UNIVERSIDAD PERUANA LOS ANDES

ESCUELA PROFESIONAL DE INGENIERÍA CIVIL

**EVALUACION DE LA CONDICION ESTRUCTURAL
DEL PAVIMENTO FLEXIBLE MEDIANTE ANALISIS
DEFLECTOMETRICO PARA ESTABLECER ACCIONES
CORRECTIVAS PUENTE STUART – OVALO
AEROPUERTO JAUJA**

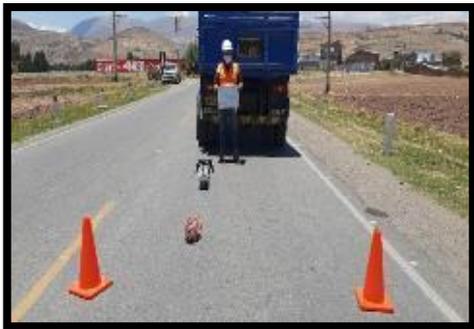
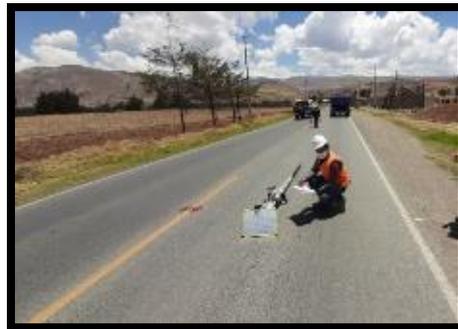
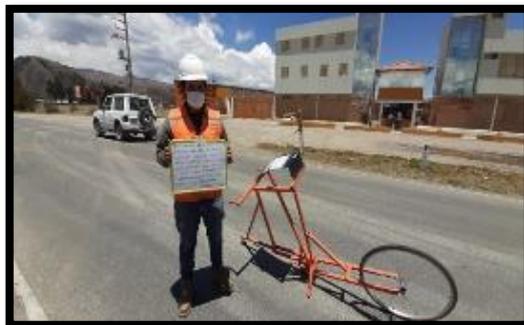
Fotografía 73, fotografía 74 y fotografía 75. El método consiste en medir la deformación producida en la superficie del pavimento por la aplicación de una carga normalizada (ASTM D 4695).

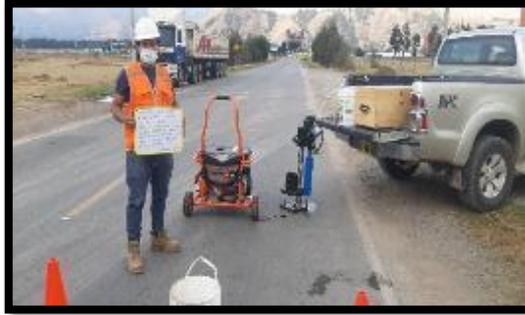
Fotografía 76. Equipo de diamantina para extraer los testigos para el ensayo de compresión (NTP. 339.034)

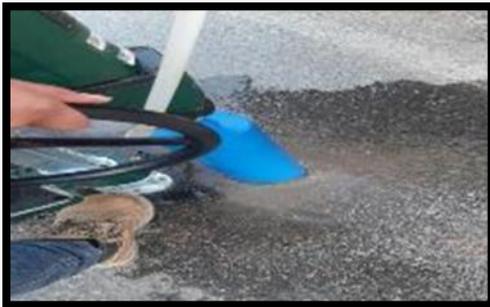
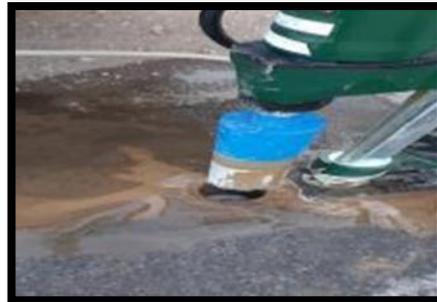
Fotografía 77 y fotografía 78. Ensayo de diamantina, elaborando la perforación en el pavimento flexible. (NTP. 339.034)

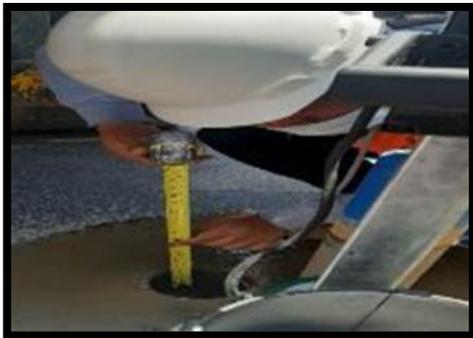
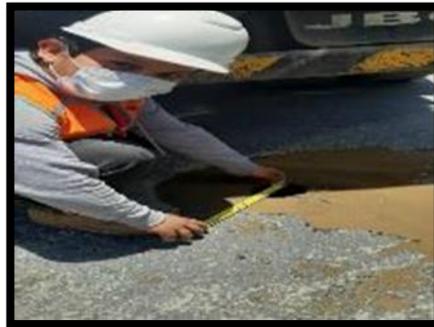
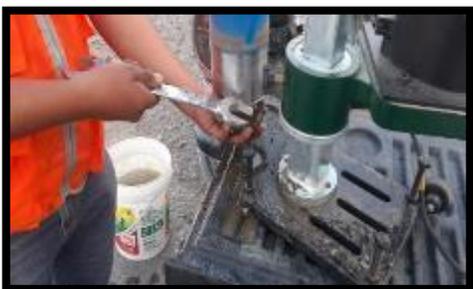
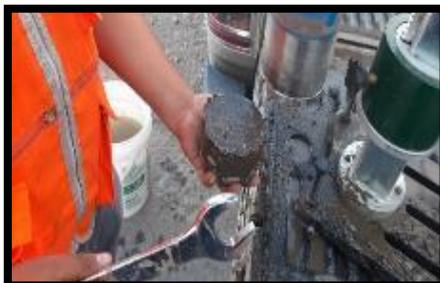
Fotografía 79, fotografía 80, fotografía 81 y fotografía 82. Método de ensayo para la obtención de testigos diamantinos concreto. (NTP. 339.034)

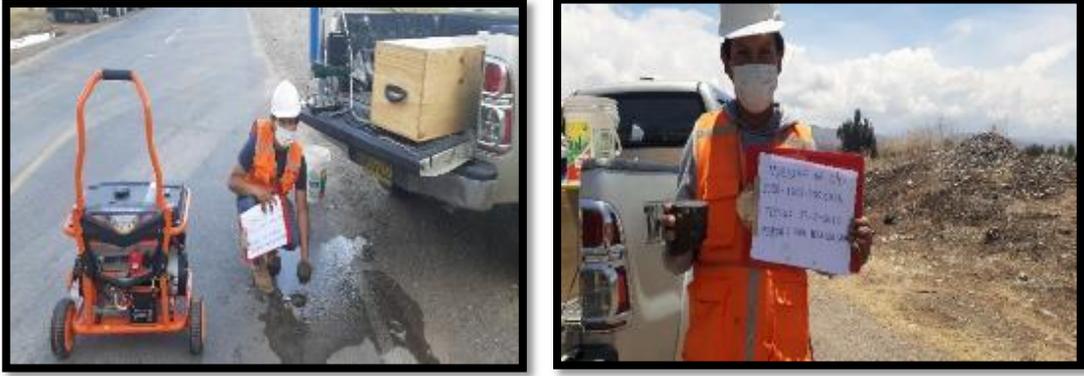
Fotografía 83 y fotografía 84. Se observa la extracción de diamantina para realizar el ensayo de resistencia a la compresión.
