**UNIVERSIDAD PERUANA “LOS ANDES”**

**Escuela Profesional de Ingenieria Civil**

**TESIS**

**NIVEL DE VULNERABILIDAD SISMICA EN LA  
ESTRUCTURA DE ALBAÑILERIA CONFINADA DE LA  
COMISARIA PNP MIRONES- 2020.**

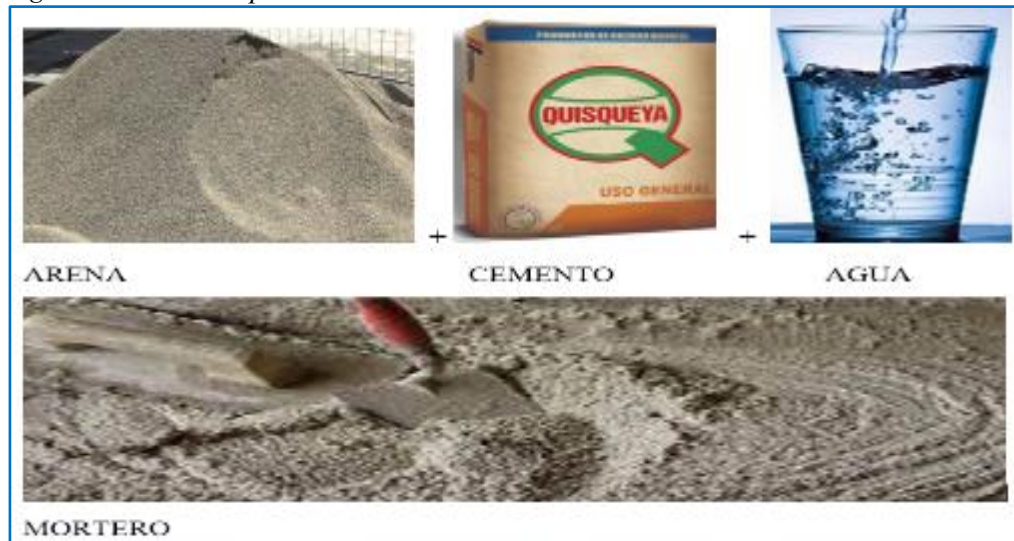
Figura 4: Materiales para el mortero.

El mortero estará conformado por una mezcla de materiales como: cemento agregado y una proporción de agua, los cuales se deberán de mezclarse hasta formar la masa homogénea, y se prepara hasta que el material se encuentre totalmente trabajable, además de ello sea adhesiva y sin segregación del agregado (E-070, 2006) (Albañilería).

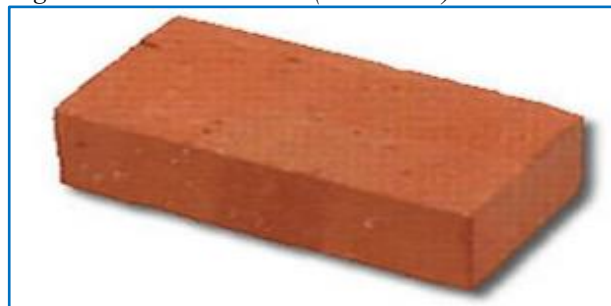
Figura 5: Ladrillo Dolido (Sin Hueco)

**Ladrillos solidos:** son fabricados de forma artesanal o industrial generalmente son de arcilla, también conocido ladrillo sin hueco, con resistencia inferior al de artesanal.

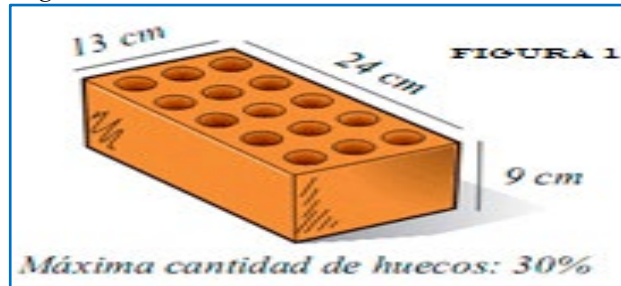
*Figura 6: Ladrillo Solido Industrial-Portante.*

Mientras que el ladrillo solido artesanal contiene no mayor al 30% de porcentaje de perforaciones de área bruta, también denominado ladrillo sólido. Estos

ladrillos son portantes, los más recomendado para la construcción de albañilería confinada.

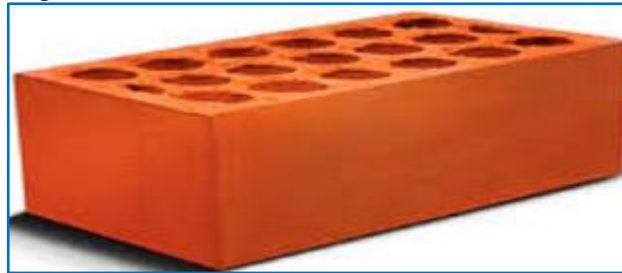
*Figura 7: Ladrillo Solido Industrial- no Portante*

es cuando los porcentajes de perforaciones verticales es mayor al 30% de área bruta total, estos ladrillos son utilizados como tabiques, para la distribución de ambientes y no para soportar cargas, debido a la poca resistencia a la compresión.

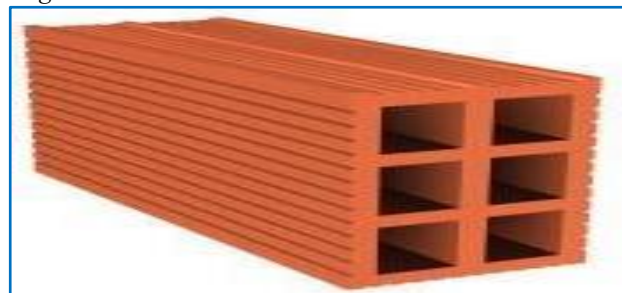
*Figura 8: Ladrillo Tubular- Pandereta.*

Son ladrillos que sirven netamente para el uso exclusivo tabiquería, en divisiones de oficinas, también es usado en parapetos, llamado también ladrillo pandereta.

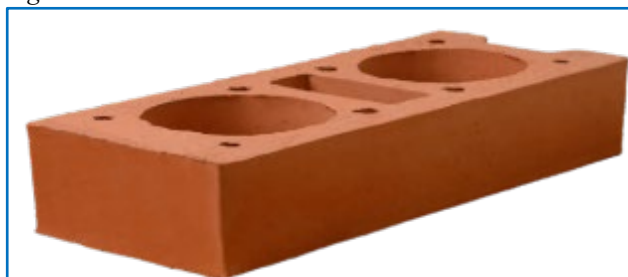
Figura 9: Ladrillo Alveolar.

Son ladrillos estructurales de arcilla, que en el proceso constructivo se usan aceros de refuerzo en el centro en forma vertical.

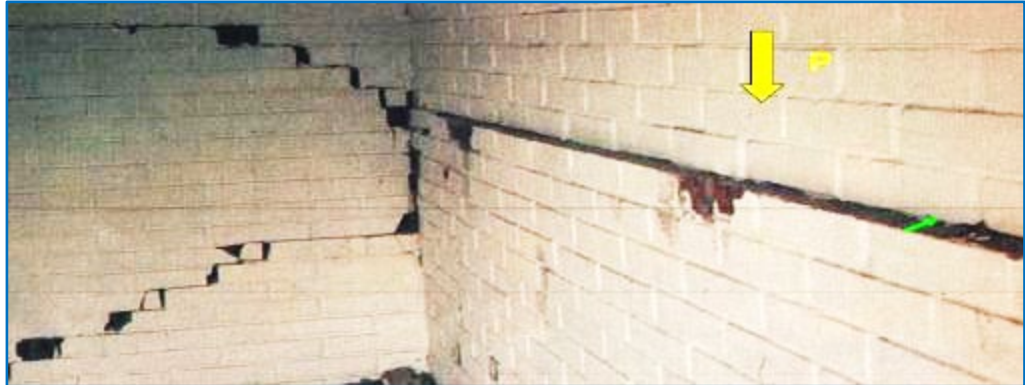
Figura 13: Falla por Deslizamiento.

El agrietamiento por deslizamiento se presenta en forma horizontal a lo largo de la junta de mortero, debido a la falta de adherencia de mortero con la unidad de albañilería o por la acción de una fuerza externa.

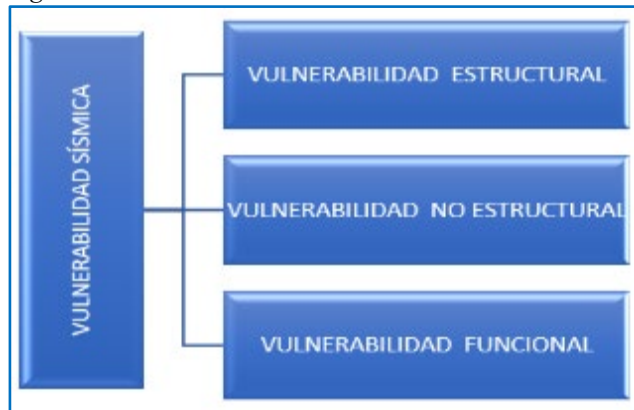
Figura 18: Vulnerabilidad Sísmica

se define como su predisposición intrínseca a sufrir daño ante la ocurrencia de un movimiento sísmico y está asociada directamente con sus características físicas y estructurales de diseño (Barbat, 1998).

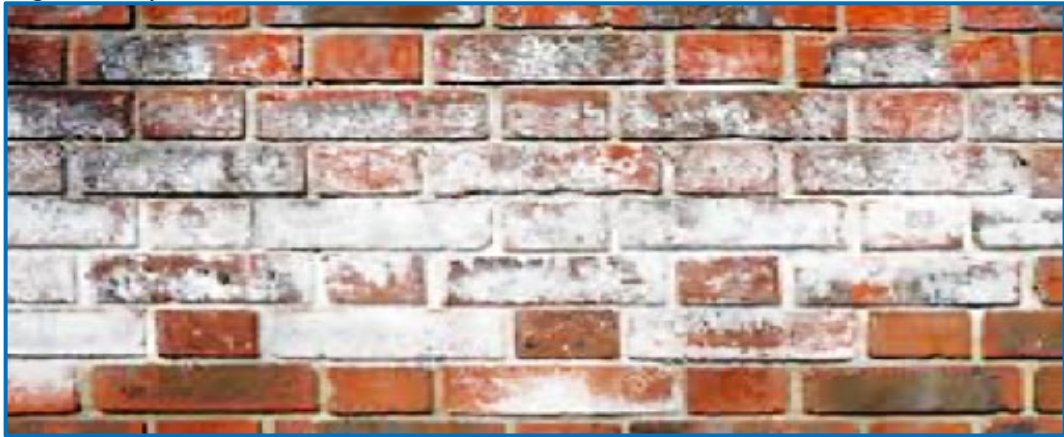
*Figura 30: Eflorescencia*

esto puede ser destructiva si se encuentra en cantidades altas. (Hector Gallegos, 2005). (P-26-27).

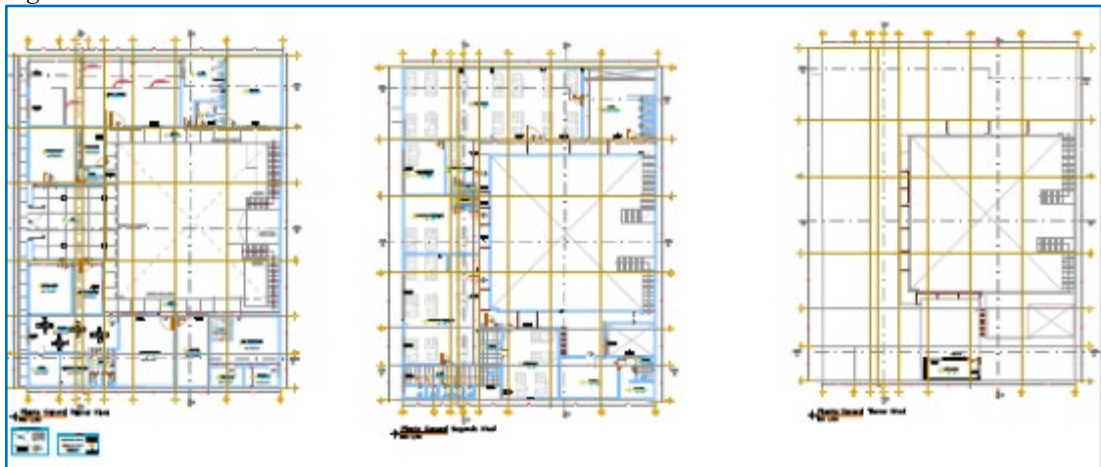
*Figura 31: Levantamiento de Distribución*

levantamiento de información de la distribución de la estructura de la comisaria PNP Mirones.

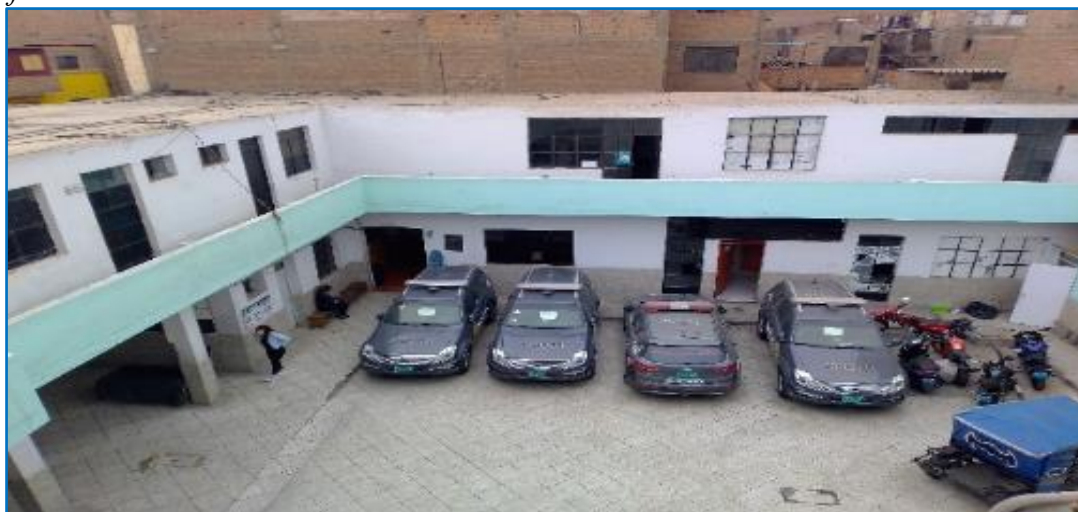
*Fotografía 2: Vista de la estructura de la parte interior hacia la calle, en la cual se aprecia que la estructura es irregular en planta, por la configuración estructural en forma de U.*

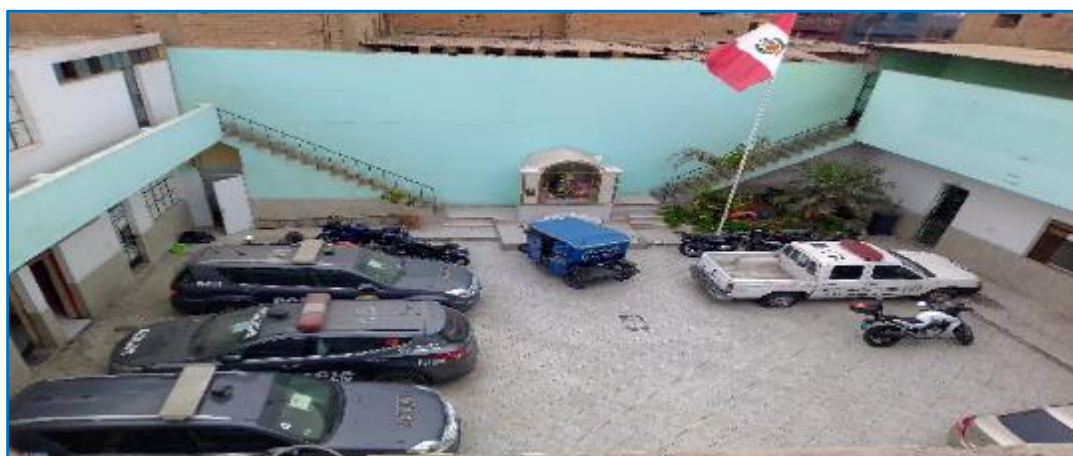
*Fotografía 1: Vista de la estructura de la parte interior hacia el fondo, en la cual se aprecia que la estructura es irregular en planta.*

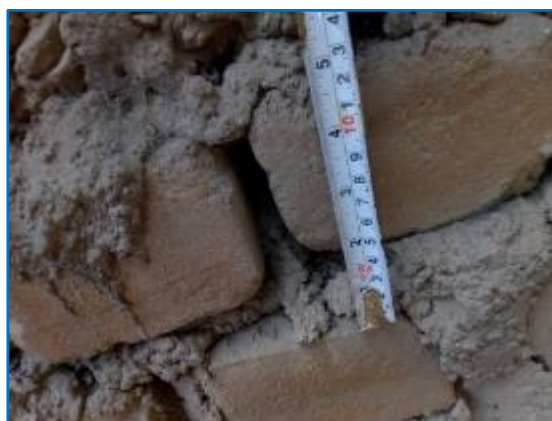
*Fotografía 2: En donde se observa que las juntas de albañilería no cumplen con lo especificado en la norma E-070, de albañilería.*

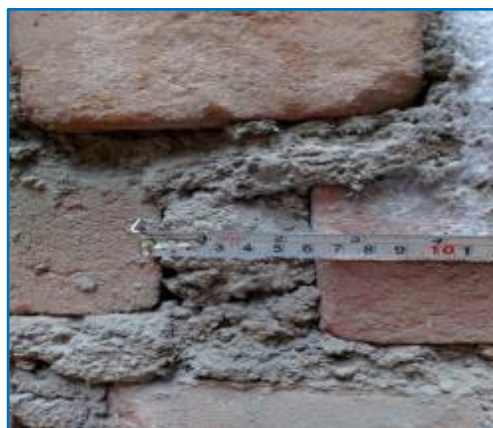
**Fotografía 3:** En donde se constata que la estructura de albañilería, es artesanal, y tubular, dicha información se recopiló en los ductos y partes laterales externos de la edificación.

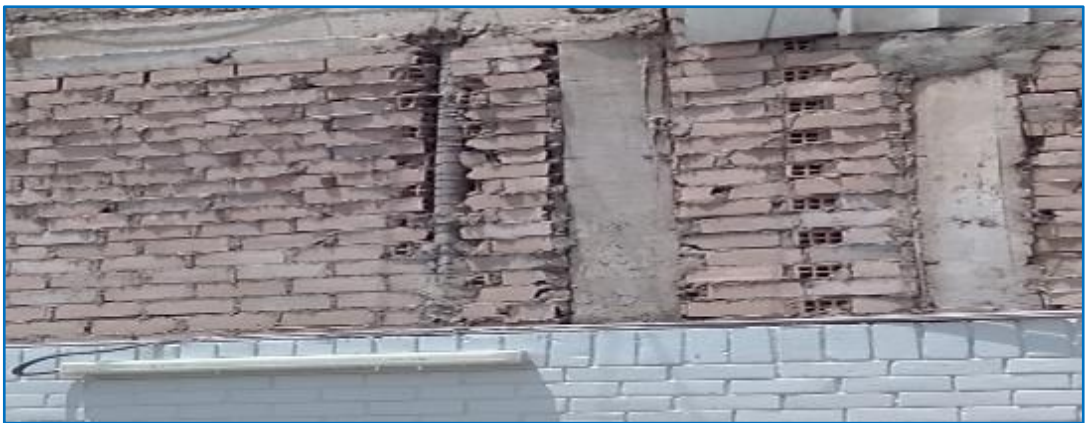
**Fotografía 4:** En donde se consta que existen tuberías de 4" por las vigas soleras, los cuales debilitan a la estructura.

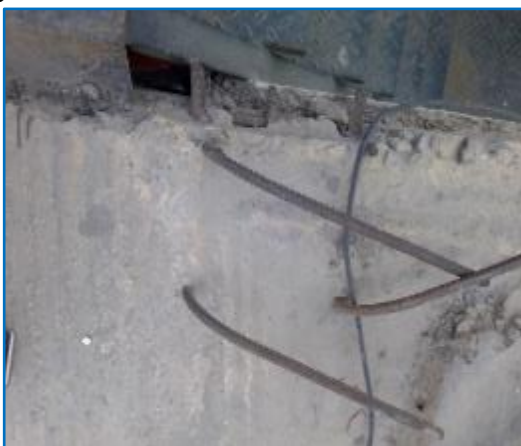
**Fotografía 5:** En donde se observa que los acero en columnas son 4 de 1/2" pulgadas, y los recubrimientos en columnas son menores a 4 cm.

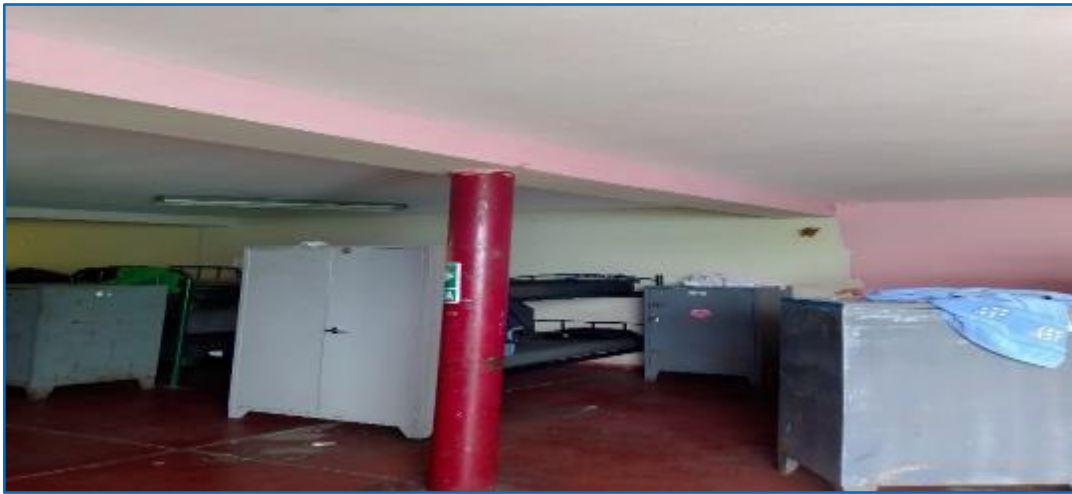
**Fotografía 6:** En donde se observa una luz de 6 metros en la cual existe deflexión debido al poco peralte de dicha viga.

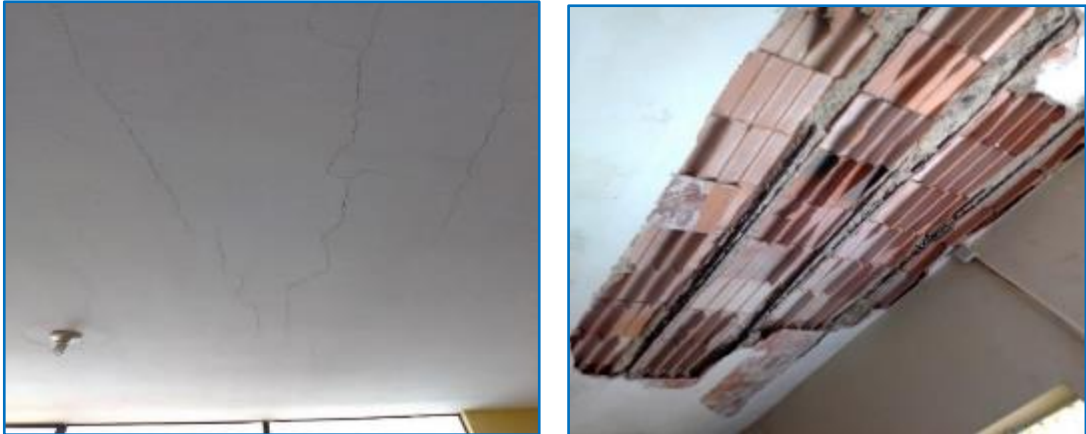
**Fotografía 7:** En donde se aprecia presencia de fisuras en muros y techos. Además, desprendimiento en techo de la losa aligera.

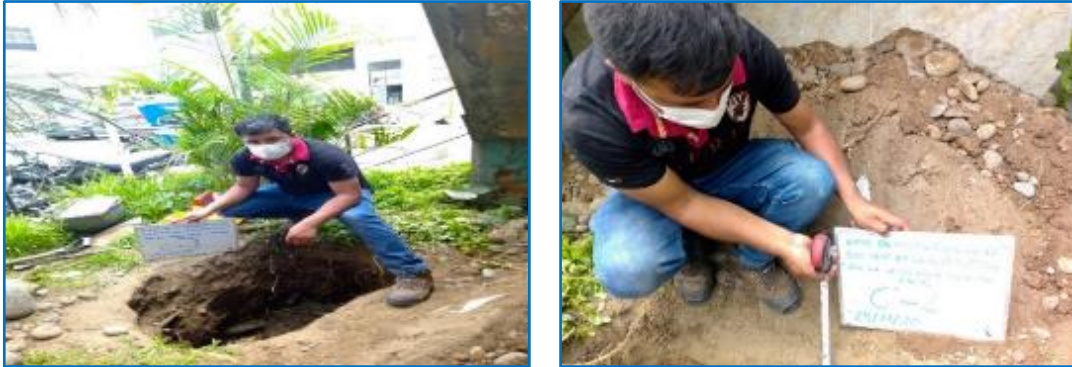
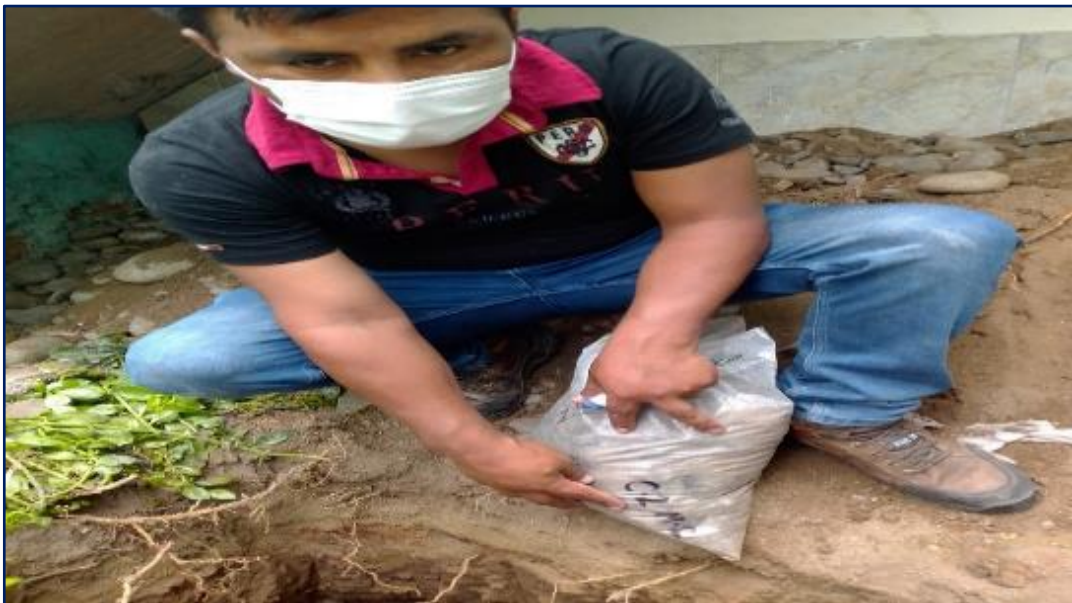
**Fotografía 9:** En donde se extrae las muestras de suelo, altura de excavación, y dimensiones de la calicata.

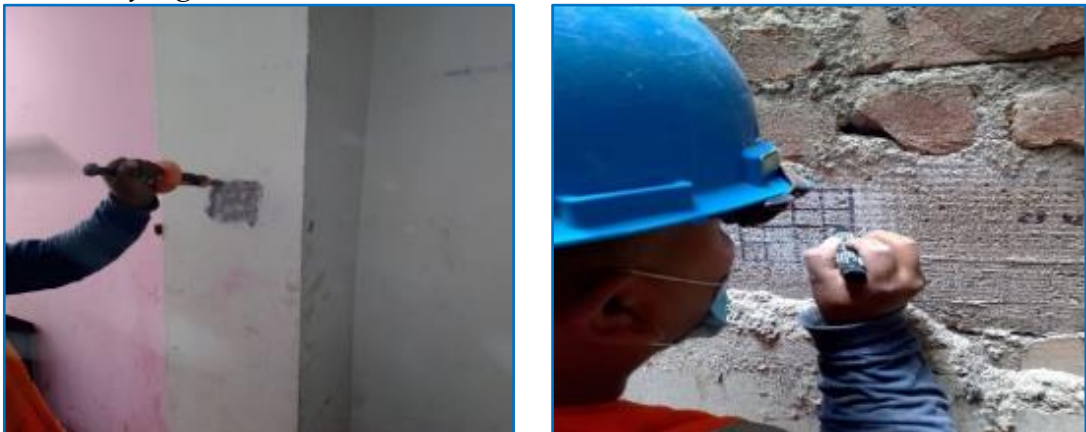
**Fotografía 10:** En donde se observa la auscultación de columna y vigas, para realizar la prueba de esclerómetro, a fin de obtener la homogeneidad de las columnas y vigas.

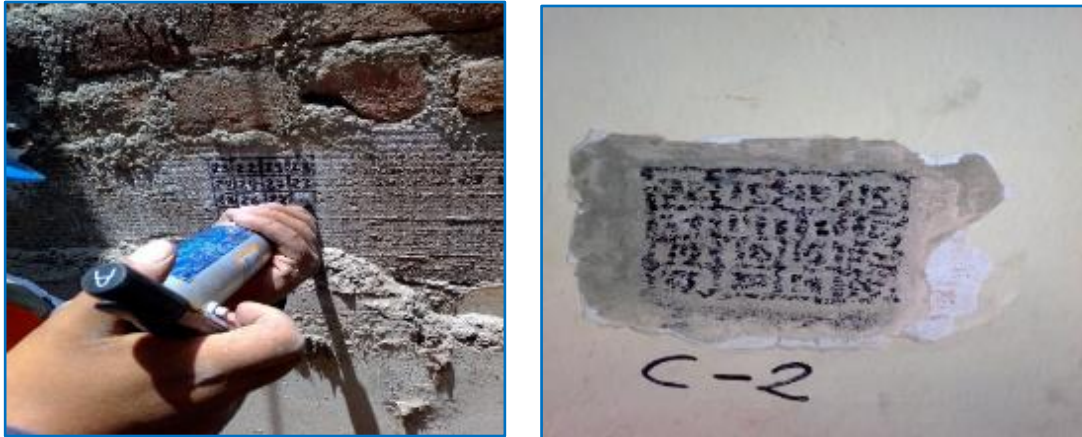
**Fotografía 11:** En donde se ejecutó el estudio de esclerómetro en vigas y columnas, para obtener la homogeneidad y resistencia en vigas.

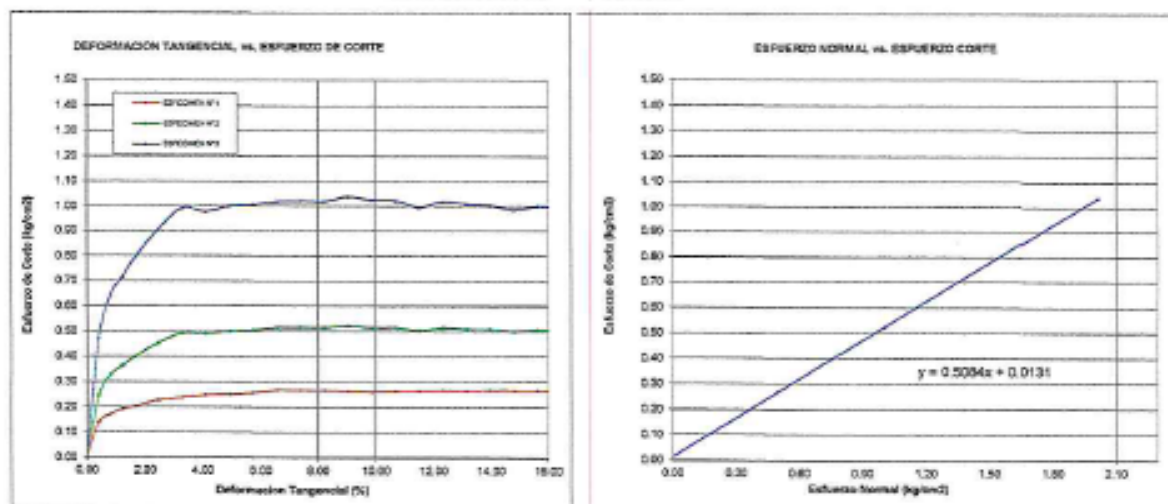
VELOCIDAD DE CORTE : 0.5 mm/min

Resultados:  
Cohesión  $c$  : 0.01 kg/cm<sup>2</sup>  
Angulo de fricción  $\phi$  : 26.5°
