UNIVERSIDAD PERUANA LOS ANDES
FACULTAD DE INGENIERÍA
ESCUELA PROFESIONAL DE INGENIERÍA CIVIL

APLICACIÓN DE FIBRAS PET EN LA SUBRASANTE DEL
SUELO ARCILLOSO EN EL DISTRITO DE PANGOA

**PARA OPTAR EL TÍTULO PROFESIONAL DE
INGENIERO CIVIL**

Bach. Josselyn Cristobal Cristobal

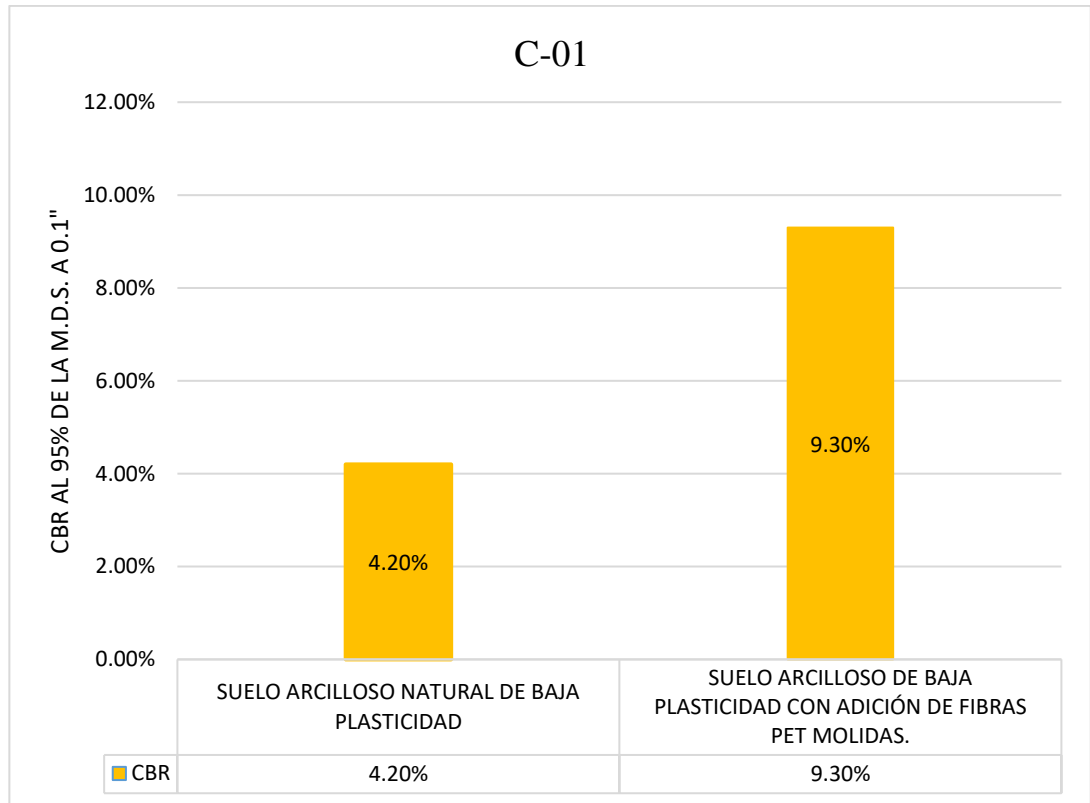
Figura N°5: CBR en suelo natural y con adición de fibras PET molidas de la calicata C-01, Km 0+000.

En la figura 5, en la muestra C-01 se concluyó que el CBR del suelo arcilloso de alta plasticidad es de 4.20% que está en la categoría S1: Subrasante insuficiente, cuando adicionamos las fibras PET molidas el CBR incrementa a un 9.30% lo que nos indica que está en la categoría S2: Subrasante regular.

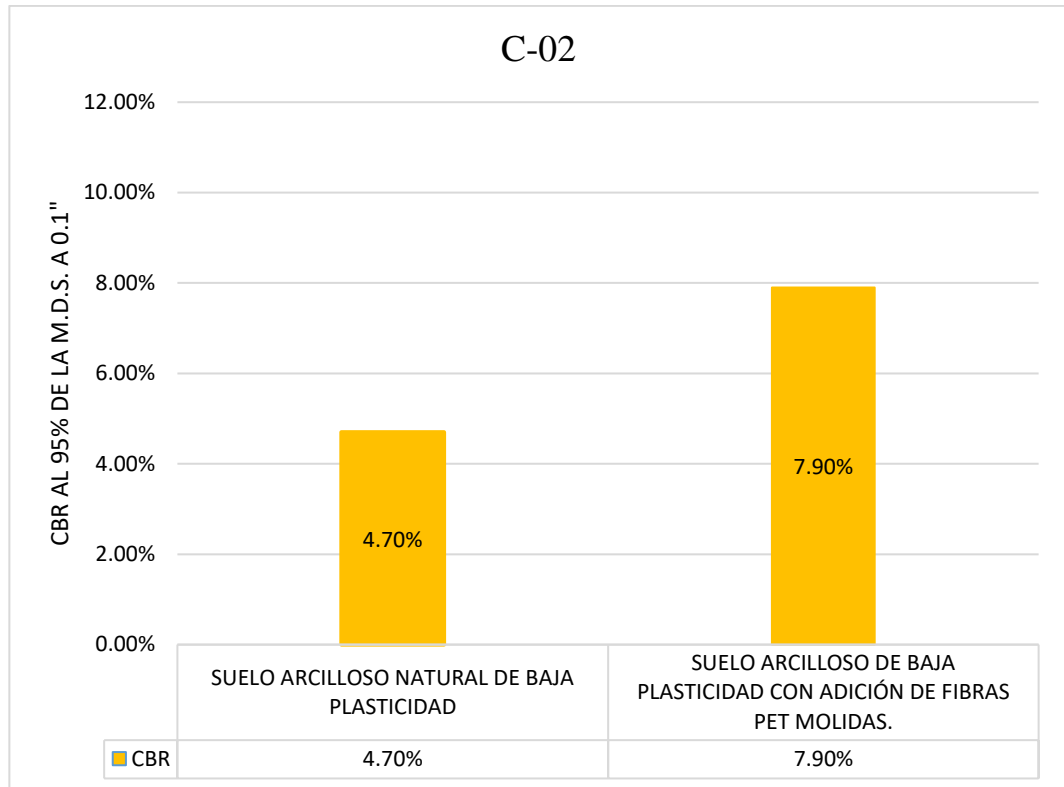
Figura N°6: CBR en suelo natural y con adición de fibras PET molidas de la calicata C-02, Km 0+500.

En la figura 6, en la muestra C-02 se concluyó que el CBR del suelo arcilloso de alta plasticidad es de 4.70% que está en la categoría S1: Subrasante insuficiente, cuando se adiciona las fibras PET molidas el CBR se incrementa a 7.90% que indica que está en la categoría S2: Subrasante regular.

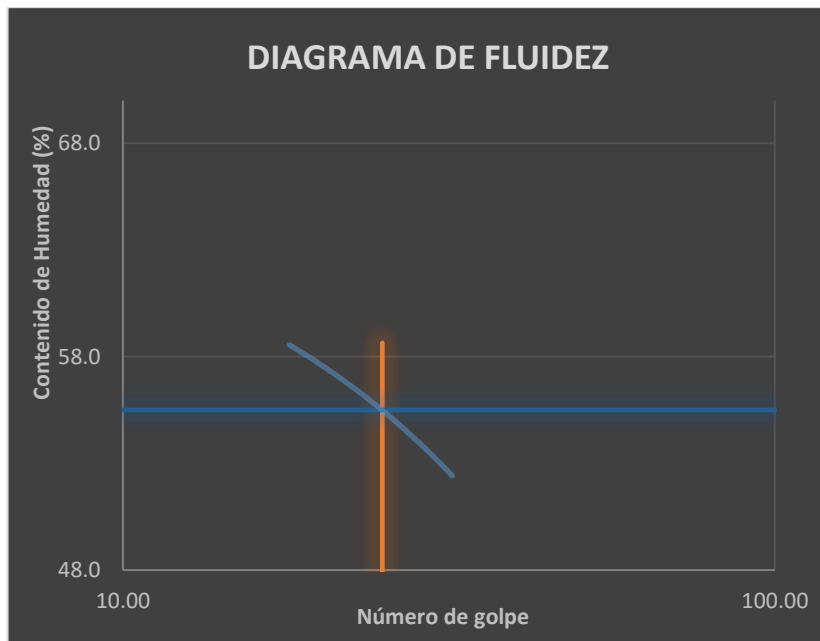
Figura N°11: Límite líquido (a), (b) y (c) de as calicatas C-01, C-02 y C-03 respectivamente.

CALICATA	MUESTRA	PROGRESIVA	LÍMITE LÍQUIDO	LÍMITE PLÁSTICO	ÍNDICE DE PLASTICIDAD
C-01	M-01	KM. 0+000	48%	25%	23%
C-02	M-01	KM. 0+500	49%	27%	22%
C-03	M-01	KM. 1+000	55%	25%	30%

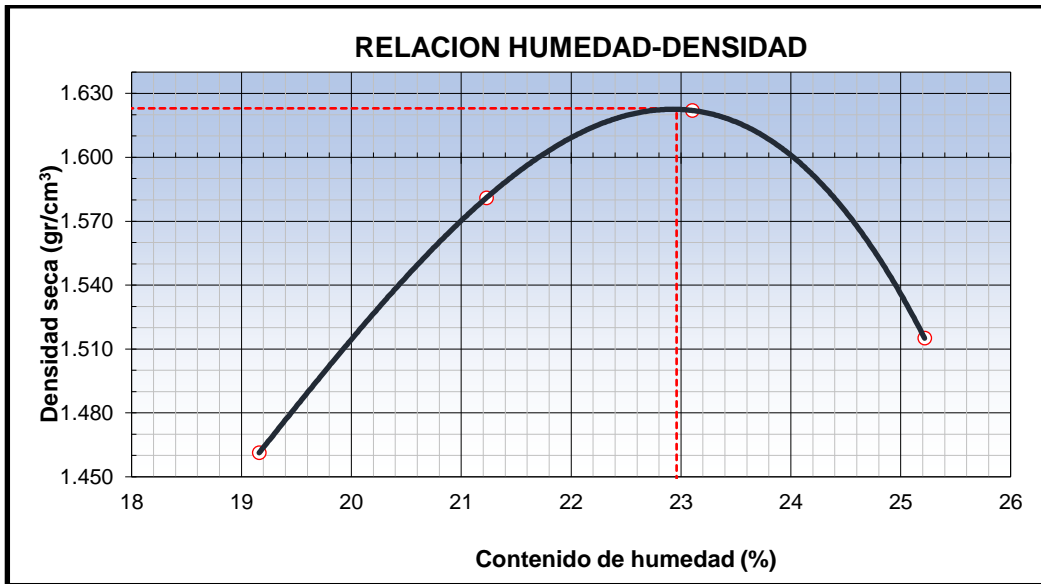
Figura N°12: Curva de la humedad vs Densidad (a), (b) y (c) que son de las calicatas C-01, C-02 y C-03 respectivamente.

CALICATA	MUESTRA	PROGRESIVA	HUMEDAD ÓPTIMA	DENSIDAD	
				MÁXIMA	SECA
C-01	M-01	km. 0+000	22.35%	1.628	
C-02	M-01	km. 0+500	22.96%	1.623	
C-03	M-01	km. 1+000	22.57%	1.62

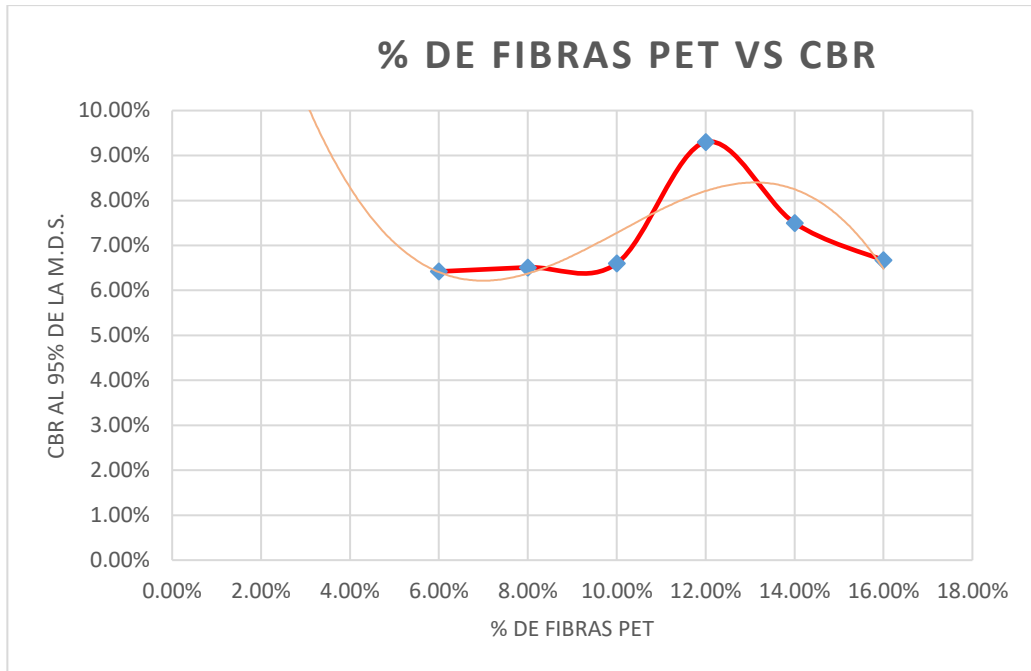
Figura N°15: Dosificación más óptima.

En la figura 15 se observa que la curva crece y decrece, teniendo un punto máximo que nos indica que la dosificación más óptima es al 12% y un CBR al 9.3% al 95% de la máxima densidad seca.

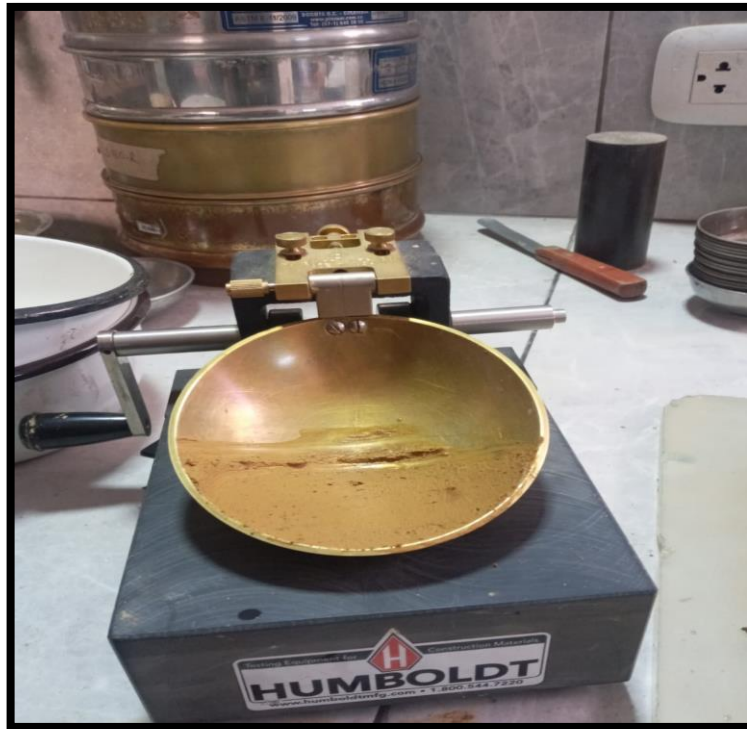
Fotografía 15. Muestra en la copa casa grande.

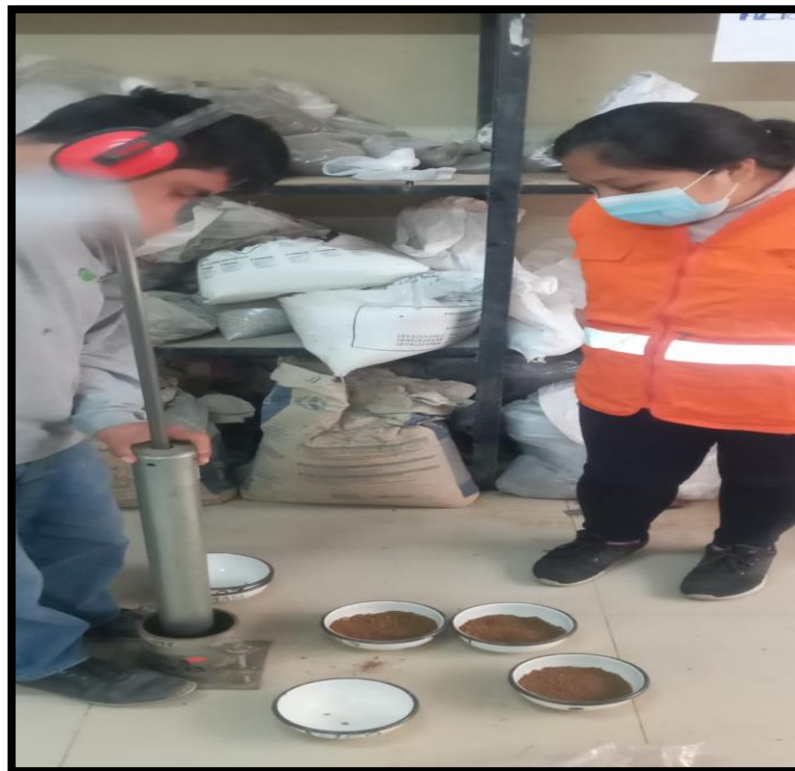
Fotografía 22. Compactación de la muestra.

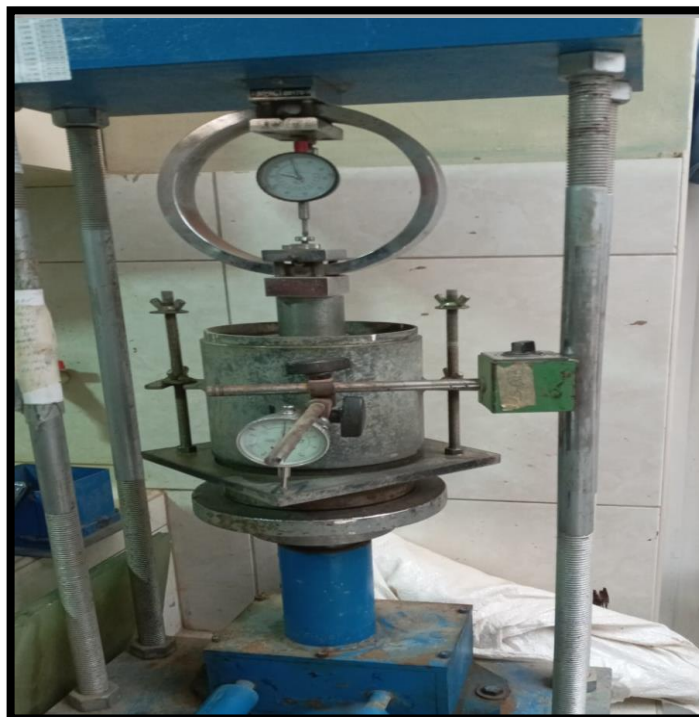
Fotografía 26. Ensayo de CBR.

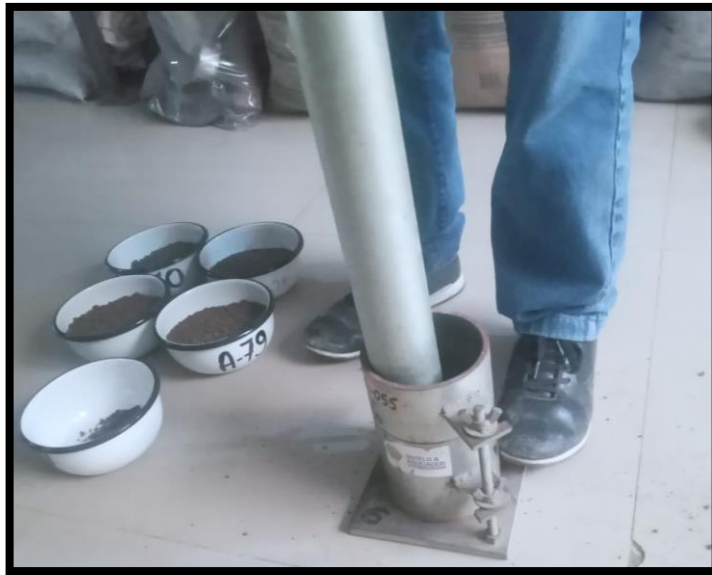
Fotografía 31. Compactación de la mezcla de fibras PET y la arcilla.

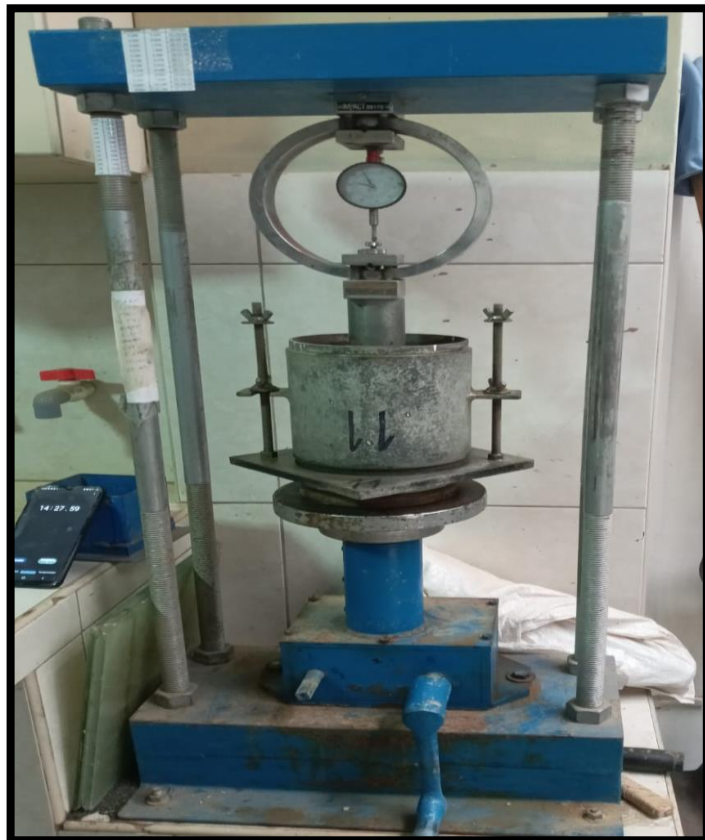
Fotografía 32. Ensayo de CBR de la mezcla de arcilla y fibras PET.
