UNIVERSIDAD PERUANA LOS ANDES

**REDES NEURONALES PARA ESTIMACIÓN DE LA
CONDICIÓN FUNCIONAL DEL PAVIMENTO FLEXIBLE, JIRÓN
TÚPAC AMARU, SAN AGUSTÍN DE CAJAS, 2021**

**PARA OPTAR EL TÍTULO PROFESIONAL DE
INGENIERO CIVIL**

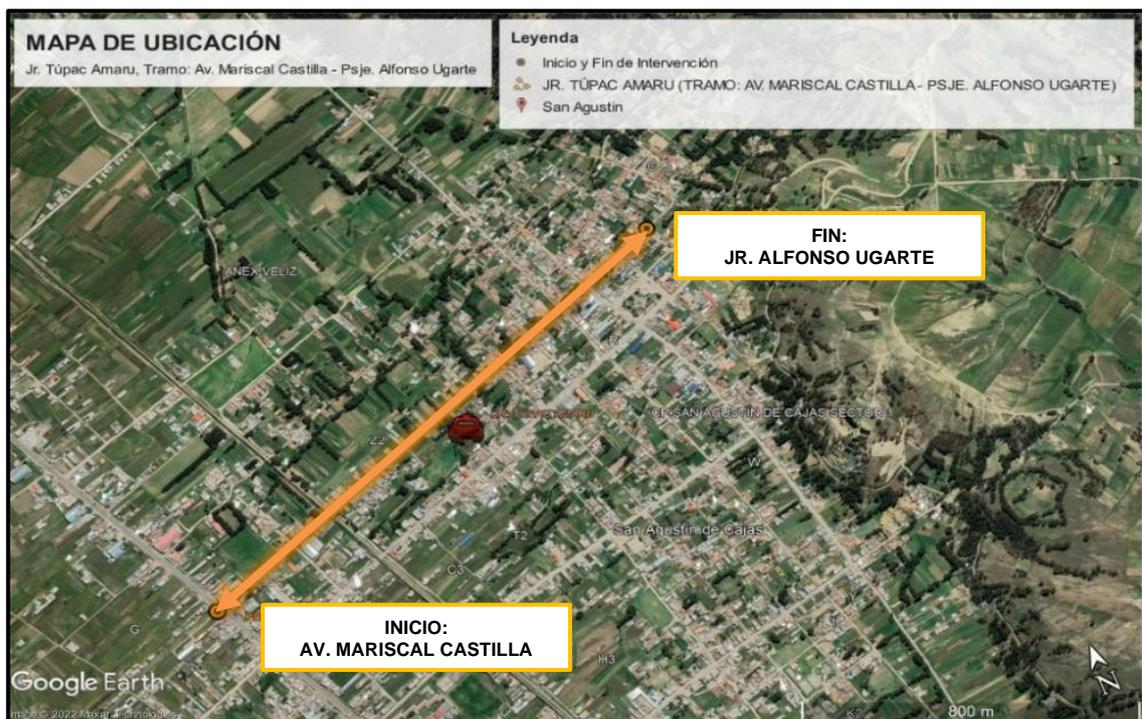
Figura 1.
Tramo de investigación

El Jirón Túpac Amaru es una vía urbana tipo colectora ya que su flujo vehicular es constante y moderado, posee un carril en ambos sentidos, de gran importancia ya que es la vía de circulación vehicular que conecta a la ciudad de Huancayo, misma que forma parte de las 7 redes viales secundarias de toda la red vial Distrital. (Plan de desarrollo Cajas, 2021)

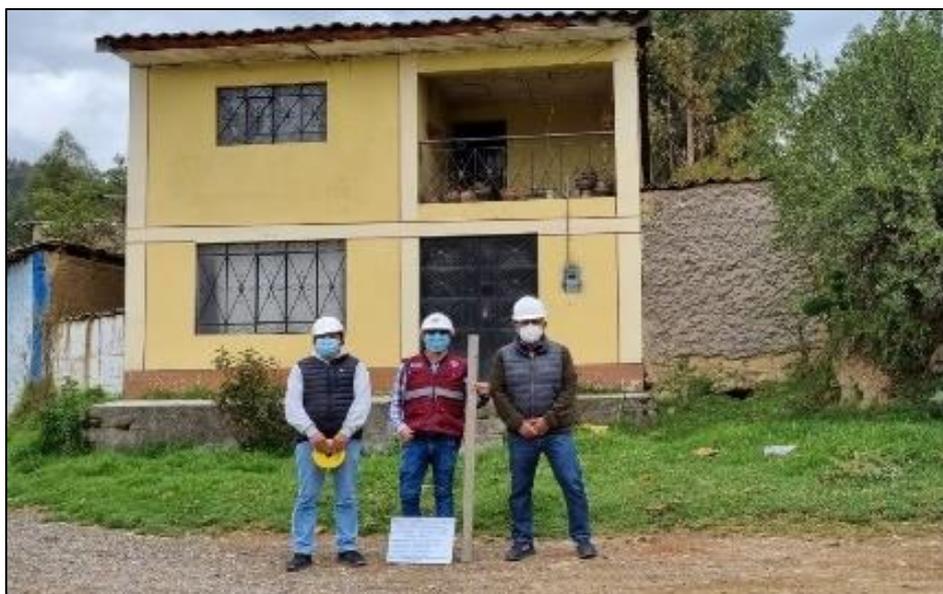
Figura 4.

Equipo técnico de trabajo

Nota: En el grafico se puede observar el equipo conformado por 01 libretista, 02 personales de medición y 01 para la toma de datos.

- **Trabajo en equipo:** El desempeño en conjunto fue bastante significativo para realizar este estudio, toda vez que el equipo técnico se distribuyó labores para desarrollar el trabajo de inspección y evaluación de fallas en el pavimento flexible existente.

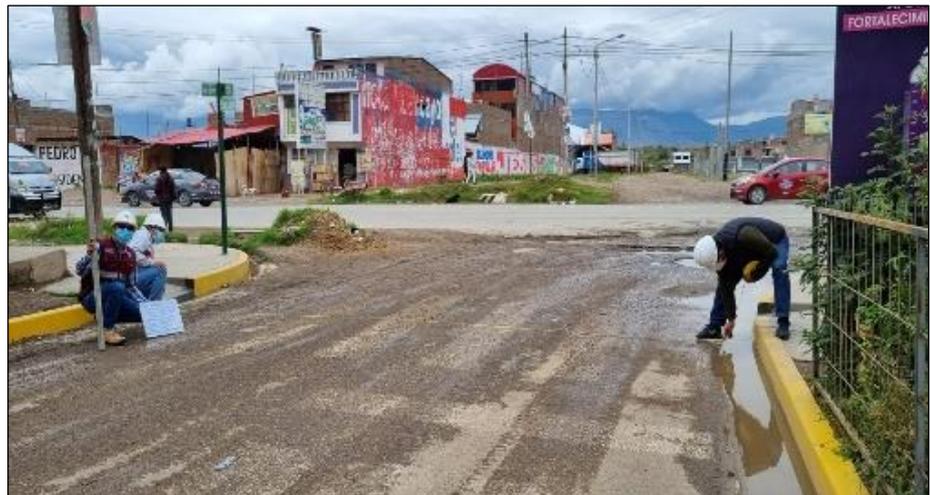
Ubicación en planta del inicio de tramo de investigación

El Jirón Túpac Amaru se encuentra ubicado entre la Av. Mariscal Castilla (Carretera Central) y el Jr. Alfonso Ugarte del Distrito de San Agustín de Cajas, su longitud está cerca de 1,459.41 ml y posee un carril que abarca a ambos sentidos con un ancho de 3.6 m para cada sentido según se observa en la Figura 6, los detalles para cada unidad muestral están identificados en los registros de recopilación de datos del Software EVALPAV.

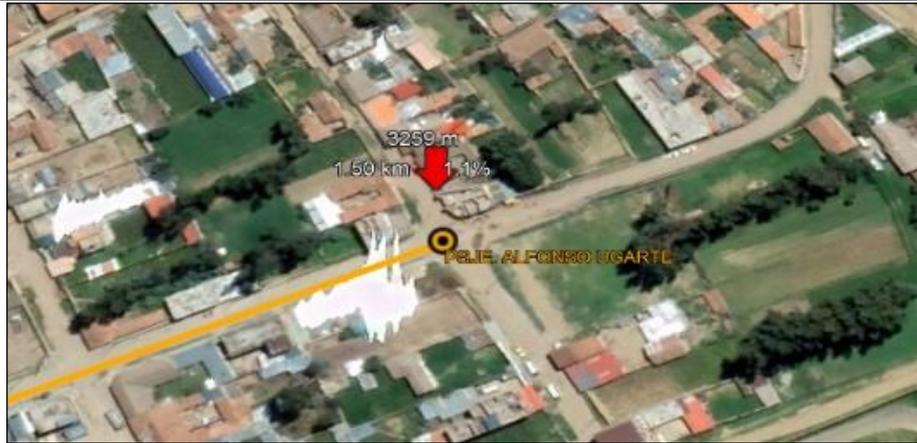
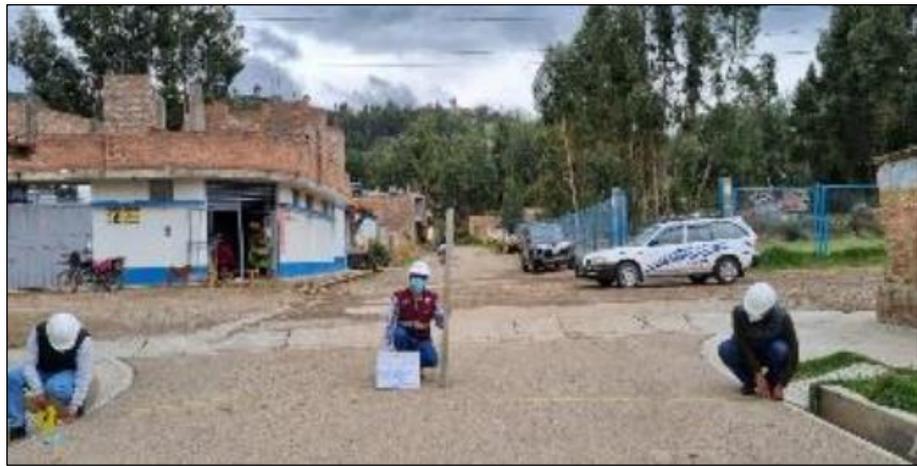
Ubicación en planta del final de tramo de investigación

Nota: En la tabla se puede apreciar el inicio y fin del tramo de intervención desde la Progresiva 0+000 hasta 1+459.41. (Av. Mariscal Castilla – Jr. Alfonso Ugarte).

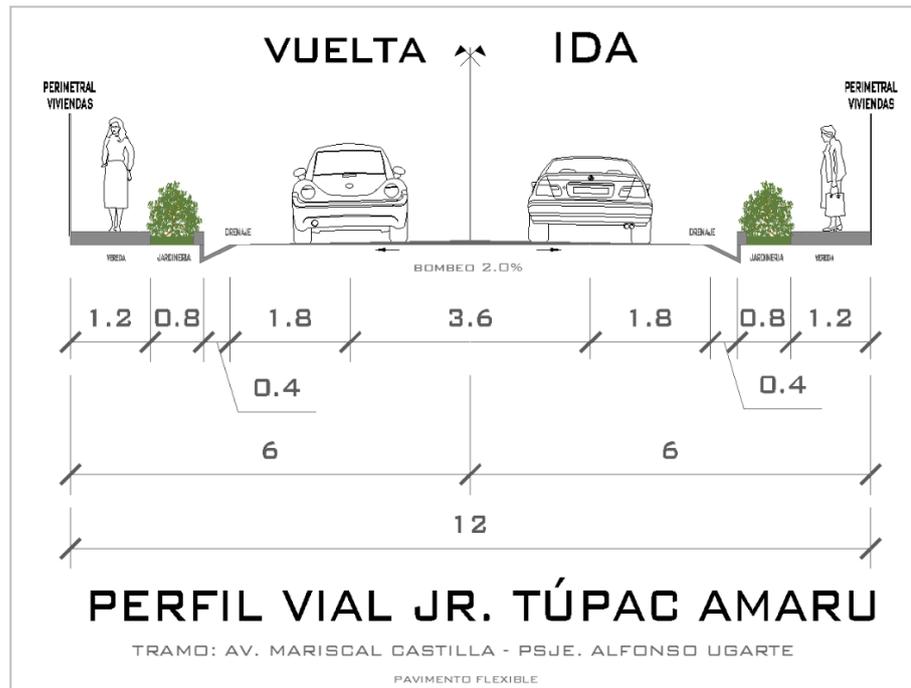
Figura 6.
Sección vial Jr. Túpac Amaru

Nota: El gráfico representa la sección vial actual del Jr. Túpac Amaru, el cual proviene desde el encuentro vial con Camino de Los Incas hasta el Jr. Alfonso Ugarte. (Plan de desarrollo Cajas, 2021).

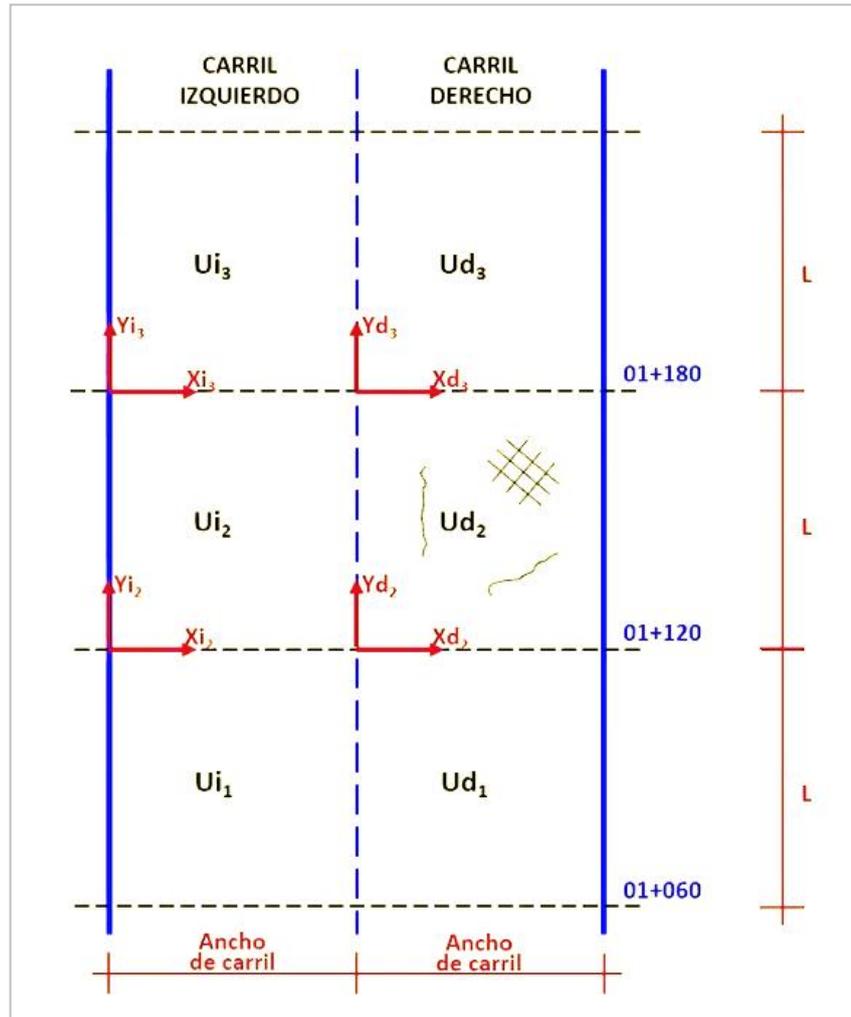
Figura 7.
Registro de unidad muestral en plano vial

Nota: En el gráfico se observan las secciones de las unidades de muestreo a ser analizadas, por cada carril, en nuestro caso solo se tiene un carril el cual funciona para ambos sentidos, las áreas deben ser no $<$ a 135 m^2 ni $<$ a 315 m^2 , según lo indica la norma ASTM D6433. (Zavala, 2021).

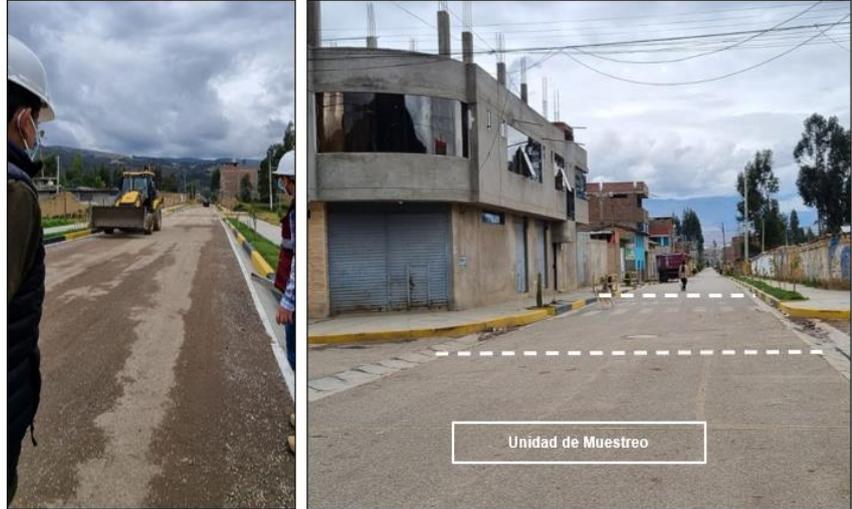
Figura 10.

Registro de unidad muestral de campo

Nota: Se puede observar el registro de cada unidad muestral inspeccionada.

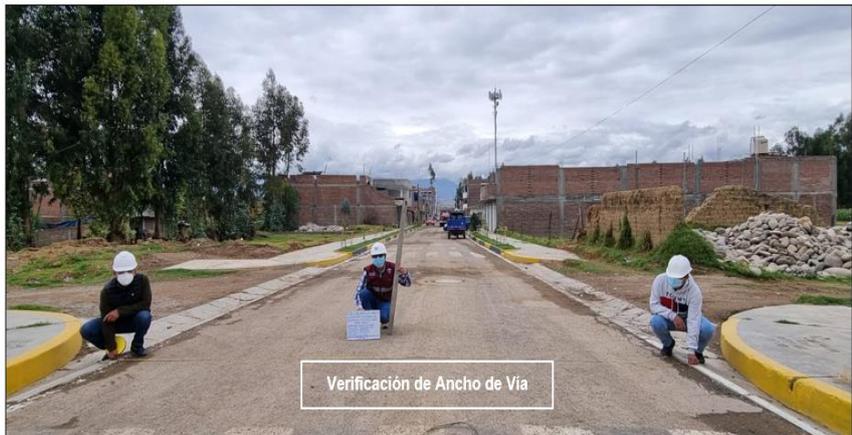
Figura 11.

3. Se verificó el área de la unidad muestral a inspeccionar, mediante una regla metálica y cintas métricas.

Verificación de ancho de vía existente

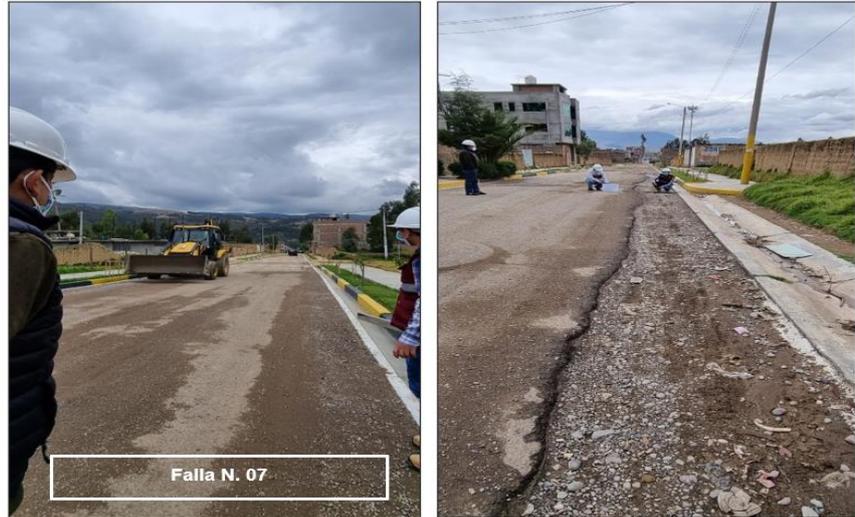
Figura 12.
Identificación de fallas sección "A"

Nota: Falla - Grieta de Borde de severidad alta, toda vez que se observa una considerable fragmentación o desprendimiento a lo largo del borde. Asimismo se recomienda un parcheo parcial – profundo (Vásquez, 2002).

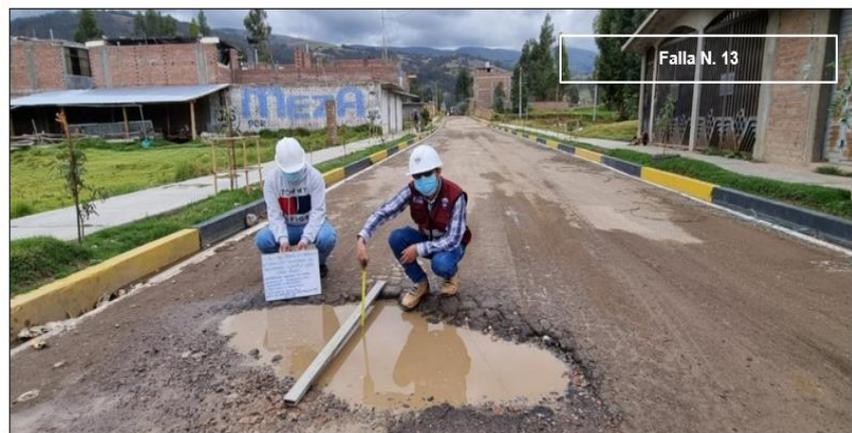
Figura 13.
Identificación de fallas sección "A"

Nota: Falla - Huevo, esta depresión tiene forma de tazón, asimismo se indica que el crecimiento de estos acelera la acumulación de agua tal como se puede observar en la Figura, esta posee una profundidad > 25 mm por lo cual se considera de severidad alta. De igual forma se recomienda un parcheo profundo (Vásquez, 2002).

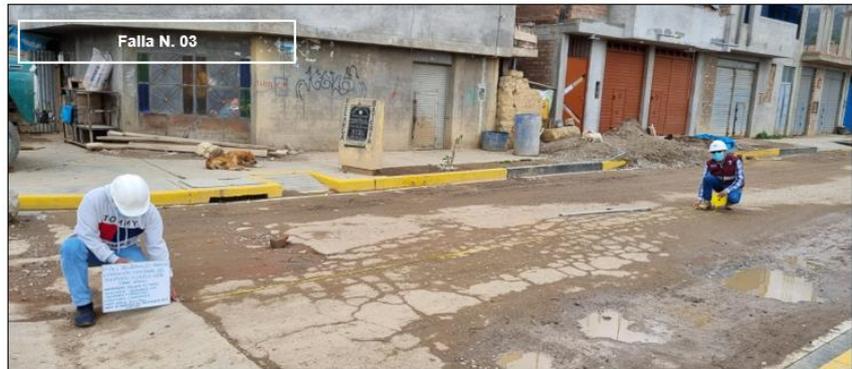
Figura 14.
Identificación de fallas sección “C”

Nota: Falla – Agrietamiento en Bloque (Vásquez, 2002).

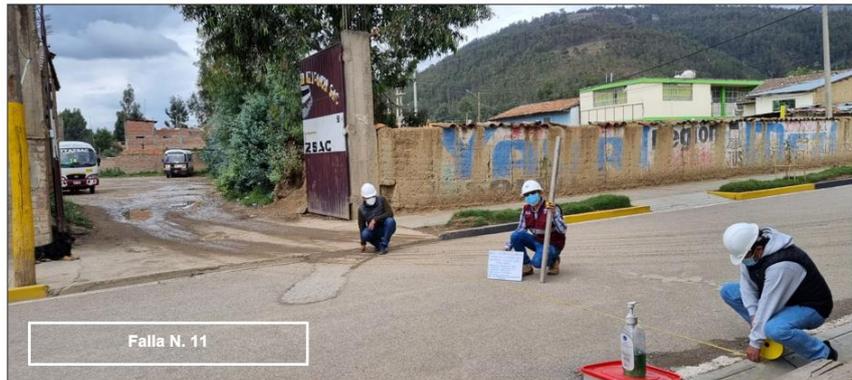
Figura 15.
Identificación de fallas sección “C”

Nota: Falla – Parcheo y Acometidas (Vásquez, 2002).

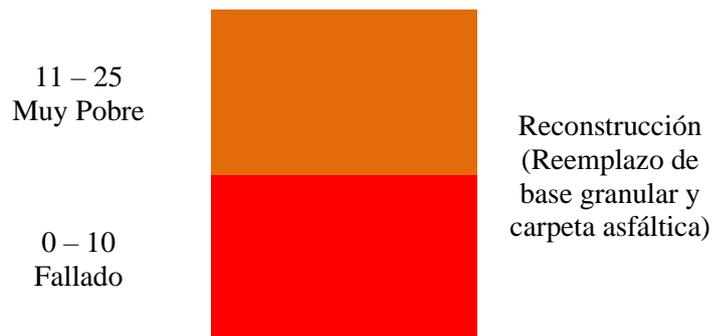
Rehabilitación Mayor (Reemplazo de carpeta asfáltica)

Nota: Adaptado del manual del instituto del asfalto sección mantenimientos.

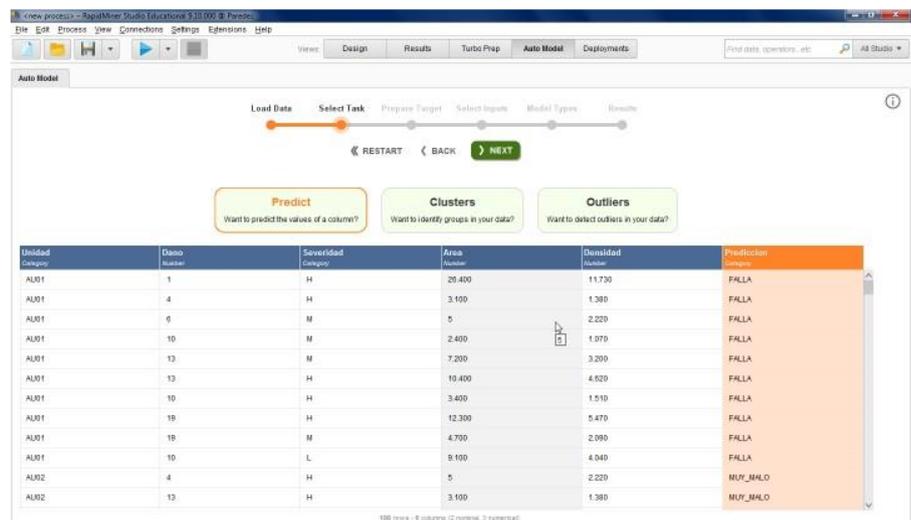
Figura 20.
Selección de conjunto de datos y atributos

Nota: En el gráfico se puede observar el conjunto de datos del PCI, y la columna seleccionada tiene el atributo de “FALLA”, ya que esta etiqueta fue la que se predijo.

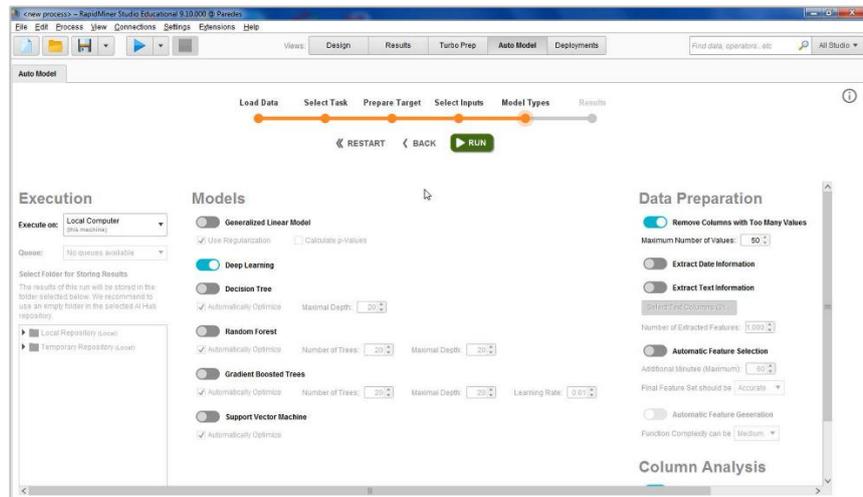
Figura 21.
Algoritmo deep learning H2O

Nota: En el gráfico se puede apreciar que para realizar el modelamiento predictivo se seleccionó el algoritmo deep learning o redes neuronales. (Ver anexo 8)

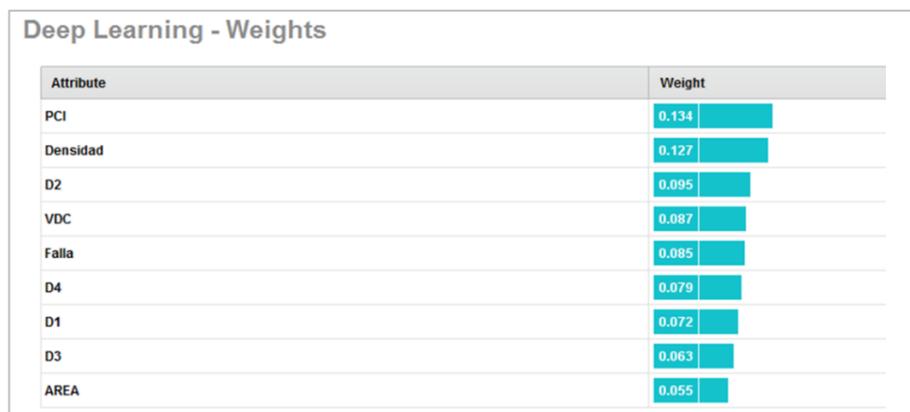
Figura 22.
Deep learning (Red neuronal)

Nota: La grafica muestra el peso (nivel de significancia) para el algoritmo deep learning H2O.

Las Figuras 22 y 23, muestran los diferentes pesos o valores de significancia para cada atributo o variable en la estimación del PCI, se observa que, para el entrenamiento de la red neuronal, los 2 más significativos atributos son el PCI y densidad, siendo el menos significativo el área. Los daños asociados, el listado de las fallas localizadas, los valores D1, D2, D3, D4, VDC (máximo valor corregido deducido), y falla son no tan significativos en el entrenamiento.

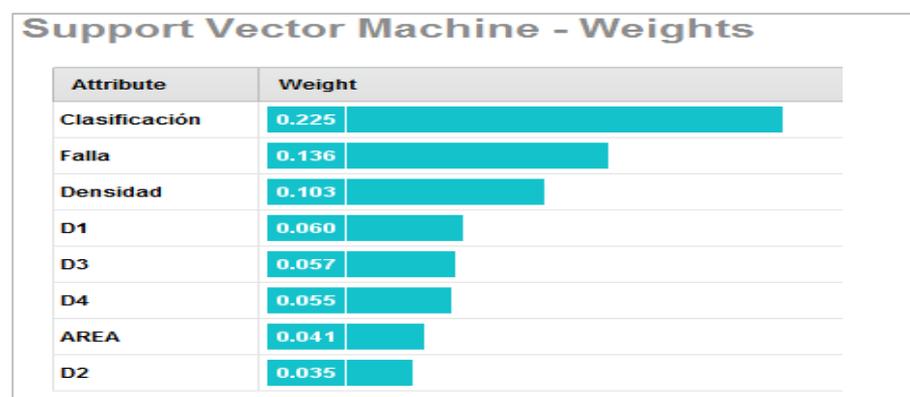
Figura 23.
Support vector machine (SVM)

Nota: La grafica muestra el peso (nivel de significancia) para el algoritmo SVM.

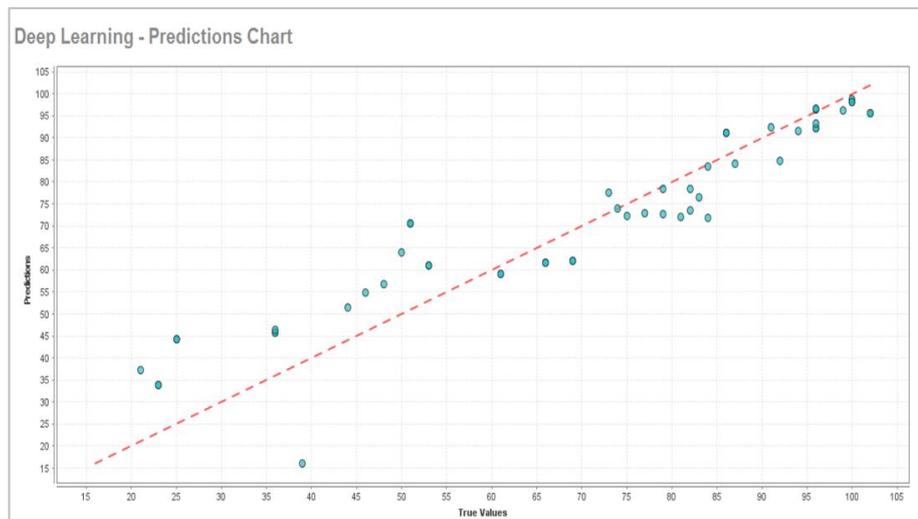
Figura 25.
Gráfica de predicción

Nota: En la gráfica es posible contemplar que no existe relación entre las variables, lo que significa que no hay un patrón definido con los puntos, ya que estas no toman ninguna dirección en particular; esto se debe a que los datos de la evaluación del PCI, son variables y no siguen una misma jerarquía debido al tipo de daño que se tiene en cada vía por su misma naturaleza y condición funcional.

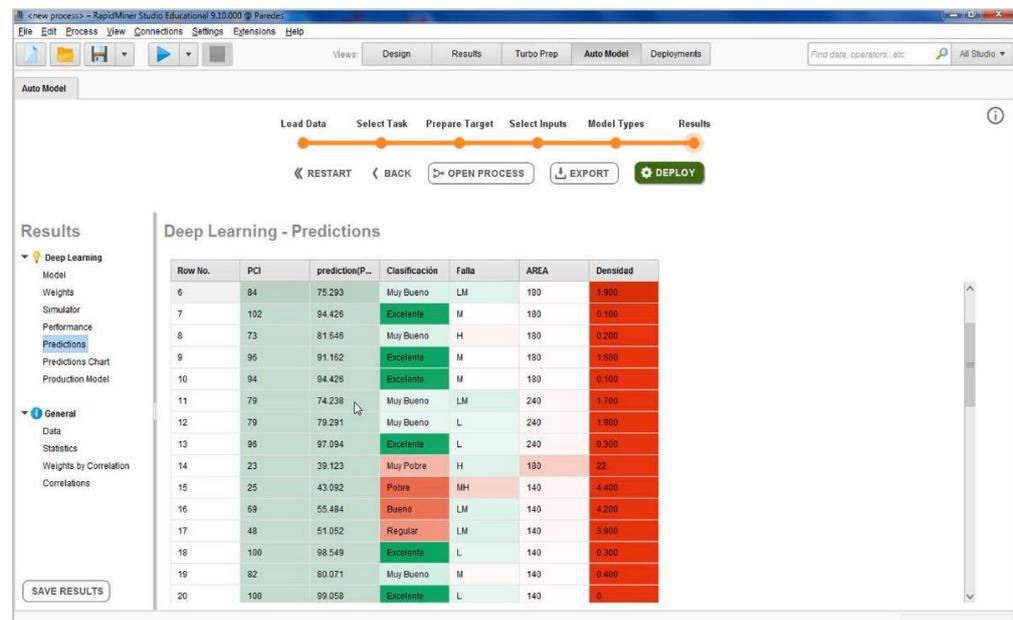
Figura 26.
Resultado de predicciones

Nota: En la gráfica se puede apreciar que el uso de algoritmo de redes neuronales cumple con predecir el PCI y etiquetar los datos ingresados de manera correcta.

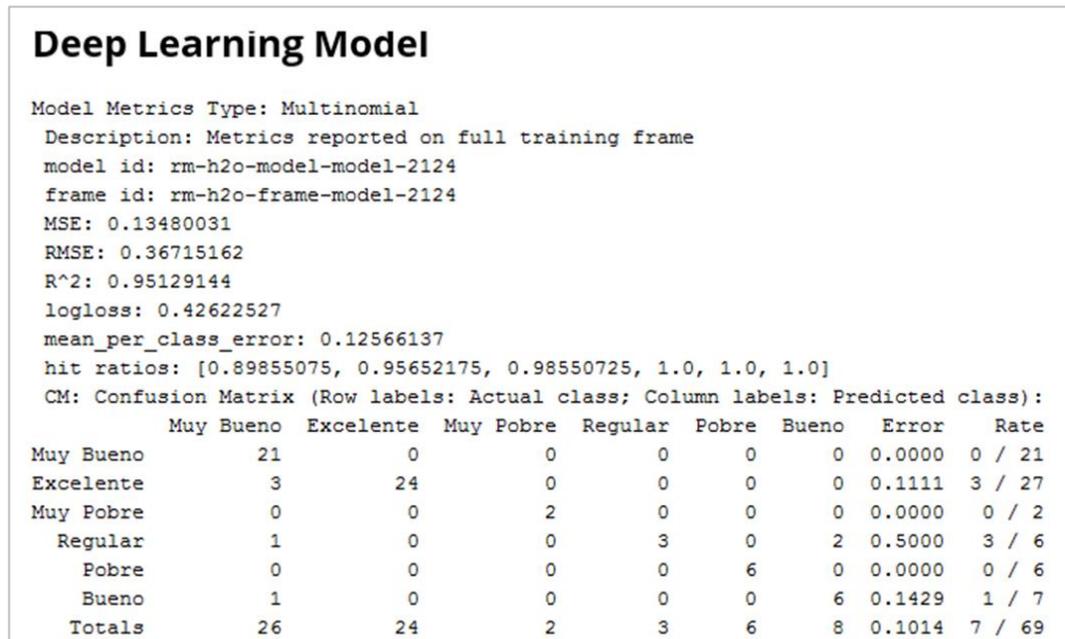
Figura 27.
Modelo deep learning

Nota: La Figura 27., resume los resultados obtenidos a través del software Rapidminer para el caso de atributo predictor del rango PCI; el cual indica las métricas de la confiabilidad del modelo, con un valor del ajuste R² = 0.951 indica que el modelo posee un muy buen ajuste, se adjunta algoritmo en la investigación. (Ver anexo 8)

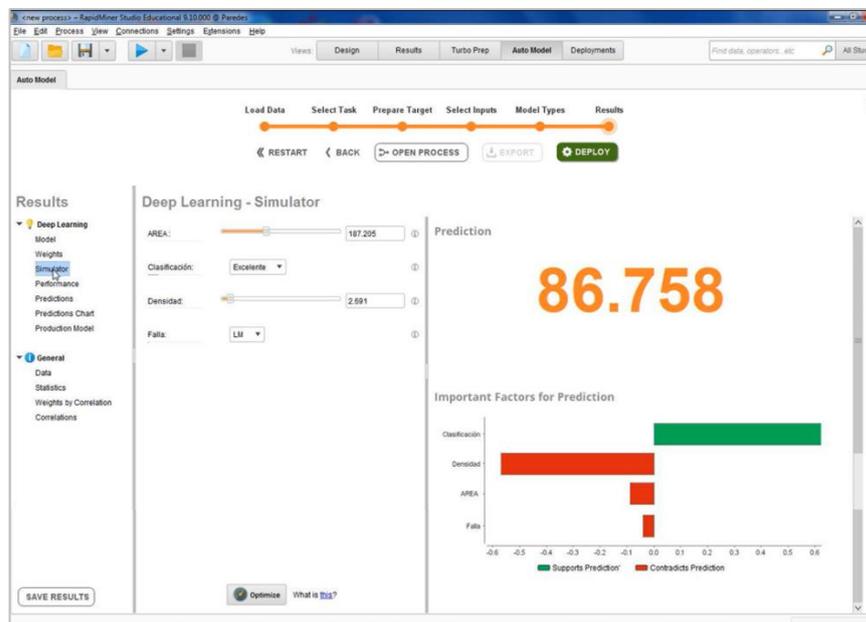
Figura 28.
Deep learning – simulator

Nota: En la gráfica se puede apreciar que el % de predictibilidad es de 86.76 lo cual indica que el modelo es el óptimo.

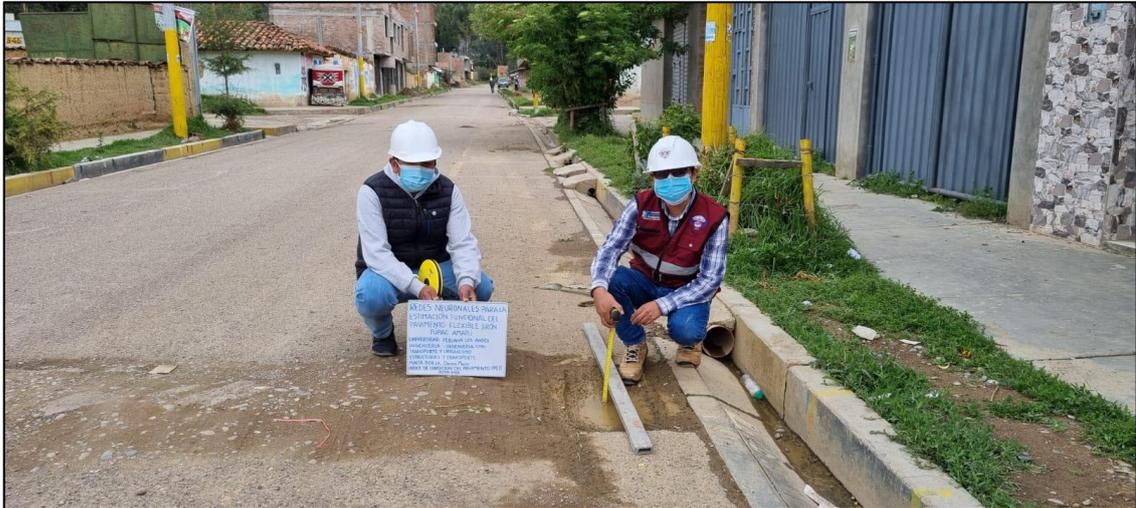
Nota: Falla 11 – Parcheo y acometidas de servicios públicos, se puede observar un área que fue reemplazada con material nuevo para reparar el pavimento existente, en base a lo observado en campo se considera de severidad alta, por lo cual se recomienda la sustitución del parche. (Vásquez, 2002).

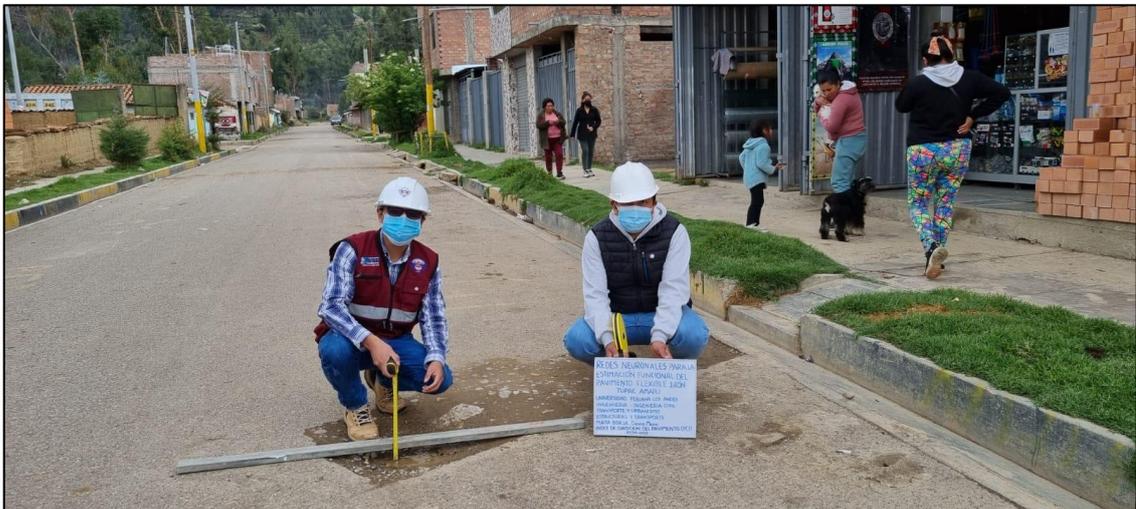
Nota: Falla 11 – Parcheo y acometidas de servicios públicos, se puede observar un área que fue reemplazada con material nuevo para reparar el pavimento existente, en base a lo observado en campo se considera de severidad alta, por lo cual se recomienda la sustitución del parche. (Vásquez, 2002).

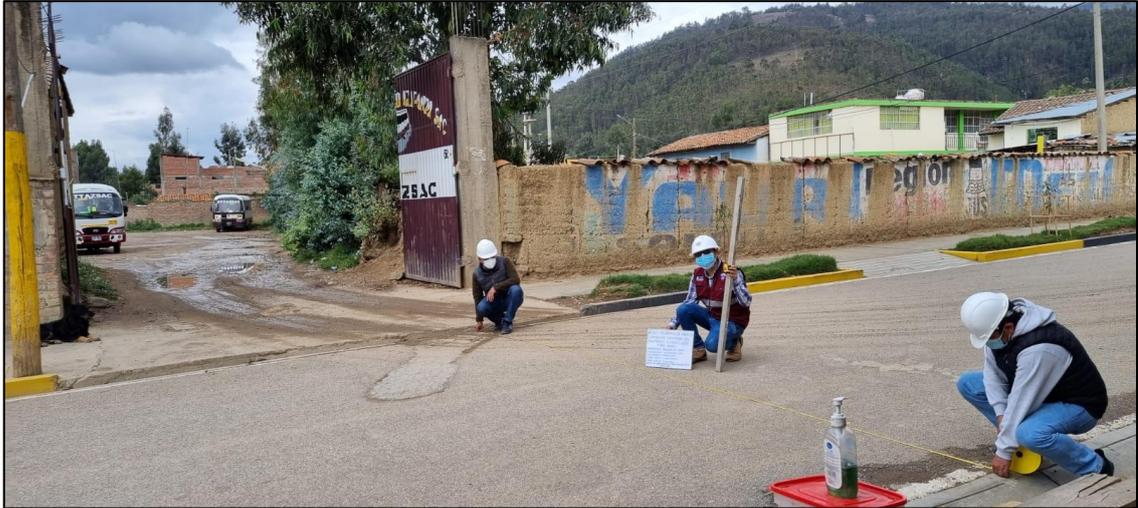
Nota: Falla 11 – Parcheo y acometidas de servicios públicos, se puede observar un área que fue reemplazada con material nuevo para reparar el pavimento existente, en base a lo observado en campo se considera de severidad baja, por lo cual se recomienda no hacer nada. (Vásquez, 2002).

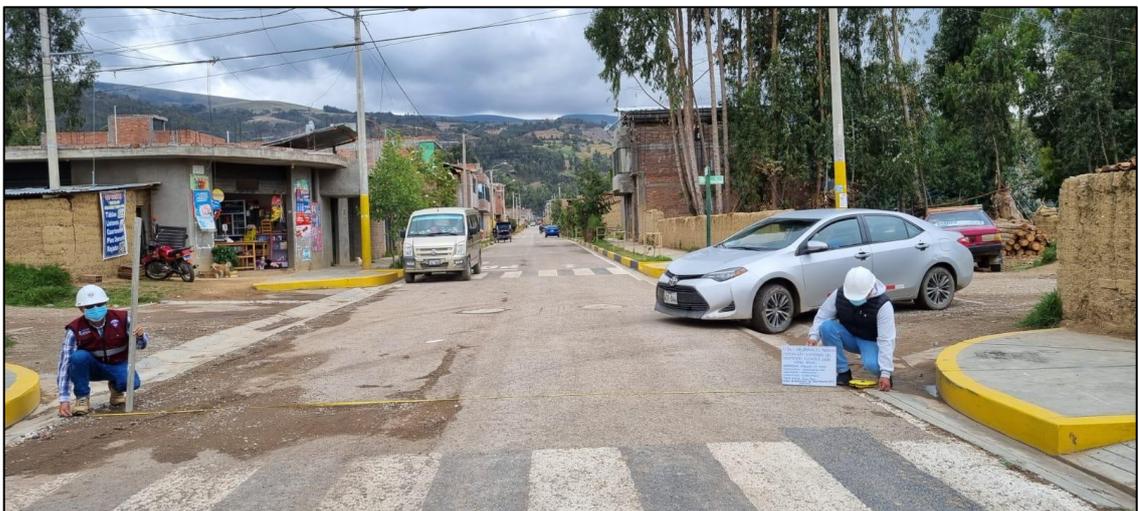
Nota: Falla 07 – Grieta de borde, se puede observar el borde del pavimento que esta dañado cuyo origen se dio por las condiciones climáticas que soporta el Distrito, según lo que se observó en campo se considera de severidad media, por lo cual se recomienda un sellado de grietas, parcheo parcial o profundo. (Vásquez, 2002).

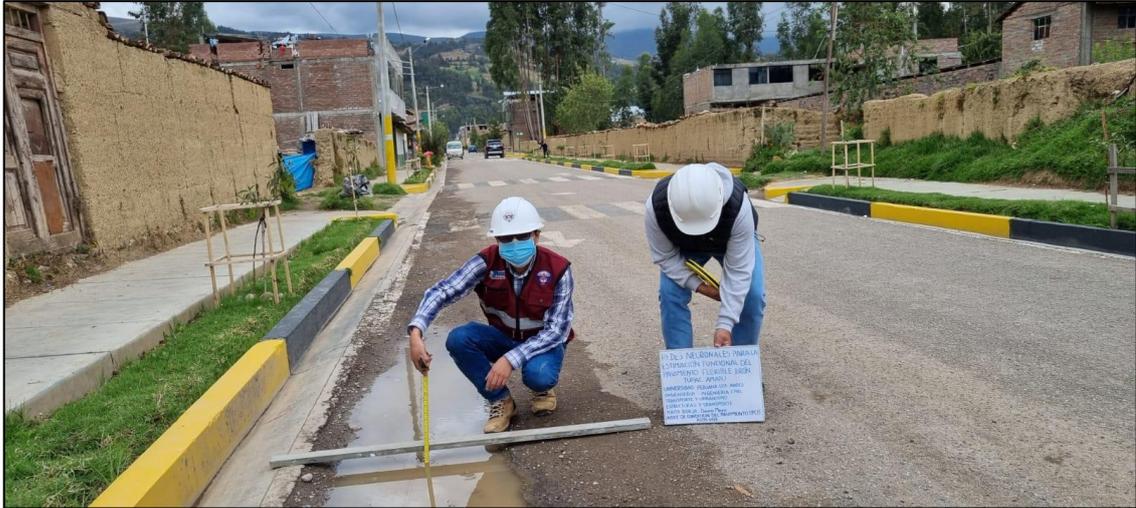
Nota: Falla 07 – Grieta de borde, se puede observar el borde del pavimento que esta dañado cuyo origen se dio por las condiciones climáticas que soporta el Distrito como la precipitación constante y las temperaturas erráticas que sufre nuestra Provincia, según lo que se observó en campo se considera de severidad media, por lo cual se recomienda un sellado de grietas, parcheo parcial o profundo. (Vásquez, 2002).

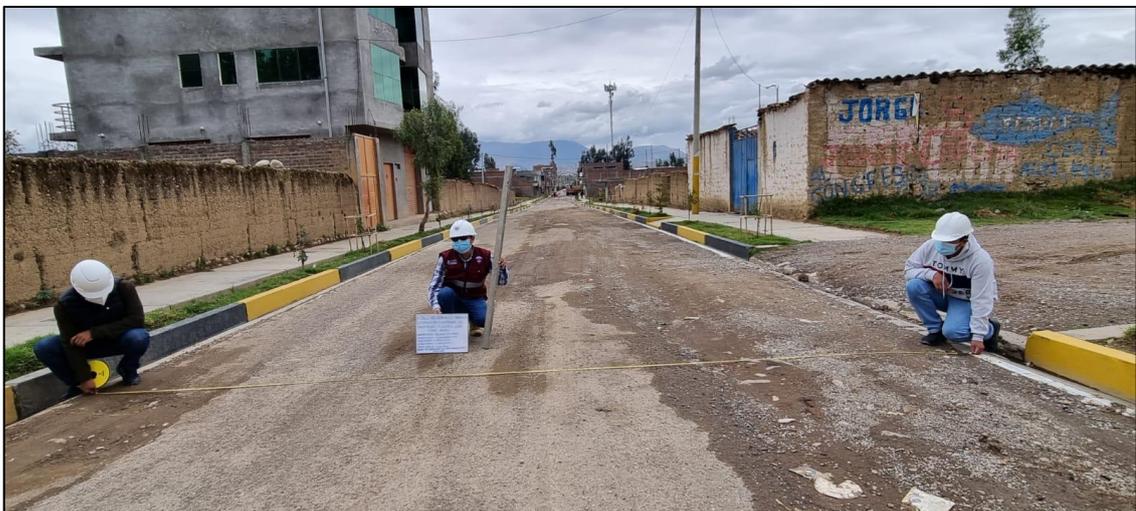
Nota: Falla 07 – Grieta de borde, se puede observar el borde del pavimento que esta dañado cuyo origen se dio por las condiciones climáticas que soporta el Distrito, según lo que se observó en campo se considera de severidad alta, por lo cual se recomienda un parcheo parcial o profundo. (Vásquez, 2002).

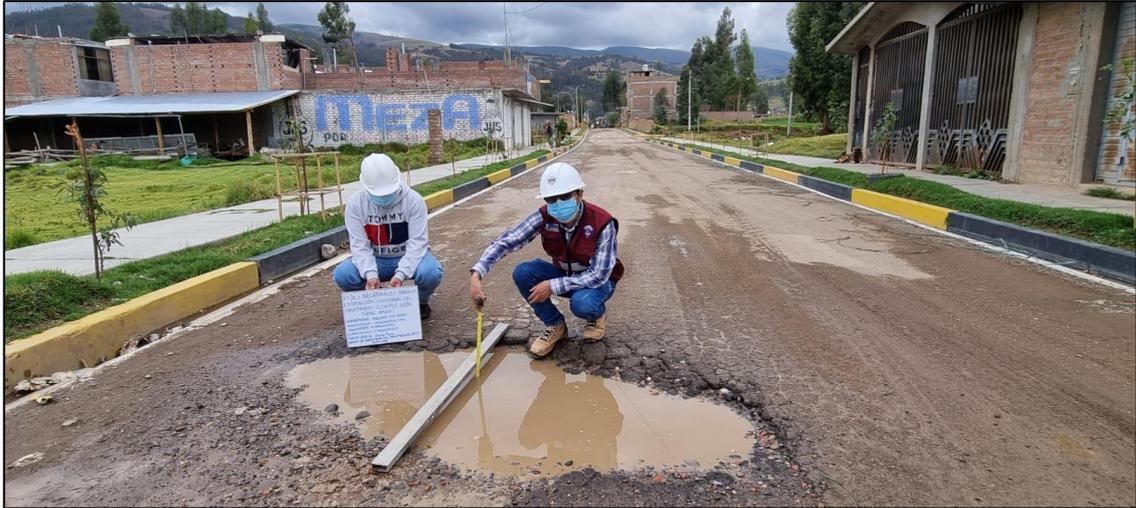
Nota: Falla 13 – Huecos, se puede observar depresiones considerables en la superficie del pavimento, en base a la evaluación se pudo observar que se trata de una falla con severidad alta, por lo cual se recomienda un parcheo profundo. (Vásquez, 2002).

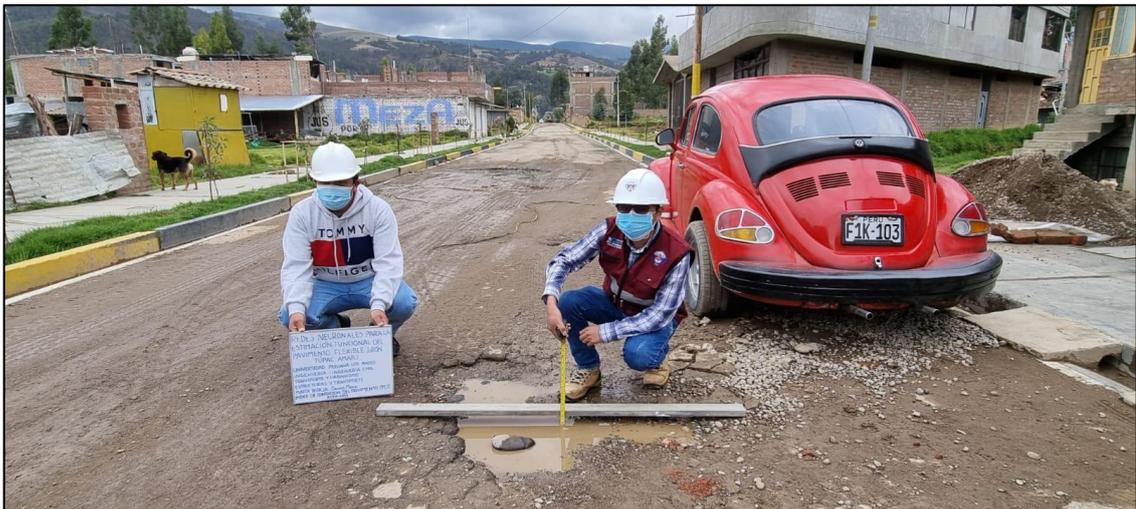
Nota: Falla 13 – Huecos, se puede observar depresiones considerables en la superficie del pavimento, en base a la evaluación se pudo observar que se trata de una falla con severidad media, por lo cual se recomienda un parcheo parcial o profundo. (Vásquez, 2002).

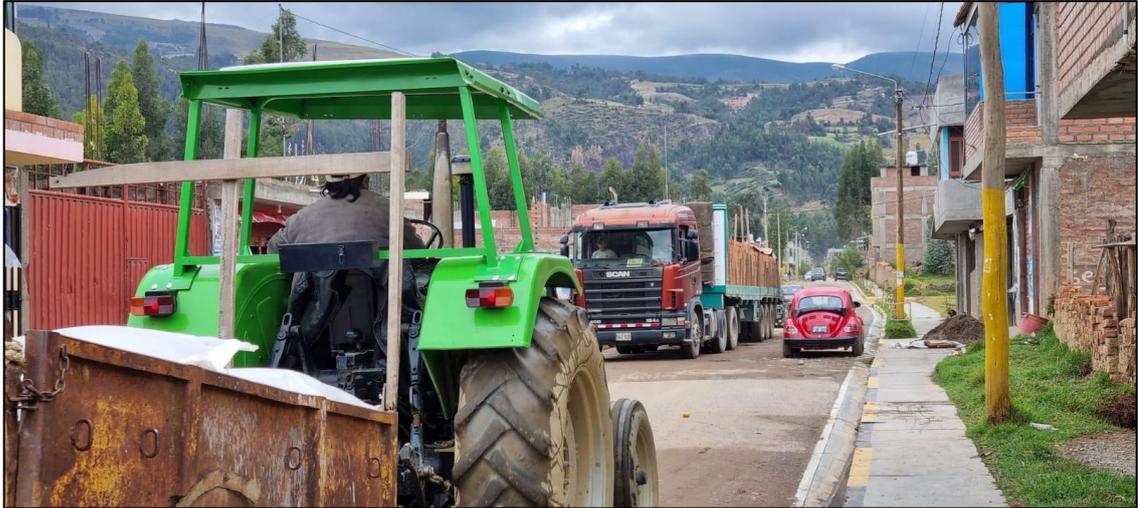
Nota: Se aprecia la configuración de los vehículos que transitan por esta importante vía; T3S3, tractor agrícola y vehículos livianos, cabe indicar que la vía es tipo colectora, la cual distribuye toda la carga vehicular y es el enlace que conecta a las demás vías, por lo tanto hace su fácil accesibilidad, para llegar a cualquier destino del Distrito.

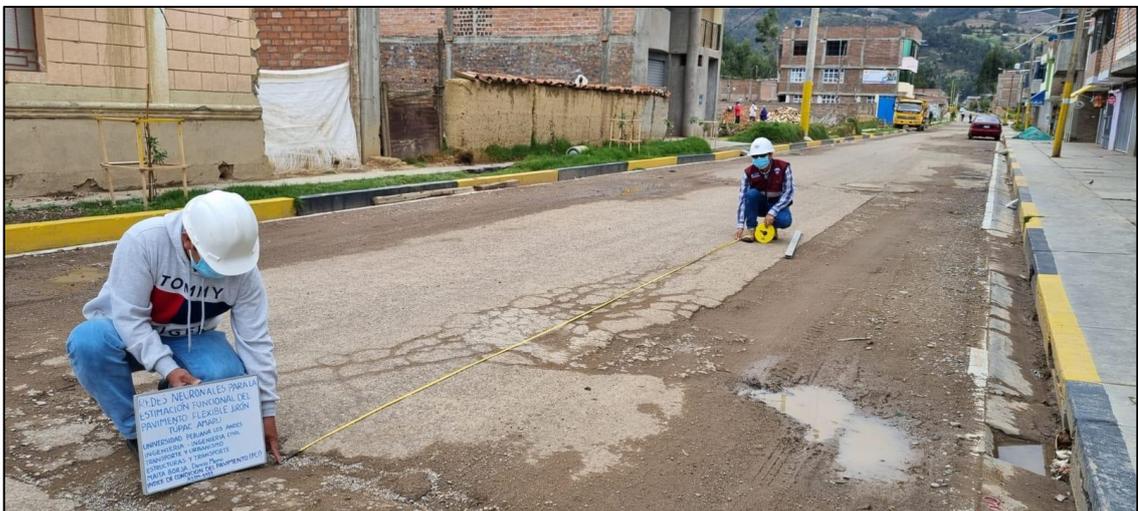
Nota: Falla 03 – Agrietamiento en bloque, se puede apreciar grietas interconectadas que dividen al pavimento en pedazos, de la evaluación se evidencia que se trata de una falla con severidad media, por lo cual se recomienda un sellado de grietas, reciclado superficial. Escarificado en caliente y sobre carpeta parcheo parcial o profundo. (Vásquez, 2002).

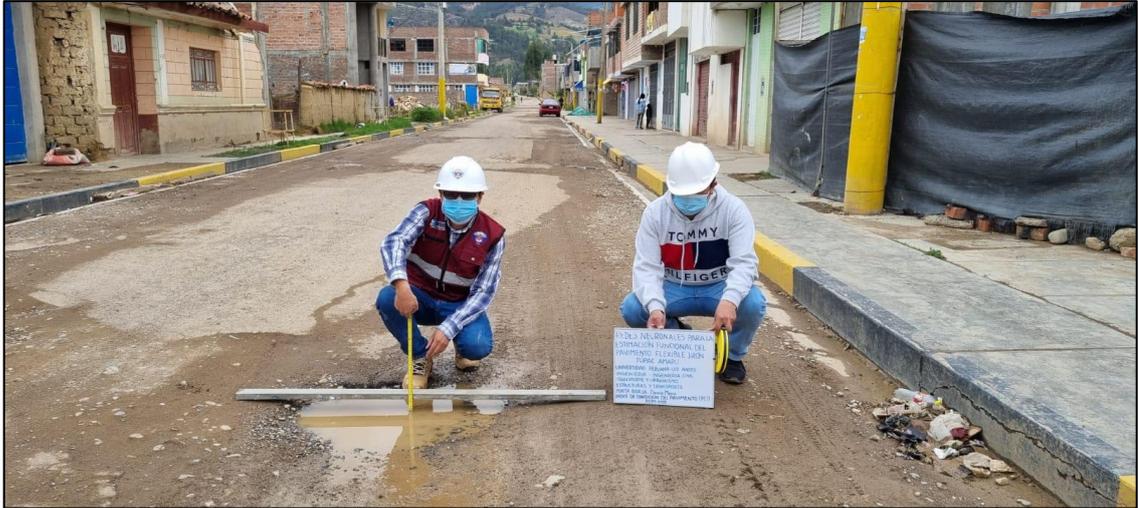
Nota: Falla 13 – Huecos, se puede observar depresiones considerables en la superficie del pavimento, en base a la evaluación se pudo observar que se trata de una falla con severidad media, por lo cual se recomienda un parcheo parcial o profundo. (Vásquez, 2002).

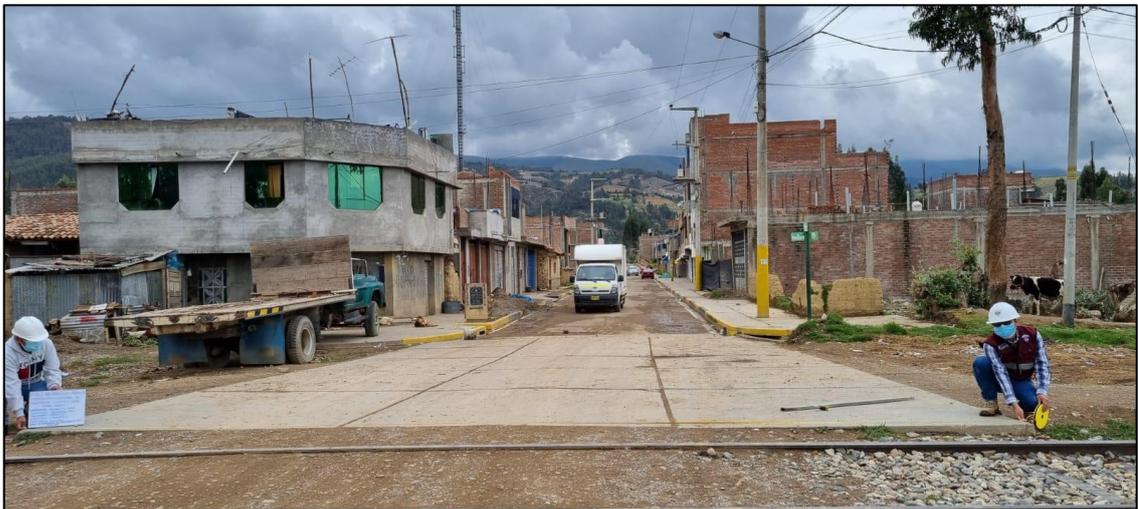
Nota: Falla 14 – Cruce de vía férrea, se puede la av. Ferrocarril, para el cual no se considera ningún tipo de daño, por lo cual se recomienda no hacer nada, cabe resaltar que este tramo no se encuentre dentro de la investigación y se tomaron ningún tipo de muestra. (Vásquez, 2002).

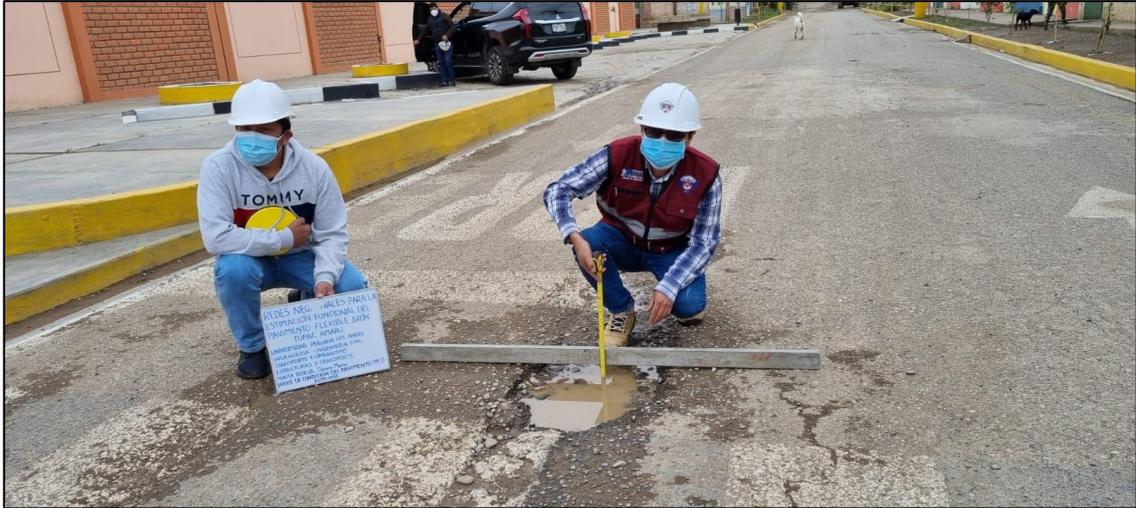
Nota: Falla 13 – Huecos, se puede observar depresiones considerables en la superficie del pavimento, en base a la evaluación se pudo observar que se trata de una falla con severidad media, por lo cual se recomienda un parcheo parcial o profundo. (Vásquez, 2002).

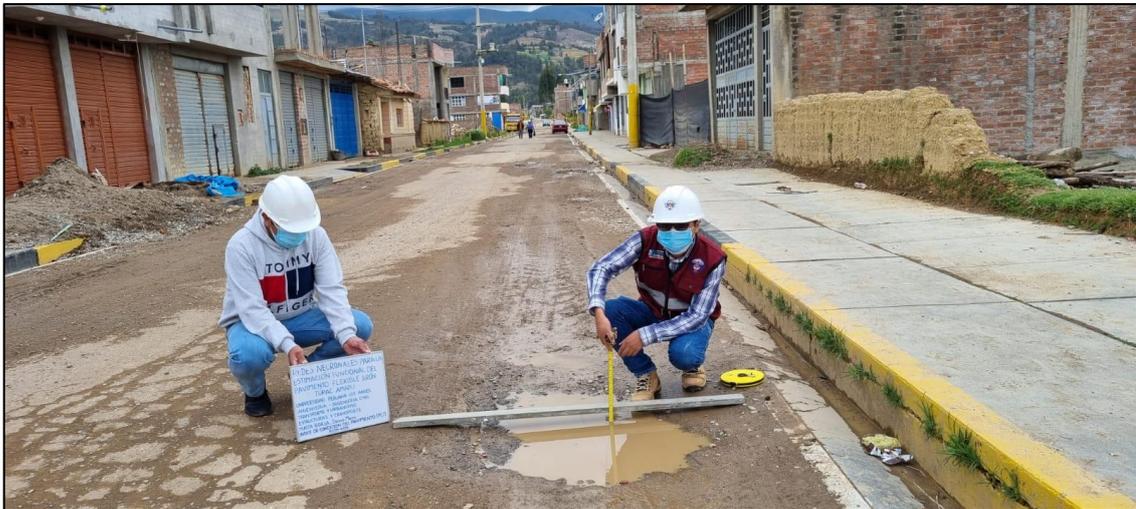
Nota: Falla 13 – Huecos, se puede observar depresiones considerables en la superficie del pavimento, en base a la evaluación se pudo observar que se trata de una falla con severidad media, por lo cual se recomienda un parcheo parcial o profundo. (Vásquez, 2002).
