UNIVERSIDAD PERUANA LOS ANDES

**REDES NEURONALES PARA ESTIMACIÓN DE LA
CONDICIÓN FUNCIONAL DEL PAVIMENTO FLEXIBLE, JIRÓN
TÚPAC AMARU, SAN AGUSTÍN DE CAJAS, 2021**

**PARA OPTAR EL TÍTULO PROFESIONAL DE
INGENIERO CIVIL**

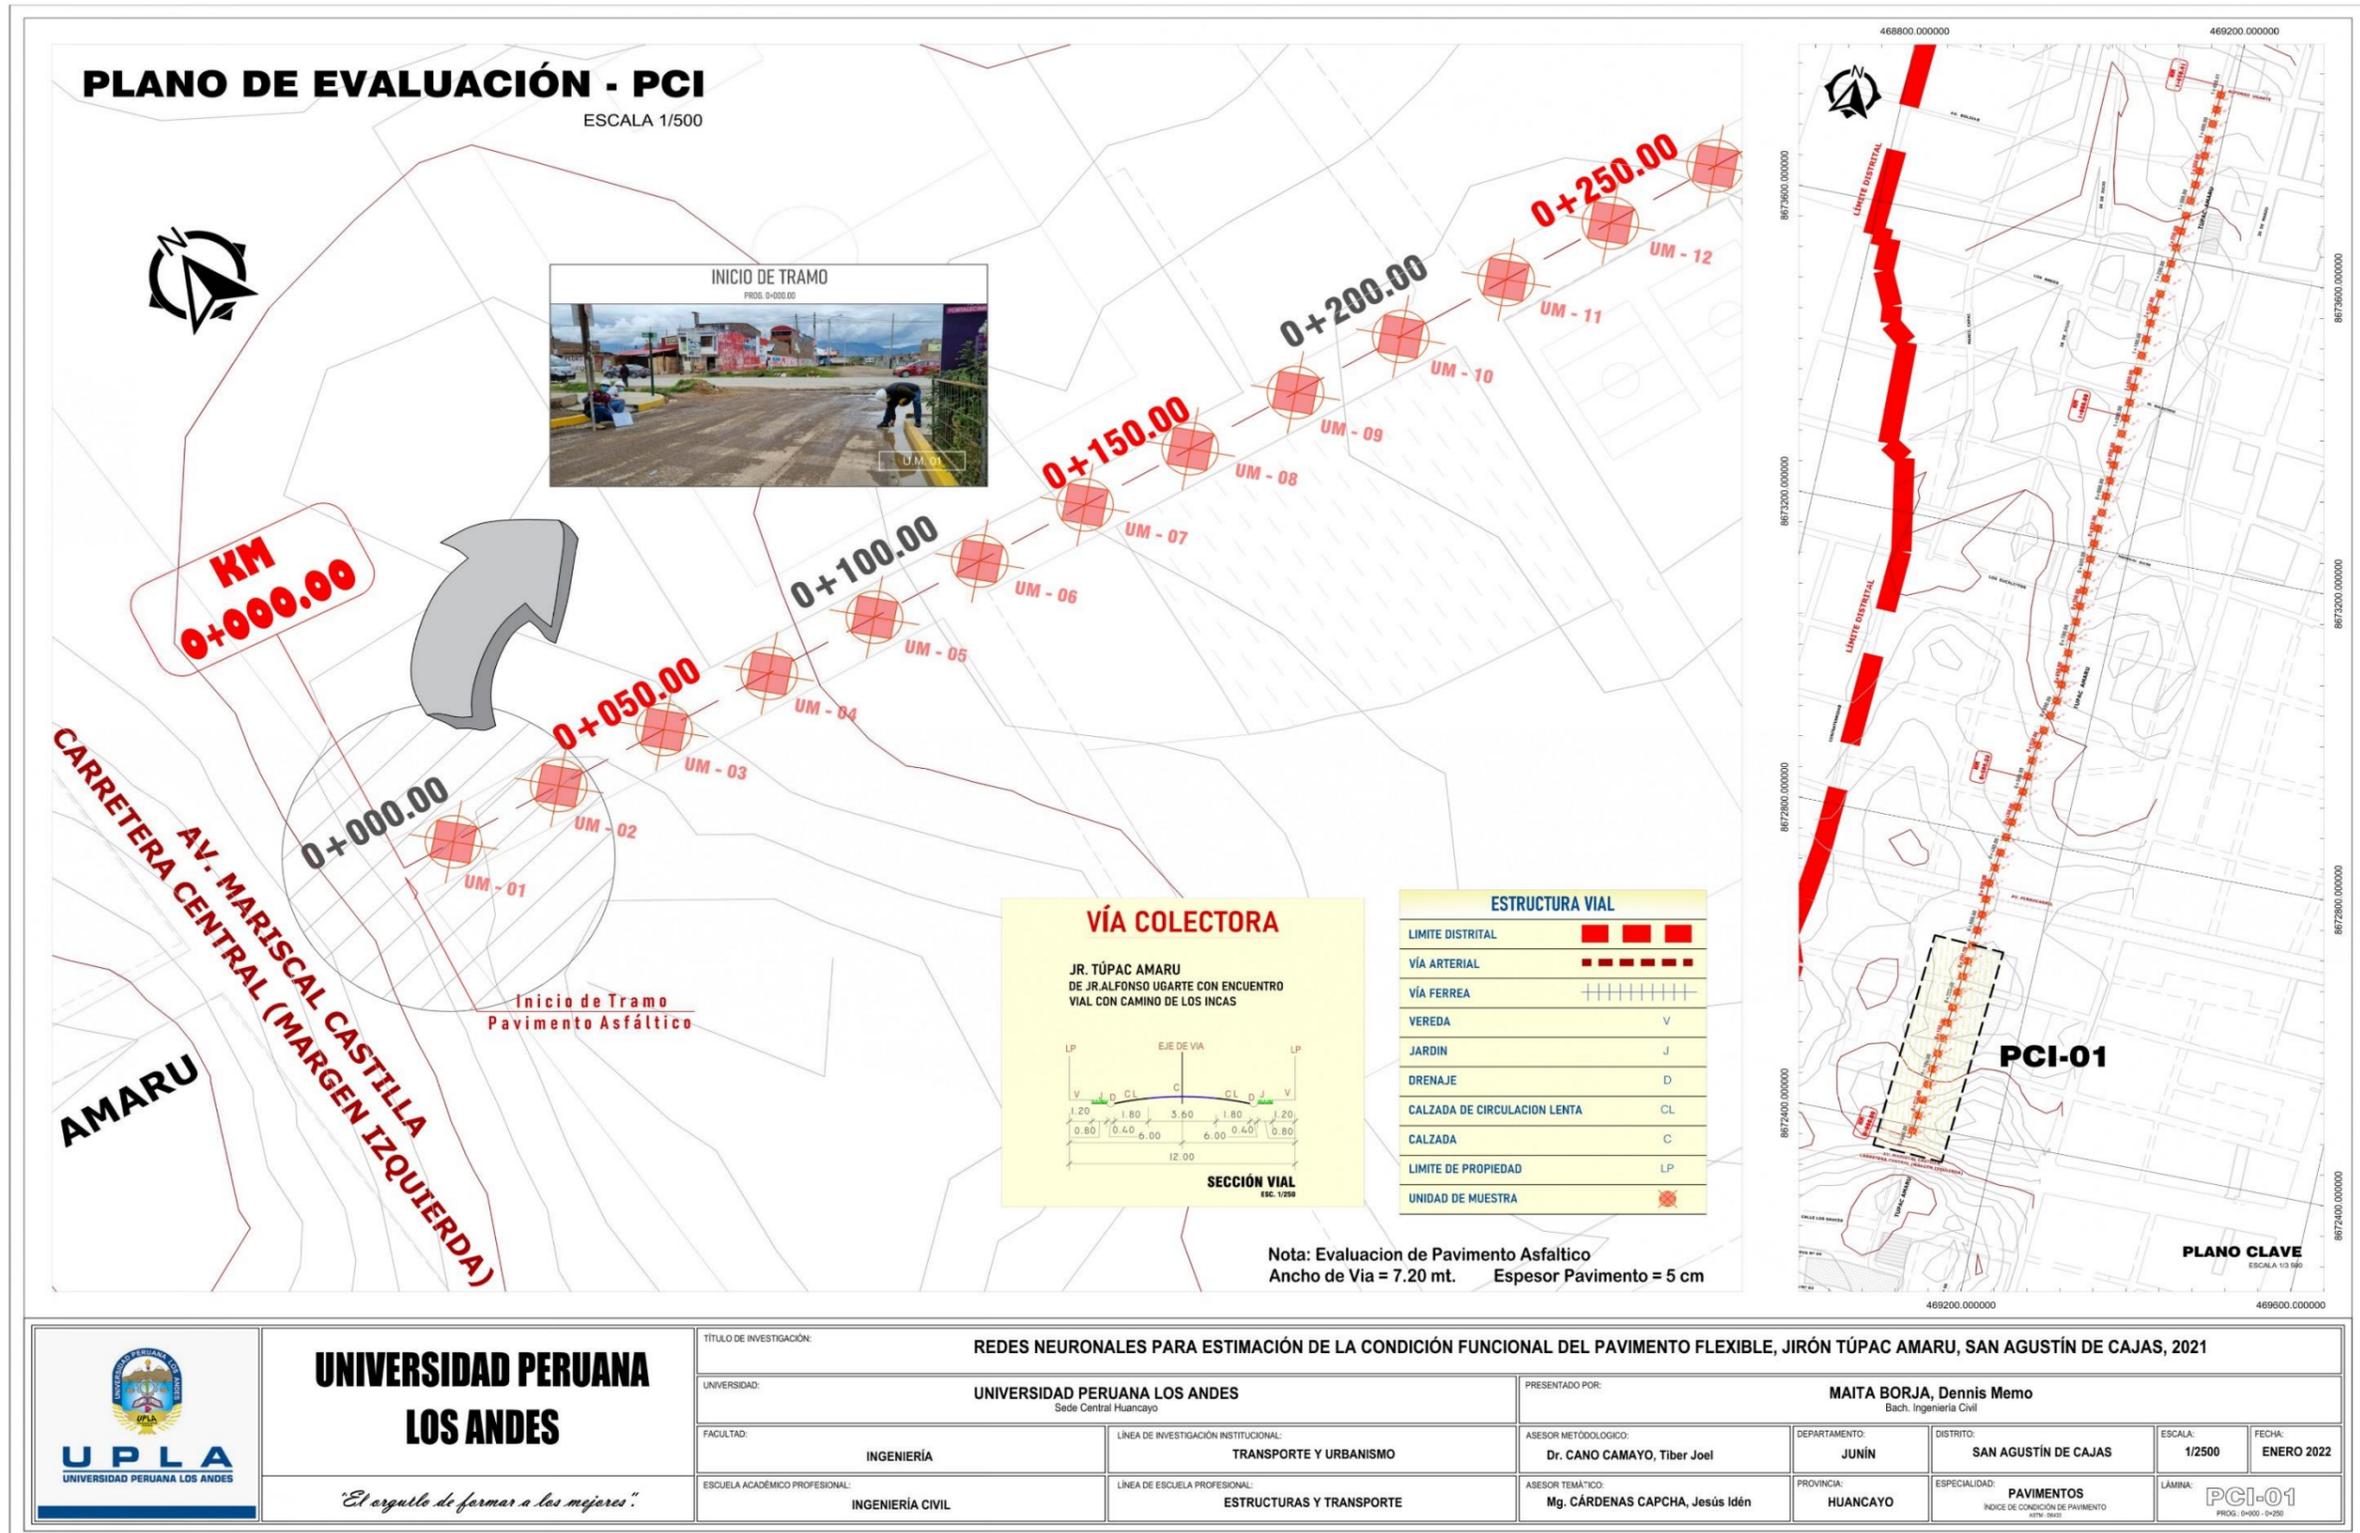
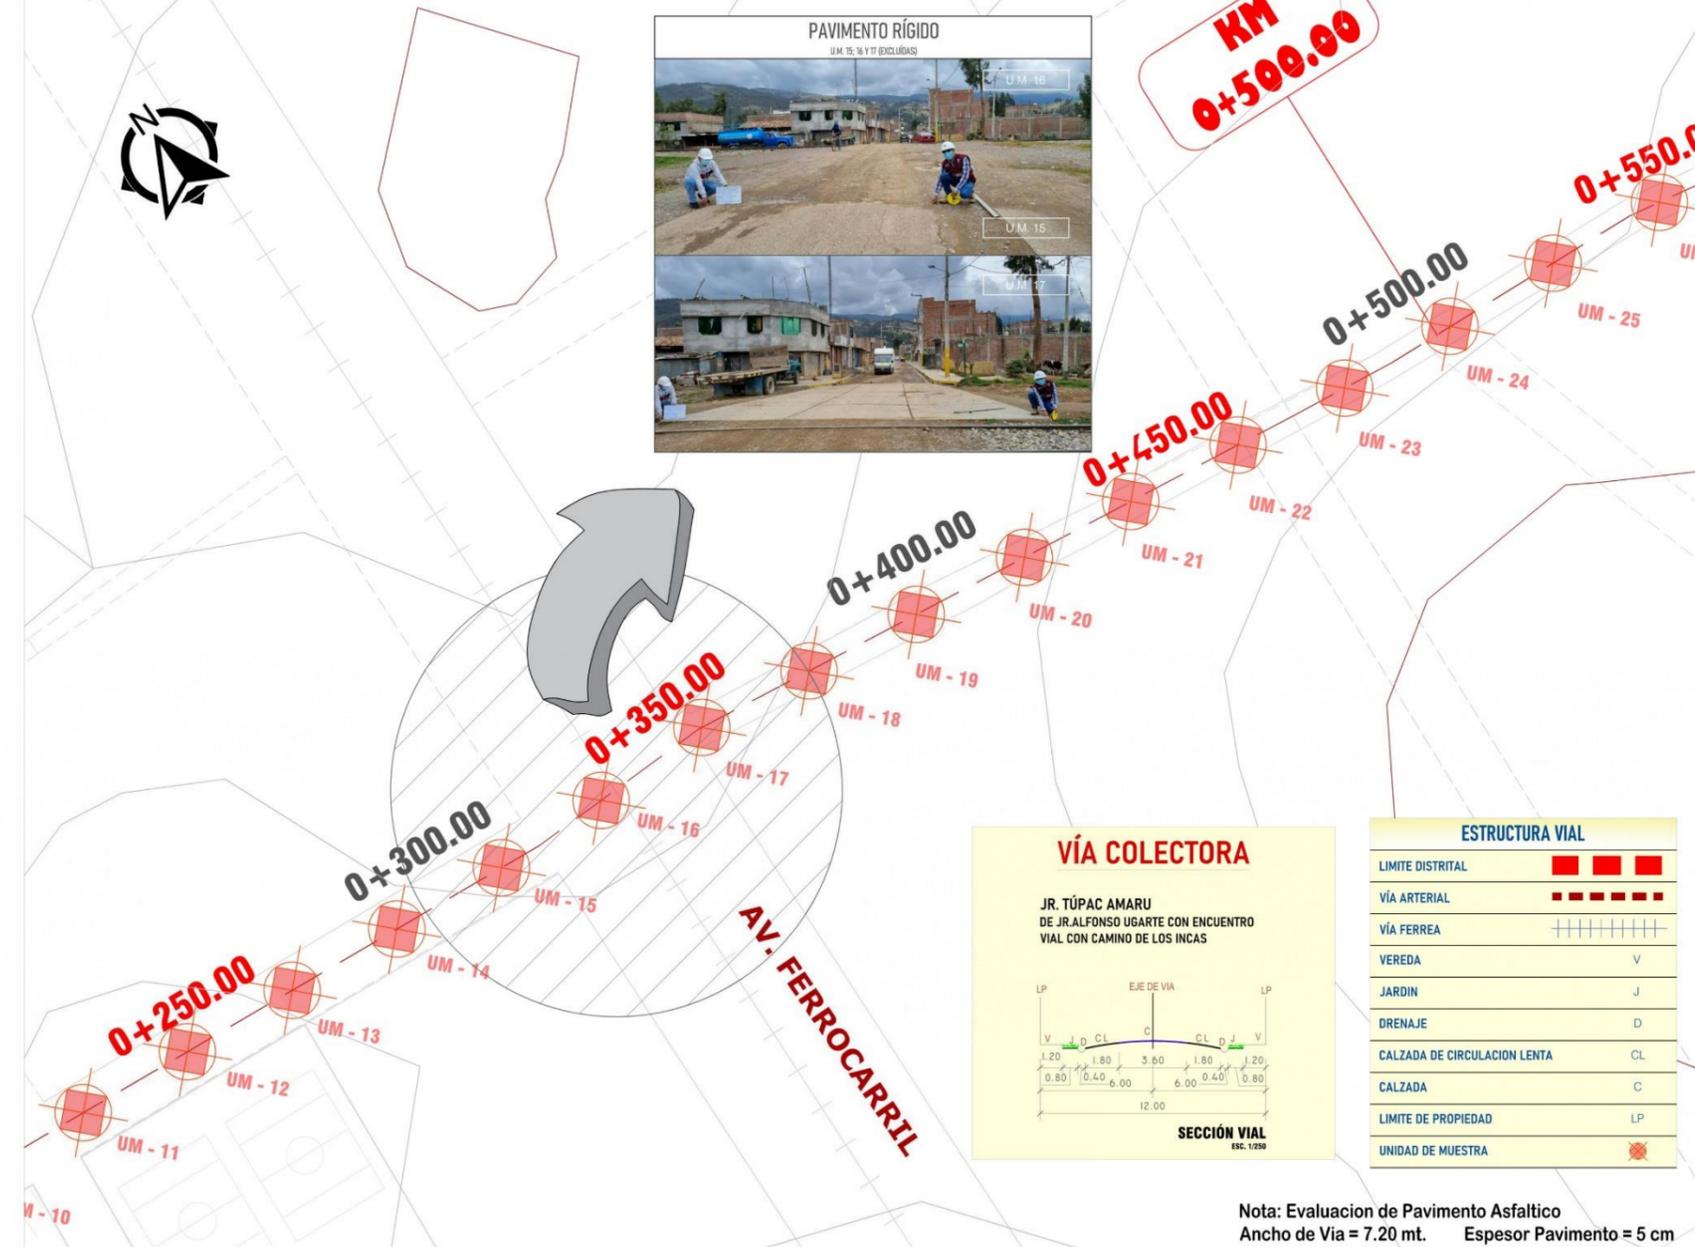
PLANO DE EVALUACIÓN - PCI

Nota: Evaluacion de Pavimento Asfaltico
Ancho de Via = 7.20 mt. Espesor Pavimento = 5 cm

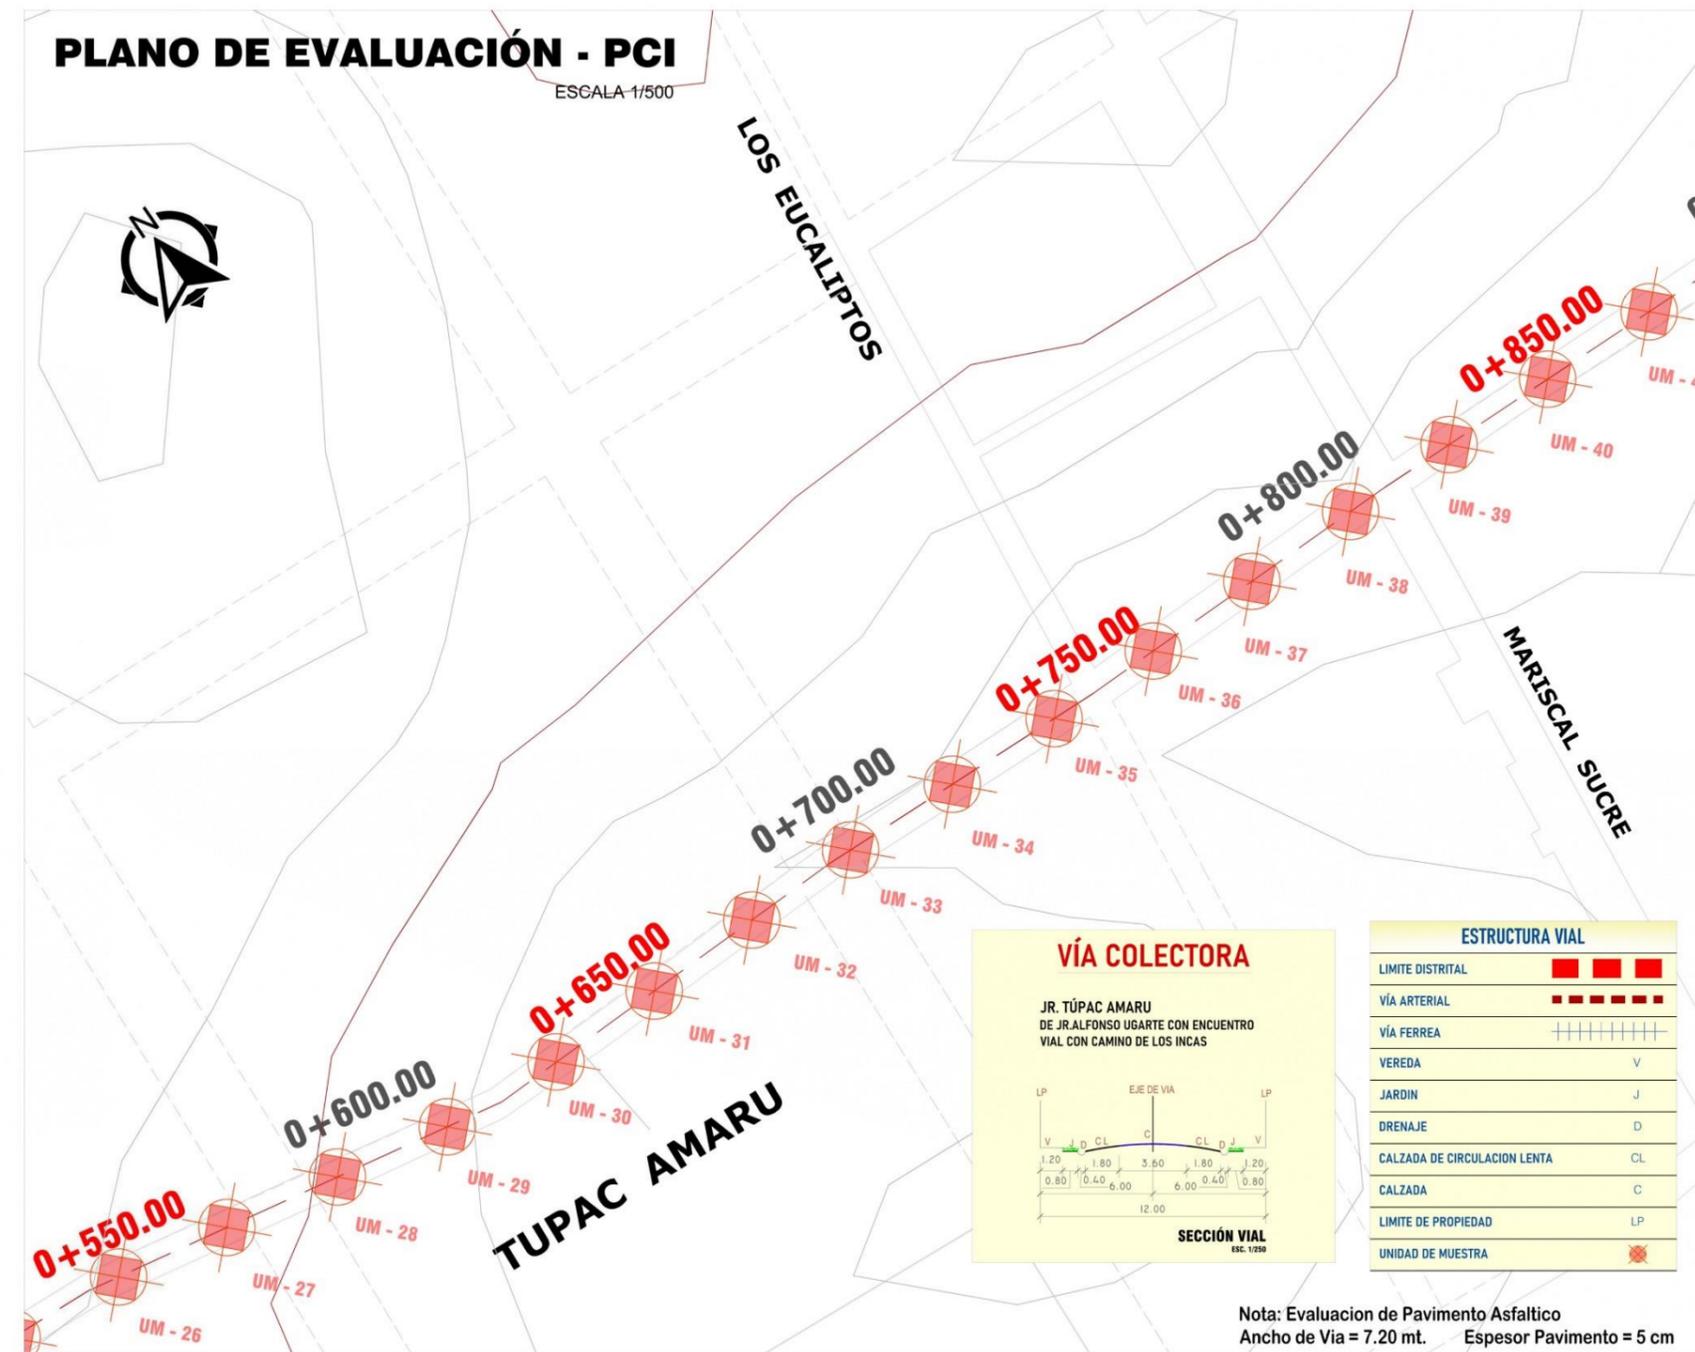
Nota: Evaluación de Pavimento Asfáltico
Ancho de Vía = 7.20 mt. Espesor Pavimento = 5 cm

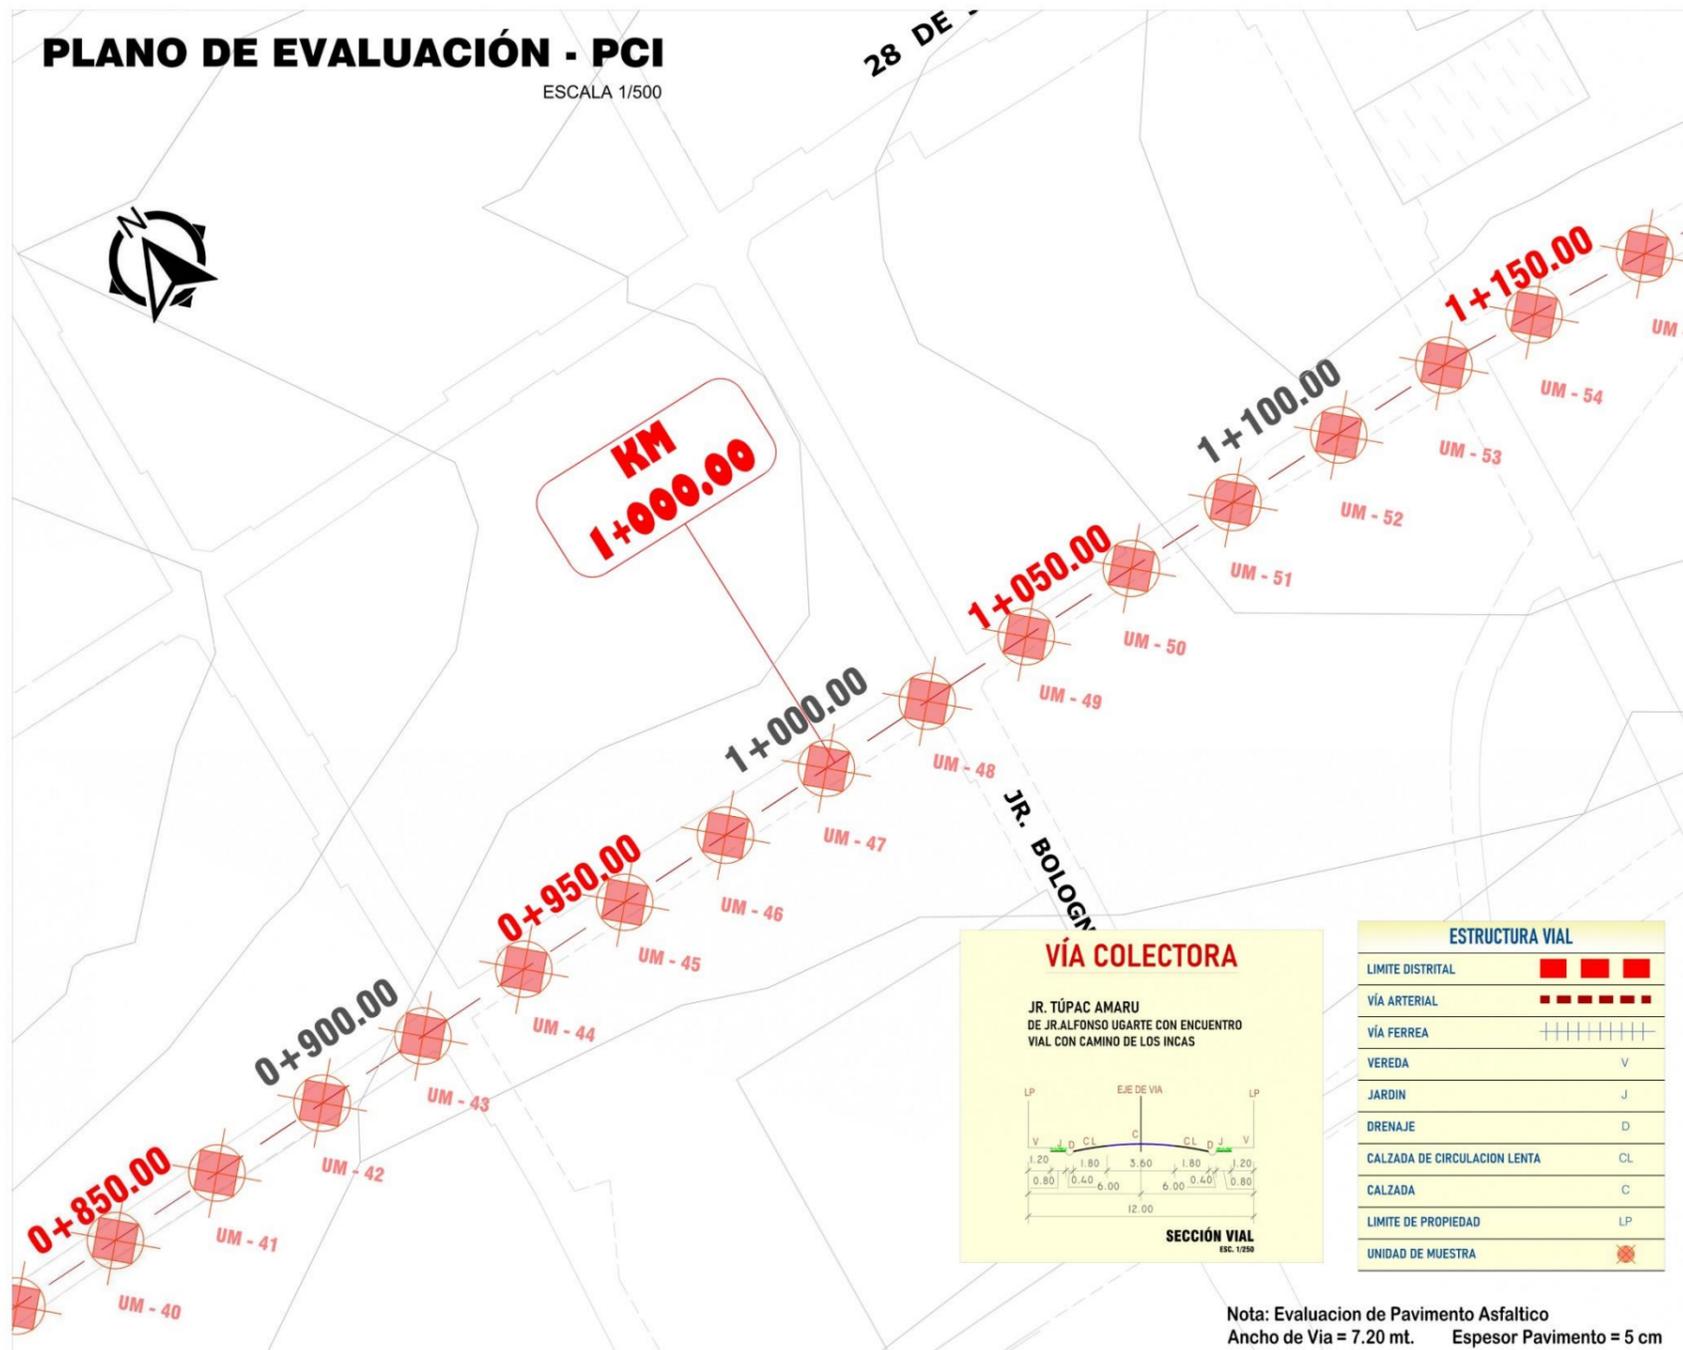
Nota: Evaluacion de Pavimento Asfaltico
Ancho de Via = 7.20 mt. Espesor Pavimento = 5 cm
