**UNIVERSIDAD PERUANA LOS ANDES**  
**FACULTAD DE INGENIERÍA**  
**ESCUELA PROFESIONAL DE INGENIERÍA CIVIL**

**“GRADO DE VULNERABILIDAD SÍSMICA DE  
EDIFICACIONES DE TIPO ALBAÑILERÍA  
CONFINADA DEL DISTRITO DE INGENIO, REGIÓN  
JUNÍN”**

**INGENIERA CIVIL**

**2022**

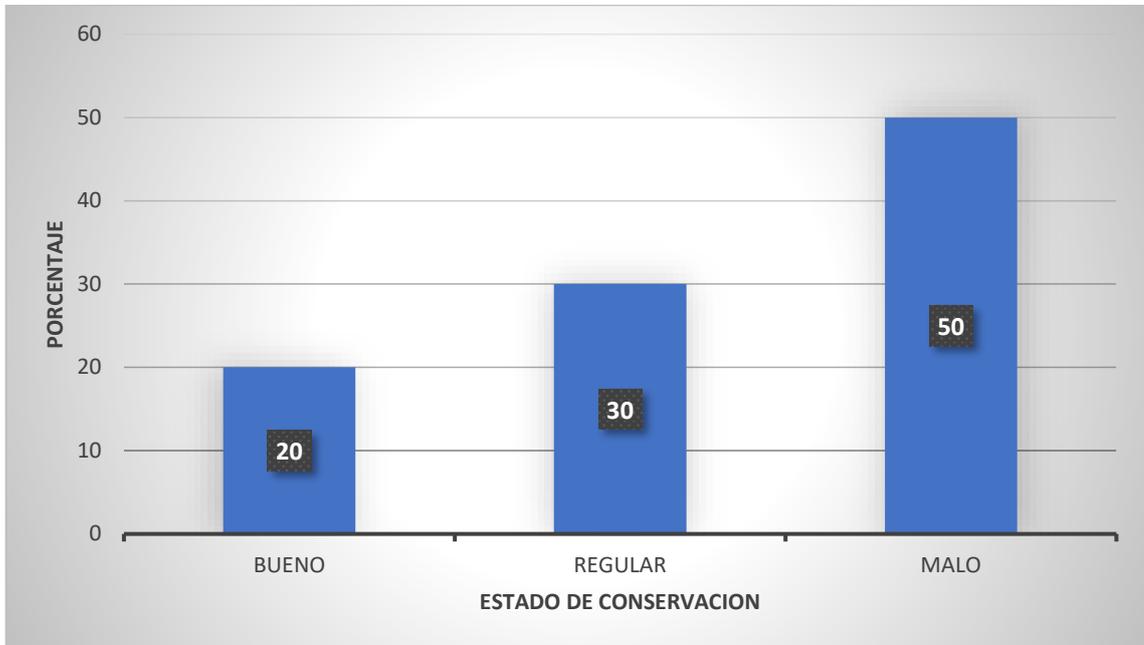
Figura 3: Estado de conservación

En la figura N° 3, se muestra el porcentaje del estado de conservación de las 31 viviendas.

Durante la inspección técnica de las viviendas se evaluó el estado de conservación encontrando que el 20% son buenas, el 30% regulares y el 50% malas, esto se debe a las condiciones climáticas (lluvia, viento), falta de mantenimiento (fisuras, grietas y humedad) y otros factores que pueden afectar adversamente su comportamiento sísmico.

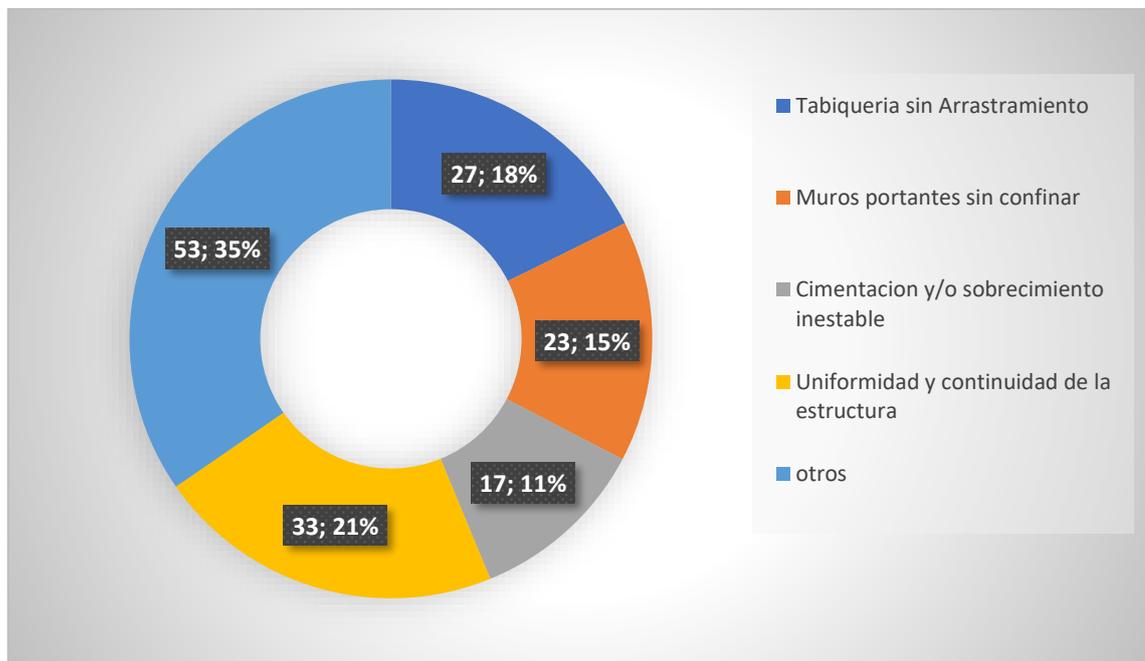
Figura 4: Problemas estructurales

En la figura N° 8, Se muestran los problemas estructurales de las 31 viviendas encuestadas.

En las 31 casas estudiadas, el problema estructural más común fue la uniformidad y continuidad estructural, representando el 33% del número total de casas, debido a la propia participación de los propietarios en la distribución de su entorno y elementos estructurales. Resistir sin asesoramiento técnico y la ayuda de trabajadores no calificados, cabe señalar que la casa debe ser continua en planta y altura, ya que la rigidez puede cambiar repentinamente, lo que lleva a mayores concentraciones de esfuerzos durante la actividad sísmica, haciendo que la casa sea vulnerable y vulnerable a daños materiales significativos, incluimos 27% tabiques no reforzados, 23% muros estructurales no restringidos, cimientos y/o cimientos, entre otros problemas estructurales diagnosticados.

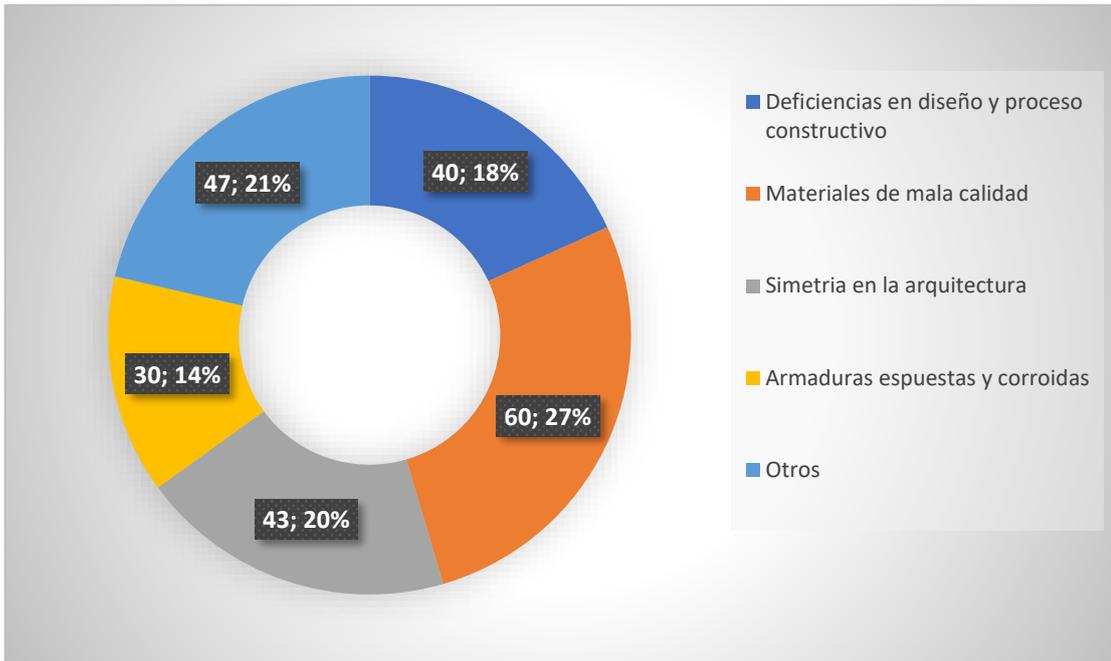
Figura 9: Problemas constructivos

En la figura N° 9, Se muestran cuáles son los problemas constructivos de las 31 viviendas encuestadas.

diferentes grados de cocción, homogeneidad de materiales y condiciones físicas. incumplimiento de las normas estipuladas y dimensiones variables de las propiedades mecánicas, que indican resultados indeseables de grietas y fisuras en los muros y su regularidad, lo que incide en cuestiones estructurales como su comportamiento ante un sismo, tenemos un 40% de diseño y defectos del proceso constructivo, 43% Simetría y configuración del edificio, 30% blindaje expuesto y corroído.

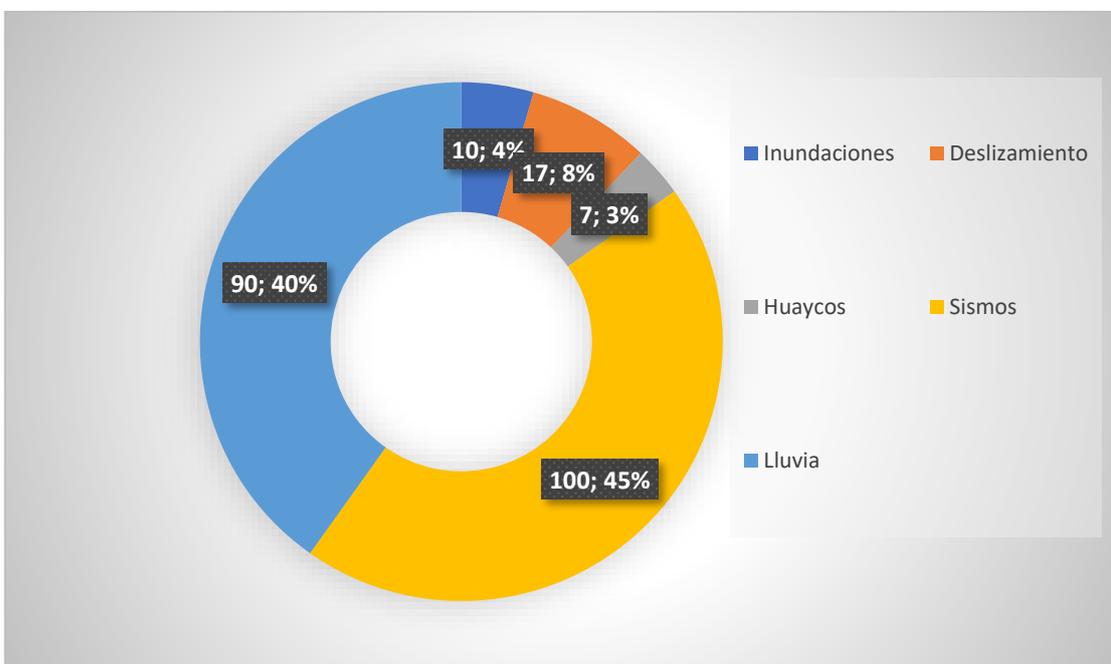
Figura 5: Aspectos de peligros potenciales

En la figura N° 10, Se muestran cuáles son los aspectos de peligros potenciales naturales en las 31 viviendas encuestadas.

Con base en una encuesta de todos los dueños y el análisis de los predios, el 90 % de los peligros mayores potenciales y el 100 % de los terremotos son peligros potenciales mayores, como se muestra en la Figura 2. N#12, y esto es notable en todo. Hay varios tipos de desastres, por lo que es importante que los propietarios tomen las decisiones correctas para proteger sus hogares al comprender las consecuencias y los daños a través de expertos que puedan brindar información detallada

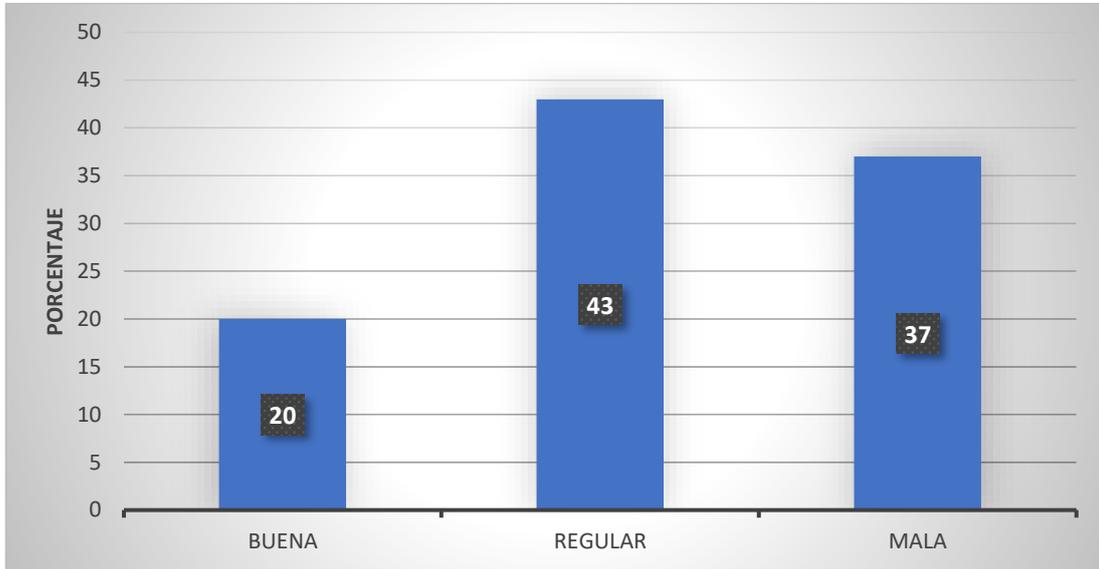
*Figura 11: Calidad de la mano de obra*

En la figura N° 11, Se muestra la calidad de la mano de obra es buena, regular o mala de las 31 viviendas encuestadas.

El 43% y el 37% de las viviendas son de calidad media y mala debido a espesores de junta de 1,5 cm o más, grietas en paredes y partes estructurales, columnas de drenaje expuestas, falta de conexiones sísmicas entre casas adosadas, paredes de trincheras y cercas en la estructura y conexiones deficientes de las columnas de la pared y el piso como. Solo el 20 % de las viviendas son de buena calidad.

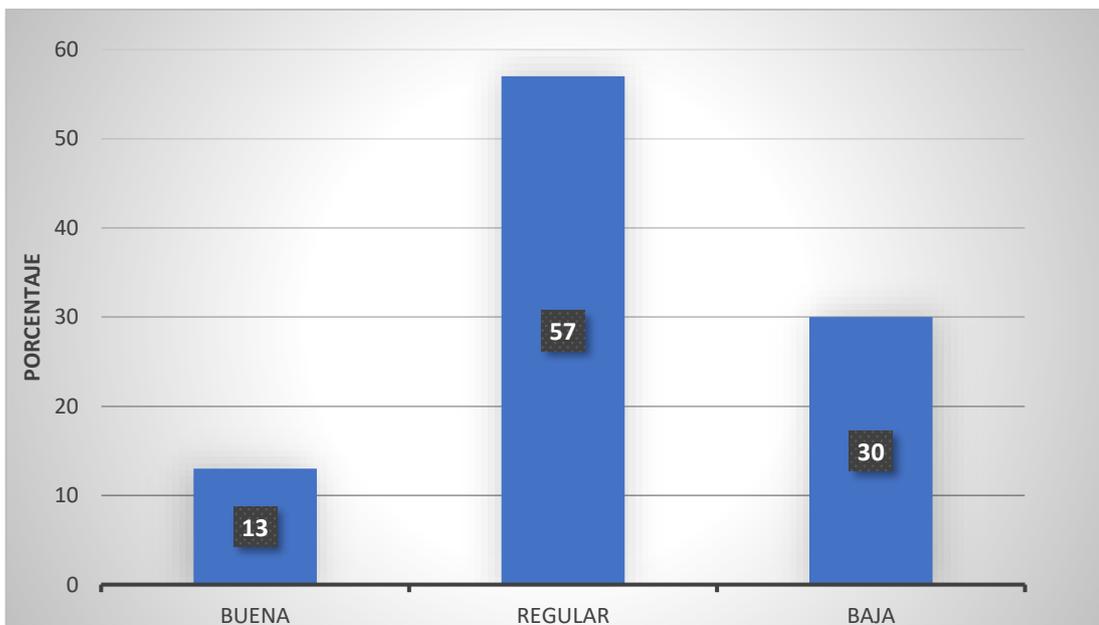
*Figura 6: Calidad de los materiales*

En la figura N° 12, Se muestra la calidad de los materiales es buena, regular o mala de las 31 viviendas encuestadas.

Los resultados mostraron que el 57% y el 30% de los predios son de calidad media y mala debido a grietas, deformaciones en tamaño, mala cocción y grietas en el revestimiento de ladrillo y diamante hecho a mano, y la mayor parte del agregado utilizado es parte de la estructura estructural fabricada por ellos mismos. La composición de la cumbrera,

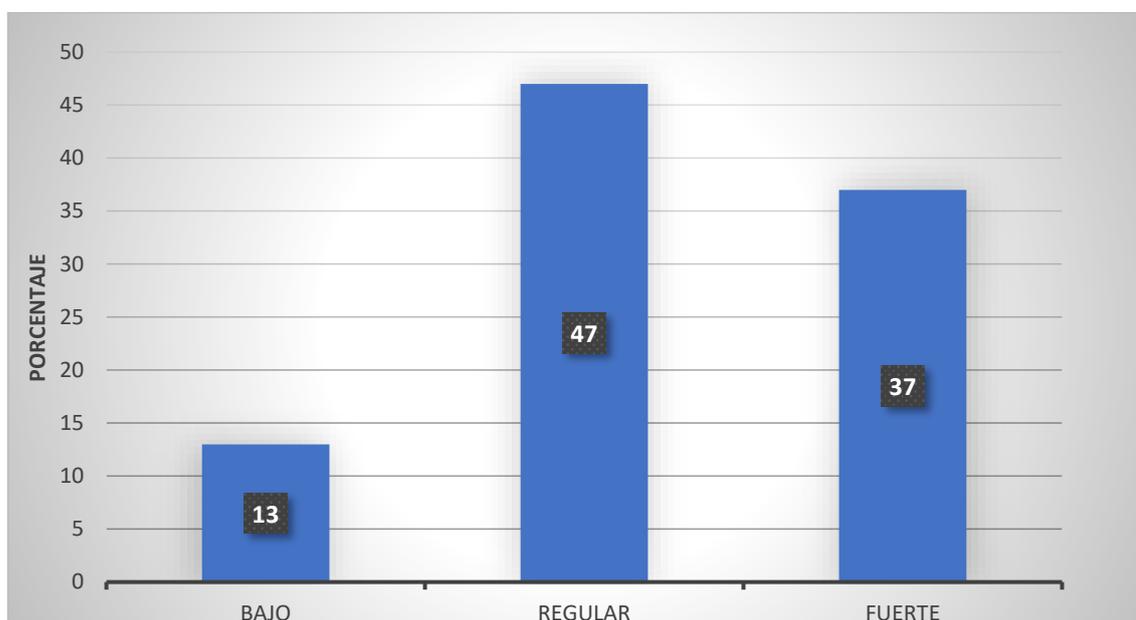
Figura 13: Factores degradantes

En la figura N° 13, Se muestra los factores degradantes si es bajo, regular o fuerte de las 31 viviendas encuestadas.

Los resultados mostraron que el 47% y el 37% de las viviendas presentaron daños severos y reiterados como consecuencia de factores climáticos, humedad y erosión estructural como consecuencia de la exposición a factores climáticos, falta de yeso y mal hormigonado de paredes y pisos. Esta cifra solo muestra que el 17% de las viviendas se encuentran en mal estado debido al mantenimiento de los propietarios.

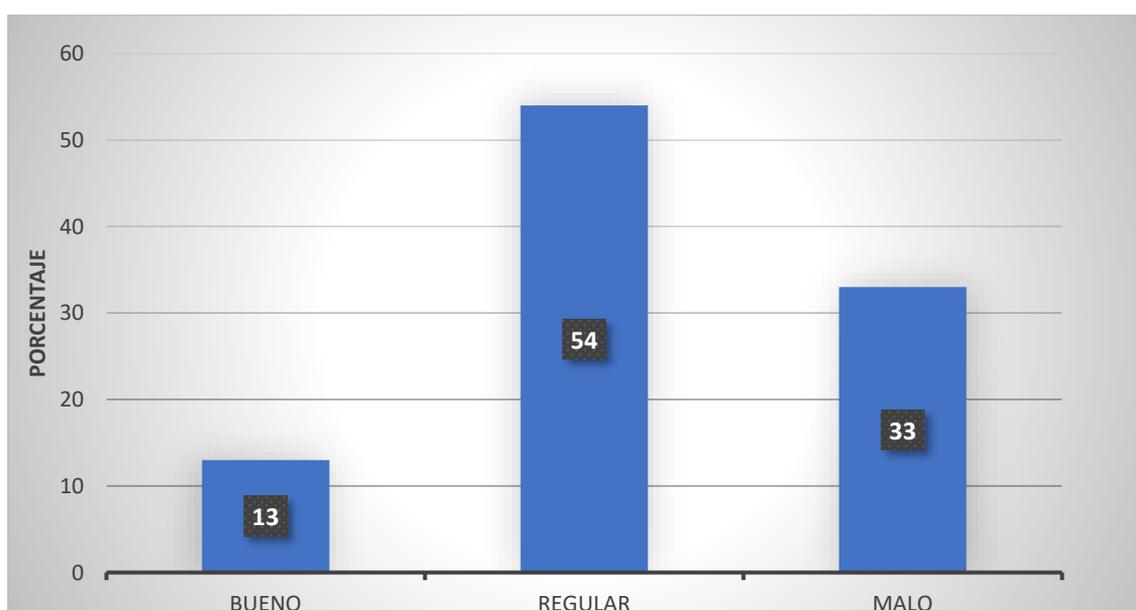
Figura 7: Estado actual de la vivienda

En la figura N° 14, Se muestra el estado actual de las 31 viviendas de albañilería confinada si es buena calidad, regular calidad o mala calidad.

2. Situación actual de las casas de mampostería cerrada en el distrito de Ingenio El 13% de las casas son de buena calidad, el 54% de las casas son de calidad media, el 33% de las casas son de mala calidad, esto se debe a la mala calidad de la mano de obra, la presencia de materiales y factores de degradación que facilitan las viviendas de mampostería estrecha afectadas por el sismo.

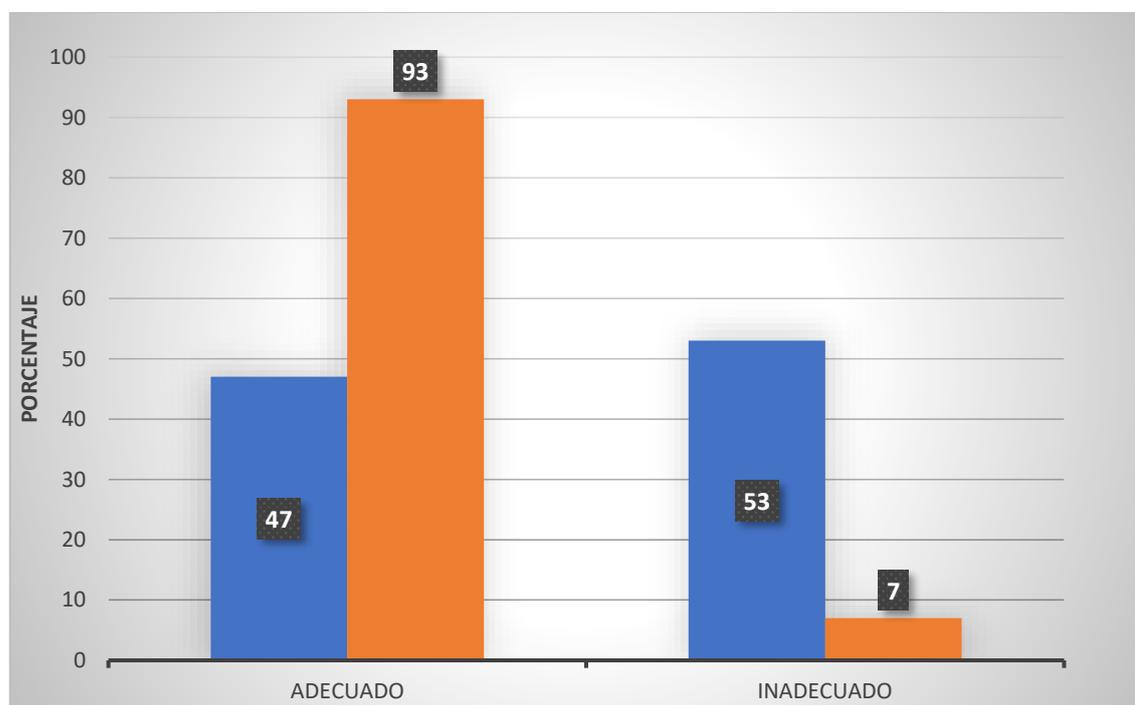
Figura 15: Variación de la densidad de muros Ar/Ae

Densidad de Muro Ae/Aren la dirección X	N° de viviendas	% Porcentaje
Adecuado	14	47%
Inadecuado	17	53%
<b>Total</b>	<b>31</b>	<b>100%</b>
Densidad de Muro Ae/Aren la dirección Y	N° de viviendas	% Porcentaje
Adecuado	29	93%
Inadecuado	2	7%
<b>Total</b>	<b>31</b>	<b>100%</b>

En la figura N° 15, se observa la variación de la densidad de los muros Ar/Ae en la dirección X e Y.

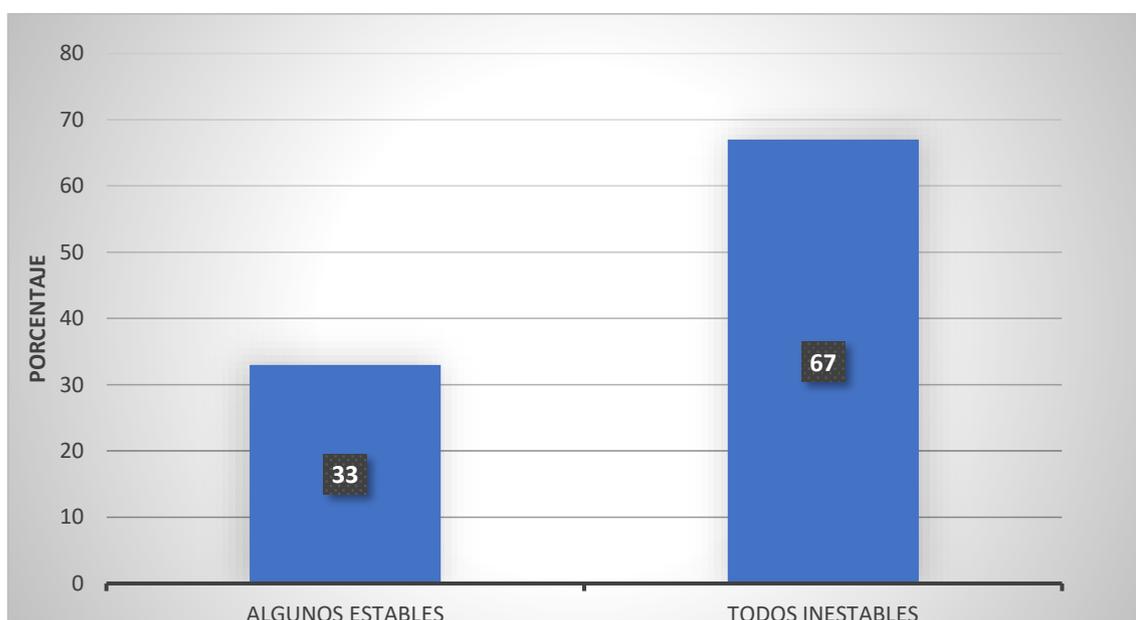
*Figura 16: Estabilidad de muros por volteo*

En la figura N° 16, se observa los resultados de la estabilidad de los muros al volteo de tabiques, cercos y parapetos.

Cabe mencionar que de las 31 viviendas analizadas ninguno de los muros es estable por volteo.

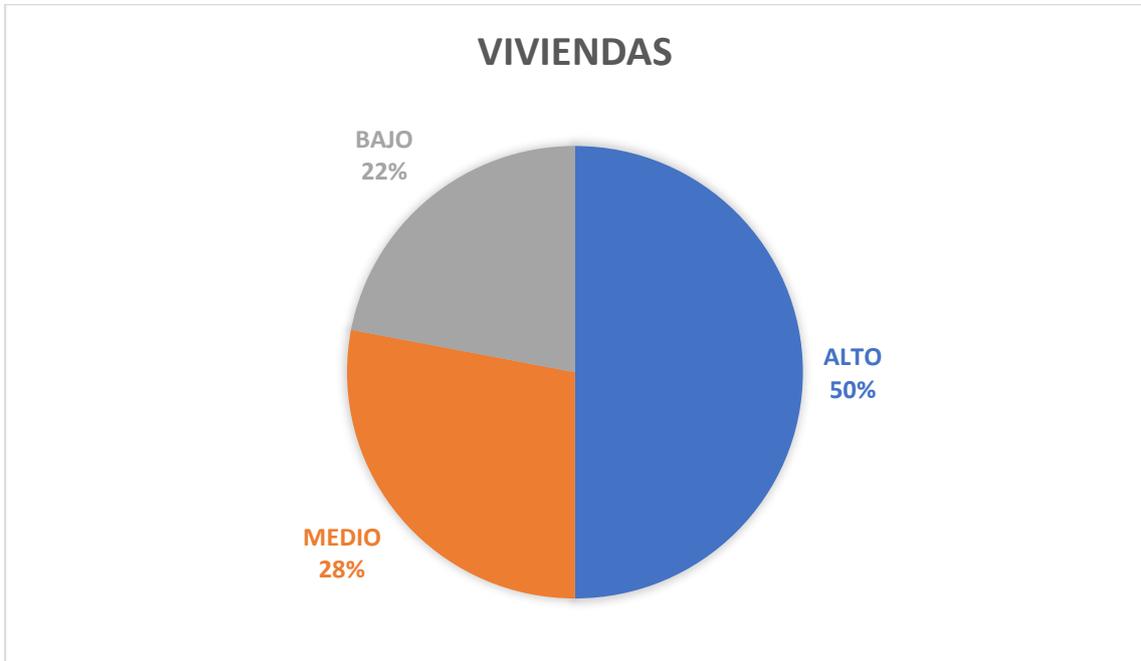
*Figura 8: Nivel de vulnerabilidad sísmica*

Rango	N° de viviendas	%
ALTO	16	50%
MEDIO	9	28%
BAJO	6	22%
<b>TOTAL</b>	<b>31</b>	<b>100%</b>

En la figura N° 19, Se observa los valores en porcentajes del nivel de vulnerabilidad sísmica de las 31 viviendas encuestadas.

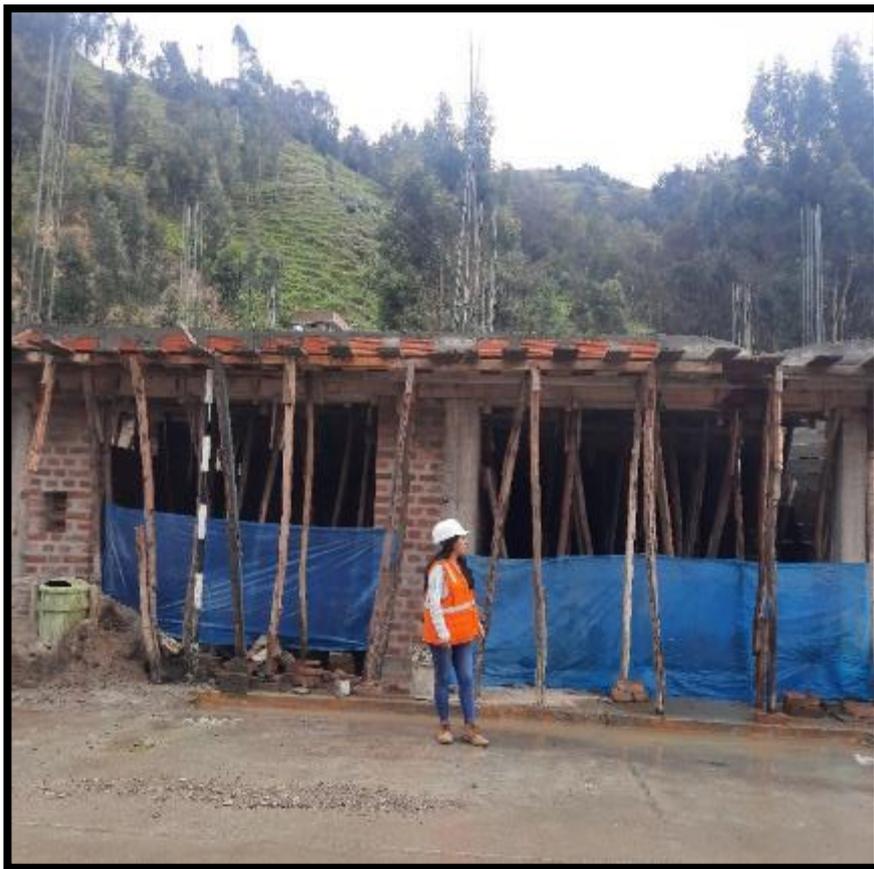
**Fotografía N° 1** Fachada de vivienda autoconstruida

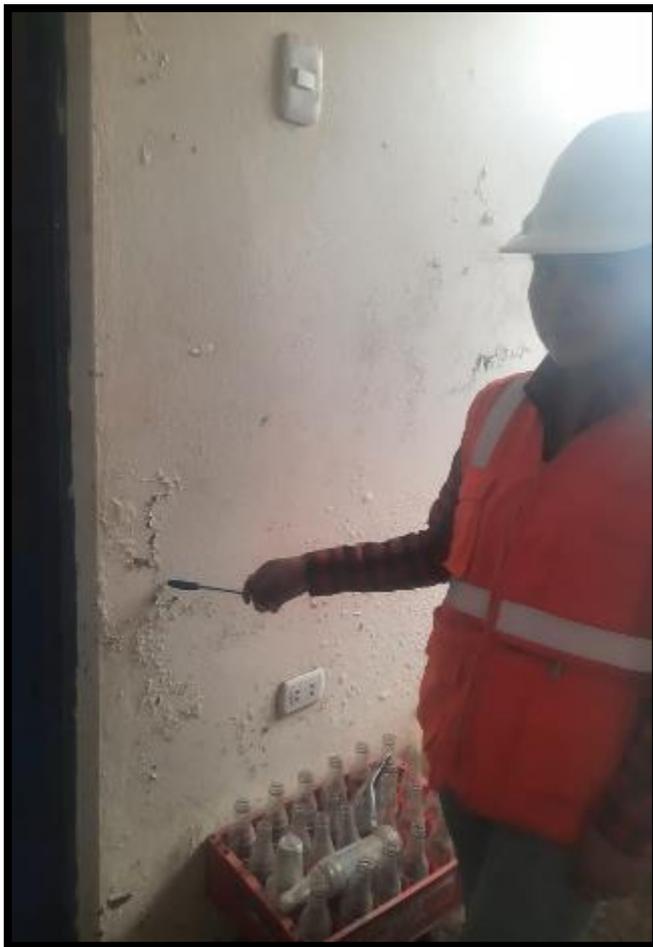
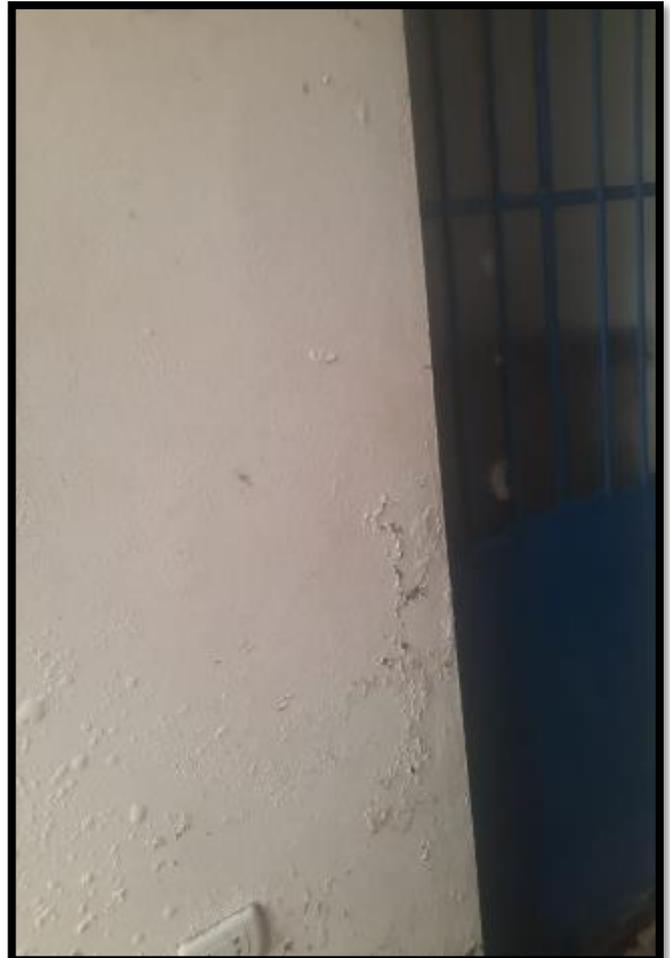
Fotografía N°3 Fisuras y humedad en muros

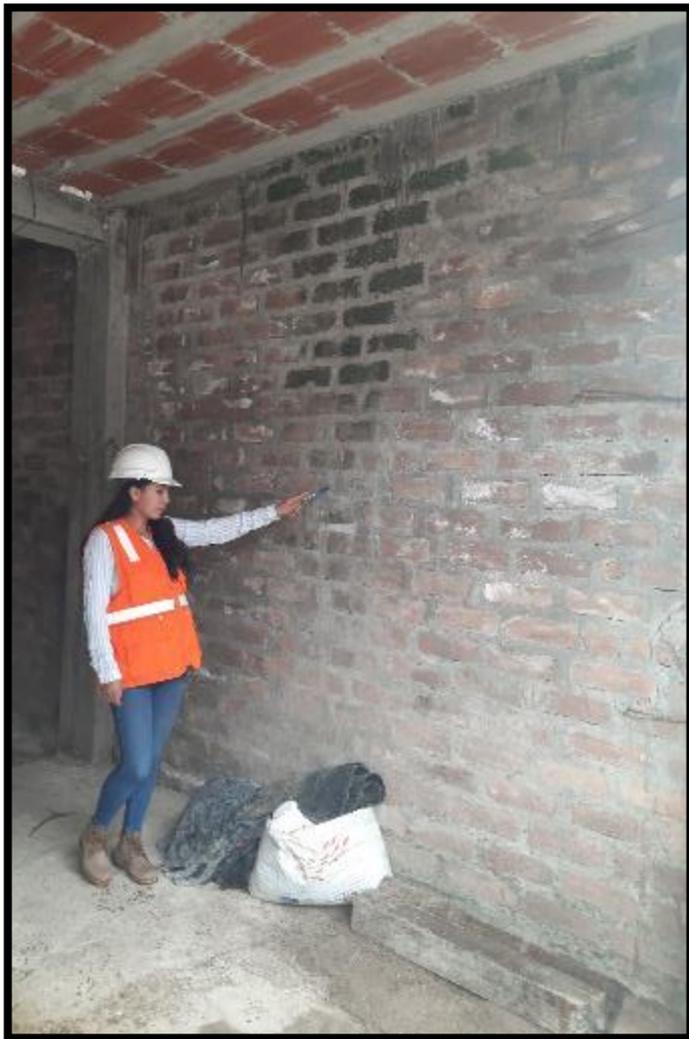
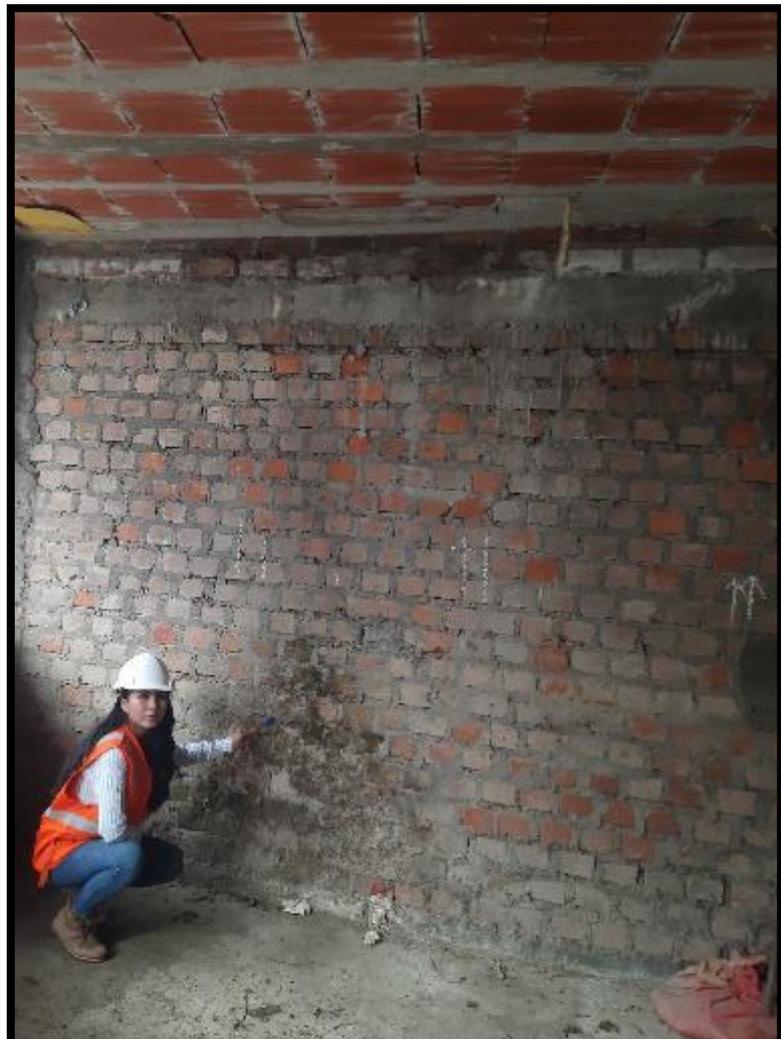
**Fotografía N°4** Humedad en muros e inconsistencia en altura de piso a techo

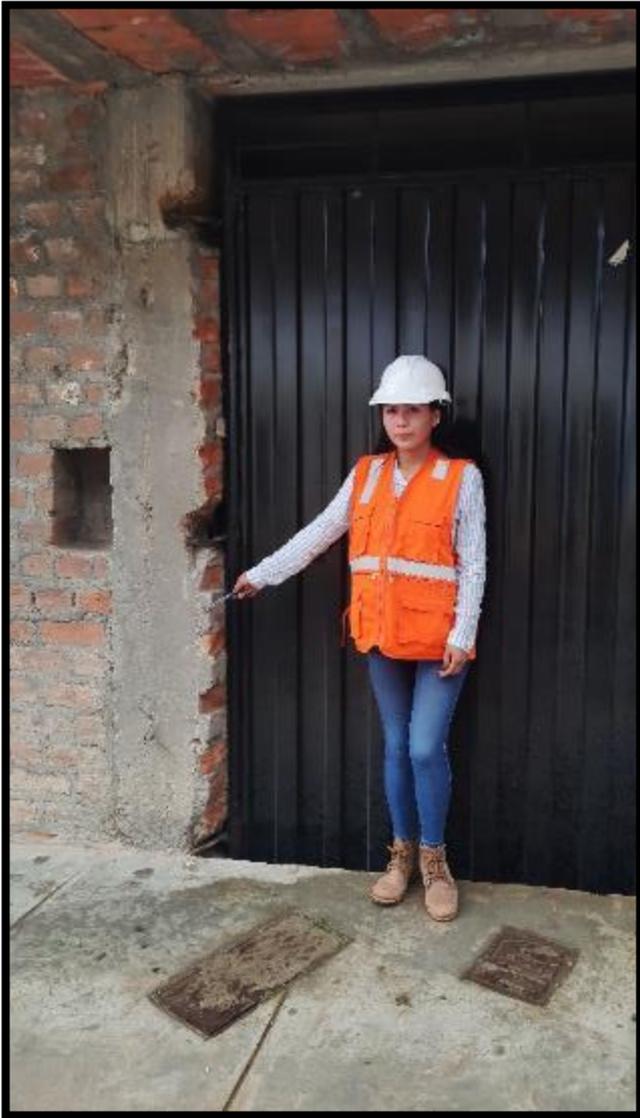
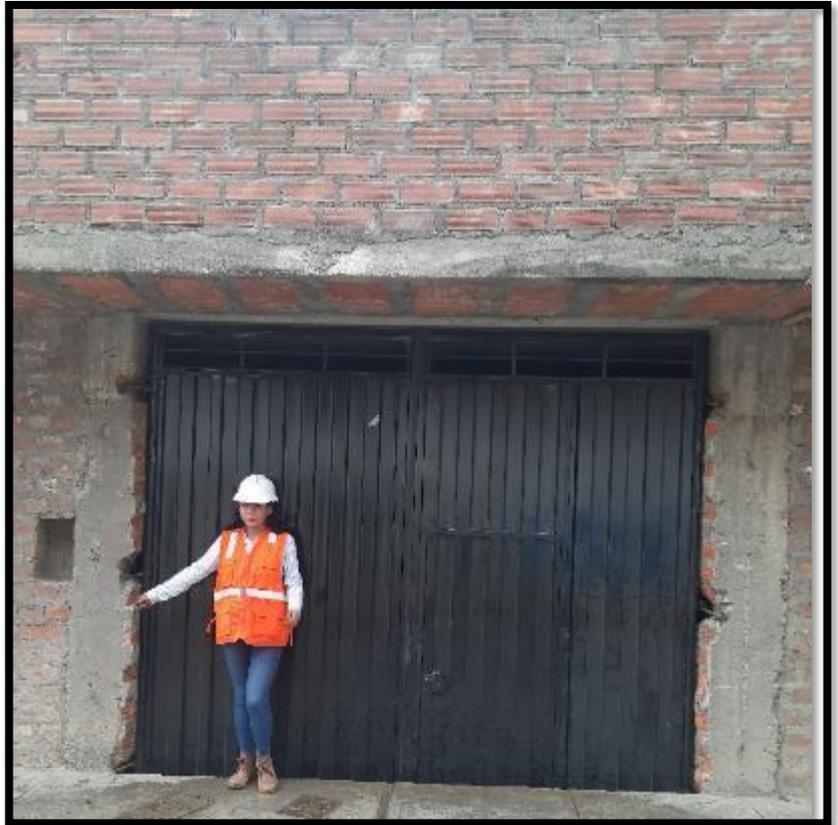
**Fotografía N°5** Fachada de vivienda autoconstruida y problema de uniformidad en planta y elevación

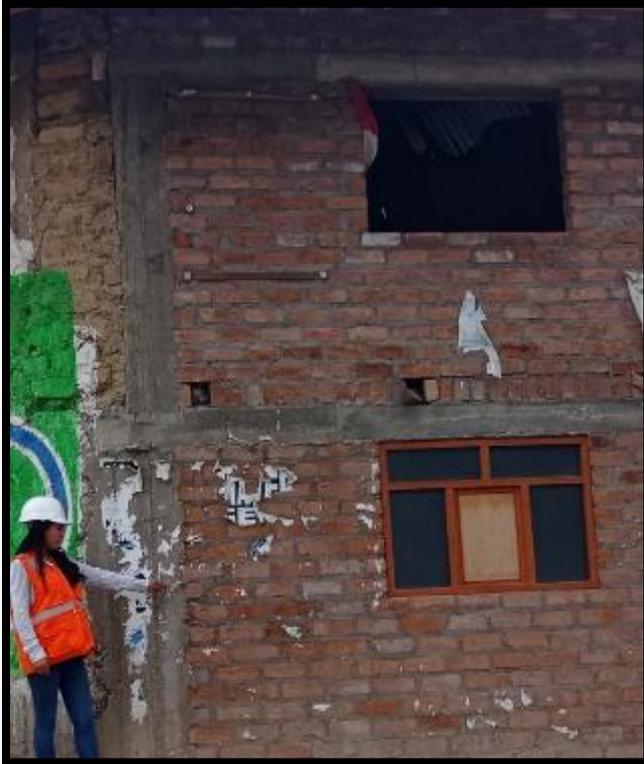
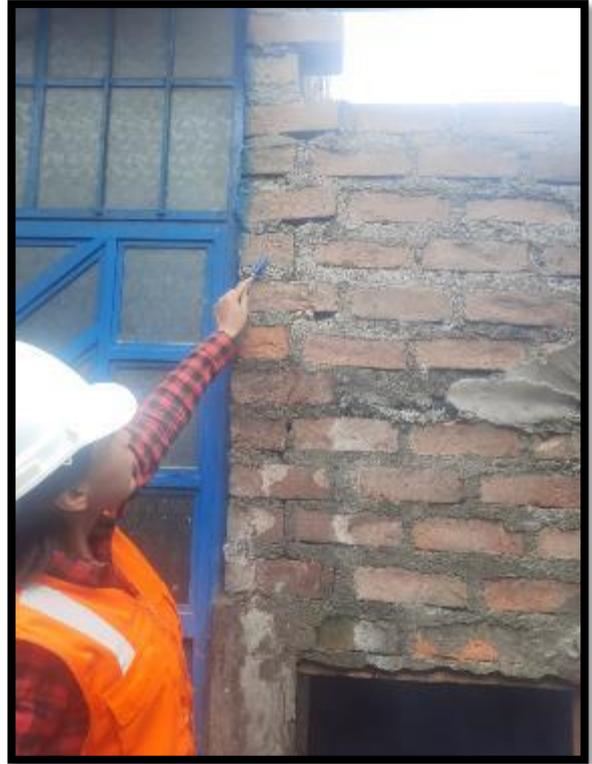
**Fotografía N°6 DISCONTINUIDAD DE ELEMENTOS ESTRUCTURALES (VIGA-COLUMNA)**

EXPOSICION DE ACERA EN LA LOSA

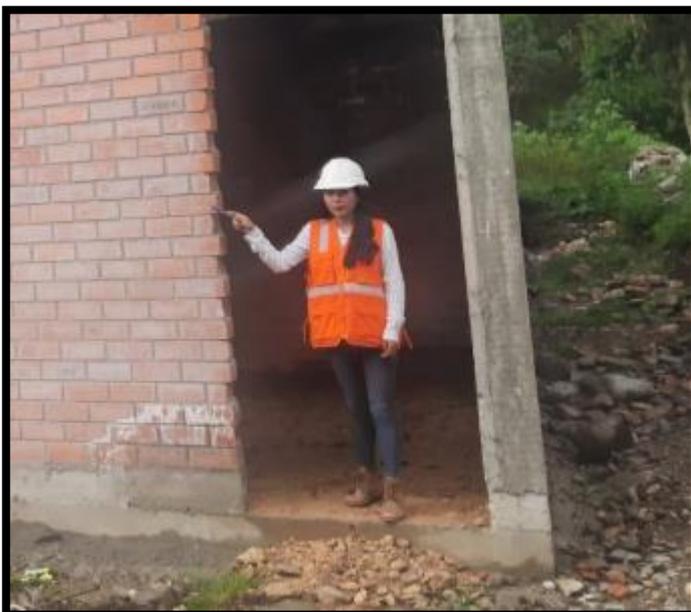
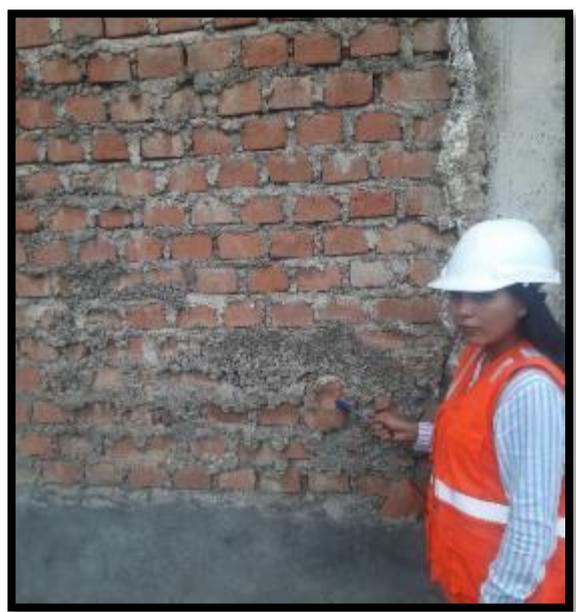
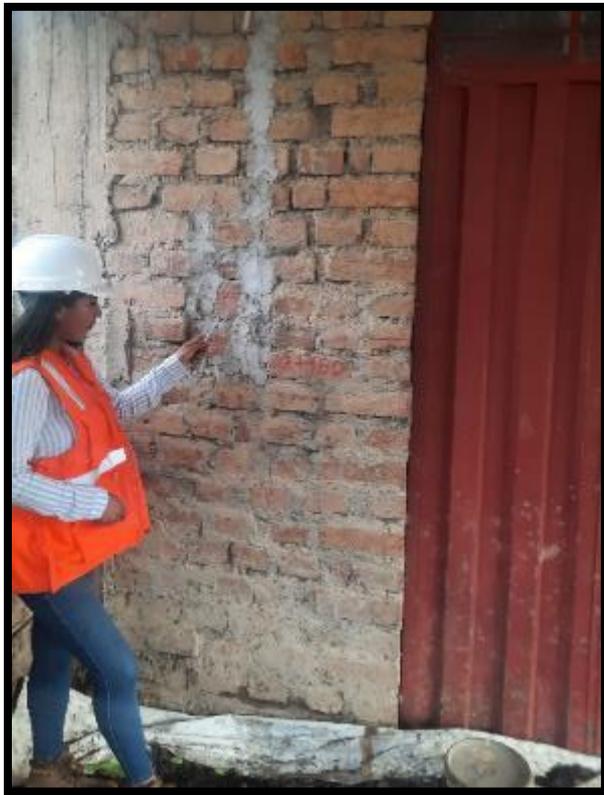
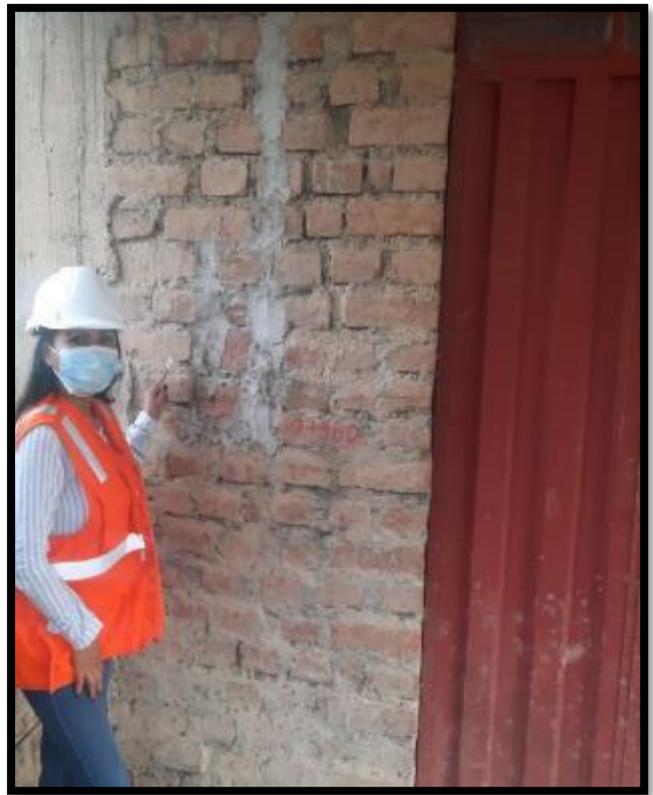
**Fotografía N°7 Grieta en muro por asentamiento diferencial y Presencia de humedad en losa y punto de luz**

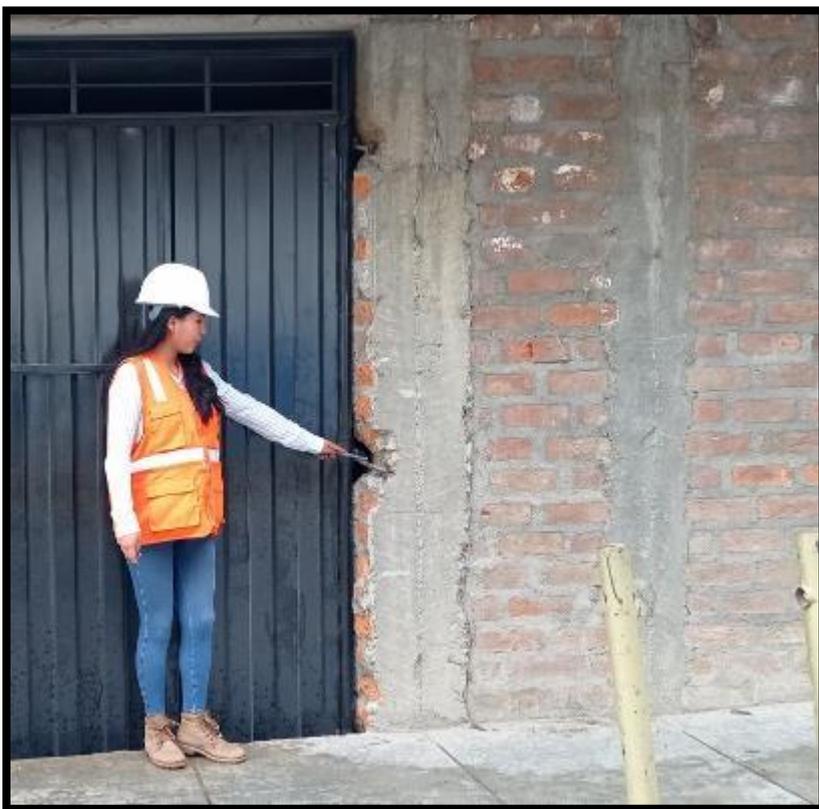
**Fotografía N°8** Incorrecto encofrado de columna en fachada principal y Tubería de desagüe expuesta en muros interiores

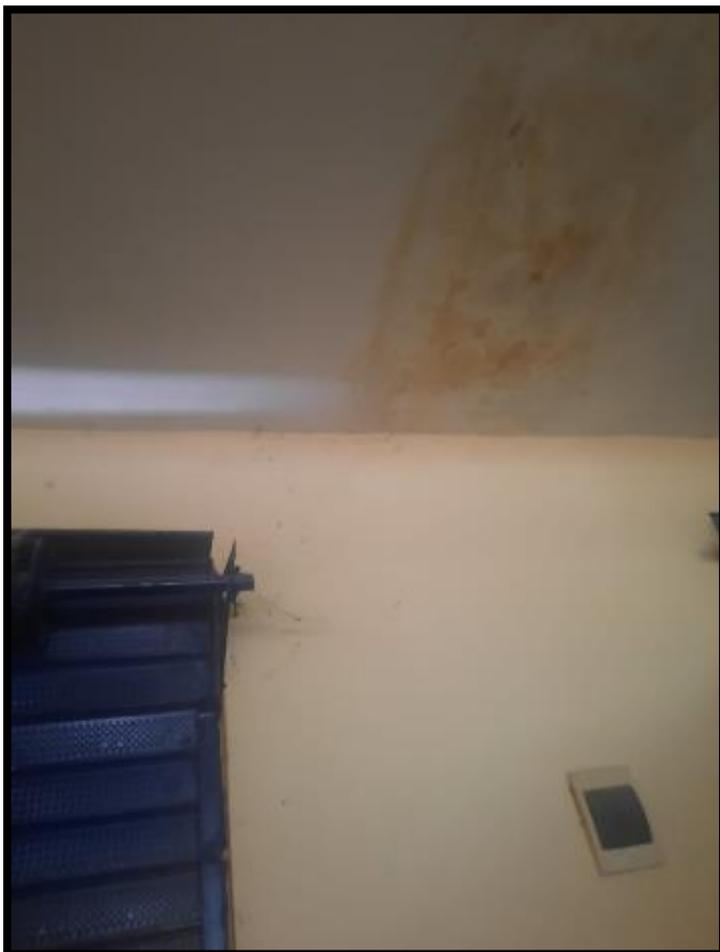
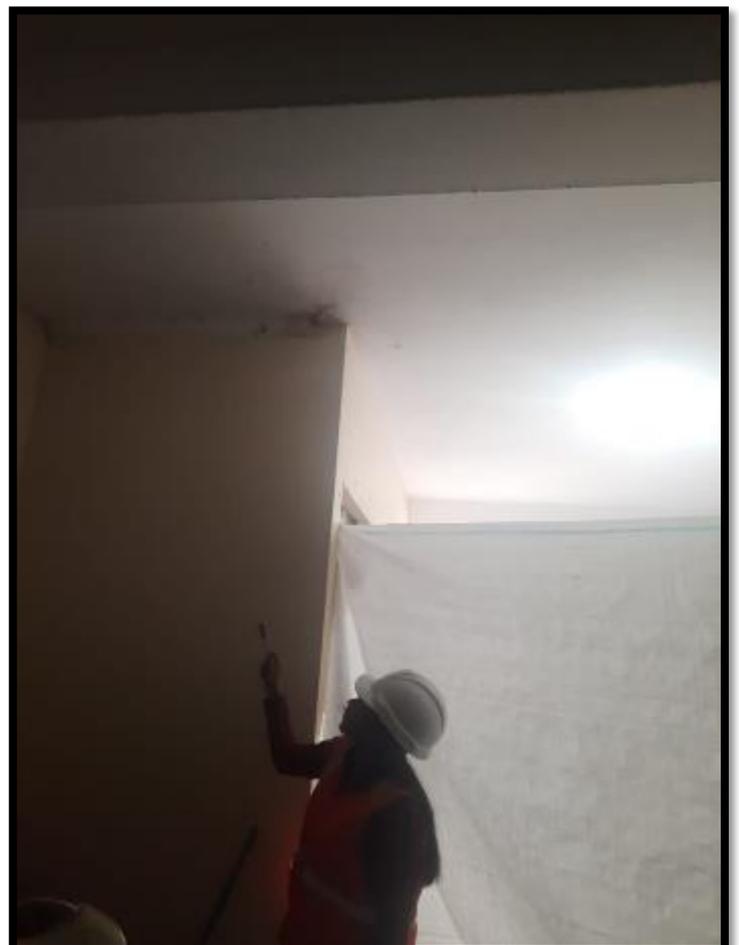
**Fotografía N° 11:** Humedad en losa y escalera
