**MAESTRÍA EN INGENIERÍA CIVIL**

**Grado de desempeño de la demarcación vial para cumplir  
niveles de servicio tramo Huancavelica - Lircay**

**Para optar : El Grado Académico de Maestro en  
Ingeniería Civil, Mención Ingeniería de  
Transportes.**

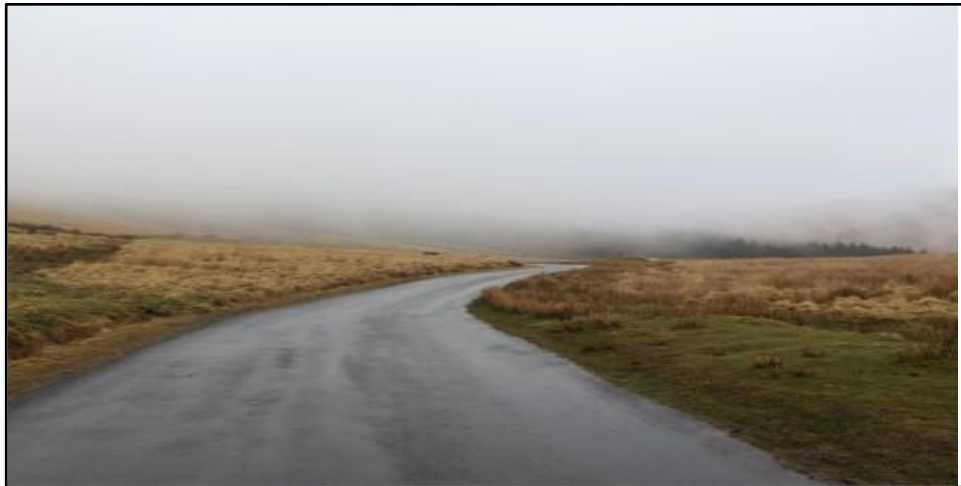
Figura 2. Carretera Huancavelica – Lircay sin Demarcación Vial Horizontal.

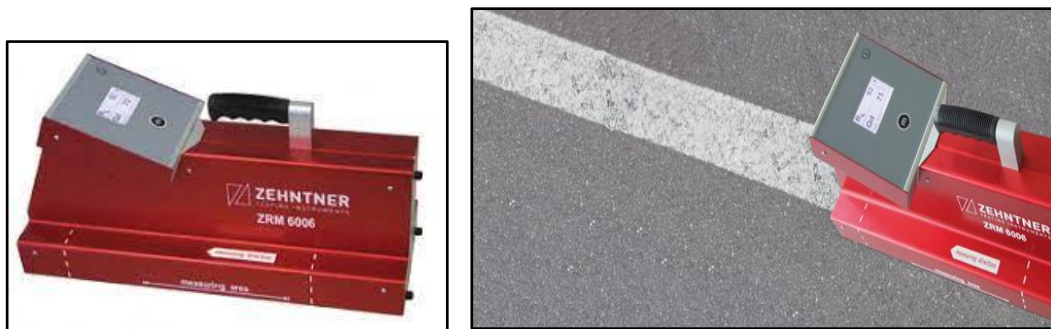
Para medir reflectividad, hay varios dispositivos que simulan las condiciones bajo las cuales los conductores ven las marcas viales nocturna, para el presente trabajo de investigación se hizo uso de un retrorreflectometro Horizontal de Marca Zehntner modelo ZRM6006, del cual se expone sus bondades en la tabla N° 7.

Figura 6. Retrorreflectometro manual horizontal Modelo ZRM 6006

Tabla 7. Especificaciones Técnicas de retrorreflectometro horizontal de mano Marca ZEHNTNER, Modelo ZRM6006

Norma	Ángulos		Geometría CEN	Incidencia	Rango de medición		
	iluminación C	Observación $\beta$			M.	$\alpha$	$R_l$ (mcd/m <sup>2</sup> /lx)
EN 1436	$R_l$ y Qd	1.24°	2.29°	30	88.76°		
ASTM E1710	$R_l$	88.76°	1.05°	30	1.24°	0 - 4000	0 - 400

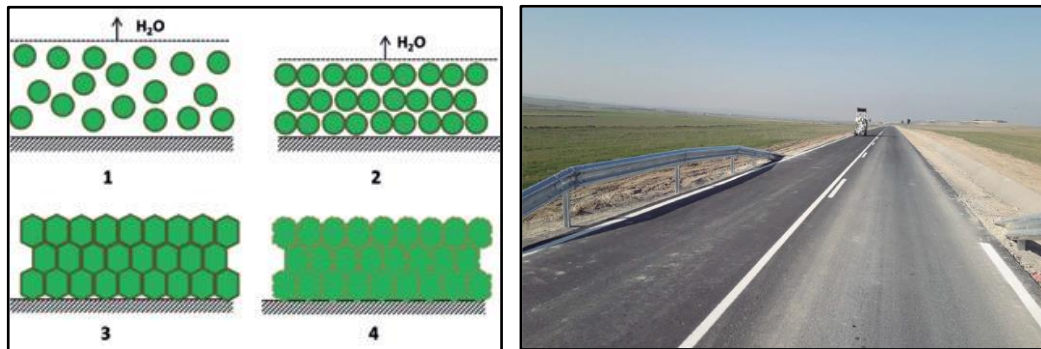
La pintura de tráfico se debe caracterizar por ser una mixtura homogénea sin polución y resistencia adecuada, no debe contener metales pesados en su estructura, para que conserve sus propiedades en los tiempos expuestos en sus especificaciones técnicas ofertadas, como solidez al desgaste, adherencia y notoriedad tanto de día como de noche.

Figura 9. Fenómeno de secado de la película de pintura por coalescencia

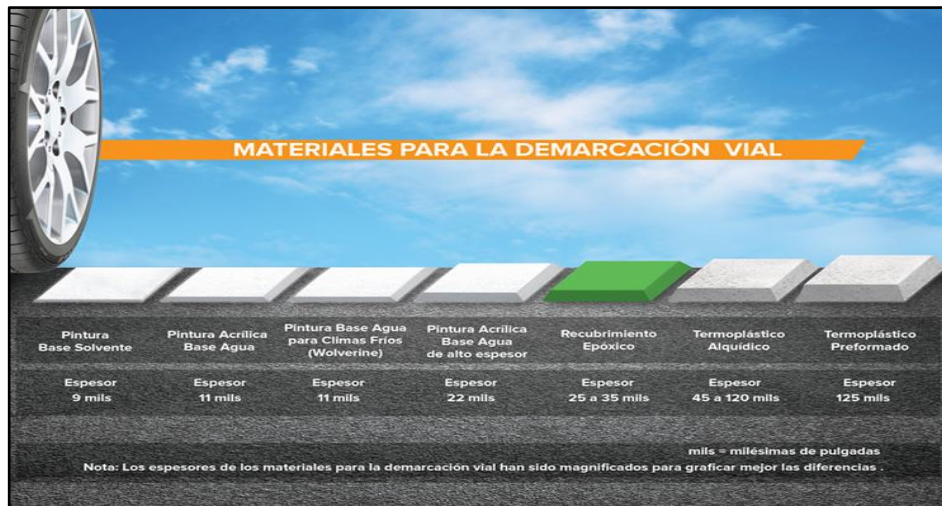
Las pinturas para demarcación más usadas están las: i) Acrílicas base de agua, donde destacan las acrílicas muy amigable de secado rápido, con espesores de 15 mils y para ser aplicada con micro esferas; las Acrílicas a base de agua de alto espesor y de alta durabilidad, mayor retrorreflectividad y espesores de hasta 30 mils; ii) Base de agua para climas fríos, secado rápido en climas fríos, con espesores de 15 mils y a temperatura desde 1.7 °C; iii) Acrílicas base solvente, donde el rango de temperatura para aplicación se da desde los 10°C hasta los 52°C; iv) la

termoplástica son productos especiales como indica Mechura, Delbono (2019), donde indica que al hablar de termoplástico en el ámbito de “señalización vial” tiene un significado diferente al contexto que se estudia en la química de los polímeros, en el caso de la demarcación vial el producto hace referencia a que requiere energía térmica para su procesamiento.

Figura 12. Espesores de pintura para Demarcación Vial

La durabilidad de la marca va estar ligado al espesor del material a utilizar, y la efectividad de la reflectividad se debe en gran parte al aporte de las microesferas las que garantizaran la reflectividad, ambos están concatenados al tipo de tránsito y al clima.

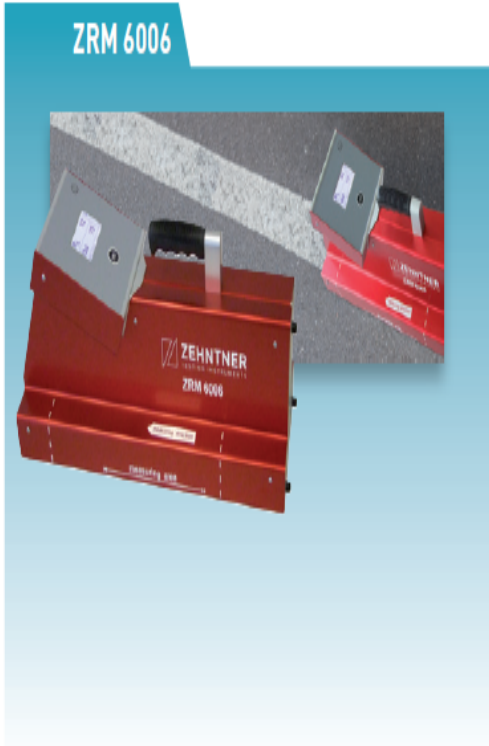
**ZRM 6006**

#### Retroreflectómetro $R_L/Q_d$

Distancia de medición equivalente	30 m, según geometría CEN
Ángulo de observación	EN 1436: 2.29°, ASTM E 1710: 1.05°
Ángulo de iluminación	$R_L$ : EN 1436: 1.24°, $R_L$ : ASTM E 1710: 88.76°, $Q_d$ : difusa
Área de medición (AxA)	52 mm x 218 mm (2.05" x 8.6")
Sensor de medición	adaptado a $V(\lambda)$
Margen de medición	$R_L$ : 0 - 4'000 $mcd \cdot m^{-2} \cdot lx^{-1}$ , $Q_d$ : 0 - 400 $mcd \cdot m^{-2} \cdot lx^{-1}$ , marcas perfiladas: hasta 5 mm; hasta 12 mm con instrucciones
Duración de medición	aprox. 2 s para $R_L$ y $Q_d$
Memoria	no
Pantalla	pantalla gráfica transreflectiva con retroiluminación
Acumulador	Li-Ion-Mn 14,8 V / 6,3 Ah
Condiciones ambientales	humedad no condensada, temperatura de operación: -10°C a +50°C (14°F a 122°F), almacenaje: -20°C a +60°C (-4°F a 140°F)
Dimensiones (AxAxF)	560 mm x 190 mm x 280 mm (22" x 7.5" x 11")
Peso	6.4 kg (14.1 lbs)
Normas	EN 1436 (para $R_L$ y $Q_d$ ), ASTM E 1710 ( $R_L$ ), ASTM E 2302 ( $Q_d$ ), ASTM E 2177 ( $R_L$ mojado)

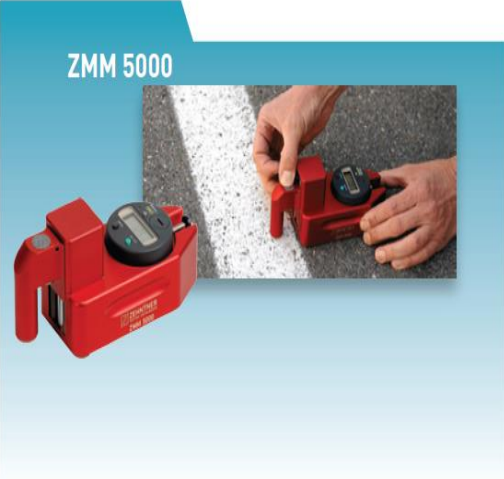
**ZMM 5000**

The image shows a red digital marking gauge (ZMM 5000) with a digital display and a red handle. A person's hands are shown using the device to measure a white marking on a dark asphalt surface.

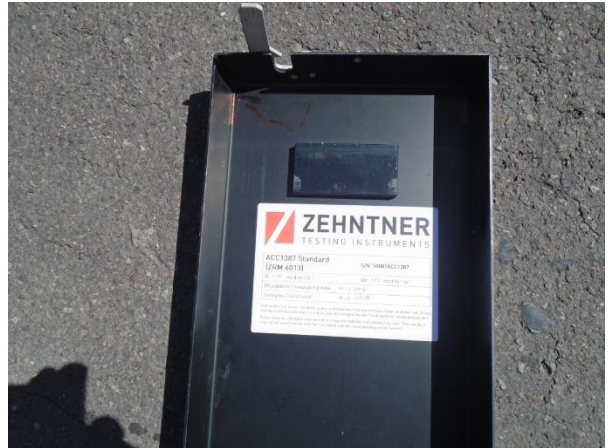
Foto N° 8. Plancha de comprobación equipo

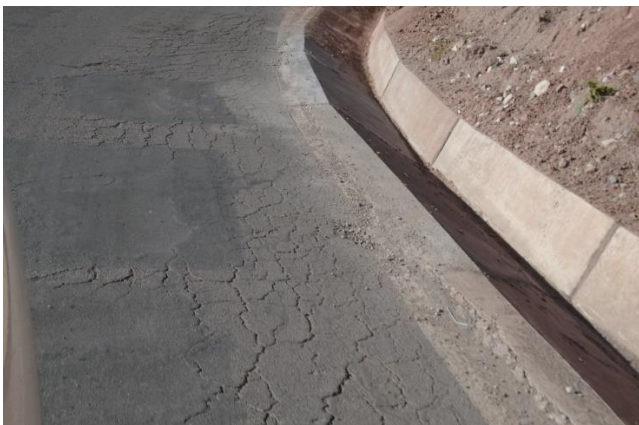
Foto N° 9. Estado de la demarcación lateral

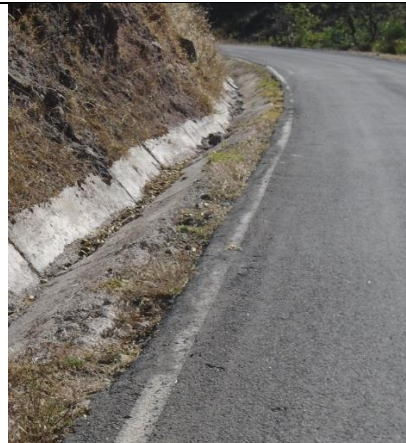
Foto N° 10. Otra vista de la demarcación lateral
