UNIVERSIDAD PERUANA LOS ANDES

TESIS

**“ANÁLISIS DEL RIESGO SÍSMICO EN LAS EDIFICACIONES INFORMALES
EN EL AA.HH. SAN JOSE – CHILCA – CAÑETE”**

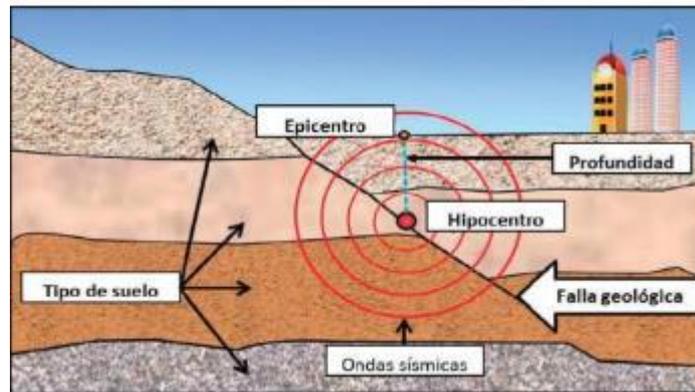
Sismo originado por una falla geológica

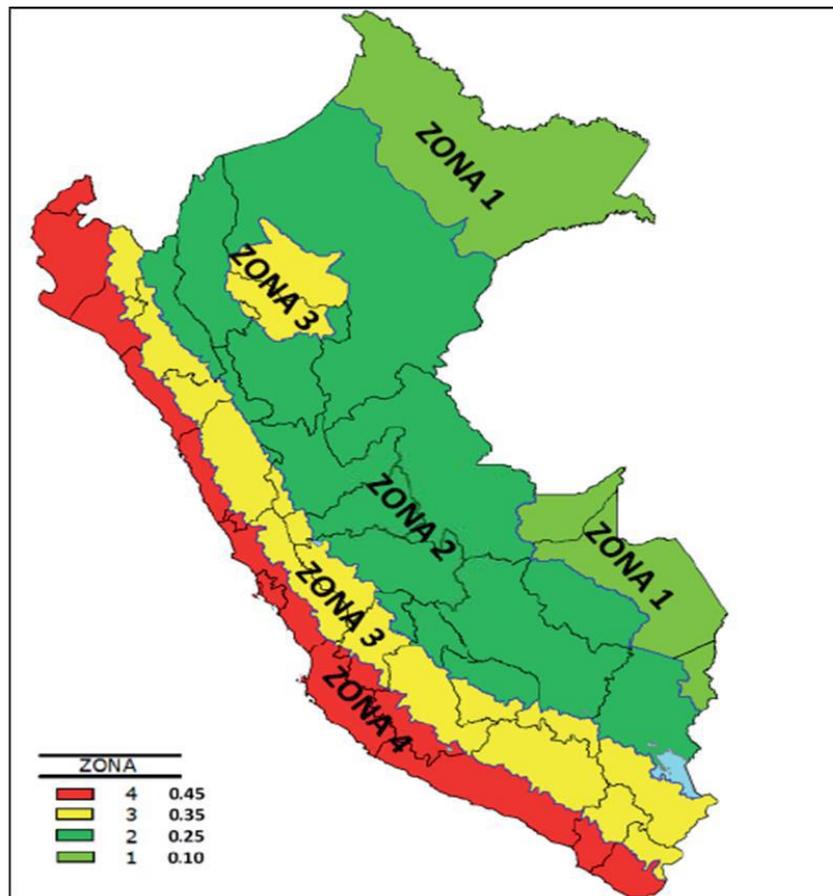
Microzonificación Sísmica del Perú

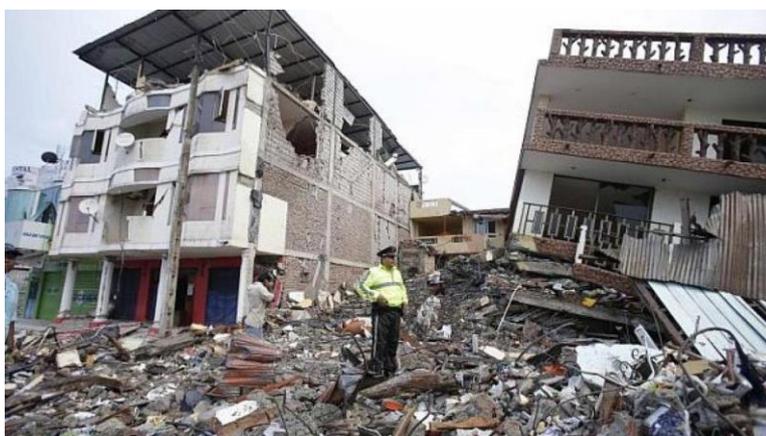
Los daños en edificaciones de Chíncha y Pisco en el 2007

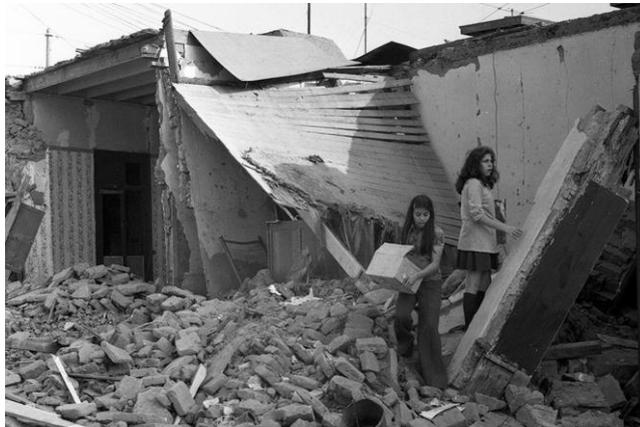
Figura 11
viviendas de adobe y quincha afectadas por el sismo de 1974

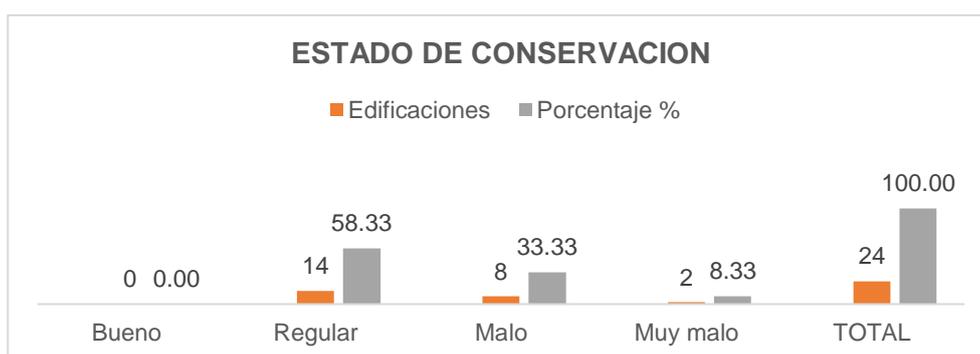
Figura 17
Estadístico estado conservación

Estado de conservación	Edificaciones	Porcentaje %
Bueno	0	0.00
Regular	14	58.33
Malo	8	33.33
Muy malo	2	8.33
TOTAL	24	100.00

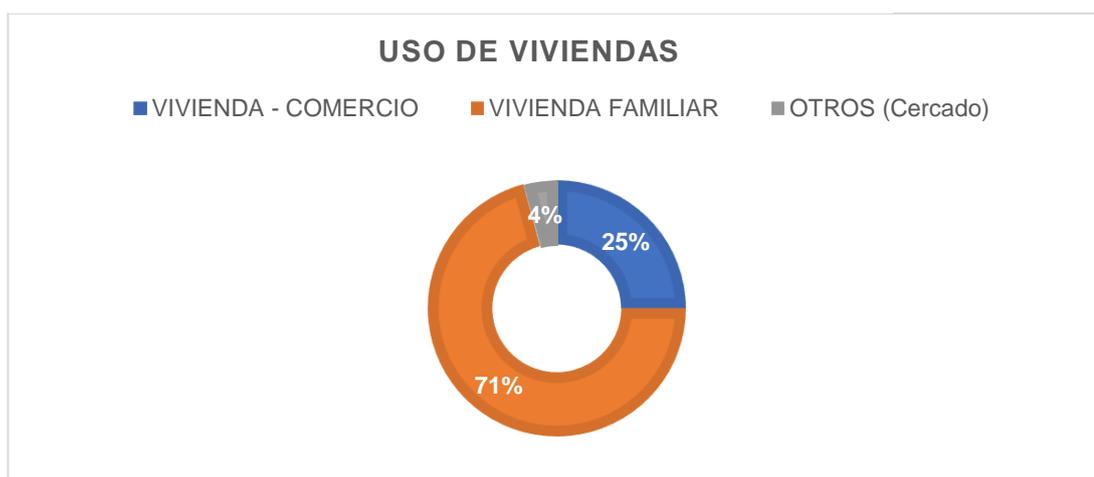
Estadístico uso de edificaciones

Las estructuras desglosadas se refieren en general a viviendas familiares (71%), residencias de negocios (25%) y algunas partes vacías, sólo cercadas (4%). Las estructuras son todas de obra de piedra ligada (100%).

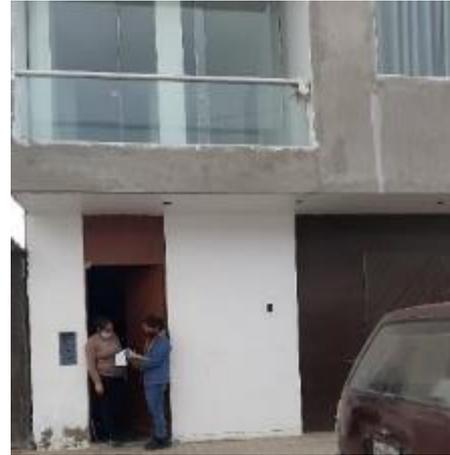
Edificación Analizada N°2

EDIFICACION			
		2			
		PISO 1		PISO 2	
Partida	Categoría y valores unitarios				
Muros y columnas	C	228.28	C	228.28	
Techo	C	168.39	C	168.39	
Pisos	D	96.01	B	165.36	
Puertas y ventanas	F	53.51	C	95.1	
Revestimientos	F	62.93	F	62.93	
Baños	C	53.55	B	77.2	
Instalaciones eléctricas y sanitarias	F	33.46	F	33.46	
TOTAL		696.13		830.72

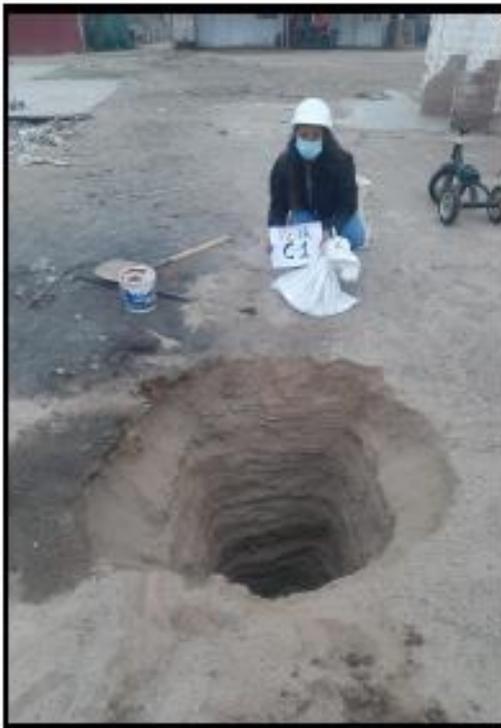
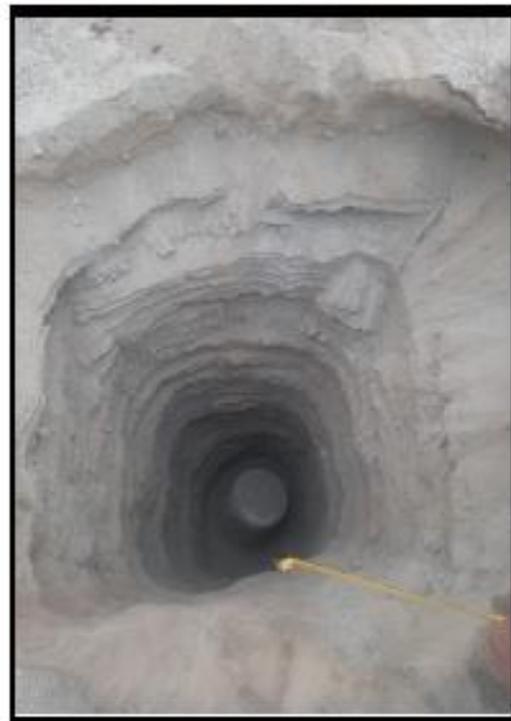
En la calicata C-01, ejecutada se encuentran relleno compuesto de arena mal graduada con presencia de limo, y gravas de 1". Finalmente, se encuentra el estrato, M-02 se encuentra conformado por arena bien graduada, arena fina uniforme, semi humeda de baja compacidad de color gris.

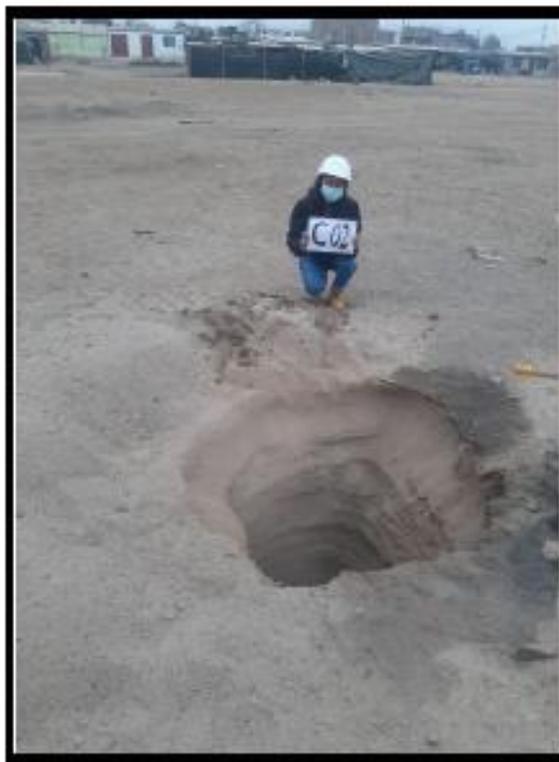
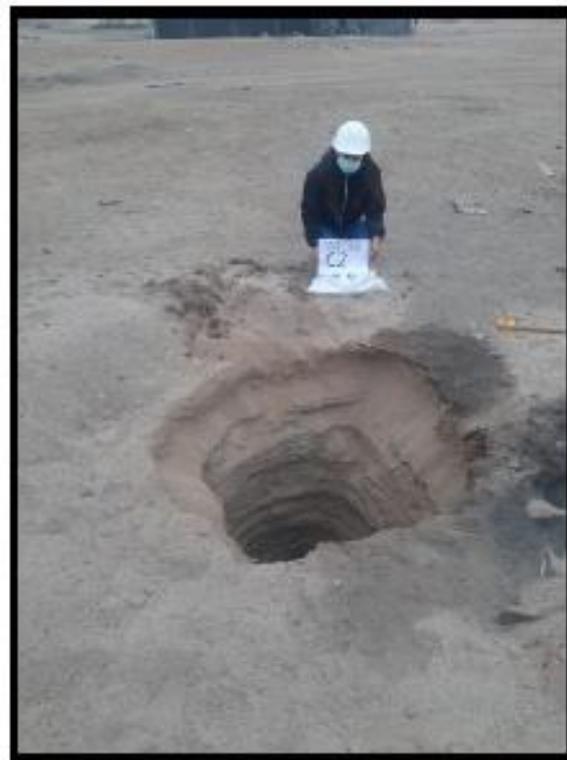
En la calicata C-02, ejecutada se encuentran relleno compuesto de arena mal graduada con presencia de limo, y gravas de 1". Finalmente, se encuentra el estrato, M-02 se encuentra conformado por arena bien graduada, arena fina uniforme, semi humeda de baja compacidad de color gris.

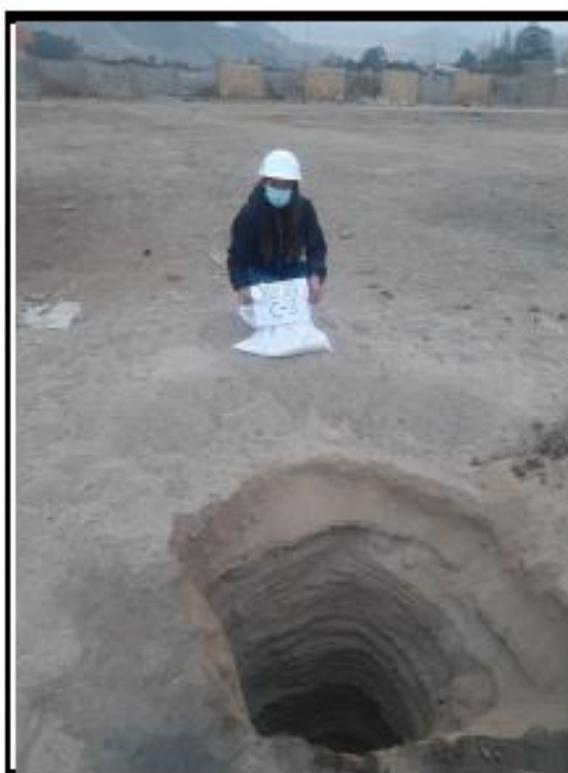
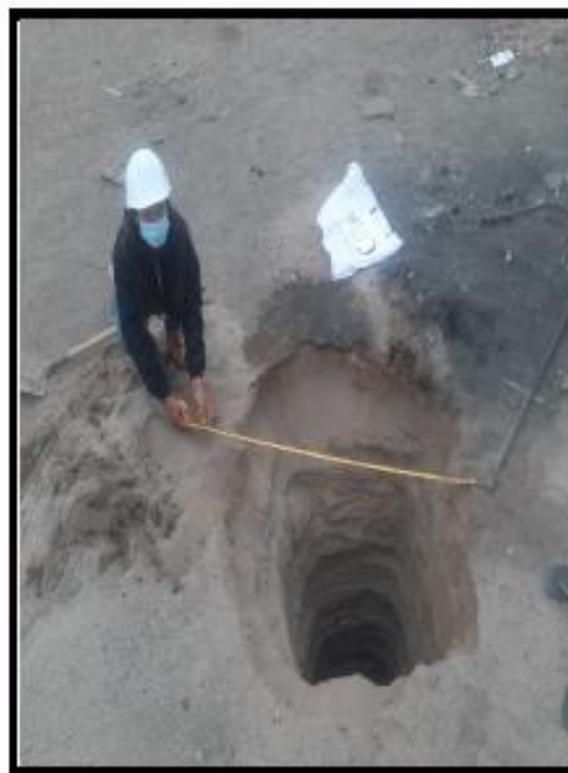
En la calicata C-03, ejecutada se encuentran relleno compuesto de arena mal graduada con presencia de limo, y gravas de 1". Finalmente, se encuentra el estrato, M-02 se encuentra conformado por arena bien graduada, arena fina uniforme, semi humeda de baja compacidad de color gris.

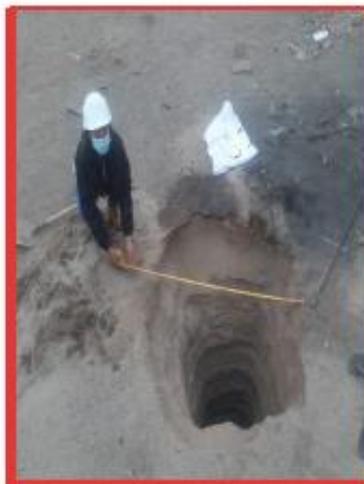
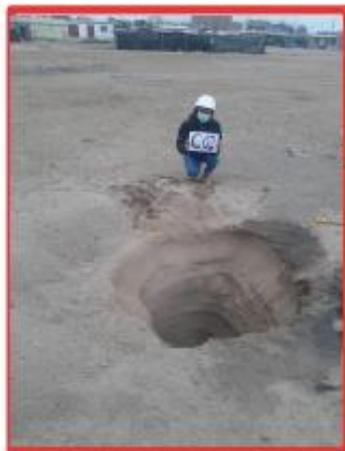
ESTUDIO DE MECÁNICA DE SUELOS CON FINES DE CIMENTACION	
ENCARGADO: MARY LUZ MERCADO RAMON	
PROYECTO: ANÁLISIS DEL RIESGO SÍSMICO EN LAS EDIFICACIONES INFORMALES EN AA.HH. SAN JOSÉ, DIST. CHILCA, PROV. DE CAJETE, DPTO. DE LIMA.	
PLANO: UBICACIÓN DE CALICATAS	LÁMINA Nº: MS-01
UBICACIÓN: AA.HH. SAN JOSÉ, DIST. CHILCA, PROV. DE CAJETE, DPTO. DE LIMA.	CONSTRUCTORA Y LABORATORIO JAR S.A.C. <i>JDR</i> JUAN DANIEL VALLE ROJAS ING. CIVIL CIP. 394078 JEFE DE LABORATORIO
FECHA: SEPTIEMBRE DEL 2021

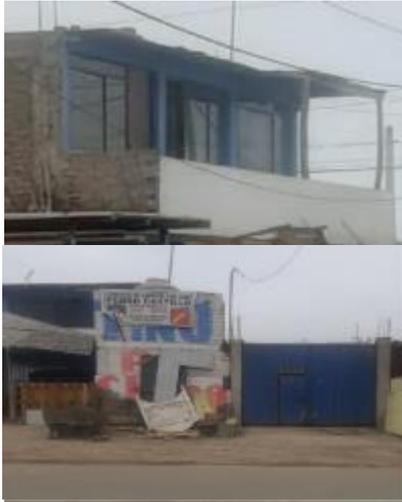
La edificación N°1, de 2 pisos que se encuentra en calle Alfonso Ugarte lote – 01, se observa que el techo del segundo piso es con calamina y parantes de madera.

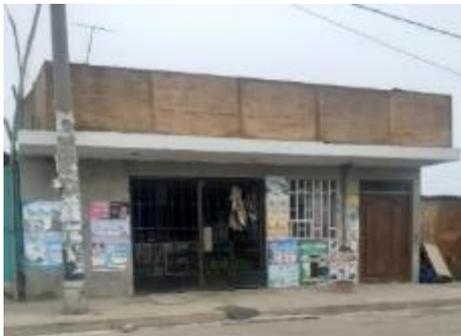
Edificación N°3, tiene menos de 5 años de construido ademas es usado como vivienda – comercio, el material que predomina es ladrillo pandereta. Edificación de un piso

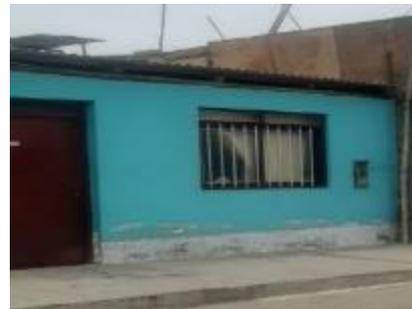
Edificación N°4, tiene mas de 5 años de construido, esta techada con calamina y troncos de madera, además se visualiza presencia de salitre en el muro de la fachada.

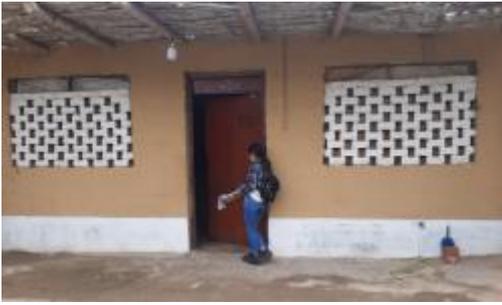
Recopilacion de informacion de campo de la edificacion N°7 de la calle Alfonso Ugarte lote 5, se aprecia vivienda de un piso, con ventana de ladrillo y techo de estera con soporte de bambu.

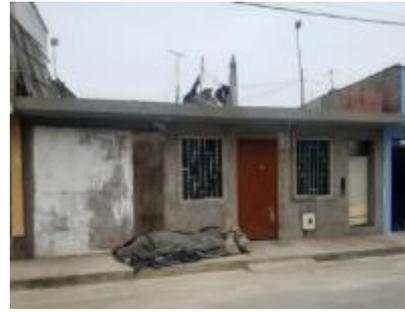
Edificacion N°10, se visualiza que es de un solo piso, presenta muros con ladrillo pandereta, con porton de triplay.

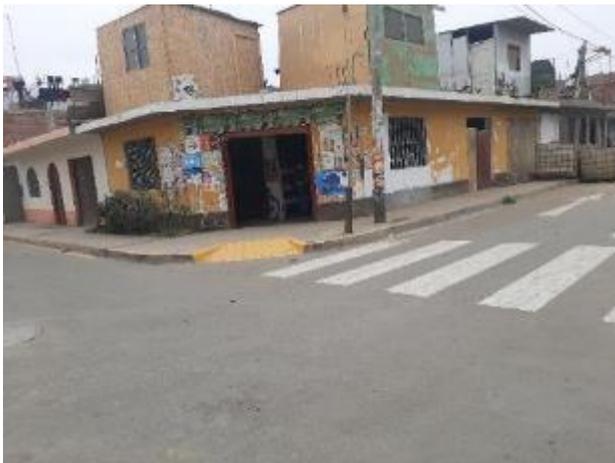
Edificacion N°11, ubicado en calle Alfonso Ugarte Mz.P, lote 9, es usado como vivienda comercio, tiene 10 años de construccion.

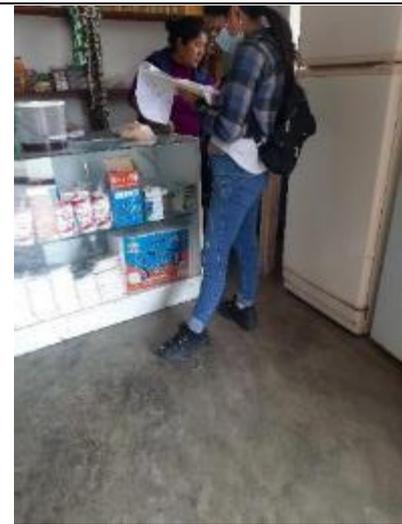
Llenado de ficha de observacion de campo de la edificacion N°11.

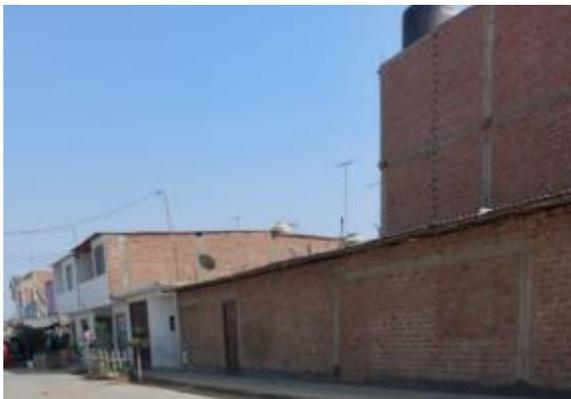
Se aprecia imagen de la calle Union de las edificaciones 15,16,17,18,19 y 20. Esta calle consta de viviendas de uno

y dos pisos, de las cuales 3 es usado como vivienda-comercio.

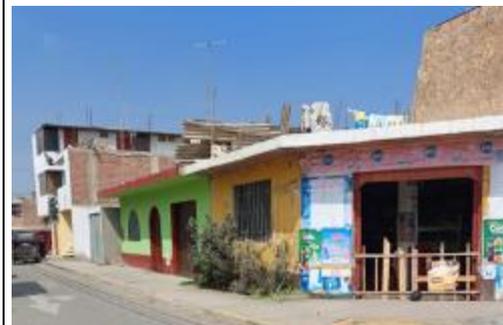
Se observa las edificaciones del pasaje San Jose. En el lote 11, se ubica la unica vivienda de 3 pisos, donde el material

predominante es el ladrillo pandereta y tiene 5 años de construcción.

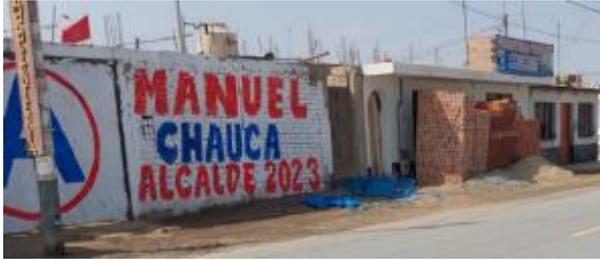
Se aprecia fotografía de la avenida los pinos de las edificaciones 21,22,23 y 24. En esta avenida las 4 edificaciones analizadas son de un piso y los lotes 20,21,22 tienen entre 10-20 año de antigüedad.

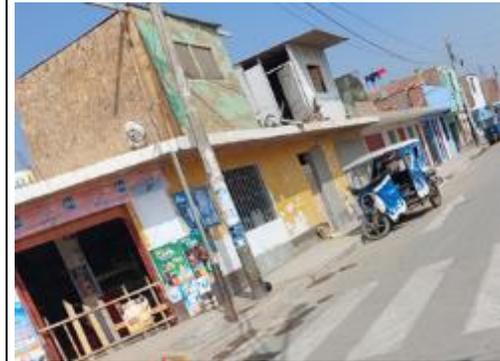
En la calle alfonso urgarte se ubica las edificaciones 1,2,3,4,5,6,7,8,9,10 y 11. En esta avenida se encuentran edificaciones de un piso y de dos pisos, todas incumplen los procesos constructivos de acuerdo a la normatividad.
