**UNIVERSIDAD PERUANA LOS ANDES**  
**FACULTAD DE INGENIERÍA**  
**ESCUELA PROFESIONAL DE INGENIERÍA CIVIL**

**TESIS**

**EVALUACIÓN DEL COMPORTAMIENTO ESTRUCTURAL  
MEDIANTE EL ANÁLISIS DEFLECTOMÉTRICO DEL  
PAVIMENTO FLEXIBLE DE LA AV. JACINTO IBARRA,  
CHILCA – HUANCAYO**

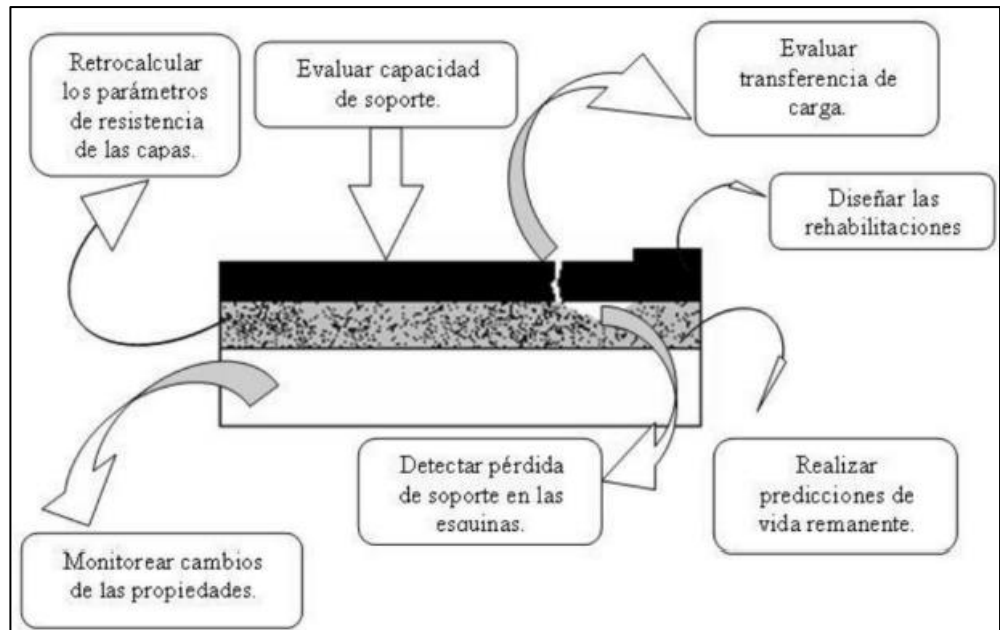
Figura 2. Resultados de una evaluación estructural. Tomada de «Análisis deflectométrico del pavimento flexibles de la carretera Cajamarca-Jesús, tramo Dv. A Llacanora (Plaza Pecuaría Iscoconga) - La Huaraclla; para determinar su comportamiento estructural», por Quito. 2019, p. 16.

Según Quito (2019), la evaluación estructural de pavimentos consiste principalmente en la determinación de la capacidad resistente del sistema en una estructura vial existente, en cualquier momento de la vida útil del pavimento, con el fin de establecer y cuantificar las necesidades de rehabilitación, ya sea cuando el pavimento se acerca al final de su vida útil o cuando el pavimento va a cambiar su función de demanda de tráfico. Esto se hace con el fin de determinar si el pavimento necesita ser rehabilitado o no.

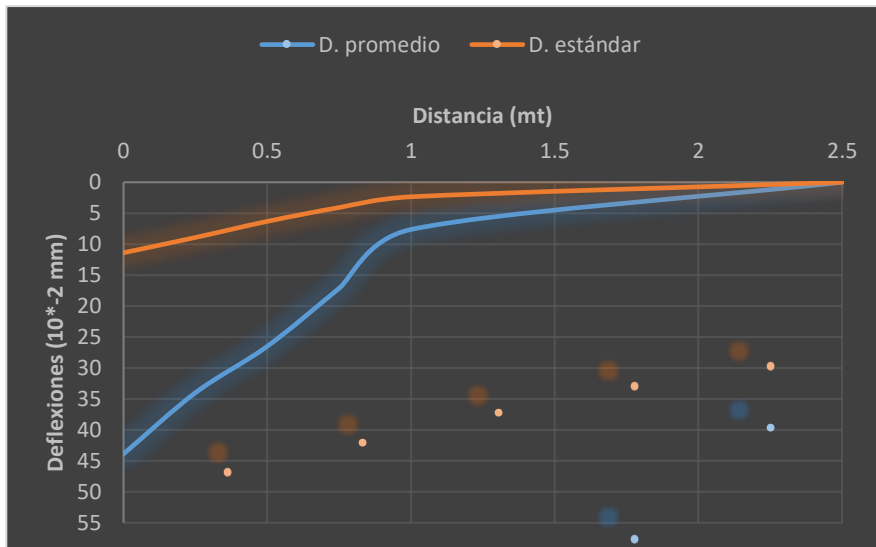
Figura 10. Cuenco de deflexiones del carril (vuelta).

En la Figura 10 se muestra el cuenco de deflexiones del carril (vuelta) en base a los promedios de las deflexiones a 0 cm., 25 cm., 50 cm., 75 cm., 100 cm., y 250 cm. Si bien la curva fue menos profunda que la del carril (ida), no evidencia un estado mejor, por lo que también se considera que la subrasante fue firme, pero la estructura débil.

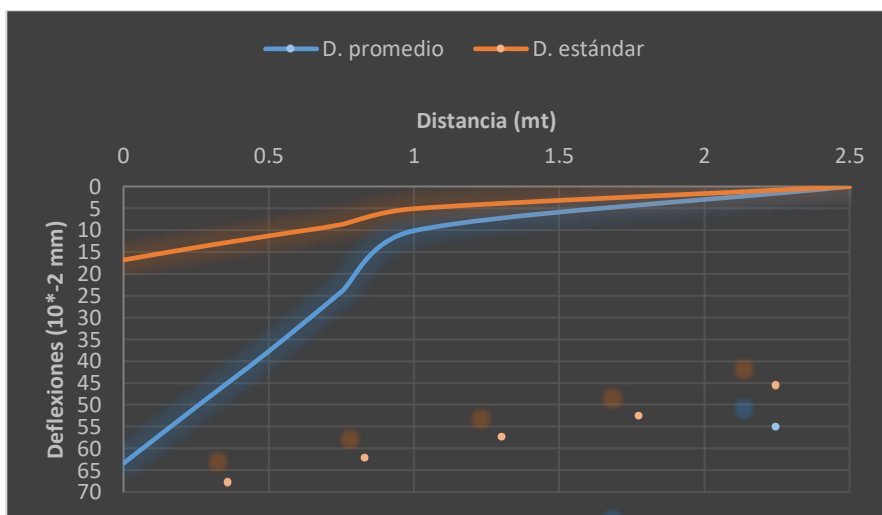
Figura 11. Cuenco de deflexiones del carril (ida).

En base a los promedios de las deflexiones a 0 cm., 25 cm., 50 cm., 75 cm., 100 cm., y 250 cm., obtenidos de la tabla anterior, se elaboró el cuenco de deflexiones del carril (ida) (ver

Figura 11) que evidencia que la curva fue extensa y profunda, con la cual se determinó que la subrasante fue firme, pero la estructura débil.

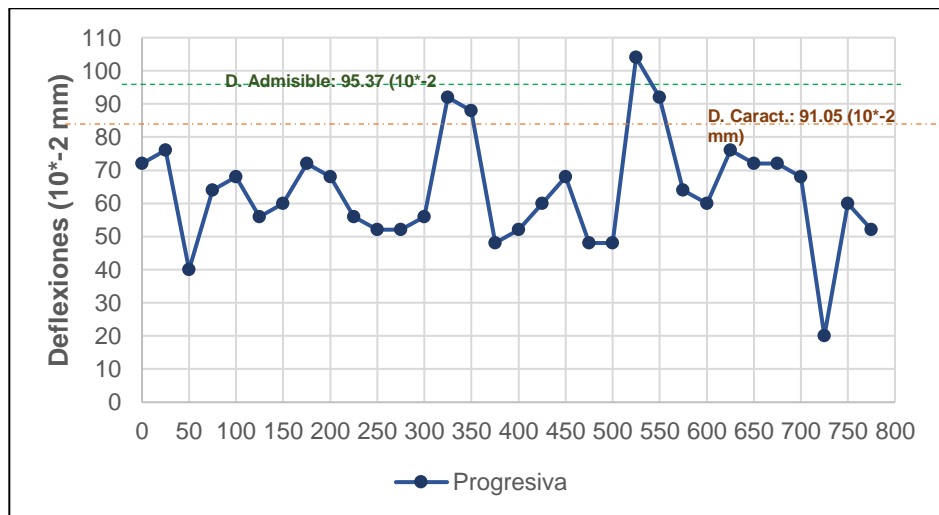
Figura 12. Deflectograma del carril (ida).

La Figura 12 muestra el deflectograma del carril (ida) teniendo en cuenta las deflexiones máximas que se obtuvieron. Los puntos de la imagen muestran que se registraron deflexiones desde 20 ( $10^{-2}$  mm) hasta 104 ( $10^{-2}$  mm), siendo los valores más altos los que evidencian menor capacidad estructural; es así que el punto de ensayo 22 registró un valor superior a la deflexión admisible ( $104.0 > 95.37$ ), con el cuál se evidenció su deficiencia. Si bien existen otros puntos cuyos valores están cerca de la deflexión admisible, con el valor de la deflexión característica (91.05), al ser menor que la deflexión admisible, se garantiza que el pavimento evaluado tiene un buen comportamiento.

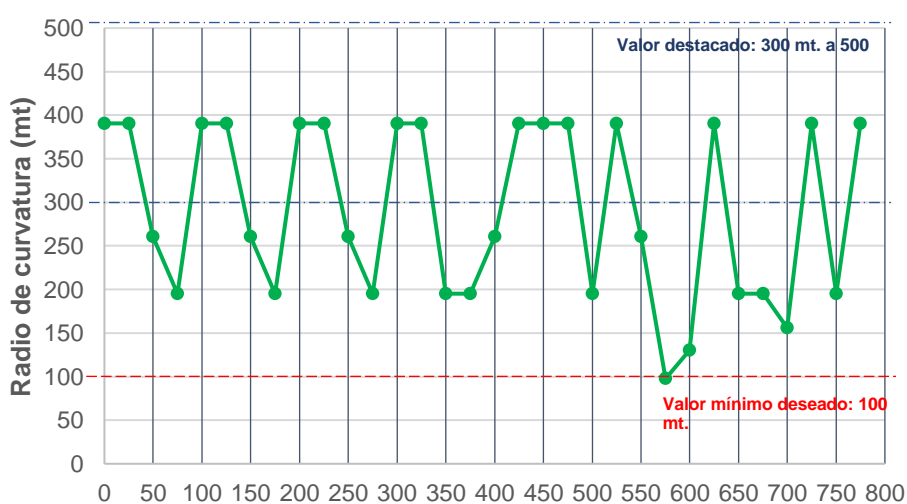
Figura 13. Diagrama del radio de curvatura del carril (ida).

Como puede observarse en la Figura 13, los valores del radio de curvatura oscilaron entre 97,66 mt. y 390,63 mt., presentando el punto 22 un nivel deficiente por estar por debajo del valor mínimo requerido (100 mt.); a pesar de ello, se valida que el desempeño del pavimento fue adecuado dado que los valores superaron el mínimo requerido, y muchos de ellos mostraron niveles sobresalientes entre 300 mt. y 500 mt.

Según la información mostrada en la Tabla 13, el valor más pequeño para el radio de curvatura fue de 97,66 metros, mientras que el valor más alto fue de 390,63 metros. El valor medio de todos los datos fue de 283,41 metros, y la desviación típica de 102,19 metros. Dado que la mayoría de los valores descritos fueron superiores al valor umbral de 100, es razonable suponer que el pavimento tuvo un comportamiento satisfactorio. Para aportar pruebas en apoyo de esta afirmación, se realizó un examen de todos los valores en el diagrama siguiente:

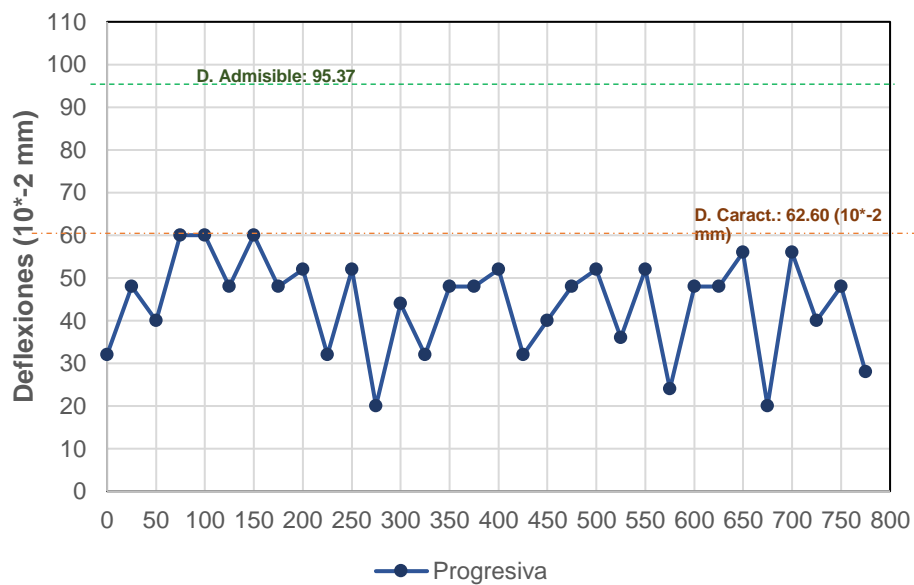
Figura 14. Deflectograma del carril (vuelta).

En el deflectograma del carril (vuelta), que se muestra en la Figura 14, es posible observar que los valores de las deflexiones máximas estuvieron entre 20 (10<sup>-2</sup>) y 60 (10<sup>-2</sup>) mm; a pesar de su recurrencia, no hay evidencias de deficiencias en la capacidad estructural porque este valor está a una distancia significativa de la deflexión admisible, que es de 95,37 (10<sup>-2</sup> mm). En general, considerando el hecho de que la deflexión característica (62,60) fue inferior a la deflexión permitida, se asegura que el pavimento examinado tiene un desempeño satisfactorio. Esto se debe a que la deflexión permitida se basa en la deflexión característica.

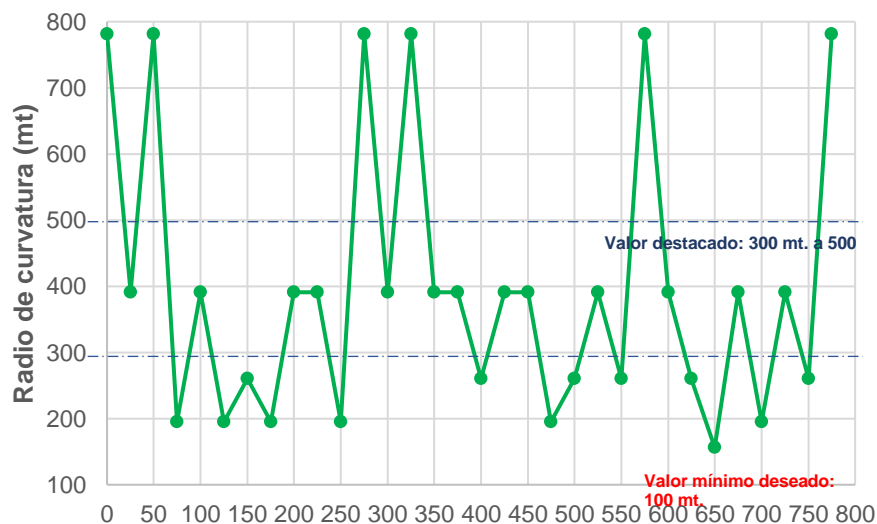
Figura 15. Diagrama del radio de curvatura del carril (vuelta).

Lo que se muestra en la Figura 15 es el diagrama del radio de curvatura. Según lo expuesto, los valores obtenidos estuvieron por encima de 100 mt., por lo que se denota que el comportamiento del pavimento fue el adecuado, más aun considerando que muchos de los valores superaron el valor de 500 mt. Por lo anterior, se considera que el comportamiento del carril (vuelta) fue óptimo; incluso, mejor que el del carril (ida).

En lo que respecta a los valores obtenidos de los radios de curvatura del carril (vuelta), la Tabla 16 muestra que el valor mínimo fue 156.25 mt., el valor máximo 781.25 mt., el promedio de todos los valores 395.51 mt., y la desviación estándar 204.81 mt. A diferencia de los resultados del carril (ida), en este caso todos los valores superaron el mínimo de 100 mt., por lo que se puede afirmar que el pavimento de dicho carril tuvo un comportamiento destacado. Lo descrito se corrobora con la siguiente figura.

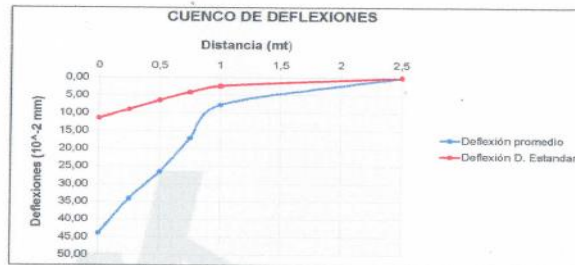
CUENCO DE DEFLEXIONES Y ANÁLISIS DE LA DEFLEXIÓN CARACTERÍSTICA Y ADMISIBLE

Dm	=	43,88 (10 <sup>-2</sup> mm)
ds	=	11,38 (10 <sup>-2</sup> mm)
Dc	=	62,60 (10 <sup>-2</sup> mm)

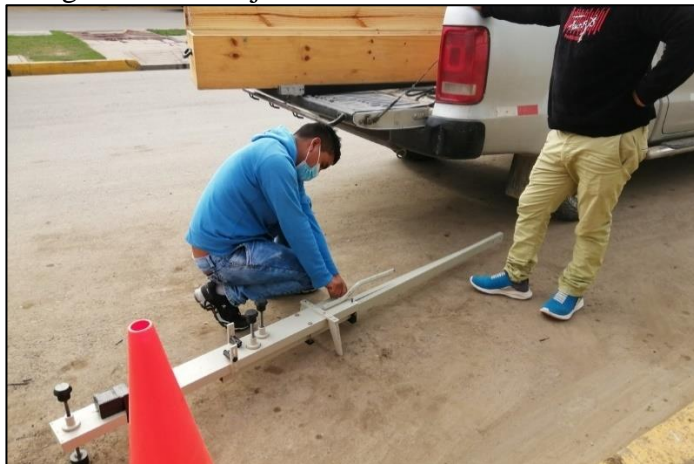
Fotografía 05. Armado de la viga Benkelman.

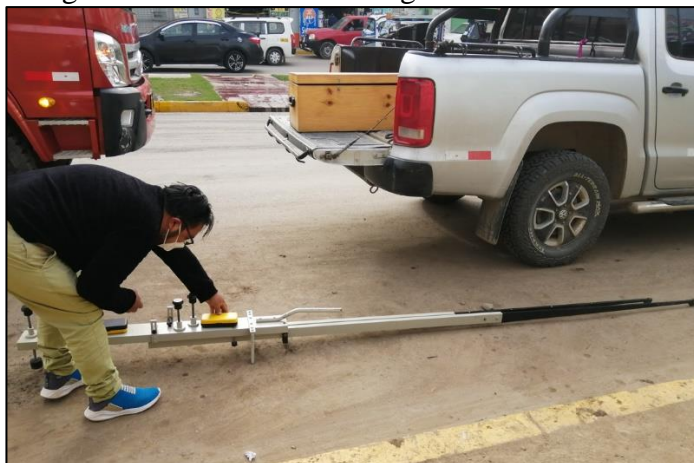
Fotografía 06. Calibración de la viga Benkelman.

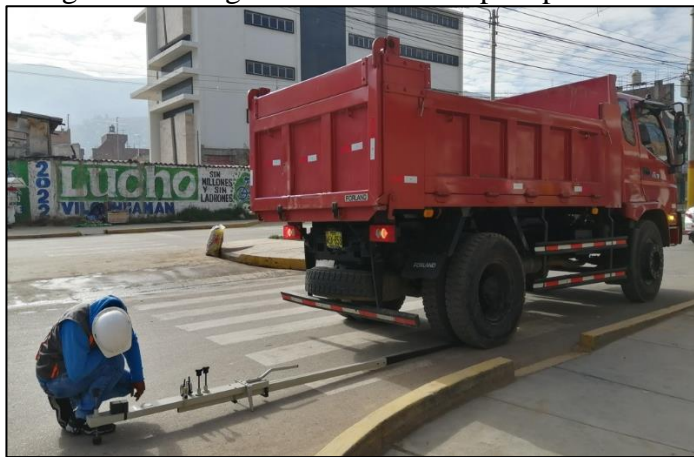
Fotografía 08. Colocación de la viga Benkelman en el punto a evaluar, Prog. 0+000 (ida).

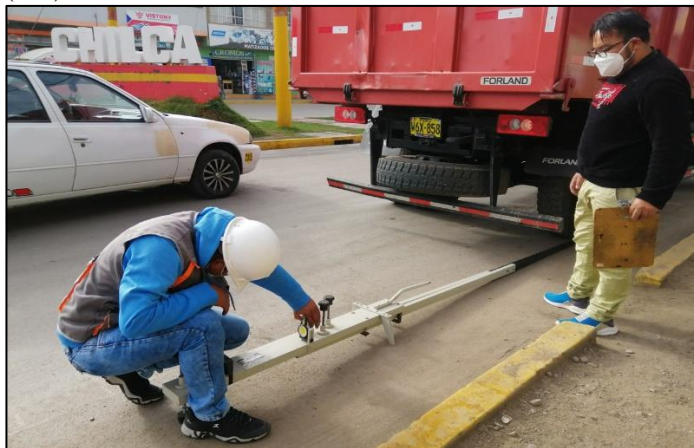
Fotografía 09. Colocación de la viga Benkelman en el punto a evaluar, Prog. 0+300 (ida).

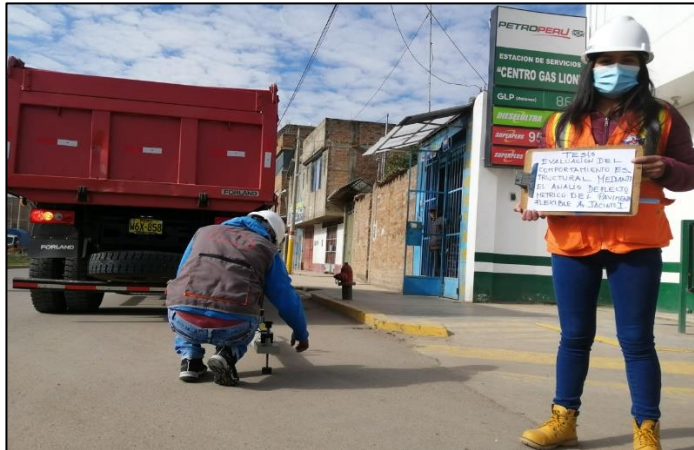
Fotografía 10. Colocación de la viga Benkelman en el punto a evaluar, Prog. 0+500 (ida).

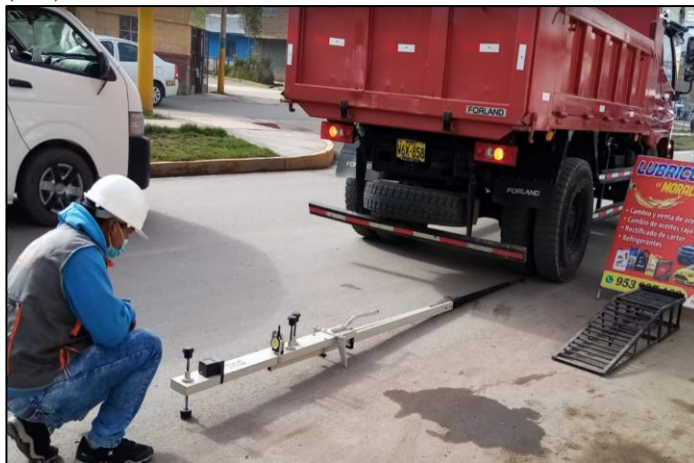
Fotografía 11. Colocación de la viga Benkelman en el punto a evaluar, Prog. 0+700 (ida).

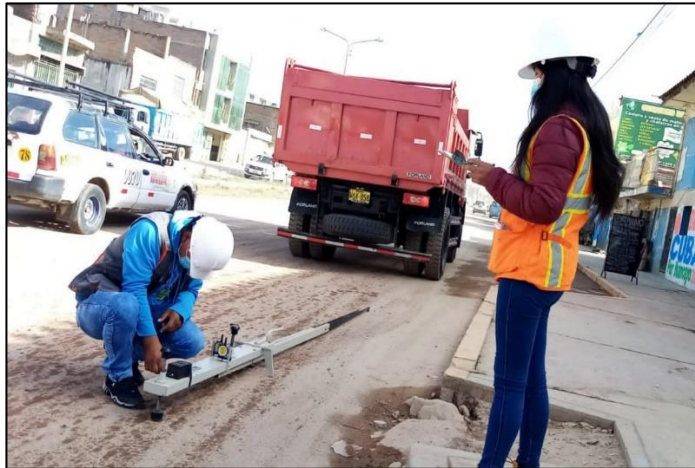
Fotografía 13. Colocación de la viga Benkelman en el punto a evaluar, Prog. 0+050 (vuelta).

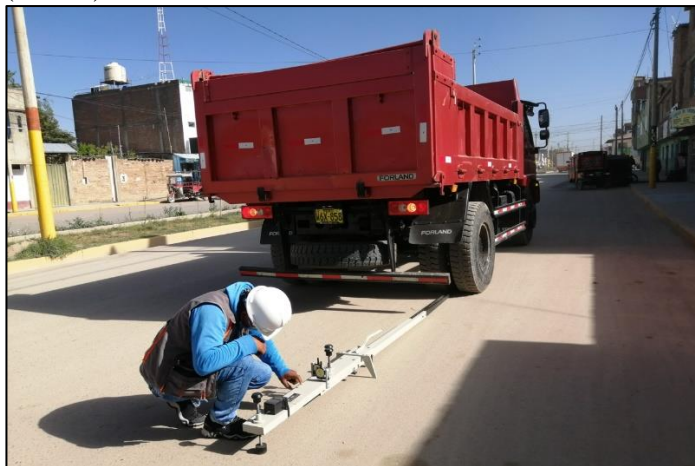
Fotografía 14. Colocación de la viga Benkelman en el punto a evaluar, Prog. 0+350 (vuelta).

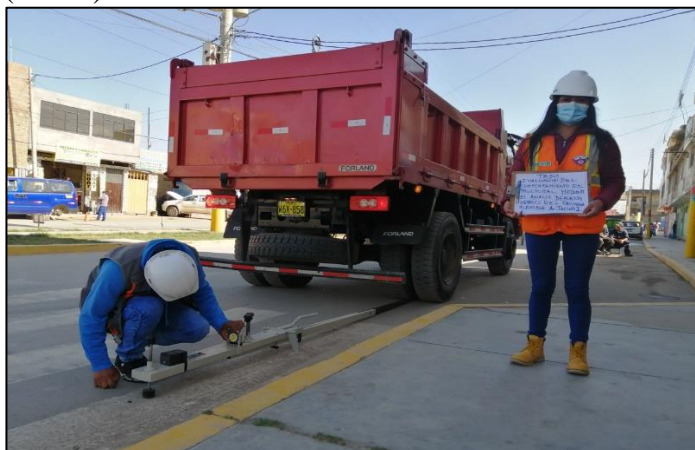
Fotografía 15. Colocación de la viga Benkelman en el punto a evaluar, Prog. 0+625 (vuelta).

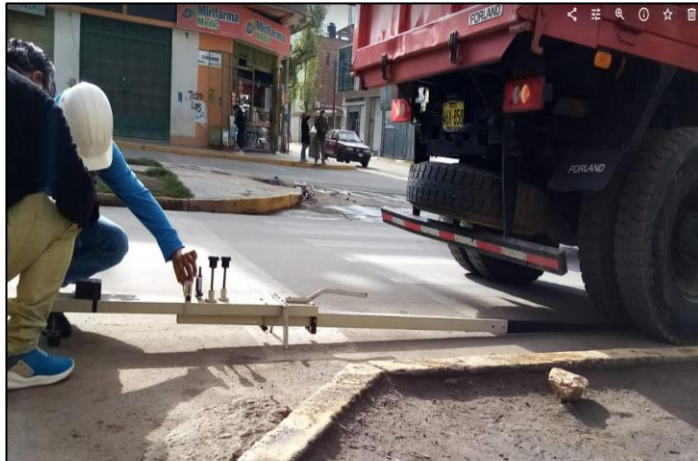
Fotografía 16. Colocación de la viga Benkelman en el punto a evaluar, Prog. 0+750 (vuelta).
