Universidad Peruana los Andes
Facultad de Ingeniería
Escuela Profesional de Ingeniería Civil

**EVALUACION DE LA CONSTRUCCION INFORMAL Y
SUS EFECTOS EN LA SEGURIDAD ESTRUCTURAL DE
LAS VIVIENDAS, DISTRITO DE CARABAYLLO - LIMA,
2022**

**PARA OPTAR EL TÍTULO PROFESIONAL DE
INGENIERO CIVIL**

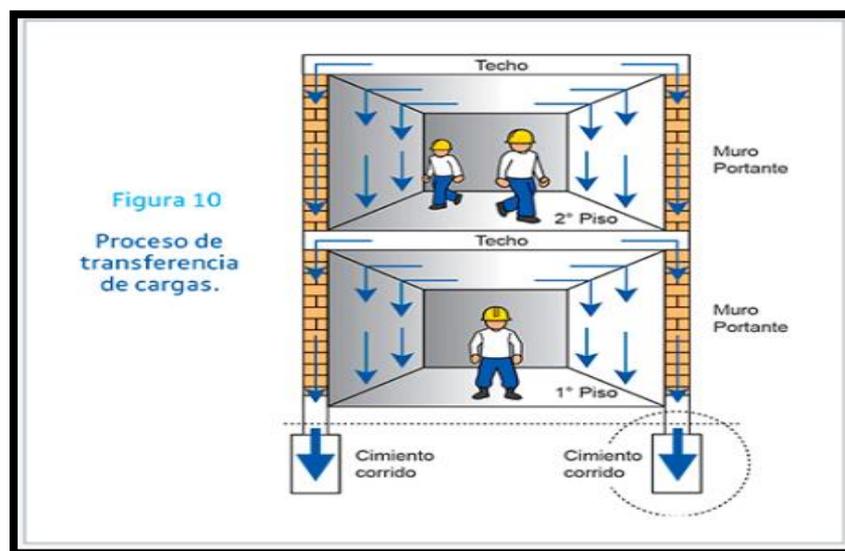
Proceso de transferencia de cargas

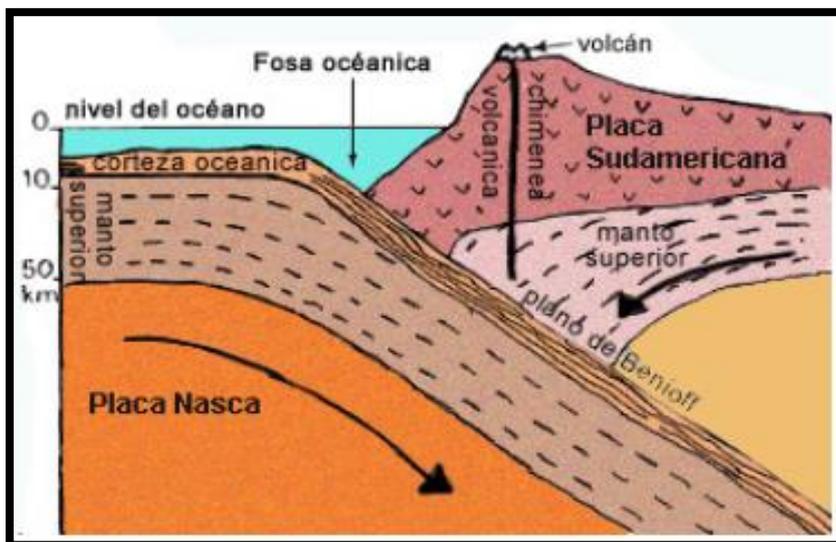
Interacción de la placa de Nazca con la placa Sudamericana

Frente a la costa del Perú se produce el fenómeno de subducción en el que la placa de Nazca se introduce debajo de la placa Sudamericana. Cuando se presenta un movimiento relativo entre estas dos placas se generan ondas sísmicas que producen el movimiento del suelo (Mosqueira, 2005).

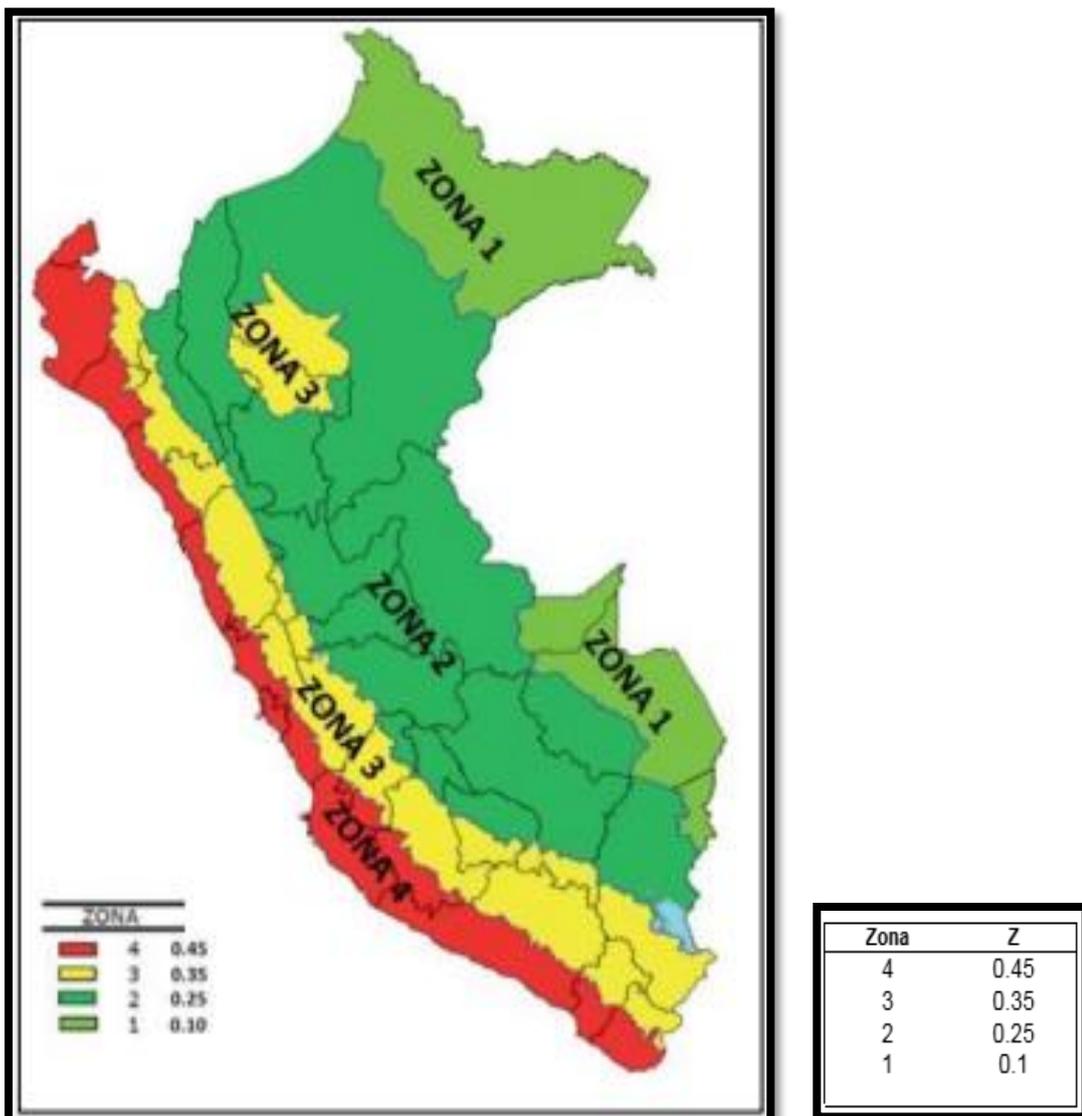
Zonificación sísmica

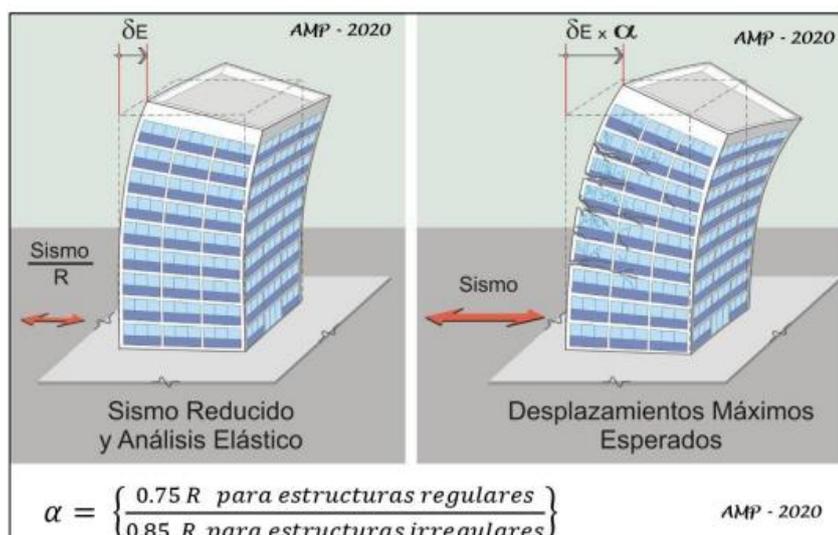
Estimación de los desplazamientos laterales máximos

“Los desplazamientos de entrepiso se obtienen en base a los desplazamientos esperados en régimen inelástico, los cuales se obtienen amplificando los desplazamientos obtenidos del análisis estático lineal con solicitaciones reducidas” (Muñoz, 2020, p.49).

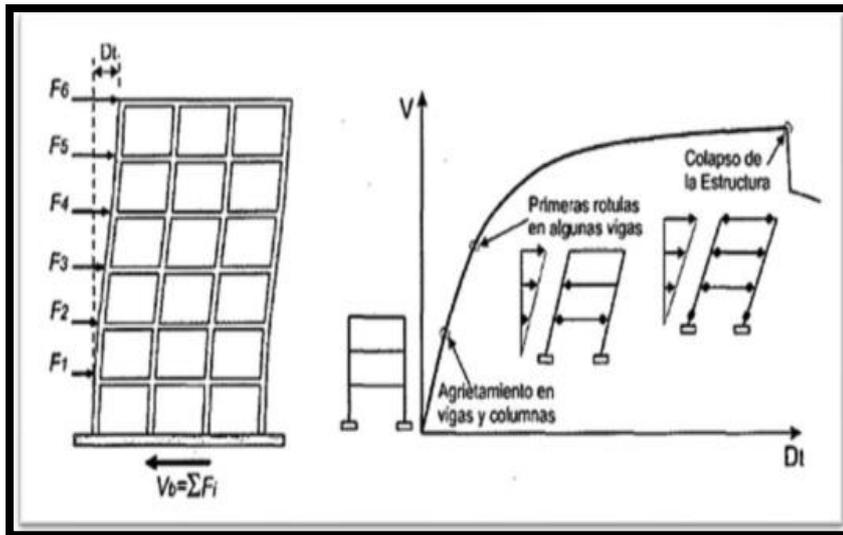
Análisis no lineal y curva de capacidad

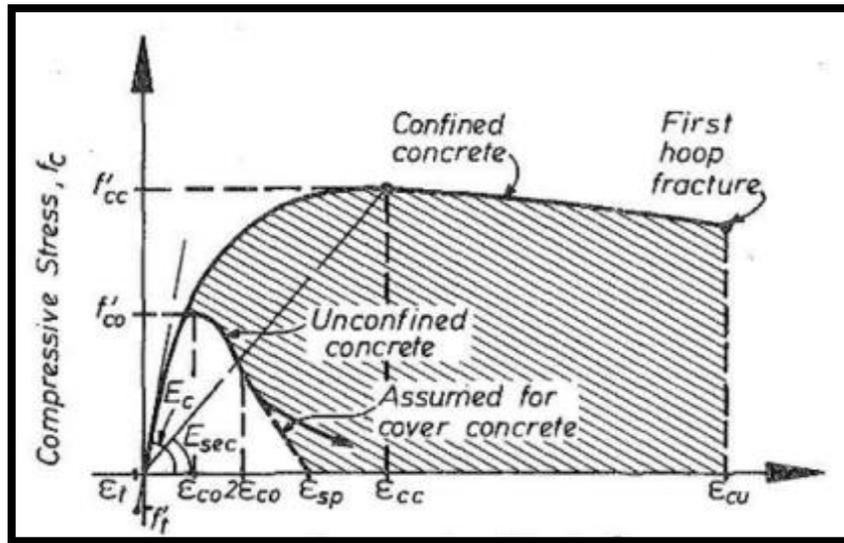
El modelo constitutivo del material caracteriza la relación que existe entre los esfuerzos y deformaciones unitarias. Para el concreto, el modelo utilizado es el propuesto por (Mander et al, 1988). Este modelo es para concreto confinado se aplica en columnas rectangulares, circulares y sin confinar. El modelo de (Mander et. al, 1988). El núcleo confinado tiene un aumento de resistencia y ductilidad, en función del espaciamiento entre los estribos y de la cantidad de estribos lo que mejora la capacidad de resistencia del concreto para deformarse antes de la falla, El modelo de Mander et. al, tiene una resistencia máxima para una deformación de 0.002; el modelo se observa en la figura 7.

Modelo mander et al. para el concreto

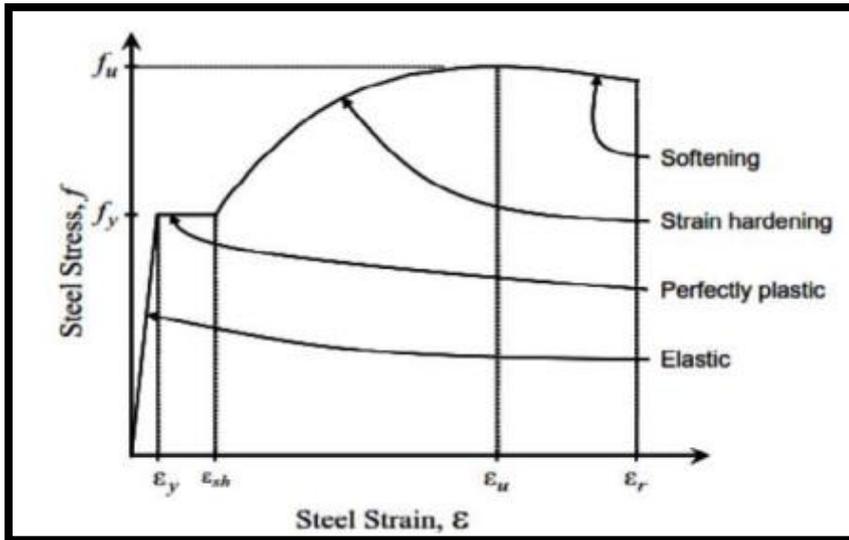
Para el acero de refuerzo, (Holzer, 1975) propusieron un modelo consultivo para el acero de refuerzo del tipo simple, el cual considera una etapa elástica, perfectamente plástica, de endurecimiento y estricción. (Aceros Arequipa, 2019) para la barra ASTM 615, recomienda un valor mínimo de 4280 Kg/cm² para el esfuerzo de fluencia y de 6320 kg/cm² para esfuerzo último. El modelo constitutivo se muestra en la figura 8.

Modelo tipo simple para el acero de refuerzo

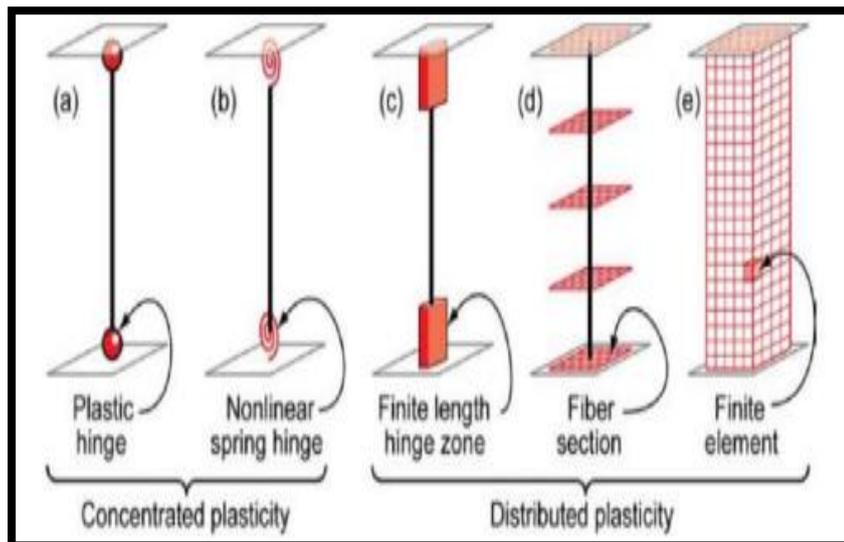
Modelo de plasticidad para vigas y columnas

La plasticidad concentrada es el modelo más simple ya que contiene la plasticidad concentrada en un punto del elemento estructural. Los modelos más sofisticados son los de plasticidad distribuida se presentan a lo largo del elemento estructural y en su misma sección (Deierlein et al, 2010)

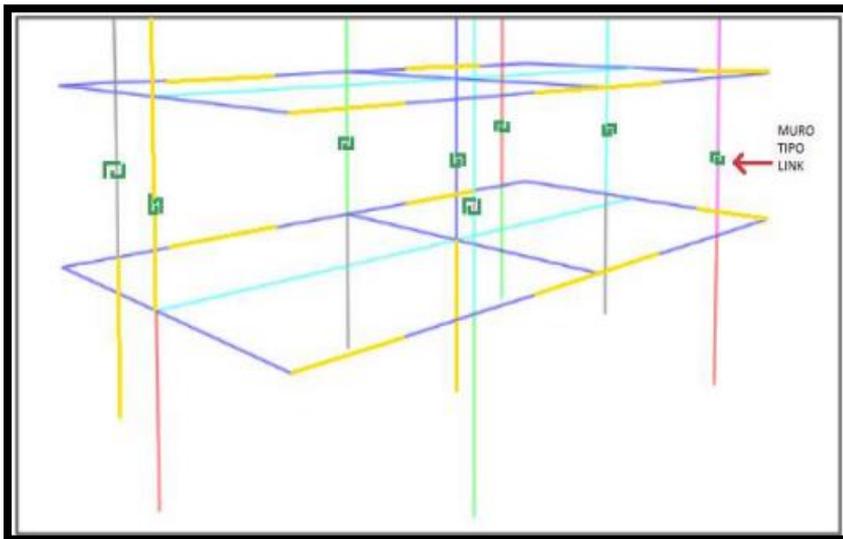
Modelo representativo de albañilería de tipo link

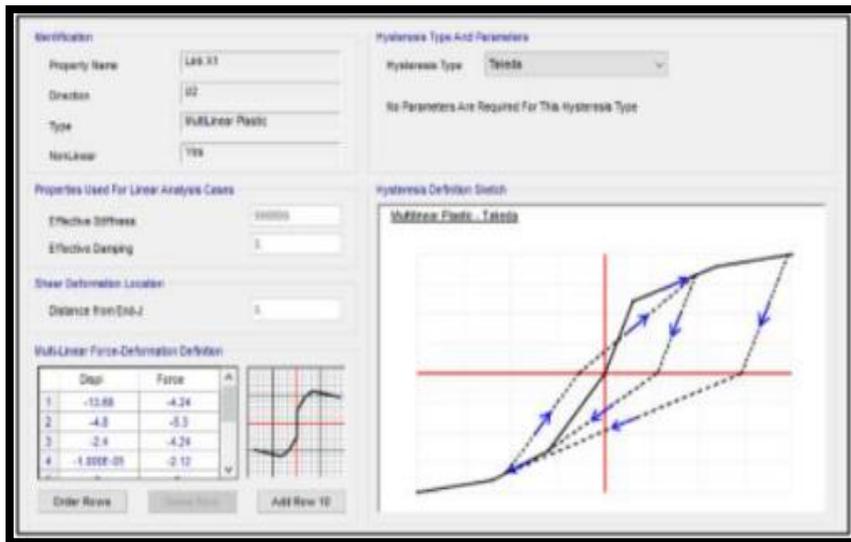
Figura 11

Propiedades representativas de la albañilería del tipo link

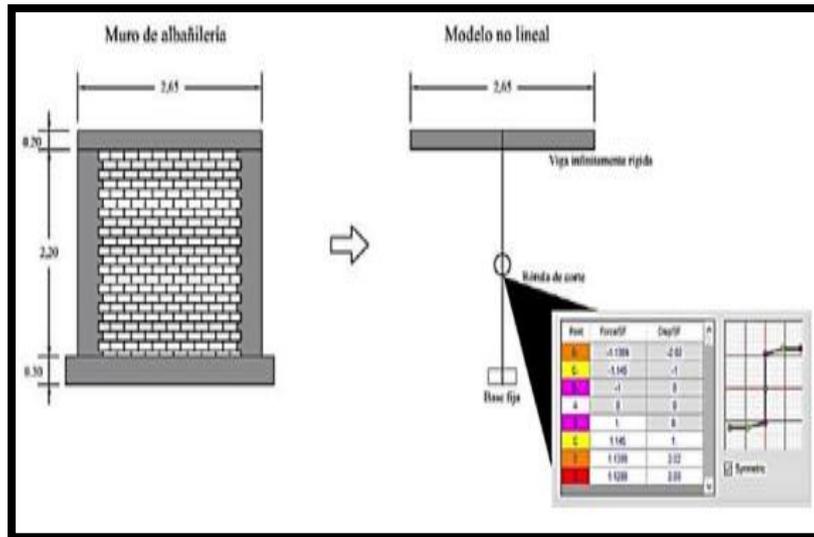
(Gonzales et.al, 2020) “Idealizo un modelo matemático no lineal de albañilería con sus dimensiones y propiedades lineales, realizo un elemento frame de concreto, asignándolo una rotula de corte a media altura con las propiedades de la curva de capacidad del muro ensayado”. “Adicionalmente idealizo un modelo de una viga con rigidez infinita sobre el elemento frame”. Como se parecía en la figura 12.

Modelo de tipo columna ancha, asignándole rotula de corte

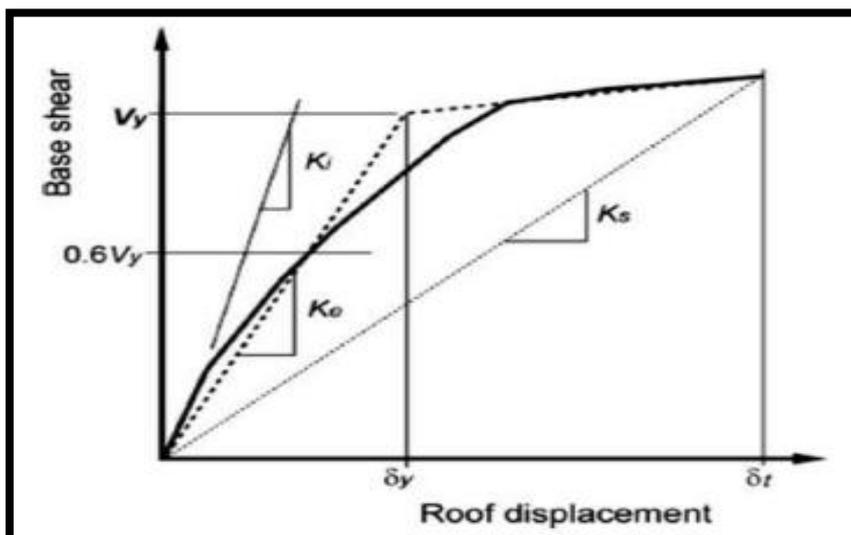
Curva representativa de fuerza-desplazamiento

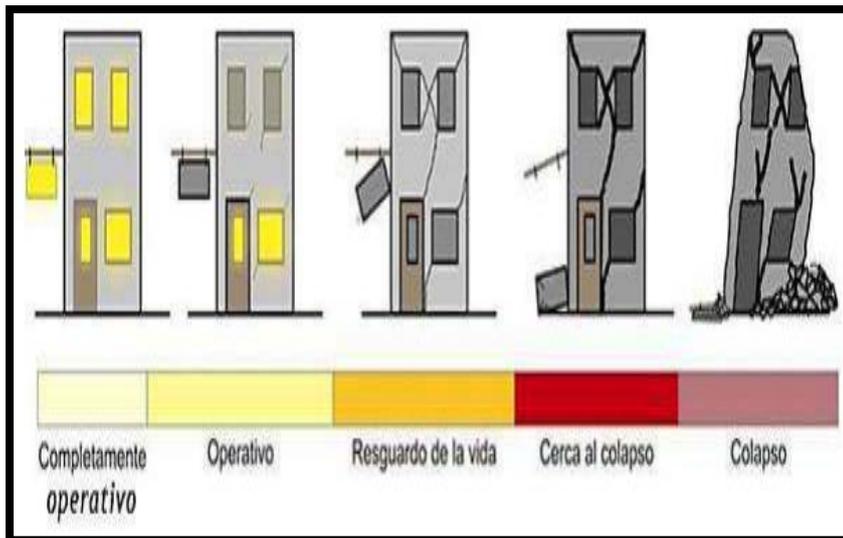
Representación de Niveles de desempeño

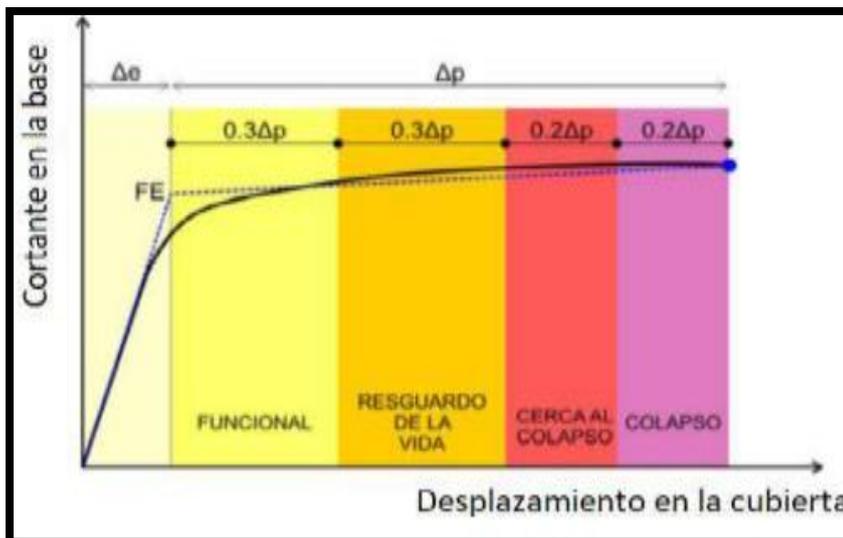
Figura 15

Sectorización de la curva de capacidad para el cálculo del nivel de desempeño según Visión 2000

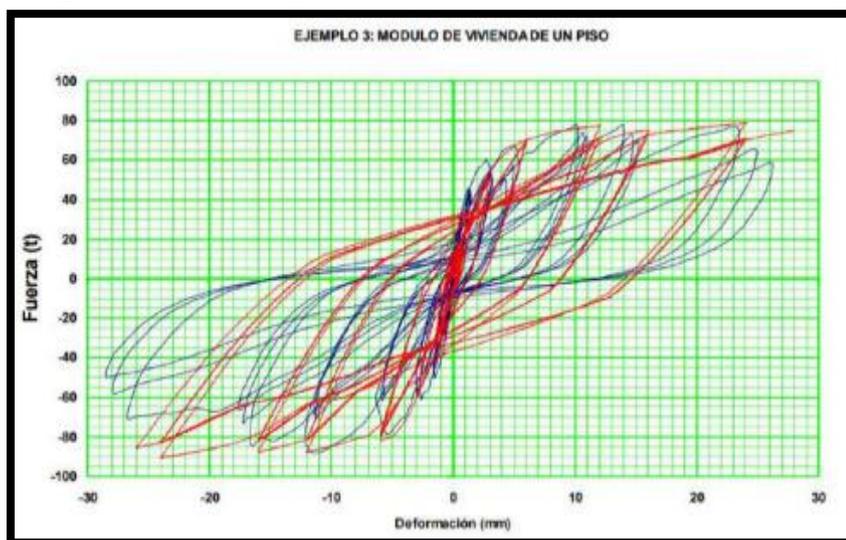
Comparación del ensayo numérico de la calibración con el ensayo experimental

Se observa en la figura 16, los puntos obtenidos del ensayo experimental resaltado de color azul deben coincidir con los puntos obtenidos de la calibración numérica resaltados de color rojo.

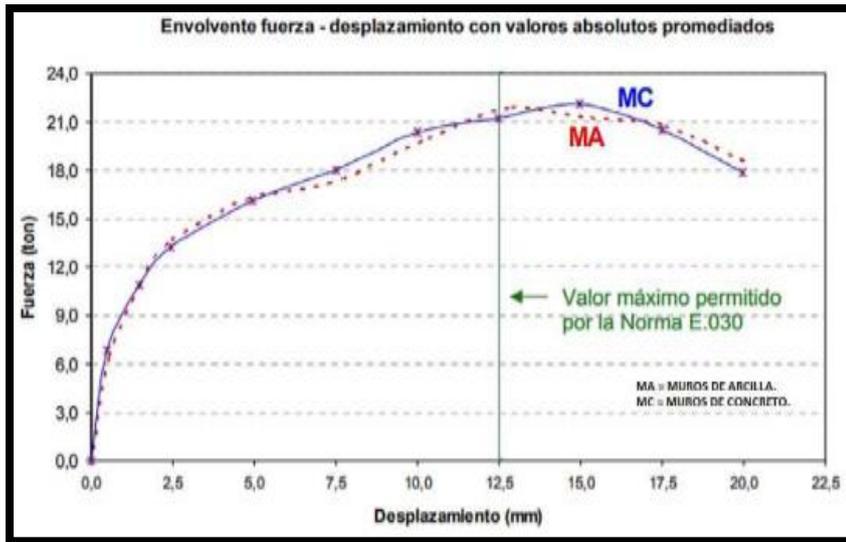
Curva de capacidad del muro de albañilería del ensayo a representar

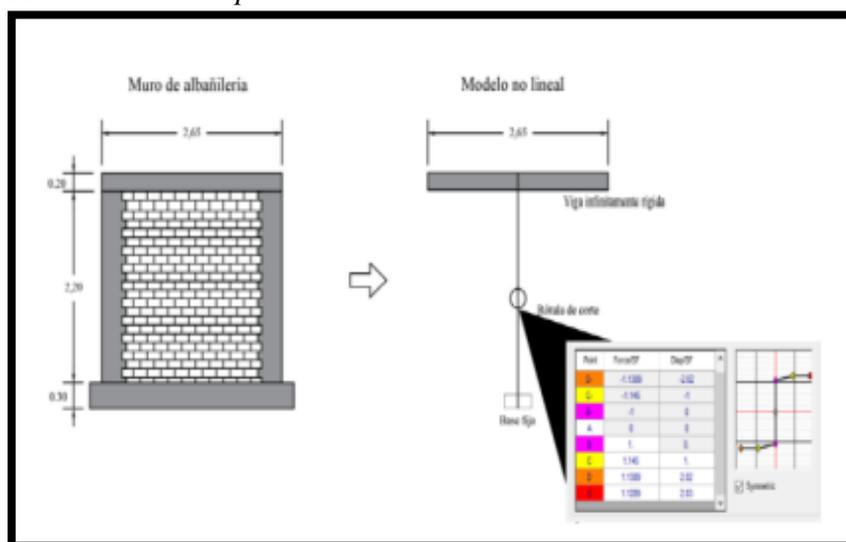
Modelo no lineal para el muro de albañilería

El muro de albañilería es representada en columna ancha con rotula de corte a media altura en su dirección lateral de deformaciones, con la finalidad de que la columna ancha con dicha rotula puede reproducir el ensayo, tomó la curva de capacidad de los muros de albañilería confinada realizada de los ensayos de la tesis de Coral (2018). En la figura 20 se muestra dicha curva de capacidad para muros de albañilería confinada.

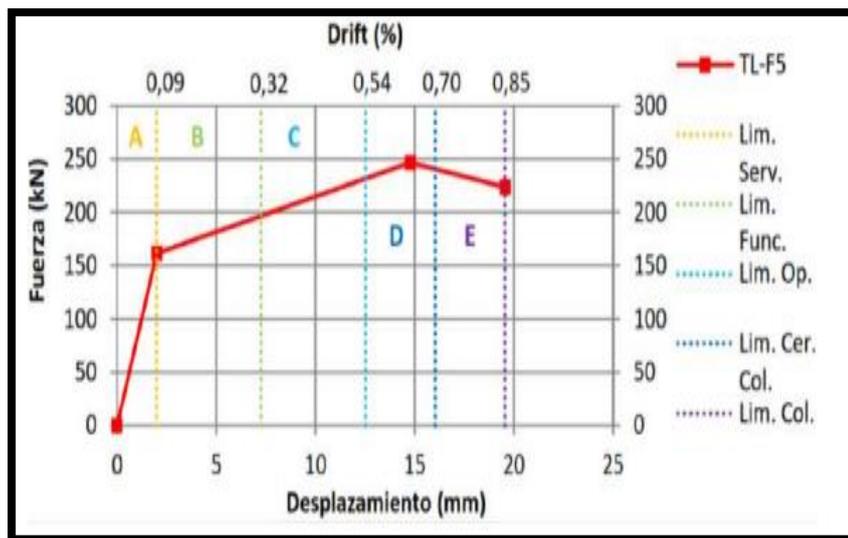
Curva de capacidad para muros de albañilería

Determinaron que el modelo numérico se acomoda bien en la curva de capacidad del ensayo de (Angles, 2008), como se observa en la figura 20 y simula bien los desplazamientos y fuerzas máximas.

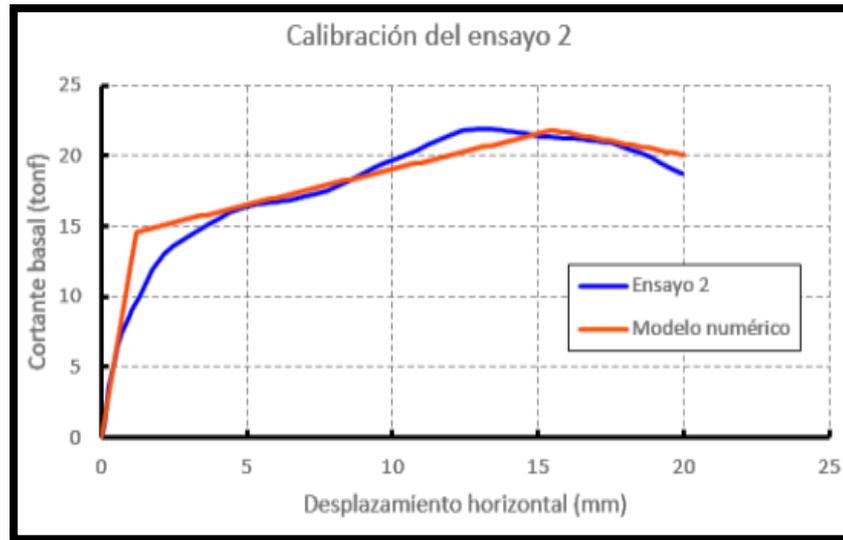
Comparación entre el ensayo experimental y el método numérico

Realizada la calibración; procedió a comparar las curvas del modelo numérico y del ensayo experimental, la rótula concentrada utilizada en la calibración lo realizó en función de derivas y factores de multiplicación a la resistencia máxima V_m , definidas en la (Norma Técnica E.070, 2020); utilizadas para la calibración se muestra en la tabla 14. Los valores son mencionados de la tesis de (Angles, 2008) para el muro de albañilería, para la rótula de corte se utilizó los valores de (Coral, 2018). En la Figura 22 se muestra la rótula tipo corte utilizada para la calibración, la cual determinaron en función a los resultados de la Tabla 10.

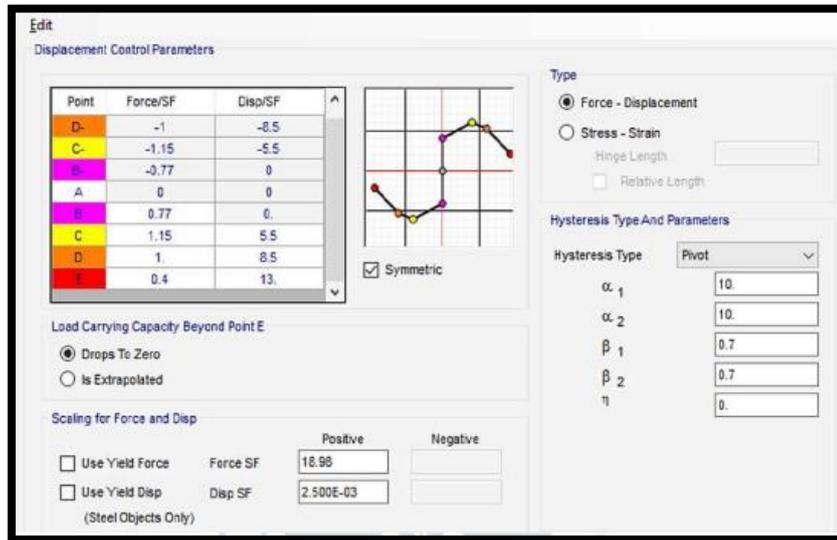
Rotula de tipo corte empleada en la calibración

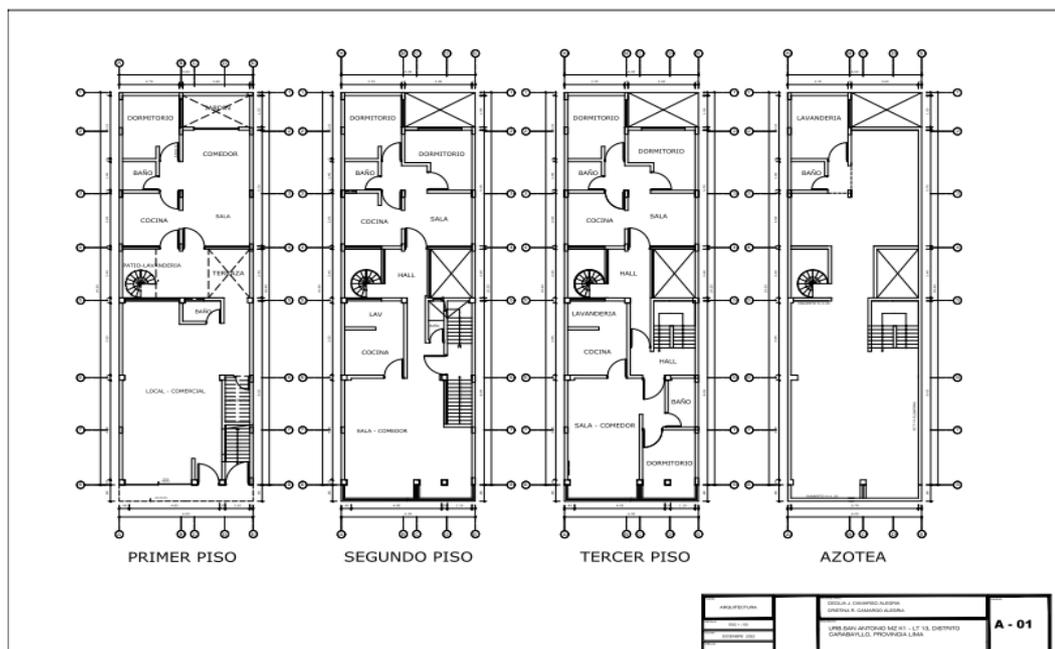
Distribución de la vivienda evaluada

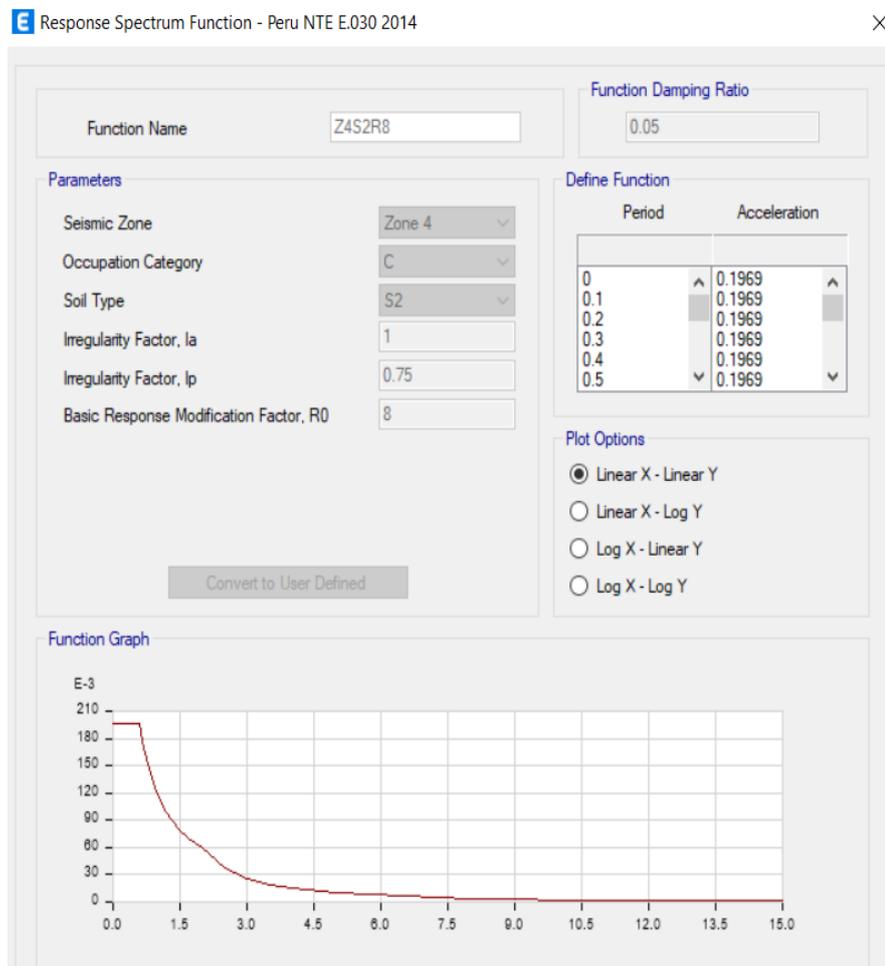
Espectro en la dirección X

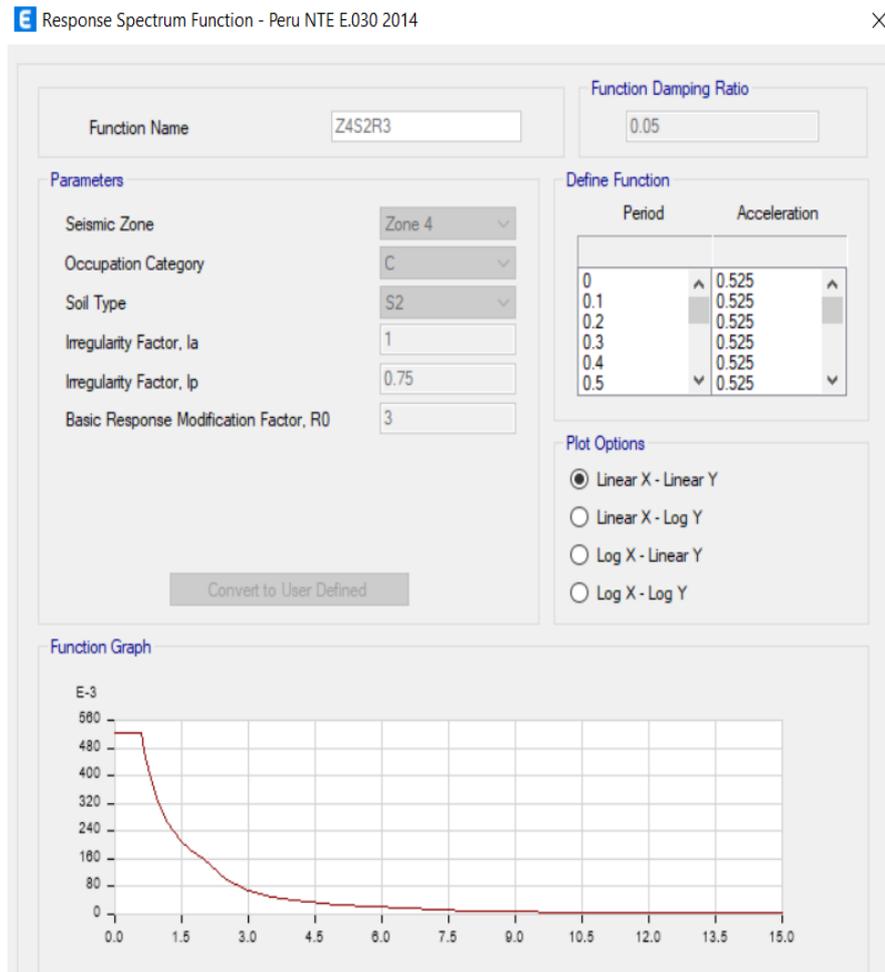
Figura 27

Espectro en la dirección Y

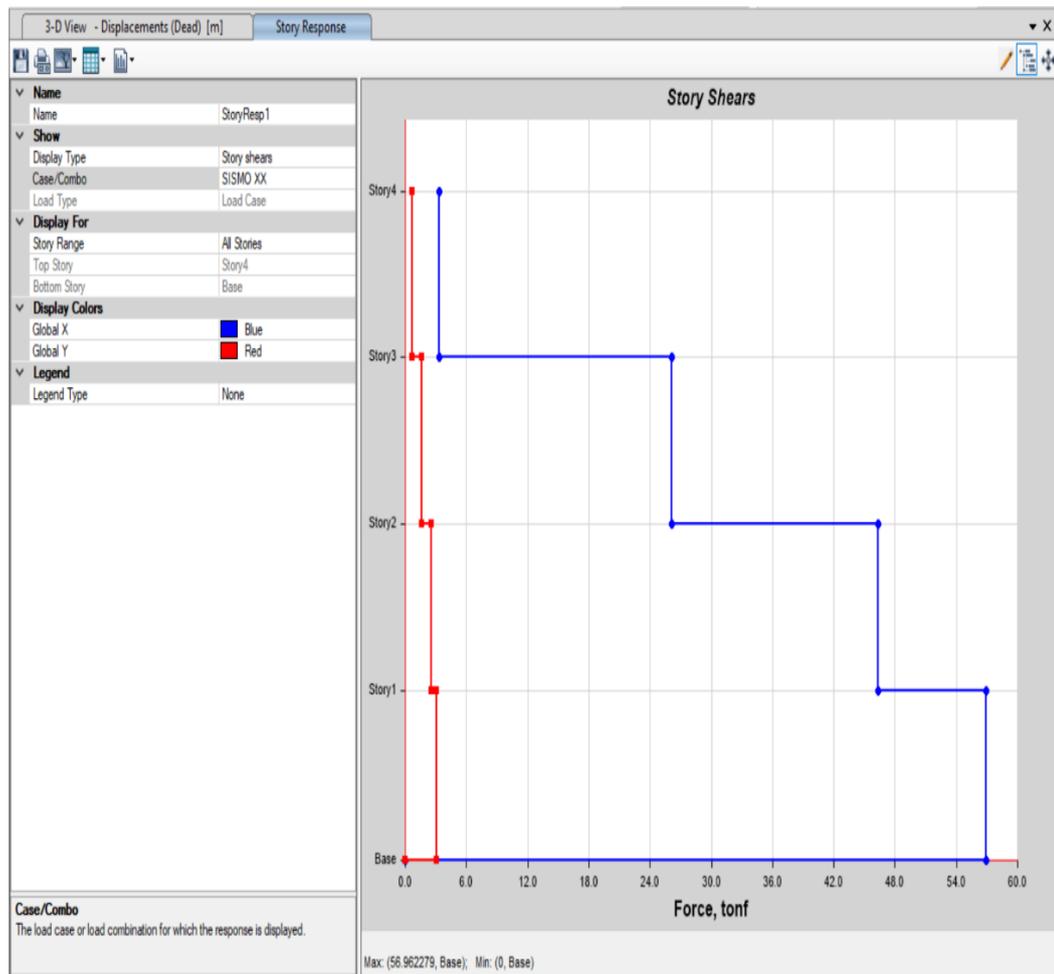
Diagrama de la cortante por sismo en X

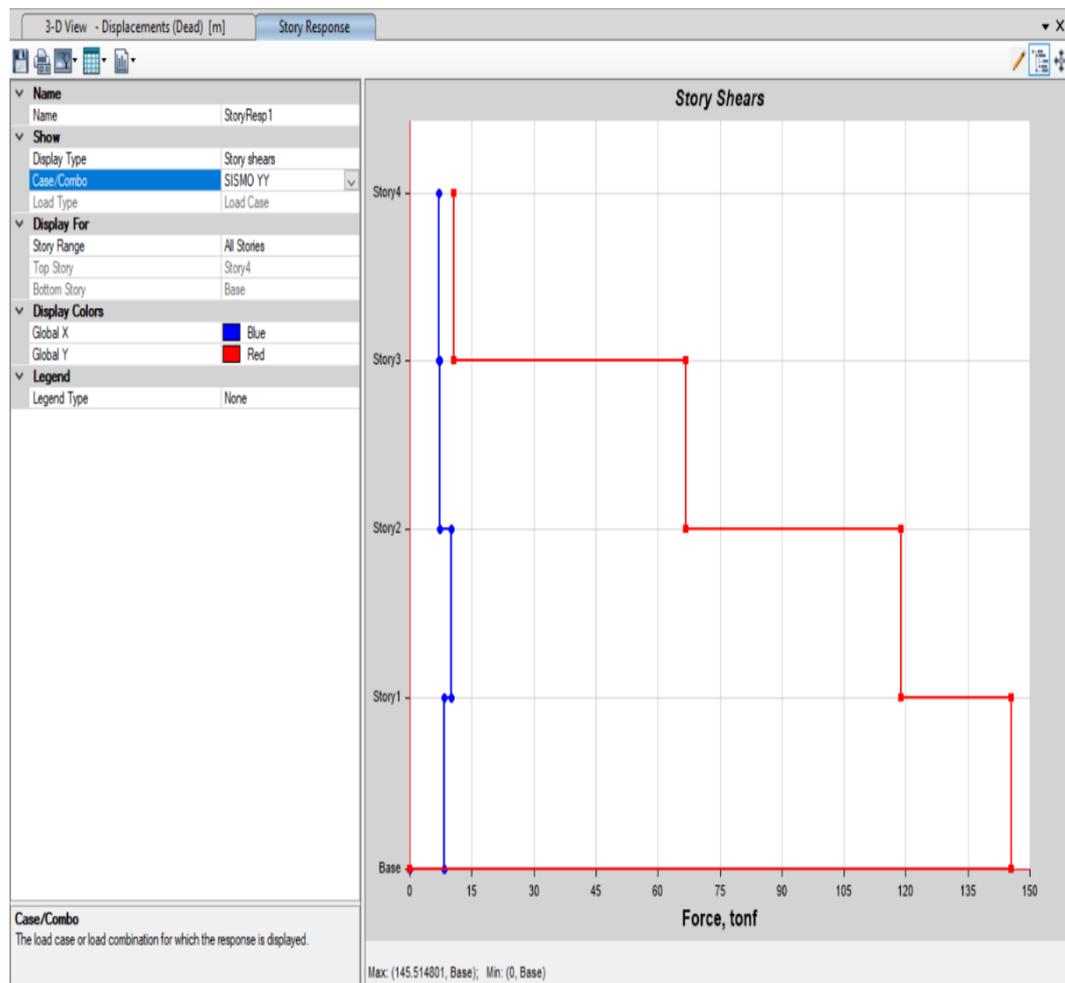
Figura 29

Diagrama de la cortante por el eje Y

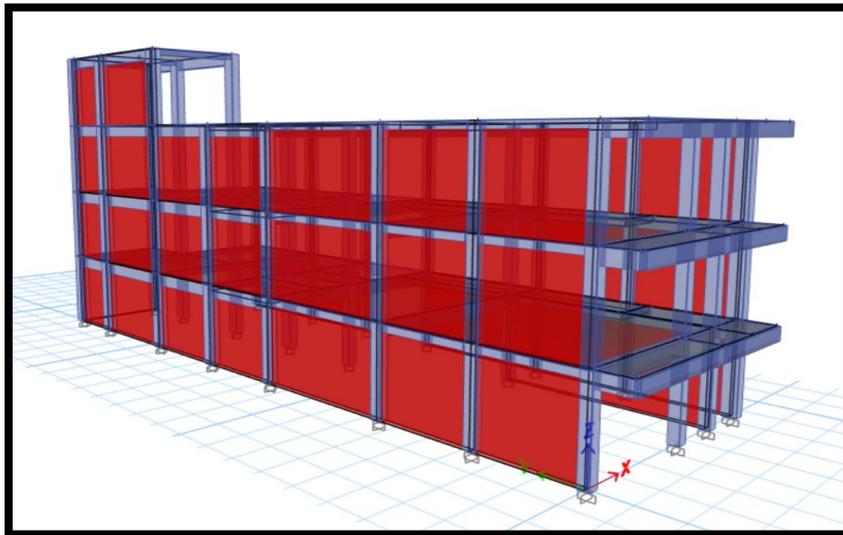
Modelo tridimensional, vista lateral 1

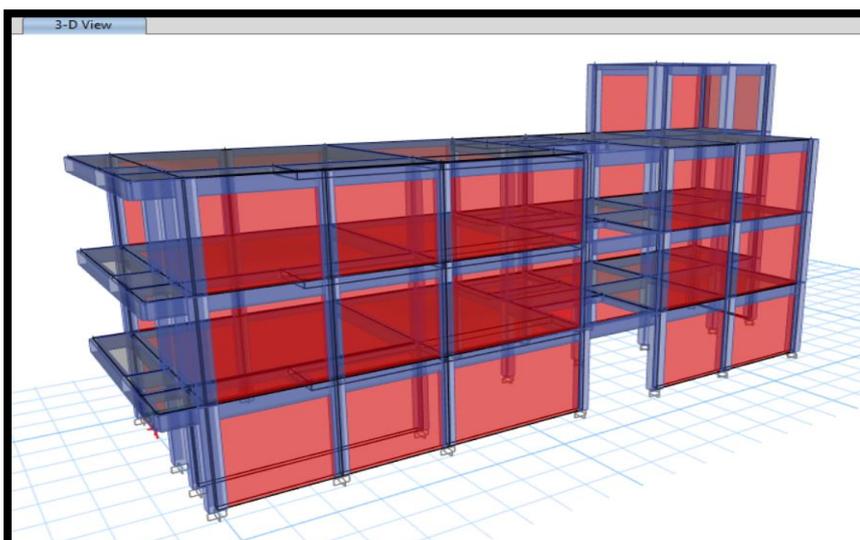
Figura 31

Modelo tridimensional, lateral 2

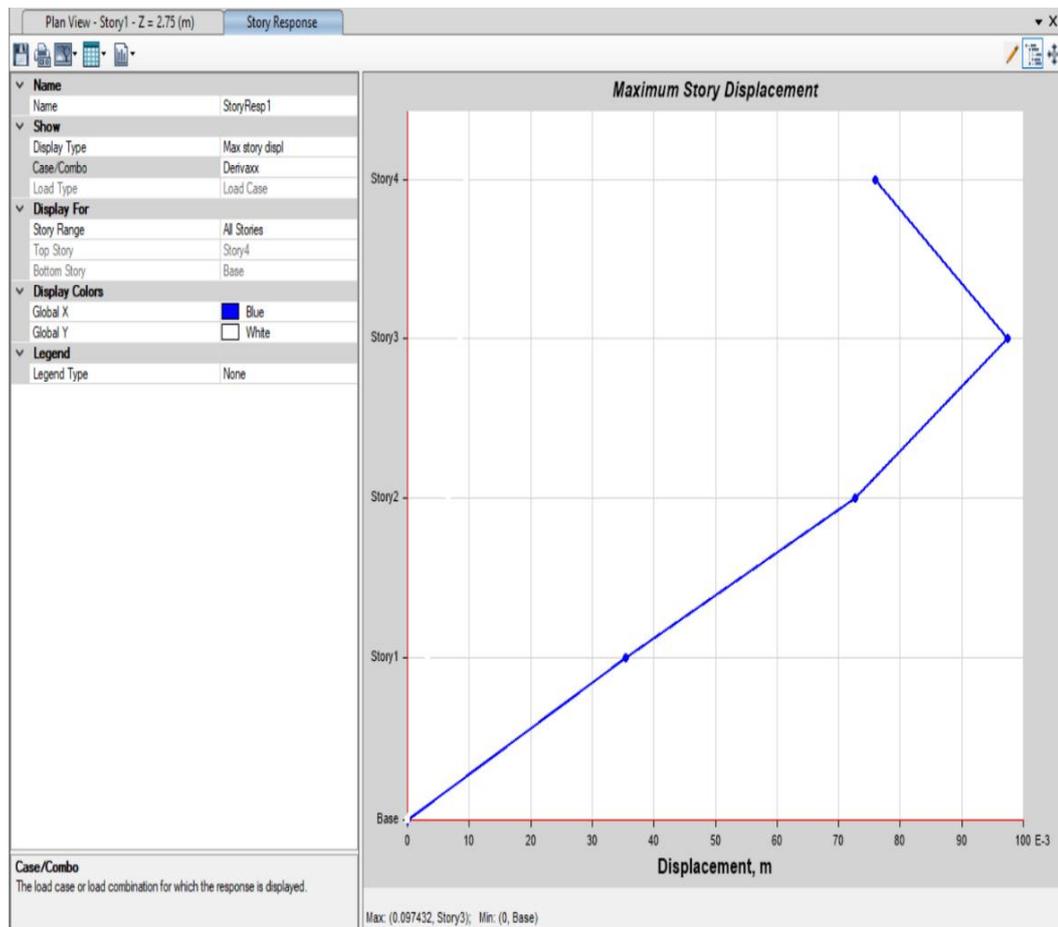
Desplazamiento en la dirección X

Se puede observar el desplazamiento máximo en la dirección XX se encuentra en el tercer techo, con el valor de 0,097432 m.

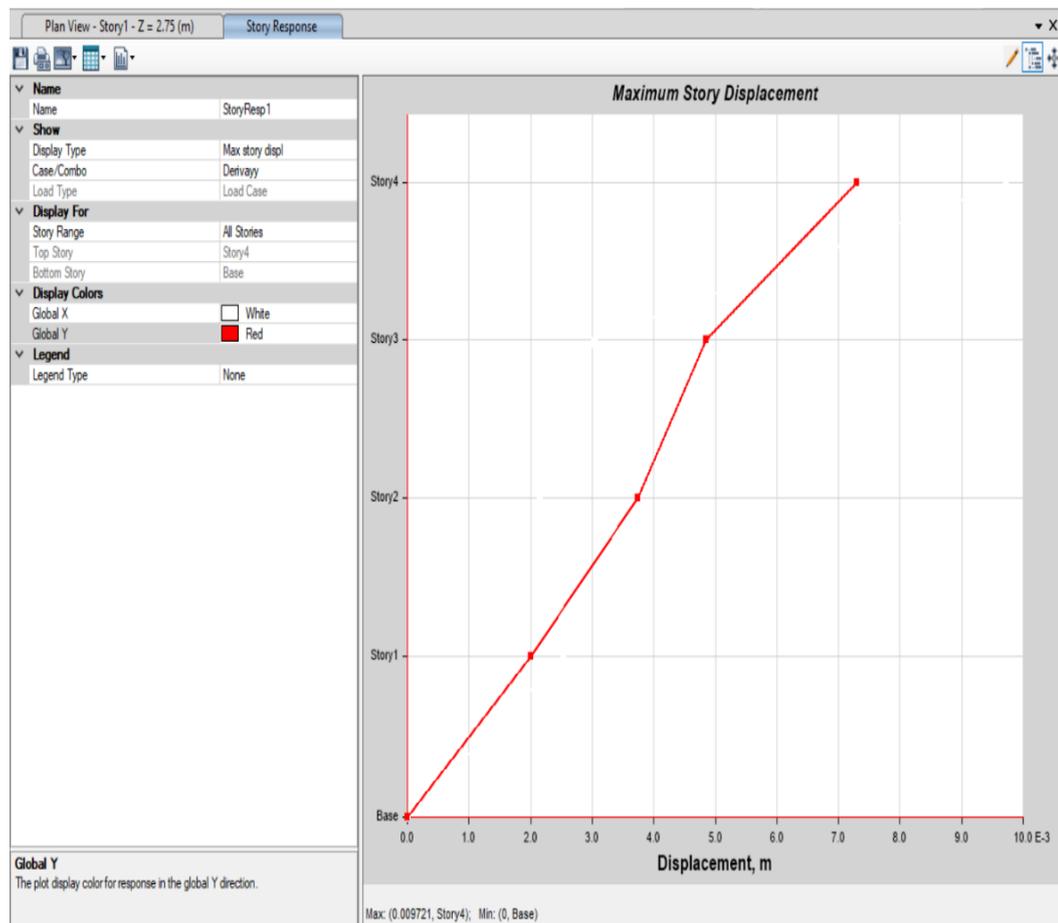
Desplazamiento en la dirección Y

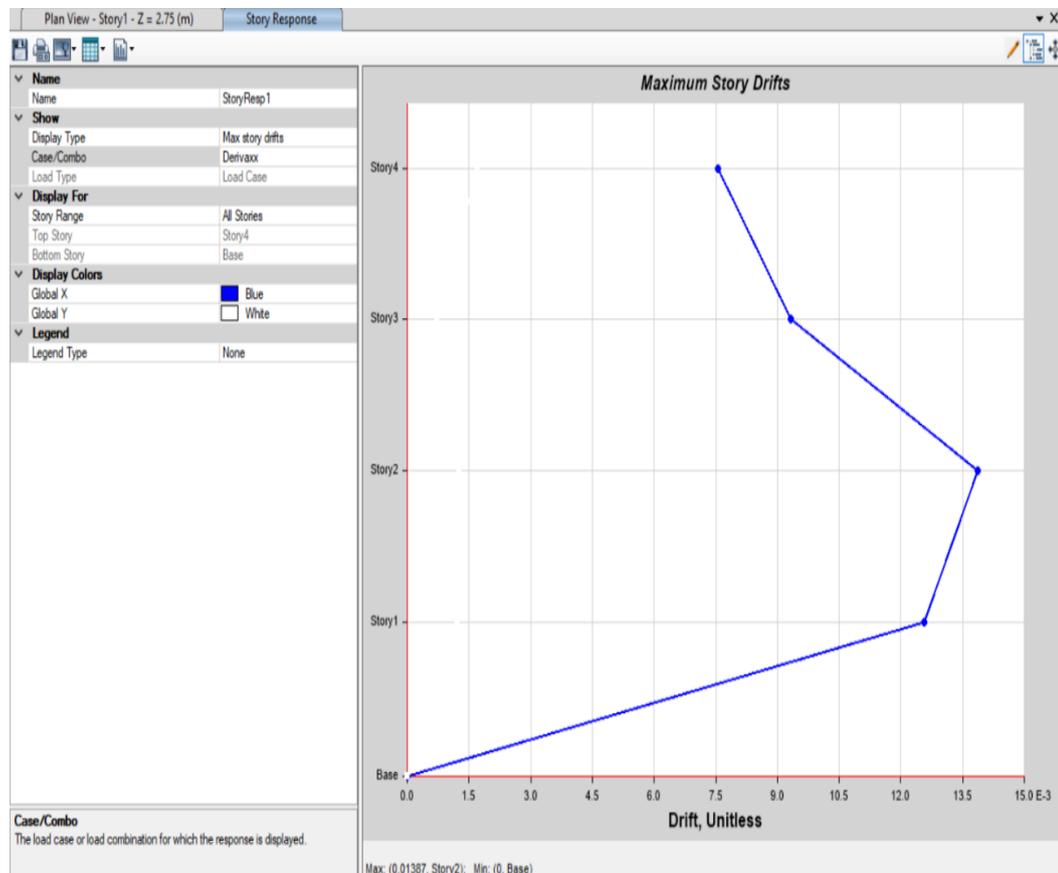
Derivas en la dirección X

En la dirección XX se obtiene una deriva de 13.9/1000, es superior de la deriva máxima 7/1000. En la dirección YY se obtiene 1.96/1000, no supera ni la mitad de la deriva máxima permisible de 5/1000. Se muestra que la dirección XX es mucho más flexible debido a que solo posee un

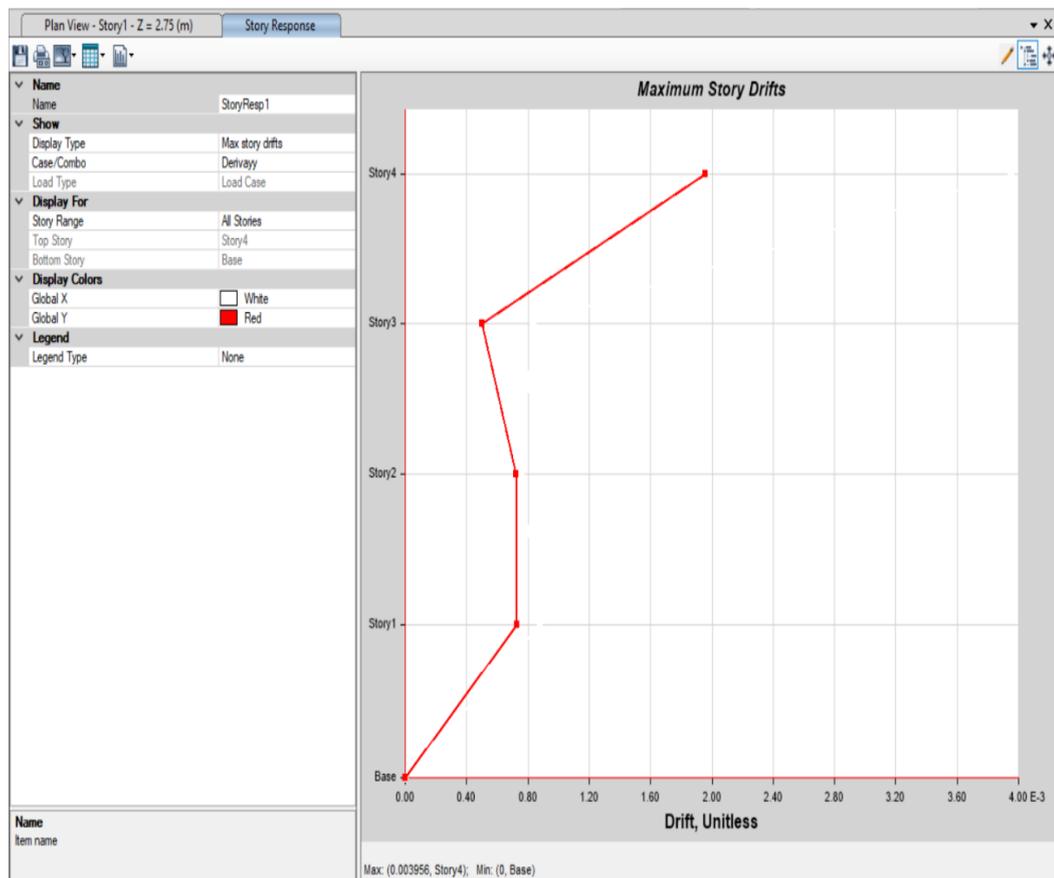
Derivas en la dirección Y

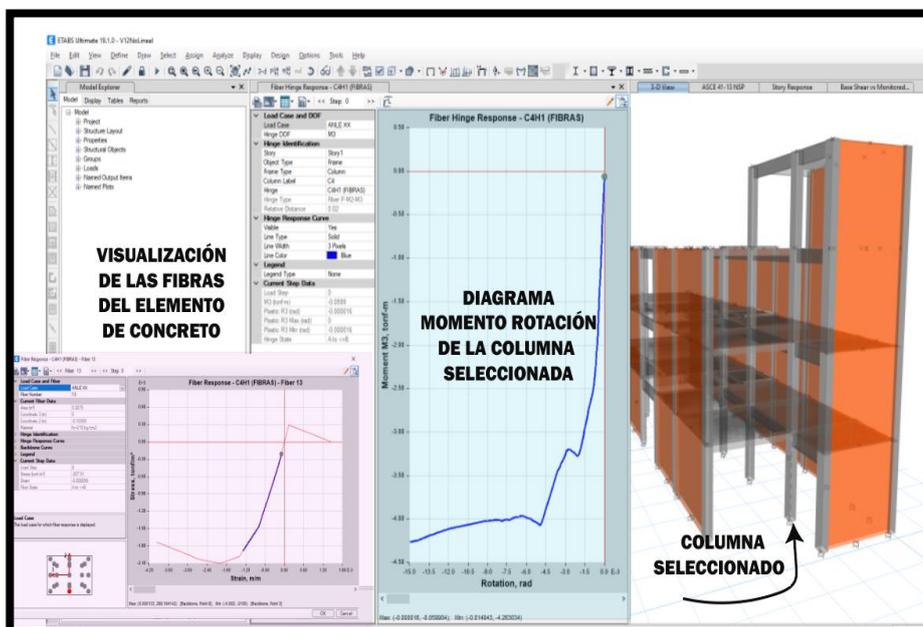
Plasticidad tipo fibra para los elementos de concreto armado

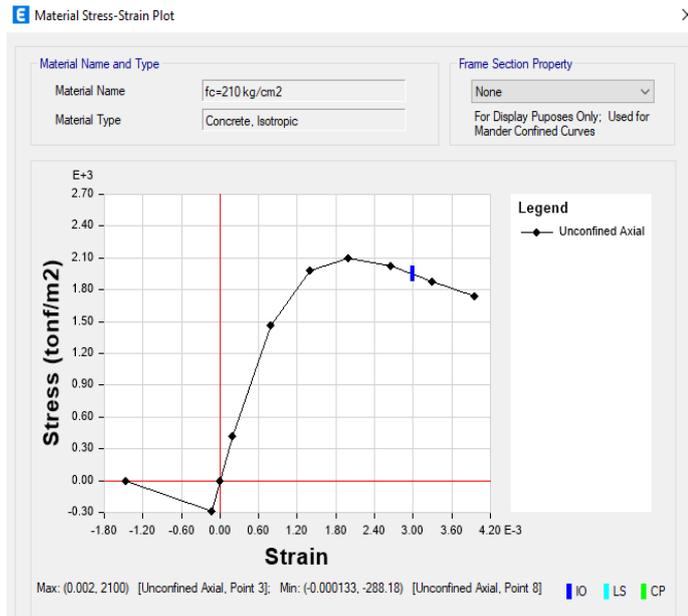
Modelo constitutivo del concreto $f'c=210\text{kgf/cm}^2$

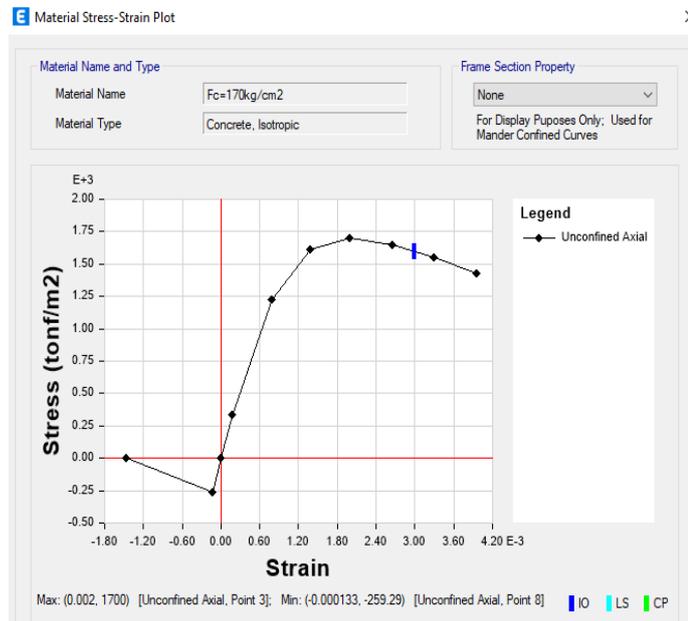
Figura 38

Modelo constitutivo, concreto con $f'c=170\text{ kgf/cm}^2$

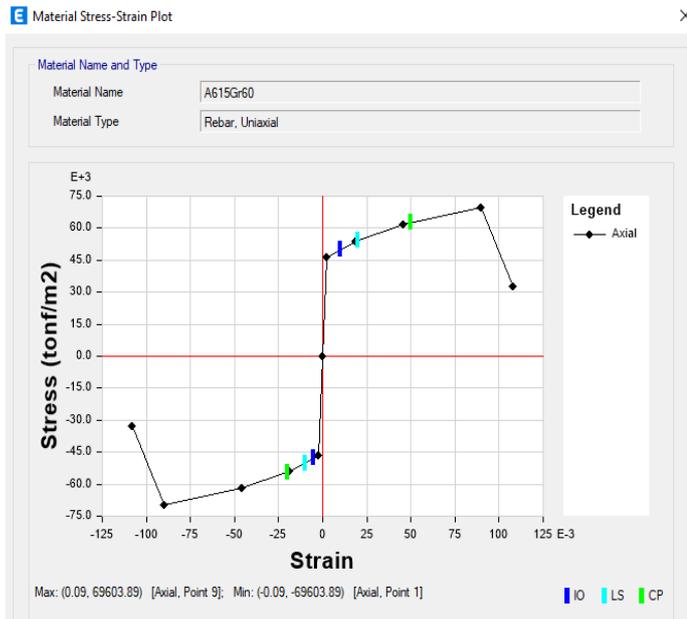
Figura 39

Modelo constitutivo, acero ASTM 615 grado 60
