Universidad Peruana los Andes
Facultad de Ingeniería
Escuela Profesional de Ingeniería Civil

**EVALUACION DE LA CONSTRUCCION INFORMAL Y
SUS EFECTOS EN LA SEGURIDAD ESTRUCTURAL DE
LAS VIVIENDAS, DISTRITO DE CARABAYLLO - LIMA,
2022**

**PARA OPTAR EL TÍTULO PROFESIONAL DE
INGENIERO CIVIL**

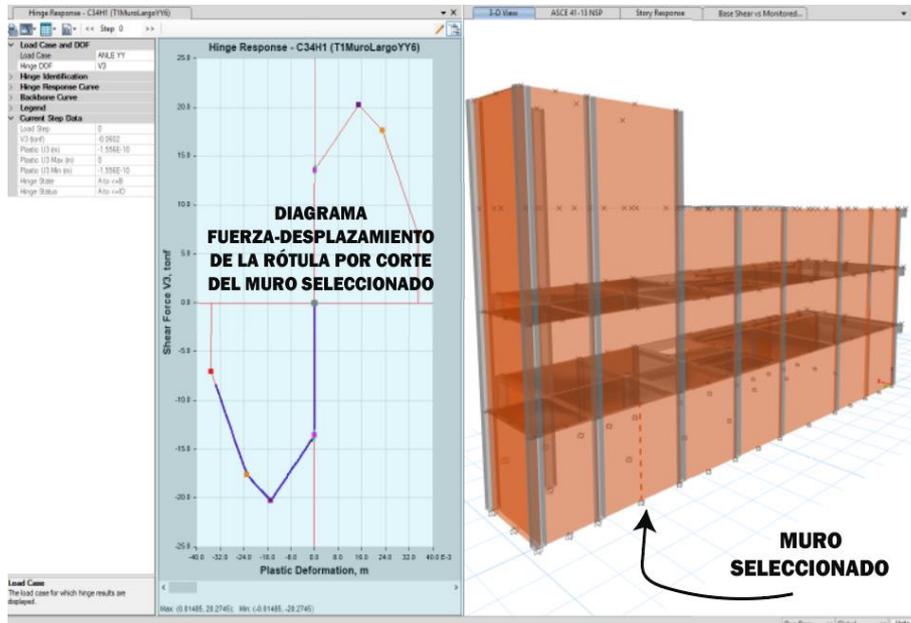
Modelo fuerza-desplazamiento de la rótula por corte del muro seleccionado

Se observa que para cada tramo de muro de albañilería existen rotulas por corte, donde se puede definir la parte elástica, endurecimiento y pérdida de capacidad del muro de albañilería.

La plasticidad utilizada para los elementos de albañilería es del tipo rotula por corte con plasticidad concentrada, figura 40.

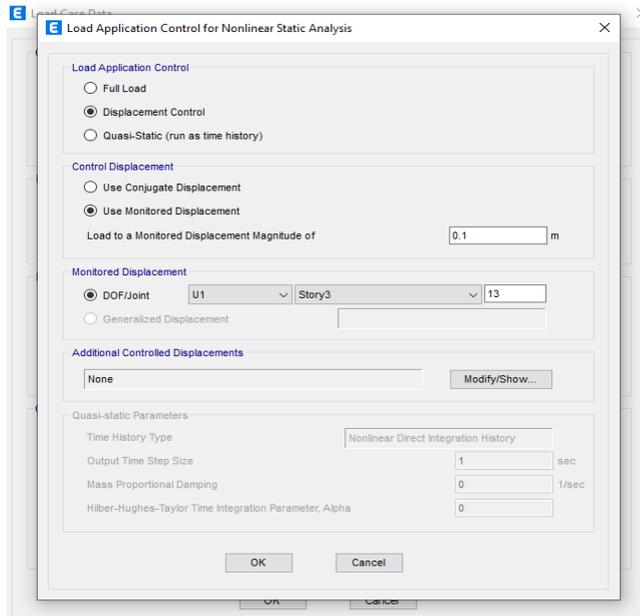
Figura 42

Definición del desplazamiento de colapso y punto en el centro de masa, rotulas plásticas para vigas

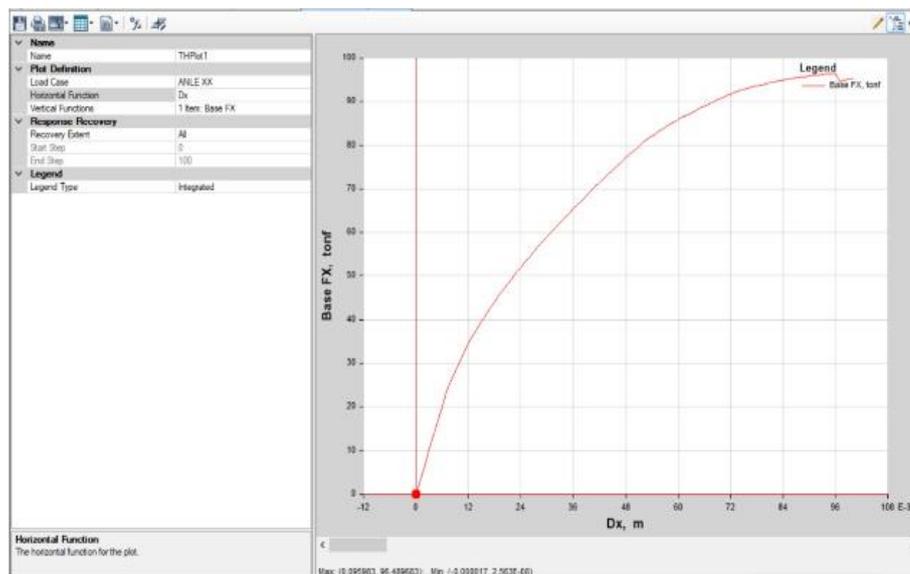
Curva de capacidad en la dirección X

El colapso se va definir a la falla de los muros de albañilería confinada en ambas direcciones, este punto de colapso queda definido como el último punto de la curva de capacidad, figura 43, 44.

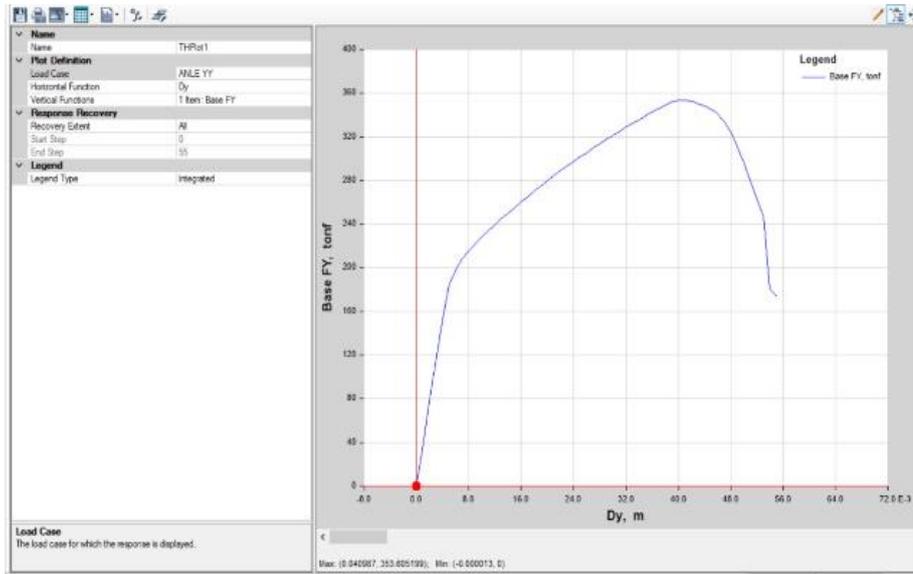
Figura 44

Curva de capacidad en la dirección Y

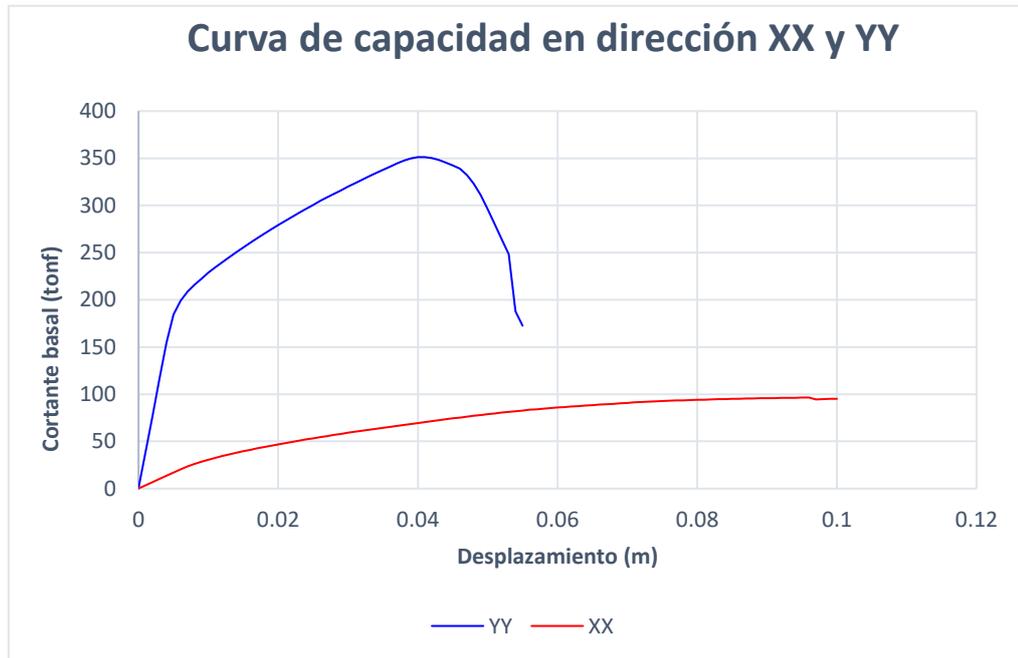
Figura 45

Comparativa de la curva en la dirección X e Y

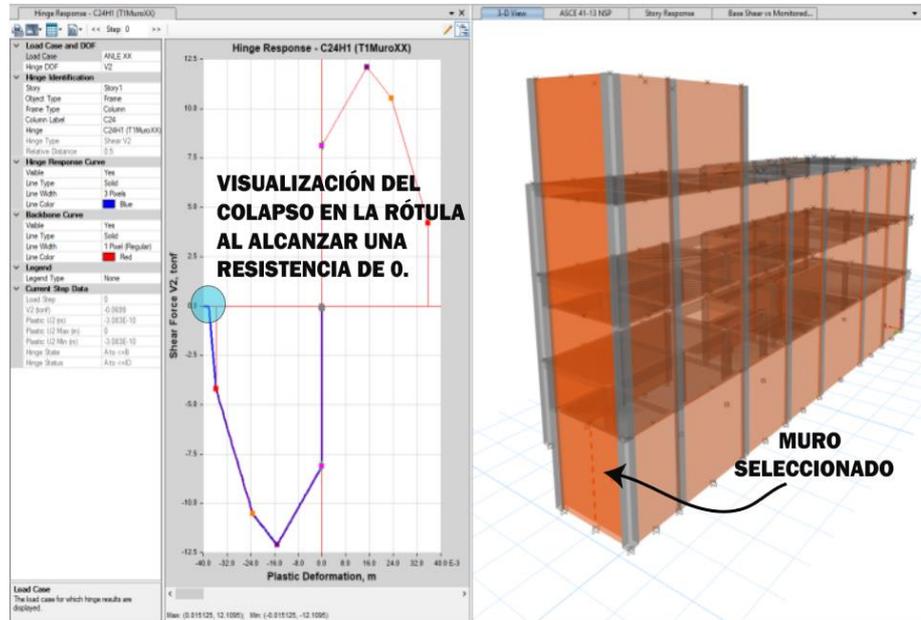
Visualización del colapso de la rótula en el último punto de capacidad en la dirección X

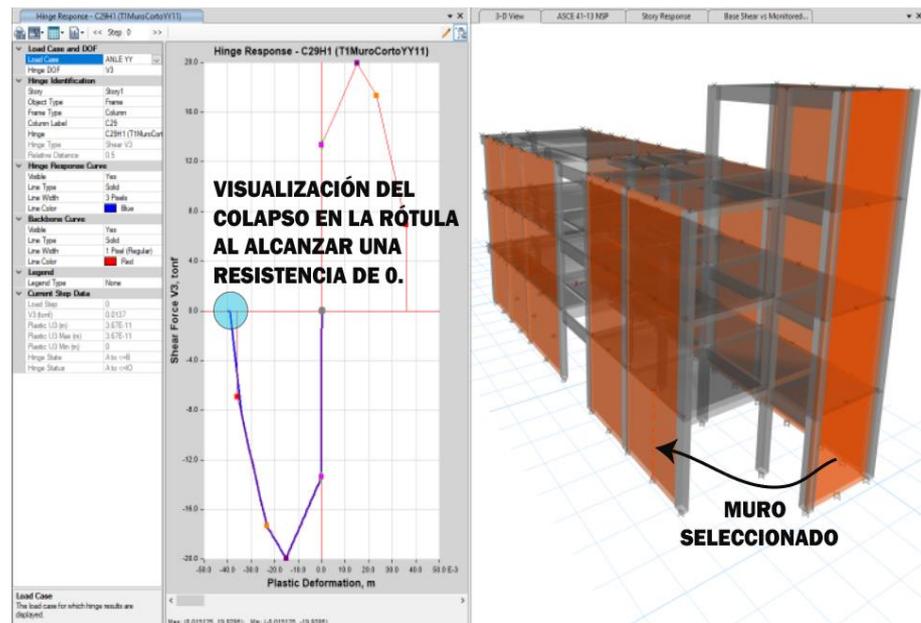
Figura 47

Visualización del colapso de las rotulas en el último punto de capacidad en la dirección YY

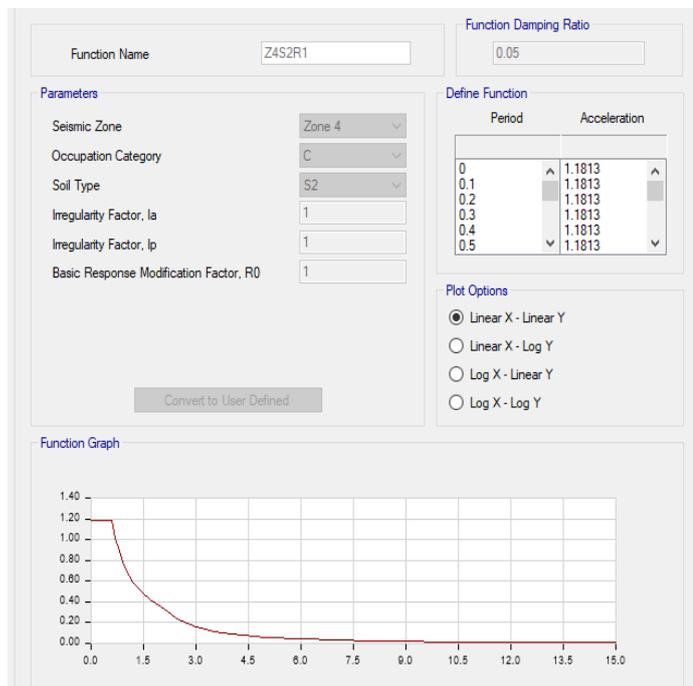
Espectro de diseño con parámetros sísmicos bajo la norma E030

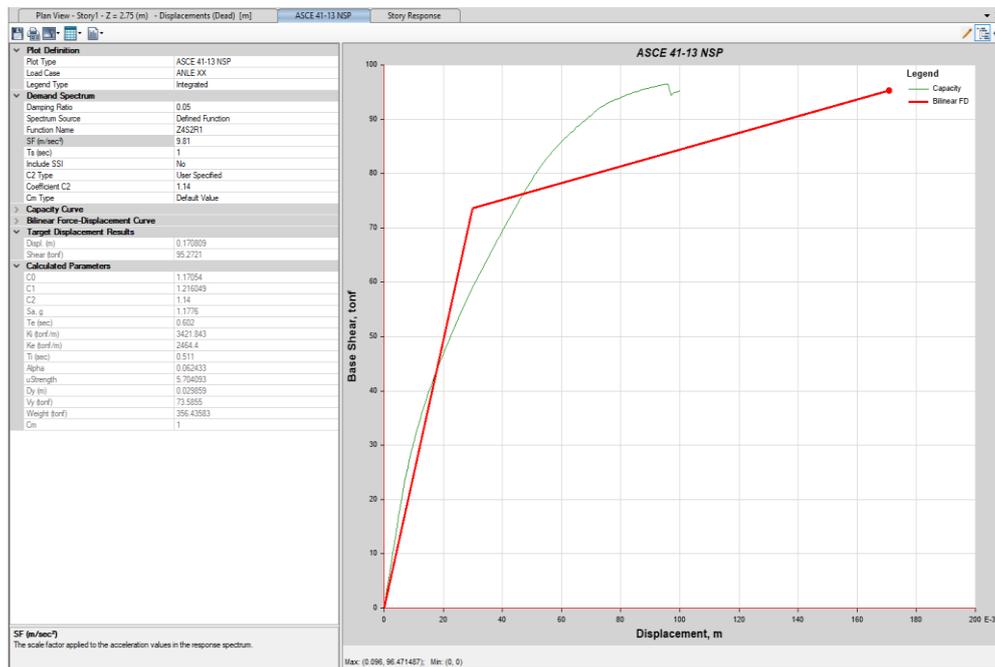
Punto de desempeño en la dirección X

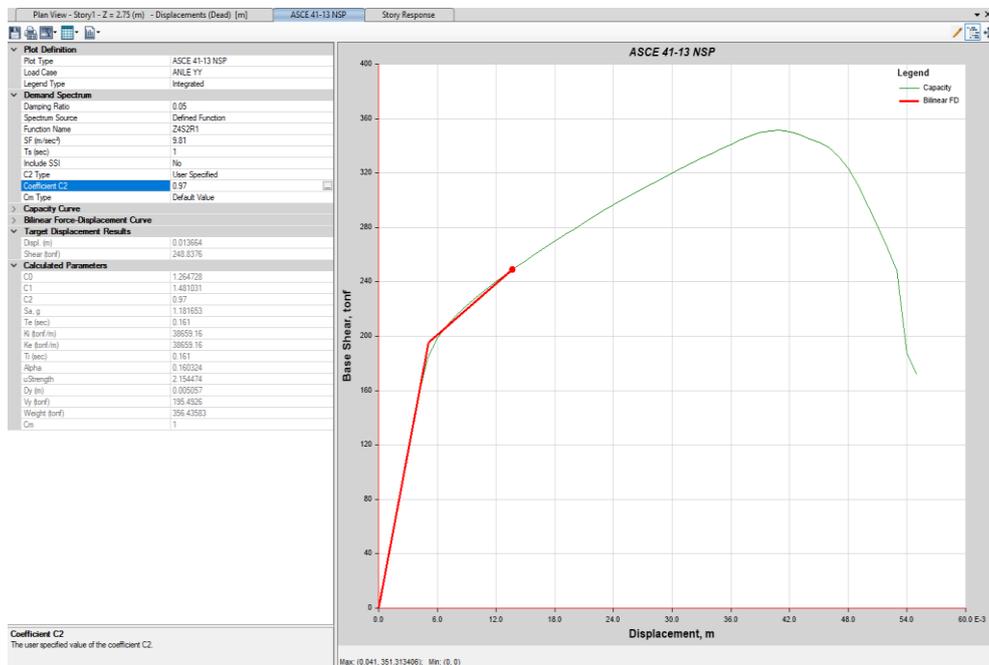
Figura 50

Punto de desempeño en la dirección Y

interpretar que significa colapso, mientras que en la dirección YY se puede interpretar que la respuesta cae fuera del rango elástico y hay daño, pero que tiene gran capacidad remanente.

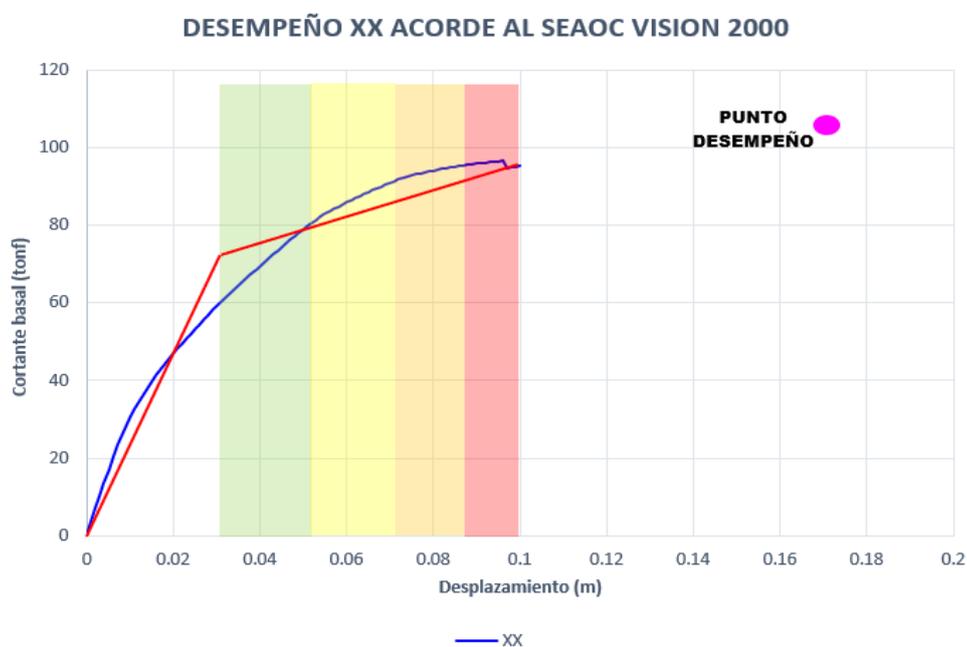
Nivel de desempeño en la dirección X

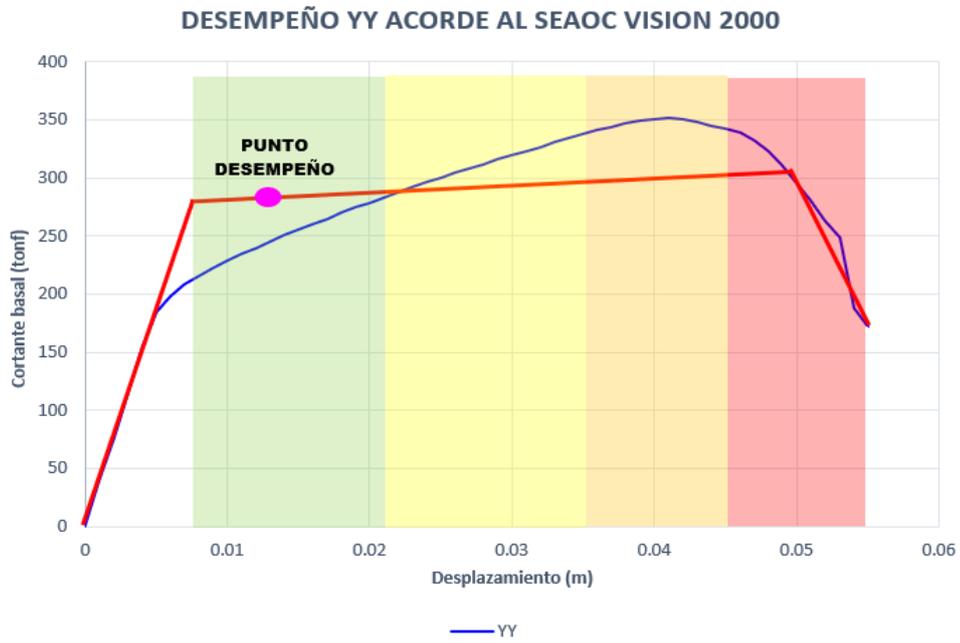
Figura 52

Nivel de desempeño en la dirección Y

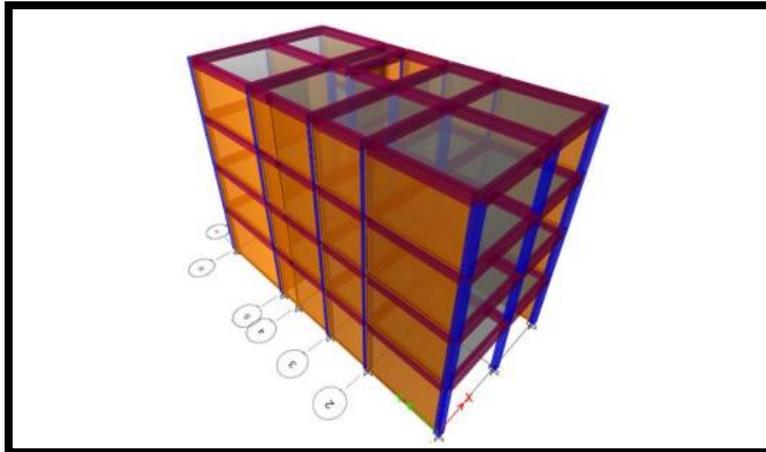
Modelado de la edificación

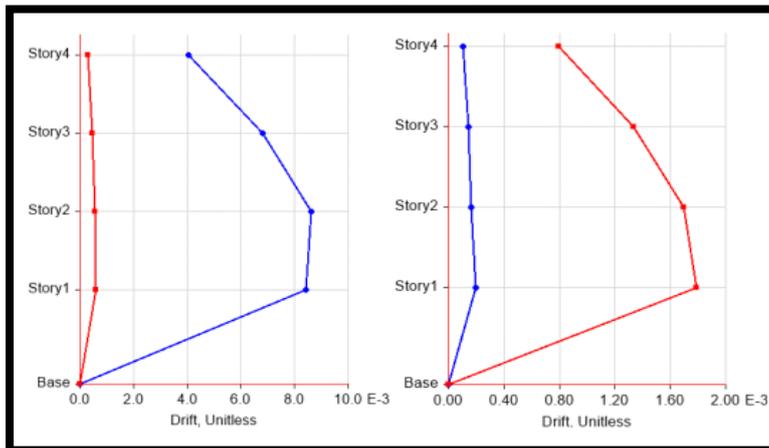
Máximas distorsiones, en los ejes X y Y

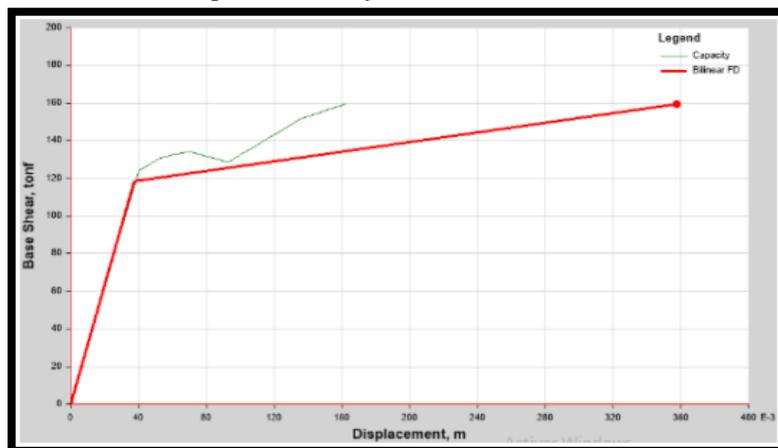
Punto de desempeño en el eje X

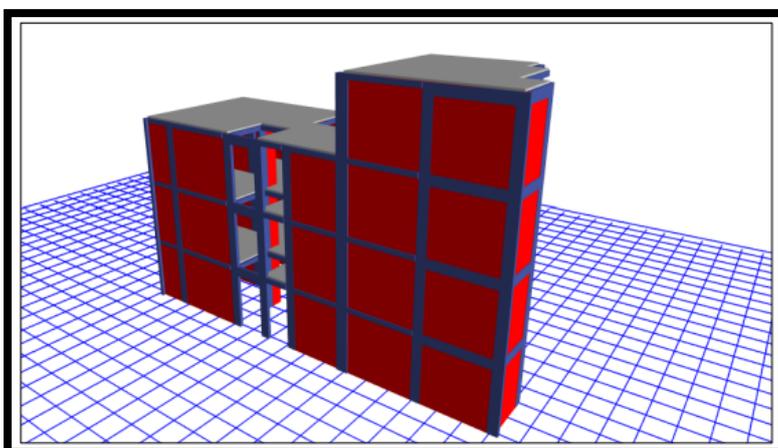
Modelo de la estructura

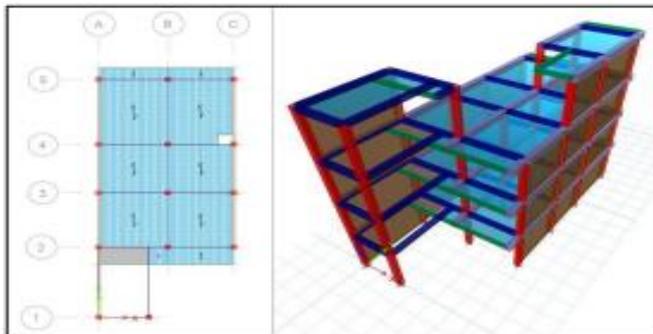
Proyección en planta (izquierda) y Proyección 3D (derecha)

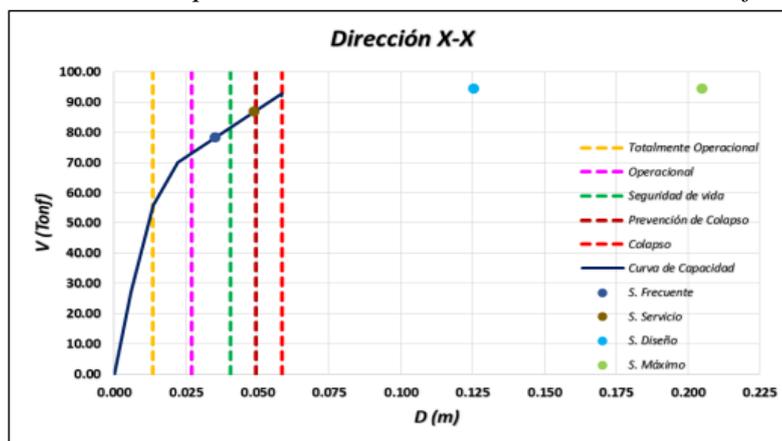
Nivel de desempeño del sistema en el sentido XX de la edificación 3

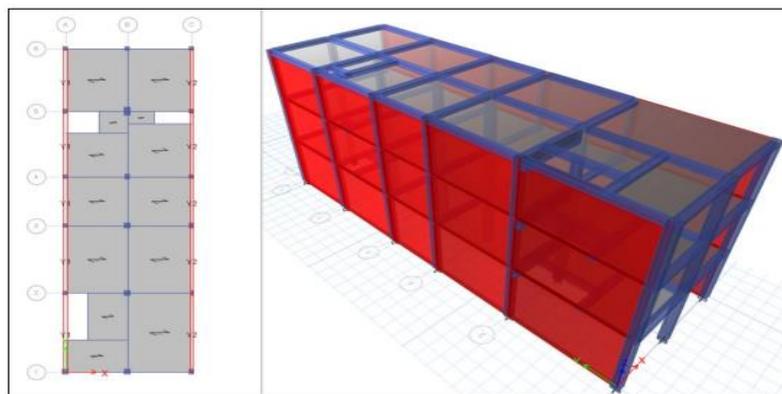
Vistas en planta y 3D del edificio 3

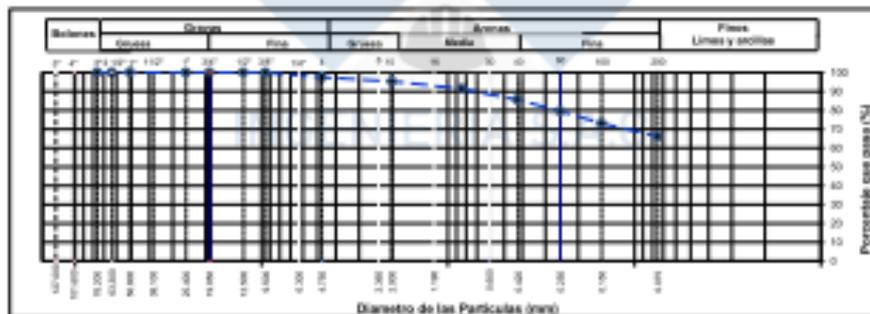
CURVA GRANULOMETRICA

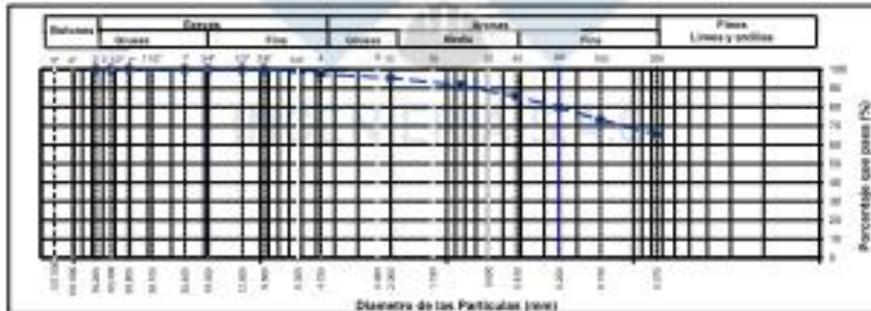
CURVA GRANULOMÉTRICA

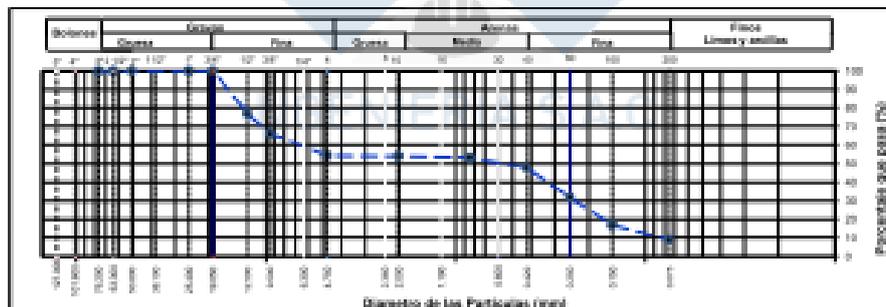
CURVA GRANULOMÉTRICA

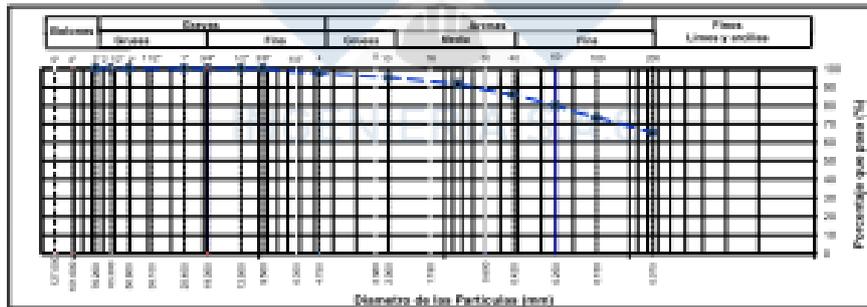
CURVA GRANULOMÉTRICA

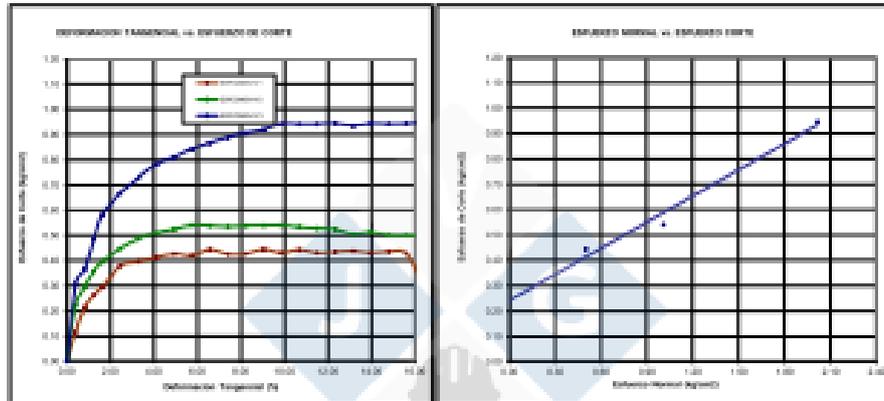
VELOCIDAD DE CORTE: 0.2 mm/min

INGENIERIA S.A.C.
Resultados:
Coesión (k): 0.24 kPa
Ángulo de fricción (φ): 23.3°

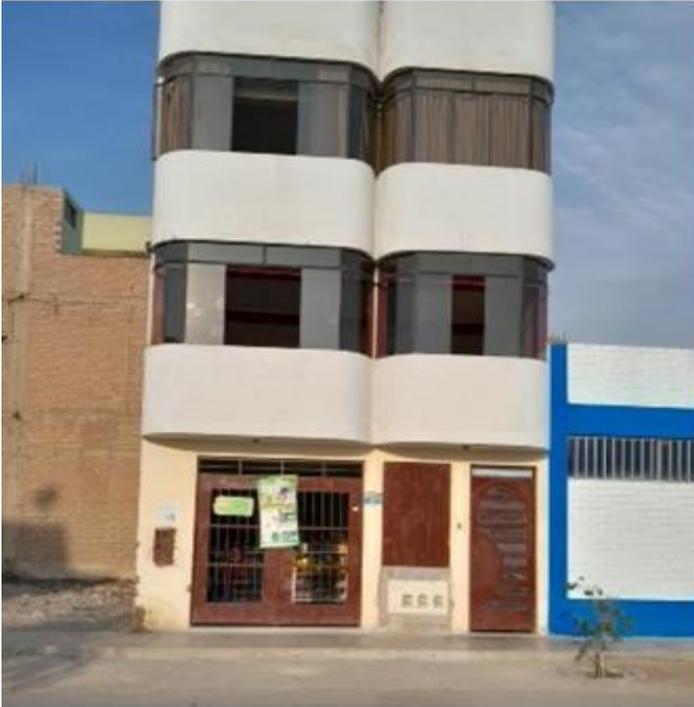
Vivienda de construcción informal

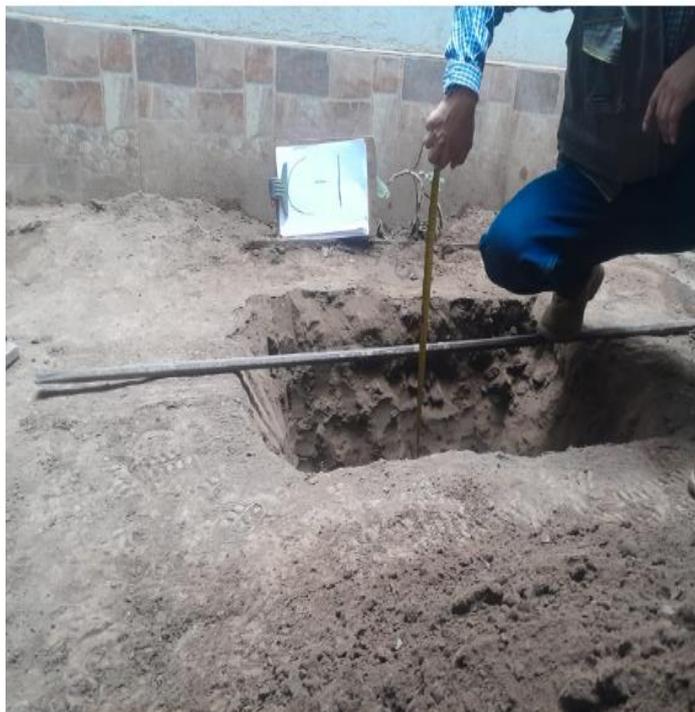
Toma de medida de la altura de la calicata

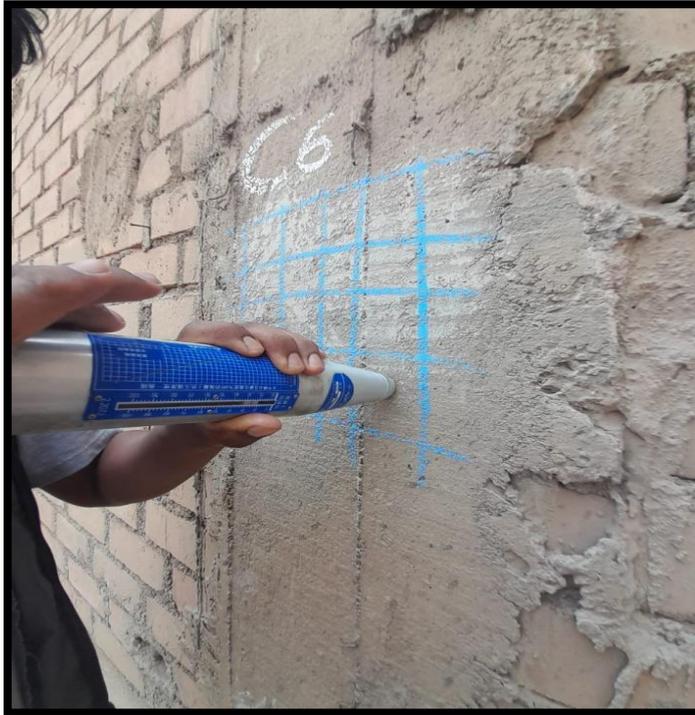
Ensayo de esclerómetro en columnas

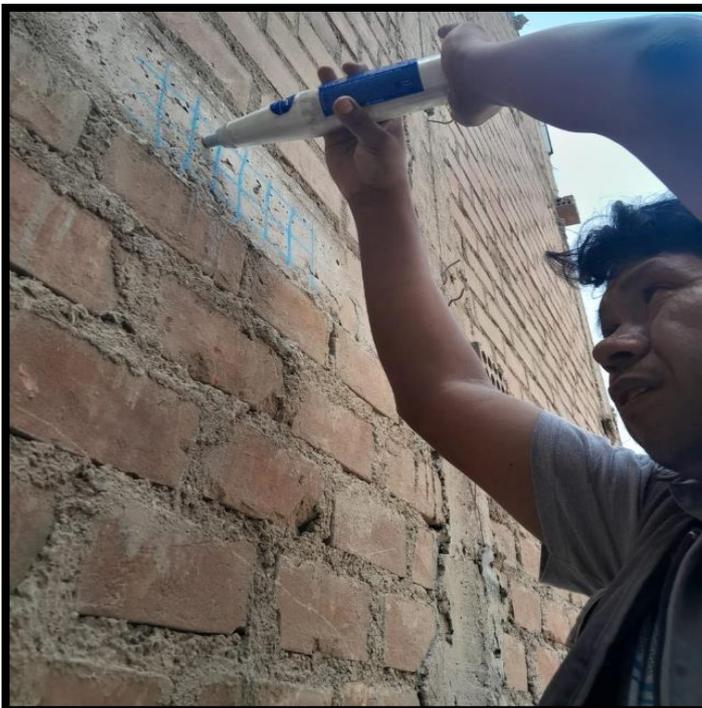
Ensayo de esclerómetro en viga
