TESIS

**ANALISIS DE LA VULNERABILIDAD SISMICA DE
LAS VIVIENDAS INFORMALES EN LA CIUDAD DE
HUANCAYO 2016**

HUANCAYO – PERU

2016

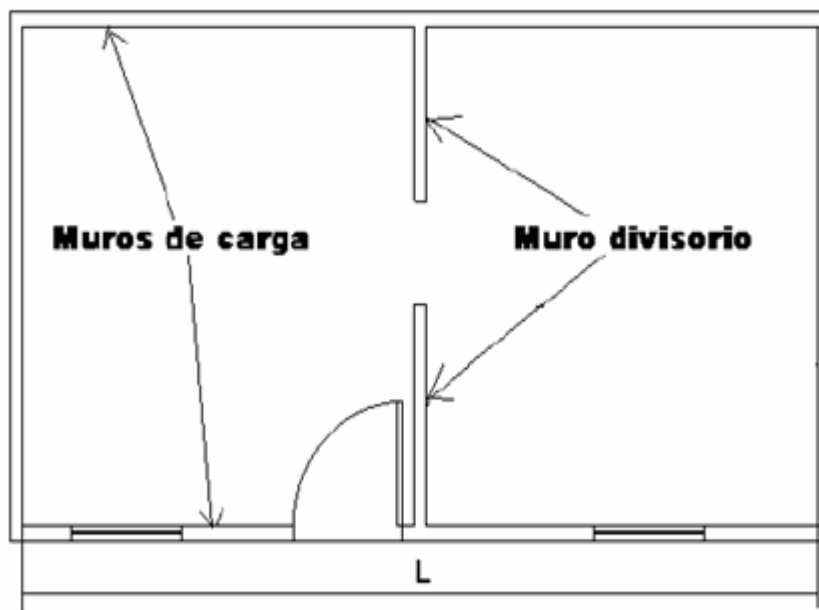
Con este parámetro se tiene en cuenta la presencia de muros maestros (de carga) interceptados por muros transversales, ubicados a distancia excesiva entre ellos. Se reporta el factor L/S , donde L es el espaciamiento entre los muros transversales y S el espesor del muro maestro, evaluando siempre el caso más desfavorable.

Configuración de los muros en planta de la estructura y su respectiva separación (L).

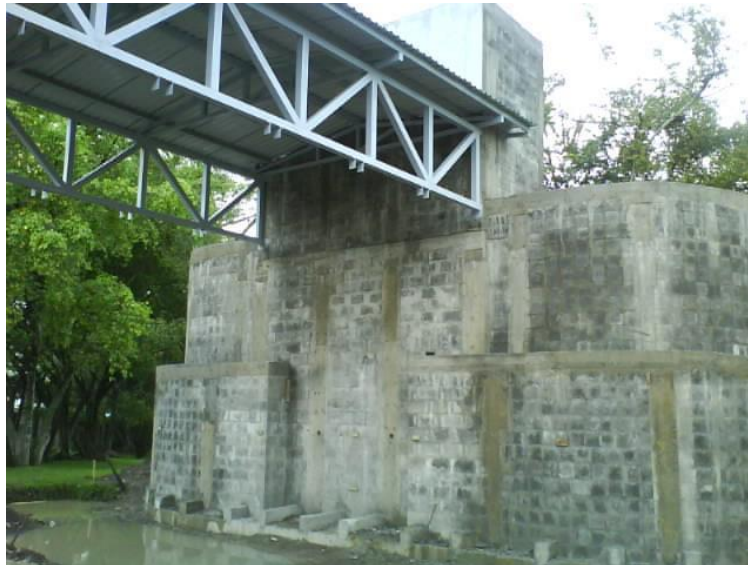
FOTOGRAFIA DEL USO DE LAS COSTILLAS

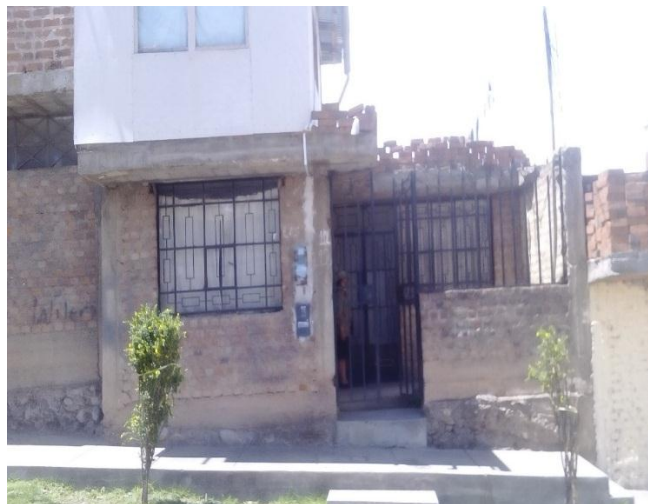
Detalle de la vivienda modelo

Lo primero que se destaca en esta edificación es el año de construcción de la misma, siendo estas casas resultado de una invasión de terreno en el año 1987, pero la vivienda evaluada fue construida en el año 1991, lo cual indica que no se ajusta para la primera clasificación del

parámetro (A), puesto que la norma E.030.97 fue publicada 6 años después y el código de construcción sismo resistente es del año 1970.

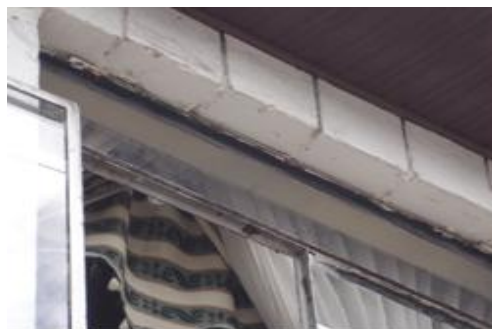
Detalle de la viga de amarre de la vivienda

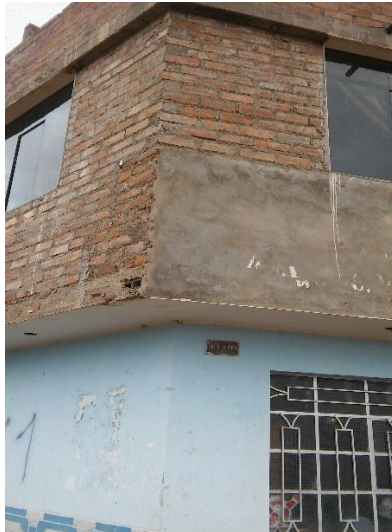
Detalle de la vivienda modelo.

Lo primero que se destaca en estas edificaciones es el año de construcción de las mismas, siendo esta casa construida en el año 1990, lo cual indica que se ajusta para la primera clasificación del parámetro (D).

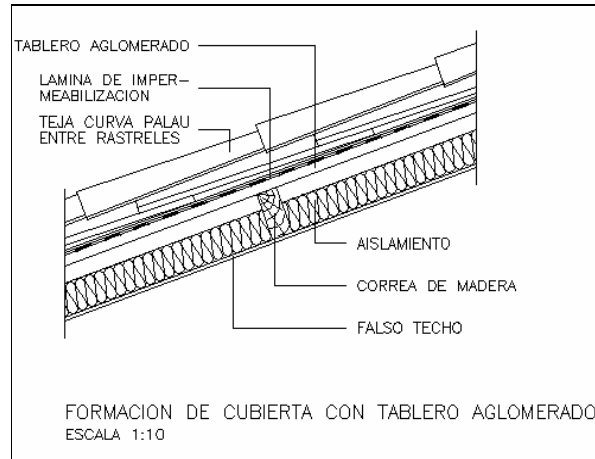
Detalle de la cubierta de las viviendas.

La estructura de cubierta clasifica como (B) puesto que es un edificio con viga cumbreira.

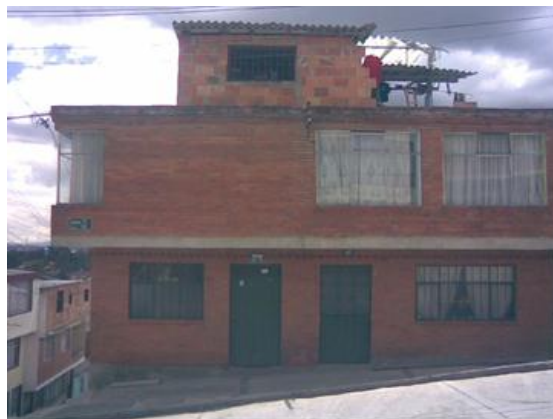
Detalle de la vivienda modelo.

Que no se ajusta para la primera clasificación del parámetro (A), lo segundo que se observa es que las vigas de amarre que cumplen con los requisitos que exige la normatividad actual E.030, para este tipo de construcciones. Esto forzosamente lleva a que se concluya la clasificación (D).

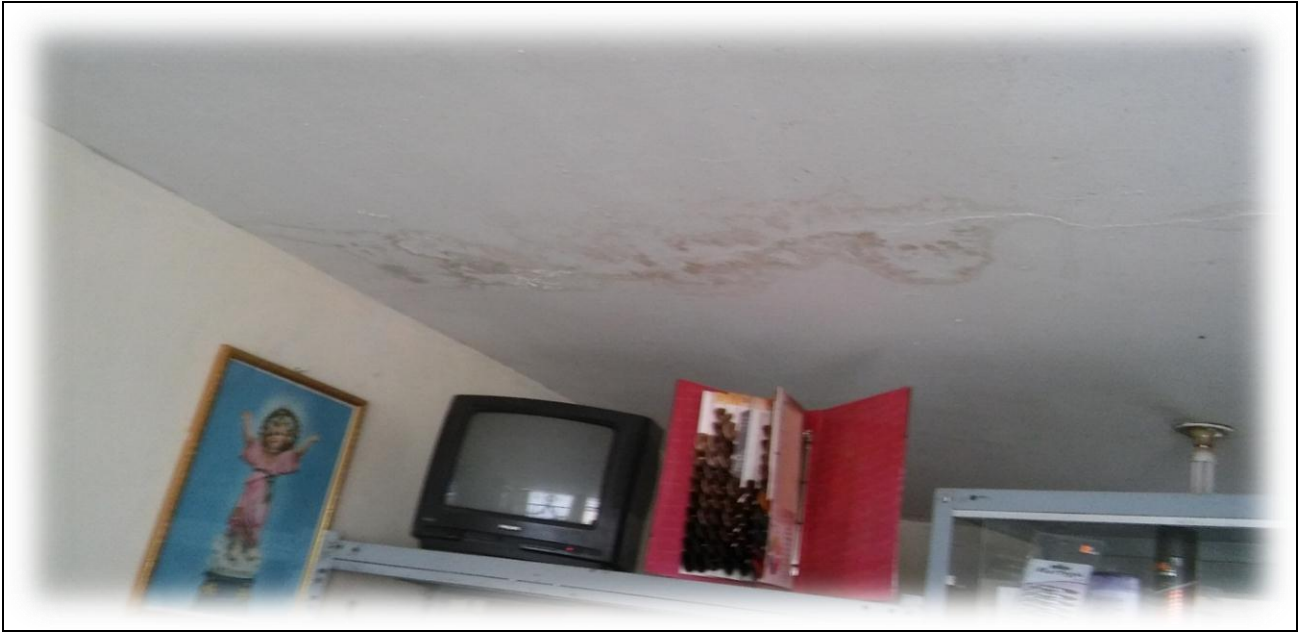
Se puede observar que el techo tiene presencia de infiltración de agua, ya que la vivienda cuenta con una azotea sin acabar en el segundo piso, y se empoza el agua en épocas de lluvia provocando el desgaste de concreto

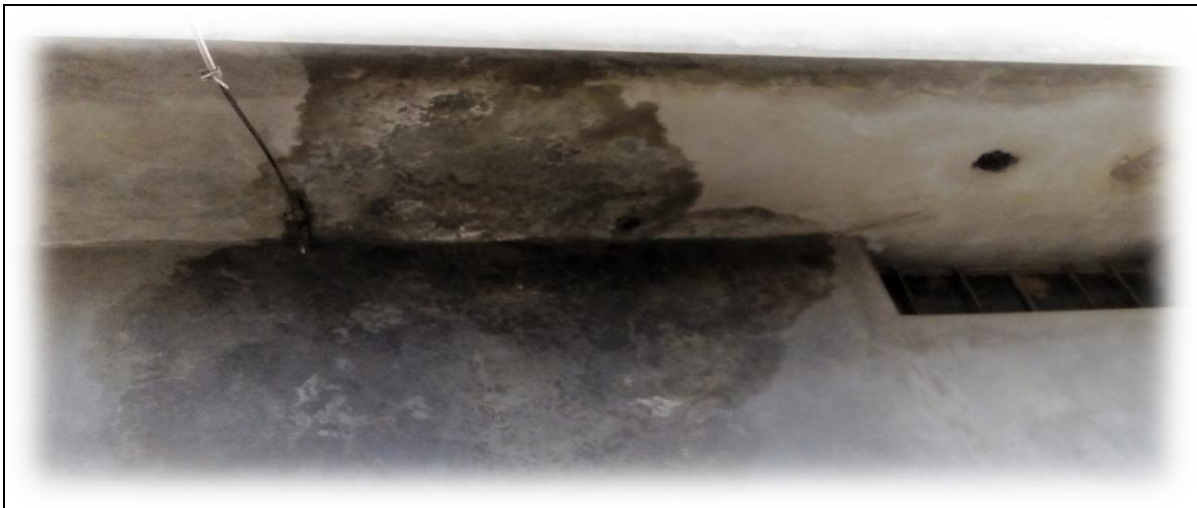
Podemos observar que hay humedad e infiltración de agua en el techo y muro, lo cual que en el segundo piso hay ruptura de tubería de sanitaria, provocando humedad. Debilidad y va carcomiendo poco a poco el concreto y ladrillo
