**UNIVERSIDAD PERUANA LOS ANDES**

**TESIS**

**SISTEMA DE REFUERZO ESTRUCTURAL CONTEMPORANEO  
EN EL COLISEO MUNICIPAL DE HUANCAYO EN LA REGION  
JUNIN 2017**

**PARA OPTAR EL TITULO PROFESIONAL DE  
INGENIERO CIVIL**

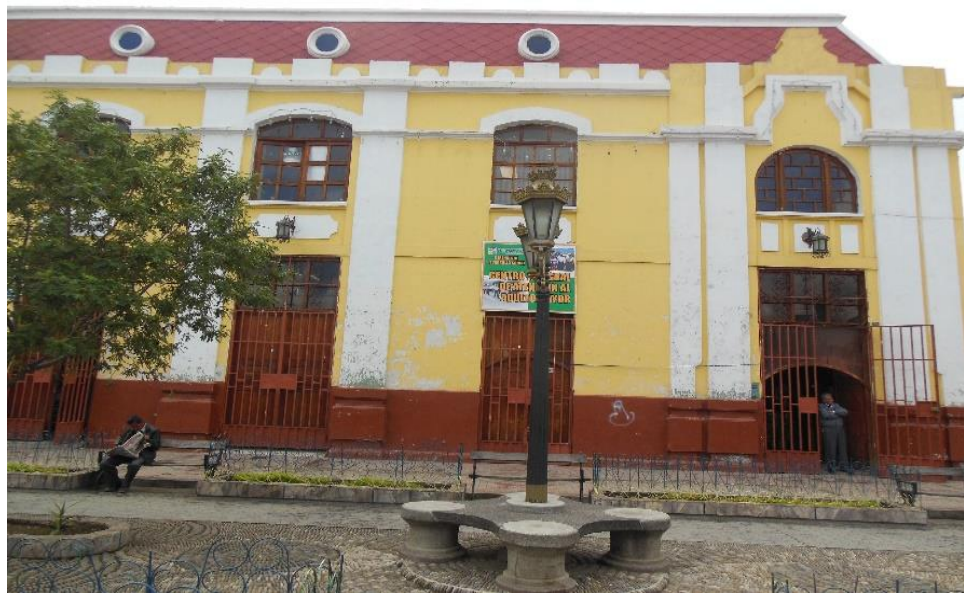
- El Coliseo Municipal está elaborado constructivamente en sistemas tradicionales, como cimentaciones y sobrecimientos de piedra y barro, los muros son de albañilería de adobe que llegan a tener un espesor de 0.90m, pisos de madera, la cobertura fue construida de madera cubiertas con tejas andinas, que además la forma de la cobertura fue construida en dos caídas.
- Está constituida con una uniformidad en los muros que inicia desde el primer piso hasta el segundo piso.
- El coliseo presenta una orientación de este a oeste, se le otorga el único de ese estilo, en la ciudad de Huancayo.

Figura 4.1. Vista de la continuidad de los muros de adobe.

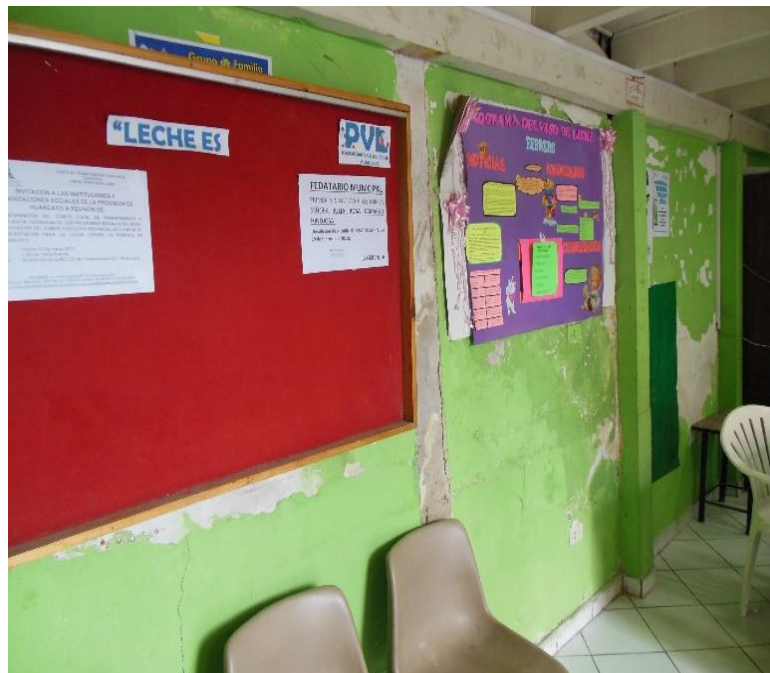
- Se observaron fisuras y grietas en los muros, el cual se determinó a pesar del mantenimiento que anteriormente la Municipalidad Provincial de Huancayo realizó, colocando yeso y cemento en las partes que se presentaban estas fallas.

Figura 4.4. Vista del Muro en el cual se presenta las fisuras y grietas

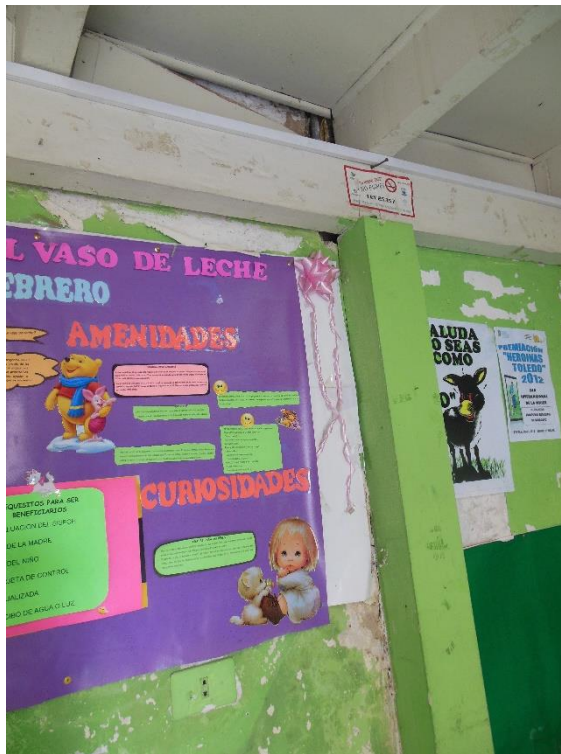
- Se observó las fallas en el techo de madera, presentando grietas en las vigas de madera y discontinuidad en el entablado del techo.

Figura 4.5. vista del techo de madera, presentando fallas

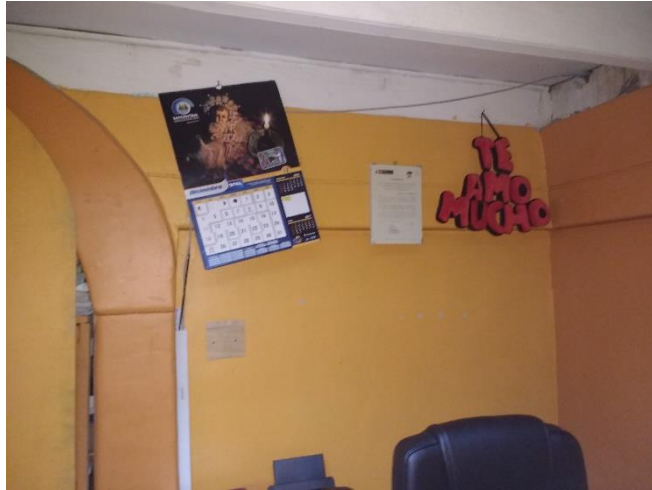
- Se observaron fisuras y grietas en los muros, el hasta la actualidad la Municipalidad Provincial de Huancayo no realizó ningún mantenimiento, debido a que no identificaron estas fallas en el área de intervención.

Figura 4.8. Vista del muro el cual presenta fisuras.

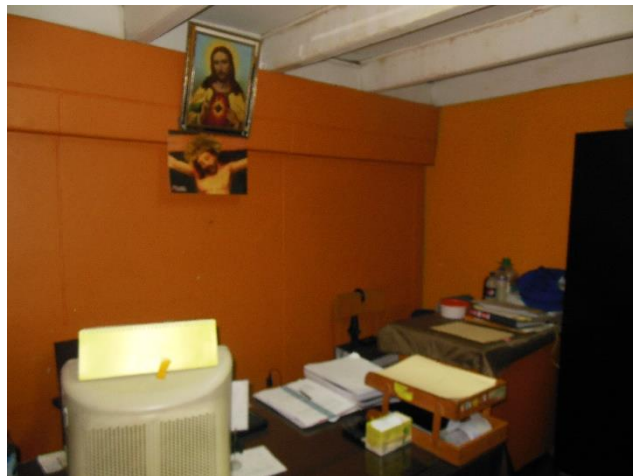
- Se observó las fallas en techo de madera del, presentando grietas en las vigas de madera y discontinuidad
- Se observó la humedad generada en las vigas de madera.

Figura 4.9. Vista de la humedad que se presenta en las vigas de madera.

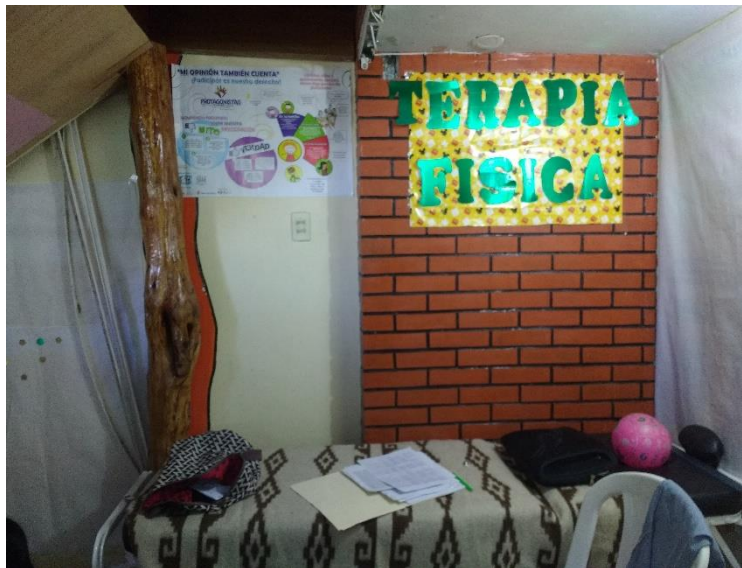
- Se observa que para poder evitar la caída de la madera que se única en el techo, colocaron un tronco de madera, el cual puede ser de demasiado riesgo, ya que se encuentra al lado de una camilla que se utiliza para la terapia física para discapacitados.

Figura 4.13. Vista del tronco de madera

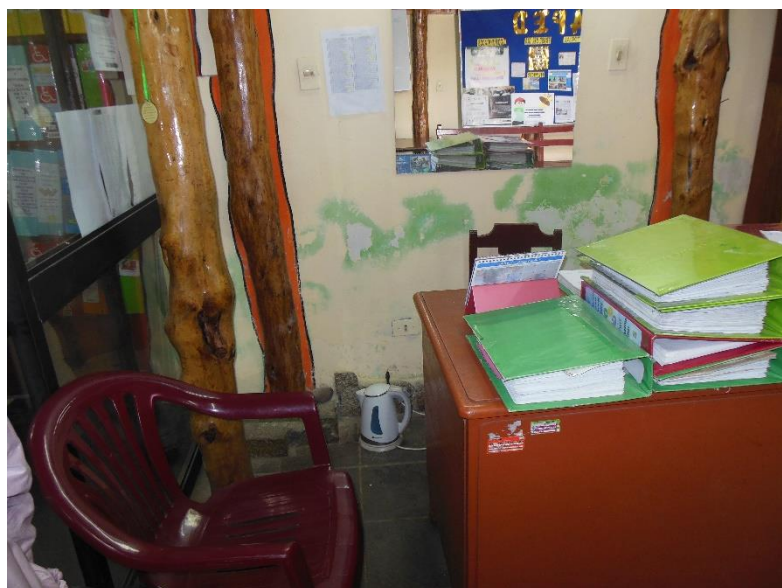
- Se observó la humedad en el muro de adobe.

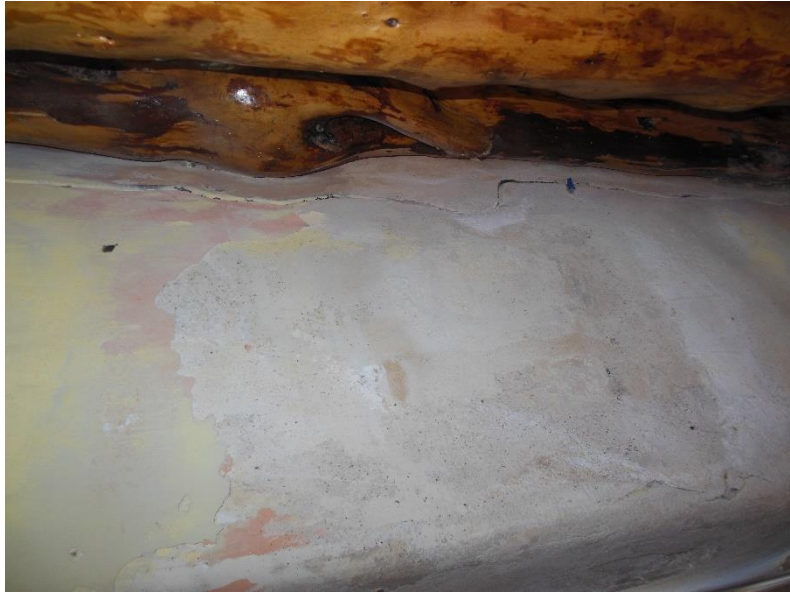
- Se observa la gran fisura que se generó en el muro, el cual genera un gran problema a la estructura.

Figura 4.17. Vista de fisura.

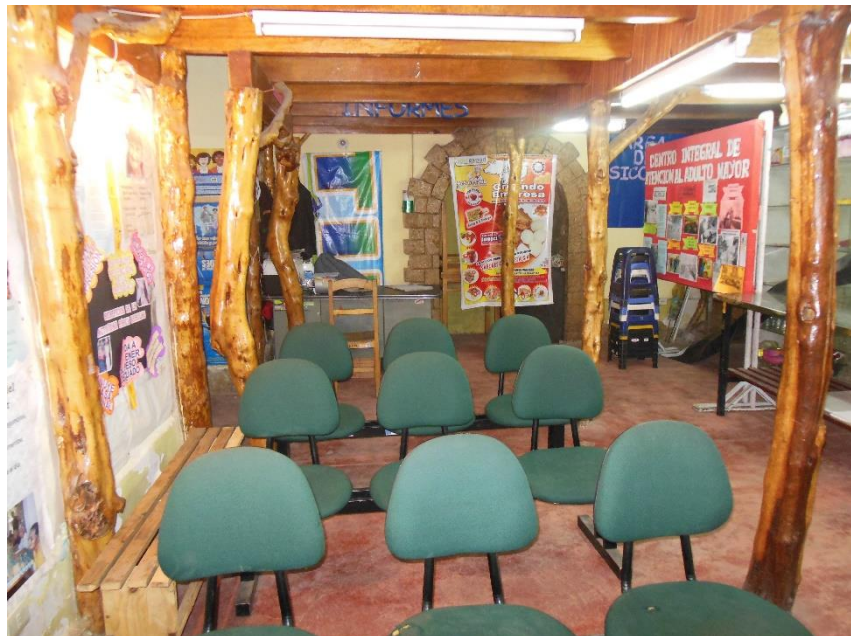
- A su vez se presenta humedad que eso hace que se debilitare el muro.

Figura 4.18. Vista de humeada en el muro

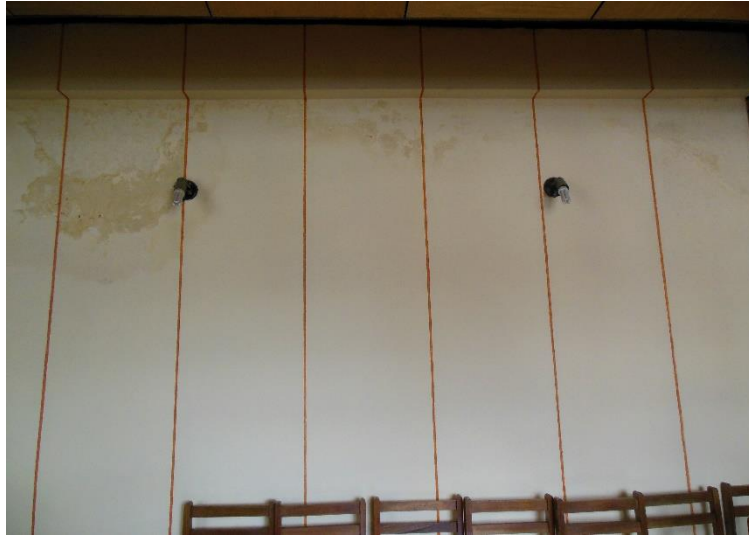
- Se observa humedad en los muros de adobe.

Figura 4.25. Vista de la humedad en los muros.

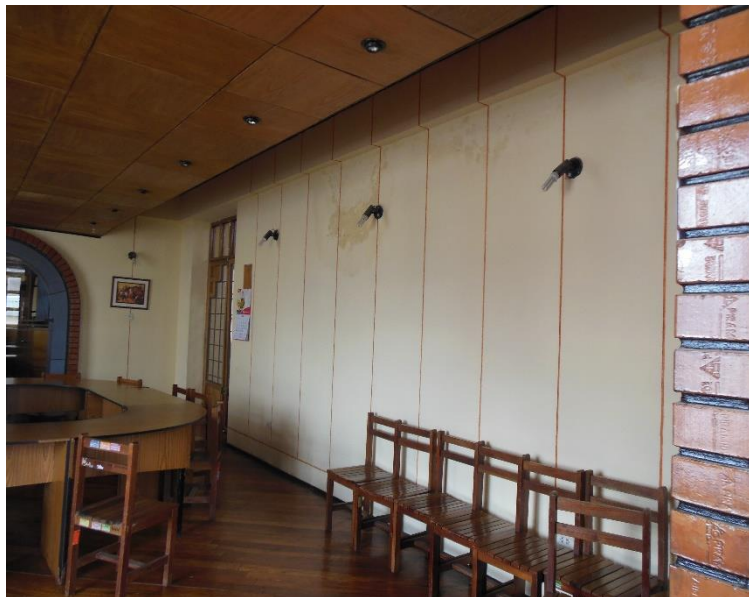
Figura 4.26. Vista de la humedad.

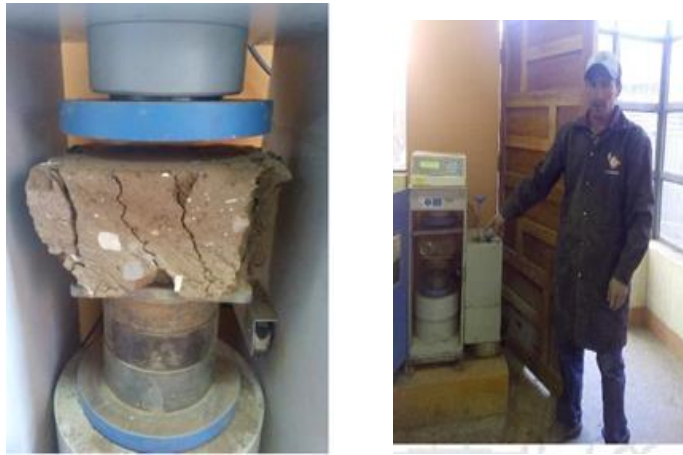
Para estos este ensayo en laboratorio se extrajo unidades de adobe, seleccionados en el Coliseo Municipal y trasladados al laboratorio.

Figura 4.36. Ensayo de compresión del adobe.

Características físicas	Resultados promedios obtenidos
	Adobe (Unidades)
Resistencia a la Compresión	4.61 kg/cm <sup>2</sup>
Módulo de Rotura	0.78 kg/cm <sup>2</sup>

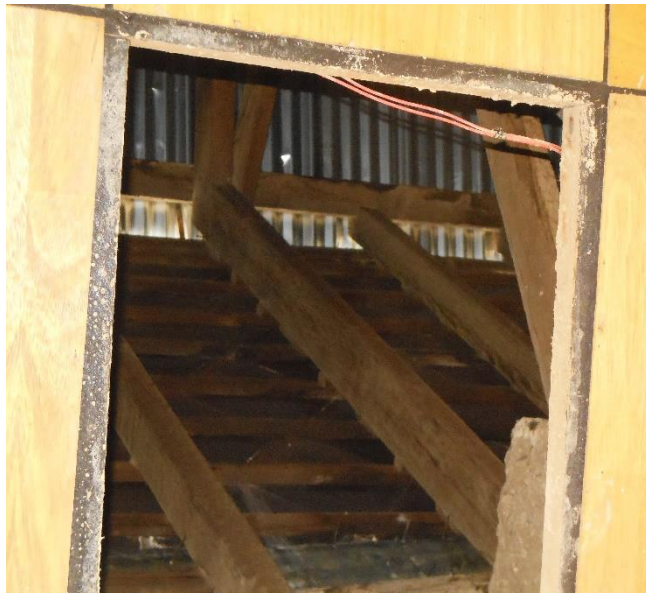
En el Coliseo Municipal el techo está constituido por la madera en forma de tijeral. La cual está cubierta por calaminas, y al final por tejas que están cubiertas por yeso y cemento.

Figura 4.40. Vista del techo.

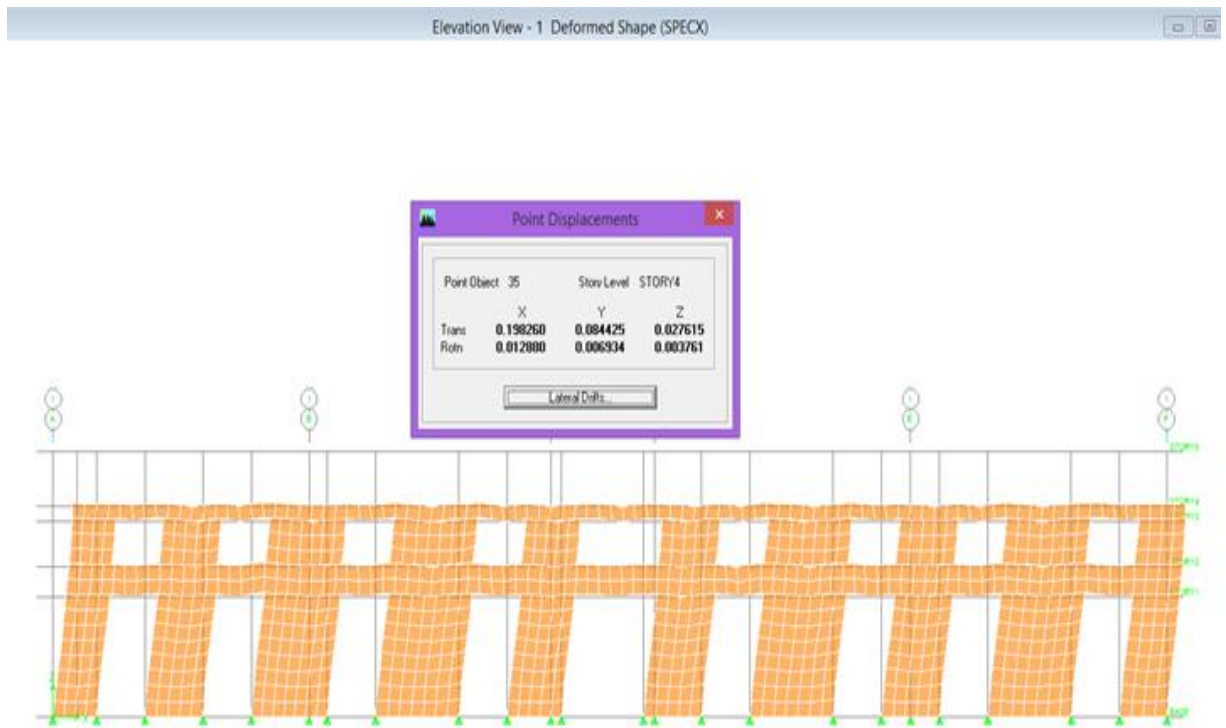
Figura. 4.48. Desplazamiento Espectro X-X (19.83cm).

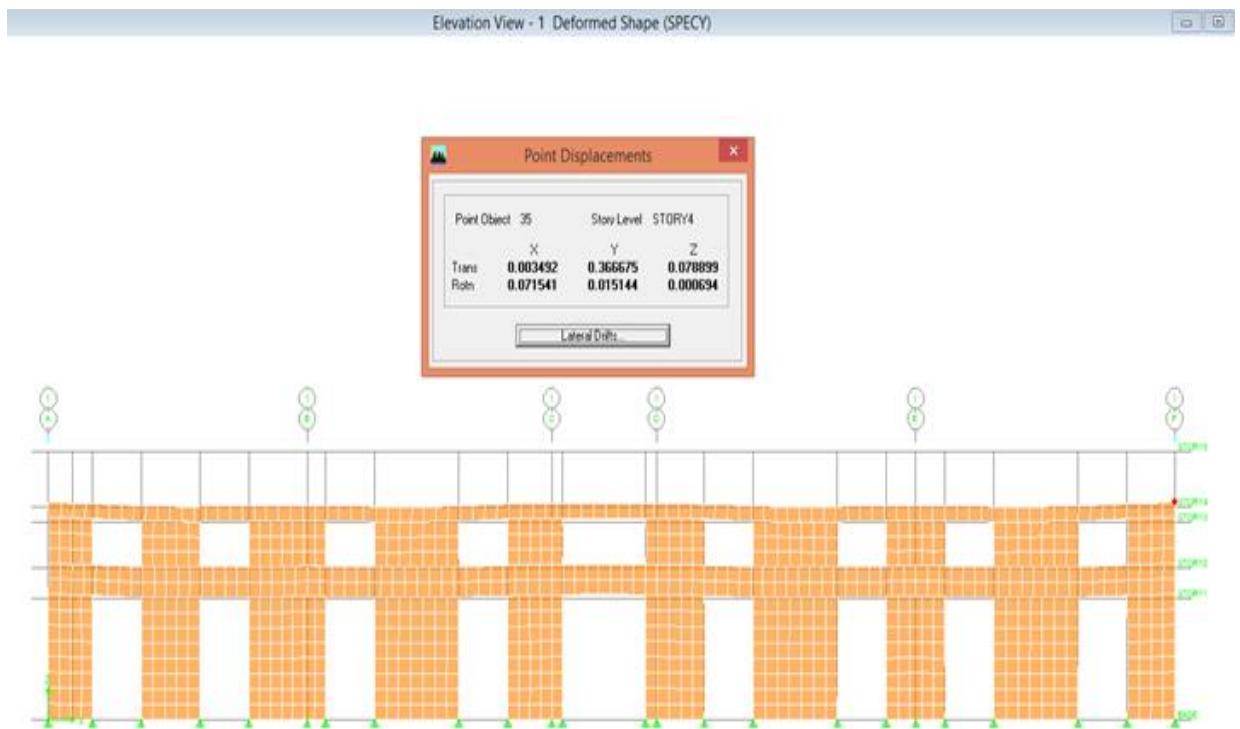
Figura. 4.49. Desplazamiento Espectro Y-Y (36.67cm).

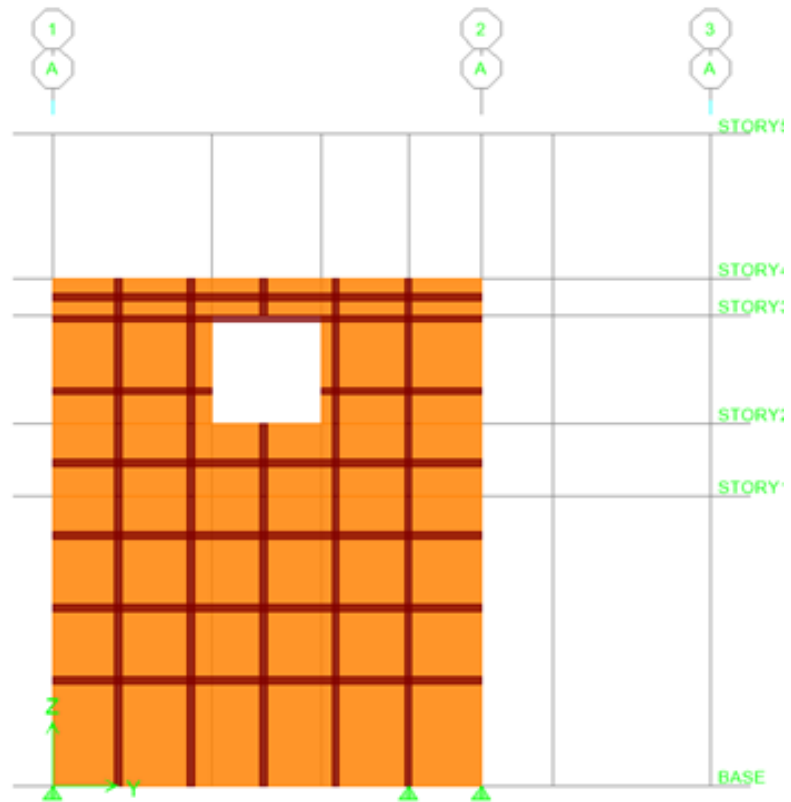
Figura. 4.63. Colocación de refuerzos de madera de confinamiento (Elevación Lateral).

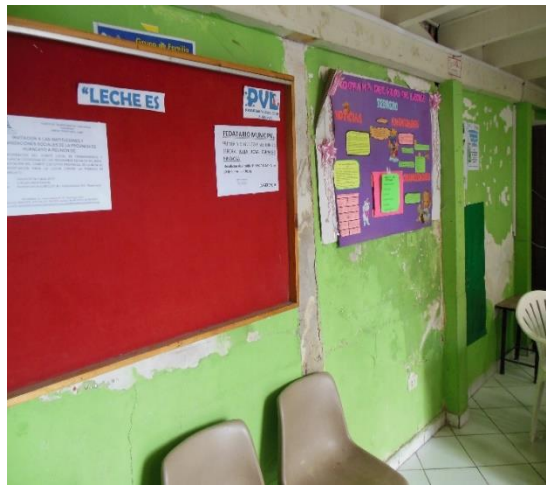
De acuerdo al análisis estructural realizada en cada área (PVL, DEMUNA, OMAPED, CIAM, SALA DE REGIDORES), se identificó fallas estructurales como fisuras, grietas tanto en el muro de adobe como en las vigas de madera, el cual es determinar para poder realizar un refuerzo estructural.

Figura 5.1. Vista del Muro en el cual se presenta las fisuras y grietas

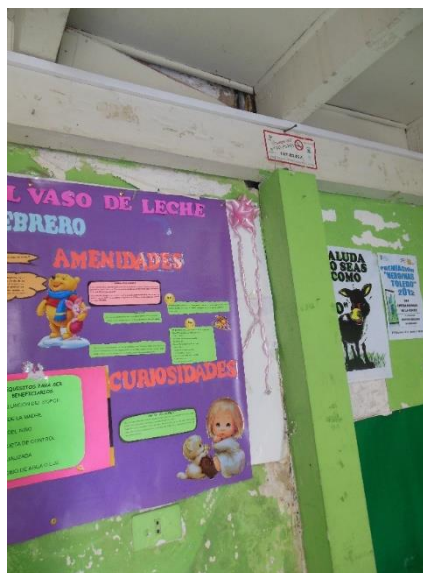
Figura 5.2. vista del techo de madera, identificando grietas en la madera.

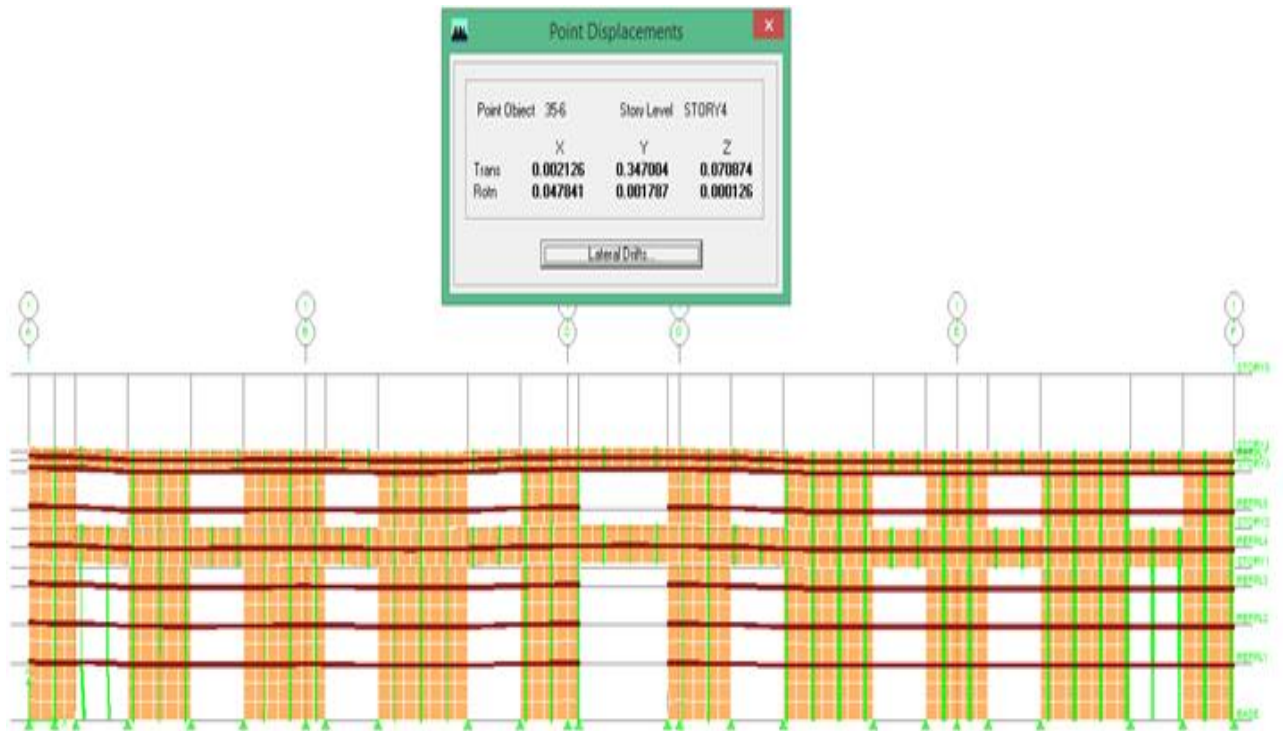
Figura. 5.4. Desplazamiento en Y-Y (0.34)
