UNIVERSIDAD PERUANA LOS ANDES

ESCUELA PROFESIONAL DE INGENIERÍA CIVIL

TESIS

**MÉTODO DE MONITOREO DE PLACAS PARA VERIFICAR
DESPLAZAMIENTO DE MURO GAVIÓN EN LA URBANIZACIÓN
ÁLAMOS DE MONTERRICO, SURCO- LIMA**

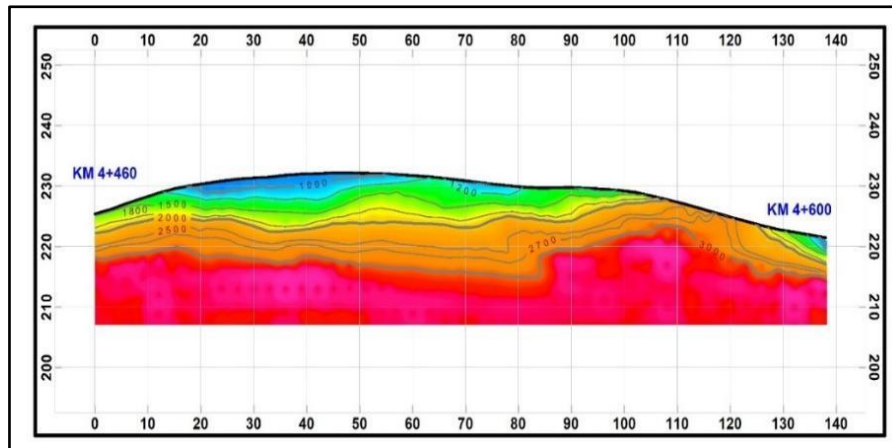
Figura 9. Perfil geosísmico del terreno según la velocidad de la onda P.

Luego de delimitar los estratos se pudo crear un perfil geosísmico a través de las ondas de compresión y a su vez se puede obtener la tomografía mediante el proceso de inversión de ondas. Este resultado nos ofrece valores de la velocidad de compresión (ondas P) vs profundidad en rangos más discretizados, en el cual se observa el perfil del suelo de acuerdo al relieve de los estratos.

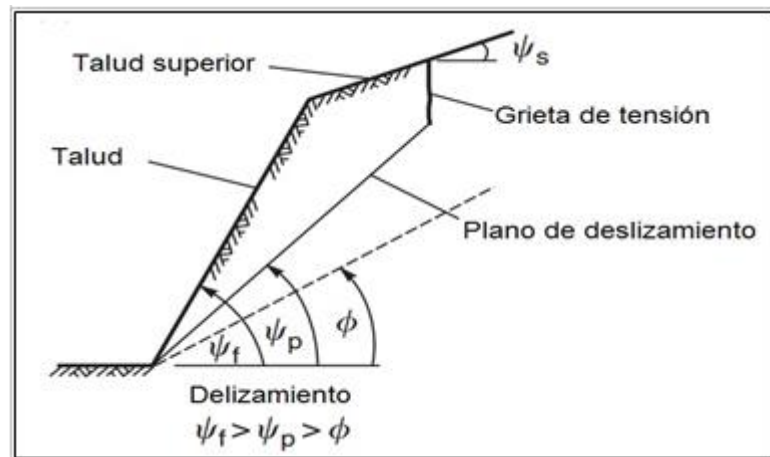
Figura 11. Planos de deslizamiento (Adaptado de Hoek and Bray, 2005)

Se trata del tipo de falla más frecuente que se presenta en un talud, y se produce cuando existe una fractura dominante en la roca, convenientemente orientada respecto al talud. En la salida del programa de cómputo Dips, la zona de ocurrencia de falla planar está limitada por el ángulo de fricción y el buzamiento del talud. Este tipo de falla está asociado a las siguientes condiciones.

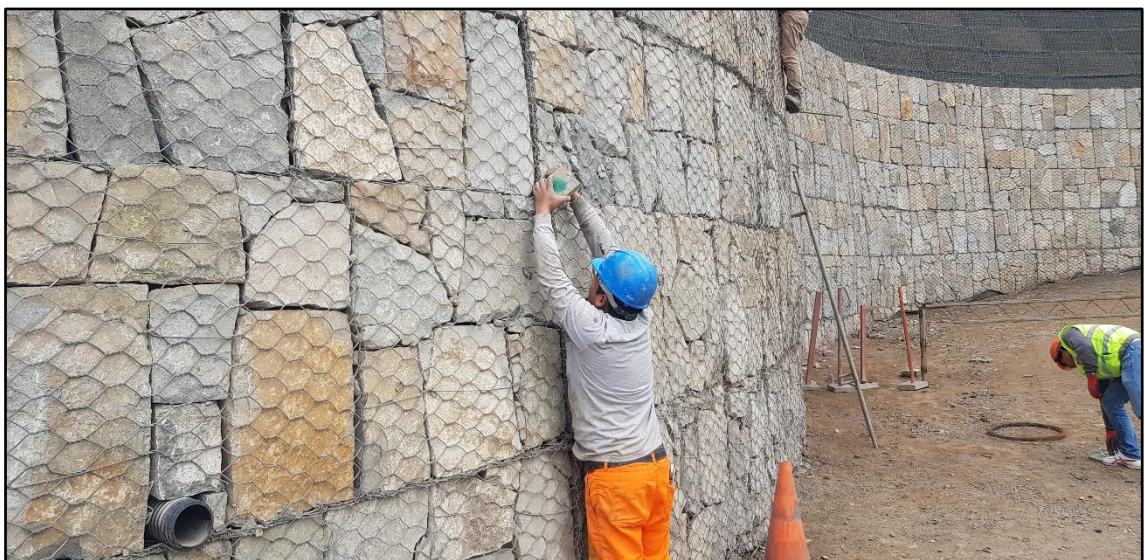
Figura 19. Instalación de placas de control topográfico.

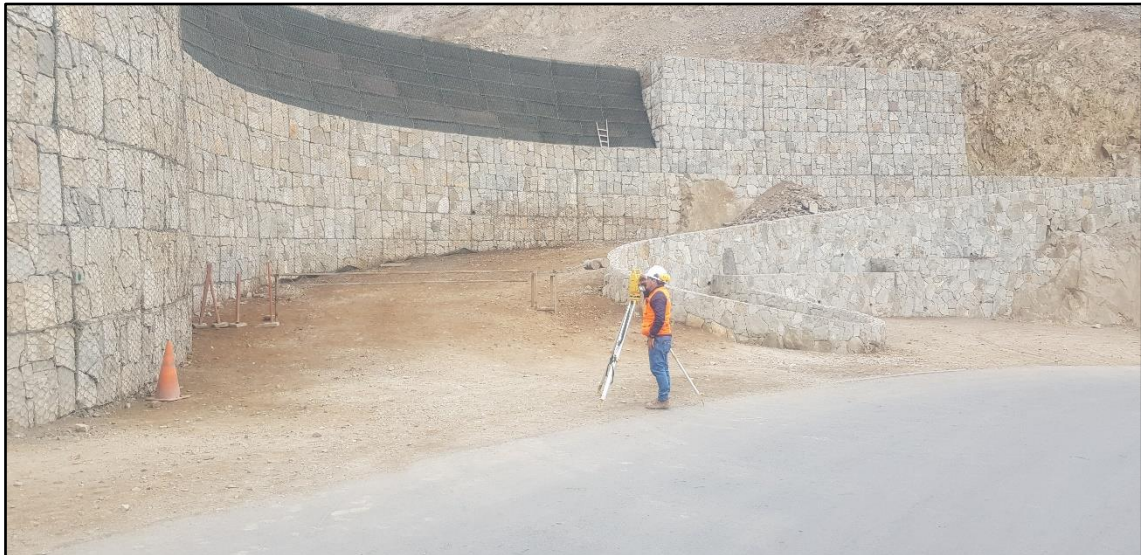
Figura 22. Lectura de los puntos de control topográfico.

En las Tablas 13 se muestran los resúmenes de las mediciones efectuadas respectivamente.

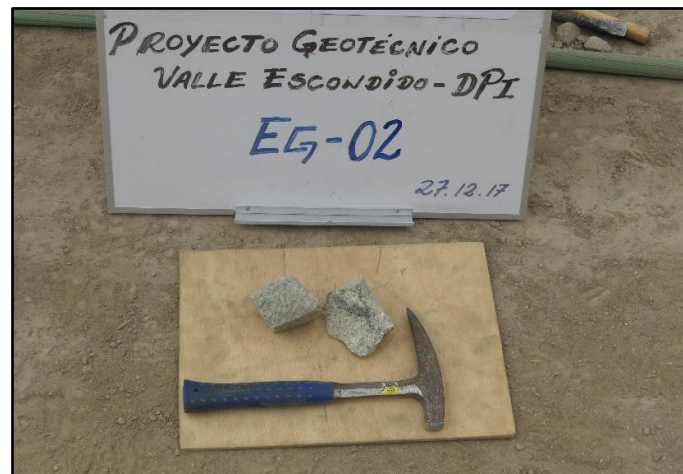
Figura 25. Muestra de roca obtenida del rocoso ubicado en la excavación del óvalo.

Las rocas que conforman los afloramientos son de litología granodiorítica, presentan una textura fanerítica de grano medio, el color varía de gris claro a gris verdoso. Visualmente el macizo rocoso presenta un grado de alteración moderado producto del intemperismo. El fracturamiento presente es moderado a alto. De manera general la roca muestra una resistencia R5 que la caracteriza como una roca muy dura con valores entre 100 MPa a 190 MPa.

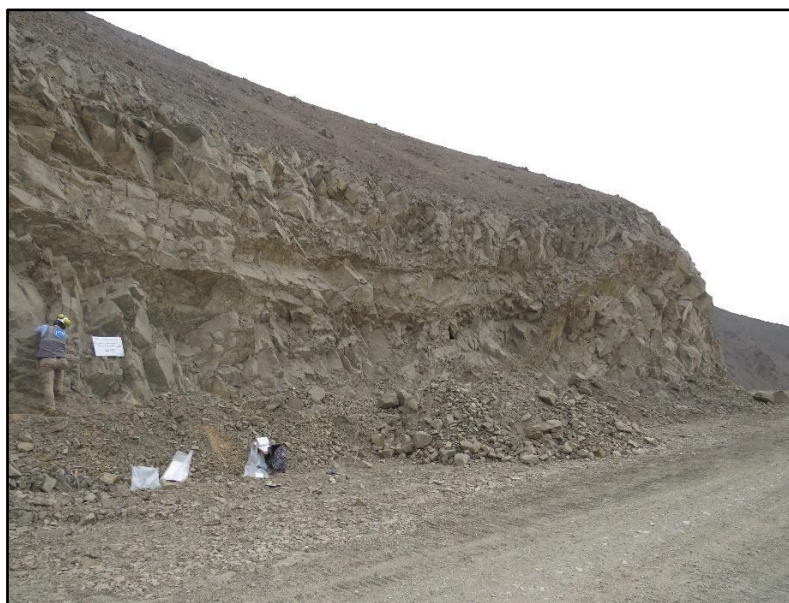
Figura 27. Dirección Suroeste (SW), se obtiene la presencia de una falla local F1.

En la zona de estudio, se observa la presencia de 2 fallas locales, la primera (F1) con rumbo Norte 87° y buzamiento (inclinación) de 61° al Sur, la segunda (F2) con rumbo Norte 85° y buzamiento (inclinación) de 69° al Sureste. Estas fallas se consideran inactivas, ya que en campo no se encontraron indicios de actividad (movimiento), considerando que las probabilidades de problemas a futuro en la zona de estudio por las fallas geológicas, en relación a la construcción de estructuras, son mínimas.

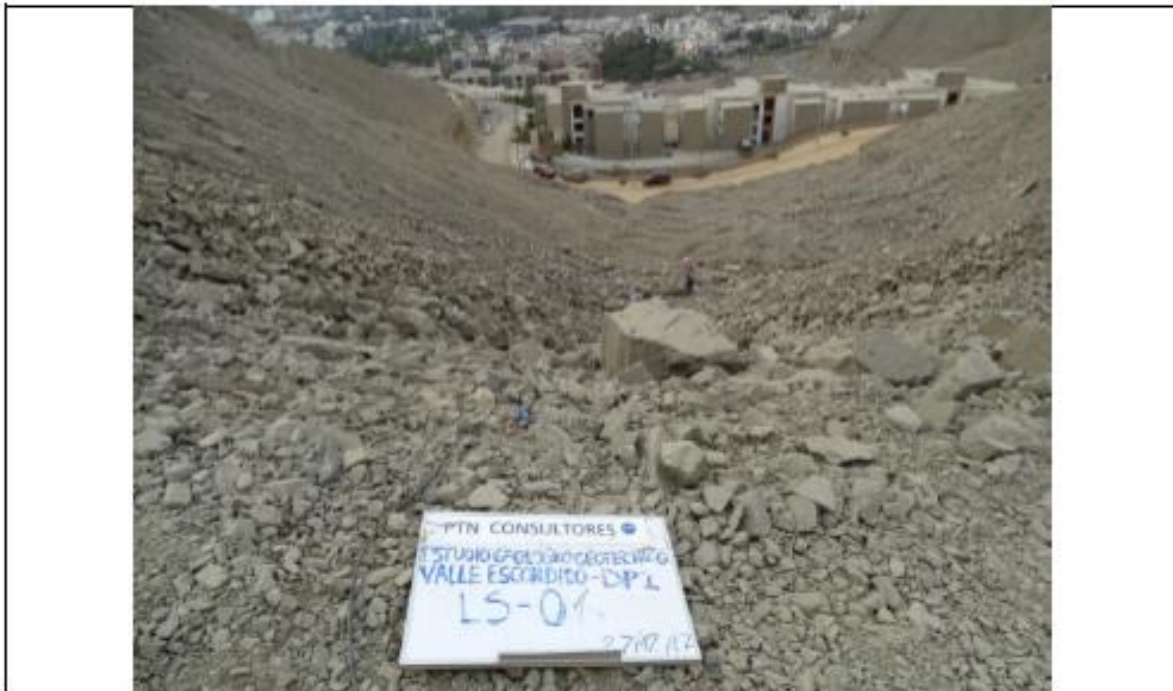
Fotografía N°1: Refracción Sísmica LS-01.

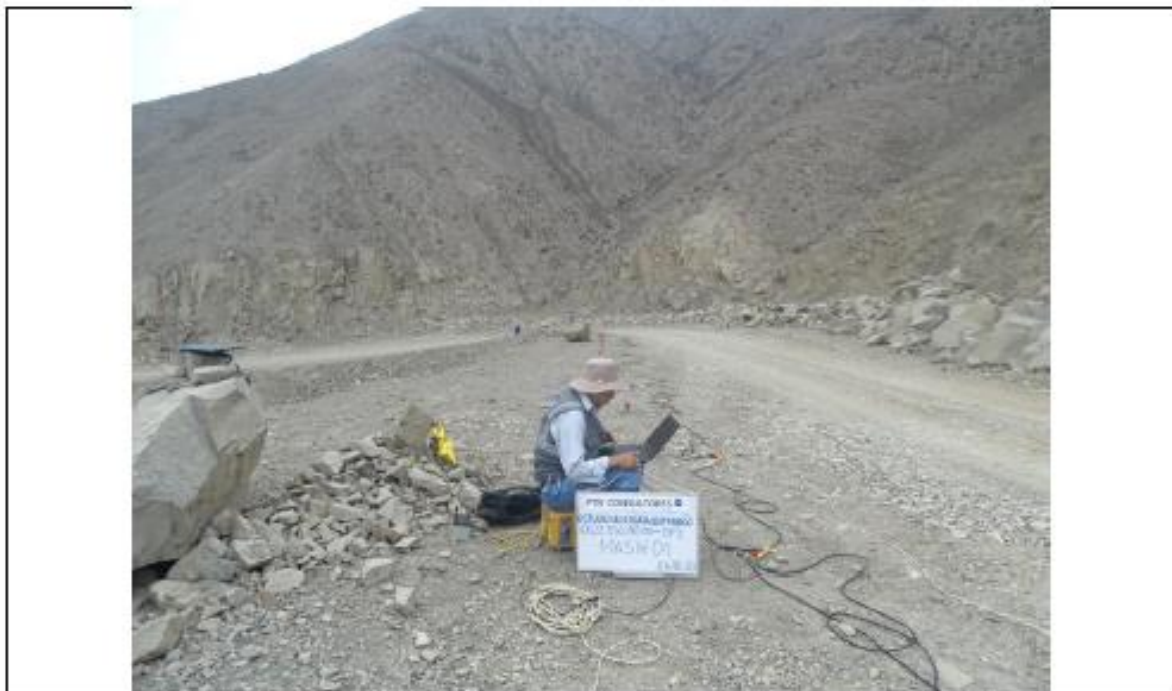
Fotografía N°2: Ensayo MASW-01.

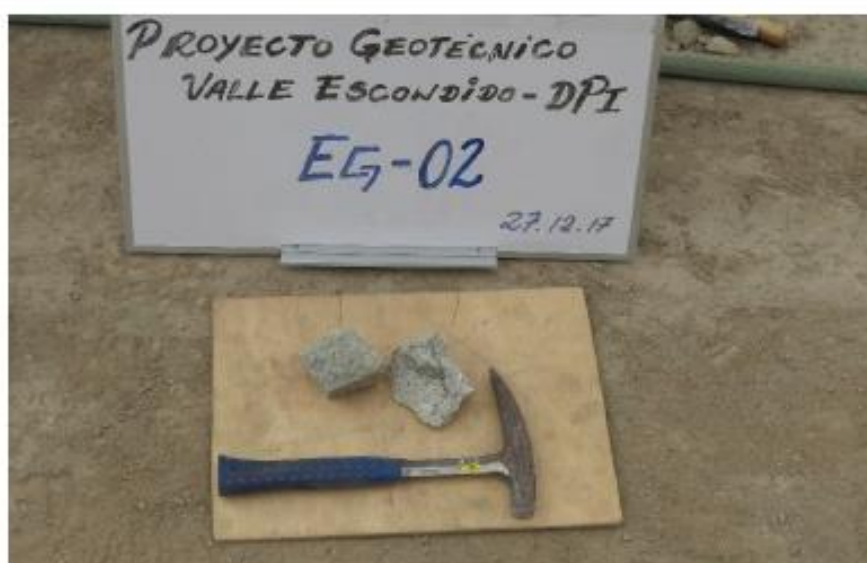
Fotografía N°9: Muestra de roca granodiorita, roca ígnea plutónica, textura, holocristalina, fanerítica de grano medio, leucocrática (color gris claro), compuesta por minerales de cuarzo y plagioclasas en mayor proporción, presencia en menor cantidad de minerales máficos u oscuros (biotitas y hornblendas).
