TESIS

LA CONSTRUCCIÓN INFORMAL EN EL
COMPORTAMIENTO ESTRUCTURAL DE
VIVIENDAS MULTIFAMILIARES DE ALBAÑILERÍA
CONFINADA, BELLAVISTA CALLAO

INGENIERA CIVIL

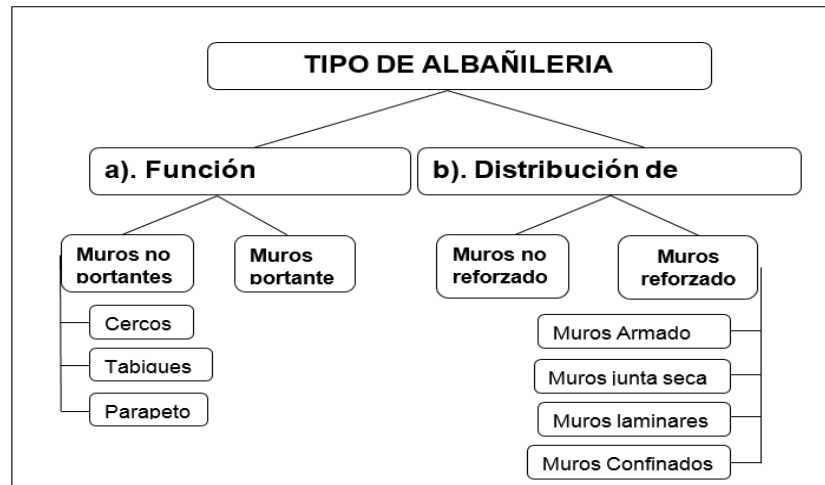
Figura 3. Tipos de albañilería

Se clasifican según su función estructural y distribución de refuerzos.

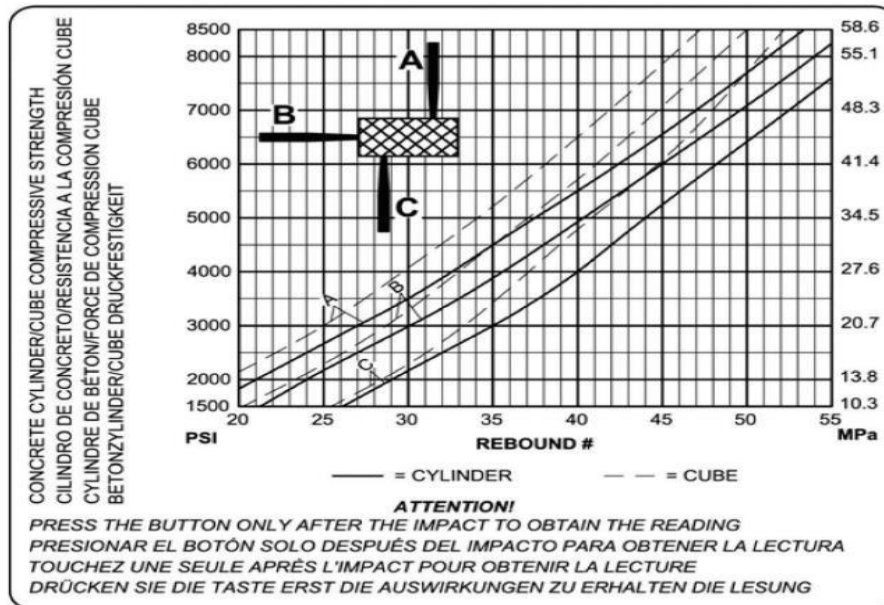
Figura 30. Abaco del ensayo martillo

Para calcular la resistencia tenemos que saber cómo hemos tomado los datos, es decir la posición del esclerómetro el enunciado nos dice que se ha tomado los datos con la posición horizontal.

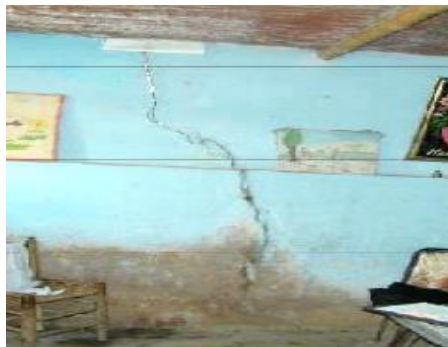
Figura 38. Grietas en muros por asentamiento diferencial

Esta falla del asentamiento ocurre cuando la capacidad portante del suelo es muy baja se presenta asentamiento que puede ser local o total en un evento sísmico debido a la vibración del suelo puede ocurrir esta falla típica de una grieta vertical a todo lo alto.

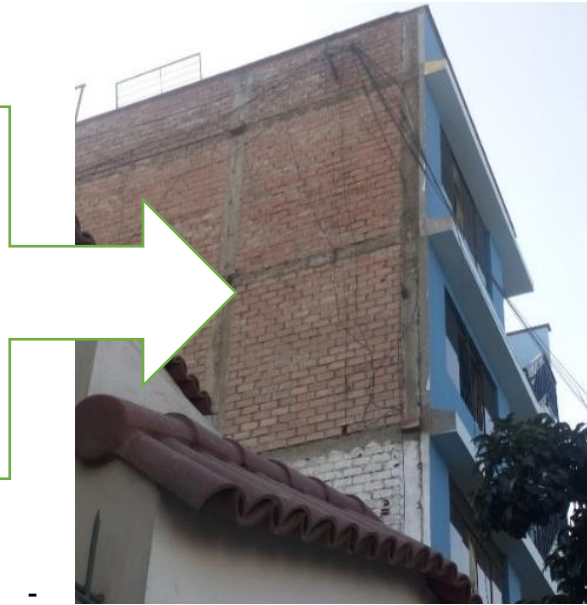
Vista lateral lado
izquierda.

De igual manera se puede observar la unidad de albañilería es con ladrillos panderetas no cumple con las especificaciones según la norma E.070

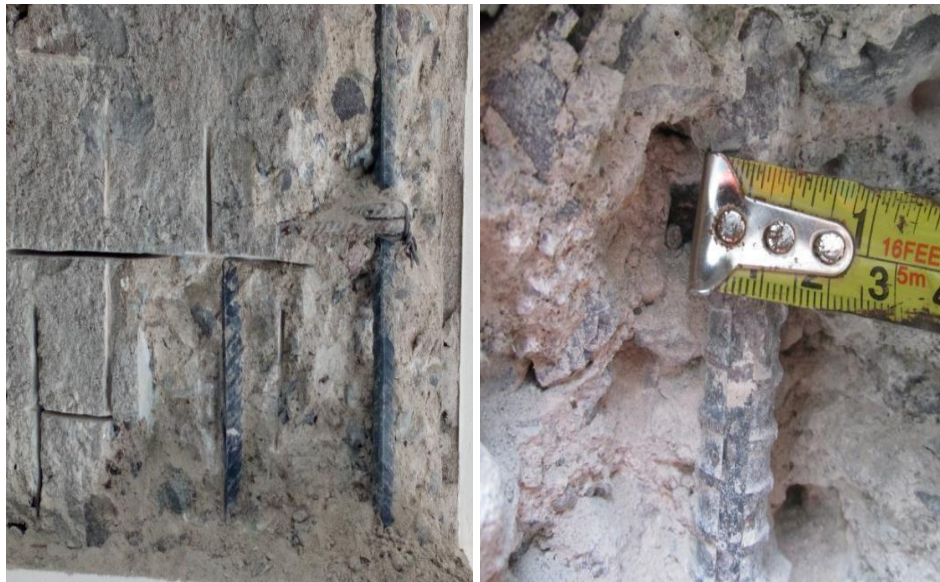
Fotografía 14. Acero vertical 1/2" y estribo de 6mm en Columnas

Acero. En el plano se detalla los aceros de la columna donde nos indica acero vertical de 1/2 "y estribo de 6mm se pudo verificar el acero haciendo un corte en la columna como se muestra en la fotográfica.

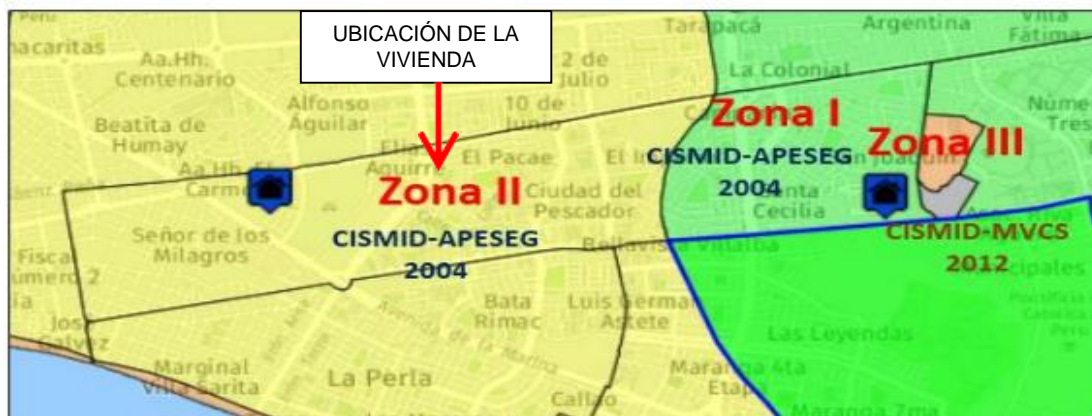
Figura 55. Microzonificación del distrito de Bellavista.

Según el mapa de CISMID, se toma como referencia la microzonificación para el proyecto de investigación que se encuentra en zona II, conformado por un estrato superficial de suelos finos y **suelos arena limo arcilloso** que corresponde a un suelo **tipo 2 (S2)** de la norma E-030(2018) “diseño sismorresistente”
