UNIVERSIDAD PERUANA LOS ANDES
FACULTAD DE INGENIERÍA
ESCUELA PROFESIONAL DE INGENIERÍA CIVIL

TESIS

**VULNERABILIDAD SÍSMICA DE VIVIENDAS UNIFAMILIARES
MEDIANTE LOS ÍNDICES DE BENEDETTI – PETRINI EN LA
ASOCIACIÓN LOS LIBERTADORES – HUANCAYO – JUNÍN**

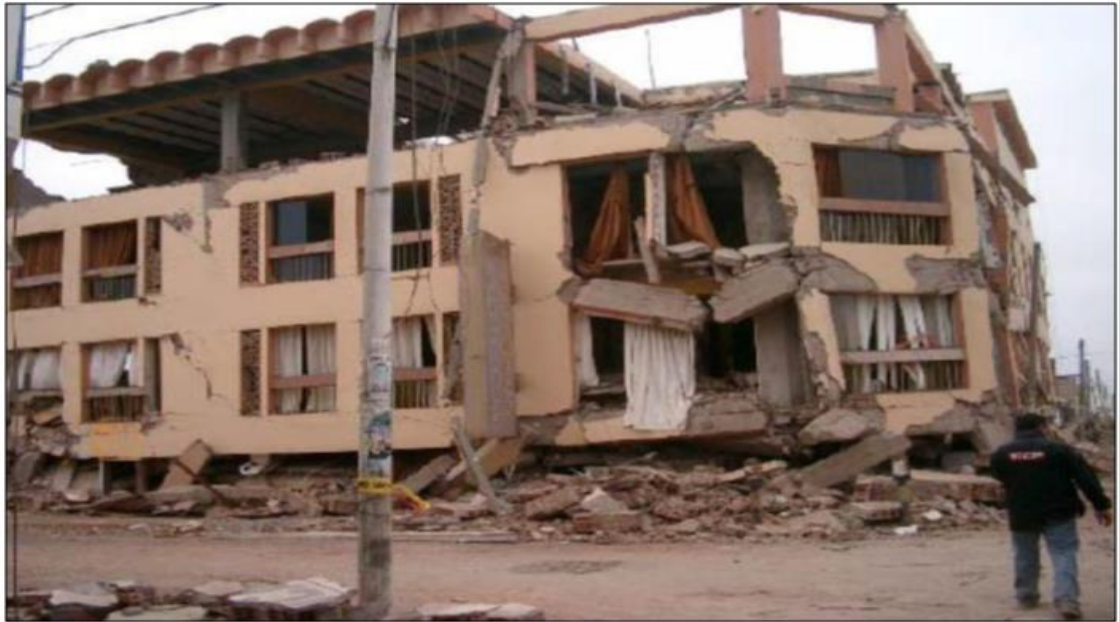
“Las interrupciones de los elementos estructurales verticales generan problemas de piso blando” (Medina & Pimichumo, 2018).

Figura 2. Efecto de piso blando en una edificación.
Fuente: Medina & Pimichumo (2018).

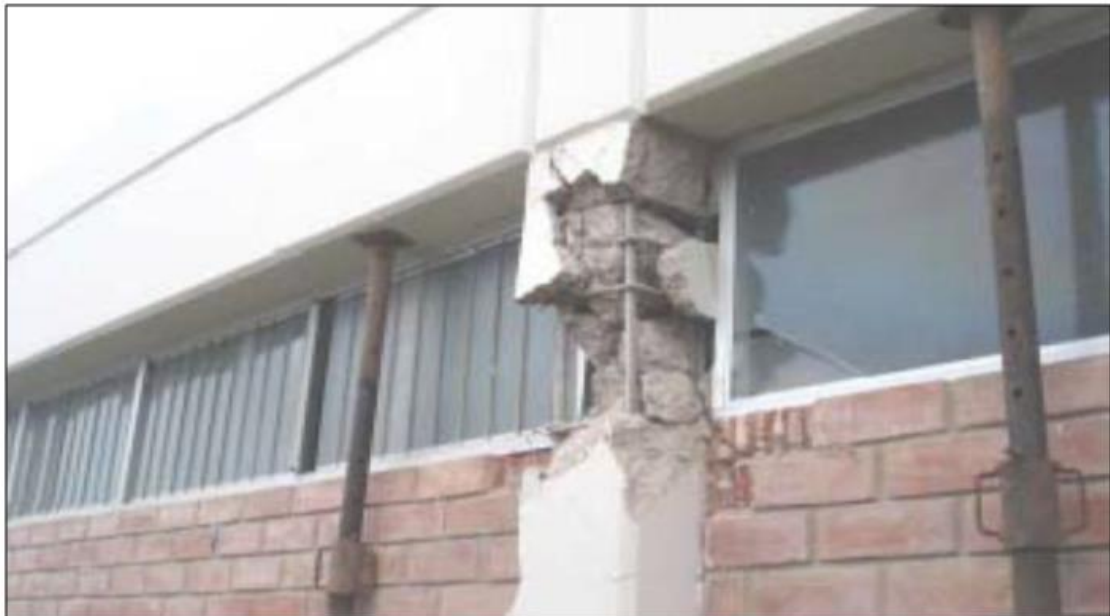
“El efecto de columna corte se producen cuando un elemento rígido restringe el desplazamiento de la columna que soportas las cargas” (Medina & Pimichumo, 2018).

Figura 3. Efecto de columna corta.
Fuente: Medina & Pimichumo (2018).

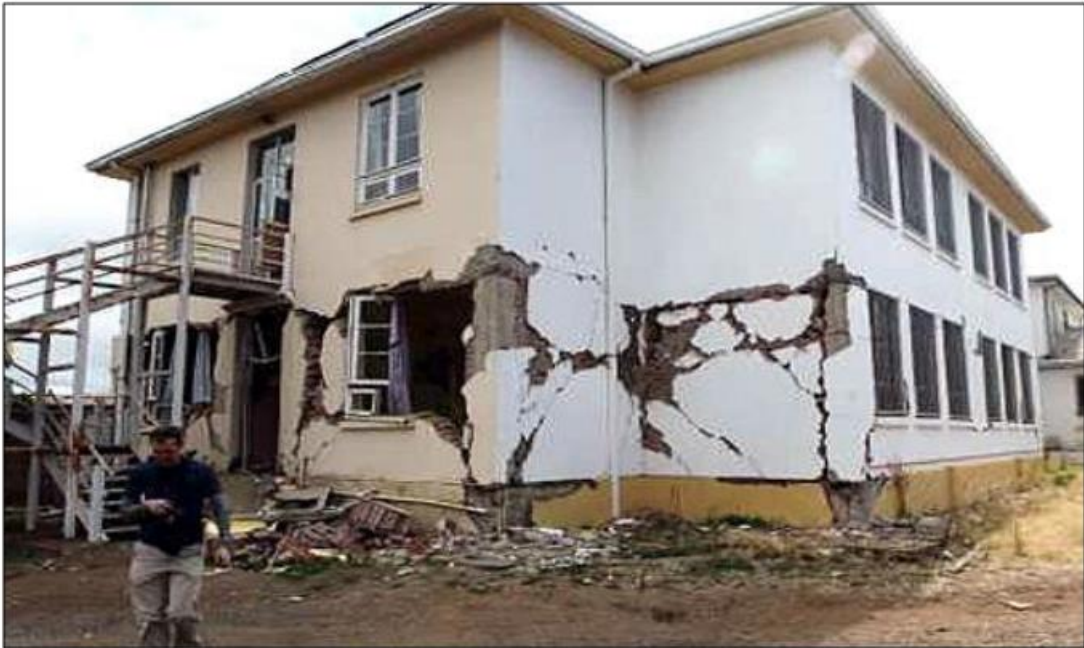
“La irregularidad en planta comprende establecer estructuras que sean, vistas en planta, regulares, es decir, buscar un cuadrado; sin embargo en muchas situaciones esto no es posible por lo que es recomendable que la relación entre largo y ancho sea menor a 2” (Medina & Pimichumo 2018).

Figura 4. Efecto de irregularidad en planta.
Fuente: Medina & Pimichumo (2018).

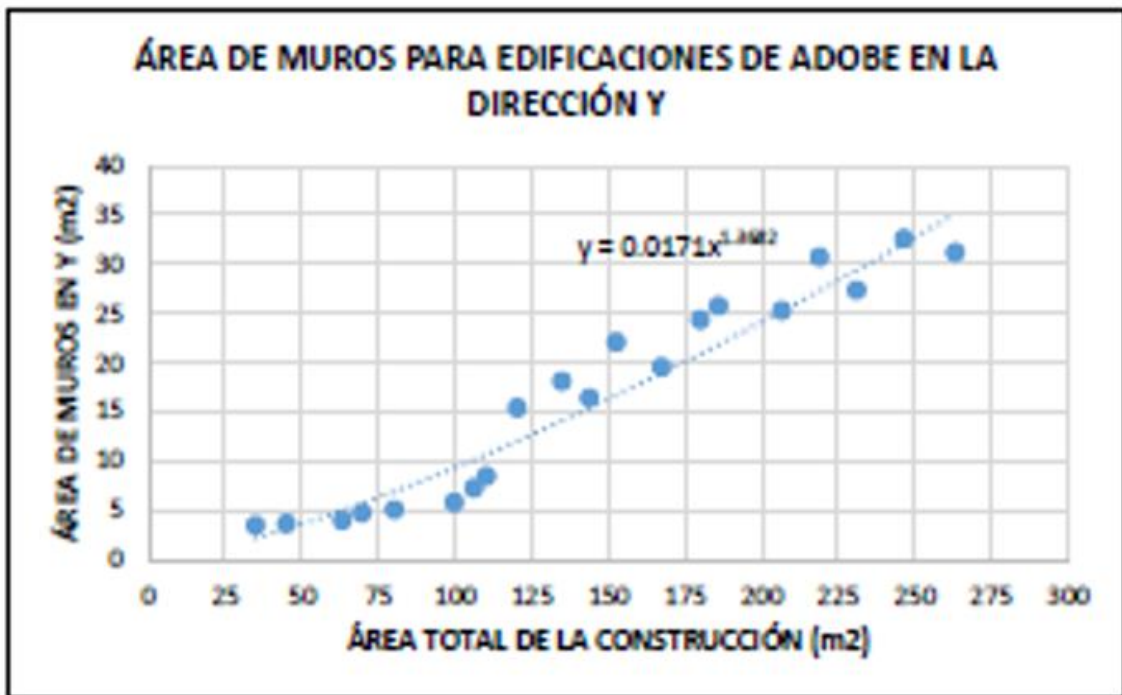
Figura 6. Área de muros de mampostería de adobe, en función de la dimensión en planta del edificio para el eje Y-Y.
Fuente: Medina & Pimichumo (2018).

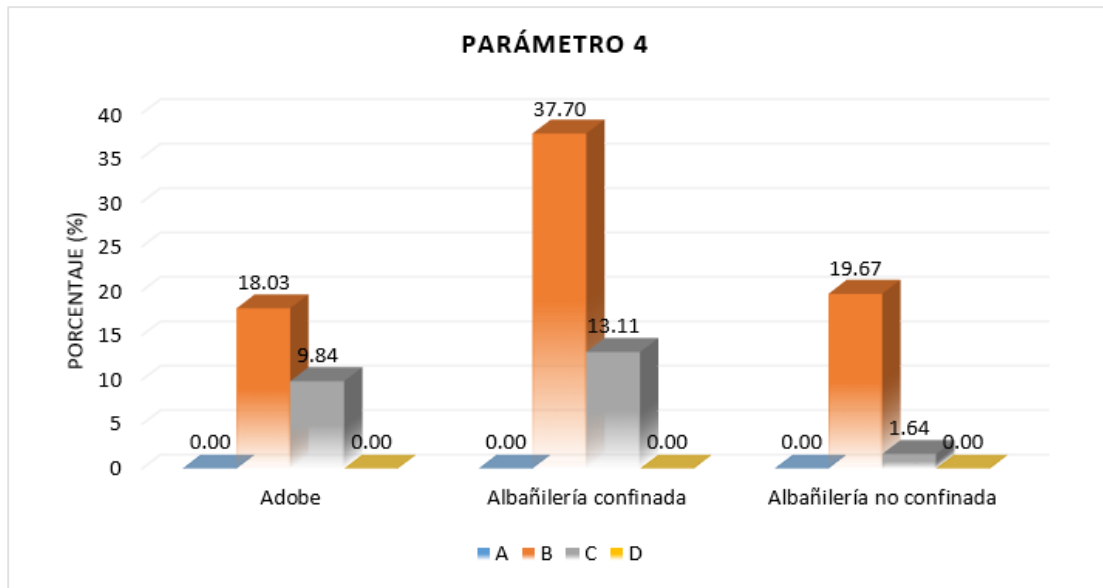
De acuerdo al estudio realizado en campo, la calificación que han obtenido cada sistema estructural predomina la “B”, indicando que el tipo de suelo resulta adecuado para la realización de fundaciones de viviendas de hasta 3 pisos. La esquematización de estos resultados se muestra a continuación

Figura 17. Distribución esquemática de la calificación del parámetro 4.- ANEXO 04

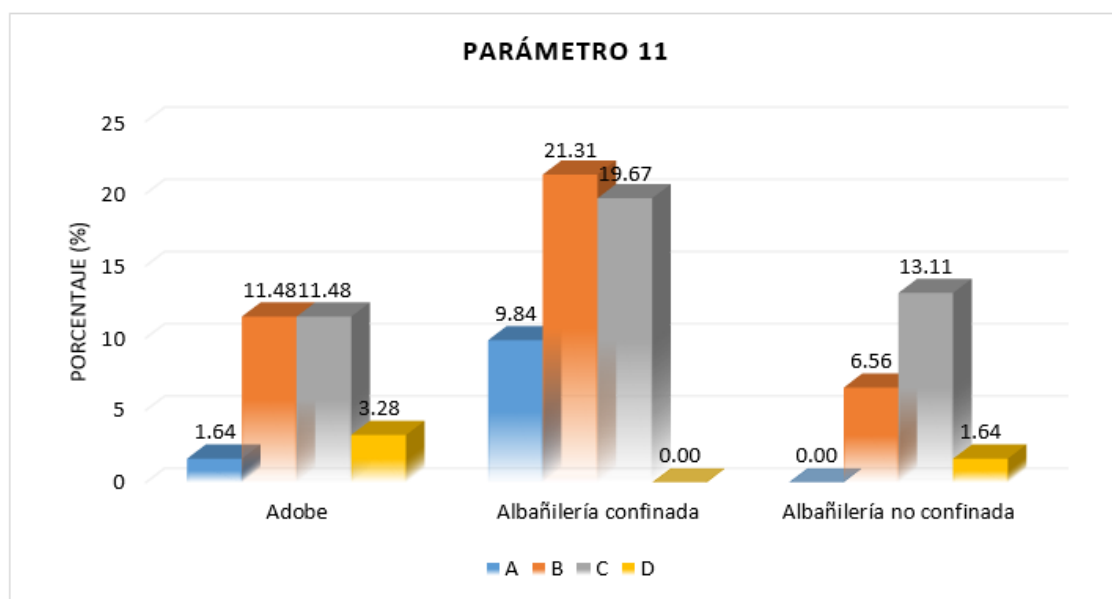
La Figura 24 muestra que la calificación predominante para los tres tipos de sistemas estructurales es del tipo “B” y “C”.

Figura 24. Distribución esquemática de la calificación del parámetro 11 – ANEXO 04.

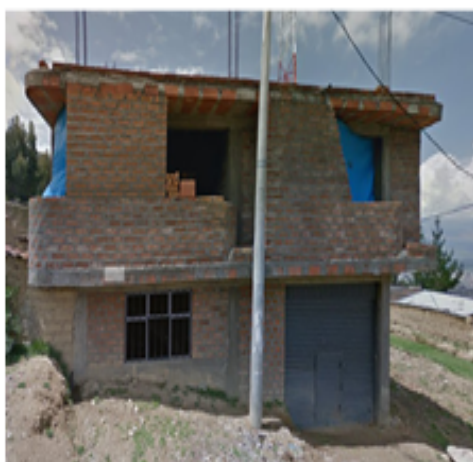
1. Código de vivienda		V-1
2. Material de la vivienda		Mampostería confinada
3. Parámetros		Calificación
P-1 Tipo y organización del sistema		C
P-2 Calidad del sistema resistente		B
P-3 Resistencia convencional		D
	Área de la construcción (m ²):	90.00
	Área de muros en el eje "X" (m ²):	1.90
	Área de muros en el eje "Y" (m ²):	5.50
	VR min(Ax, Ay)	28.50
	h (m):	3.00
	N (número de pisos):	2.00
	Pm (tn/m ³):	1.80
	Ps (tn/m ³):	0.30
	M:	2.00
	Ac (m ²):	108.00
	Pc (tn/m ³):	0.00
	W (tn):	133.92
	CSR:	0.21
	Suelo:	S2
	CSE:	0.34
	DD:	1.58
P-4 Posición del edificio y de la cimentación		B
P-5 Diafragmas horizontales		B
P-6 Configuración en planta		A
P-7 Configuración en elevación		A
	Área techada primer piso (m ²):	90.00
	Área techada segundo piso (m ²):	91.00
	DA/A:	1.11
P-8 Distancia máximo entre muros		C
	L(m):	3.00
	S(m):	0.13
	L/S:	23.08
P-9 Tipo de cubierta		A
P-10 Elementos no estructurales		A
P-11 Estado de conservación		A

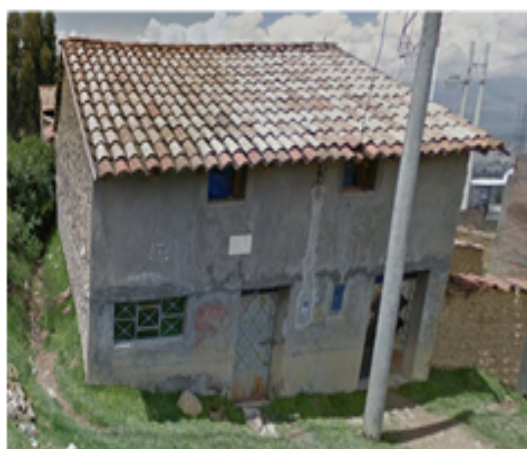
1. Código de vivienda	V-2
2. Material de la vivienda	Adobe
3. Parámetros	Calificación
P-1 Tipo y organización del sistema	D
P-2 Calidad del sistema resistente	C
P-3 Resistencia convencional	D
	Área de la construcción (m ²): 72.00
	Área de muros en el eje "X" (m ²): 12.50
	Área de muros en el eje "Y" (m ²): 6.00
	VR min(Ax, Ay) 30.00
	h (m): 3.00
	N (número de pisos): 2.00
	Pm (tn/m ³): 1.60
	Ps (tn/m ³): 0.06
	M: 2.00
	Ac (m ²): 86.40
	Pc (tn/m ³): 0.16
	W (tn): 199.34
	CSR: 0.15
	Suelo: S2
	CSE: 2.88
	DD: 19.10
P-4 Posición del edificio y de la cimentación	B
P-5 Diafragmas horizontales	C
P-6 Configuración en planta	A
P-7 Configuración en elevación	A
	Área techada primer piso (m ²): 72.00
	Área techada segundo piso (m ²): 72.00
	DA/A: 0.00
P-8 Distancia máximo entre muros	C
	L(m): 2.80
	S(m): 0.40
	L/S: 7.00
P-9 Tipo de cubierta	B
P-10 Elementos no estructurales	A
P-11 Estado de conservación	B

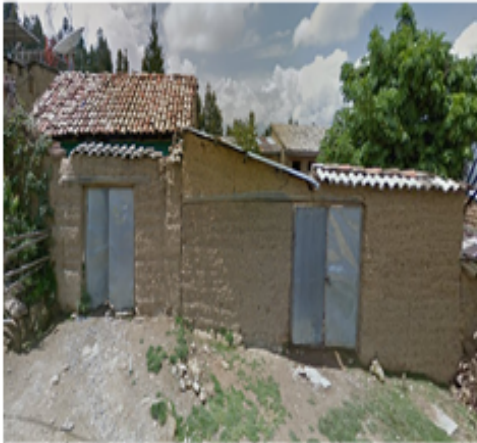
1. Código de vivienda	V-3
2. Material de la vivienda	Adobe
3. Parámetros	Calificación
P-1 Tipo y organización del sistema	D
P-2 Calidad del sistema resistente	D
P-3 Resistencia convencional	D

Área de la construcción (m ²): 44.50
	Área de muros en el eje "X" (m ²): 10.00
	Área de muros en el eje "Y" (m ²): 4.80
	VR min(Ax, Ay) 24.00
	h (m): 3.00
	N (número de pisos): 1.00
	Pm (tn/m ³): 1.60
	Ps (tn/m ³): 0.06
	M: 1.00
	Ac (m ²): 53.40
	Pc (tn/m ³): 0.16
	W (tn): 82.03
	CSR: 0.29
	Suelo: S2
	CSE: 2.88
DD: 9.83	
P-4 Posición del edificio y de la cimentación	B
P-5 Diafragmas horizontales	C
P-6 Configuración en planta	A
P-7 Configuración en elevación	A
	Área techada primer piso (m ²): 44.50
	Área techada segundo piso (m ²): 45.50
	DA/A: 2.25
P-8 Distancia máximo entre muros	C
	L(m): 3.00
	S(m): 0.40
	L/S: 7.50
P-9 Tipo de cubierta	C
P-10 Elementos no estructurales	A
P-11 Estado de conservación	B

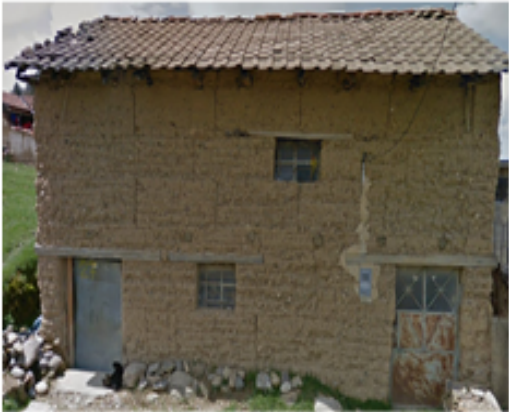
1. Código de vivienda		V-4
2. Material de la vivienda		Adobe
3. Parámetros		Calificación
	P-1 Tipo y organización del sistema	D
	P-2 Calidad del sistema resistente	D
	P-3 Resistencia convencional	D

Área de la construcción (m ²):	48.50
	Área de muros en el eje "X" (m ²):	10.00
	Área de muros en el eje "Y" (m ²):	4.98
	VR min(Ax, Ay)	24.90
	h (m):	3.00
	N (número de pisos):	2.00
	Pm (tn/m ³):	1.60
	Ps (tn/m ³):	0.06
	M:	2.00
	Ac (m ²):	58.20
	Pc (tn/m ³):	0.16
	W (tn):	158.94
	CSR:	0.16
	Suelo:	S2
	CSE:	2.88
	DD:	18.35
	P-4 Posición del edificio y de la cimentación	B
	P-5 Diafragmas horizontales	B
	P-6 Configuración en planta	A
	P-7 Configuración en elevación	A
	Área techada primer piso (m ²):	48.50
	Área techada segundo piso (m ²):	49.00
	DA/A:	1.03
	P-8 Distancia máximo entre muros	C
	L(m):	2.50
	S(m):	0.40
	L/S:	6.25
	P-9 Tipo de cubierta	B
	P-10 Elementos no estructurales	A
	P-11 Estado de conservación	C

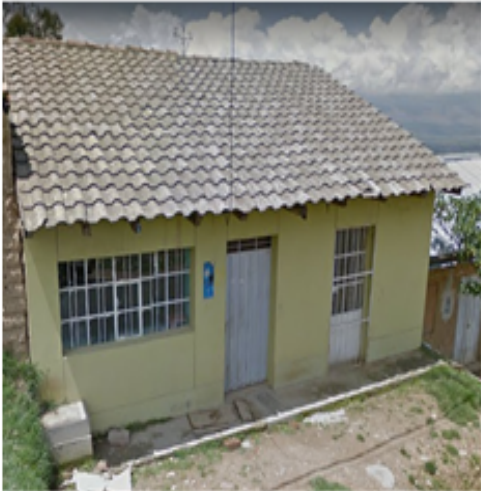
1. Código de vivienda		V-5
2. Material de la vivienda		Adobe
3. Parámetros		Calificación

P-1 Tipo y organización del sistema	C
	P-2 Calidad del sistema resistente	B
	P-3 Resistencia convencional	D
	Área de la construcción (m ²):	27.00
	Área de muros en el eje "X" (m ²):	8.50
	Área de muros en el eje "Y" (m ²):	4.50
	VR min(Ax, Ay)	22.50
	h (m):	2.50
	N (número de pisos):	1.00
	Pm (tn/m ³):	1.60
	Ps (tn/m ³):	0.06
	M:	1.00
	Ac (m ²):	32.40
	Pc (tn/m ³):	0.16
	W (tn):	58.80
CSR:	0.38	
Suelo:	S2	
CSE:	2.88	
DD:	7.51	
P-4 Posición del edificio y de la cimentación	B	
P-5 Diafragmas horizontales	C	
P-6 Configuración en planta	A	
P-7 Configuración en elevación	A	
Área techada primer piso (m ²):	27.00	
Área techada segundo piso (m ²):	27.80	
DA/A:	2.96	
P-8 Distancia máximo entre muros	C	
L(m):	2.49	
S(m):	0.40	
L/S:	6.23	
P-9 Tipo de cubierta	B	
P-10 Elementos no estructurales	A	
P-11 Estado de conservación	B

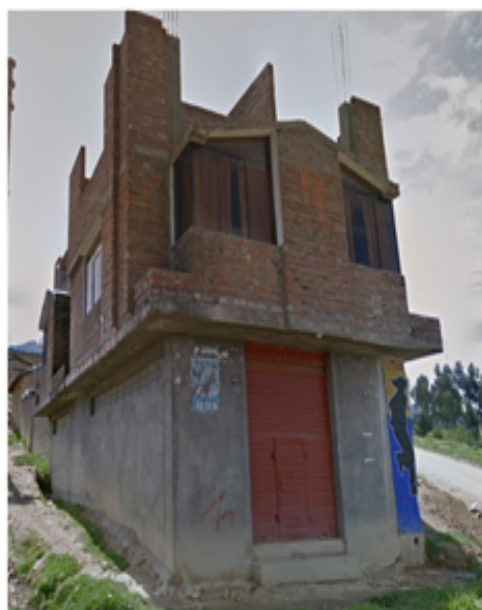
1. Código de vivienda	V-6
2. Material de la vivienda	Mampostería con finada
3. Parámetros	Calificación
P-1 Tipo y organización del sistema	B
P-2 Calidad del sistema resistente	B
P-3 Resistencia convencional	D
	Área de la construcción (m ²): 72.00
	Área de muros en el eje "X" (m ²): 1.10
	Área de muros en el eje "Y" (m ²): 4.90
	VR min(A _x , A _y) 16.50
	h (m): 3.00
	N (número de pisos): 2.00
	P _m (tn/m ³): 1.80
	P _s (tn/m ³): 0.30
	M: 2.00
	Ac (m ²): 86.40
	P _c (tn/m ³): 0.00
	W (tn): 108.00
	CSR: 0.15
	Suelo: S2
	CSE: 0.34
	DD: 2.20
P-4 Posición del edificio y de la cimentación	B
P-5 Diafragmas horizontales	A
P-6 Configuración en planta	A
P-7 Configuración en elevación	A
	Área techada primer piso (m ²): 72.00
	Área techada segundo piso (m ²): 73.00
	DA/A: 1.39
P-8 Distancia máximo entre muros	C
	L(m): 2.90
	S(m): 0.13
	L/S: 22.31
P-9 Tipo de cubierta	A
P-10 Elementos no estructurales	A
P-11 Estado de conservación	A

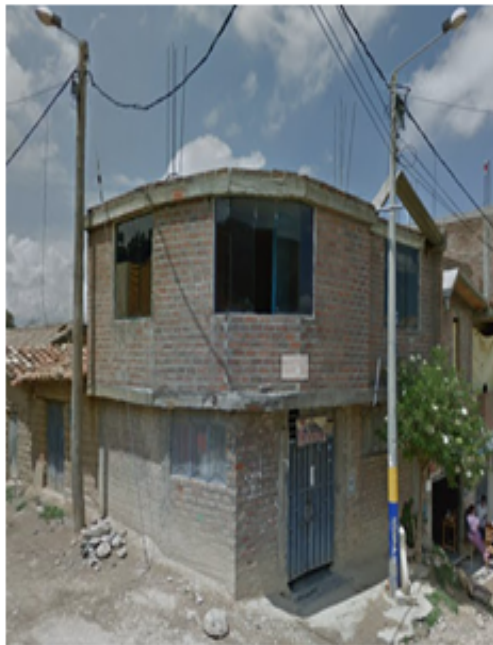
1. Código de vivienda		V-7
2. Material de la vivienda		Mampostería con finada
3. Parámetros		Calificación

P-1 Tipo y organización del sistema	B
	P-2 Calidad del sistema resistente	B
	P-3 Resistencia convencional	D
	Área de la construcción (m ²):	54.00
	Área de muros en el eje "X" (m ²):	0.98
	Área de muros en el eje "Y" (m ²):	4.00
	VR min(Ax, Ay)	14.70
	h (m):	3.00
	N (número de pisos):	2.00
	Pm (tn/m ³):	1.80
	Ps (tn/m ³):	0.30
	M:	2.00
	Ac (m ²):	64.80
	Pc (tn/m ³):	0.00
	W (tn):	86.18
CSR:	0.17	
Suelo:	S2	
CSE:	0.34	
DD:	1.97	
P-4 Posición del edificio y de la cimentación	B	
P-5 Diafragmas horizontales	B	
P-6 Configuración en planta	B	
P-7 Configuración en elevación	A	
Área techada primer piso (m ²):	54.00	
Área techada segundo piso (m ²):	54.12	
DA/A:	0.22	
P-8 Distancia máximo entre muros	C	
L(m):	2.75	
S(m):	0.13	
L/S:	21.15	
P-9 Tipo de cubierta	B	
P-10 Elementos no estructurales	B	
P-11 Estado de conservación	A

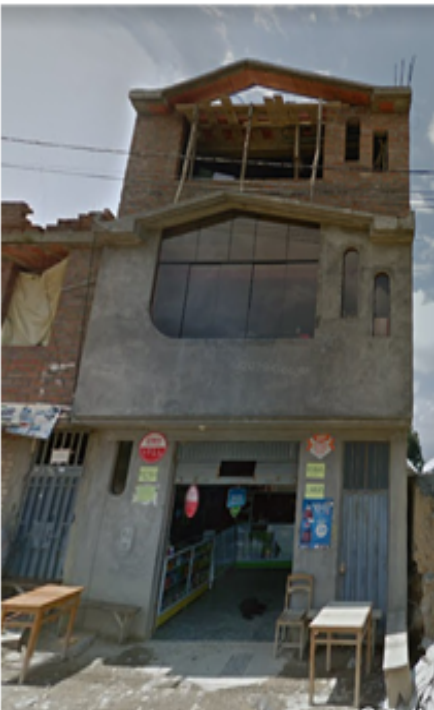
1. Código de vivienda	V-8	
2. Material de la vivienda	Mampostería con finada	
3. Parámetros	Calificación

P-1 Tipo y organización del sistema	B
	P-2 Calidad del sistema resistente	B
	P-3 Resistencia convencional	D
	Área de la construcción (m ²):	127.50
	Área de muros en el eje "X" (m ²):	2.50
	Área de muros en el eje "Y" (m ²):	6.00
	VR min(Ax, Ay)	37.50
	h (m):	3.00
	N (número de pisos):	3.00
	Pm (tn/m ³):	1.80
	Ps (tn/m ³):	0.30
	M:	3.00
	Ac (m ²):	153.00
	Pc (tn/m ³):	0.16
	W (tn):	276.93
	CSR:	0.14
Suelo:	S2	
CSE:	0.34	
DD:	2.48	
P-4 Posición del edificio y de la cimentación	B	
P-5 Diafragmas horizontales	B	
P-6 Configuración en planta	A	
P-7 Configuración en elevación	A	
Área techada primer piso (m ²):	127.50	
Área techada segundo piso (m ²):	128.00	
DA/A:	0.39	
P-8 Distancia máximo entre muros	C	
L(m):	3.00	
S(m):	0.13	
L/S:	23.08	
P-9 Tipo de cubierta	B	
P-10 Elementos no estructurales	A	
P-11 Estado de conservación	B

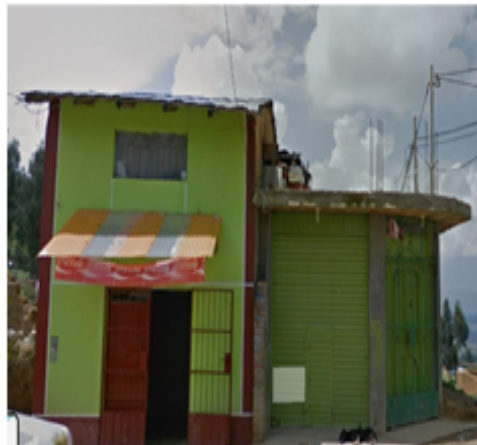
1. Código de vivienda	V-9
2. Material de la vivienda	Adobe
3. Parámetros	Calificación
P-1 Tipo y organización del sistema	C
P-2 Calidad del sistema resistente	B
P-3 Resistencia convencional	D
	Área de la construcción (m ²): 60.00
	Área de muros en el eje "X" (m ²): 11.10
	Área de muros en el eje "Y" (m ²): 4.89
	VR min(Ax, Ay) 24.45
	h (m): 2.80
	N (número de pisos): 2.00
	Pm (tn/m ³): 1.60
	Ps (tn/m ³): 0.06
	M: 2.00
	Ac (m ²): 72.00
	Pc (tn/m ³): 0.16
	W (tn): 161.99
	CSR: 0.15
	Suelo: S2
	CSE: 2.88
	DD: 19.05
P-4 Posición del edificio y de la cimentación	B
P-5 Diafragmas horizontales	D
P-6 Configuración en planta	A
P-7 Configuración en elevación	A
	Área techada primer piso (m ²): 60.00
	Área techada segundo piso (m ²): 61.10
	DA/A: 1.83
P-8 Distancia máximo entre muros	C
	L(m): 3.00
	S(m): 0.40
	L/S: 7.50
P-9 Tipo de cubierta	C
P-10 Elementos no estructurales	B
P-11 Estado de conservación	A

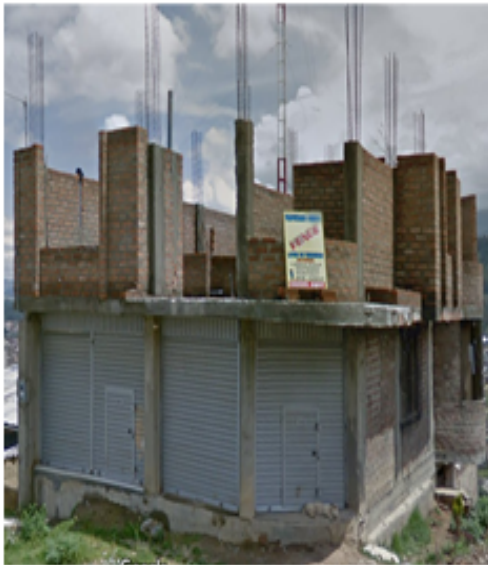
1. Código de vivienda	V-10
2. Material de la vivienda	Mampostería confinada
3. Parámetros	Calificación
P-1 Tipo y organización del sistema	B
P-2 Calidad del sistema resistente	B
P-3 Resistencia convencional	B
	Área de la construcción (m ²): 58.80
	Área de muros en el eje "X" (m ²): 1.90
	Área de muros en el eje "Y" (m ²): 3.98
	VR min(Ax, Ay) 28.50
	h (m): 3.00
	N (número de pisos): 2.00
	Pm (tn/m ³): 1.80
	Ps (tn/m ³): 0.30
	M: 1.00
	Ac (m ²): 70.56
	Pc (tn/m ³): 0.00
	W (tn): 81.14
	CSR: 0.35
	Suelo: S2
	CSE: 0.34
	DD: 0.95
P-4 Posición del edificio y de la cimentación	B
P-5 Diafragmas horizontales	B
P-6 Configuración en planta	B
P-7 Configuración en elevación	A
	Área techada primer piso (m ²): 58.80
	Área techada segundo piso (m ²): 59.90
	DA/A: 1.87
P-8 Distancia máximo entre muros	C
	L(m): 3.00
	S(m): 0.13
	L/S: 23.08
P-9 Tipo de cubierta	A
P-10 Elementos no estructurales	B
P-11 Estado de conservación	B

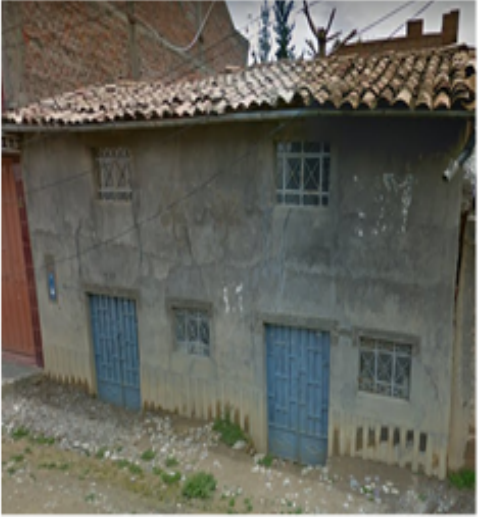
1. Código de vivienda	V-11	
2. Material de la vivienda	Adobe	
3. Parámetros	Calificación	
P-1 Tipo y organización del sistema	D	
P-2 Calidad del sistema resistente	C	
P-3 Resistencia convencional	D

Área de la construcción (m^2):	54.00
	Área de muros en el eje "X" (m^2):	11.80
	Área de muros en el eje "Y" (m^2):	4.95
	VR min(A_x, A_y)	24.75
	h (m):	3.00
	N (número de pisos):	2.00
	Pm (tn/m^3):	1.60
	Ps (tn/m^3):	0.06
	M:	2.00
	Ac (m^2):	64.80
	Pc (tn/m^3):	0.16
	W (tn):	177.65
	CSR:	0.14
	Suelo:	S2
CSE:	2.88	
DD:	20.64	
P-4 Posición del edificio y de la cimentación	C	
P-5 Diafragmas horizontales	B	
P-6 Configuración en planta	A	
P-7 Configuración en elevación	A	
Área techada primer piso (m^2):	54.00	
Área techada segundo piso (m^2):	54.00	
DAJA:	0.00	
P-8 Distancia máximo entre muros	C	
L(m):	3.00	
S(m):	0.40	
L/S:	7.50	
P-9 Tipo de cubierta	C	
P-10 Elementos no estructurales	B	
P-11 Estado de conservación	C

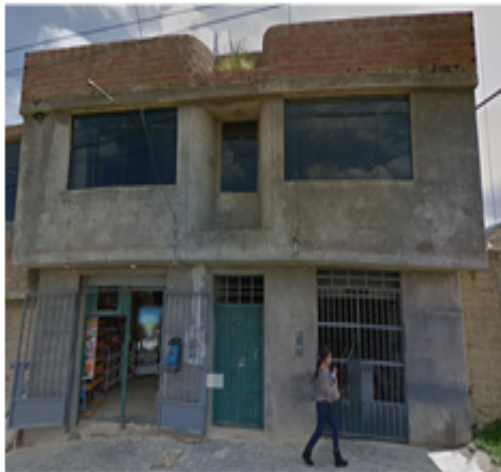
1. Código de vivienda	V-12
2. Material de la vivienda	Mampostería con finada
3. Parámetros	Calificación
P-1 Tipo y organización del sistema	B
P-2 Calidad del sistema resistente	B
P-3 Resistencia convencional	B
	Área de la construcción (m ²): 108.00
	Área de muros en el eje "X" (m ²): 12.58
	Área de muros en el eje "Y" (m ²): 9.80
	VR min(Ax, Ay) 147.00
	h (m): 3.00
	N (número de pisos): 2.00
	Pm (tn/m ³): 1.80
	Ps (tn/m ³): 0.30
	M: 2.00
	Ac (m ²): 129.60
	Pc (tn/m ³): 0.00
	W (tn): 306.50
	CSR: 0.48
	Suelo: S2
	CSE: 0.34
	DD: 0.70
P-4 Posición del edificio y de la cimentación	C
P-5 Diafragmas horizontales	A
P-6 Configuración en planta	A
P-7 Configuración en elevación	A
	Área techada primer piso (m ²): 108.00
	Área techada segundo piso (m ²): 109.50
	DA/A: 1.39
P-8 Distancia máximo entre muros	C
	L(m): 3.00
	S(m): 0.13
	L/S: 23.08
P-9 Tipo de cubierta	B
P-10 Elementos no estructurales	B
P-11 Estado de conservación	B

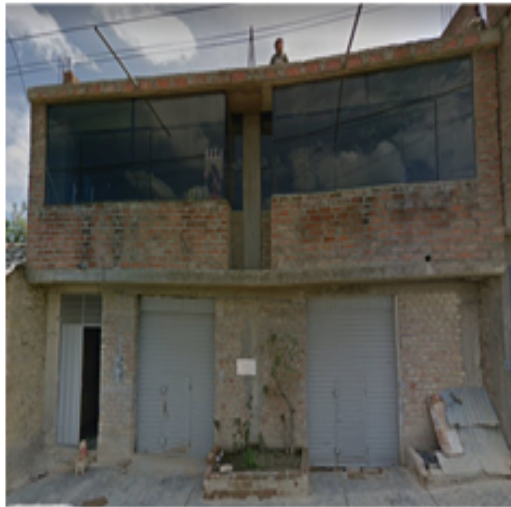
1. Código de vivienda	V-13
2. Material de la vivienda	Mampostería confinada
3. Parámetros	Calificación
P-1 Tipo y organización del sistema	B
P-2 Calidad del sistema resistente	B
P-3 Resistencia convencional	C
	Área de la construcción (m ²): 180.00
	Área de muros en el eje "X" (m ²): 4.50
	Área de muros en el eje "Y" (m ²): 7.30
	VR min(Ax, Ay) 67.50
	h (m): 3.00
	N (número de pisos): 2.00
	Pm (tn/m ³): 1.80
	Ps (tn/m ³): 0.30
	M: 2.00
	Ac (m ²): 216.00
	Pc (tn/m ³): 0.00
	W (tn): 235.44
	CSR: 0.29
	Suelo: S2
	CSE: 0.34
	DD: 1.17
P-4 Posición del edificio y de la cimentación	C
P-5 Diafragmas horizontales	B
P-6 Configuración en planta	B
P-7 Configuración en elevación	A
	Área techada primer piso (m ²): 180.00
	Área techada segundo piso (m ²): 180.00
	DA/A: 0.00
P-8 Distancia máximo entre muros	C
	L(m): 2.98
	S(m): 0.13
	L/S: 22.92
P-9 Tipo de cubierta	B
P-10 Elementos no estructurales	B
P-11 Estado de conservación	C

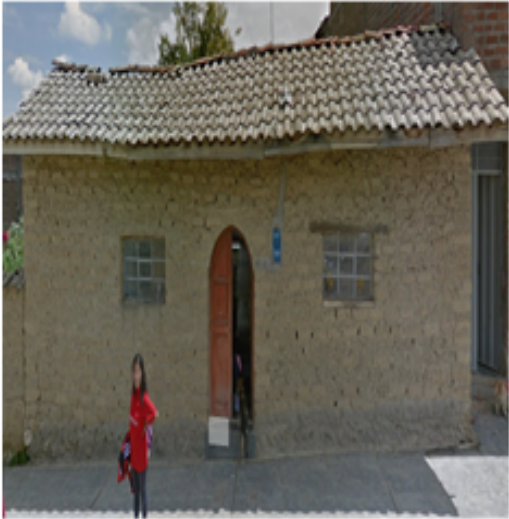
1. Código de vivienda		V-14
2. Material de la vivienda		Adobe
3. Parámetros		Calificación
	P-1 Tipo y organización del sistema	C
	P-2 Calidad del sistema resistente	D
	P-3 Resistencia convencional	D

Área de la construcción (m ²):	50.00
	Área de muros en el eje "X" (m ²):	10.00
	Área de muros en el eje "Y" (m ²):	4.60
	VR min(Ax, Ay)	23.00
	h (m):	3.00
	N (número de pisos):	1.00
	Pm (tn/m ³):	1.60
	Ps (tn/m ³):	0.06
	M:	1.00
	Ac (m ²):	60.00
	Pc (tn/m ³):	0.16
W (tn):	82.68	
CSR:	0.28	
Suelo:	S2	
CSE:	2.88	
DD:	10.34	
	P-4 Posición del edificio y de la cimentación	C
	P-5 Diafragmas horizontales	B
	P-6 Configuración en planta	A
	P-7 Configuración en elevación	A
	Área techada primer piso (m ²):	50.00
	Área techada segundo piso (m ²):	50.00
	DA/A:	0.00
	P-8 Distancia máximo entre muros	C
	L(m):	2.40
	S(m):	0.40
	L/S:	6.00
	P-9 Tipo de cubierta	B
	P-10 Elementos no estructurales	B
	P-11 Estado de conservación	C

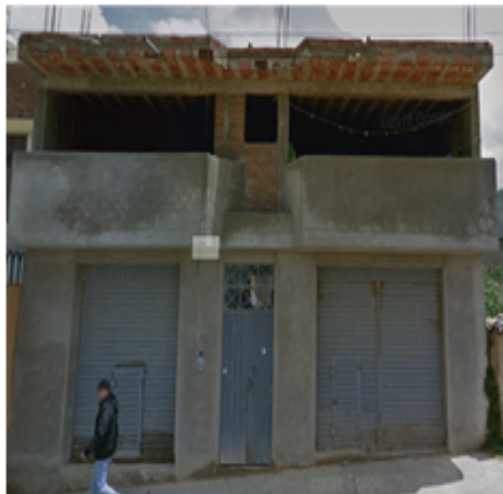
1. Código de vivienda	V-15
2. Material de la vivienda	Mampostería con finada
3. Parámetros	Calificación
P-1 Tipo y organización del sistema	B
P-2 Calidad del sistema resistente	B
P-3 Resistencia convencional	B
	Área de la construcción (m ²): 160.20
	Área de muros en el eje "X" (m ²): 16.00
	Área de muros en el eje "Y" (m ²): 16.90
	VR min(Ax, Ay) 240.00
	h (m): 3.00
	N (número de pisos): 2.00
	Pm (tn/m ³): 1.80
	Ps (tn/m ³): 0.30
	M: 2.00
	Ac (m ²): 192.24
	Pc (tn/m ³): 0.16
	W (tn): 482.20
	CSR: 0.50
	Suelo: S2
	CSE: 0.34
	DD: 0.67
P-4 Posición del edificio y de la cimentación	C
P-5 Diafragmas horizontales	A
P-6 Configuración en planta	B
P-7 Configuración en elevación	A
	Área techada primer piso (m ²): 160.20
	Área techada segundo piso (m ²): 161.00
	DA/A: 0.50
P-8 Distancia máximo entre muros	C
	L(m): 2.56
	S(m): 0.13
	L/S: 19.69
P-9 Tipo de cubierta	B
P-10 Elementos no estructurales	B
P-11 Estado de conservación	B

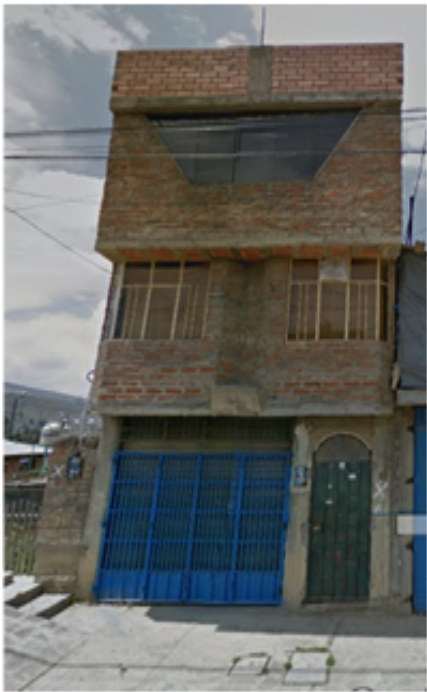
1. Código de vivienda		V-16
2. Material de la vivienda		Mampostería confinada
3. Parámetros		Calificación

P-1 Tipo y organización del sistema	B
	P-2 Calidad del sistema resistente	B
	P-3 Resistencia convencional	D
	Área de la construcción (m ²):	53.90
	Área de muros en el eje "X" (m ²):	0.98
	Área de muros en el eje "Y" (m ²):	3.85
	VR min(Ax, Ay)	14.70
	h (m):	3.00
	N (número de pisos):	3.00
	Pm (tn/m ³):	1.80
	Ps (tn/m ³):	0.30
	M:	3.00
	Ac (m ²):	64.68
	Pc (tn/m ³):	0.00
	W (tn):	126.76
CSR:	0.12	
Suelo:	S2	
CSE:	0.34	
DD:	2.89	
P-4 Posición del edificio y de la cimentación	C	
P-5 Diafragmas horizontales	B	
P-6 Configuración en planta	B	
P-7 Configuración en elevación	A	
Área techada primer piso (m ²):	53.90	
Área techada segundo piso (m ²):	53.94	
DA/A:	0.07	
P-8 Distancia máximo entre muros	C	
L(m):	3.00	
S(m):	0.13	
L/S:	23.08	
P-9 Tipo de cubierta	B	
P-10 Elementos no estructurales	A	
P-11 Estado de conservación	A

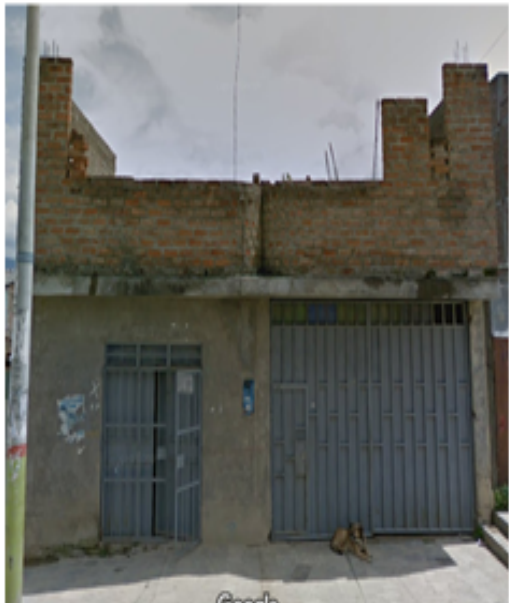
1. Código de vivienda	V-17	
2. Material de la vivienda	Mampostería no con finada	
3. Parámetros	Calificación	
P-1 Tipo y organización del sistema	B	
P-2 Calidad del sistema resistente	B	
P-3 Resistencia convencional	D

Área de la construcción (m ²):	165.00
	Área de muros en el eje "X" (m ²):	3.80
	Área de muros en el eje "Y" (m ²):	7.20
	VR min(Ax, Ay)	28.50
	h (m):	3.00
	N (número de pisos):	2.00
	Pm (tn/m ³):	1.80
	Ps (tn/m ³):	0.30
	M:	1.00
	Ac (m ²):	198.00
	Pc (tn/m ³):	0.00
	W (tn):	168.30
	CSR:	0.17
	Suelo:	S2
CSE:	0.34	
DD:	1.98	
P-4 Posición del edificio y de la cimentación	C	
P-5 Diafragmas horizontales	A	
P-6 Configuración en planta	A	
P-7 Configuración en elevación	A	
Área techada primer piso (m ²):	165.00	
Área techada segundo piso (m ²):	165.30	
DA/A:	0.18	
P-8 Distancia máximo entre muros	C	
L(m):	3.00	
S(m):	0.13	
L/S:	23.08	
P-9 Tipo de cubierta	B	
P-10 Elementos no estructurales	B	
P-11 Estado de conservación	C

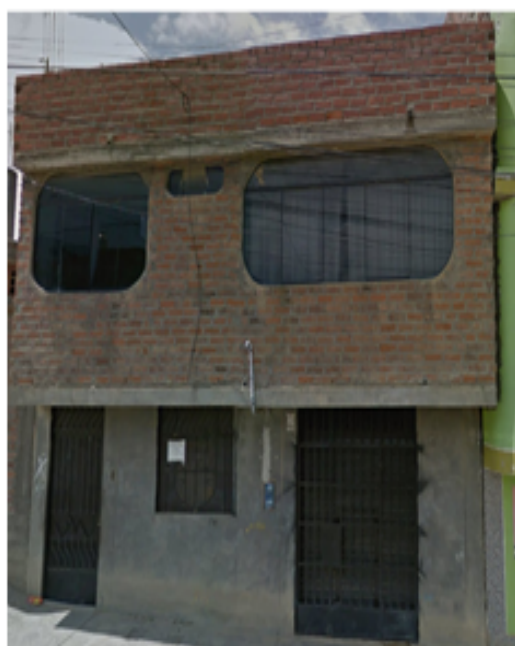
1. Código de vivienda	V-18
2. Material de la vivienda	Mampostería con finada
3. Parámetros	Calificación
P-1 Tipo y organización del sistema	B
P-2 Calidad del sistema resistente	B
P-3 Resistencia convencional	C
	Área de la construcción (m ²): 72.00
	Área de muros en el eje "X" (m ²): 1.80
	Área de muros en el eje "Y" (m ²): 5.30
	VR min(Ax, Ay) 27.00
	h (m): 3.00
	N (número de pisos): 2.00
	Pm (tn/m ³): 1.80
	Ps (tn/m ³): 0.30
	M: 2.00
	Ac (m ²): 86.40
	Pc (tn/m ³): 0.00
	W (tn): 119.88
	CSR: 0.23
	Suelo: S2
	CSE: 0.34
	DD: 1.49
P-4 Posición del edificio y de la cimentación	B
P-5 Diafragmas horizontales	B
P-6 Configuración en planta	A
P-7 Configuración en elevación	A
	Área techada primer piso (m ²): 72.00
	Área techada segundo piso (m ²): 72.80
	DA/A: 1.11
P-8 Distancia máximo entre muros	C
	L(m): 2.50
	S(m): 0.13
	L/S: 19.23
P-9 Tipo de cubierta	B
P-10 Elementos no estructurales	B
P-11 Estado de conservación	B

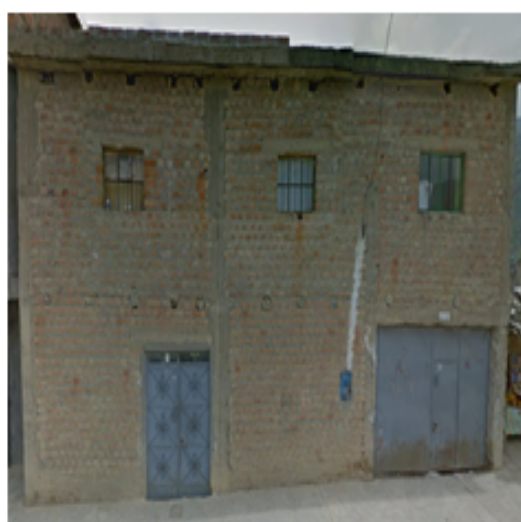
1. Código de vivienda		V-19
2. Material de la vivienda		Mampostería no confinada
3. Parámetros		Calificación
	P-1 Tipo y organización del sistema	C
	P-2 Calidad del sistema resistente	C
	P-3 Resistencia convencional	D
	Área de la construcción (m ²):	108.00
	Área de muros en el eje "X" (m ²):	1.95
	Área de muros en el eje "Y" (m ²):	5.70
	VR min(Ax, Ay)	14.63
	h (m):	3.00
	N (número de pisos):	2.00
	Pm (tn/m ³):	1.80
	Ps (tn/m ³):	0.00
	M:	2.00
	Ac (m ²):	129.60
	Pc (tn/m ³):	0.16
	W (tn):	103.36
	CSR:	0.14
	Suelo:	S2
	CSE:	0.34
	DD:	2.37
	P-4 Posición del edificio y de la cimentación	B
	P-5 Diafragmas horizontales	C
	P-6 Configuración en planta	A
	P-7 Configuración en elevación	A
	Área techada primer piso (m ²):	108.00
	Área techada segundo piso (m ²):	108.45
	DA/A:	0.42
	P-8 Distancia máximo entre muros	C
	L(m):	3.00
	S(m):	0.13
	L/S:	23.08
	P-9 Tipo de cubierta	C
	P-10 Elementos no estructurales	C
	P-11 Estado de conservación	C

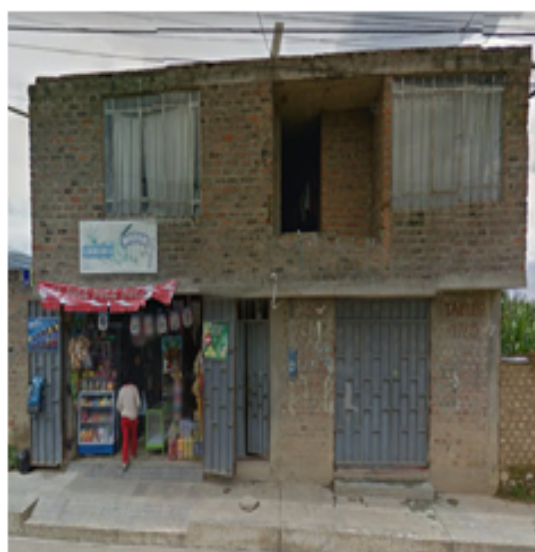
1. Código de vivienda		V-20
2. Material de la vivienda		Mampostería con finada
3. Parámetros		Calficación
	P-1 Tipo y organización del sistema	B
	P-2 Calidad del sistema resistente	C
	P-3 Resistencia convencional	D
	Área de la construcción (m ²):	108.00
	Área de muros en el eje "X" (m ²):	1.98
	Área de muros en el eje "Y" (m ²):	5.80
	VR min(Ax, Ay)	29.70
	h (m):	3.00
	N (número de pisos):	2.00
	Pm (tn/m ³):	1.80
	Ps (tn/m ³):	0.30
	M:	2.00
	Ac (m ²):	129.60
	Pc (tn/m ³):	0.00
	W (tn):	148.82
	CSR:	0.20
	Suelo:	S2
	CSE:	0.34
	DD:	1.68
	P-4 Posición del edificio y de la cimentación	B
	P-5 Diafragmas horizontales	C
	P-6 Configuración en planta	A
	P-7 Configuración en elevación	A
	Área techada primer piso (m ²):	108.00
	Área techada segundo piso (m ²):	112.00
	DA/A:	3.70
	P-8 Distancia máximo entre muros	C
	L(m):	3.00
	S(m):	0.13
	L/S:	23.08
	P-9 Tipo de cubierta	B
	P-10 Elementos no estructurales	B
	P-11 Estado de conservación	B

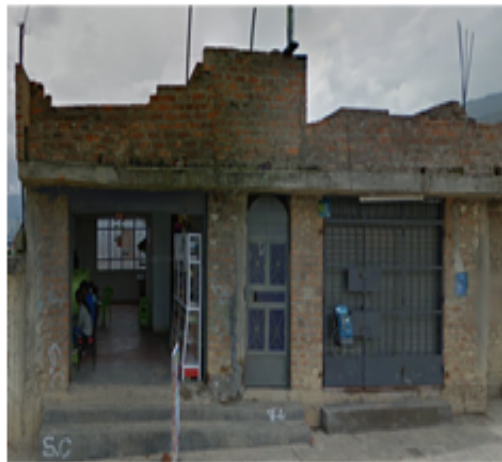
1. Código de vivienda	V-21
2. Material de la vivienda	Mampostería no confinada
3. Parámetros	Calificación
P-1 Tipo y organización del sistema	B
P-2 Calidad del sistema resistente	B
P-3 Resistencia convencional	C
	Área de la construcción (m ²): 110.00
	Área de muros en el eje "X" (m ²): 12.50
	Área de muros en el eje "Y" (m ²): 9.80
	VR min(Ax, Ay) 73.50
	h (m): 3.00
	N (número de pisos): 2.00
	Pm (tn/m ³): 1.80
	Ps (tn/m ³): 0.30
	M: 1.00
	Ac (m ²): 132.00
	Pc (tn/m ³): 0.00
	W (tn): 273.84
	CSR: 0.27
	Suelo: S2
	CSE: 0.34
	DD: 1.25
P-4 Posición del edificio y de la cimentación	B
P-5 Diafragmas horizontales	A
P-6 Configuración en planta	A
P-7 Configuración en elevación	A
	Área techada primer piso (m ²): 110.00
	Área techada segundo piso (m ²): 112.00
	DA/A: 1.82
P-8 Distancia máximo entre muros	C
	L(m): 2.80
	S(m): 0.13
	L/S: 21.54
P-9 Tipo de cubierta	B
P-10 Elementos no estructurales	C
P-11 Estado de conservación	C

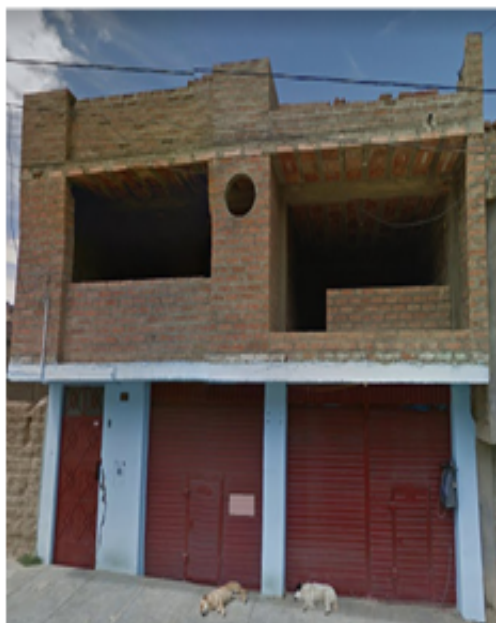
1. Código de vivienda	V-22
2. Material de la vivienda	Mampostería con finada
3. Parámetros	Calificación
P-1 Tipo y organización del sistema	B
P-2 Calidad del sistema resistente	C
P-3 Resistencia convencional	C
	Área de la construcción (m^2): 162.00
	Área de muros en el eje "X" (m^2): 4.00
	Área de muros en el eje "Y" (m^2): 7.20
	VR min(A_x, A_y) 60.00
	h (m): 3.00
	N (número de pisos): 2.00
	Pm (tn/m^3): 1.80
	Ps (tn/m^3): 0.30
	M: 2.00
	Ac (m^2): 194.40
	Pc (tn/m^3): 0.00
	W (tn): 218.16
	CSR: 0.28
	Suelo: S2
	CSE: 0.34
	DD: 1.22
P-4 Posición del edificio y de la cimentación	B
P-5 Diafragmas horizontales	B
P-6 Configuración en planta	A
P-7 Configuración en elevación	A
	Área techada primer piso (m^2): 162.00
	Área techada segundo piso (m^2): 162.80
	DA/A: 0.49
P-8 Distancia máximo entre muros	C
	L(m): 3.00
	S(m): 0.13
	L/S: 23.08
P-9 Tipo de cubierta	B
P-10 Elementos no estructurales	B
P-11 Estado de conservación	C

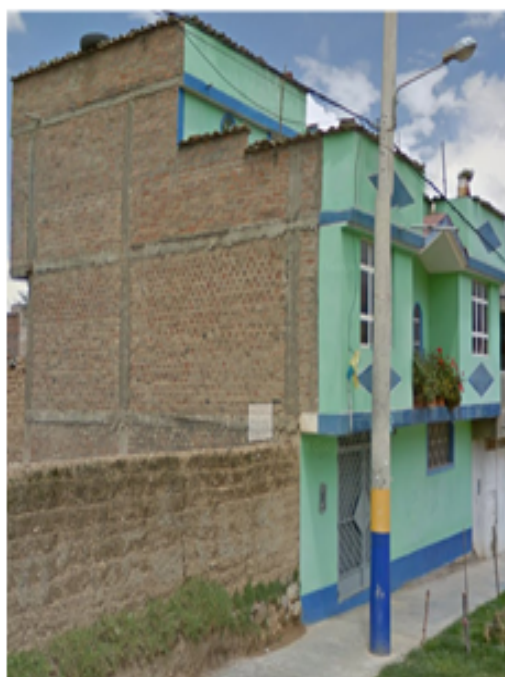
1. Código de vivienda	V-23
2. Material de la vivienda	Mampostería con finada
3. Parámetros	Calificación
P-1 Tipo y organización del sistema	B
P-2 Calidad del sistema resistente	B
P-3 Resistencia convencional	D
	Área de la construcción (m ²): 41.30
	Área de muros en el eje "X" (m ²): 0.97
	Área de muros en el eje "Y" (m ²): 3.80
	VR min(Ax, Ay)
	h (m): 3.00
	N (número de pisos): 3.00
	Pm (tn/m ³): 1.80
	Ps (tn/m ³): 0.30
	M: 3.00
	Ac (m ²): 49.56
	Pc (tn/m ³): 0.00
	W (tn): 114.44
	CSR: 0.13
	Suelo: S2
	CSE: 0.34
	DD: 2.64
P-4 Posición del edificio y de la cimentación	B
P-5 Diafragmas horizontales	A
P-6 Configuración en planta	A
P-7 Configuración en elevación	C
	Área techada primer piso (m ²): 41.30
	Área techada segundo piso (m ²): 32.00
	DA/A: 22.52
P-8 Distancia máximo entre muros	C
	L(m): 3.00
	S(m): 0.13
	L/S: 23.08
P-9 Tipo de cubierta	B
P-10 Elementos no estructurales	B
P-11 Estado de conservación	C

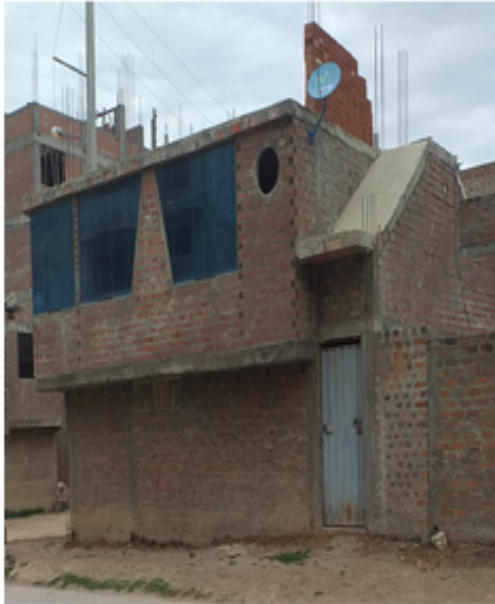
1. Código de vivienda	V-24
2. Material de la vivienda	Mampostería no confinada
3. Parámetros	Calificación
P-1 Tipo y organización del sistema	C
P-2 Calidad del sistema resistente	C
P-3 Resistencia convencional	D
	Área de la construcción (m ²): 108.00
	Área de muros en el eje "X" (m ²): 1.98
	Área de muros en el eje "Y" (m ²): 5.70
	VR min(Ax, Ay) 14.85
	h (m): 3.00
	N (número de pisos): 2.00
	Pm (tn/m ³): 1.80
	Ps (tn/m ³): 0.30
	M: 2.00
	Ac (m ²): 129.60
	Pc (tn/m ³): 0.00
	W (tn): 147.74
	CSR: 0.10
	Suelo: S2
	CSE: 0.34
	DD: 3.34
P-4 Posición del edificio y de la cimentación	B
P-5 Diafragmas horizontales	B
P-6 Configuración en planta	B
P-7 Configuración en elevación	A
	Área techada primer piso (m ²): 108.00
	Área techada segundo piso (m ²): 110.00
	DA/A: 1.85
P-8 Distancia máximo entre muros	C
	L(m): 3.00
	S(m): 0.13
	L/S: 23.08
P-9 Tipo de cubierta	A
P-10 Elementos no estructurales	C
P-11 Estado de conservación	C

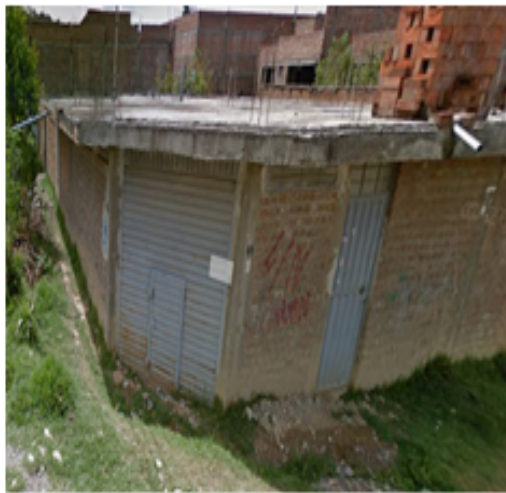
1. Código de vivienda	V-25
2. Material de la vivienda	Mampostería con finada
3. Parámetros	Calificación
P-1 Tipo y organización del sistema	B
P-2 Calidad del sistema resistente	C
P-3 Resistencia convencional	B
	Área de la construcción (m ²): 90.16
	Área de muros en el eje "X" (m ²): 1.85
	Área de muros en el eje "Y" (m ²): 4.98
	VR min(Ax, Ay) 27.75
	h (m): 3.00
	N (número de pisos): 1.00
	Pm (tn/m ³): 1.80
	Ps (tn/m ³): 0.30
	M: 1.00
	Ac (m ²): 108.19
	Pc (tn/m ³): 0.00
	W (tn): 63.93
	CSR: 0.43
	Suelo: S2
	CSE: 0.34
	DD: 0.77
P-4 Posición del edificio y de la cimentación	B
P-5 Diafragmas horizontales	B
P-6 Configuración en planta	A
P-7 Configuración en elevación	A
	Área techada primer piso (m ²): 90.16
	Área techada segundo piso (m ²): 91.25
	DAJA: 1.21
P-8 Distancia máximo entre muros	C
	L(m): 2.84
	S(m): 0.13
	L/S: 21.85
P-9 Tipo de cubierta	B
P-10 Elementos no estructurales	B
P-11 Estado de conservación	C

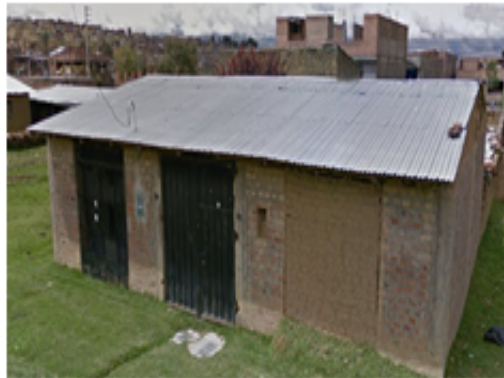
1. Código de vivienda		V-26
2. Material de la vivienda		Mampostería no confinada
3. Parámetros		Calificación
P-1 Tipo y organización del sistema		B
P-2 Calidad del sistema resistente		C
P-3 Resistencia convencional		C
	Área de la construcción (m ²):	45.00
	Área de muros en el eje "X" (m ²):	0.92
	Área de muros en el eje "Y" (m ²):	2.04
	VR min(Ax, Ay)	6.90
	h (m):	3.00
	N (número de pisos):	1.00
	Pm (tn/m ³):	1.80
	Ps (tn/m ³):	0.06
	M:	1.00
	Ac (m ²):	54.00
	Pc (tn/m ³):	0.16
	W (tn):	27.32
	CSR:	0.25
	Suelo:	S2
	CSE:	0.34
	DD:	1.33
P-4 Posición del edificio y de la cimentación		B
P-5 Diafragmas horizontales		C
P-6 Configuración en planta		A
P-7 Configuración en elevación		A
	Área techada primer piso (m ²):	45.00
	Área techada segundo piso (m ²):	45.00
	DA/A:	0.00
P-8 Distancia máximo entre muros		B
	L(m):	2.10
	S(m):	0.13
	L/S:	16.15
P-9 Tipo de cubierta		B
P-10 Elementos no estructurales		B
P-11 Estado de conservación		C

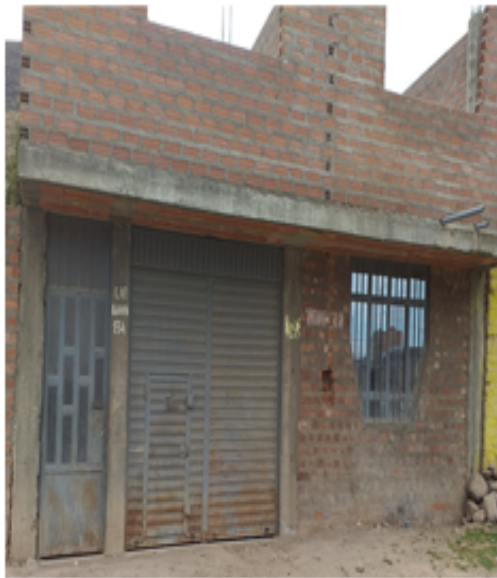
1. Código de vivienda		V-27
2. Material de la vivienda		Mampostería confinada
3. Parámetros		Calificación
	P-1 Tipo y organización del sistema	B
	P-2 Calidad del sistema resistente	C
	P-3 Resistencia convencional	C
	Área de la construcción (m^2):	142.40
	Área de muros en el eje "X" (m^2):	3.00
	Área de muros en el eje "Y" (m^2):	6.50
	VR min(A_x, A_y)	45.00
	h (m):	3.00
	N (número de pisos):	2.00
	Pm (tn/m^3):	1.80
	Ps (tn/m^3):	0.30
	M:	1.00
	Ac (m^2):	170.88
	Pc (tn/m^3):	0.00
	W (tn):	145.32
	CSR:	0.31
	Suelo:	S2
	CSE:	0.34
	DD:	1.08
	P-4 Posición del edificio y de la cimentación	B
	P-5 Diafragmas horizontales	A
	P-6 Configuración en planta	A
	P-7 Configuración en elevación	A
	Área techada primer piso (m^2):	142.40
	Área techada segundo piso (m^2):	142.80
	DA/A:	0.28
	P-8 Distancia máximo entre muros	B
	L(m):	2.20
	S(m):	0.13
	L/S:	16.92
	P-9 Tipo de cubierta	B
	P-10 Elementos no estructurales	C
	P-11 Estado de conservación	A

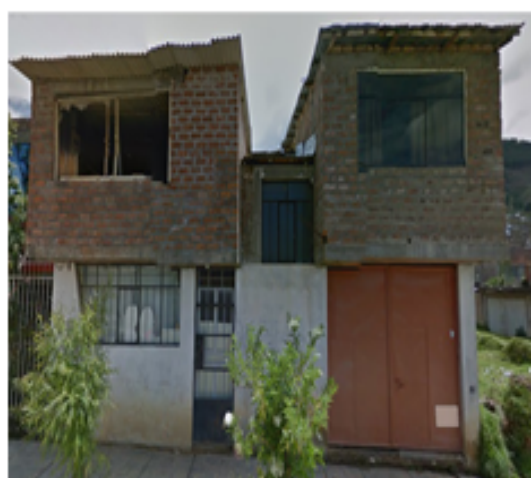
1. Código de vivienda	V-28
2. Material de la vivienda	Mampostería no confinada
3. Parámetros	Calificación
P-1 Tipo y organización del sistema	C
P-2 Calidad del sistema resistente	C
P-3 Resistencia convencional	D
	Área de la construcción (m ²): 189.00
	Área de muros en el eje "X" (m ²): 4.85
	Área de muros en el eje "Y" (m ²): 7.90
	VR min(Ax, Ay) 36.38
	h (m): 3.00
	N (número de pisos): 2.00
	Pm (tn/m ³): 1.80
	Ps (tn/m ³): 0.30
	M: 2.00
	Ac (m ²): 226.80
	Pc (tn/m ³): 0.16
	W (tn): 287.39
	CSR: 0.13
	Suelo: S2
	CSE: 0.34
	DD: 2.65
P-4 Posición del edificio y de la cimentación	B
P-5 Diafragmas horizontales	C
P-6 Configuración en planta	C
P-7 Configuración en elevación	A
	Área techada primer piso (m ²): 189.00
	Área techada segundo piso (m ²): 191.00
	DA/A: 1.06
P-8 Distancia máximo entre muros	C
	L(m): 3.00
	S(m): 0.13
	L/S: 23.08
P-9 Tipo de cubierta	B
P-10 Elementos no estructurales	C
P-11 Estado de conservación	B

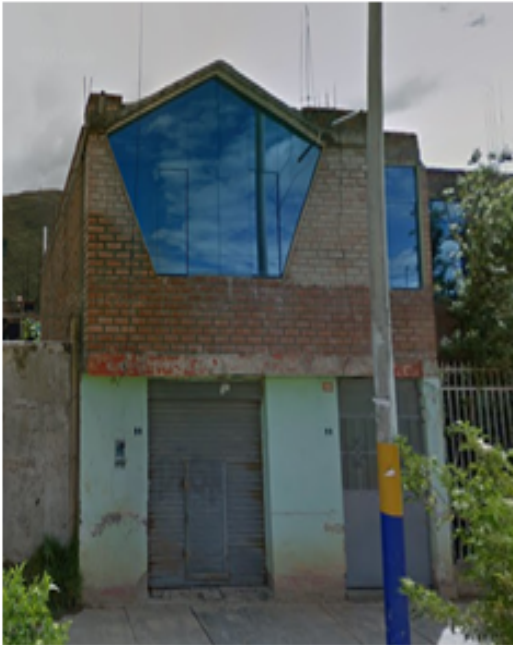
1. Código de vivienda		V-29
2. Material de la vivienda		Mampostería con finada
3. Parámetros		Calificación

P-1 Tipo y organización del sistema	B
	P-2 Calidad del sistema resistente	B
	P-3 Resistencia convencional	D
	Área de la construcción (m ²):	90.16
	Área de muros en el eje "X" (m ²):	1.87
	Área de muros en el eje "Y" (m ²):	5.20
	VR min(Ax, Ay)	28.05
	h (m):	3.00
	N (número de pisos):	2.00
	Pm (tn/m ³):	1.80
	Ps (tn/m ³):	0.30
	M:	2.00
	Ac (m ²):	108.19
	Pc (tn/m ³):	0.00
	W (tn):	130.45
	CSR:	0.22
Suelo:	S2	
CSE:	0.34	
DD:	1.56	
P-4 Posición del edificio y de la cimentación	C	
P-5 Diafragmas horizontales	A	
P-6 Configuración en planta	A	
P-7 Configuración en elevación	A	
Área techada primer piso (m ²):	90.16	
Área techada segundo piso (m ²):	90.16	
DA/A:	0.00	
P-8 Distancia máximo entre muros	C	
L(m):	3.00	
S(m):	0.13	
L/S:	23.08	
P-9 Tipo de cubierta	A	
P-10 Elementos no estructurales	A	
P-11 Estado de conservación	B

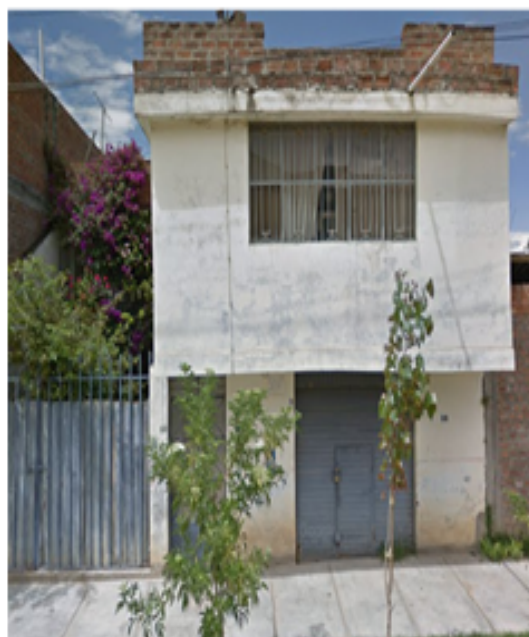
1. Código de vivienda	V-30
2. Material de la vivienda	Mampostería con finada
3. Parámetros	Calificación
P-1 Tipo y organización del sistema	B
P-2 Calidad del sistema resistente	C
P-3 Resistencia convencional	D
	Área de la construcción (m ²): 110.00
	Área de muros en el eje "X" (m ²): 2.00
	Área de muros en el eje "Y" (m ²): 5.78
	VR min(Ax, Ay) 30.00
	h (m): 3.00
	N (número de pisos): 2.00
	Pm (tn/m ³): 1.80
	Ps (tn/m ³): 0.30
	M: 2.00
	Ac (m ²): 132.00
	Pc (tn/m ³): 0.00
	W (tn): 150.02
	CSR: 0.20
	Suelo: S2
	CSE: 0.34
	DD: 1.68
P-4 Posición del edificio y de la cimentación	B
P-5 Diafragmas horizontales	B
P-6 Configuración en planta	A
P-7 Configuración en elevación	A
	Área techada primer piso (m ²): 110.00
	Área techada segundo piso (m ²): 110.17
	DA/A: 0.15
P-8 Distancia máximo entre muros	C
	L(m): 3.00
	S(m): 0.13
	L/S: 23.08
P-9 Tipo de cubierta	A
P-10 Elementos no estructurales	A
P-11 Estado de conservación	C

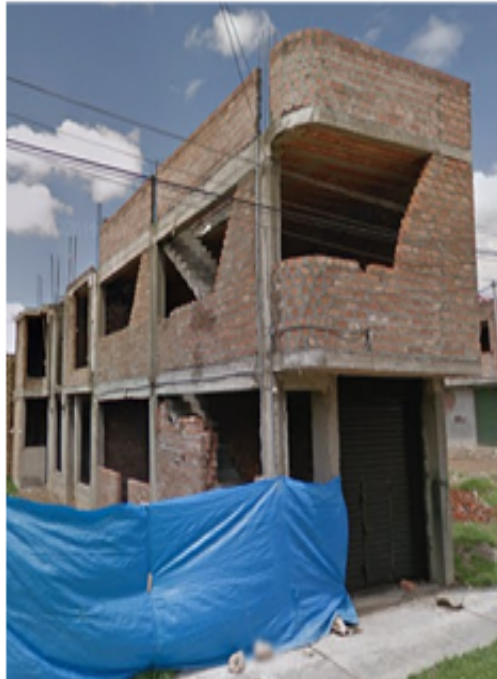
1. Código de vivienda	V-31
2. Material de la vivienda	Mampostería con finada
3. Parámetros	Calificación
P-1 Tipo y organización del sistema	B
P-2 Calidad del sistema resistente	B
P-3 Resistencia convencional	D
	Área de la construcción (m ²): 104.00
	Área de muros en el eje "X" (m ²): 2.01
	Área de muros en el eje "Y" (m ²): 5.65
	VR min(Ax, Ay) 30.15
	h (m): 3.00
	N (número de pisos): 2.00
	Pm (tn/m ³): 1.80
	Ps (tn/m ³): 0.30
	M: 2.00
	Ac (m ²): 124.80
	Pc (tn/m ³): 0.00
	W (tn): 145.13
	CSR: 0.21
	Suelo: S2
	CSE: 0.34
	DD: 1.61
P-4 Posición del edificio y de la cimentación	B
P-5 Diafragmas horizontales	A
P-6 Configuración en planta	A
P-7 Configuración en elevación	A
	Área techada primer piso (m ²): 104.00
	Área techada segundo piso (m ²): 105.87
	DA/A: 1.80
P-8 Distancia máximo entre muros	C
	L(m): 2.87
	S(m): 0.13
	L/S: 22.08
P-9 Tipo de cubierta	A
P-10 Elementos no estructurales	C
P-11 Estado de conservación	A

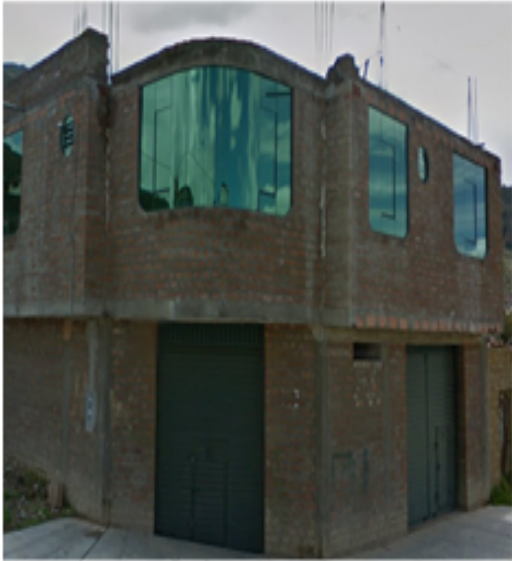
1. Código de vivienda		V-32
2. Material de la vivienda		Mampostería no confinada
3. Parámetros		Calificación
	P-1 Tipo y organización del sistema	B
	P-2 Calidad del sistema resistente	B
	P-3 Resistencia convencional	C

Área de la construcción (m ²):	110.00
	Área de muros en el eje "X" (m ²):	12.50
	Área de muros en el eje "Y" (m ²):	9.80
	VR min(Ax, Ay)	73.50
	h (m):	3.00
	N (número de pisos):	2.00
	Pm (tn/m ³):	1.80
	Ps (tn/m ³):	0.30
	M:	2.00
	Ac (m ²):	132.00
	Pc (tn/m ³):	0.16
	W (tn):	327.96
	CSR:	0.22
	Suelo:	S2
CSE:	0.34	
DD:	1.50	
	P-4 Posición del edificio y de la cimentación	B
	P-5 Diafragmas horizontales	B
	P-6 Configuración en planta	A
	P-7 Configuración en elevación	A
	Área techada primer piso (m ²):	110.00
	Área techada segundo piso (m ²):	111.00
	DA/A:	0.91
	P-8 Distancia máximo entre muros	C
	L(m):	2.85
	S(m):	0.13
	L/S:	21.92
	P-9 Tipo de cubierta	B
	P-10 Elementos no estructurales	B
	P-11 Estado de conservación	C

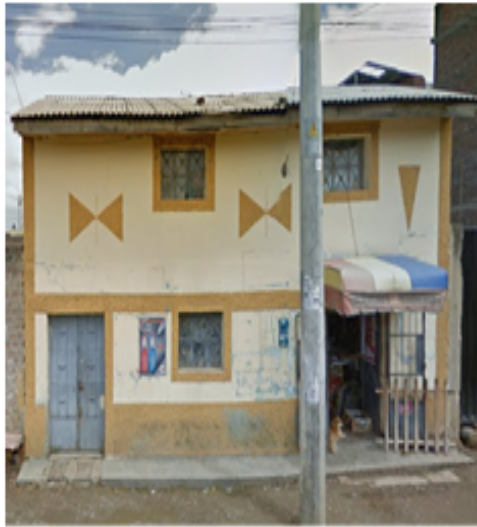
1. Código de vivienda	V-33
2. Material de la vivienda	Mampostería no confinada
3. Parámetros	Calificación
P-1 Tipo y organización del sistema	B
P-2 Calidad del sistema resistente	B
P-3 Resistencia convencional	C
	Área de la construcción (m ²): 110.00
	Área de muros en el eje "X" (m ²): 12.50
	Área de muros en el eje "Y" (m ²): 9.80
	VR min(Ax, Ay) 73.50
	h (m): 3.00
	N (número de pisos): 2.00
	Pm (tn/m ³): 1.80
	Ps (tn/m ³): 0.30
	M: 1.00
	Ac (m ²): 132.00
	Pc (tn/m ³): 0.16
	W (tn): 294.96
	CSR: 0.25
	Suelo: S2
	CSE: 0.34
	DD: 1.35
P-4 Posición del edificio y de la cimentación	B
P-5 Diafragmas horizontales	B
P-6 Configuración en planta	A
P-7 Configuración en elevación	A
	Área techada primer piso (m ²): 110.00
	Área techada segundo piso (m ²): 111.58
	DA/A: 1.44
P-8 Distancia máximo entre muros	C
	L(m): 3.00
	S(m): 0.13
	L/S: 23.08
P-9 Tipo de cubierta	C
P-10 Elementos no estructurales	B
P-11 Estado de conservación	C
