UNIVERSIDAD PERUANA LOS ANDES
FACULTAD DE INGENIERÍA
ESCUELA PROFESIONAL DE INGENIERÍA CIVIL

TESIS

**VULNERABILIDAD SÍSMICA DE VIVIENDAS UNIFAMILIARES
MEDIANTE LOS ÍNDICES DE BENEDETTI – PETRINI EN LA
ASOCIACIÓN LOS LIBERTADORES – HUANCAYO – JUNÍN**

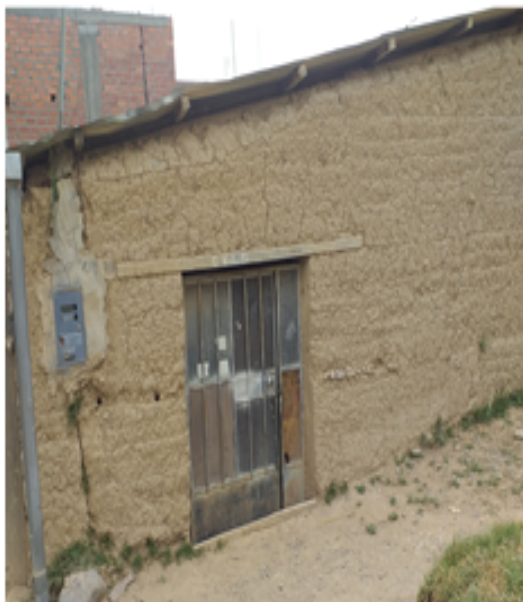
1. Código de vivienda	V-34
2. Material de la vivienda	Adobe
3. Parámetros	Calificación
P-1 Tipo y organización del sistema	D
P-2 Calidad del sistema resistente	D
P-3 Resistencia convencional	D
	Área de la construcción (m ²): 76.50
	Área de muros en el eje "X" (m ²): 11.80
	Área de muros en el eje "Y" (m ²): 7.00
	VR min(Ax, Ay)
	h (m): 3.00
	N (número de pisos): 1.00
	Pm (tn/m ³): 1.60
	Ps (tn/m ³): 0.00
	M: 1.00
	Ac (m ²): 91.80
	Pc (tn/m ³): 0.16
	W (tn): 104.93
	CSR: 0.33
	Suelo: S2
	CSE: 2.88
	DD: 8.62
P-4 Posición del edificio y de la cimentación	B
P-5 Diafragmas horizontales	B
P-6 Configuración en planta	B
P-7 Configuración en elevación	A
	Área techada primer piso (m ²): 76.50
	Área techada segundo piso (m ²): 76.50
	DA/A: 0.00
P-8 Distancia máximo entre muros	D
	L(m): 2.50
	S(m): 0.13
	L/S: 19.23
P-9 Tipo de cubierta	B
P-10 Elementos no estructurales	B
P-11 Estado de conservación	D

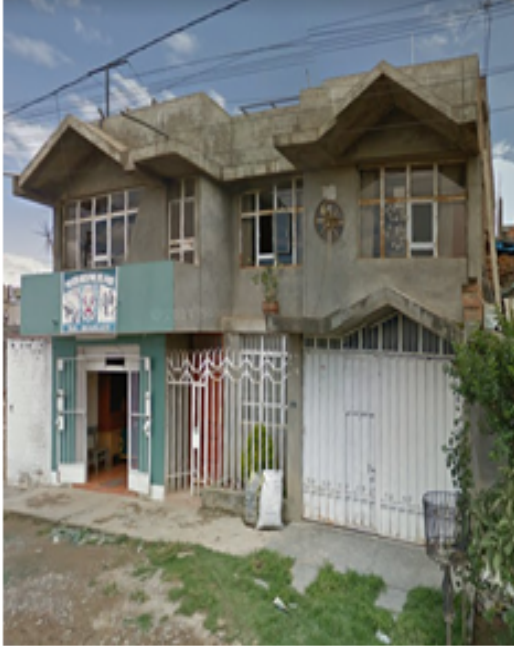
1. Código de vivienda	V-35	
2. Material de la vivienda	Mampostería no confinada	
3. Parámetros	Calificación	
P-1 Tipo y organización del sistema	B	
P-2 Calidad del sistema resistente	B	
P-3 Resistencia convencional	D

Área de la construcción (m ²):	216.00
	Área de muros en el eje "X" (m ²):	4.86
	Área de muros en el eje "Y" (m ²):	8.00
	VR min(Ax, Ay)	36.45
	h (m):	3.00
	N (número de pisos):	2.00
	Pm (tn/m ³):	1.80
	Ps (tn/m ³):	0.30
	M:	2.00
	Ac (m ²):	259.20
	Pc (tn/m ³):	0.16
	W (tn):	309.96
	CSR:	0.12
	Suelo:	S2
	CSE:	0.34
DD:	2.85	
P-4 Posición del edificio y de la cimentación	B	
P-5 Diafragmas horizontales	A	
P-6 Configuración en planta	A	
P-7 Configuración en elevación	A	
	Área techada primer piso (m ²):	216.00
	Área techada segundo piso (m ²):	216.87
	DA/A:	0.40
P-8 Distancia máximo entre muros	C	
	L(m):	2.84
	S(m):	0.13
	L/S:	21.85
P-9 Tipo de cubierta	B	
P-10 Elementos no estructurales	B	
P-11 Estado de conservación	B

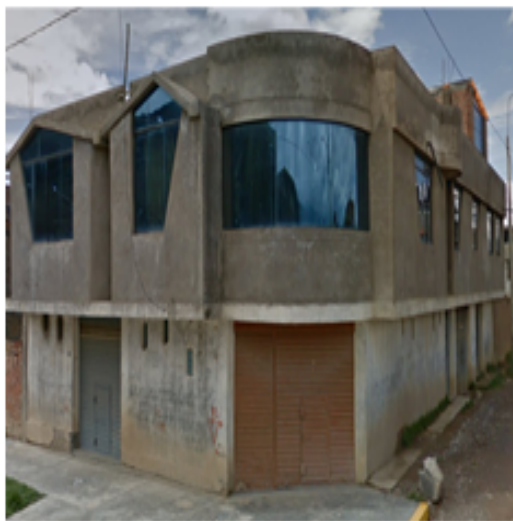
1. Código de vivienda	V-36
2. Material de la vivienda	Mampostería no confinada
3. Parámetros	Calificación
P-1 Tipo y organización del sistema	B
P-2 Calidad del sistema resistente	B
P-3 Resistencia convencional	D
	Área de la construcción (m ²): 81.00
	Área de muros en el eje "X" (m ²): 1.89
	Área de muros en el eje "Y" (m ²): 5.40
	VR min(Ax, Ay) 14.18
	h (m): 3.00
	N (número de pisos): 2.00
	Pm (tn/m ³): 1.80
	Ps (tn/m ³): 0.30
	M: 2.00
	Ac (m ²): 97.20
	Pc (tn/m ³): 0.16
	W (tn): 142.88
	CSR: 0.10
	Suelo: S2
	CSE: 0.34
	DD: 3.38
P-4 Posición del edificio y de la cimentación	B
P-5 Diafragmas horizontales	B
P-6 Configuración en planta	A
P-7 Configuración en elevación	A
	Área techada primer piso (m ²): 81.00
	Área techada segundo piso (m ²): 82.00
	DA/A: 1.23
P-8 Distancia máximo entre muros	C
	L(m): 3.00
	S(m): 0.13
	L/S: 23.08
P-9 Tipo de cubierta	B
P-10 Elementos no estructurales	A
P-11 Estado de conservación	B

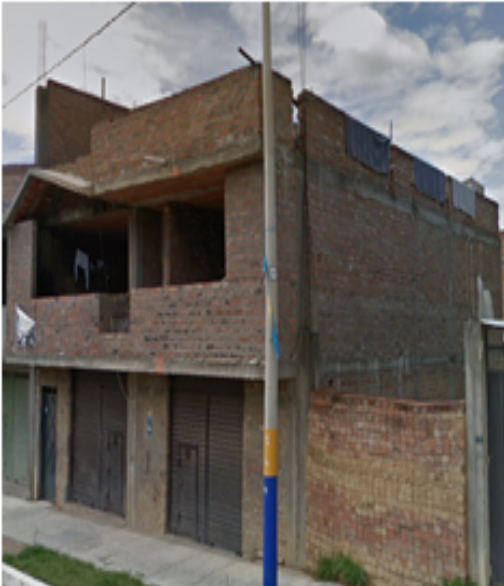
1. Código de vivienda		V-37
2. Material de la vivienda		Mampostería confinada
3. Parámetros		Calificación
	P-1 Tipo y organización del sistema	A
	P-2 Calidad del sistema resistente	B
	P-3 Resistencia convencional	C

Área de la construcción (m ²):	127.50
	Área de muros en el eje "X" (m ²):	2.87
	Área de muros en el eje "Y" (m ²):	6.00
	VR min(Ax, Ay)	43.05
	h (m):	3.00
	N (número de pisos):	2.00
	Pm (tn/m ³):	1.80
	Ps (tn/m ³):	0.30
	M:	2.00
	Ac (m ²):	153.00
	Pc (tn/m ³):	0.00
	W (tn):	172.30
	CSR:	0.25
	Suelo:	S2
	CSE:	0.34
	DD:	1.34
	P-4 Posición del edificio y de la cimentación	B
	P-5 Diafragmas horizontales	A
	P-6 Configuración en planta	A
	P-7 Configuración en elevación	A
	Área techada primer piso (m ²):	127.50
	Área techada segundo piso (m ²):	128.00
	DA/A:	0.39
	P-8 Distancia máximo entre muros	C
	L(m):	3.00
	S(m):	0.13
	L/S:	23.08
	P-9 Tipo de cubierta	A
	P-10 Elementos no estructurales	A
	P-11 Estado de conservación	B

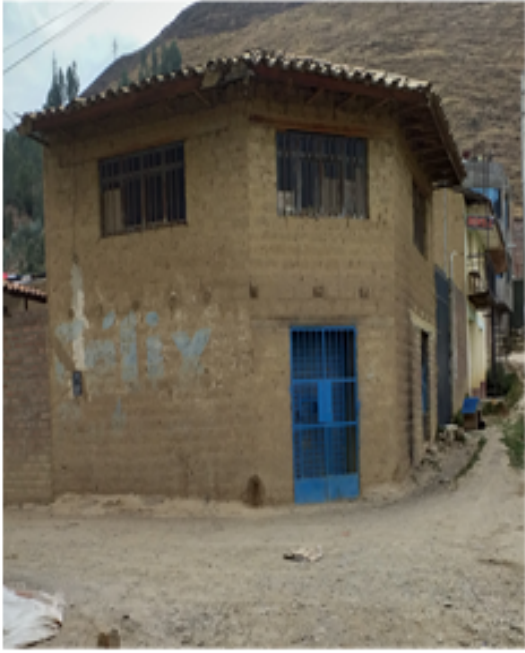
1. Código de vivienda		V-38
2. Material de la vivienda		Adobe
3. Parámetros		Calificación

P-1 Tipo y organización del sistema	B
	P-2 Calidad del sistema resistente	B
	P-3 Resistencia convencional	D
	Área de la construcción (m ²):	40.32
	Área de muros en el eje "X" (m ²):	4.65
	Área de muros en el eje "Y" (m ²):	9.80
	VR min(Ax, Ay)	23.25
	h (m):	3.00
	N (número de pisos):	2.00
	Pm (tn/m ³):	1.60
	Ps (tn/m ³):	0.00
	M:	2.00
	Ac (m ²):	48.38
	Pc (tn/m ³):	0.16
	W (tn):	146.46
CSR:	0.16	
Suelo:	S2	
CSE:	2.88	
DD:	18.11	
P-4 Posición del edificio y de la cimentación	C	
P-5 Diafragmas horizontales	C	
P-6 Configuración en planta	A	
P-7 Configuración en elevación	A	
Área techada primer piso (m ²):	40.32	
Área techada segundo piso (m ²):	40.32	
DA/A:	0.00	
P-8 Distancia máximo entre muros	C	
L(m):	2.50	
S(m):	0.40	
L/S:	6.25	
P-9 Tipo de cubierta	B	
P-10 Elementos no estructurales	B	
P-11 Estado de conservación	B

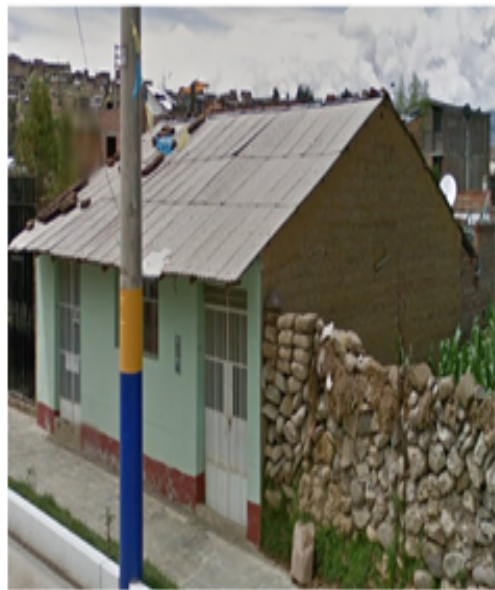
1. Código de vivienda		V-39
2. Material de la vivienda		Adobe
3. Parámetros		Calificación

P-1 Tipo y organización del sistema	D
	P-2 Calidad del sistema resistente	C
	P-3 Resistencia convencional	D
	Área de la construcción (m ²):	30.60
	Área de muros en el eje "X" (m ²):	7.50
	Área de muros en el eje "Y" (m ²):	4.32
	VR min(Ax, Ay)	21.60
	h (m):	3.00
	N (número de pisos):	1.00
	Pm (tn/m ³):	1.60
	Ps (tn/m ³):	0.00
M:	2.00	
Ac (m ²):	36.72	
Pc (tn/m ³):	0.16	
W (tn):	62.61	
CSR:	0.34	
Suelo:	S2	
CSE:	2.88	
DD:	8.33	
P-4 Posición del edificio y de la cimentación	C	
P-5 Diafragmas horizontales	B	
P-6 Configuración en planta	A	
P-7 Configuración en elevación	A	
Área techada primer piso (m ²):	30.60	
Área techada segundo piso (m ²):	30.65	
DA/A:	0.16	
P-8 Distancia máximo entre muros	C	
L(m):	3.00	
S(m):	0.40	
L/S:	7.50	
P-9 Tipo de cubierta	C	
P-10 Elementos no estructurales	B	
P-11 Estado de conservación	B

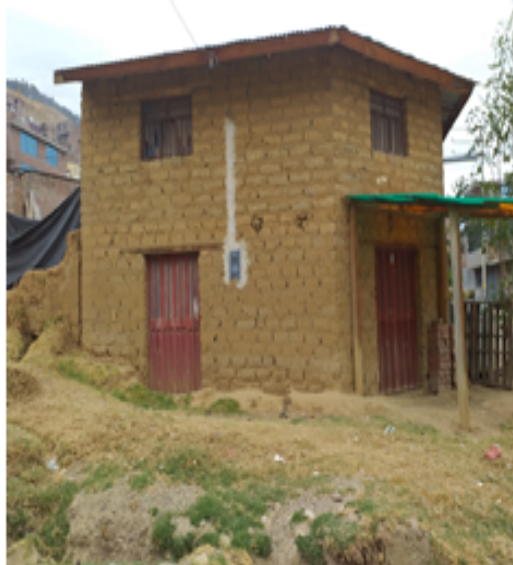
1. Código de vivienda	V-40
2. Material de la vivienda	Adobe
3. Parámetros	Calificación
P-1 Tipo y organización del sistema	B
P-2 Calidad del sistema resistente	C
P-3 Resistencia convencional	D
	Área de la construcción (m ²): 59.50
	Área de muros en el eje "X" (m ²): 10.78
	Área de muros en el eje "Y" (m ²): 4.58
	VR min(Ax, Ay) 22.90
	h (m): 3.00
	N (número de pisos): 2.00
	Pm (tn/m ³): 1.60
	Ps (tn/m ³): 0.00
	M: 2.00
	Ac (m ²): 71.40
	Pc (tn/m ³): 0.16
	W (tn): 158.87
	CSR: 0.14
	Suelo: S2
	CSE: 2.88
	DD: 19.94
P-4 Posición del edificio y de la cimentación	B
P-5 Diafragmas horizontales	B
P-6 Configuración en planta	A
P-7 Configuración en elevación	A
	Área techada primer piso (m ²): 59.50
	Área techada segundo piso (m ²): 59.50
	DA/A: 0.00
P-8 Distancia máximo entre muros	C
	L(m): 2.80
	S(m): 0.40
	L/S: 7.00
P-9 Tipo de cubierta	B
P-10 Elementos no estructurales	B
P-11 Estado de conservación	C

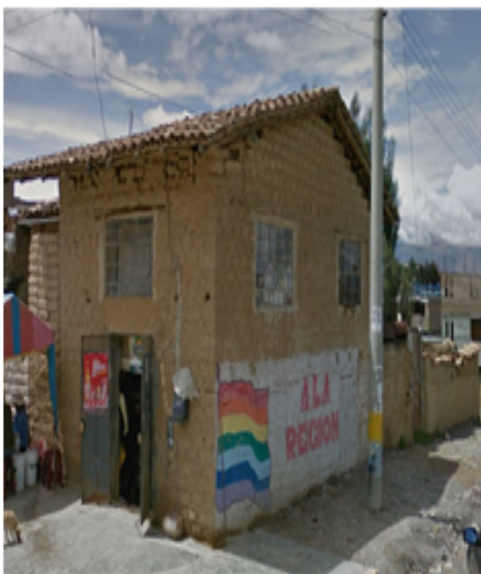
1. Código de vivienda	V-41	
2. Material de la vivienda	Adobe	
3. Parámetros	Calificación	
P-1 Tipo y organización del sistema	B	
P-2 Calidad del sistema resistente	B	
P-3 Resistencia convencional	D

Área de la construcción (m^2):	50.40
	Área de muros en el eje "X" (m^2):	10.06
	Área de muros en el eje "Y" (m^2):	3.65
	VR min(A_x, A_y)	18.25
	h (m):	3.00
	N (número de pisos):	2.00
	Pm (tn/m^3):	1.60
	Ps (tn/m^3):	0.00
	M:	2.00
	Ac (m^2):	60.48
	Pc (tn/m^3):	0.16
	W (tn):	141.27
	CSR:	0.13
	Suelo:	S2
CSE:	2.88	
DD:	22.26	
P-4 Posición del edificio y de la cimentación	C	
P-5 Diafragmas horizontales	B	
P-6 Configuración en planta	A	
P-7 Configuración en elevación	A	
	Área techada primer piso (m^2):	50.40
	Área techada segundo piso (m^2):	50.40
	DA/A:	0.00
P-8 Distancia máximo entre muros	B	
	L(m):	2.00
	S(m):	0.40
	L/S:	5.00
P-9 Tipo de cubierta	B	
P-10 Elementos no estructurales	B	
P-11 Estado de conservación	B

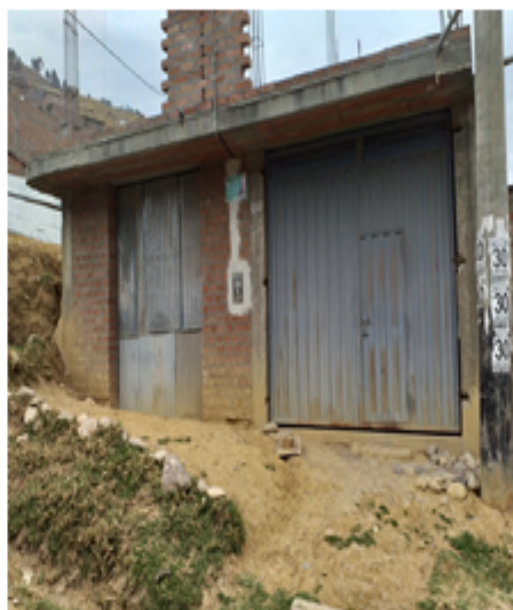
1. Código de vivienda	V-42
2. Material de la vivienda	Mampostería confinada
3. Parámetros	Calificación
P-1 Tipo y organización del sistema	B
P-2 Calidad del sistema resistente	C
P-3 Resistencia convencional	C
	Área de la construcción (m ²): 112.00
	Área de muros en el eje "X" (m ²): 2.03
	Área de muros en el eje "Y" (m ²): 5.76
	VR min(Ax, Ay): 30.45
	h (m): 3.00
	N (número de pisos): 1.00
	Pm (tn/m ³): 1.80
	Ps (tn/m ³): 0.30
	M: 2.00
	Ac (m ²): 134.40
	Pc (tn/m ³): 0.00
	W (tn): 109.24
	CSR: 0.28
	Suelo: S2
	CSE: 0.34
	DD: 1.20
P-4 Posición del edificio y de la cimentación	C
P-5 Diafragmas horizontales	A
P-6 Configuración en planta	A
P-7 Configuración en elevación	A
	Área techada primer piso (m ²): 112.00
	Área techada segundo piso (m ²): 112.00
	DA/A: 0.00
P-8 Distancia máximo entre muros	C
	L(m): 2.80
	S(m): 0.13
	L/S: 21.54
P-9 Tipo de cubierta	B
P-10 Elementos no estructurales	B
P-11 Estado de conservación	C

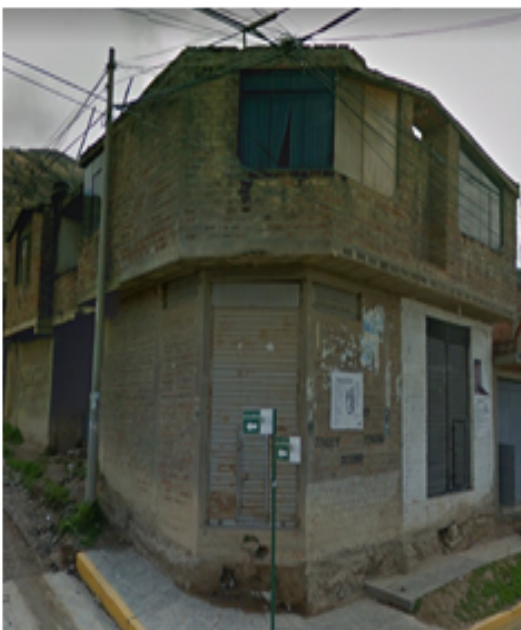
1. Código de vivienda	V-43	
2. Material de la vivienda	Mampostería confinada	
3. Parámetros	Calificación	
P-1 Tipo y organización del sistema	B	
P-2 Calidad del sistema resistente	C	
P-3 Resistencia convencional	C

Área de la construcción (m ²):	150.00
	Área de muros en el eje "X" (m ²):	3.07
	Área de muros en el eje "Y" (m ²):	6.76
	VR min(Ax, Ay)	45.99
	h (m):	3.00
	N (número de pisos):	2.00
	Pm (tn/m ³):	1.80
	Ps (tn/m ³):	0.30
	M:	2.00
	Ac (m ²):	180.00
	Pc (tn/m ³):	0.00
	W (tn):	196.12
	CSR:	0.23
	Suelo:	S2
CSE:	0.34	
DD:	1.43	
P-4 Posición del edificio y de la cimentación	B	
P-5 Diafragmas horizontales	A	
P-6 Configuración en planta	A	
P-7 Configuración en elevación	A	
	Área techada primer piso (m ²):	150.00
	Área techada segundo piso (m ²):	150.00
	DA/A:	0.00
P-8 Distancia máximo entre muros	B	
	L(m):	2.20
	S(m):	0.13
	L/S:	16.92
P-9 Tipo de cubierta	B	
P-10 Elementos no estructurales	B	
P-11 Estado de conservación	C

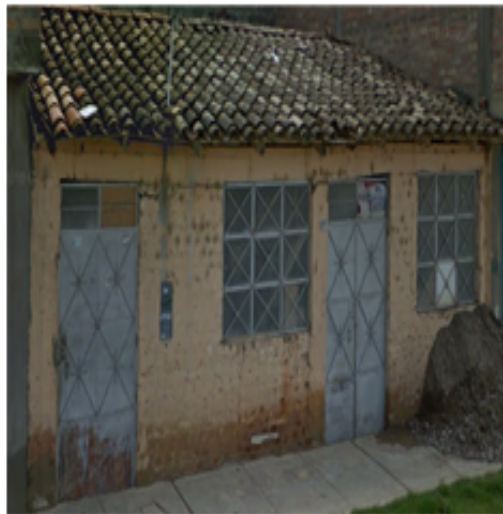
1. Código de vivienda	V-44
2. Material de la vivienda	Mampostería no con finada
3. Parámetros	Calificación
P-1 Tipo y organización del sistema	C
P-2 Calidad del sistema resistente	C
P-3 Resistencia convencional	D
	Área de la construcción (m ²): 30.00
	Área de muros en el eje "X" (m ²): 0.32
	Área de muros en el eje "Y" (m ²): 2.79
	VR min(Ax, Ay) 2.37
	h (m): 3.00
	N (número de pisos): 1.00
	Pm (tn/m ³): 1.80
	Ps (tn/m ³): 0.00
	M: 2.00
	Ac (m ²): 36.00
	Pc (tn/m ³): 0.16
	W (tn): 22.52
	CSR: 0.11
	Suelo: S2
	CSE: 0.34
	DD: 3.19
P-4 Posición del edificio y de la cimentación	B
P-5 Diafragmas horizontales	C
P-6 Configuración en planta	A
P-7 Configuración en elevación	A
	Área techada primer piso (m ²): 30.00
	Área techada segundo piso (m ²): 30.00
	DA/A: 0.00
P-8 Distancia máximo entre muros	C
	L(m): 2.50
	S(m): 0.13
	L/S: 19.23
P-9 Tipo de cubierta	C
P-10 Elementos no estructurales	B
P-11 Estado de conservación	D

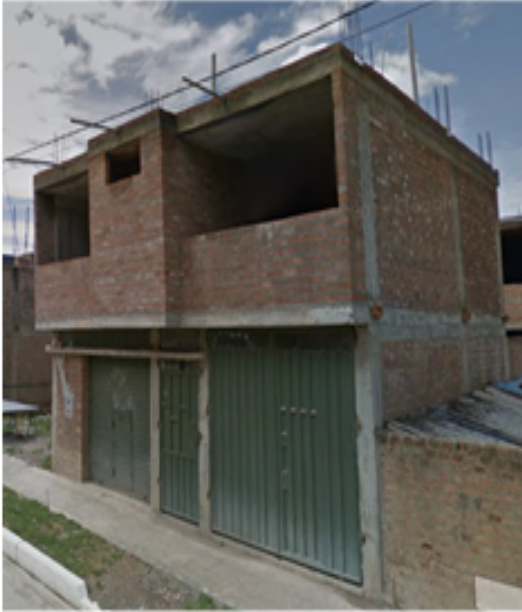
1. Código de vivienda	V-45	
2. Material de la vivienda	Mampostería con finada	
3. Parámetros	Calificación

P-1 Tipo y organización del sistema	B
	P-2 Calidad del sistema resistente	B
	P-3 Resistencia convencional	D
	Área de la construcción (m ²):	52.00
	Área de muros en el eje "X" (m ²):	0.69
	Área de muros en el eje "Y" (m ²):	3.77
	VR min(A _x , A _y)	10.31
	h (m):	3.00
	N (número de pisos):	2.00
	P _m (tn/m ³):	1.80
	P _s (tn/m ³):	0.30
	M:	2.00
	Ac (m ²):	62.40
	P _c (tn/m ³):	0.00
	W (tn):	79.37
CSR:	0.13	
Suelo:	S2	
CSE:	0.34	
DD:	2.58	
P-4 Posición del edificio y de la cimentación	B	
P-5 Diafragmas horizontales	B	
P-6 Configuración en planta	A	
P-7 Configuración en elevación	A	
Área techada primer piso (m ²):	52.00	
Área techada segundo piso (m ²):	52.00	
DA/A:	0.00	
P-8 Distancia máximo entre muros	C	
L(m):	3.00	
S(m):	0.13	
L/S:	23.08	
P-9 Tipo de cubierta	B	
P-10 Elementos no estructurales	B	
P-11 Estado de conservación	B

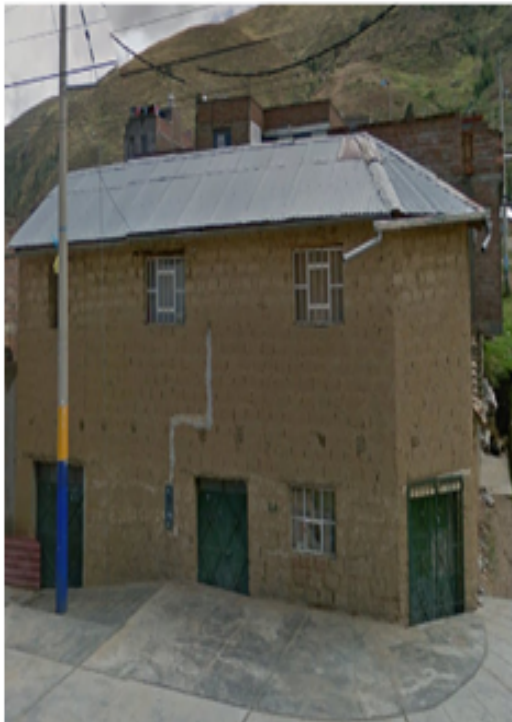
2. Material de la vivienda Adobe

P-1 Tipo y organización del sistema B
P-2 Calidad del sistema resistente B
P-3 Resistencia convencional D

Área de la construcción (m²): 36.00

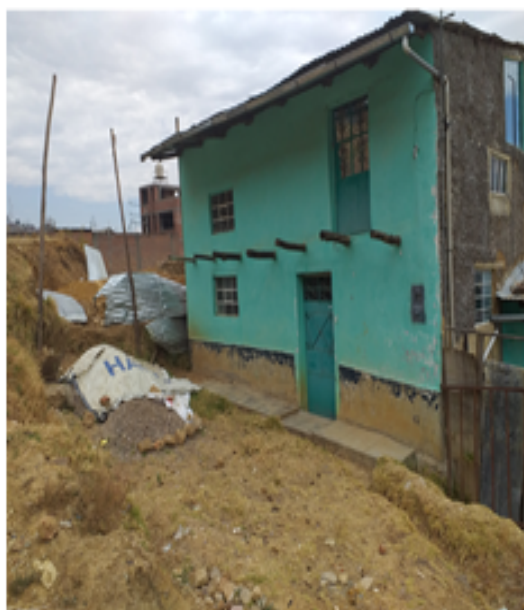
1. Código de vivienda	V-47
2. Material de la vivienda	Adobe
3. Parámetros	Calificación
P-1 Tipo y organización del sistema	D
P-2 Calidad del sistema resistente	C
P-3 Resistencia convencional	D
	Área de la construcción (m ²): 52.00
	Área de muros en el eje "X" (m ²): 10.19
	Área de muros en el eje "Y" (m ²): 3.81
	VR min(Ax, Ay) 19.05
	h (m): 3.00
	N (número de pisos): 2.00
	Pm (tn/m ³): 1.60
	Ps (tn/m ³): 0.00
	M: 2.00
	Ac (m ²): 62.40
	Pc (tn/m ³): 0.16
	W (tn): 144.38
	CSR: 0.13
	Suelo: S2
	CSE: 2.88
	DD: 21.79
P-4 Posición del edificio y de la cimentación	C
P-5 Diafragmas horizontales	B
P-6 Configuración en planta	A
P-7 Configuración en elevación	A
	Área techada primer piso (m ²): 52.00
	Área techada segundo piso (m ²): 52.00
	DA/A: 0.00
P-8 Distancia máximo entre muros	C
	L(m): 3.00
	S(m): 0.40
	L/S: 7.50
P-9 Tipo de cubierta	B
P-10 Elementos no estructurales	B
P-11 Estado de conservación	C

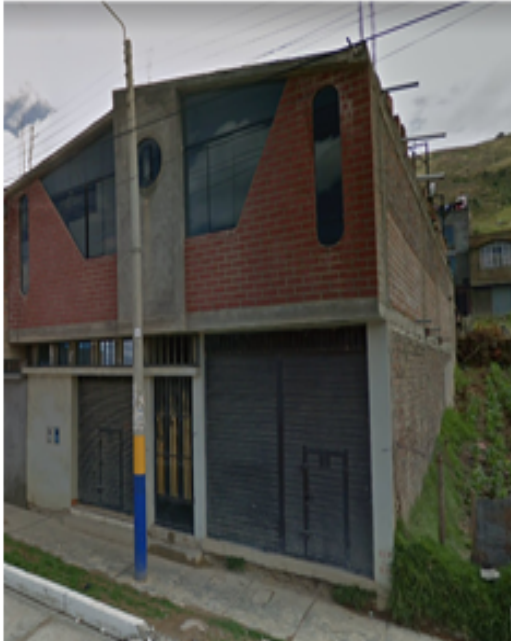
1. Código de vivienda	V-48	
2. Material de la vivienda	Mampostería con finada	
3. Parámetros	Calificación

P-1 Tipo y organización del sistema	B
	P-2 Calidad del sistema resistente	B
	P-3 Resistencia convencional	D
	Área de la construcción (m ²):	110.00
	Área de muros en el eje "X" (m ²):	1.98
	Área de muros en el eje "Y" (m ²):	5.70
	VR min(Ax, Ay)	29.68
	h (m):	3.00
	N (número de pisos):	2.00
	Pm (tn/m ³):	1.80
	Ps (tn/m ³):	0.30
	M:	2.00
	Ac (m ²):	132.00
	Pc (tn/m ³):	0.00
	W (tn):	148.93
CSR:	0.20	
Suelo:	S2	
CSE:	0.34	
DD:	1.68	
P-4 Posición del edificio y de la cimentación	B	
P-5 Diafragmas horizontales	A	
P-6 Configuración en planta	A	
P-7 Configuración en elevación	A	
Área techada primer piso (m ²):	110.00	
Área techada segundo piso (m ²):	112.00	
DA/A:	1.82	
P-8 Distancia máximo entre muros	C	
L(m):	3.00	
S(m):	0.13	
L/S:	23.08	
P-9 Tipo de cubierta	B	
P-10 Elementos no estructurales	B	
P-11 Estado de conservación	B

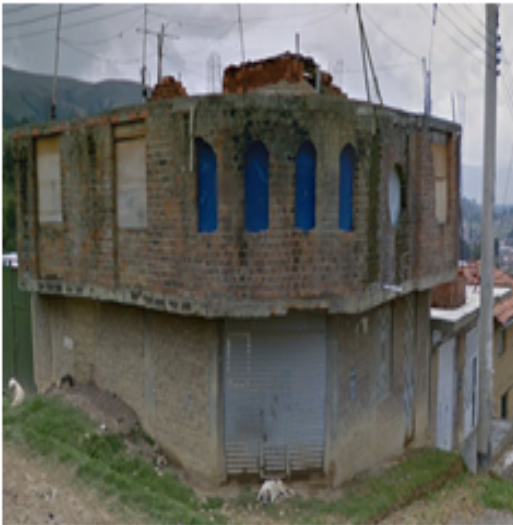
1. Código de vivienda		V-49
2. Material de la vivienda		Mampostería confinada
3. Parámetros		Calificación
	P-1 Tipo y organización del sistema	B
	P-2 Calidad del sistema resistente	C
	P-3 Resistencia convencional	D

Área de la construcción (m ²):	57.80
	Área de muros en el eje "X" (m ²):	0.80
	Área de muros en el eje "Y" (m ²):	4.00
	VR min(Ax, Ay)	11.97
	h (m):	3.00
	N (número de pisos):	2.00
	Pm (tn/m ³):	1.80
	Ps (tn/m ³):	0.30
	M:	2.00
	Ac (m ²):	69.36
	Pc (tn/m ³):	0.00
	W (tn):	86.49
	CSR:	0.14
	Suelo:	S2
CSE:	0.34	
DD:	2.42	
	P-4 Posición del edificio y de la cimentación	C
	P-5 Diafragmas horizontales	B
	P-6 Configuración en planta	A
	P-7 Configuración en elevación	A
	Área techada primer piso (m ²):	57.80
	Área techada segundo piso (m ²):	57.90
	DA/A:	0.17
	P-8 Distancia máximo entre muros	C
	L(m):	3.00
	S(m):	0.13
	L/S:	23.08
	P-9 Tipo de cubierta	B
	P-10 Elementos no estructurales	B
	P-11 Estado de conservación	C

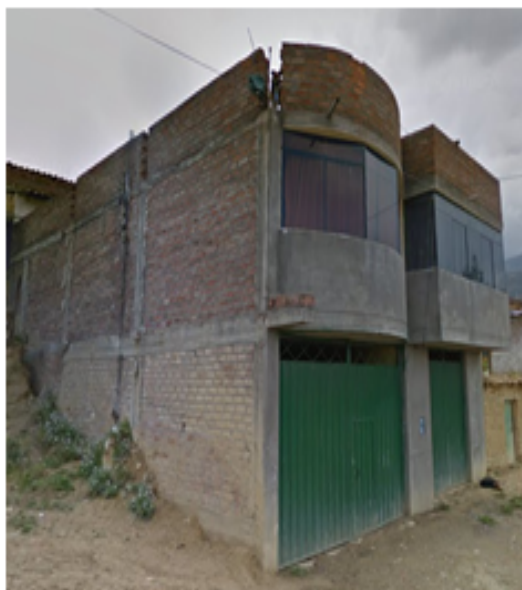
1. Código de vivienda	V-50
2. Material de la vivienda	Mampostería confinada
3. Parámetros	Calificación
P-1 Tipo y organización del sistema	B
P-2 Calidad del sistema resistente	C
P-3 Resistencia convencional	D
	Área de la construcción (m ²): 106.80
	Área de muros en el eje "X" (m ²): 1.90
	Área de muros en el eje "Y" (m ²): 5.61
	VR min(Ax, Ay) 28.47
	h (m): 3.00
	N (número de pisos): 2.00
	Pm (tn/m ³): 1.80
	Ps (tn/m ³): 0.30
	M: 2.00
	Ac (m ²): 128.16
	Pc (tn/m ³): 0.00
	W (tn): 145.14
	CSR: 0.20
	Suelo: S2
	CSE: 0.34
	DD: 1.71
P-4 Posición del edificio y de la cimentación	B
P-5 Diafragmas horizontales	A
P-6 Configuración en planta	A
P-7 Configuración en elevación	A
	Área techada primer piso (m ²): 106.80
	Área techada segundo piso (m ²): 106.90
	DA/A: 0.09
P-8 Distancia máximo entre muros	C
	L(m): 2.80
	S(m): 0.13
	L/S: 21.54
P-9 Tipo de cubierta	B
P-10 Elementos no estructurales	B
P-11 Estado de conservación	B

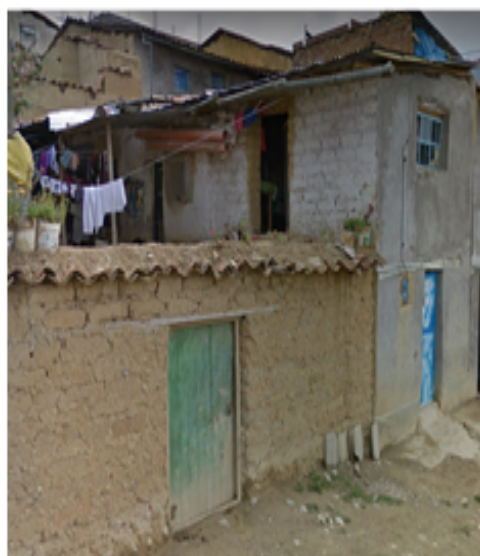
1. Código de vivienda	V-51
2. Material de la vivienda	Adobe
3. Parámetros	Calificación
P-1 Tipo y organización del sistema	C
P-2 Calidad del sistema resistente	B
P-3 Resistencia convencional	D
	Área de la construcción (m ²): 40.00
	Área de muros en el eje "X" (m ²): 9.14
	Área de muros en el eje "Y" (m ²): 2.66
	VR min(Ax, Ay) 13.30
	h (m): 3.00
	N (número de pisos): 2.00
	Pm (tn/m ³): 1.60
	Ps (tn/m ³): 0.06
	M: 2.00
	Ac (m ²): 48.00
	Pc (tn/m ³): 0.16
	W (tn): 125.72
	CSR: 0.11
	Suelo: S2
	CSE: 2.88
	DD: 27.17
P-4 Posición del edificio y de la cimentación	B
P-5 Diafragmas horizontales	C
P-6 Configuración en planta	B
P-7 Configuración en elevación	A
	Área techada primer piso (m ²): 40.00
	Área techada segundo piso (m ²): 41.00
	DA/A: 2.50
P-8 Distancia máximo entre muros	C
	L(m): 3.00
	S(m): 0.40
	L/S: 7.50
P-9 Tipo de cubierta	C
P-10 Elementos no estructurales	C
P-11 Estado de conservación	C

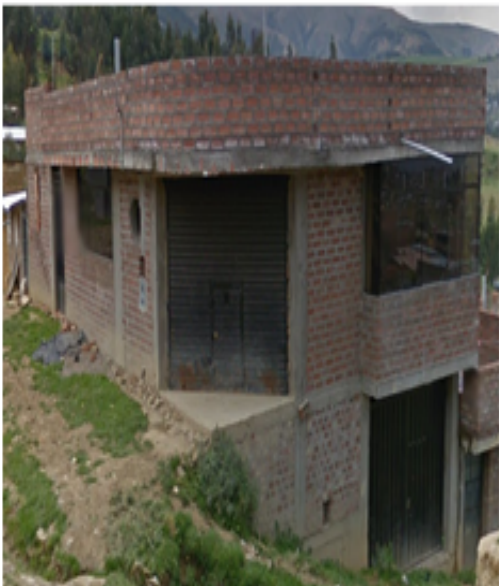
1. Código de vivienda		V-52
2. Material de la vivienda		Mampostería no confinada
3. Parámetros		Calificación
	P-1 Tipo y organización del sistema	B
	P-2 Calidad del sistema resistente	B
	P-3 Resistencia convencional	D

Área de la construcción (m ²):	110.00
	Área de muros en el eje "X" (m ²):	1.98
	Área de muros en el eje "Y" (m ²):	5.70
	VR min(Ax, Ay)	14.84
	h (m):	3.00
	N (número de pisos):	2.00
	Pm (tn/m ³):	1.80
	Ps (tn/m ³):	0.30
	M:	2.00
	Ac (m ²):	132.00
	Pc (tn/m ³):	0.00
	W (tn):	148.93
	CSR:	0.10
	Suelo:	S2
CSE:	0.34	
DD:	3.37	
	P-4 Posición del edificio y de la cimentación	B
	P-5 Diafragmas horizontales	B
	P-6 Configuración en planta	A
	P-7 Configuración en elevación	A
	Área techada primer piso (m ²):	110.00
	Área techada segundo piso (m ²):	112.00
	DA/A:	1.82
	P-8 Distancia máximo entre muros	B
	L(m):	2.20
	S(m):	0.13
	L/S:	16.92
	P-9 Tipo de cubierta	B
	P-10 Elementos no estructurales	B
	P-11 Estado de conservación	B

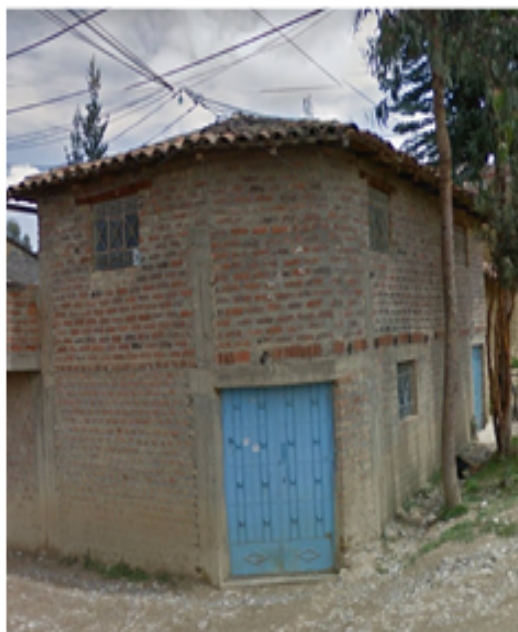
1. Código de vivienda	V-53
2. Material de la vivienda	Mampostería con finada
3. Parámetros	Calificación
P-1 Tipo y organización del sistema	B
P-2 Calidad del sistema resistente	C
P-3 Resistencia convencional	D
	Área de la construcción (m ²): 32.00
	Área de muros en el eje "X" (m ²): 0.35
	Área de muros en el eje "Y" (m ²): 2.89
	VR min(Ax, Ay) 5.19
	h (m): 3.00
	N (número de pisos): 2.00
	Pm (tn/m ³): 1.80
	Ps (tn/m ³): 0.30
	M: 1.00
	Ac (m ²): 38.40
	Pc (tn/m ³): 0.16
	W (tn): 50.68
	CSR: 0.10
	Suelo: S2
	CSE: 0.34
	DD: 3.27
P-4 Posición del edificio y de la cimentación	B
P-5 Diafragmas horizontales	B
P-6 Configuración en planta	B
P-7 Configuración en elevación	A
	Área techada primer piso (m ²): 32.00
	Área techada segundo piso (m ²): 33.00
	DA/A: 3.13
P-8 Distancia máximo entre muros	C
	L(m): 3.00
	S(m): 0.13
	L/S: 23.08
P-9 Tipo de cubierta	B
P-10 Elementos no estructurales	B
P-11 Estado de conservación	C

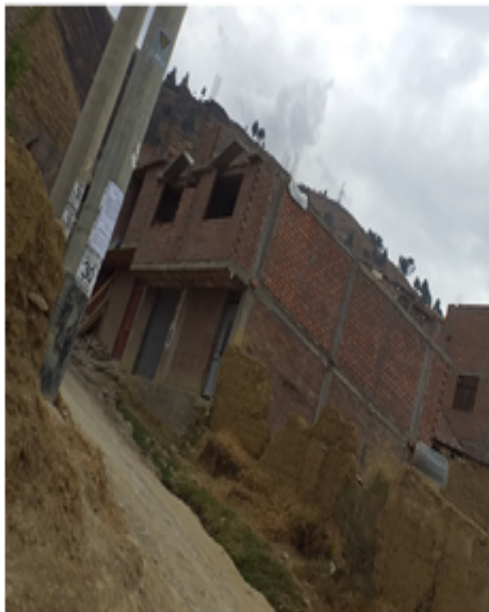
1. Código de vivienda	V-54
2. Material de la vivienda	Mampostería confinada
3. Parámetros	Calificación
P-1 Tipo y organización del sistema	B
P-2 Calidad del sistema resistente	B
P-3 Resistencia convencional	D
	Área de la construcción (m ²): 43.50
	Área de muros en el eje "X" (m ²): 0.53
	Área de muros en el eje "Y" (m ²): 3.42
	VR min(Ax, Ay) 8.01
	h (m): 3.00
	N (número de pisos): 2.00
	Pm (tn/m ³): 1.80
	Ps (tn/m ³): 0.30
	M: 2.00
	Ac (m ²): 52.20
	Pc (tn/m ³): 0.00
	W (tn): 68.81
	CSR: 0.12
	Suelo: S2
	CSE: 0.34
	DD: 2.88
P-4 Posición del edificio y de la cimentación	C
P-5 Diafragmas horizontales	A
P-6 Configuración en planta	A
P-7 Configuración en elevación	A
	Área techada primer piso (m ²): 43.50
	Área techada segundo piso (m ²): 44.00
	DA/A: 1.15
P-8 Distancia máximo entre muros	B
	L(m): 2.10
	S(m): 0.13
	L/S: 16.15
P-9 Tipo de cubierta	B
P-10 Elementos no estructurales	B
P-11 Estado de conservación	B

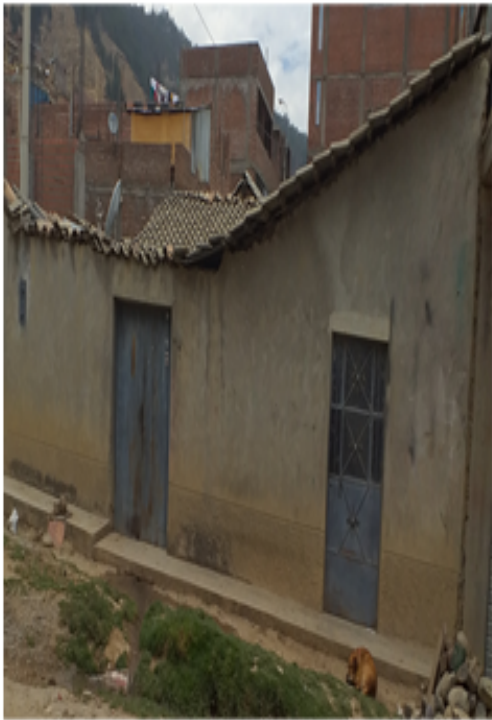
1. Código de vivienda	V-55	
2. Material de la vivienda	Adobe	
3. Parámetros	Calificación

P-1 Tipo y organización del sistema	D
	P-2 Calidad del sistema resistente	D
	P-3 Resistencia convencional	D
	Área de la construcción (m ²):	84.00
	Área de muros en el eje "X" (m ²):	12.44
	Área de muros en el eje "Y" (m ²):	7.34
	VR min(Ax, Ay)	36.71
	h (m):	3.00
	N (número de pisos):	1.00
	Pm (tn/m ³):	1.60
	Ps (tn/m ³):	0.06
	M:	1.00
	Ac (m ²):	100.80
	Pc (tn/m ³):	0.16
	W (tn):	116.14
CSR:	0.32	
Suelo:	S2	
CSE:	2.88	
DD:	9.10	
P-4 Posición del edificio y de la cimentación	B	
P-5 Diafragmas horizontales	B	
P-6 Configuración en planta	A	
P-7 Configuración en elevación	A	
Área techada primer piso (m ²):	84.00	
Área techada segundo piso (m ²):	84.00	
DA/A:	0.00	
P-8 Distancia máximo entre muros	C	
L(m):	3.00	
S(m):	0.40	
L/S:	7.50	
P-9 Tipo de cubierta	C	
P-10 Elementos no estructurales	B	
P-11 Estado de conservación	C

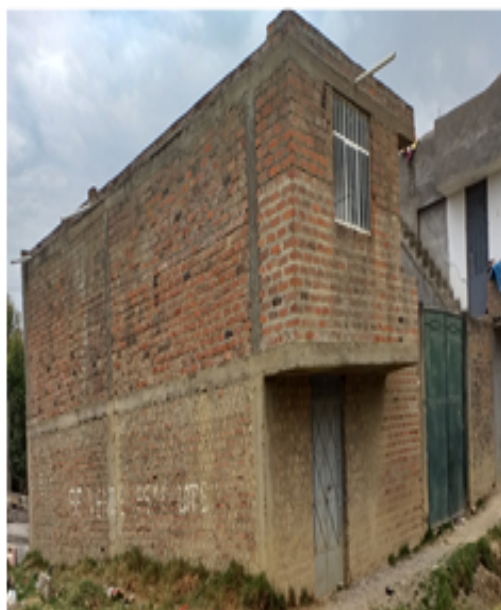
1. Código de vivienda	V-56
2. Material de la vivienda	Mampostería con finada
3. Parámetros	Calificación
P-1 Tipo y organización del sistema	B
P-2 Calidad del sistema resistente	C
P-3 Resistencia convencional	D
	Área de la construcción (m ²): 35.00
	Área de muros en el eje "X" (m ²): 0.39
	Área de muros en el eje "Y" (m ²): 3.03
	VR min(Ax, Ay)
	h (m): 3.00
	N (número de pisos): 2.00
	Pm (tn/m ³): 1.80
	Ps (tn/m ³): 0.30
	M: 2.00
	Ac (m ²): 42.00
	Pc (tn/m ³): 0.00
	W (tn): 58.02
	CSR: 0.10
	Suelo: S2
	CSE: 0.34
	DD: 3.30
P-4 Posición del edificio y de la cimentación	B
P-5 Diafragmas horizontales	B
P-6 Configuración en planta	B
P-7 Configuración en elevación	A
	Área techada primer piso (m ²): 35.00
	Área techada segundo piso (m ²): 36.00
	DA/A: 2.86
P-8 Distancia máximo entre muros	C
	L(m): 3.00
	S(m): 0.13
	L/S: 23.08
P-9 Tipo de cubierta	B
P-10 Elementos no estructurales	B
P-11 Estado de conservación	C

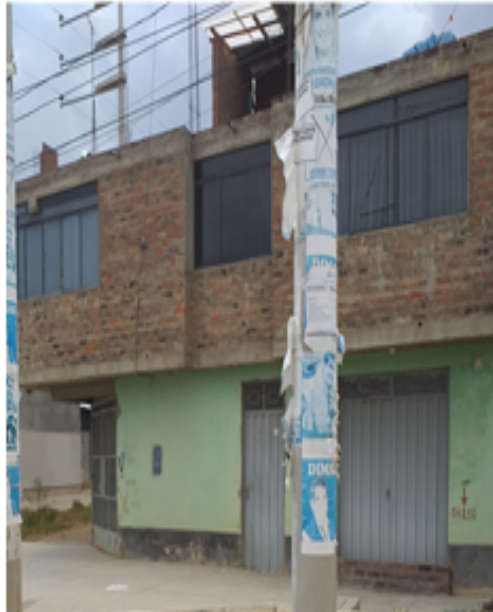
1. Código de vivienda	V-57
2. Material de la vivienda	Mampostería con finada
3. Parámetros	Calificación
P-1 Tipo y organización del sistema	B
P-2 Calidad del sistema resistente	B
P-3 Resistencia convencional	D
	Área de la construcción (m^2): 84.00
	Área de muros en el eje "X" (m^2): 1.35
	Área de muros en el eje "Y" (m^2): 4.91
	VR min(A_x, A_y) 20.29
	h (m): 3.00
	N (número de pisos): 2.00
	Pm (tn/m^3): 1.80
	Ps (tn/m^3): 0.30
	M: 2.00
	Ac (m^2): 100.80
	Pc (tn/m^3): 0.00
	W (tn): 118.07
	CSR: 0.17
	Suelo: S2
	CSE: 0.34
	DD: 1.95
P-4 Posición del edificio y de la cimentación	B
P-5 Diafragmas horizontales	B
P-6 Configuración en planta	A
P-7 Configuración en elevación	A
	Área techada primer piso (m^2): 84.00
	Área techada segundo piso (m^2): 85.00
	DA/A: 1.19
P-8 Distancia máximo entre muros	C
	L(m): 3.00
	S(m): 0.13
	L/S: 23.08
P-9 Tipo de cubierta	B
P-10 Elementos no estructurales	B
P-11 Estado de conservación	B

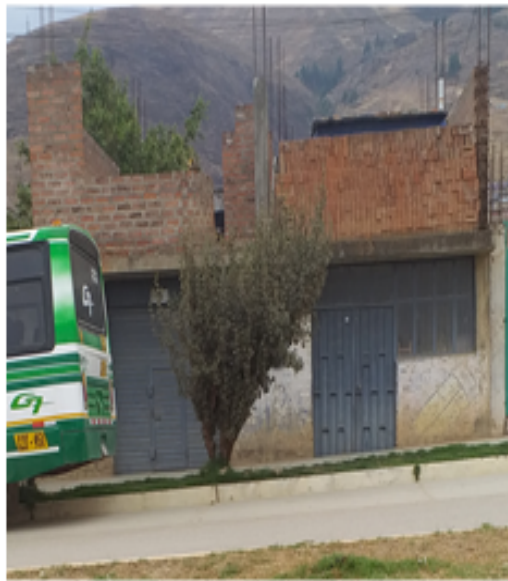
1. Código de vivienda		V-58
2. Material de la vivienda		Mampostería confinada
3. Parámetros		Calificación
	P-1 Tipo y organización del sistema	B
	P-2 Calidad del sistema resistente	B
	P-3 Resistencia convencional	C
	Área de la construcción (m ²):	120.00
	Área de muros en el eje "X" (m ²):	2.24
	Área de muros en el eje "Y" (m ²):	5.98
	VR min(Ax, Ay)	33.56
	h (m):	3.00
	N (número de pisos):	2.00
	Pm (tn/m ³):	1.80
	Ps (tn/m ³):	0.30
	M:	1.00
	Ac (m ²):	144.00
	Pc (tn/m ³):	0.00
	W (tn):	124.74
	CSR:	0.27
	Suelo:	S2
	CSE:	0.34
	DD:	1.25
	P-4 Posición del edificio y de la cimentación	B
	P-5 Diafragmas horizontales	B
	P-6 Configuración en planta	A
	P-7 Configuración en elevación	A
	Área techada primer piso (m ²):	120.00
	Área techada segundo piso (m ²):	121.00
	DA/A:	0.83
	P-8 Distancia máximo entre muros	C
	L(m):	2.54
	S(m):	0.13
	L/S:	19.54
	P-9 Tipo de cubierta	B
	P-10 Elementos no estructurales	B
	P-11 Estado de conservación	C

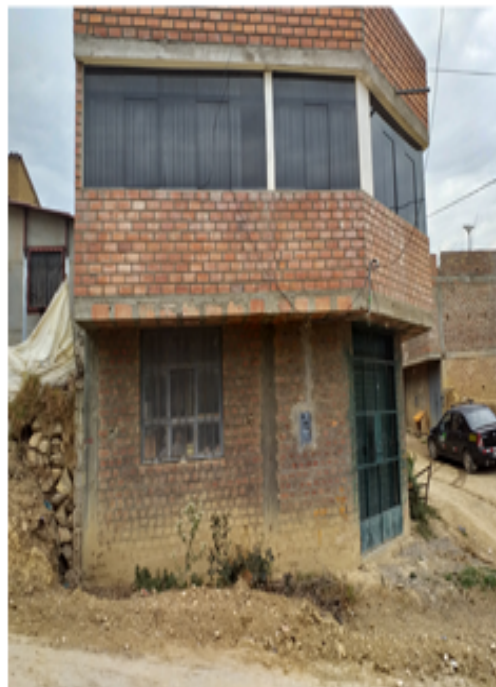
1. Código de vivienda	V-59
2. Material de la vivienda	Mampostería con finada
3. Parámetros	Calificación
P-1 Tipo y organización del sistema	B
P-2 Calidad del sistema resistente	C
P-3 Resistencia convencional	D
	Área de la construcción (m ²): 62.30
	Área de muros en el eje "X" (m ²): 0.89
	Área de muros en el eje "Y" (m ²): 4.17
	VR min(Ax, Ay): 13.30
	h (m): 3.00
	N (número de pisos): 2.00
	Pm (tn/m ³): 1.80
	Ps (tn/m ³): 0.30
	M: 2.00
	Ac (m ²): 74.76
	Pc (tn/m ³): 0.00
	W (tn): 91.97
	CSR: 0.14
	Suelo: S2
	CSE: 0.34
	DD: 2.32
P-4 Posición del edificio y de la cimentación	B
P-5 Diafragmas horizontales	B
P-6 Configuración en planta	A
P-7 Configuración en elevación	A
	Área techada primer piso (m ²): 62.30
	Área techada segundo piso (m ²): 63.00
	DA/A: 1.12
P-8 Distancia máximo entre muros	B
	L(m): 2.17
	S(m): 0.13
	L/S: 16.69
P-9 Tipo de cubierta	B
P-10 Elementos no estructurales	B
P-11 Estado de conservación	C

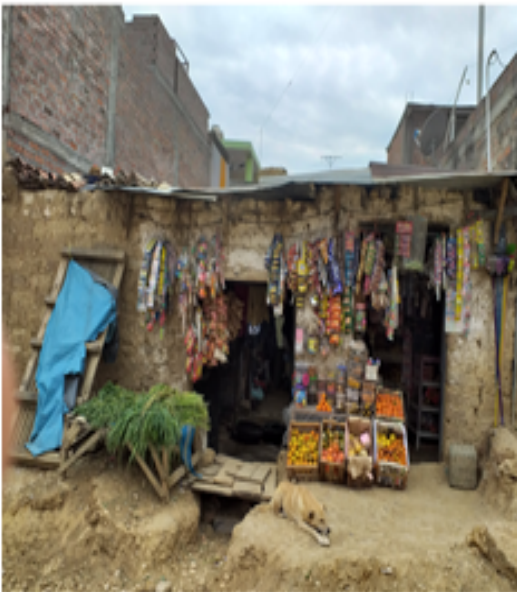
1. Código de vivienda		V-60
2. Material de la vivienda		Adobe
3. Parámetros		Calificación
	P-1 Tipo y organización del sistema	D
	P-2 Calidad del sistema resistente	D
	P-3 Resistencia convencional	D

Área de la construcción (m ²):	72.00
	Área de muros en el eje "X" (m ²):	11.67
	Área de muros en el eje "Y" (m ²):	5.95
	VR min(Ax, Ay)	29.73
	h (m):	3.00
	N (número de pisos):	1.00
	Pm (tn/m ³):	1.60
	Ps (tn/m ³):	0.06
	M:	1.00
	Ac (m ²):	86.40
	Pc (tn/m ³):	0.16
W (tn):	102.70	
CSR:	0.29	
Suelo:	S2	
CSE:	2.88	
DD:	9.93	
	P-4 Posición del edificio y de la cimentación	B
	P-5 Diafragmas horizontales	C
	P-6 Configuración en planta	B
	P-7 Configuración en elevación	A
	Área techada primer piso (m ²):	72.00
	Área techada segundo piso (m ²):	72.00
	DA/A:	0.00
	P-8 Distancia máximo entre muros	C
	L(m):	2.40
	S(m):	0.40
	L/S:	6.00
	P-9 Tipo de cubierta	C
	P-10 Elementos no estructurales	B
	P-11 Estado de conservación	D

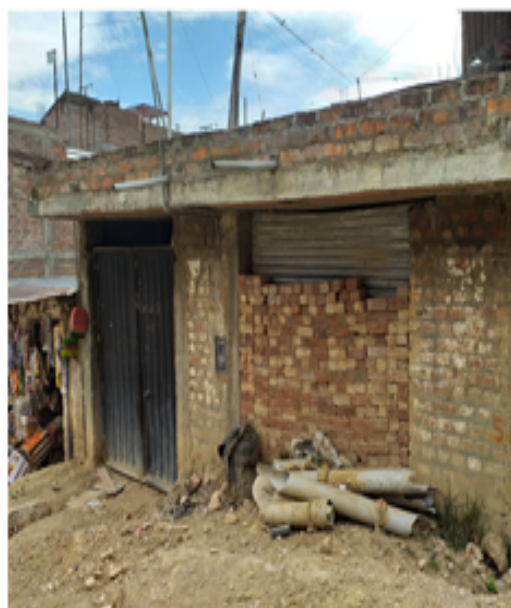
1. Código de vivienda	V-61
2. Material de la vivienda	Mampostería no confinada
3. Parámetros	Calificación
P-1 Tipo y organización del sistema	C
P-2 Calidad del sistema resistente	C
P-3 Resistencia convencional	D
	Área de la construcción (m ²): 136.00
	Área de muros en el eje "X" (m ²): 2.67
	Área de muros en el eje "Y" (m ²): 6.41
	VR min(Ax, Ay) 20.02
	h (m): 3.00
	N (número de pisos): 1.00
	Pm (tn/m ³): 1.80
	Ps (tn/m ³): 0.30
	M: 1.00
	Ac (m ²): 163.20
	Pc (tn/m ³): 0.00
	W (tn): 89.81
	CSR: 0.22
	Suelo: S2
	CSE: 0.34
	DD: 1.50
P-4 Posición del edificio y de la cimentación	B
P-5 Diafragmas horizontales	A
P-6 Configuración en planta	A
P-7 Configuración en elevación	A
	Área techada primer piso (m ²): 136.00
	Área techada segundo piso (m ²): 137.00
	DA/A: 0.74
P-8 Distancia máximo entre muros	C
	L(m): 2.70
	S(m): 0.15
	L/S: 18.00
P-9 Tipo de cubierta	B
P-10 Elementos no estructurales	B
P-11 Estado de conservación	C

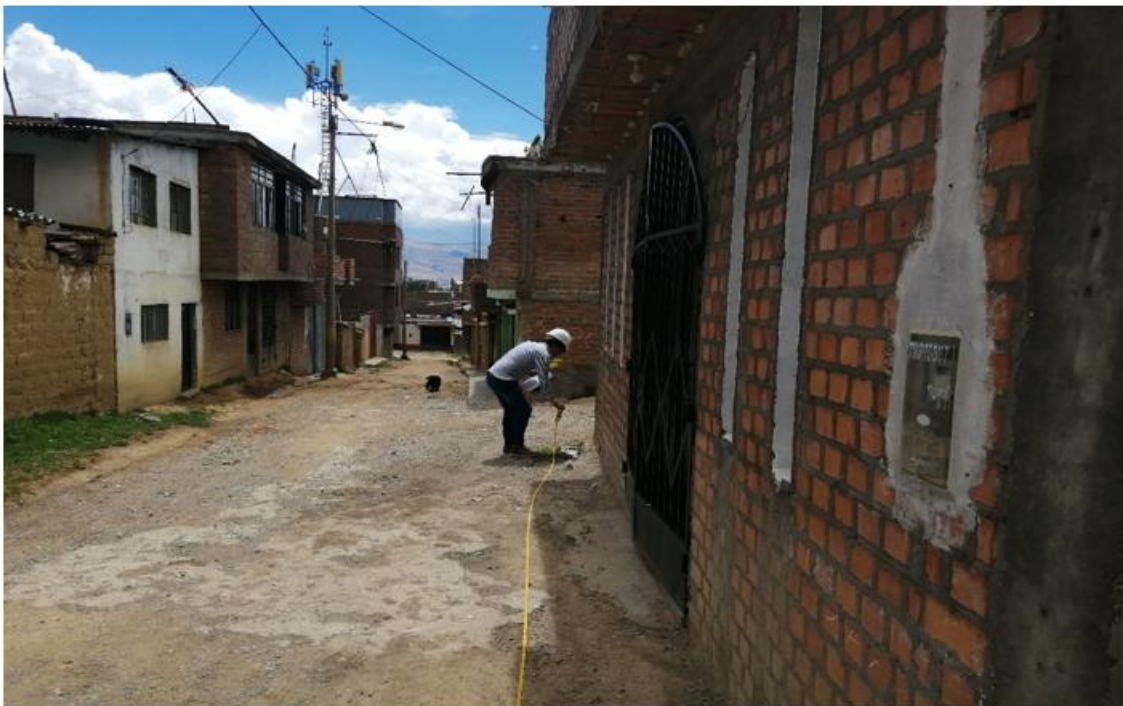
Fotografía 04: Medición de viviendas seleccionadas para el estudio – Asociación los Libertadores – Huancayo
Fuente: Propia.

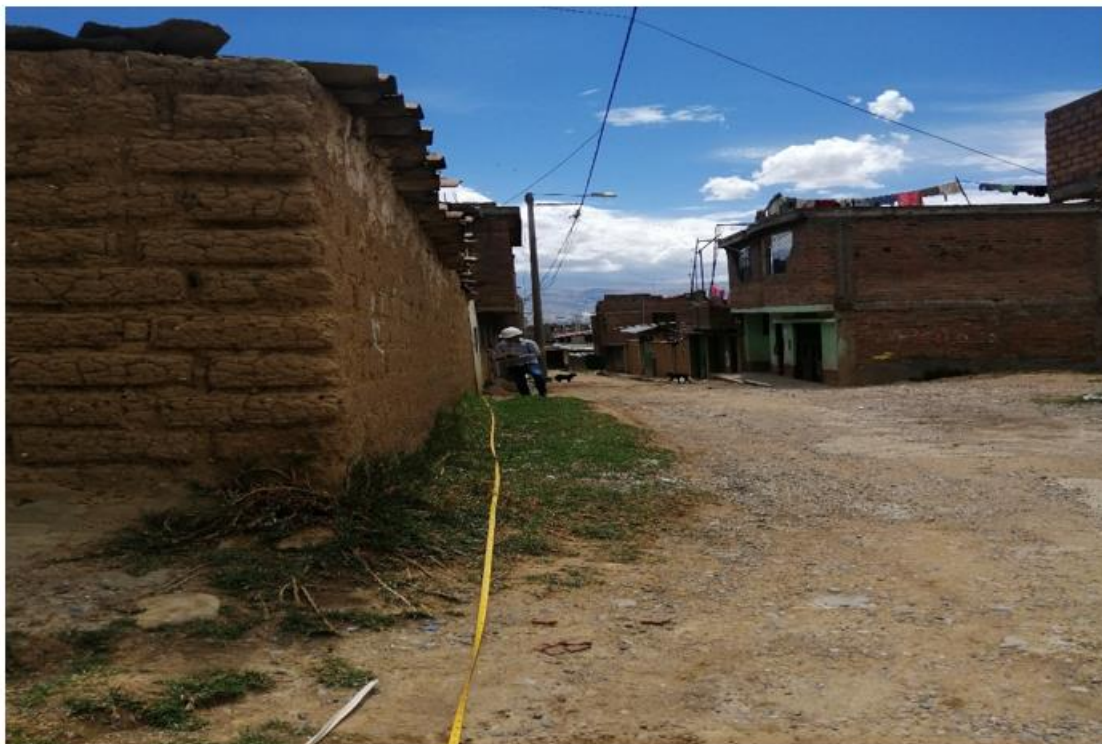
Fotografía 05: Medición y reconocimiento de material utilizado en la construcción de las viviendas – Asociación los Libertadores – Huancayo
Fuente: Propia.

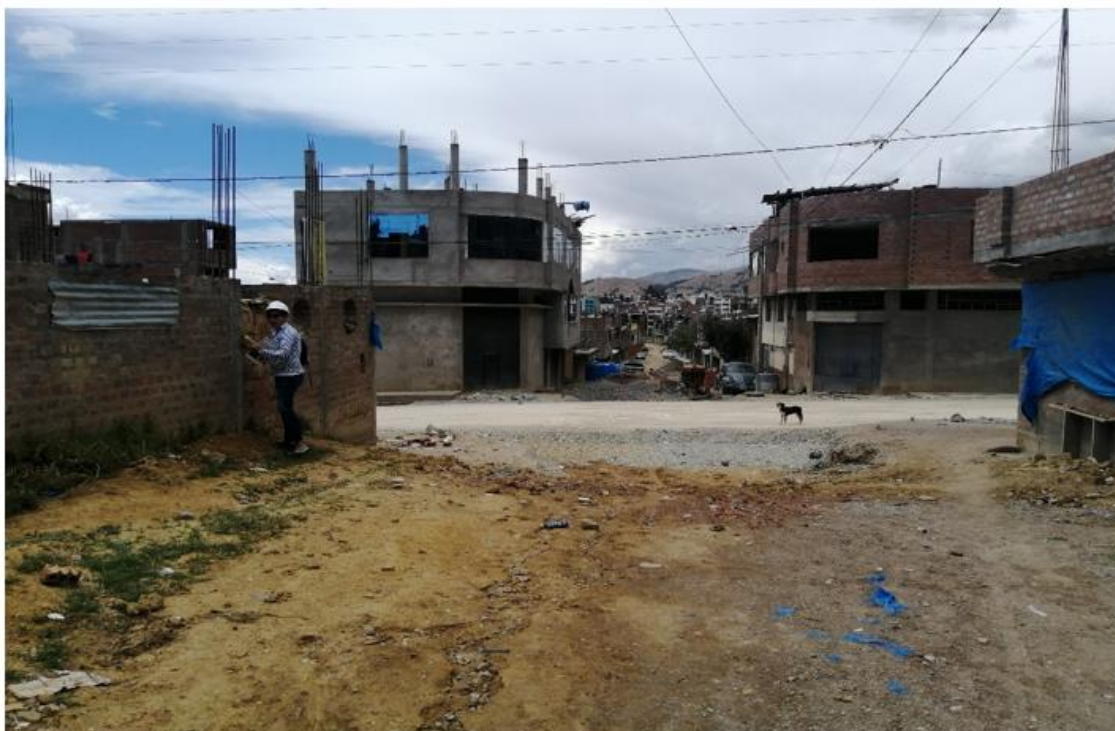
Fotografía 07: Reconocimiento del material viviendas seleccionadas para el estudio de vulnerabilidad sísmica – Asociación los Libertadores – Huancayo
Fuente: Propia.

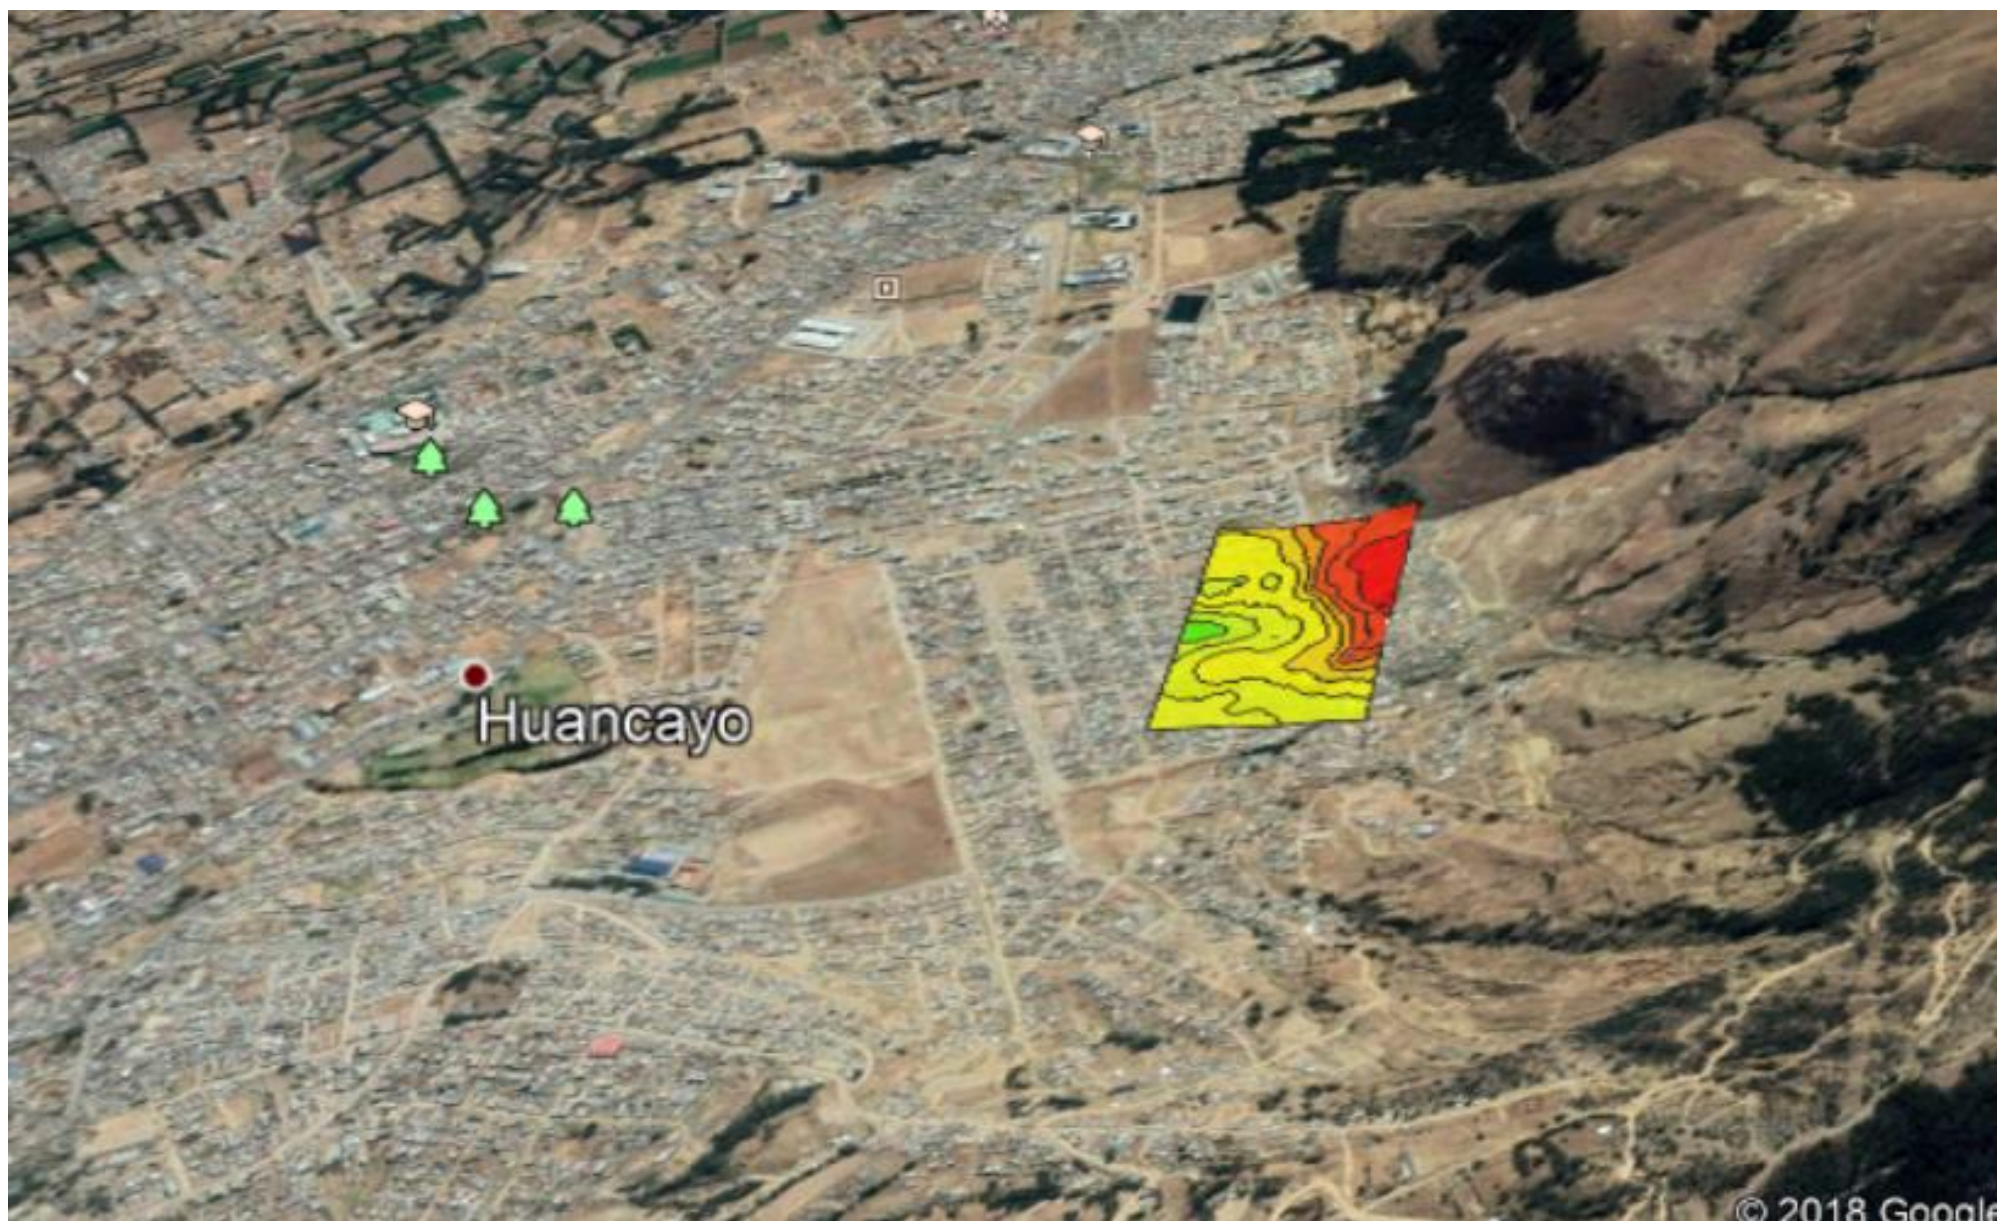
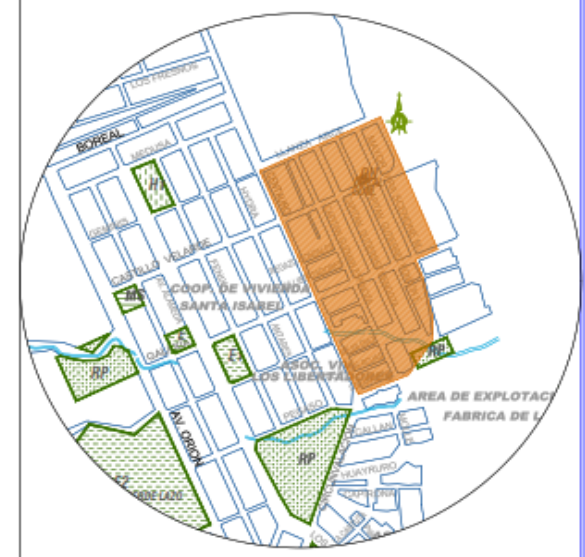
TÍTULO: "Vulnerabilidad sísmica de viviendas unifamiliares mediante los índices de Sismositi - Petrolí en la asociación Los Libertadores"		
PLANO: Vulnerabilidad sísmica de viviendas unifamiliares		
LUGAR: Los Libertadores	ESCALA: 1/1000	LÁMINA: VS - 01
DIBUJO: ----	FECHA: Octubre - 2018

LEYENDA	
COORDENADAS UTM	N=8664600
MANZANAS	
PARQUE	
ÁREA DE MUESTRO
