UNIVERSIDAD PERUANA LOS ANDES
FACULTAD DE INGENIERÍA
ESCUELA PROFESIONAL DE INGENIERÍA CIVIL

**ANÁLISIS DE ESTABILIDAD DE TALUDES, EMPLEANDO
MÉTODOS APROXIMADOS DE DOVELAS, EN DEPÓSITO
DE DESMONTE DE MINA EXCÉLSIOR - PASCO**

2019

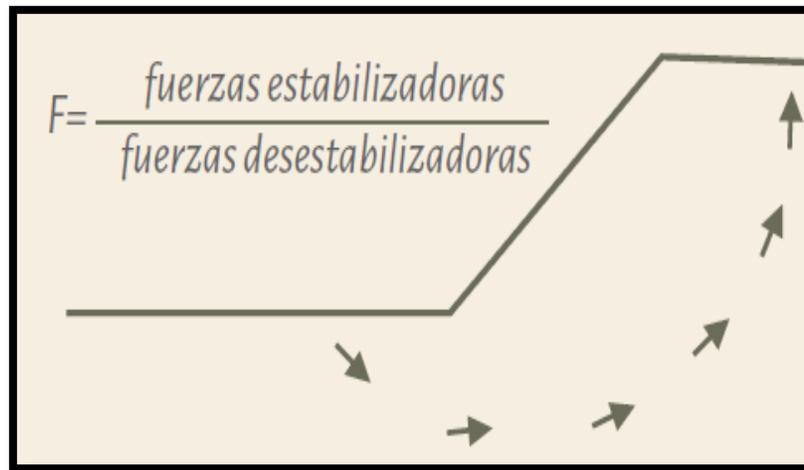
Figura 2. Esquema estabilidad de talud.

Donde F es la relación entre las fuerzas estabilizadoras y desestabilizadoras.

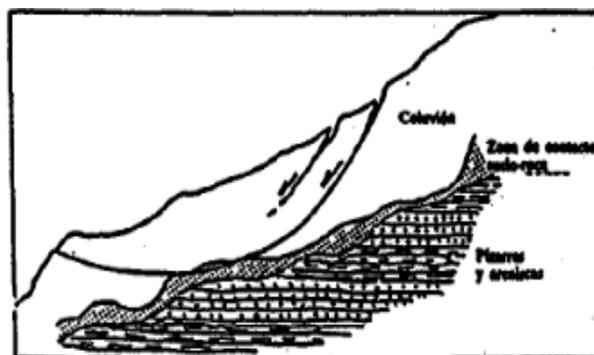
▪ Deslizamientos rotacionales: Es producida en una extensión de deslizamiento más o menos simulado cóncavo o circular, de una condición algo rotacional, en torno a un eje acomodado paralelamente al talud. Se denomina superficie de rotura de talud siempre en cuando la superficie del talud es cortada por encima del pie del mismo; superficie de rotura de pie de talud y de base de talud cuando el corte es producido por el pie de talud quedando por encima del talud y si ocurre debajo del pie del pie de talud con salida en base, respectivamente. Se manifiestan grietas cóncavas y concéntricas con dirección de movimiento y escarpe en la parte alta.

Figura 3. Deslizamiento rotacional de un suelo

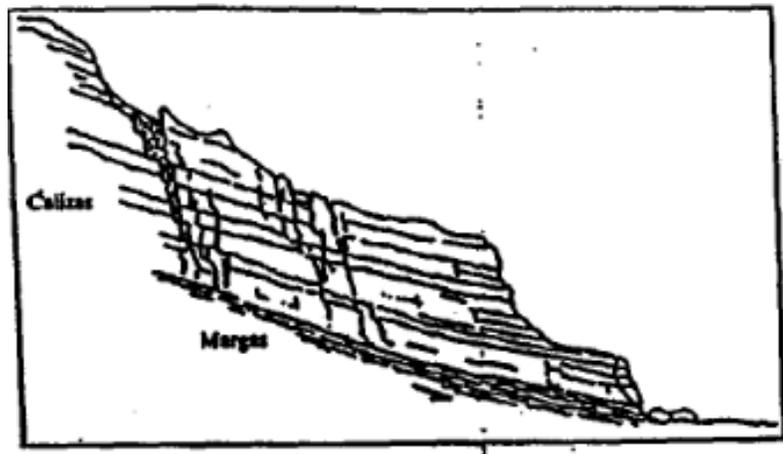
- Deslizamientos traslacionales: El traslado hacia afuera y abajo de la masa en una extensión algo plana o con pequeñas ondulaciones con algunos movimientos son controlados por las discontinuidades tal que influyan la variación de la resistencia al corte de estratos de características diferentes, o bien su grado de meteorización, el tipo de relleno en las discontinuidades, este problema se encuentra con mayor énfasis en macizos rocosos con presencia de discontinuidades bien marcadas.

Figura 4. Deslizamiento traslacional en macizo rocoso

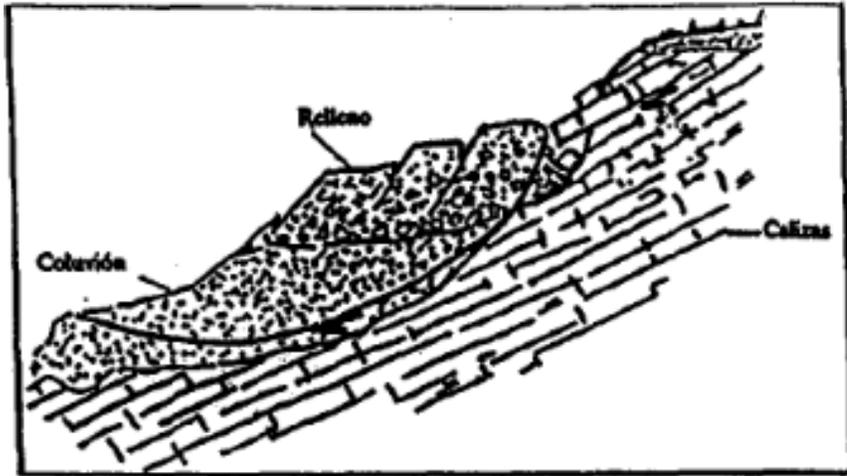
Figura 5. Deslizamiento rotacional y traslacional
(Ayala et al., 1986)

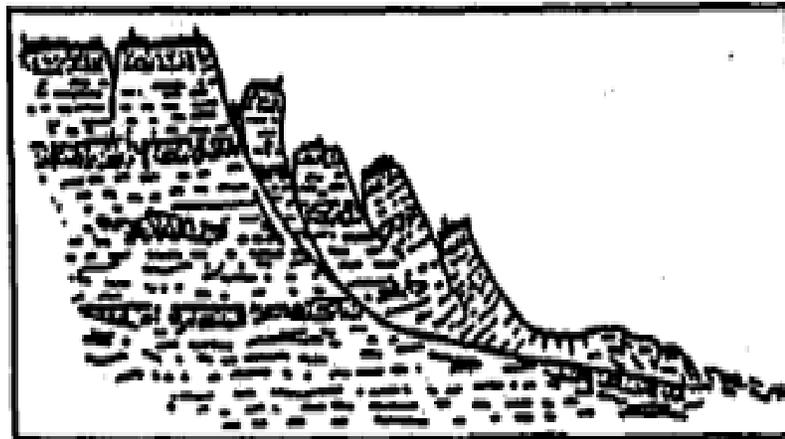
Figura 6. Deslizamiento traslacional y colada de barro.
(Ayala et al., 1986)

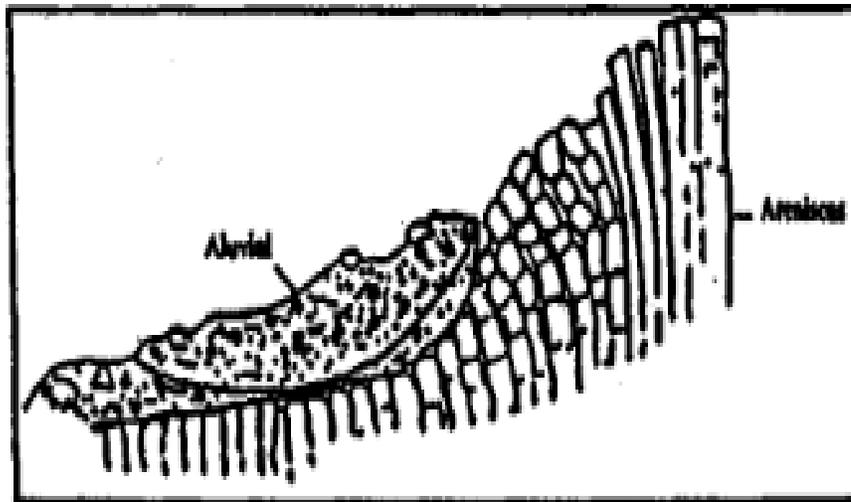
Figura 7. Deslizamiento rotacional y vuelcos

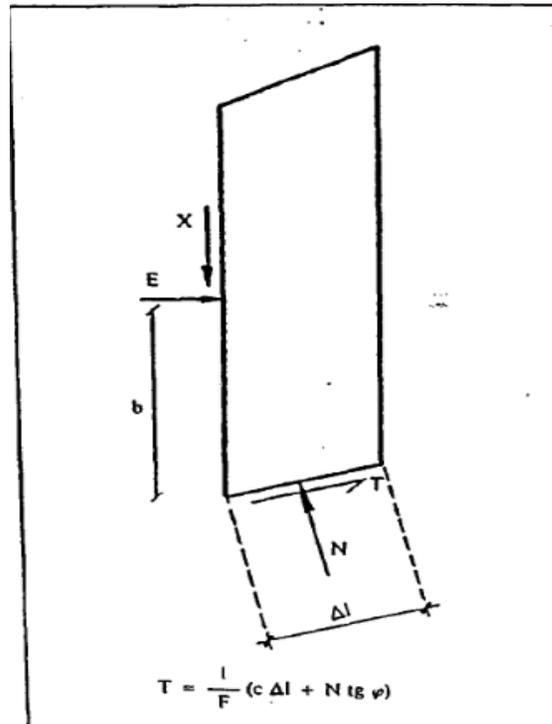
Los métodos de dovelas contemplan el problema bidimensional por lo que la estabilidad se analiza en una sección transversal del mismo, básicamente consiste en hallar la relación de una serie de fajas verticales estudiándose el equilibrio de cada una de ellas.

Figura 8. Sistema de fuerzas actuantes sobre una dovela

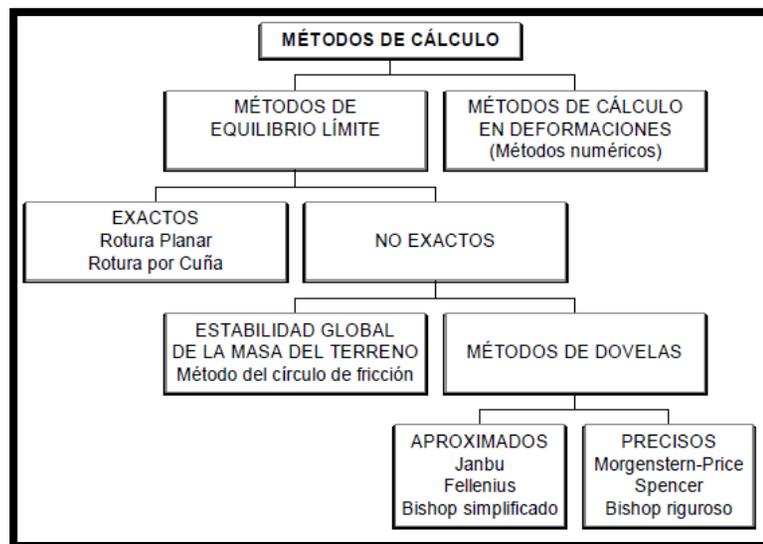
Figura 9. Métodos de Cálculo para estabilización de taludes.

Se ilustra la clasificación de los métodos de cálculo para estabilidad de taludes, donde se puede distinguir que los métodos usados en esta investigación se encuentran en la clasificación del método de Dovelas.

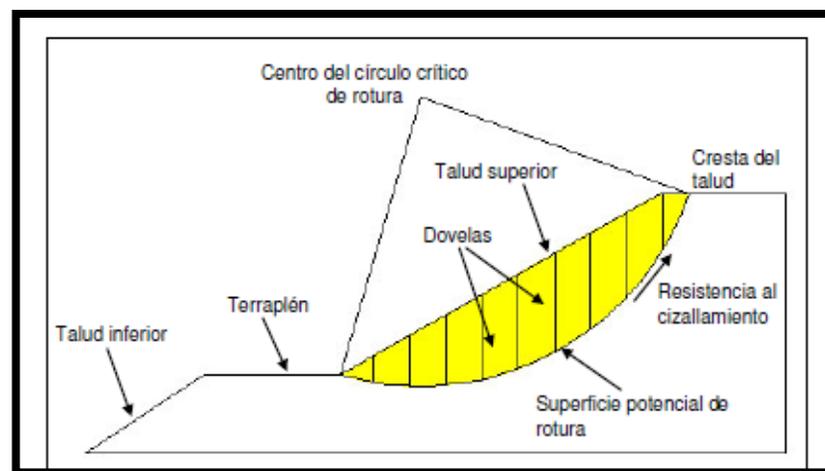
Figura 10. División de la masa deslizante en dovelas

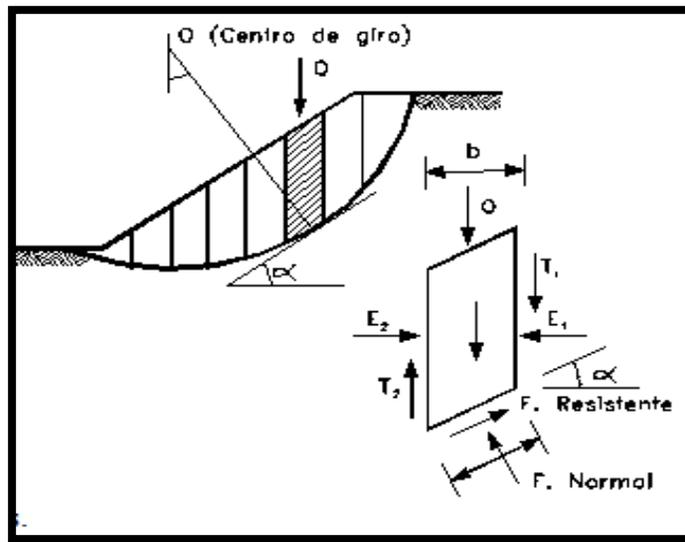
- a. El peso o fuerza de gravedad, la cual se puede descomponer en una tangente y una normal a la superficie de falla.
- b. Las fuerzas resistentes de cohesión y fricción que actúan en forma tangente a la superficie de falla.
- c. Las fuerzas de presión de tierras y cortante en las paredes entre dovelas, las cuales no son consideradas por Fellenius, pero sí son tenidas en cuenta en otros métodos de análisis más detallados.

Figura 11. Fuerzas que actúan sobre una dovela en los métodos de dovelas.

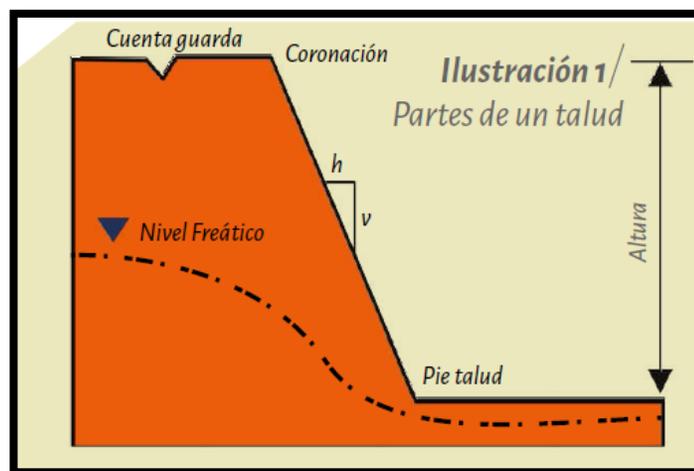
Figura 13. Partes de un talud
(Valiente et al., 2015, p. 50).

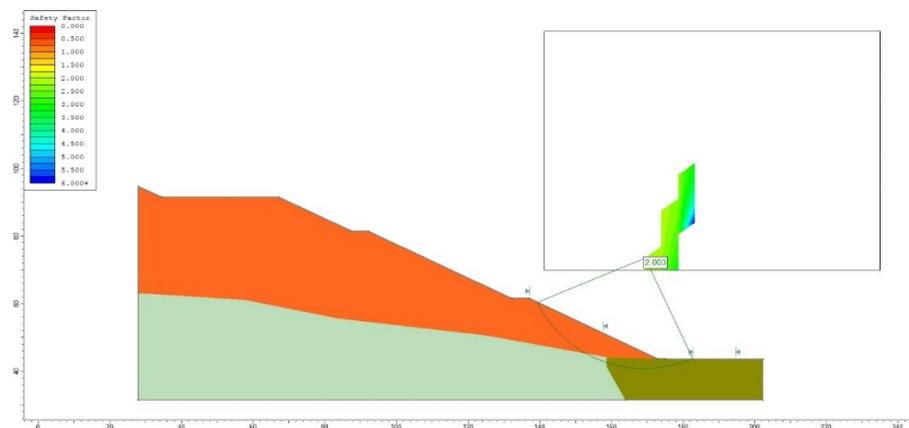
- Análisis estático (F.S.=2.003)

Figura 15. S1: Análisis Estático – Método de Fellenius

El talud es estable porque la Norma CE 020 da como mínimo de 1.5 para el factor de seguridad, este resultado es favorable. Elaboración Propia.

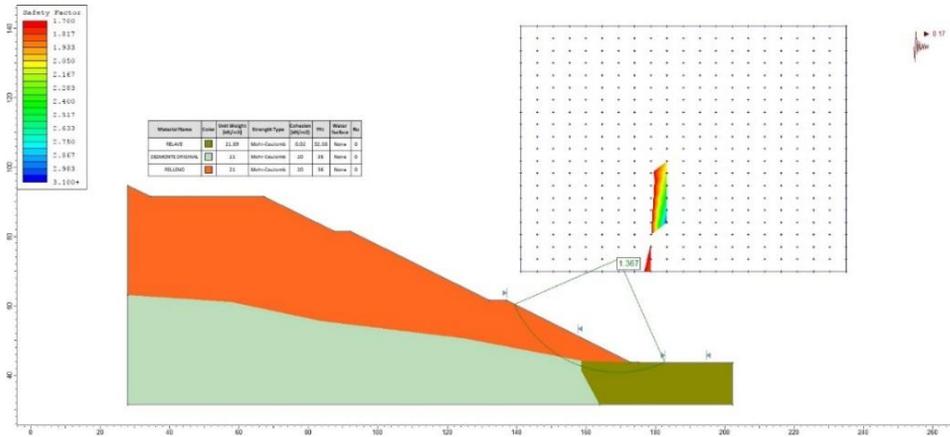
• **Análisis Sísmico (F.S.= 1.367)**

Figura 16. S1: Análisis Sísmico– Método de Fellenius

Al aplicar fuerzas sísmicas utilizando el factor sísmico de $Z=0.17$ se tiene un valor de 1.367, el cual se encuentra dentro de los rangos planteados por la Norma CE 020 (2019), que para análisis sísmico da un valor de 1.25. Por lo tanto, se puede deducir por este método el talud en condiciones sísmicas, es estable. Elaboración Propia.

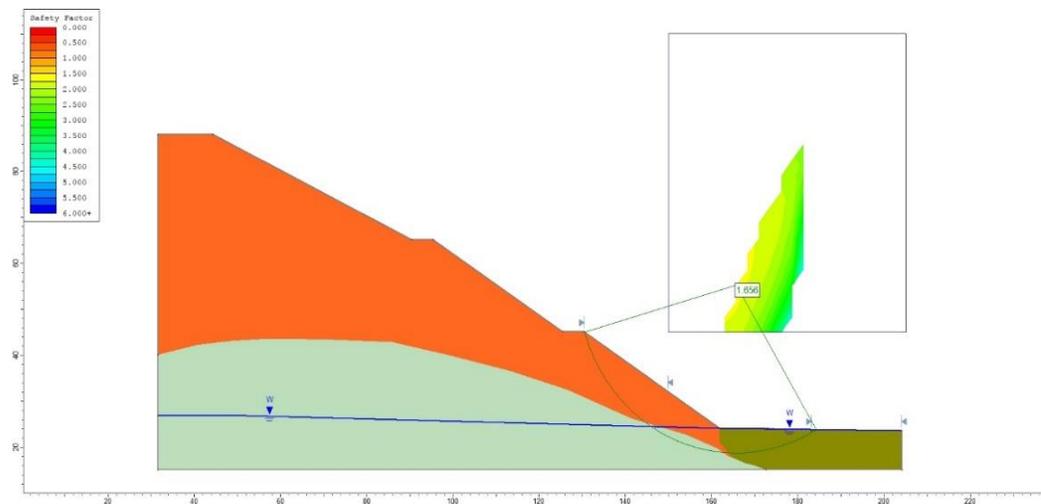
• **Análisis estático (F.S.= 1.656)**

Figura 17. S2 Análisis Estático – Método de Fellenius

El resultado del análisis de este método en la zona S2 es 1.656, el cual es un resultado sin la acción de fuerzas sísmicas, por lo tanto, de acuerdo al resultado que se obtuvo se deduce que el talud es estable de acuerdo al valor anteriormente explicado 1.5, este resultado es favorable.

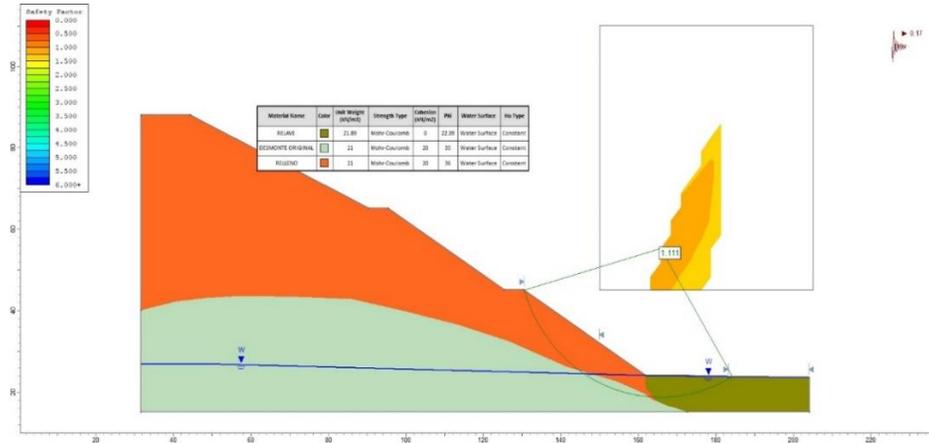
• **Análisis Sísmico (F.S.= 1.111)**

Figura 18. S2: Análisis Sísmico– Método de Fellenius

Al aplicar fuerzas sísmicas utilizando el factor sísmico de $Z=0.17$ se tiene un valor de 1.111, el cual no se encuentra dentro de los rangos permitidos de acuerdo a la norma CE 020 que exige un mínimo de 1.25 para catalogar al talud como estable. Elaboración Propia.

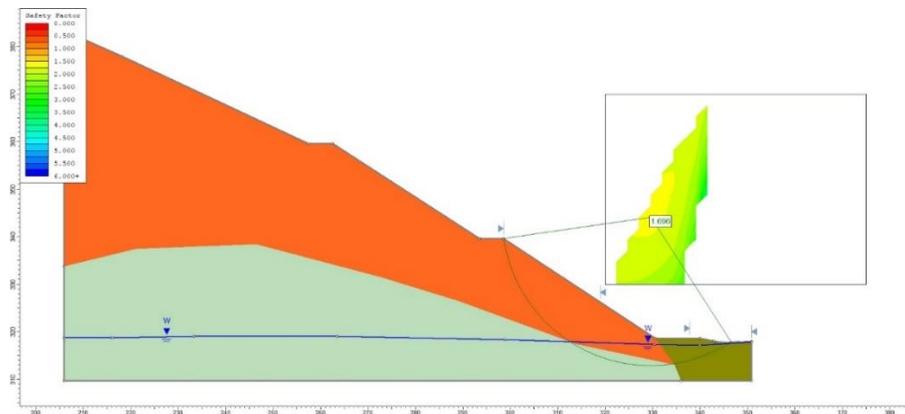
• **Análisis estático (F.S.= 1.696)**

Figura 19. S3 Análisis Estático – Método de Fellenius,

El resultado del análisis de este método en la zona S3 es 1.696, el cual es un resultado sin la acción de fuerzas sísmicas, por lo tanto, de acuerdo al resultado que se obtuvo se deduce que el talud es estable de acuerdo con la norma CE 020 que da un valor de 1.5 para constatar la estabilidad del talud, este resultado es favorable. Elaboración Propia.

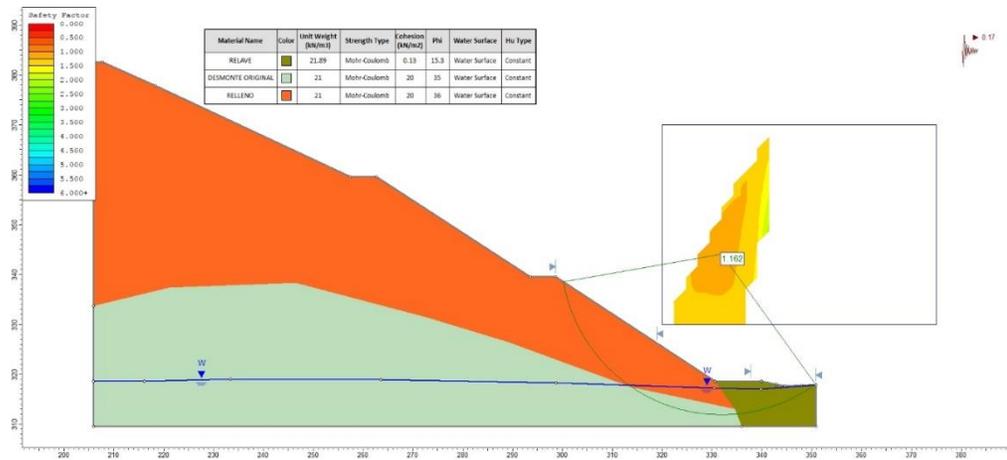
- **Análisis Sísmico (F.S.= 1.162)**

Figura 20. S3: Análisis Sísmico– Método de Fellenius

Al aplicar fuerzas sísmicas utilizando el factor sísmico de $Z=0.17$ se tiene un valor de 1.162, el cual no se encuentra dentro del rango permitido de la norma CE 020 que requiere un valor mínimo de 1.25. Por lo tanto, se puede deducir por este método y con fuerzas sísmicas el talud no es estable. Elaboración Propia.

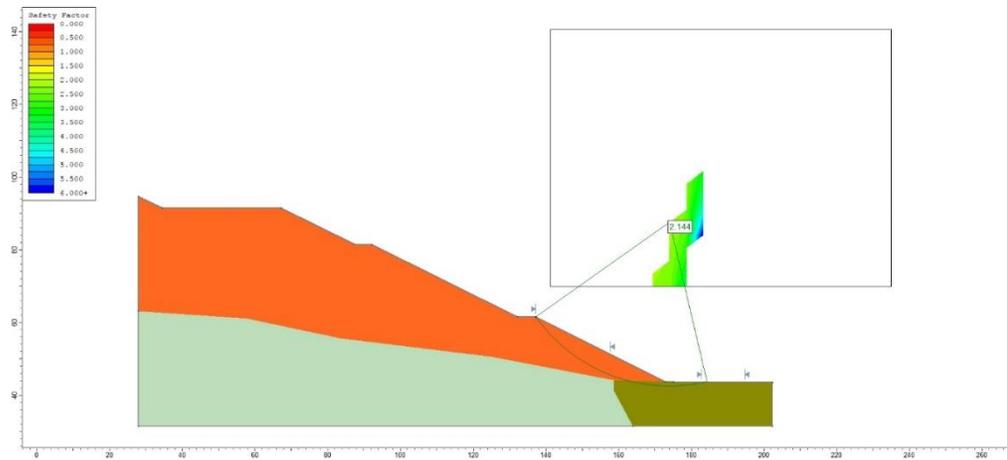
- **Análisis estático (F.S.= 2.144)**

Figura 21. S1: Análisis Estático – Método de Bishop Simplificado

Según el resultado que se obtuvo se deduce que el talud es estable de acuerdo con la norma CE 020 que exige un mínimo de 1.5 para el factor de seguridad, este resultado es favorable. Fuente: Elaboración propia

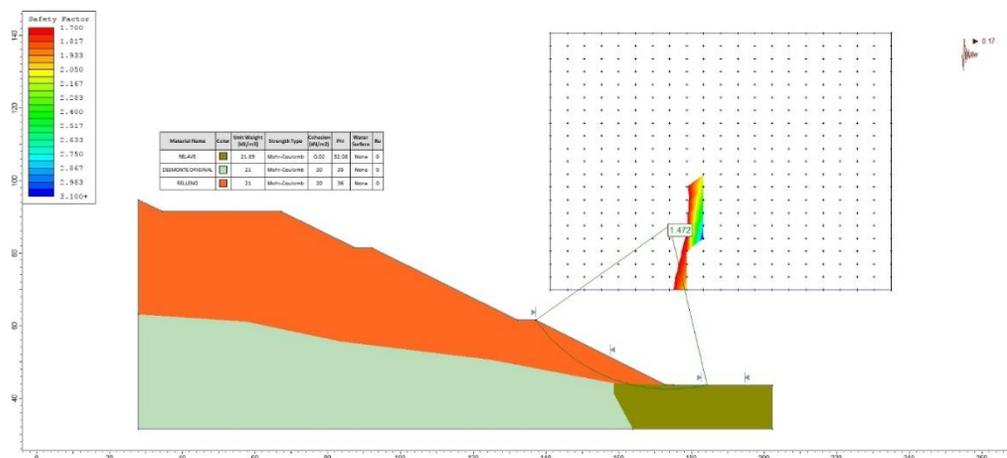
- **Análisis Sísmico (F.S.= 1.472)**

Figura 22. S1: Análisis Sísmico – Método de Bishop Simplificado

Al aplicar fuerzas sísmicas utilizando el factor sísmico de $Z=0.17$ se tiene un valor de 1.472, el cual se encuentra dentro de la exigencia mínima de la norma CE 020 que da como valor 1.25 para el factor de seguridad. Por lo tanto, se puede deducir por el método de Bishop y con fuerzas sísmicas el talud es estable. Elaboración Propia

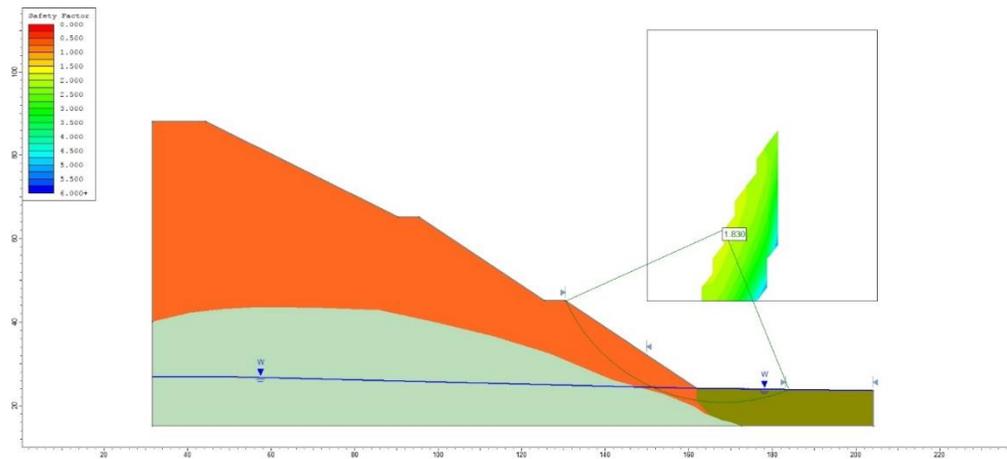
- **Análisis estático (F.S.= 1.830)**

Figura 23. S2: Análisis Estático – Método de Bishop Simplificado

De acuerdo al resultado que se obtuvo se deduce que el talud es estable de acuerdo a la norma CE, este resultado es favorable. Elaboración propia.

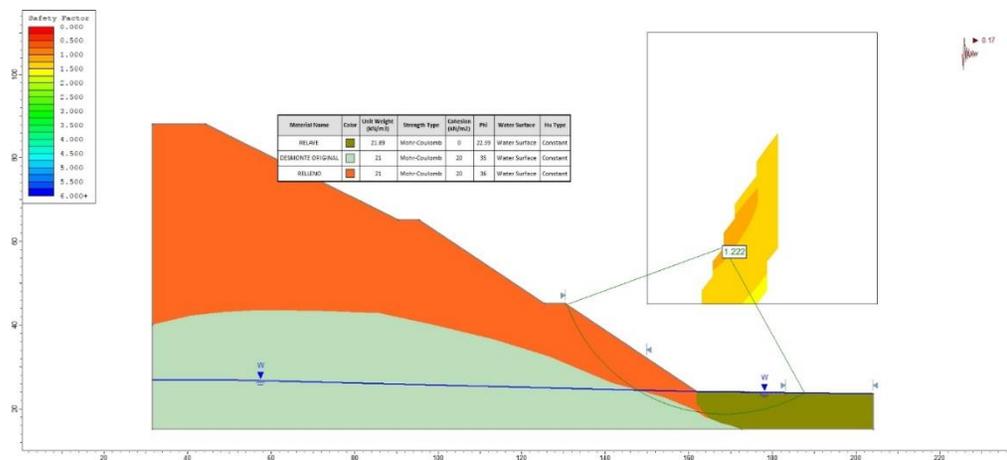
- **Análisis Sísmico (F.S.= 1.222)**

Figura 24. S2: Análisis Sísmico – Método de Bishop Simplificado

Al aplicar fuerzas sísmicas utilizando el factor sísmico de $Z=0.17$ se tiene un valor de 1.222, el cual no se encuentra dentro del valor mínimo requerido por la norma CE 020, se deduce que por el método de Bishop y con fuerzas sísmicas el talud no es estable. Elaboración Propia.

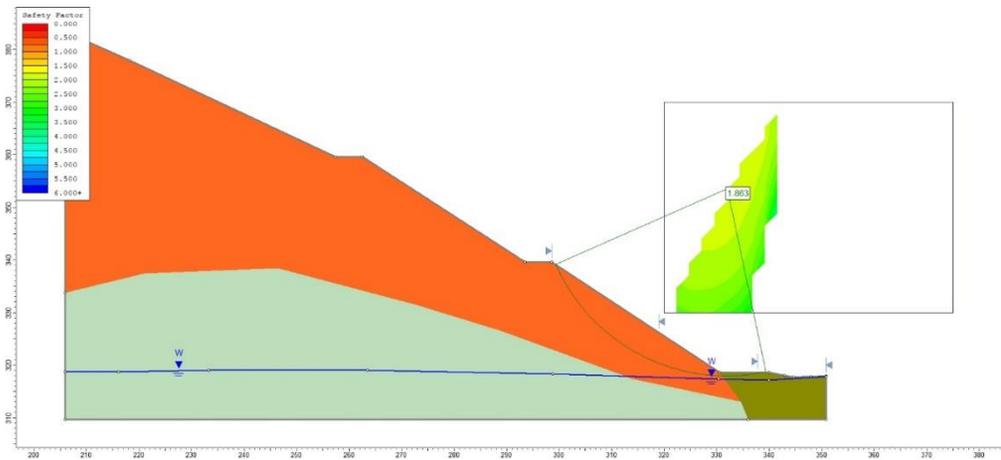
- **Análisis estático (F.S.= 1.863)**

Figura 25. S3: Análisis Estático – Método de Bishop Simplificado

El resultado del análisis por el método Bishop, en la zona S3 es 1.863, el cual es un resultado sin la acción de fuerzas sísmicas, por lo tanto, de acuerdo al resultado que se obtuvo se deduce que el talud es estable por seguir con el mínimo permitido por la norma CE 020, este resultado es favorable. Elaboración propia.

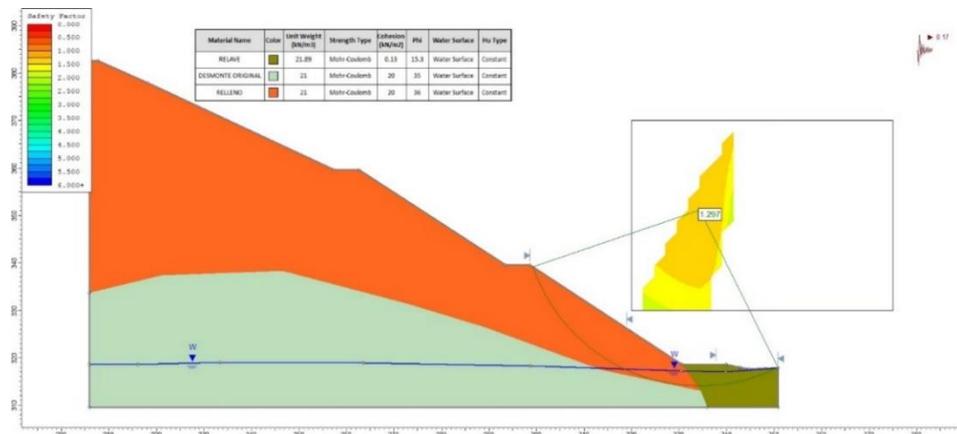
- **Análisis Sísmico (F.S.= 1.297)**

Figura 26. S3: Análisis Sísmico– Método de Bishop Simplificado

Al aplicar fuerzas sísmicas utilizando el factor sísmico de $Z=0.225$ se tiene un valor de 1.297, el cual es un valor que se encuentra dentro del valor mínimo permitido por la norma CE 020, se puede deducir por el método de Bishop y con fuerzas sísmicas el talud es estable. Elaboración Propia.

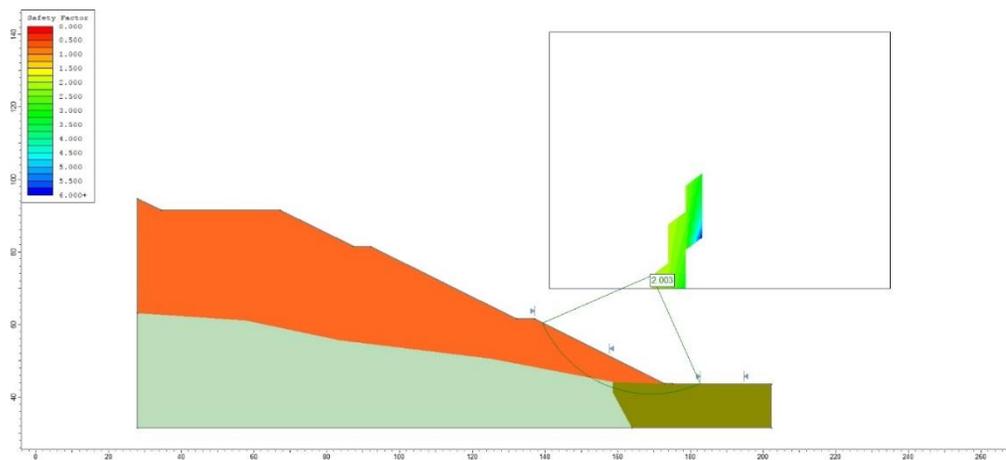
- **Análisis estático (F.S.= 2.003)**

Figura 27. S1: Análisis Estático – Método de Janbu,

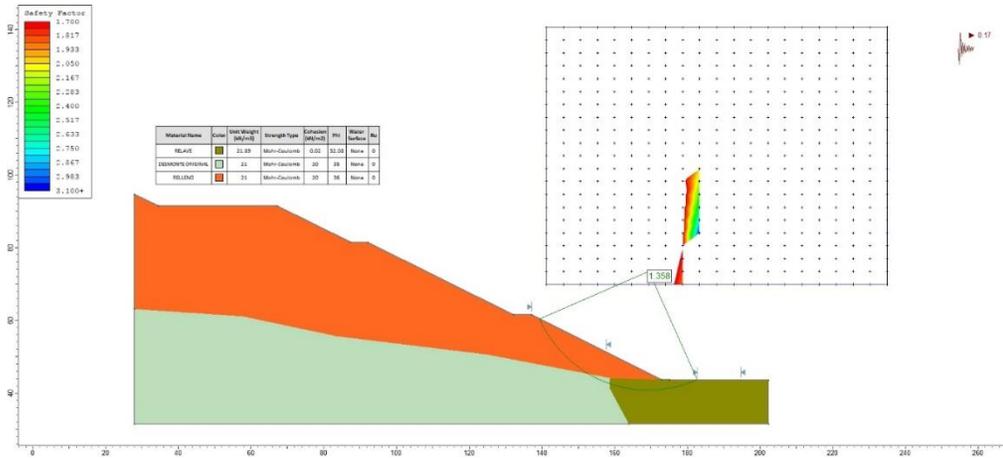
- **Análisis Sísmico (F.S.= 1.358)**

Figura 28. S1: Análisis Sísmico– Método de Janbu

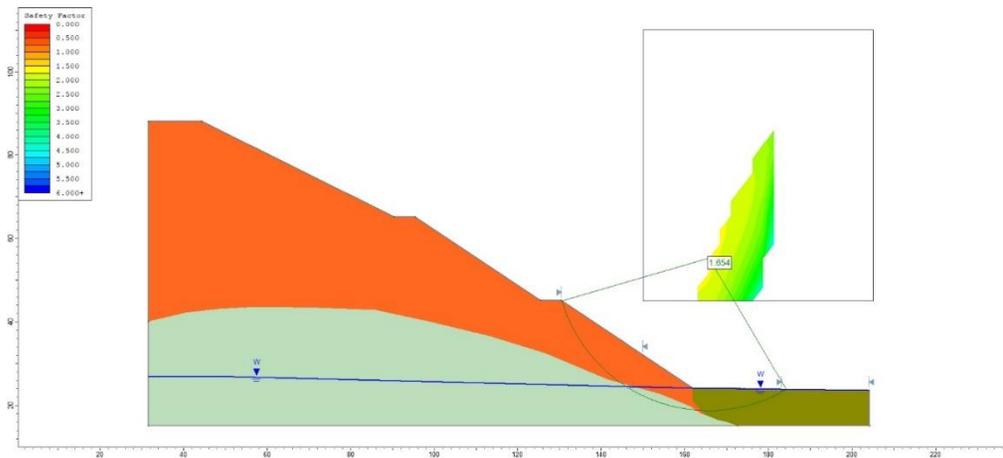
- **Análisis estático (F.S.= 1.654)**

Figura 29. S2: Análisis Estático – Método de Janbu

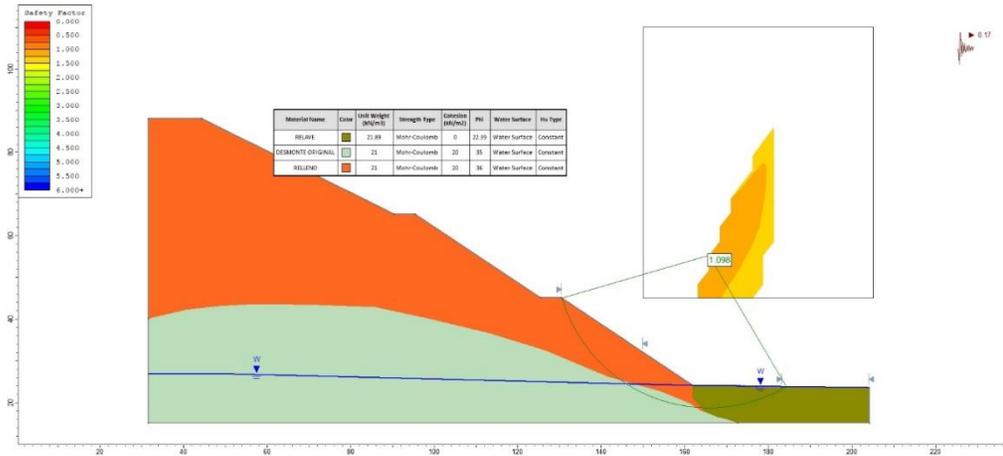
- **Análisis Sísmico (F.S.= 1.098)**

Figura 30. S2: Análisis Sísmico – Método de Janbu,

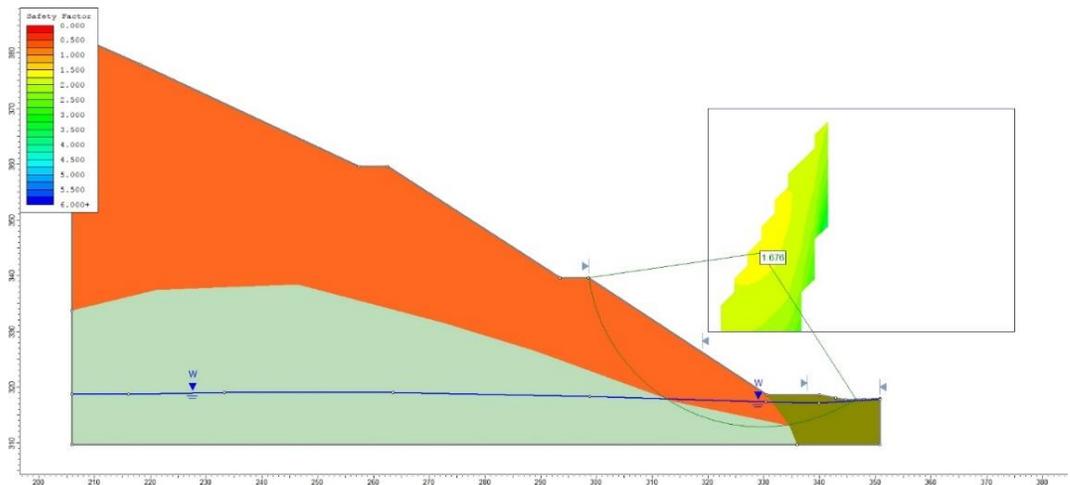
- **Análisis estático (F.S.= 1.676)**

Figura 31. S3: Análisis Estático – Método de Janbu

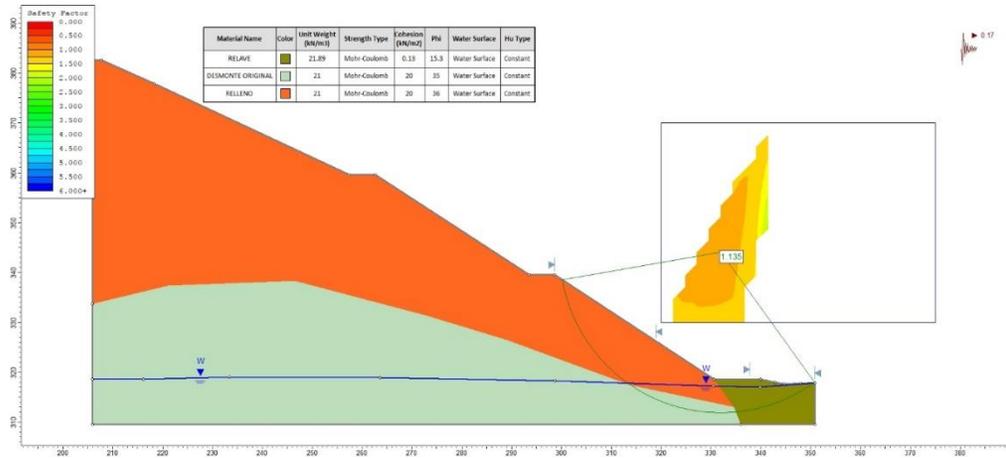
- **Análisis Sísmico (F.S.= 1.135)**

Figura 32.S3: Análisis Sísmico – Método de Janbu

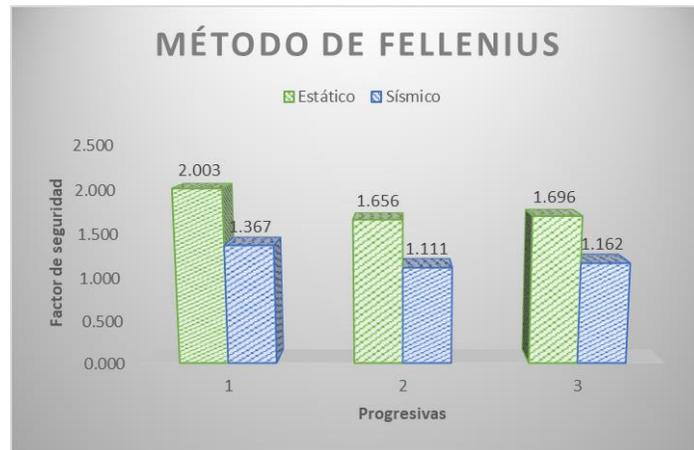
Los resultados del análisis de la estabilidad de taludes empleando el método de Fellenius en depósito de desmonte Excélsior – Pasco, son menores en comparación con los otros métodos.

Figura 33. Resultados por el Método de Fellenius

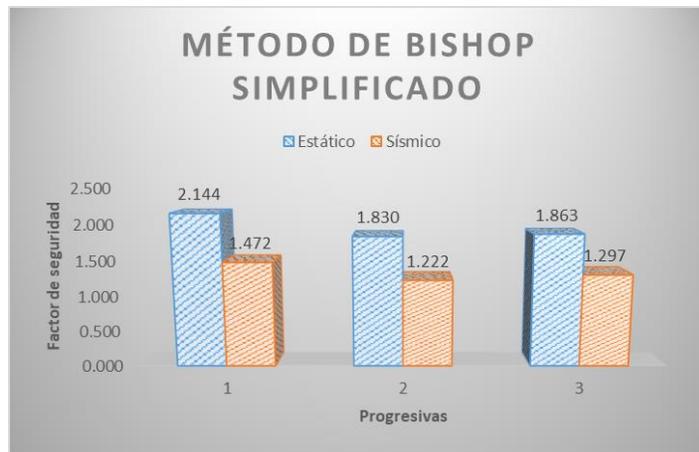
Los resultados del análisis de la estabilidad de taludes empleando el método de Bishop Simplificado en depósito de desmonte Excélsior – Pasco, son mayores en comparación con los otros métodos.

Figura 34. Resultados por el Método de Bishop Simplificado

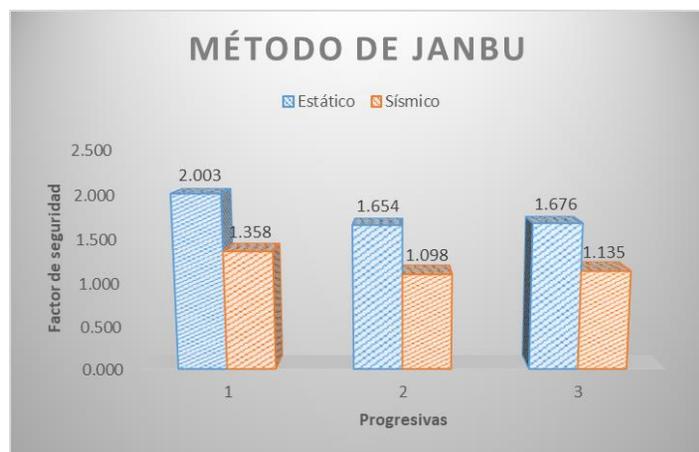
Los resultados del análisis de la estabilidad de taludes empleando el método de Janbu en depósito de desmonte Excélsior – Pasco, son los más conservadores.

Figura 35. Resultados por el método de Janbu

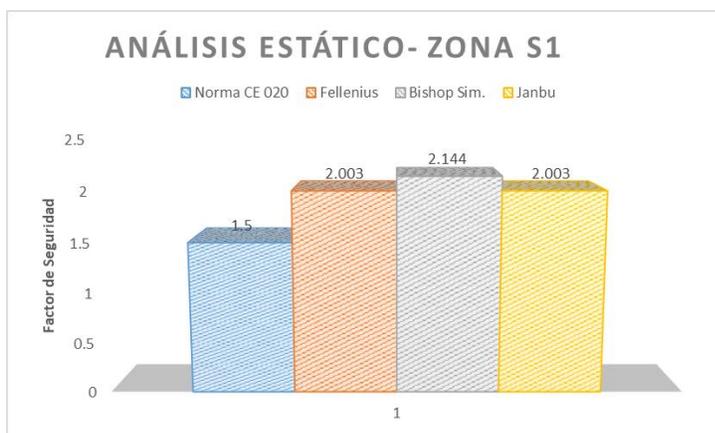
en comparación con los otros métodos, de acuerdo con los estudios anteriores se tiene por ejemplo, Espinoza y Tapia (2013), obtuvieron en su análisis para F.S.= 1.323 por el método de Fellenius, siendo este uno de los menores en comparación con los valores resultados de los otros métodos, Orozco (2013) obtuvo un F.S.= 1.287 a diferencia de los otros métodos fue el menor valor. De tal forma no se acepta la hipótesis: Los resultados del análisis de la estabilidad de taludes empleando el método de Fellenius en depósito de desmonte Excélsior – Pasco, otorgan resultados menores en comparación con los otros métodos.

Figura 36. Resultados de Análisis Estático – Zona S1

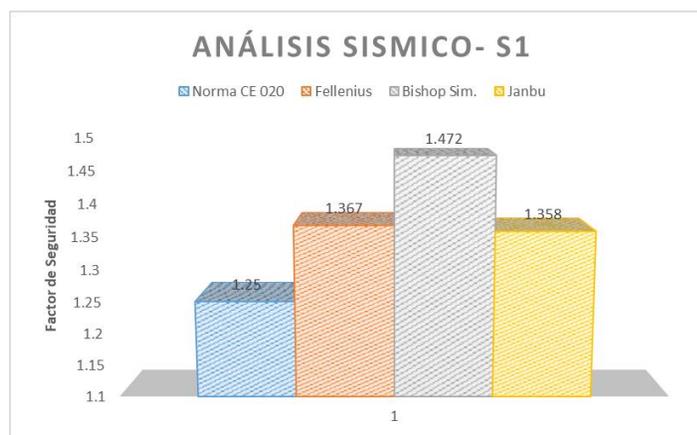
Figura 37. Resultados de Análisis Sísmico – Zona S1

sísmico (observados en las figuras 37 y 38), el cual indica que los obtenidos son valores más altos en comparación con los otros métodos, a Espinoza y Tapia (2013) en la mayoría de sus sectores les dio valores mayores comparando con los otros métodos y mayores a los valores mínimos planteados por la norma. Por lo tanto, se acepta la hipótesis: Los resultados del análisis de la estabilidad de taludes empleando el método de Bishop Simplificado en depósito de desmonte Excélsior – Pasco, son mayores que los otros métodos.

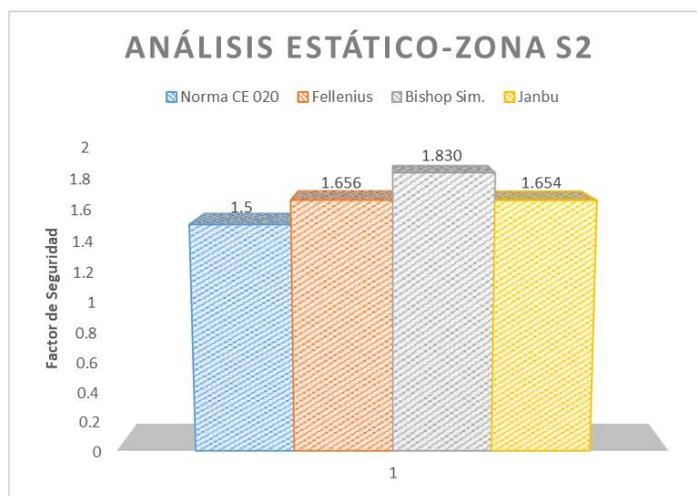
Figura 38. Resultados de Análisis Estático – Zona S2

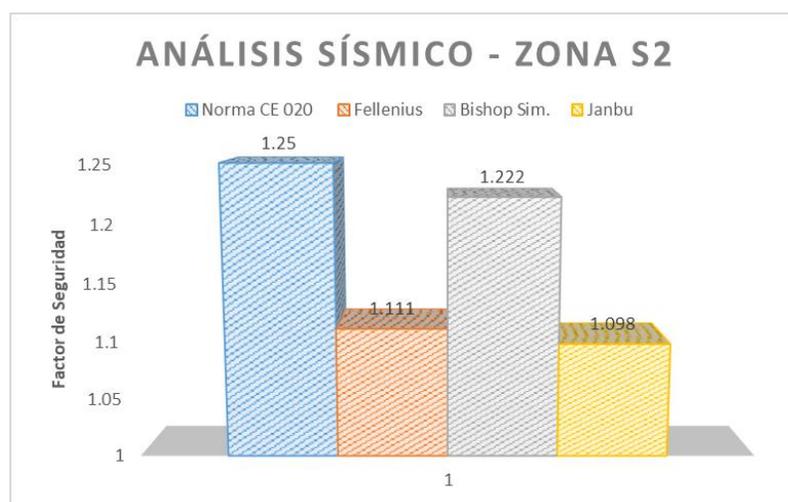
Figura 39. Resultados de Análisis Sísmico– Zona S2

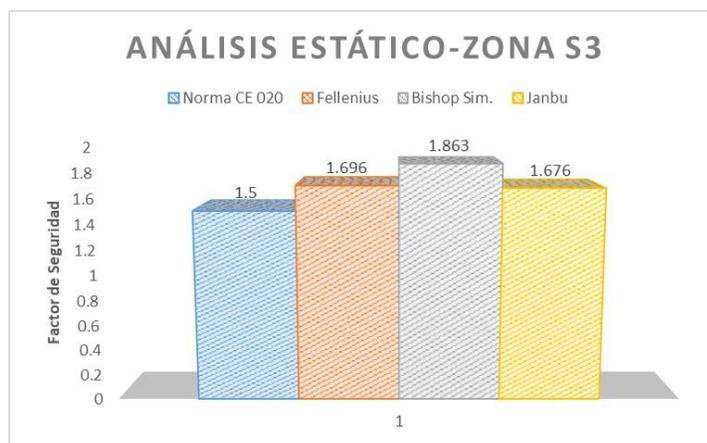
En relación al objetivo específico 3: Especificar los resultados del análisis de la estabilidad de taludes empleando el método de Janbu. Se obtuvo valores entre 1.654 a 2.003 para análisis estático y 1.098 a 1.358 para análisis sísmico (observados en las figuras 39 y 40), al igual que a Orozco (2013), que obtuvo valores más conservadores (aquellos que conservan o cuidan la permanencia de algo), es decir que hay que tomar en cuenta este método en una etapa preliminar de cualquier proyecto. Por lo tanto, se acepta la hipótesis: Los resultados del análisis de la estabilidad de taludes empleando el método de Janbu, son los más conservadores.

Figura 40. Resultados de Análisis Estático – Zona S3

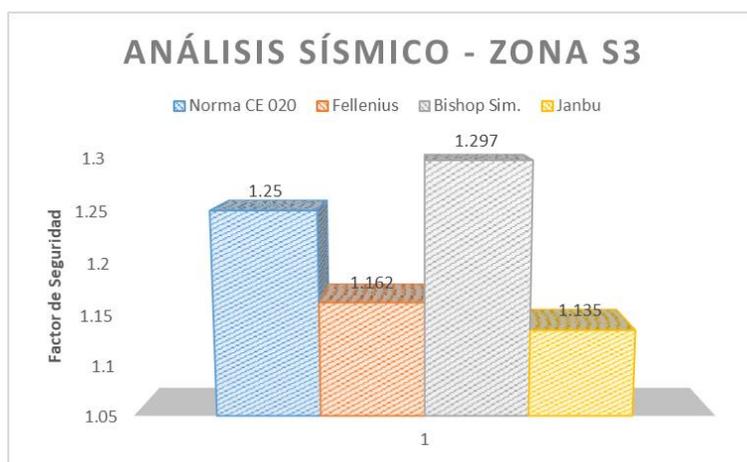
Figura 41. Resultados de Análisis Sísmico – Zona S3

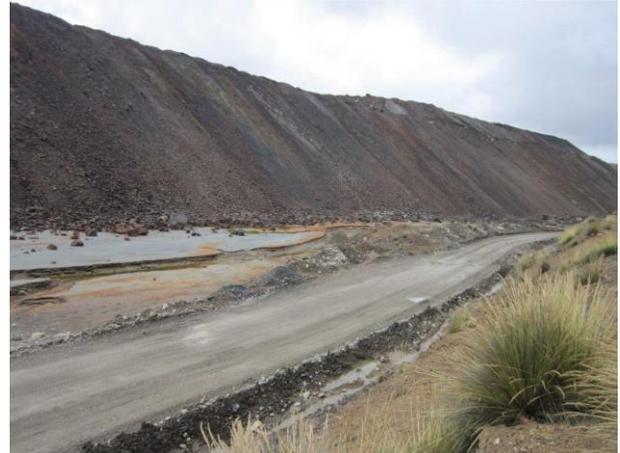
FOTO 2: FIN DEL TRAMO

Pie de talud: Material de relave, compacidad muy suelta a suelto, saturado, en la foto 2 se observa el material de relave, presenta superficialmente bloques de tamaño máximo 35" a 50", se observa presencia de aguas superficial con caudal bajo.

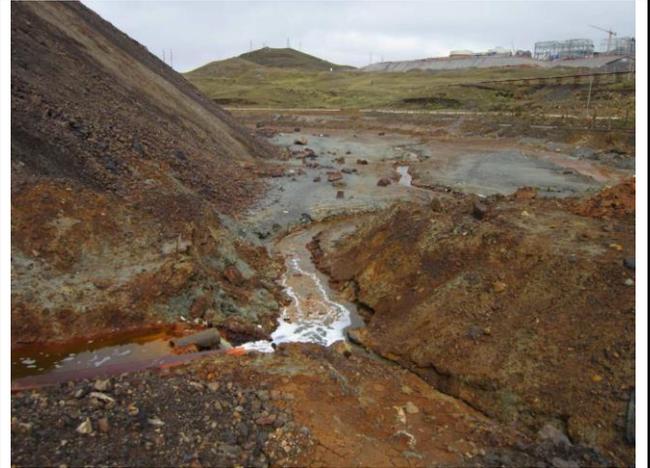
FOTO 2: VISTA DE TRAMO ANALIZADO

Pie de talud: Material de relave, compacidad muy suelta a suelto, saturado, en la foto 2 se observa el material de relave y descarga de agua hacia el pie de talud.

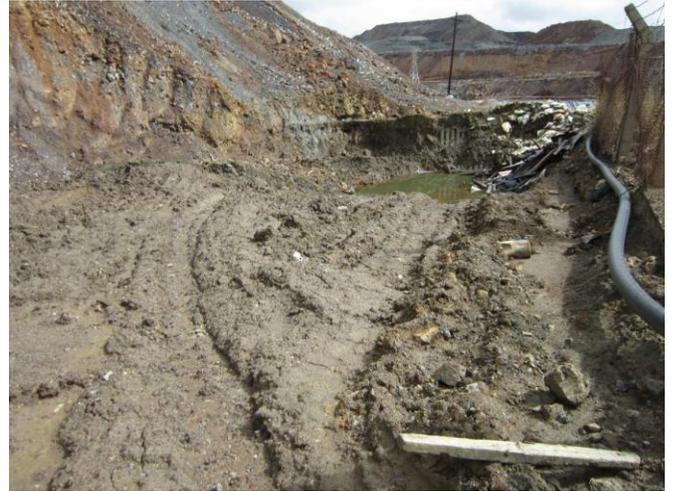
FOTO 2: VISTA DE TRAMO ANALIZADO

Pie de talud: El material está constituido por grava con arena, suelto, muy húmedo, en la foto 2 se observa un corte en el pie de talud (vía de acceso) ocasionando empozamiento de agua.

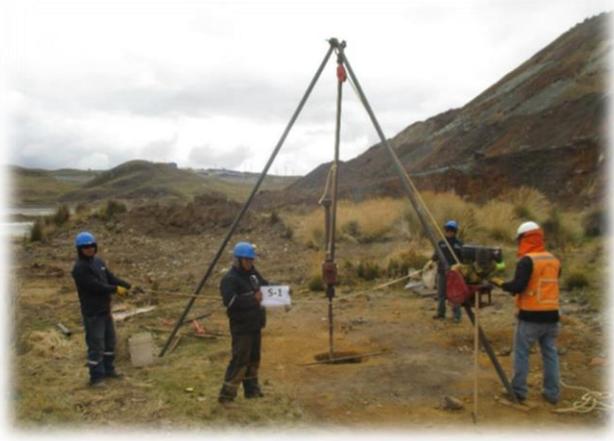
Ensayo SPT

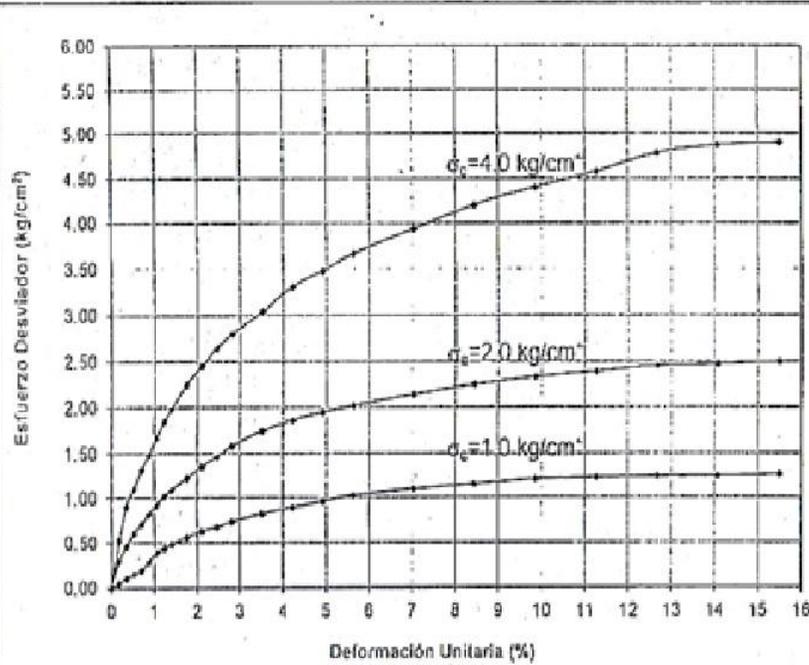
DEFORMACION NORMAL vs. ESFUERZO DESVIADOR

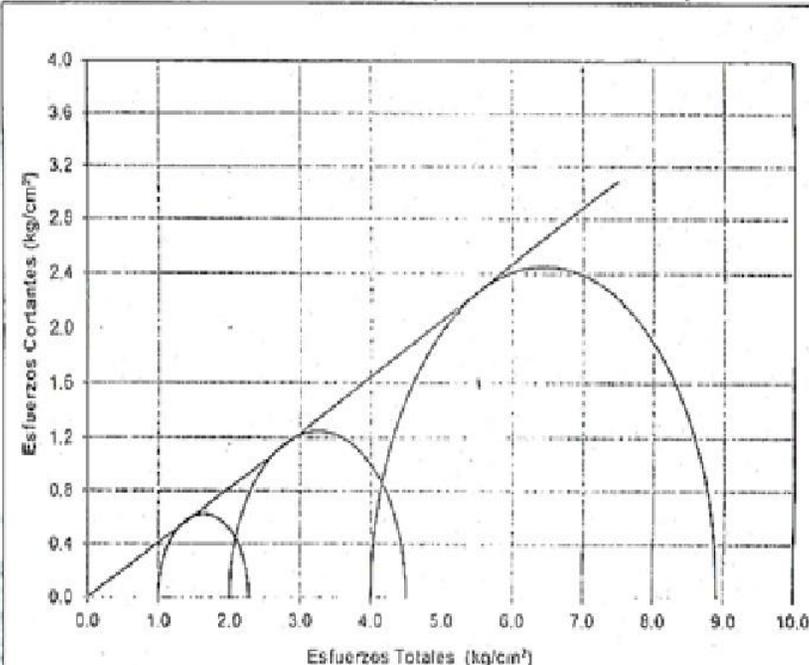
CIRCULO DE MOHR (ESFUERZOS TOTALES)

Cohesión (C) : 0.00 kg/cm²
Ángulo de Fricción (φ) : 22.39°

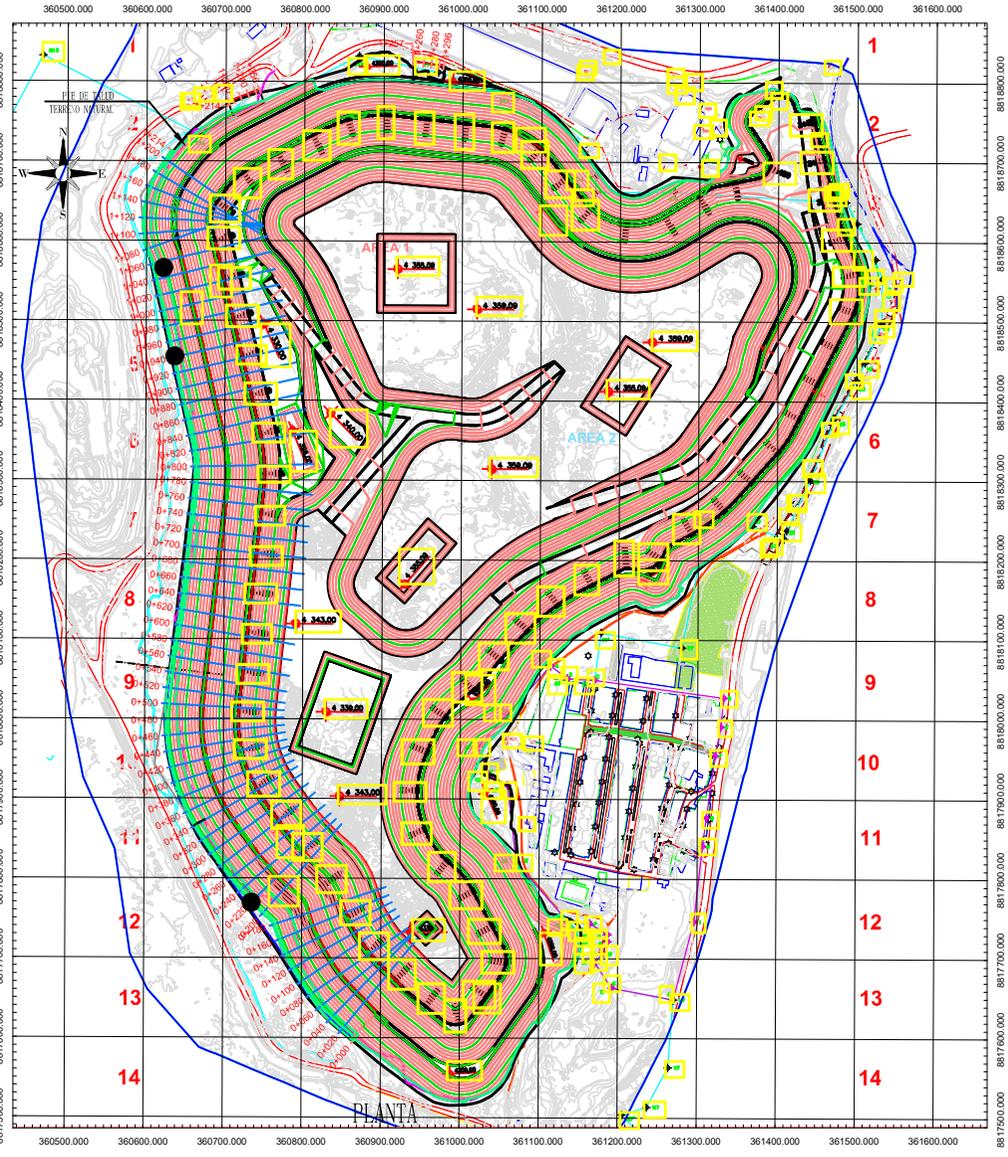
PERFIL

N°	Progresiva	análisis estatico	análisis seudoestático
1	0+200	2.003	1.367
2	0+950	1.656	1.111
3	1+050	1.696	1.162
