UNIVERSIDAD PERUANA LOS ANDES

TESIS

**“ANÁLISIS DEL COMPORTAMIENTO DINÁMICO DE
VIVIENDAS DE ADOBE CON REFUERZO DE VARAS DE
MADERA DE EUCALIPTO”**

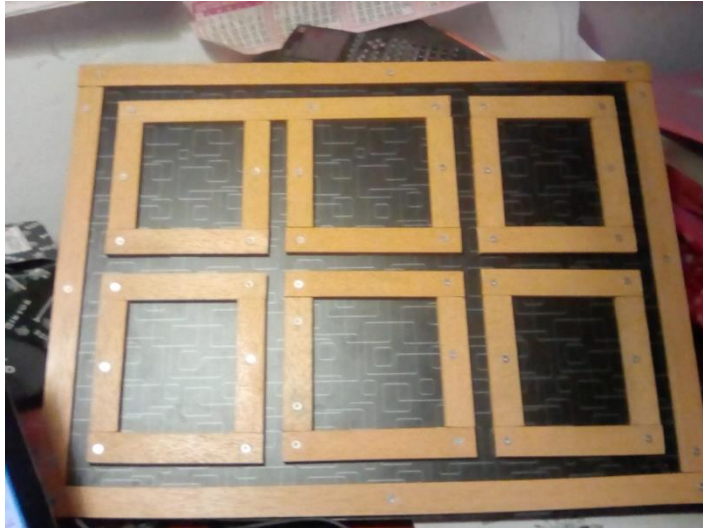
Figura 8. Zanja de cimentación de madera.

- a. **Base de madera**, este sirve como remplazo de la cimentación natural de la vivienda simulando el suelo natural, este se anclará con pernos a la plataforma del equipo electromecánico hexápodo (mesa vibratoria).

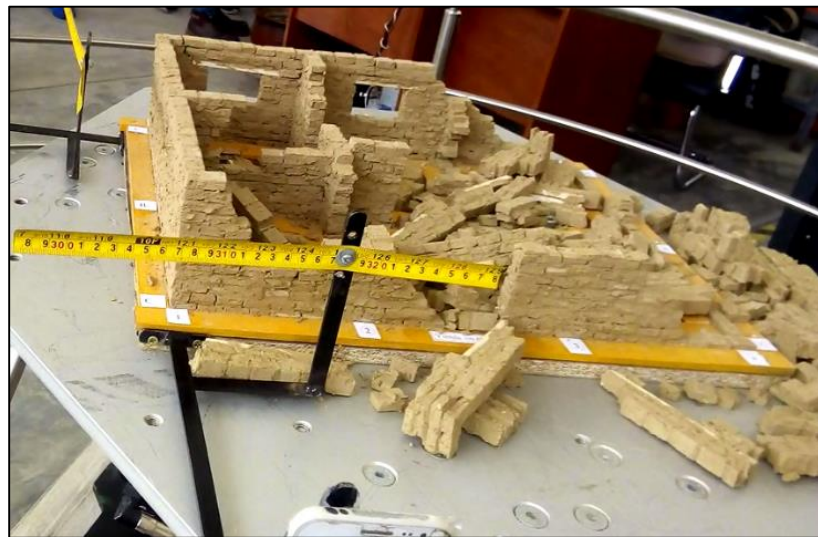
Figura 18. Falla estructura de vivienda N° 1 (testigo), a una amplitud de 0.40 mm y frecuencia de 8 hercios de vibración.

Para la amplitud de 0.40 mm y 8 hercios de frecuencia, la vivienda ha sufrido colapso de más del 85% de muros. También se ha observado que los amarres de muros en “L” son más vulnerables, que los amarres en “T” y “X”.

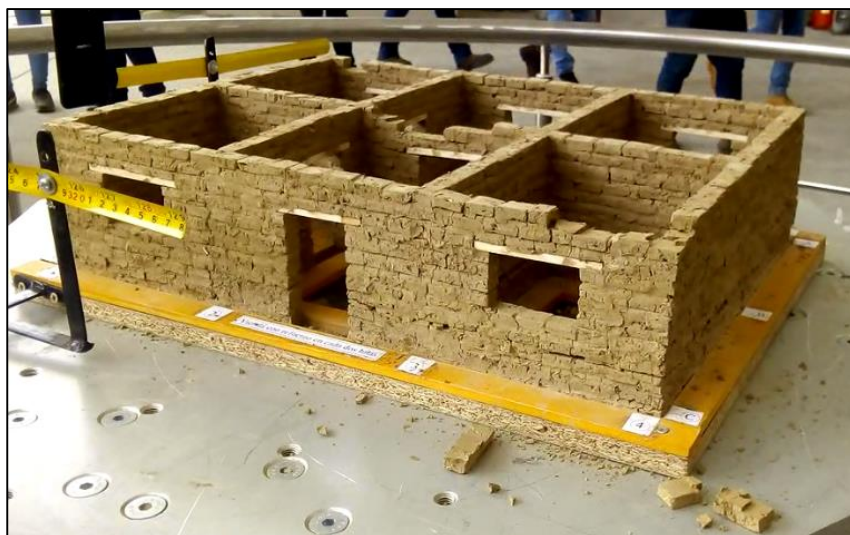
En la dimensión *daños estructurales*, se ha observado después del ensayo con amplitud 0.75 mm, el colapso de la parte superior de los muros ubicados en el plano vértice 4C la hilera superior ha sufrido desprendimiento de los adobes, en la misma ubicación pero en la parte inferior se ha registrado una fisura horizontal que va desde el vértice 4C hacia el punto 3C y en el otro sentido de 4C hacia 4B, la parte superior, por encima de la fisura el muro se desplaza en el eje Z en dicho vértice, este debido a que no se han colocado refuerzos en el eje Z. este aspecto implica que los refuerzos han cumplido la función de rigidizar los muros de la vivienda.

Figura 20. Supervivencia de vivienda N° 3 a una amplitud de 0.75 mm y frecuencia de 8 hercios de vibración.

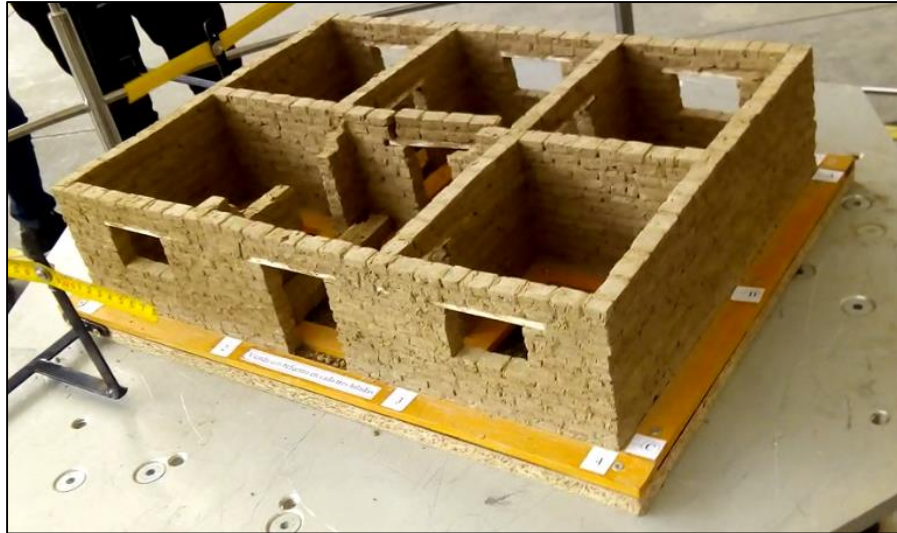
En la dimensión 2: daños estructurales, estos no han ocurrido en las tres primeras amplitudes de honda aplicados (0.25, 0.30 y 0.40 mm). Este aspecto demuestra que los refuerzos han contribuido a absorber cargas generadas por los movimientos vibratorios.

Figura 22. Sobrevivencia de vivienda N° 2 a una amplitud de 0.50 mm, y frecuencia de 8 hercios de vibración.

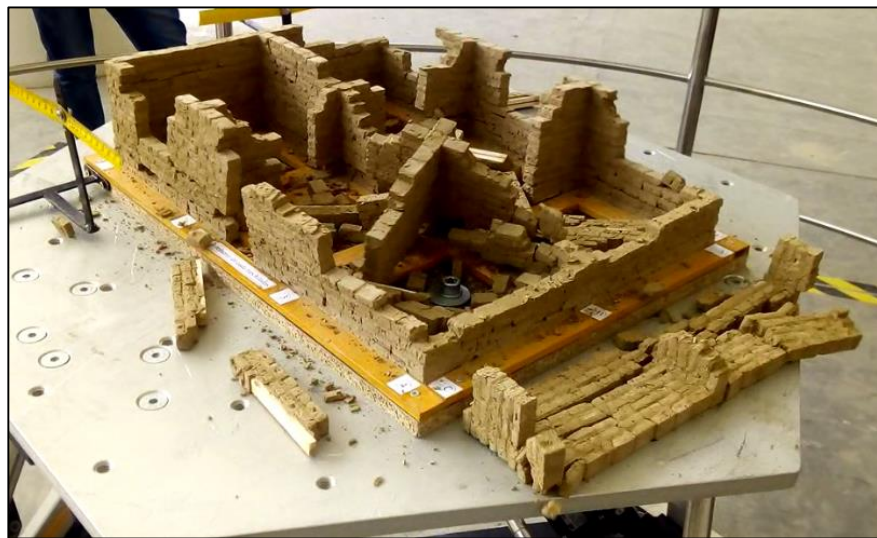
Figura 23. Falla estructura de vivienda N° 2, a una amplitud de 0.75 mm y frecuencia de 8 hercios de vibración.

Para la amplitud de 0.75 mm y 8 hercios de frecuencia, la vivienda ha sufrido colapso de más del 90% de muros. También se ha observado que los amarres de muros en “L” son más vulnerables, que los amarres en “T” y “X”.
