**UNIVERSIDAD PERUANA LOS ANDES**  
**FACULTAD DE INGENIERÍA**  
**ESCUELA PROFESIONAL DE INGENIERÍA CIVIL**

**“ANÁLISIS COMPARATIVO DE ALTERNATIVAS DE  
MANTENIMIENTO RECURRENTE PARA VÍAS LOCALES  
PAVIMENTADAS, DISTRITO DE CHILCA – HUANCAYO”**

**INGENIERO CIVIL**

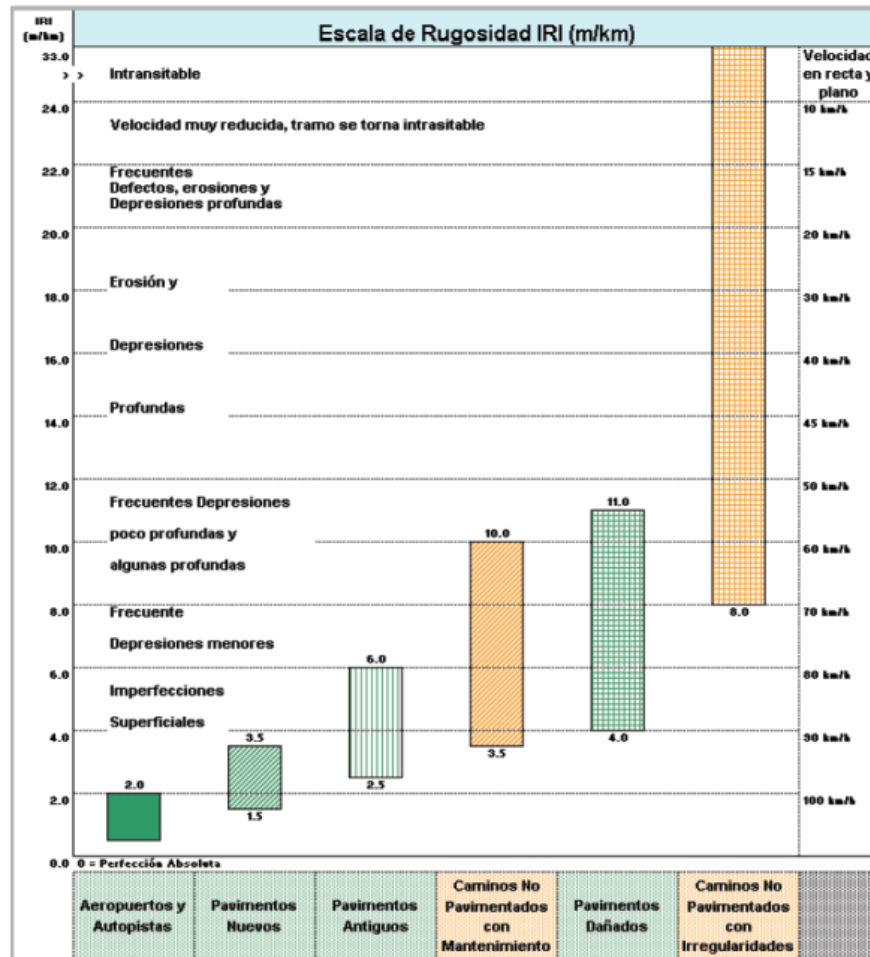
En la siguiente tabla se observa el rango de rugosidad para distintos tipos de pavimento de acuerdo a la condición en las que se encuentra:

Figura 7 Escala de rugosidad IRI (m/km)

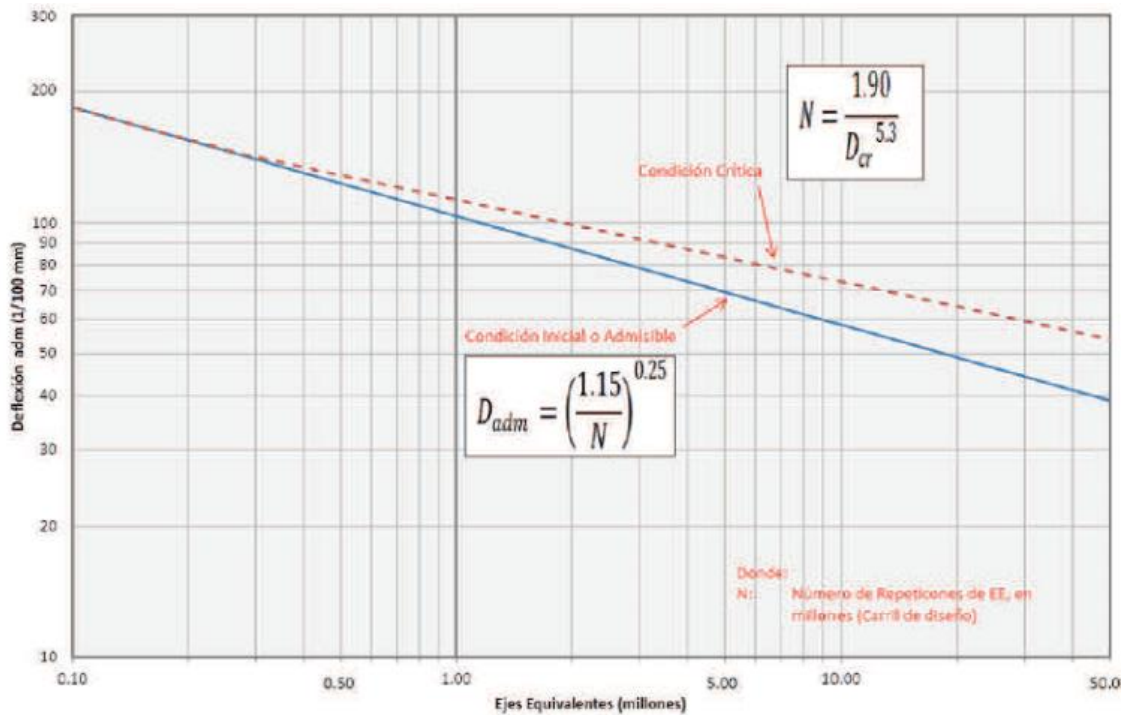
Figura 8 Gráfico de deflexiones admisibles

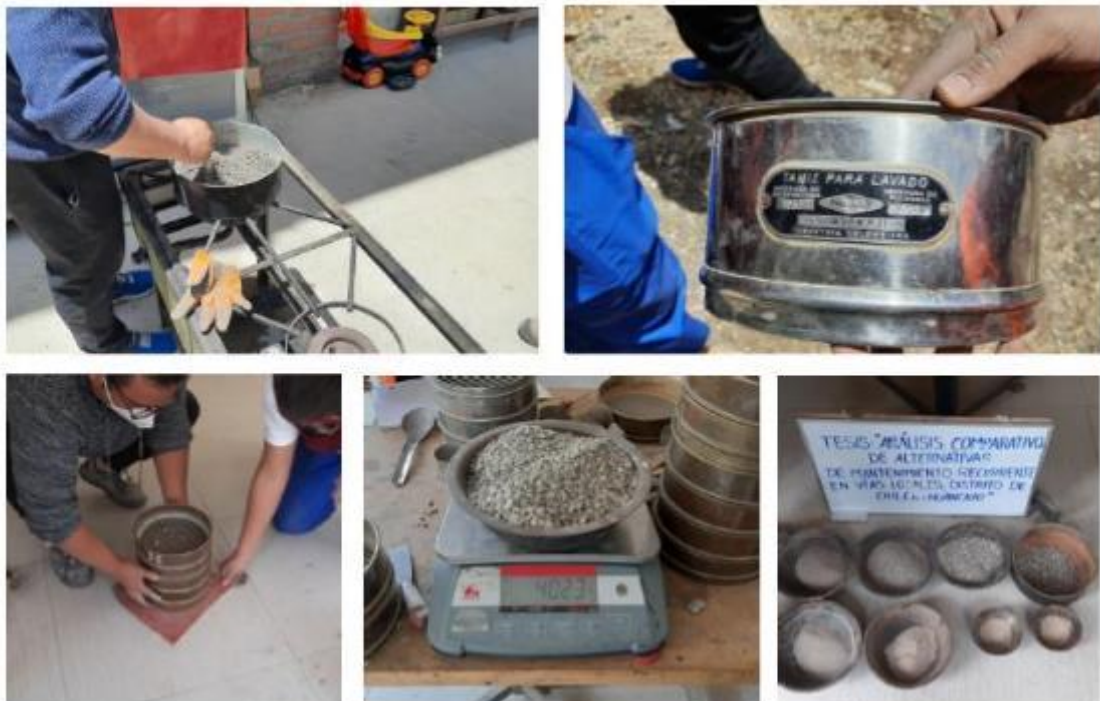
Obtener la muestra de agregado seco y cuartearlo. Escoger la serie de tamices de tamaños y aberturas correctas para obtener la curva granulométrica que deseamos, realizar el tamizado manualmente y pesar el material retenido en cada tamiz.

*Figura 14* Ensayo “análisis granulométrico para agregados gruesos y finos”  
Fuente: Elaboración propia

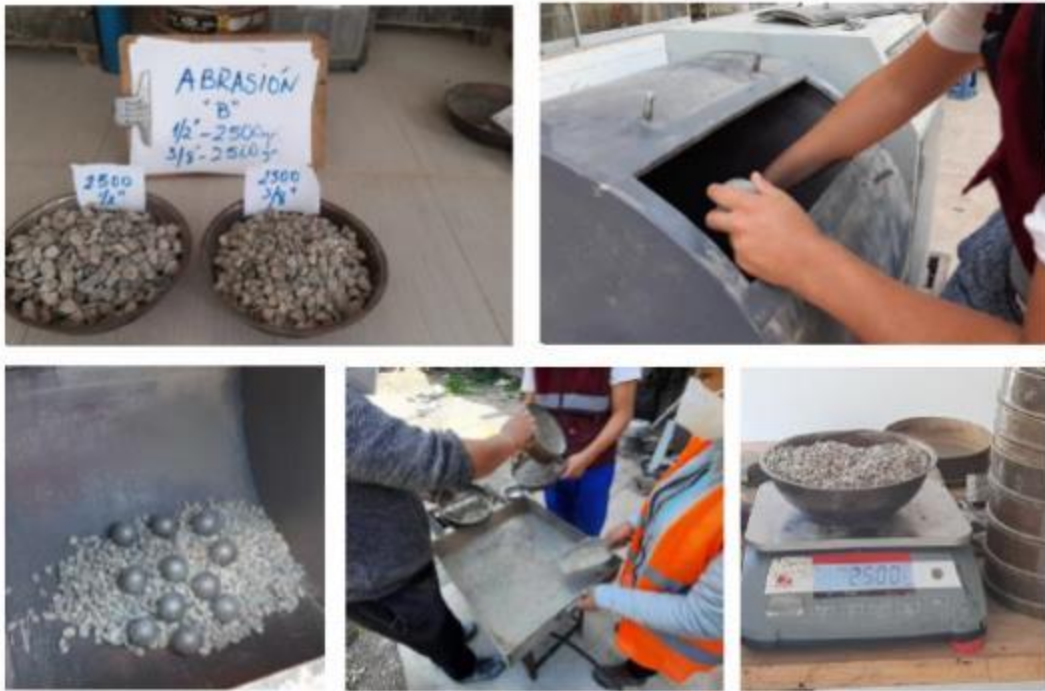
cálculo en porcentajes (sustracción entre masa inicial y final de la muestra).

Figura 15 Ensayo abrasión los Ángeles al desgaste de los agregados de tamaños menores a 37.5 mm (1 1/2")

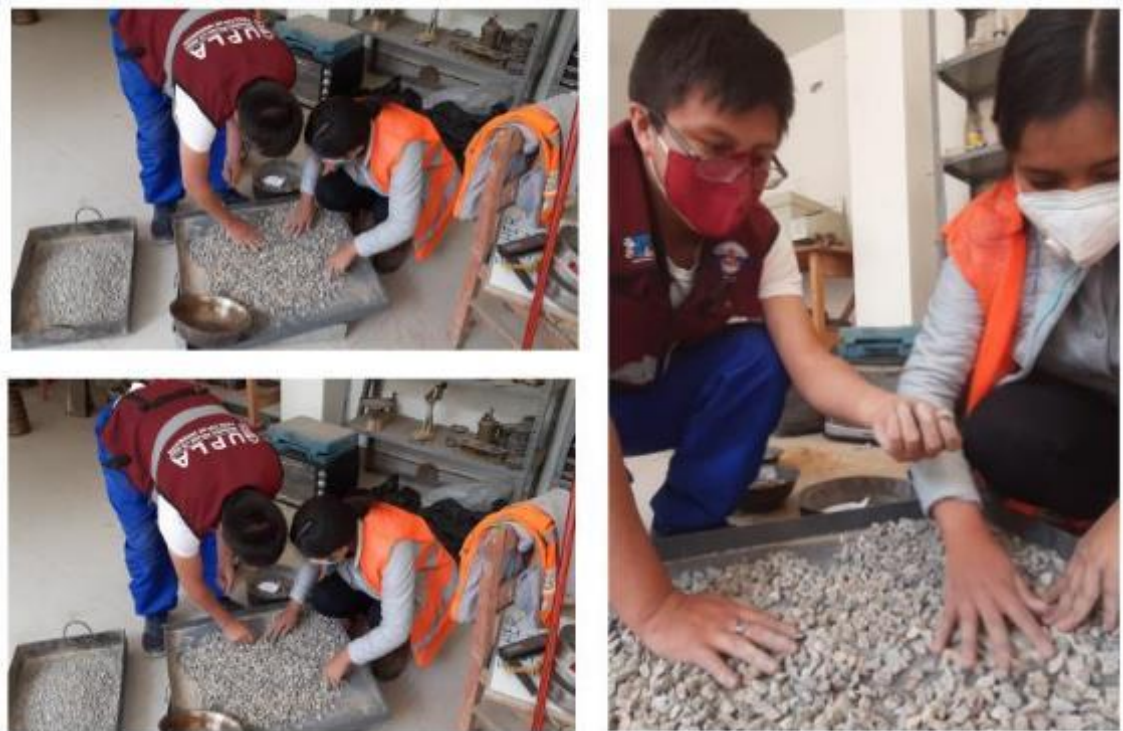
Secar la muestra y obtener la separación del material fino del grueso en el tamizado, extender la muestra en una superficie plana, limpia y observar cada partícula y observar las caras fracturadas, pesar y hacer el cálculo del porcentaje de la masa.

*Figura 16* Método de “ensayo estándar para determinar el porcentaje de partículas fracturadas en el agregado grueso”

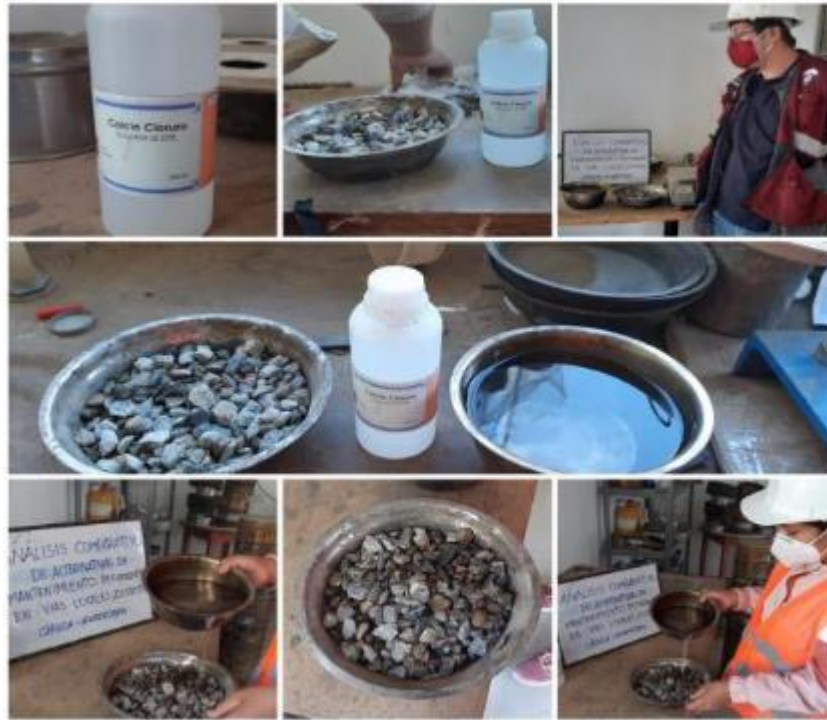
Se introducirá las muestras en sulfato de sodio durante 16 horas tal que está cubierta por 1.5 cm, tapar los envases para evitar la evaporación, deben mantener una temperatura de 21 °C mientras se encuentre introducida, luego escurrir la muestra del sulfato durante 15 min y poner a secar en el horno a 105° C, sacar la muestra cada 2 horas para controlar el peso constante y repetir hasta obtener los ciclos requeridos.

*Figura 17* Ensayo de durabilidad al sulfato de sodio y magnesio  
Fuente: Elaboración propia

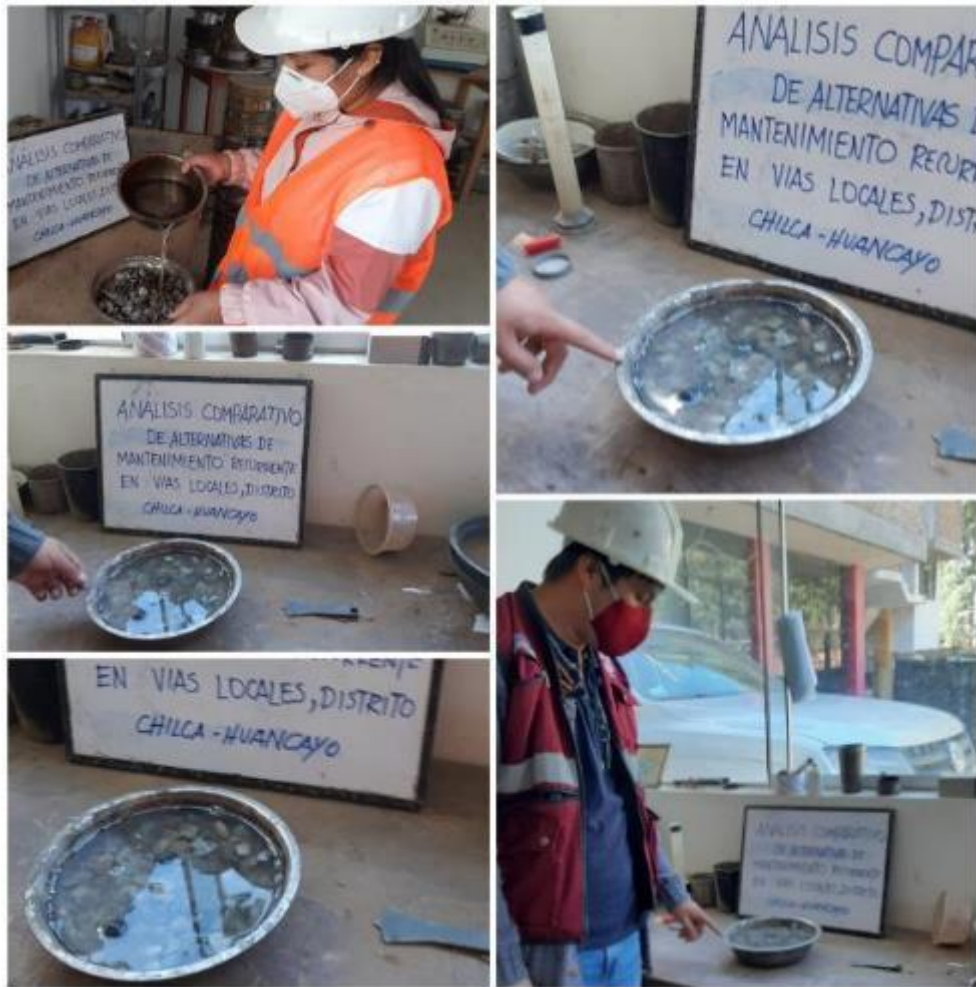
Seleccionar material retenido en el tamiz N° 200, secar hasta obtener un peso constante, se extiende una capa fina sobre el recipiente, recubrir con agua destilada y remojar al menos 24 horas, el desmenuzamiento de los terrones de arcilla serán por comprensión con las yemas de los dedos, las partículas que sean desmenuzadas serán consideradas como terrones de arcilla, tamizar haciendo pasar agua sobre el tamiz, secar el material retenido y pesar.

Figura 18 Ensayo de “arcilla en terrones y partículas desmenuzables (friables) en agregados”  
Fuente: Elaboración propia.

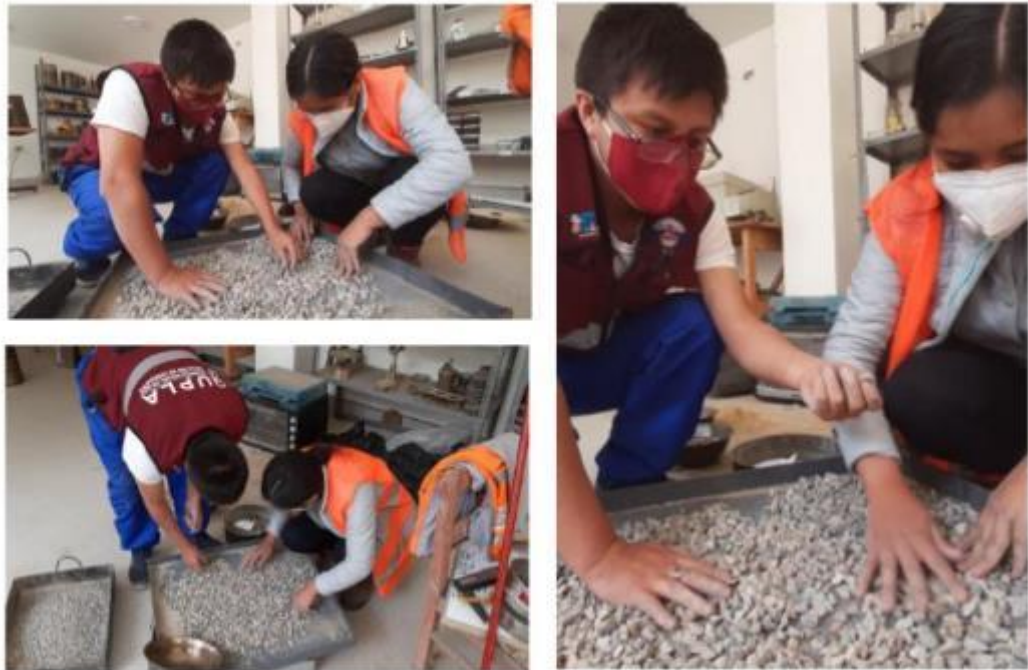
Se requiere que la muestra se encuentre libre de humedad, seleccionar una porción de toda la muestra cuarteándola, no tendrá un peso determinado, seleccionar las partículas chatas y alargadas de la muestra cuarteada, pesar y calcular el porcentaje.

*Figura 19* Ensayo de “partículas chatas y alargadas en agregados”  
Fuente: Elaboración propia

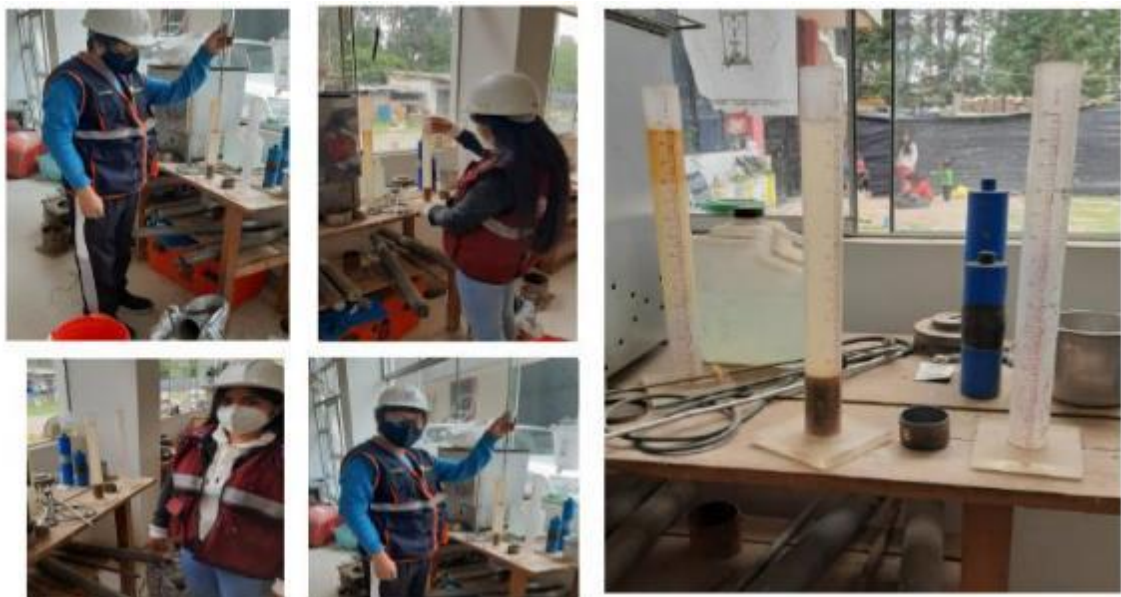
veces en 30 seg y después de 10 min tapar con el corcho de jebe y dejar descansar. Insertar el tubo de irrigación, lavar el material de las paredes de la probeta con el irrigador y dejar que se llene hasta los 38 cm o 15 pulg. extraer el irrigador cuidadosamente. Esperar 20 min donde se dará la sedimentación y hacer la lectura de la arcilla y la arena. Volver hacer este procedimiento con las demás muestras y hacer los cálculos respectivos.

*Figura 20* Método de “ensayo estándar para el valor equivalente de arena para suelos y agregado fino”  
Fuente: Elaboración propia

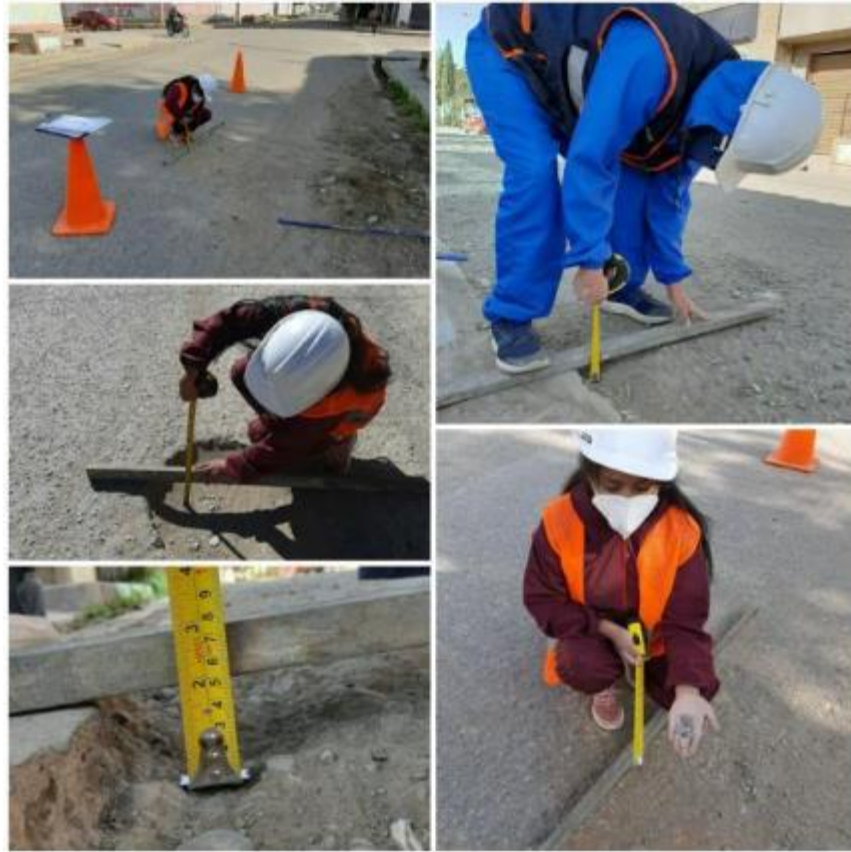
*Figura 22* Evaluación del Índice de Condición del Pavimento PCI  
Fuente: Elaboración propia

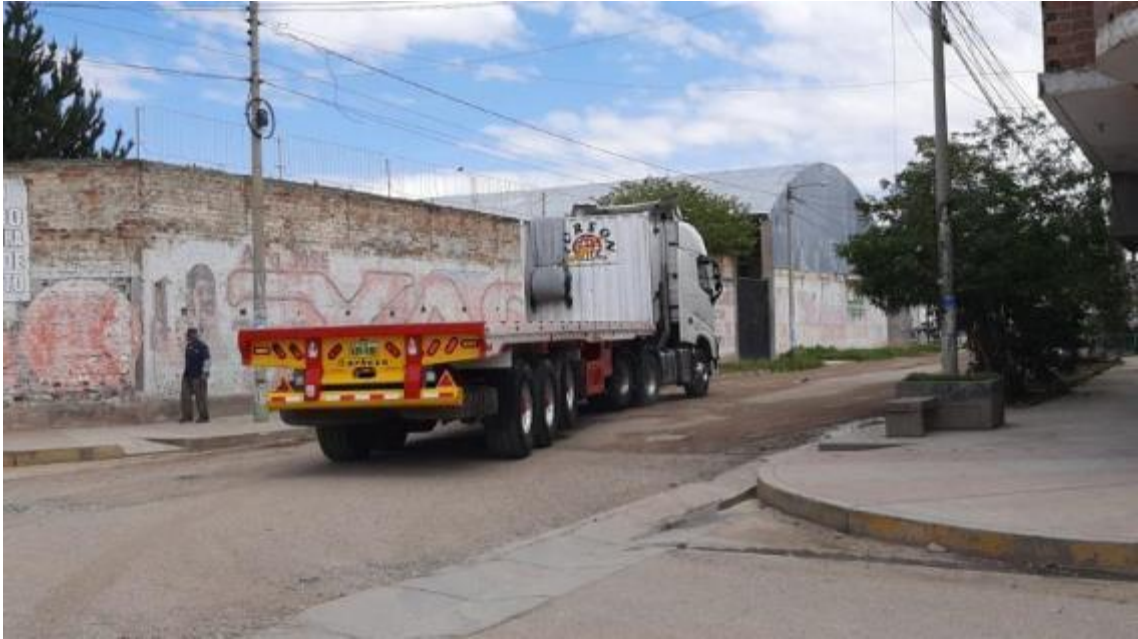
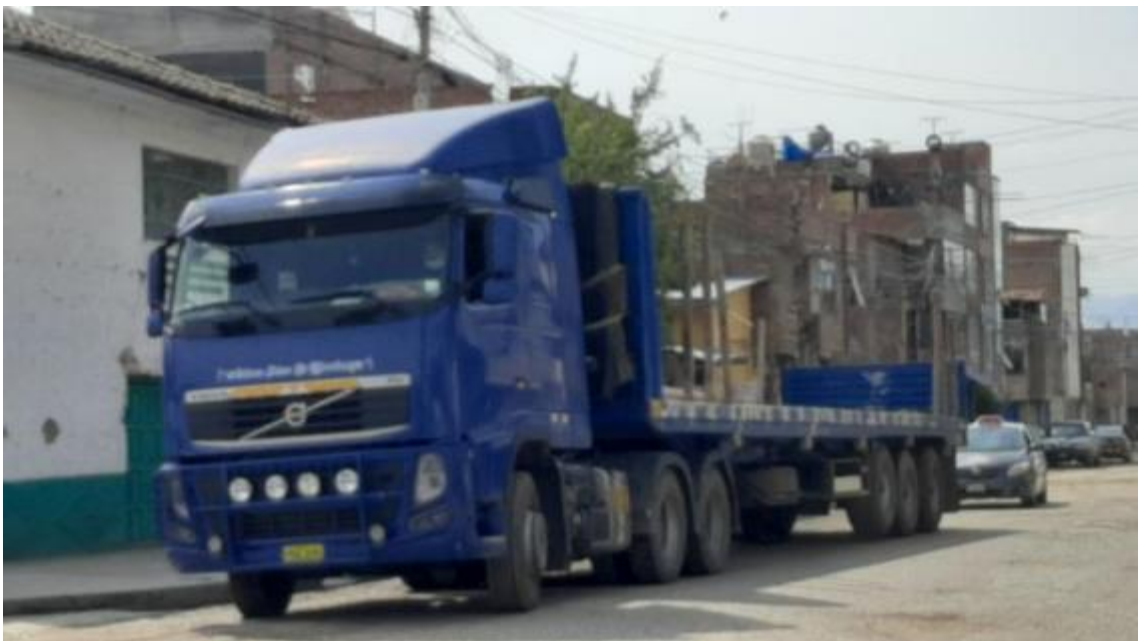
El conteo vehicular se realizaron 6 días de la semana (lunes, martes, miércoles, jueves, viernes y sábado), no se consideró el día domingo, debido a la pandemia, ya que los días domingos fueron días denominados aislamiento social obligatorio a nivel nacional; los horarios que realizaron fueron de 12 horas desde las 06:00 horas hasta las 18:00 horas.

*Figura 23* Conteo vehicular - vehículo con configuración 3S3  
Fuente: Elaboración propia

*Figura 24* Conteo vehicular - vehículo con configuración 3S3  
Fuente: Elaboración propia

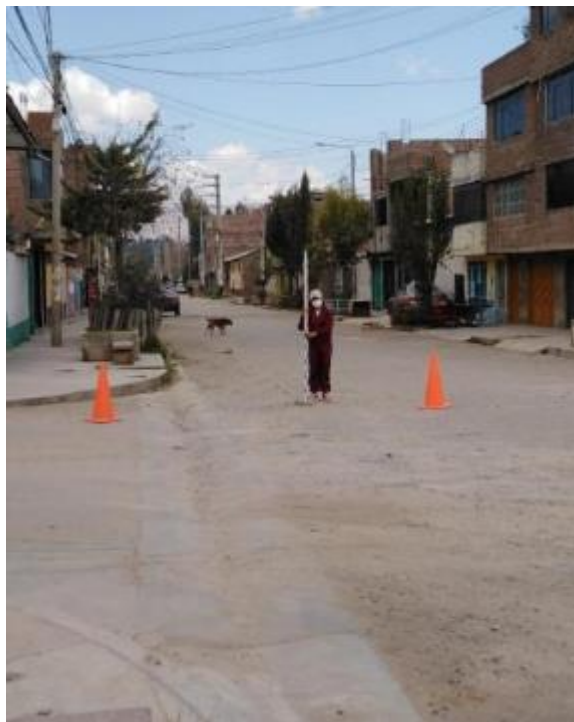
En el Jr. Augusto B. Leguía consta de 210 metros lineales y cuenta con dos carriles, en los cuales fueron tomados por el ensayo del IRI, para ello se necesito un nivel ingeniero, mira topográfica, gps y un formato de recolección de información.

*Figura 25* Medición del Índice de Rugosidad Internacional IRI, método nivel de ingeniero  
Fuente: Elaboración propia

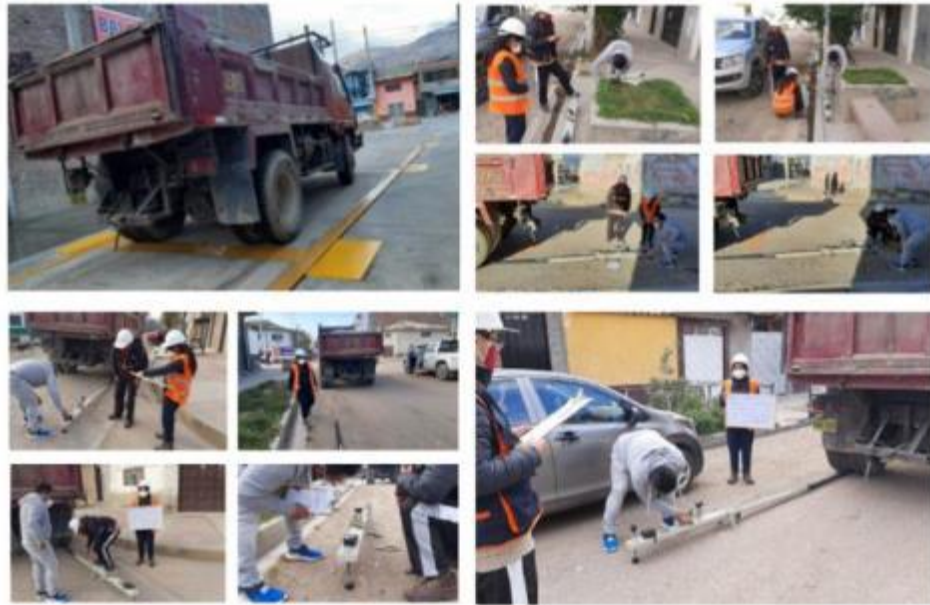
Se deberá preparar el pavimento marcando cada 50 m y medir la temperatura para realizar el ensayo. El camión con un peso en el eje trasero de 8.2 toneladas con una presión de 80 libras en sus neumáticos, se deberá colocar en el primer punto de la prueba y de la misma forma se colocará la viga entre las llantas duales, el camión avanzará lentamente de 30, 40, 70 cm para hacer las lecturas de la deflexión del pavimento. Realizar esta acción en cada punto de la superficie que tenemos como muestra, realizar los cálculos en el Excel y se obtendrá el diagrama de deflexión.

*Figura 27* Ensayo para el cálculo de la deflexión de un pavimento flexible empleando la viga Benkelman  
Fuente: Elaboración propia

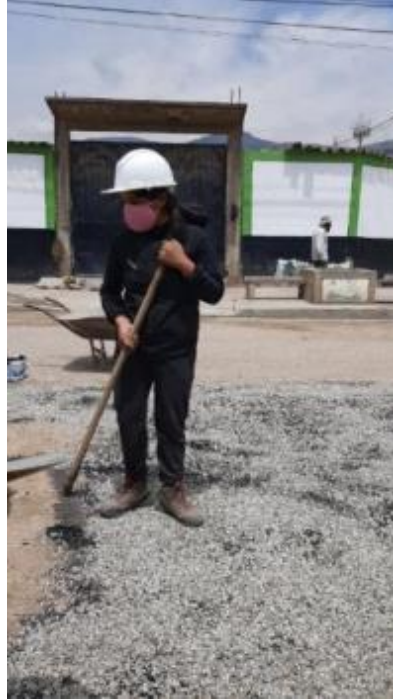
*Figura 28* Esparcido del agregado pétreo para los tratamientos superficiales  
Fuente: Elaboración propia

En la figura anterior, se observa el esparcido del agregado sobre la superficie previamente regada con emulsión asfáltica que actúa como ligante en los tratamientos aplicados.

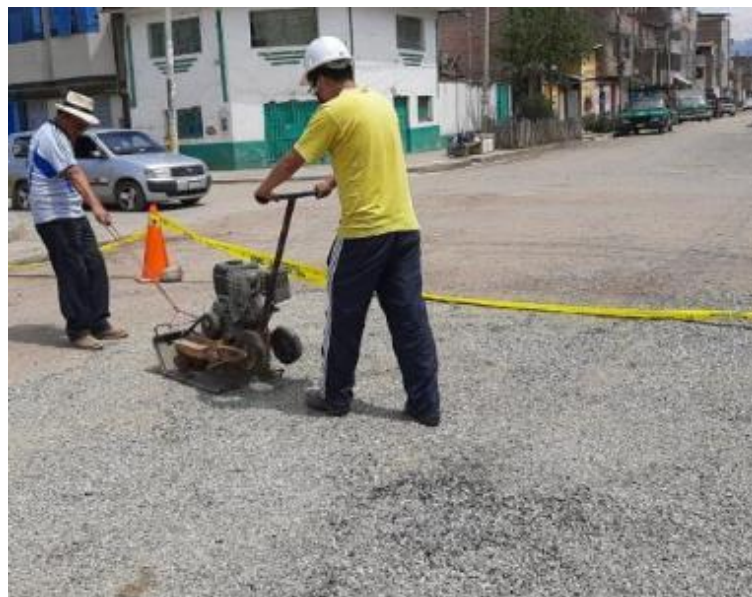
*Figura 29* Compactación de los agregados en los tratamientos superficiales  
Fuente: Elaboración propia

En la figura anterior, se observa el compactado después de aplicar el agregado, todo ello con fines de obtener una mejor adherencia entre el ligante – emulsión asfáltica y el agregado.

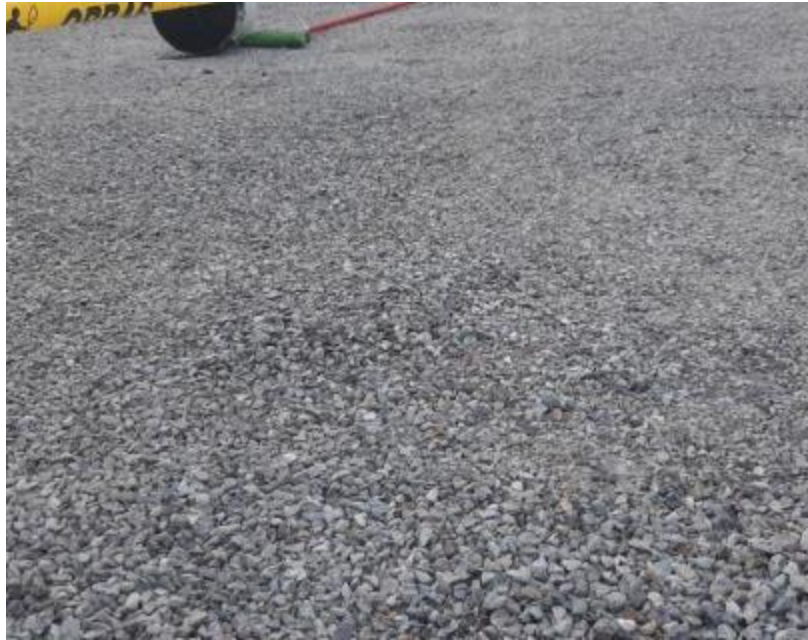
*Figura 30* Trabajo final después de la aplicación de los tratamientos superficiales  
Fuente: Elaboración propia

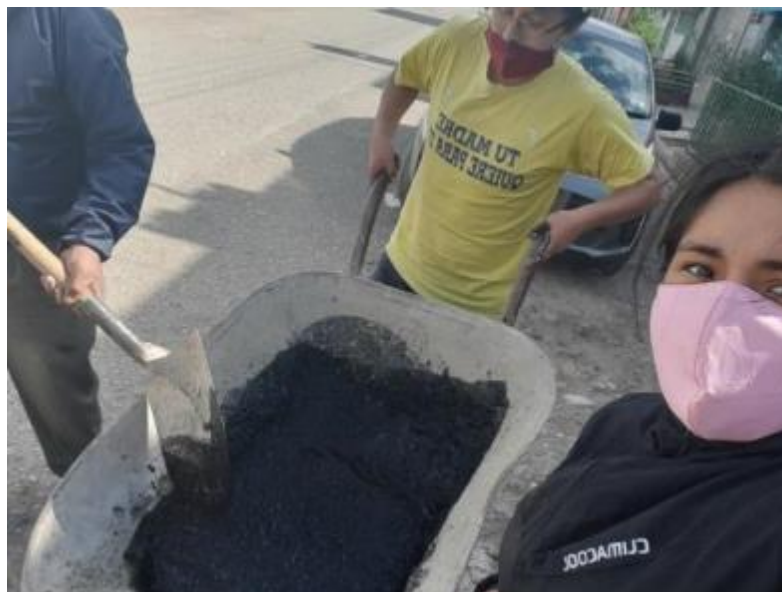
*Figura 31* Preparación del mortero asfáltico - slurry seal  
Fuente: Elaboración propia

En la figura anterior, se observa el batido de la emulsión asfáltica, que consta, de agregado seleccionado del tipo II, emulsión asfáltica y agua.

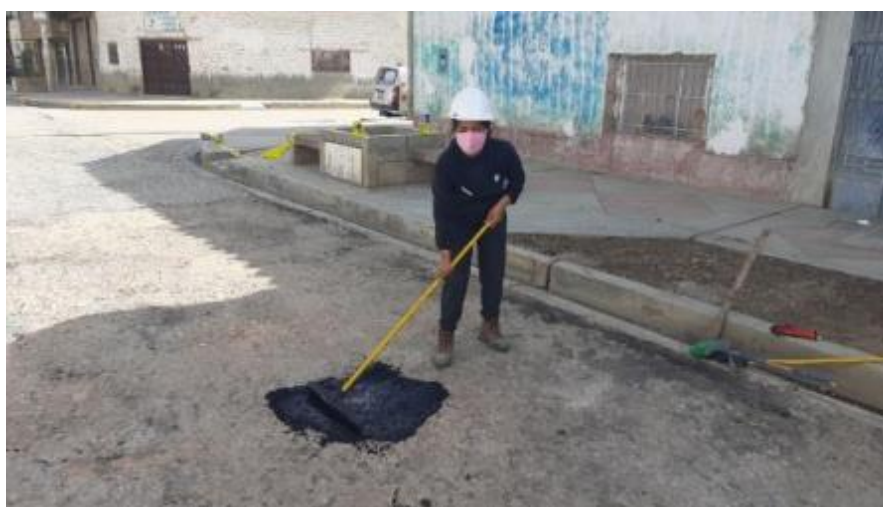
*Figura 32* Aplicación y esparcido de la emulsión asfáltica  
Fuente: Elaboración propia

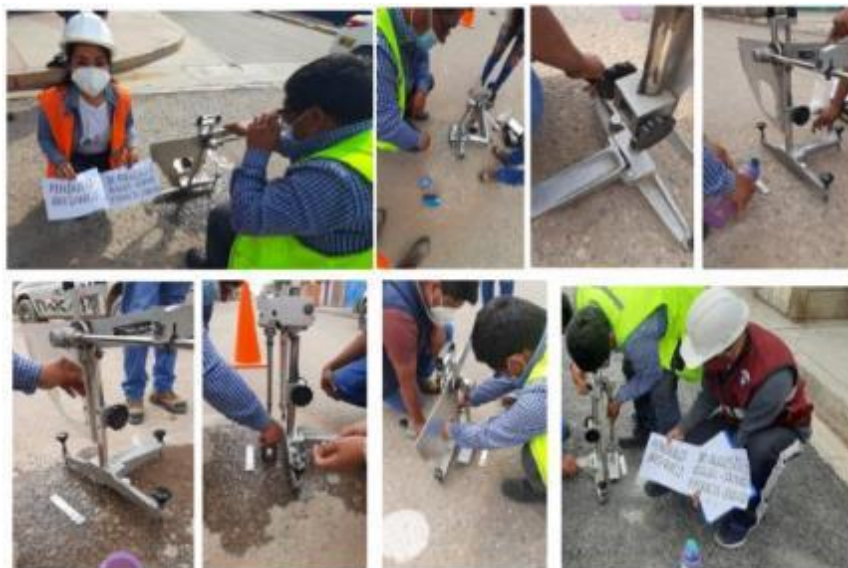
superficie donde se trabajará y soltar el brazo con la zapata de goma la cual nos dará un valor tras la fricción de la zapata, se realizará 5 mediciones en cada punto si hay una variación se debe calibrar el equipo.

*Figura 33* Ensayo del “péndulo Británico para determinar el coeficiente de resistencia al deslizamiento en el pavimento”

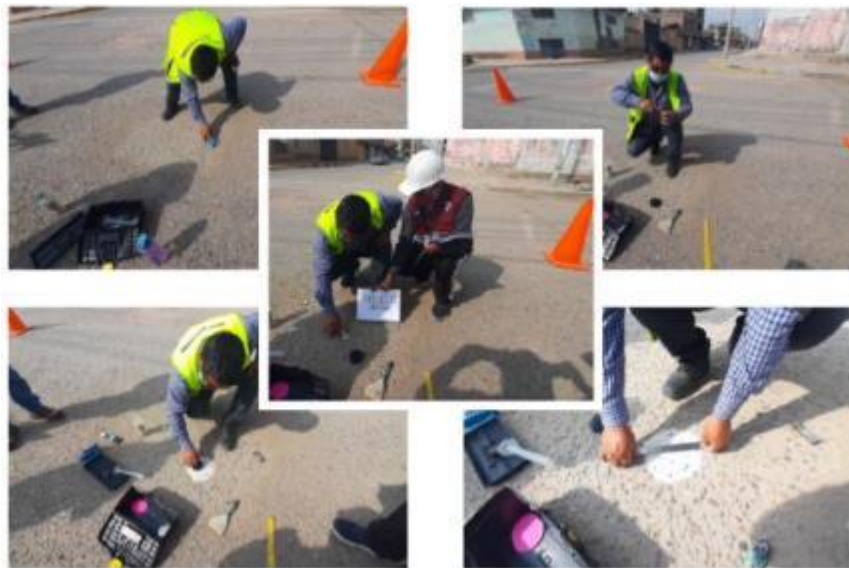
Se deberá marcar los puntos donde se realizará la prueba, limpiarlos previamente con el cepillo, en el cual se utilizará un determinado volumen (72 cm<sup>3</sup>) de arena preparada previamente en el laboratorio siendo arena pasante de la malla 100 y retenida en el tamiz N°200, la cual se ira esparciendo y midiendo el área cubierta, se aplicarán en superficies con huecos menores a 25 mm de profundidad.

*Figura 34* Ensayo del “circulo de arena para determinar la textura superficial del pavimento”  
Fuente: Elaboración propia

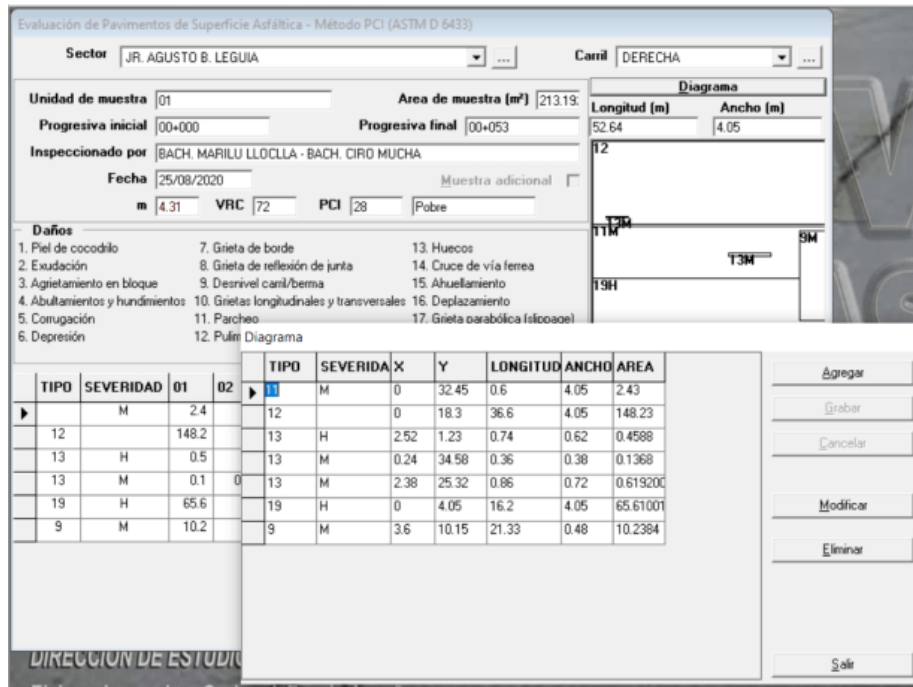
Figura 37 Software Evalpav para el cálculo del PCI  
Fuente: Elaboración propia

En la figura anterior, registramos el procesamiento de datos para el cálculo del PCI mediante el programa de Evalpav, en el cual se introdujeron datos tomados de campo con la ayuda de la ficha de recolección de datos.

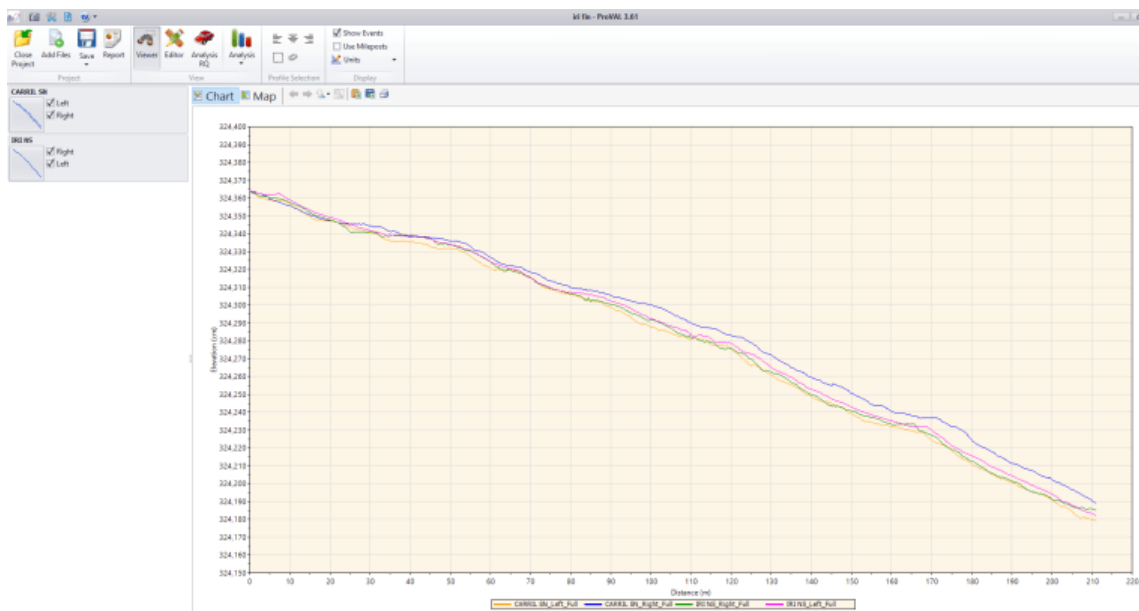
Figura 38 Software Proval para el cálculo del IRI  
Fuente: Elaboración propia

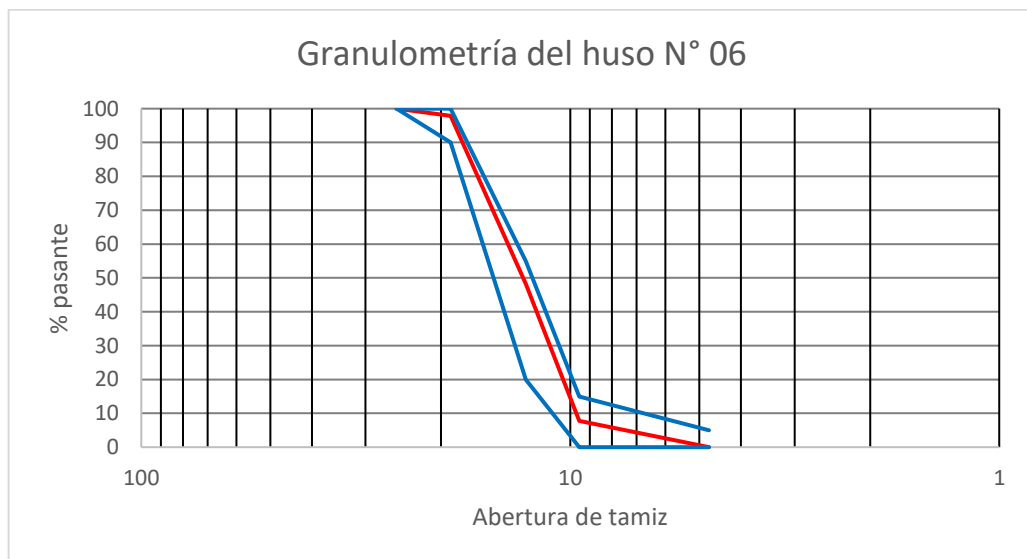
Figura 39 Curva granulométrica del huso N° 06  
 Fuente: Elaboración propia

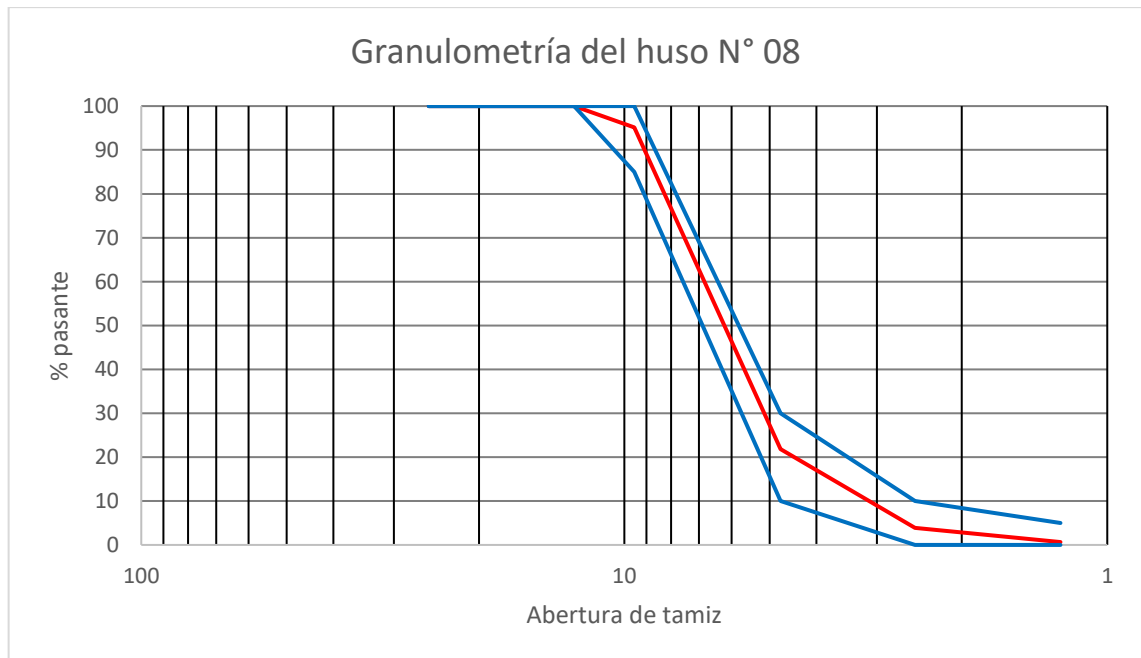
Figura 40 Curva granulométrica del huso N° 08  
 Fuente: Elaboración propia

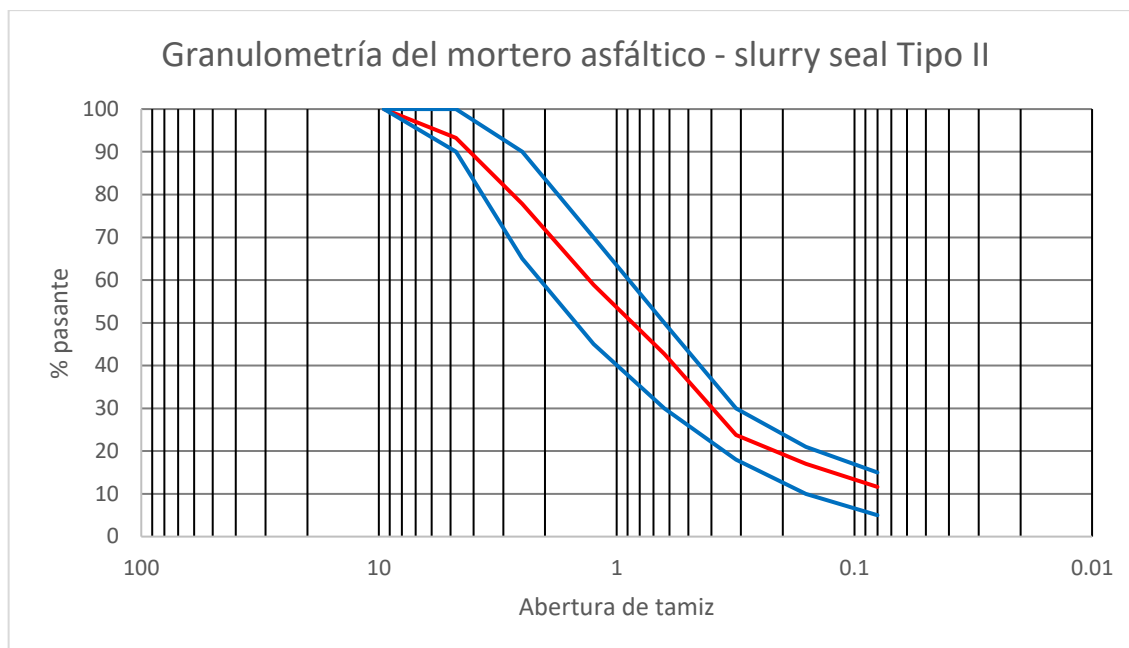
Figura 41 Curva granulométrica del mortero asfáltico - slurry seal tipo II  
Fuente: Elaboración propia

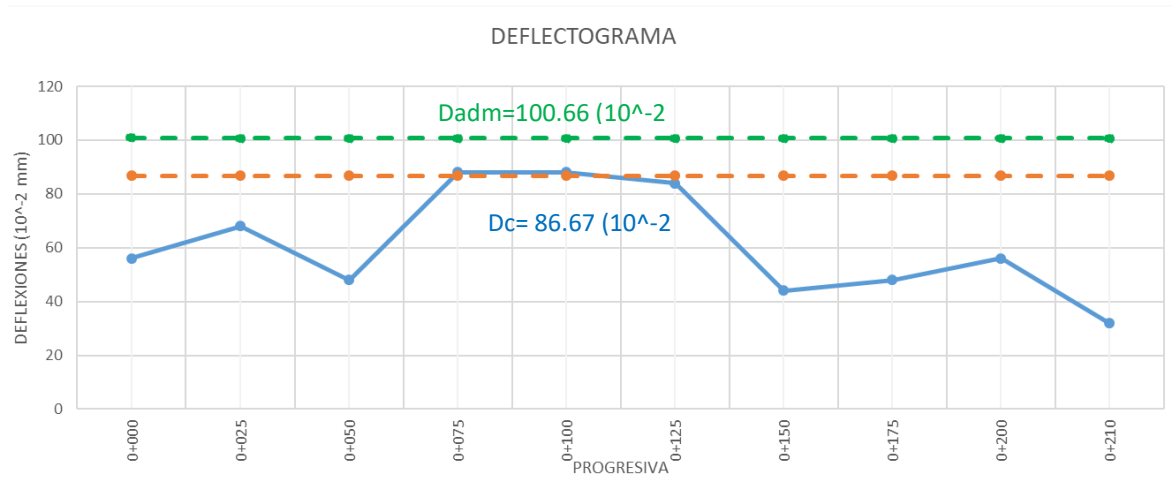
Figura 43 Deflectograma - ensayo viga Benkelman  
Fuente: Elaboración propia

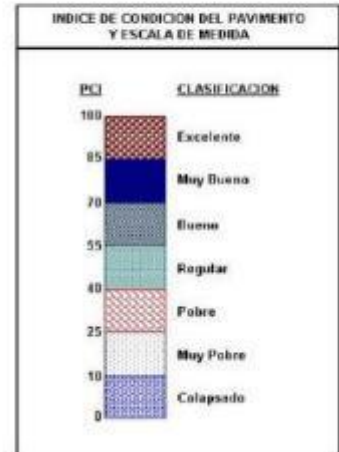
**TRAMO: JR. JOSE SANTOS CHOCANO – AV. PRÓCERES**  
**MARGEN IZQUIERDA**

TRAMO: JR. A.B. LEGUIA TRAMO: J.S. CHOCANO - PROCERES / CARRIL IZQUIERDA								
N°	AREA (m <sup>2</sup> )	UNIDAD DE MUESTREO	PROGRESIVA		m	VDC	PCI	CLASIFICACION
			INICIAL	FINAL				
01	271.4	01	00+000	00+067	8.3	38	62	Bueno
02	271.4	02	00+067	00+134	8.4	37	63	Bueno
03	271.4	03	00+134	00+201	6.0	52	48	Regular
04	271.4	04	00+201	00+268	6.1	49	51	Regular
05	252.4	05	00+268	00+330	5.7	51	49	Regular
PROMEDIO:							55	Bueno

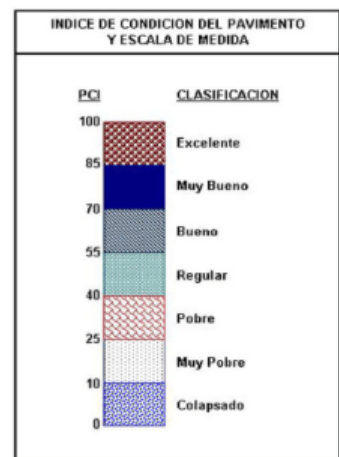
**TRAMO: AV. PRÓCERES – JR. PEDRO PERALTA**  
**MARGEN DERECHA**

TRAMO: JR. A. B. LEGUIA TRAMO: PROCERES - P. PERALTA / CARRIL DERECHA								
N°	AREA (m²)	UNIDAD DE MUESTREO	PROGRESIVA		m	VDC	PCI	CLASIFICACION
			INICIAL	FINAL				
01	230.9	01	00+000	00+057		77	23	Muy Pobre
02	229.7	02	00+057	00+114		77	23	Muy Pobre
03	201.0	03	00+114	00+164		77	23	Muy Pobre
PROMEDIO							23	Muy Pobre

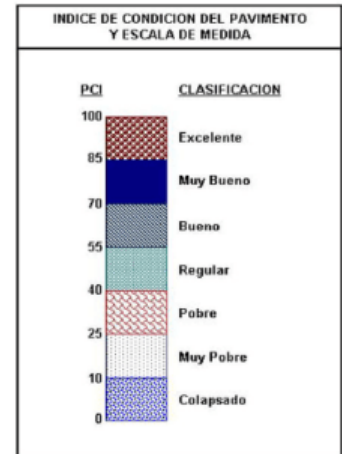
**TRAMO: JR. PEDRO PERALTA – JR. PARAISO**  
**MARGEN IZQUIERDA**

TRAMO: JR. AGUSTO B. LEGUIA / CARRIL IZQUIERDA								
N°	AREA (m²)	UNIDAD DE MUESTREO	PROGRESIVA		m	VDC	PCI	CLASIFICACION
			INICIAL	FINAL				
01	213.2	01	00+000	00+053	6.4	48	52	Regular
02	213.2	02	00+053	00+105		69	31	Pobre
03	213.2	03	00+105	00+158	3.9	73	27	Pobre
04	213.3	04	00+158	00+211	4.5	68	32	Pobre
PROMEDIO							36	Pobre

N°	Área (m2)	Unidad de muestreo	Progresiva	m	VDC	PCI	Calificación
1	213.20	01	0+000 – 0+053	6.4	48	52	Regular
2	213.20	02	0+053 – 0+105	5.0	69	31	Pobre
3	213.20	03	0+105 – 0+158	3.9	73	27	Pobre
4	213.20	04	0+158 – 0+210	4.5	68	32	Pobre
<b>PROMEDIO</b>						<b>36</b>	<b>Pobre</b>

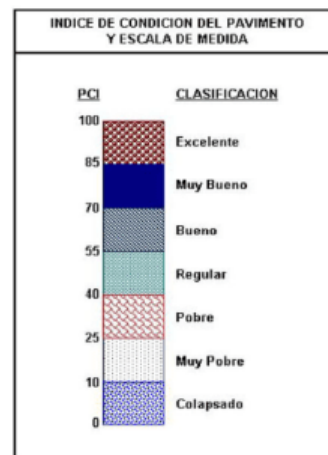
**TRAMO: JR. PARAISO – LA UNIÓN AZAPAMPA**  
**MARGEN IZQUIERDA**

TRAMO: JR. A B. LEGUIA TRAMO: PARAISO - LA UNION / CARRIL IZQUIERDA								
N°	AREA (m²)	UNIDAD DE MUESTREO	PROGRESIVA		m	VDC	PCI	CLASIFICACION
			INICIAL	FINAL				
01	283.5	01	00+000	00+070		77	23	Muy Pobre
02	283.5	02	00+070	00+140		77	23	Muy Pobre
03	283.5	03	00+140	00+210		77	23	Muy Pobre
PROMEDIO							23	Muy Pobre

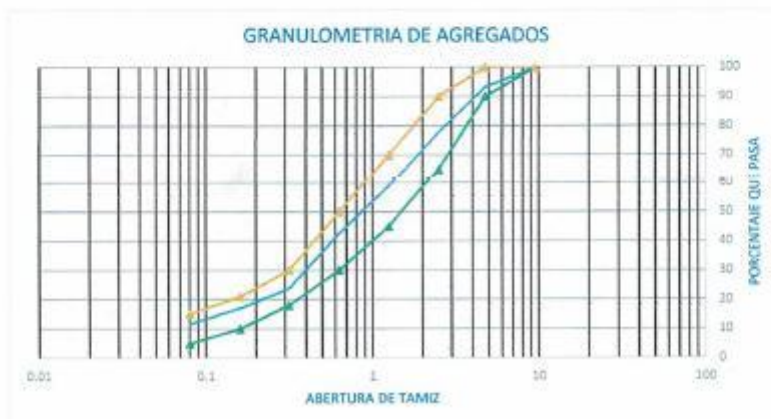
ANÁLISIS GRANULOMÉTRICO DE AGREGADOS POR TAMIZADO (ASTM C-136)				
N° DE MALLA	ABERTURA (mm)	PASA %	ESPECIFICACION SLURRY SEAL TIPO II	
3/8"	9.525	100	100	100
N°4	4.76	93.24	90	100
N°8	2.38	77.84	65	90
N°16	1.19	58.92	45	70
N°30	0.59	42.7	30	50
N°50	0.297	23.78	18	30
N°100	0.149	17.03	10	21
N°200	0.074	11.62	5	15
FONDO	0	0
