UNIVERSIDAD PERUANA LOS ANDES

TESIS

**“DIAGNÓSTICO Y DISEÑO VIAL DEL PAVIMENTO FLEXIBLE:
AVENIDA ALFONSO UGARTE (TRAMO: CARRETERA
CENTRAL – AVENIDA FERROCARRIL), EN EL DISTRITO DE
HUALHUAS, PROVINCIA DE HUANCAYO 2016”**

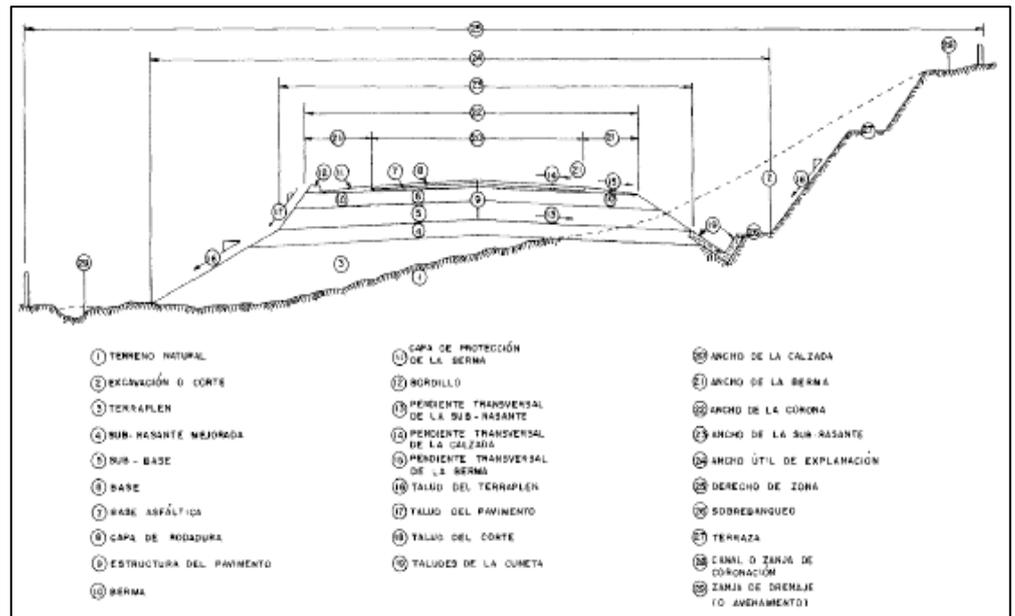
FIGURA N°2: Sección común de un Pavimento

bituminoso, apoyado usualmente arriba de dos capas no rígidas las que son: la base granular y la sub base granular, no obstante, puede omitirse de alguna de estas capas, dependiendo de las necesidades que presente el suelo.

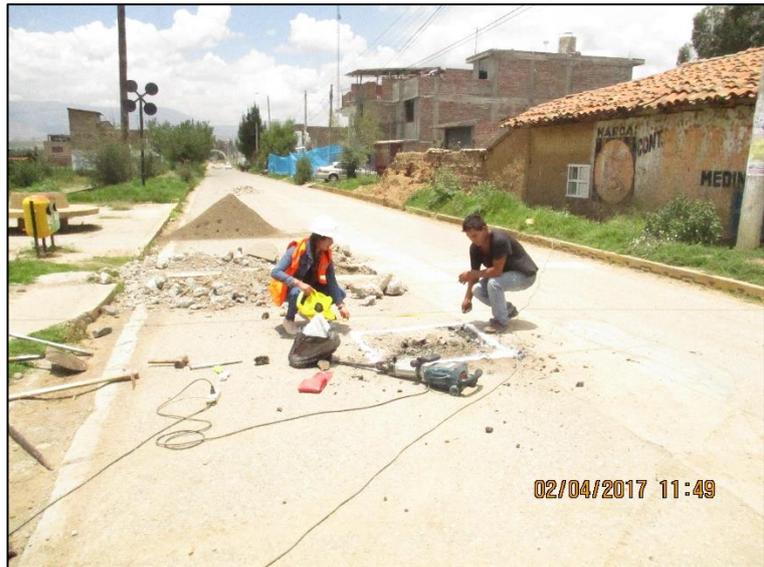
FIGURA N°3: Calicata a Cielo Abierto

Estas calicatas suelen realizarse, generalmente, centradas en la línea de borde de la carretera, frente a juntas o grietas.

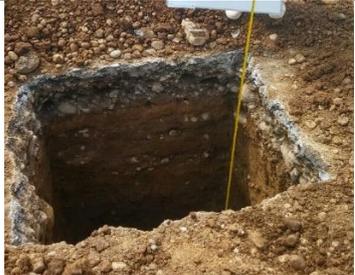
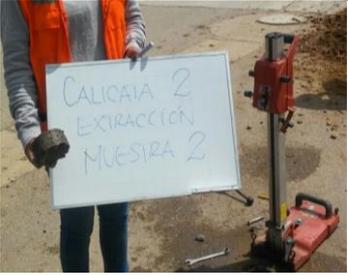
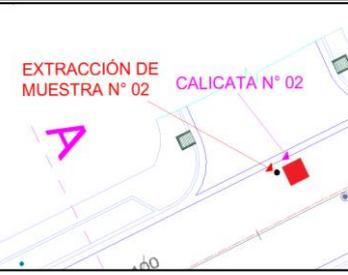
Tabla N°25: Calicata a Cielo Abierto en el Punto de Investigación N°02

N° DE PRUEBA	PROGRESIVA KM	LADO
2	0+114	IZQUIERDO
FOTOGRAFÍA – UBICACIÓN DEL PUNTO DE INVESTIGACIÓN

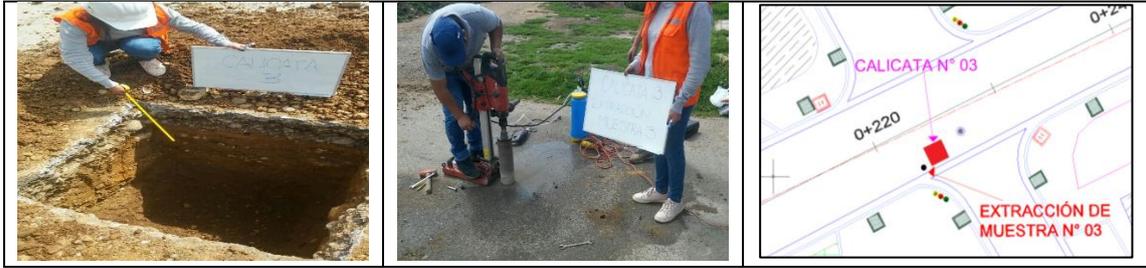
Tabla N°26: Calicata a Cielo Abierto en el Punto de Investigación N°03

N° DE PRUEBA	PROGRESIVA KM	LADO
3	0+224	DERECHO
FOTOGRAFÍA – UBICACIÓN DEL PUNTO DE INVESTIGACIÓN

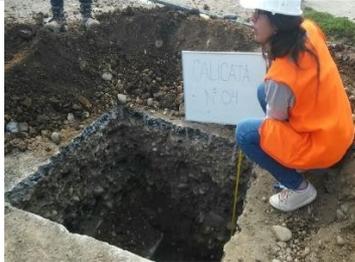
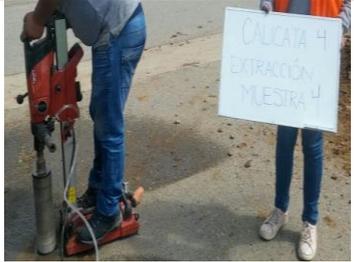
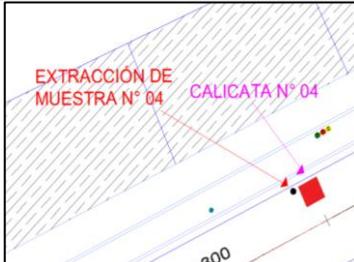
Tabla N°27: Calicata a Cielo Abierto en el Punto de Investigación N°04

N° DE PRUEBA	PROGRESIVA KM	LADO
4	0+310	IZQUIERDO
FOTOGRAFÍA – UBICACIÓN DEL PUNTO DE INVESTIGACIÓN

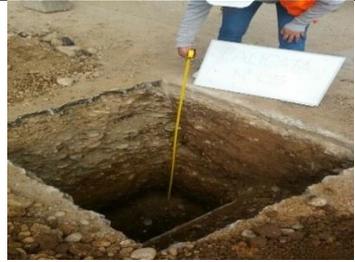
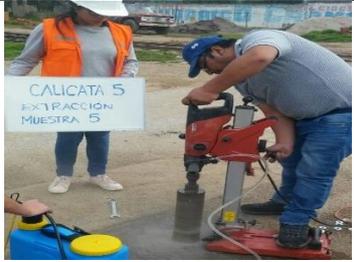
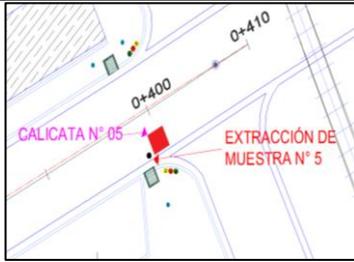
Tabla N°28: Calicata a Cielo Abierto en el Punto de Investigación N°05

N° DE PRUEBA	PROGRESIVA KM	LADO
5	0+400	DERECHO
FOTOGRAFÍA – UBICACIÓN DEL PUNTO DE INVESTIGACIÓN

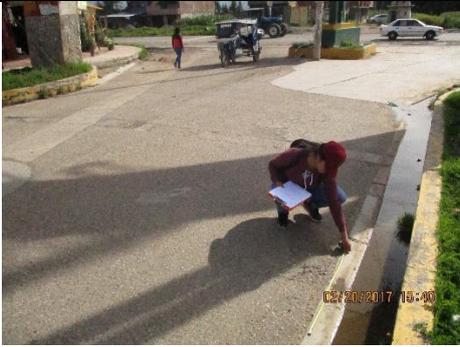
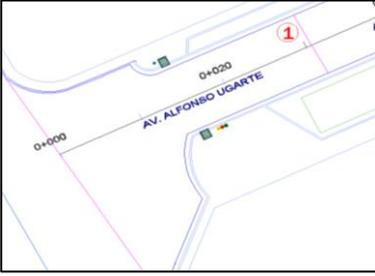
N° DE MUESTRA	PROGRESIVA	DESCRIPCIÓN
1	0+000 - 0+031.5

<p>Se realizó el levantamiento de fallas de la muestra 1 en la cual se encontraron muchas fallas en el pavimento tales como piel de cocodrilo, depresiones, grietas, parches, huecos, ahuellamientos y desprendimiento de agregados.</p>
2	0+031.5 – 0+063.0

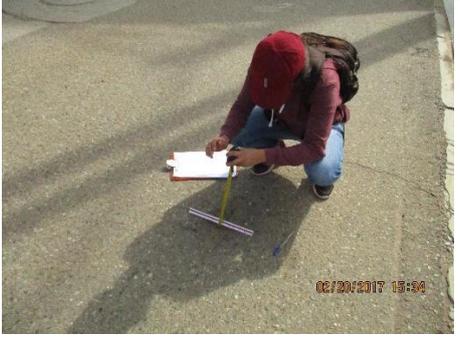
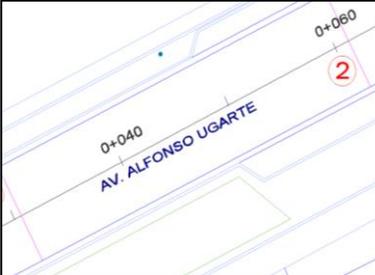
<p>Se realizó el levantamiento de fallas de la muestra 2 en la cual se encontraron muchas fallas en el pavimento tales como piel de cocodrilo, grieta de borde, grietas, parches, huecos y desprendimiento de agregados.</p>
3	0+063.0 – 0+094.5

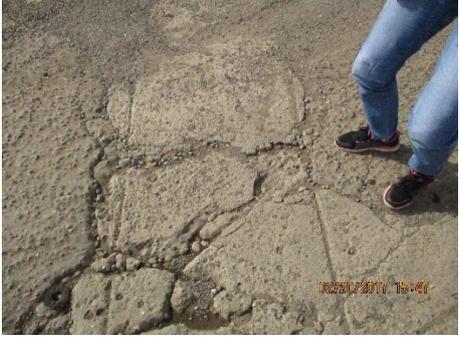
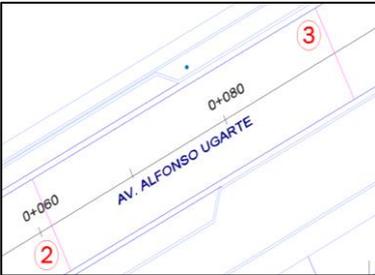
<p>Se realizó el levantamiento de fallas de la muestra 3 en la cual se encontraron muchas fallas en el pavimento tales como piel de cocodrilo, depresiones, grietas, parches, ahuellamientos y desprendimiento de agregados.</p>
4	0+094.5 – 0+126.0

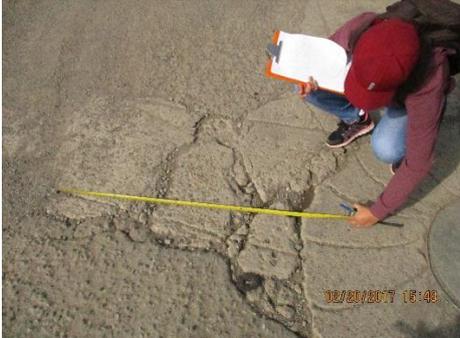
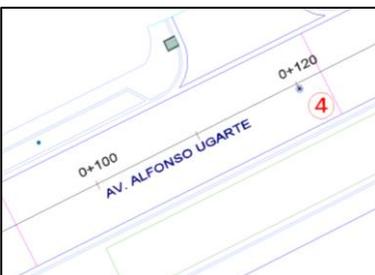
<p>Se realizó el levantamiento de fallas de la muestra 4 en la cual se encontraron muchas fallas en el pavimento tales como piel de cocodrilo, depresiones, grietas, parches, huecos, y desprendimiento de agregados.</p>

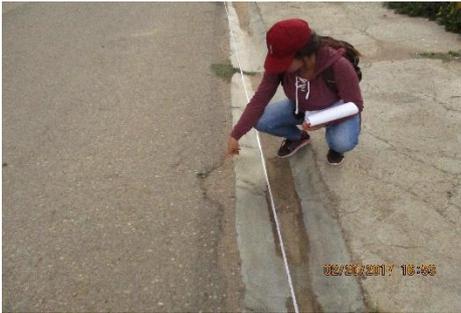
<p>9</p>	<p>0+252.0 – 0+283.5</p>

<p>Se realizó el levantamiento de fallas de la muestra 9 en la cual se encontraron muchas fallas en el pavimento tales como piel de cocodrilo, grietas longitudinales y transversales, parches, pulimento de agregado, ahuellamientos y desprendimiento de agregados.</p>
<p>10</p>	<p>0+283.5 – 0+315.0</p>

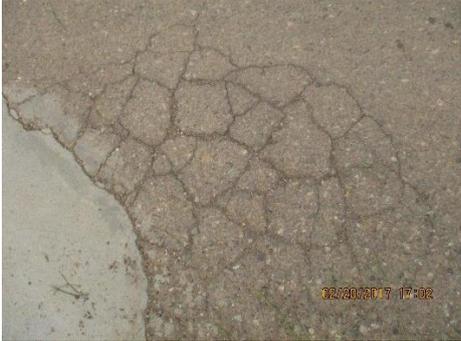
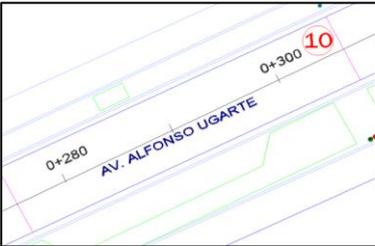
<p>Se realizó el levantamiento de fallas de la muestra 10 en la cual se encontraron muchas fallas en el pavimento tales como piel de cocodrilo, grietas longitudinales y transversales, parches, hueco, ahuellamientos y desprendimiento de agregados.</p>
<p>11</p>	<p>0+315.0 – 0+346.5</p>

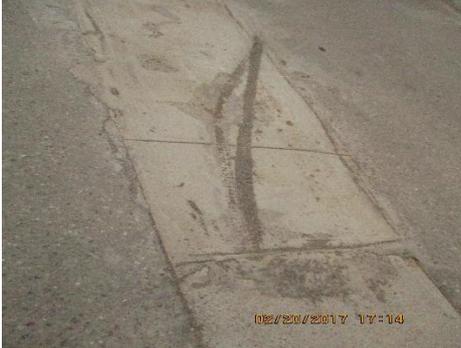
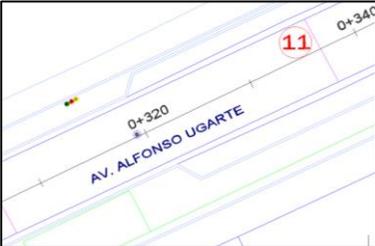
<p>Se realizó el levantamiento de fallas de la muestra 11 en la cual se encontraron muchas fallas en el pavimento tales como piel de cocodrilo, grietas de borde, longitudinales y transversales, parches, ahuellamientos y desprendimiento de agregados.</p>
<p>12</p>	<p>0+346.5 – 0+378.0</p>

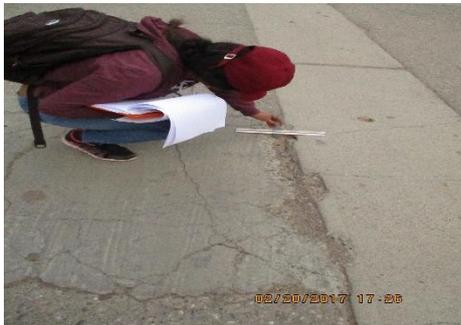
<p>Se realizó el levantamiento de fallas de la muestra 12 en la cual se encontraron muchas fallas en el pavimento tales como piel de cocodrilo, grietas longitudinales y transversales, parches, ahuellamientos y desprendimiento de agregados.</p>
<p>13</p>	<p>0+378.0 – 0+409.5</p>

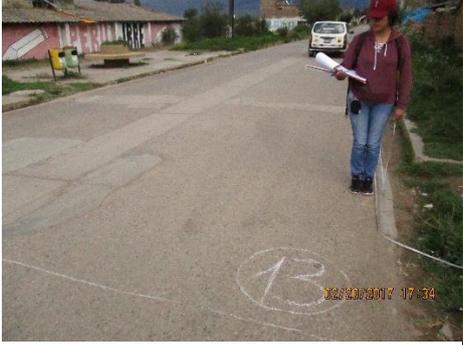
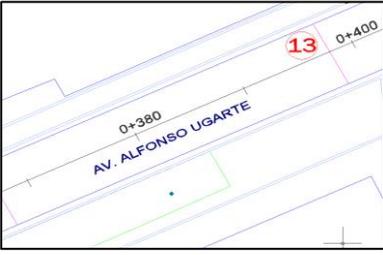
<p>Se realizó el levantamiento de fallas de la muestra 13 en la cual se encontraron muchas fallas en el pavimento tales como, grietas longitudinales y transversales y parches,.</p>
---	--	--

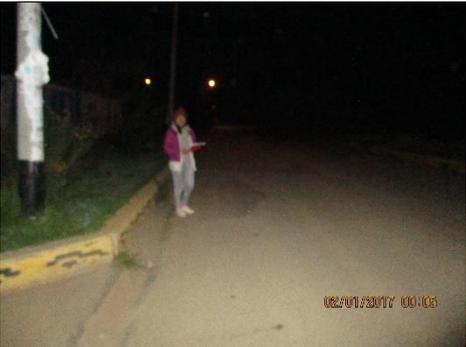
EJES EQUIVALENTES POR DÍA (ESTUDIO DE TRÁFICO)			
DÍA		W8.2	DESCRIPCIÓN
<p>MIÉRCOLES 25/01/2017</p>

<p>1'773,215.56</p>	<p>Se realizó el conteo de tráfico por las 24 horas del día empezando desde las 00:00 horas</p>
<p>JUEVES 26/01/2017</p>

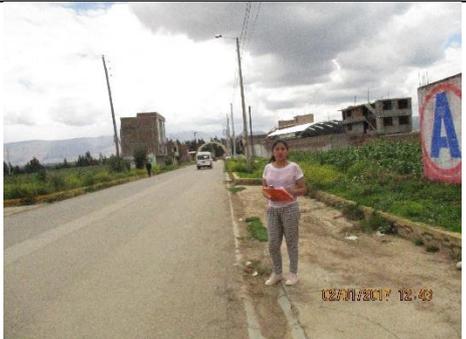
<p>1'509,455.10</p>	<p>Se realizó el conteo de tráfico por las 24 horas del día empezando desde las 00:00 horas</p>

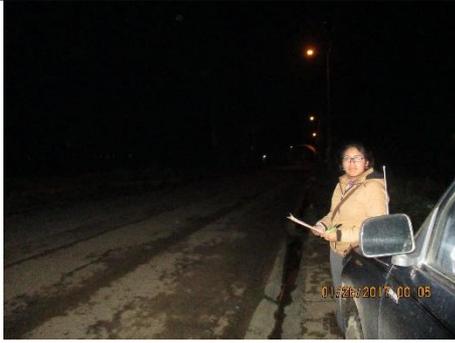
<p>VIERNES 27/01/2017</p>

<p>1'374,242.06</p>	<p>Se realizó el conteo de tráfico por las 24 horas del día empezando desde las 00:00 horas</p>
<p>SÁBADO 28/01/2017</p>

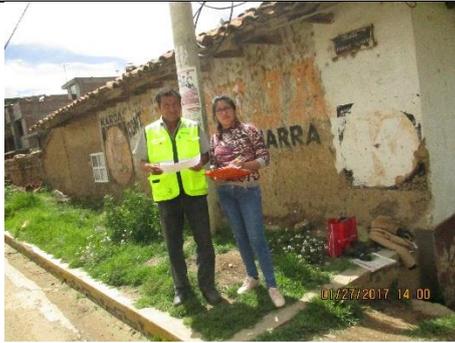
<p>1'285,581.28</p>	<p>Se realizó el conteo de tráfico por las 24 horas del día empezando desde las 00:00 horas</p>
<p>DOMINGO 29/01/2017</p>

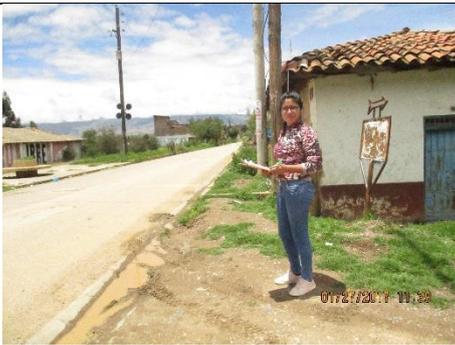
<p>975,268.56</p>	<p>Se realizó el conteo de tráfico por las 24 horas del día empezando desde las 00:00 horas</p>
<p>LUNES 30/01/2017</p>

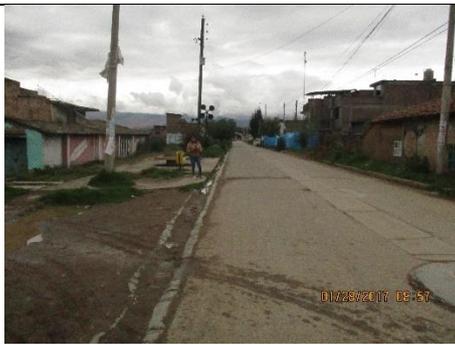
<p>1'574,469.44</p>	<p>Se realizó el conteo de tráfico por las 24 horas del día empezando desde las 00:00 horas</p>
<p>MARTES 31/01/2017</p>

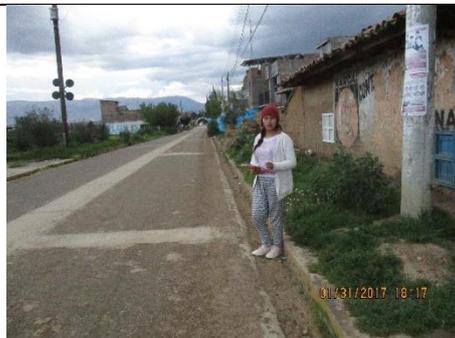
<p>2'172,189.07</p>	<p>Se realizó el conteo de tráfico por las 24 horas del día empezando desde las 00:00 horas</p>

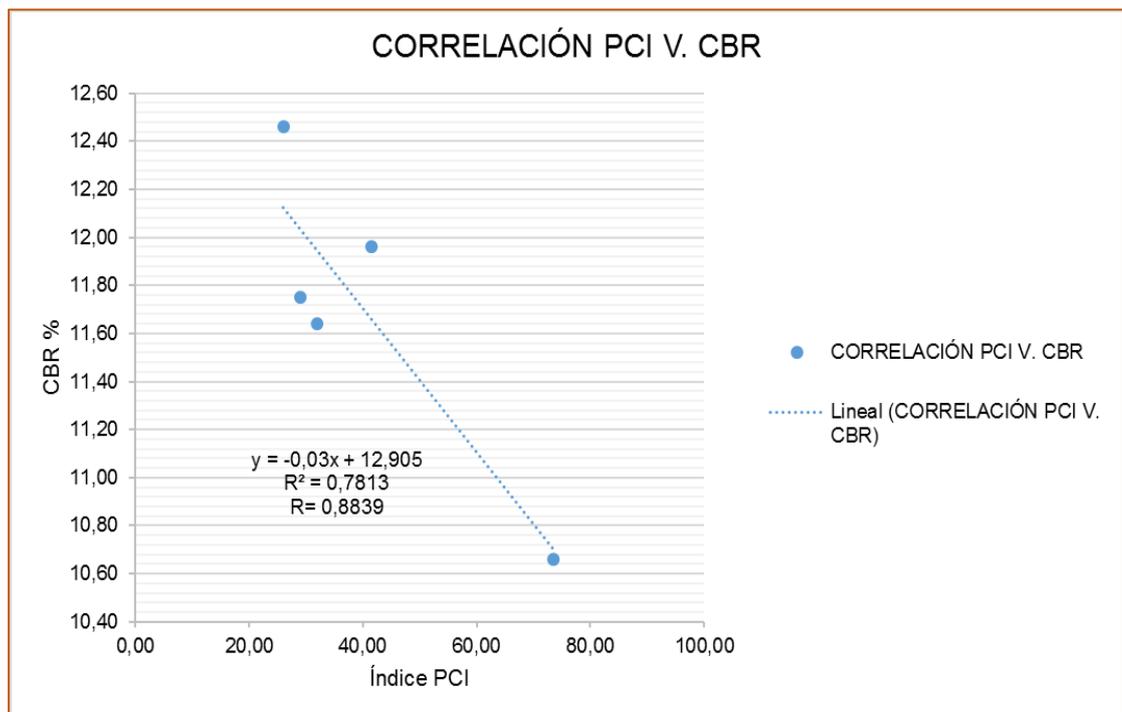
FIGURA N°6: Correlación PCI vs. CBR

Primer Indicador	Segundo Indicador	Grado de Correlación	Interpretación
Índice de condición del Pavimentos	Capacidad Relativa de Soporte (CBR) de la Sub Rasante	R=0.8839	Al reportar un grado de correlación mayor al nivel medio de significancia (R= 0.5), se evidencia que existe un GRADO ALTO de relación entre los indicadores detallados, corroborando que existe relación e influencia.

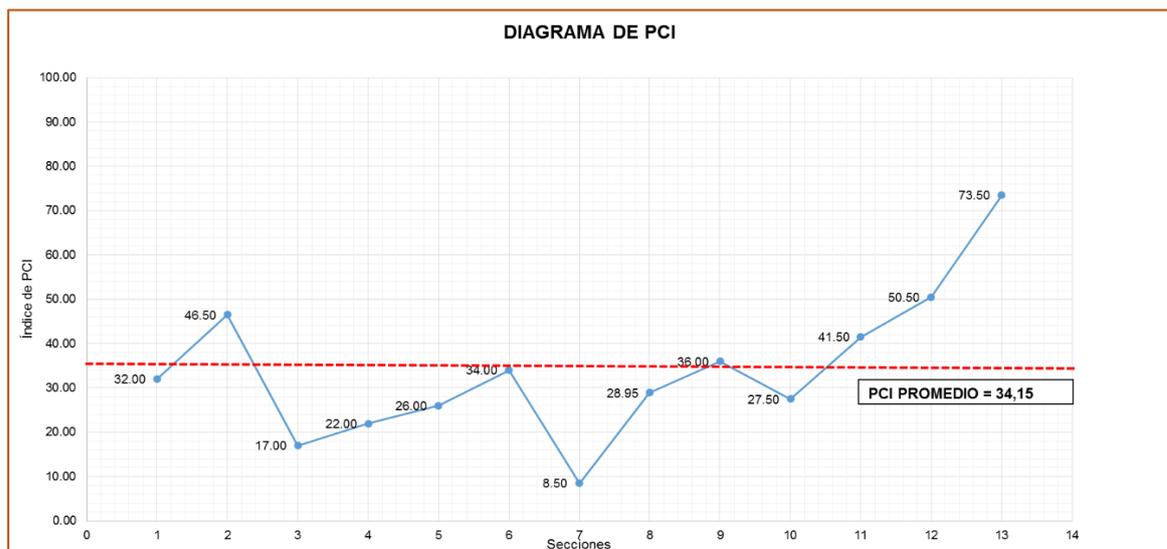
FIGURA N°7: Diagrama del PCI

Con respecto la problemática siguiente: ¿Cómo influye el diagnóstico superficial de la carpeta asfáltica para el diseño vial del pavimento flexible de la Av. Alfonso Ugarte (Tramo: Carretera Central – Av. Ferrocarril), en el distrito de Hualhuas, provincia de Huancayo 2016?, se realiza los siguientes gráficos (diagramas e histogramas) donde se consignan los valores de índice de Condición de Pavimento, de los trece (13) tramos parcelados, precisando el valor promedio ponderado. Además, se establece su valor porcentual.

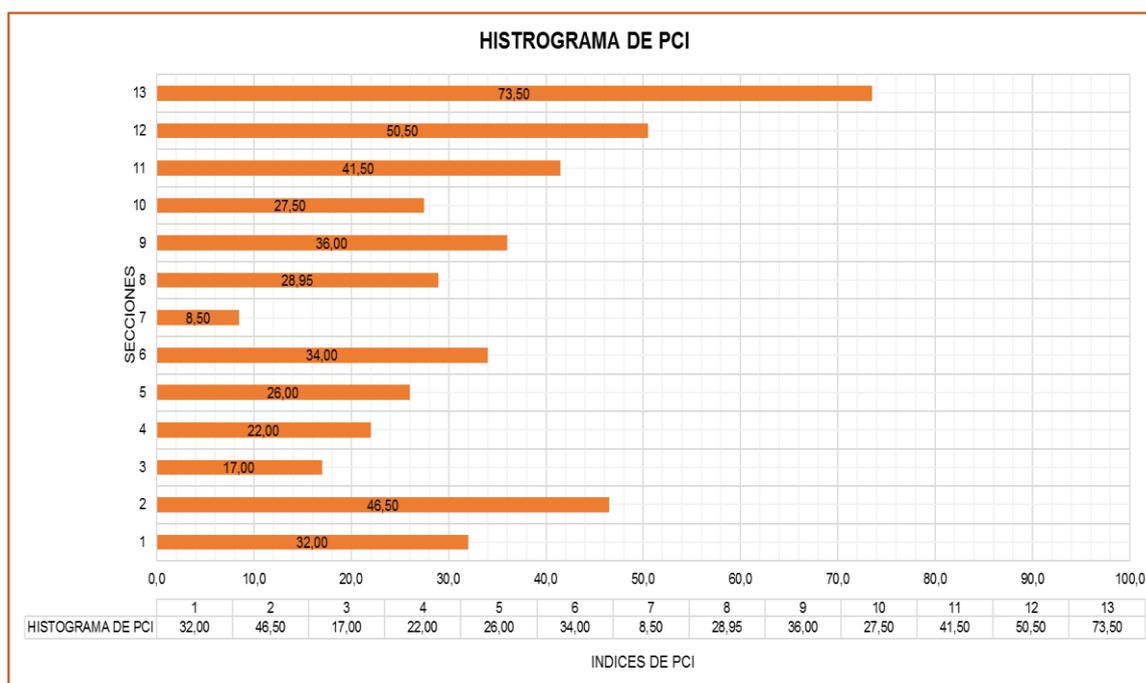
FIGURA N°8: Histograma del PCI

Hipótesis Específica “A”: El diagnóstico superficial de la carpeta asfáltica influye considerablemente para el diseño vial del pavimento flexible de la Av. Alfonso Ugarte (Tramo: Carretera Central – Av. Ferrocarril) en el distrito de Hualhuas, provincia de Huancayo 2016, ya que se encuentra deteriorado con presencia de fallas en todo el tramo, reportando un valor de deterioro superficial del 34.15, siendo calificado la vía como MALO, es decir requiere su rehabilitación o construcción.

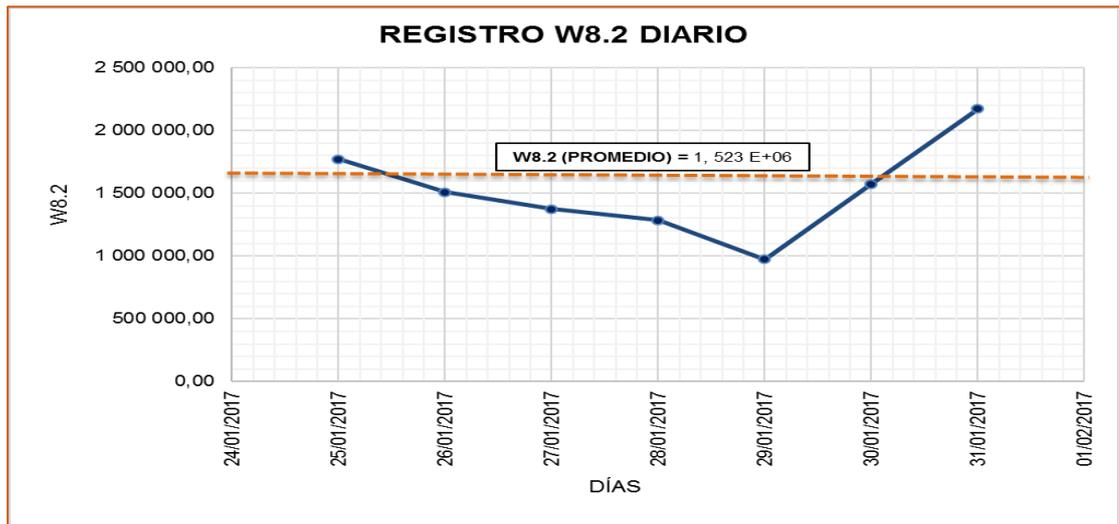
FIGURA N°9: Registro W8.2 diario

Con respecto a la problemática siguiente: ¿Cuál es la propuesta estructural del pavimento flexible para la Av. Alfonso Ugarte (Tramo: Carretera Central – Av. Ferrocarril), en el distrito de Hualhuas, provincia de Huancayo 2016?, se realizó el gráfico de registro diario e histograma del W8.2, identificando los picos de mayor demanda de carga vehicular. Lo mencionado se detalla en el siguiente cuadro.

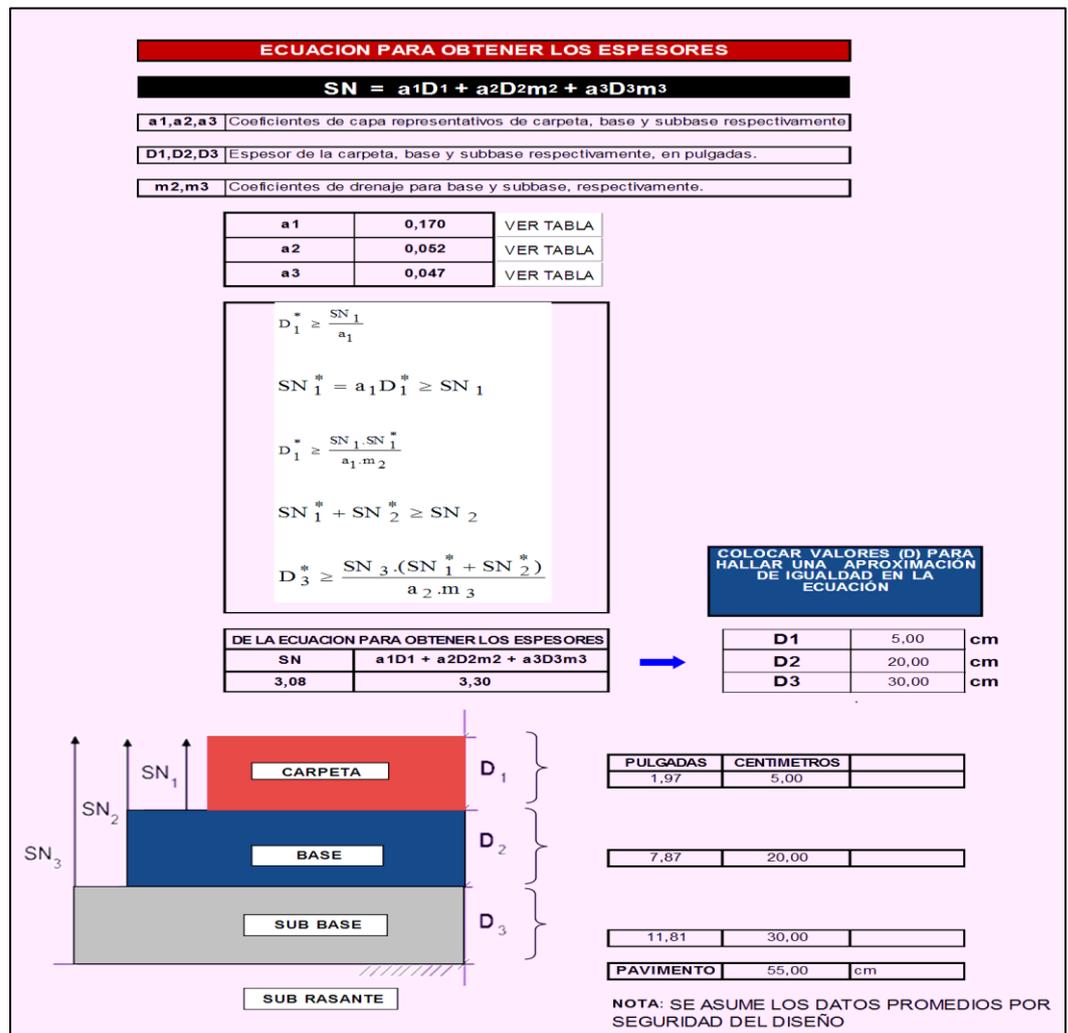
FIGURA N°12: Obtención de los espesores de las capas del Pavimento Flexible

La metodología a emplearse será la del AASHTO 1993, de manera convencional.

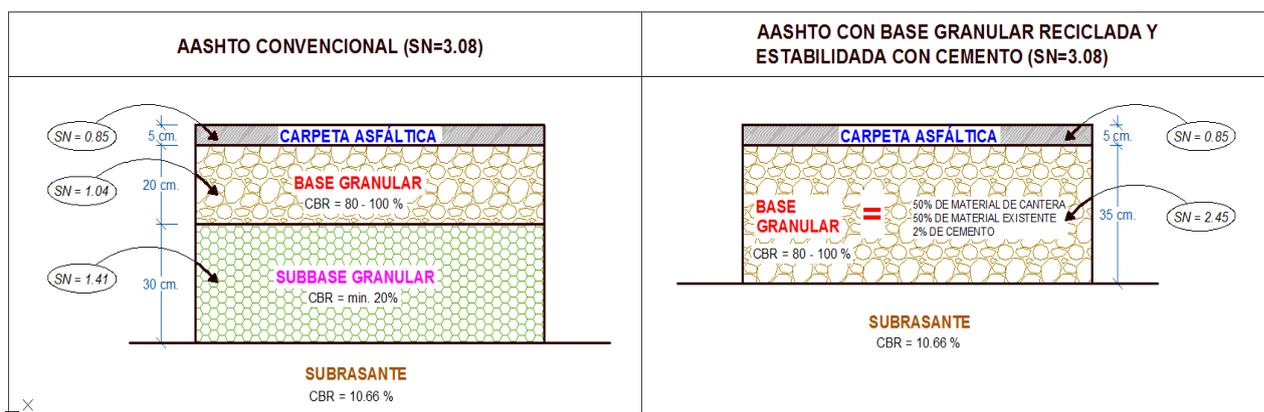
FIGURA N°13: Análisis Técnico de las Propuestas

A continuación, se presenta las figuras en donde se aprecia los paquetes estructurales con sus respectivas capas y espesores que la constituirán.
