UNIVERSIDAD PERUANA LOS ANDES

ESCUELA PROFESIONAL DE INGENIERIA CIVIL

**INESTABILIDAD DE TALUDES EN EL SECTOR DE
SANTA BÁRBARA DE LA CIUDAD DE
HUANCAVELICA**

2016

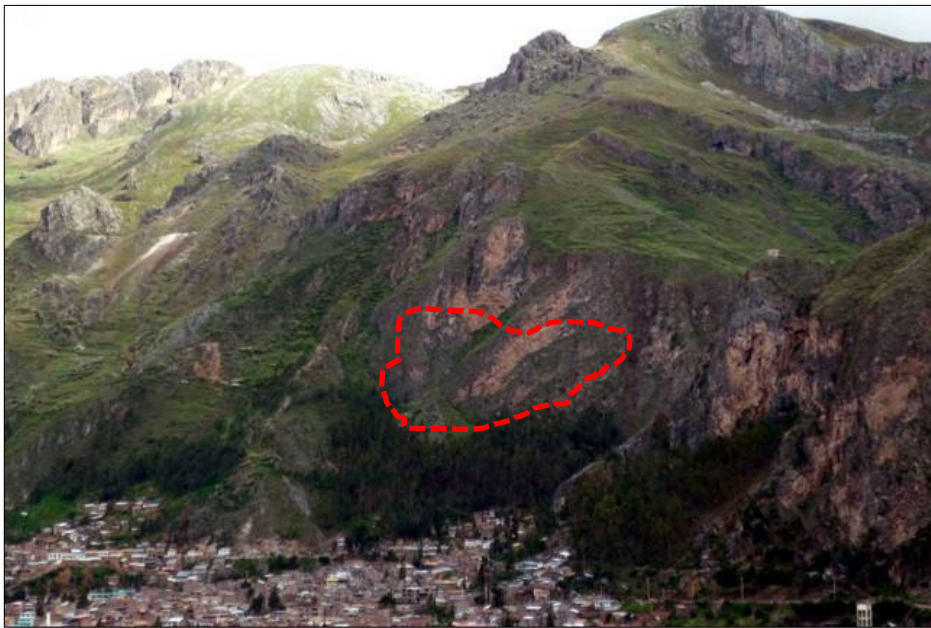
Fotografía 5: Sector Yuraccpuncu

Actualmente el cuerpo del talud de Yuraccpuncu aparece totalmente cubierto con árboles de eucalipto.

Como se observa en la imagen se muestra el talud con una cobertura vegetal de eucaliptos aspecto que contribuye a la estabilidad del talud en mención.

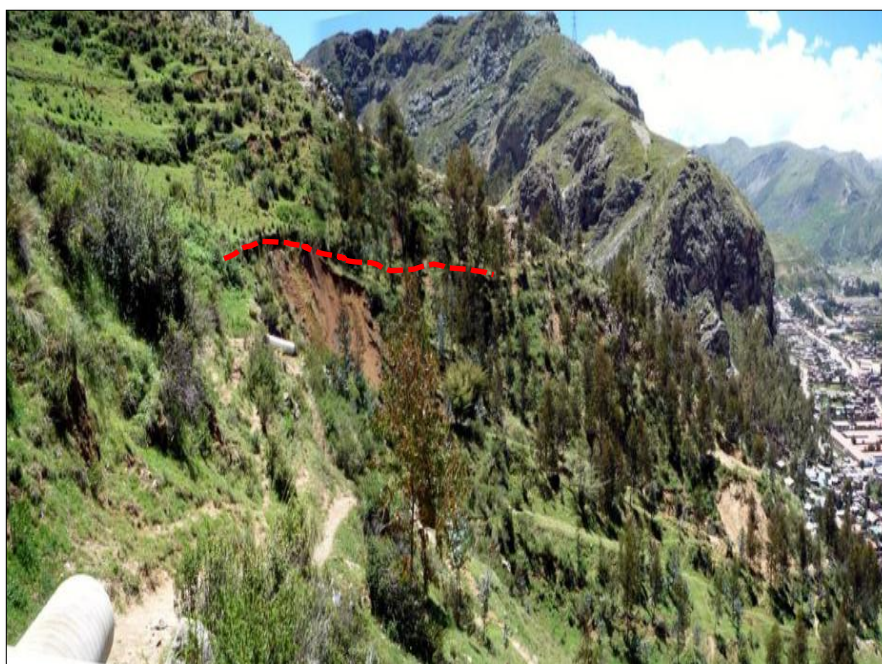
Fotografía 6: Zona de Arranque del Deslizamiento

En la parte inferior del depósito, se encuentran ubicadas viviendas, muchas de las cuales se encuentran debajo de taludes subverticales, fracturados, expuestos a derrumbes y caída de rocas, como el ocurrido el 24/01/2010, y que dejó el saldo de una persona muerta. Este derrumbe tiene dimensiones de 5 m de ancho, por 25 m de alto.

La imagen en referencia muestra un escarpe que evidencia la existencia de un movimiento de masas el cual actualmente se encuentra inactivo.

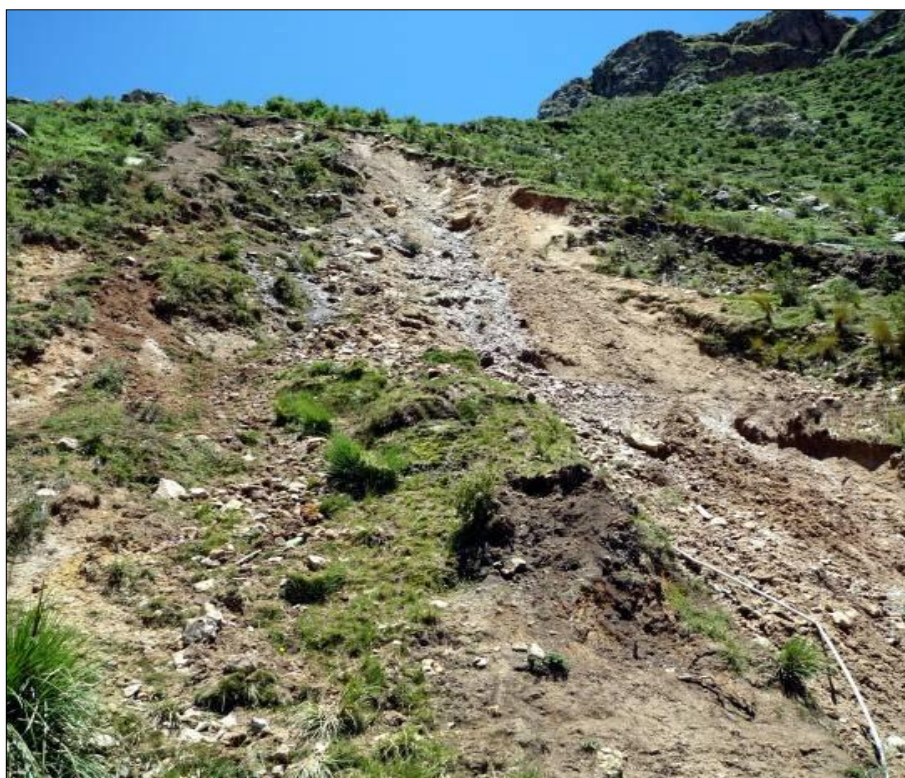
Fotografía 7: Deslizamiento Menores

Deslizamiento a menor escala producido por erosión en la base del canal Boticca Punko, producto del represamiento del canal.

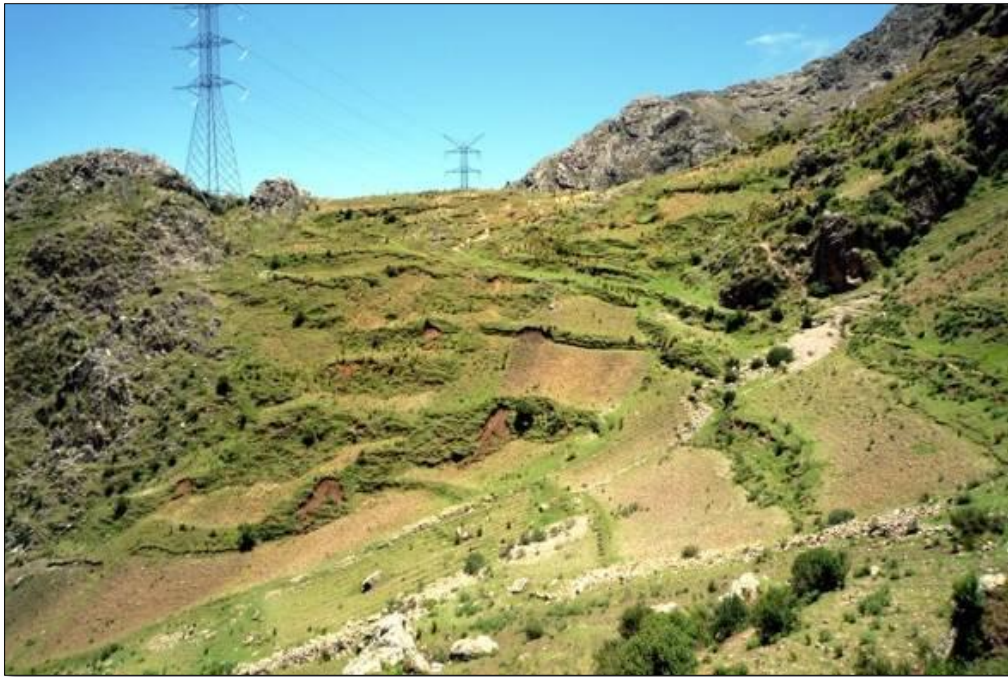
Fotografía 8: Sector Motoy Huaycco

presenta irregular con algunas escarpas discontinuas; este proceso, puede ser predecesor a un deslizamiento o flujo de detritos (Huaycos), el cual puede precipitarse sobre las viviendas del sector de Motoy Huaycco.

Reptación de suelos en la cabecera de la quebrada Motoy Huaycco.

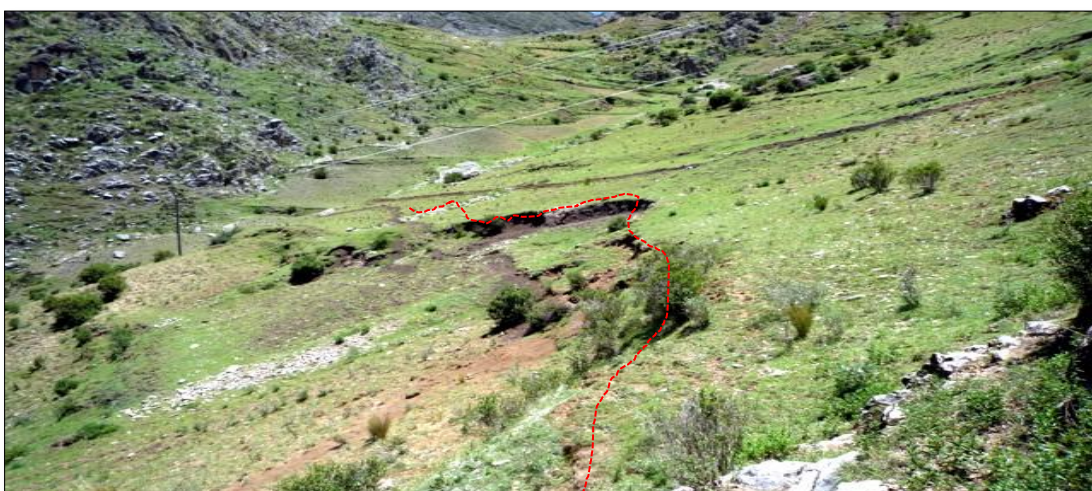
Fotografía 10: Escarpa de Deslizamiento Motoy Huaycco

Detalle de la zona de reactivación dentro del deslizamiento de Motoy Huaycco.

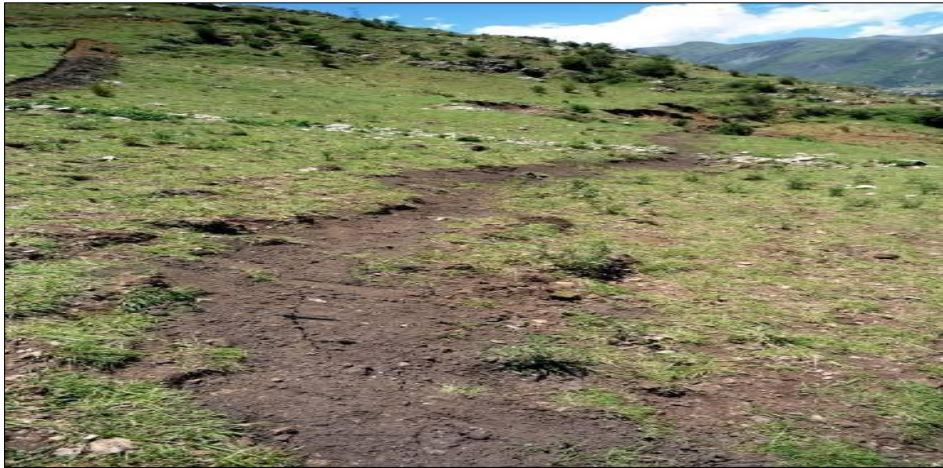
Fotografía 11: Manifestación de Grietas

Derecha, acercamiento a la zona donde viene produciendo los agrietamientos actualmente.

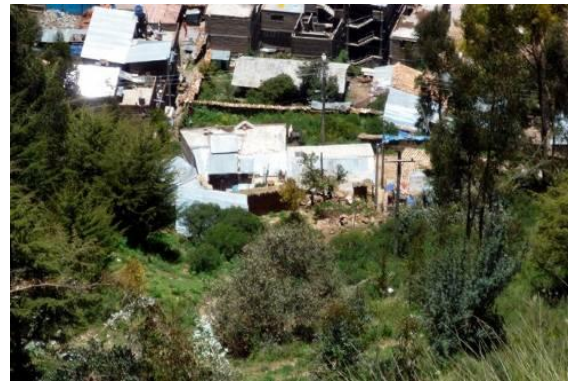
Fotografía 12: Deslizamiento Ocurrido

Último evento producido en el frente del cuerpo del deslizamiento antiguo, el material arrancado formo un flujo de detritos (huayco), que afectó las viviendas de Motoy, ubicadas en el cauce de la quebrada.

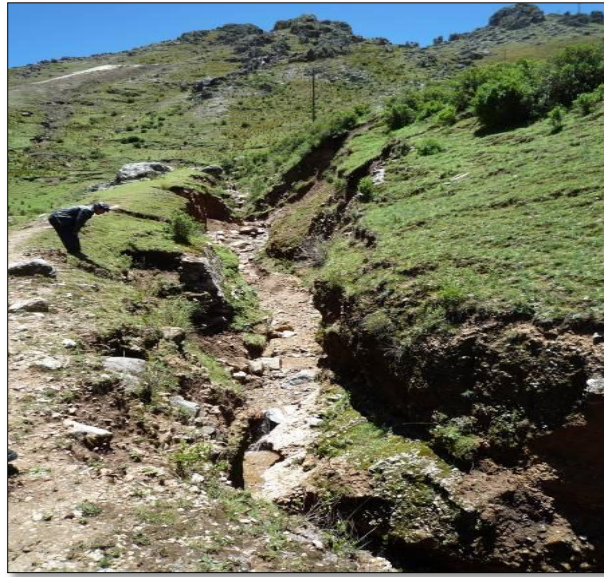
Fotografía 13: Canal Botijapunko Sub sector Motoy Huaycco

Por otro lado, en el tramo de canal de Botijapunko que cruza este sector, se producen derrumbes, debido a los procesos de erosión y socavación de su base. Estos pueden represar el canal y originar reboses hacia la quebrada Motoy huaycco, acelerando un posible deslizamiento.

Canal Botijapunko, sin revestimiento, se producen derrumbes en ambos lados del canal, el agua se infiltra por las fracturas de la roca.

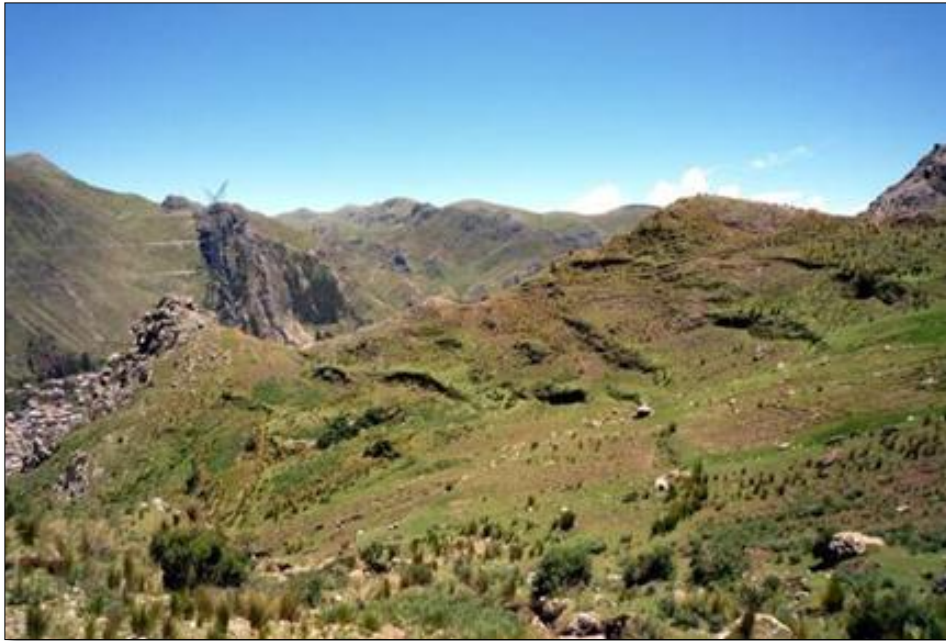
Fotografía 14: Reptación De Suelos

Derecha, escarpas discontinuas con asentamiento de terreno por procesos de reptación de suelos.

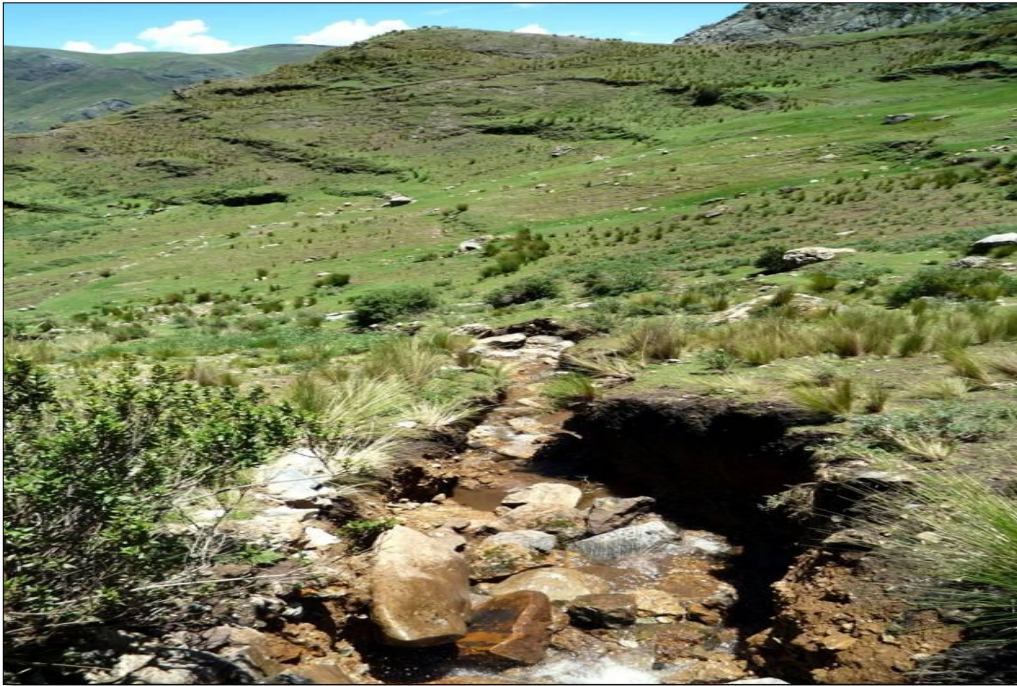
Fotografía 15: Desfogue Canal Botijapunko

Se ha observado también, que las aguas que conduce el canal de Botijapunko, son descargadas hacia la quebrada Cuyupacaha sin ningún control a través de una derivación, ocasionando la socavación y profundización de la quebrada . Al parecer en la zona existe un conflicto social con el sector de Yuraccrumi, que tienen miedo que se produzcan desbordes del canal, como los ya ocurridos en pasado y que afectaron algunas viviendas, motivo por el cual han abierto el desfogue.

Desfogue del canal de Botijapunko, desde donde se arroja de manera indiscriminada agua hacia la quebrada Cuyupaccha, se produce erosión e infiltración en las laderas.

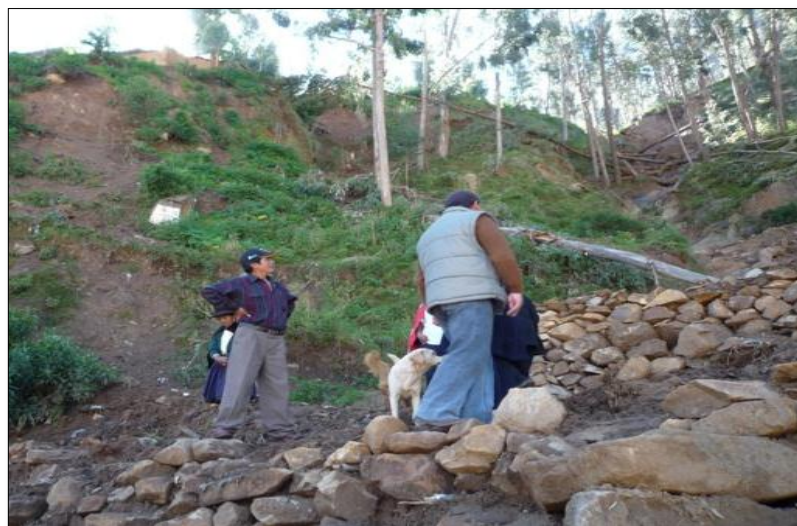
Fotografía 16: Flujo de Detritos

El flujo de detritos tuvo un gran impacto en la topografía y cobertura vegetal provocando de esta manera el movimiento de masas, ocasionando el deslizamiento de árboles y rocas.

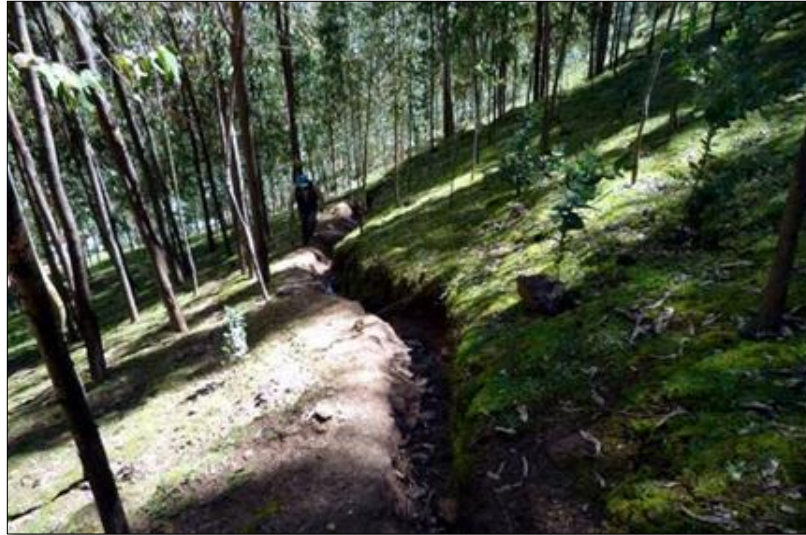
Fotografía 17: Canal para Evacuar Aguas Pluviales

Como medida de remediación se ha excavado un canal en la parte alta de la ladera, para evitar que las aguas de precipitación lleguen a la zona de la caída de rocas, controlando de esta forma el humedecimiento del terreno y el ingreso de agua a las fracturas de las rocas.

Canal rustico excavado por los pobladores de Puchccocc, para desviar las aguas de rebose del canal Botijapunko.

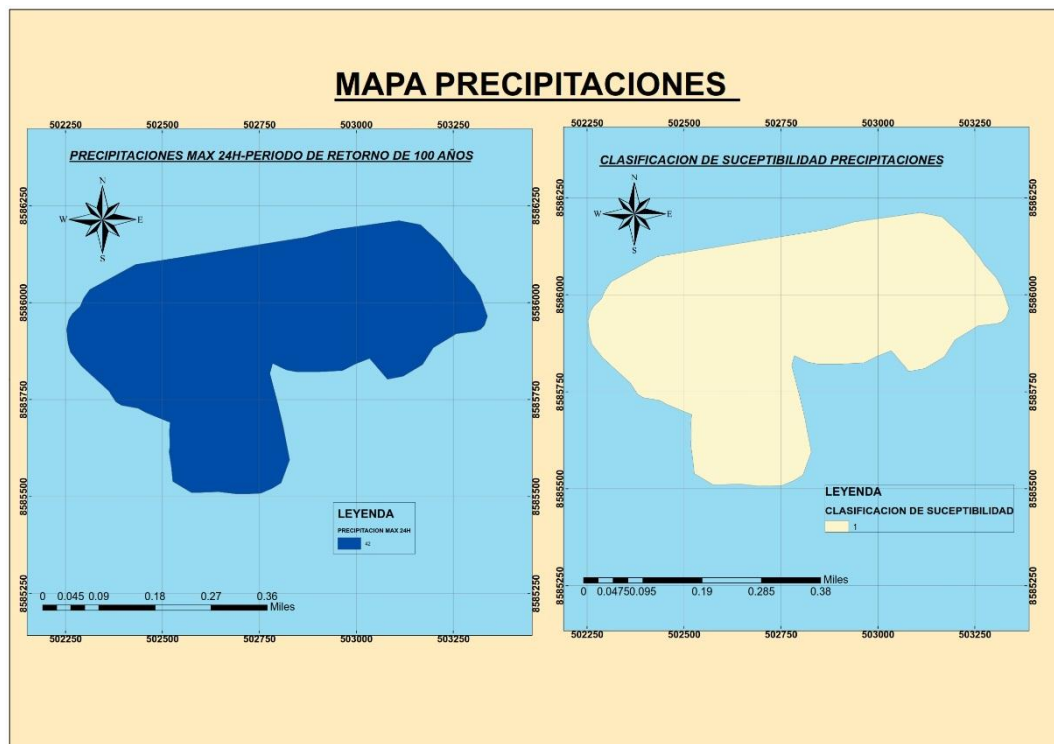
Mapa 7: Clasificación de Susceptibilidad por Precipitaciones

De acuerdo a la metodología Mora Vahrson al obtener una precipitación máxima de 44.0 mm en 24 horas < 100 posee una susceptibilidad muy bajo.

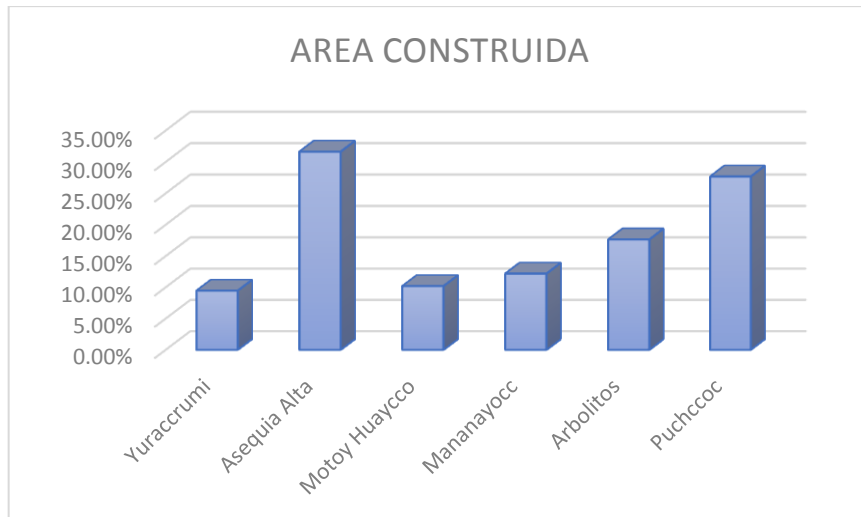
Grafico 1: Porcentaje de Áreas Construidas por Sub Sectores

SUB SECTOR	ÁREA TOTAL (m ²)	ÁREA CONSTRUIDA (m ²)	PORCENTAJE (%)
Yuraccrumi	37,200.32	3,520.94	9.46%
Asequia Alta	58,563.60	18,524.80	31.63%
Motoy Huaycco	143,954.85	14,686.70	10.20%
Mananayocc	64,417.28	7,856.94	12.20%
Arbolitos	74,761.73	13,205.82	17.66%
Puchccoc	43,191.92	11,953.77	27.68%
TOTAL	422089.70	69748.97	16.52%

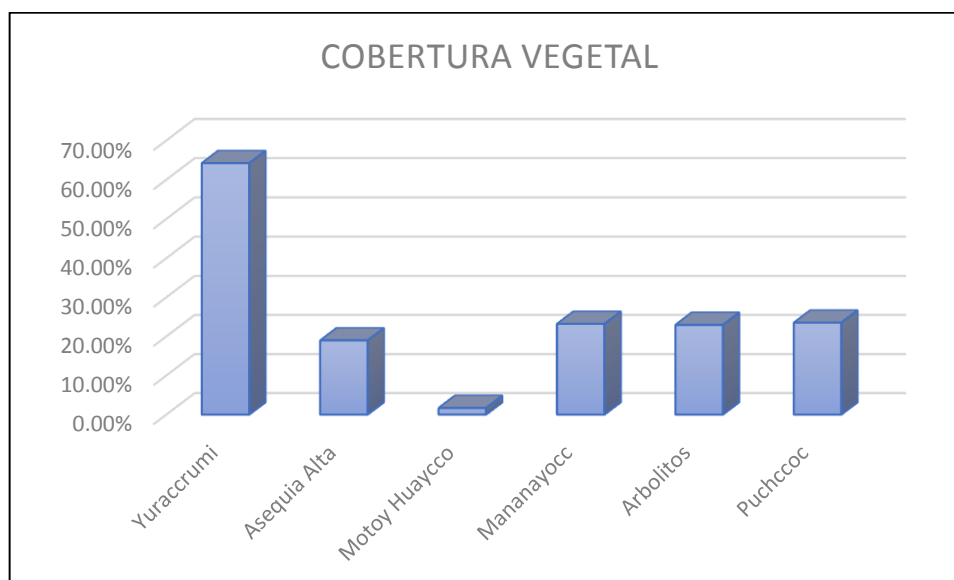
Gráfico 2: Porcentaje de Áreas con Cobertura Vegetal por Sectores

SUB SECTOR	ÁREA TOTAL (m2)	ÁREA CON COBERTURA VEGETAL(m2)	PORCENTAJE (%)
Yuraccrumi	37,200.32	23,886.88	64.21%
Asequia Alta	58,563.60	11,115.11	18.98%
Motoy Huaycco	143,954.85	2,430.02	1.69%
Mananayocc	64,417.28	14,947.34	23.20%
Arbolitos	74,761.73	17,157.18	22.95%
Puchccoc	43,191.92	10,156.95	23.52%
TOTAL	422089.70	79693.48	18.88%

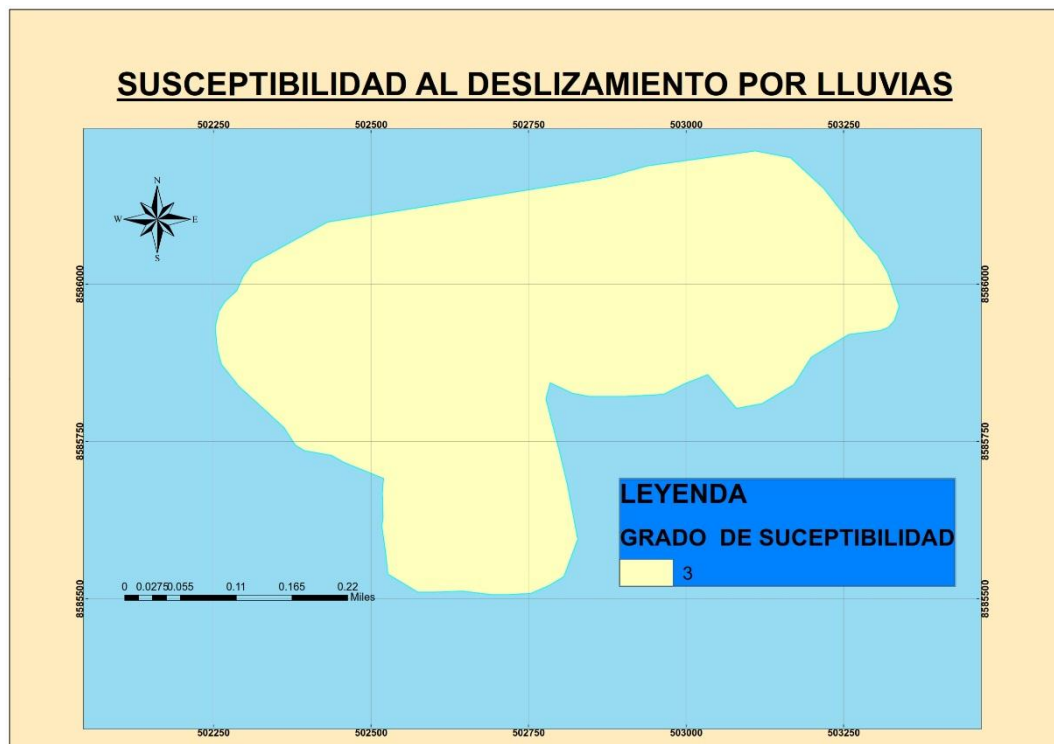
Mapa 11: Susceptibilidad al Deslizamiento por Lluvias

De acuerdo al presente mapa se muestra los factores internos en combinación con el factor lluvia, el cual no tiene mucha incidencia en la susceptibilidad puesto que la susceptibilidad obtenida con los parámetros pasivos es igual que la obtenida en combinación con el factor lluvia.

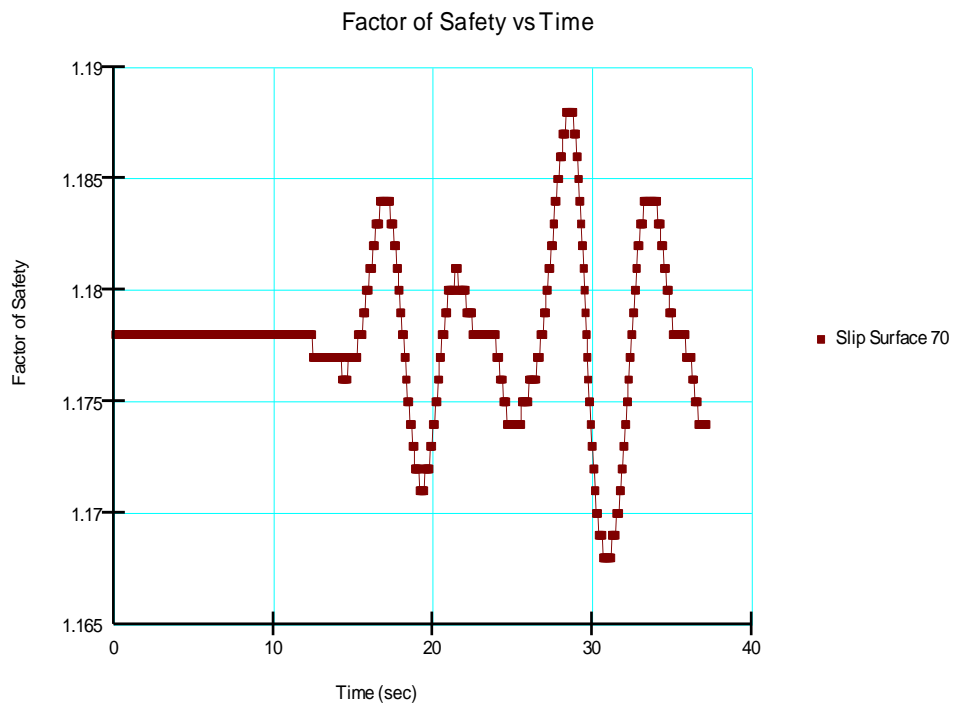
Grafico 3 : Resultados de Factor de Seguridad vs. Tiempo Sub Sector Yuraccrumi, bajo el efecto del sismo del 20 de octubre de 2006

Grafico 4 : Resultados de Factor de Seguridad vs. Tiempo Sub Sector Asequia Alta, bajo el efecto del sismo del 20 de octubre de 2006

Grafico 5 : Resultados de Factor de Seguridad vs. Tiempo Sub Sector Motoy Huaycco, bajo el efecto del sismo del 20 de octubre de 2006

Grafico 6 : Resultados de Factor de Seguridad vs. Tiempo Sub Sector Manzanayoccc, bajo el efecto del sismo del 20 de octubre de 2006

Gráfico 7 : Resultados de Factor de Seguridad vs. Tiempo Sub Sector Arbolitos, bajo el efecto del sismo del 20 de octubre de 2006

Gráfico 8 : Resultados de Factor de Seguridad vs. Tiempo Sub Sector Puchccoc, bajo el efecto del sismo del 20 de octubre de 2006

De los gráficos mostrados podemos concluir que los taludes de Yuraccrumi, Manzanayocc, Arbolitos y Puchccoc son estables esto a referencia que en ningún momento el factor de seguridad

cae por debajo de 1.25 bajo un sismo de magnitud de 6.7, por el contrario los taludes de Asequia Alta y Motoy Huaycco son inestables al presentar factores de seguridad por debajo de 1.25.

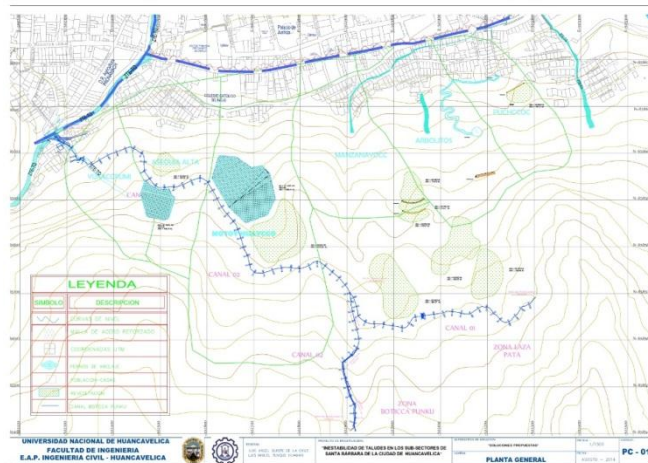
Mapa 14: Plano Clave de propuestas

También se propone sobre todo los sub sectores de Santa Barbara la revegetación y/o reforestación con plantas nativas en un área de 3.94 Ha que demanda un costo de S/. 14,364.29.
