**UNIVERSIDAD PERUANA LOS ANDES**  
**FACULTAD DE INGENIERÍA**  
**ESCUELA PROFESIONAL DE INGENIERÍA CIVIL**

**“ESTIMACIÓN DE LA RESISTENCIA DEL MACIZO  
ROCOSO PARA EVALUAR LA ESTABILIDAD DEL  
TALUD - CARRETERA PE-3S TRAMO OROYA –  
HUANCAYO”**

Carretera: PE 3S Tramo Oroya – Huancayo km 75+440 al km 75+929

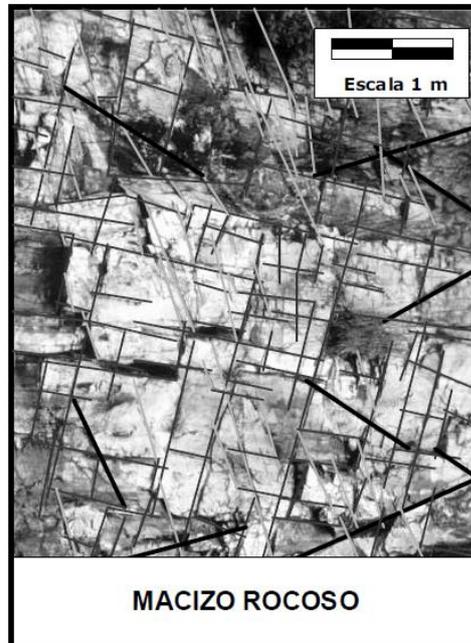
Forma en la que se presentan las rocas en el medio natural. Así pues, un macizo rocoso estará definido por la roca y la estructura, que a su vez contendrá planos de estratificación, fallas, juntas, pliegues y otros

**Figura 4.** Definición ilustrativa de un macizo rocoso

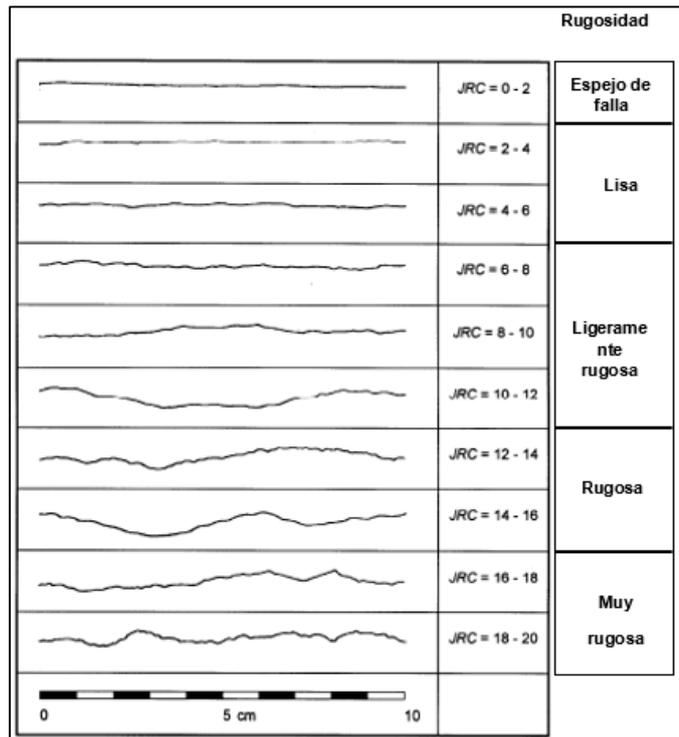
**Figura 5.** Escala de rugosidad definida por perfiles de 10cm de longitud

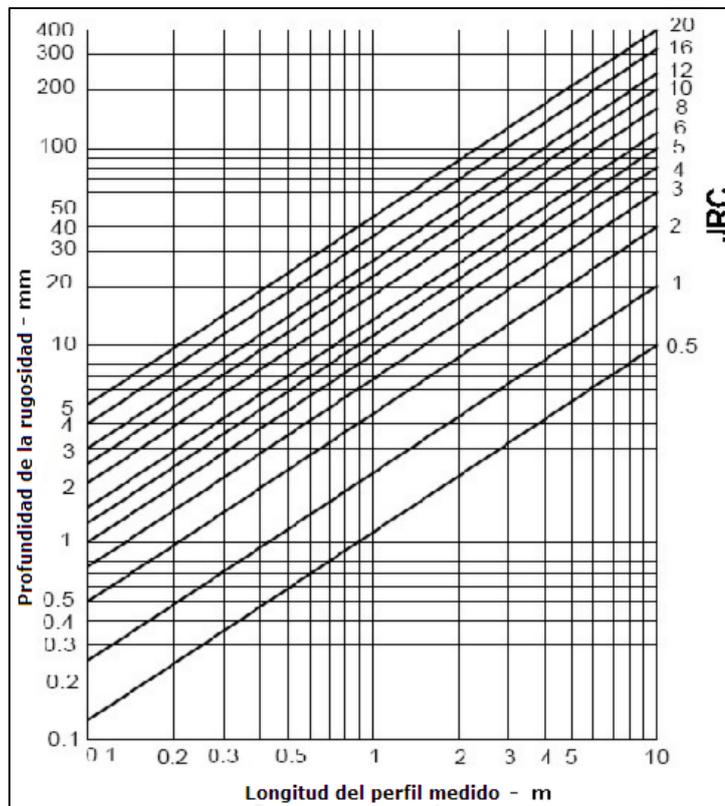
**Figura 6.** Estimación de la rugosidad mediante peine de Barton

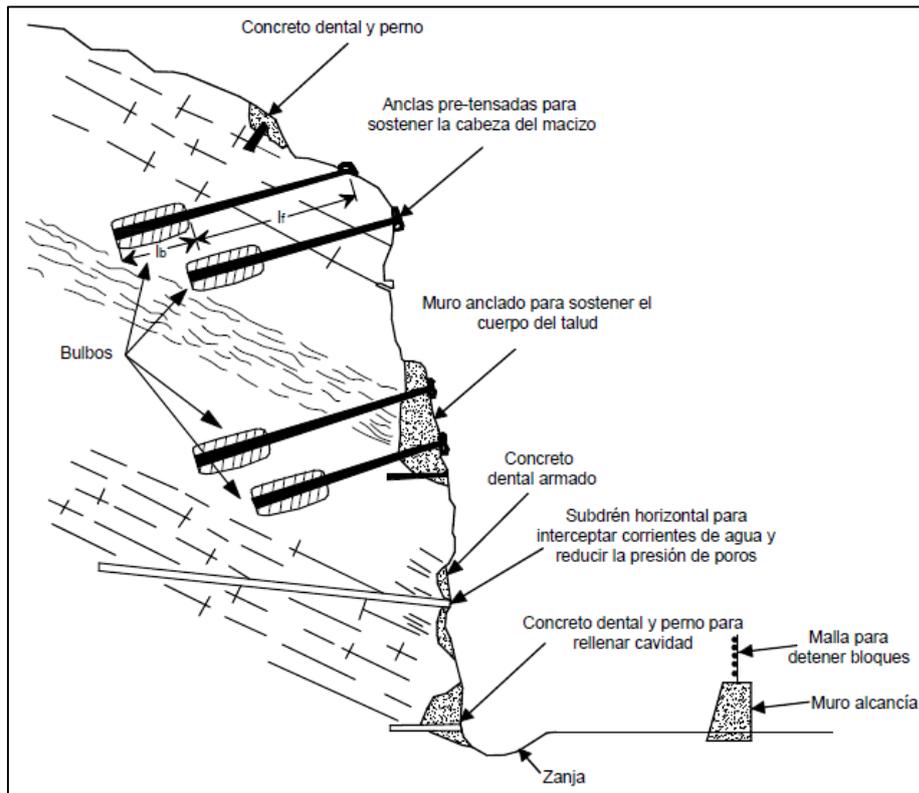
**Figura 7.** Esquema de los sistemas de refuerzo de un macizo de roca

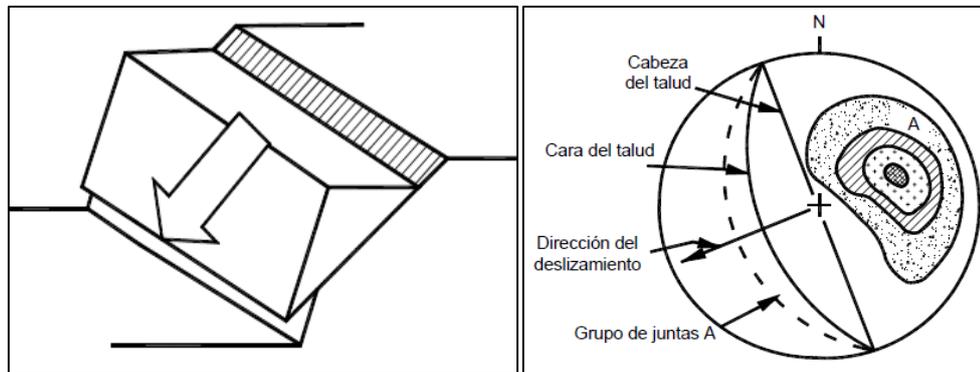
“La falla planar es la falla por desplazamiento de la roca sobre la discontinuidad. Es una falla planas una masa o un bloque de roca se mueve a lo largo de una superficie planar basal. Esta falla se puede analizar como una superficie recta”. “Debe analizarse la proporción de discontinuidad intacta, separada o rellena y las propiedades de fricción y cohesión a lo largo de cada sector homogéneo de discontinuidad”.

**Figura 8.** Esquema general de falla planar

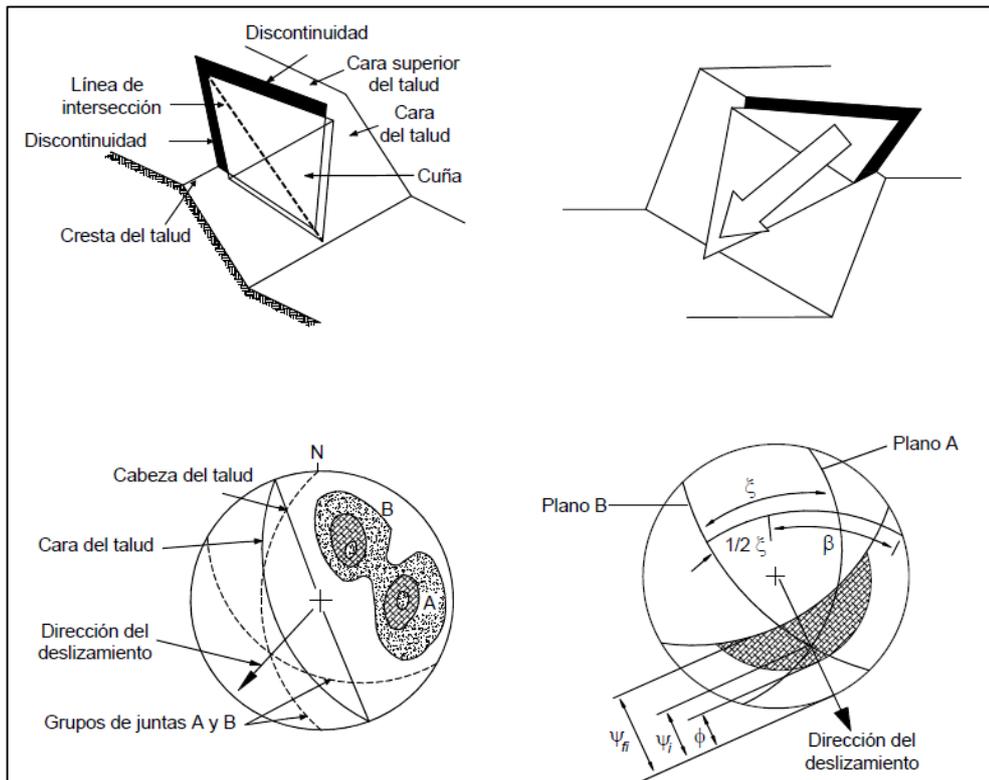
“Un caso importante y común de falla de roca sucede cuando la intersección de planos de discontinuidad forma un vértice en dirección hacia afuera del talud. En la falla en cuña el movimiento ocurre en la dirección de la línea de contacto entre dos familias de discontinuidades”.

**Figura 9.** Esquema de falla por cuña

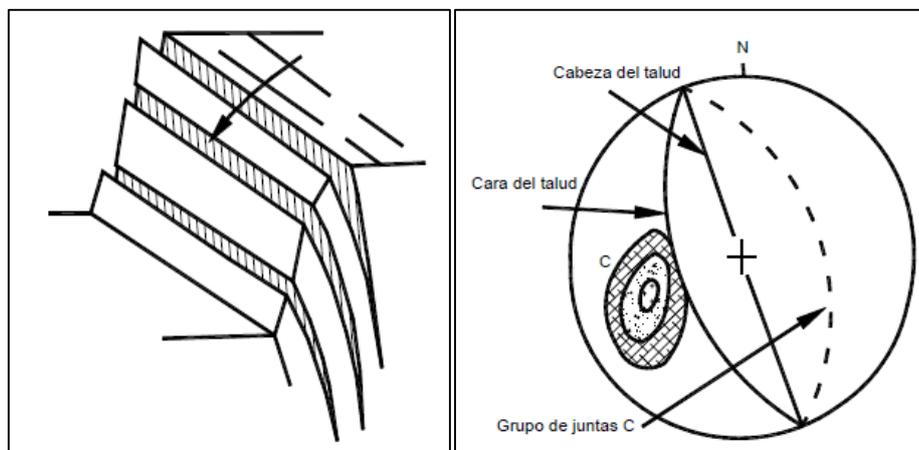
“La falla al volteo es un mecanismo de falla muy común en macizos de roca y se caracteriza por la inclinación de estructuras semi - verticalizadas como resultado de la acción de la gravedad”. (Suarez, 2009, pág. 362)

**Figura 10.** Esquema de falla por volteo

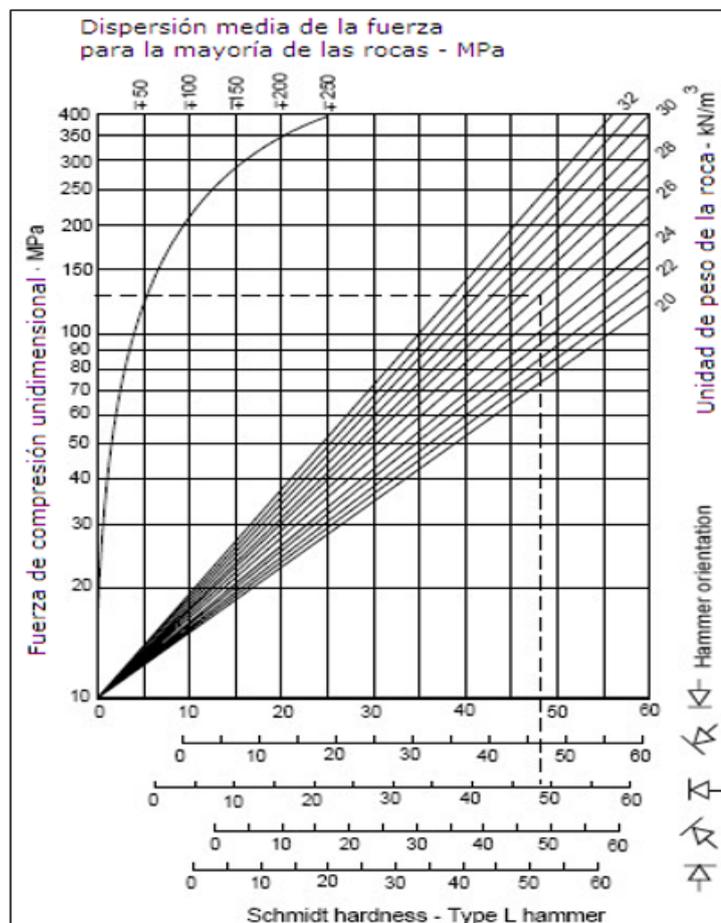
Este martillo fue construido con la idea de estimar la resistencia a compresión simple del concreto, pero luego fue modificada por lo cual se pudo estimar la resistencia a compresión simple de la roca (RCS). (Lozano, 2009)

**Figura 11.** Correlación martillo de Schmidt con resistencia a compresión simple

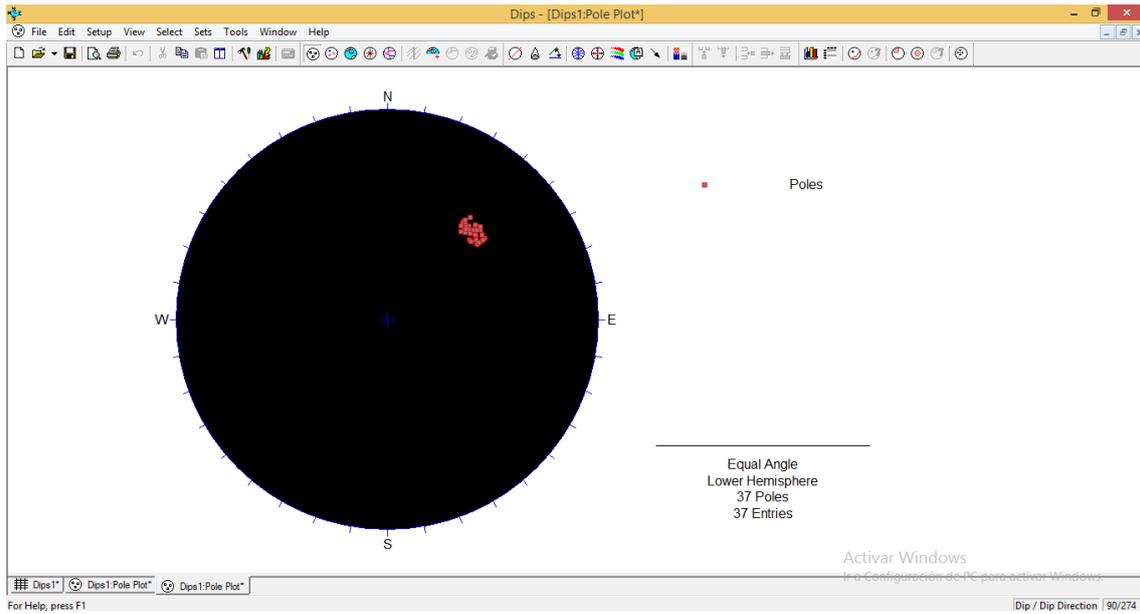
**Figura 15. Concentración de discontinuidades**

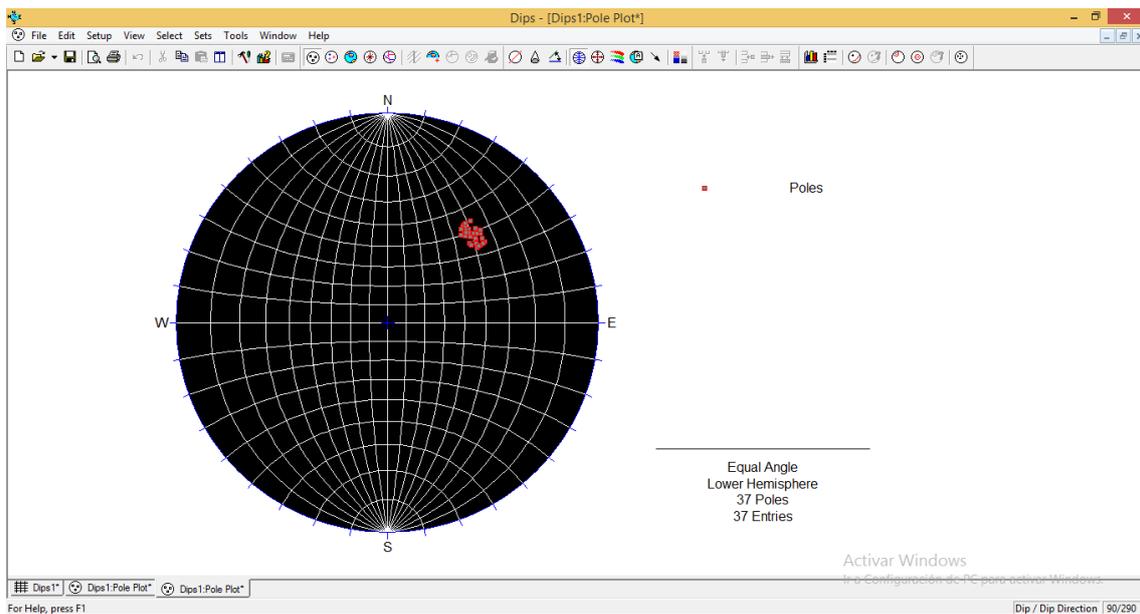
**Figura 16. Datos en la falsilla de Wulff**

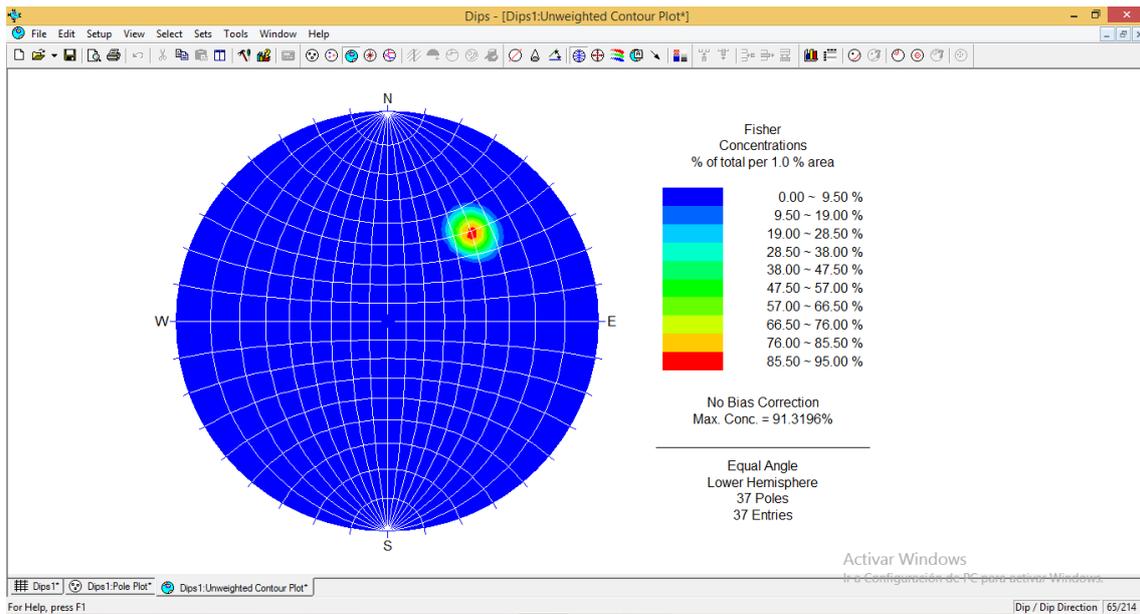
**Figura 17.** Resultado en la escala de coloración (muestra la concentración de los polos de las discontinuidades)

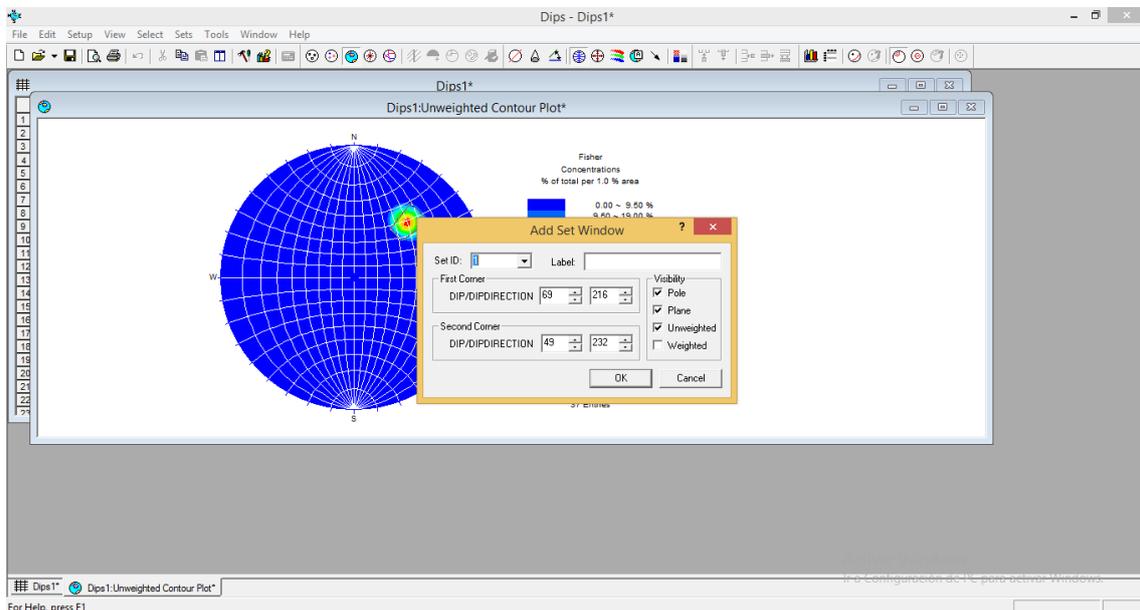
**Figura 18.** Superficie de concentración de polos (Familia N° 01)

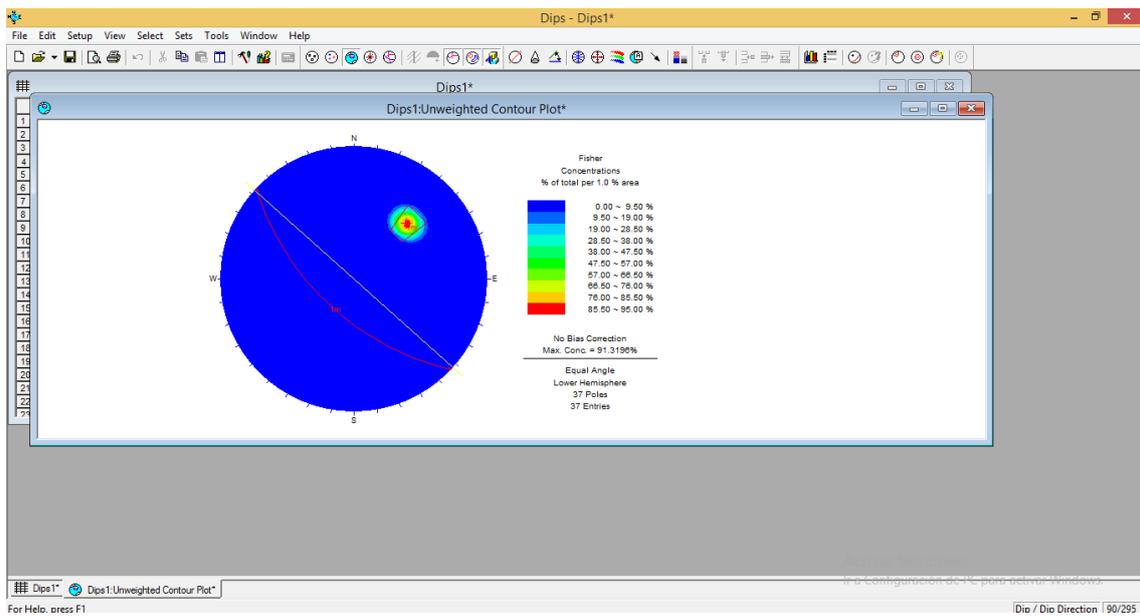
**Figura 20. Estereografía de la familia predominante N° 01**

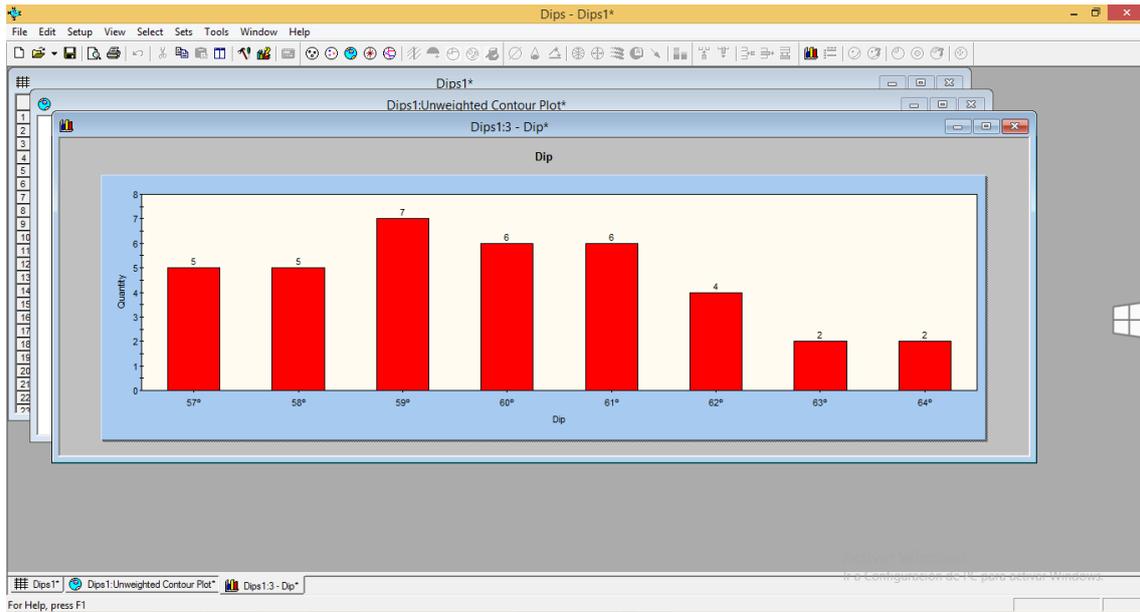
**Figura 21.** El diagrama muestra el buzamiento predominante

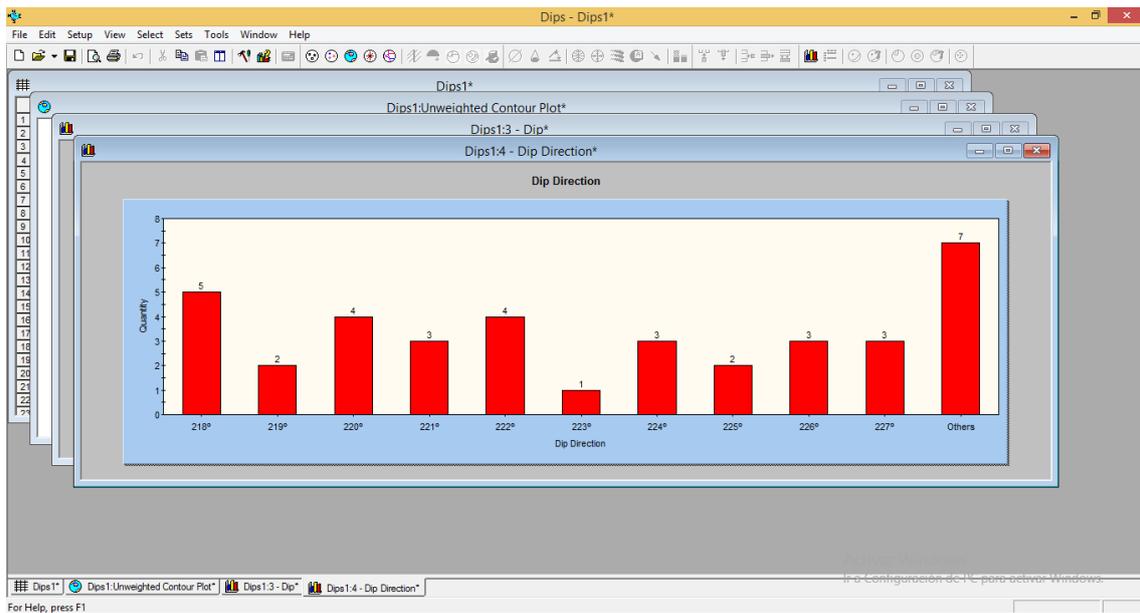
**Figura 22.** El diagrama muestra la dirección del buzamiento predominante

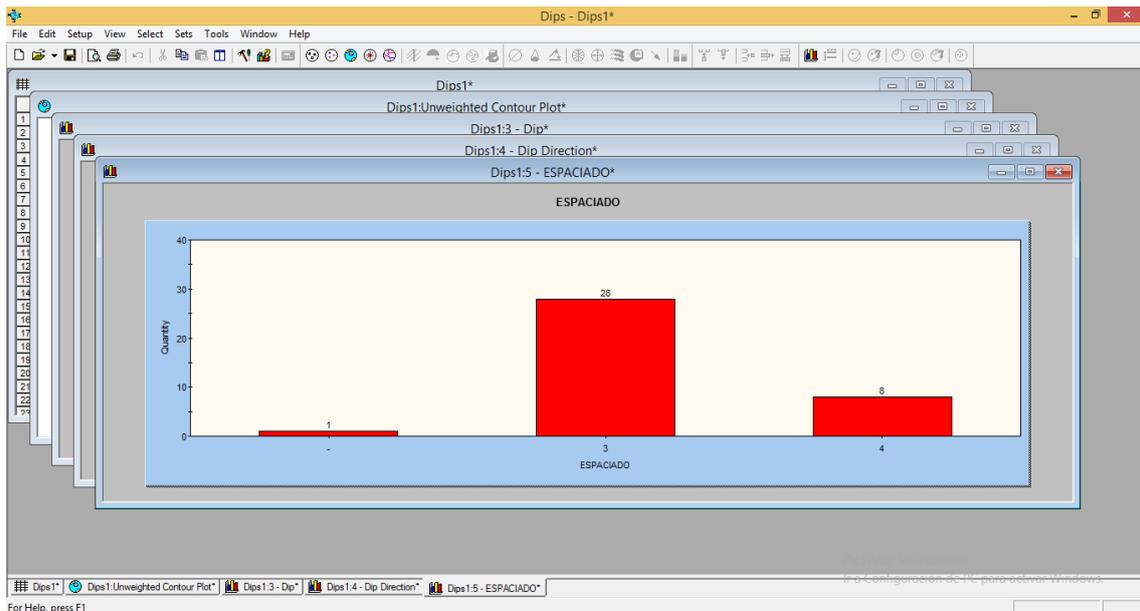
**Figura 23.** El diagrama muestra el espaciado de las discontinuidades

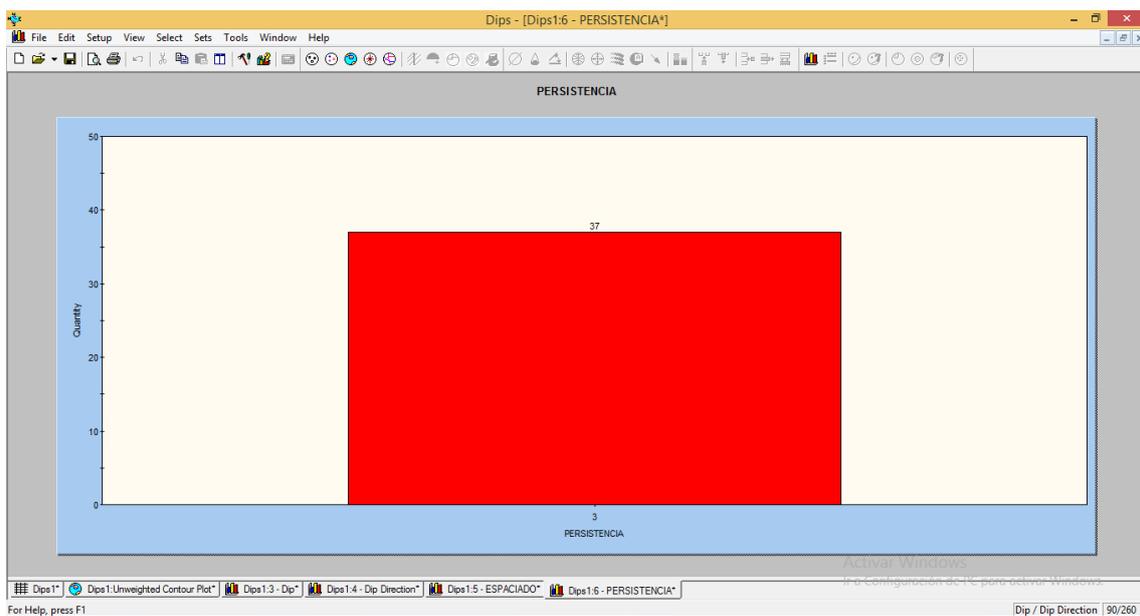
**Figura 24.** El diagrama muestra la persistencia de las discontinuidades

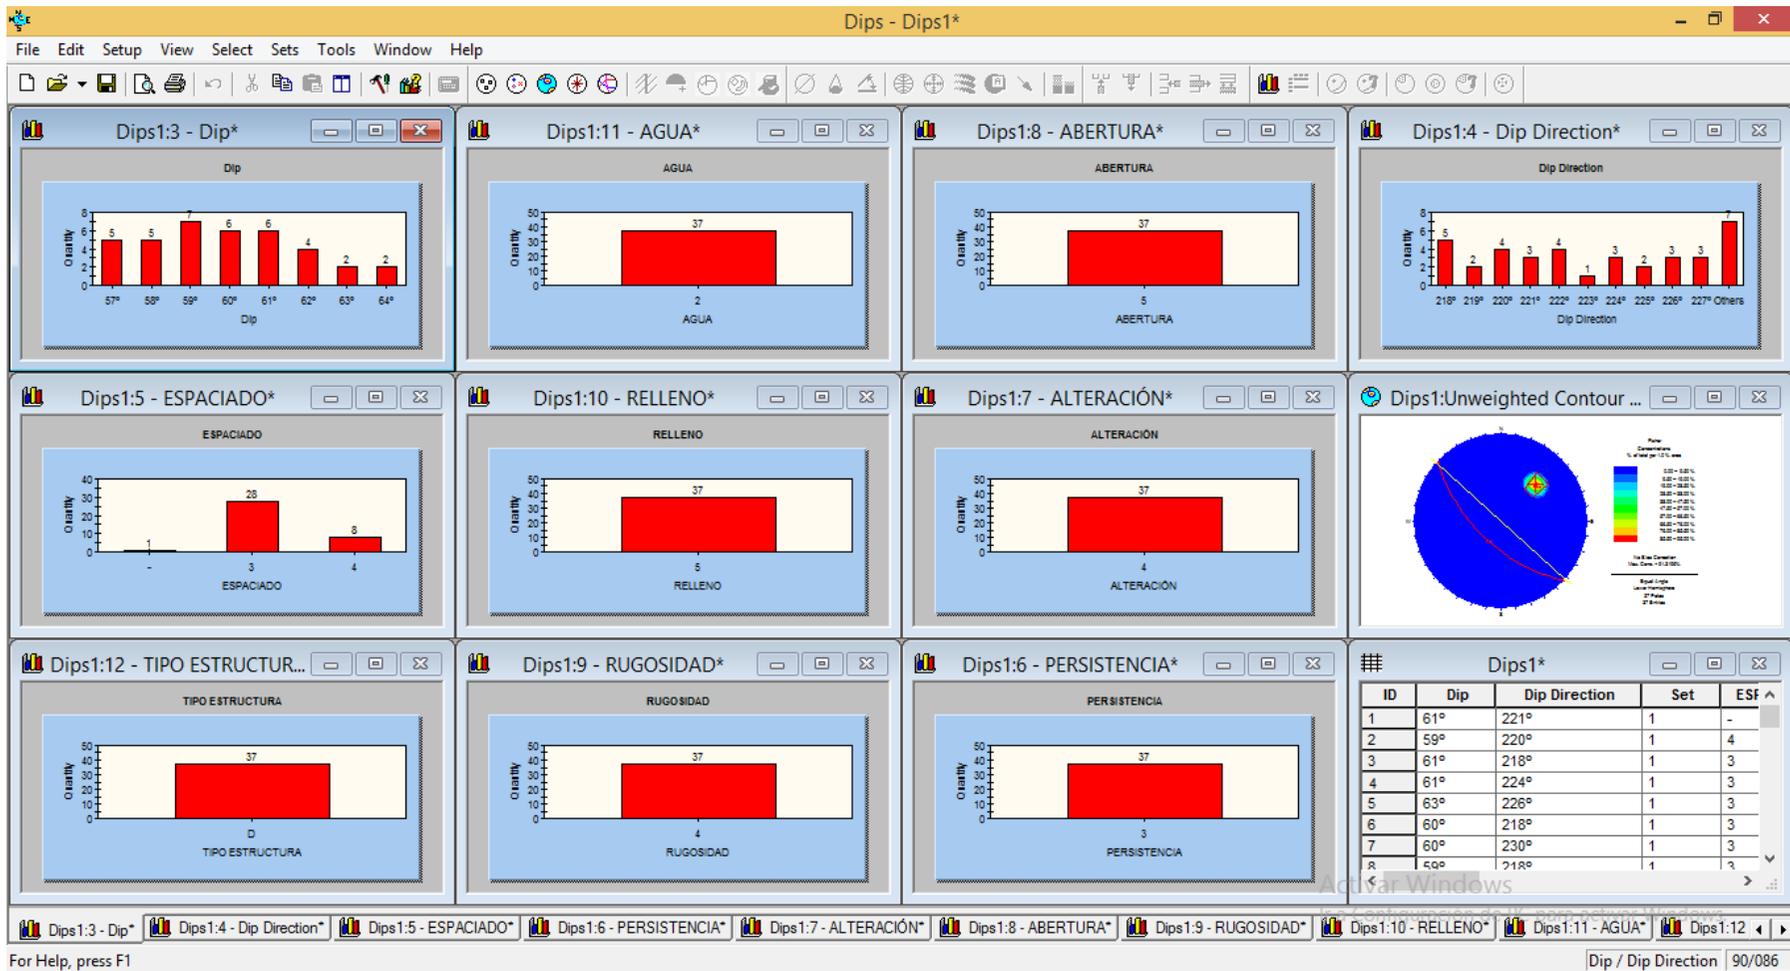
**Figura 31.** El diagrama muestra el resumen del procesamiento de los datos de campo

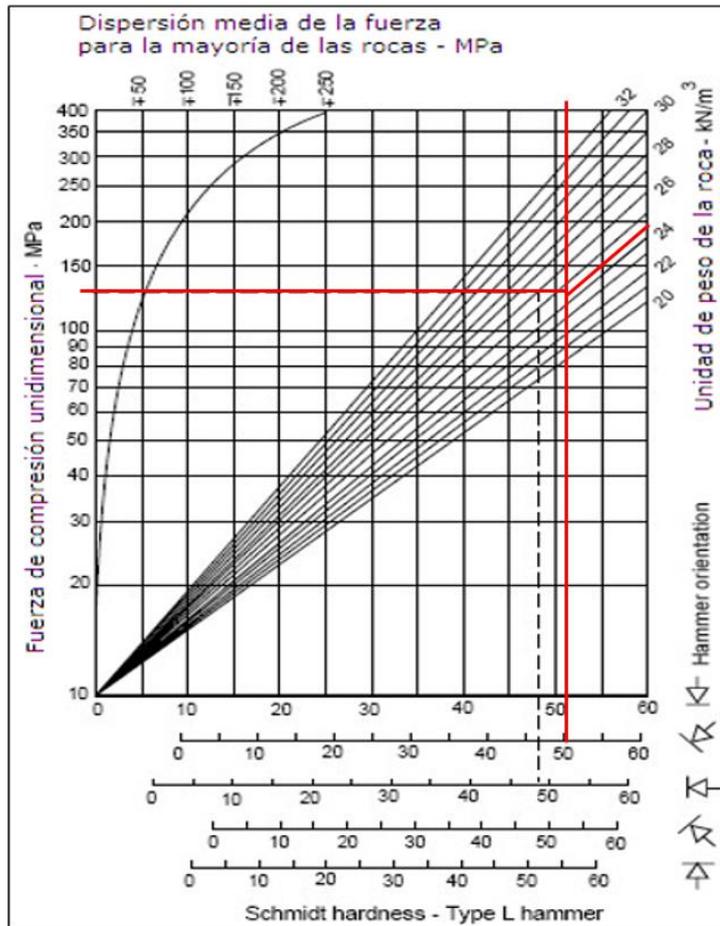
**Figura 32.** Fuerza de compresión unidimensional = 130 MPa

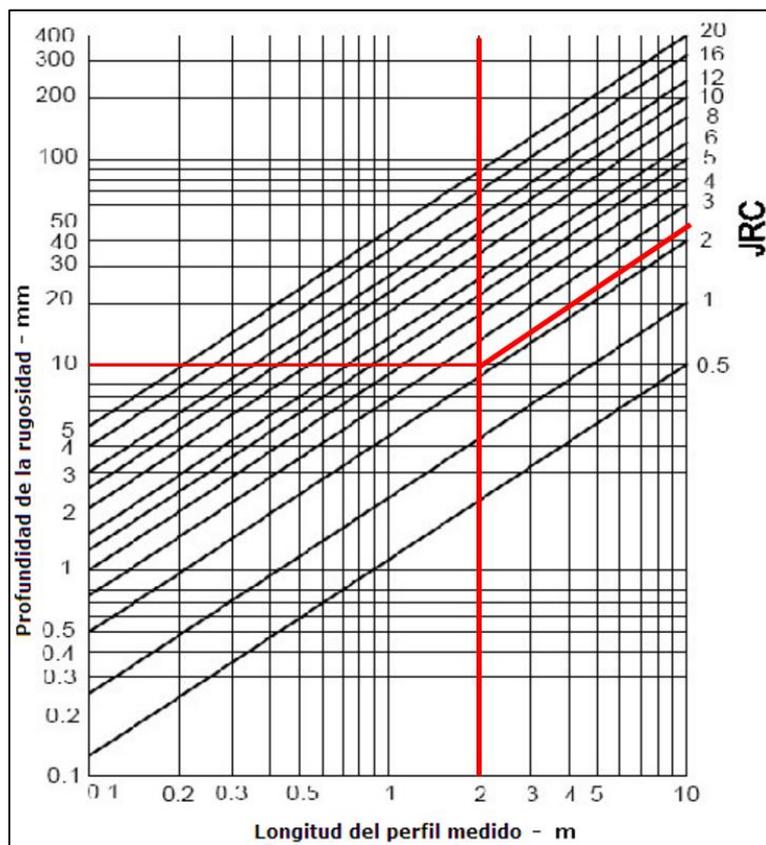
**Figura 34.** Ábaco del peine de Barton

JRC = 0 - 2	Espejo de falla

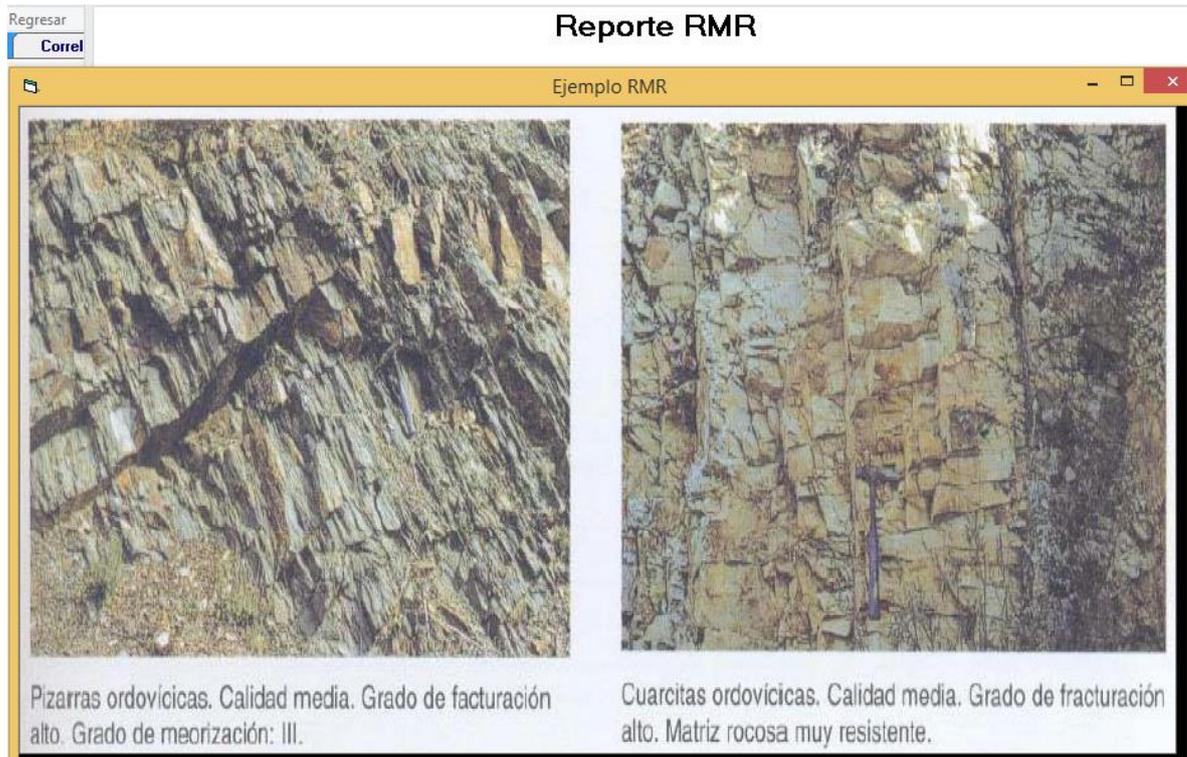
**Figura 42.** Reporte del tipo de macizo rocoso

- Clase = IIb
- Descripción = Buena
- Estabilidad = Estable
- Roturas = Algunos bloques
- Sostenimiento = Ocasionales

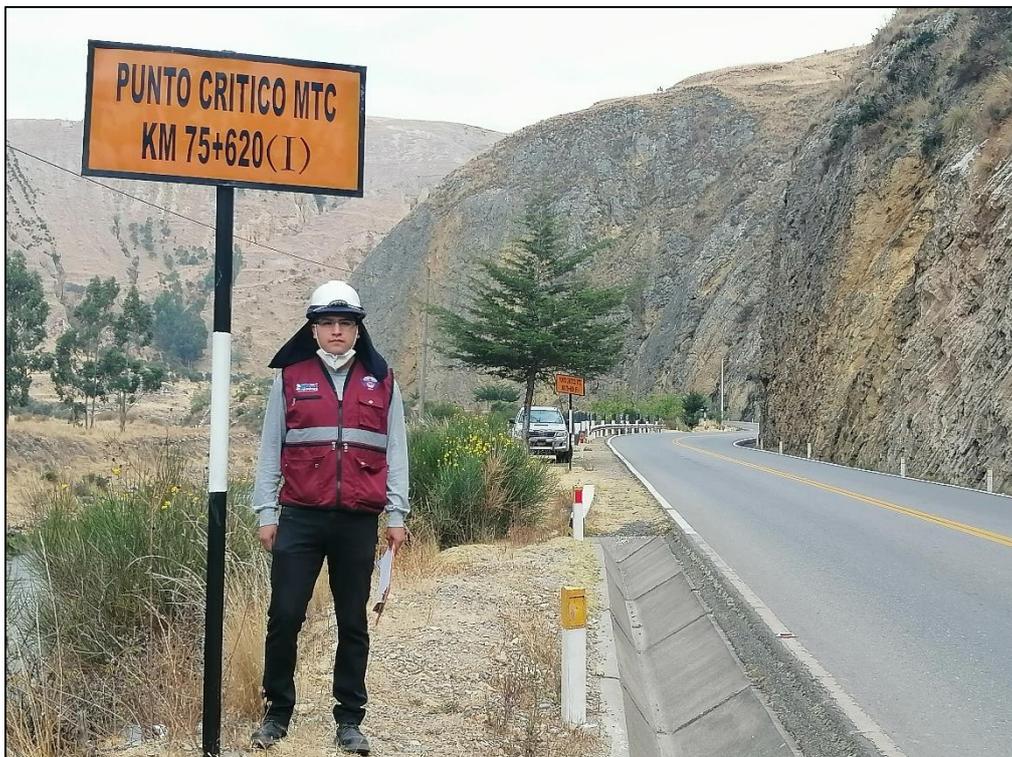
**Fotografía 2.** Inicio de punto crítico MTC KM 75+620

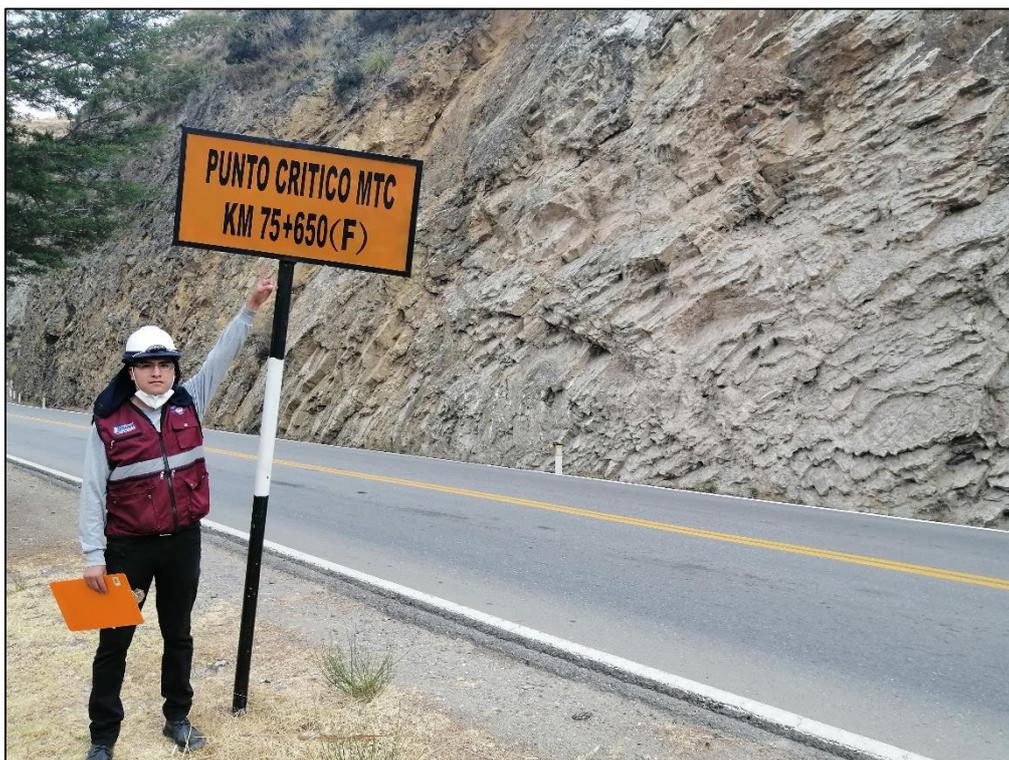
**Fotografía 3.** Fin de punto crítico MTC KM 75+650
