UNIVERSIDAD PERUANA LOS ANDES
FACULTAD DE INGENIERÍA
ESCUELA PROFESIONAL DE INGENIERÍA CIVIL

TESIS

**FASES DEL DESARROLLO VIARIO EN LA EROSIÓN
DE TALUDES DE LA PAVIMENTACIÓN MALECÓN
FRAY MARTIN, PROVINCIA DE HUANCAYELICA.**

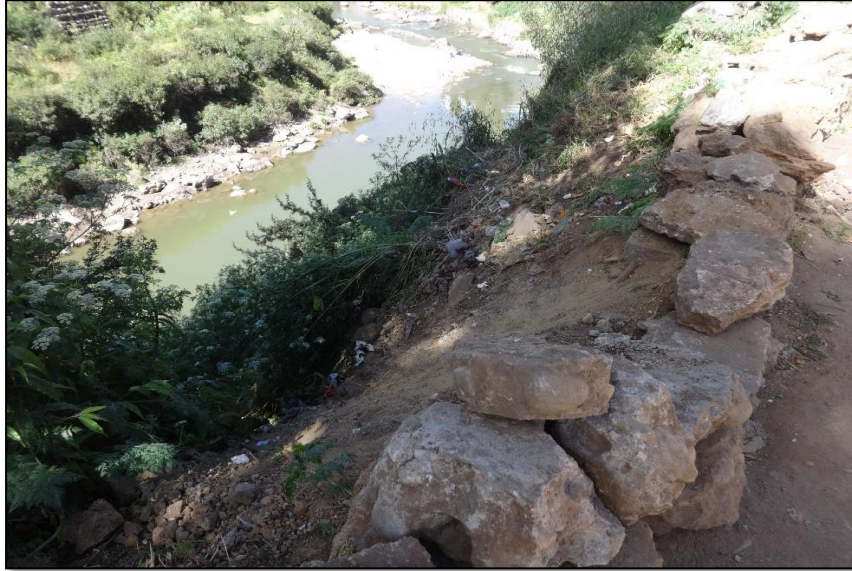
Gráfico 13

Pendiente del Talud

FUENTE: Imagen obtenida de campo, ubicada en la Prog. 0+260.

Como se indica en la **Gráfico 12** y **Gráfico 13**, se observa que la pavimentación de la Av. Malecón Fray Martin se encuentra ubicada en la ladera del Rio Ichu, lo cual indica que existen problemas de erosión y socavación del talud presente.

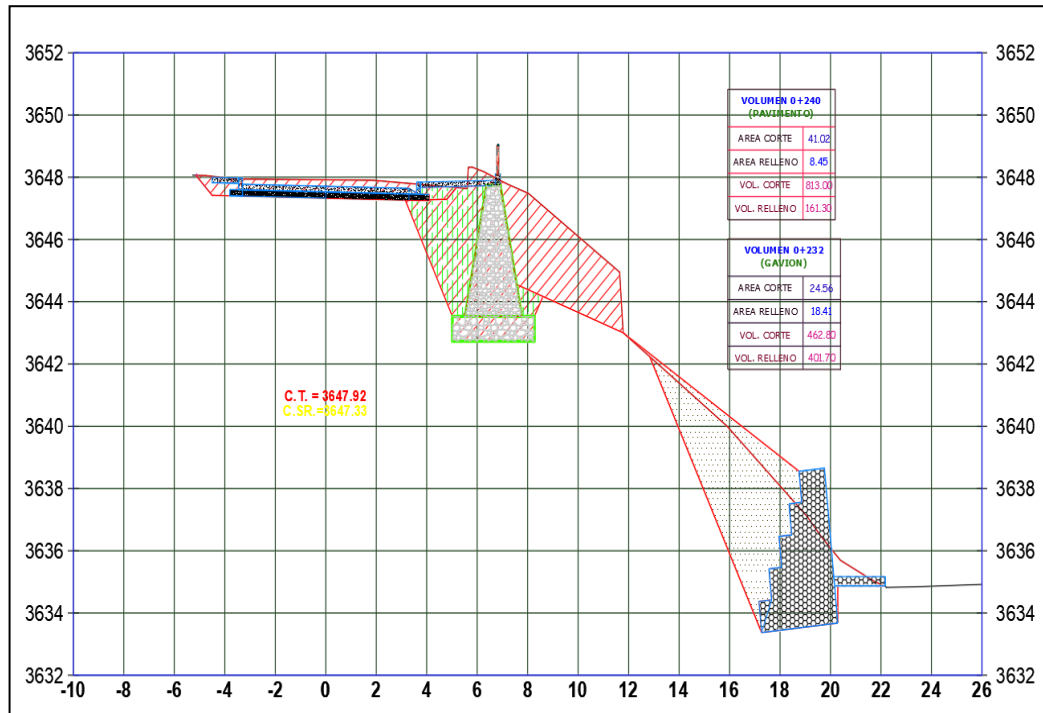
Gráfico 14

Plano de Sección Transversal

FUENTE: Datos obtenidos del Levantamiento Topográfico (Prog. 0+240).

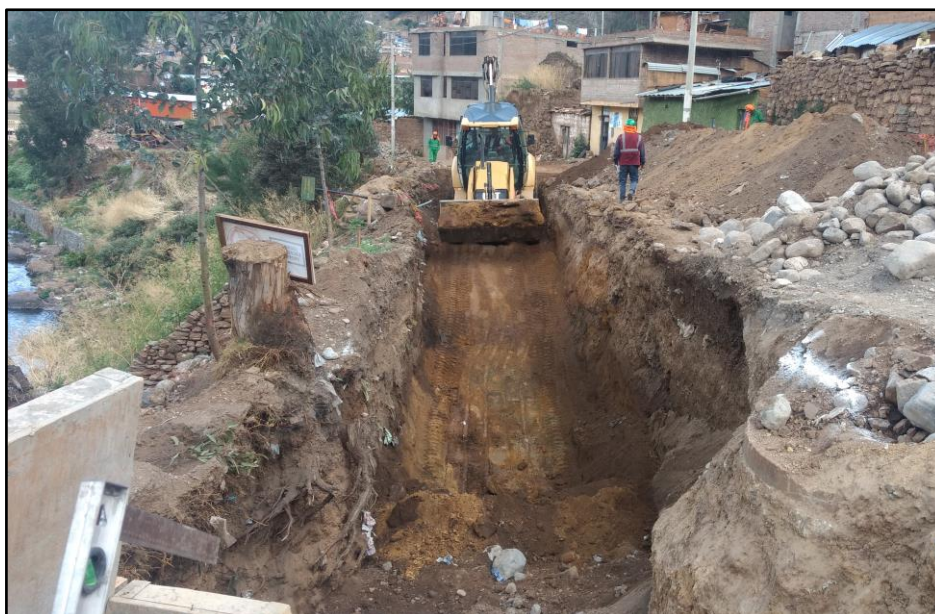
Gráfico 17

Excavación y Acopio de Material a Eliminar

FUENTE: Acopio de material suelto excedente a eliminar continua a viviendas.

La inadecuada interpretación de la partida mencionada fue detonante para la falla en talud por factores antrópicos.

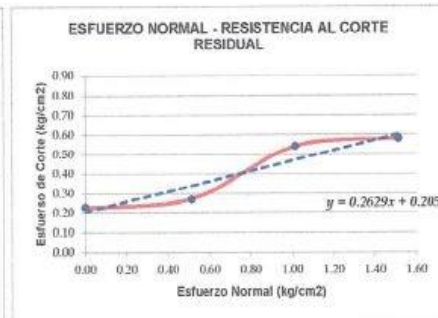
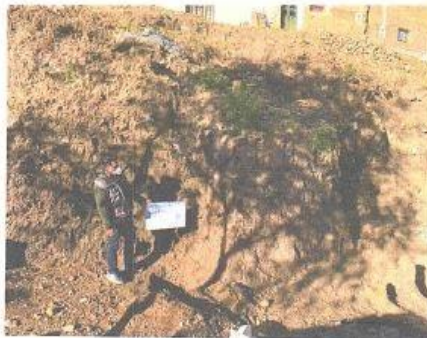
GRAFICO DE CORTE DIRECTO

El estudio de corte directo de la calicata N°01, se realizó satisfactoriamente obteniendo datos considerados para el cálculo de la capacidad admisible del suelo
