**VULNERABILIDAD SÍSMICA EN LOS TALUDES  
DE CORTE DEL SISTEMA DE RIEGO DEL  
CANAL YANAMA TRAMO 1+980-2+290, CENTRO  
POBLADO DE HUANDUNGA**

**TESIS PARA OPTAR EL TÍTULO PROFESIONAL DE  
INGENIERO CIVIL**

**HUANCAYO – PERÚ  
2021**

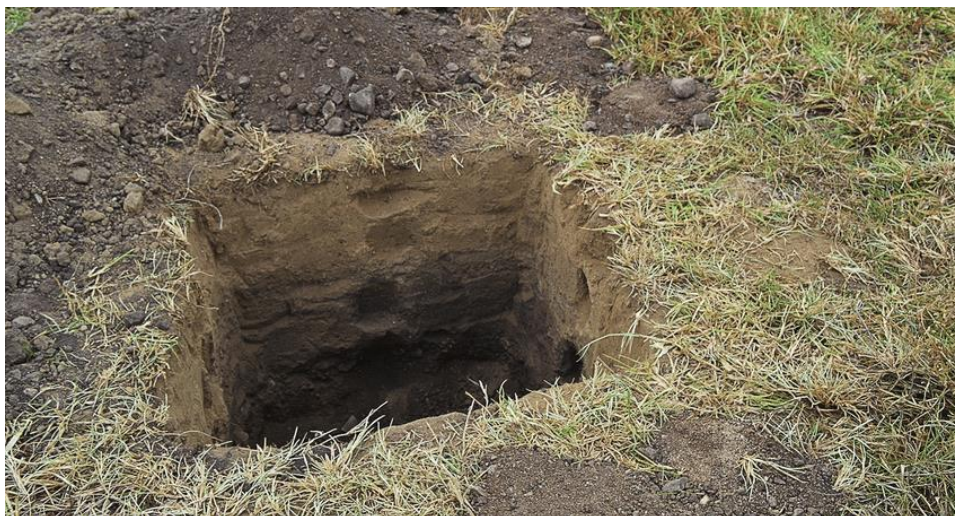
Figura 1 Calicata n° 1 de la investigación  
Fuente: Elaboración propia.

<b>N° DE CALICATA</b>	<b>COHESIÓN (Kg/cm<sup>2</sup>)</b>	<b>ANGULO DE FRICCIÓN (°)</b>	<b>PESO UNITARIO (Gr/cm<sup>3</sup>)</b>	<b>CAPACIDAD PORTANTE (Kg/cm<sup>2</sup>)</b>
Calicata n° 1	0.050	25.90	1.71	0.99
Calicata n° 2	0.043	26.70	1.68	0.94
Calicata n° 3	0.063	26.40	1.75	1.13

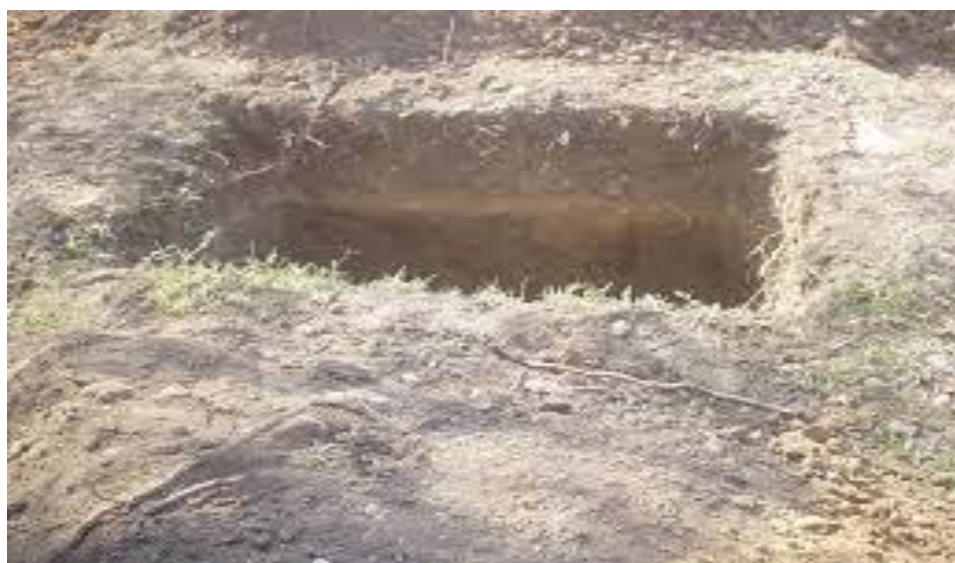
Figura 2 Calicata n° 2 de la investigación  
Fuente: Elaboración propia.

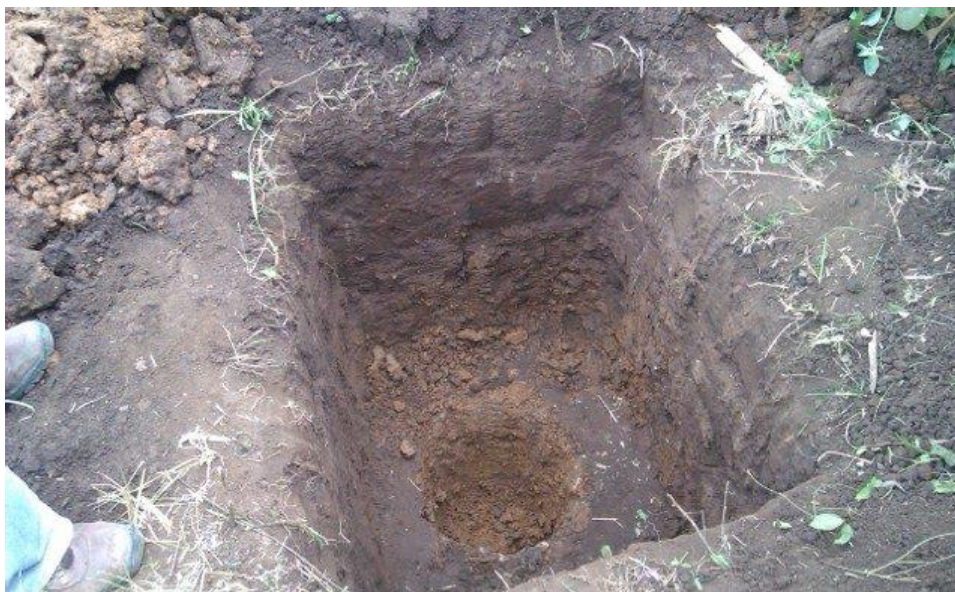
Figura 3 Calicata n° 3 de la investigación  
Fuente: Elaboración propia.

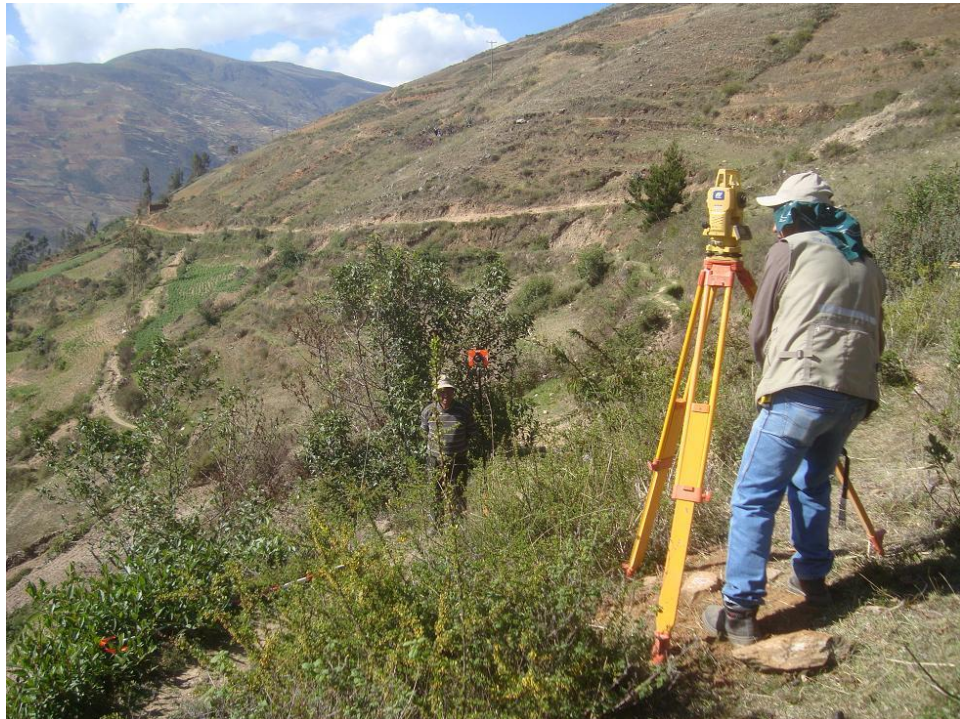
Figura 4 Levantamiento topográfico de la corona de los taludes de corte  
Fuente: Elaboración propia.

NOMBRE	TRAMO	PENDIENTE (°)	ALTURA (m)
Sector 1	1+980 – 2+030	43.50	5.50
Sector 2	2+030 – 2+100	40.00	5.00
Sector 3	2+100 – 2+160	38.50	6.50
Sector 4	2+160 – 2+230	42.50	5.00
Sector 5	2+230 – 2+290	42.00	6.50

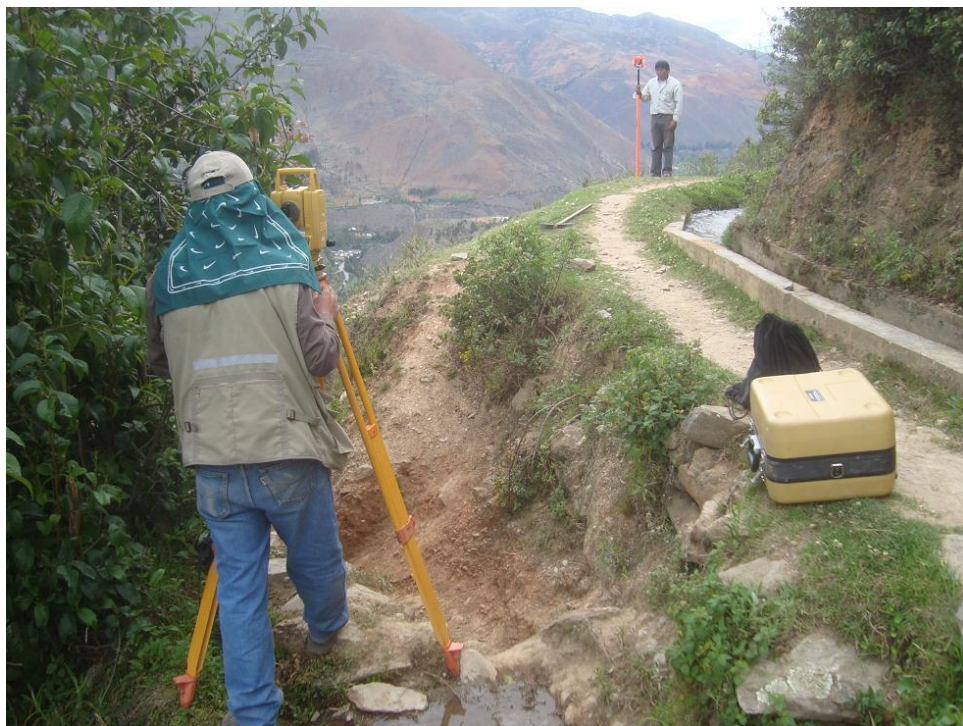
Figura 5 Levantamiento topográfico del canal Yanama tramo 1+980 – 2+290  
Fuente: Elaboración propia.

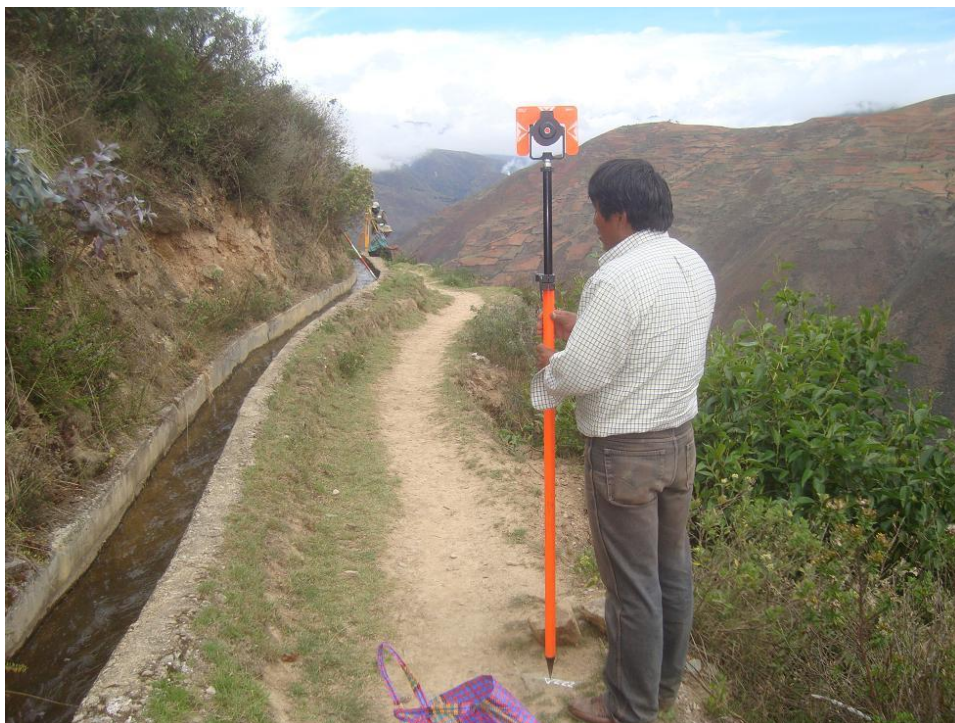
Figura 6 Levantamiento topográfico de los taludes de corte  
Fuente: Elaboración propia.

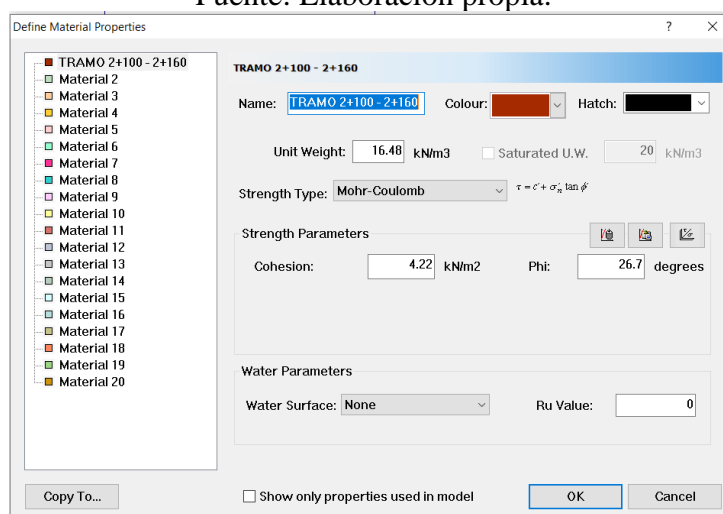
Figura 14 Definición del material del sector 3 tramo 2+100 – 2+160
