**UNIVERSIDAD PERUANA LOS ANDES**  
**FACULTAD DE INGENIERÍA**  
**ESCUELA PROFESIONAL DE INGENIERÍA CIVIL**

**PROPUESTA DE DISEÑO GEOMÉTRICO BASADO EN  
LA DG-2018 PARA MEJORAR LA SEGURIDAD  
VIAL-NOMINAL DEL TRAMO KM 9 + 100 - 10 + 000, EN  
LA CARRETERA CARHUAMAYO-JUNIN**

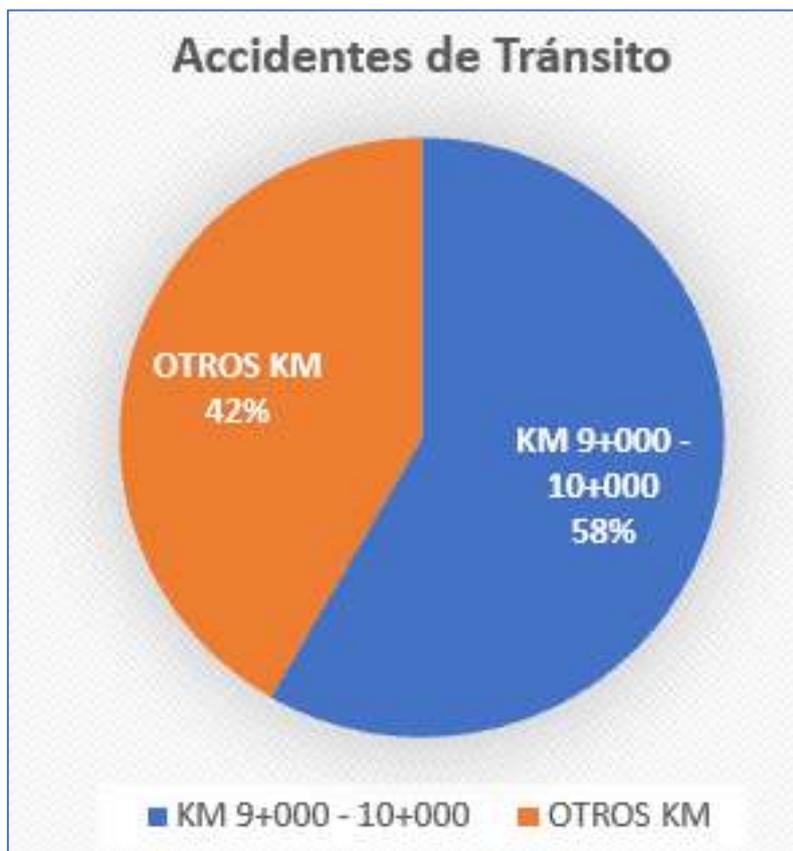
**Figura 1**

*Porcentaje de Accidentes Registrados en el Sistema de Registro y Control de Denuncias (SIDPOL) en la Jurisdicción Policial del Distrito de Carhuamayo del 2014- 2020 en la Carretera Carhuamayo – Paucartambo*

En la provincia de Junín, específicamente en el distrito de Carhuamayo, se ha evidenciado en los últimos años (2014, 2015, 2016, 2017, 2018, 2019 y 2020) que de los 12 accidentes de tránsito registrados por sistema de registro y control de denuncias (SIDPOL, 2020), 7 accidentes ocurrieron en el tramo Km 9 + 100 - 10 + 000 (ver tabla 1), perteneciente a este distrito, es decir el 58% del total de accidentes, ver figura 1.

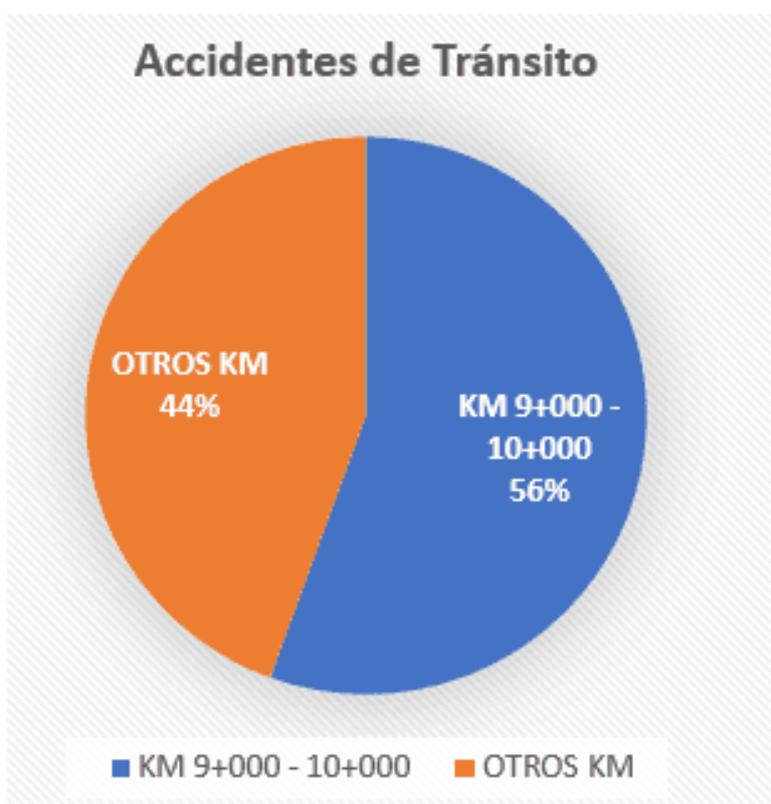
**Figura 2**

*Porcentaje de Accidentes Registrados del 2014- 2019 en la Carretera Carhuamayo – Paucartambo*

Además, otros accidentes ocurridos no fueron registrados ni denunciados en la comisaría de Carhuamayo, sin embargo, están publicados en redes sociales, revistas y páginas web, donde se detalló accidentes en los años 2014, 2015, 2016 y 2019 donde en el km 9+000 – 10+000 ocurrieron 5 de los 9 accidentes repostados (ver tabla 2), es decir 56 % de incidencia de estos accidentes en el referido tramo, ver figura 2.

Como se puede observar en el tramo Km 9 + 100 - 10 + 000, de la carretera Carhuamayo-Junín la incidencia de accidentes de tránsito es muy alta, esto posiblemente a la imprudencia de los conductores, pero sin lugar a dudas por el diseño geométrico inadecuado, que permite la escasa seguridad vial en este tramo.

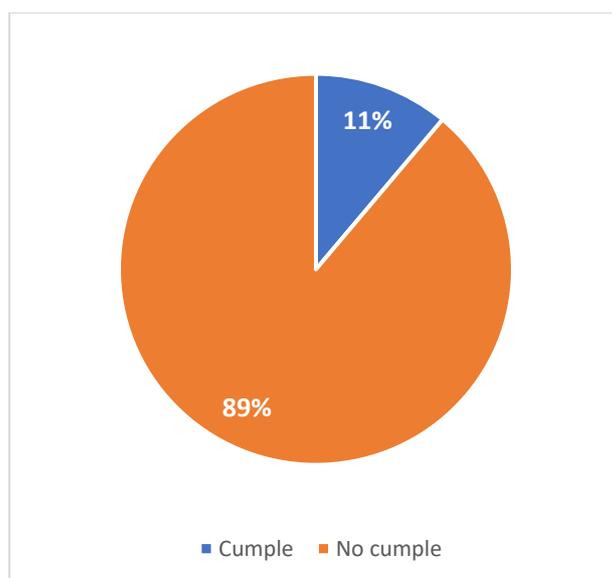
**Figura 8***Verificación de la longitud en tramos en tangente*

**Interpretación:** El 89% de los tramos en tangente evaluados no cumplen con lo especificado con el Manual de Diseño Geométrico DG-2018.

En la tabla anterior se puede observar que, de los 09 tramos en tangente, solo 01 cumple con la longitud mínima exigida por la norma DG 2018, a continuación, se presenta un gráfico en donde se representan los resultados descritos en la tabla 11.

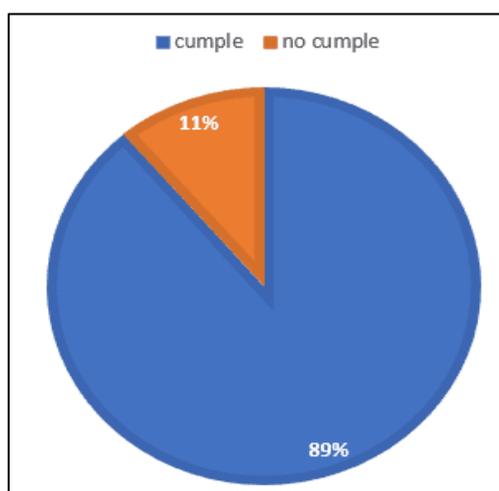
**Figura 9**

*verificación del radio mínimo*

**Interpretación:** El 11% de los radios evaluados, no cumplen con lo especificado con el Manual de Diseño Geométrico DG-2018 y 89% si cumplen.

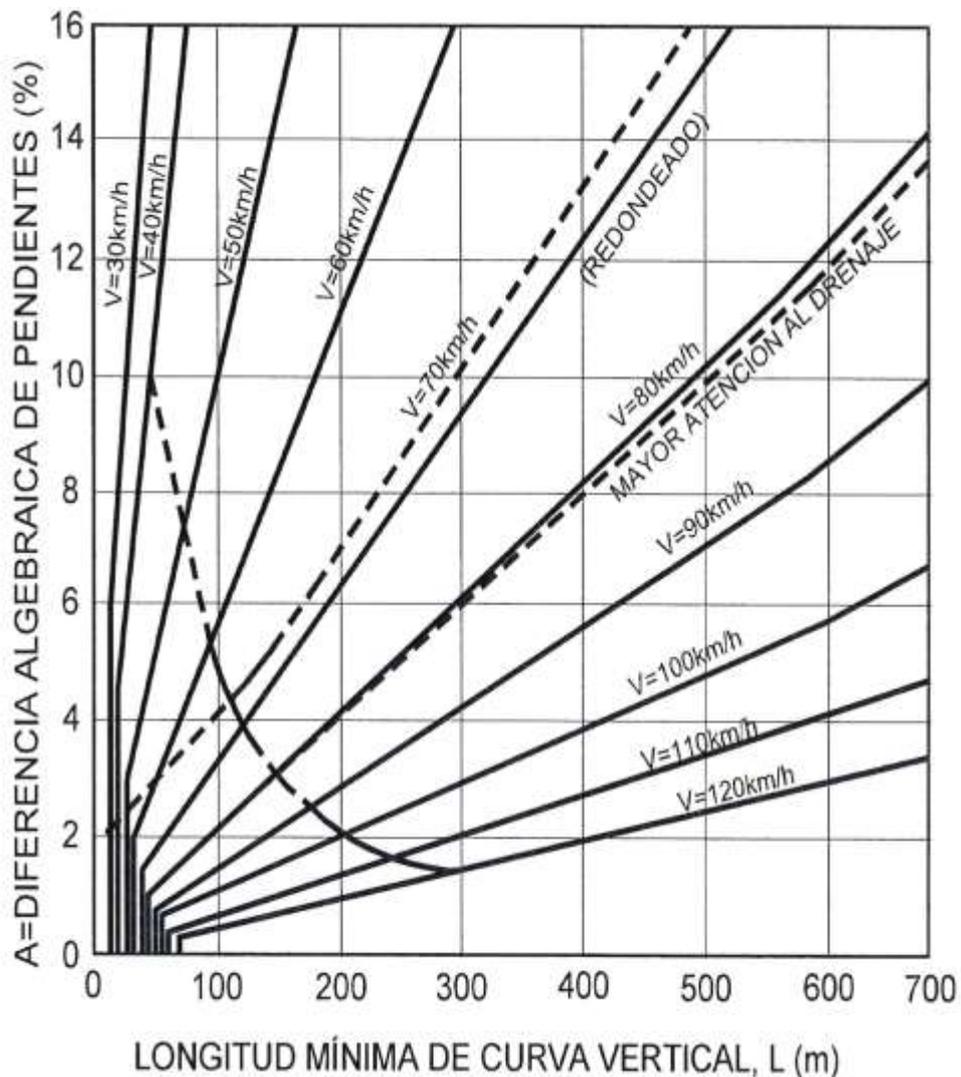
**Figura 10**

*Longitud Mínima de Curva Vertical Convexa con Distancias de Visibilidad de Parada de Parada*

En la figura anterior se observa que a una diferencia algebraica de pendientes de entre 0 y 2,5 a una velocidad de diseño de 50 km/h, la longitud mínima de curva vertical convexa permanece constante y toma un valor de aproximadamente 25 m.

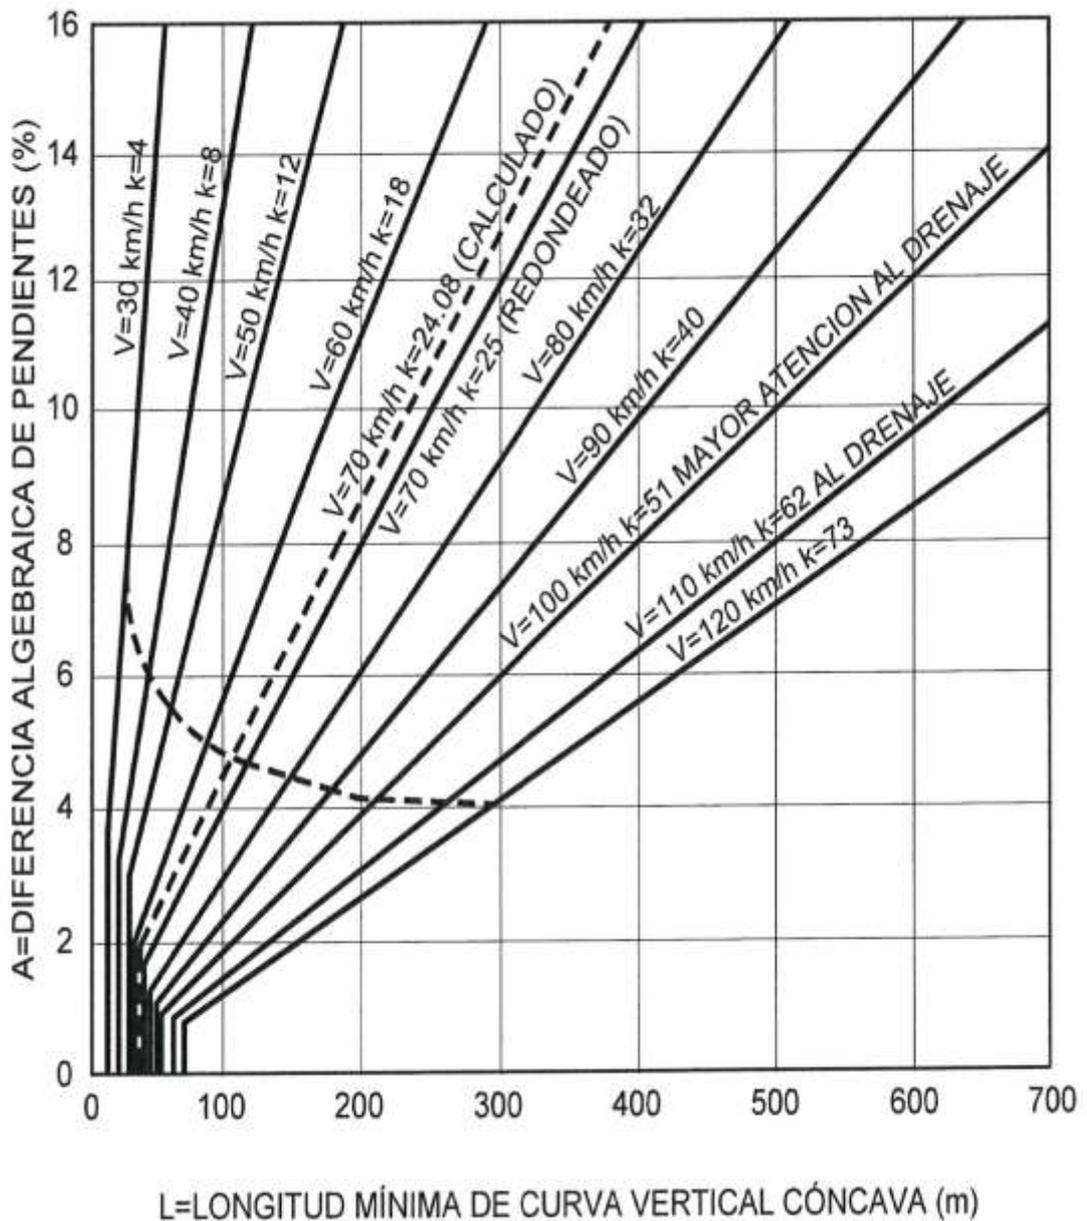
**Figura 11**

*Longitudes Mínimas de Curvas Verticales*

En la figura anterior se observa que a una diferencia algebraica de pendientes de entre 0 y 2,5 a una velocidad de diseño de 50 km/h, la longitud mínima de curva vertical convexa permanece constante y toma un valor de aproximadamente 25 m.

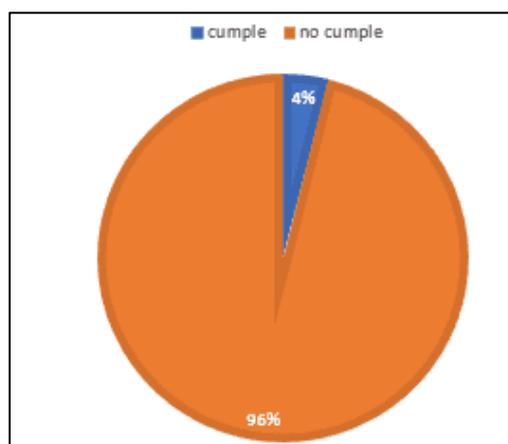
**Figura 12**

*Verificación del ancho de calzada y bermas*

**Interpretación:** de la evaluación sobre el ancho final de corona, el 4% del total de secciones evaluadas cumplen con lo especificado con el Manual de Diseño Geométrico DG-2018 y 96% no cumplen.

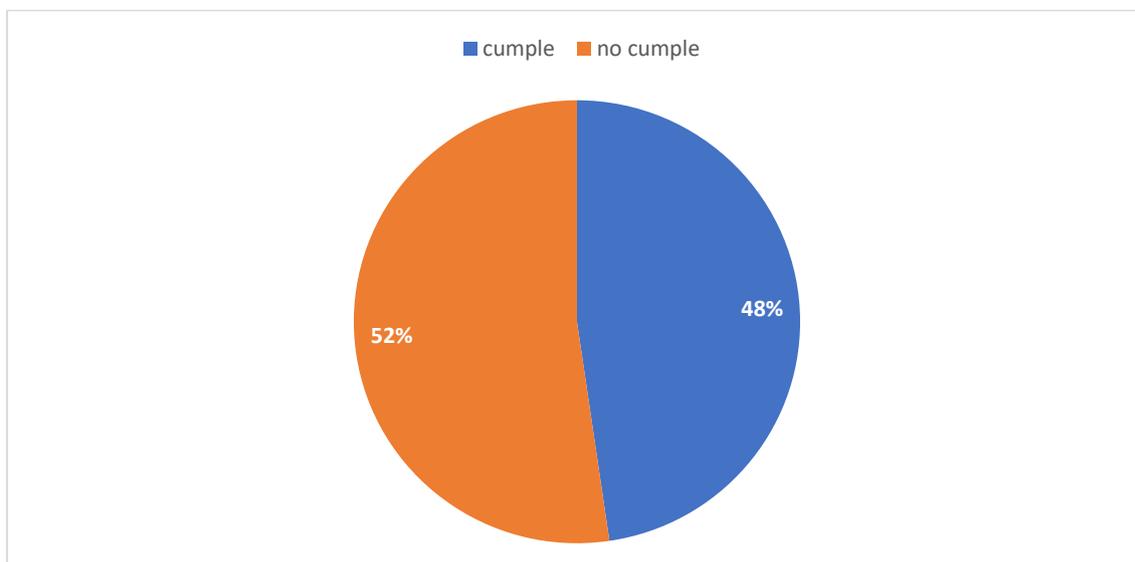
**Figura 13**

*Evaluación de Bombeo*

**Interpretación:** de la evaluación sobre el bombeo en la calzada, el 48% del total de secciones evaluadas cumplen con lo especificado con el Manual de Diseño Geométrico DG-2018 y 52% no cumplen.

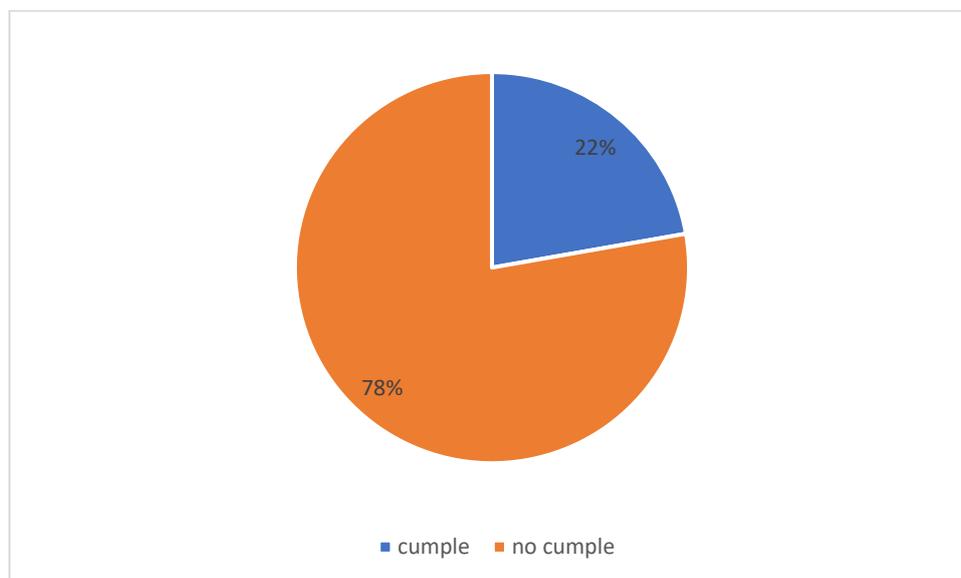
**Figura 14**

Verificación de Peraltes

**Interpretación:** de la evaluación sobre el peralte en 9 curvas, el 22% del total de curvas evaluadas cumplen con lo especificado con el Manual de Diseño Geométrico DG-2018 y el 77.5% no cumplen.

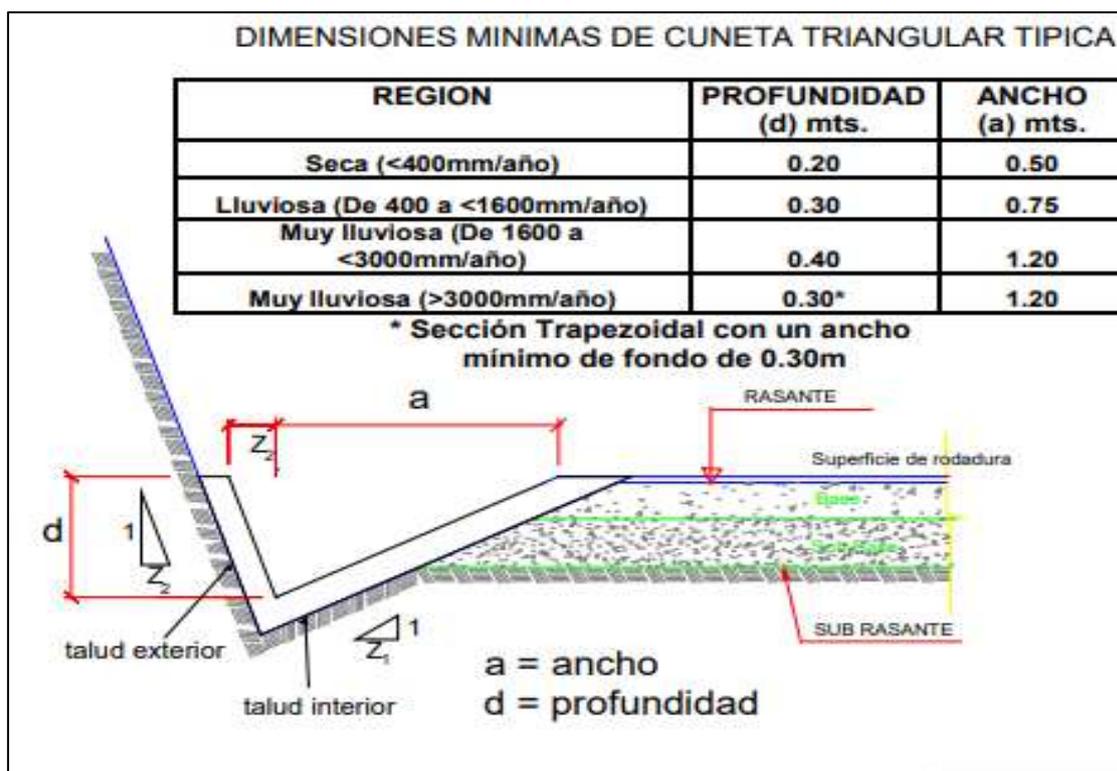
**Figura 15**

*Cuneta de sección triangular*

Las cunetas del tramo de estudio tienen diferentes medidas, además para la evaluación se tendrá en cuenta la sección de 0.30m y ancho 0.75 m.

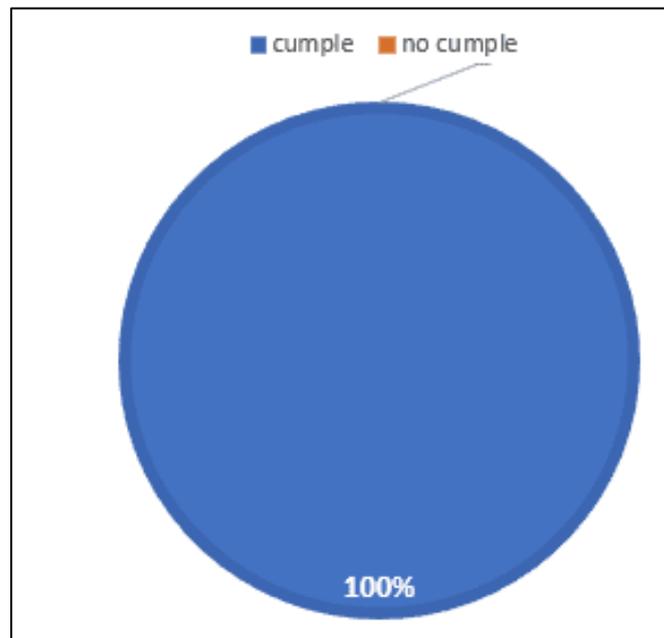
**Figura 16**

*Verificación de la Longitud en Tramos en Tangentes del Diseño Propuesto*

**Interpretación:** El 100% de los tramos en tangente planteados en el nuevo diseño cumplen con lo especificado con el Manual de Diseño Geométrico DG-2018.

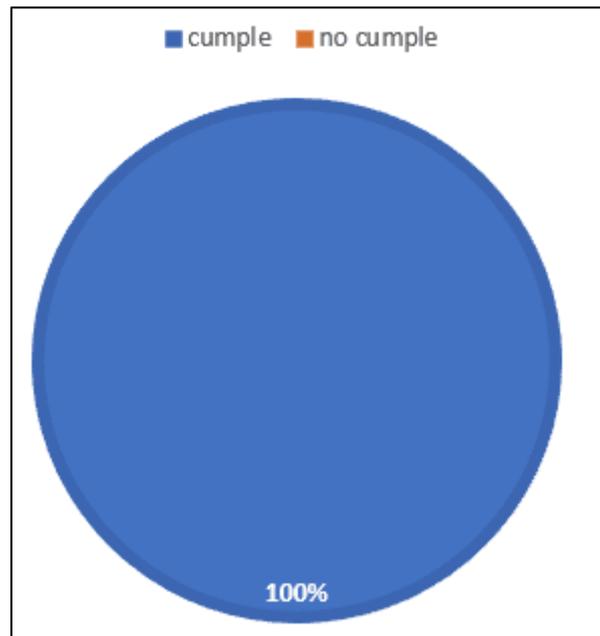
**Figura 17**

*Verificación del Radio Mínimo del Diseño Propuesto*

**Interpretación:** El 100% de los radios para el diseño propuesto, cumplen con lo especificado con el Manual de Diseño Geométrico DG-2018.

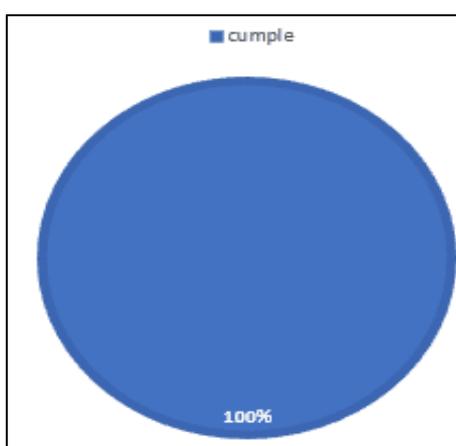
**Figura 18**

*Evaluación de Peraltes del Diseño Propuesto*

Interpretación: de la evaluación sobre el peralte en 4 curvas, el 100% del total de curvas diseñadas cumplen con lo especificado con el Manual de Diseño Geométrico DG-2018.

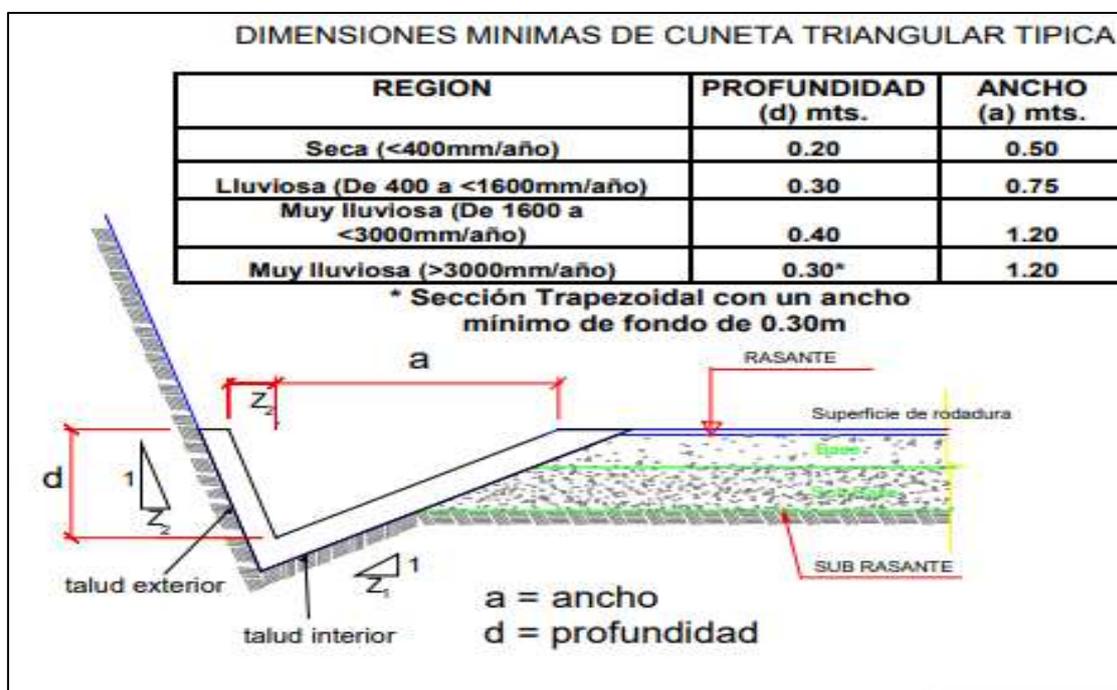
**Figura 19**

*Cuneta de Sección Triangular*

Las cunetas propuestas cumplen todas las secciones, es por ello que se considera una sección de 0.30m y ancho 0.75 m.

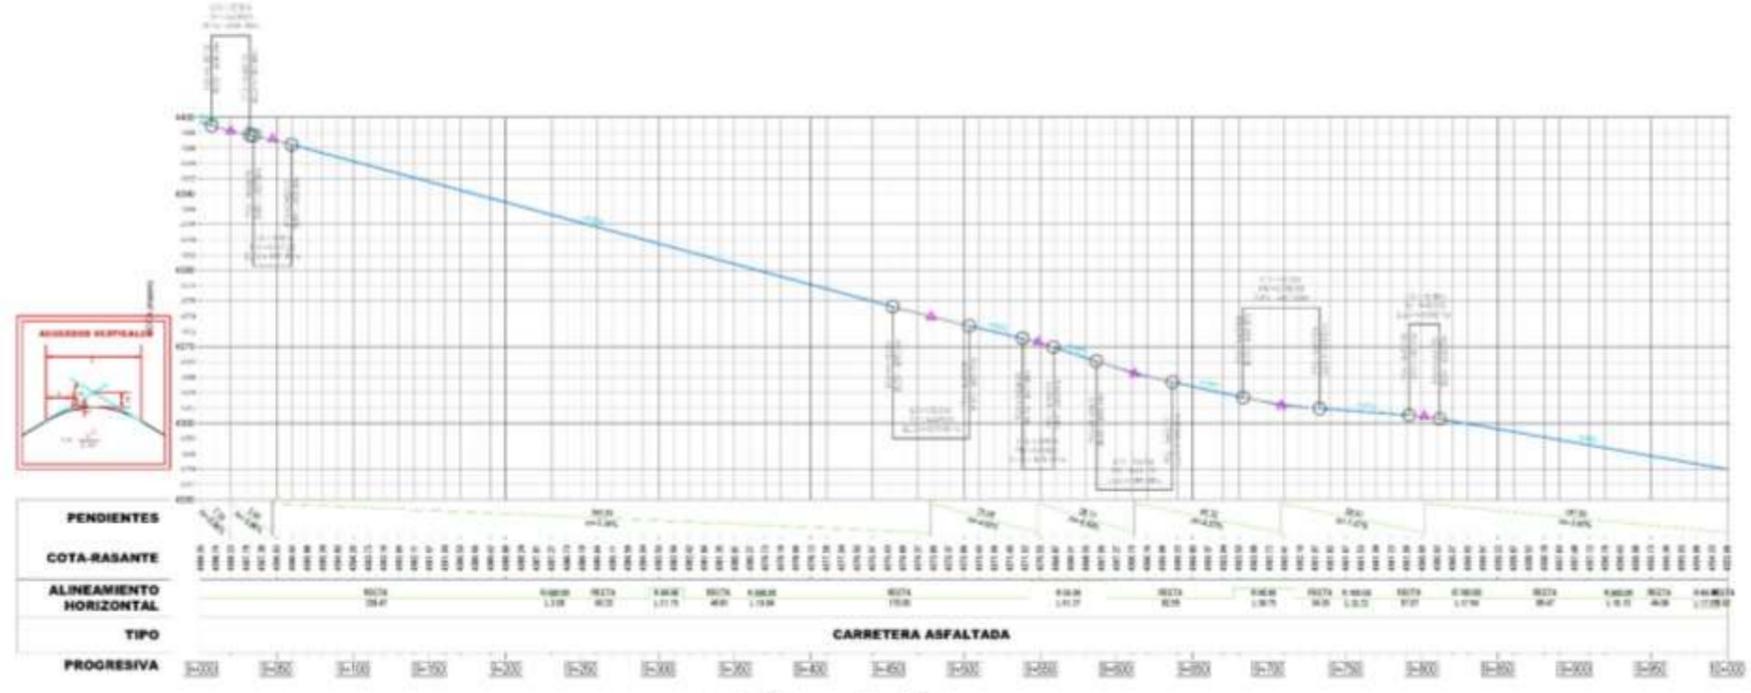
PP-01

Perfil longitudinal Km:9+000-10+000  
Escala H=1:2000  
V=1:4000

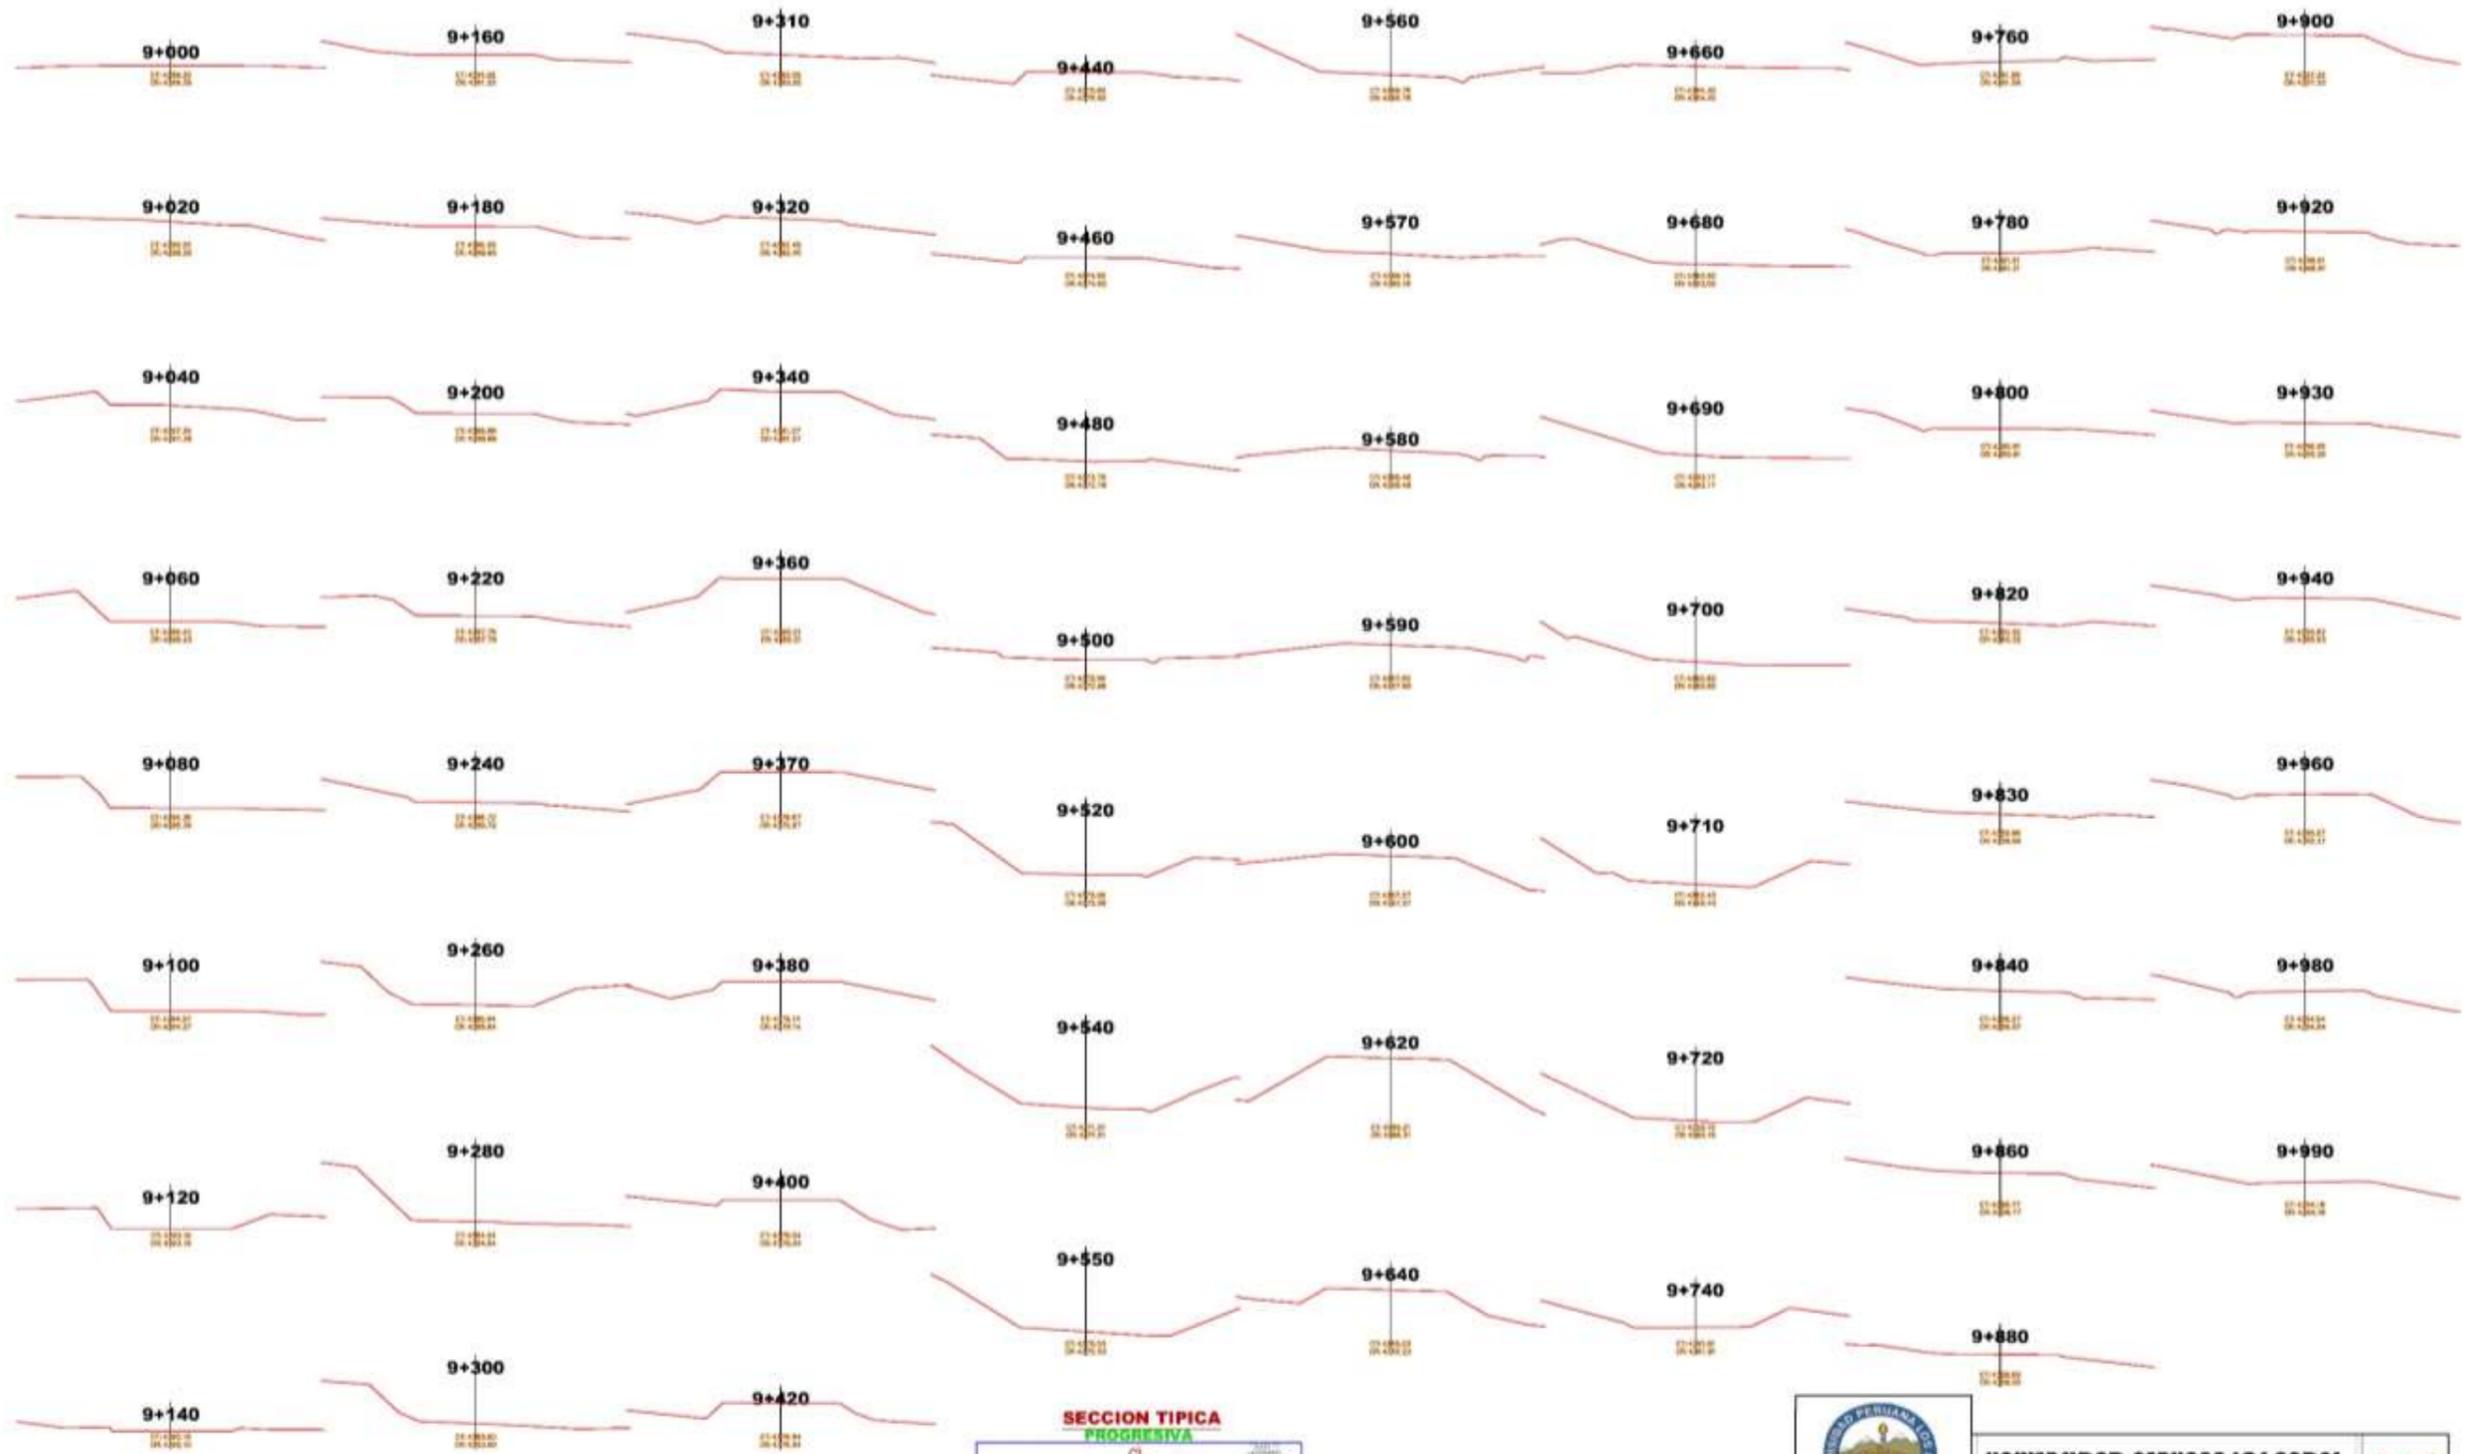
<b>ST-01</b>
	<b>PLAN:</b> SECCIONES TRANSVERSALES 1:400 (1:200)	<b>ESPECIALIDAD:</b> CIVIL VIAL	<b>UBICACION:</b> DPTO. JUNO PROV. JUNO DISTR. CARHUAMAYO	
<b>DISEÑADOR P.R. CIVIL:</b> ISAI ALCANTARA VILLA	<b>ELABORADO:</b> 14.V	<b>FECHA:</b> AGOSTO 2019	<b>ESCALA:</b> 1:400

Secciones Transversales  
E.S.C. 1:200

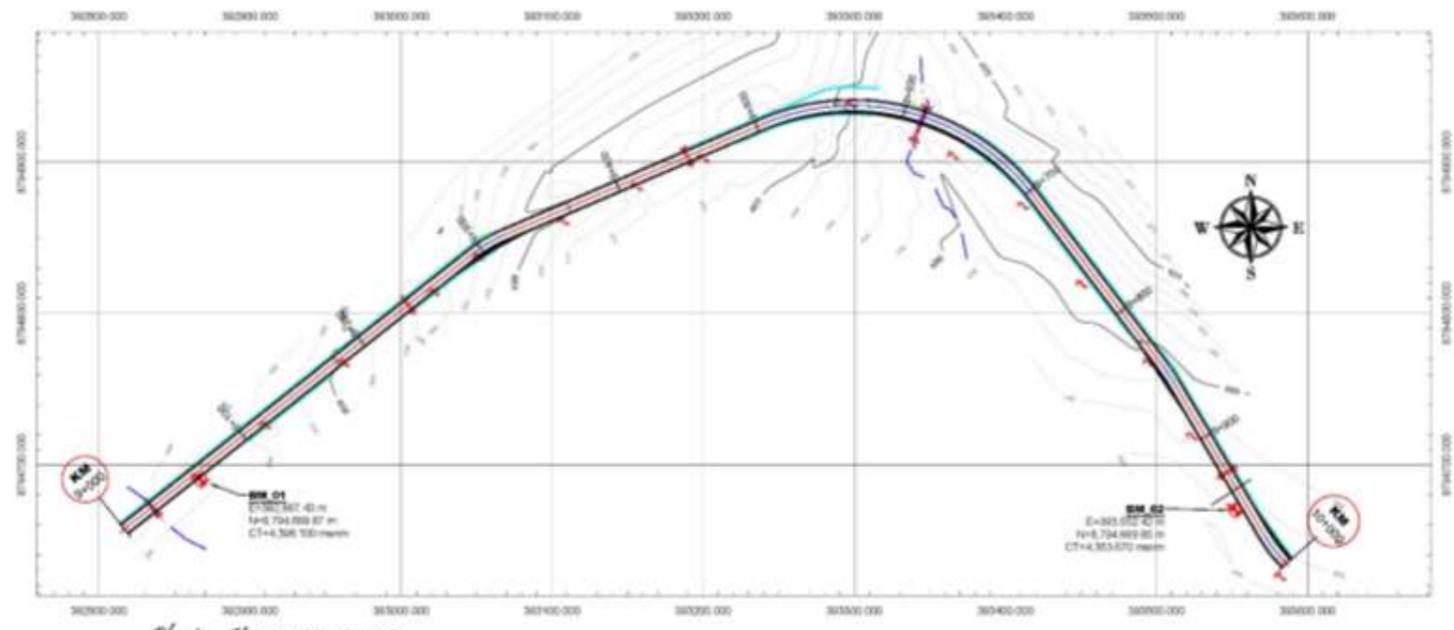
Planta - Km.9+000-10+000

E.S.C. 1:2000

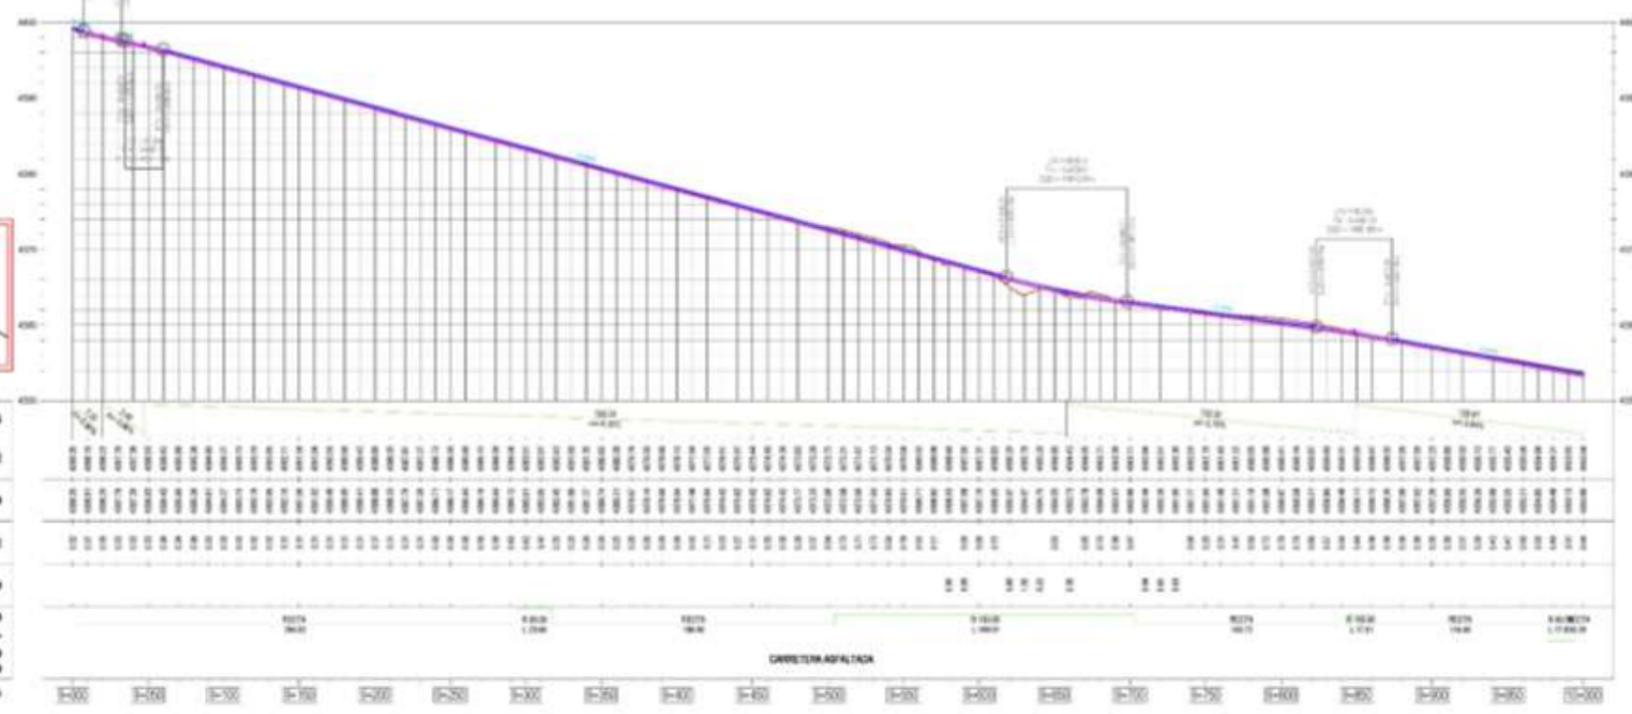
PP-02

Perfil longitudinal Km.9+000-10+000

E.S.C. 1:1000  
V=1:500
