**UNIVERSIDAD PERUANA LOS ANDES**  
**FACULTAD DE INGENIERÍA**  
**ESCUELA PROFESIONAL DE INGENIERÍA CIVIL**

**PROPUESTA DE DISEÑO GEOMÉTRICO BASADO EN  
LA DG-2018 PARA MEJORAR LA SEGURIDAD  
VIAL-NOMINAL DEL TRAMO KM 9 + 100 - 10 + 000, EN  
LA CARRETERA CARHUAMAYO-JUNIN**

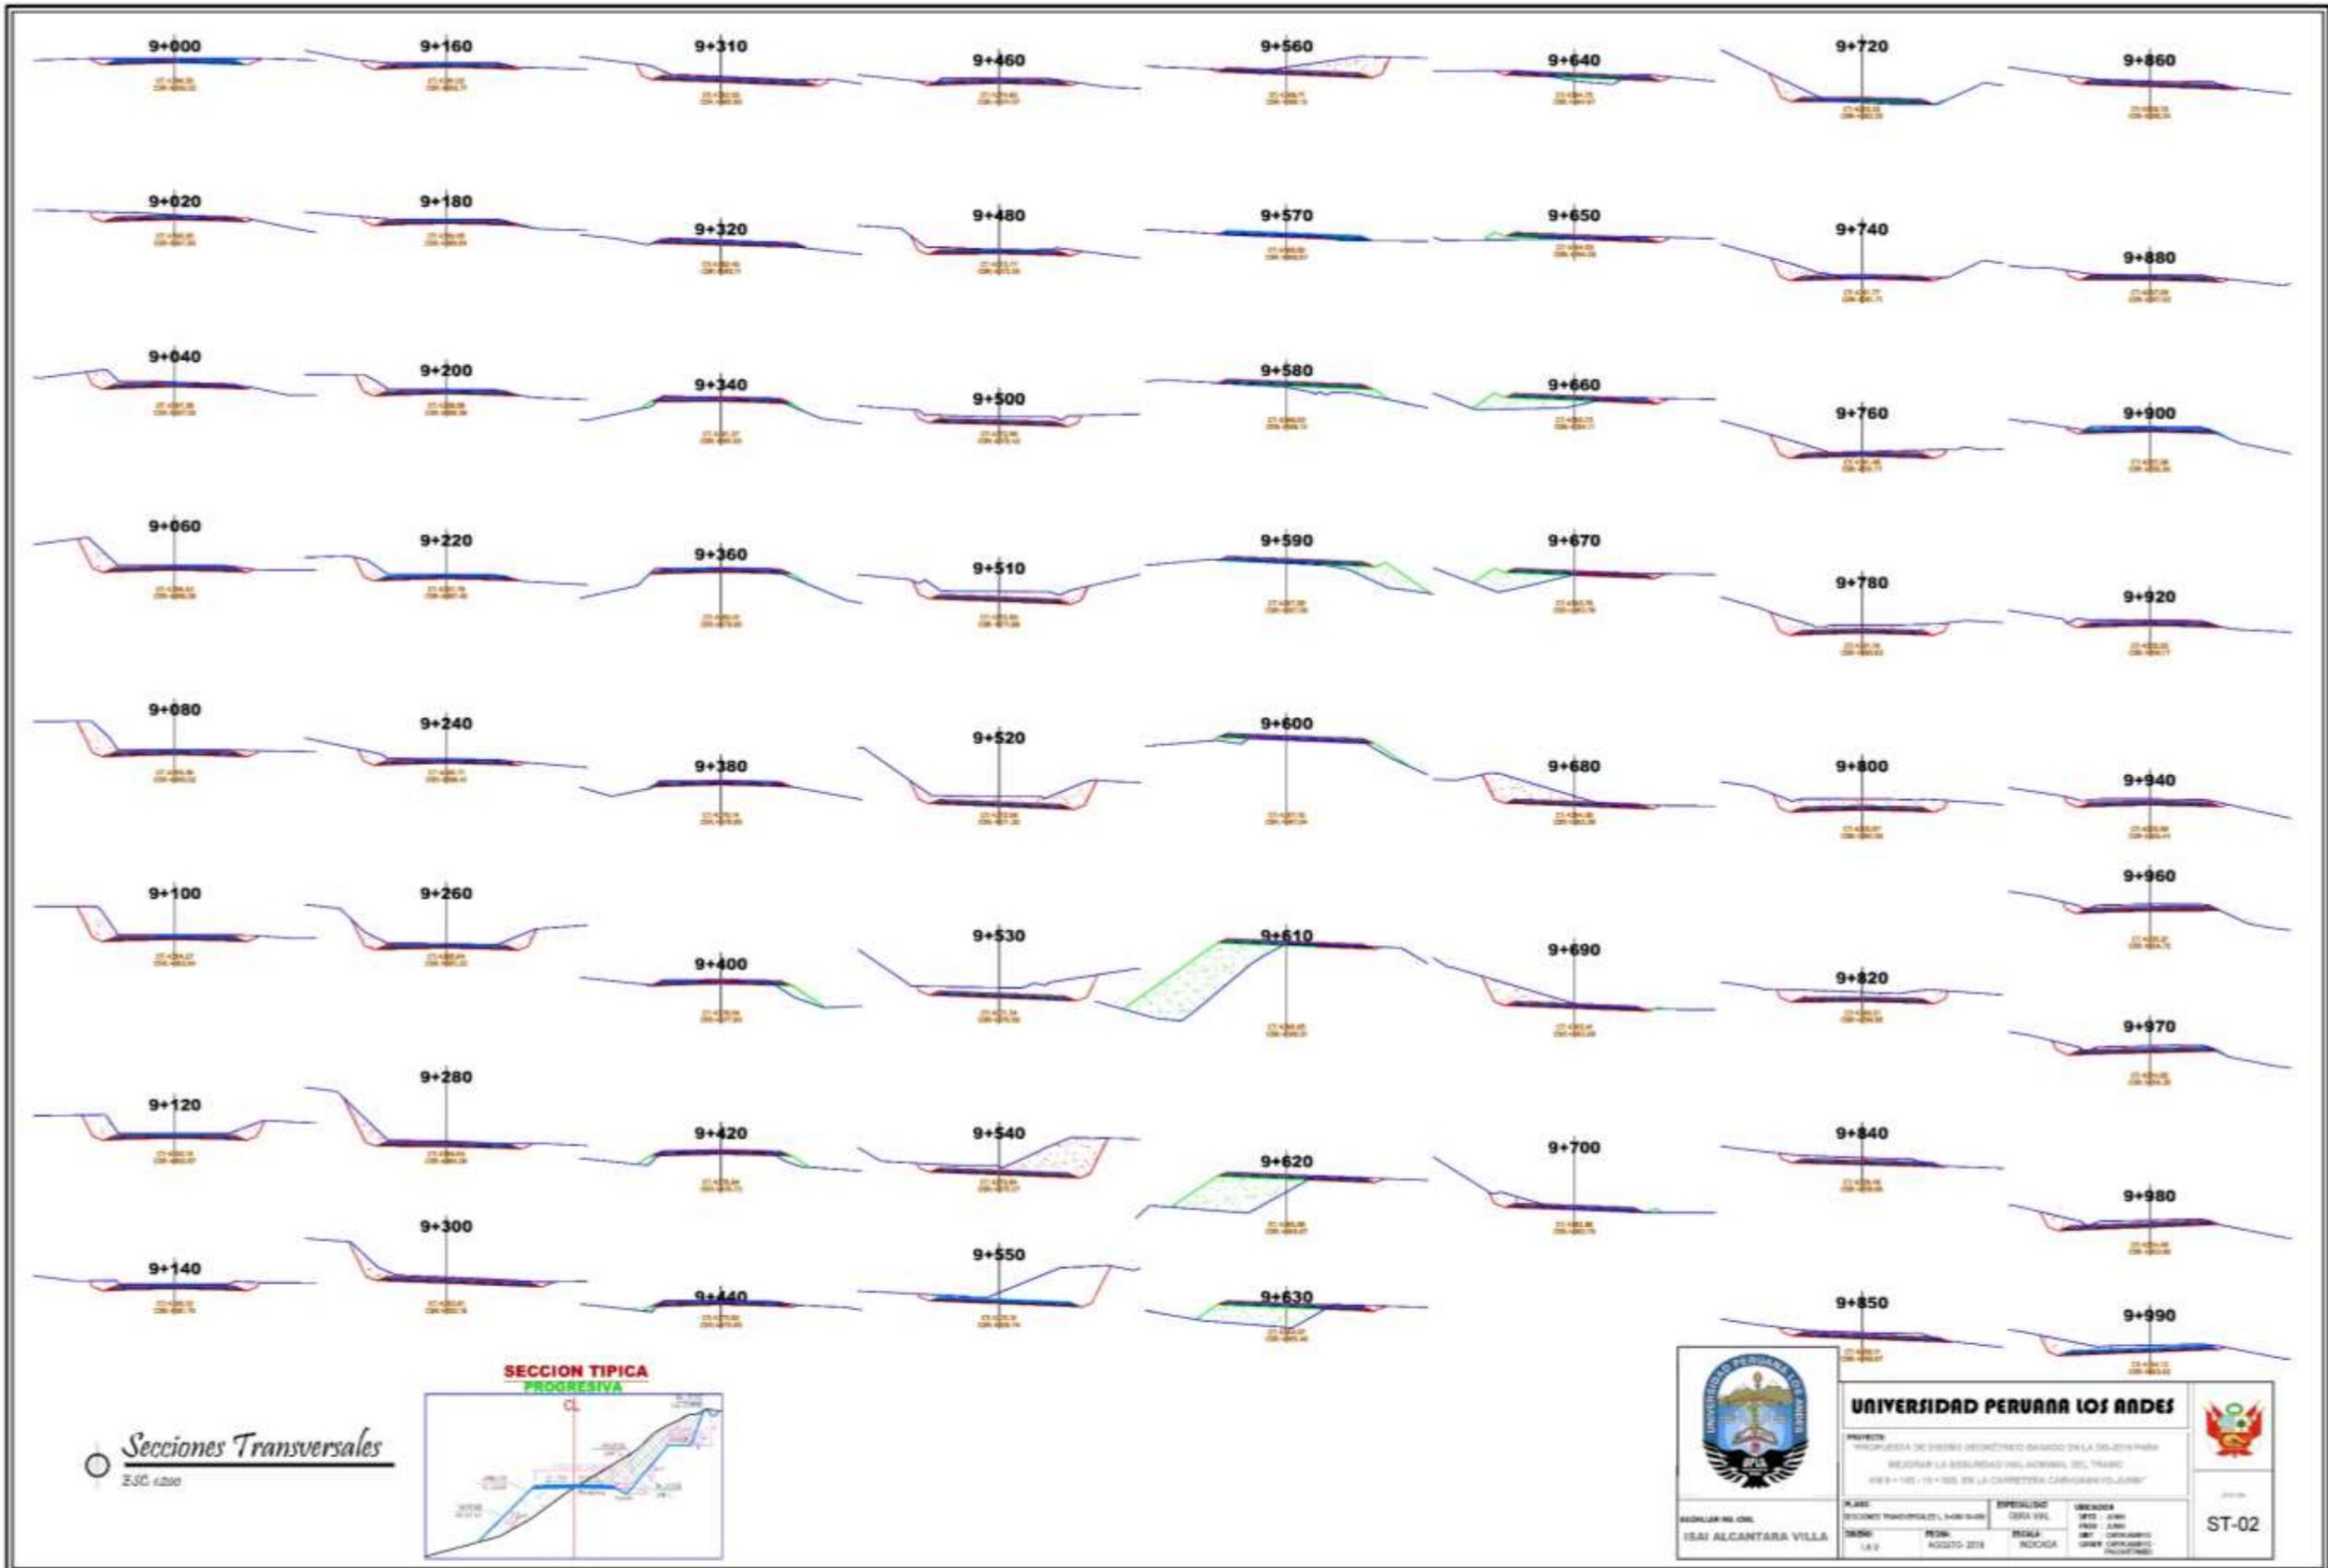
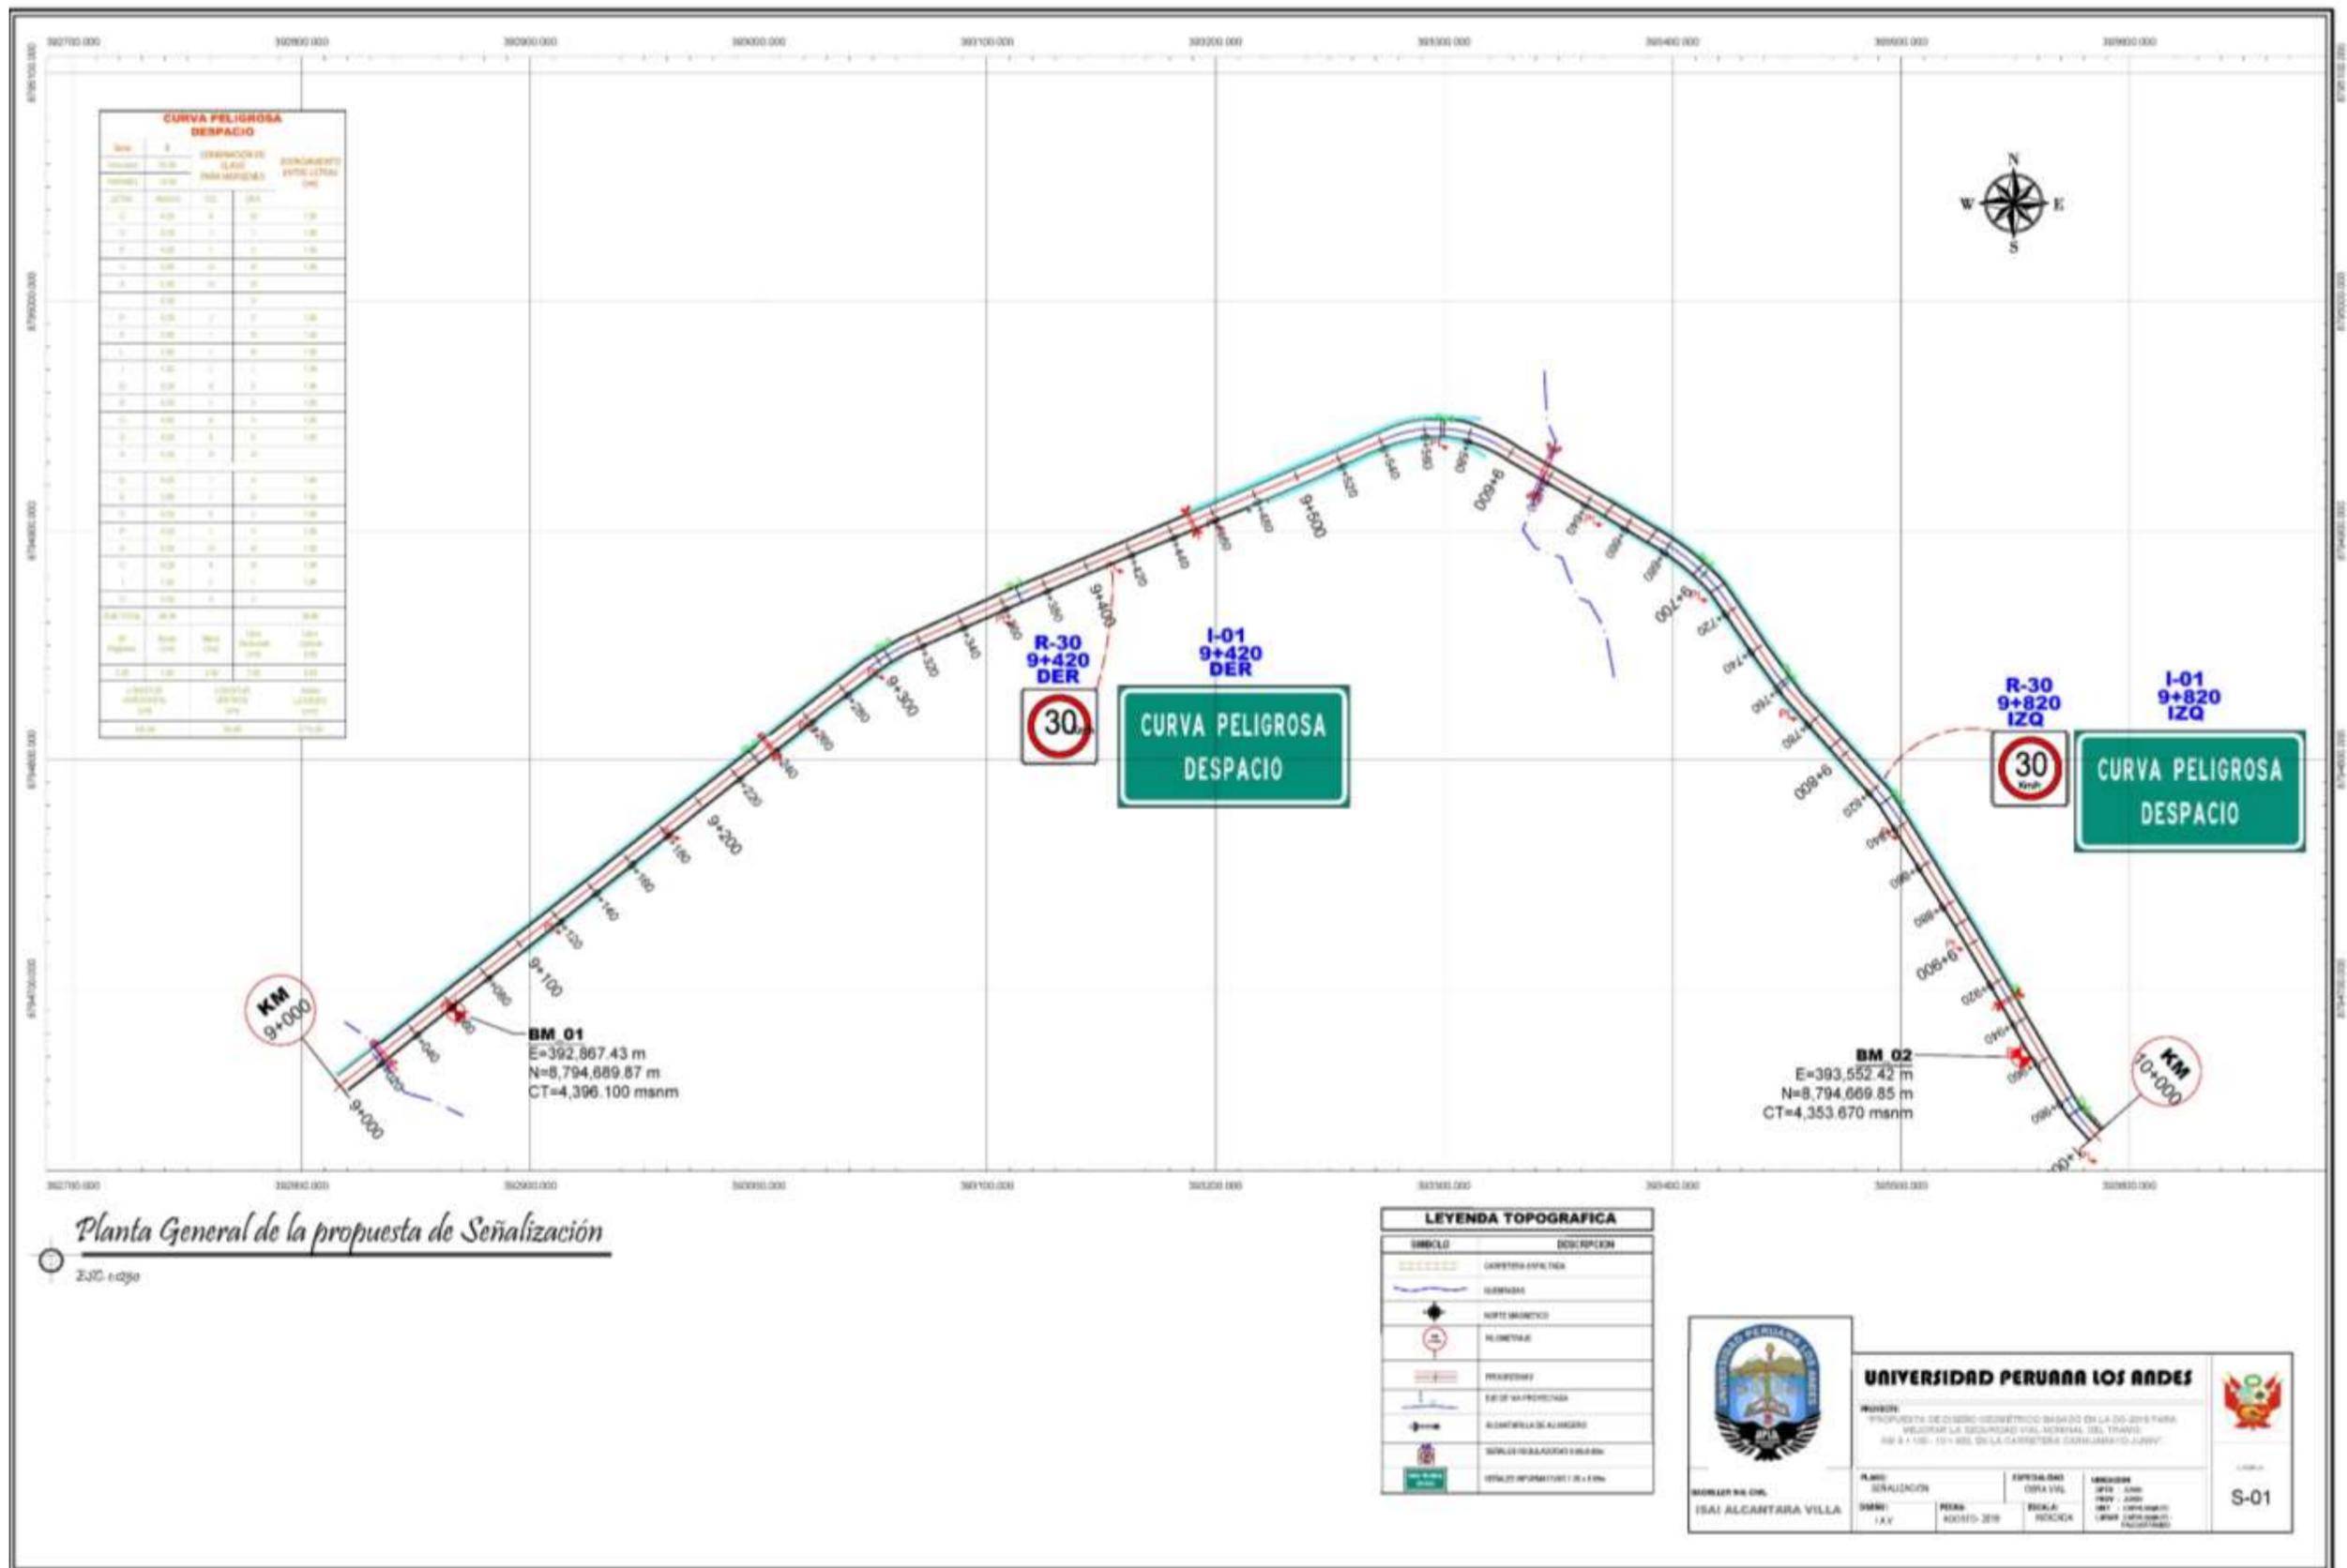
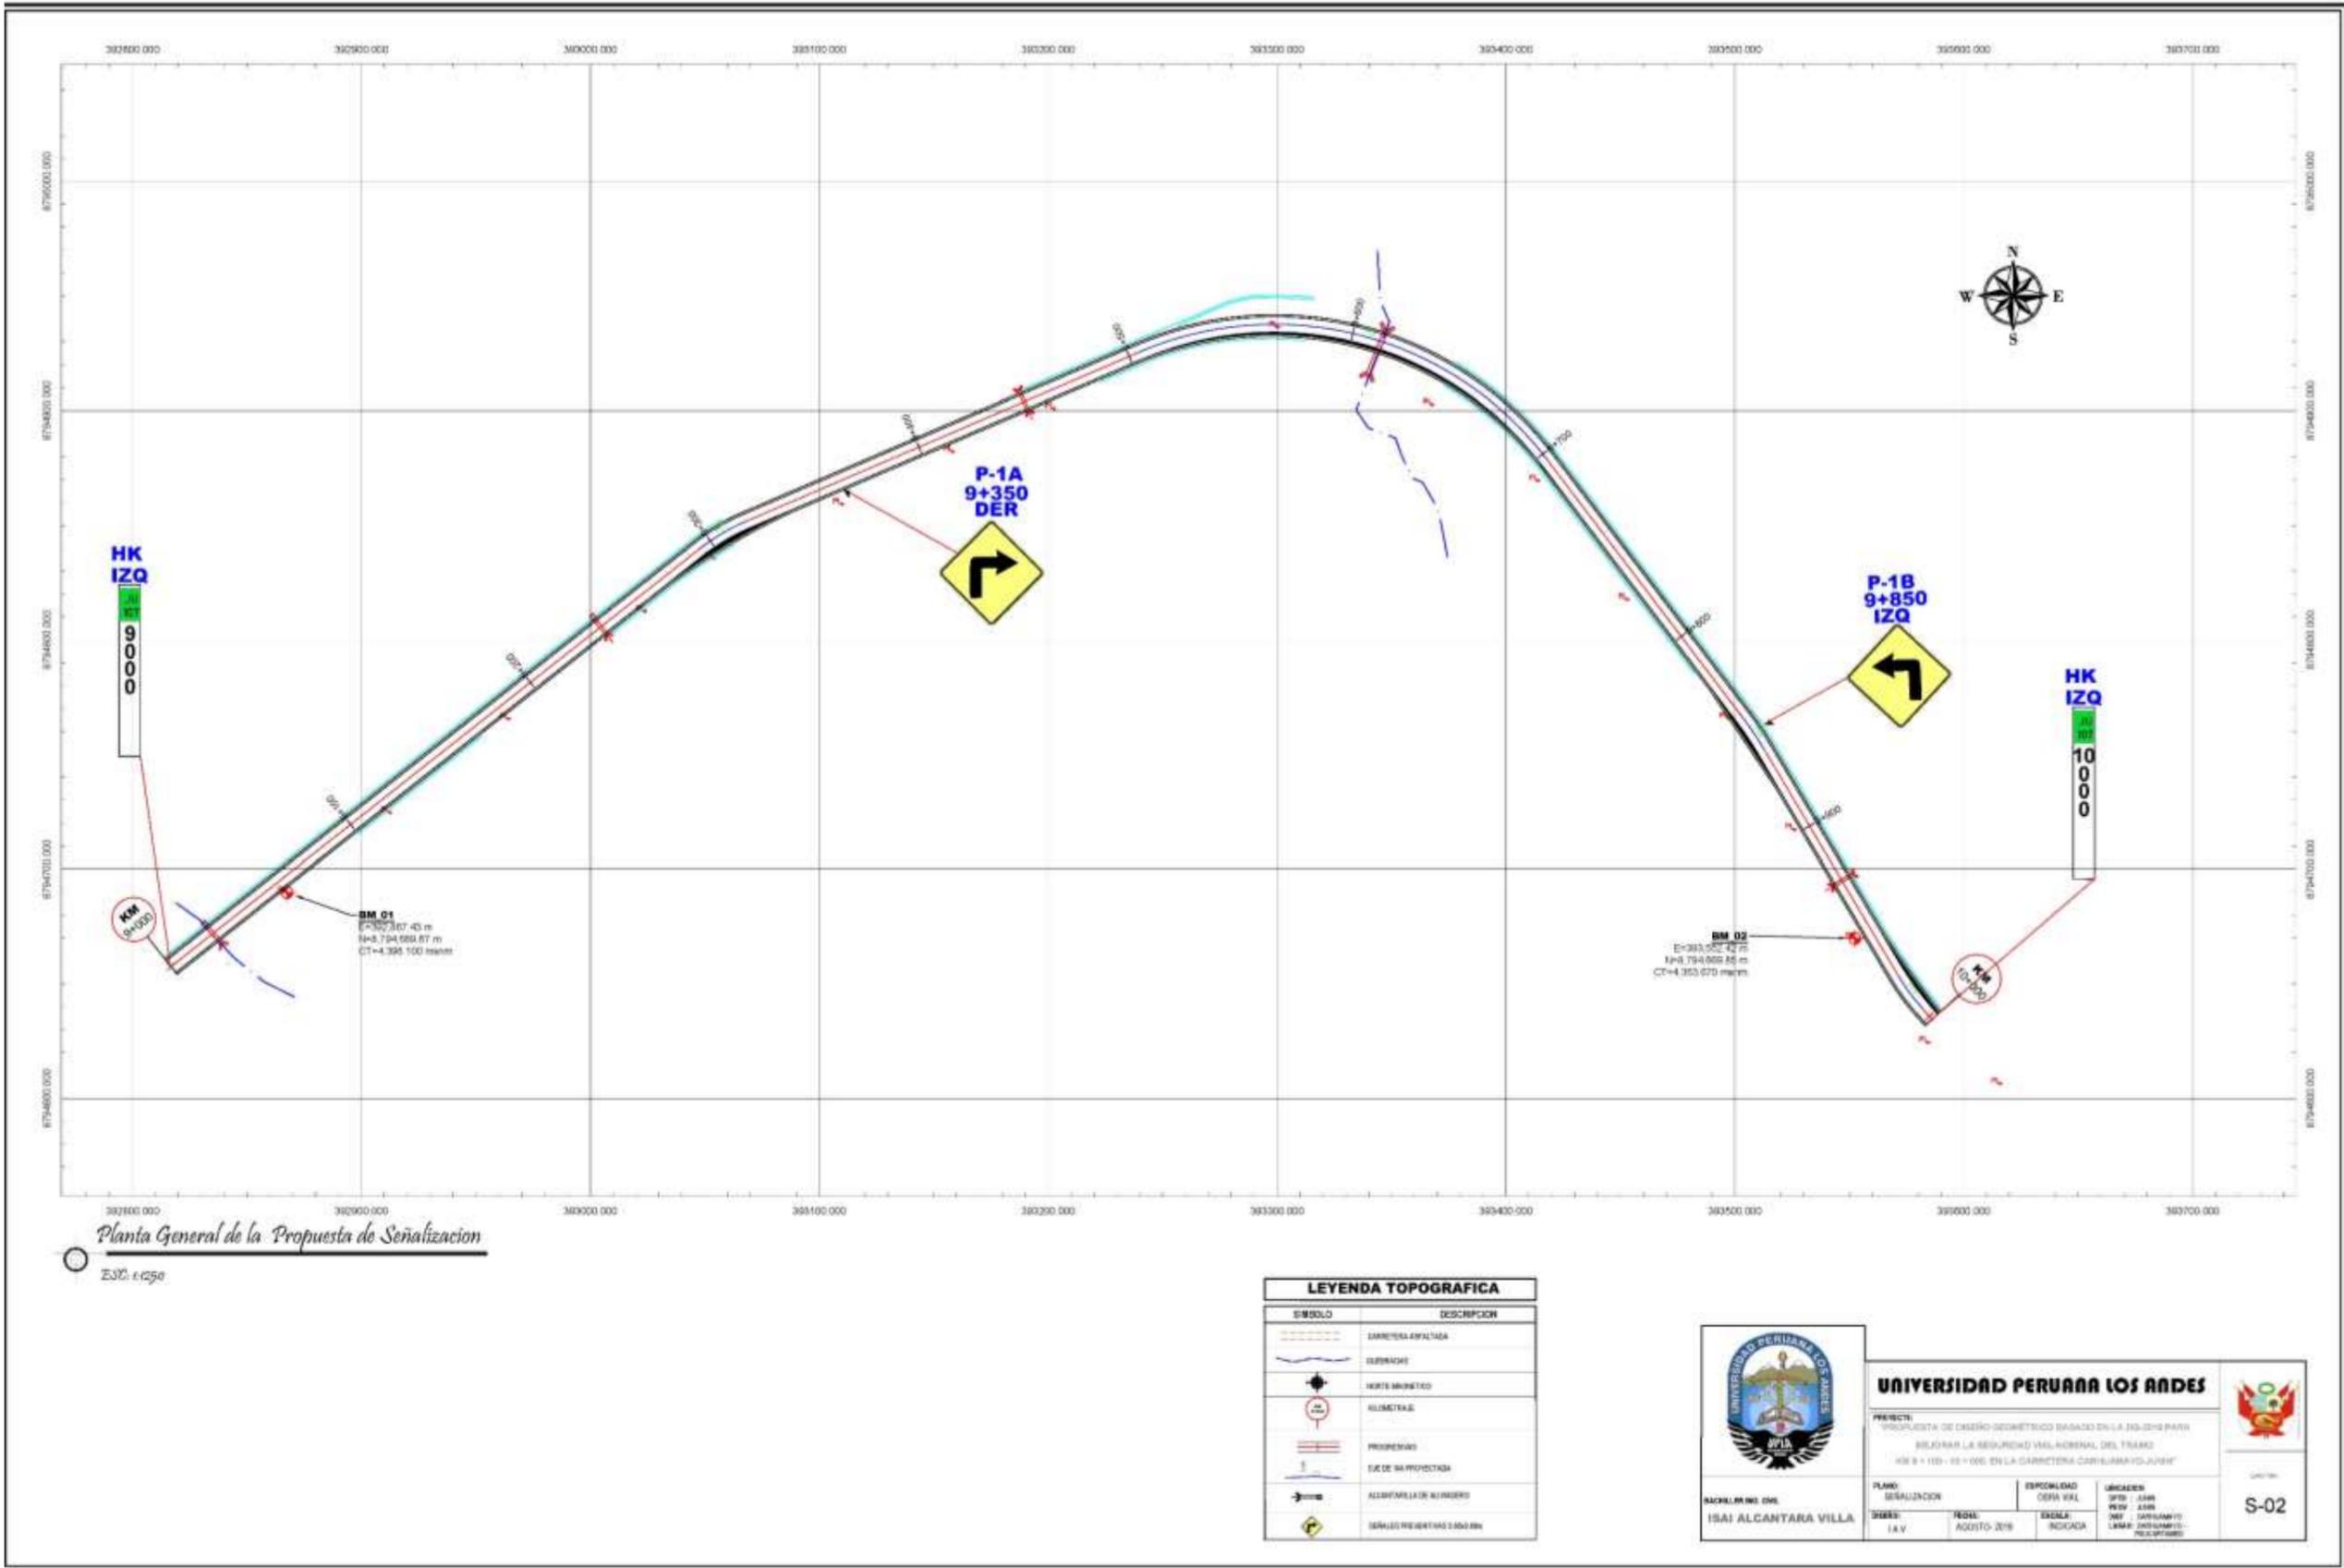
S-02

Planta General de la Propuesta de Señalización

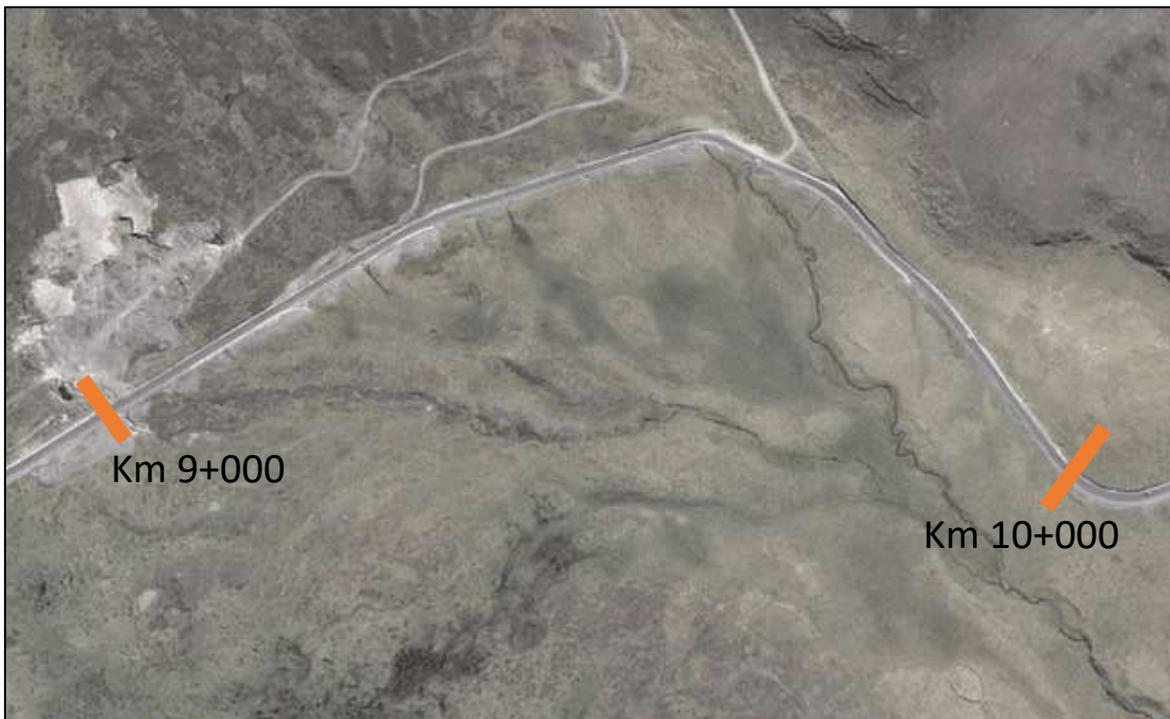
**Figura N°02:** Vista panorámica de todo el tramo de estudio

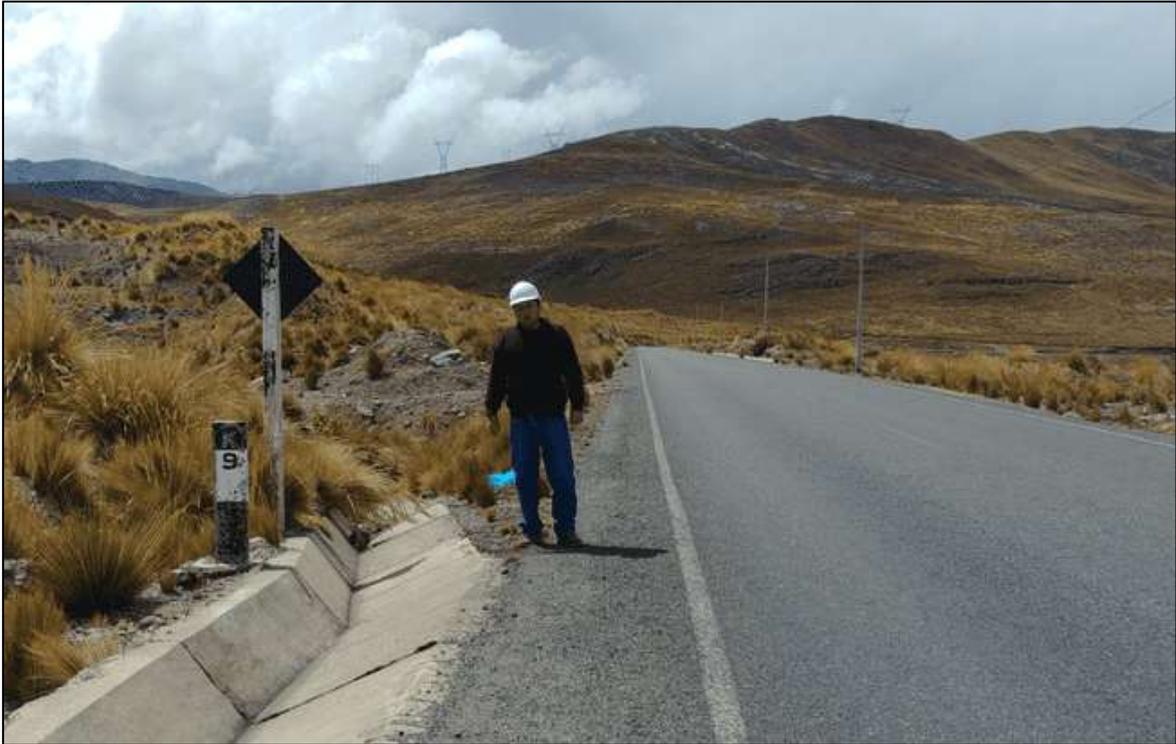
**Figura N°03:** Inicio del tramo Km 9+000 – 10+000 Carretera Carhuamayo – Paucartambo.

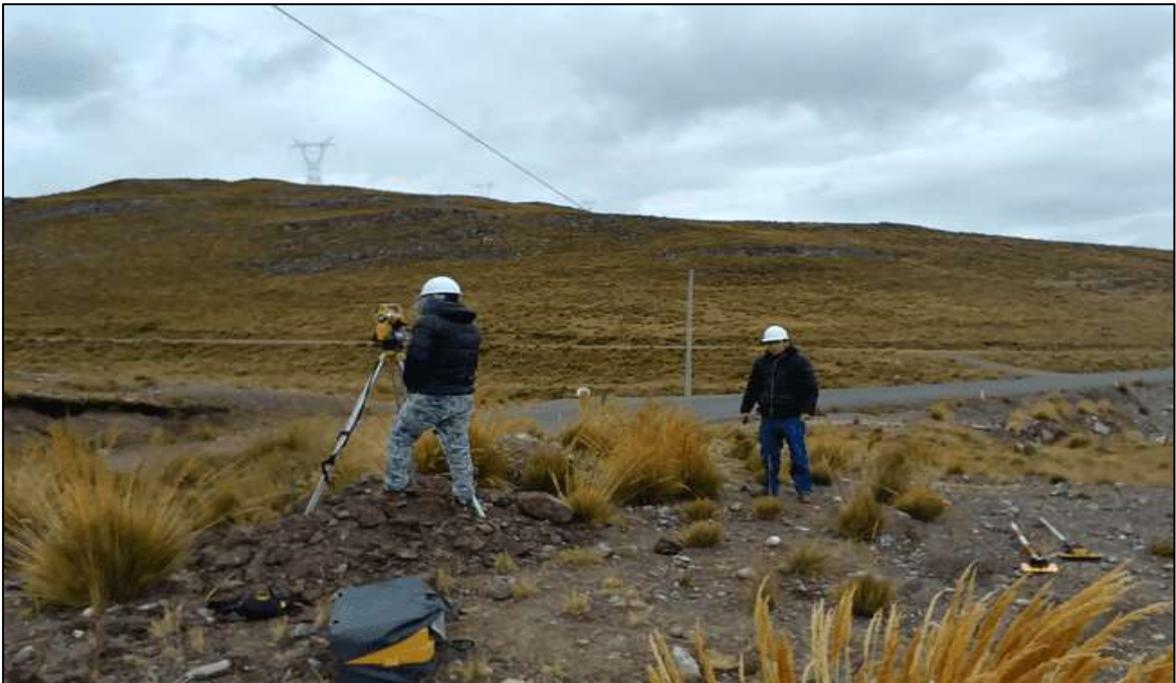
**Figura N°04:** Se observa el levantamiento topográfico y toma de datos del tramo Km 9+00.00 – 10+000 Carretera Carhuamayo – Paucartambo.

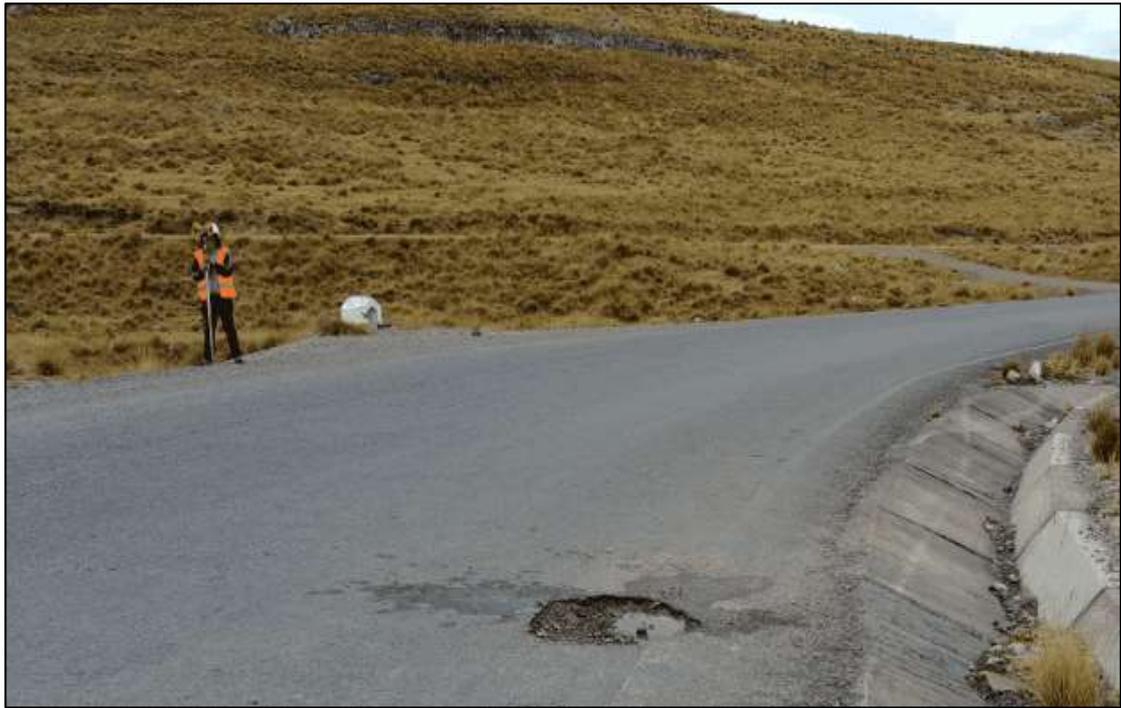
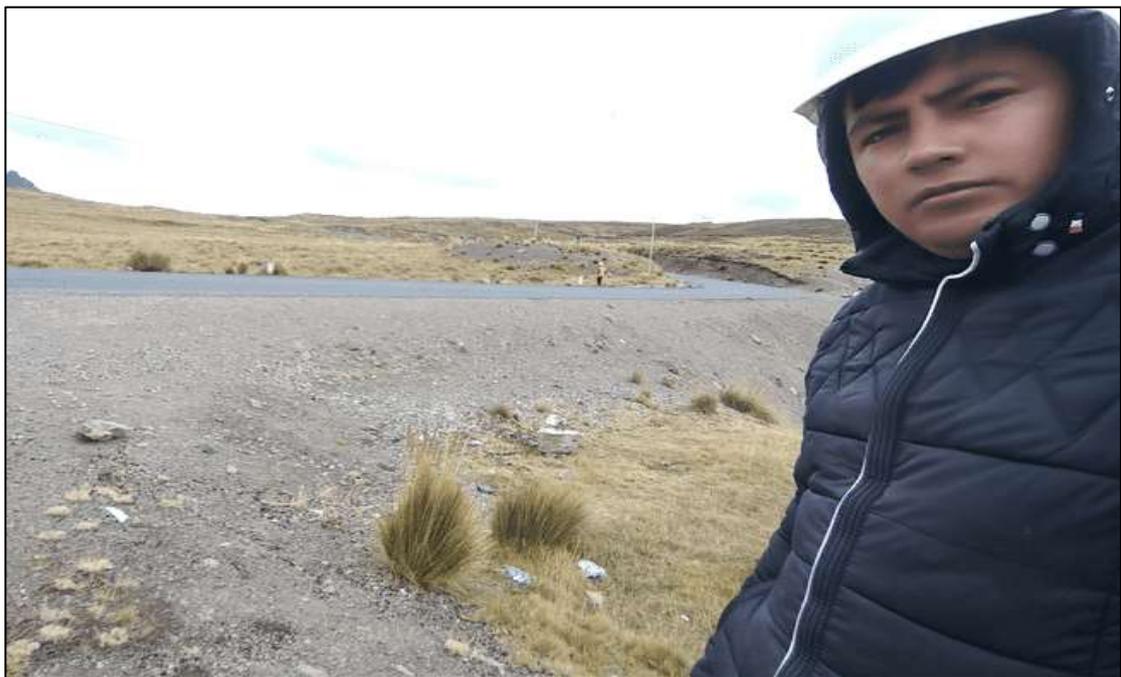
**Figura N°05:** Levantamiento topográfico y toma de datos del tramo Km 9+00.00 – 10+000 Carretera Carhuamayo – Paucartambo.

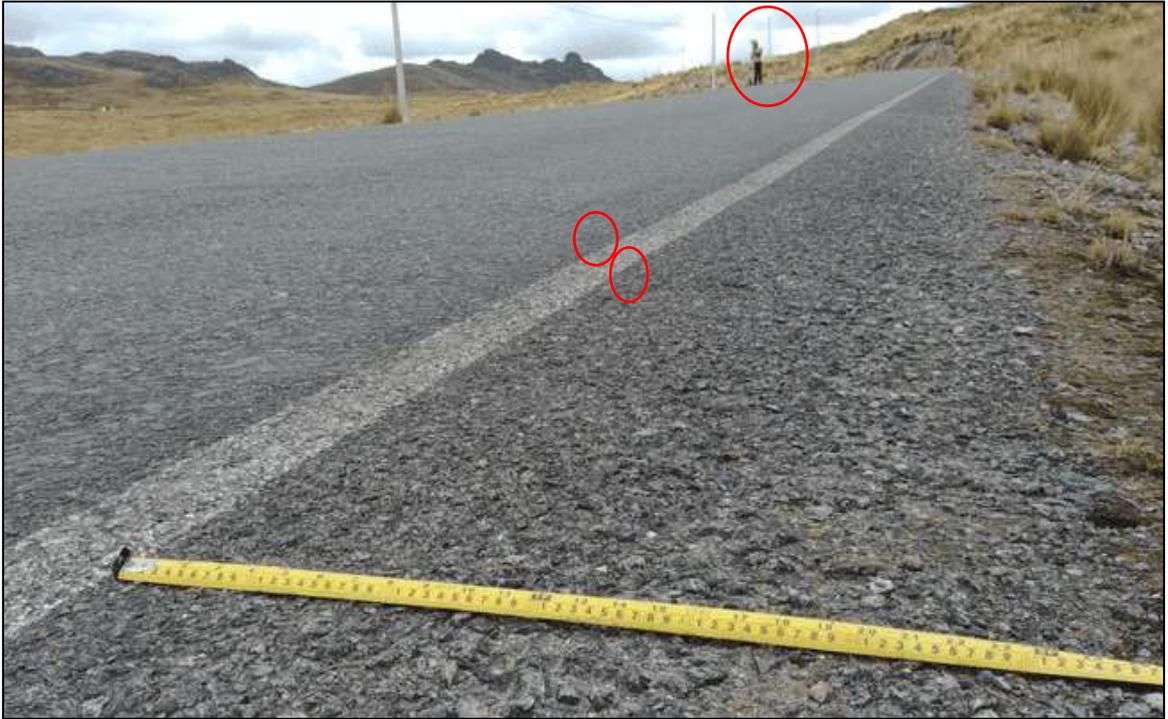
**Figura N°06:** Se observa la toma de datos como es la medida de las bermas existentes.

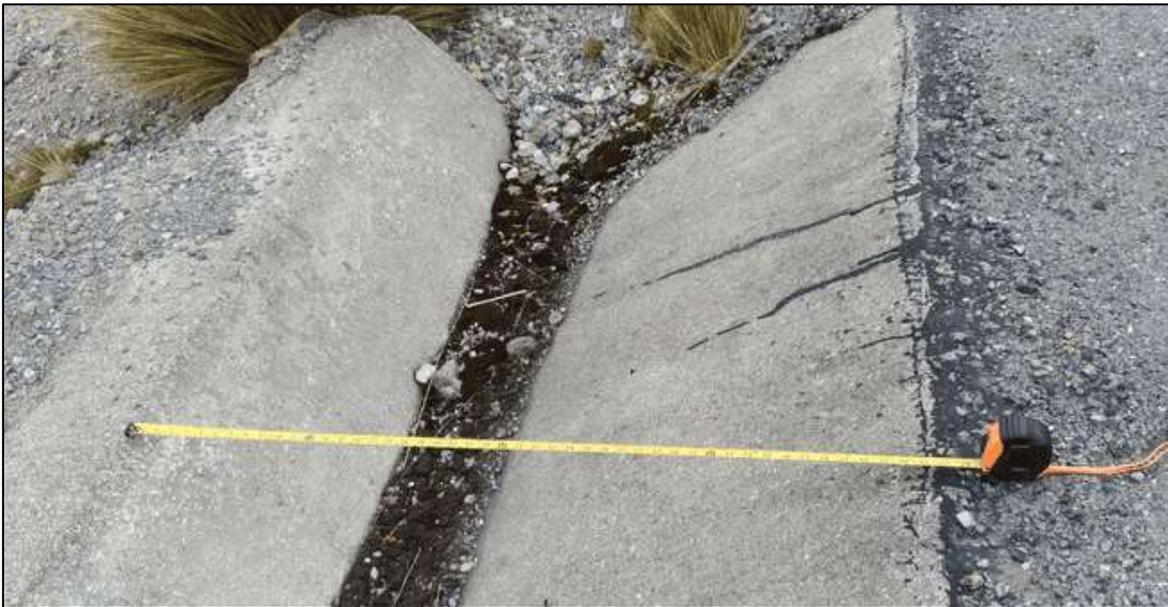
**Figura N°07:** Se observa la toma de datos como es la medida de las cunetas existentes.

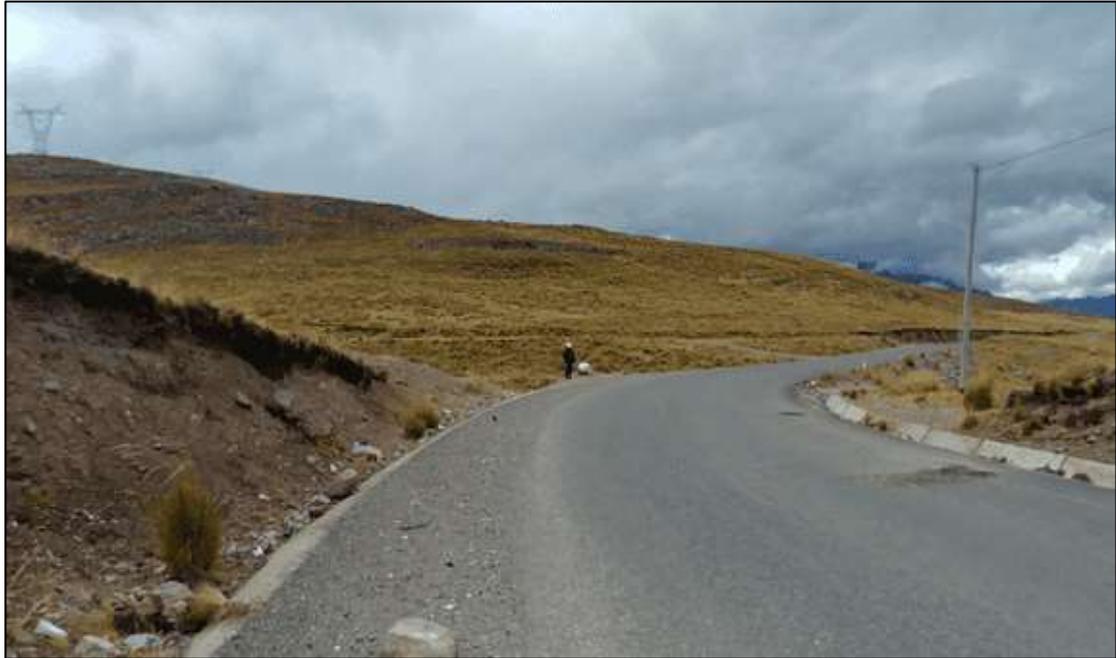
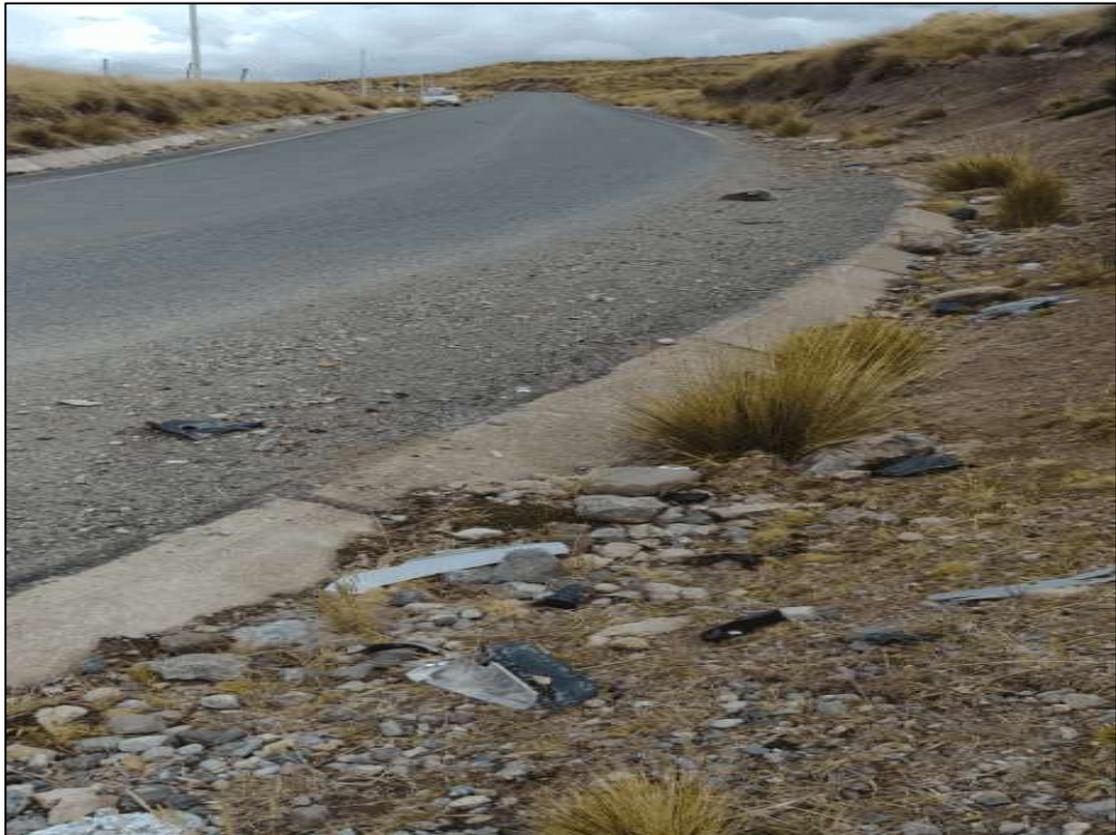
**Figura N°08:** Partes de vidrios rotos, plásticos de para choque, limpia parabrisas y otros, producto de los accidentes de tránsito, esto en el PI N°04 denominado “Curva del Diablo”.

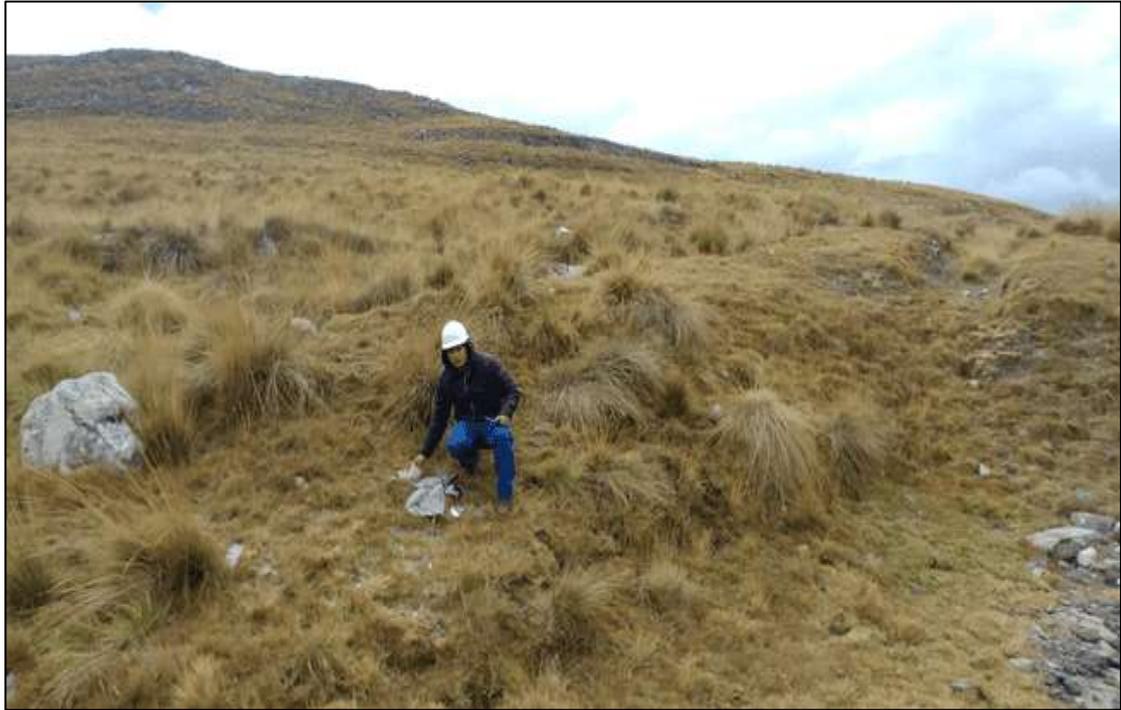
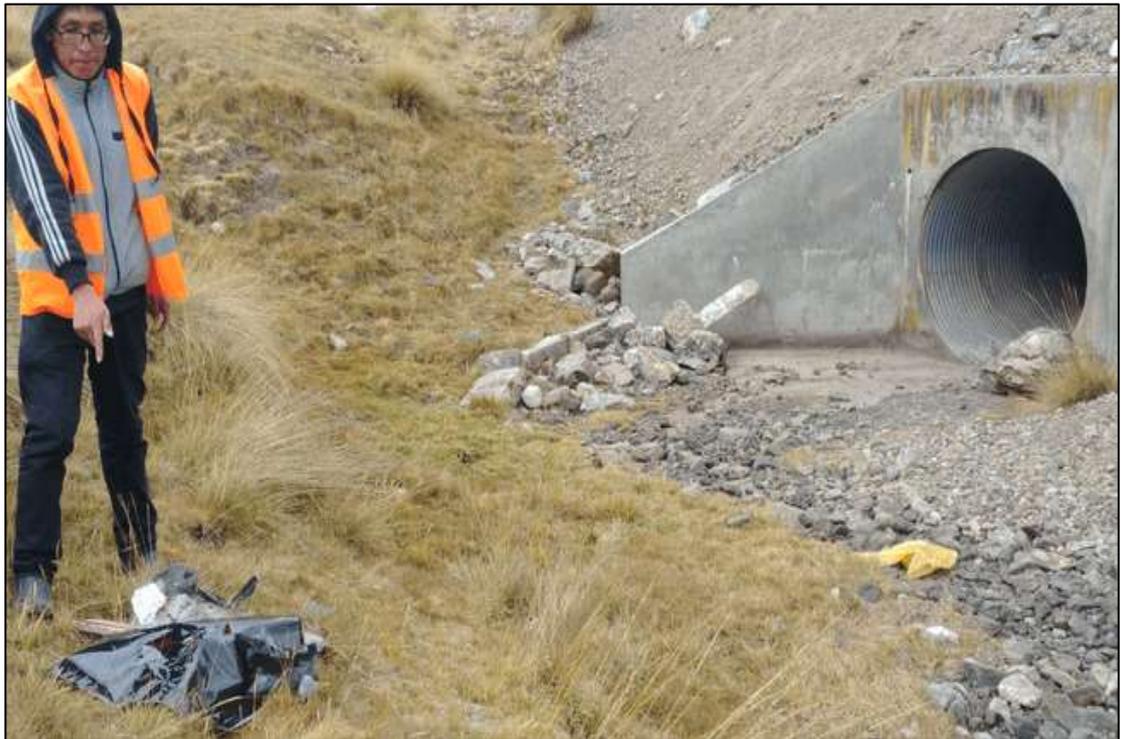
**Figura N°09:** Se observa partes de vidrios rotos, plásticos de para choque, limpia parabrisas y otros, producto de los accidentes de tránsito, esto en el PI N°04 denominado “Curva del Diablo”.

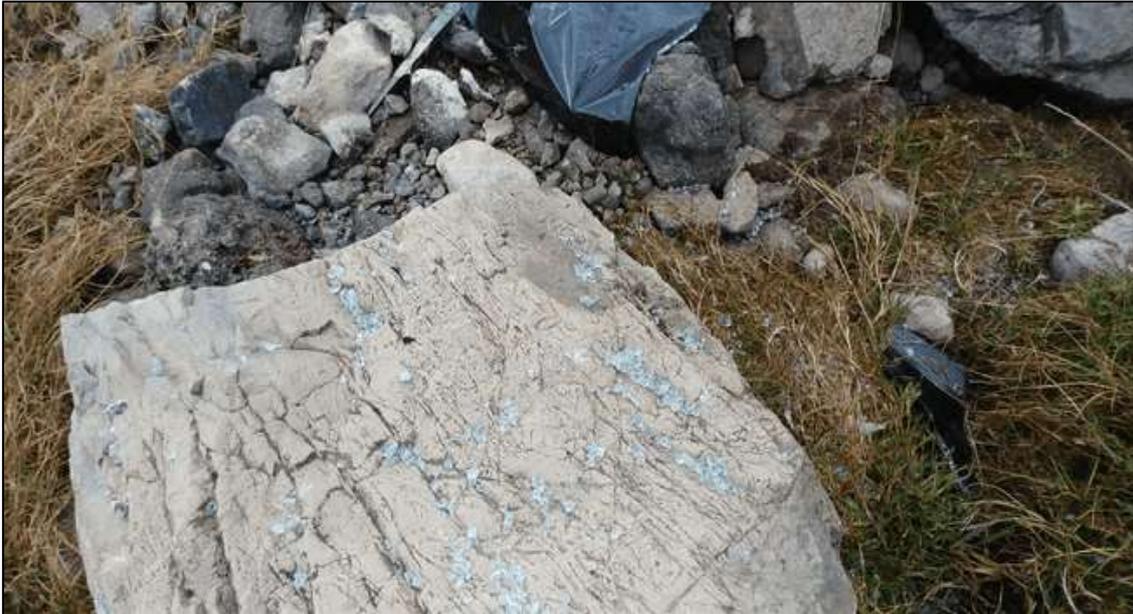
**Figura N°10:** Se observa partes de vidrios rotos, plásticos de para choque, limpia parabrisas y otros, producto de los accidentes de tránsito, esto en el PI N°04.

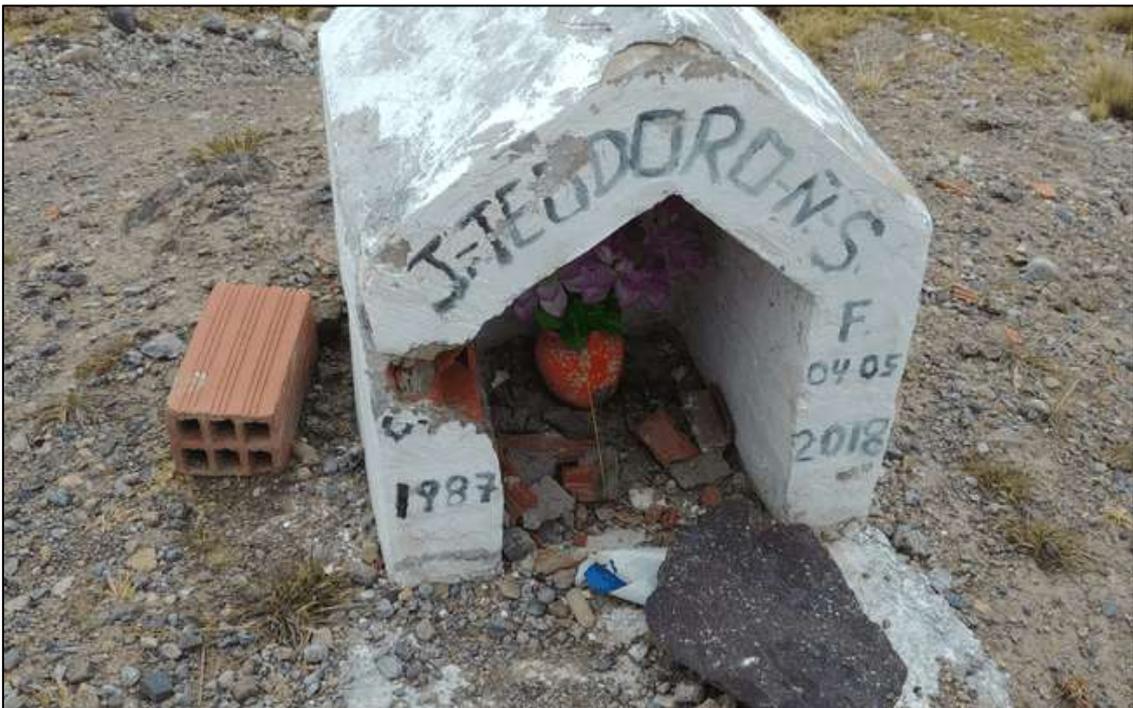
**Figura N°11:** Se observa un nicho o en el PI n° 04, producto de un accidente de tránsito.
