UNIVERSIDAD PERUANA LOS ANDES

TESIS

**INFLUENCIA DEL RELAVE MINERO EN LAS PROPIEDADES DEL
CONCRETO ESTRUCTURAL, EN EL DISTRITO DE HUANCAYO,
PROVINCIA DE HUANCAYO – JUNIN.**

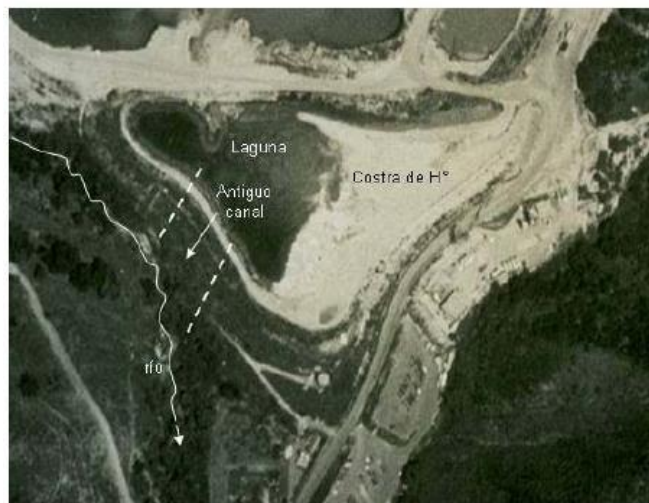
FIGURA 5. Presa Tapo Canyon antes de su rotura.
(FOTO: Northridge Collection, EERC, University of California, Berkeley)

Un caso más reciente de rotura causada por terremoto es el de la presa Tapo Canyon. La rotura ocurrió a consecuencia del terremoto de Northridge (California), en 1994. La falla permitió el escape de un importante volumen de residuos (135000 m³) que fluyeron por el cauce de un arroyo hasta unos 500

metros aguas abajo de la presa (Harder y Steward, 1996). Afortunadamente, por estar ubicada en una zona despoblada, no provocó víctimas ni otras pérdidas económicas importantes. Esta presa almacenaba material fino proveniente del lavado de áridos para una planta de hormigón. La forma en planta del depósito era aproximadamente triangular, tal como se observa en la fotografía aérea de la figura 5. El depósito, que había alcanzado una altura de 24 metros, se había iniciado en la depresión creada por la explotación de una antigua cantera. Sin embargo, la depresión no era originalmente un cuenco cerrado. Para facilitar el drenaje se había abierto un canal en la roca que desaguaba en un arroyo vecino, que corre paralelo al borde sudoeste. Al comenzar el vertido de residuos, dicho canal se cerró con material rechazado de la explotación. Luego, la presa continuó recreciéndose hacia aguas arriba con el mismo material. Al momento de la falla, la presa llevaba dos años inactiva, ya que se había detenido su recrecimiento y el vertido de relaves. Sin embargo, en la mitad este, se realizaba el lavado de los camiones mezcladores de hormigón, vertiendo restos de hormigón, que formaron una costra superficial de un grosor considerable. En la mitad oeste del depósito existía una laguna, donde se acumulaba el agua del lavado de los camiones, de manera que a lo largo del borde fallado (sudoeste), la laguna se encontraba en contacto directo con la presa. La zona de la presa en donde se produjo la rotura, había presentado ya problemas de filtraciones y de estabilidad, por lo que poco tiempo antes se le había adosado una berma de refuerzo de 180 metros de longitud.

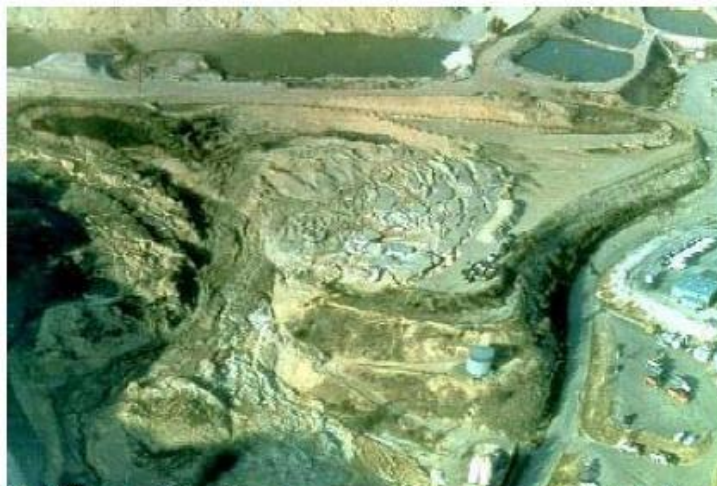
FIGURA 6. Rotura de la Presa Tapo Canyon causada por el Terremoto de Northridge en 1994.
(FOTO: Northridge Collection, EERC, University of California, Berkeley)

El terremoto de Northridge de magnitud 6.9 en la escala de Richter, tuvo su epicentro a 21 km. de la presa, provocando en el sitio una aceleración máxima estimada entre 0.3 y 0.4g. La rotura ocurrió unos 10 minutos después de terminado el movimiento sísmico. El movimiento indujo la licuación del material de la presa y de los residuos almacenados, que se encontraban saturados debido a la presencia de la laguna. Esto produjo una brecha de unos 60 metros de ancho por la que escaparon los relaves licuados (Figura 6). Es probable que la falla se haya iniciado en la zona del antiguo canal de desagüe, con la licuación del material de tapón y que ello haya provocado la falla en cadena de resto de la presa y la licuación de los residuos. El flujo de residuos licuados fue capaz de transportar a lo largo de varios cientos de metros varios bloques de hormigón de tamaño considerable (de hasta 200 toneladas), provenientes de la costra superior formada a partir de los restos vertidos con el lavado de los camiones y que se quebró en trozos al fallar la presa.

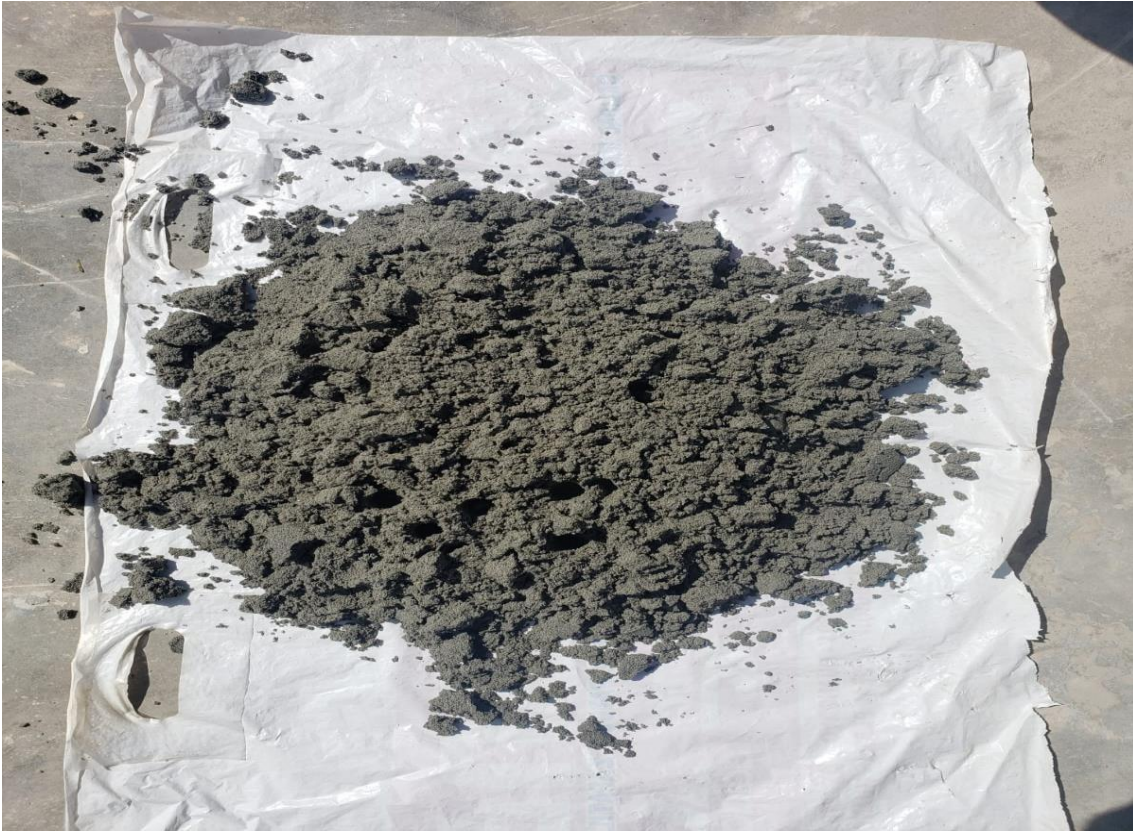
Se aprecia el relave en su proceso de secado, para este procedimiento se tomó aproximadamente 1 semana, solamente fue secado con la exposición del sol

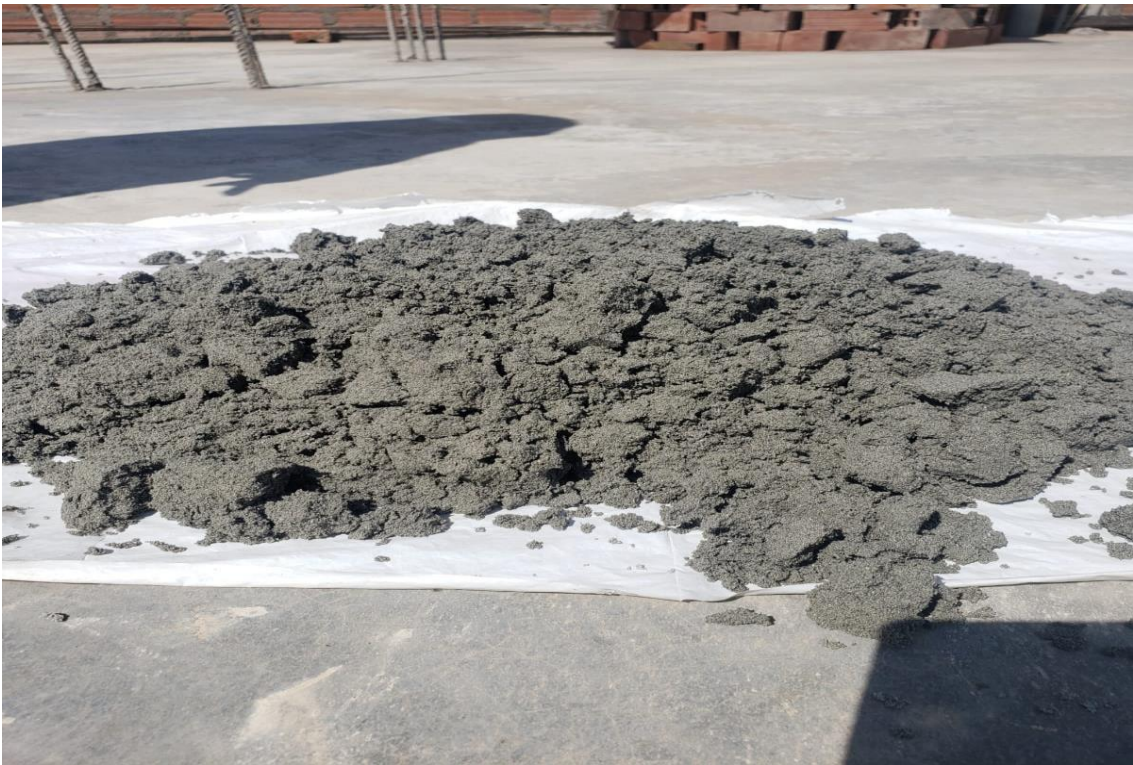
Se aprecia el relave minero en su proceso final de secado, el cual fue usado para la elaboración de las distintas probetas de concreto.

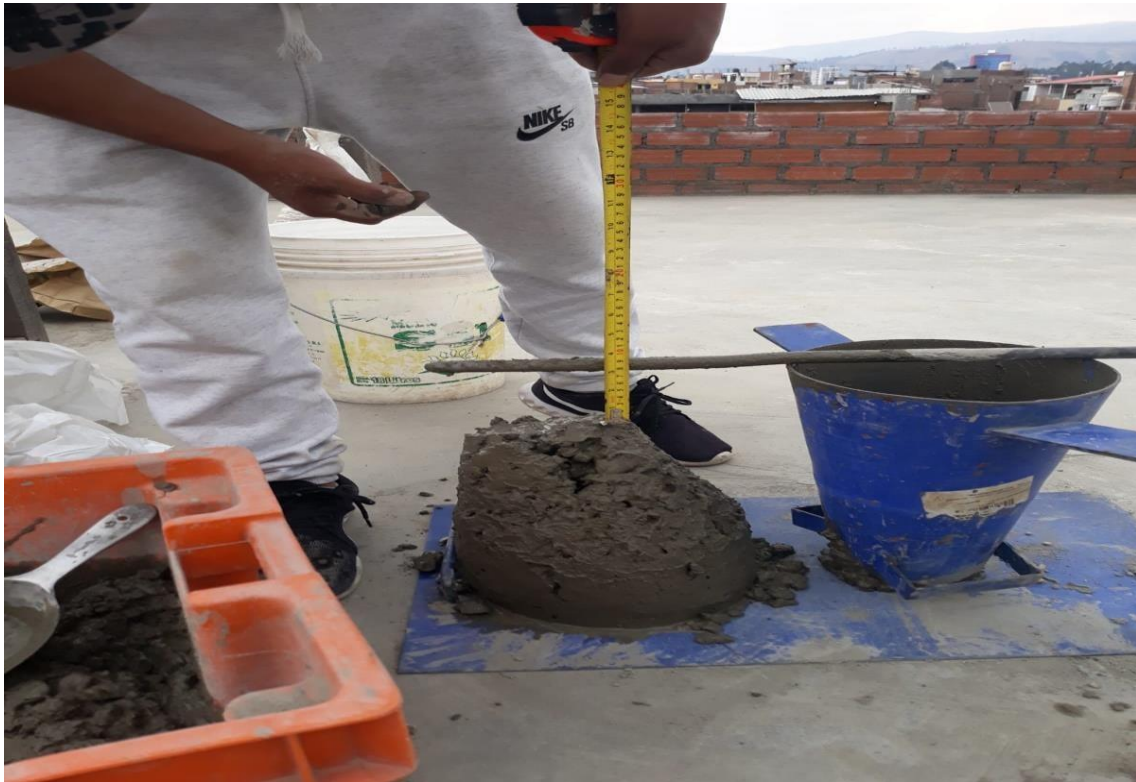
Se puede observar el proceso de ensayo para determinar el Slump o asentamiento del concreto realizado con el relave en estudio.

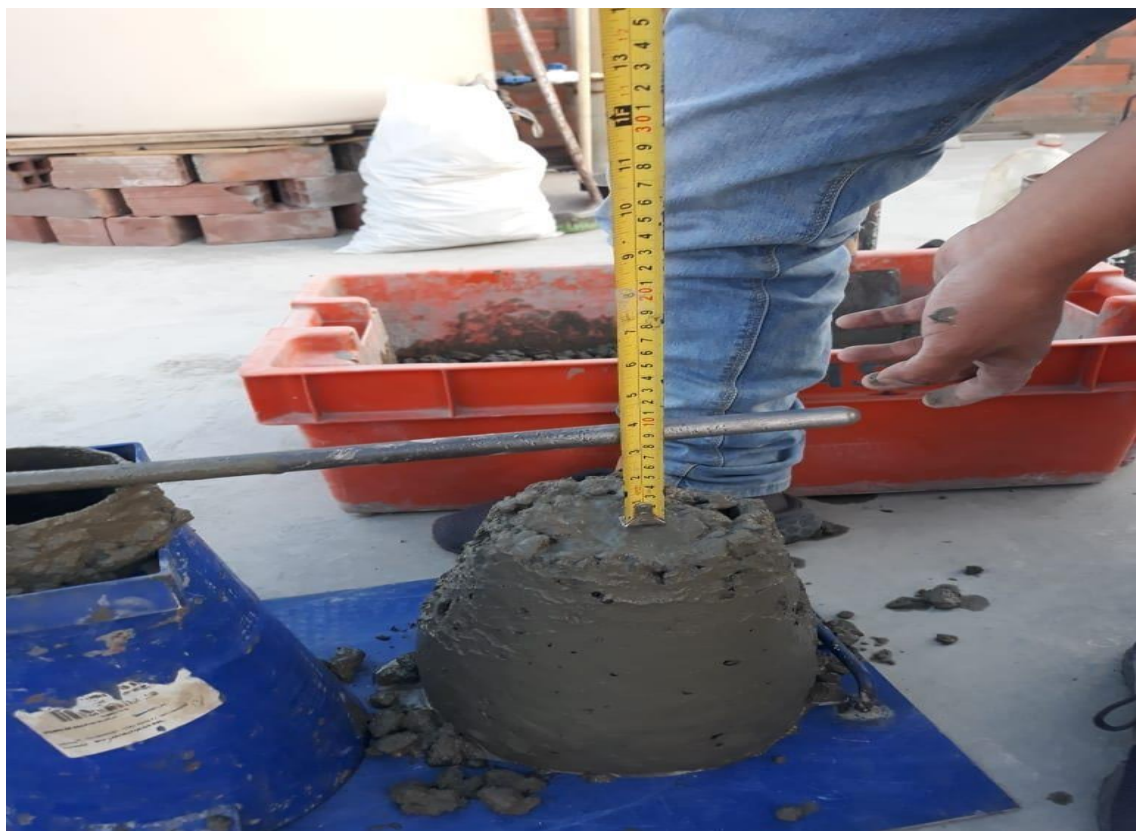
Podemos ver la medición del asentamiento, para lo cual se usó un flexómetro y la varilla lisa que requiere este ensayo.

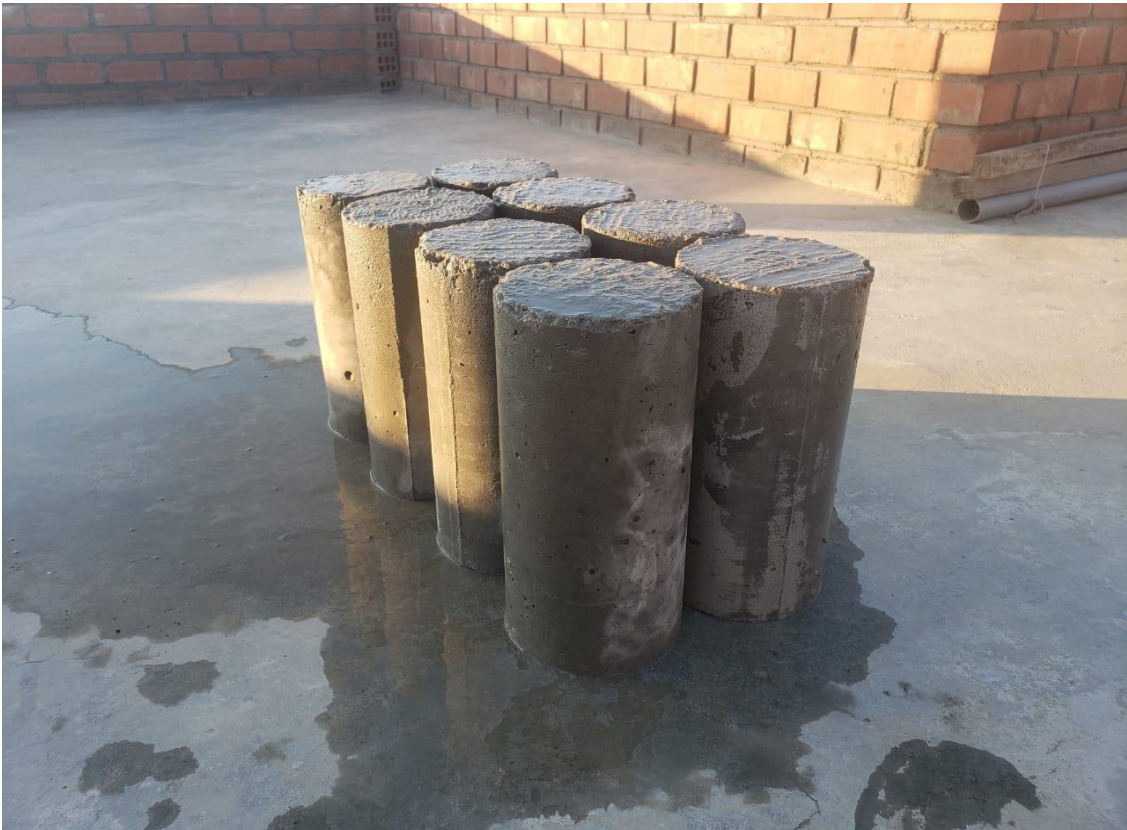
Se aprecia las probetas después del desencofrado, se realizó 2 probetas por cada serie en estudio.

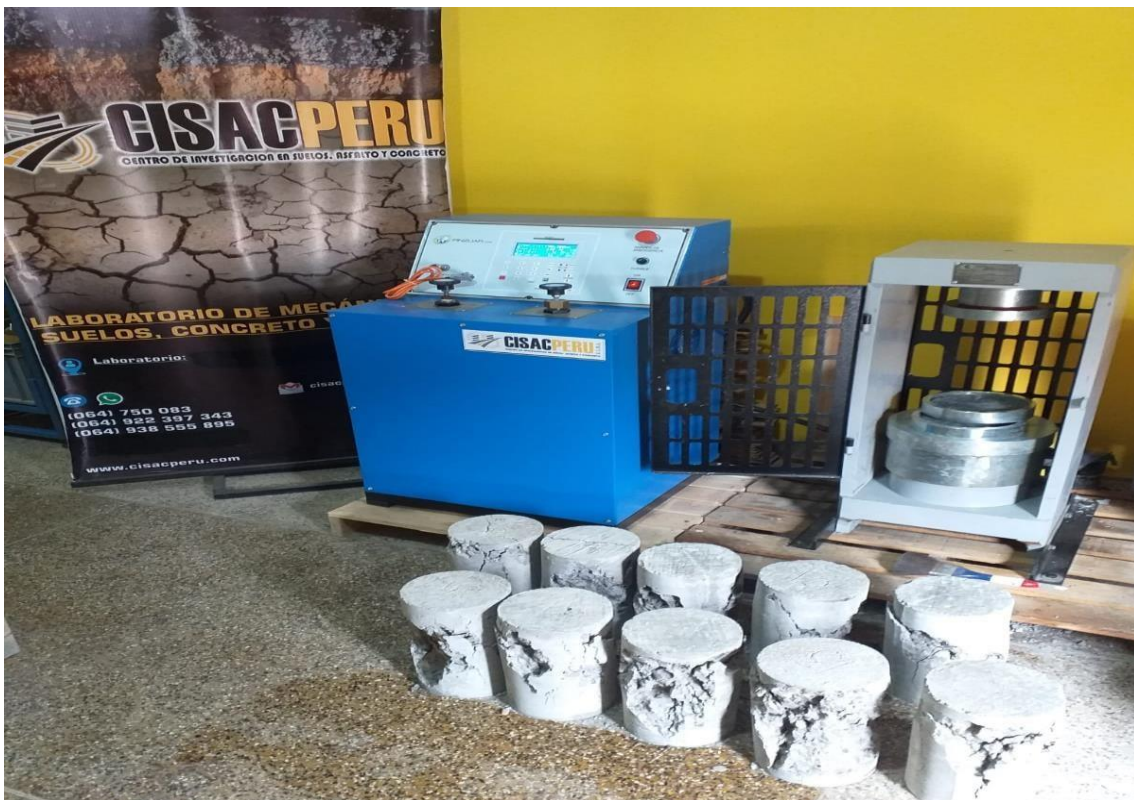
Se logra visualizar el roturado de cada una de las probetas elaboradas para el presente proyecto de investigación.

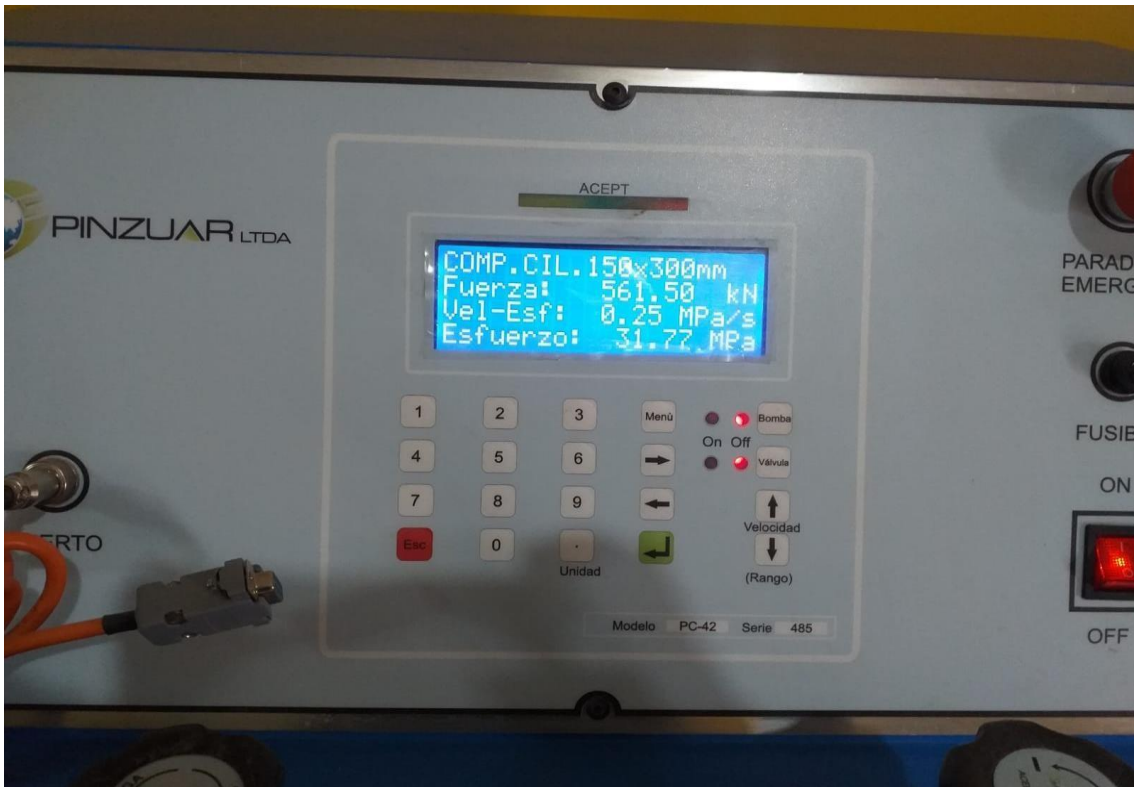
Se aprecia la resistencia obtenida para la probeta en estudio, la cual ha sido procesado en el cuerpo de la investigación.

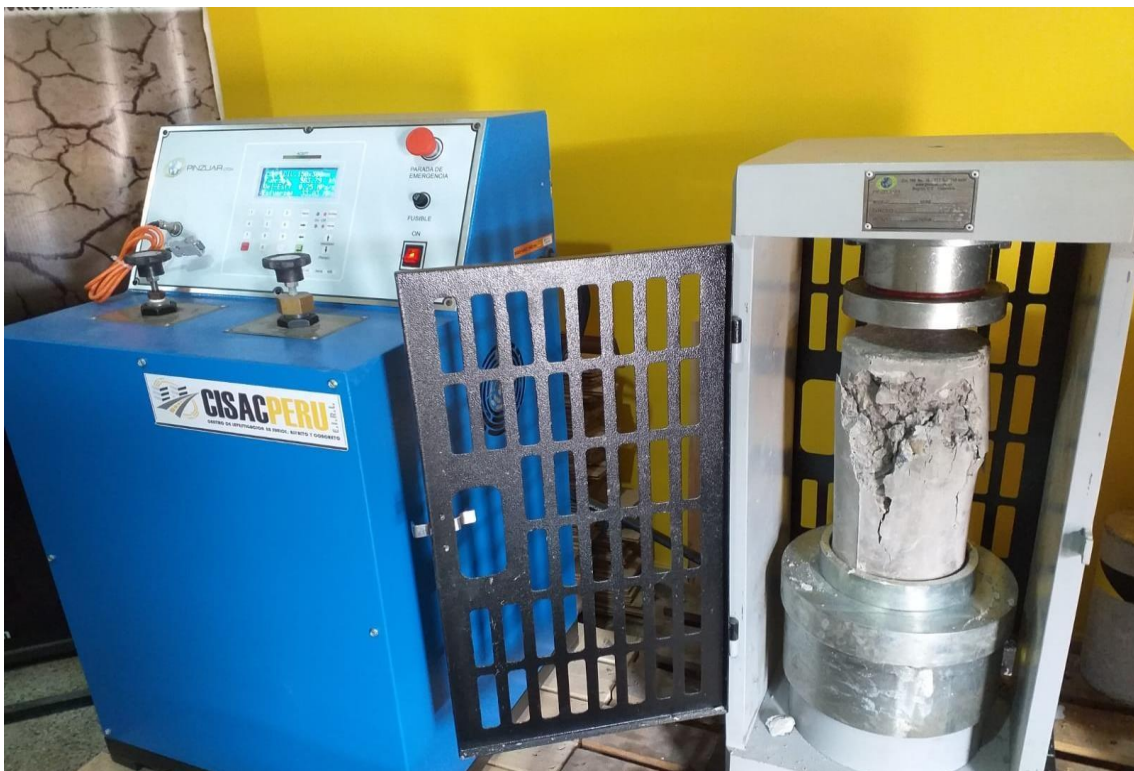
Como se puede ver en la imagen las roturas de probetas de realizo en el laboratorio de suelos CISACPERU quienes cuentan con una adecuada calibración en sus equipos,
