**UNIVERSIDAD PERUANA LOS ANDES**  
**FACULTAD DE INGENIERÍA**  
**ESCUELA PROFESIONAL DE INGENIERÍA CIVIL**

**MÉTODO DE ÍNDICE DE VULNERABILIDAD Y GRADO DE  
VULNERABILIDAD SÍSMICA EN VIVIENDAS TRADICIONALES DE  
CHONGOS ALTO**

**Huancayo –Perú**

2022

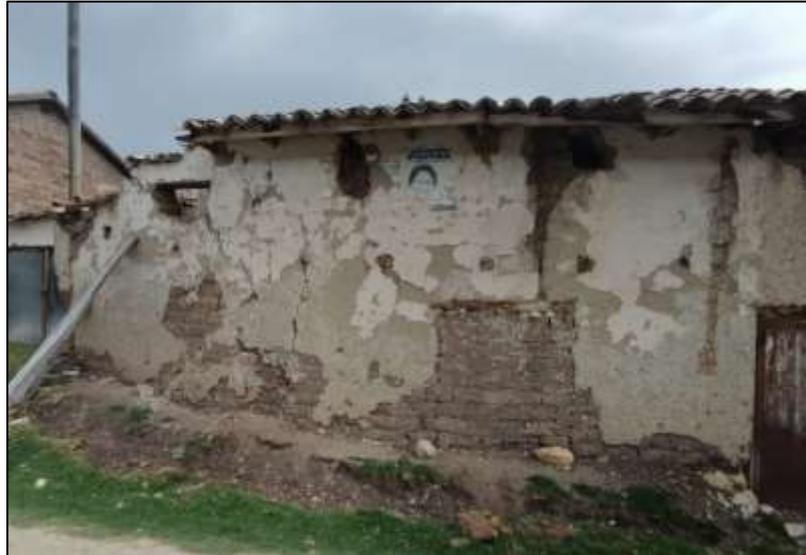
**Figura 1.** Vivienda en riesgo de vulnerabilidad

La figura N°.1 muestra el grado de vulnerabilidad presentando fisuras, deterioro, desprendimiento y asentamiento de la estructura, a pesar de esto el propietario a optado por colocar puntales/estructuras de madera que dan soporte a la pared para que esta no colapse y continuar residiendo.

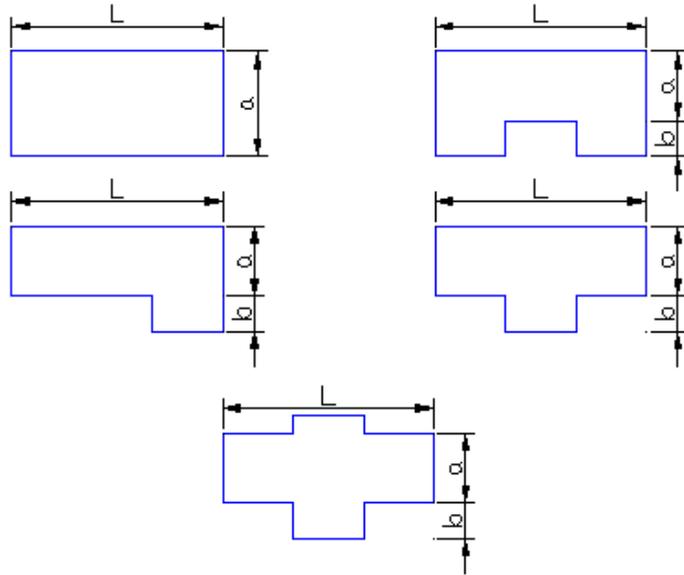
**Figura 3.** Configuración en planta

En la figura N° 03, están las diferentes formas que puede presentar las viviendas y las representaciones de valores que se tomara para el uso de relación de  $\beta_1$  y  $\beta_2$  seguido a esto se evaluara de acuerdo a lo adecuado o inadecuado.

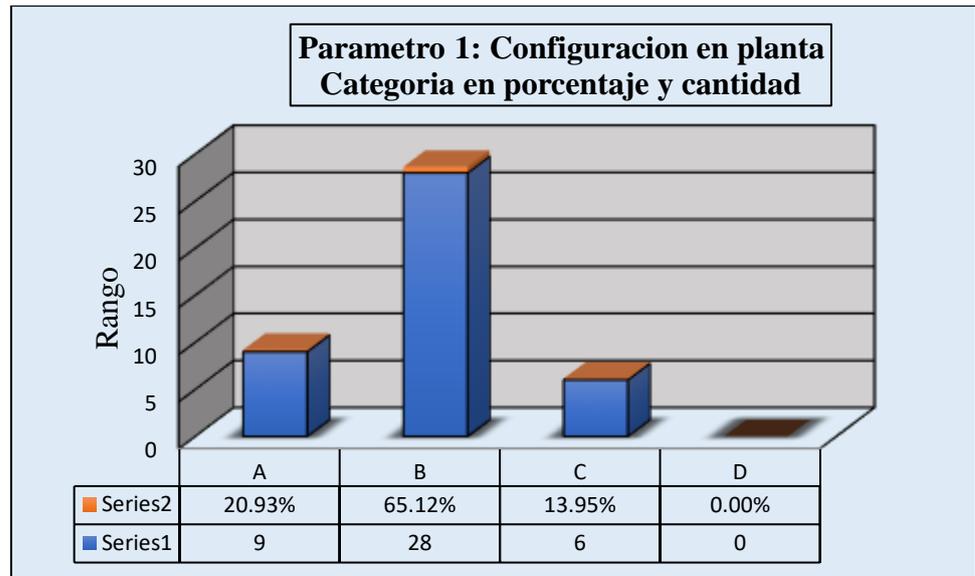
**Figura 7.** Parámetro 1 por categoría en porcentaje y cantidad.

<b>Parámetro 1</b>		
<b>Configuración de planta</b>		
<b>Categoría</b>	<b>Vivienda</b>	<b>Porcentaje</b>
A	9	20.93%
B	28	65.12%
C	6	13.95%
D	0	0.00%
<b>Total</b>	<b>43</b>	<b>100.00%</b>

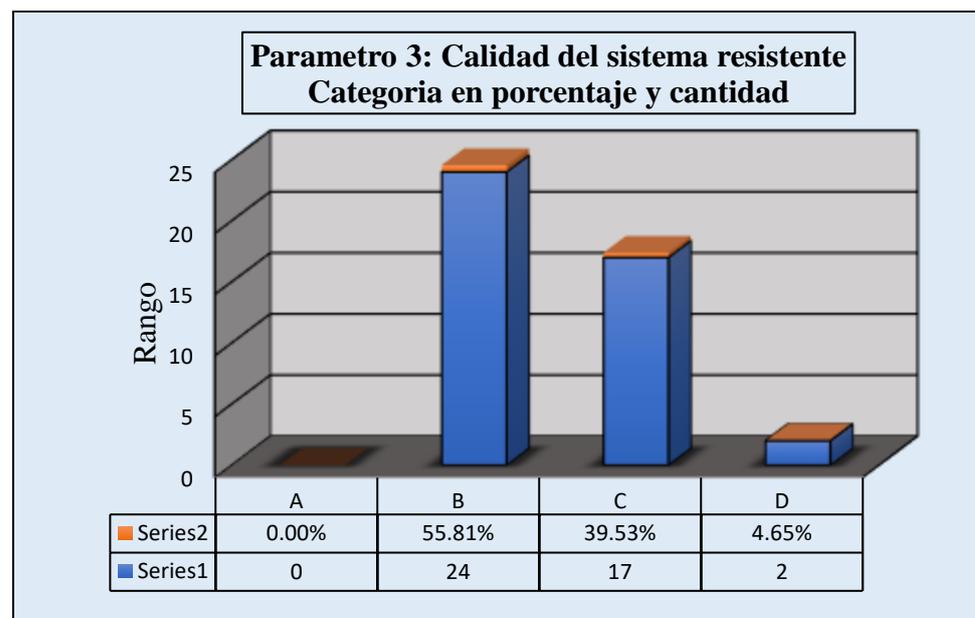
**Figura 9.** Parámetro 3 por categoría en porcentaje y cantidad.

<b>Parámetro 3</b>		
<b>Calidad del sistema resistente</b>		
<b>Categoría</b>	<b>Vivienda</b>	<b>Porcentaje</b>
A	0	0.00%
B	24	55.81%
C	17	39.53%
D	2	4.65%
Total	43	100.00%

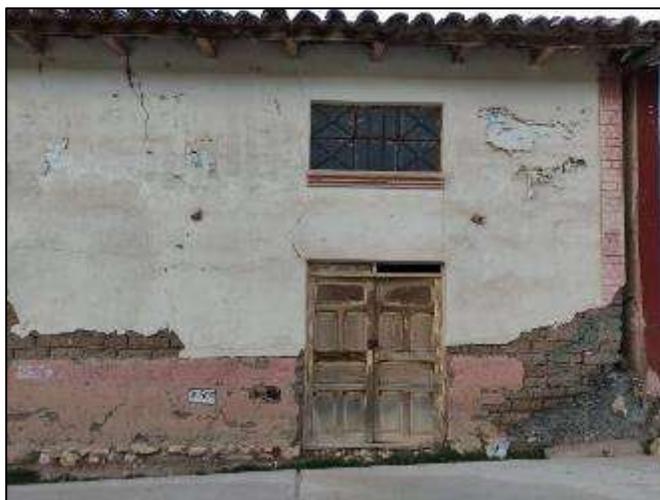
**Fotografía 1.** Falla en la cobertura.

Se puede observar que las viviendas no tienen homogeneidad en las juntas y desprendimiento por la mala calidad del adobe, En la siguiente fotografía es notorio el deterioro y desprendimiento de los revoques debido a la humedad por capilaridad en la base de los muros.

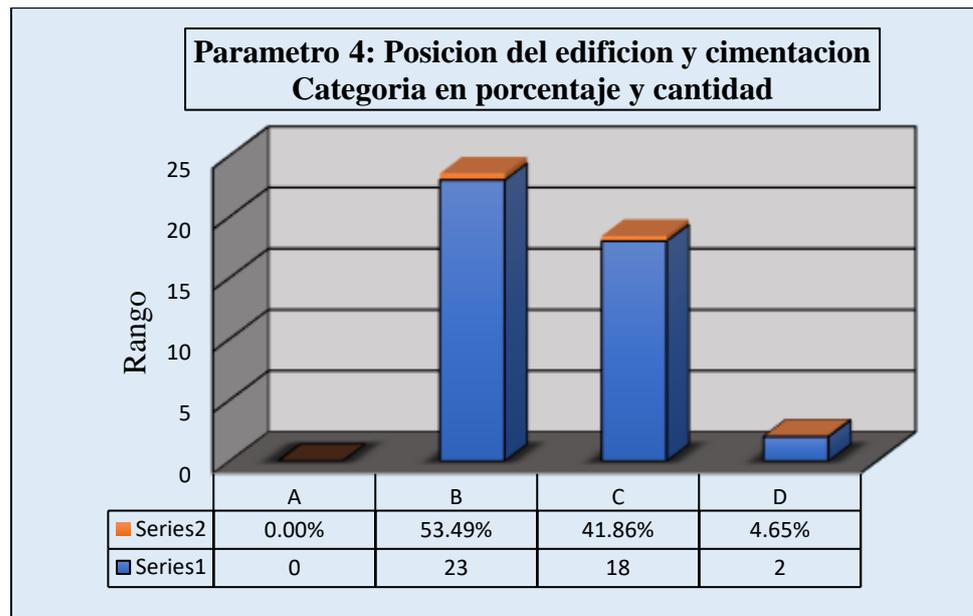
**Figura 10.** Parámetro 4 por categoría en porcentaje y cantidad.

Siendo evaluadas se puede observar que la categoría B tienen un 53.49% siendo cimentadas en un terreno intermedio con existencia a la humedad y sales, la categoría C con un 41.86% teniendo un deterioro físicamente con existencia de humedad y sales con pendiente que esta entre un 15% a 30%, la categoría D con un 4.65 recibieron esa calificación por lo ya mencionada anteriormente ya que están cimentadas sin asesoramiento técnico y tienen la mayoría presencia de humedad.

<b>Parámetro 4</b>		
<b>Posición del edificio y cimentación</b>		
<b>Categoría</b>	<b>Vivienda</b>	<b>Porcentaje</b>
A	0	0.00%
B	23	53.49%
C	18	41.86%
D	2	4.65%
<b>Total</b>	<b>43</b>	<b>100.00%</b>

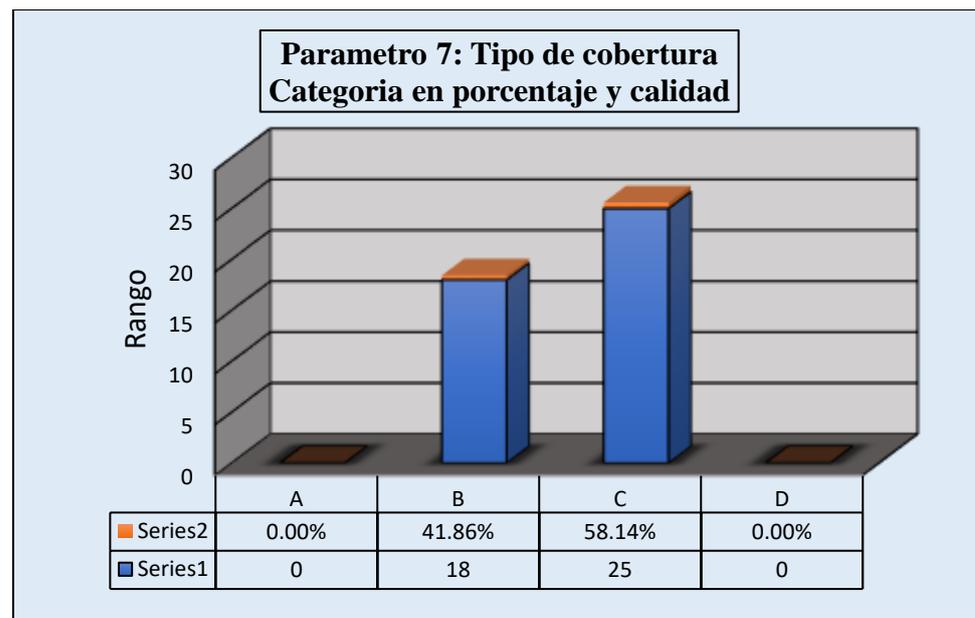
**Figura 13.** Parámetro 7 por categoría en porcentaje y cantidad.

<b>Parámetro 7: Tipo de cobertura</b>		
<b>Categoría</b>	<b>Vivienda</b>	<b>Porcentaje</b>
A	0	0.00%
B	18	41.86%
C	25	58.14%
D	0	0.00%
<b>Total</b>	<b>43</b>	<b>100.00%</b>

La categoría C obtuvo el mayor porcentaje siendo inadecuada ya que la mayoría de techos estaban en mal estado, en la siguiente fotografía se observa la falla en la cobertura por debilitamiento de la madera debido

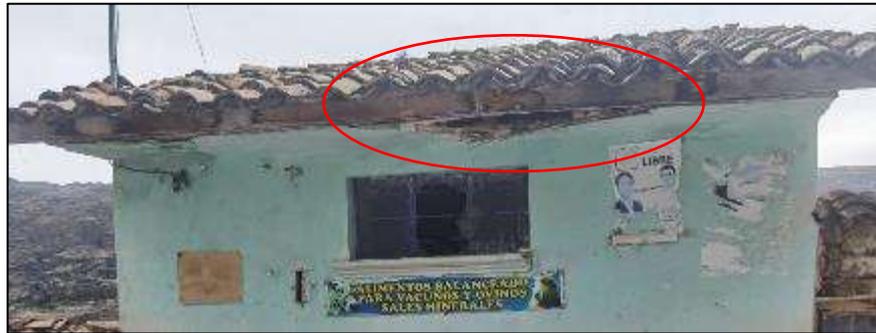
**Fotografía 2.** Falla en la cobertura.

a los ataques químicos de los microorganismos que afectan al elemento constructivo.

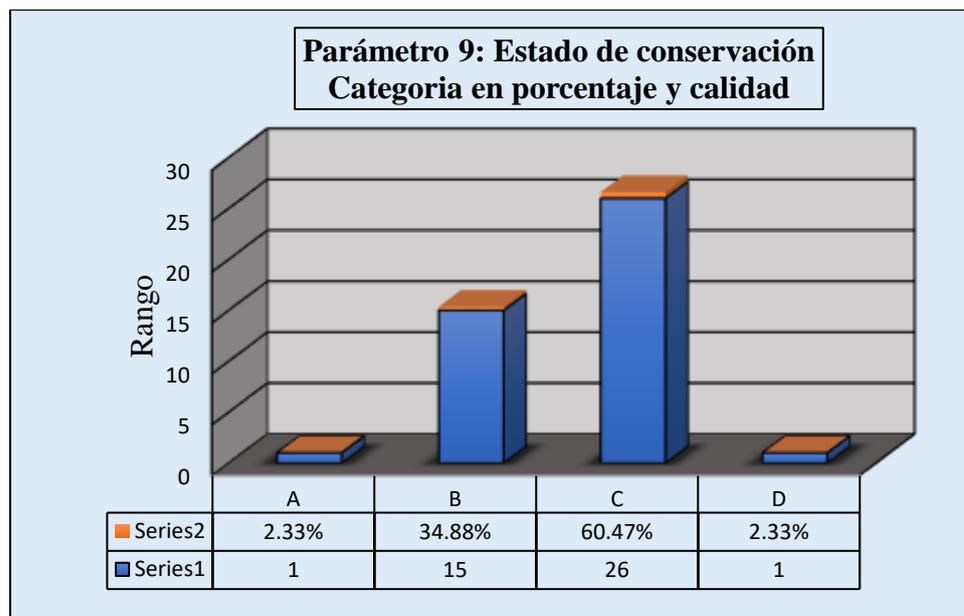
**Figura 15.** Parámetro 9 por categoría en porcentaje y cantidad.

Se observa que 60.47% está en la categoría C ya que tienen un inadecuado mantenimiento y se encuentran en mal estado y otra parte el 34.88% se encuentra en la categoría B ya que tienen un deterioro leve.

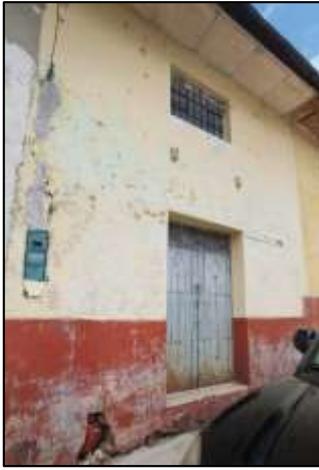
UNIVERSIDAD PERUANA LOS ANDES - UPLA		
<b>"MÉTODO DE ÍNDICE DE VULNERABILIDAD Y GRADO DE VULNERABILIDAD SÍSMICA EN VIVIENDAS TRADICIONALES DE CHONGOS ALTO"</b>		
<b>Ficha de evaluación</b>		
<b>I. ANTECEDENTES</b>		
Vivienda N°: 2	sistema estructural: Adobe	
Investigador: Eymi Sheyla Mallqui Cecilio	Provincia: Huancayo	
Region: Junin	N° de pisos: 02	
Distrito: Chongos Alto	C.A. Alfonso Ugarte	
<b>II. PARAMETROS</b>

<b>P-1. Configuración en planta</b>	<i>categoria = B</i>
	a = 4.50      L = 7.50      a/L = 0.60	
	<b>P-2. Configuración en elevación</b>	<i>Categoria = A</i>
	Area primer piso (m2)= 33.75	
	Area segundo piso (m2)= 33.75	
	<b>P-3. Calidad del sistema resistente</b>	<i>Categoria = B</i>
	<b>P-4. Posición del edificio y cimentación</b>	<i>Categoria = C</i>
	<b>P-5. Distancia entre muros</b>	<i>Categoria = A</i>
	L1 = 4.10      S = 0.30      L1/S = 13.67	
	<b>P-6. Diafragma horizontales</b>	<i>Categoria = B</i>

<b>P-7. Tipo de cobertura</b>	<i>Categoria = B</i>
<b>P-8. Elementos no estructurales</b>	<i>Categoria = B</i>	
<b>P-9. Estado de conservación</b>	<i>Categoria = C</i>	
<b>P-10. Organización del sistema resistente</b>	<i>Categoria = C</i>	
<b>P-11. Resistencia convencional</b>	<i>Categoria = D</i>	
Area de construcción (m2):

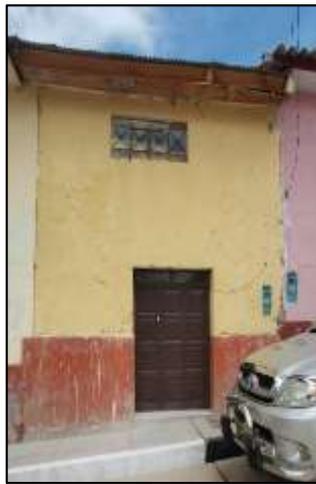
Vivienda N°: 3	sistema estructural: Adobe
Investigador: Eymi Sheyla Mallqui Cecilio	Provincia: Huancayo
Region: Junin	N° de pisos: 02
Distrito: Chongos Alto	C.A. Alfonso Ugarte

<b>P-1. Configuración en planta</b>			<i>categoria = B</i>
a = 4.50	L = 7.50	a/L = 0.60	
<b>P-2. Configuración en elevación</b>			<i>Categoria = A</i>
Area primer piso (m2)=			33.75
Area segundo piso (m2)=			33.75
<b>P-3. Calidad del sistema resistente</b>			<i>Categoria = B</i>
<b>P-4. Posición del edificio y cimentación</b>			<i>Categoria = B</i>
<b>P-5. Distancia entre muros</b>			<i>Categoria = A</i>
L1 = 4.10	S = 0.30	L1/S = 13.67	
<b>P-6. Diafragma horizontales</b>			<i>Categoria = C</i>
<b>P-7. Tipo de cobertura</b>			<i>Categoria = C</i>
<b>P-8. Elementos no estructurales</b>			<i>Categoria = B</i>
<b>P-9. Estado de conservación</b>			<i>Categoria = C</i>
<b>P-10. Organización del sistema resistente</b>			<i>Categoria = C</i>
<b>P-11. Resistencia convencional</b>			<i>Categoria = D</i>

Area de construcción (m2):			
1. area de muros en el eje X =	1.98	M(diafragma horizontales)=	2.00
2. area de muros en el eje Y =	4.14	N =	2.00
V <sub>rmin</sub> (A <sub>x</sub> ,A <sub>y</sub> ) =		A <sub>c</sub> =	38.71
h <sub>1</sub> =	2.20 m	P <sub>c</sub> =	0.16
h <sub>2</sub> =	2.20 m	W =	211.84
h <sub>t</sub> =	4.40 m	CSR =	0.11
P <sub>m</sub> =	1.50 tn/m <sup>3</sup>	Suelo =	S2
P <sub>s</sub> =	0.70 t/m <sup>2</sup>	CSE =	0.28
VR =	22.50	DD =	2.64

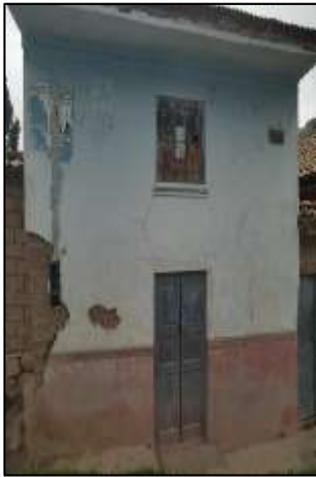
Vivienda N°: 7	sistema estructural: Adobe
Investigador: Eymi Sheyla Mallqui Cecilio	Provincia: Huancayo
Region: Junin	N° de pisos: 02
Distrito: Chongos Alto	C.A. Alfonso Ugarte

<b>P-1. Configuración en planta</b>	<i>categoria = B</i>
a = 5.00      L = 8.00      a/L = 0.63	
<b>P-2. Configuración en elevación</b>	<i>Categoria = A</i>
Area primer piso (m2)= 40.00	
Area segundo piso (m2)= 40.00	
<b>P-3. Calidad del sistema resistente</b>	<i>Categoria = C</i>
<b>P-4. Posición del edificio y cimentación</b>	<i>Categoria = C</i>
<b>P-5. Distancia entre muros</b>	<i>Categoria = A</i>
L1 = 3.10      S = 0.30      L1/S = 10.33	
<b>P-6. Diafragma horizontales</b>	<i>Categoria = B</i>
<b>P-7. Tipo de cobertura</b>	<i>Categoria = B</i>
<b>P-8. Elementos no estructurales</b>	<i>Categoria = A</i>
<b>P-9. Estado de conservación</b>	<i>Categoria = C</i>
<b>P-10. Organización del sistema resistente</b>	<i>Categoria = C</i>
<b>P-11. Resistencia convencional</b>	<i>Categoria = D</i>

Area de construcción (m2):			
1. area de muros en el eje X =	2.28	M(diafragma horizontales)=	2.00
2. area de muros en el eje Y =	2.99	N =	2.00
V <sub>min</sub> (A <sub>x</sub> ,A <sub>y</sub> ) =		Ac =	45.36
h1 = 2.00 m		Pc =	0.16
h2 = 2.00 m		W =	219.26
ht = 4.00 m		CSR =	0.11
Pm = 1.50 tn/m3		Suelo =	S2
Ps = 0.70 t/m2		CSE =	0.28
VR = 25.00		DD =	2.46

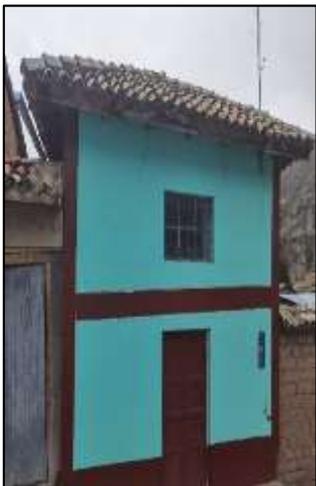
UNIVERSIDAD PERUANA LOS ANDES - UPLA			
"MÉTODO DE ÍNDICE DE VULNERABILIDAD Y GRADO DE VULNERABILIDAD SÍSMICA EN VIVIENDAS TRADICIONALES DE CHONGOS ALTO"			
<b>Ficha de evaluación</b>			
<b>I. ANTECEDENTES</b>			
Vivienda N°: 8	sistema estructural: Adobe		
Investigador: Eymi Sheyla Mallqui Cecilio	Provincia: Huancayo		
Region: Junin	N° de pisos: 02		
Distrito: Chongos Alto	C.A. Alfonso Ugarte		
<b>II. PARAMETROS</b>

<b>P-1. Configuración en planta</b>	<i>categoria = B</i>	
	a = 5.00      L = 8.00      a/L = 0.63		
	<b>P-2. Configuración en elevación</b>	<i>Categoria = A</i>	
	Area primer piso (m2)=	40.00	
	Area segundo piso (m2)=	40.00	
	<b>P-3. Calidad del sistema resistente</b>	<i>Categoria = B</i>	
	<b>P-4. Posición del edificio y cimentación</b>	<i>Categoria = B</i>	
	<b>P-5. Distancia entre muros</b>	<i>Categoria = A</i>	
	L1 = 3.50      S = 0.30      L1/S = 11.67		
	<b>P-6. Diafragma horizontales</b>	<i>Categoria = B</i>

<b>P-7. Tipo de cobertura</b>	<i>Categoria = B</i>	
<b>P-8. Elementos no estructurales</b>	<i>Categoria = A</i>		
<b>P-9. Estado de conservación</b>	<i>Categoria = B</i>		
<b>P-10. Organización del sistema resistente</b>	<i>Categoria = C</i>		
<b>P-11. Resistencia convencional</b>	<i>Categoria = D</i>		
Area de construcción (m2):

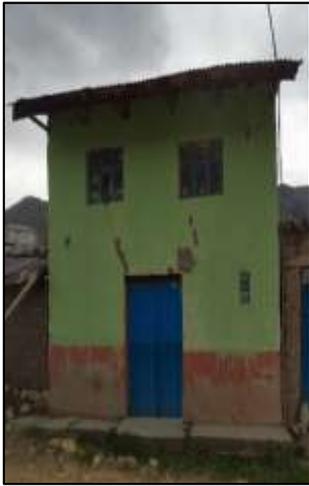
UNIVERSIDAD PERUANA LOS ANDES - UPLA			
<b>"MÉTODO DE ÍNDICE DE VULNERABILIDAD Y GRADO DE VULNERABILIDAD SÍSMICA EN VIVIENDAS TRADICIONALES DE CHONGOS ALTO"</b>			
<b>Ficha de evaluación</b>			
<b>I. ANTECEDENTES</b>			
Vivienda N°: 9	sistema estructural: Adobe		
Investigador: Eymi Sheyla Mallqui Cecilio	Provincia: Huancayo		
Region: Junin	N° de pisos: 02		
Distrito: Chongos Alto	C.A. Libertad		
<b>II. PARAMETROS</b>

<b>P-1. Configuración en planta</b>	<i>categoria = A</i>	
	a = 5.00	L = 6.00	a/L = 0.83
	<b>P-2. Configuración en elevación</b>	<i>Categoria = A</i>	
	Area primer piso (m2)=	30.00	
	Area segundo piso (m2)=	30.00	
	<b>P-3. Calidad del sistema resistente</b>	<i>Categoria = B</i>	
	<b>P-4. Posición del edificio y cimentación</b>	<i>Categoria = C</i>	
	<b>P-5. Distancia entre muros</b>	<i>Categoria = A</i>	
	L1 = 3.10	S = 0.30	L1/S = 10.33
	<b>P-6. Diafragma horizontales</b>	<i>Categoria = C</i>

<b>P-7. Tipo de cobertura</b>	<i>Categoria = C</i>	
<b>P-8. Elementos no estructurales</b>	<i>Categoria = B</i>		
<b>P-9. Estado de conservación</b>	<i>Categoria = C</i>		
<b>P-10. Organización del sistema resistente</b>	<i>Categoria = C</i>		
<b>P-11. Resistencia convencional</b>	<i>Categoria = D</i>		
Area de construcción (m2):

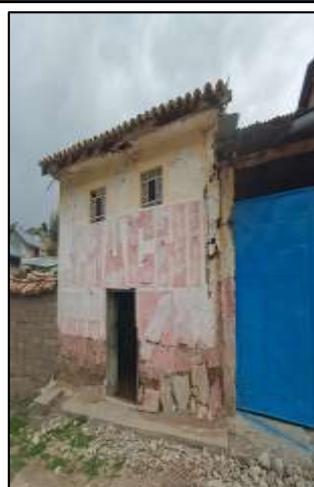
Vivienda N°: 11	sistema estructural: Adobe
Investigador: Eymi Sheyla Mallqui Cecilio	Provincia: Huancayo
Region: Junin	N° de pisos: 02
Distrito: Chongos Alto	C.A. Alfonso Ugarte

<b>P-1. Configuración en planta</b>			<i>categoria = B</i>
a = 5.80	L = 8.00	a/L = 0.73	
<b>P-2. Configuración en elevación</b>			<i>Categoria = A</i>
Area primer piso (m2)=		46.40	
Area segundo piso (m2)=		46.40	
<b>P-3. Calidad del sistema resistente</b>			<i>Categoria = C</i>
<b>P-4. Posición del edificio y cimentación</b>			<i>Categoria = D</i>
<b>P-5. Distancia entre muros</b>			<i>Categoria = A</i>
L1 = 4.00	S = 0.30	L1/S = 13.33	
<b>P-6. Diafragma horizontales</b>			<i>Categoria = D</i>
<b>P-7. Tipo de cobertura</b>			<i>Categoria = C</i>
<b>P-8. Elementos no estructurales</b>			<i>Categoria = B</i>
<b>P-9. Estado de conservación</b>			<i>Categoria = C</i>
<b>P-10. Organización del sistema resistente</b>			<i>Categoria = C</i>
<b>P-11. Resistencia convencional</b>			<i>Categoria = D</i>
Area de construcción (m2):

1. area de muros en el eje X =	2.76	M(diafragma horizontales)=	2.00
2. area de muros en el eje Y =	4.44	N =	2.00
V <sub>min</sub> (Ax,Ay) =		Ac =	52.08
h1 = 2.00	m	Pc =	0.16
h2 = 2.00	m	W =	238.89
ht = 4.00	m	CSR =	0.12
Pm = 1.50	tn/m3	Suelo =	S2
Ps = 0.70	t/m2	CSE =	0.28
VR = 29.00		DD =	2.31

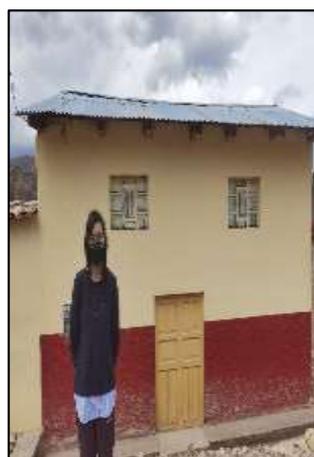
Vivienda N°: 13	sistema estructural: Adobe
Investigador: Eymi Sheyla Mallqui Cecilio	Provincia: Huancayo
Region: Junin	N° de pisos: 02
Distrito: Chongos Alto	C.A. Bolognesi

<b>P-1. Configuración en planta</b>			<i>categoria = A</i>
a = 6.50	L = 8.00	a/L = 0.81	
<b>P-2. Configuración en elevación</b>			<i>Categoria = A</i>
Area primer piso (m2)=		52.00	
Area segundo piso (m2)=		52.00	
<b>P-3. Calidad del sistema resistente</b>			<i>Categoria = B</i>
<b>P-4. Posición del edificio y cimentación</b>			<i>Categoria = B</i>
<b>P-5. Distancia entre muros</b>			<i>Categoria = A</i>
L1= 3.50	S = 0.30	L1/S = 11.67	
<b>P-6. Diafragma horizontales</b>			<i>Categoria = B</i>
<b>P-7. Tipo de cobertura</b>			<i>Categoria = B</i>
<b>P-8. Elementos no estructurales</b>			<i>Categoria = A</i>
<b>P-9. Estado de conservación</b>			<i>Categoria = B</i>
<b>P-10. Organización del sistema resistente</b>			<i>Categoria = C</i>
<b>P-11. Resistencia convencional</b>			<i>Categoria = D</i>
Area de construcción (m2):

1. area de muros en el eje X =	3.18	M(diafragma horizontales)=	2.00
2. area de muros en el eje Y =	4.44	N =	2.00
V <sub>rmin</sub> (Ax,Ay) =		Ac =	57.96
h1 =	2.00 m	Pc =	0.16
h2 =	2.00 m	W =	256.07
ht =	4.00 m	CSR =	0.13
Pm =	1.50 tn/m3	Suelo =	S2
Ps =	0.70 t/m2	CSE =	0.28
VR =	32.50	DD =	2.21

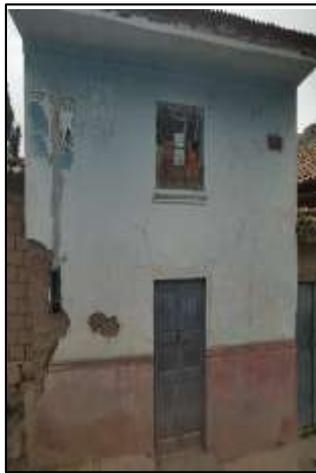
Vivienda N°: 20	sistema estructural: Adobe
Investigador: Eymi Sheyla Mallqui Cecilio	Provincia: Huancayo
Region: Junin	N° de pisos: 02
Distrito: Chongos Alto	C.A. Mariscal Castilla

<b>P-1. Configuración en planta</b>			<i>categoria = C</i>
a = 5.50	L = 10.00	a/L = 0.55	
<b>P-2. Configuración en elevación</b>			<i>Categoria = A</i>
Area primer piso (m2)=			55.00
Area segundo piso (m2)=			55.00
<b>P-3. Calidad del sistema resistente</b>			<i>Categoria = C</i>
<b>P-4. Posición del edificio y cimentación</b>			<i>Categoria = C</i>
<b>P-5. Distancia entre muros</b>			<i>Categoria = B</i>
L1 = 4.50	S = 0.30	L1/S = 15	
<b>P-6. Diafragma horizontales</b>			<i>Categoria = C</i>
<b>P-7. Tipo de cobertura</b>			<i>Categoria = C</i>
<b>P-8. Elementos no estructurales</b>			<i>Categoria = B</i>
<b>P-9. Estado de conservación</b>			<i>Categoria = C</i>
<b>P-10. Organización del sistema resistente</b>			<i>Categoria = C</i>
<b>P-11. Resistencia convencional</b>			<i>Categoria = D</i>

Area de construcción (m2):			
1. area de muros en el eje X =	2.58	M(diafragma horizontales)=	2.00
2. area de muros en el eje Y =	5.64	N =	2.00
V <sub>min</sub> (A <sub>x</sub> ,A <sub>y</sub> ) =		Ac =	61.36
h1 =	2.00 m	Pc =	0.16
h2 =	2.10 m	W =	277.47
ht =	4.10 m	CSR =	0.10
Pm =	1.50 tn/m3	Suelo =	S2
Ps =	0.70 t/m2	CSE =	0.28
VR =	27.50	DD =	2.83

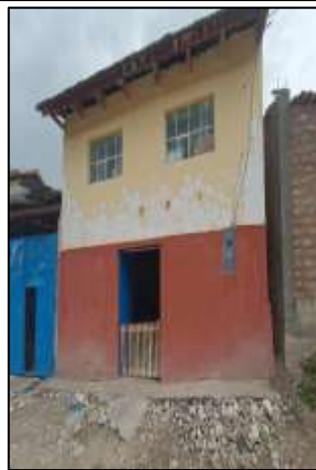
Vivienda N°: 22	sistema estructural: Adobe
Investigador: Eymi Sheyla Mallqui Cecilio	Provincia: Huancayo
Region: Junin	N° de pisos: 02
Distrito: Chongos Alto	C.A. Alfonso Ugarte

<b>P-1. Configuración en planta</b>			<i>categoria = B</i>
a = 5.50	L = 9.10	a/L = 0.60

<b>P-2. Configuración en elevación</b>		<i>Categoria = A</i>
Area primer piso (m2)=		77.00
Area segundo piso (m2)=		77.00

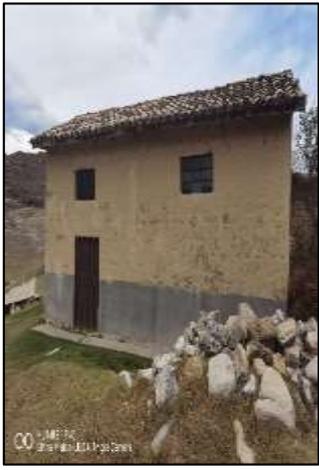
UNIVERSIDAD PERUANA LOS ANDES - UPLA		
<b>"MÉTODO DE ÍNDICE DE VULNERABILIDAD Y GRADO DE VULNERABILIDAD SÍSMICA EN VIVIENDAS TRADICIONALES DE CHONGOS ALTO"</b>		
<b>Ficha de evaluación</b>		
<b>I. ANTECEDENTES</b>		
Vivienda N°: 23	sistema estructural: Adobe	
Investigador: Eymi Sheyla Mallqui Cecilio	Provincia: Huancayo	
Region: Junin	N° de pisos: 01	
Distrito: Chongos Alto	C.A. Bolognesi	
<b>II. PARAMETROS</b>

<b>P-1. Configuración en planta</b>	<i>categoria = B</i>
	a = 5.40      L = 7.50      a/L = 0.72	
	<b>P-2. Configuración en elevación</b>	<i>Categoria = A</i>
	Area primer piso (m2)= 40.50	
	Area segundo piso (m2)= 40.50	
	<b>P-3. Calidad del sistema resistente</b>	<i>Categoria = C</i>
	<b>P-4. Posición del edificio y cimentación</b>	<i>Categoria = C</i>
	<b>P-5. Distancia entre muros</b>	<i>Categoria = A</i>
	L1 = 3.10      S = 0.30      L1/S = 10.33	
	<b>P-6. Diafragma horizontales</b>	<i>Categoria = C</i>

<b>P-7. Tipo de cobertura</b>	<i>Categoria = C</i>
<b>P-8. Elementos no estructurales</b>	<i>Categoria = B</i>	
<b>P-9. Estado de conservación</b>	<i>Categoria = C</i>	
<b>P-10. Organización del sistema resistente</b>	<i>Categoria = C</i>	
<b>P-11. Resistencia convencional</b>	<i>Categoria = D</i>	
Area de construcción (m2):

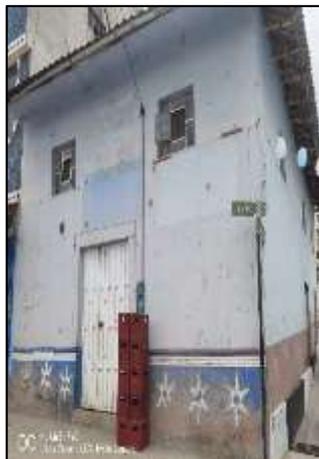
UNIVERSIDAD PERUANA LOS ANDES - UPLA			
<b>"MÉTODO DE ÍNDICE DE VULNERABILIDAD Y GRADO DE VULNERABILIDAD SÍSMICA EN VIVIENDAS TRADICIONALES DE CHONGOS ALTO"</b>			
<b>Ficha de evaluación</b>			
<b>I. ANTECEDENTES</b>			
Vivienda N°: 26	sistema estructural: Adobe		
Investigador: Eymi Sheyla Mallqui Cecilio	Provincia: Huancayo		
Region: Junin	N° de pisos: 02		
Distrito: Chongos Alto	AV. REAL		
<b>II. PARAMETROS</b>

<b>P-1. Configuración en planta</b>	<i>Categoría = B</i>	
	a = 6.00	L = 10.00	a/L = 0.60
	<b>P-2. Configuración en elevación</b>	<i>Categoría = A</i>	
	Area primer piso (m2)=	85.80	
	Area segundo piso (m2)=	85.80	
	<b>P-3. Calidad del sistema resistente</b>	<i>Categoría = B</i>	
	<b>P-4. Posición del edificio y cimentación</b>	<i>Categoría = B</i>	
	<b>P-5. Distancia entre muros</b>	<i>Categoría = B</i>	
	L1 = 5.00	S = 0.30	L1/S = 16.67
	<b>P-6. Diafragma horizontales</b>	<i>Categoría = B</i>

<b>P-7. Tipo de cobertura</b>	<i>Categoría = B</i>	
<b>P-8. Elementos no estructurales</b>	<i>Categoría = A</i>		
<b>P-9. Estado de conservación</b>	<i>Categoría = B</i>		
<b>P-10. Organización del sistema resistente</b>	<i>Categoría = C</i>		
<b>P-11. Resistencia convencional</b>	<i>Categoría = D</i>		
Area de construcción (m2):

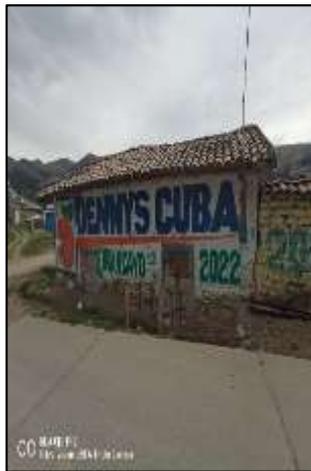
Vivienda N°: 28	sistema estructural: Adobe
Investigador: Eymi Sheyla Mallqui Cecilio	Provincia: Huancayo
Region: Junin	N° de pisos: 01
Distrito: Chongos Alto	C.A. Arequipa

<b>P-1. Configuración en planta</b>			<i>categoria = B</i>
a = 6.00	L = 10.00	a/L = 0.60	
<b>P-2. Configuración en elevación</b>			<i>Categoria = A</i>
Area primer piso (m2)=		60.00	
Area segundo piso (m2)=		60.00	
<b>P-3. Calidad del sistema resistente</b>			<i>Categoria = C</i>
<b>P-4. Posición del edificio y cimentación</b>			<i>Categoria = C</i>
<b>P-5. Distancia entre muros</b>			<i>Categoria = B</i>
L1 = 5.00	S = 0.30	L1/S = 16.67	
<b>P-6. Diafragma horizontales</b>			<i>Categoria = D</i>
<b>P-7. Tipo de cobertura</b>			<i>Categoria = C</i>
<b>P-8. Elementos no estructurales</b>			<i>Categoria = B</i>
<b>P-9. Estado de conservación</b>			<i>Categoria = C</i>
<b>P-10. Organización del sistema resistente</b>			<i>Categoria = C</i>
<b>P-11. Resistencia convencional</b>			<i>Categoria = D</i>
Area de construcción (m2):

1. area de muros en el eje X =	4.92	M(diafragma horizontales)=	2.00
2. area de muros en el eje Y =	3.24	N =	2.00
V <sub>min</sub> (A <sub>x</sub> ,A <sub>y</sub> ) =		Ac =	66.56
h1 =	2.50 m	Pc =	0.16
h2 =	0.00 m	W =	212.70
ht =	2.50 m	CSR =	0.19
Pm =	1.50 tn/m3	Suelo =	S2
Ps =	0.70 t/m2	CSE =	0.28
VR =	30.00	DD =	1.44

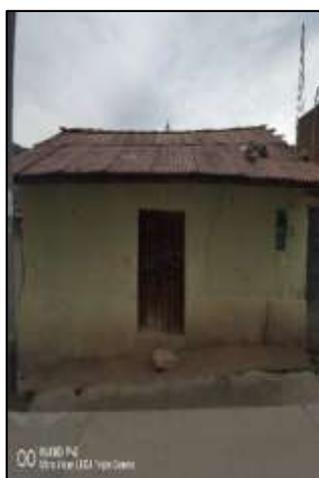
Vivienda N°: 29	sistema estructural: Adobe
Investigador: Eymi Sheyla Mallqui Cecilio	Provincia: Huancayo
Region: Junin	N° de pisos: 01
Distrito: Chongos Alto	Psje. Mariano Herrera

<b>P-1. Configuración en planta</b>			<i>categoria = B</i>
a = 6.00	L = 10.00	a/L = 0.60	
<b>P-2. Configuración en elevación</b>			<i>Categoria = A</i>
Area primer piso (m2)=		60.00	
Area segundo piso (m2)=		60.00	
<b>P-3. Calidad del sistema resistente</b>			<i>Categoria = C</i>
<b>P-4. Posición del edificio y cimentación</b>			<i>Categoria = C</i>
<b>P-5. Distancia entre muros</b>			<i>Categoria = B</i>
L1 = 4.50	S = 0.30	L1/S = 15	
<b>P-6. Diafragma horizontales</b>			<i>Categoria = C</i>
<b>P-7. Tipo de cobertura</b>			<i>Categoria = C</i>
<b>P-8. Elementos no estructurales</b>			<i>Categoria = B</i>
<b>P-9. Estado de conservación</b>			<i>Categoria = C</i>
<b>P-10. Organización del sistema resistente</b>			<i>Categoria = C</i>
<b>P-11. Resistencia convencional</b>			<i>Categoria = D</i>
Area de construcción (m2):

1. area de muros en el eje X =	5.28	M(diafragma horizontales)=	2.00
2. area de muros en el eje Y =	3.24	N =	2.00
V <sub>rmin</sub> (A <sub>x</sub> ,A <sub>y</sub> ) =		A <sub>c</sub> =	66.56
h1 =	2.48 m	P <sub>c</sub> =	0.16
h2 =	0.00 m	W =	212.70
ht =	2.48 m	CSR =	0.19
P <sub>m</sub> =	1.50 tn/m <sup>3</sup>	Suelo =	S2
P <sub>s</sub> =	0.70 t/m <sup>2</sup>	CSE =	0.28
VR =	30.00	DD =	1.44

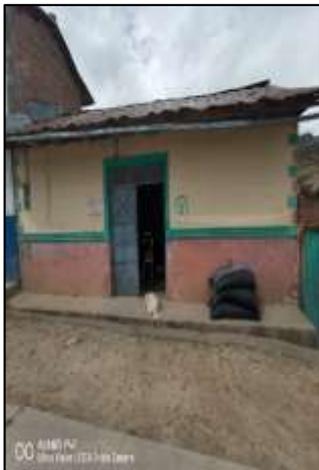
UNIVERSIDAD PERUANA LOS ANDES - UPLA				
<b>"MÉTODO DE ÍNDICE DE VULNERABILIDAD Y GRADO DE VULNERABILIDAD SÍSMICA EN VIVIENDAS TRADICIONALES DE CHONGOS ALTO"</b>				
<b>Ficha de evaluación</b>				
<b>I. ANTECEDENTES</b>				
Vivienda N°: 30	sistema estructural: Adobe			
Investigador: Eymi Sheyla Mallqui Cecilio	Provincia: Huancayo			
Region: Junin	N° de pisos: 01			
Distrito: Chongos Alto	AV. REAL			
<b>II. PARAMETROS</b>

<b>P-1. Configuración en planta</b>	<i>categoria = B</i>		
	a = 5.50	L = 8.50	a/L = 0.65	
	<b>P-2. Configuración en elevación</b>		<i>Categoria = A</i>	
	Area primer piso (m2)=		46.75	
	Area segundo piso (m2)=		46.75	
	<b>P-3. Calidad del sistema resistente</b>		<i>Categoria = C</i>	
	<b>P-4. Posición del edificio y cimentación</b>		<i>Categoria = B</i>	
	<b>P-5. Distancia entre muros</b>		<i>Categoria = B</i>	
	L1 = 5.00	S = 0.30	L1/S =	16.67
	<b>P-6. Diafragma horizontales</b>		<i>Categoria = C</i>

<b>P-7. Tipo de cobertura</b>		<i>Categoria = C</i>	
<b>P-8. Elementos no estructurales</b>		<i>Categoria = B</i>		
<b>P-9. Estado de conservación</b>		<i>Categoria = C</i>		
<b>P-10. Organización del sistema resistente</b>		<i>Categoria = C</i>		
<b>P-11. Resistencia convencional</b>		<i>Categoria = D</i>		
Area de construcción (m2):

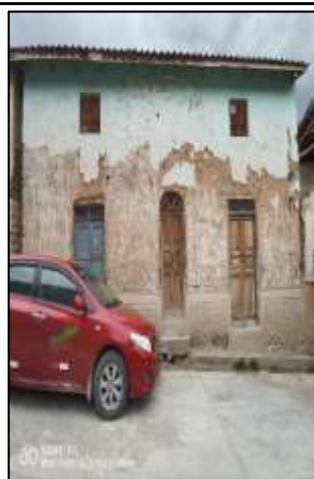
Vivienda N°: 31	sistema estructural: Adobe
Investigador: Eymi Sheyla Mallqui Cecilio	Provincia: Huancayo
Region: Junin	N° de pisos: 02
Distrito: Chongos Alto	AV. REAL

<b>P-1. Configuración en planta</b>			<i>categoria = B</i>
a = 6.00	L = 10.00	a/L = 0.60	
<b>P-2. Configuración en elevación</b>			<i>Categoria = A</i>
Area primer piso (m2)=		60.00	
Area segundo piso (m2)=		60.00	
<b>P-3. Calidad del sistema resistente</b>			<i>Categoria = C</i>
<b>P-4. Posición del edificio y cimentación</b>			<i>Categoria = C</i>
<b>P-5. Distancia entre muros</b>			<i>Categoria = B</i>
L1 = 4.50	S = 0.30	L1/S = 15	
<b>P-6. Diafragma horizontales</b>			<i>Categoria = C</i>
<b>P-7. Tipo de cobertura</b>			<i>Categoria = C</i>
<b>P-8. Elementos no estructurales</b>			<i>Categoria = B</i>
<b>P-9. Estado de conservación</b>			<i>Categoria = C</i>
<b>P-10. Organización del sistema resistente</b>			<i>Categoria = C</i>
<b>P-11. Resistencia convencional</b>			<i>Categoria = D</i>
Area de construcción (m2):

1. area de muros en el eje X =	4.56	M(diafragma horizontales)=	2.00
2. area de muros en el eje Y =	2.94	N =	2.00
V <sub>min</sub> (A <sub>x</sub> ,A <sub>y</sub> ) =		Ac =	66.56
h1 =	2.00 m	Pc =	0.16
h2 =	2.20 m	W =	296.25
ht =	4.20 m	CSR =	0.10
P <sub>m</sub> =	1.50 tn/m <sup>3</sup>	Suelo =	S2
P <sub>s</sub> =	0.70 t/m <sup>2</sup>	CSE =	0.28
VR =	30.00	DD =	2.76

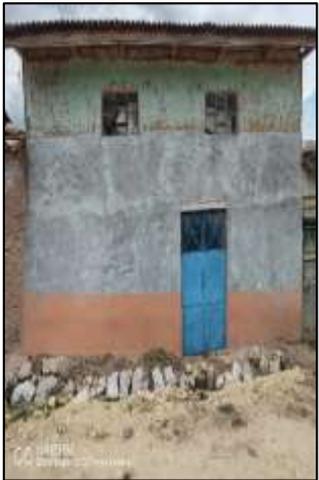
<b>P-1. Configuración en planta</b>	<i>categoria = C</i>
	a = 5.50      L = 10.00      a/L = 0.55	
	<b>P-2. Configuración en elevación</b>	<i>Categoria = A</i>
	Area primer piso (m2)= 55.00	
	Area segundo piso (m2)= 55.00	
	<b>P-3. Calidad del sistema resistente</b>	<i>Categoria = C</i>
	<b>P-4. Posición del edificio y cimentación</b>	<i>Categoria = B</i>
	<b>P-5. Distancia entre muros</b>	<i>Categoria = A</i>
	L1 = 3.10      S = 0.30      L1/S = 10.33	
	<b>P-6. Diafragma horizontales</b>	<i>Categoria = C</i>

<b>P-7. Tipo de cobertura</b>	<i>Categoria = C</i>
<b>P-8. Elementos no estructurales</b>	<i>Categoria = B</i>	
<b>P-9. Estado de conservación</b>	<i>Categoria = C</i>	
<b>P-10. Organización del sistema resistente</b>	<i>Categoria = C</i>	
<b>P-11. Resistencia convencional</b>	<i>Categoria = D</i>	
Area de construcción (m2):

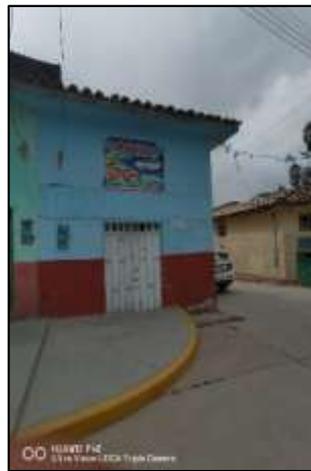
Vivienda N°: 34	sistema estructural: Adobe
Investigador: Eymi Sheyla Mallqui Cecilio	Provincia: Huancayo
Region: Junin	N° de pisos: 02
Distrito: Chongos Alto	A.V. Progreso

<b>P-1. Configuración en planta</b>			<i>categoria = C</i>
a = 6.20	L = 11.00	a/L = 0.56

<b>P-2. Configuración en elevación</b>		<i>Categoria = A</i>
Area primer piso (m2)= 68.20		
Area segundo piso (m2)= 68.20

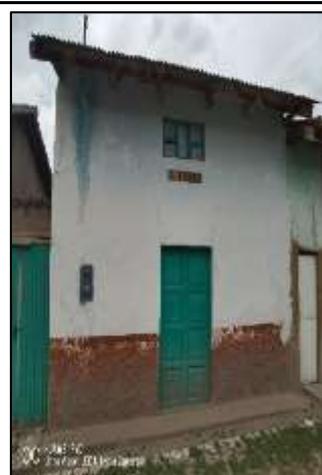
Vivienda N°: 35	sistema estructural: Adobe
Investigador: Eymi Sheyla Mallqui Cecilio	Provincia: Huancayo
Region: Junin	N° de pisos: 02
Distrito: Chongos Alto	AV. Progreso

<b>P-1. Configuración en planta</b>			<i>categoria = C</i>
a = 5.50	L = 10.00	a/L = 0.55	
<b>P-2. Configuración en elevación</b>			<i>Categoria = A</i>
Area primer piso (m2)=		55.00	
Area segundo piso (m2)=		55.00	
<b>P-3. Calidad del sistema resistente</b>			<i>Categoria = B</i>
<b>P-4. Posición del edificio y cimentación</b>			<i>Categoria = B</i>
<b>P-5. Distancia entre muros</b>			<i>Categoria = A</i>
L1 = 3.05	S = 0.30	L1/S = 10.17	
<b>P-6. Diafragma horizontales</b>			<i>Categoria = B</i>
<b>P-7. Tipo de cobertura</b>			<i>Categoria = B</i>
<b>P-8. Elementos no estructurales</b>			<i>Categoria = A</i>
<b>P-9. Estado de conservación</b>			<i>Categoria = C</i>
<b>P-10. Organización del sistema resistente</b>			<i>Categoria = C</i>
<b>P-11. Resistencia convencional</b>			<i>Categoria = D</i>
Area de construcción (m2):

1. area de muros en el eje X =	2.64	M(diafragma horizontales)=	2.00
2. area de muros en el eje Y =	6.24	N =	2.00
V <sub>min</sub> (A <sub>x</sub> ,A <sub>y</sub> ) =		Ac =	61.36
h1 =	2.00 m	Pc =	0.16
h2 =	2.20 m	W =	282.12
ht =	4.20 m	CSR =	0.10
P <sub>m</sub> =	1.50 tn/m <sup>3</sup>	Suelo =	S2
P <sub>s</sub> =	0.70 t/m <sup>2</sup>	CSE =	0.28
VR =	27.50	DD =	2.87

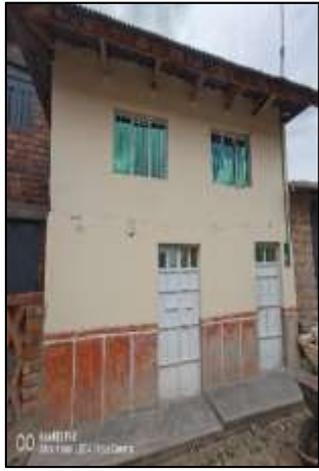
<b>P-1. Configuración en planta</b>	<i>categoria = A</i>
	a = 5.50      L = 6.50      a/L = 0.85	
	<b>P-2. Configuración en elevación</b>	<i>Categoria = A</i>
	Area primer piso (m2)= 35.75	
	Area segundo piso (m2)= 35.75	
	<b>P-3. Calidad del sistema resistente</b>	<i>Categoria = B</i>
	<b>P-4. Posición del edificio y cimentación</b>	<i>Categoria = B</i>
	<b>P-5. Distancia entre muros</b>	<i>Categoria = A</i>
	L1 = 3.05      S = 0.30      L1/S = 10.17	
	<b>P-6. Diafragma horizontales</b>	<i>Categoria = C</i>

<b>P-7. Tipo de cobertura</b>	<i>Categoria = C</i>
<b>P-8. Elementos no estructurales</b>	<i>Categoria = B</i>	
<b>P-9. Estado de conservación</b>	<i>Categoria = B</i>	
<b>P-10. Organización del sistema resistente</b>	<i>Categoria = C</i>	
<b>P-11. Resistencia convencional</b>	<i>Categoria = D</i>	
Area de construcción (m2):

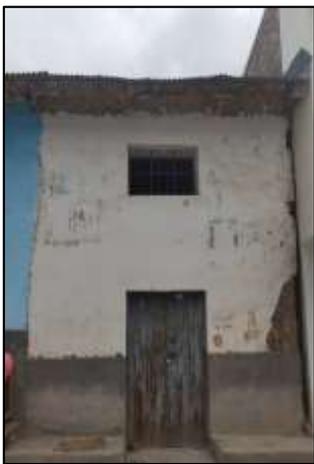
<b>P-1. Configuración en planta</b>	<i>categoria = B</i>	
	a = 6.00      L = 10.00      a/L = 0.60		
	<b>P-2. Configuración en elevación</b>	<i>Categoria = A</i>	
	Area primer piso (m2)= 60.00		
	Area segundo piso (m2)= 60.00		
	<b>P-3. Calidad del sistema resistente</b>	<i>Categoria = C</i>	
	<b>P-4. Posición del edificio y cimentación</b>	<i>Categoria = C</i>	
	<b>P-5. Distancia entre muros</b>	<i>Categoria = A</i>	
	L1 = 4.00      S = 0.30      L1/S = 13.33		
	<b>P-6. Diafragma horizontales</b>	<i>Categoria = C</i>

<b>P-7. Tipo de cobertura</b>	<i>Categoria = C</i>	
<b>P-8. Elementos no estructurales</b>	<i>Categoria = B</i>		
<b>P-9. Estado de conservación</b>	<i>Categoria = C</i>		
<b>P-10. Organización del sistema resistente</b>	<i>Categoria = C</i>		
<b>P-11. Resistencia convencional</b>	<i>Categoria = D</i>		
Area de construcción (m2):

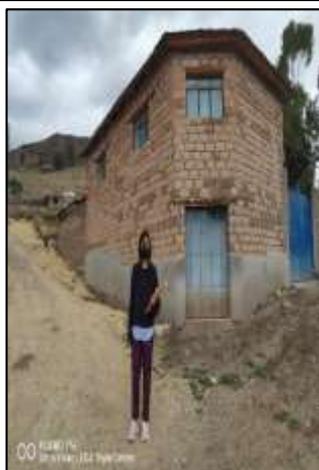
Vivienda N°: 40	sistema estructural: Adobe
Investigador: Eymi Sheyla Mallqui Cecilio	Provincia: Huancayo
Region: Junin	N° de pisos: 02
Distrito: Chongos Alto	C.A. Bolognesi

<b>P-1. Configuración en planta</b>			<i>categoria = B</i>
a = 6.00	L = 9.80	a/L = 0.61	
<b>P-2. Configuración en elevación</b>			<i>Categoria = A</i>
Area primer piso (m2)=		58.80	
Area segundo piso (m2)=		58.80	
<b>P-3. Calidad del sistema resistente</b>			<i>Categoria = B</i>
<b>P-4. Posición del edificio y cimentación</b>			<i>Categoria = B</i>
<b>P-5. Distancia entre muros</b>			<i>Categoria = A</i>
L1 = 3.10	S = 0.30	L1/S = 10.33	
<b>P-6. Diafragma horizontales</b>			<i>Categoria = B</i>
<b>P-7. Tipo de cobertura</b>			<i>Categoria = B</i>
<b>P-8. Elementos no estructurales</b>			<i>Categoria = B</i>
<b>P-9. Estado de conservación</b>			<i>Categoria = B</i>
<b>P-10. Organización del sistema resistente</b>			<i>Categoria = C</i>
<b>P-11. Resistencia convencional</b>			<i>Categoria = D</i>
Area de construcción (m2):

1. area de muros en el eje X =	2.97	M(diafragma horizontales)=	2.00
2. area de muros en el eje Y =	5.21	N =	2.00
V <sub>min</sub> (A <sub>x</sub> ,A <sub>y</sub> ) =		Ac =	65.28
h1 =	2.00 m	Pc =	0.16
h2 =	2.40 m	W =	301.32
ht =	4.40 m	CSR =	0.10
Pm =	1.50 tn/m3	Suelo =	S2
Ps =	0.70 t/m2	CSE =	0.28
VR =	30.00	DD =	2.81

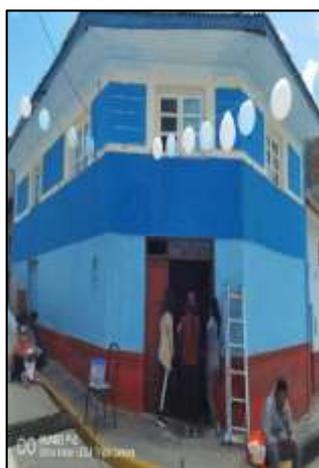
Vivienda N°: 41	sistema estructural: Adobe
Investigador: Eymi Sheyla Mallqui Cecilio	Provincia: Huancayo
Region: Junin	N° de pisos: 02
Distrito: Chongos Alto	C.A. Alfonso Ugarte

<b>P-1. Configuración en planta</b>			<i>categoria = B</i>
a = 7.00	L = 10.00	a/L = 0.70	
<b>P-2. Configuración en elevación</b>			<i>Categoria = A</i>
Area primer piso (m2)=		70.00	
Area segundo piso (m2)=		70.00	
<b>P-3. Calidad del sistema resistente</b>			<i>Categoria = B</i>
<b>P-4. Posición del edificio y cimentación</b>			<i>Categoria = B</i>
<b>P-5. Distancia entre muros</b>			<i>Categoria = B</i>
L1 = 5.00	S = 0.30	L1/S = 16.67	
<b>P-6. Diafragma horizontales</b>			<i>Categoria = B</i>
<b>P-7. Tipo de cobertura</b>			<i>Categoria = B</i>
<b>P-8. Elementos no estructurales</b>			<i>Categoria = A</i>
<b>P-9. Estado de conservación</b>			<i>Categoria = B</i>
<b>P-10. Organización del sistema resistente</b>			<i>Categoria = C</i>
<b>P-11. Resistencia convencional</b>			<i>Categoria = D</i>

Area de construcción (m2):				
1. area de muros en el eje X =	3.57	M(diafragma horizontales)=	2.00	
2. area de muros en el eje Y =	3.89	N =	2.00	
V <sub>rmin</sub> (A <sub>x</sub> ,A <sub>y</sub> ) =		Ac =	76.96	
h1 =	2.00	m	Pc =	0.16
h2 =	2.40	m	W =	334.71
ht =	4.40	m	CSR =	0.10
P <sub>m</sub> =	1.50	tn/m3	Suelo =	S2
P <sub>s</sub> =	0.70	t/m2	CSE =	0.28
VR =	35.00		DD =	2.68

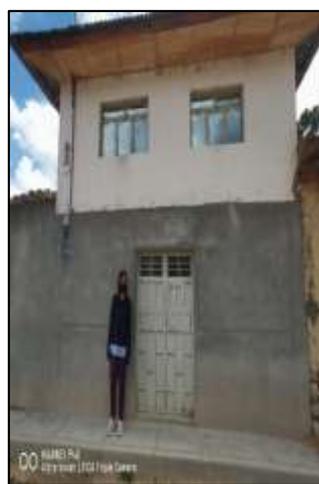
Vivienda N°: 42	sistema estructural: Adobe
Investigador: Eymi Sheyla Mallqui Cecilio	Provincia: Huancayo
Region: Junin	N° de pisos: 02
Distrito: Chongos Alto	C.A. Libertad

<b>P-1. Configuración en planta</b>			<i>categoria = B</i>
a = 6.00	L = 8.50	a/L = 0.71	
<b>P-2. Configuración en elevación</b>			<i>Categoria = A</i>
Area primer piso (m2)=		51.00	
Area segundo piso (m2)=		51.00	
<b>P-3. Calidad del sistema resistente</b>			<i>Categoria = B</i>
<b>P-4. Posición del edificio y cimentación</b>			<i>Categoria = B</i>
<b>P-5. Distancia entre muros</b>			<i>Categoria = A</i>
L1 = 4.50	S = 0.30	L1/S = 15	
<b>P-6. Diafragma horizontales</b>			<i>Categoria = B</i>
<b>P-7. Tipo de cobertura</b>			<i>Categoria = B</i>
<b>P-8. Elementos no estructurales</b>			<i>Categoria = B</i>
<b>P-9. Estado de conservación</b>			<i>Categoria = B</i>
<b>P-10. Organización del sistema resistente</b>			<i>Categoria = C</i>
<b>P-11. Resistencia convencional</b>			<i>Categoria = D</i>
Area de construcción (m2):

1. area de muros en el eje X =	2.88	M(diafragma horizontales)=	2.00
2. area de muros en el eje Y =	4.74	N =	2.00
Vrmin (Ax,Ay) =		Ac =	56.96
h1 =	2.00 m	Pc =	0.16
h2 =	2.40 m	W =	271.91
ht =	4.40 m	CSR =	0.11
Pm =	1.50 tn/m3	Suelo =	S2
Ps =	0.70 t/m2	CSE =	0.28
VR =	30.00	DD =	2.54

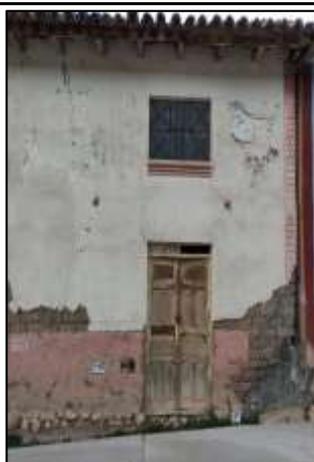
Vivienda N°: 43	sistema estructural: Adobe
Investigador: Eymi Sheyla Mallqui Cecilio	Provincia: Huancayo
Region: Junin	N° de pisos: 02
Distrito: Chongos Alto	C.A. Dos de mayo

<b>P-1. Configuración en planta</b>			<i>categoria = B</i>
a = 6.00	L = 10.00	a/L = 0.60	
<b>P-2. Configuración en elevación</b>			<i>Categoria = A</i>
Area primer piso (m2)=		60.00	
Area segundo piso (m2)=		60.00	
<b>P-3. Calidad del sistema resistente</b>			<i>Categoria = B</i>
<b>P-4. Posición del edificio y cimentación</b>			<i>Categoria = C</i>
<b>P-5. Distancia entre muros</b>			<i>Categoria = A</i>
L1 = 5.5	S = 0.30	L1/S = 18.33	
<b>P-6. Diafragma horizontales</b>			<i>Categoria = C</i>
<b>P-7. Tipo de cobertura</b>			<i>Categoria = C</i>
<b>P-8. Elementos no estructurales</b>			<i>Categoria = B</i>
<b>P-9. Estado de conservación</b>			<i>Categoria = C</i>
<b>P-10. Organización del sistema resistente</b>			<i>Categoria = C</i>
<b>P-11. Resistencia convencional</b>			<i>Categoria = D</i>

Area de construcción (m2):				
1. area de muros en el eje X =		2.88	M(diafragma horizontales)=	2.00
2. area de muros en el eje Y =		5.64	N =	2.00
V <sub>min</sub> (A <sub>x</sub> ,A <sub>y</sub> ) =			A <sub>c</sub> =	66.56
h1 =	2.00	m	P <sub>c</sub> =	0.16
h2 =	2.40	m	W =	305.85
ht =	4.40	m	CSR =	0.10
P <sub>m</sub> =	1.50	tn/m3	Suelo =	S2
P <sub>s</sub> =	0.70	t/m2	CSE =	0.28
VR =	30.00		DD =	2.85

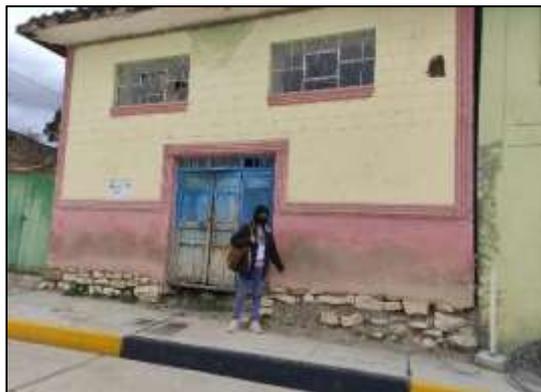
**Fotografía 1.** Vivienda 21 desprendimiento y humedad.

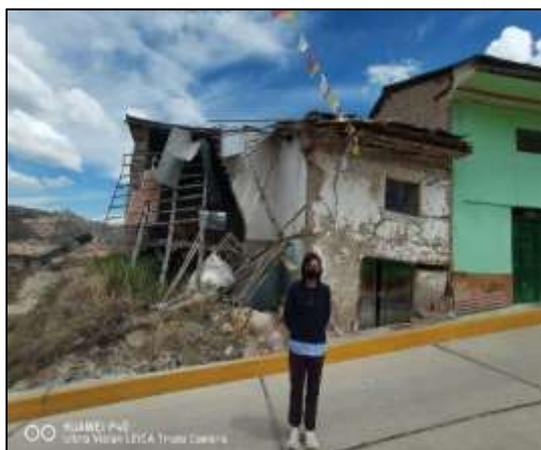
**Fotografía 2.** Vivienda en colapso

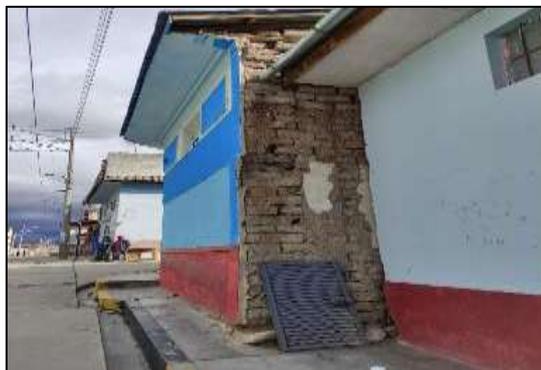
**Fotografía 3.** Vivienda 41 muros desiguales y juntas mal hechas

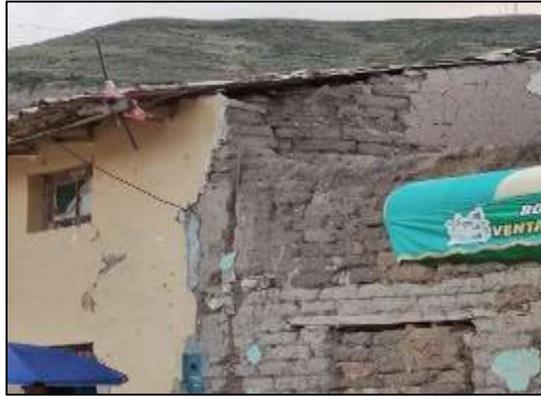
**Fotografía 4.** Vivienda con muros desprendiéndose

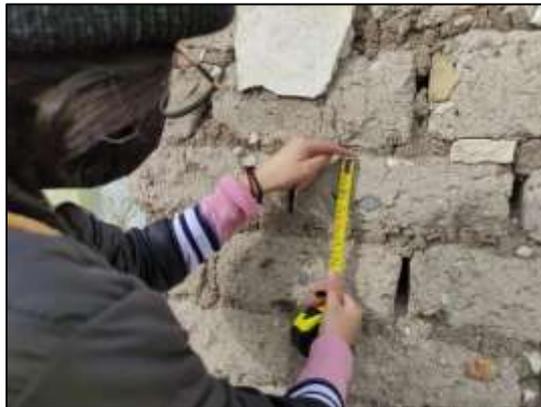
**Fotografía 8.** Medición del bloque de adobe

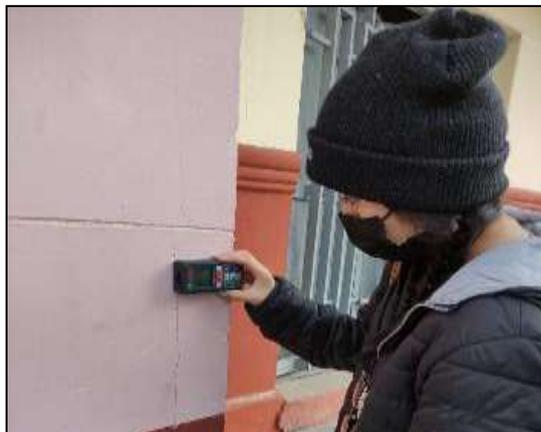
**Fotografía 9.** Tomando medidas de la vivienda 2 con el equipo medidor de distancia con láser BOSCH.

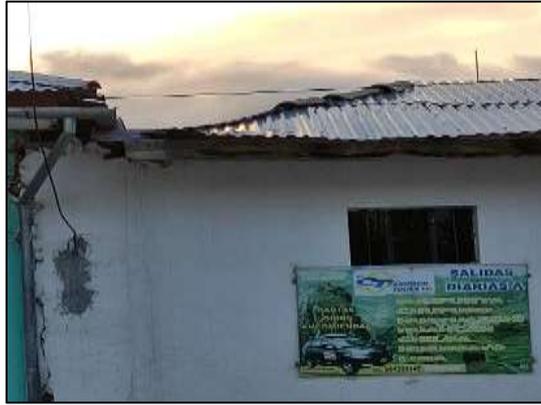
**Fotografía 10.** Hundimiento de la cobertura de la vivienda 18

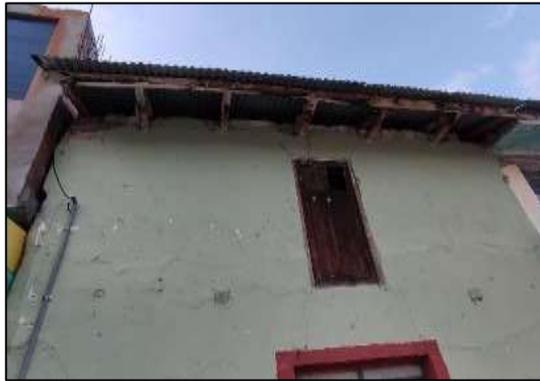
**Fotografía 11.** Mal conexión de la cobertura

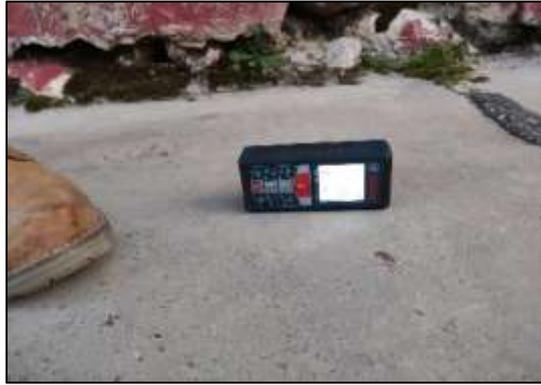
Para determinar la pendiente del terreno se utilizó el Boch (Fotografía 13) para cada vivienda ya que en algunas la pendiente era plana y en otras medias como se mira en la siguiente tabla.

**Fotografía 13.** Sacando las pendientes de cada vivienda

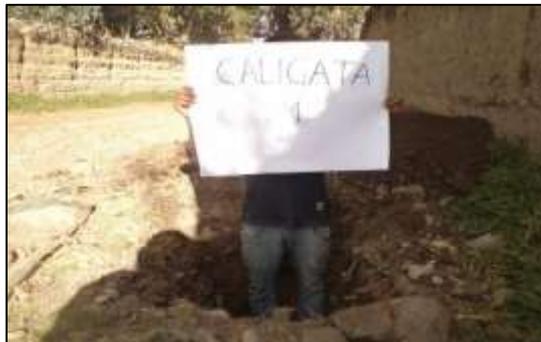
Para determinar qué tipo de suelo tiene las 43 viviendas se realizó el ensayo de laboratorio de granulometría, la excavación fue de 1.50m (en las fotografías 14 y 15), por la clasificación de suelo de SUCS: CL = arcillas inorgánicas de plasticidad baja y media (Anexo estudio de suelo), el cual es un tipo de suelo Intermedio.

**Fotografía 14.** Calicata 1 para el estudio del suelo

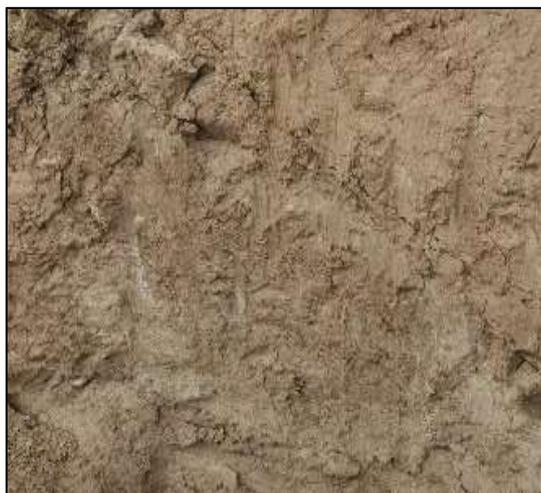
**Fotografía 15.** Perfil del suelo
