UNIVERSIDAD PERUANA LOS ANDES
FACULTAD DE INGENIERÍA
ESCUELA PROFESIONAL DE INGENIERÍA CIVIL

**METODOLOGÍA MULTICRITERIO EN LA EVALUACIÓN DEL
RIESGO DE LA VÍA IZCUCHACA – ACOSTAMBO**

**PARA OPTAR EL TÍTULO PROFESIONAL DE
INGENIERO CIVIL**

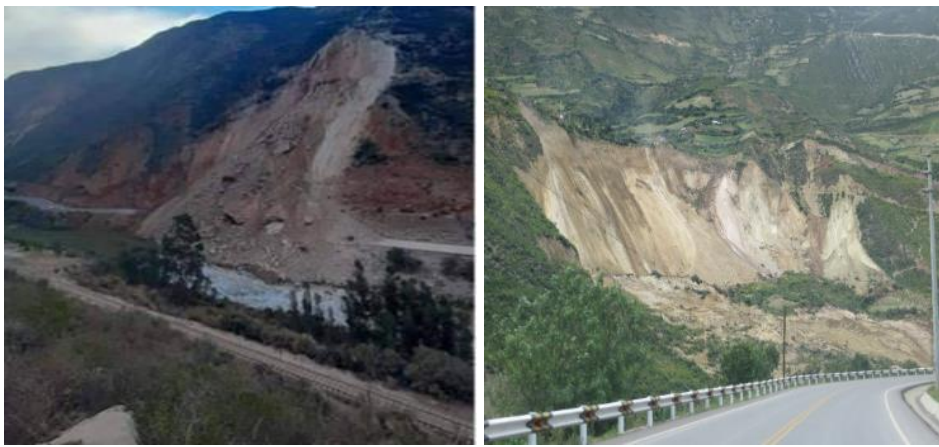
Figura 1: Deslizamiento de taludes tanto en la margen derecha e izquierda de la vía Izcuchaca – Huancavelica.

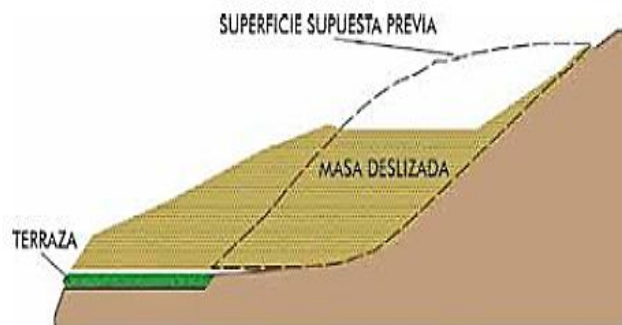
Ahora los deslizamientos son procesos de movimiento de una masa de roca, detritos o tierra puede ser lenta o rápida, que se da a consecuencia del exceso de agua en el terreno o bajo la acción de la gravedad.

Figura 10: Proceso de un deslizamiento

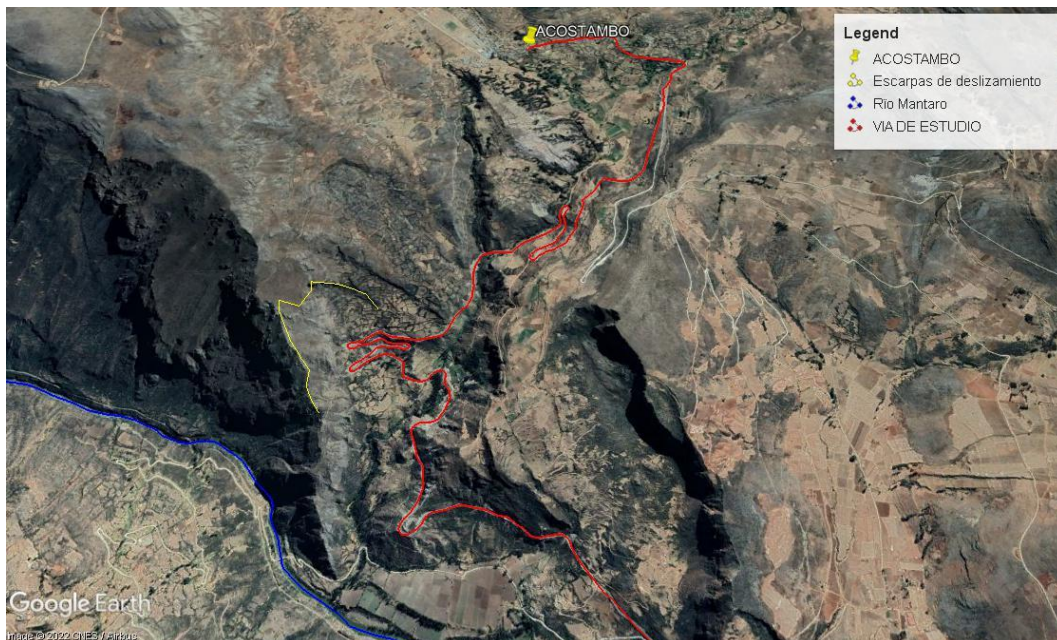
Figura 17: Vista satelital de la vía en la subida para Acostambo

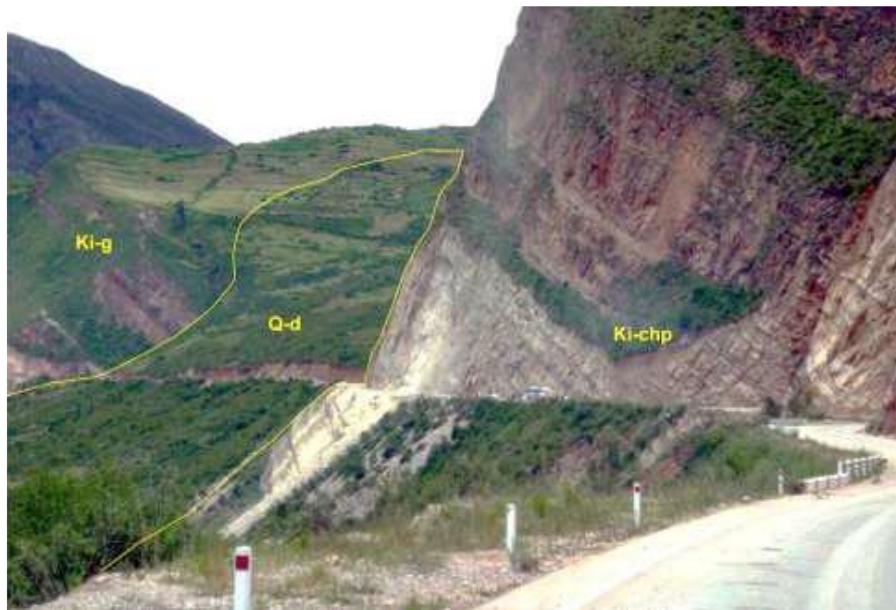
Figura 21: Muestran a las calizas de formación Pariatambo, luego Depósitos Cuaternarios y las Calizas del grupo Goyllarisquizga.

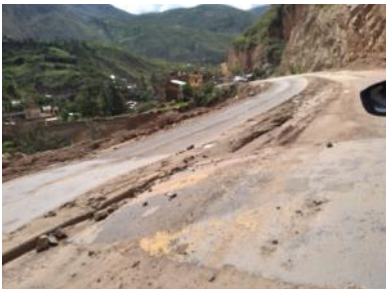
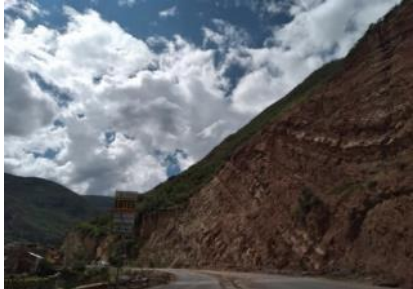
PELIGRO					
<p>Existe deslizamiento de tierras provenientes del cerro Hatun Rumi. El talud se encuentra sobre terreno natural y tiene una altura mayor de 50 metros, el terreno está conformado por carcavas de tierra lutitas que durante temporadas de lluvias se activan y son factores desencadenantes para el deslizamiento de tierras.</p>					
VULNERABILIDADES					
<p>La calzada está expuesta al deslizamiento del talud de la vía, así mismo se encuentra muy erosionada como consecuencia de los derrumbes, las obras de arte se encuentran inoperativos como consecuencia de la caída de tierras, las cunetas no funcionan se encuentran acumuladas de tierra.</p>

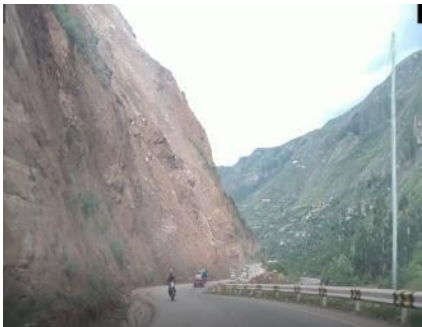
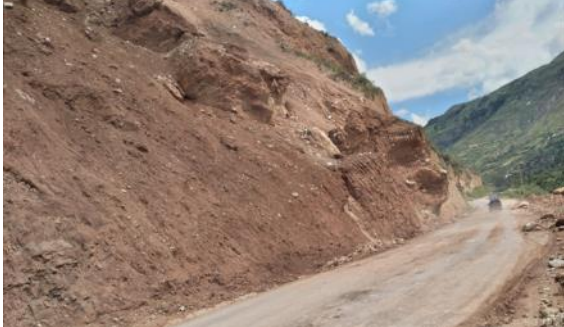
PELIGRO					
<p>Existe deslizamiento de tierras con flujo de detritos. El talud tiene una altura mayor de 40 metros donde las carcavas conformaron una zanja de un promedio de 1 metro de ancho, durante temporadas de lluvias se activan estas zanjas y son factores desencadenantes para el deslizamiento de tierras.</p>					
VULNERABILIDADES					
<p>La calzada está expuesta al deslizamiento del talud de la vía, así mismo se encuentra muy erosionada como consecuencia de los derrumbes, las obras de arte se encuentran inoperativos como consecuencia de la caída de tierras, las cunetas y alcantarillas no funcionan porque se encuentran acumuladas de tierra.</p>

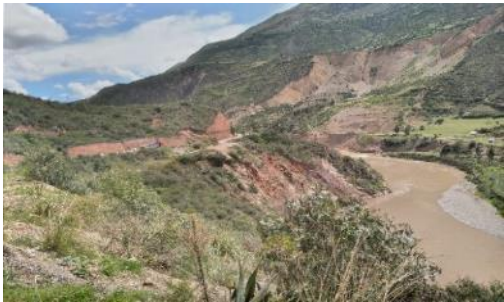
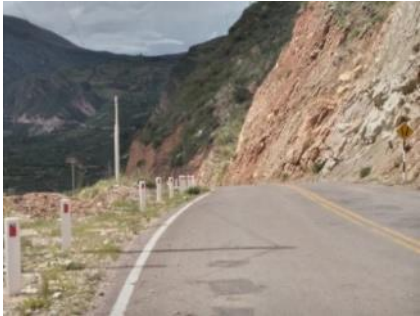
VULNERABILIDADES					
<p>La calzada está expuesta al asentamiento de terreno producto de la erosión del rio Mantaro que posiblemente debilito el año 2014 durante el embalse del rio Mantaro, las obras de arte se encuentran operativos donde la cuneta y alcantarilla vienen funcionando normalmente.</p>

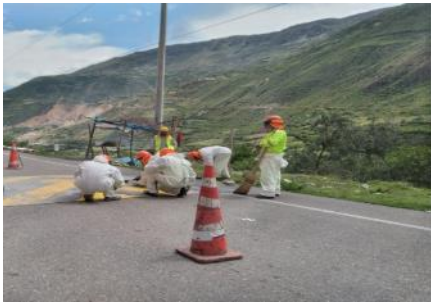
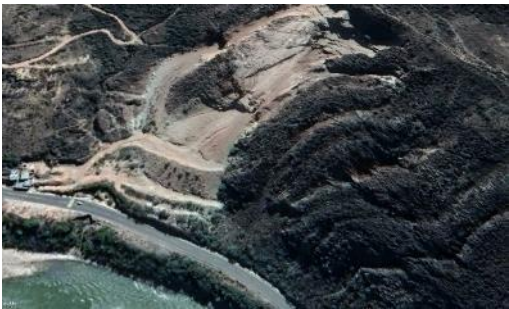
La calzada se encuentra en estado regular donde el mantenimiento se viene desarrollando, las obras de arte se encuentran operativos donde la cuneta y alcantarilla vienen funcionando normalmente.

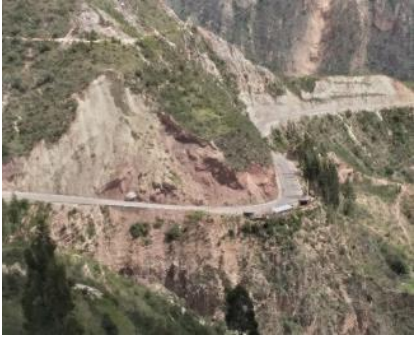
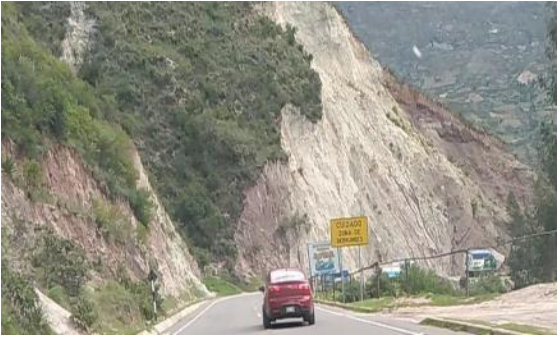
VULNERABILIDADES					
<p>La calzada se encuentra en estado buena donde el mantenimiento se viene desarrollando, las obras de arte se encuentran operativos donde la cuneta y alcantarilla vienen funcionando normalmente.</p>

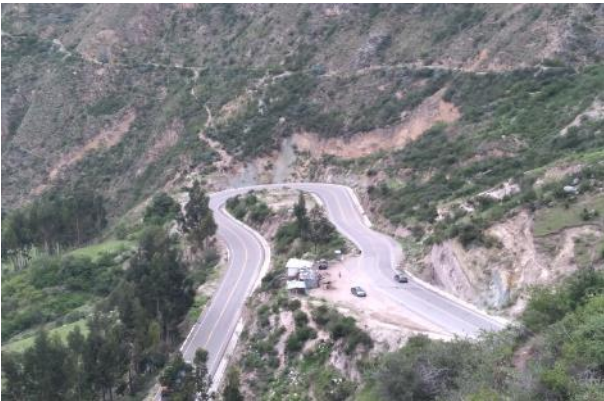
VULNERABILIDADES					
<p>La calzada se encuentra en estado buena debido a que el drenaje que conduce las cunetas y alcantarillas viene funcionando eficientemente.</p>
