UNIVERSIDAD PERUANA LOS ANDES
FACULTAD DE INGENIERÍA
ESCUELA PROFESIONAL DE INGENIERÍA CIVIL

TRABAJO DE SUFICIENCIA PROFESIONAL

**“MEJORA DEL PLANTEAMIENTO DE REHABILITACIÓN
DE LA DEFENSA RIBEREÑA DE LA MARGEN IZQUIERDA
DEL RIO TUPE LOCALIDAD TUPE”**

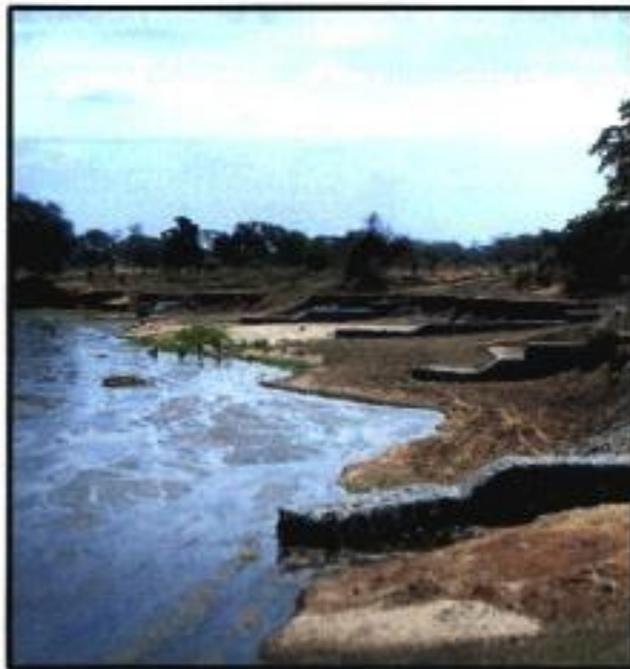
Figura 2 Espigones contruidos con gaviones
Fuente: <http://es.wikipieia.org/wiki>.

El rompeolas es una estructura lineal, permeable o impermeable, ubicado levemente de forma transversal al cauce del río, ver Figura N ° 07. Controla el flujo de agua cerca de la orilla del río cambiando la dirección del flujo de agua,

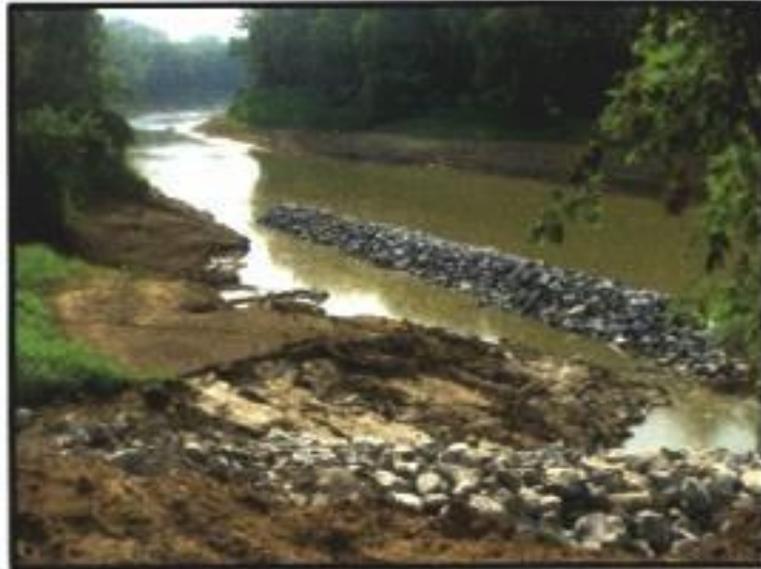
Figura 3 Dique longitudinales construido con roca
Fuente: <http://es.wikipedea.org/wiki>.

Los diques de índole longitudinal son obstáculos paralelos a la forma del límite o la línea de flujo que se tiene alcanzar. Ver Figura N ° 08. En algunos casos llegaron a ser no permeables. El propósito es proteger el flujo de límite reduciendo la velocidad de los arroyos cercanos, o Pasar Restaurar o volver a hacer crecer los límites de canales previamente erosionados para restaurar el flujo.

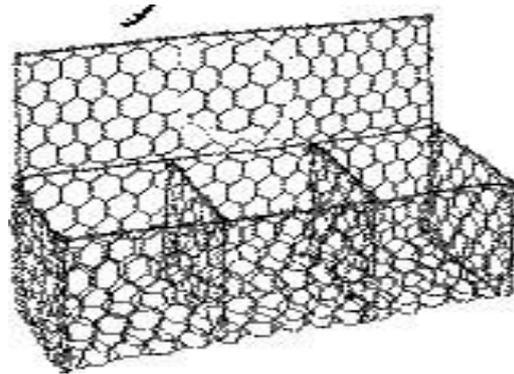
Figura 4 Gavión tipo cajón
Fuente: <http://es.wikipeia.org/wiki>.

Son paralelepípedos regulares de varios tamaños, pero la altura varía de 1,0 m a 0,50 m; están hechos de malla metálica trenzada de par trenzado y rellenos con rocas de dureza y peso adecuados en el sitio, como se muestran en la imagen.

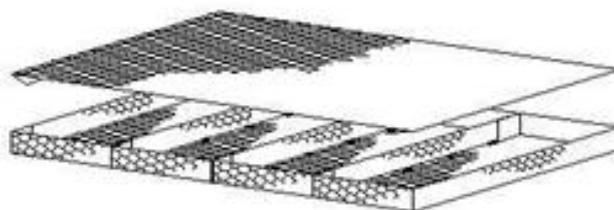
Colchón Reno

Figura 5 Gavión tipo colchón
Fuente: <http://es.wikipedea.org/wiki>.

Su altura fluctúa entre 0,17 m y 0,30 m tiene un área variable. Se fabrican en forma plana y se pueden usar como recubrimientos anticorrosión, anti-socavados para aplicaciones hidráulicas y como base para la formación de muros y pendientes (para aumentar la capacidad de carga). Dado que los colchones suelen estar en contacto con el agua y los sólidos suelen arrastrar ríos y sedimentos, el colchón debe tener características que puedan soportar requisitos físicos y mecánicos como impactos, tracción y desgaste. Ver imagen.

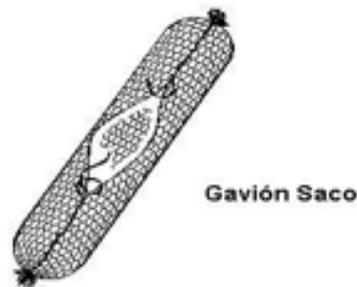
Figura 6 Gavión tipo saco
Fuente: <http://es.wikipedea.org/wiki>.

Son "normalmente cilíndricos, y sus dimensiones son aspectos ya que están realizados para trabajos de emergencia o aplicaciones en lugares de difícil acceso". Por lo general, se ensamblan fuera del sitio de construcción y se colocan en su lugar con maquinaria de elevación. A través del borde libre, se inserta un alambre más grueso en la malla para poder realizar el reforzamiento de las extremidades y realizar el ensamblaje de los elementos. Ver imagen.

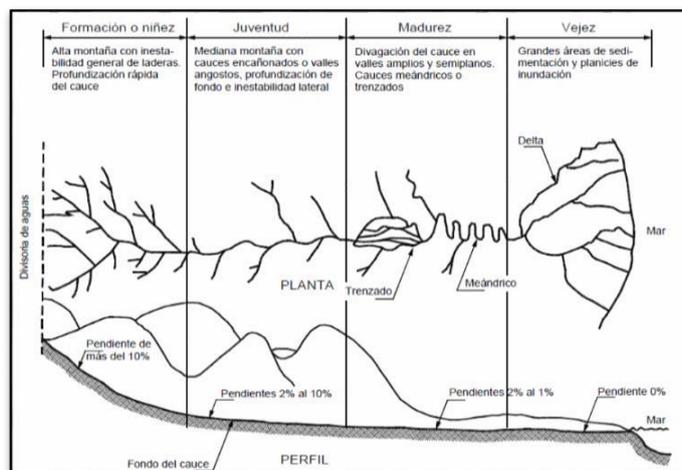
Figura 7 Representación esquemática de las etapas de un río
Fuente: Jaime Suárez Días

A lo largo del flujo de agua, para evaluar su comportamiento de erosión, es indispensable identificar fases fácilmente distinguibles. “Ajustándonos a la clasificación clásica de la morfología de los ríos ya las consecuencias de explicar los aspectos de erosión, se tienen que considerar las principales etapas: niñez” - juventud - madurez y vejez.

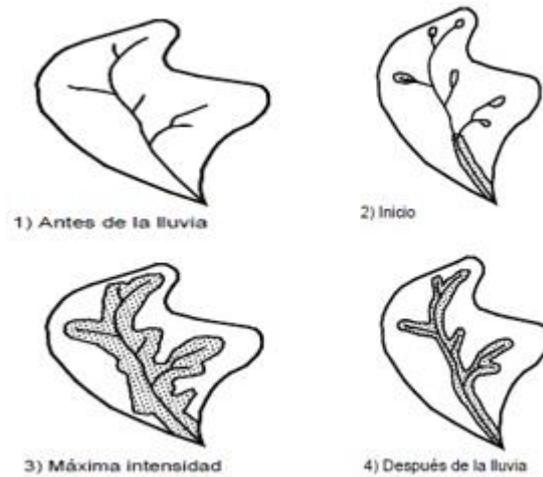
Figura 8 Formación de la corriente durante una lluvia (etapa de niñez)
Fuente: Jaime Suárez Días

En las 'regiones alpinas', cada arroyo tiene una cuenca en forma de embudo o cuenca con una pendiente muy pronunciada (superior al 6 %), esta cuenca llega a formar la corriente principal, formada por varios arroyos o pequeñas 'cuencas' de flujo continuo o intermitente. En general, la corriente principal generadora de corriente solo se forma durante la lluvia” (Fig. N° 02). En esta etapa, los procesos de erosión entre capas tienen lugar en las trincheras. La mayor parte del sedimento de la erosión proviene de esta área. El agua de lluvia crea corrientes

en "canales" que se profundizan a un ritmo significativo. La erosión, a su vez, puede provocar inestabilidad general en las laderas.

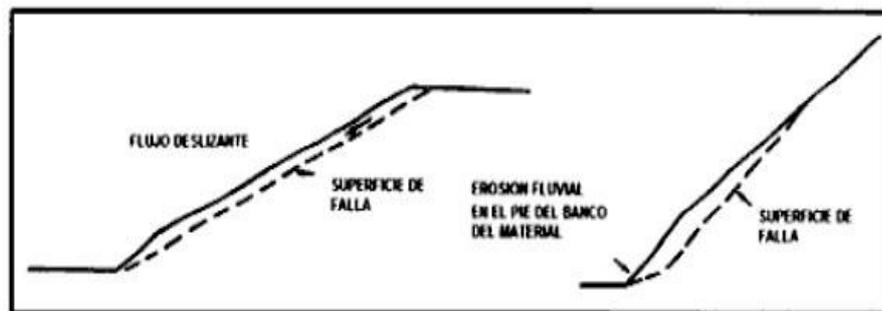
Figura 9 Tipos de erosión en riberas de material no cohesivo
Fuente: Estabilización y protección de cauces, José Gonzales (2010)

“Los taludes compuestos por material no cohesivo suelen ser depósitos heterogéneos de arena, limo y grava. Es difícil encontrar riberas naturales de los ríos que no estén cohesivos” porque “suele haber algún grado de limo o pequeñas fracciones de arcilla en la mezcla de cohesión. ”, o por la presencia de vegetación, sus raíces le dan cohesión. “Sin embargo, cuando la estructura principal del material que conforma el banco está formada por partículas sueltas,

se considera que no es cohesivo.” “La erosión del banco de este material puede ocurrir de dos formas: El material particulado que forma el fondo de la pendiente de borde. movimiento, que depende del tamaño de las partículas", el ángulo de la pendiente y factores en las propiedades hidráulicas como la velocidad del flujo y la turbulencia. El material que se mueve de esta manera provoca la erosión de la parte inferior de la pendiente, lo que hace que el material "deslice" desde su parte superior para mantenerlo en línea con la pendiente A adaptada al ángulo de fricción interna del material que lo compone. Deslizamiento superficial debido a la presión intersticial".

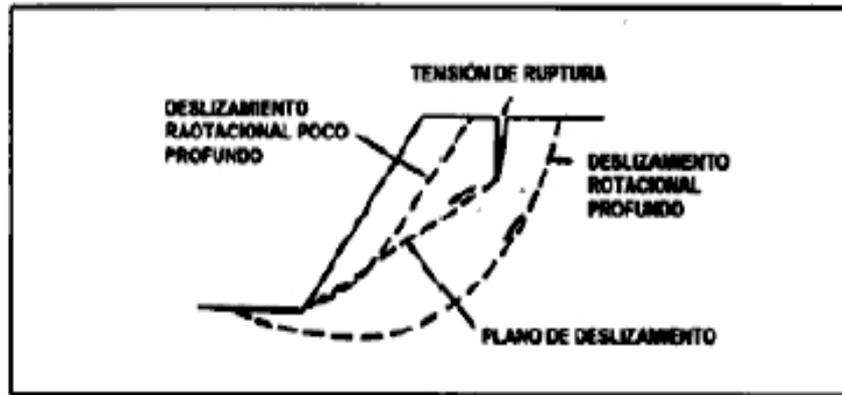
Figura 10 Tipos de erosión en riberas de material cohesivo

que se desliza a lo largo de la superficie de carrera. En este mecanismo de falla, la altura del banco es muy importante porque determina el peso del deslizador. La siguiente figura ilustra este mecanismo de falla.

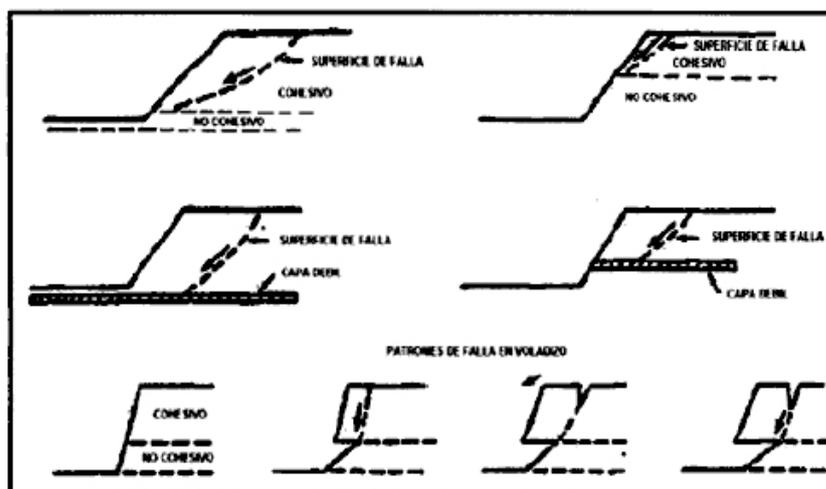
Figura 11 Mecanismo de falla de una ribera formado por material compuesto o estratificados

Estos tipos de "bordes" son los más comunes en la naturaleza porque son el producto de sedimentos de ríos pasados. Están compuestos por capas de material con características de diferentes tamaños, "permeabilidad y cohesión". Esto significa que las capas de material no adherente, que son más sensibles a la erosión superficial, pueden estar parcialmente protegidas por capas adyacentes de material adherente, haciendo hacerlos más estables, mientras que el material no pegajoso puede ayudar a drenar cohesivamente, en caso de saturación. El mecanismo de falla mencionado se muestra en la Figura N° 06.

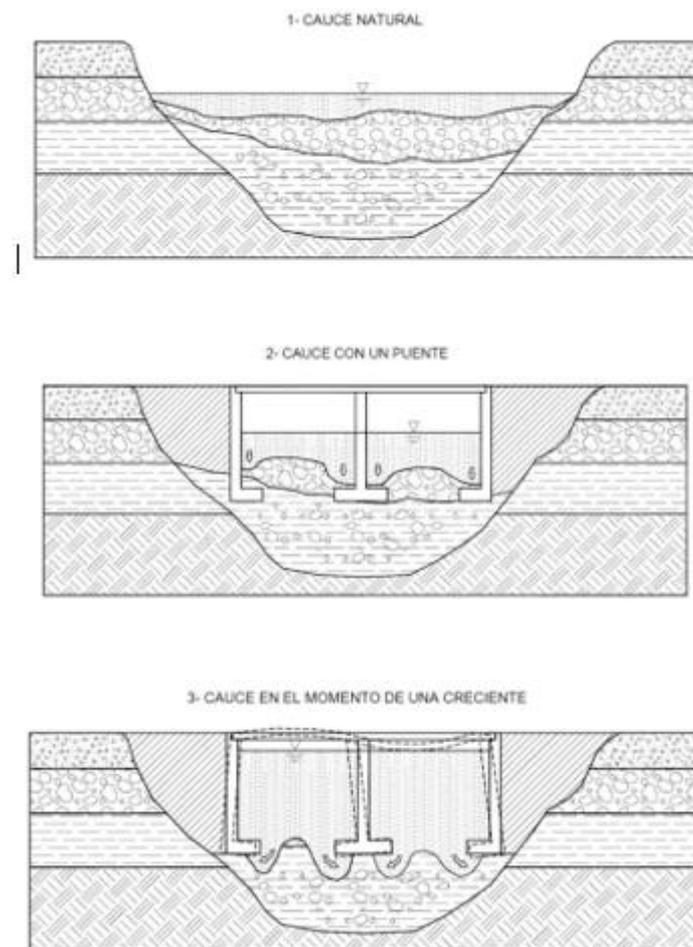
Figura 12 Esquema general de un proceso de socavación por la construcción de un puente

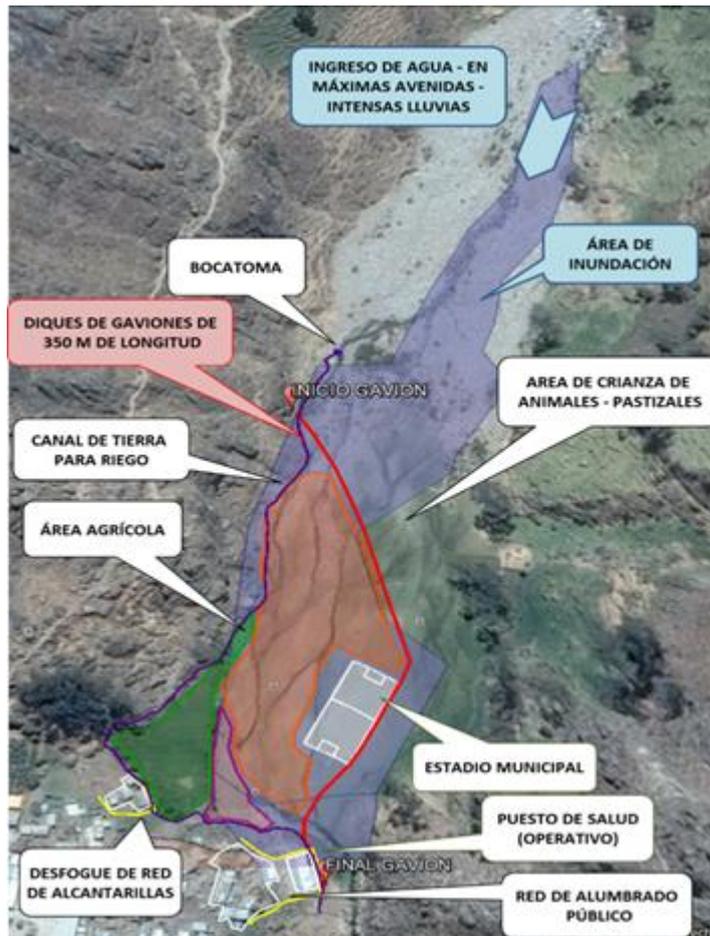
Figura 13 Identificación de los huaicos que normalmente se identifican

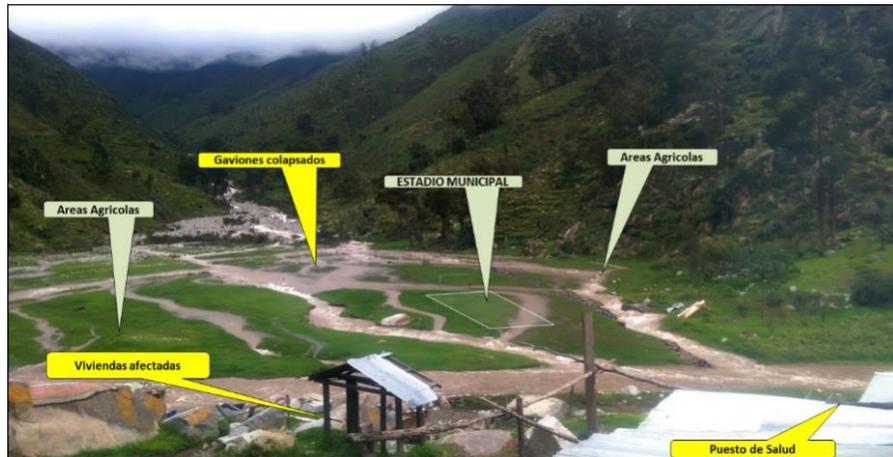
Figura 14 Identificación de los lugares vulnerables
Fuente propia

- Carece de defensa riberena ya que la anterior fue arrasada por la temporada de invierno
- La ubicación del muro de gaviones anterior no brinda la factibilidad que requiere el proyecto
- La estructura anterior carecía de colchones antisocavantes esto facilito la erosión del agua y la destrucción del elemento
- Las inundaciones afectaron zonas de cultivo y pastoreo pisigranjas estadio municipal y carreteras zonas turísticas
- La falla que sufrió el proyecto anterior produjo inundaciones y desbordes logrando ser intransitable para peatones ,turistas animales a causa del lodo y barro

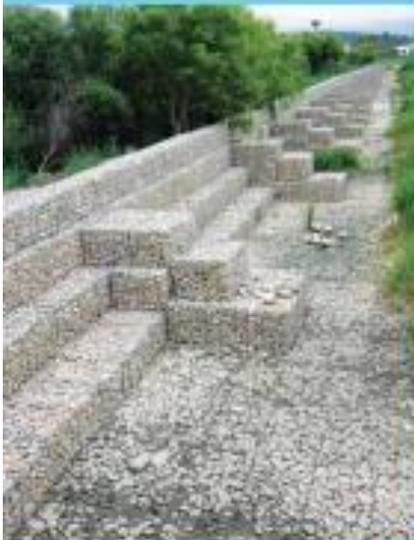
GAVIÓN TIPO CAJA PLASTIFICADO 8x10 cm

3.40 x 4.00 mm - 3 Zn + PVC

- Estructura flexible, permeable y monolítica.
- Facilidad de colocación.
- Adaptables a todo tipo de entorno.
- Posee elevada resistencia mecánica y contra fenómenos de la corrosión.

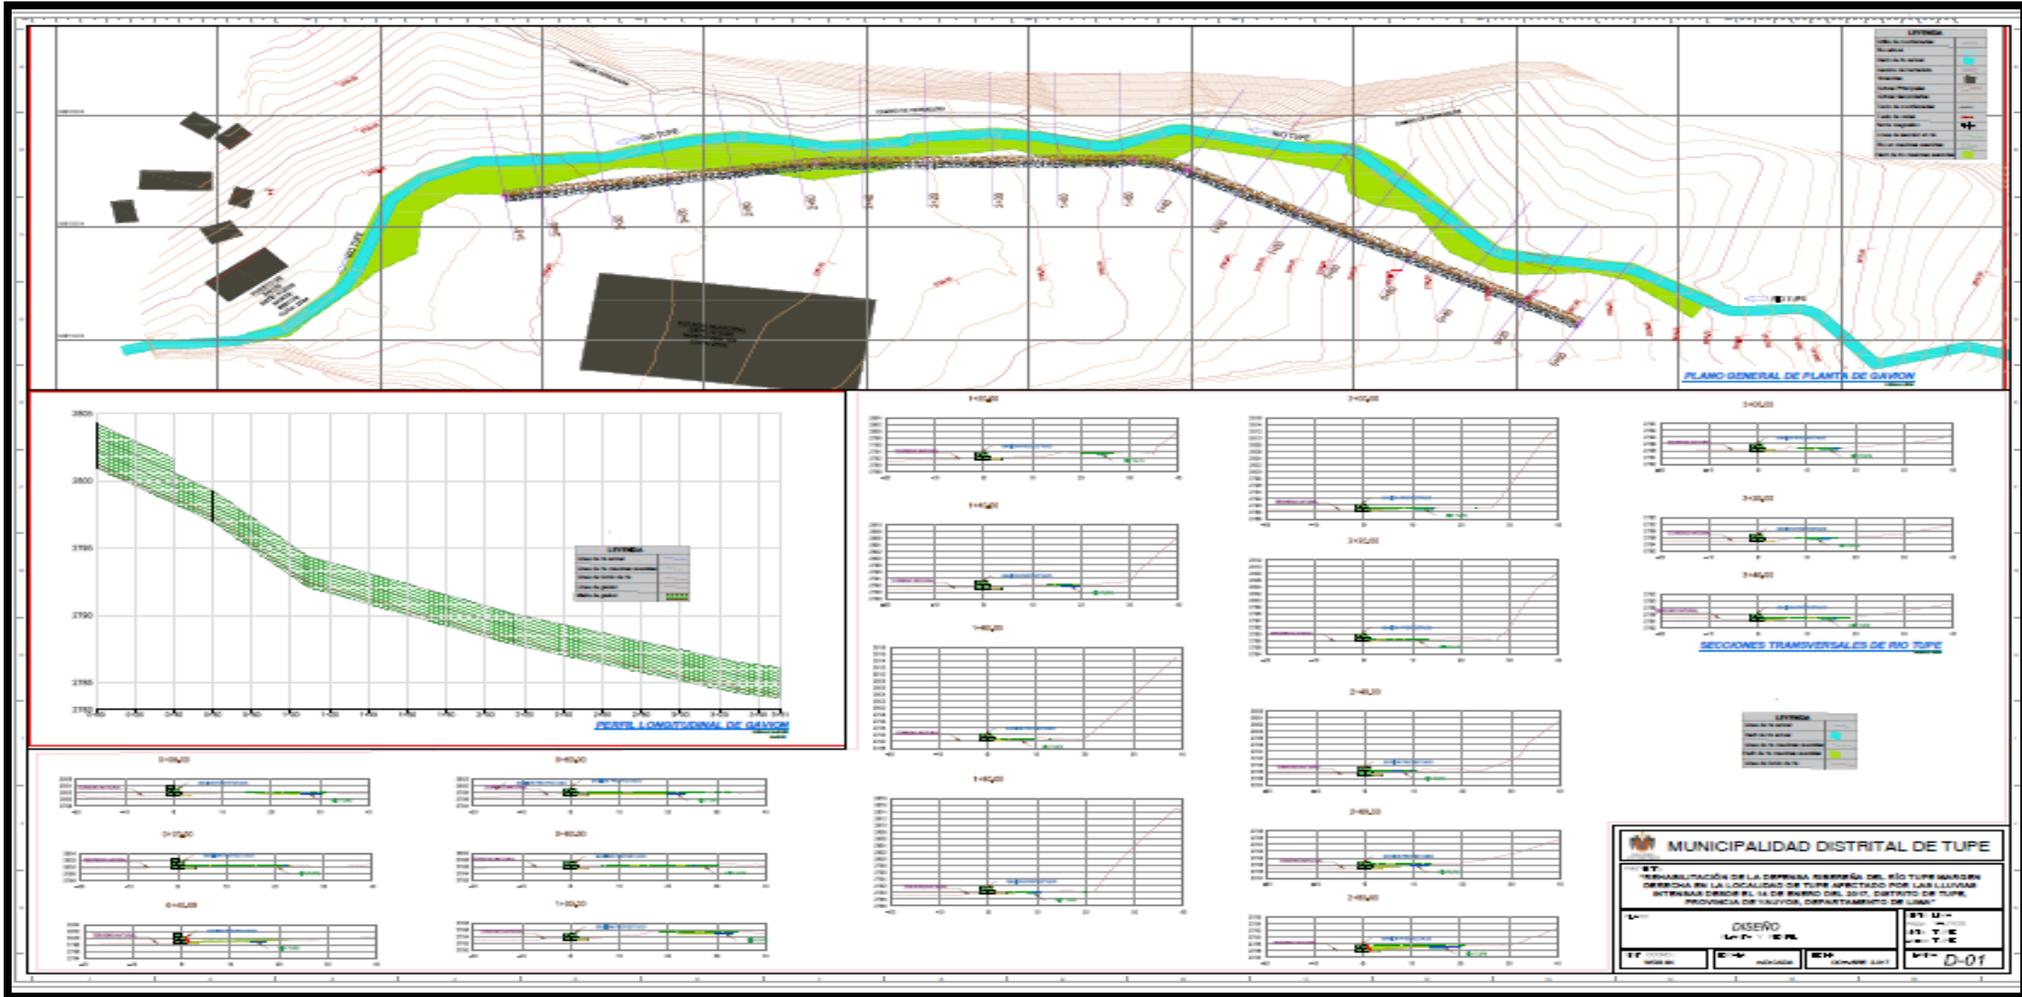
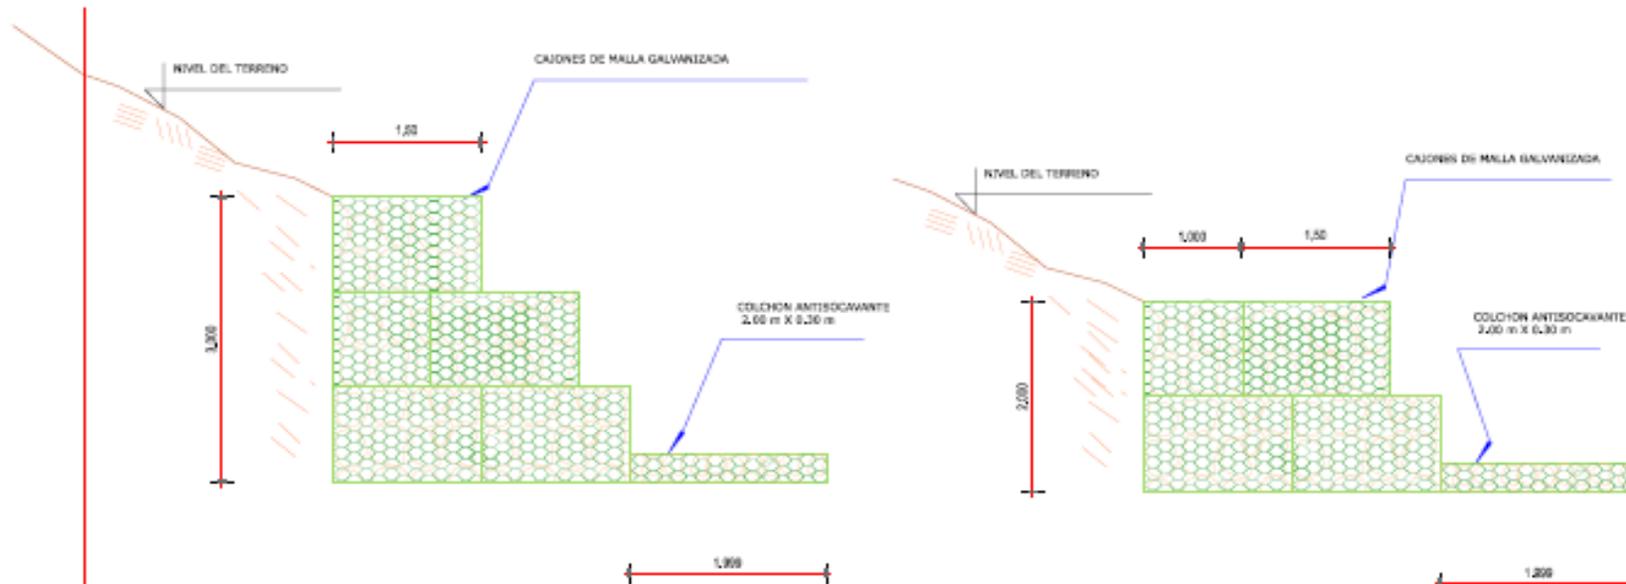
DETALLE DE GAVIONES
ESCALA 1:50

PROCESO CONSTRUCTIVO

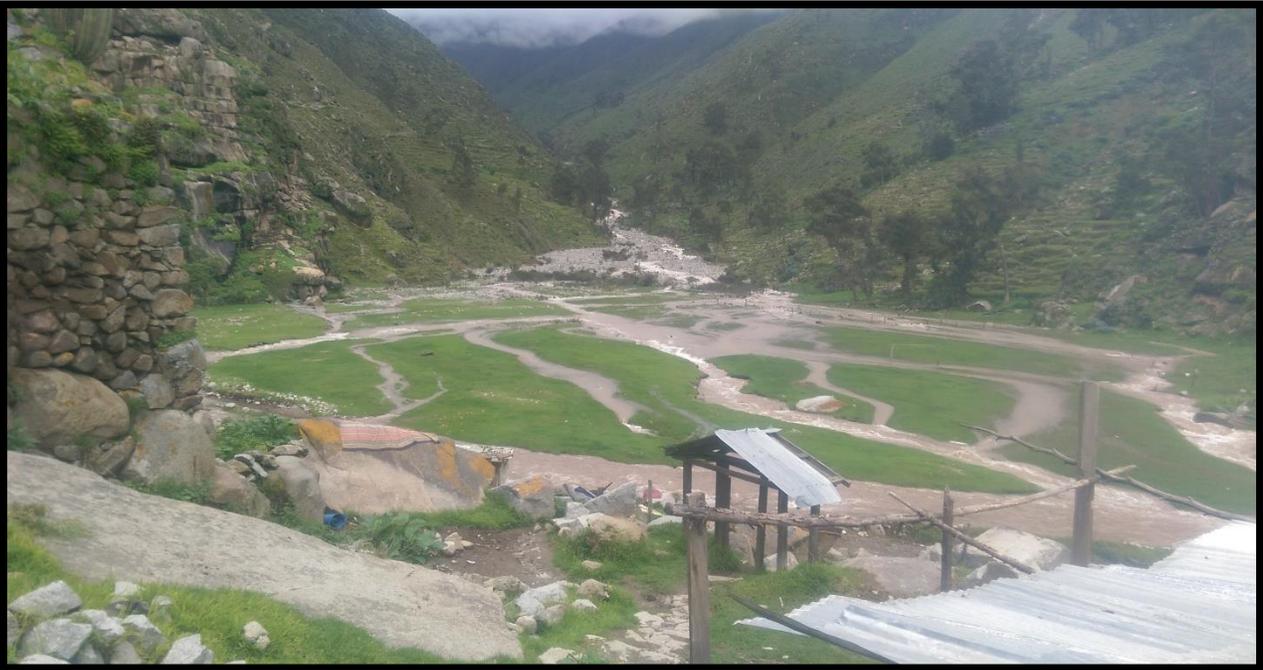
desborde del rio tupe antes del proyecto

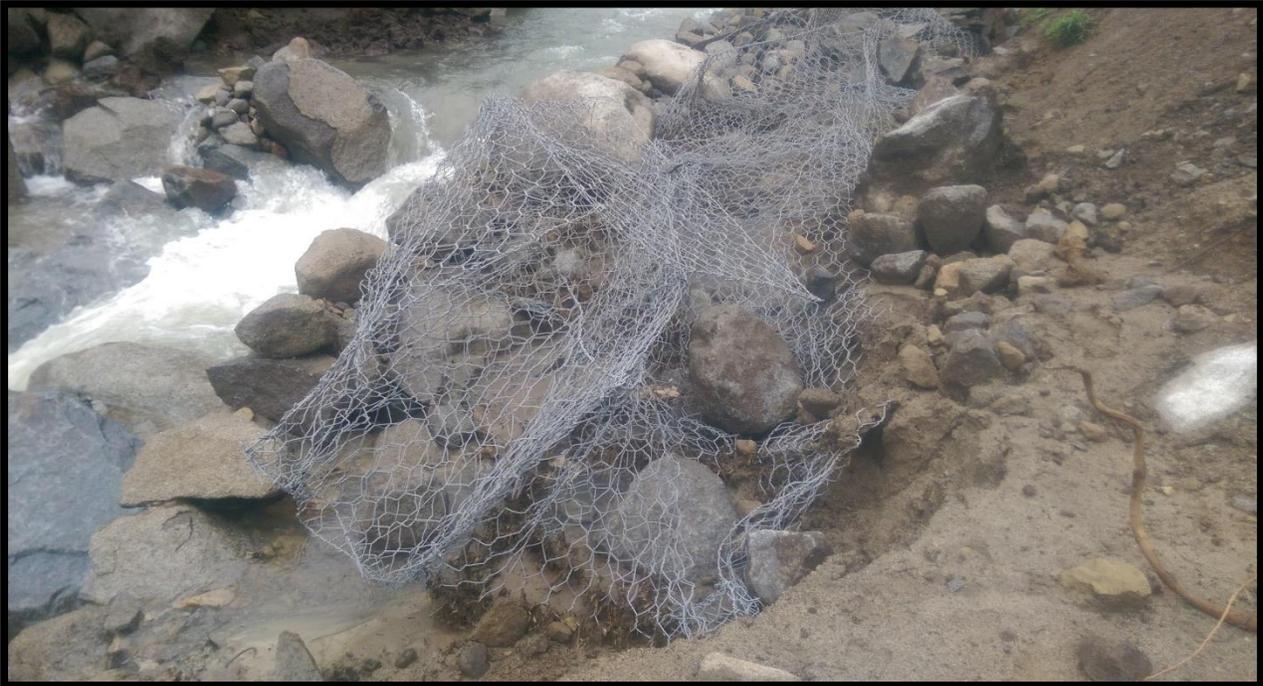
colapzo de anterior defenza ribereña con muro de gaviones

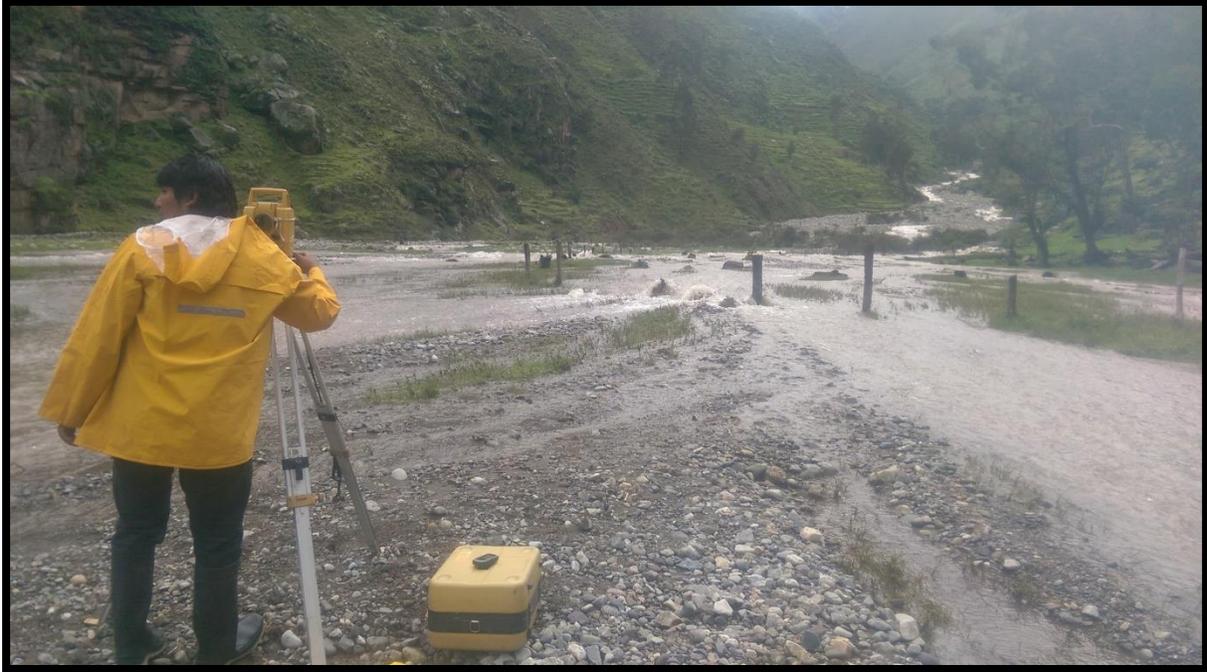
3. trazo y replanteo en la zona de ejecución del proyecto

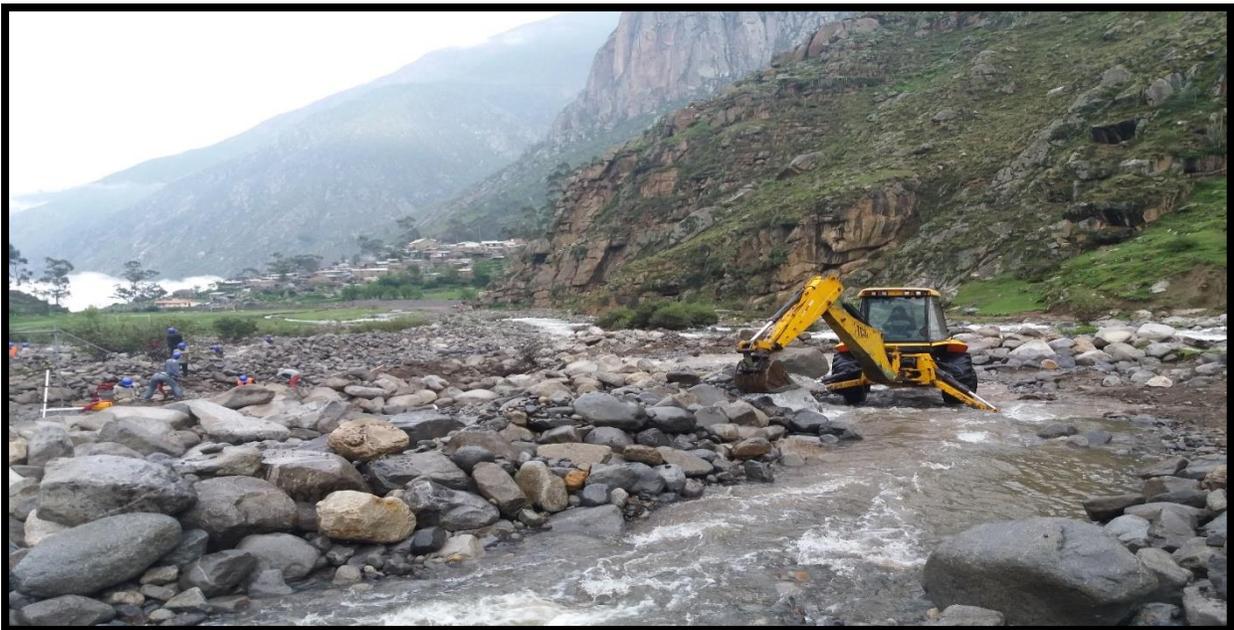
. limpieza y des colmatación del rio tupe con equipo pesado

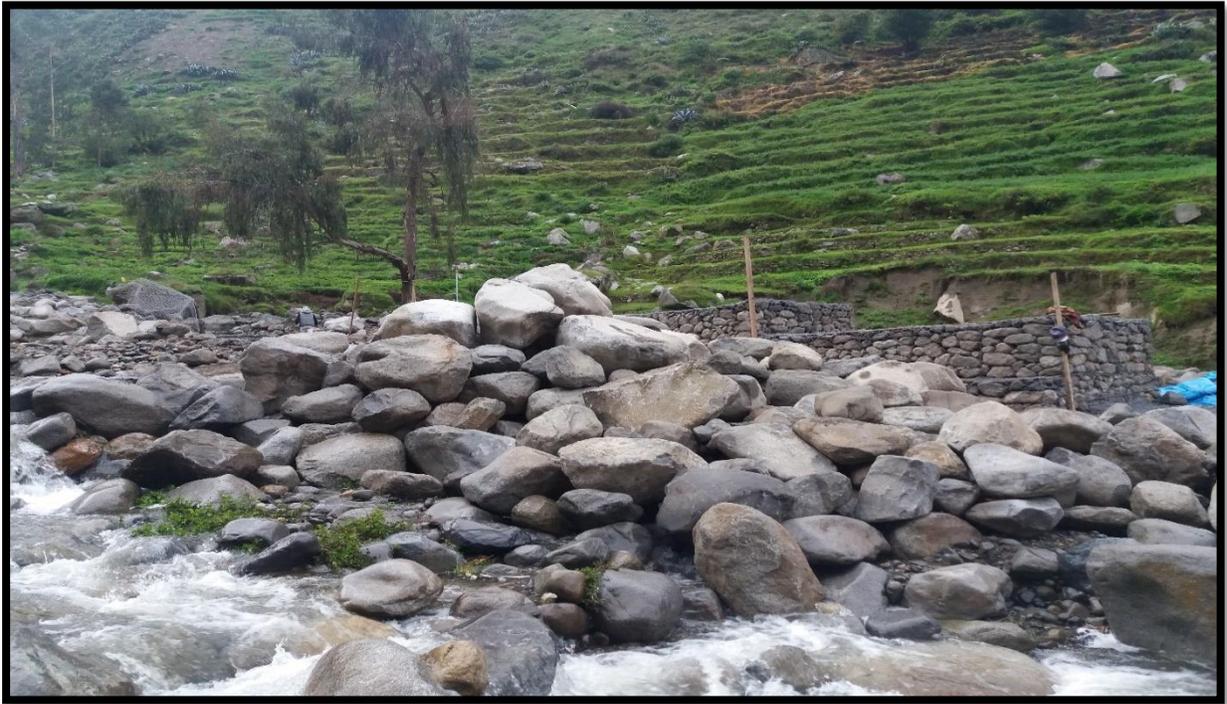
acopio de roca para el armado de los cajones de gaviones

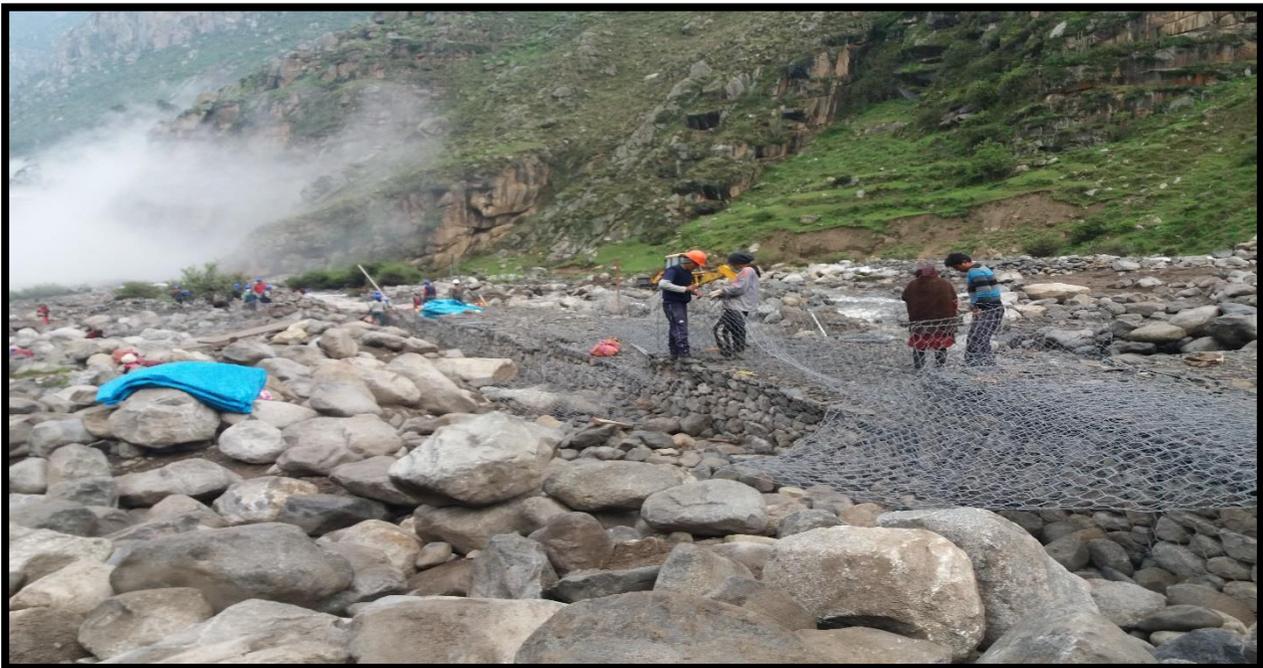
ARMADO DE MALLA DE ACERO PARA COLCHONES ANTISOCVANTES Y GAVIONES

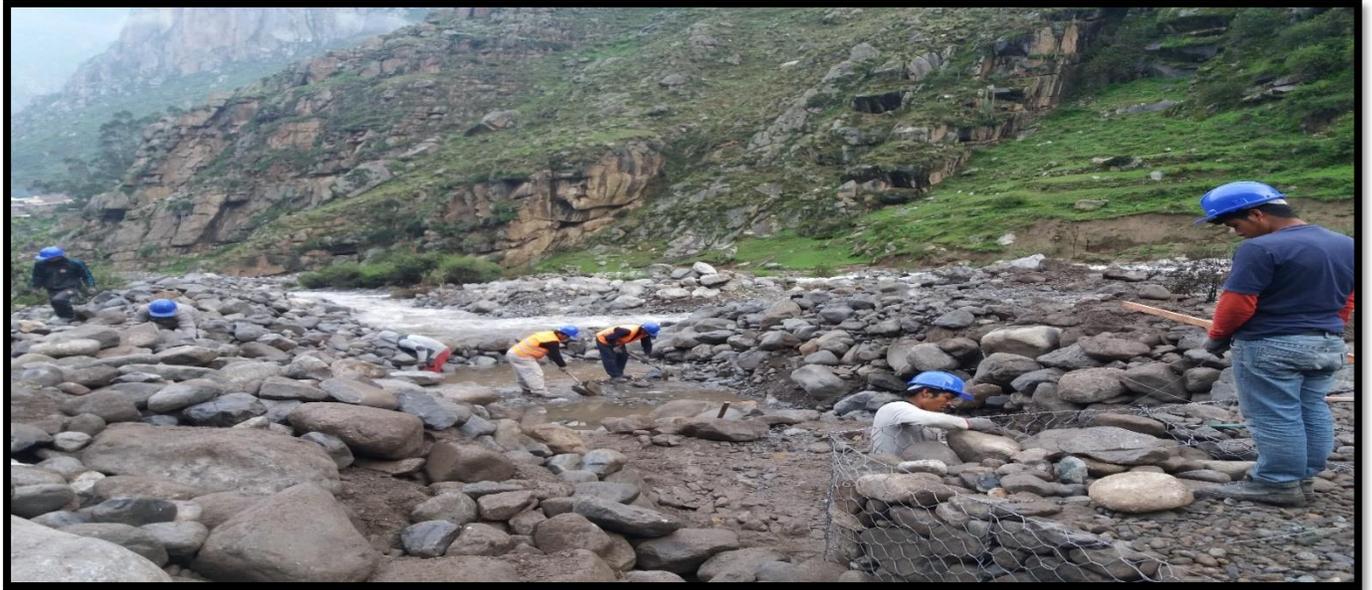
nivelado y conformación de plataforma para el colchón antisocavante y la estructura de los gaviones

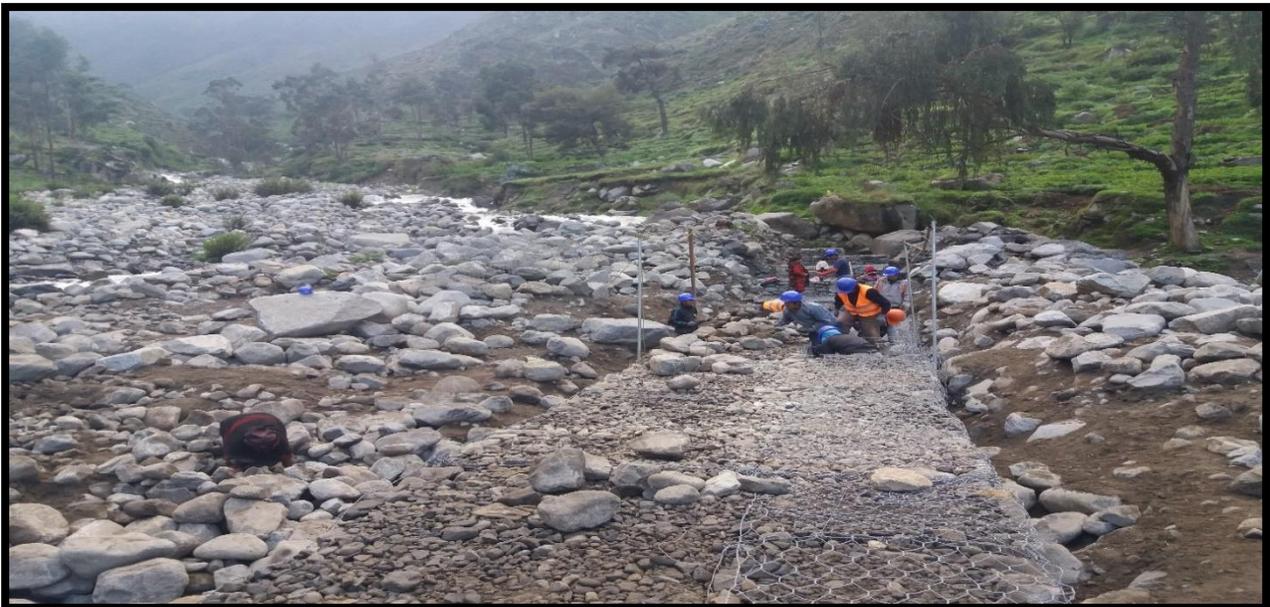
RELLENADO DE COLCHONES ANTISOCAVANTES Y GAVIONES CON PIEDRAS DEL DEPOSITO ALUVIAL FLUVIAL

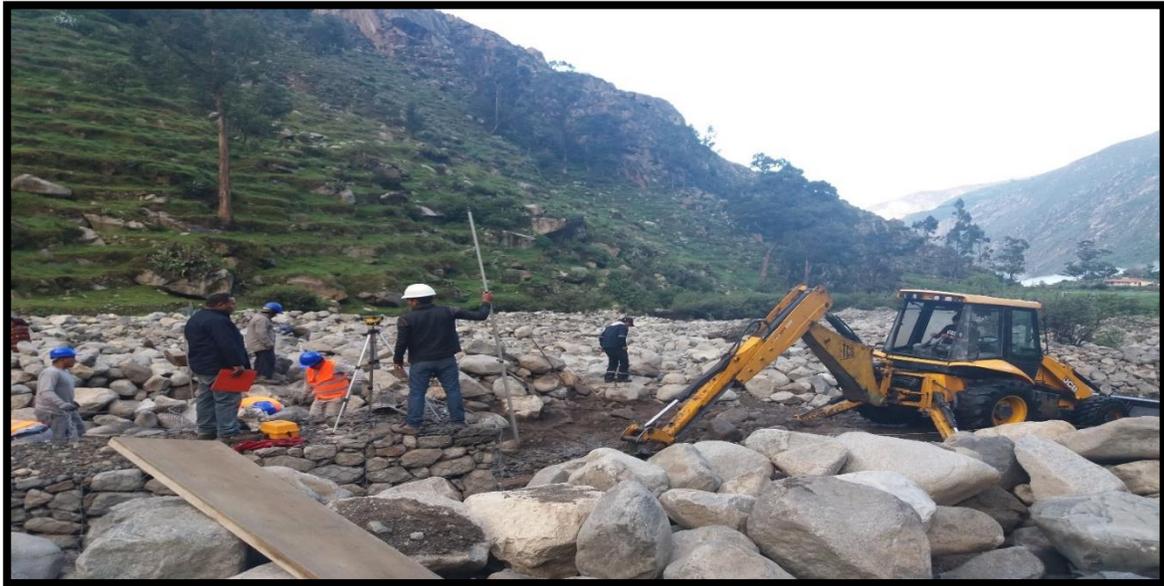
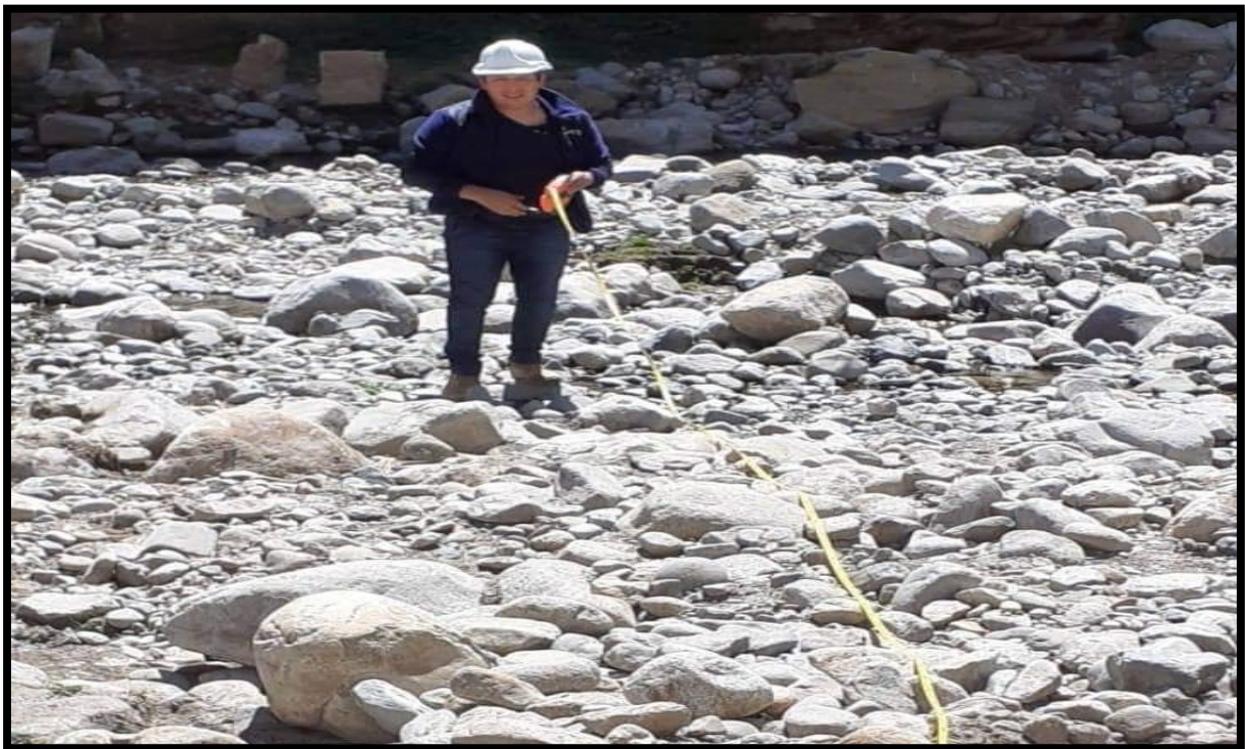
NIVELACION Y CONTROL TOPOGRAFICO

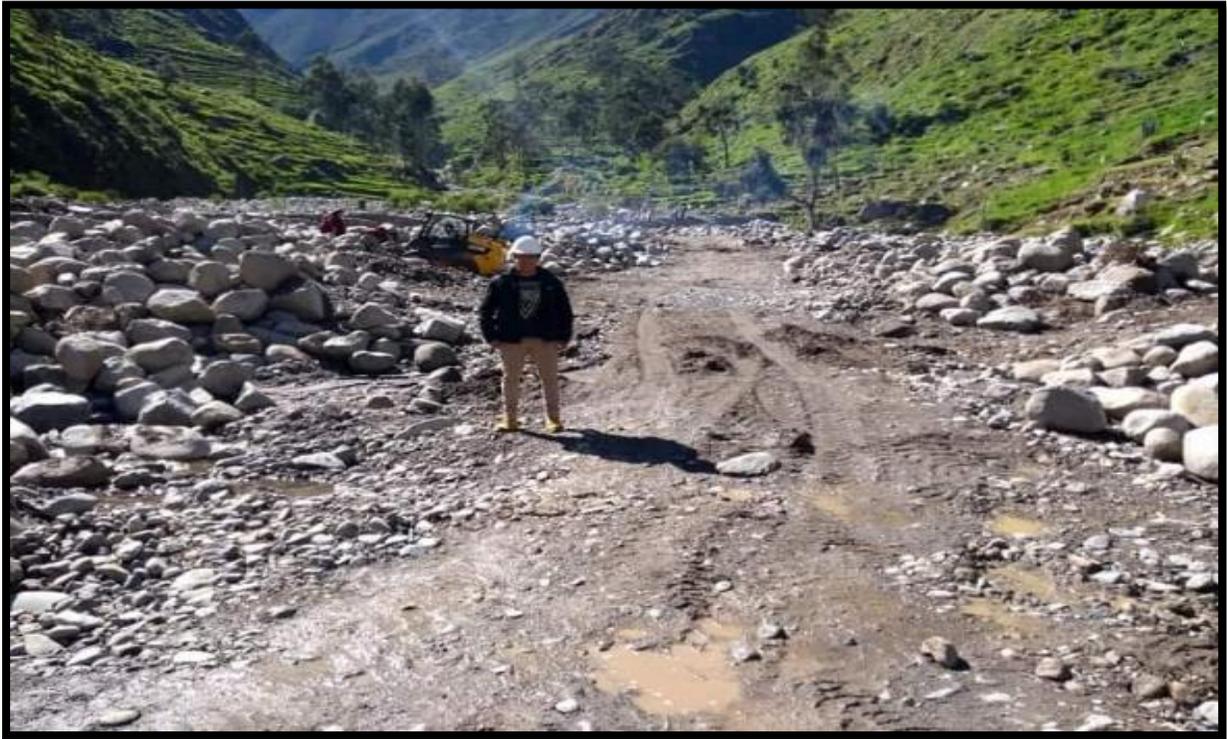
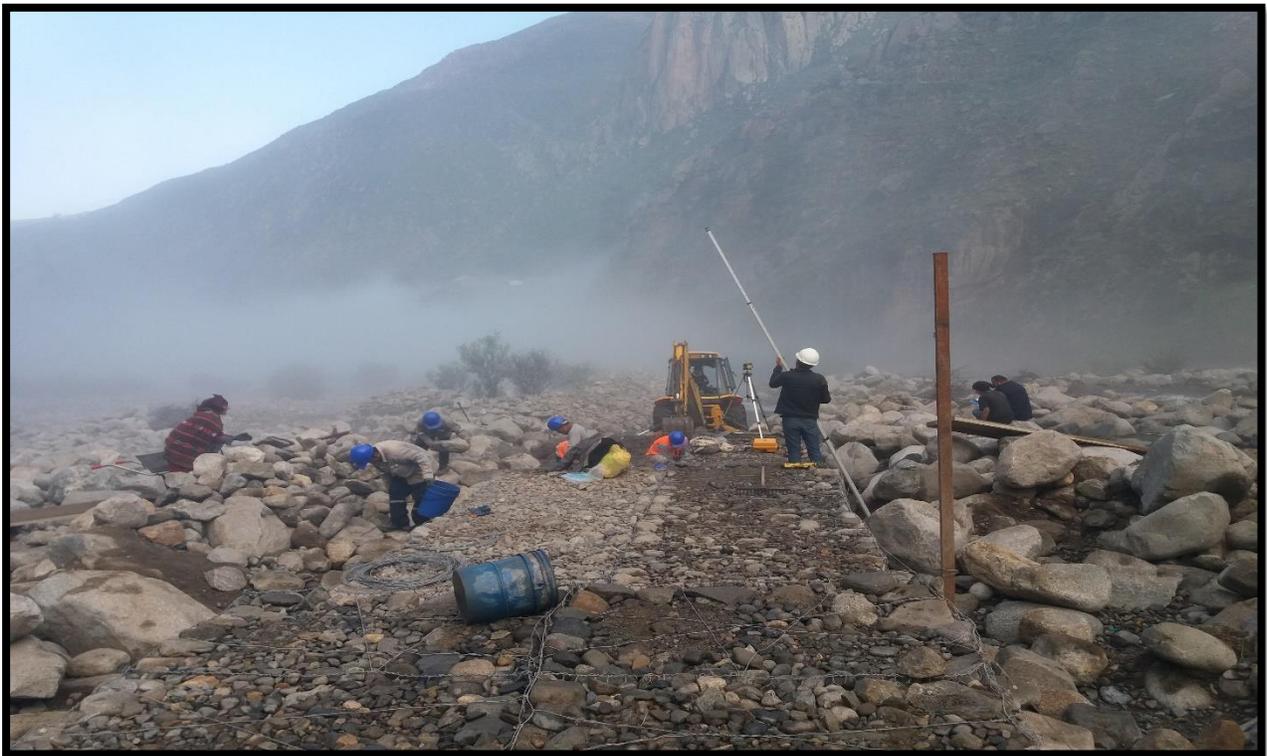
NIVELACION DEL TERRENO EN EL ULTIMO TRAMO DEL MURO DE GAVIONES

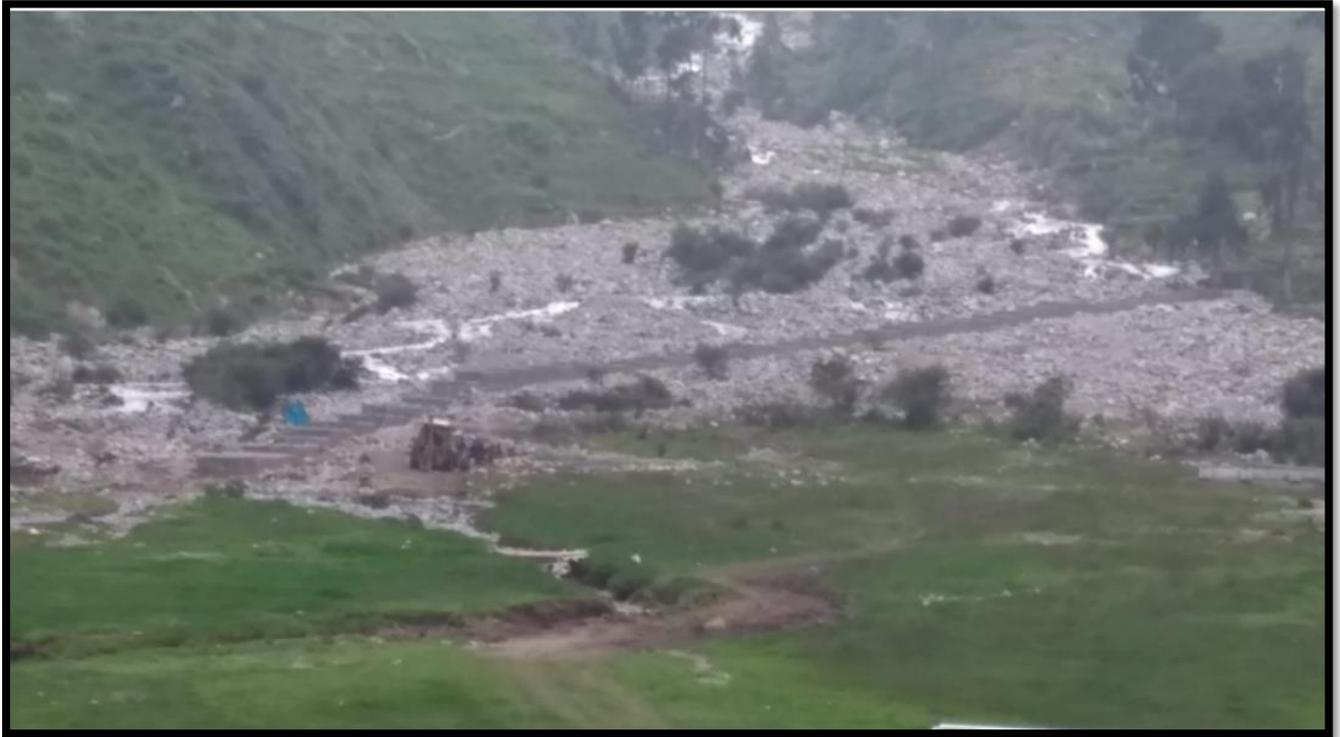
VISTA PANRAMICA DEL PROYECTO TERMINADO
