**UNIVERSIDAD PERUANA LOS ANDES**  
**FACULTAD DE INGENIERÍA**  
**ESCUELA PROFESIONAL DE ARQUITECTURA**

**NIVELES DE CALIDAD DE CIRCULACION  
PEATONAL EN ALREDEDORES DE LOS  
TERMINALES TERRESTRES LOS ANDES  
HUANCAYO Y TARMA AL AÑO 2022**

**PARA OPTAR EL TITULO PROFESIONAL DE  
ARQUITECTO**

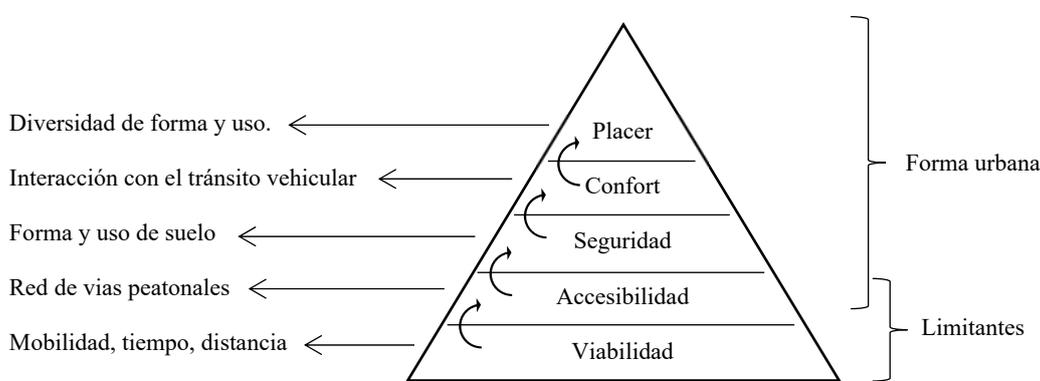
Figura 1. Pirámide jerárquica de factores ambientales y necesidades de caminabilidad.

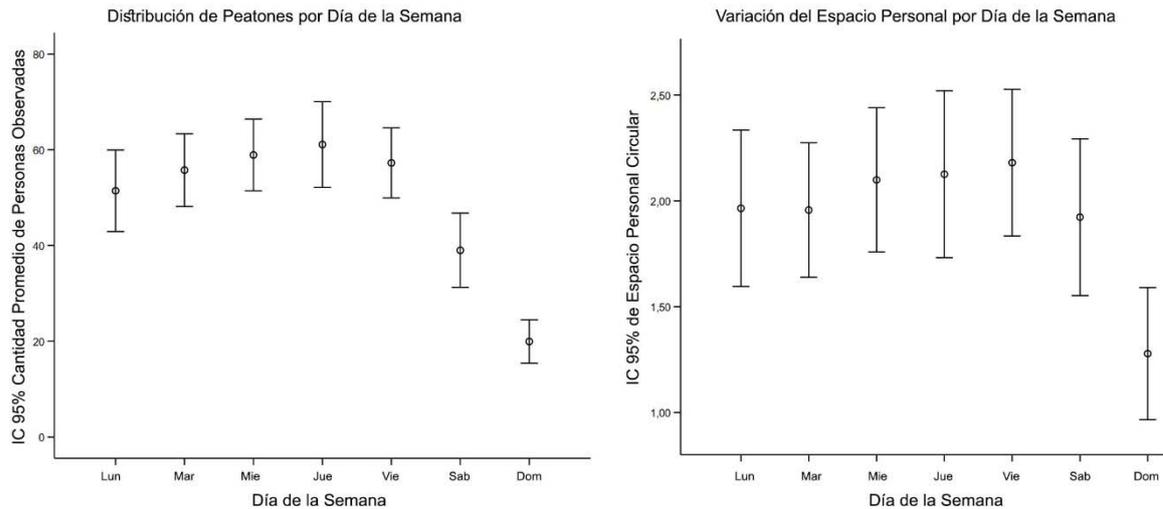
Figura 2. Variaciones de conducta peatonal esperada por día de la semana.

Cómo se distingue en la figura la conducta peatonal medidas sosteniblemente por largos periodos de tiempo, que involucran todo un año, revelan que las cantidades de personas varían de acuerdo a los días de la semana y que estos cambios usualmente se dan más dramáticamente en los fines de semana (35). Por otro lado, es importante notar que las variaciones del espacio personal no son frecuentes de frecuente variación durante los días de semana y que usualmente coinciden con los días laborables y que más bien si se dan en el fin de semana cuando las actividades de ocio son más relevantes (35).

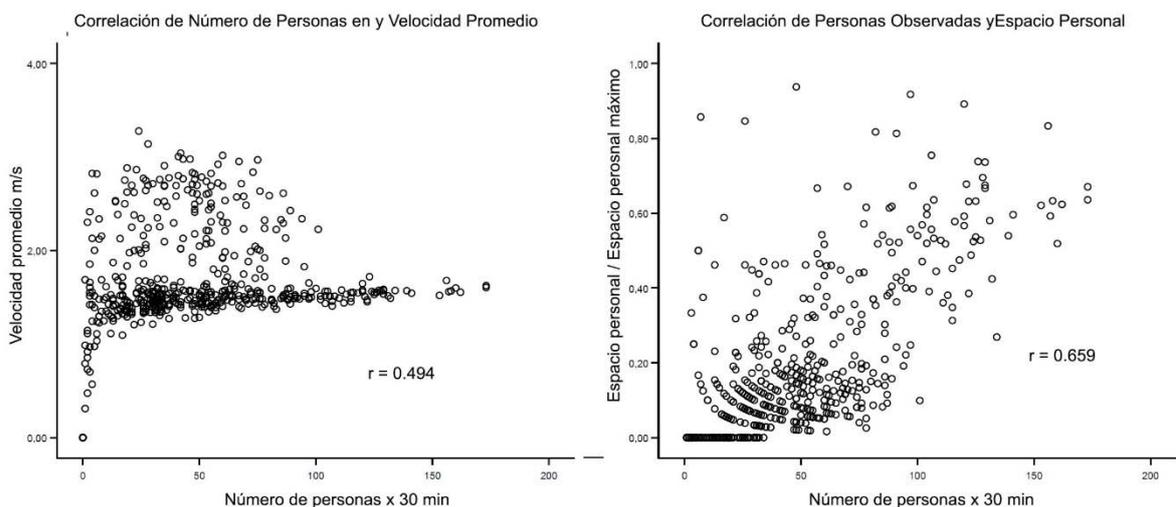
Figura 3. Variaciones de conducta peatonal esperada por densidad.

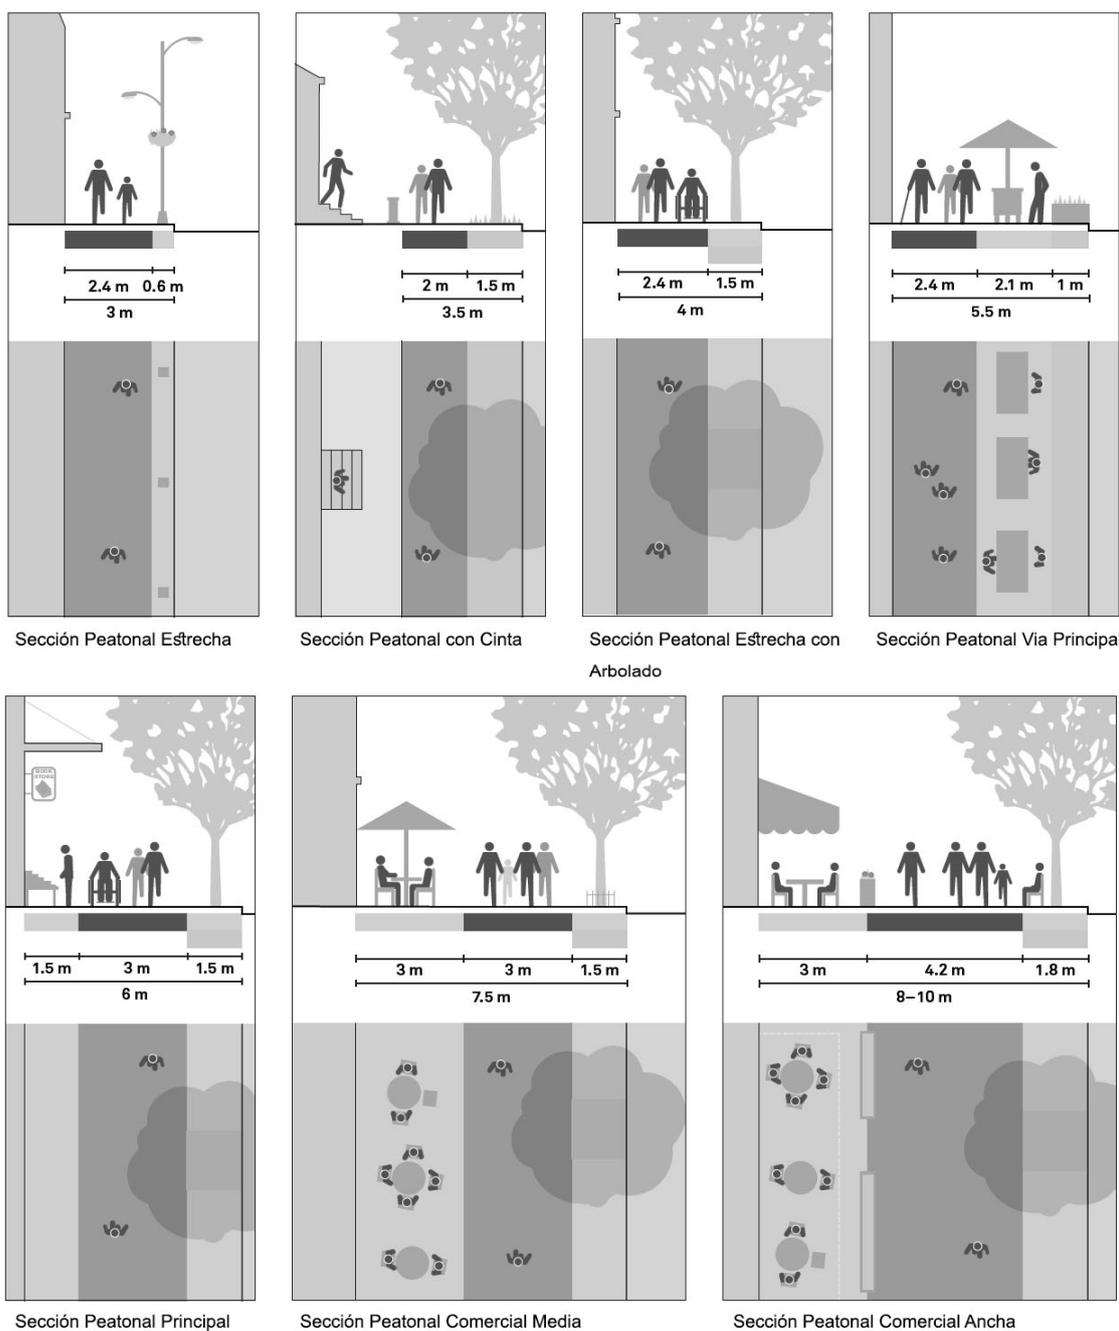
Figura 4. Consideraciones Geométricas para las veredas o vías peatonales según tipo de uso.

En este sentido, la ubicación del mobiliario urbano debe tener en cuenta la libre circulación de los peatones y no actuar como una barrera vertical u horizontal que obligue al peatón a cambiar de dirección o a evitar elementos en el camino (10, 28). La colocación del mobiliario urbano debe considerarse tanto en dimensiones verticales como horizontales, ya que las personas con discapacidad no podrán acceder o reconocer la colocación de algunos elementos del mobiliario urbano (24).

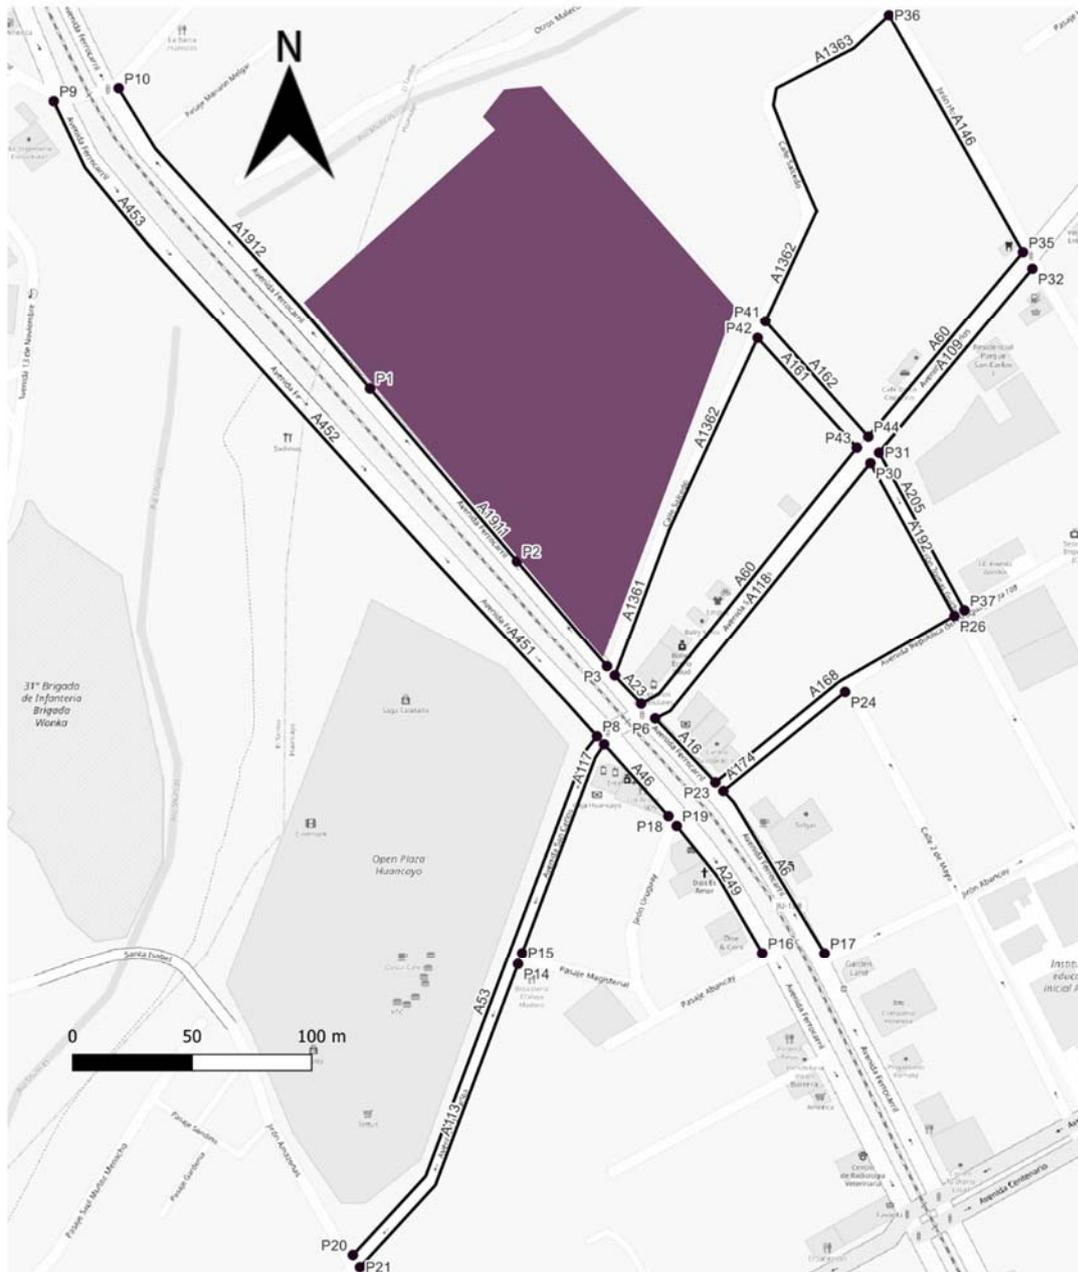
Figura 7. Esque de Codificación de Vías en el T. T. Los Andes, Huancayo.

Para la primera ficha la que mide la calidad de la vía peatonal se realizó una inspección visual desde los puntos delimitados y desde la mitad del segmento de la vía. A partir de estas observaciones se procedió a calificar cada indicador que forman la evaluación del lugar. Con respecto al segundo instrumento que mide el conteo para el tránsito peatonal se observó la vía durante un día congestionado en diferentes momentos, la observación se realizó en 10 minutos de la hora definida. A partir de las observaciones se obtuvieron promedios redondeados a partir de las observaciones en distintas horas para cada uno de los segmentos y cruces de vías peatonales.

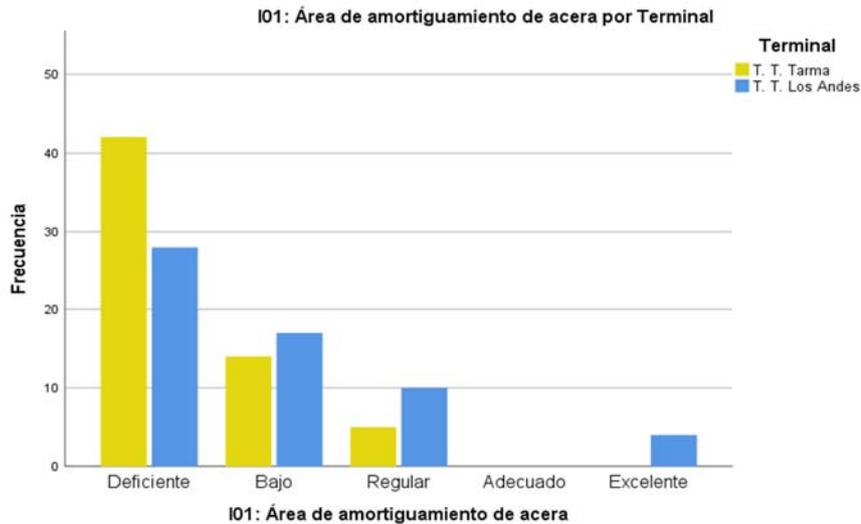
Figura 8. Gráfico de barras para I01 Área de amortiguamiento de acera.

Con respecto al Indicador I01 Área de amortiguamiento de acera, para el T. T. de Tarma, los resultados de la Tabla y Gráfico precedentes indican: La mínima frecuencia identificada corresponde al Nivel Regular con 5 de 61 calificaciones; la máxima frecuencia identificada corresponde al Nivel Deficiente con 42 de 61 calificaciones; 69% de las vías tienen un Nivel Deficiente; 23% de las vías tienen un Nivel Bajo; 8% de las vías tienen un Nivel Regular.

Con respecto al Indicador I01 Área de amortiguamiento de acera, para el T. T. Los Andes, los resultados de la Tabla y Gráfico precedentes indican: La mínima frecuencia identificada corresponde al Nivel Excelente con 4 de 61 calificaciones; la máxima frecuencia identificada corresponde al Nivel Deficiente con 28 de 61 calificaciones; 47% de las vías tienen un Nivel Deficiente; 29% de las vías tienen un Nivel Bajo; 17% de las vías tienen un Nivel Regular; 7% de las vías tienen un Nivel Excelente.

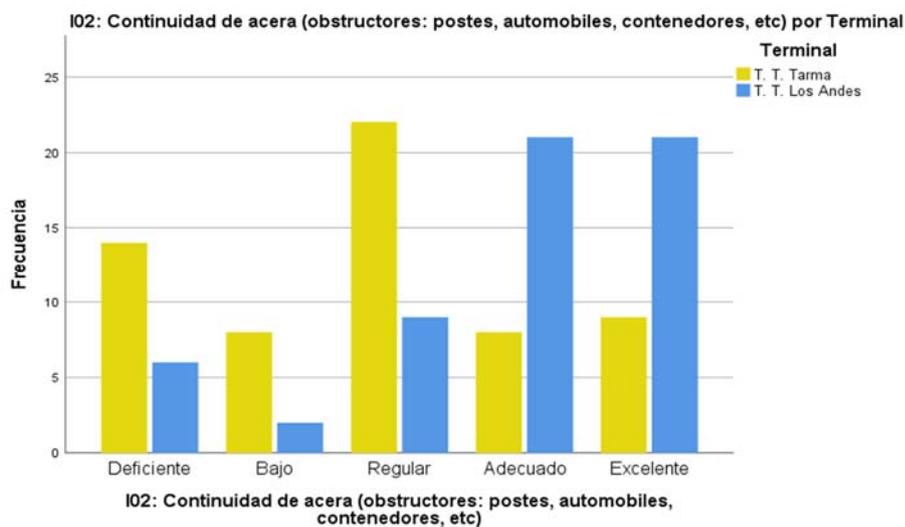
Figura 9. Gráfico de barras para I02 Continuidad de acera (obstructores postes, automoviles, contenedores, etc)

calificaciones; 23% de las vías tienen un Nivel Deficiente; 13% de las vías tienen un Nivel Bajo; 36% de las vías tienen un Nivel Regular; 13% de las vías tienen un Nivel Adecuado; 15% de las vías tienen un Nivel Excelente.

Con respecto al Indicador I02 Continuidad de acera (obstructores postes, automóviles, contenedores, etc), para el T. T. Los Andes, los resultados de la Tabla y Gráfico precedentes indican: La mínima frecuencia identificada corresponde al Nivel Bajo con 2 de 61 calificaciones; la máxima frecuencia identificada corresponde al Nivel Adecuado con 21 de 61 calificaciones; 10% de las vías tienen un Nivel Deficiente; 3% de las vías tienen un Nivel Bajo; 15% de las vías tienen un Nivel Regular; 36% de las vías tienen un Nivel Adecuado; 36% de las vías tienen un Nivel Excelente.

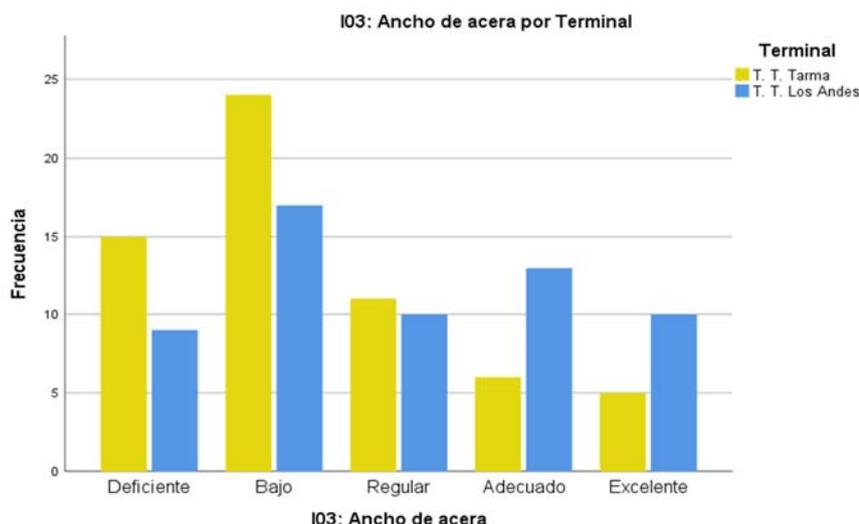
Figura 10. Gráfico de barras para I03 Ancho de acera

Con respecto al Indicador I03 Ancho de acera, para el T. T. de Tarma, los resultados de la Tabla y Gráfico precedentes indican: La mínima frecuencia identificada corresponde al Nivel Excelente con 5 de 61 calificaciones; la máxima frecuencia identificada corresponde al Nivel Bajo con 24 de 61 calificaciones; 25% de las vías tienen un Nivel Deficiente; 39% de las vías tienen un Nivel Bajo; 18% de las vías tienen un Nivel Regular; 10% de las vías tienen un Nivel Adecuado; 8% de las vías tienen un Nivel Excelente.

Con respecto al Indicador I03 Ancho de acera, para el T. T. Los Andes, los resultados de la Tabla y Gráfico precedentes indican: La mínima frecuencia identificada corresponde al Nivel Deficiente con 9 de 61 calificaciones; la máxima frecuencia identificada corresponde al Nivel Bajo con 17 de 61 calificaciones; 15% de las vías tienen un Nivel Deficiente; 29% de las vías tienen un Nivel Bajo; 17% de las vías tienen un Nivel Regular; 22% de las vías tienen un Nivel Adecuado; 17% de las vías tienen un Nivel Excelente.

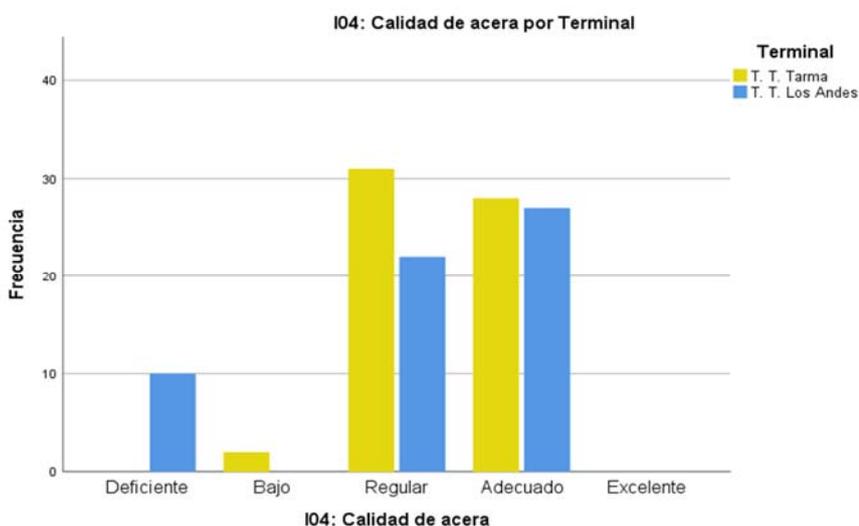
Figura 11. Gráfico de barras para I04 Calidad de acera

Con respecto al Indicador I04 Calidad de acera, para el T. T. Los Andes, los resultados de la Tabla y Gráfico precedentes indican: La mínima frecuencia identificada corresponde al Nivel Deficiente con 10 de 61 calificaciones; la máxima frecuencia identificada corresponde al Nivel Adecuado con 27 de 61 calificaciones; 17% de las vías tienen un Nivel Deficiente; 37% de las vías tienen un Nivel Regular; 46% de las vías tienen un Nivel Adecuado.

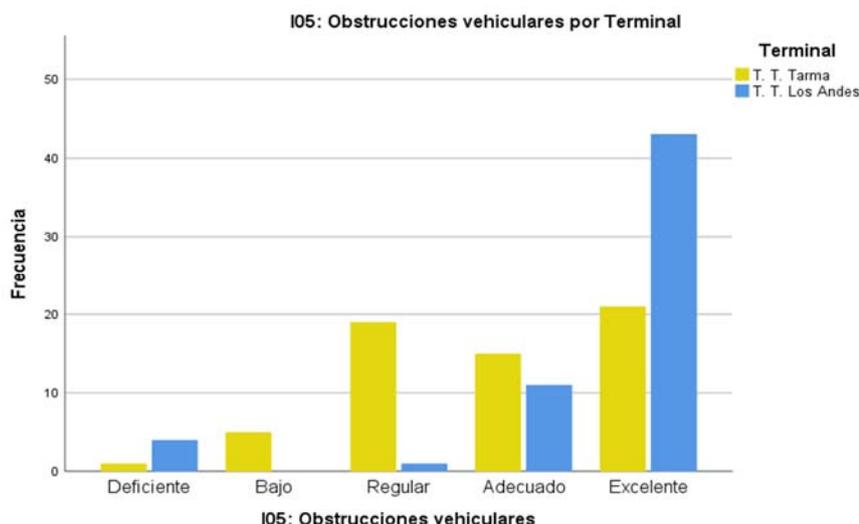
Figura 12. Gráfico de barras para I05 Obstrucciones vehiculares

Con respecto al Indicador I05 Obstrucciones vehiculares, para el T. T. de Tarma, los resultados de la Tabla y Gráfico precedentes indican: La mínima frecuencia identificada corresponde al Nivel Deficiente con 1 de 61 calificaciones; la máxima frecuencia identificada corresponde al Nivel Excelente con 21 de 61 calificaciones; 2% de las vías tienen un Nivel Deficiente; 8% de las vías tienen un Nivel Bajo; 31% de las vías tienen un Nivel Regular; 25% de las vías tienen un Nivel Adecuado; 34% de las vías tienen un Nivel Excelente.

Con respecto al Indicador I05 Obstrucciones vehiculares, para el T. T. Los Andes, los resultados de la Tabla y Gráfico precedentes indican: La mínima frecuencia identificada corresponde al Nivel Regular con 1 de 61 calificaciones; la máxima frecuencia identificada corresponde al Nivel Excelente con 43 de 61 calificaciones; 7% de las vías tienen un Nivel Deficiente; 2% de las vías tienen un Nivel Regular; 19% de las vías tienen un Nivel Adecuado; 73% de las vías tienen un Nivel Excelente.

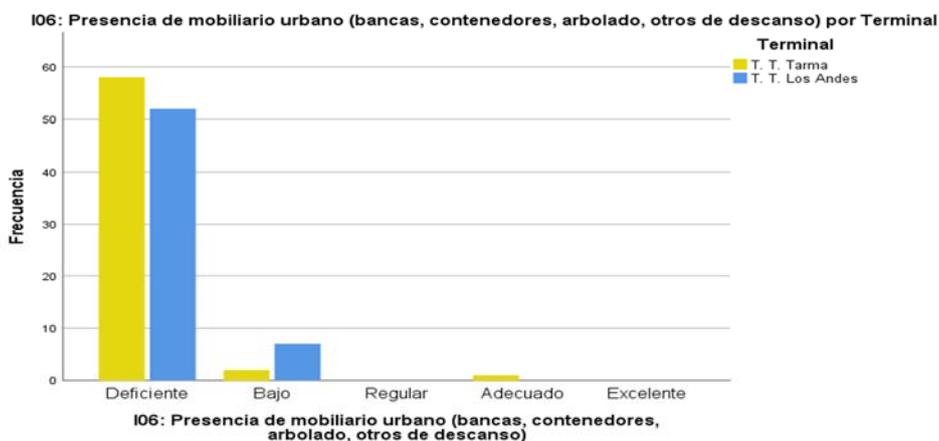
Figura 13. Gráfico de barras para I06 Presencia de mobiliario urbano (bancas, contenedores, arbolado, otros de descanso)

Con respecto al Indicador I06 Presencia de mobiliario urbano (bancas, contenedores, arbolado, otros de descanso), para el T. T. de Tarma, los resultados de la Tabla y Gráfico precedentes indican: La mínima frecuencia identificada corresponde al Nivel Adecuado con 1 de 61 calificaciones; la máxima frecuencia identificada corresponde al Nivel Deficiente

con 58 de 61 calificaciones; 95% de las vías tienen un Nivel Deficiente; 3% de las vías tienen un Nivel Bajo; 2% de las vías tienen un Nivel Adecuado.

Con respecto al Indicador I06 Presencia de mobiliario urbano (bancas, contenedores, arbolado, otros de descanso), para el T. T. Los Andes, los resultados de la Tabla y Gráfico precedentes indican: La mínima frecuencia identificada corresponde al Nivel Bajo con 7 de 61 calificaciones; la máxima frecuencia identificada corresponde al Nivel Deficiente con 52 de 61 calificaciones; 88% de las vías tienen un Nivel Deficiente; 12% de las vías tienen un Nivel Bajo.

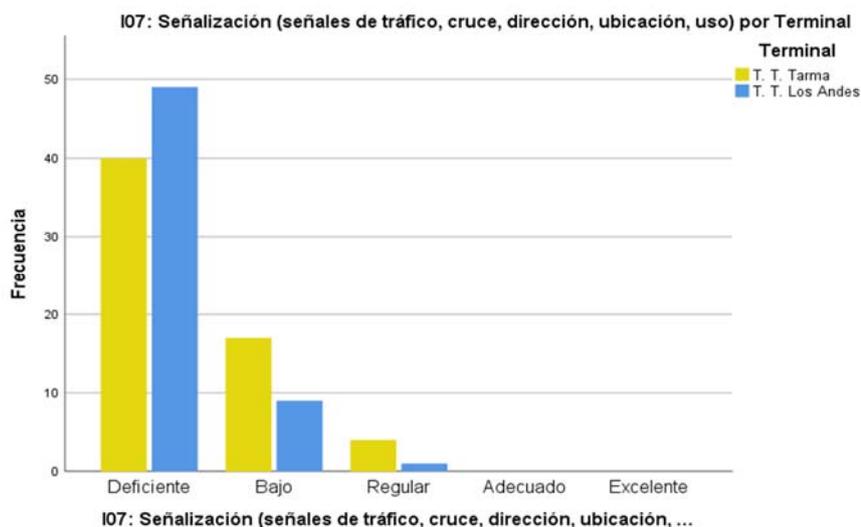
Figura 14. Gráfico de barras para I07 Señalización (señales de tráfico, cruce, dirección, ubicación, uso)

Con respecto al Indicador I07 Señalización (señales de tráfico, cruce, dirección, ubicación, uso), para el T. T. de Tarma, los resultados de la Tabla y Gráfico precedentes indican: La mínima frecuencia identificada corresponde al Nivel Regular con 4 de 61 calificaciones; la máxima frecuencia identificada corresponde al Nivel Deficiente con 40 de 61 calificaciones; 66% de las vías tienen un Nivel Deficiente; 28% de las vías tienen un Nivel Bajo; 7% de las vías tienen un Nivel Regular.

Con respecto al Indicador I07 Señalización (señales de tráfico, cruce, dirección, ubicación, uso), para el T. T. Los Andes, los resultados de la Tabla y Gráfico precedentes indican: La mínima frecuencia identificada corresponde al Nivel Regular con 1 de 61 calificaciones; la máxima frecuencia identificada corresponde al Nivel Deficiente con 49 de 61 calificaciones; 83% de las vías tienen un Nivel Deficiente; 15% de las vías tienen un Nivel Bajo; 2% de las vías tienen un Nivel Regular.

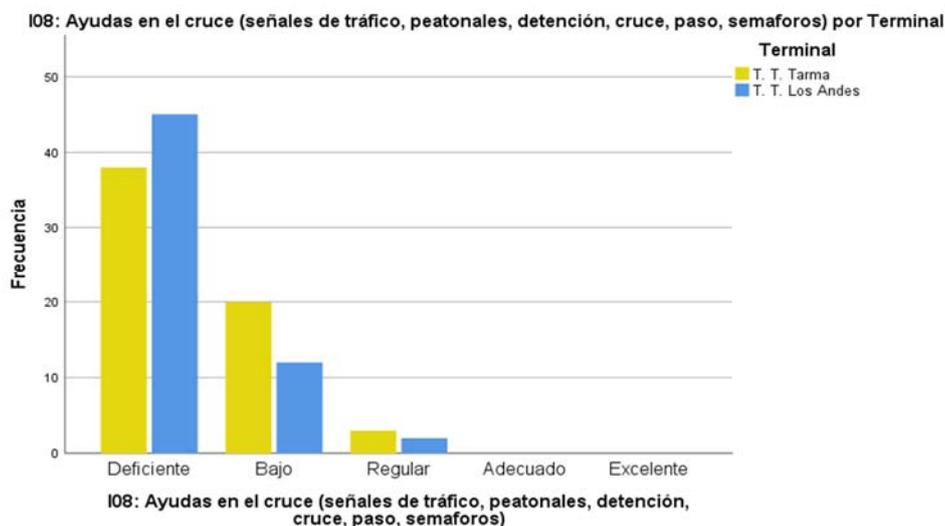
Figura 15. Gráfico de barras para I08 Ayudas en el cruce (señales de tráfico, peatonales, detención, cruce, paso, semaforos)

Regular con 3 de 61 calificaciones; la máxima frecuencia identificada corresponde al Nivel Deficiente con 38 de 61 calificaciones; 62% de las vías tienen un Nivel Deficiente; 33% de las vías tienen un Nivel Bajo; 5% de las vías tienen un Nivel Regular.

Con respecto al Indicador I08 Ayudas en el cruce (señales de tráfico, peatonales, detención, cruce, paso, semaforos), para el T. T. Los Andes, los resultados de la Tabla y Gráfico precedentes indican: La mínima frecuencia identificada corresponde al Nivel Regular con 2 de 61 calificaciones; la máxima frecuencia identificada corresponde al Nivel Deficiente con 45 de 61 calificaciones; 76% de las vías tienen un Nivel Deficiente; 20% de las vías tienen un Nivel Bajo; 3% de las vías tienen un Nivel Regular.

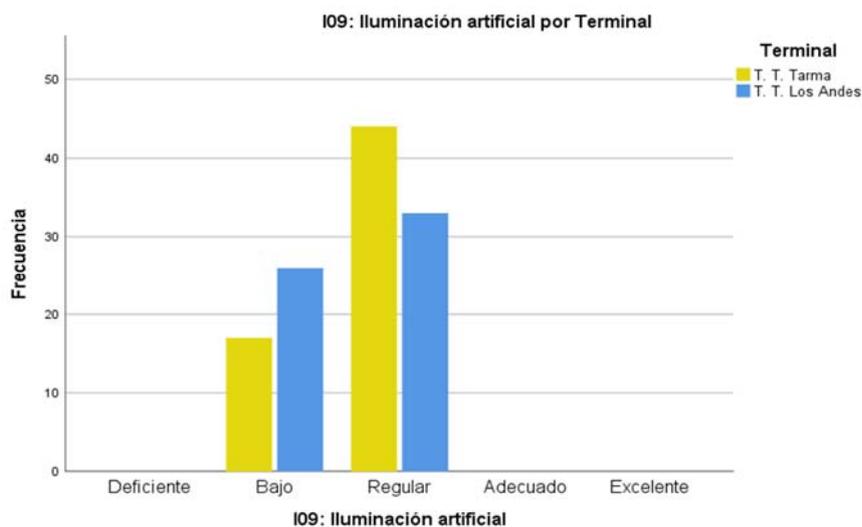
Figura 16. Gráfico de barras para I09 Iluminación artificial

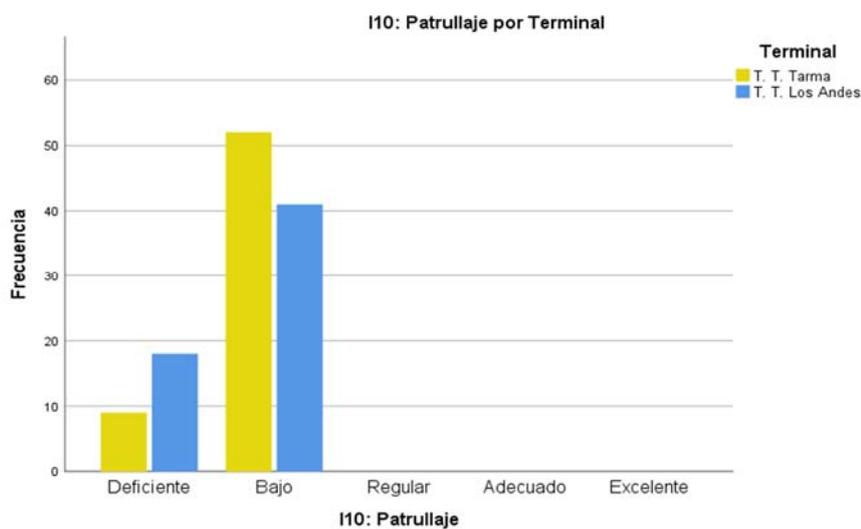
Figura 17. Gráfico de barras para I10 Patrullaje

Con respecto al Indicador I10 Patrullaje, para el T. T. de Tarma, los resultados de la Tabla y Gráfico precedentes indican: La mínima frecuencia identificada corresponde al Nivel Deficiente con 9 de 61 calificaciones; la máxima frecuencia identificada corresponde al Nivel Bajo con 52 de 61 calificaciones; 15% de las vías tienen un Nivel Deficiente; 85% de las vías tienen un Nivel Bajo.

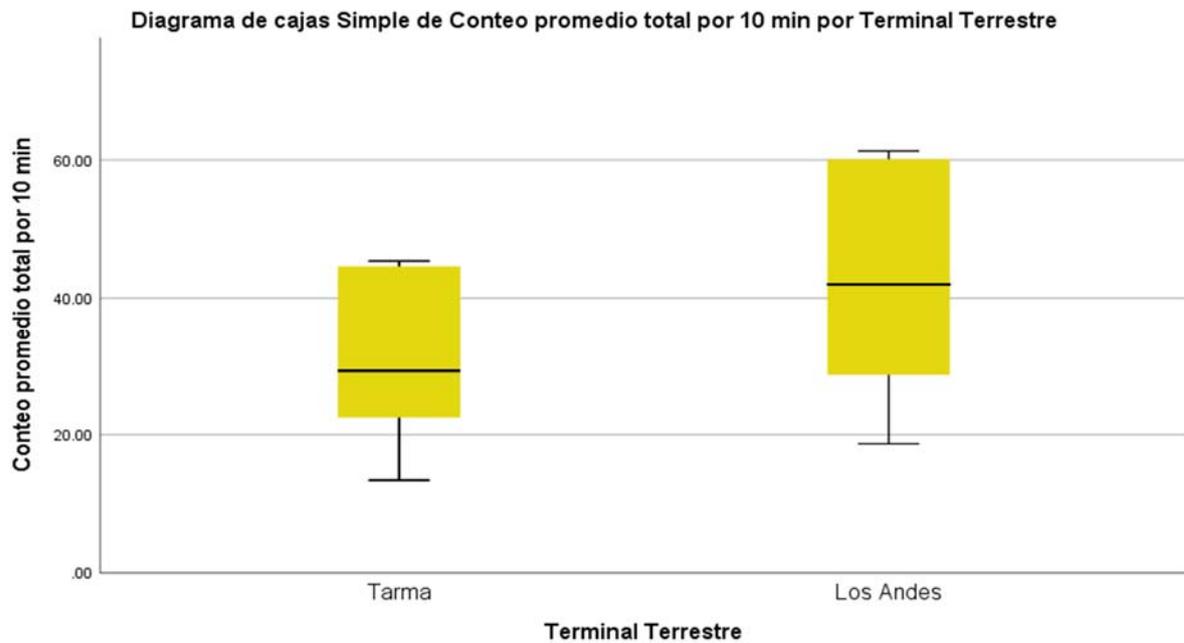
Figura 31. Gráfico de cajas de la distribución de conteos entre Terminales Terrestres.

La figura muestra la comparación de los cuartiles de tránsito peatonal entre el T. T. de Los Andes y el T. T. de Tarma. Se evidencia que la mediana del T. T. de Los Andes es mayor a 40 personas en promedio por 10 minutos, mientras que la mediana del T. T. de Tarma es inferior a 30 personas en promedio por 10 minutos. El cuartil 1, en cambio, se acerca en ambos casos hacia las 20 personas en promedio por 10 minutos. Mientras que el cuartil 3 presenta la mayor diferencia; en el T. T. de Tarma se encuentra por encima de las 45 personas en promedio por 10 minutos y en el T. T. de Los Andes por más de 60 personas en promedio por 10 minutos. En otro sentido las vías alrededor del T. T. de Tarma tienen un tránsito con menor variabilidad que las vías alrededor del T. T. de Los Andes.

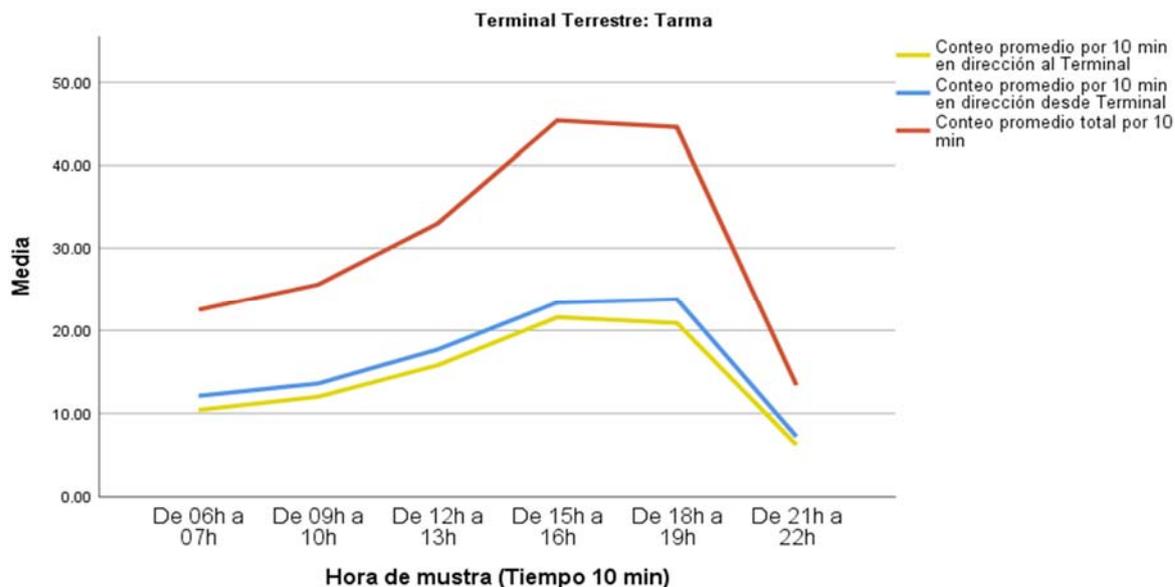
Figura 32. Gráfico de líneas de los conteos promedio en los alrededores del T.T. Tarma.

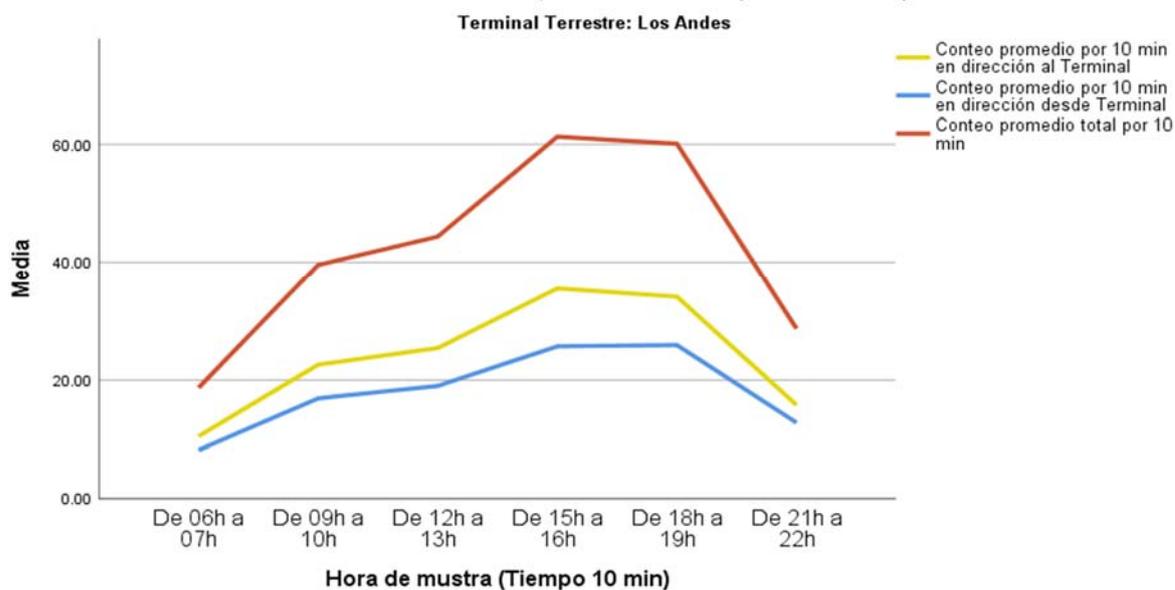
Figura 33. Gráfico de líneas de los conteos promedio en los alrededores del T.T. Los Andes

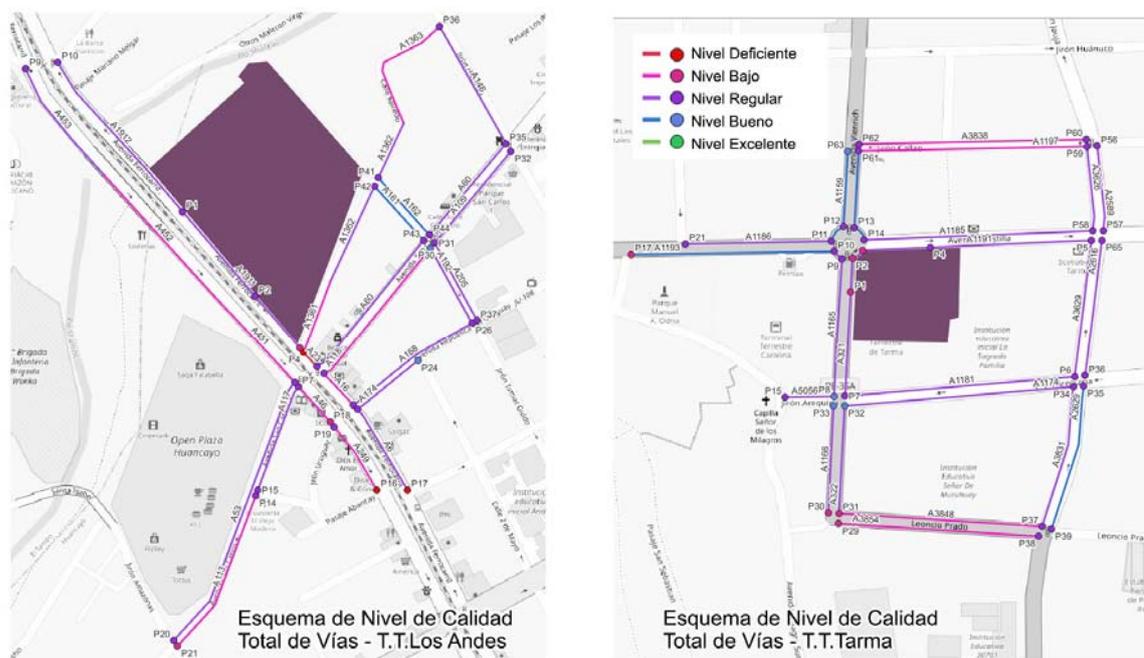
Figura 34. Esquema de la caracterización del Nivel de Calidad Total de vías.

En la Figura se distingue que, con respecto a nivel de calidad de las vías, en los alrededores de los terminales, el terminal de Los Andes en Huancayo concentra mayor parte de la actividad en las vías más cercanas, mientras que los puntos de cruce más relevantes poseen un nivel bajo de calidad y los más lejanos poseen un nivel regular. Sí bien los tramos que se encuentran frente del acceso principal del terminal poseen un nivel mucho más adecuado. En cuanto al terminal de Tarma, vemos que las vías más cercanas al terminal poseen un nivel de calidad regular mientras que a mayor distancia específicamente unos 50 m a más a nivel de las vías va reduciendo su calidad, así también muchos de los cruces, a al menos una cuadra aledaña se encuentran con una calidad puede ser calificada como deficiente o baja.

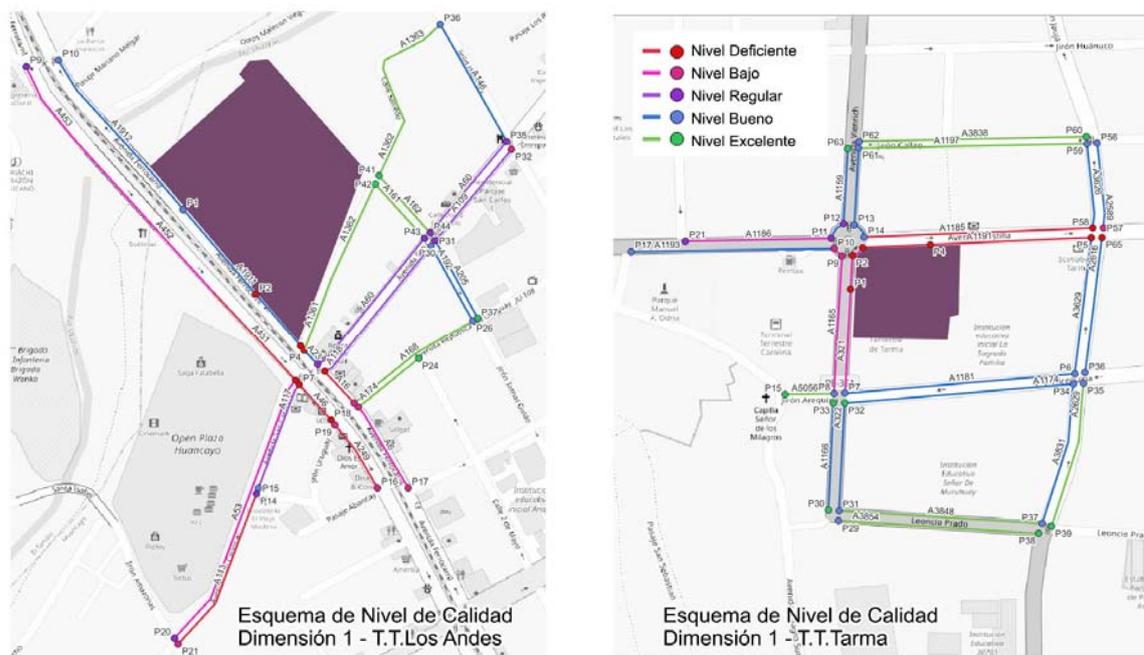
Figura 35. Esquema de la caracterización del Nivel de Calidad de la Dimensión de Tránsito Peatonal  
Fuente: Elaboración propia.

En la Figura se puede visualizar que, los niveles de tránsito peatonal y la adecuación de la vía para soportar dicho tránsito, en el caso del terminal de Los Andes, las vías que se encuentran al noreste son más adecuadas para el soporte del tránsito peatonal actual, mientras que las de la parte sur oeste se encuentran más saturadas. Sin embargo, es posible ver que la parte del acceso inmediato al terminal cuenta con vías que pueden soportar el tránsito peatonal, aunque las vías y cruces a más de 50 m no son adecuados y tienen una calificación baja o deficiente en su gran mayoría. Por otro lado, en el terminal de Tarma es posible distinguir que las vías cercanas al terminal tienen un mayor tránsito peatonal que las alejadas y ello demanda una mayor infraestructura para el soporte del tránsito peatonal en las mismas, siendo calificadas de nivel bajo deficiente irregular.

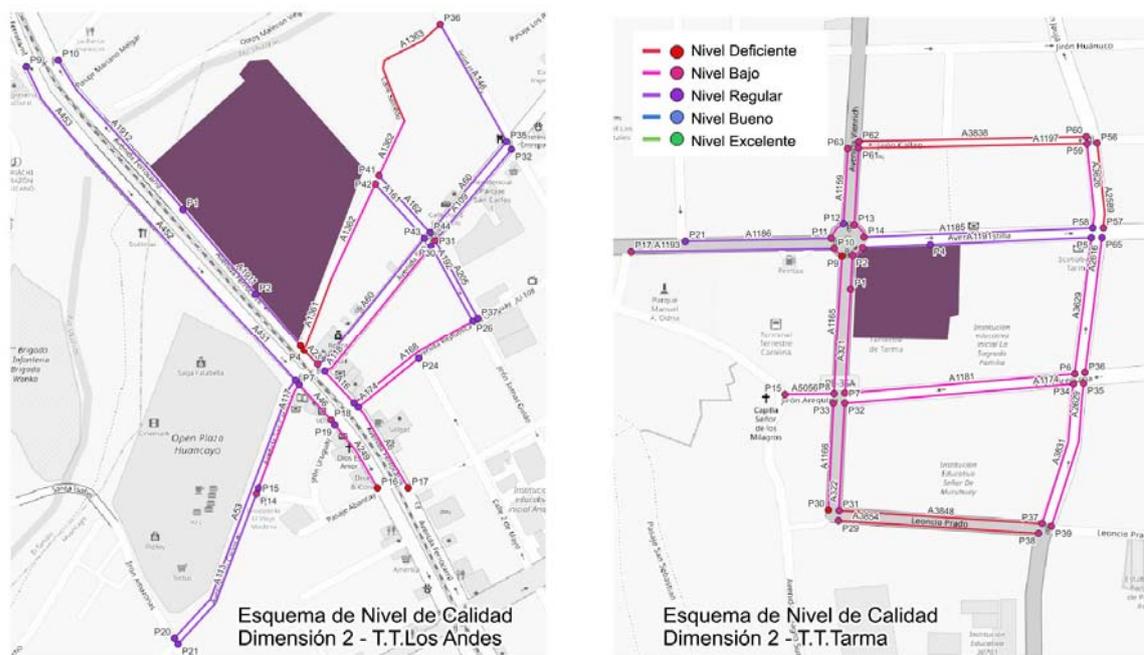
Figura 36. Esquema de la caracterización del Nivel de Calidad de la Dimensión de Accesibilidad de Vías  
Fuente: Elaboración propia.

En la Figura se distingue que, en cuanto al nivel de accesibilidad, en las vías adyacentes al terminal de Los Andes poseen una baja capacidad de accesibilidad. Esta situación se repite en el terminal de Tarma. Sin embargo, los puntos de cruce alejados en ambos casos poseen niveles bajos a regulares o incluso deficientes para la accesibilidad. En el caso del Terminal de Tarma se encuentra una gran heterogeneidad entre los resultados, por lo que es posible asumir grandes diferencias en las estructuras de vías, mientras que en el terminal de Los Andes es posible ver una conducta más homogénea, aun cuando la calidad de las vías más importantes sea de nivel bajo a regular.

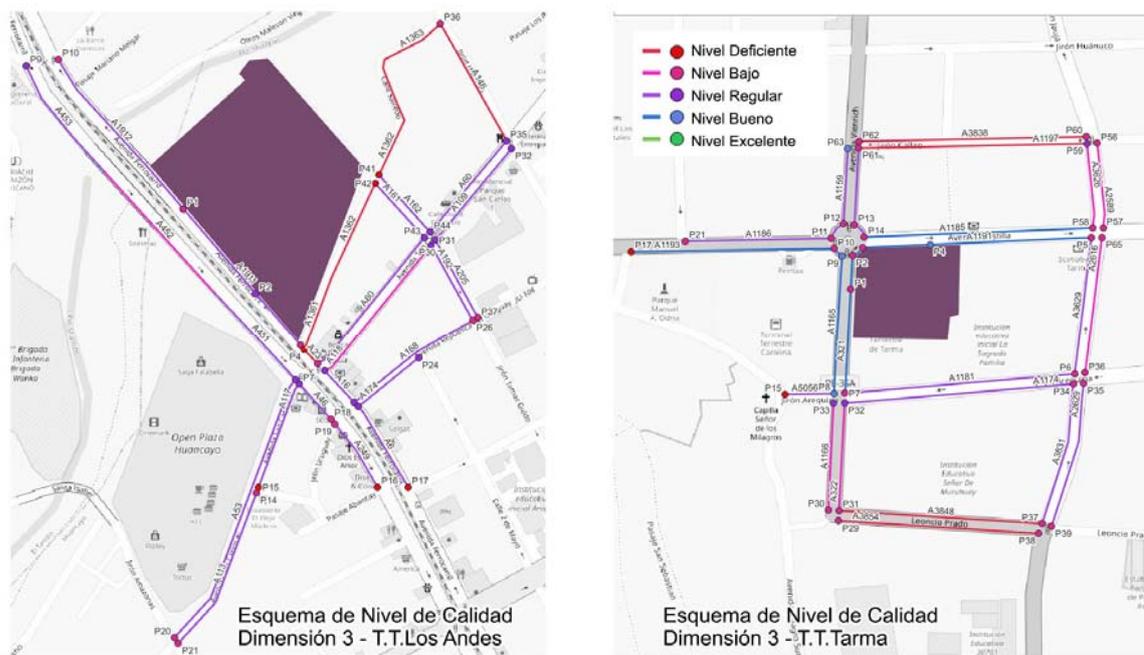
Figura 37. Esquema de la caracterización del Nivel de Calidad de la Dimensión de Vigilancia de Vías  
Fuente: Elaboración propia.

En la Figura se distingue que, en cuanto al nivel de vigilancia, en ambos terminales es fácilmente distinguible que las zonas con vías se encuentran en un peor estado en las partes alejadas de los terminales o en las partes posteriores de los mismos. El nivel de vigilancia en estas áreas es deficiente o bajo mientras que las áreas con mayor actividad, que son las vías cercanas con actividades mayores, presentan un nivel de vigilancia entre regular a bueno. No se distinguen diferencias muy significativas entre los terminales, sin embargo, es distinguible que los cruces peatonales poseen en su mayoría un nivel bajo a regular en ambos casos.

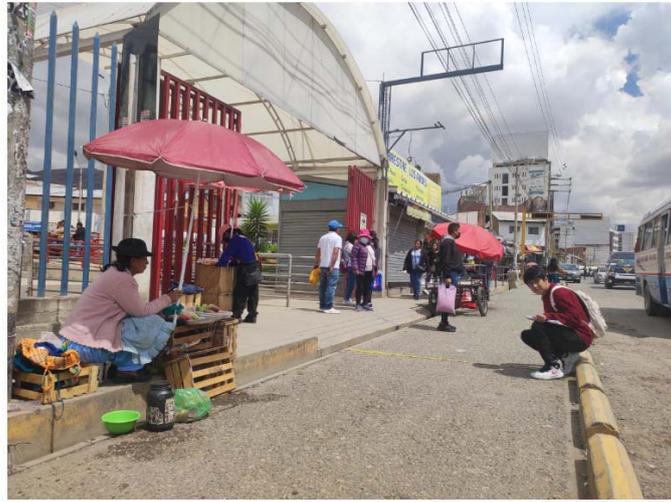
Figura 39. Fotografía Av. Ferrocarril

Trabajo de campo, medición de acera juntamente con la medición de la ciclovía y toma de datos del punto observado, se muestra múltiples obstruccion para la circulación peatonal.

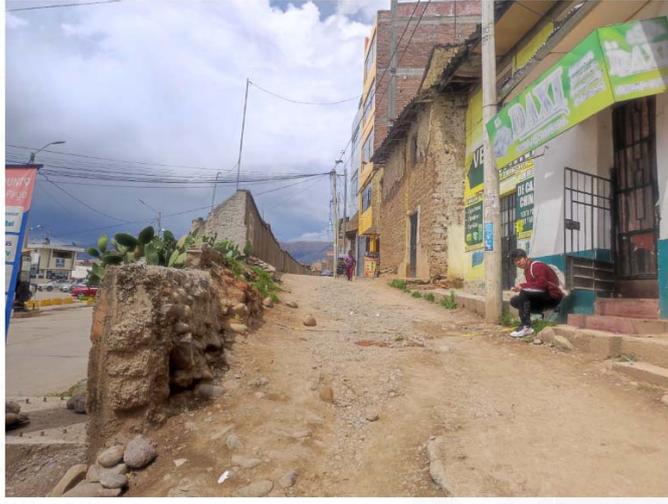
Figura 41. Fotografía Psje Salcedo.

Trabajo de campo, medición del ancho de la vía, claramente se observa la falta de tratamiento peatonal ya que es una vía no asfaltada que carece de muchos factores para poder obtener una buena calidad de circulación peatonal.

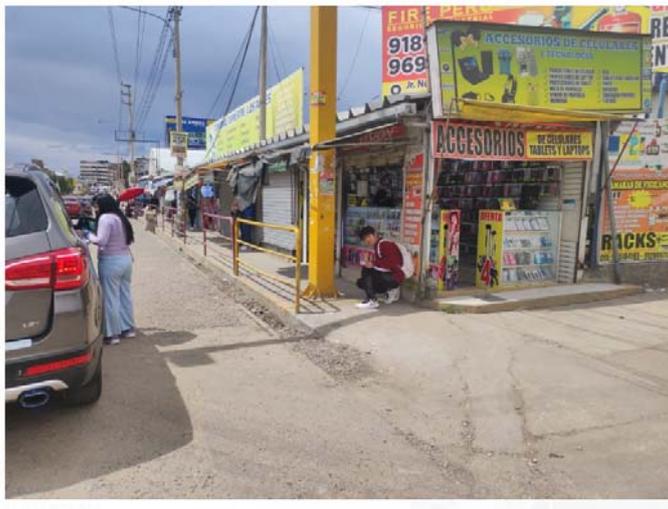
Figura 42. Fotografía Av. Ferrocarril

Trabajo de Campo, medición del ancho de acera peatonal en las afueras del terminal terrestre Los Andes, se observa obstructores a lo larga de la acera.

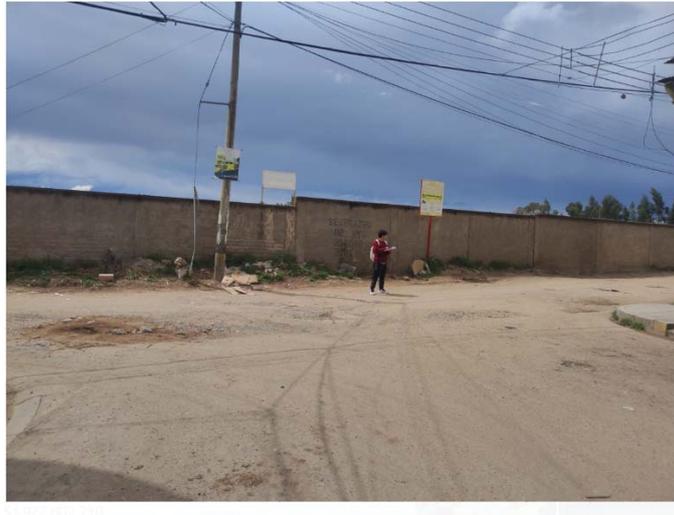
Figura 43. Fotografía Pje Salcedo y Jr Guido

Trabajo de Campo, toma de datos, se observa claramente que carece de todo tipo de factores para poder tener una buena calidad de circulación peatonal a lo largo de dicho punto.

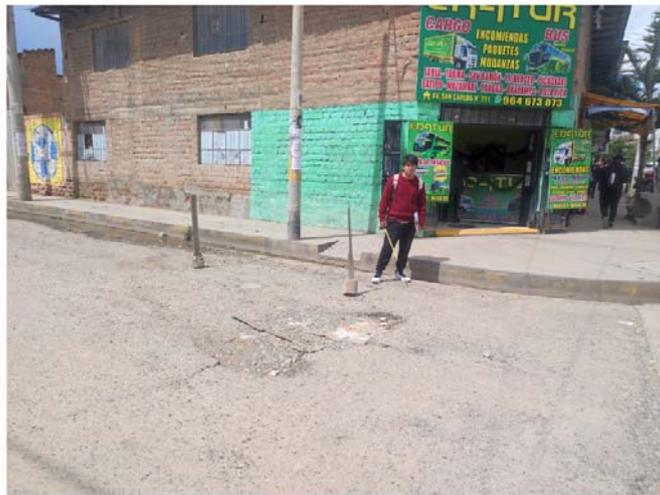
Figura 44. Jr. Guido

Trabajo de campo, medición de acera y vía, claramente se observa el deterioro del punto observado.

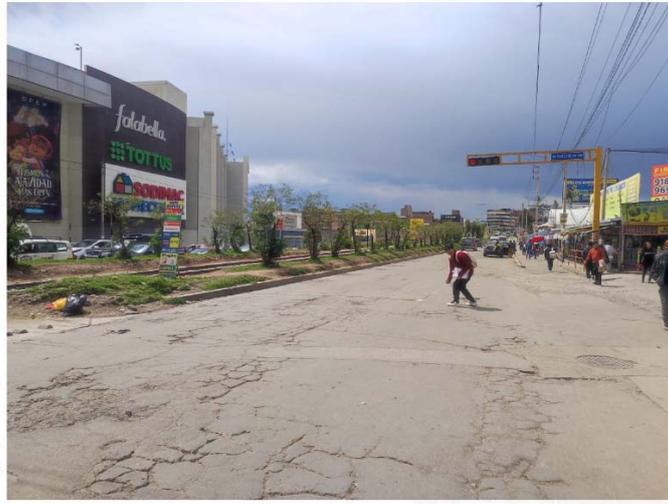
Figura 46. Fotografía Av. Ferrocarril

Trabajo de Campo, Medición de vía Principal y toma de datos.

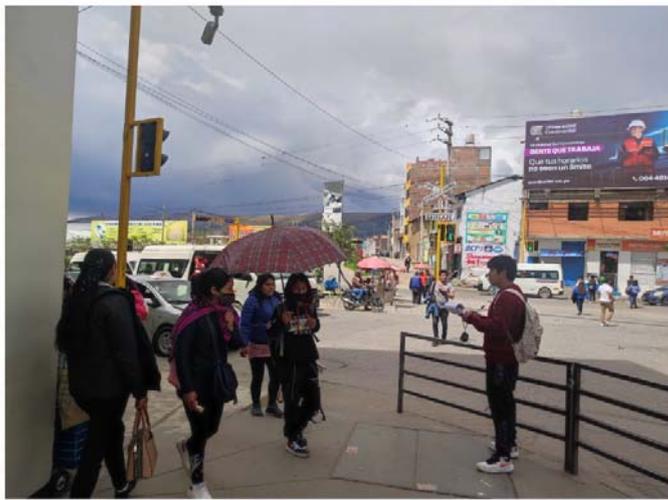
Figura 47. Fotografía Av. Ferrocarril

Trabajo de Campo, observación del conteo del tránsito peatonal en dirección al terminal terrestre Los Andes.

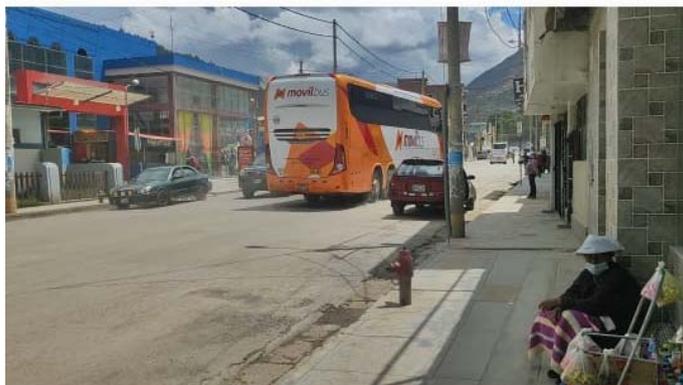
Figura 49. Fotografía Av. Adolfo Vienrich

Trabajo de Campo, toma de datos de los puntos y segmentos de observación de los alrededores del terminal terrestre de Tarma, se aprecia el tráfico vehicular en determinados horarios del día, causando inseguridad y molestia a los peatones que transitan por dicha avenida.

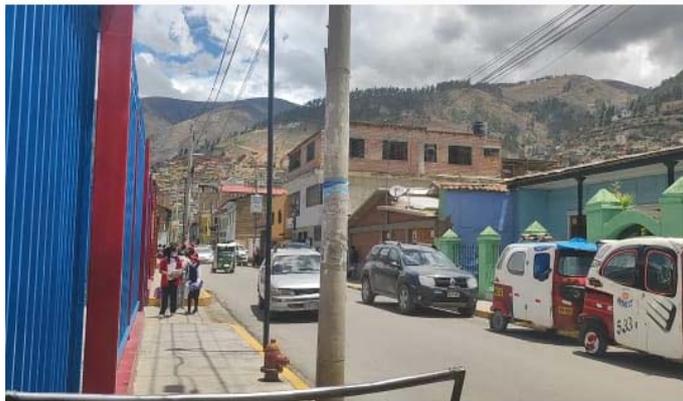
Figura 51. Fotografía Ca. Arequipa

Trabajo de Campo, Medición de aceras, vías y toma de datos en los puntos y segmentos respectivos. En los alrededores del terminal terrestre de Tarma.

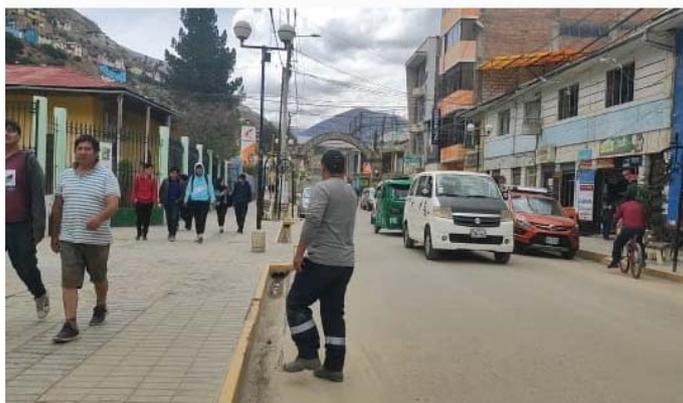
Figura 52. Fotografía Jr. Lima

Trabajo de Campo, Medición de acera, vías y toma de datos correspondientes al punto y segmento tomado.

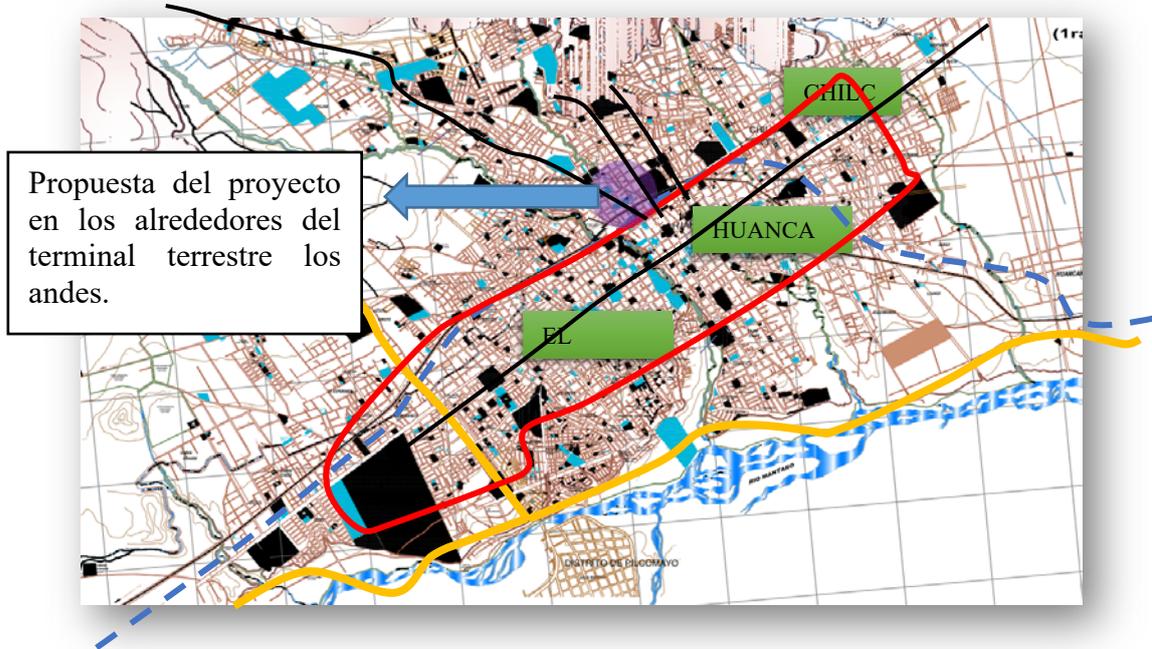
**ANALISIS DEL SISTEMA VIAL HUANCAYO METROPOLITANO NIVEL MACRO**

**Nota:** Análisis de sistema vial; Basado en el Plan de Desarrollo Urbano 2006 – 2011 – MPH
