**UNIVERSIDAD PERUANA LOS ANDES**  
**FACULTAD DE INGENIERÍA**  
**ESCUELA PROFESIONAL DE ARQUITECTURA**

**NIVELES DE CALIDAD DE CIRCULACION  
PEATONAL EN ALREDEDORES DE LOS  
TERMINALES TERRESTRES LOS ANDES  
HUANCAYO Y TARMA AL AÑO 2022**

**PARA OPTAR EL TITULO PROFESIONAL DE  
ARQUITECTO**

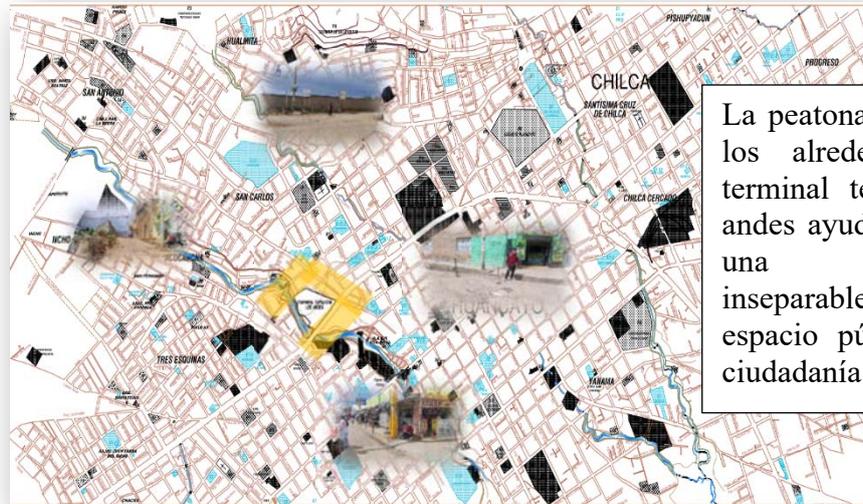
## TIPOLOGÍA EDILICIA

La peatonalización en los alrededores del terminal terrestre los andes ayudara a tener una relación inseparable entre espacio público y la ciudadanía.

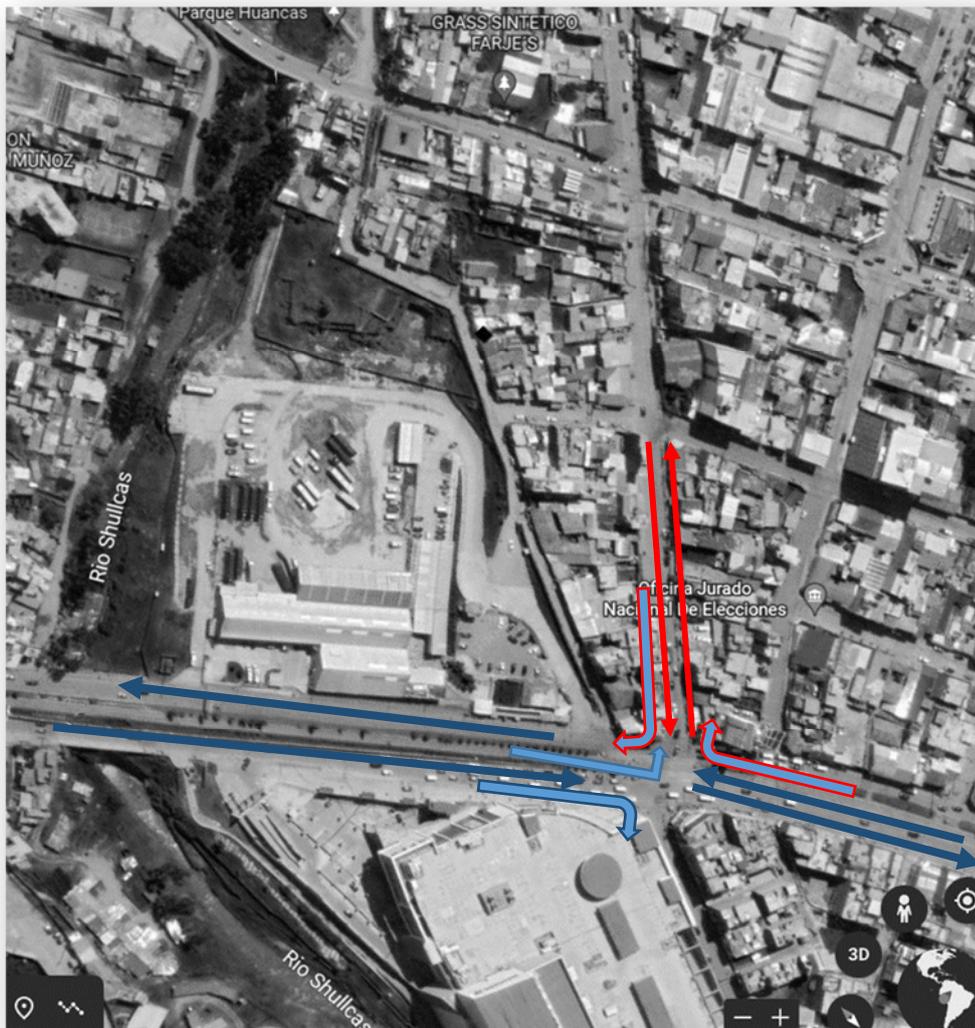
En la figura siguiente podemos apreciar el sentido de las vías vehiculares Av.Ferrocarril y Av.San Carlos.

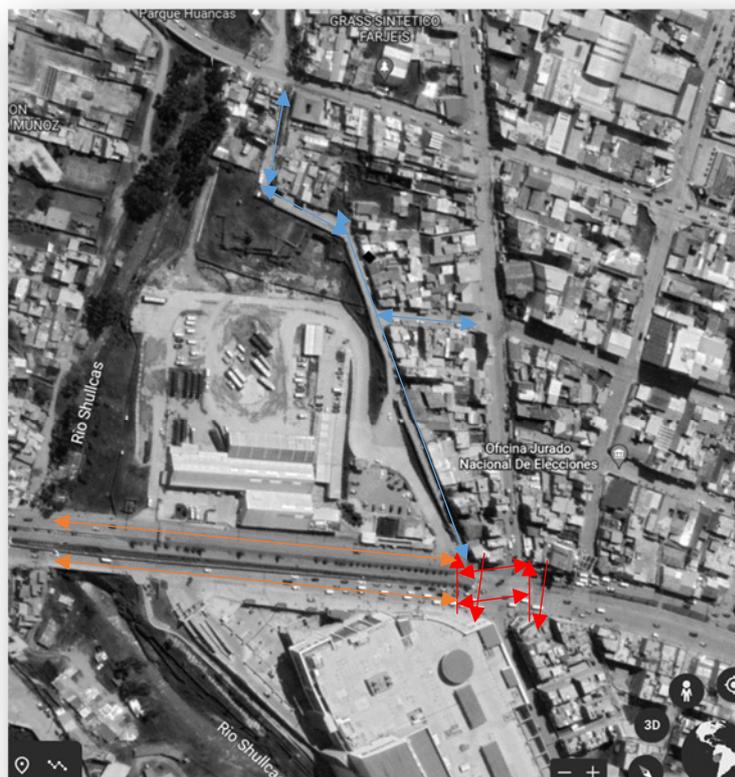
En la siguiente imagen se muestra los movimientos peatonales identificados en la zona de investigación.
