CAMINABILIDAD DE LA AV. FERROCARRIL EN EL DISTRITO DE HUANCAYO - 2022

**UNIVERSIDAD PERUANA LOS ANDES
FACULTAD DE INGENIERÍA
ESCUELA PROFESIONAL DE ARQUITECTURA**

PROYECTO DE INVESTIGACIÓN:

**CAMINABILIDAD DE LA AV. FERROCARRIL EN
EL DISTRITO DE HUANCAYO - 2022**

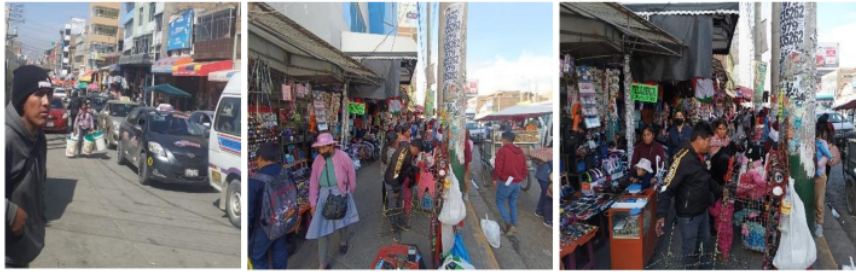
Figura 1.2 Saturación de la acera peatonal en la Av. Ferrocarril. Elaboración Propia

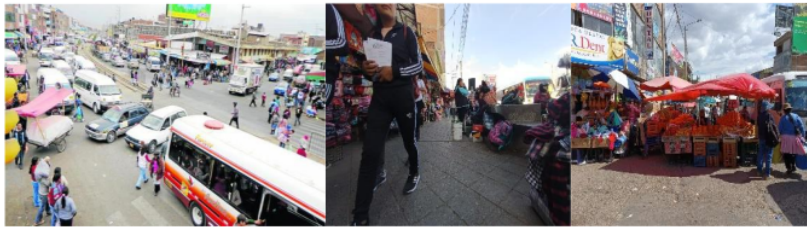
Figura 1.3 Interacción de las actividades urbanas en la Av. Ferrocarril. Elaboración Propia.

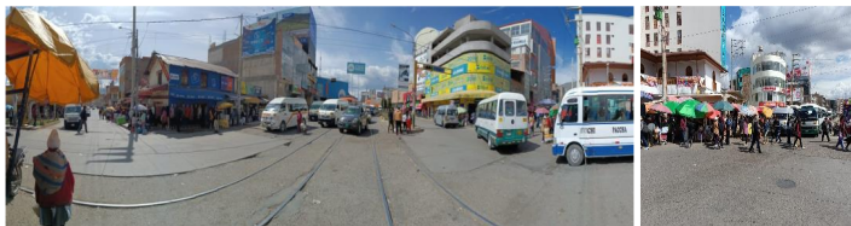
Figura 1.4 Saturación vehicular en la Av. Ferrocarril. Elaboración Propia.

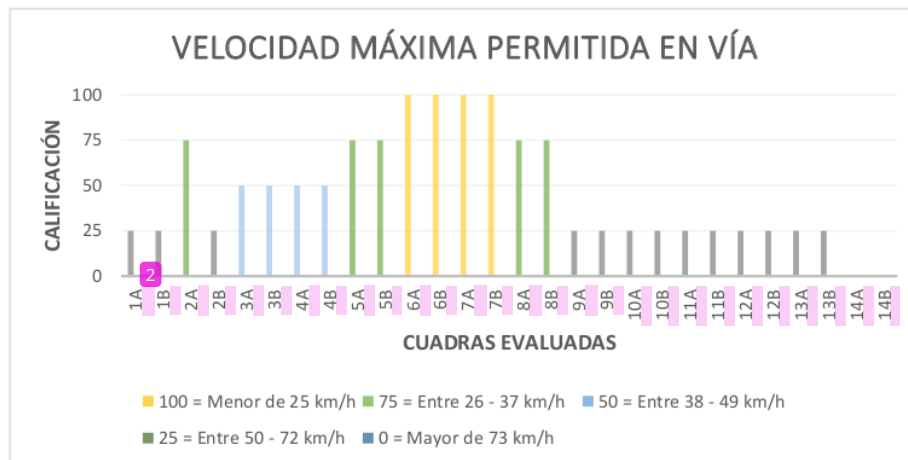
Gráfico 5.8: Velocidad máxima permitida en vía

En el gráfico N° 5.8, se ha evaluado el indicador “Velocidad máxima permitida en vía”, sobre las 28 cuadradas estudiadas de la Av. Ferrocarril, se obtuvo que 04 cuadradas tienen una calificación muy buena porque se presenta la velocidad máxima permitida menor de 25km/h, 05 cuadradas tienen una calificación buena ya que presentan una velocidad máxima permitida entre 26-37km/h, 04 cuadradas con una calificación regular porque la velocidad está entre 38-49km/h y 13 cuadradas con una calificación muy baja porque la velocidad está entre 50-72km/h.

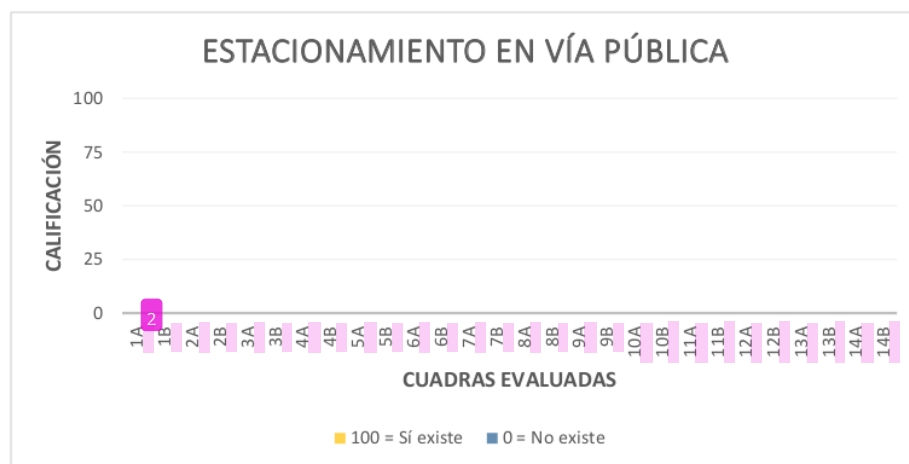
Gráfico 5.10: Estacionamiento en vía pública

En el gráfico N° 5.10, se ha evaluado el indicador “Estacionamiento en vía pública”, sobre las cuadras estudiadas de la Av. Ferrocarril, se obtuvo que las 28 cuadras tienen una calificación muy baja ya que el 100% del espacio estudiado, no cuentan con espacios destinados para estacionamiento, por lo que obliga a los conductores utilizar por momentos las vías, perjudicando el sistema de tránsito. Por lo que se concluye que este indicador tiene una calificación V (0) por lo tanto es MUY BAJO.
