**VULNERABILIDAD SÍSMICA SEGÚN EL MÉTODO
BENEDETTI – PETRINI EN VIVIENDAS
UNIFAMILIARES DE MAMPOSTERÍA EN EL
BARRIO CENTRO, DISTRITO DE JUNÍN**

**PARA OPTAR EL TÍTULO PROFESIONAL DE:
INGENIERA CIVIL**

BACH. MENGHY LINDEN BLANCO ALANIA

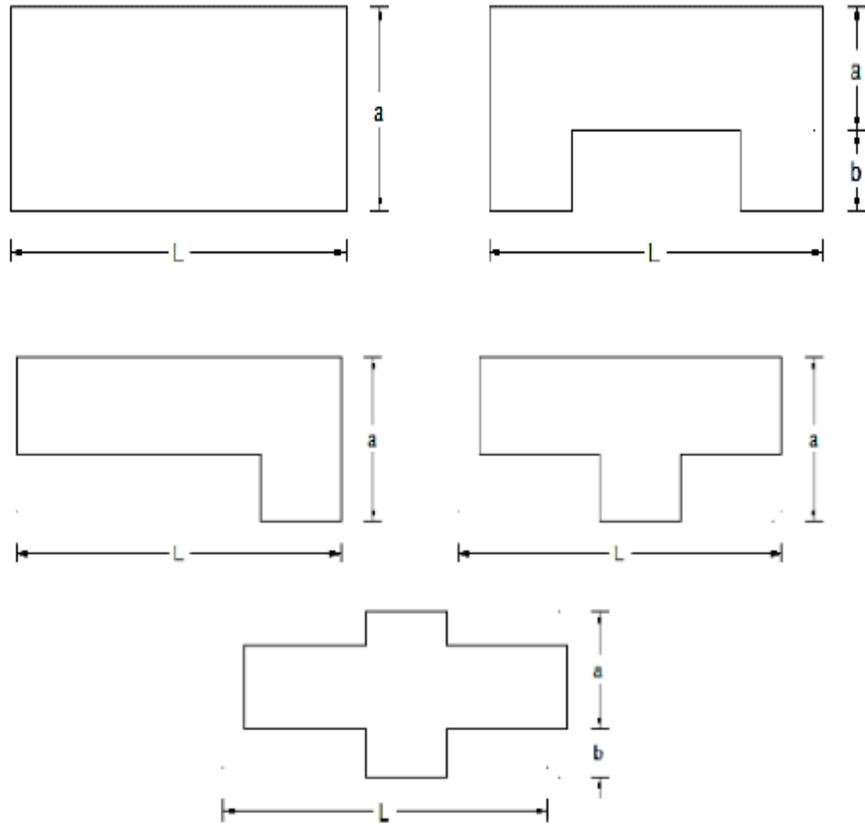
Figura 4. Formas de vista en planta de la vivienda.

- ❖ a: Menor medida de la edificación (m).
- ❖ L: Mayor medida de la edificación (m).
- ❖ b: Medida de los elementos que sobresalen (m).

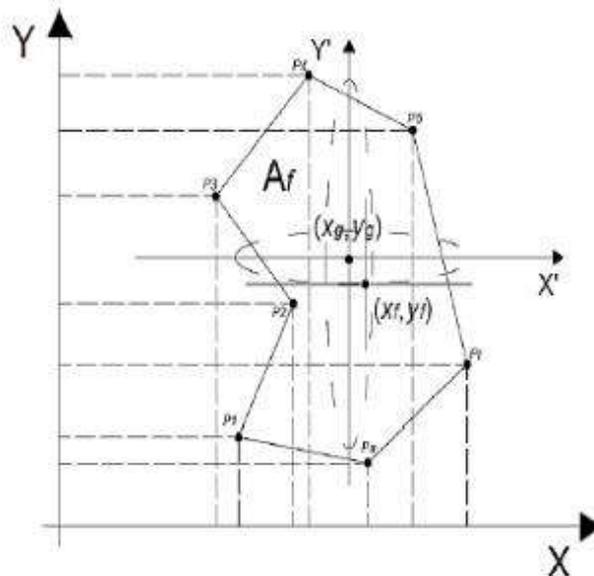
Figura 5. Configuración de la planta para la evaluación del parámetro 6.

Configuración de la planta

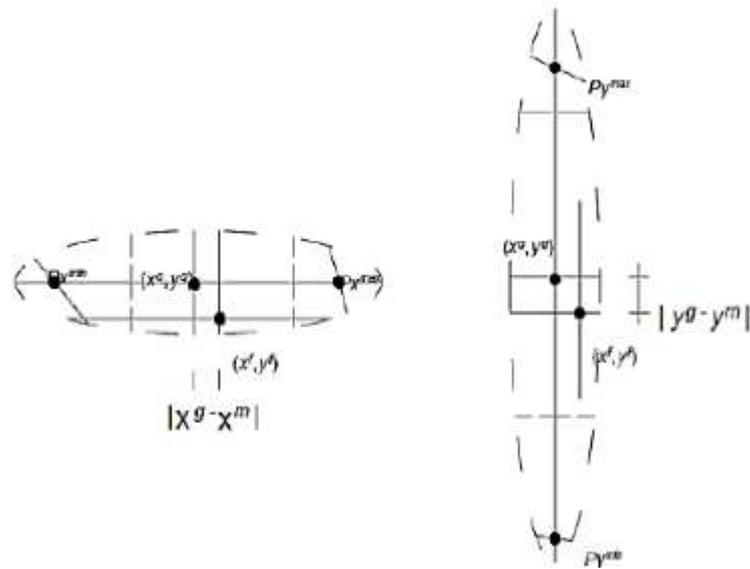
Figura 6. Ampliación de las zonas próximas al centroide de una planta para la evaluación del parámetro 6.

Zonas próximas al centroide de la planta

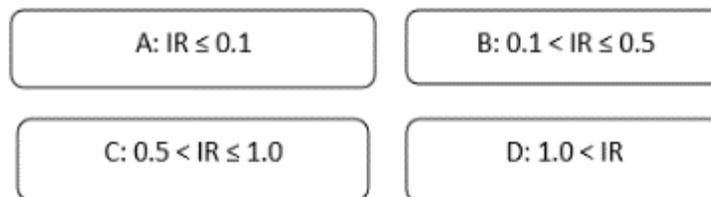
Figura 11. Rangos de calificación del parámetro 6

Parámetro 6: Configuración en planta

Para el cálculo del sexto parámetro se clasifican en cuatro características a observar de la vivienda siendo las siguientes:

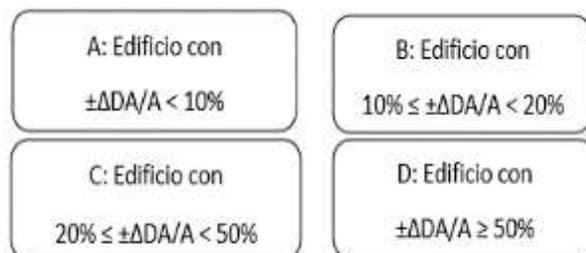
Figura 12. Rangos de calificación del parámetro 7

Parámetro 7: Configuración en elevación

Para la evaluación del séptimo parámetro se clasifican en cuatro características a observar de la vivienda siendo las siguientes:

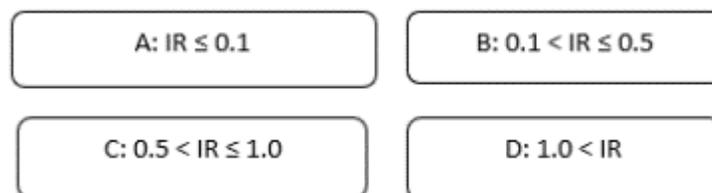
Figura 21. Características a evaluar en el parámetro 6, albañilería.

Parámetro 6: Configuración en planta

Para evaluar el sexto parámetro de las viviendas de albañilería se clasifican en cuatro características a observar de la vivienda siendo las siguientes:

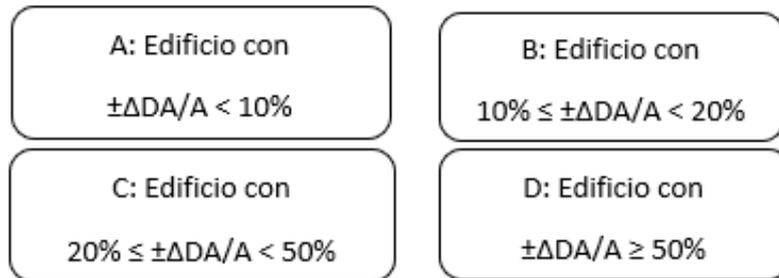
Figura 22. Rangos de calificación del parámetro 7, albañilería.

Parámetro 7: Configuración en elevación

Para evaluar el séptimo parámetro de las viviendas de albañilería se clasifican en cuatro características a observar de la vivienda siendo las siguientes:

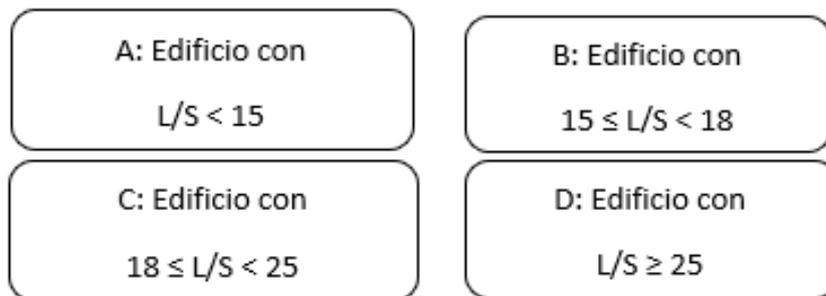
Figura 23. Rangos de calificación del parámetro 8, albañilería.

Parámetro 8: Distancia máxima entre los muros y conexiones entre los elementos críticos

Para evaluar el octavo parámetro de las viviendas de albañilería se clasifican en cuatro características a observar de la vivienda siendo las siguientes:

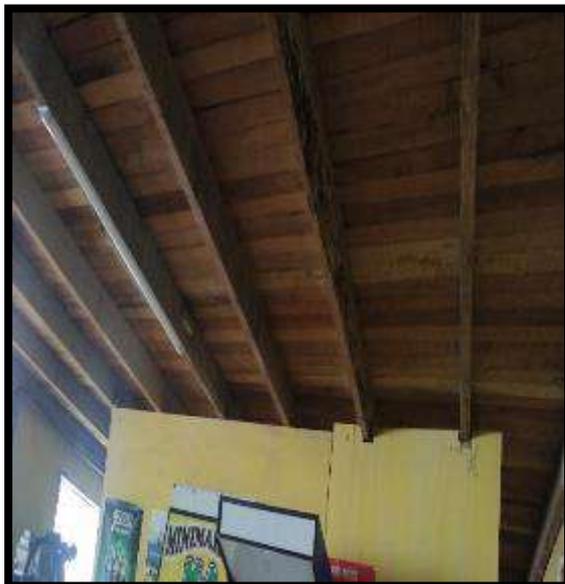
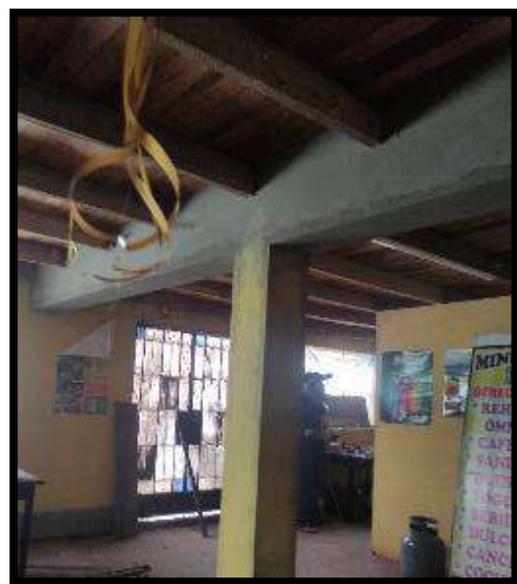
En estas imágenes se muestran la estructura interna de vivienda y anoté las características que presentan.

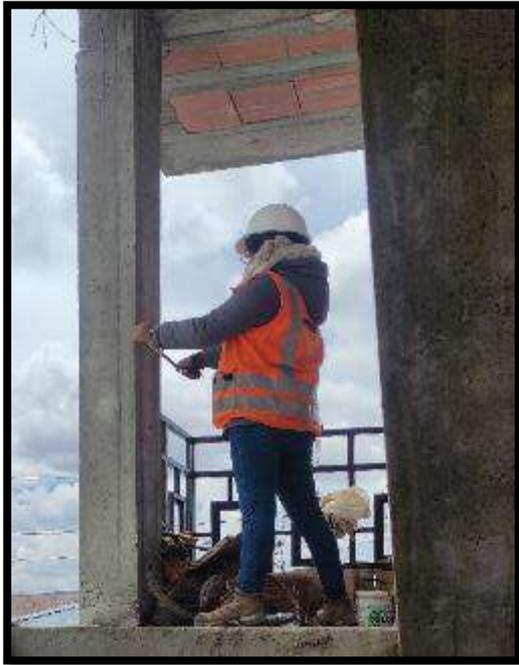
En esta imagen se muestra las mediciones realizadas en las viviendas que pertenecen a la investigación.

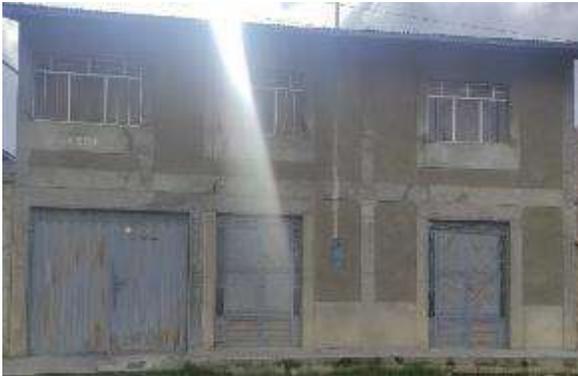
VIVIENDA NRO 1:

Vulnerabilidad sísmica MEDIA

Para mejorar la vulnerabilidad de la vivienda se recomienda construir vigas en la segunda planta para asegurar la conexión entre viga y columna.

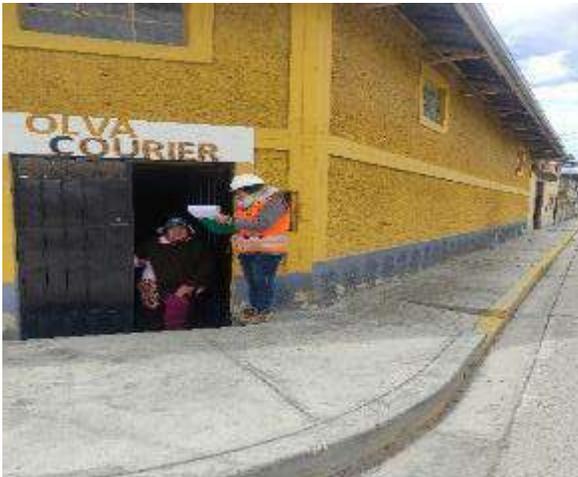
VIVIENDA NRO 2:

Vulnerabilidad sísmica MEDIA

En esta vivienda se recomienda construir vigas y columnas tanto en el primer como segundo nivel, para asegurar la conexión entre elementos verticales y horizontales del sistema estructural.

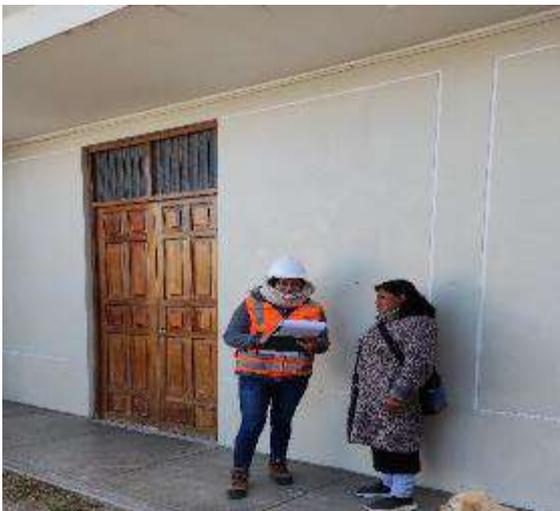
VIVIENDA NRO 5:

Vulnerabilidad sísmica BAJA

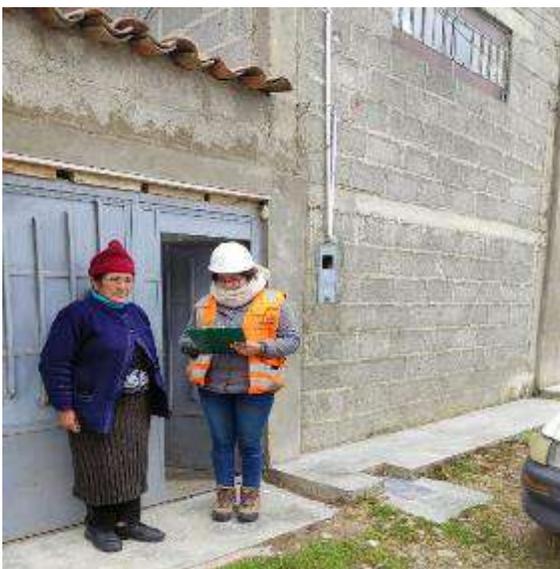
VIVIENDA NRO 6:

Vulnerabilidad sísmica MEDIA

Construir una viga y columnas para poder mejorar el sistema estructural de la vivienda.

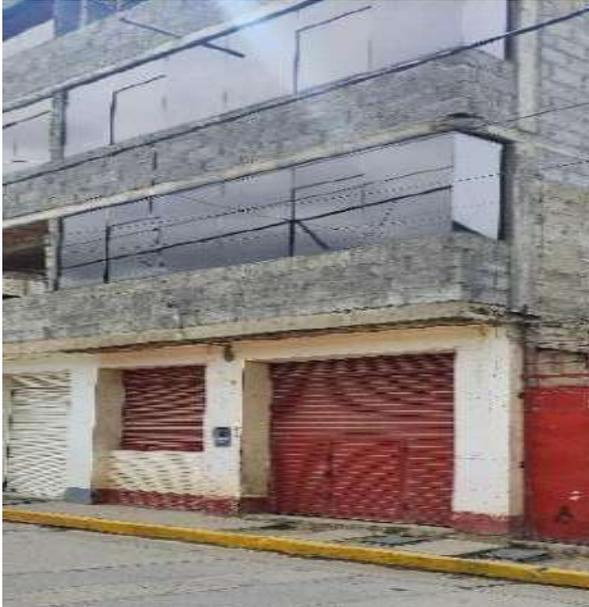
VIVIENDA NRO 16:

Vulnerabilidad sísmica MEDIA

Se recomienda al dueño sustituir el muro del primer piso la parte lateral derecha y posterior ya que presentan un mal apilamiento de ladrillos.

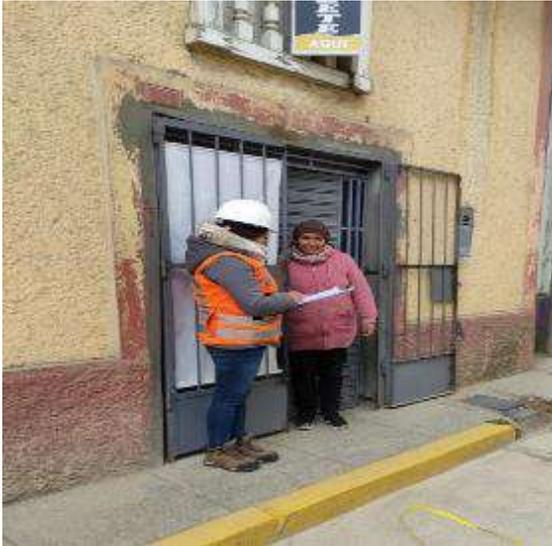
VIVIENDA NRO 34:

Vulnerabilidad sísmica MEDIA

Se le recomienda realizar un tarrajeo en la parte baja del contra zócalo de cemento para evitar la presencia de humedad en los muros de la vivienda.

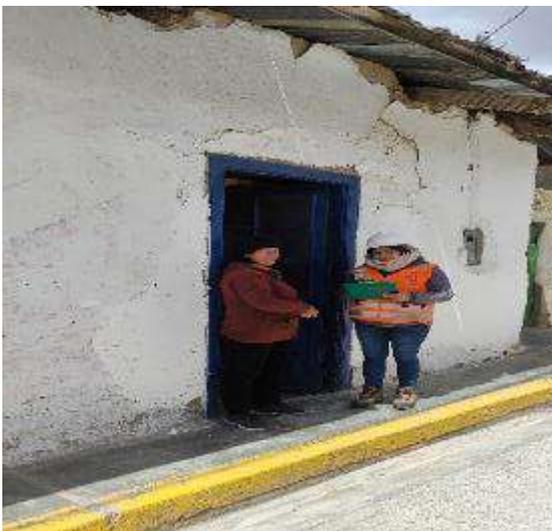
VIVIENDA NRO 35:

Vulnerabilidad sísmica MEDIA

Se le recomienda, tarrajear la vivienda con cemento por la parte exterior para que evitar la presencia de humedad en los muros de la vivienda, también sellar bien la conexión entre el muro y el techo para evitar el que se levante la calamina por consecuencia de los fuertes vientos.

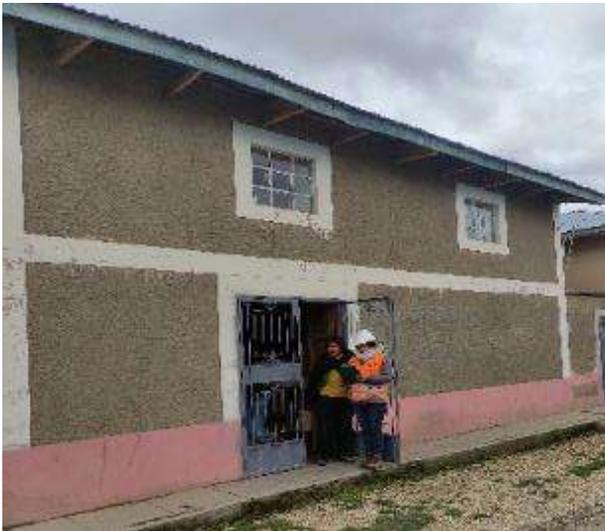
VIVIENDA NRO 47:

Vulnerabilidad sísmica MEDIA

Se recomienda hacer un mantenimiento de la estructura del techo ya que la madera que soporta el techo presenta una deformación por efecto de las lluvias.

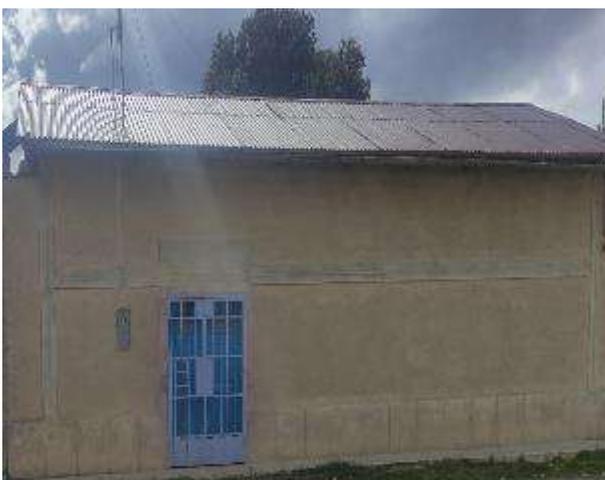
VIVIENDA NRO 48:

Vulnerabilidad sísmica MEDIA

Se le recomienda hacer un cambio de calaminas y la estructura de madera que sostiene el techo ya que se visualiza una deformación en la madera del borde lateral.
