UNIVERSIDAD PERUANA LOS ANDES
FACULTAD DE INGENIERÍA
ESCUELA PROFESIONAL DE INGENIERÍA CIVIL

TESIS

**INCORPORACION DE VIDRIO MOLIDO EN
LA RESISTENCIA DE LA SUBRASANTE DEL
TRAMO DE LA CALLE LAS FLORES DEL
DISTRITO HUÁNUCO**

Huancayo - Perú - 2022

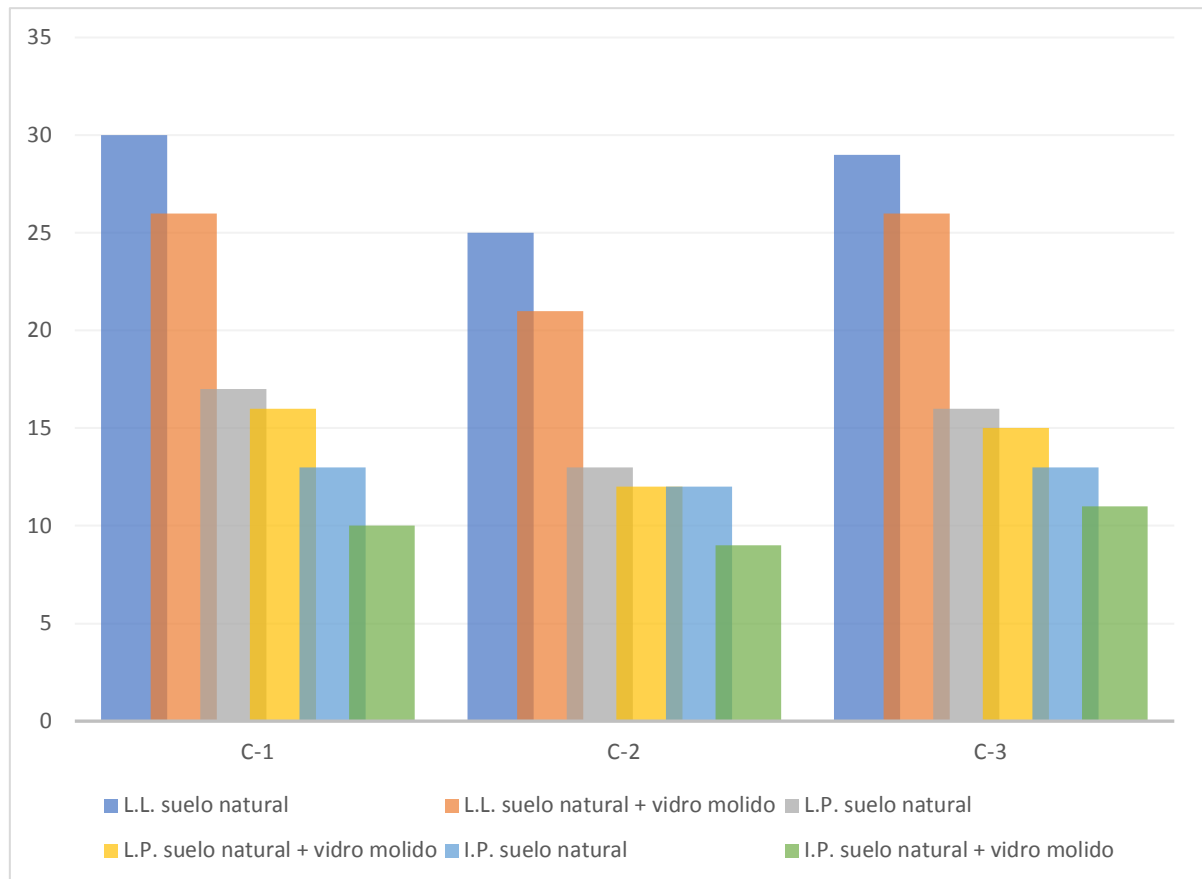
Figura 12. Gráfico de comparación de límite de Attemberg de suelo natural + vidrio molido de la dosificación.

- En el gráfico vemos como varían los límites de Atterberg de la muestra natural cuando se incorpora el vidrio molido, con distintos porcentajes de dosificación, en este caso en el 12% de dosificación de vidrio molido disminuye significativamente el LL y IP.

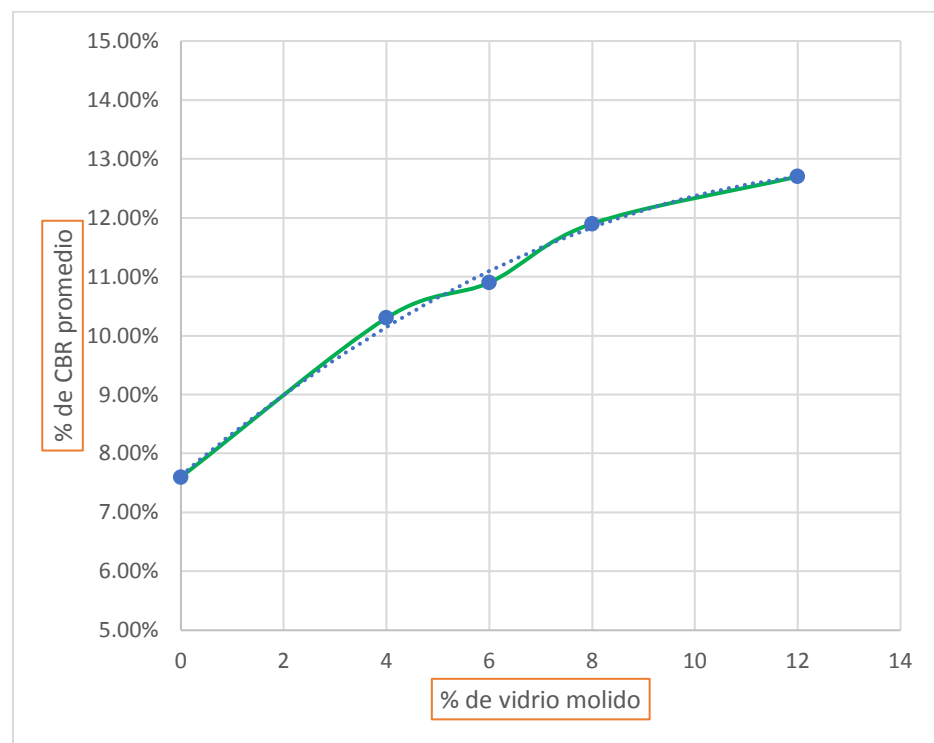
Figura 20. Porcentaje óptimo de vidrio molido para suelo “SW-SC”.

La figura 20, se obtiene el porcentaje óptimo de 8.00% de vidrio molido para un suelo de arena bien grada con arcilla y grava.

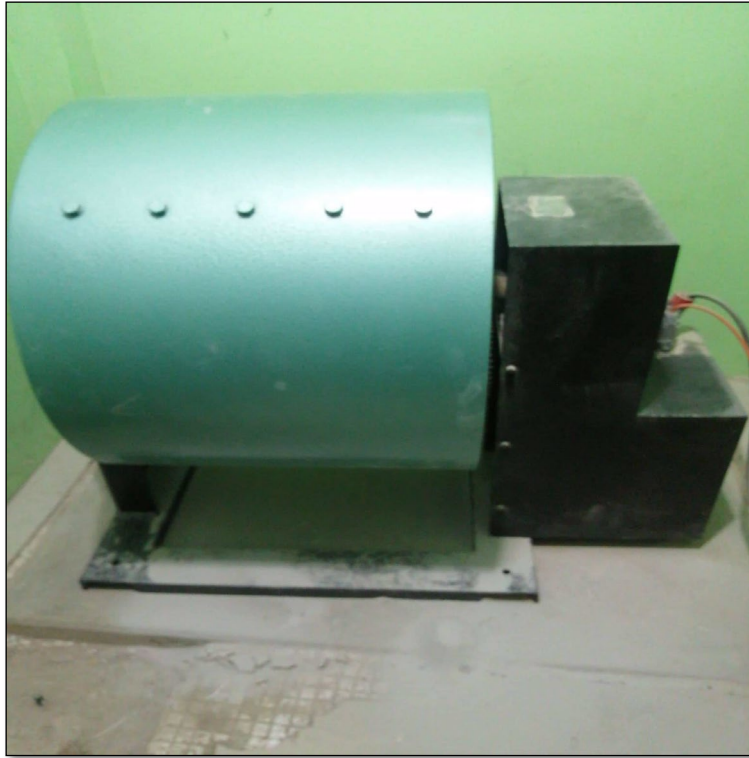
Fotografía 7. Máquina de abrasión los ángeles.

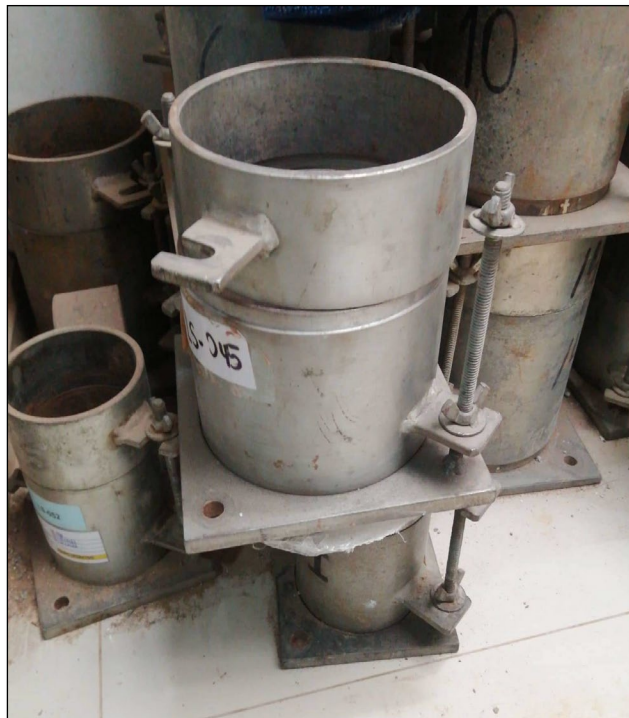
Fotografía 8. Molde de Proctor.

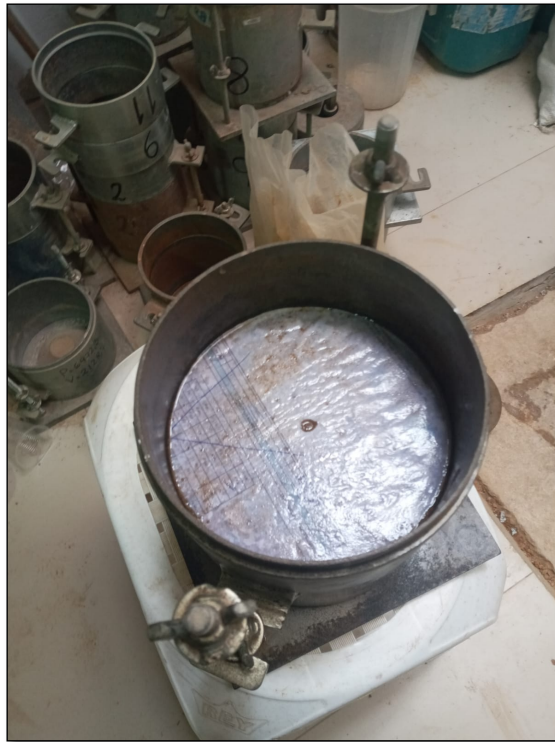
Fotografía 9. Molde preparado para CBR.

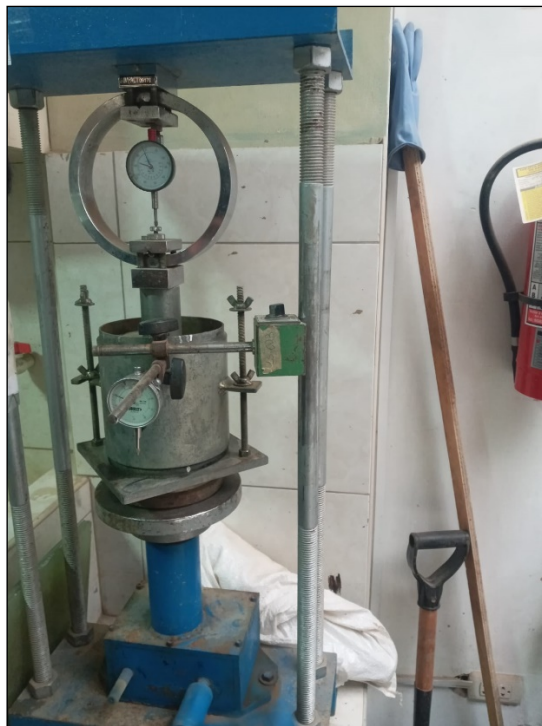
Fotografía 10. Máquina de CBR.
