**UNIVERSIDAD PERUANA LOS ANDES**  
**FACULTAD DE INGENIERÍA**  
**ESCUELA PROFESIONAL DE INGENIERÍA CIVIL**

**“EMPLEO DEL TECDREN PARA EL  
MANTENIMIENTO DEL PAVIMENTO FLEXIBLE  
EN LA AVENIDA LIBERTADORES, PROVINCIA  
DE HUANCAYO, JUNIN, 2023”**

**PARA OPTAR EL TÍTULO PROFESIONAL DE  
INGENIERO CIVIL**

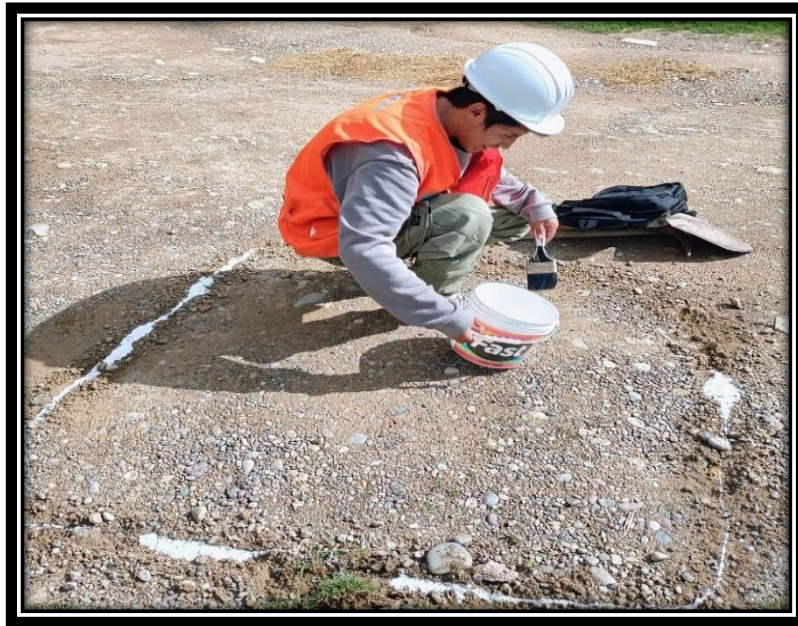
**Figura 3**

*Marcado para llevar a cabo la Excavación de la Calicata*

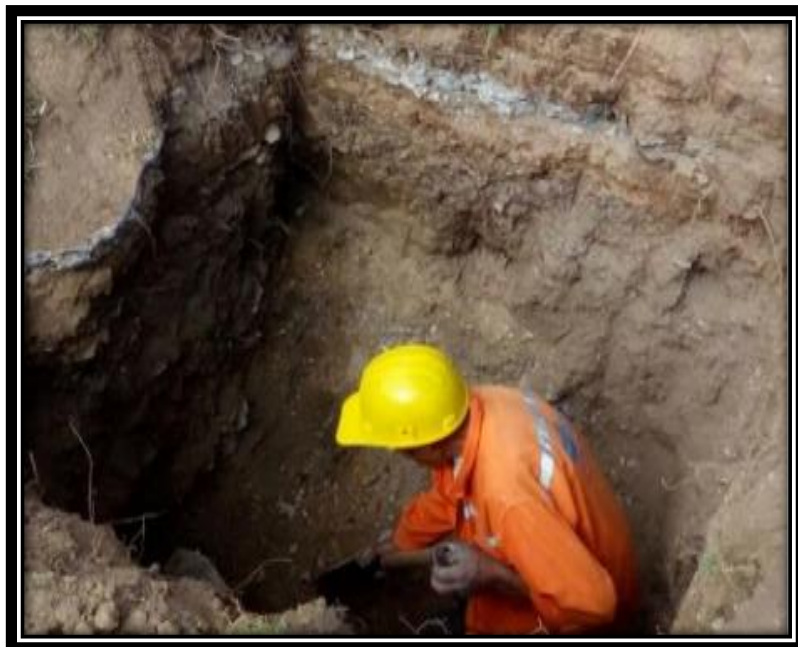
**Figura 4**

*Excavación de la Calicata a una profundidad 2.50 m.*

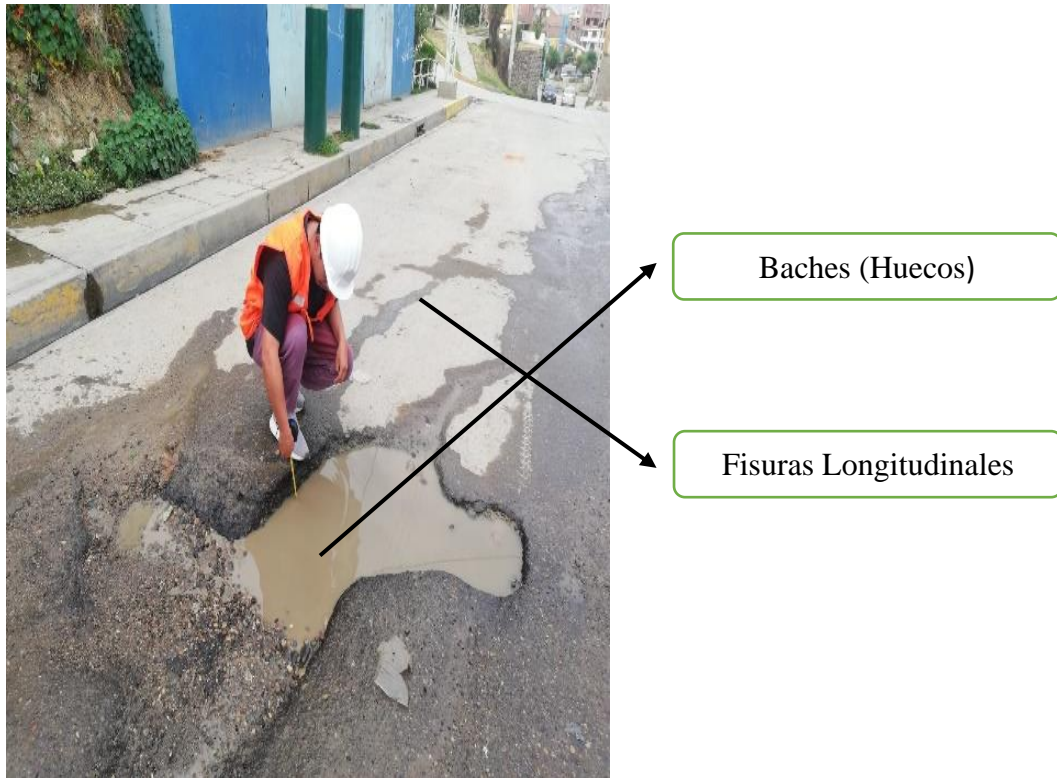
- La falla en la superficie que simula la textura de piel de cocodribo es claramente visible en la sección del pavimento flexible.
- Las fallas de las fisuras longitudinales y transversales muestran un ancho de 7.00 mm y se encuentran distribuidas en diversas secciones del tramo.
- La falla de baches (huecos) presentan un diámetro de 0.85 m.
- La falla de reparación o parcheo tiene una longitud de 3.5m y de ancho 1.20m.

**Figura 5.** Se visualiza las fallas longitudinales y baches

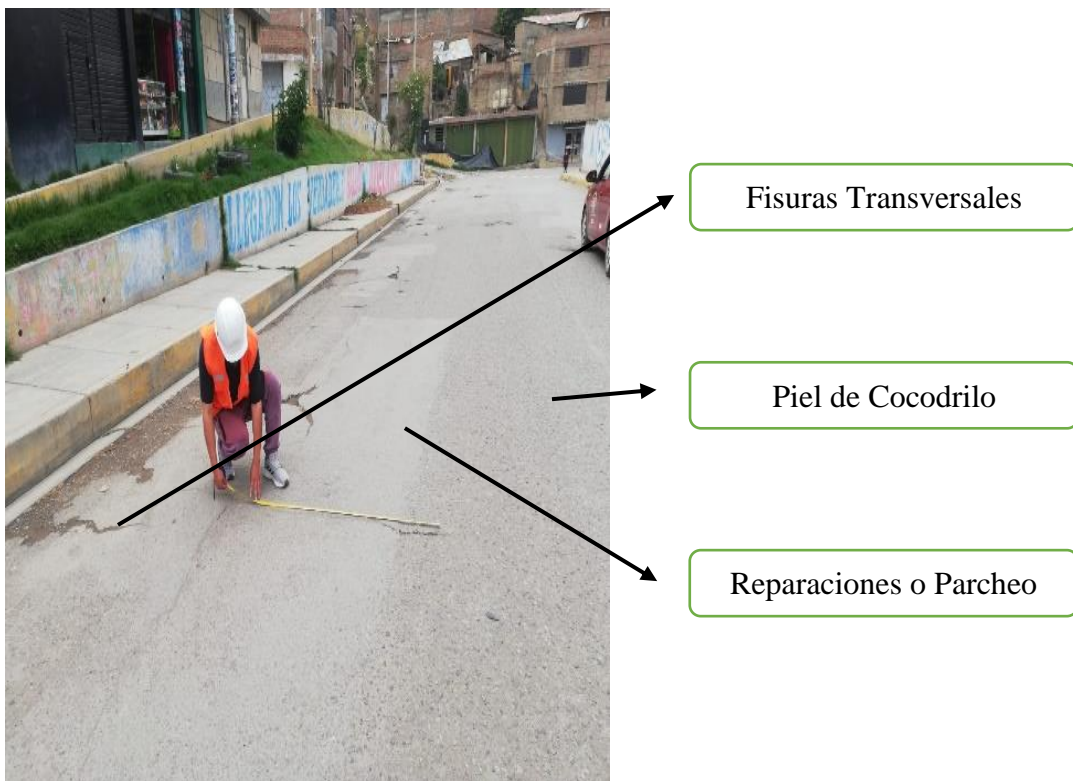
**Figura 6.** Se visualiza las fallas correspondiente

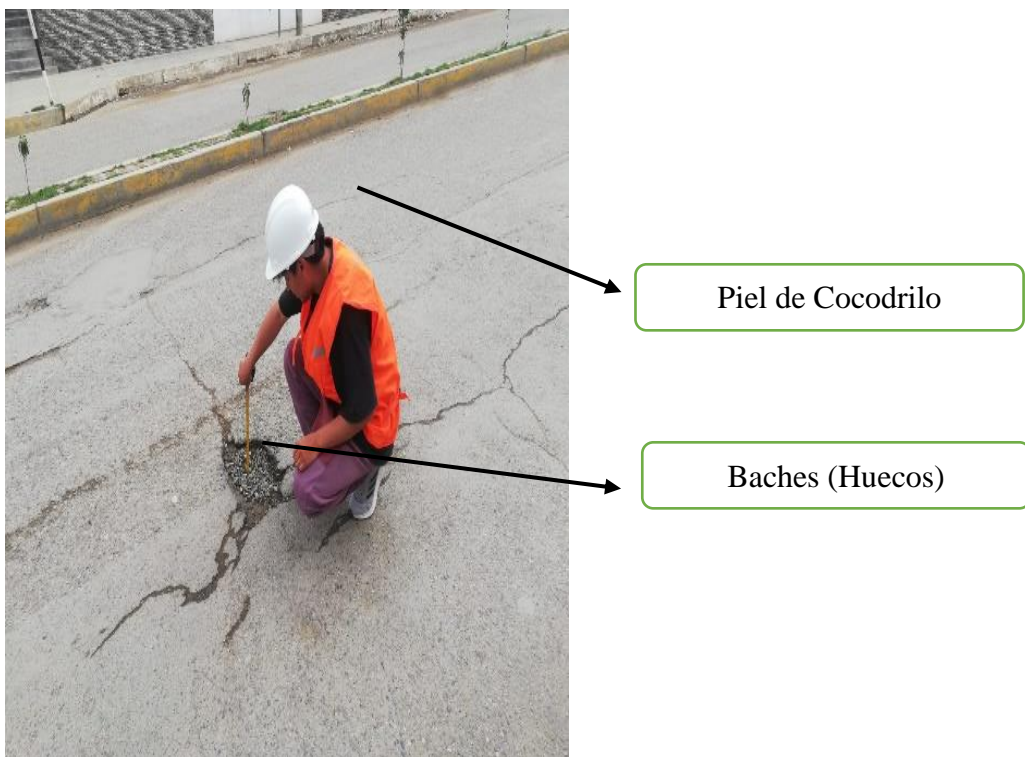
**Imagen N° 11.** Se visualiza las fallas piel de cocodrilo y baches

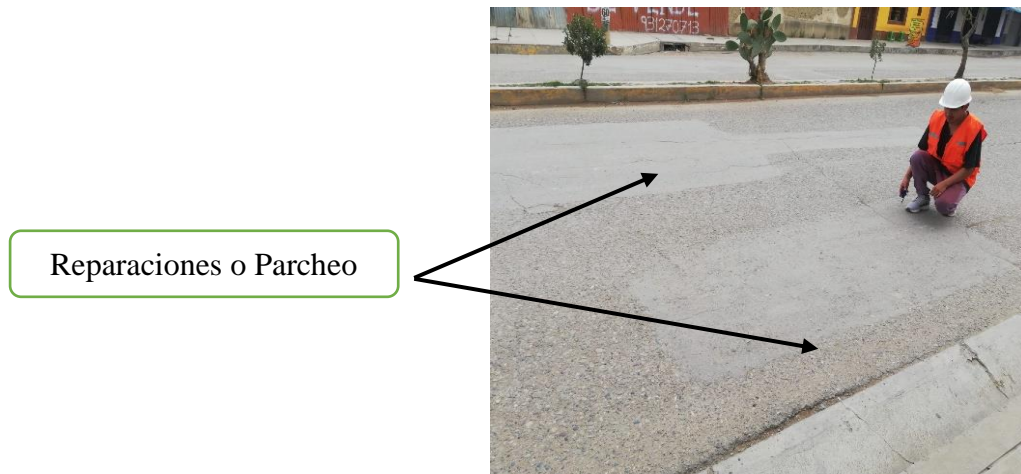
**Figura 13.** Se visualiza la fallas parcheo

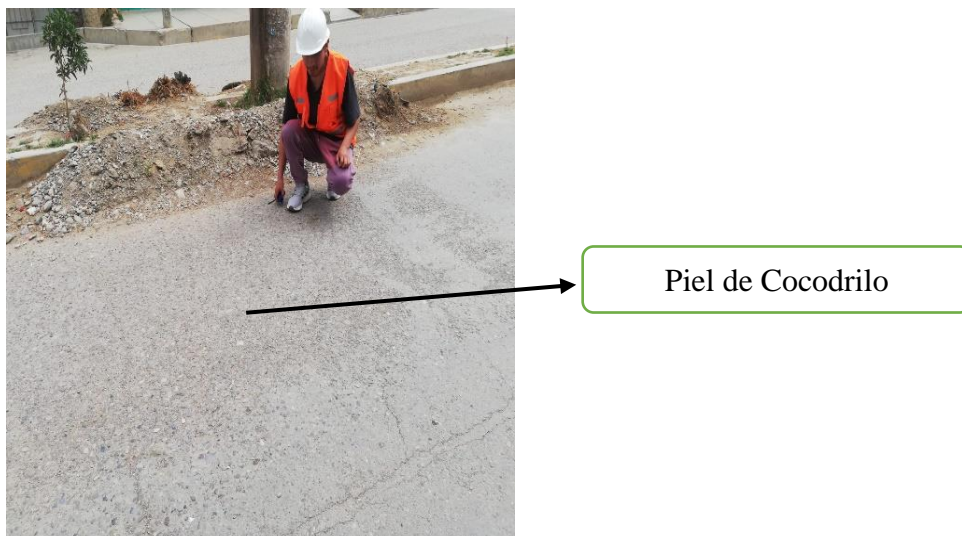
**Figura 14.** Se visualiza las fallas piel de cocodrilo

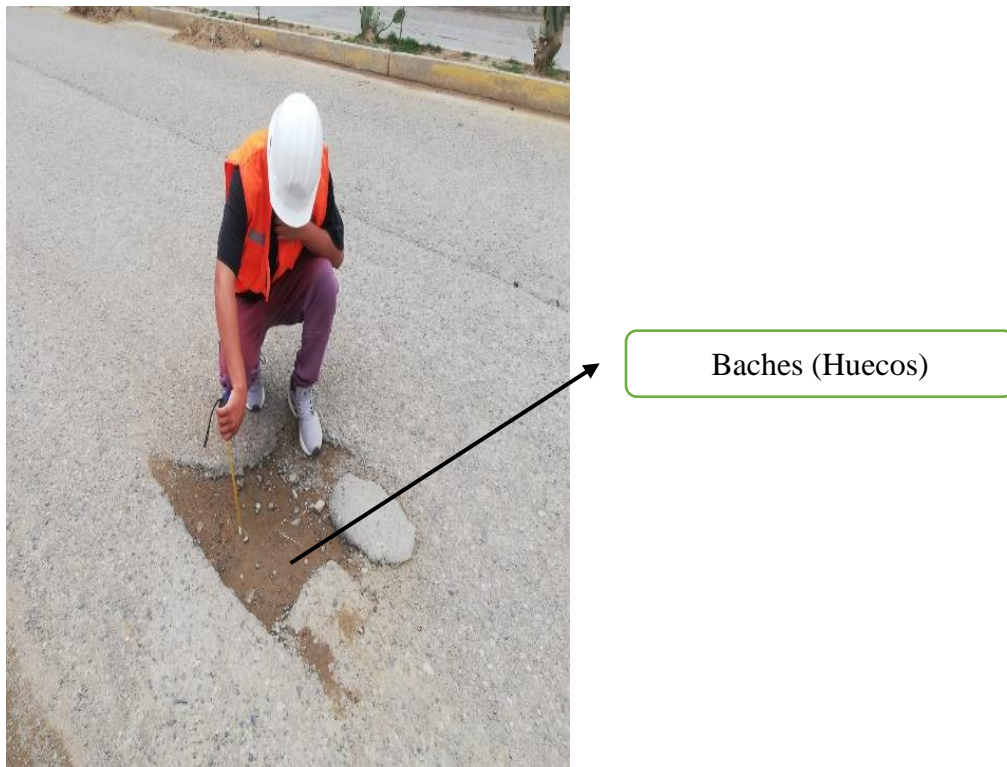
**Figura 16.** Se visualiza la falla baches (huecos)

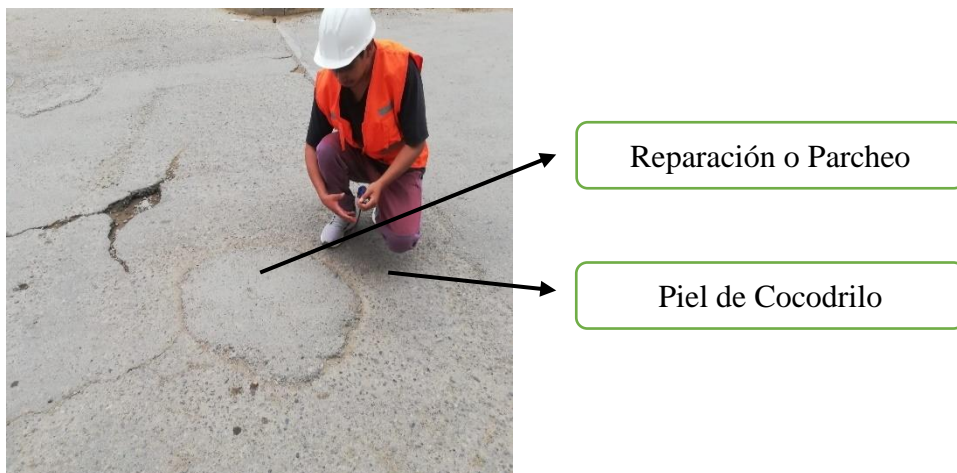
**Figura 19.** Se visualiza las fallas parcheo y piel de cocodrilo

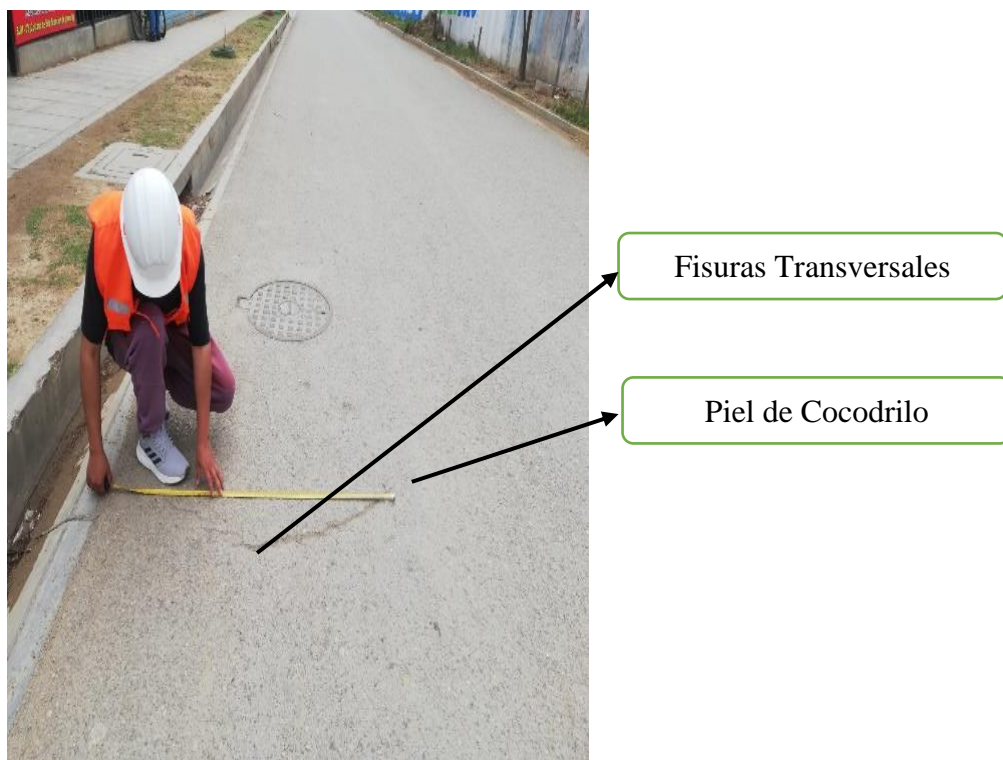
**Figura 21.** Se visualiza las fallas transversales y piel de cocodrilo

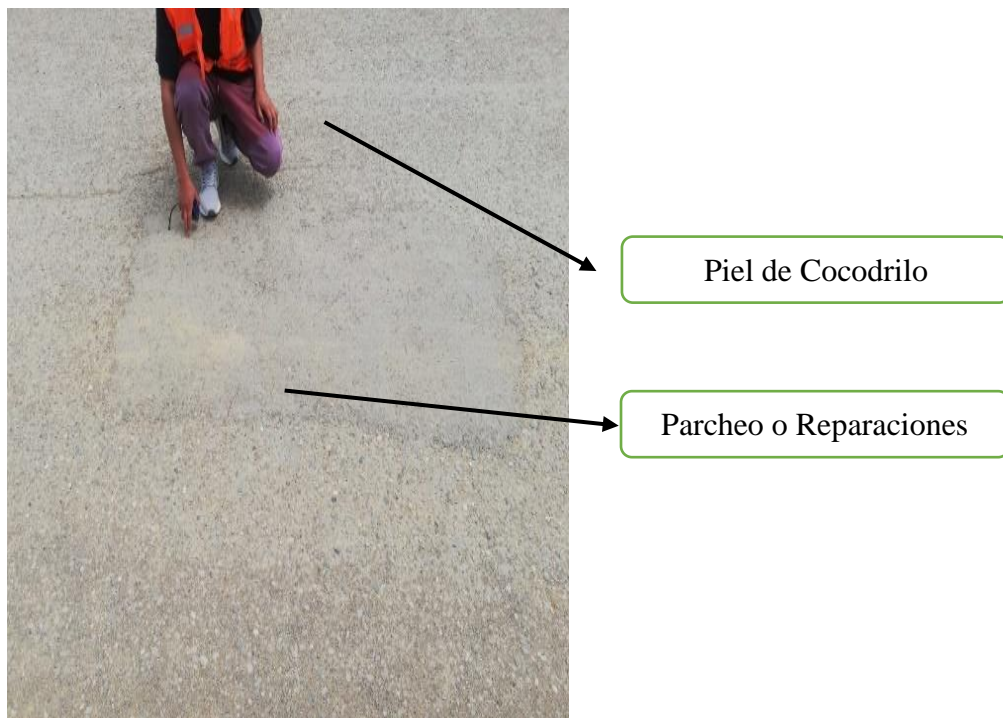
**Figura 23.** Se visualiza las fallas parcheo y piel de cocodrilo

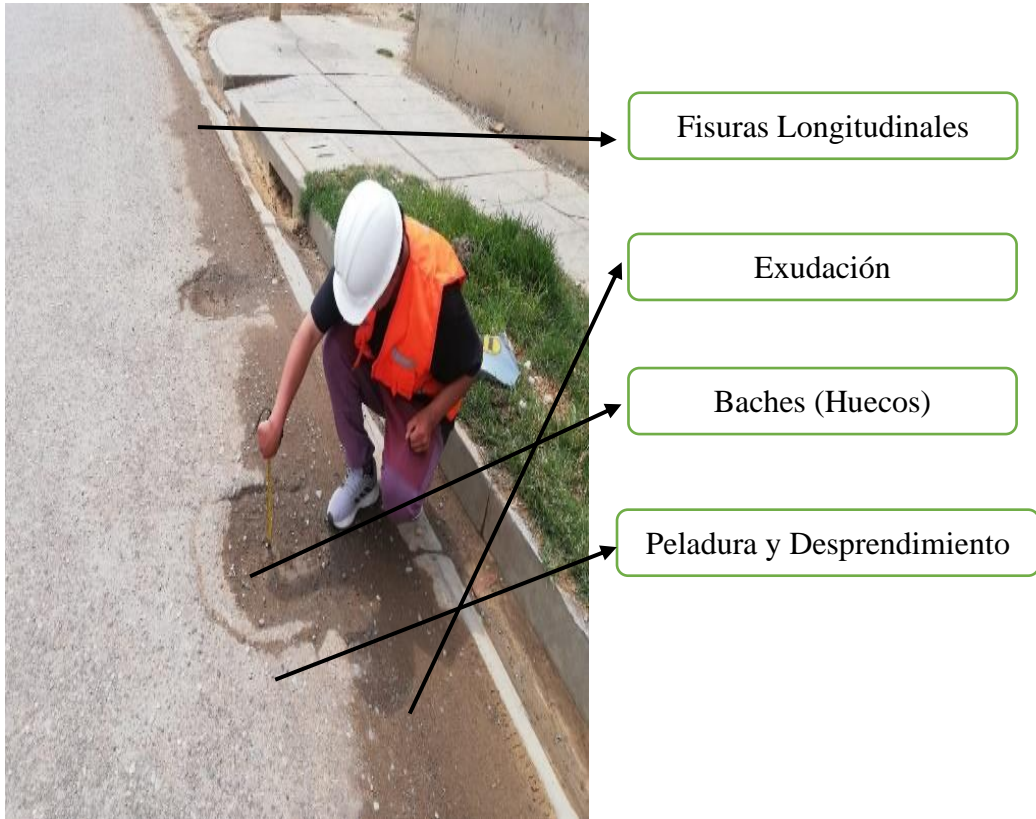
**Figura 24.** Se visualiza las fallas exudacion y baches

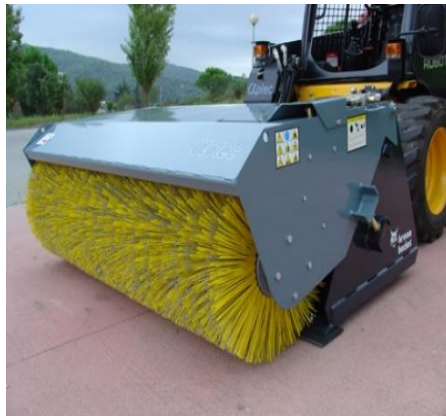
**Figura 36**  
*Maquinaria de Limpieza de la Superficie*

Es necesario eliminar cualquier material suelto de la superficie que se va a trabajar mediante barrido, utilizando barredoras mecánicas, escobas giratorias o fuelles mecánicos. Los materiales utilizados deben estar diseñados específicamente para lograr una limpieza eficiente sin causar daños a la superficie. La maquinaria debe ser capaz de ajustarse para dirigir el soplado desde el centro hacia el

borde exterior de la carretera, y dicho equipo debe estar equipado con sistemas de neumáticos.

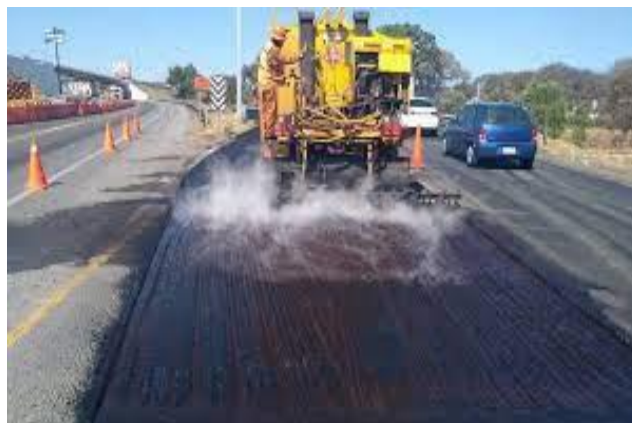
*Fresado de la capa asfáltica*

El fresado implica cortar total o parcialmente la capa de rodadura del pavimento de la carretera. Este proceso se realiza en el área y espesor definidos por el proyecto, a temperatura ambiente y sin la adición de solventes u otros productos que puedan afectar la granulometría de los agregados o las propiedades de la capa asfáltica existente. El material extraído durante el fresado debe ser transportado y almacenado en los lugares designados por los documentos del proyecto.

El fresado se puede llevar a cabo en varias capas hasta alcanzar el espesor especificado por el proyecto, asegurando así que la superficie quede debidamente nivelada y libre de irregularidades.

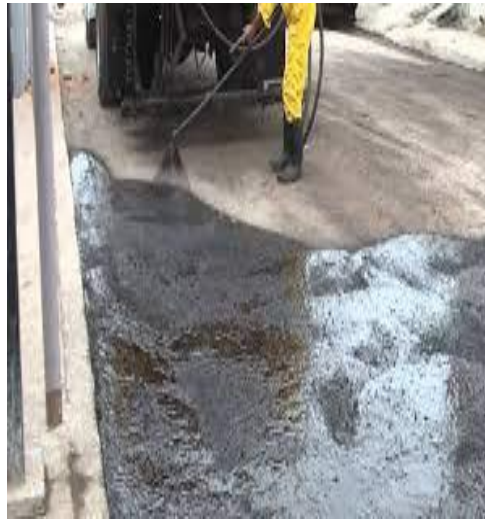
**Figura 37**  
*Emulsión asfáltica*

La emulsión asfáltica diluida debe aplicarse de manera uniforme sobre la superficie. Para evitar la rotura prematura, es importante agregar siempre el agua a la emulsión y no al revés. Para garantizar la compatibilidad entre el agua y la emulsión, se sugiere realizar una dilución de prueba. La cantidad de aplicación debe ser de 0.13 galones por metro cuadrado. El riego de liga solo debe aplicarse en áreas que puedan ser pavimentadas en el mismo día.

La distribución de la emulsión asfáltica debe llevarse a cabo mediante un tanque distribuidor de asfalto a presión, equipado con un sistema de calentamiento. La unidad puede ser autopropulsada o estar compuesta por un tanque distribuidor remolcado con cabezal, siempre con ruedas neumáticas y suficiente fuerza de propulsión para mantener una velocidad constante durante el riego. Además, debe contar con un tacómetro en una unidad de operación separada, adaptada al tanque distribuidor, graduado en unidades de velocidad

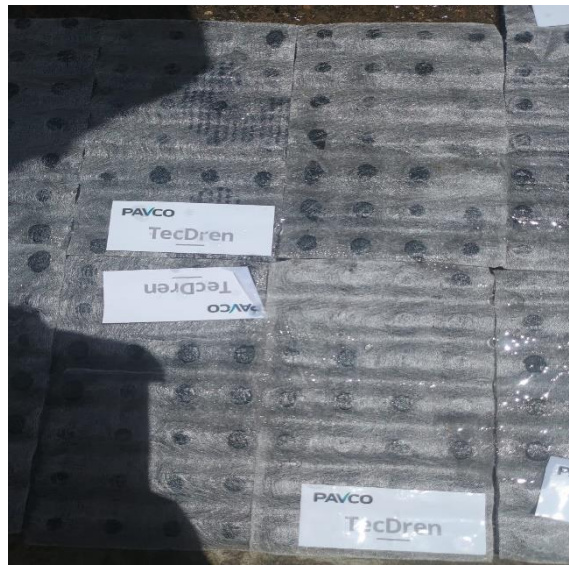
**Figura 38**  
*Tecdren 700*

La instalación puede llevarse a cabo de forma manual o mecánica, y existen equipos patentados para colocar los rollos. En nuestra región, la instalación se ha realizado principalmente de forma manual, requiriendo un equipo de tres personas (dos para mantener la alineación y desenrollar el rollo, y otra para cepillar sobre el material Tecdren 700, en adelante nos referiremos simplemente como Tecdren 700, eliminando al máximo las arrugas), sin necesidad de contar con mano de obra capacitada o especializada. Para esta aplicación, es crucial instalar siempre la parte sin termofusión en contacto directo con el aglutinante, evitando arrugas.

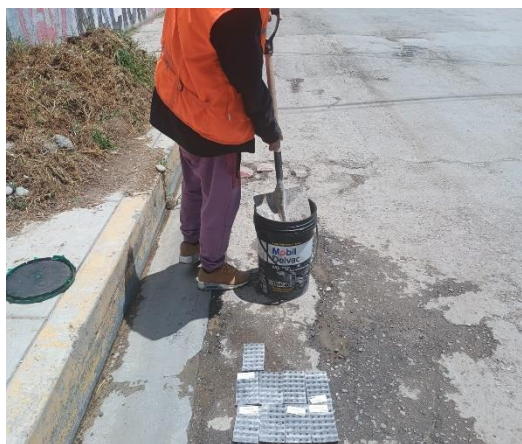
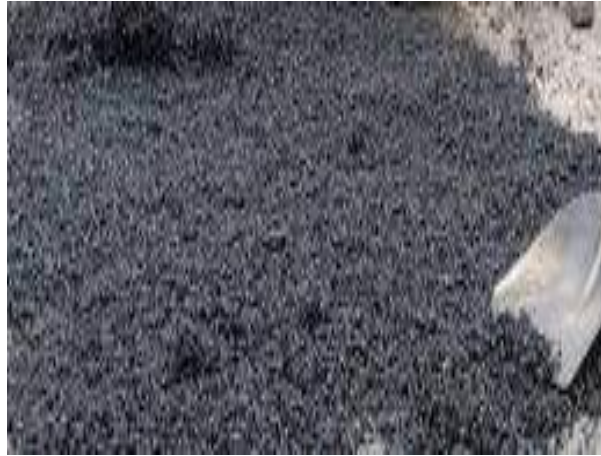
**Figura 39**  
*Mezcla asfáltico*

Después de que la emulsión haya fraguado y perdido su humedad, se procede a colocar la nueva capa asfáltica en caliente de 50 mm, o según lo indique el estudio del proyecto, mediante los métodos convencionales de trabajo. Con el fin de evitar posibles daños o levantamientos de la tela causados por los camiones que transportan el asfalto, se aplica un granulado con la mezcla asfáltica para protegerla. Sobre este granulado, los camiones pueden transitar sin poner en peligro el Tecdren 700.

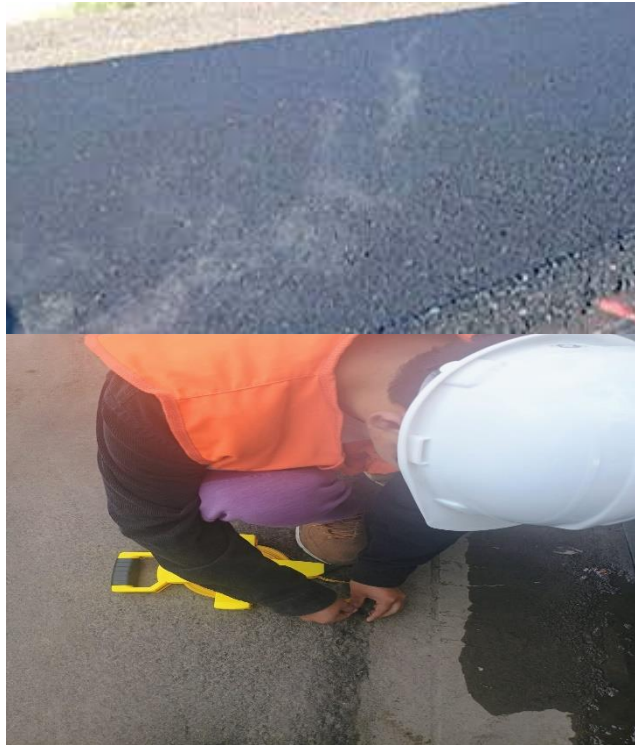
**Figura 40**  
*Compactación*

Una vez que la superficie ha sido esparcida, enrasada y alisadas las irregularidades, la mezcla debe compactarse hasta alcanzar una densidad que no sea inferior al 97% ni superior al 102% de la densidad Marshall. La elección de la cantidad, peso y tipo de rodillos debe ser apropiada para lograr la densidad requerida dentro del tiempo en que la mezcla es manipulable. La compactación debe iniciar en los bordes más bajos, continuando longitudinalmente en dirección paralela al eje de la vía. Cada pasada debe traslaparse en un mínimo de 15 cm, avanzando gradualmente hacia la parte más alta del perfil transversal.

Cuando se pavimenta una pista adyacente a otra ya colocada, la junta longitudinal debe compactarse primero, antes de continuar con el proceso de compactación descrito anteriormente. En curvas con peralte, la compactación debe comenzar desde la parte baja y

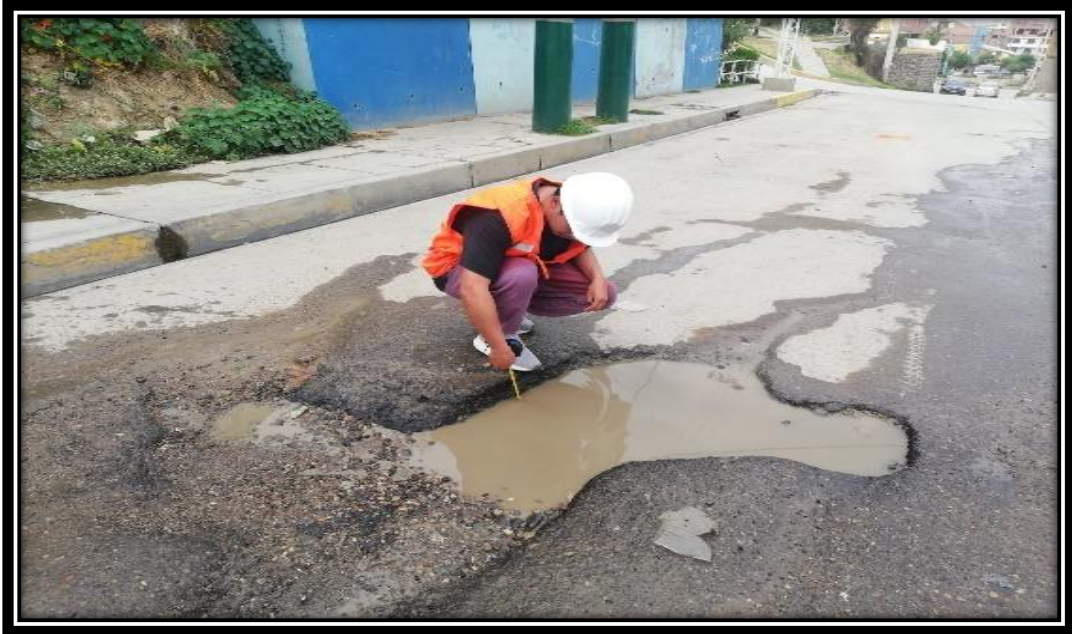
Foto N°1: Se evidencia la presencia de baches y huecos con un grado de severidad elevado.

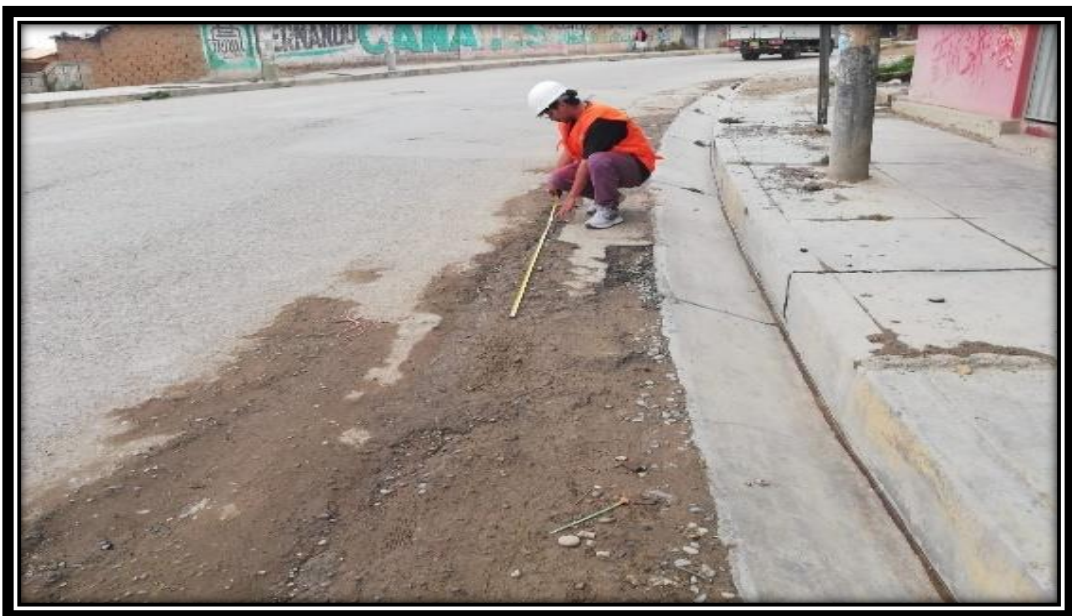
Foto N°2: Se evidencia la presencia de ahuellamiento y baches con un grado de severidad elevado.

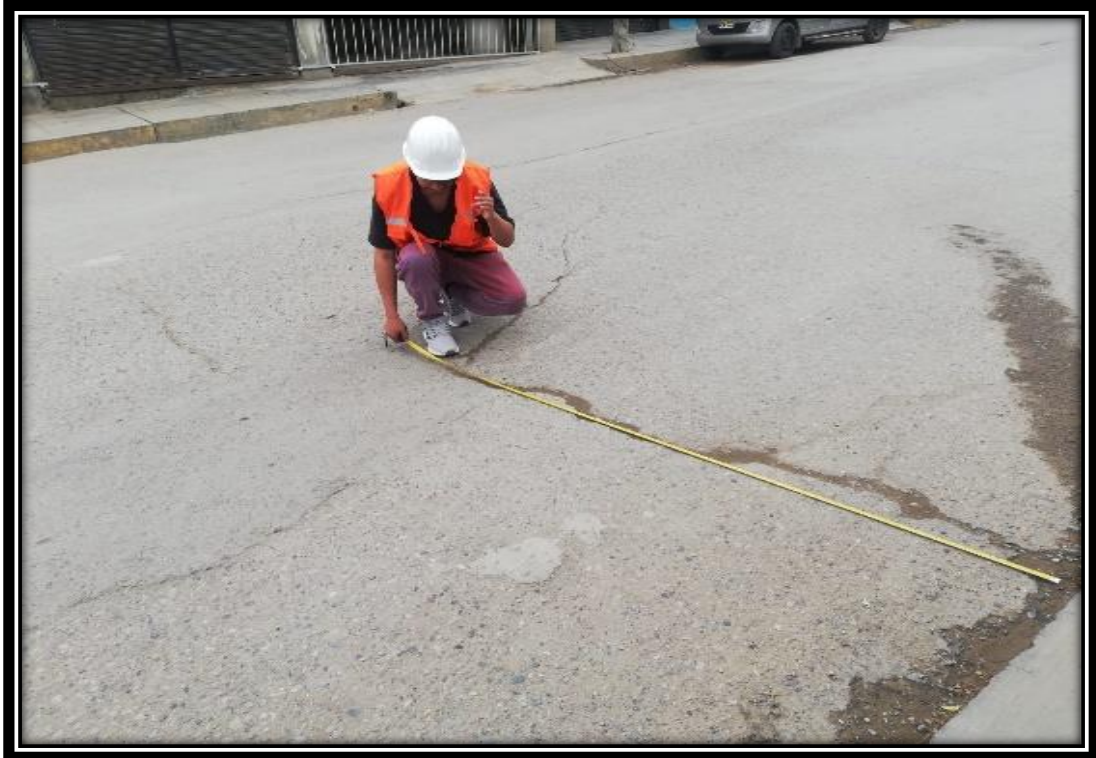
Foto N°3: Se evidencia la presencia de fallas transversales con un grado de severidad medio.

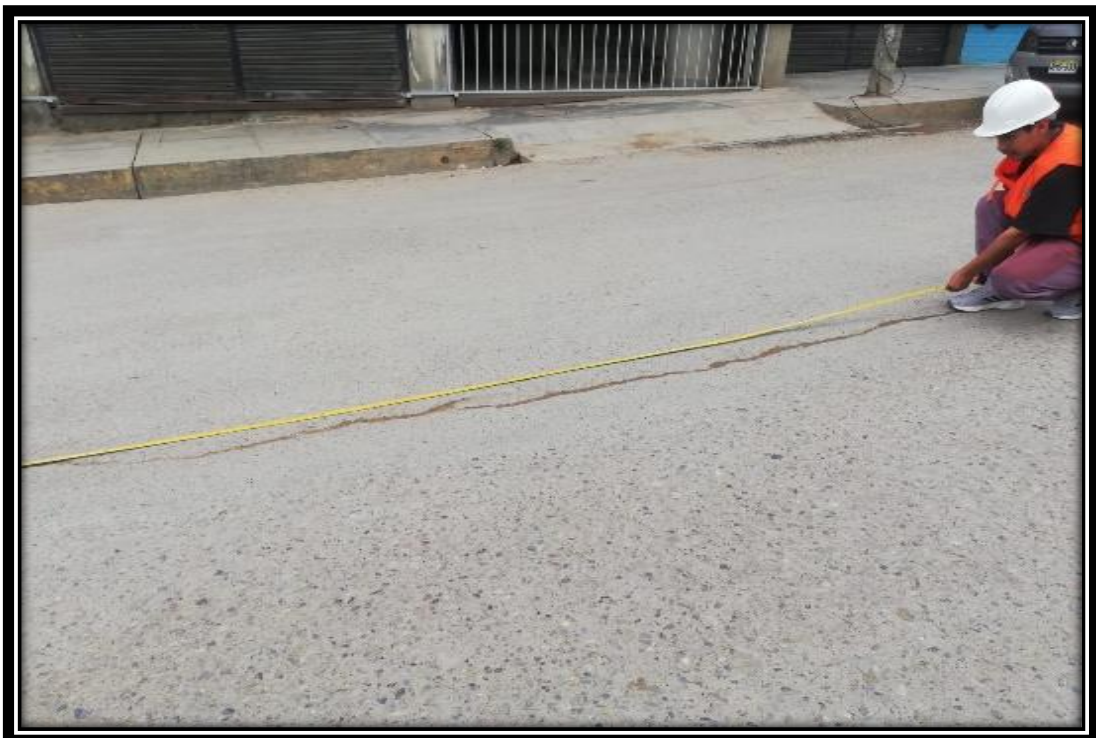
Foto N°4: Se evidencia la presencia de fallas longitudinales con un grado de severidad medio.

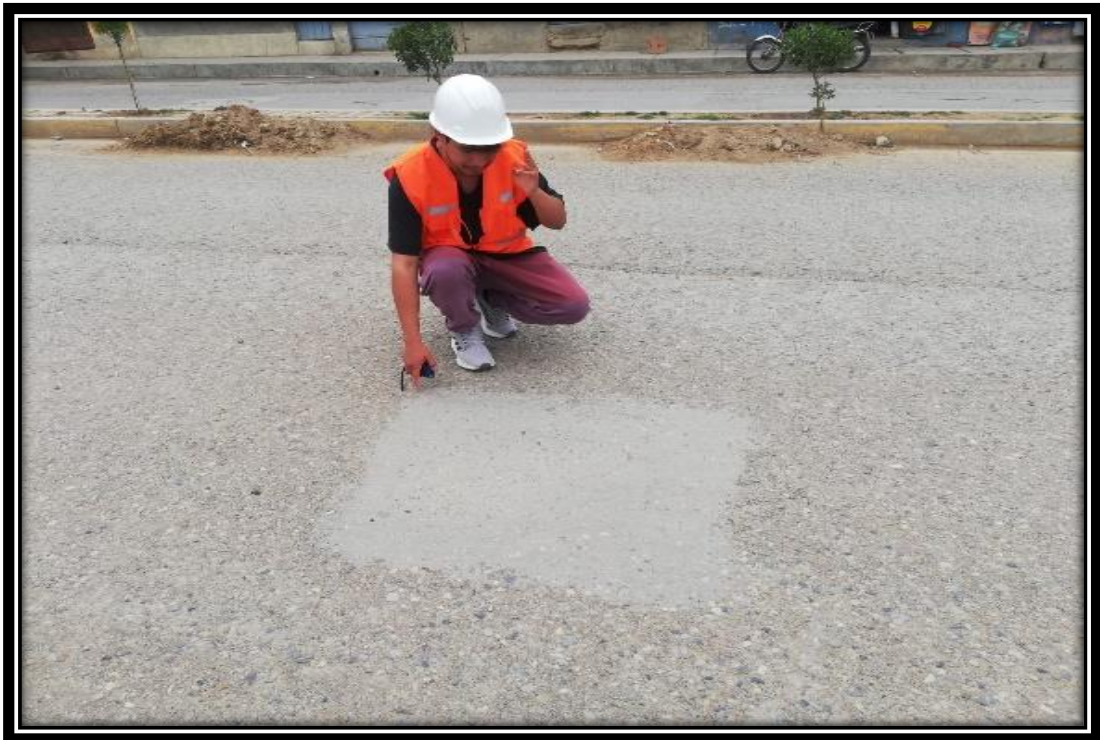
Foto N°6: Se evidencia la presencia de parcheo con un grado de severidad bajo.

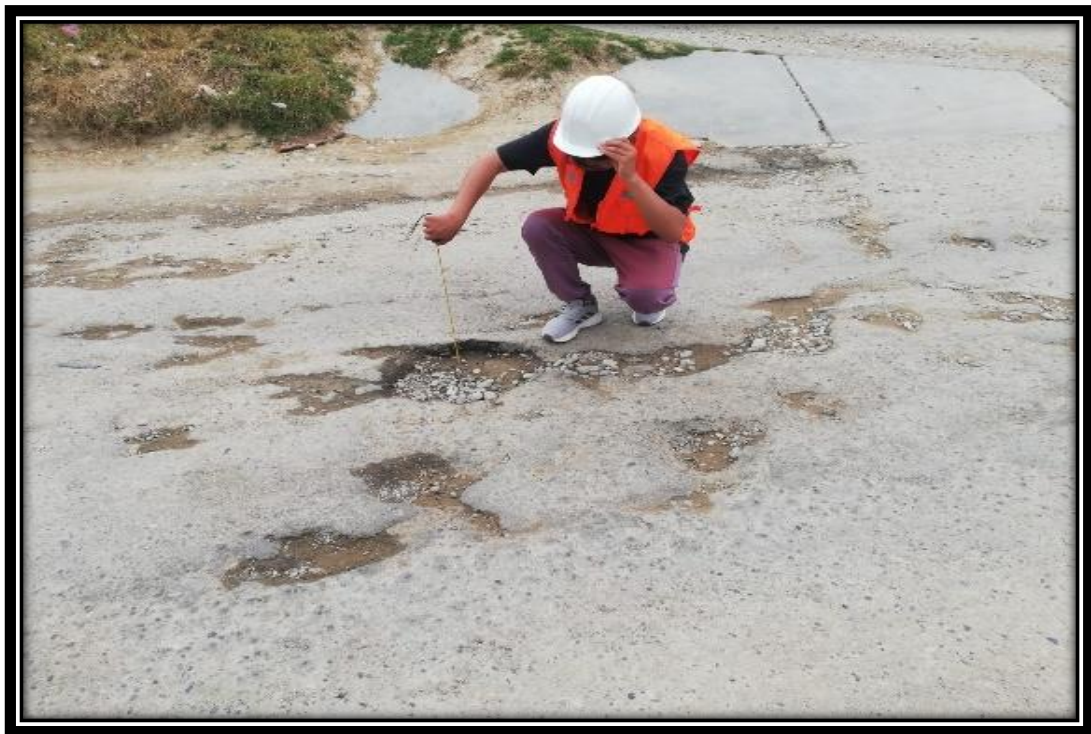
Foto N°8: Se evidencia la presencia de baches y piel de cocodrilo con grado de severidad alto.
