**UNIVERSIDAD PERUANA LOS ANDES**  
**FACULTAD DE INGENIERÍA**  
**ESCUELA PROFESIONAL DE INGENIERÍA CIVIL**

**PROYECTO DE TESIS**

**INFLUENCIA DE LA ESTABILIDAD DE TALUDES EN LA CALIDAD DE  
PROCESOS CONSTRUCTIVOS EN LAS LADERAS DE LOS CERROS .ATE**

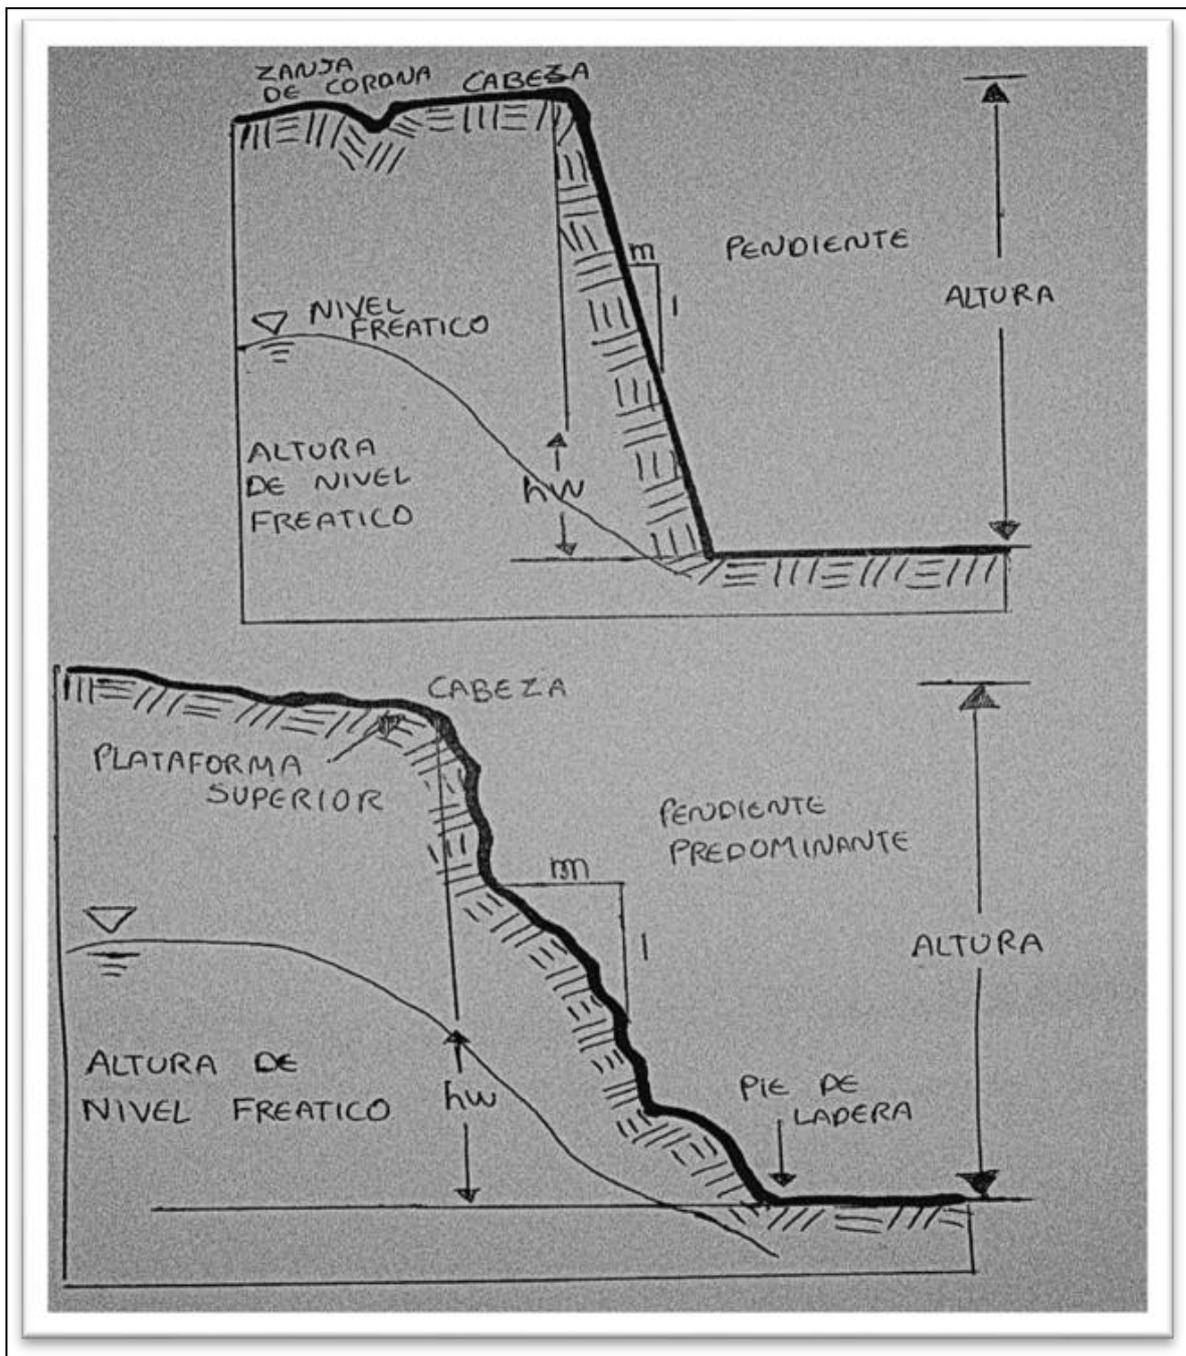
Figura 4 Modificación de una ladera y conformación de un Talud

En la Figura 4 Modificación de una ladera para formar un talud, muestra como ha sido modificada la ladera natural, las pendientes han sido modificadas, así mismo el pie de la ladera modificada resultando un pie de talud de mayor extensión y en forma plana, se observa los cortes que se han realizado en la plataforma inicial para finalmente construir un terraplén.

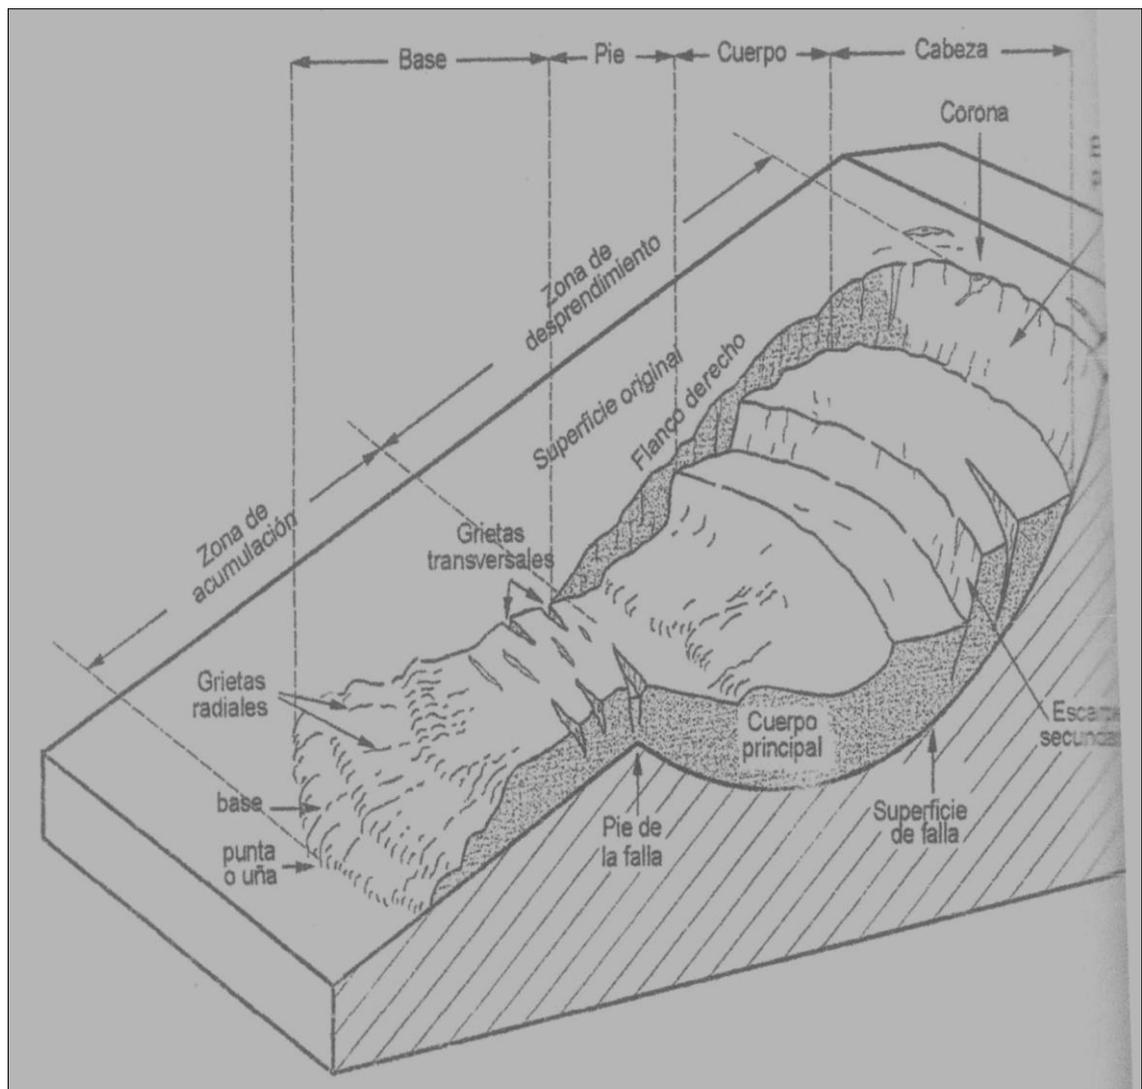
Figura 5 Elementos del Deslizamiento.  
Fuente: Suarez (2009, p.4)

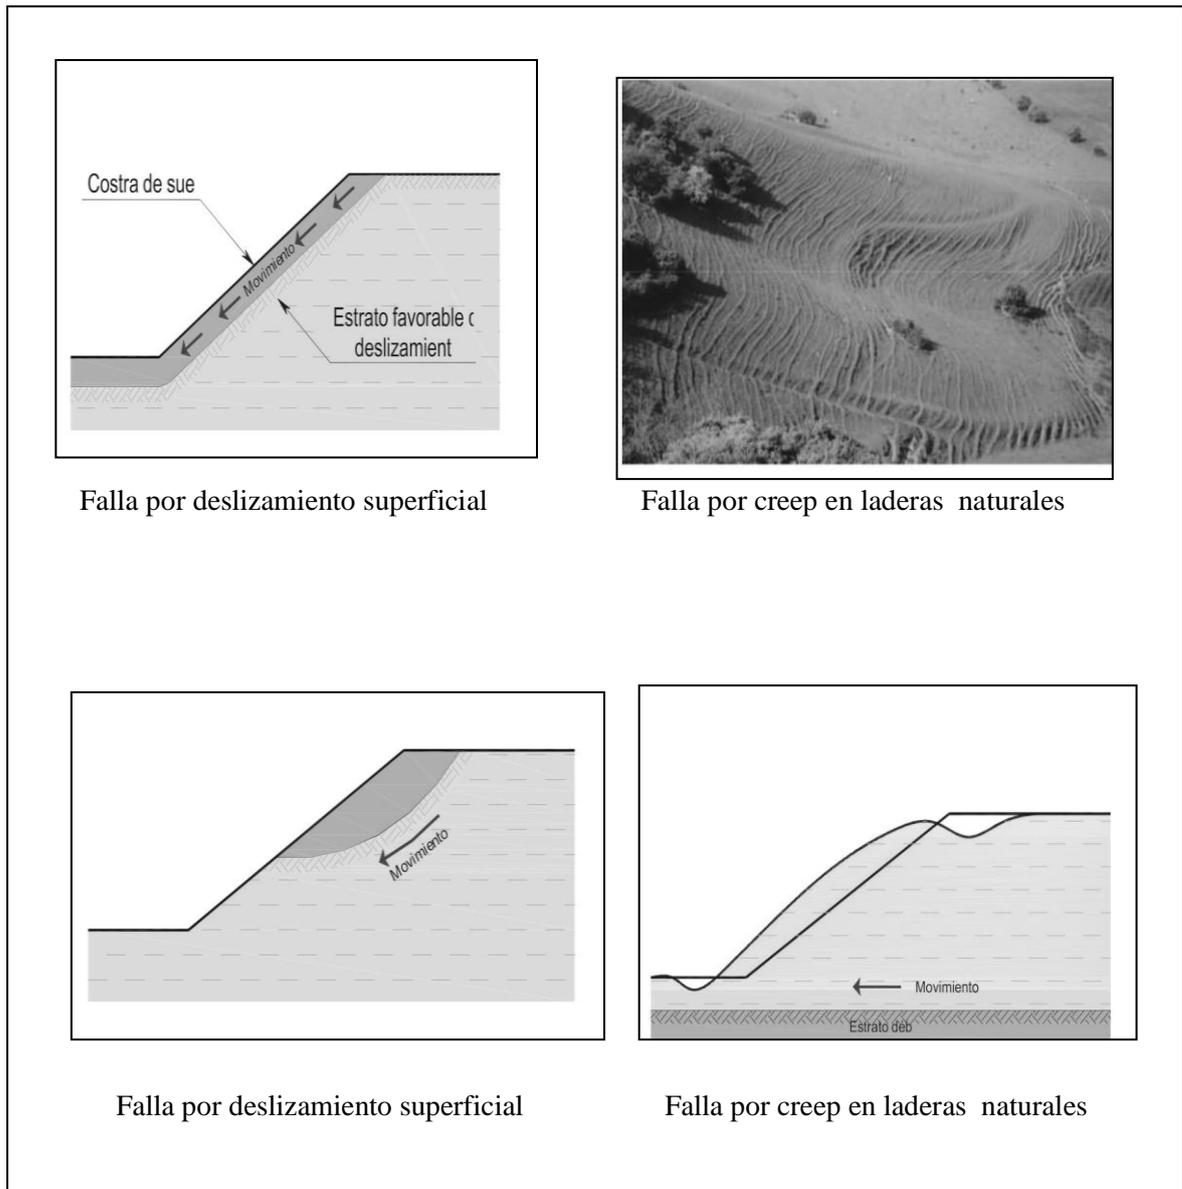
Figura 6 Tipos de Fallas de Taludes  
 Fuente: Suarez (2009, p.15)

Los tipos de fallas que se generan dependen principalmente de los tipos de material involucrados, del mecanismo de falla que se desarrolla, del contenido de agua presente, de la velocidad del movimiento y de la magnitud del deslizamiento. Las fallas en suelo, los principales tipos de fallas que se generan son:

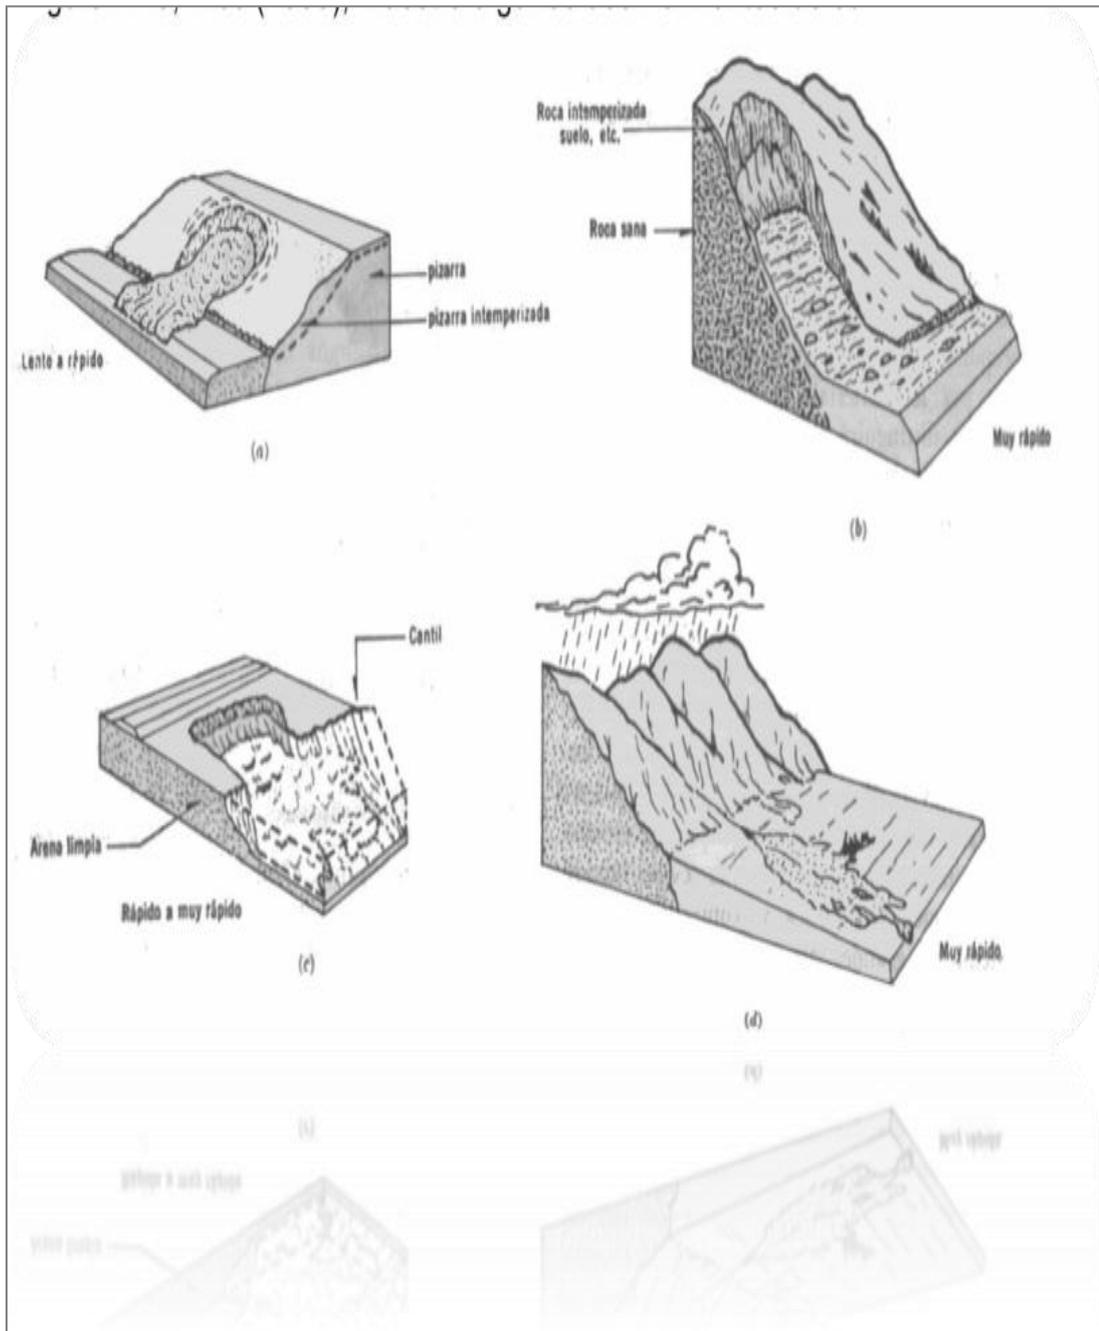
Figura 7 Falla por flujo de materiales húmedo  
Fuente: Suarez (2009, p.15)

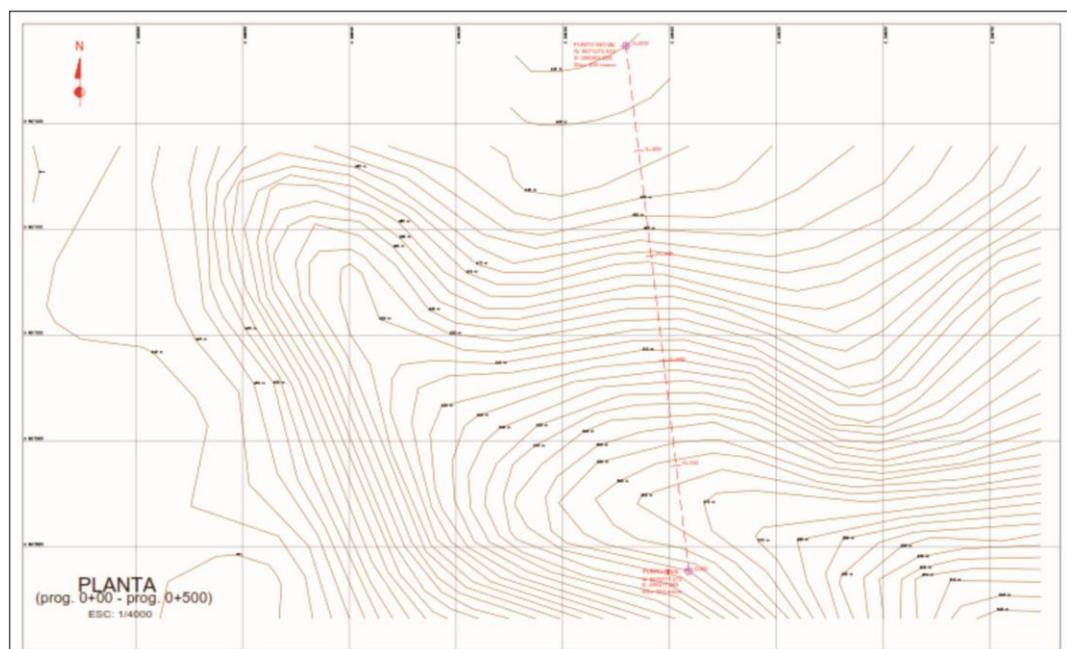
Figura 8 Plano Topográfico del AAHH San Juan de Pariachi .Ate ESC 1/400  
Fuente: Propia

El estudio de campo se realizó en las laderas del AAHH San Juan de Pariachi , ubicado en el Km 12.7 de la carretera central, Distrito Ate, Departamento Lima, con coordenadas de ubicación 296417.996E 8670777.272 S , 296373.019E , 8671167.919S ,obteniéndose un conjunto de puntos , coordenadas y cotas respectivas para elaborar el plano topográfico donde muestre las pendientes y características morfológicas de la zona de estudio.

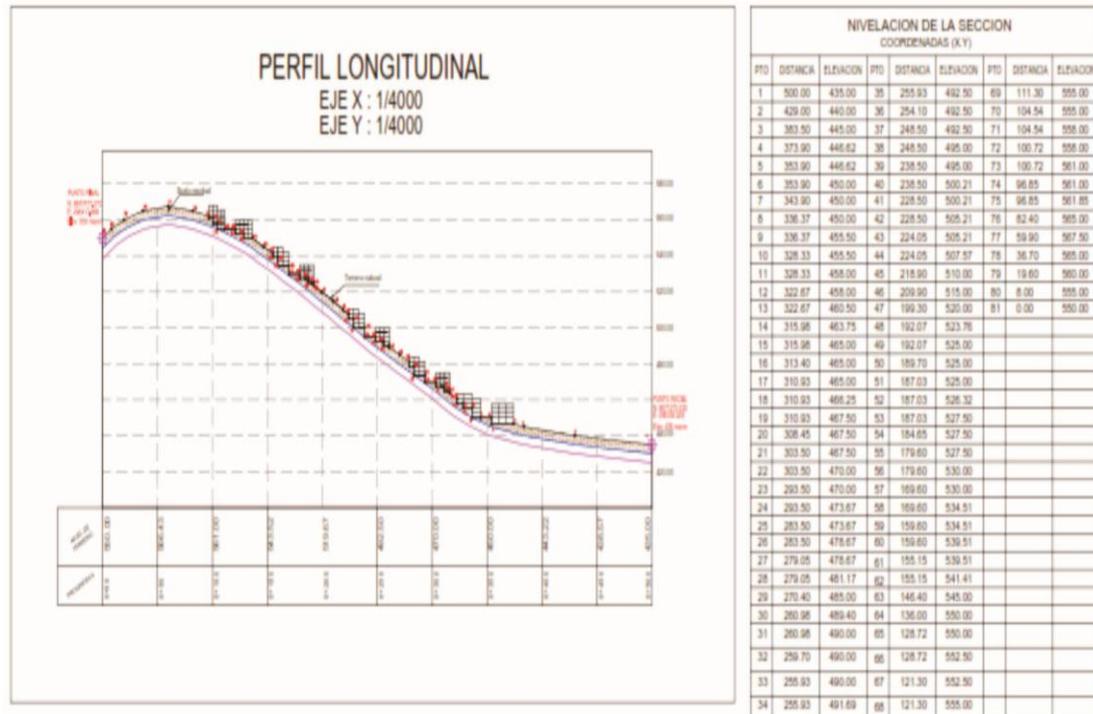
Figura 9 Perfil longitudinal de la ladera del AAHH San Juan de Pariachi. Ate  
Fuente: propia

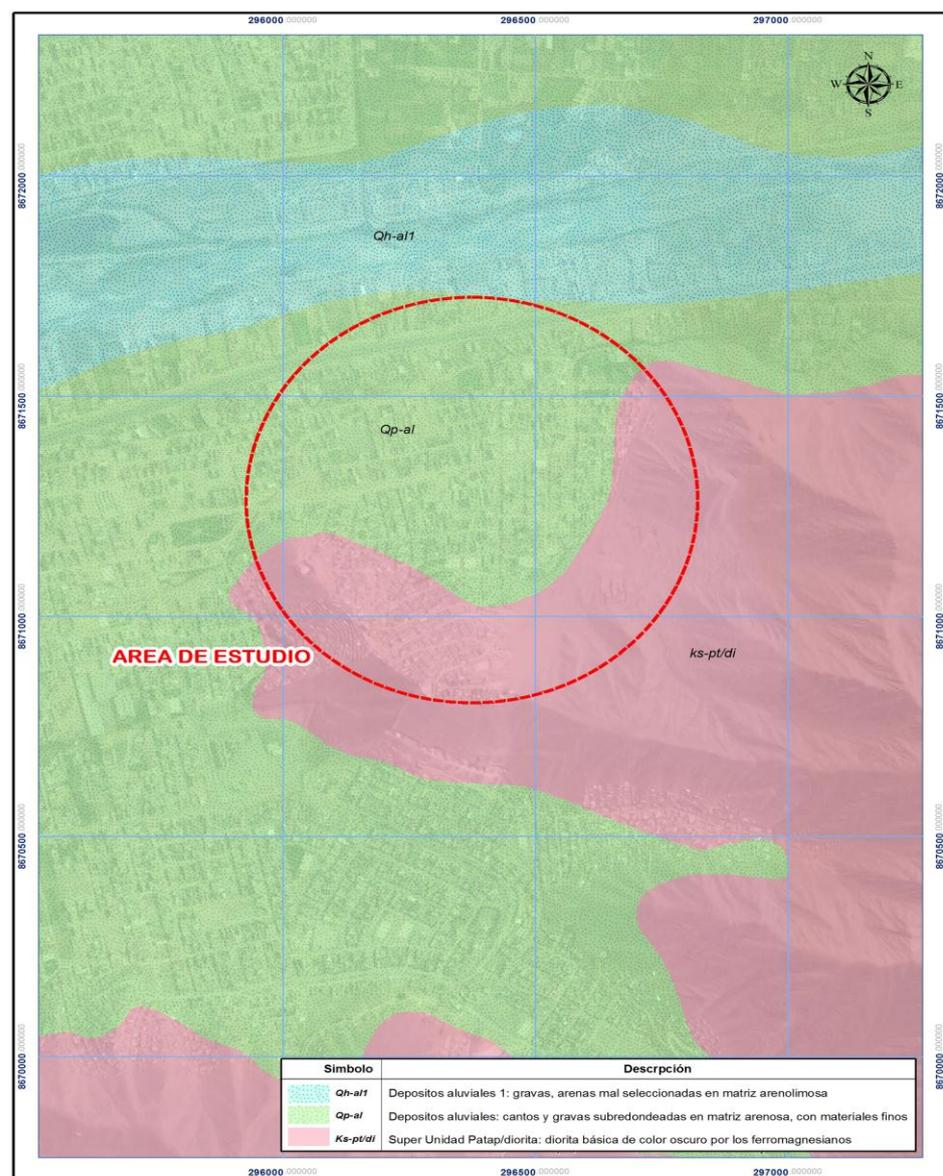
**Figura 10 Plano geológico y su estratigrafía**

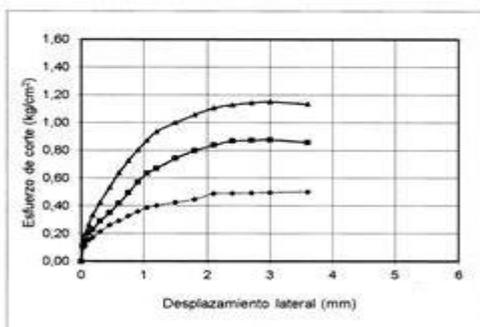
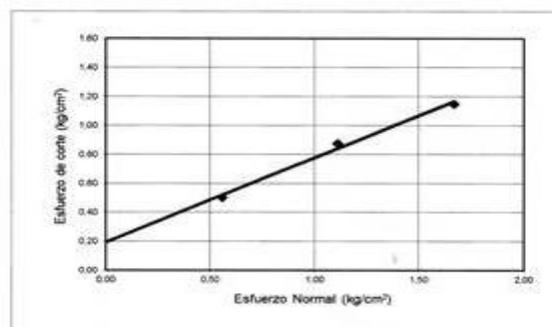
Cohesión (c): 0,2 kg/cm<sup>2</sup>  
Ang. Fricción (φ): 30 °

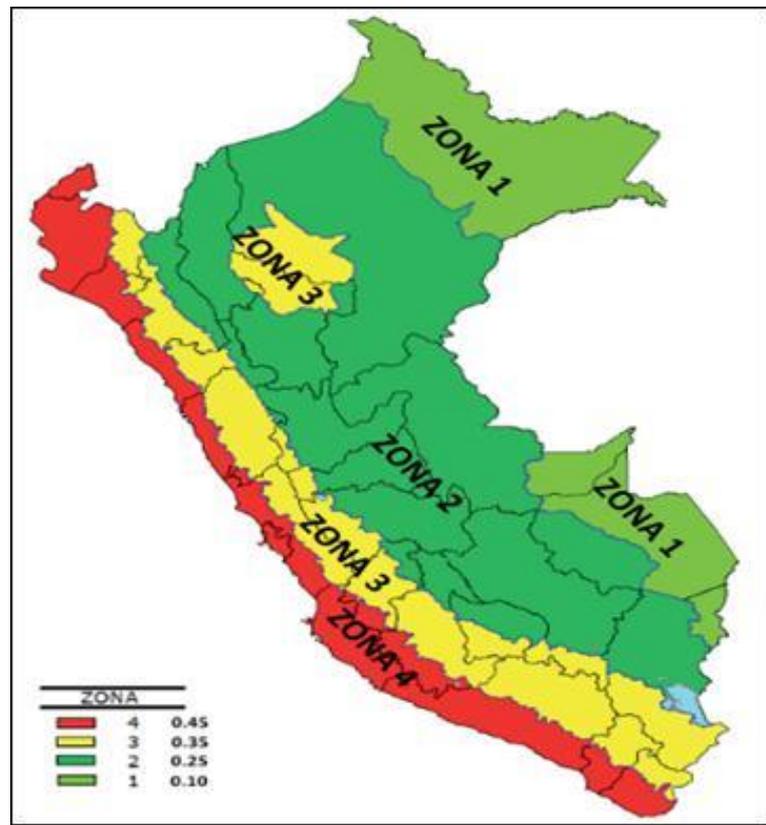
Figura 12 Mapa de zona Sísmica del Perú  
Fuente: Ministerio de Vivienda Construcción y Saneamiento (2016).

Buscando cuantificar los efectos sísmicos que afectan a los taludes de la zona de estudio, el análisis pseudo estático es el que va a representar los efectos del sismo mediante un sismo, una aceleración que crea fuerzas horizontales y fuerzas verticales causando un aumento en el número de fuerzas que actúan en el talud.

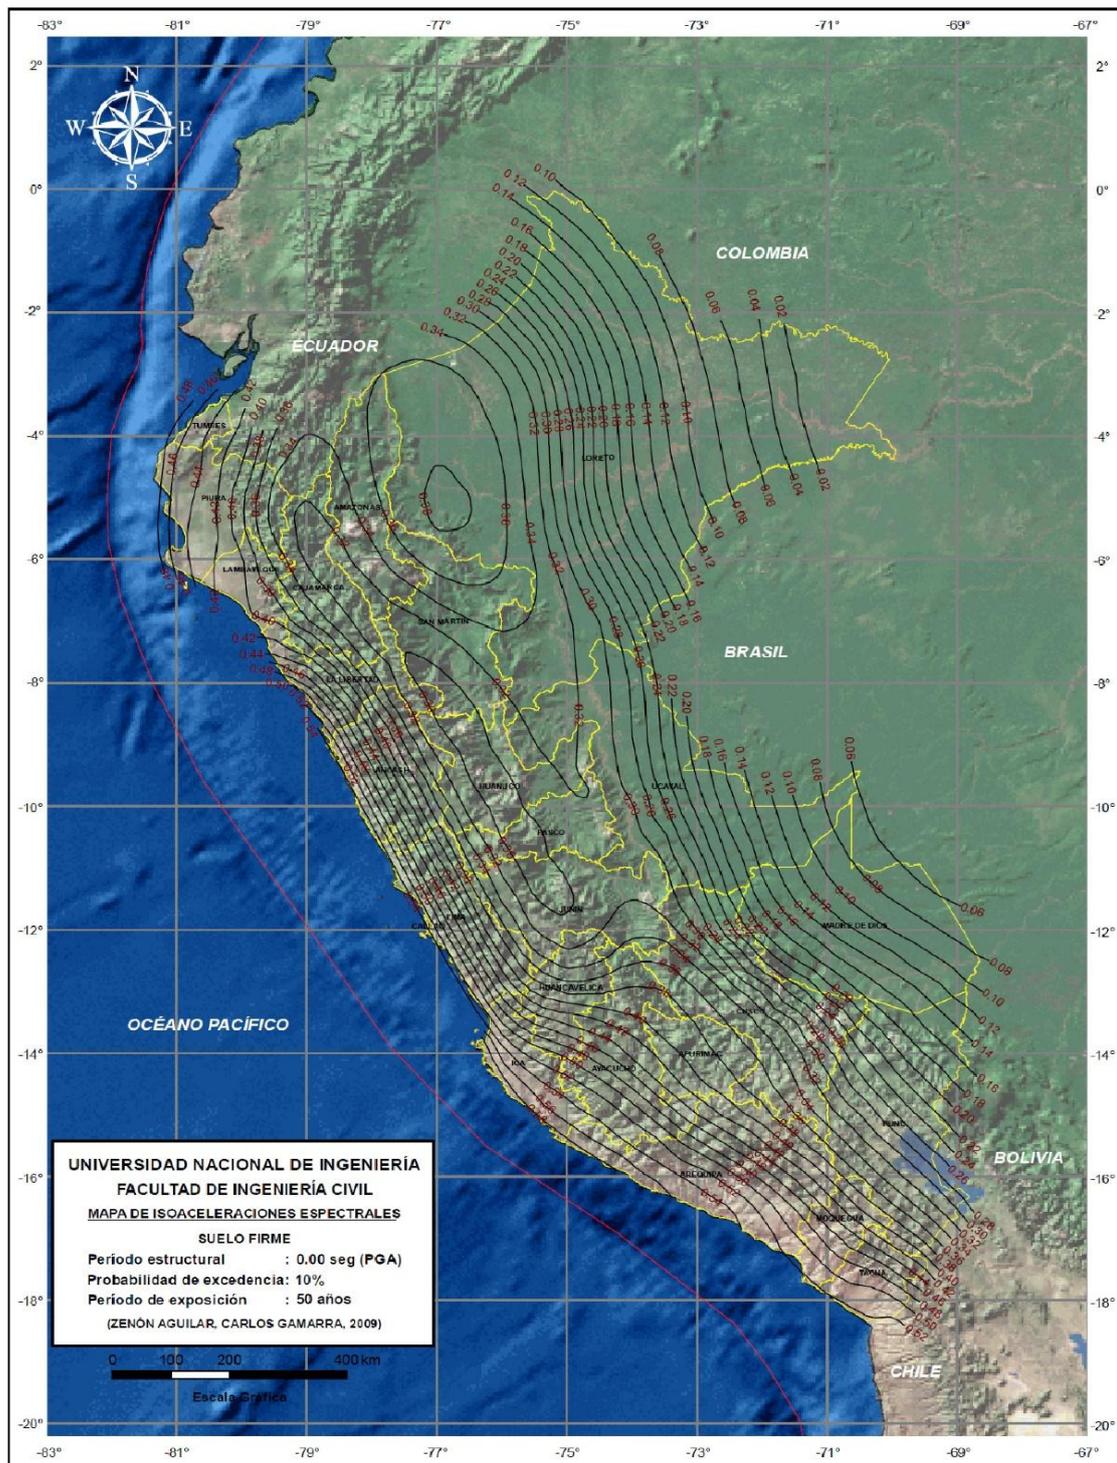
Figura 14 Mapa de Isoceleración espectrales  
 Fuente: Aguilar, Z. & Gamarra, C. (2009)

Para el diseño de las obras y estructuras, se recomienda considerar una aceleración sísmica de 0,50 g, según el mapa de isoaceleraciones realizado por Aguilar, Z. & Gamarra, C. (2009), se muestra en la figuras 14 y figura 15.

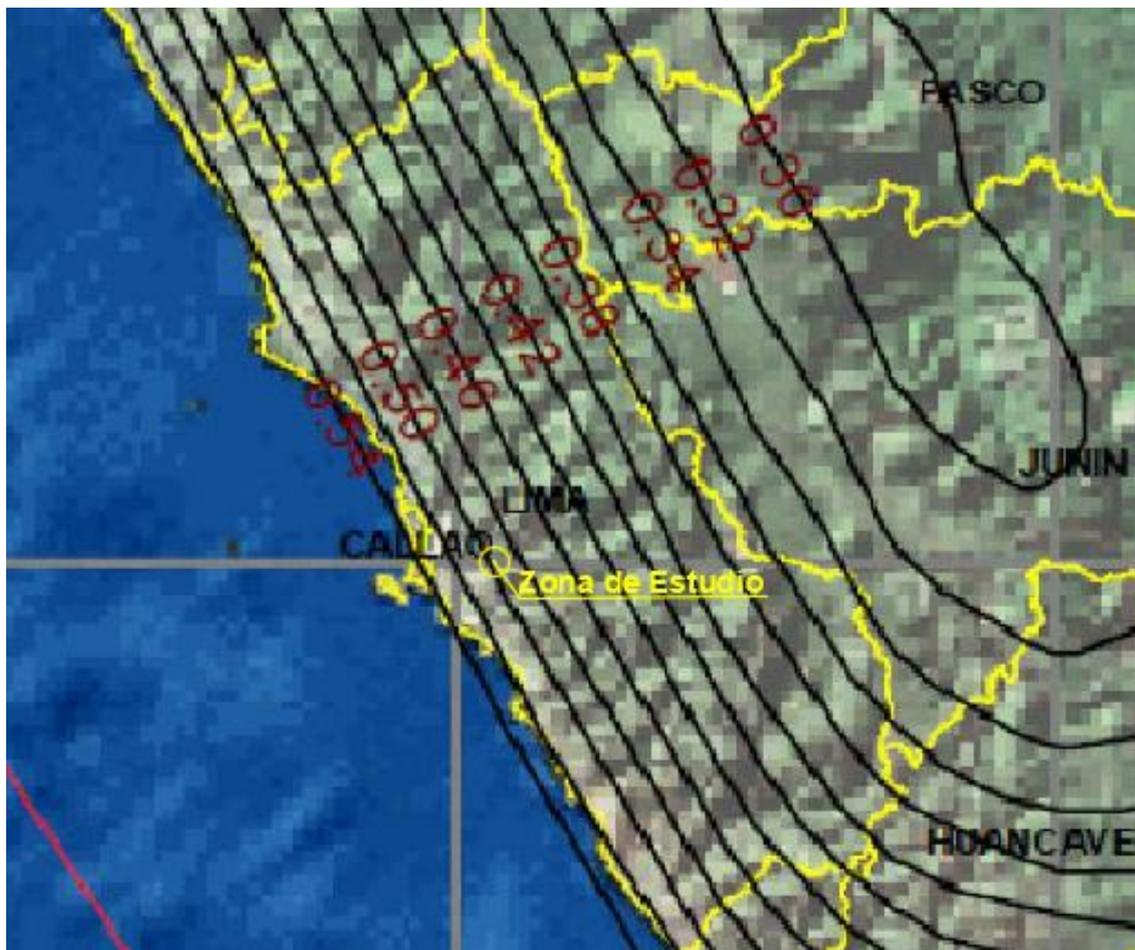
Figura 15 Extracto del mapa de isoaceleración  
Fuente: Aguilar, A. & Gamarra, C. (2009)

De acuerdo con la literatura técnica existente y ampliamente aceptada internacionalmente, se recomienda que el coeficiente sísmico a ser considerado en el análisis en la condición pseudo-estática de diseño de taludes, sea obtenido como una fracción que varía entre 1/3 a 1/2 de la máxima aceleración esperada. Por lo tanto, para el análisis pseudo-estático de taludes se recomienda usar un coeficiente sísmico lateral de  $\alpha = 0.25$ , el cual es aproximadamente 50% de la máxima aceleración esperada en la zona .

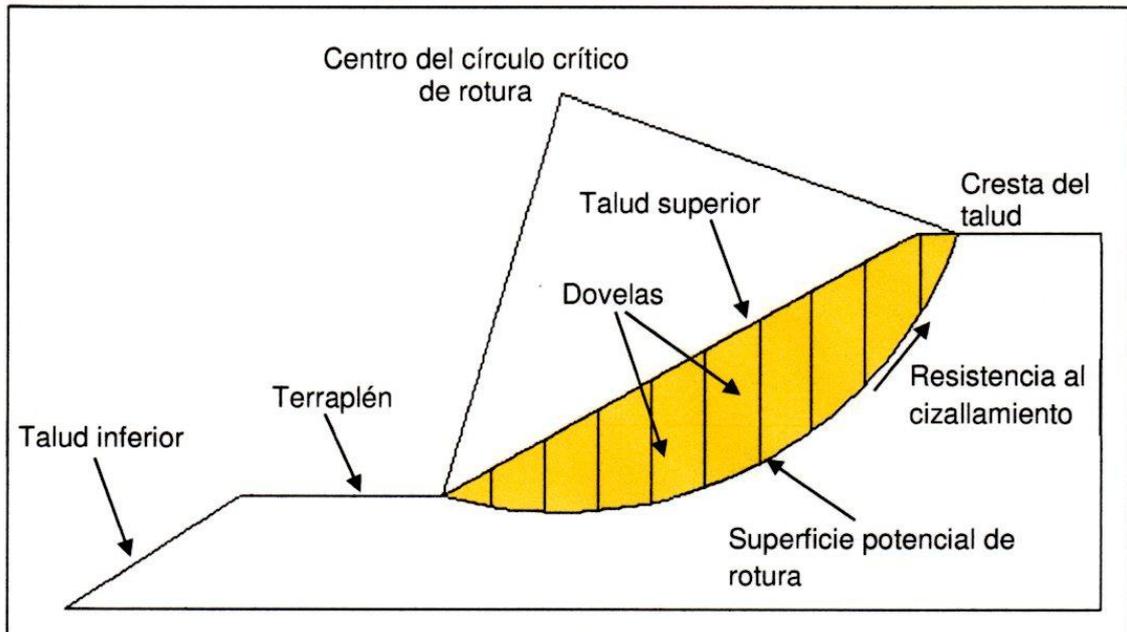
Figura 16 Sistema Típico de análisis con Dovelas o tajadas  
Fuente Suarez (2009, p.153)

El método por dovela analiza una sección transversal en dos dimensiones, divide la zona deslizable en un número de dovelas o tajadas, analizando así la estabilidad de taludes, considerara la acción de presiones, la existencia de empujes, diferentes características y formas, es un método con resultados razonable, su uso es muy aplicado en el análisis de taludes y laderas

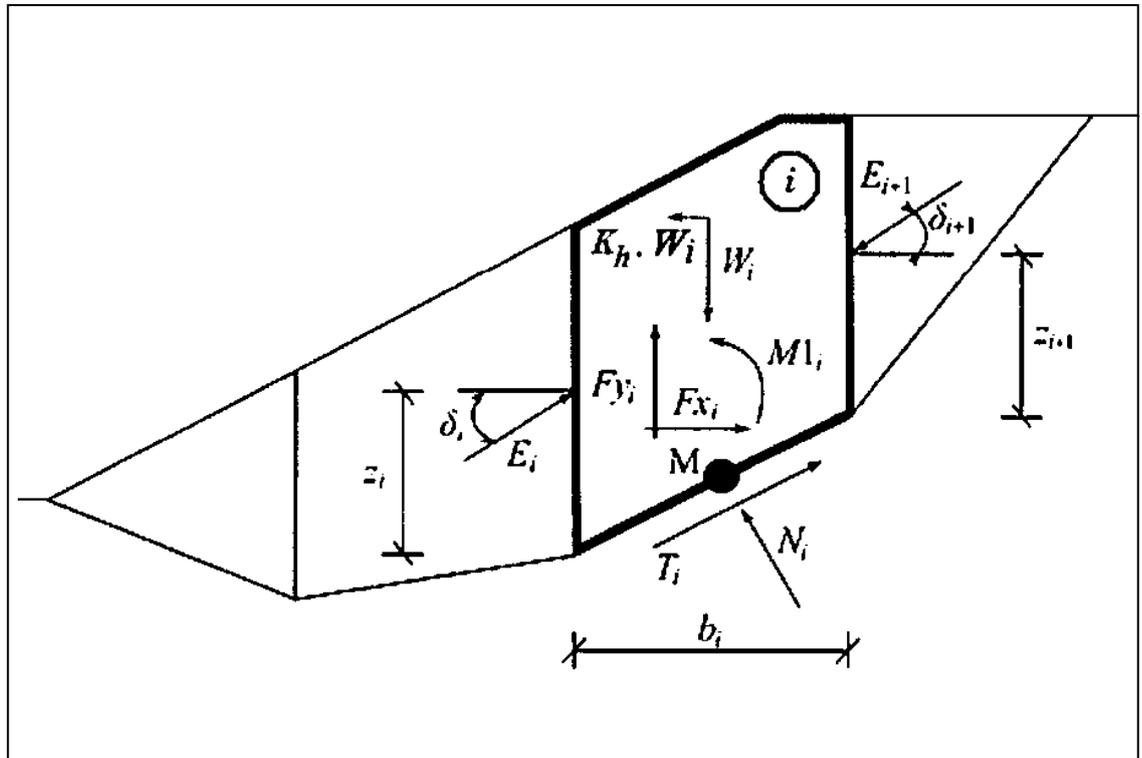
Figura 17 Método de Spencer. Paralelismo de las fuerzas entre dovelas  
Fuente: Suarez (2009, p.156)

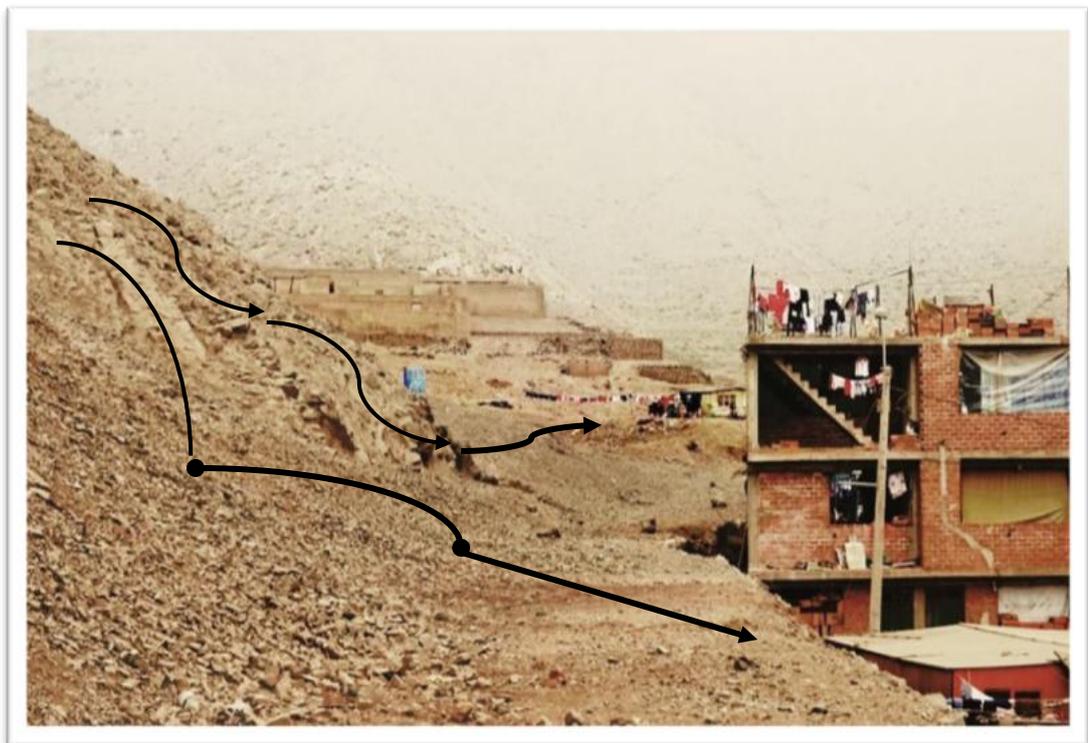
Figura 18 Mostrando tipo de material (grava limoso) depositado encima del macizo rocoso, en estado seco, taludes promedio de 5m de altura, zona altamente riesgosa AAHH San Juan de Pariachi. Ate.

En general la ladera donde han construido las viviendas está conformada por una capa superficial de suelo residual grava limosa, color pardo, seca, no plástica y medianamente densa, esta capa se encuentra entre 1,0 y 5,0 m de profundidad; debajo la capa superficial se encuentra roca muy fracturada y muy meteorizada, este estrato se encuentra entre 3,5 y 5,0 m de profundidad; subyaciendo se encuentra el macizo rocoso.

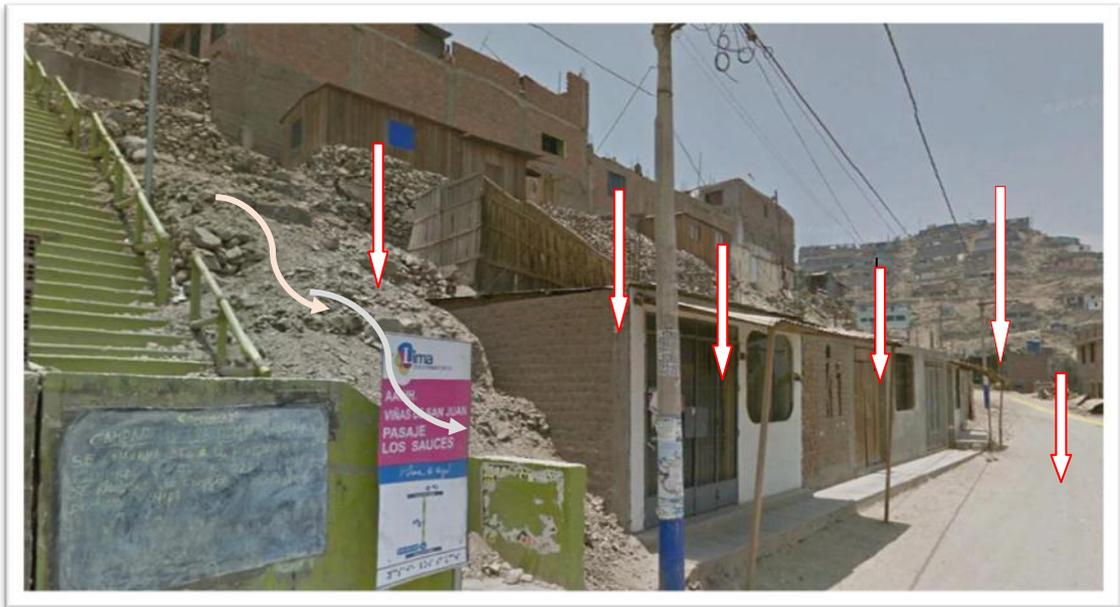
Figura 19 Mostrando tipo de material (grava limosa) depositado encima del macizo rocoso, en estado seco se pueden hacer cortes verticales. AAHH San Juan de Pariachi. Ate

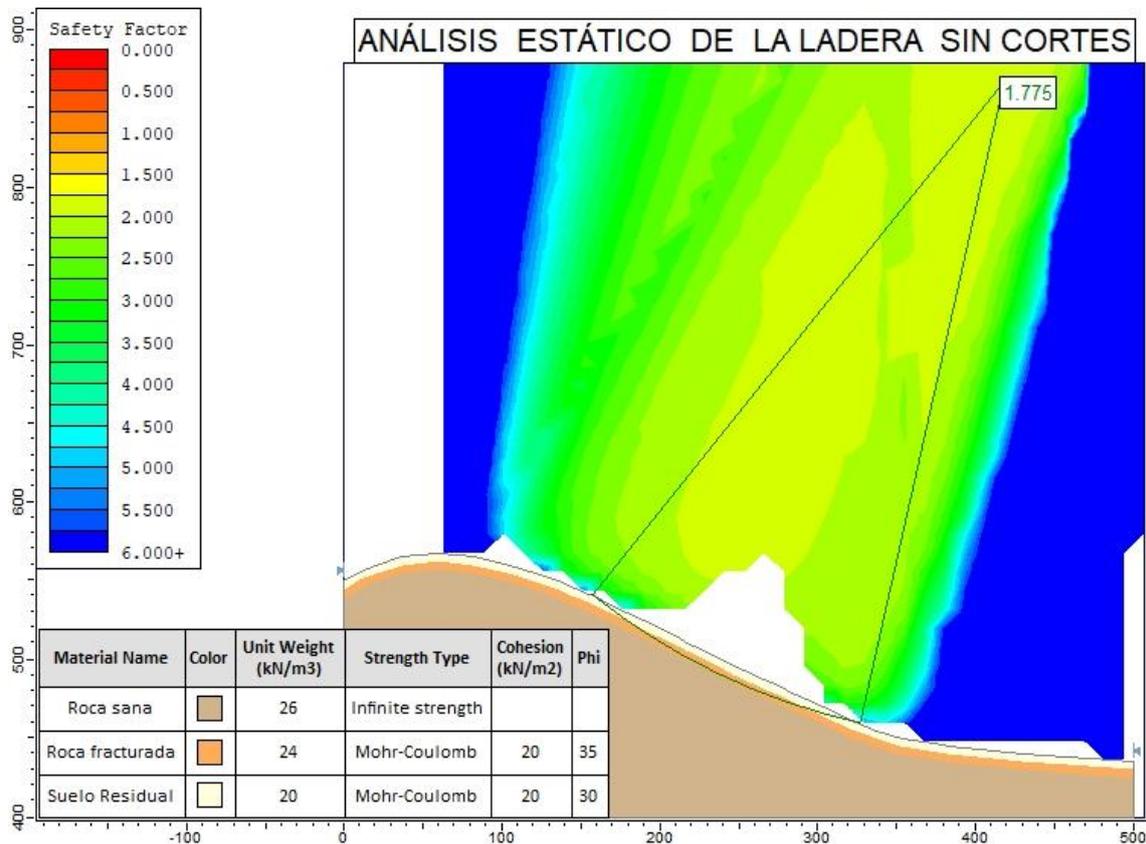
Figura 20 Mostrando el análisis de la ladera, en la condición que esta no presenta cortes.

| Condicion de ladera | Factor de seguridad (FS) |
|--|---|
| Ladera condicion natural sin intervencion del hombre | <b>1.775</b> |

- Figura 20: Mostrando el análisis de la ladera, en la condición que esta no presenta cortes.
- Figura 21: Mostrando el análisis de la ladera, en la condición que esta no presenta cortes.
- Figura 22: Mostrando el análisis de la ladera, en la condición que esta ya presenta los cortes realizados para la construcción de las viviendas.
- Figura 23: Mostrando el análisis de la ladera, en la condición que esta presenta los cortes realizados para la construcción de las viviendas.
- Figura 24: Mostrando el análisis de la ladera, en la condición que esta presenta los cortes y el suelo se sature por lluvias intensas.
- Figura 25 Mostrando el análisis de la ladera, en la condición que esta presenta los cortes y el peso de las viviendas construidas.

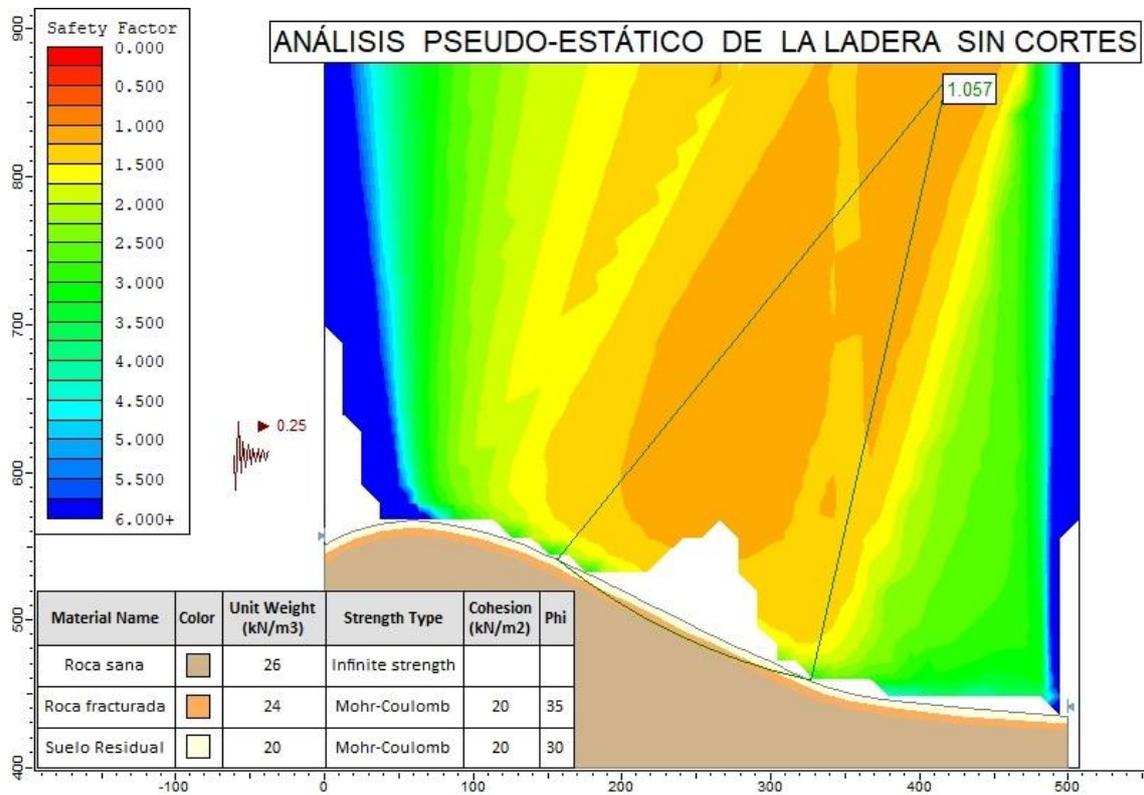
*Figura 21: Mostrando el análisis de la ladera, en la condición que esta No presenta corte .*

| Condicion de ladera | Factor de seguridad (FS) |
|---|---|
| Analisis Pseudo –Estático de la ladera sin cortes<br>a = 0.25 | <b>1.057</b> |

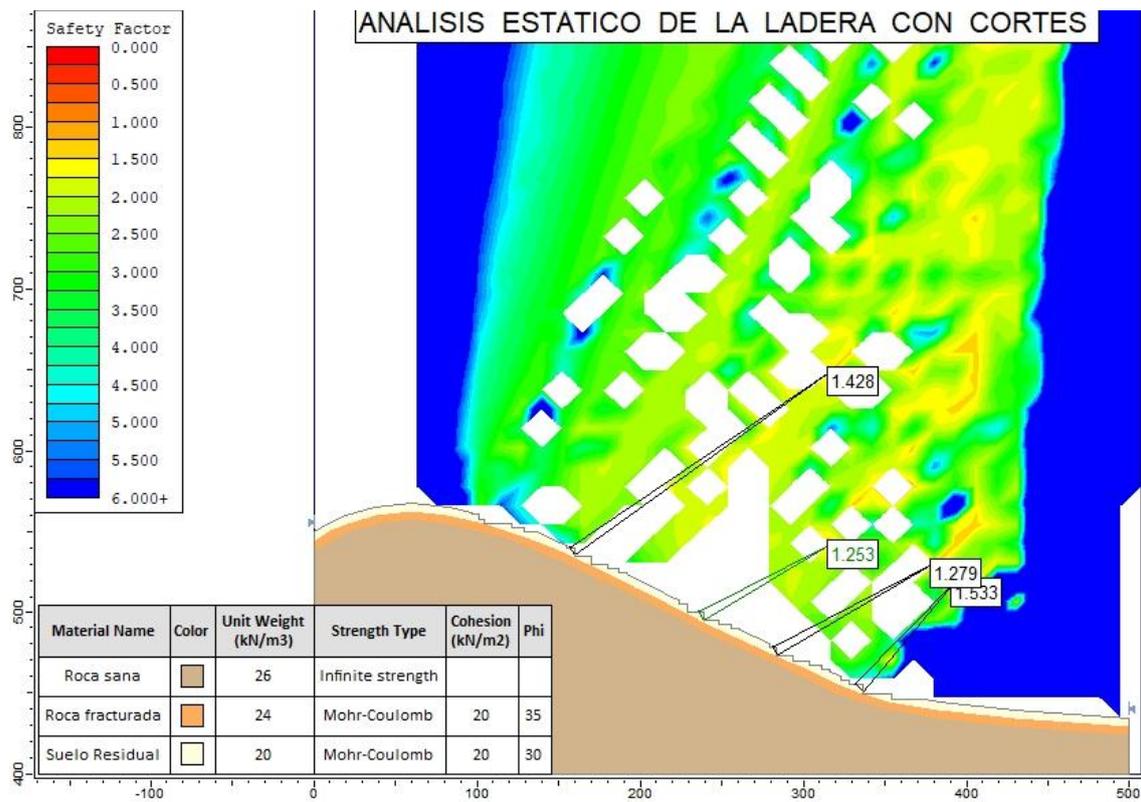
Figura 22 Mostrando el análisis de la ladera, en la condición que esta ya presenta los cortes realizados para la construcción de las viviendas.

| Condicion de ladera | Factor de seguridad (FS) |
|---|---|
| | <b>1.253</b> |

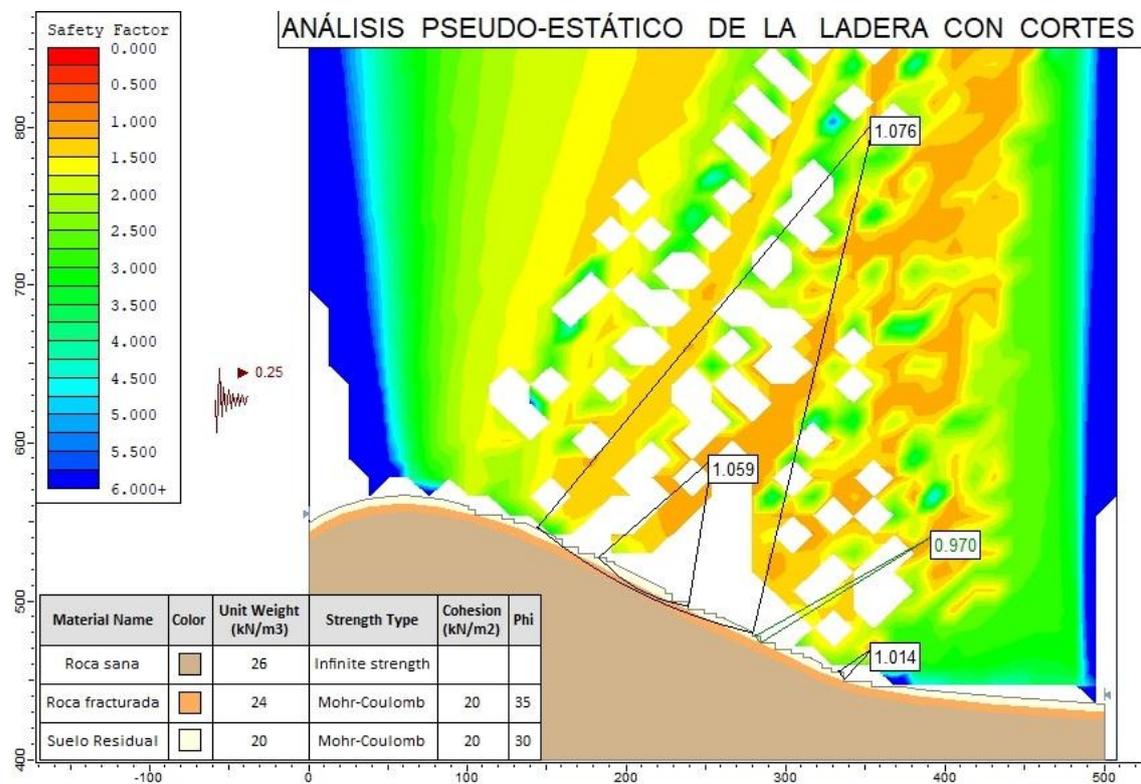
Figura 23 Mostrando el análisis de la ladera, en la condición que esta presenta los cortes realizados para la construcción de las viviendas.

| Condicion de ladera | Factor de seguridad (FS) |
|---|---|
| | <b>0.970</b> |

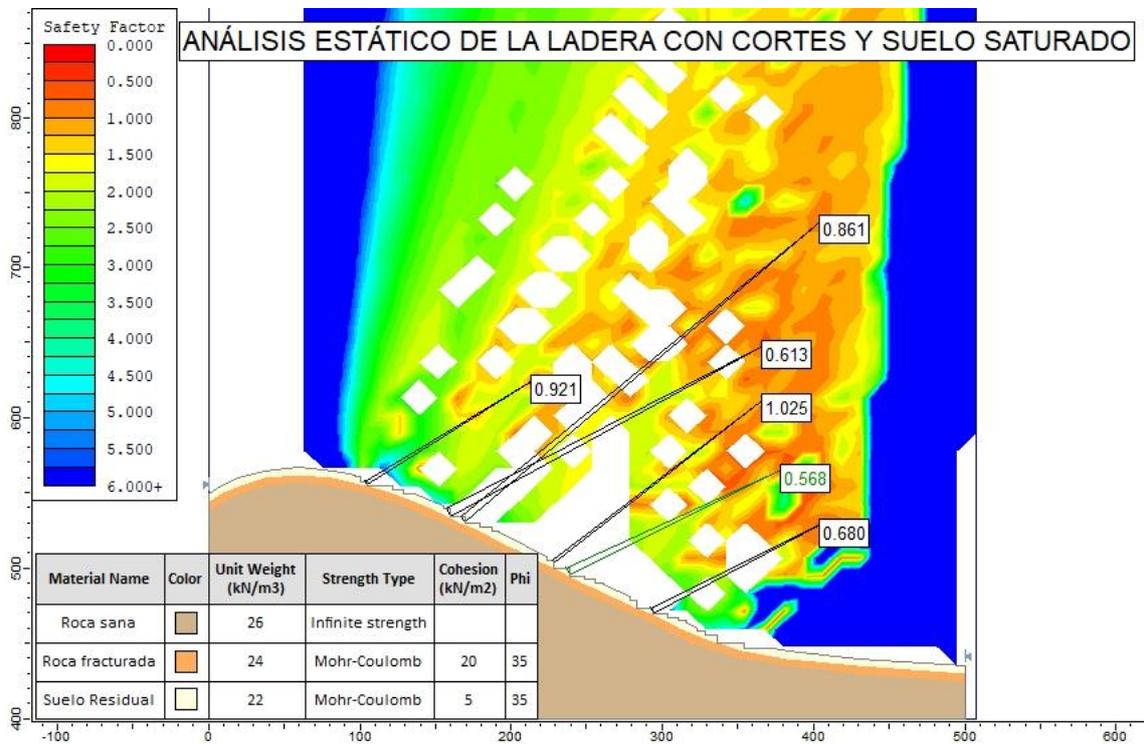
Figura 24 Mostrando el análisis de la ladera, en la condición que esta presenta los cortes y el suelo se sature por lluvias intensas.

| Condicion de ladera | Factor de seguridad (FS) |
|--|---|
| | <b>0.568</b> |

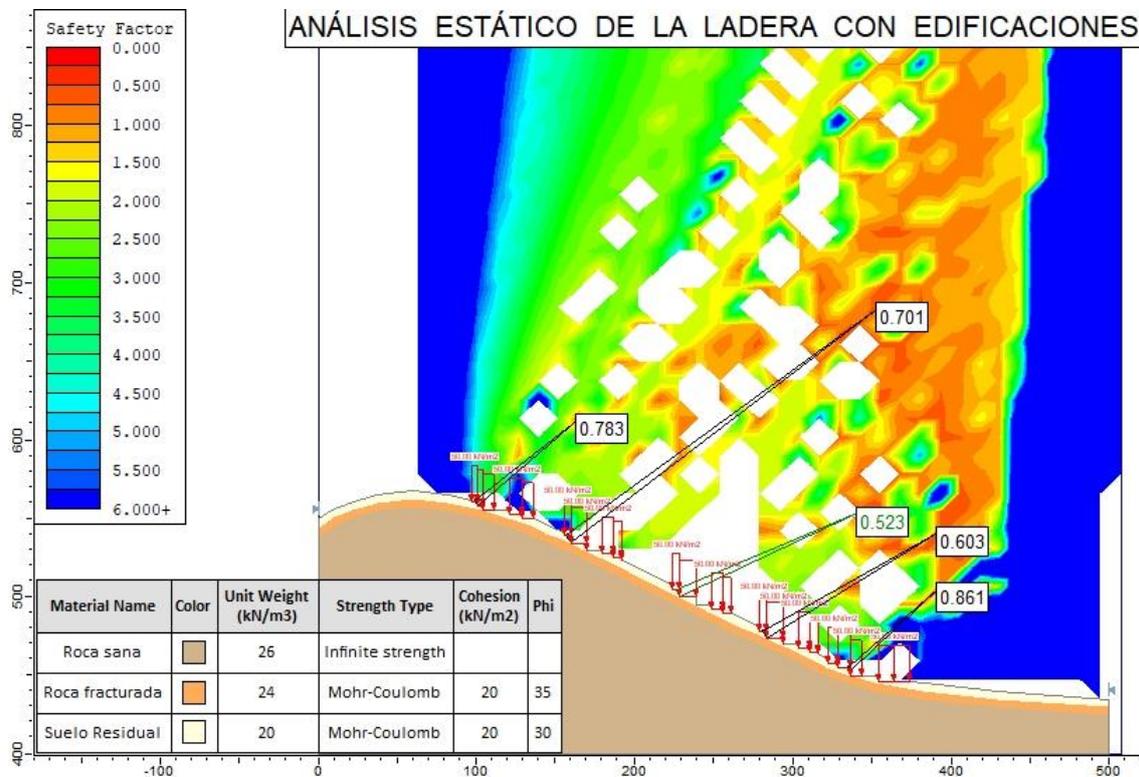
Figura 25 Mostrando el análisis de la ladera, en la condición que esta presenta los cortes y el peso de las viviendas construidas.

| Condicion de ladera | Factor de seguridad (FS) |
|---|---|
| | <b>0.523</b> |
