**UNIVERSIDAD PERUANA LOS ANDES**  
**FACULTAD DE INGENIERÍA**  
**ESCUELA PROFESIONAL DE INGENIERÍA CIVIL**

**PROYECTO DE TESIS**

**INFLUENCIA DE LA ESTABILIDAD DE TALUDES EN LA CALIDAD DE  
PROCESOS CONSTRUCTIVOS EN LAS LADERAS DE LOS CERROS .ATE**

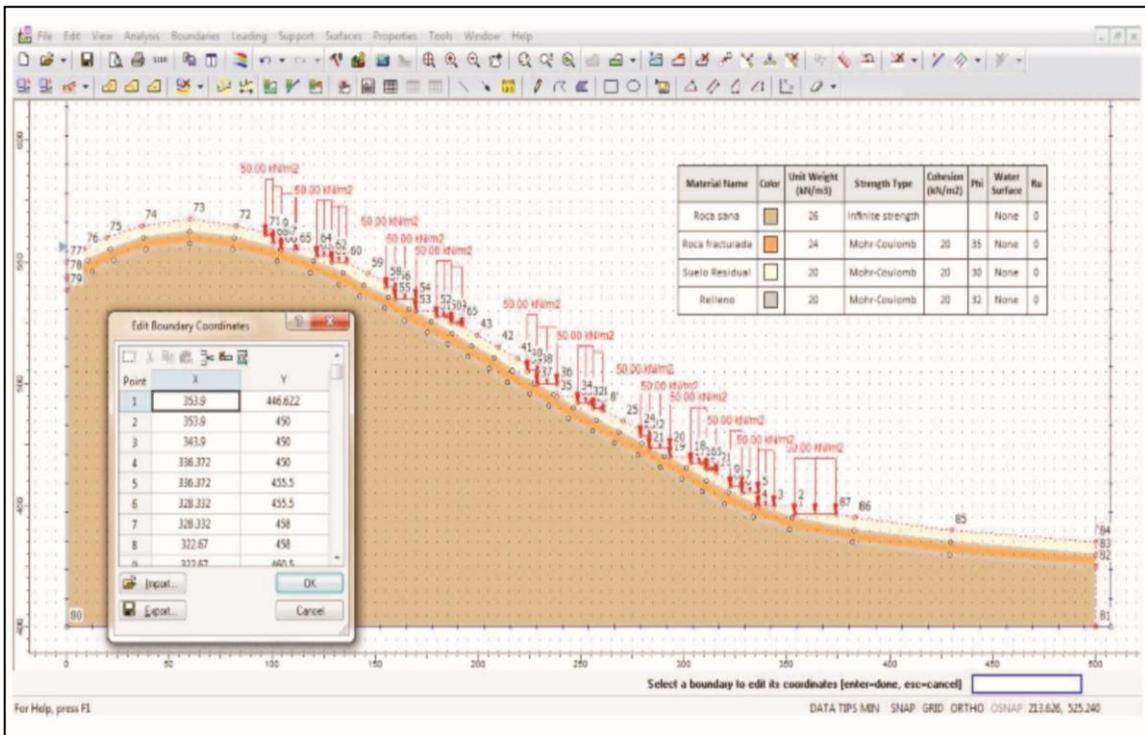
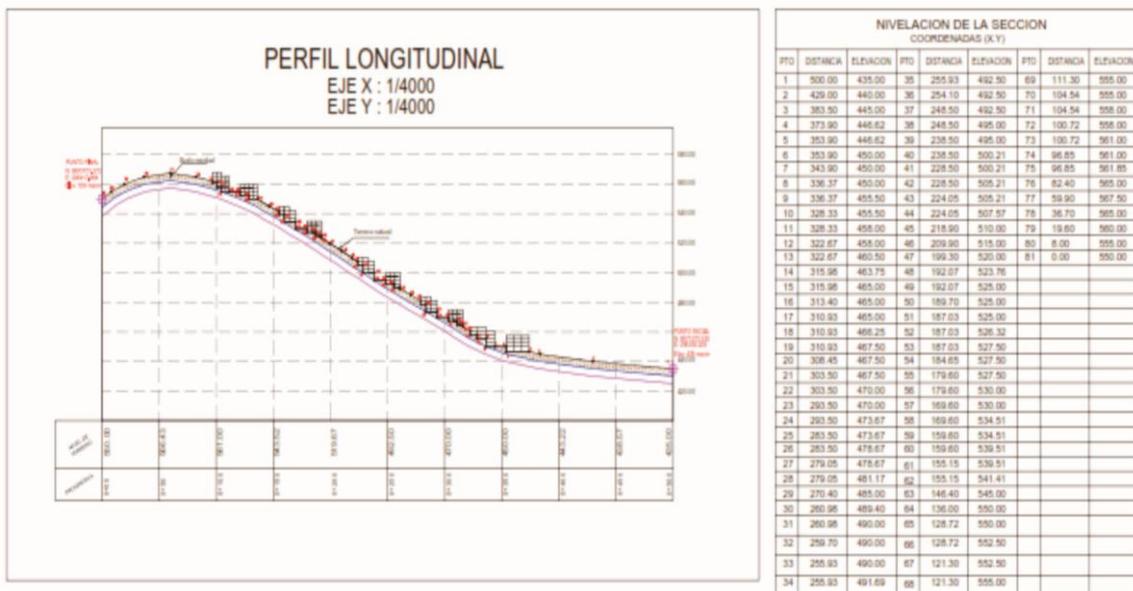
Figura 26 Mostrando Perfil longitudinal de la ladera y la data de información.  
Fuente : Propia .

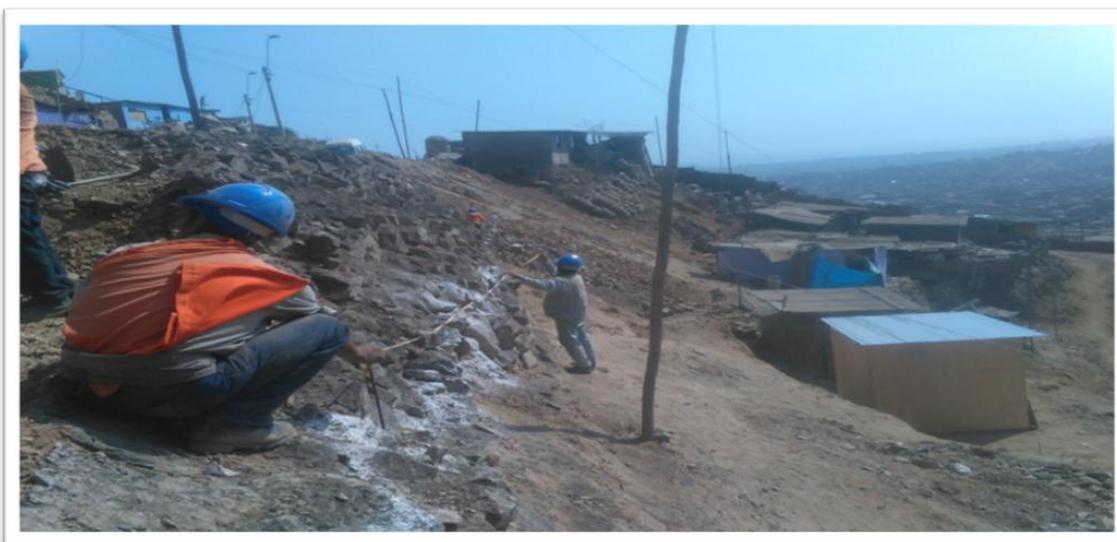
**Figura 2** Construyendo viviendas inadecuadas sin ningún criterio Técnico, convirtiéndose en zonas de alto riesgo no apta para habitar

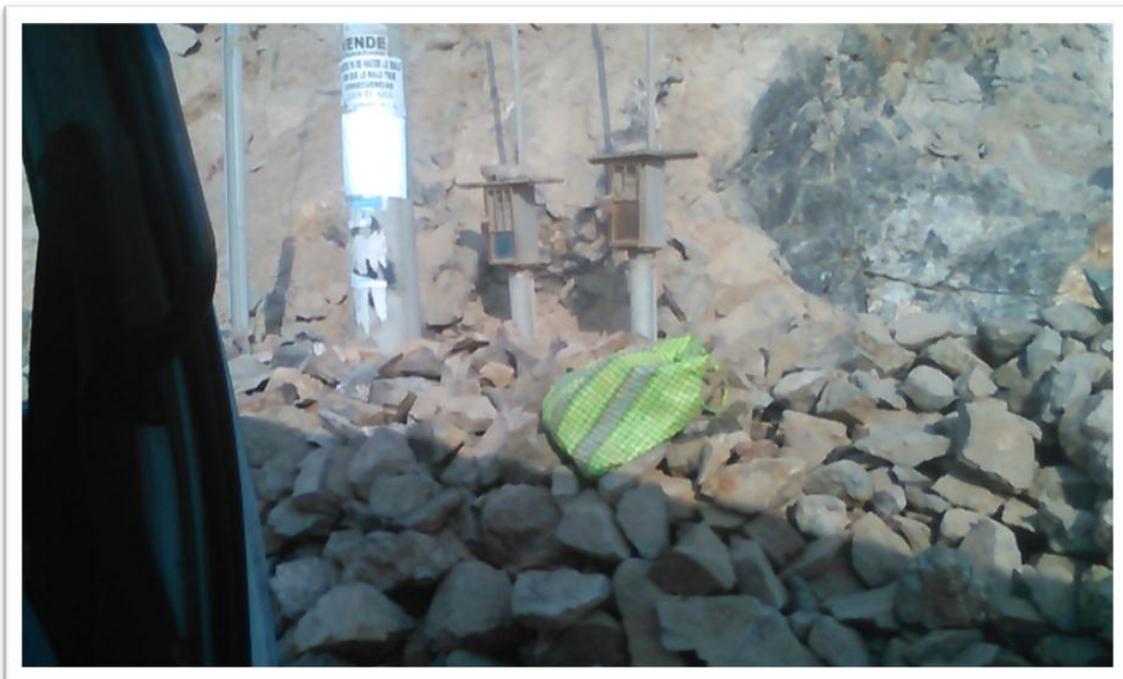
**Figura 4** De igual manera los servicios de agua, luz, desagües, en el proyecto se observa filtraciones de agua por tuberías rotas de agua, suelos removidos por la humedad.
