UNIVERSIDAD PERUANA LOS ANDES

ESCUELA PROFESIONAL DE INGENIERÍA CIVIL

INFORME TECNICO

“ESTABILIZACION DE TALUDES A TRAVES DE PERNOS DE ANCLAJE EN LA REHABILITACION Y MEJORAMIENTO DE LA CARRETERA MOLLEPATA - PALLASCA”

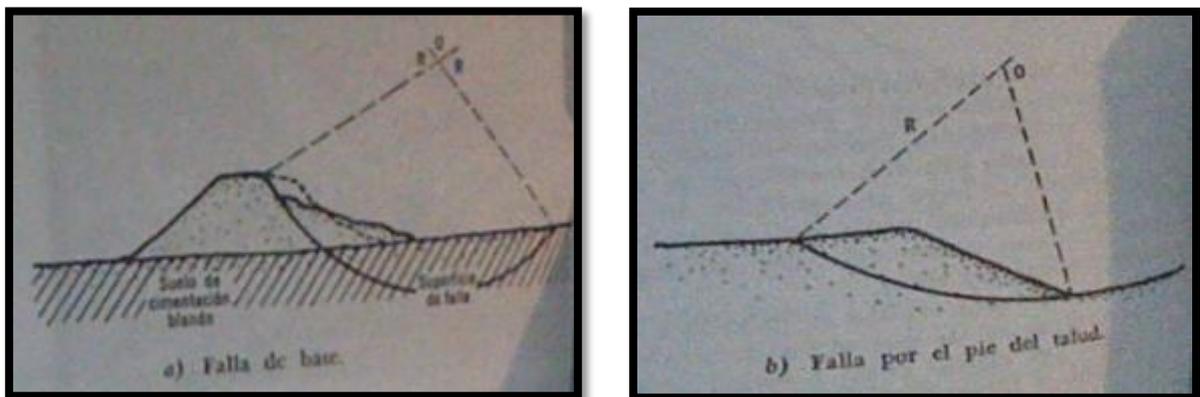
Figura 9: Perfil de algunas fallas del tipo rotacional

Las fallas rotacional se pueden producir a lo largo de superficies de falla cilíndricas o concoidales cuya forma es de arco de circunferencia (con una aproximación razonable, lo que, resulta conveniente a la hora de establecer un modelo matemático de falla) o pueden tener formas relativamente diferentes, en las que van a influir la naturaleza de los materiales, la secuencia geológica local y el perfil estratigráfico. (Ucan, 2005)

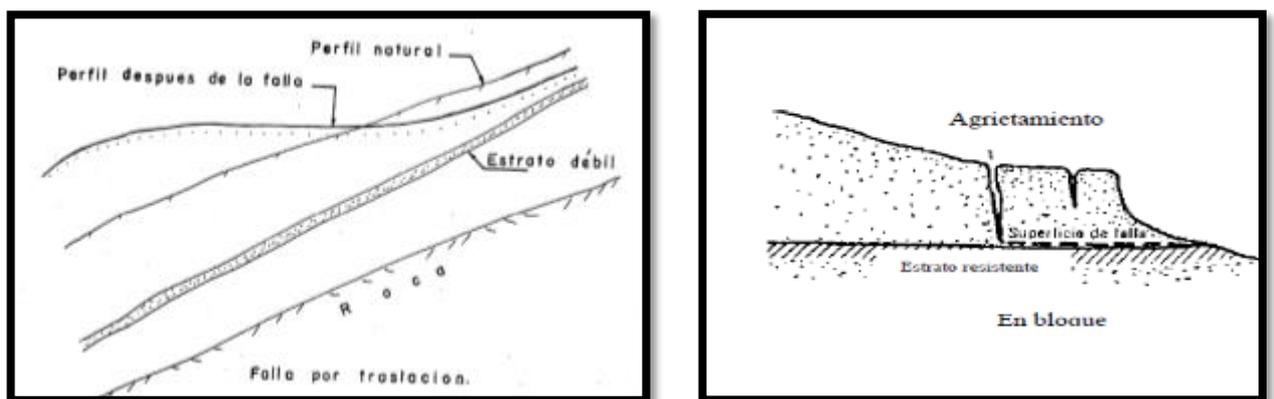
Figura 10: Perfil de algunas fallas del tipo Traslacional

Las fallas traslacionales son movimientos traslacionales considerables del cuerpo del talud estos se dan sobre una superficie de falla plana, estas fallas van a estar relacionados a la presencia de estratos con poca resistencia ubicados a una corta profundidad bajo el talud. La superficie del talud se va desarrollar de paralelamente al estrato más débil, rematando en sus extremos con dos cantiles formados por agrietamientos. (Ucan, 2005)

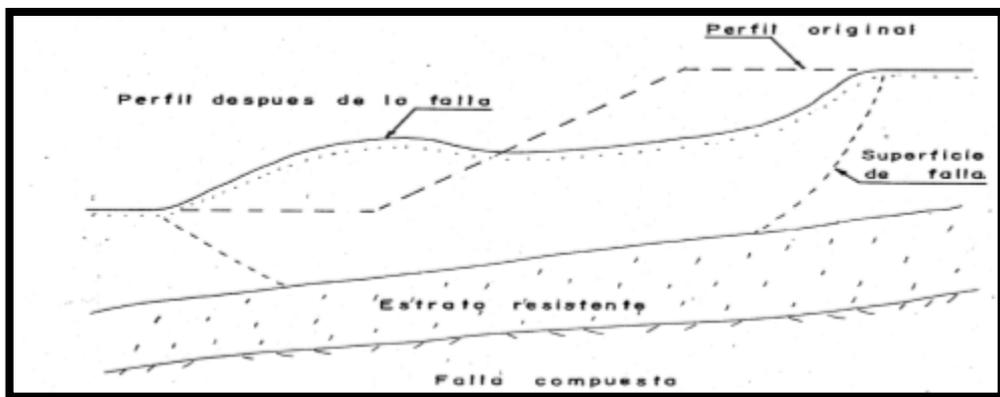
Figura 11: Perfil de Falla con Superficie Compuesta

Las fallas con superficie compuesta involucran movimientos de rotación como de traslación, obteniendo así superficies de falla compuestas en las que habrá tramos planos y también curvos. Las superficies van a estar determinadas por la presencia de heterogeneidad al interior del talud. Se puede decir que el predominio de las zonas circulares o planas serán la que determinen si una falla es rotacional o traslacional, asumiendo la categoría de falla de compuesta en los casos que ambas curvas se repartan por igual. Por lo cual se puede decir que en cuanto menos sea la profundidad en que la heterogeneidad aparezca (fallas, juntas, estratos débiles, etc.) mayor va a ser el componente traslacional en la falla. (Ucan, 2005)

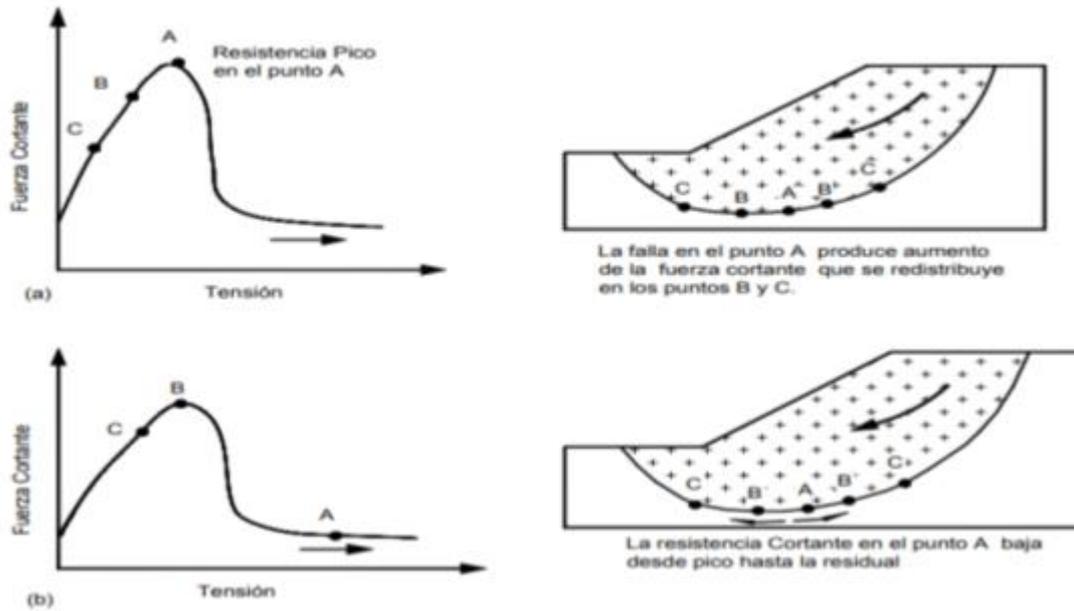
Figura 13: Esquema de la generación de una falla progresiva en suelos que pierden resistencia al deformarse

Cuando se produce el movimiento de una masa susceptible al deslizamiento es un indicio que la resistencia al corte del suelo es igual a la resistencia al corte de la masa que se moviliza. (Ver Figura 13, Figura 14). (Villalaz, 2005)

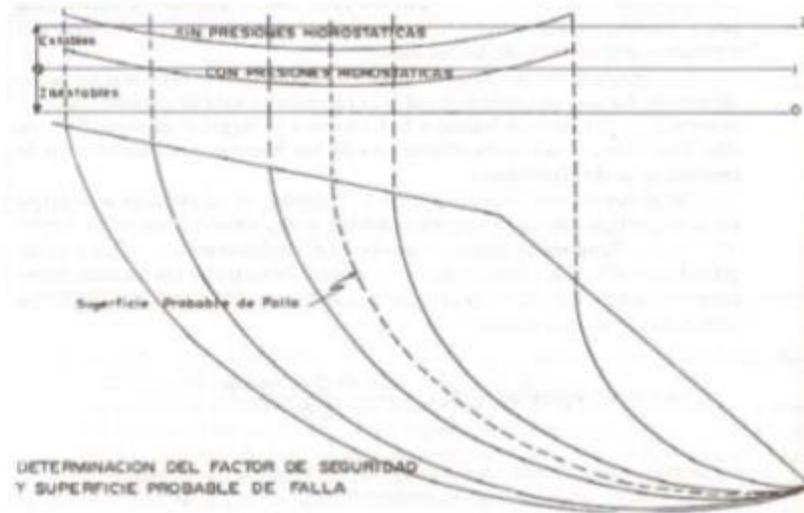
Figura 14: Fuerzas que producen la falla en un talud
Fuente: (Villalaz, 2005)

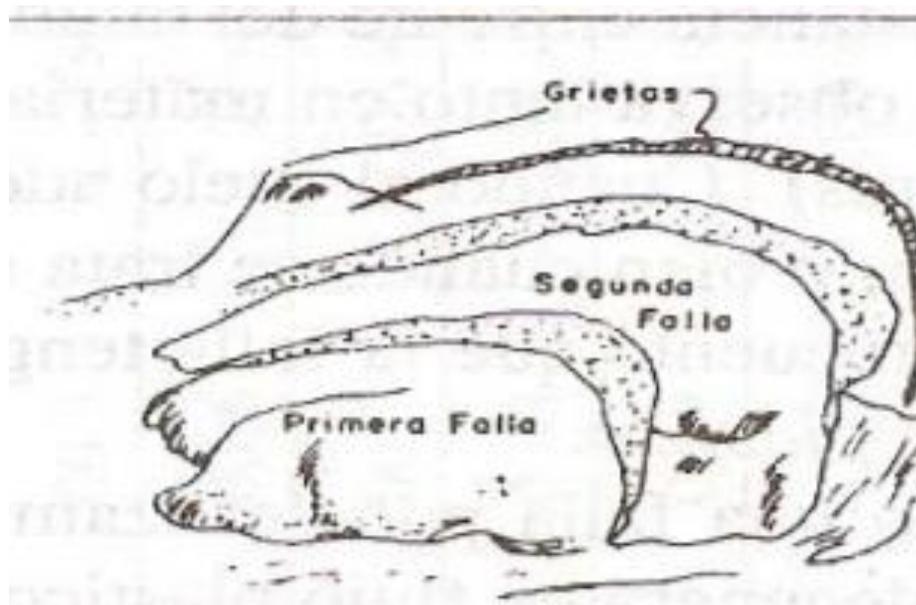
Figura 15: Formación de la falla en un talud
Fuente: (Villalaz, 2005)

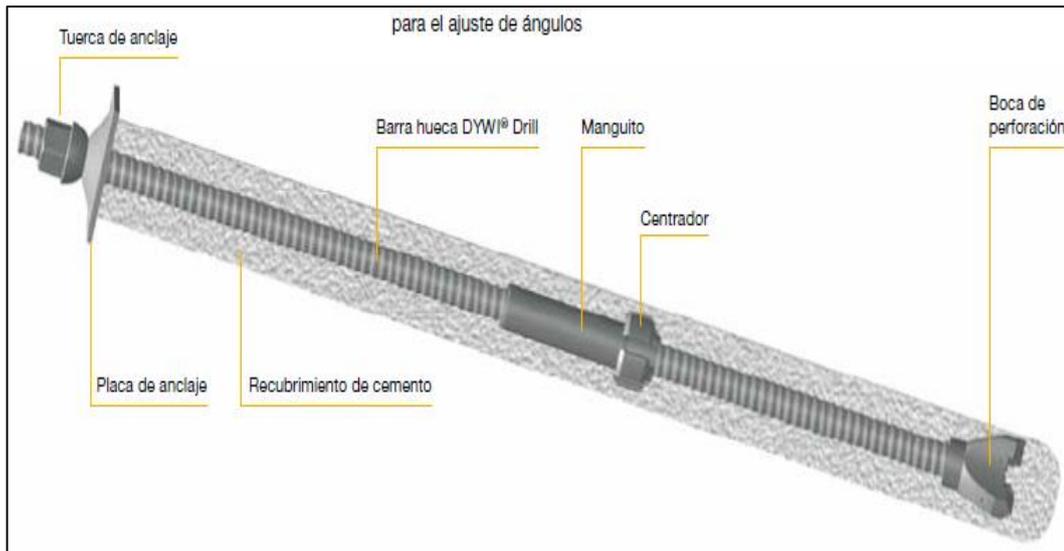
Figura 18: Partes de Anclaje Autoperforante

Luego de alcanzar la profundidad requerida en la perforación, se cambiara la inyección de la lechada de barrido por otra con mayor resistencia. Luego de eso se puede decir que la barra hueca se convierte en un tirante de acero pudiéndose usar como perno de roca, micropilote o bulón. (Catalogo DSI UNDERGROUND)

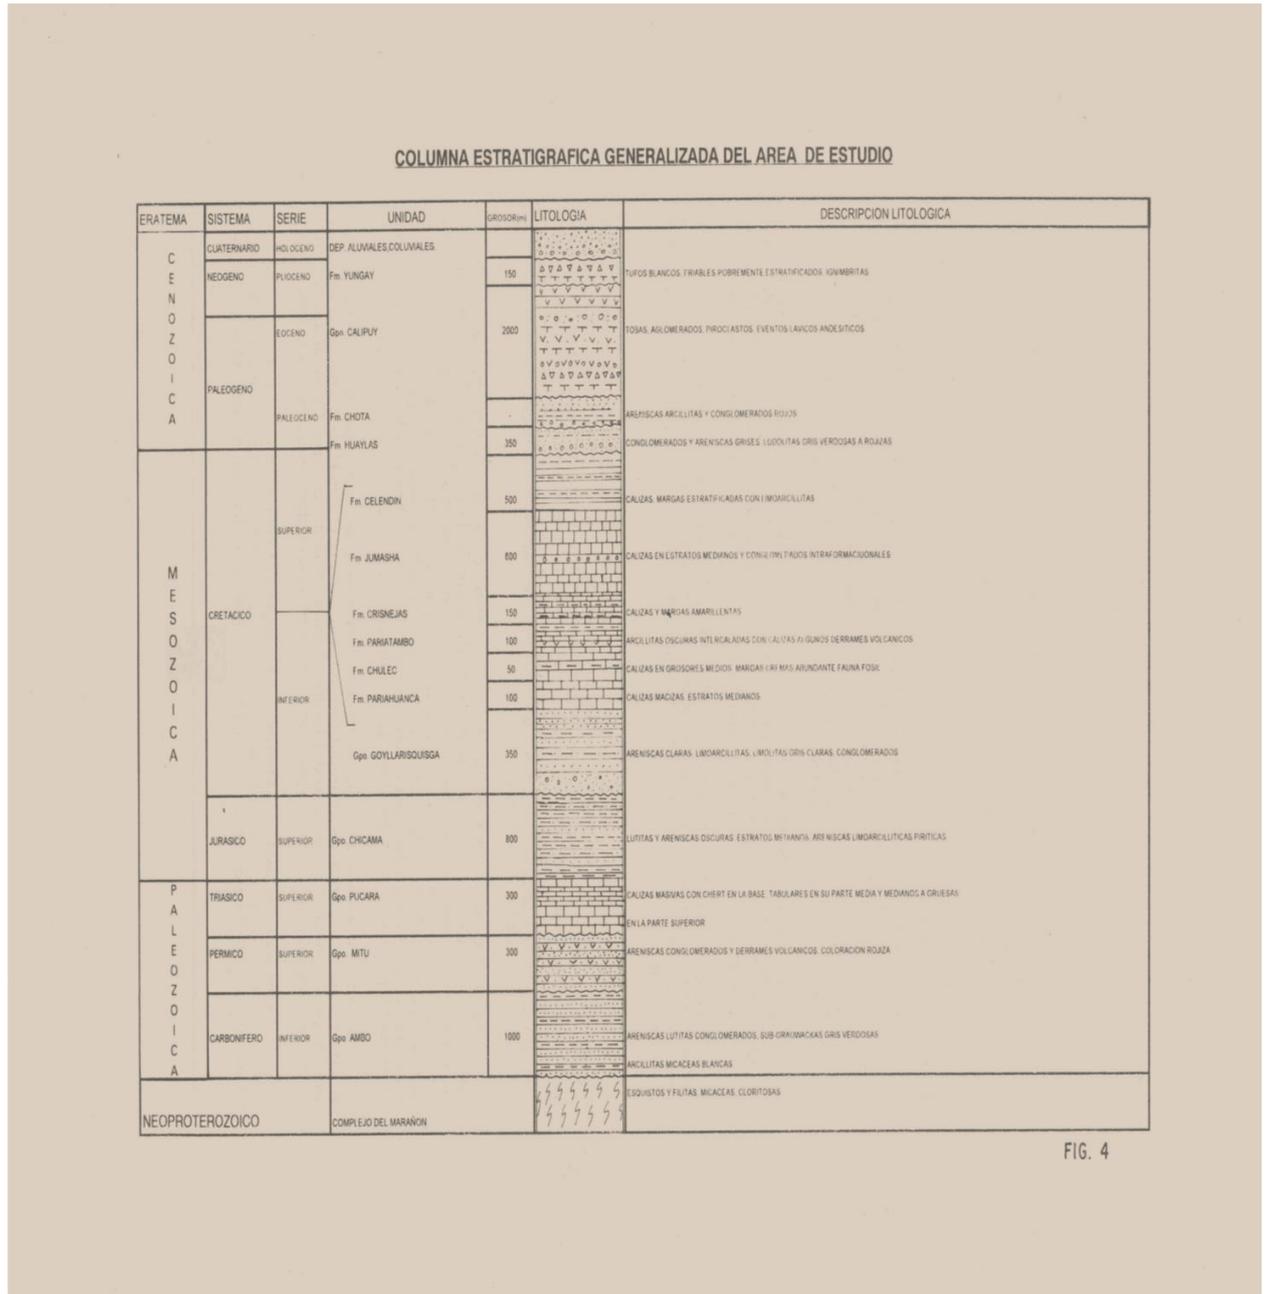
Figura 20: Columna Estratigráfica del Área de Estudio
Fuente: INGEMMET (Boletines N° 60, hojas 17-h y 17-i)

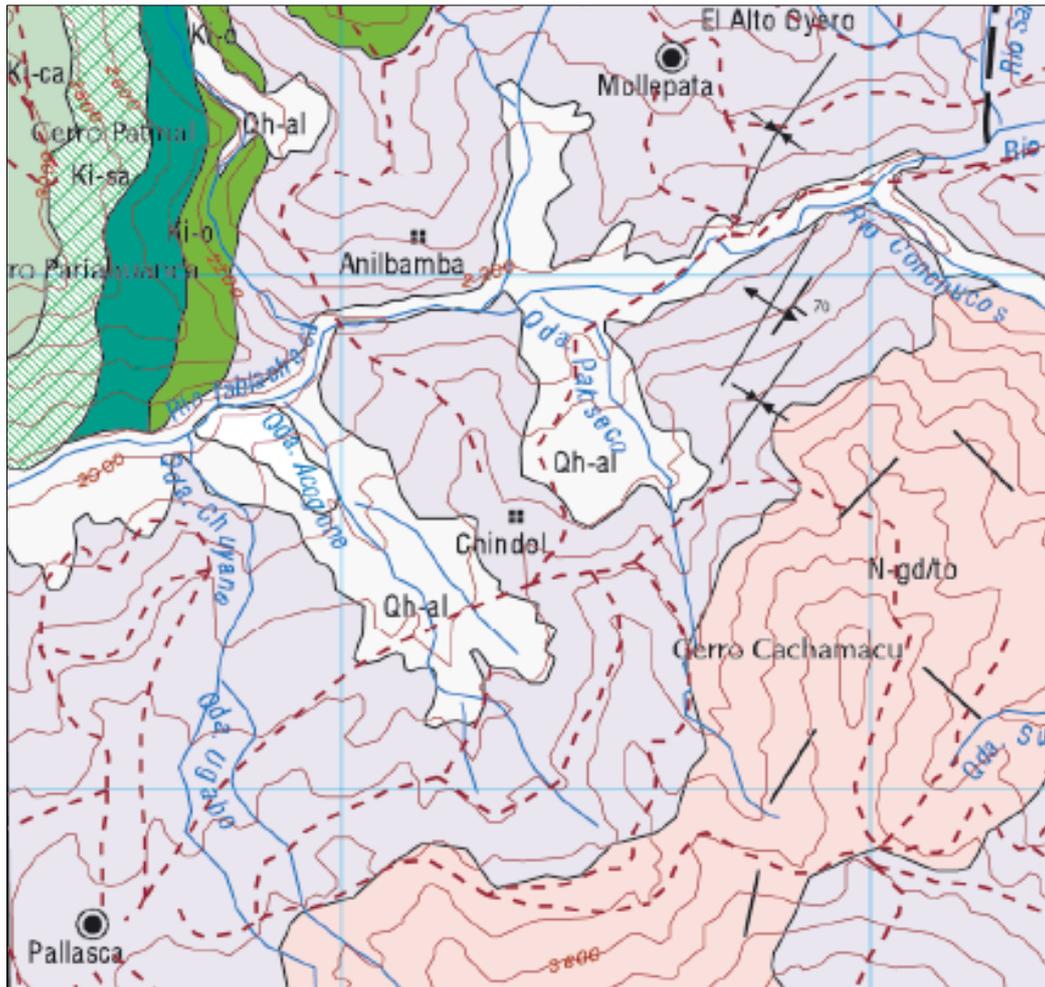
Figura 21: En la figura se aprecia las unidades estratigráficas, que tienen influencia en el área de ubicación de la carretera. De color celeste la Formación Chicama (Js-ch); de naranja rocas intrusivas (N gd/to) y de colores grises los depósitos cuaternarios.

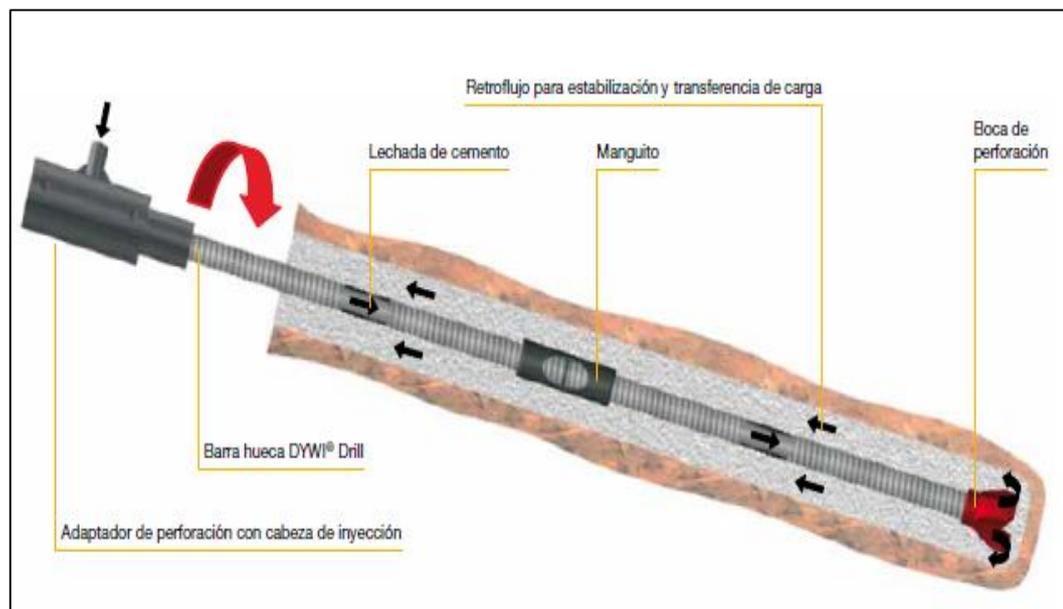
Figura 28: Perforación de barra Autoperforante
Fuente: (Catalogo DSI UNDERGROUND)

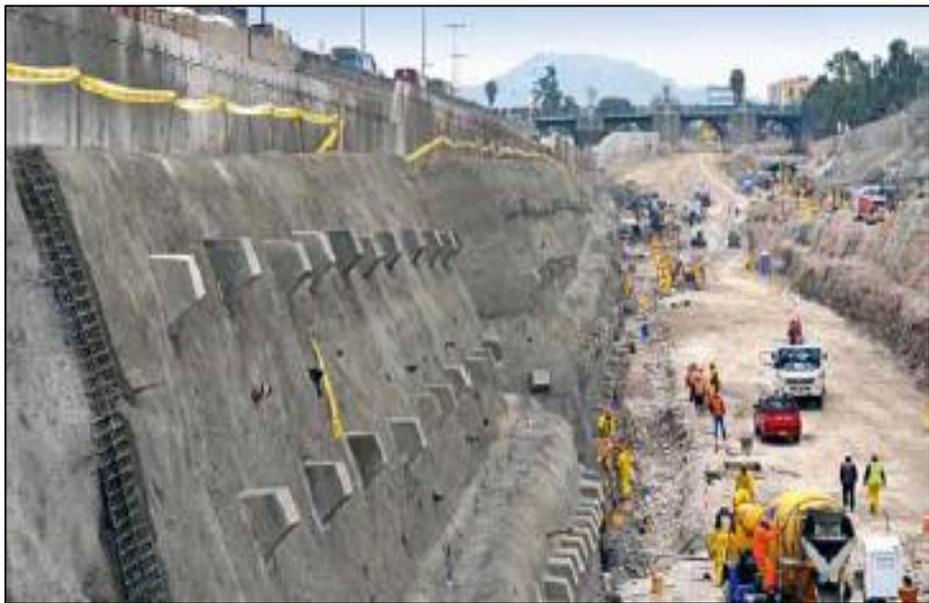
Figura 29: Se utilizó mortero con resistencia de 3000 psi con fluidificante.

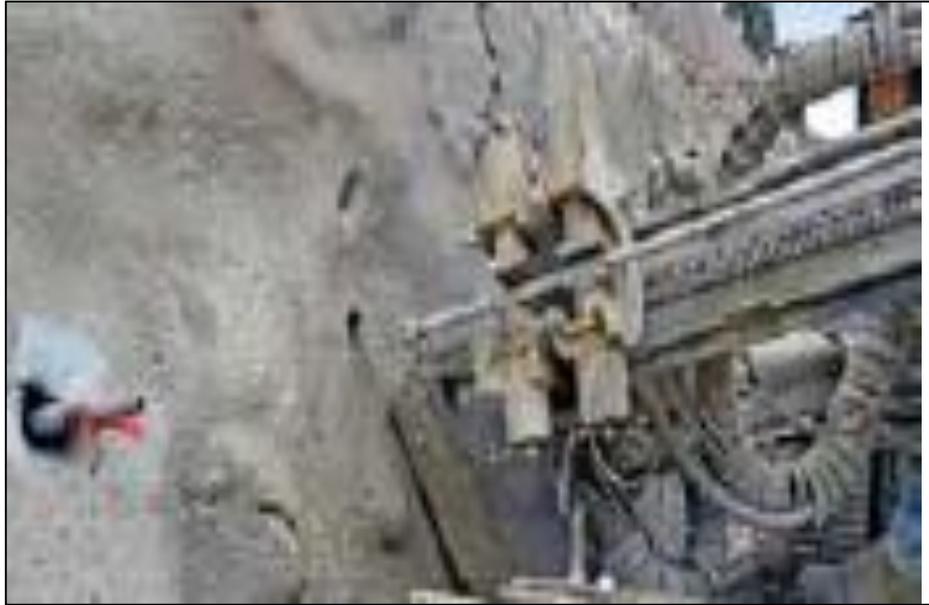
Figura 30: Los anclajes quedaron fundidos con una pequeña longitud fuera del suelo que tiene que ser adecuada al grosor de la pantalla de concreto lanzado y para ser sujetado con platinas y tuercas.

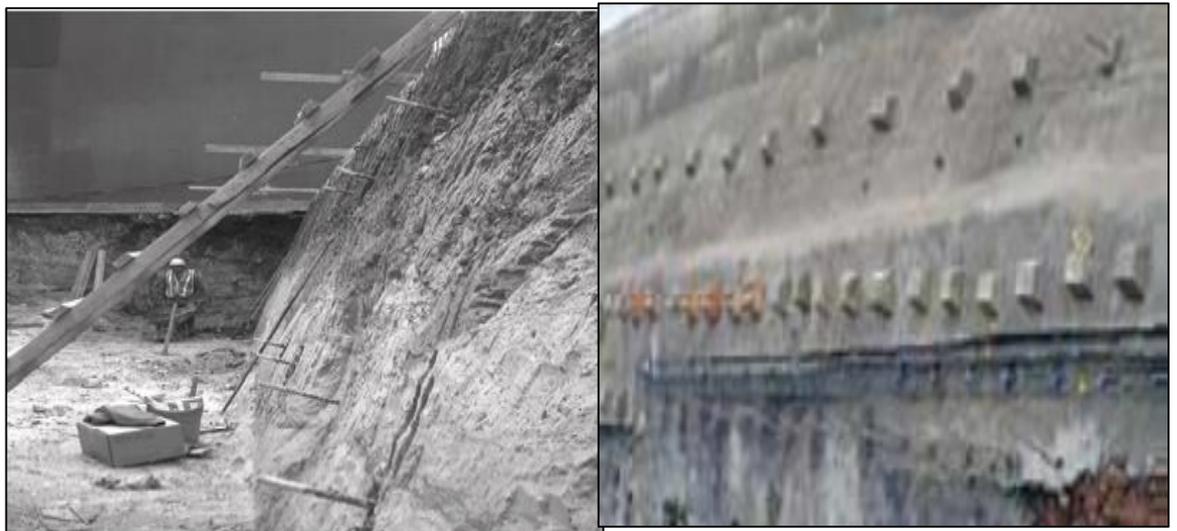
Figura 31: Antes y Después de la estabilización del Talud

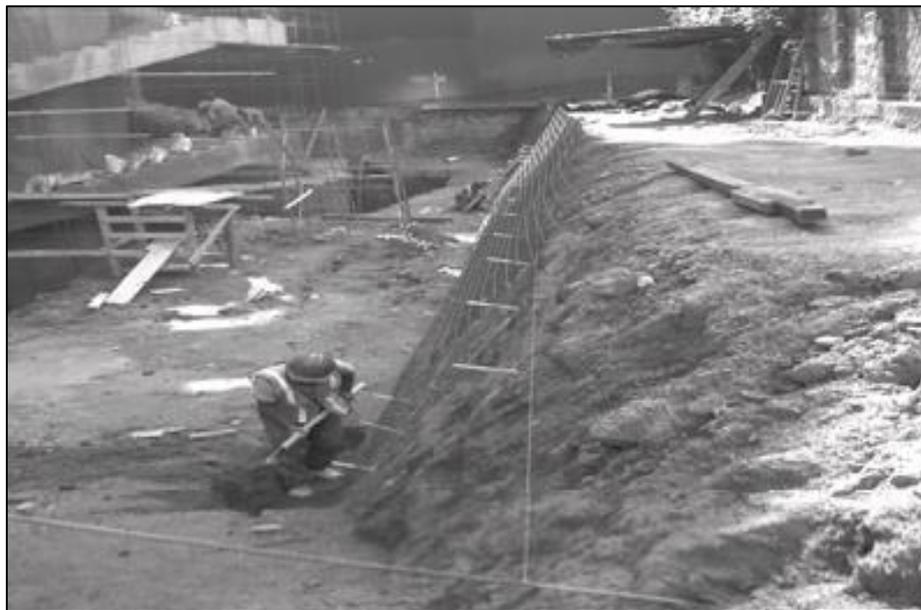
Figura 32: Colocación de la malla electrosoldada

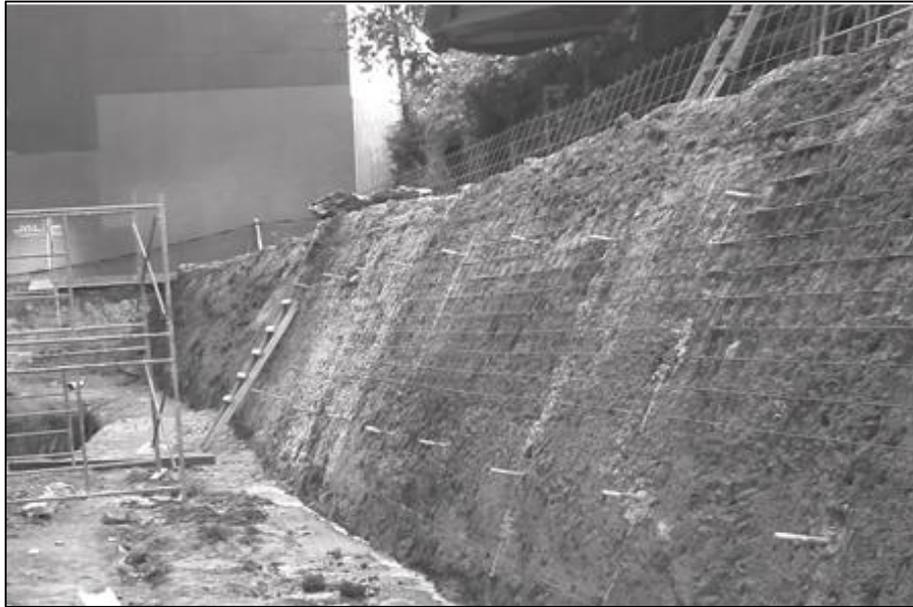
Figura 33: Malla electrosoldada fijada en el talud

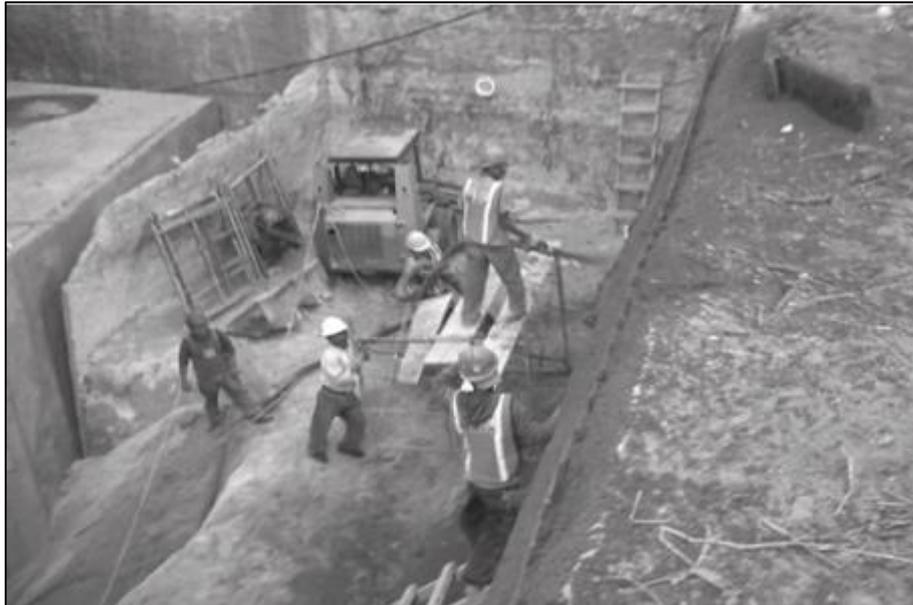
Figura 34: Lanzado de concreto

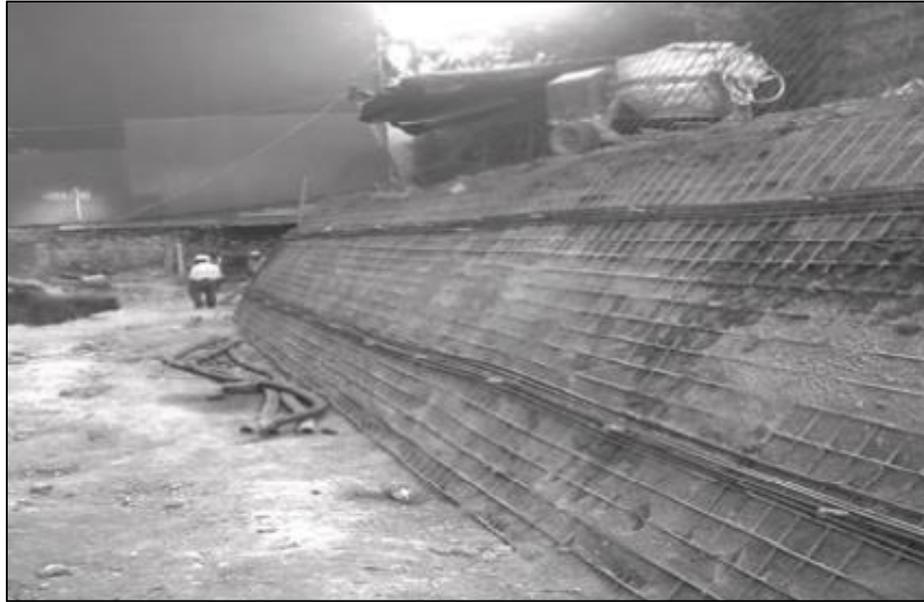
Figura 35: Primera capa de concreto lanzado en el talud

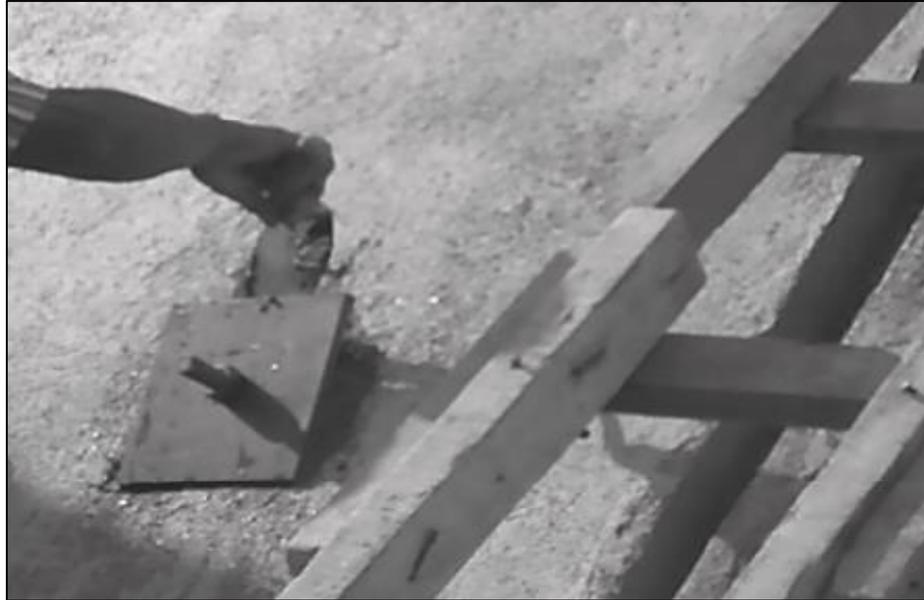
Figura 37: Colocación de platina

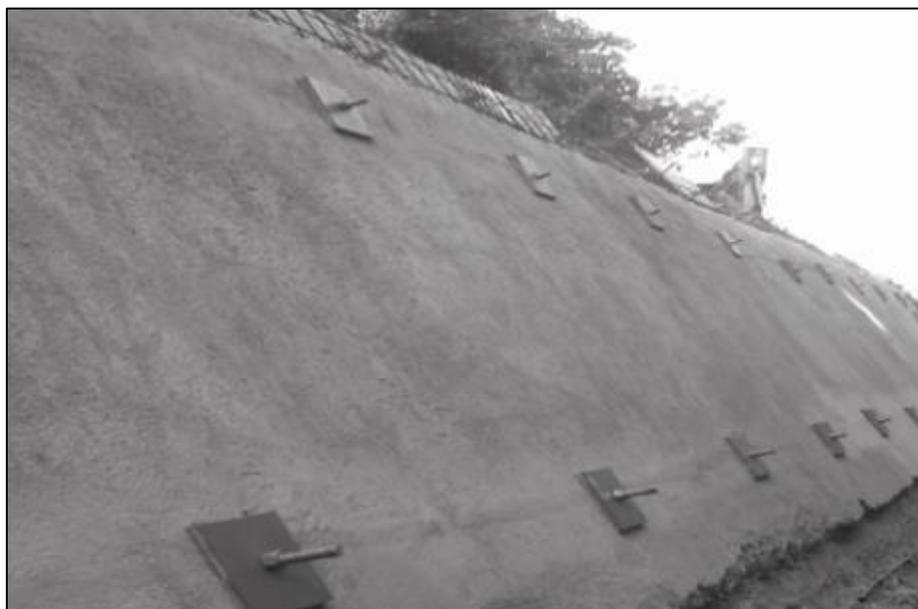
Figura 39: Platinas colocadas

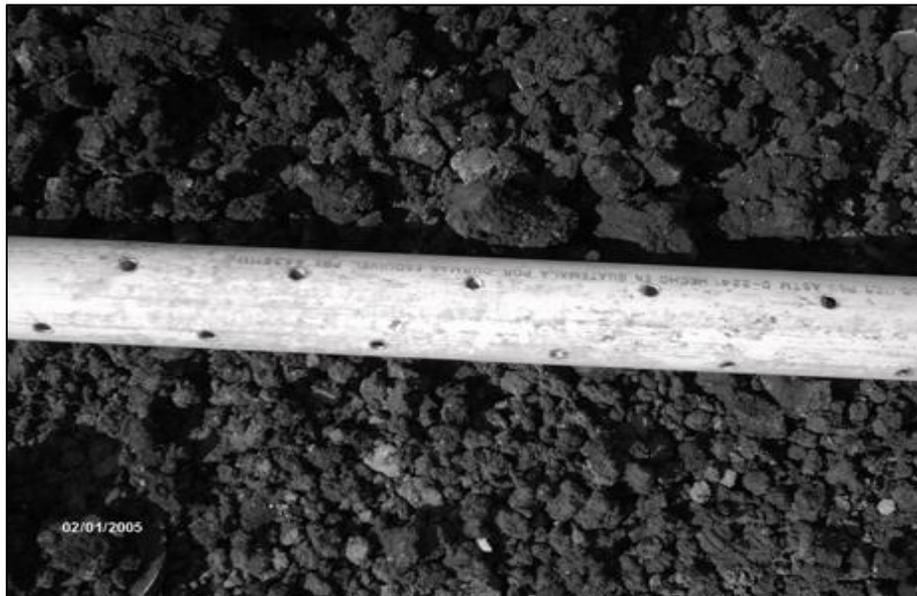
Figura 40: Tubo perforado

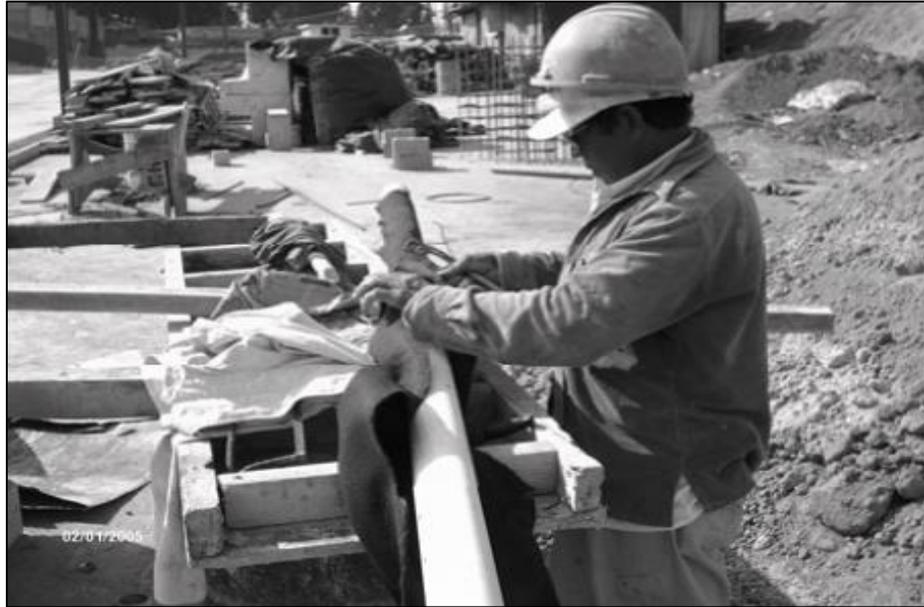
Figura 41: Colocación de Geotextil no tejido

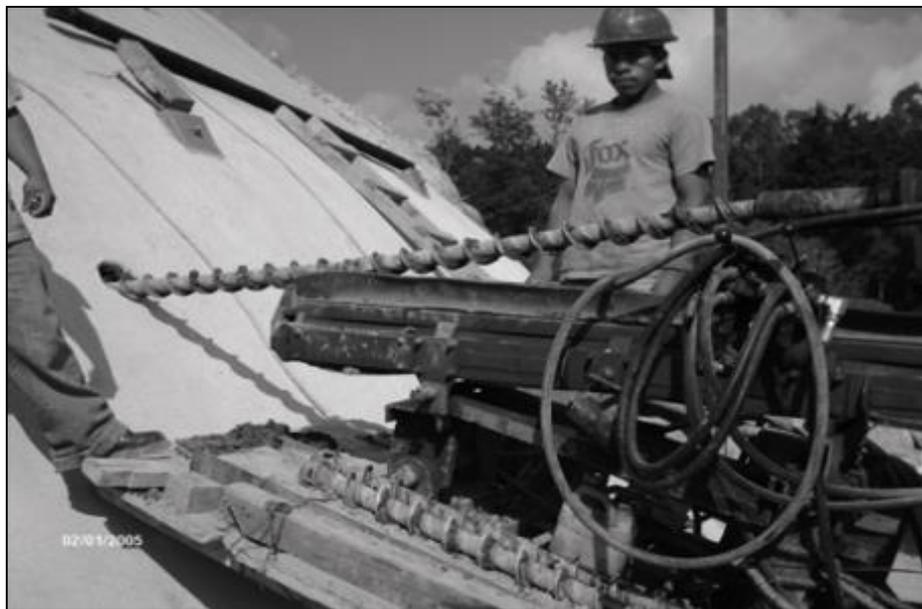
Figura 42: Perforación para drenajes

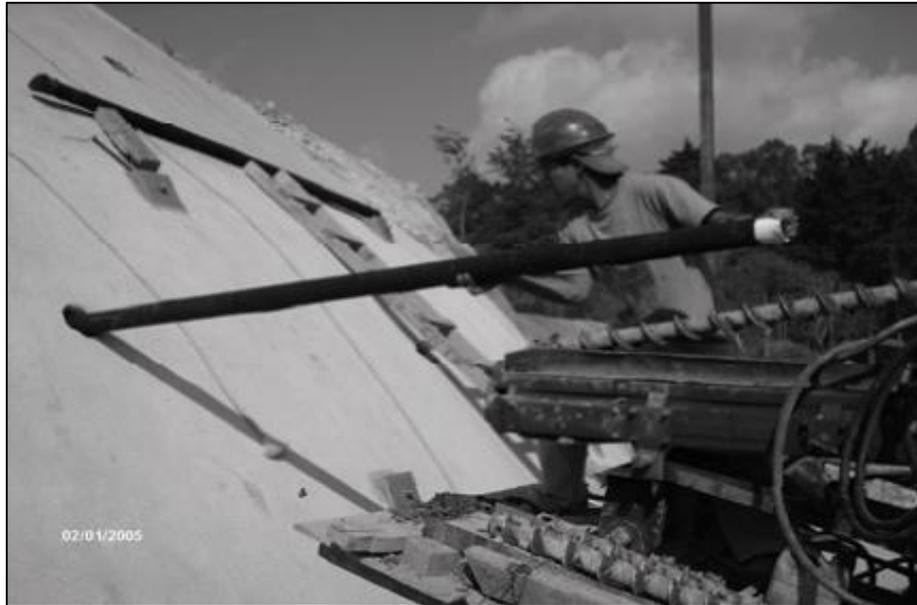
Figura 43: Colocación de drenajes

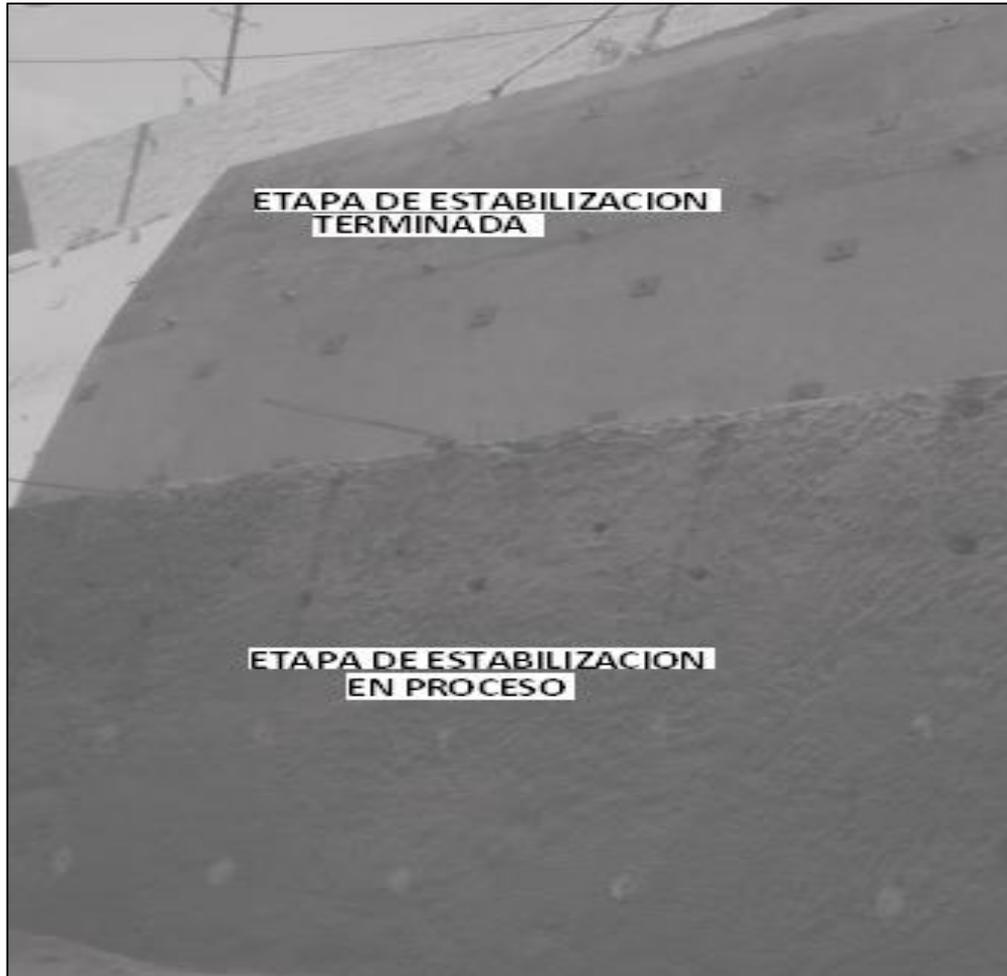
Figura 45: Elevación de estabilización con el método planteado
Fuente: (Estabilización de talud en Edificio Koica Intecap, 2008)

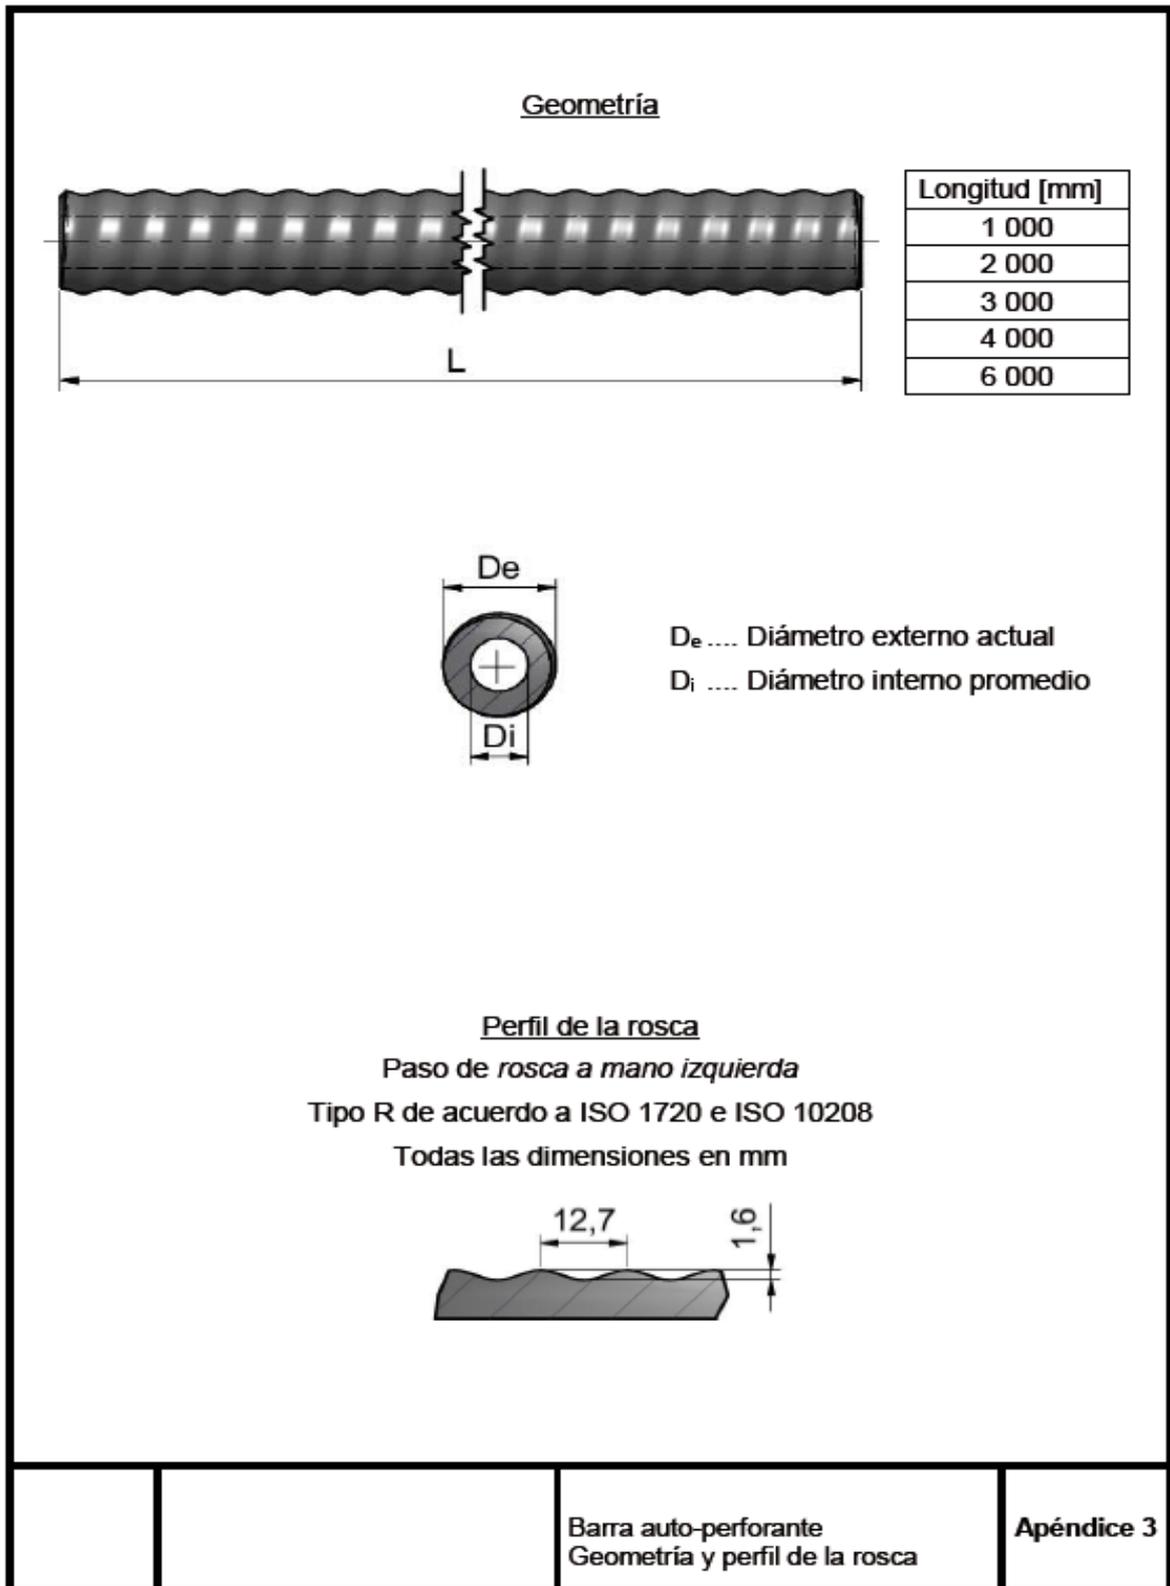
Figura 47: Geometría y Perfil de la rosca

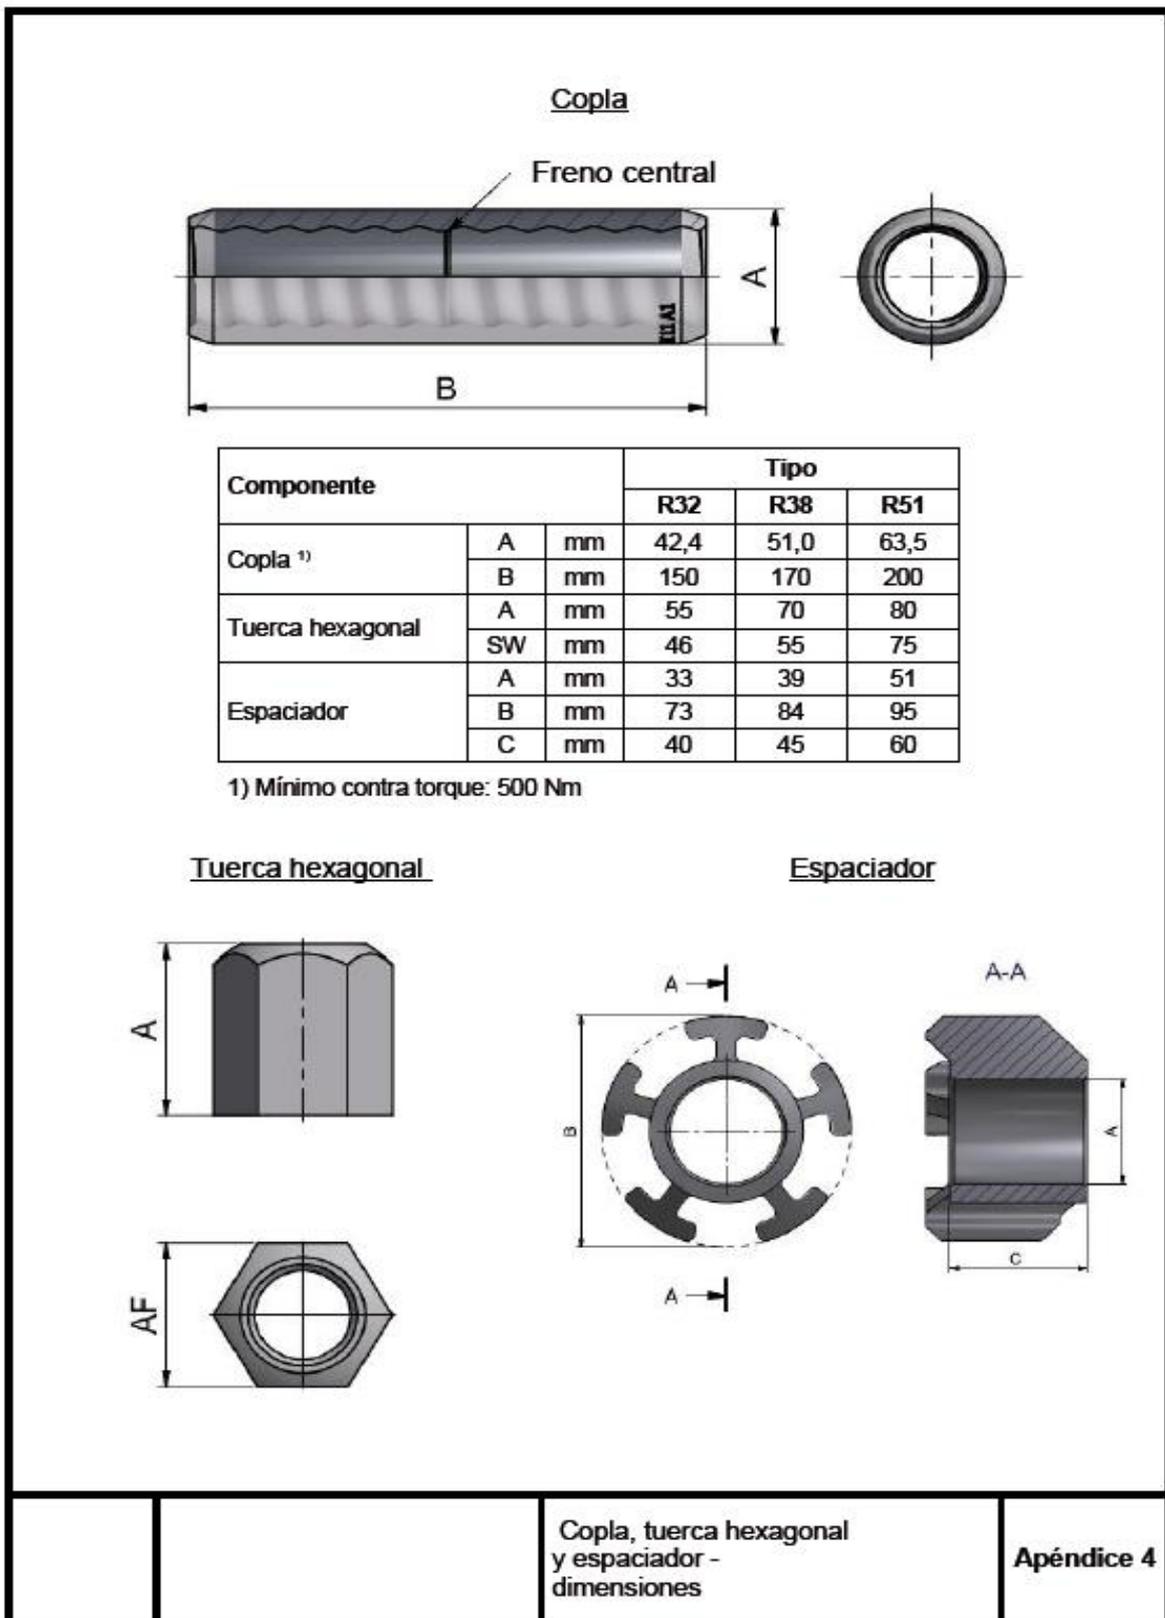
Figura 49: Dimensiones de la Copla

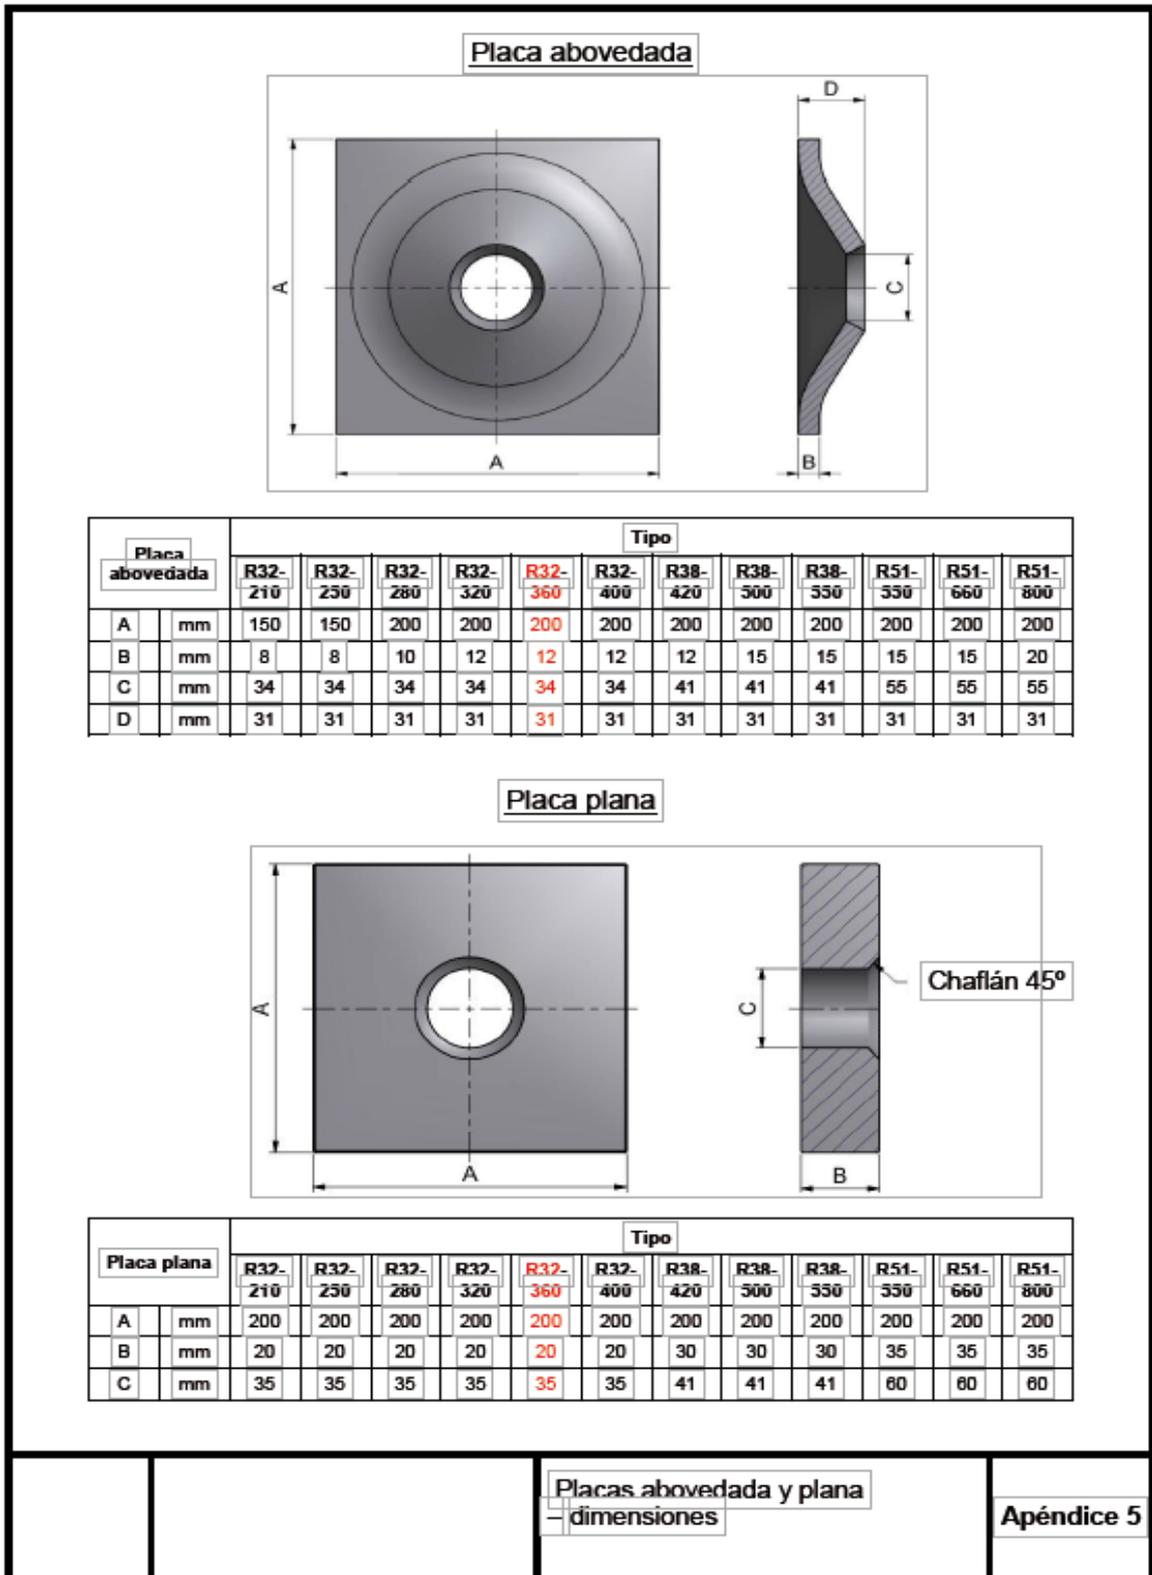
Figura 51: Especificaciones de placa de acuerdo al tipo de anclaje
Fuente: (Idoneidad Tecnica Europea Pernos de Roca y Suelo, 2013)
