UNIVERSIDAD PERUANA LOS ANDES

ESCUELA PROFESIONAL DE INGENIERÍA CIVIL

INFORME TECNICO

“ESTABILIZACION DE TALUDES A TRAVES DE PERNOS DE ANCLAJE EN LA REHABILITACION Y MEJORAMIENTO DE LA CARRETERA MOLLEPATA - PALLASCA”

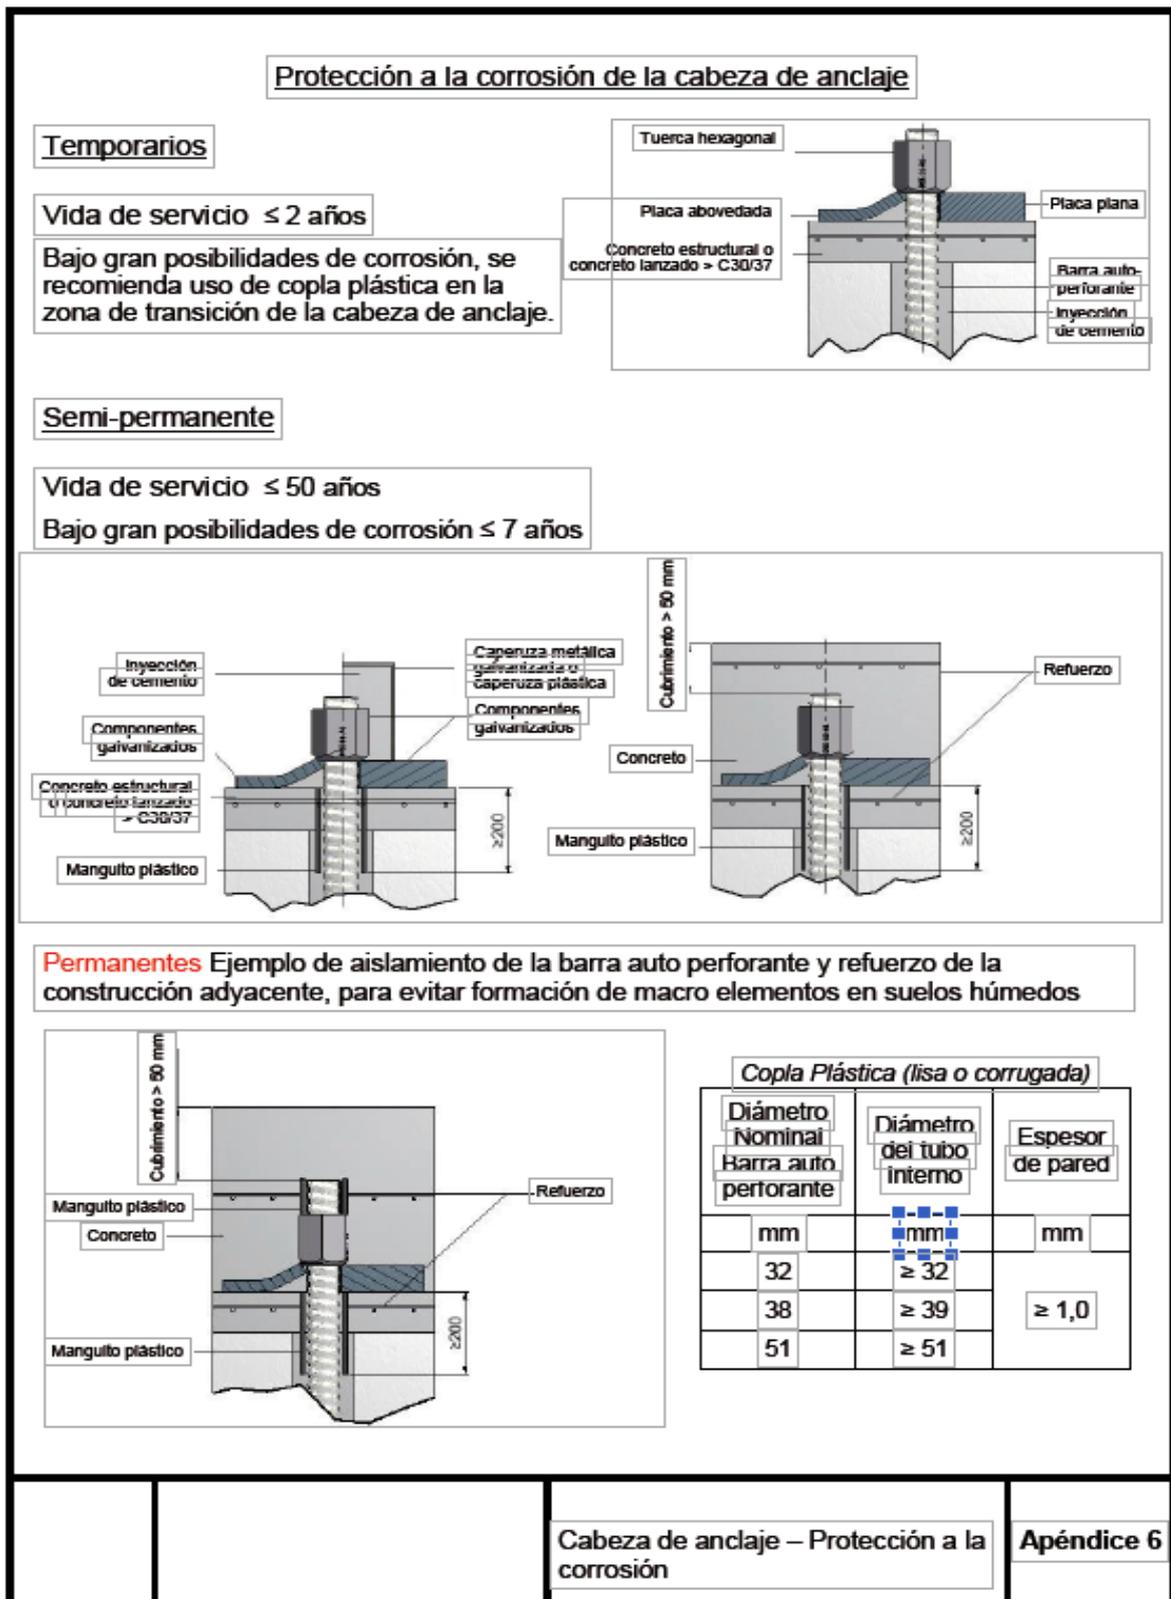
Figura 52: Protección contra la corrosión de acuerdo a la vida útil del anclaje

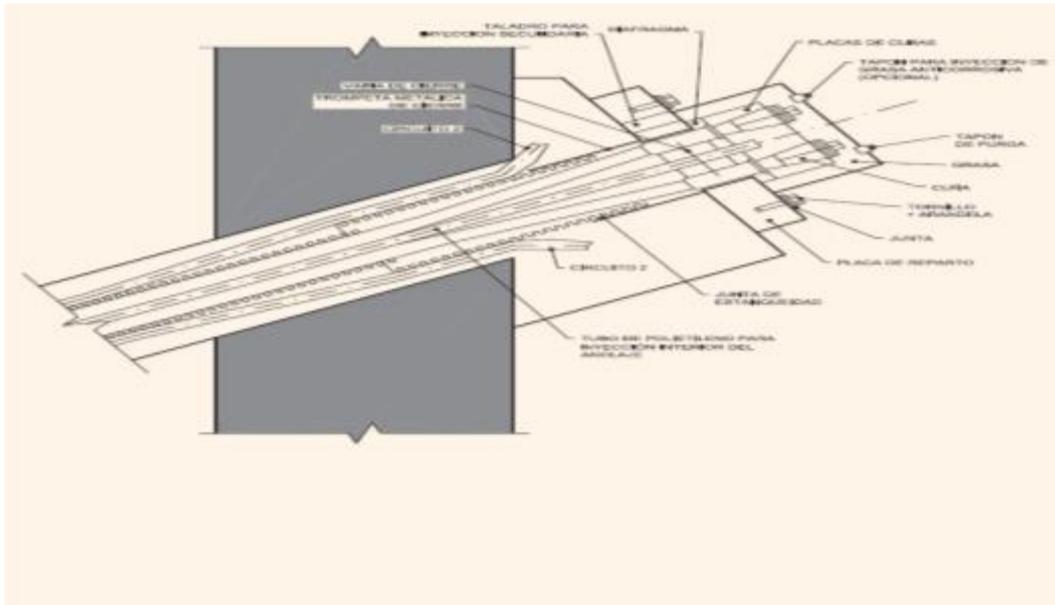
Figura 56: Croquis de la Cabeza de un Anclaje Permanente

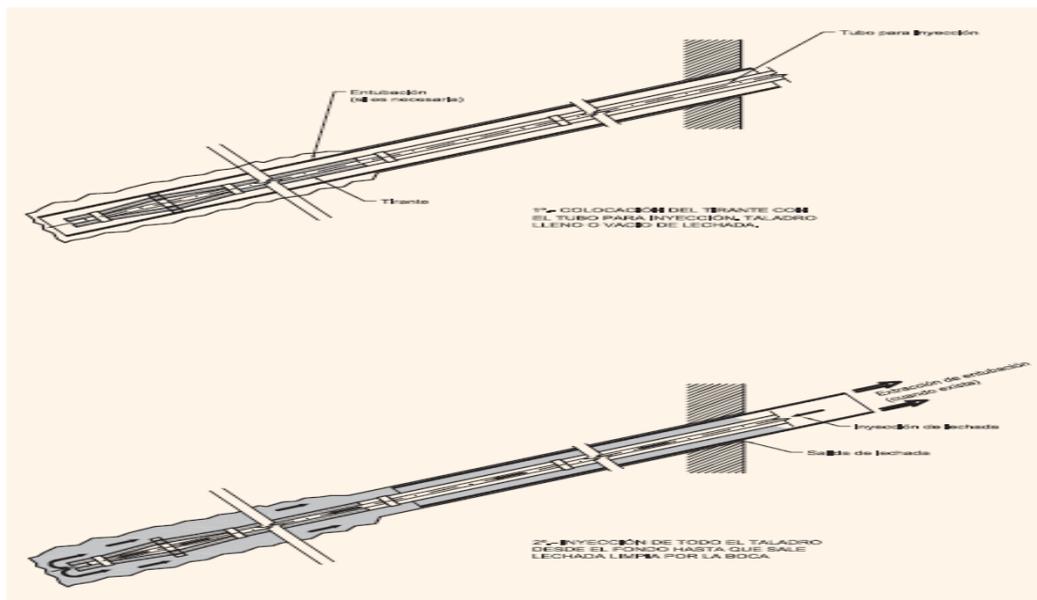
Figura 57: Procedimiento de Inyección Única Global (Anclajes IU) (Tipos 1,2,5,y7)

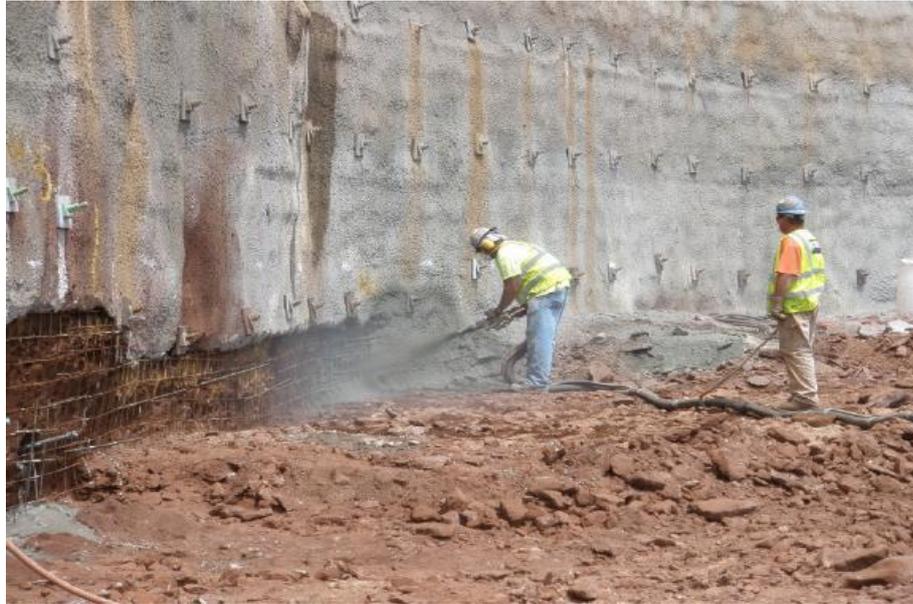
Figura 64: Aplicación de hormigón proyectado inicial
Fuente: (Reference Manual Developed Following, 2015)

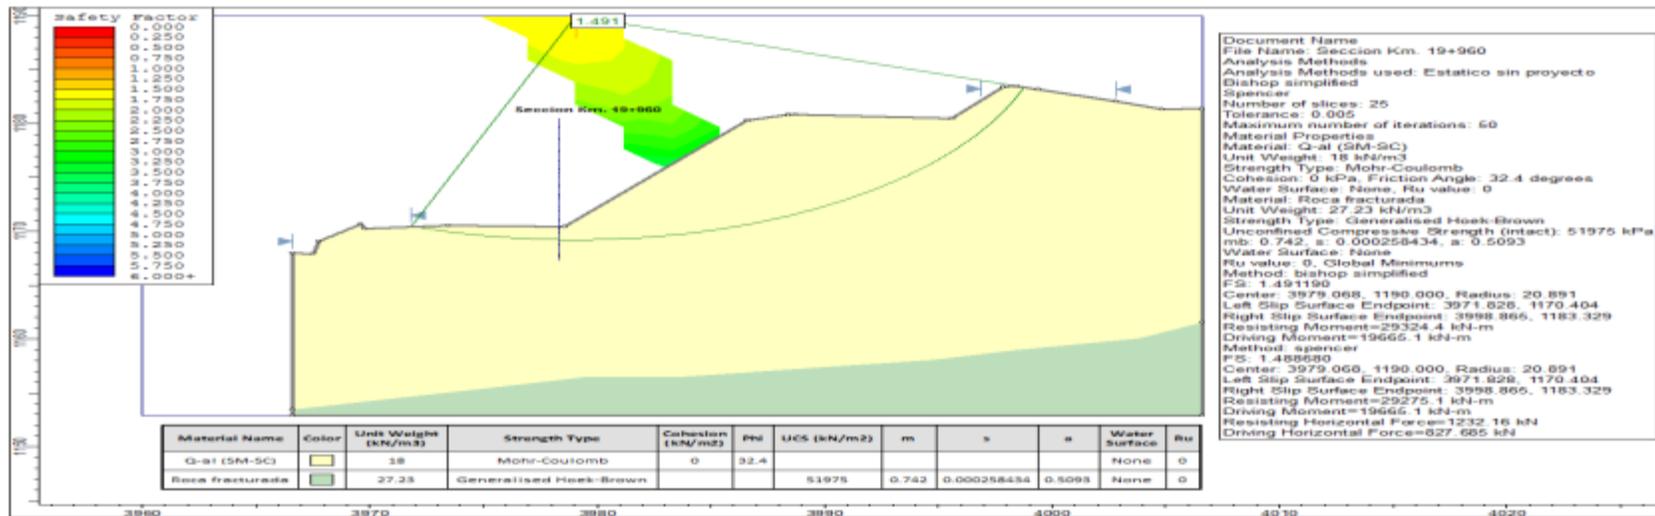
Figura 69: Secc. Km 19+960: Análisis de estabilidad del talud en condición estática sin Proyecto, da como resultado un Factor de Seguridad de 2.004, valor que si cumple con la condición de equilibrio limite, es decir un FS ≥ 1 .

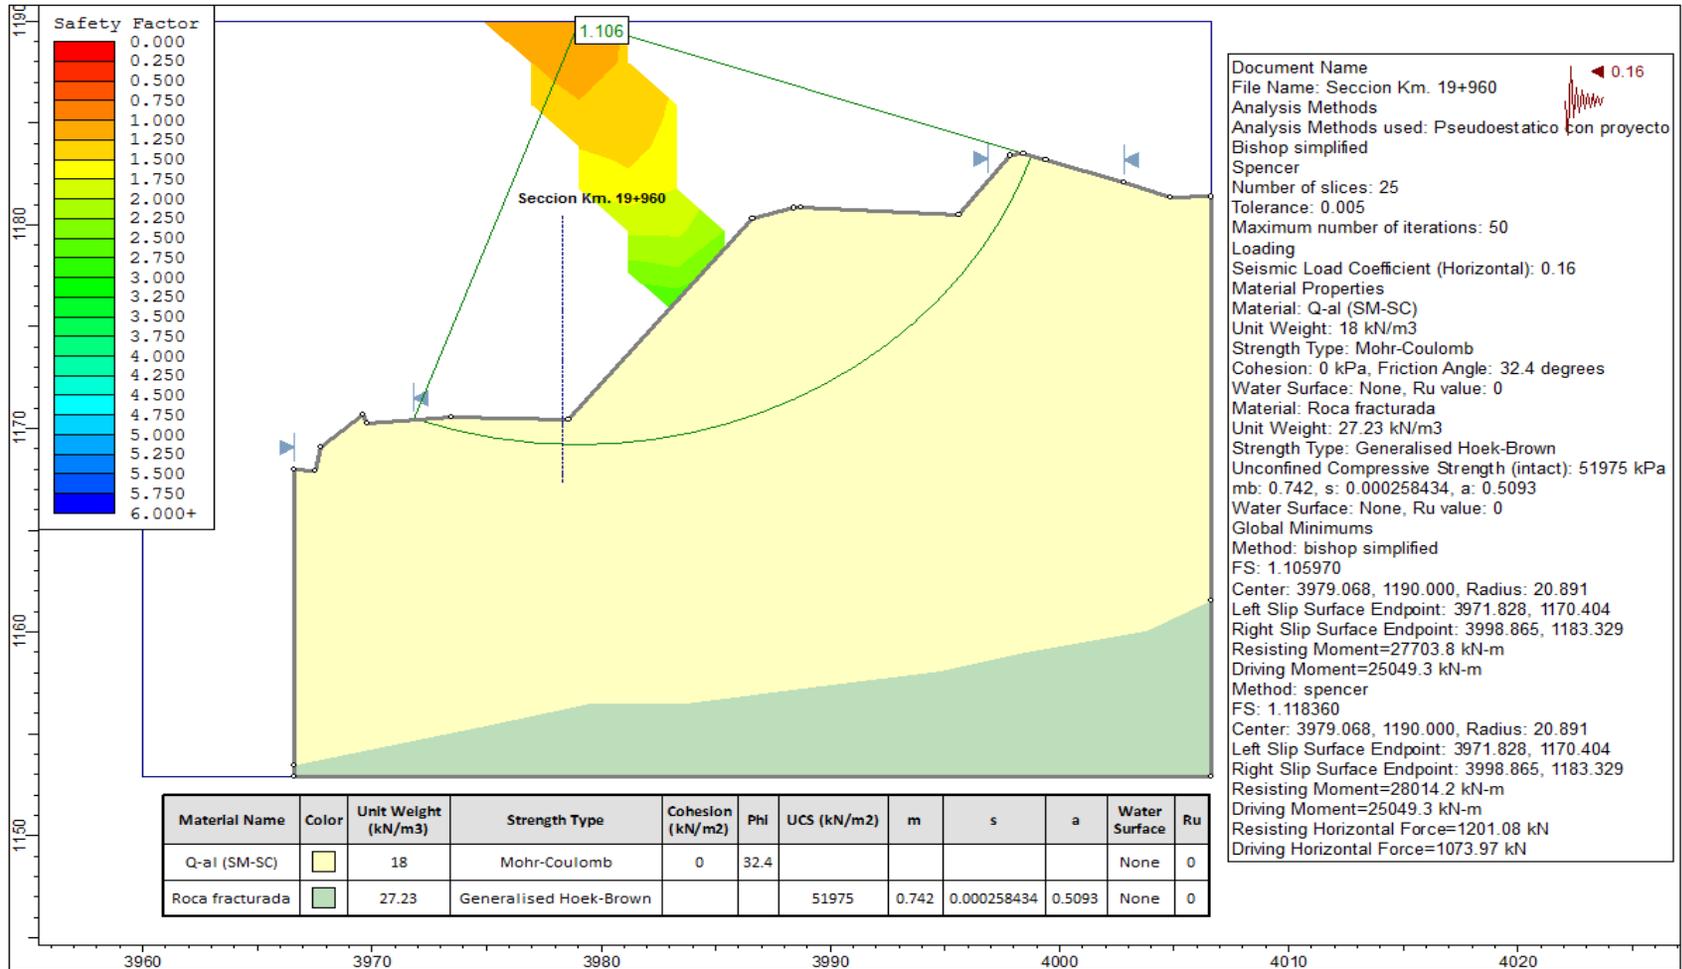
Figura 70: Secc. Km 19+960: Análisis de estabilidad del talud en condición Pseudoestática sin Proyecto, da como resultado un Factor de Seguridad de 1.106, valor que cumple con la condición de equilibrio limite, es decir un $FS \geq 1$.

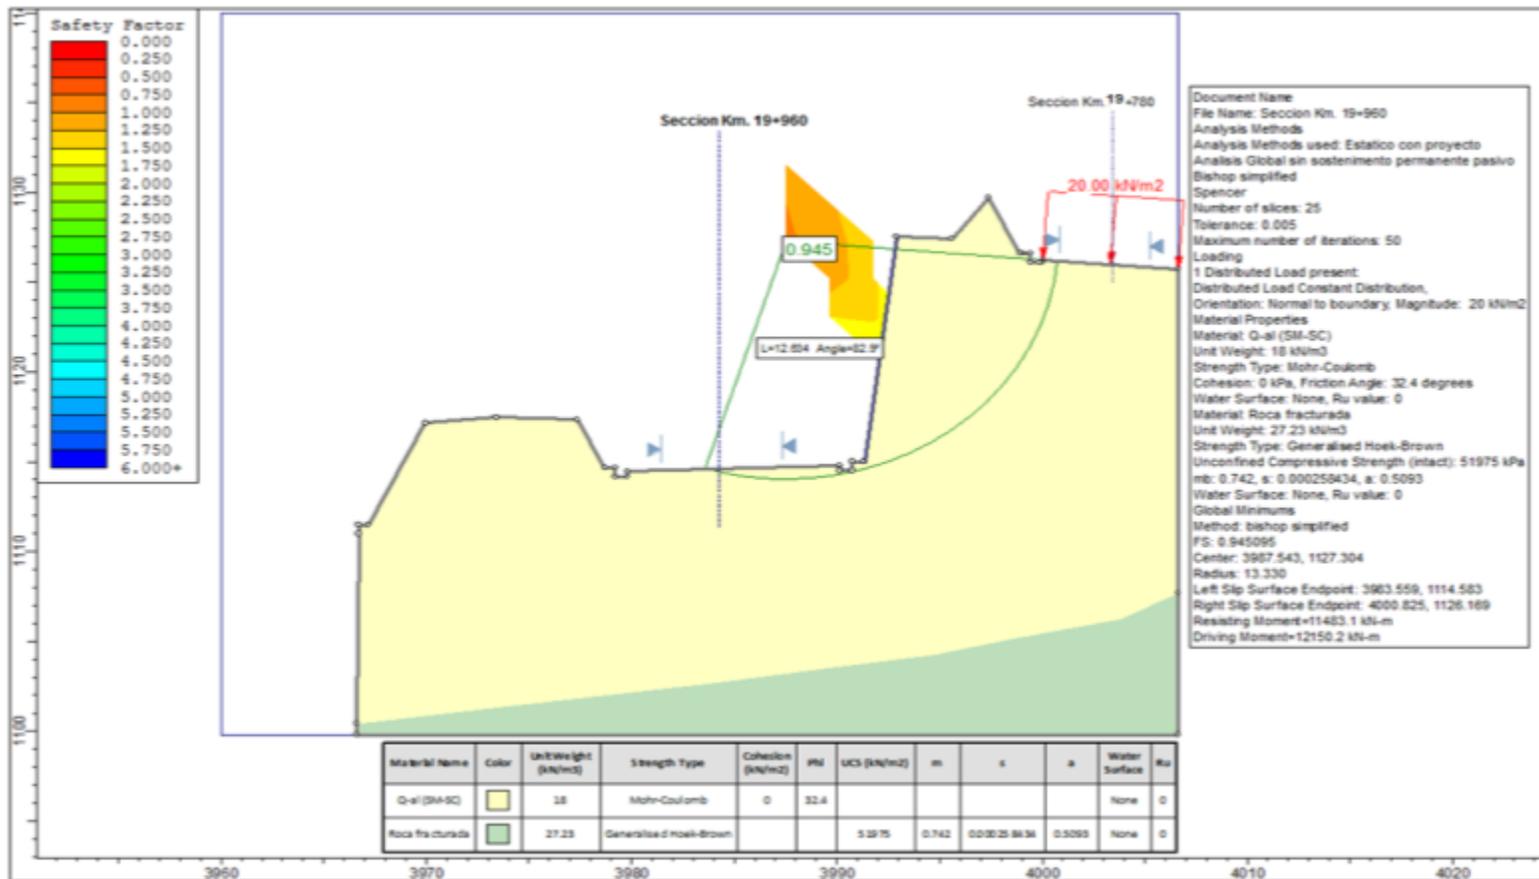
Figura 71: Secc. Km. 19+780 y Km. 19+960: Análisis de estabilidad Global de taludes, en condición estática con Proyecto, da como resultado un Factor de Seguridad de 0.945, valor que no cumple con la condición de equilibrio límite, es decir un $FS \geq 1$.

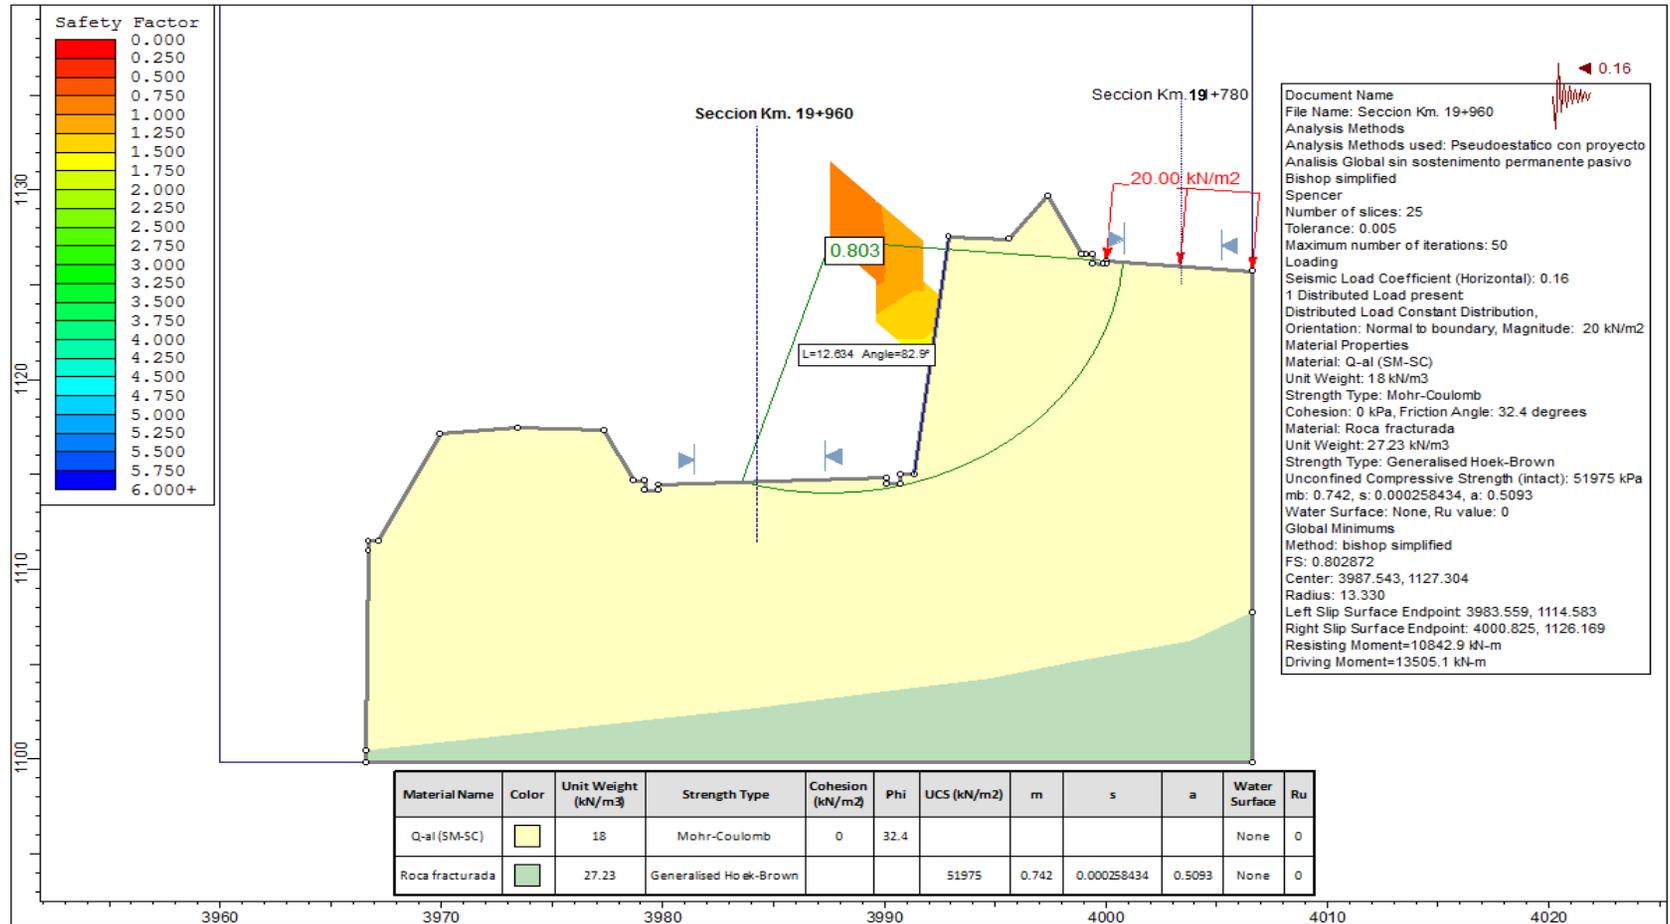
Figura 72: Secc. Km. 19+780 y Km. 19+960: Análisis de estabilidad Global de taludes, en condición Pseudoestática con Proyecto, da como resultado un Factor de Seguridad de 0.803, valor que no cumple con la condición de equilibrio limite, es decir un $FS \geq 1$

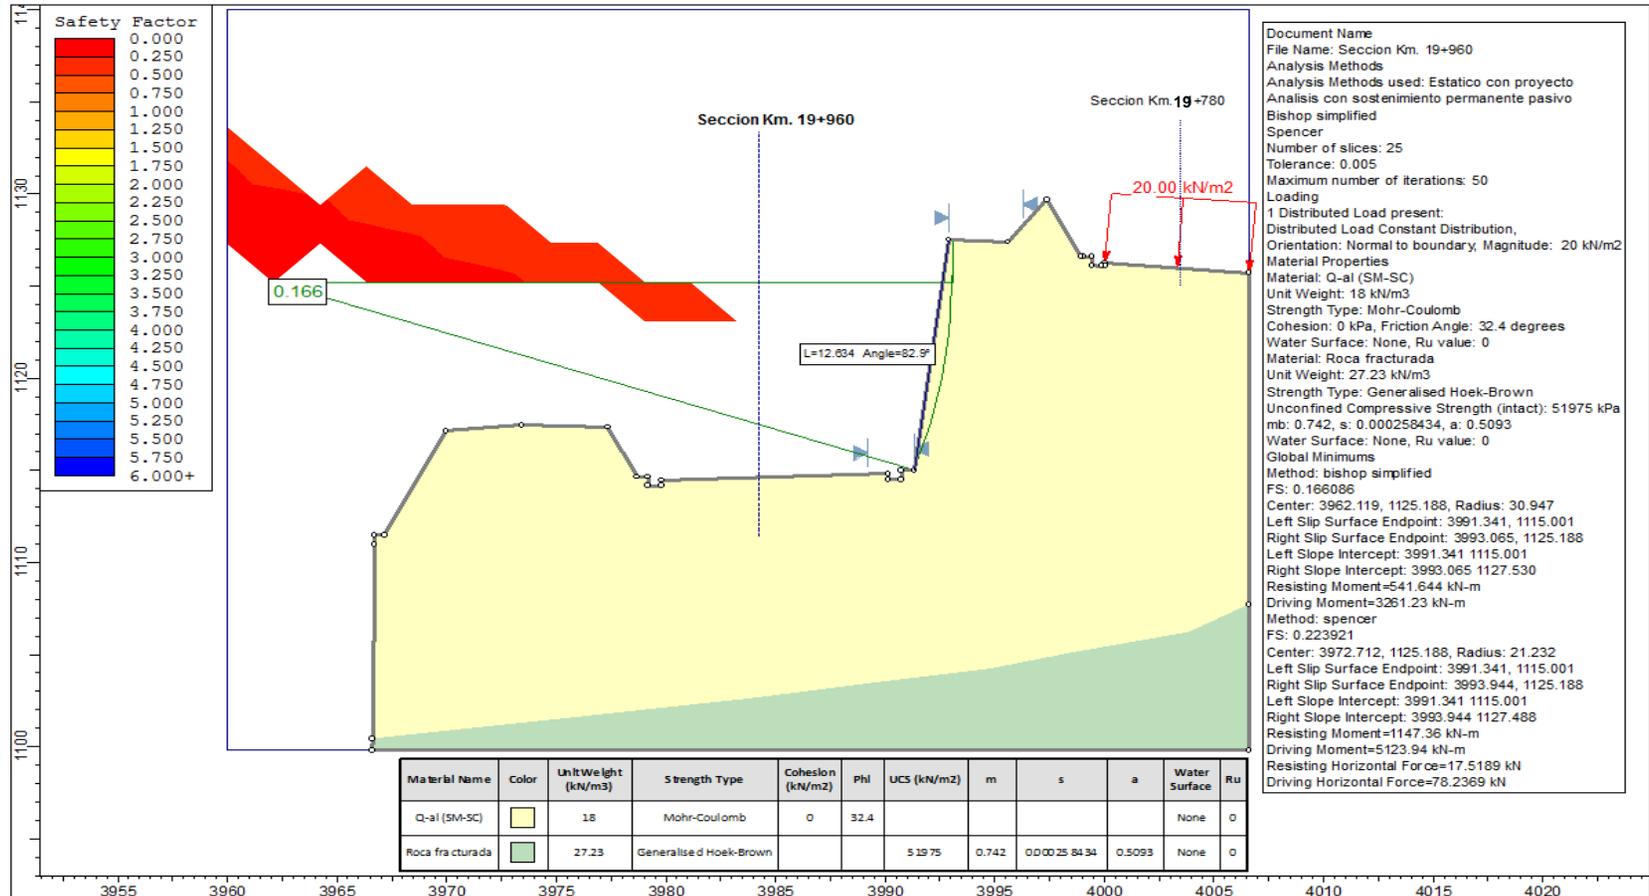
Figura 73: Secc. Km 19+960: Análisis de estabilidad del talud, en condición estática con proyecto, talud de corte H:V=1:8, altura de corte de 12.65 metros y carga viva sobre la vía superior Km. 19+780 de 2 tn/m², obteniendo como resultado un factor de seguridad, F.S.= 0.166, valor que no cumple con la condición de equilibrio limite, es decir un FS ≥ 1.

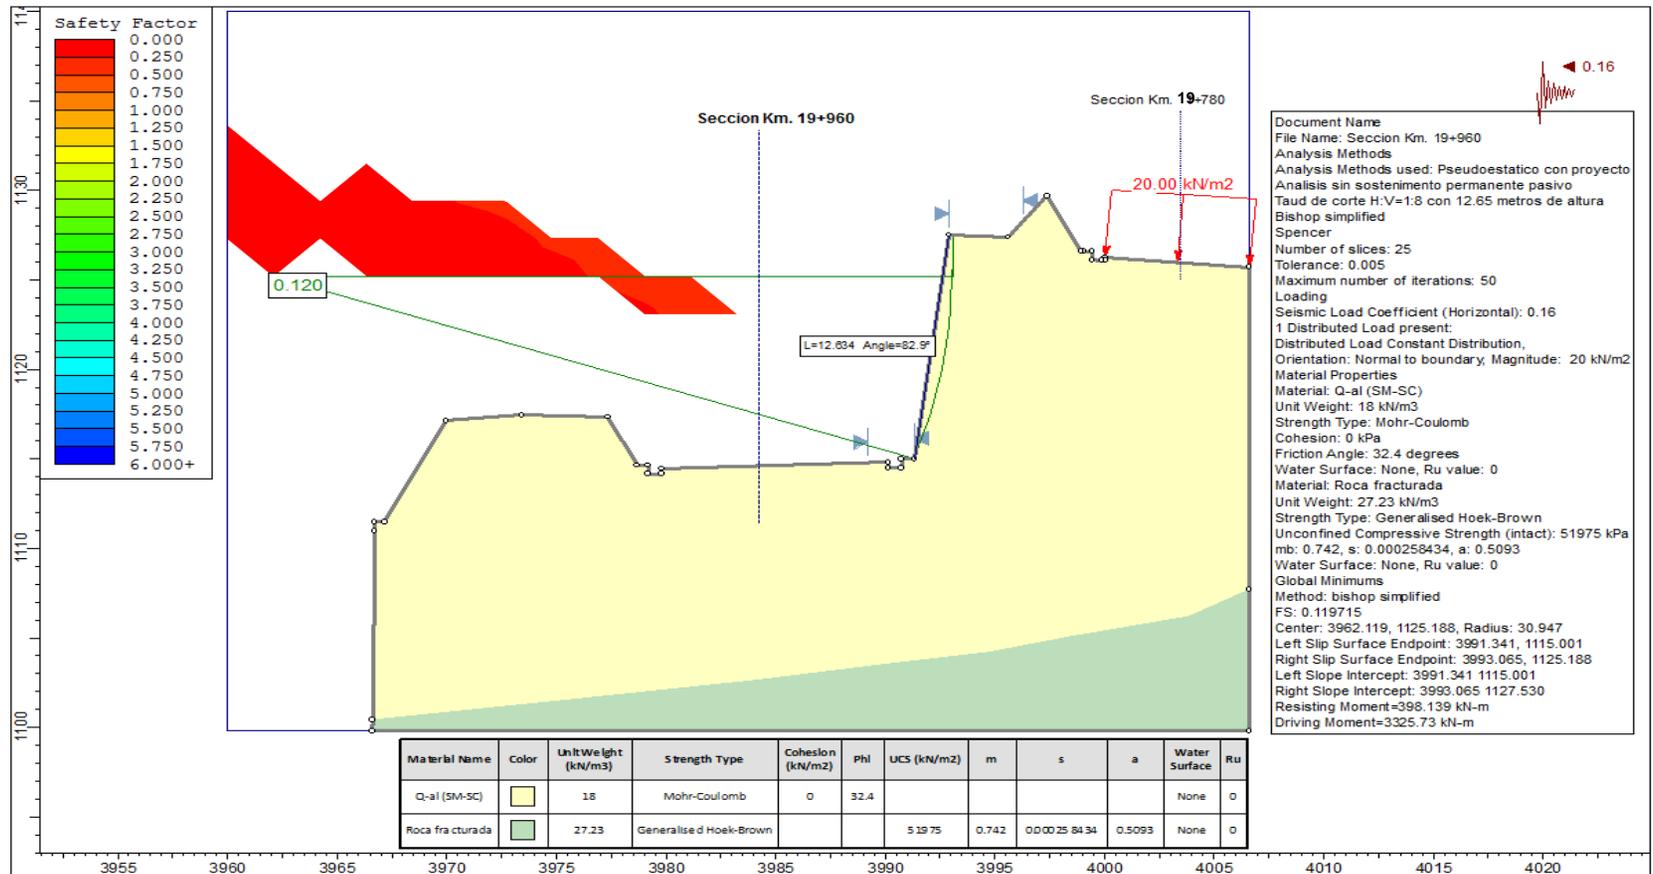
Figura 74: Secc. Km 19+960: Análisis de estabilidad del talud, en condición pseudoestática con proyecto, se realizó el diseño geométrico, sobre material inconsolidado (deposito aluvial), en corte cerrado, talud de corte H: 1, V:8, con diseño de corte de 12.65 m. de altura, modeladas sobre el perfil del talud superior, dando como resultado un factor de seguridad igual a 0.120, condición que no cumple con los parámetros de equilibrio limite, es decir un $FS \geq 1$

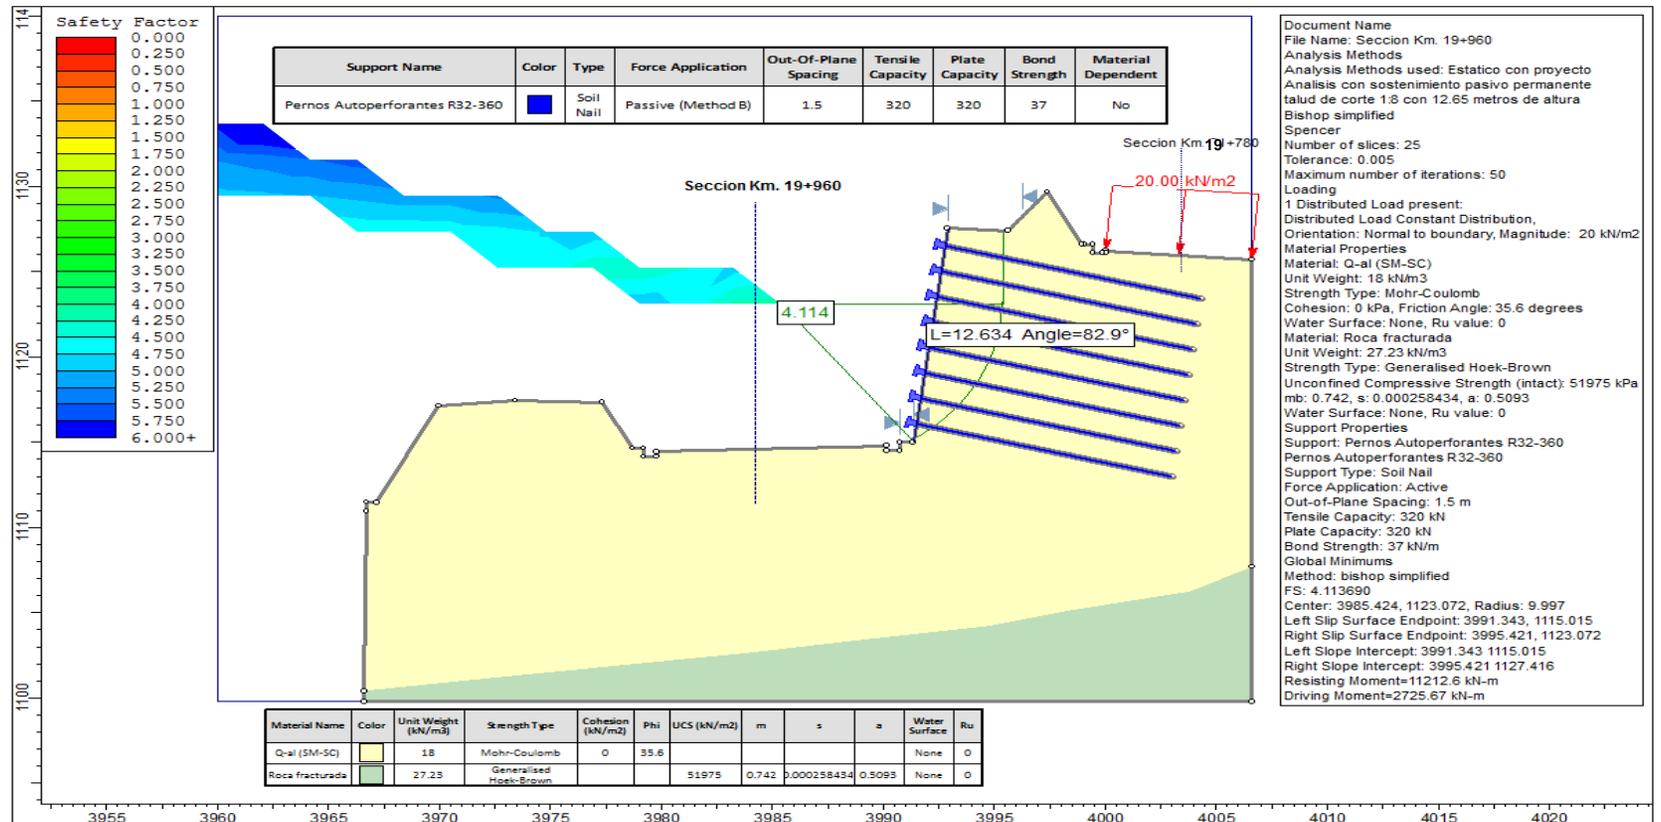
Figura 75: Secc. Km 19+960: Análisis de estabilidad del talud en condición estática con Proyecto (sostenimiento pasivo=anclajes con barras autoperforantes R32-360, mallas electrosoldadas y shotcrete), Los anclajes presentan una separación de 1.5 m. verticalmente y horizontalmente, con pernos de 12.00 metros de longitud, en corte cerrado (corte de talud lado izquierdo H:V=1:2), da como resultado un Factor de Seguridad igual a 4.114, valor que si cumple con la condición de equilibrio limite, es decir un FS ≥ 1 .

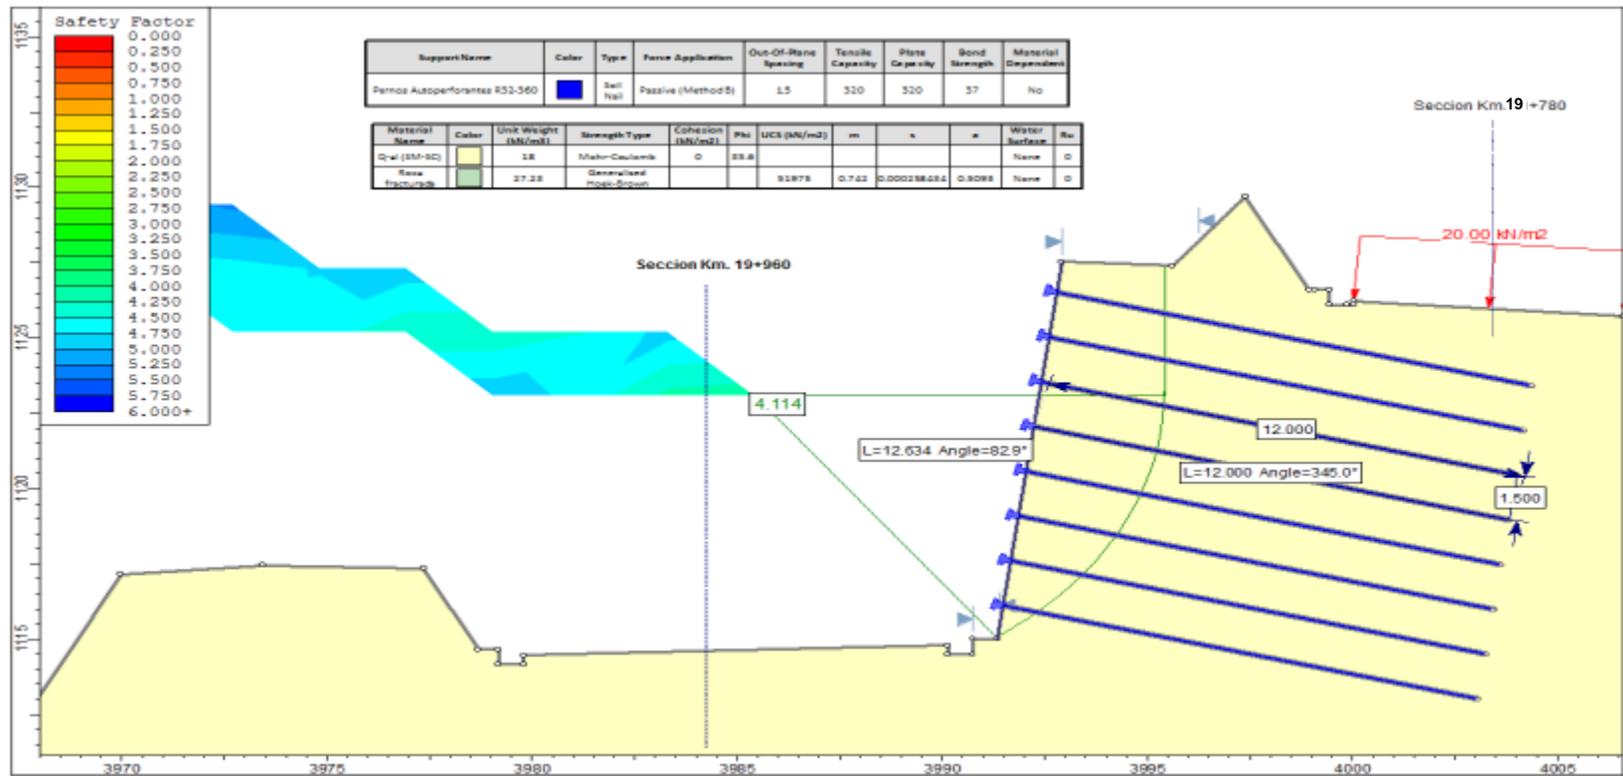
Figura 76: Secc. Km 19+960: Análisis de estabilidad del talud en condición estática con Proyecto (sostenimiento pasivo=anclajes con barras auto perforantes R32-360 (longitud 12 metros y espaciados 1.50 metros a cada lado), mallas electrosoldadas y shotcrete), en corte cerrado, talud de corte H:V=1:8 con 12.65 metros de altura de sostenimiento, da como resultado un Factor de Seguridad igual a 4.114, valor que cumple con la condición de equilibrio limite, es decir un $FS \geq 1$.

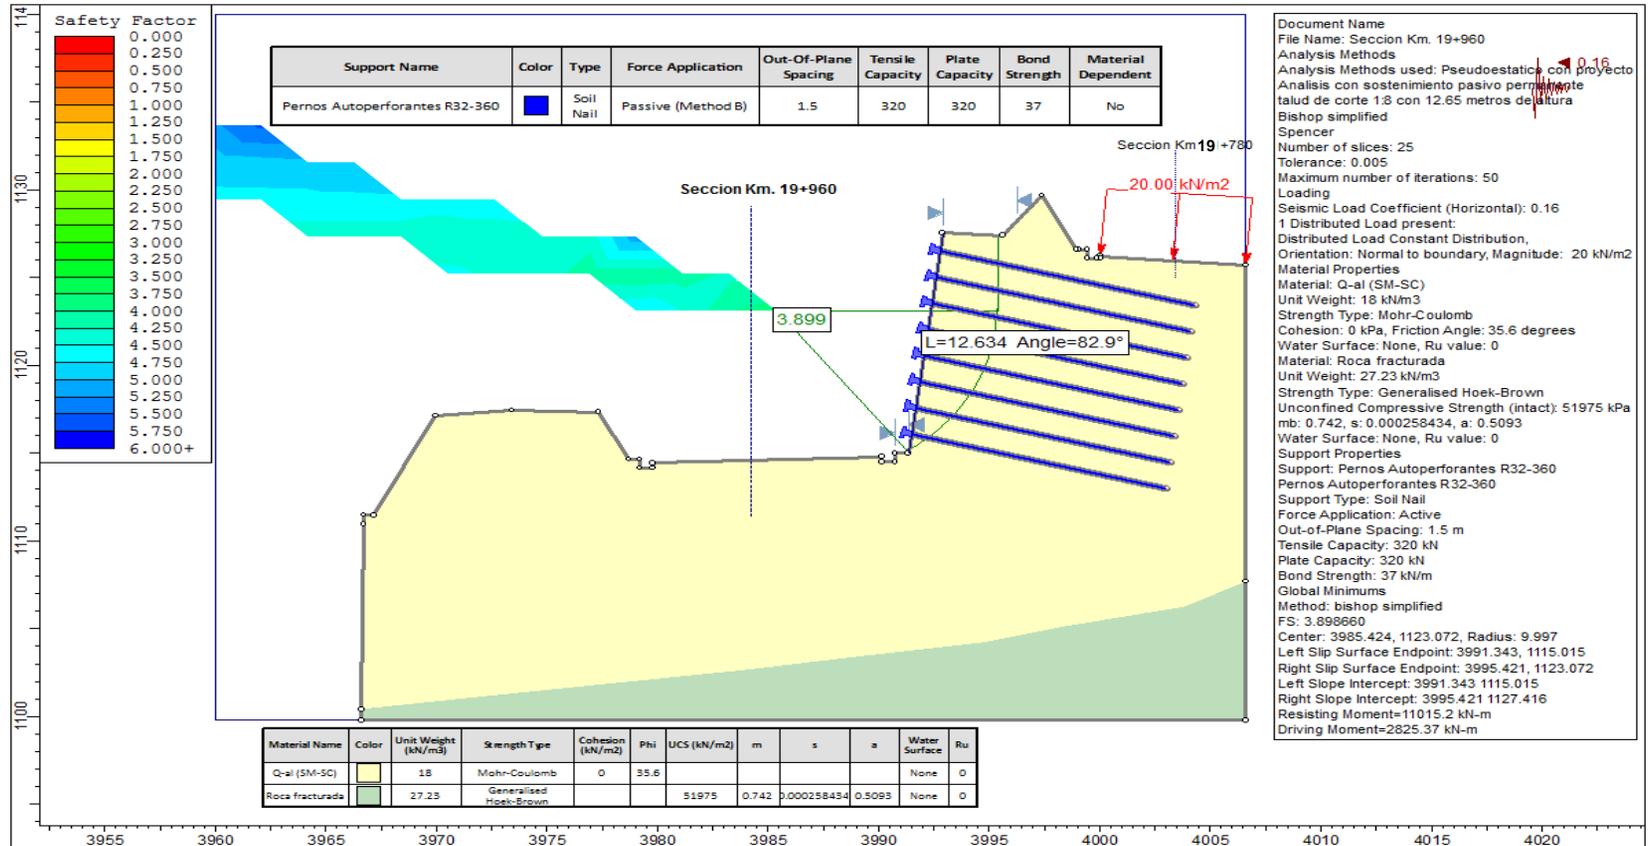
Figura 77: Secc. Km 19+960: Análisis de estabilidad del talud en condición Pseudoestática con Proyecto (sostenimiento pasivo=anclajes con barras autoperforantes R32-360, mallas electrosoldadas y shotcrete), Los anclajes presentan una separación de 1.5 m. verticalmente y horizontalmente, con pernos de 12.00 metros de longitud, da como resultado un Factor de Seguridad de 3.899, valor que si cumple con la condición de equilibrio limite, es decir un FS ≥ 1 .

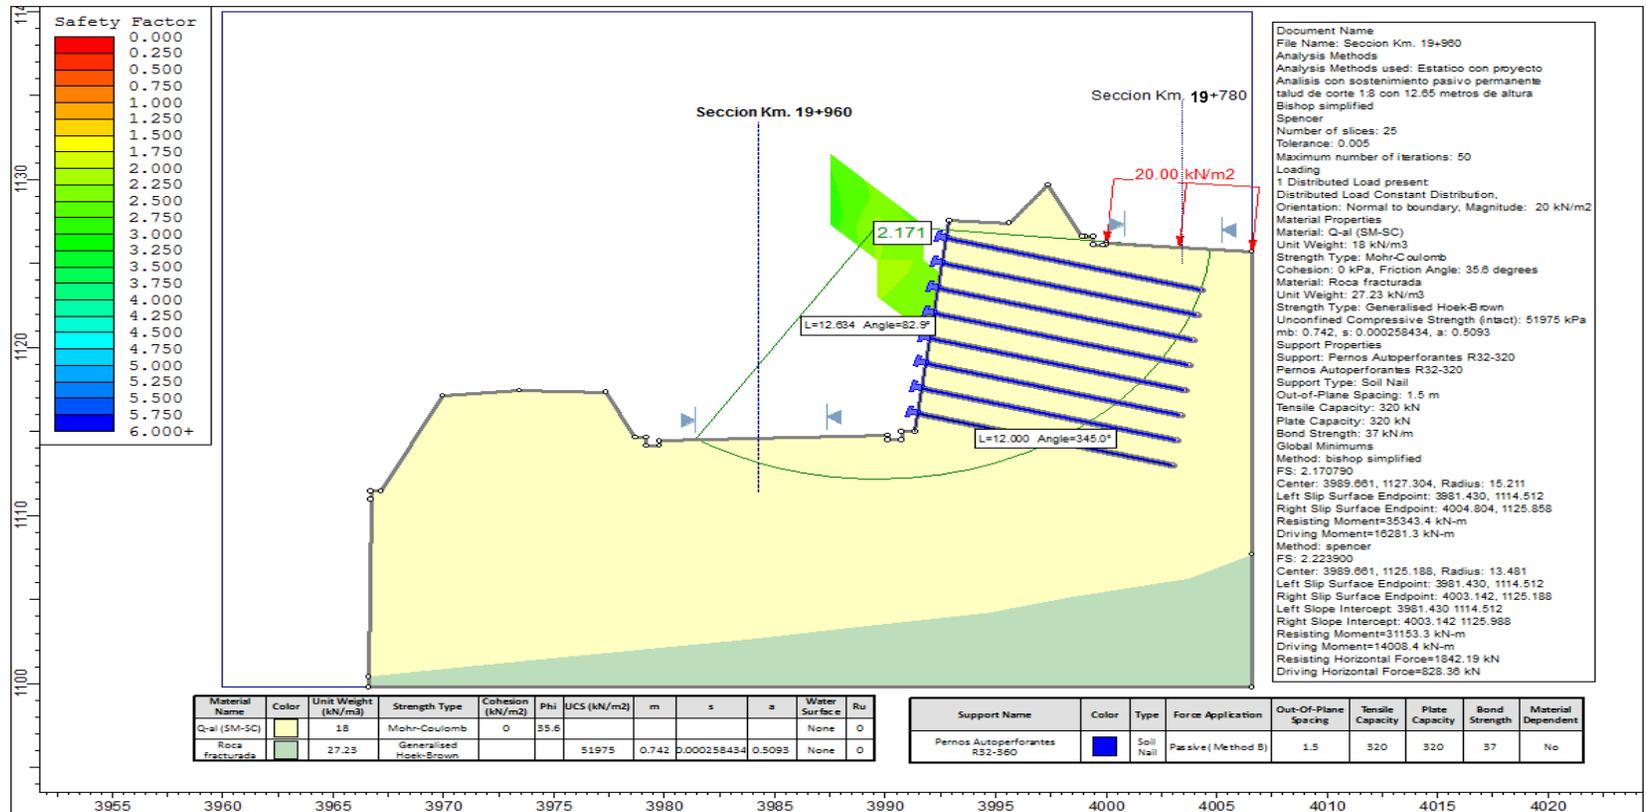
Figura 78: Secc. Km. 19+780 y Km. 19+760: Análisis Global de estabilidad de taludes, con sostenimiento permanente pasivo, en condición estática con proyecto (anclajes con barras auto perforantes R32-360 (longitud 12.00 metros y espaciados 1.50 metros a cada lado, mallas electrosoldadas y shotcrete), altura de corte de 12.65 metros y obteniendo como resultado un factor de seguridad igual a 2.171, valor que cumple con la condición de equilibrio limite, es decir un FS ≥ 1 .

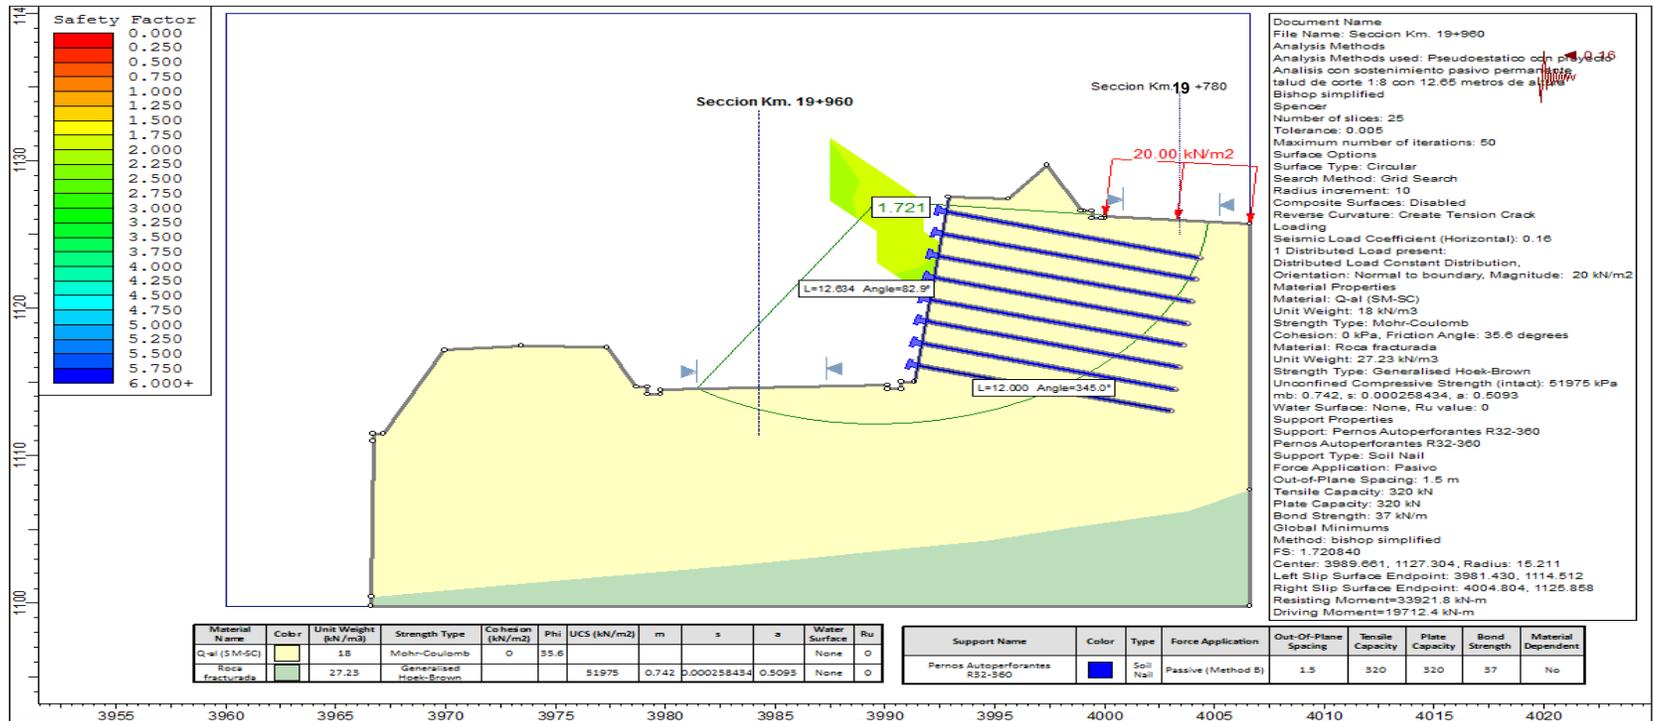
Figura 79: Secc. Km. 19+780 y Km. 19+760: Análisis Global de estabilidad de taludes, con sostenimiento permanente pasivo, en condición Pseudoestática con proyecto (anclajes con barras auto perforantes R32-360 (longitud 12.00 metros y espaciados 1.50 metros a cada lado), mallas electrosoldadas y shotcrete), talud de corte V:H=1:8 con una altura de sostenimiento de 12.65 metros y obteniendo como resultado un factor de seguridad igual a 1.721, valor que cumple con la condición de equilibrio limite, es decir un FS ≥ 1 .

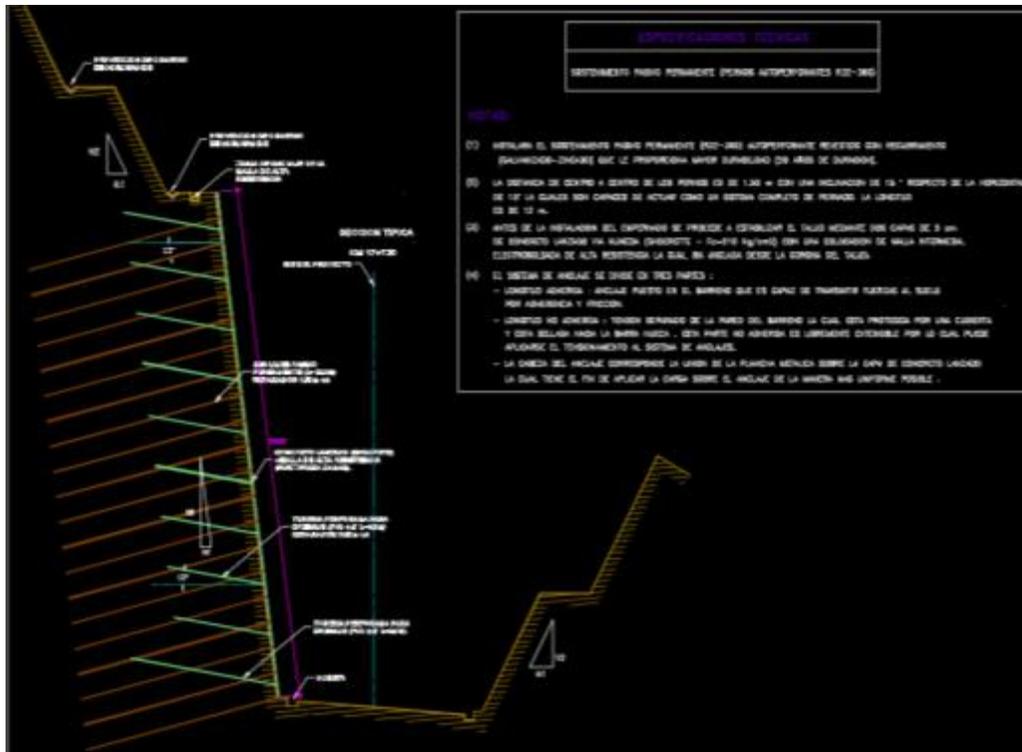
Figura 85: Sección típica con soporte pasivo permanente

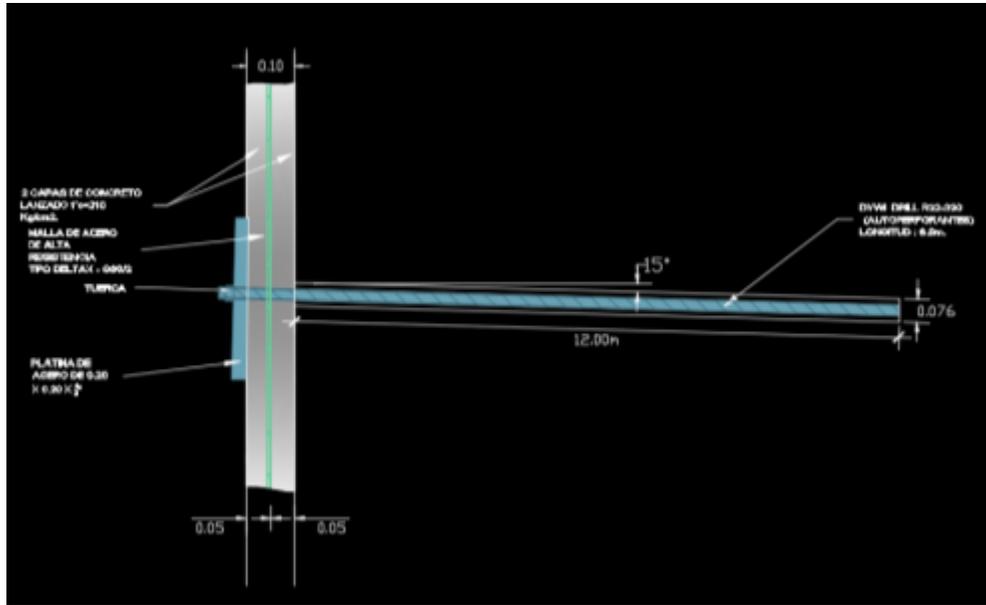
Figura 86: Detalle típico del sostenimiento
Fuente: Elaboración propia

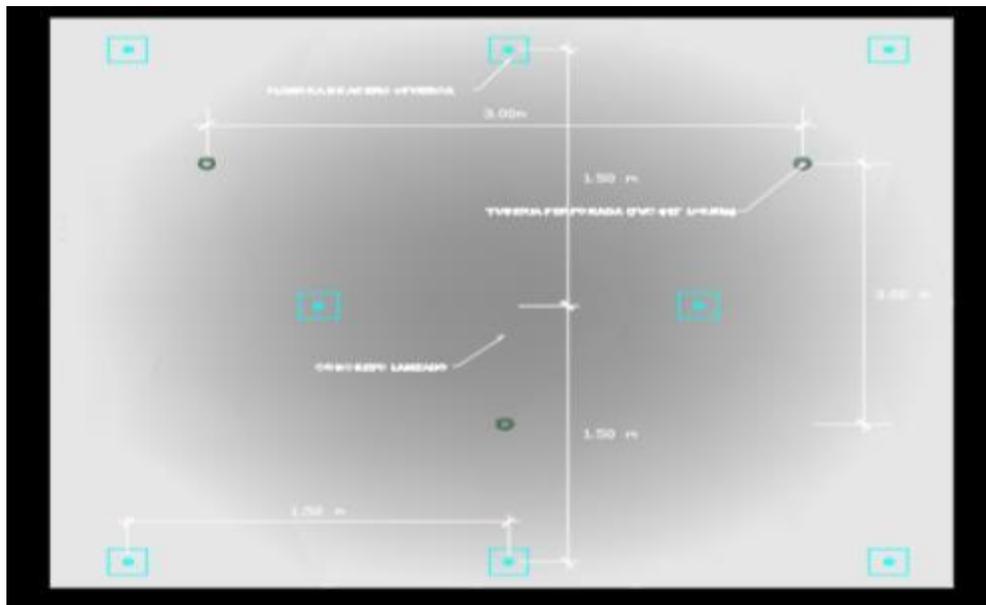
Figura 87: Detalle de la distribución de pernos
Fuente: Elaboración propia
