## **INFORME TÉCNICO**

**MEJORAMIENTO DE LA AV. HATUN XAUXA – RICARDO PALMA EN  
JAUJA METROPOLITANA – PROVINCIA DE JAUJA - JUNIN**

**Bach. PEREZ RAFAEL, CARLOS ALBERTO**

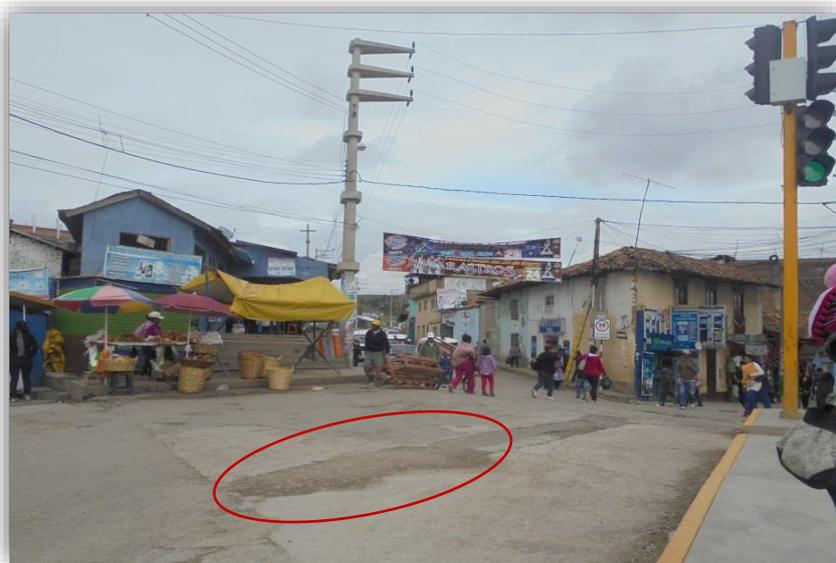
Antes el distrito de Jauja presentaba el pavimento rígido daños pronunciados, ocasionados estos por el tiempo y la ausencia de mantenimiento.

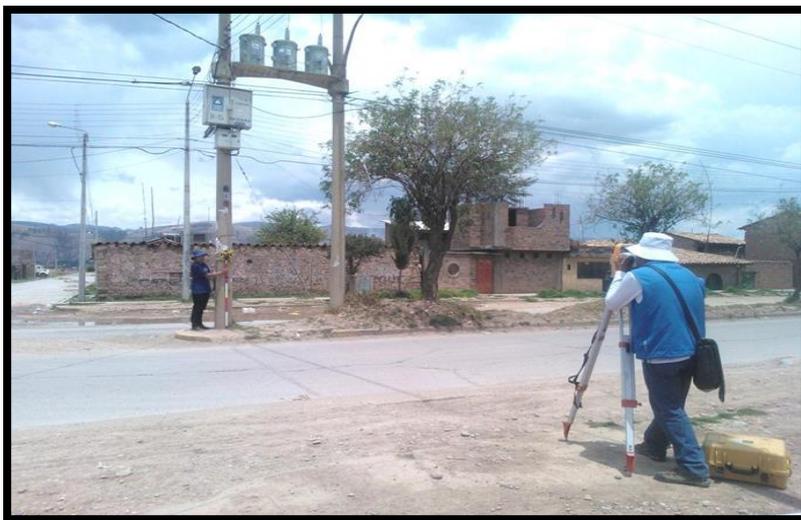
*Fotografía 3.- Levantamiento topográfico con detalles*

El control altimétrico del Proyecto, se ha realizado con un circuito de nivelación geométrica, mediante doble punto de cambio, teniendo como punto de partida la progresiva 0+000.

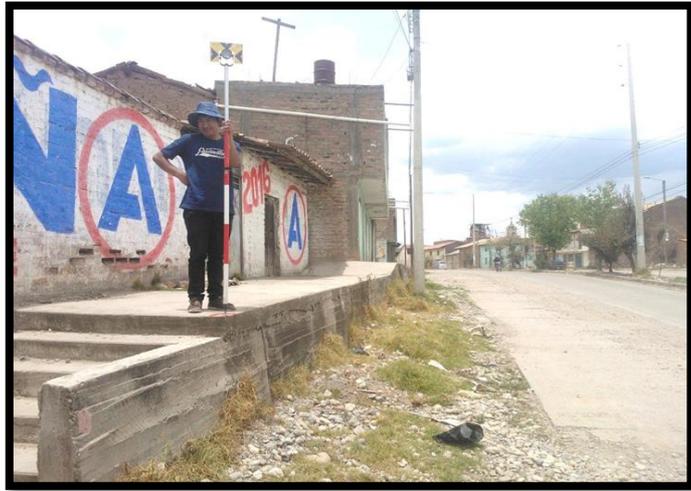
Fotografía 4.- Levantamiento topográfico de la sección Transversal

Las secciones transversales que se realizaron en las 20 cuadras en evaluación determinando así que la sección transversal, tomando los puntos referenciales de las avenidas, así como los detalles de ancho de vía, para todo esto la realización de un buen levantamiento topográfico captando todos los puntos de vital importancia serán de suma importancia ya que ellas se tomarán en cuenta el nuevo diseño de la rasante del pavimento rígido.

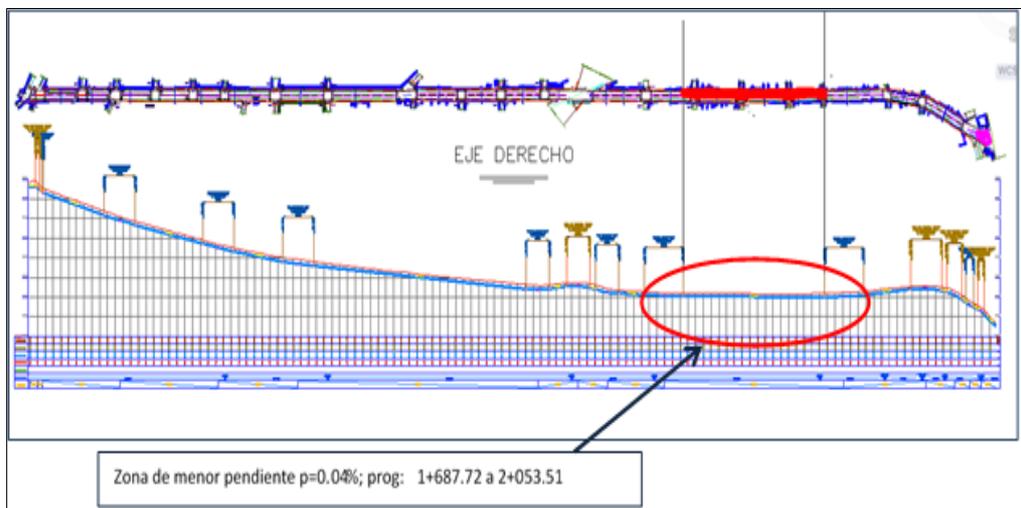
Ilustración 3.- Perfil del Eje de la Derecha

Análisis de diseño del eje Derecho.

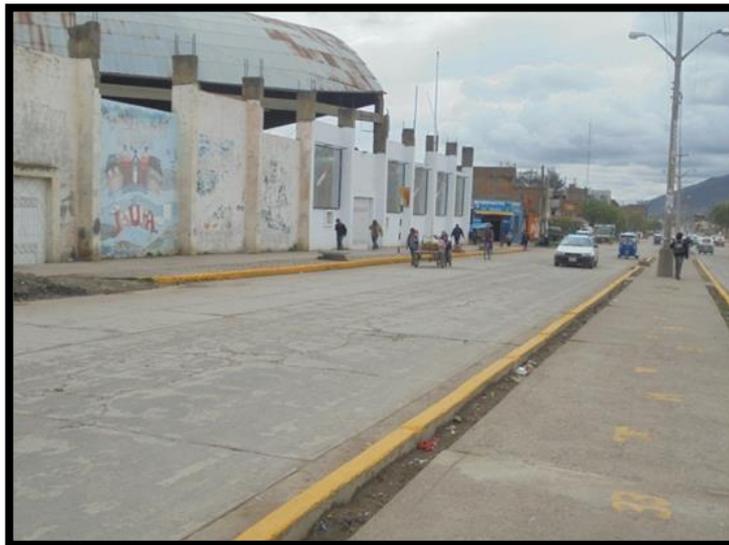
Fotografía 6.- Realización del conteo vehicular

Realizando la contabilización de vehículos

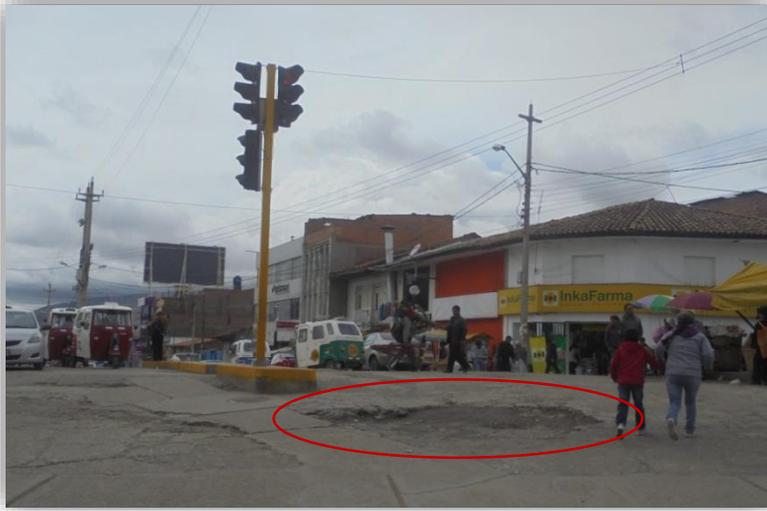
EL PAVIMENTO RÍGIDO PRESENTA DAÑOS PRONUNCIADOS, OCASIONADOS ÉSTOS POR EL TIEMPO Y LA AUSENCIA DE MANTENIMIENTO.

TANTO EL PAVIMENTO RÍGIDO COMO LA BERMA CENTRAL PRESENTAN DAÑOS PRONUNCIADOS COMO SON LAS GRIETAS Y DESPRENDIMIENTOS COMO SE MUESTRA EN

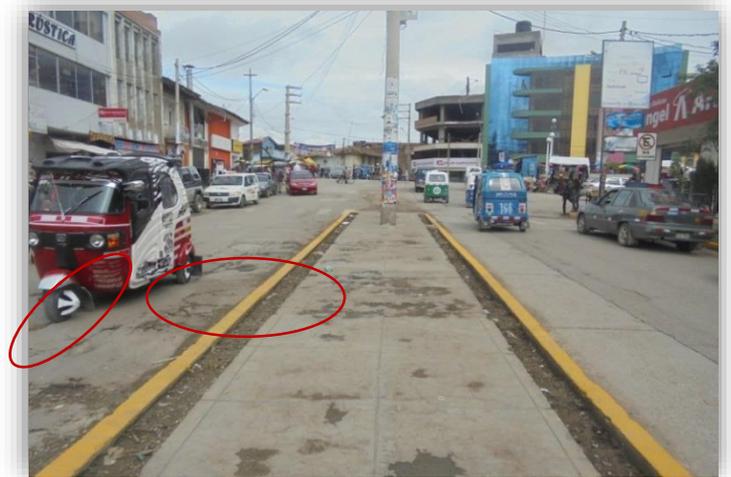
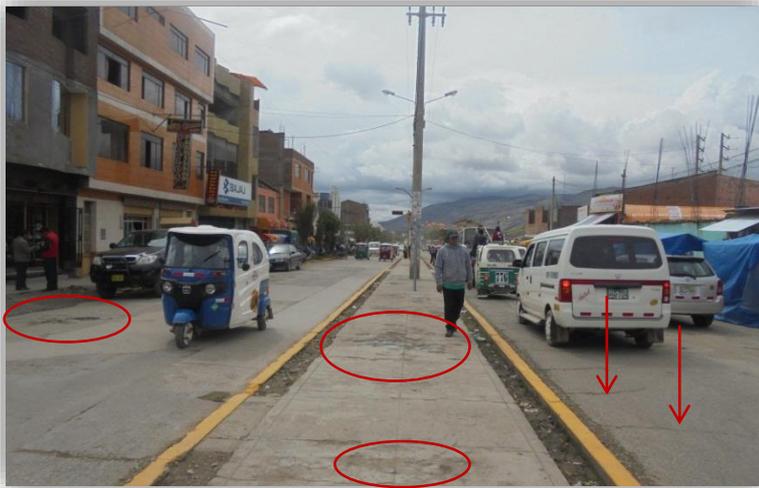
TANTO EL PAVIMENTO RÍGIDO COMO LA BERMA CENTRAL PRESENTAN DAÑOS MODERADOS COMO SON LAS GRIETAS, Y DESPRENDIMIENTOS

EL PAVIMENTO RÍGIDO PRESENTA DAÑOS PRONUNCIADOS, OCASIONADOS ÉSTOS POR EL TIEMPO Y LA AUSENCIA DE

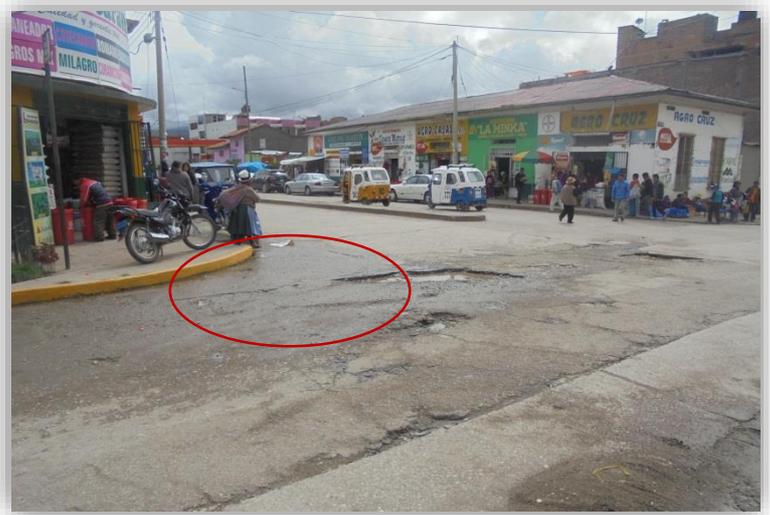
EL PAVIMENTO RÍGIDO PRESENTA FALLAS, COMO SON LAS GRIETAS LLAMADAS "PIEL DE COCODRILO" DE SEVERIDAD MEDIANA, LA CUAL DE PRESENTA A LOS LARGO DEL TRAMO.

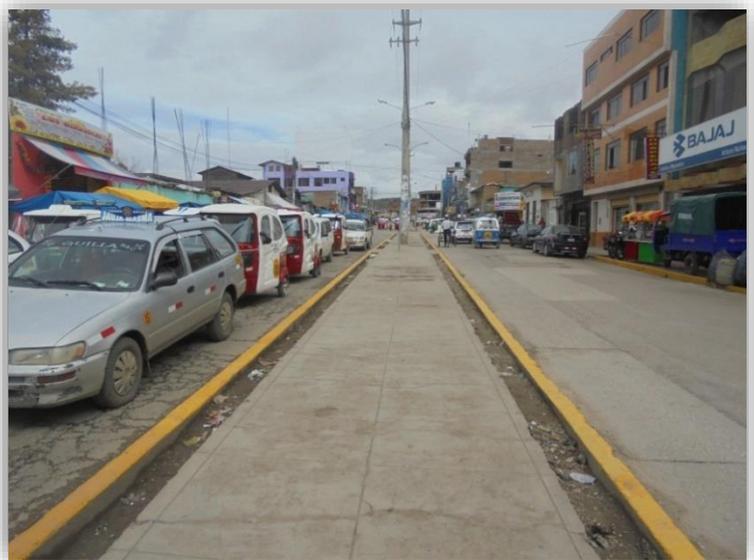
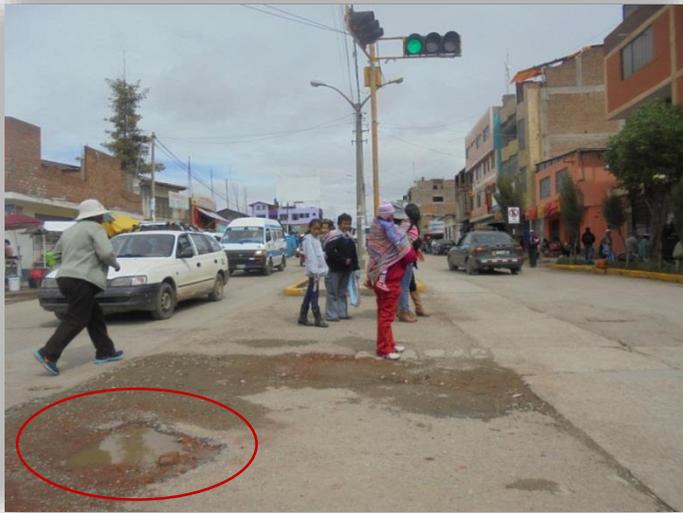
EL PAVIMENTO RÍGIDO PRESENTA FALLAS, COMO SON LOS HUECOS MOSTRADOS EN LA FIGURA, EL CUAL SE ASEVERA MAS POR LA ACUMULACIÓN DE AGUA EN ÉSTE.

EL PAVIMENTO RÍGIDO PRESENTA FALLAS DE SEVERIDAD ALTA, COMO SON LOS AGRIETAMIENTOS PRESENTADOS AL CONTORNO. LA BERMA PRESENTA AGRIETAMIENTO DE SEVERIDAD BAJA.

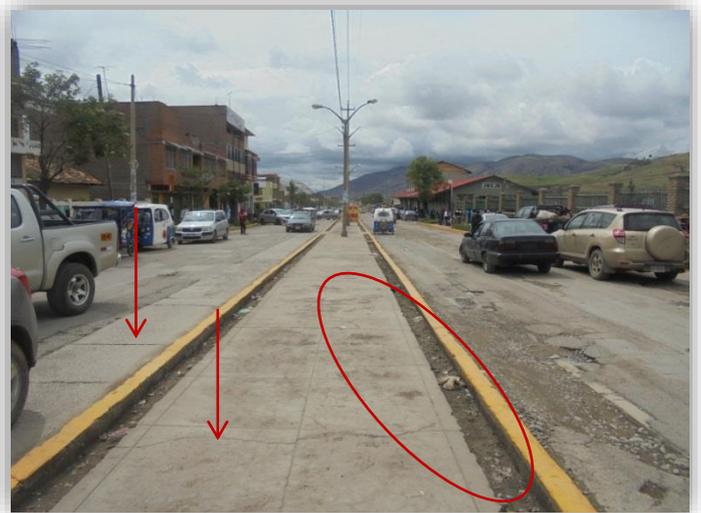
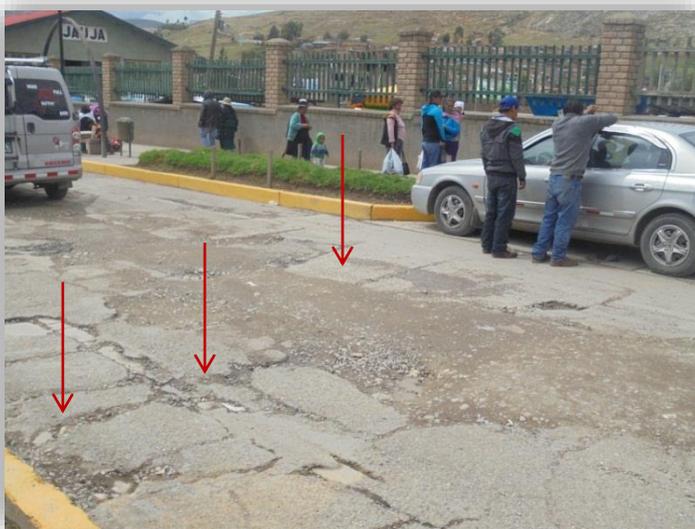
EL PAVIMENTO RÍGIDO PRESENTA FALLAS DE SEVERIDAD ALTA, COMO SON LOS AGRIETAMIENTOS Y ROTURA EN EL PAVIMENTO.

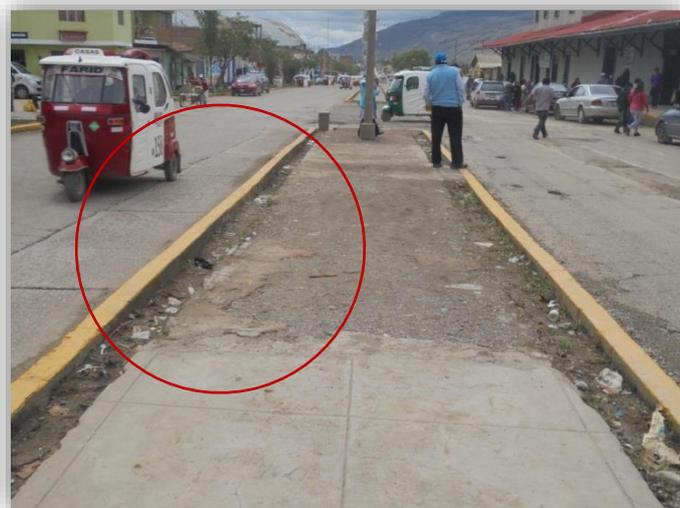
LA BERMA CENTRAL  
PRESENTA LA ROTURA  
Y DESPRENDIMIENTO  
DEL PAVIMENTO EN UN  
TRAMO AMPLIO TAL Y  
COMO SE MUESTRA EN  
LA IMAGEN.

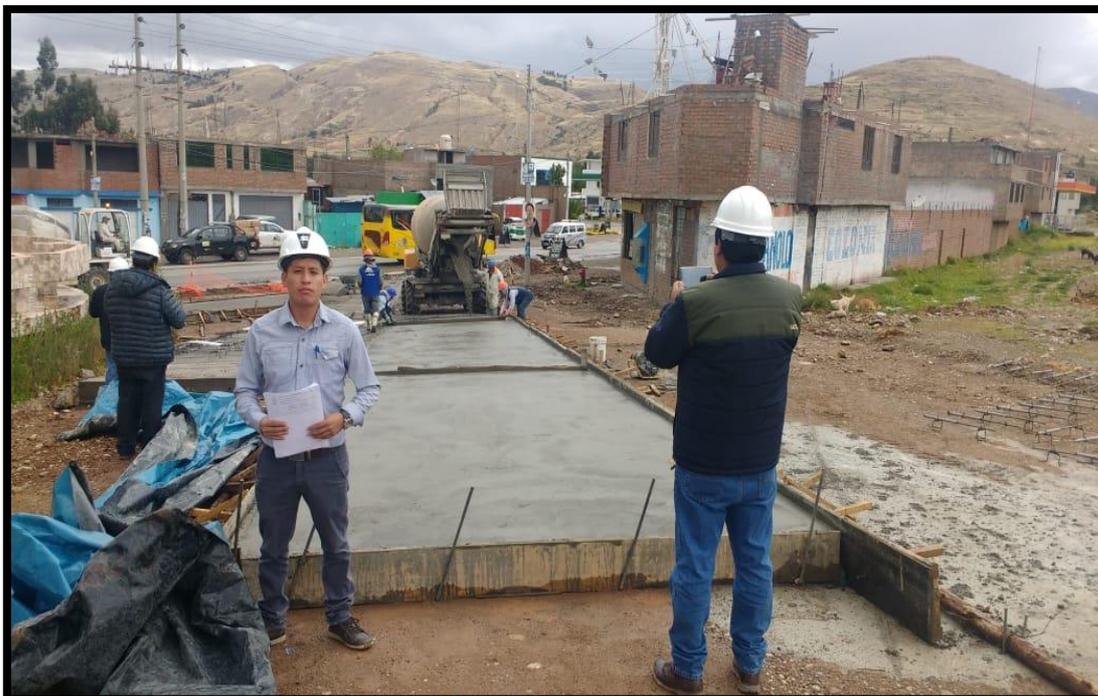
**FOTO N°03: PAVIMENTACION DE CONCRETO PREMEZCLADO F`C=210 kg/cm2**

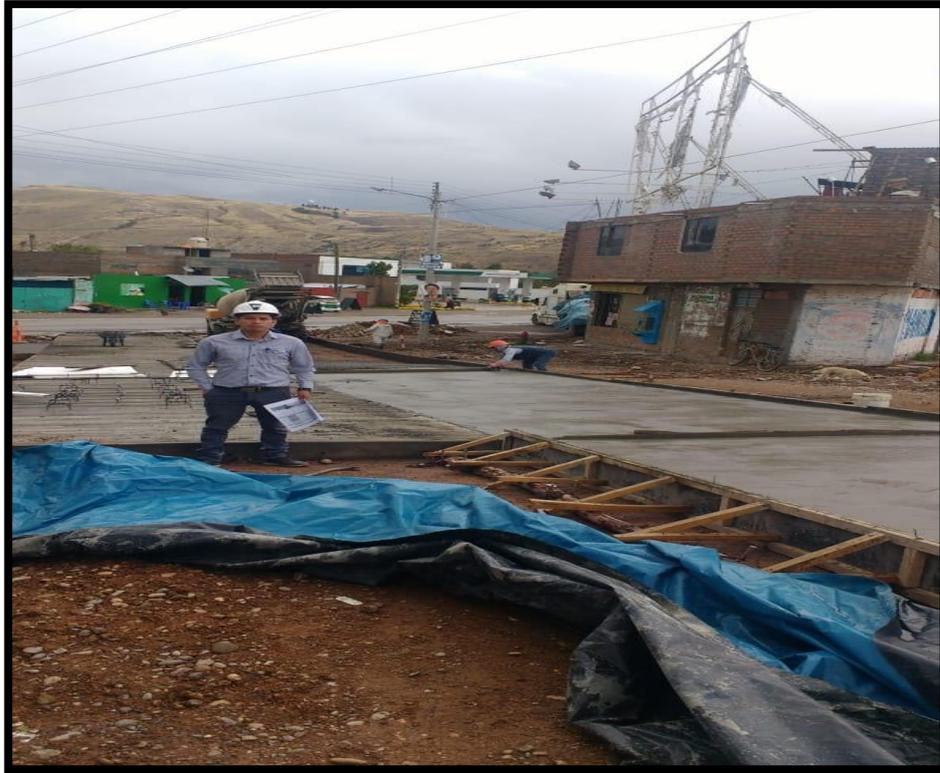
**FOTO N°07 DESENCOFRADO DE LA LOSA DE PAVIMENTO**

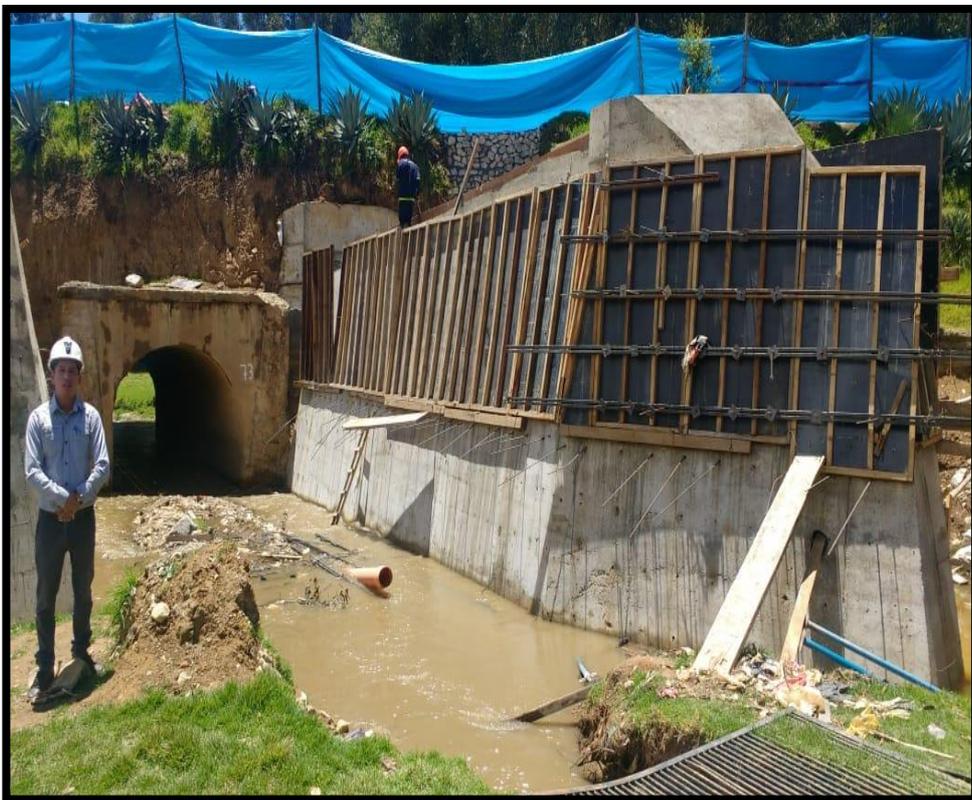
**FOTO N° 10: ENCOFRADO DEL MURO**

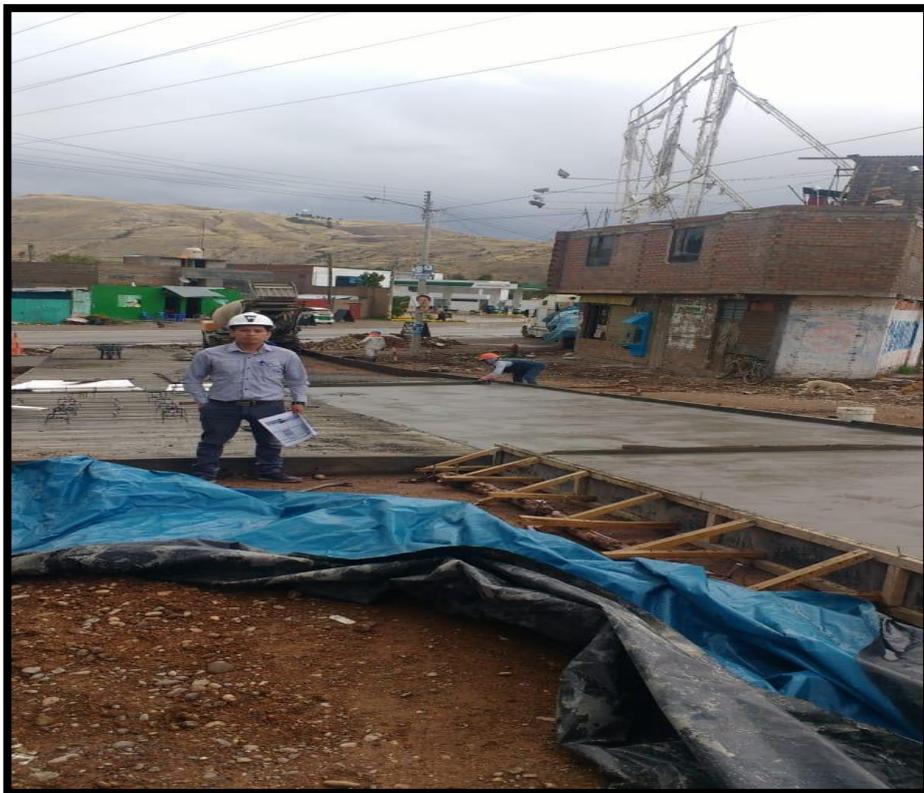
**FOTO N°12: CURADO DE CONCRETO**
