UNIVERSIDAD PERUANA LOS ANDES

ESCUELA PROFESIONAL DE INGENIERÍA CIVIL

TRABAJO DE SUFICIENCIA PROFESIONAL

**MEJORAMIENTO DE PISTAS Y VEREDAS DE LA AVENIDA LOS
CISNES, TRAMO PUENTE LOS CISNES – AV. LAS AGUILAS, DISTRITO
DE LURIGANCHO - CHOSICA, PROVINCIA DE LIMA - LIMA**

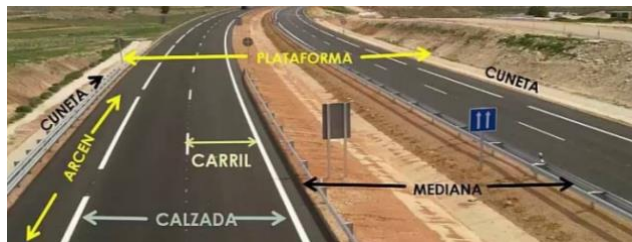
Figura 6. Imagen de una Calzada
 Tomada de (Cardenas, Fundamentos de vías de comunicación y Carreteras, 2014)

Según reglamento en la (Ministerio de Transportes y Comunicaciones, 2007) nos expone que "Parte de la calzada destinada a la circulación de una fila de vehículos en un mismo sentido de tránsito" (Pag.96). Calzada Según (Ibáñez, 2012) es la "Parte de la calzada destinada a la circulación de una fila de vehículos en un mismo sentido de tránsito (Pag.86).

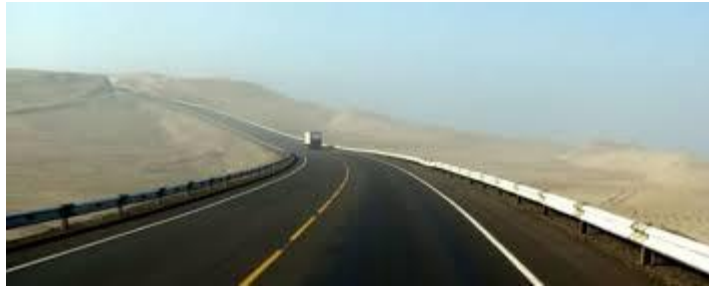
Figura 7. Imagen de superficie de rodadura
Tomada de (Cardenas, Fundamentos de vias de comunicacion y Carreteras, 2014)

Según (Ibáñez, 2012) es manifiesta que "Parte de la carretera destinada a la circulación de vehículos compuesta por uno o más carriles, no incluye la berma (Pag.26).

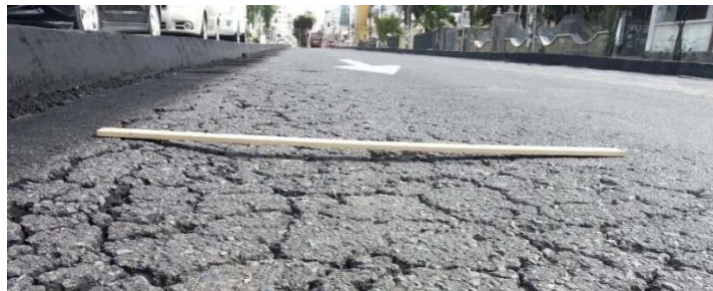
Figura 8. Imagen de desniveles en pavimentos
Tomada de (Cardenas, Fundamentos de vias de comunicacion y Carreteras, 2014)

Según (Ibáñez, 2012) dice que Pequeños desplazamientos hacia arriba o hacia debajo de la superficie del pavimento (Pág.56).

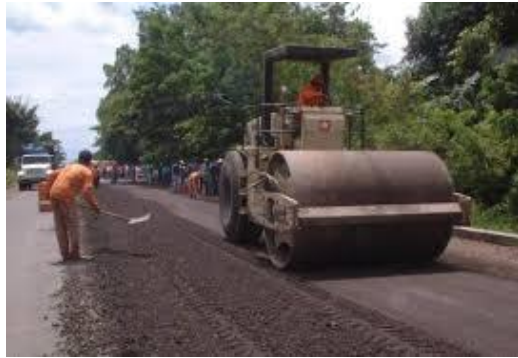
Figura 9. Afirmado de una base
Tomada de (Cardenas, Fundamentos de vias de comunicacion y Carreteras, 2014)

Según (Ibáñez, 2012) expresa en su libro que Capa de material selecto y procesado que se coloca entre la parte superior de una sub-base o de la sub-rasante y la capa de rodadura. Esta capa puede ser también de mezcla asfáltica o con tratamientos según diseños (pág.56).

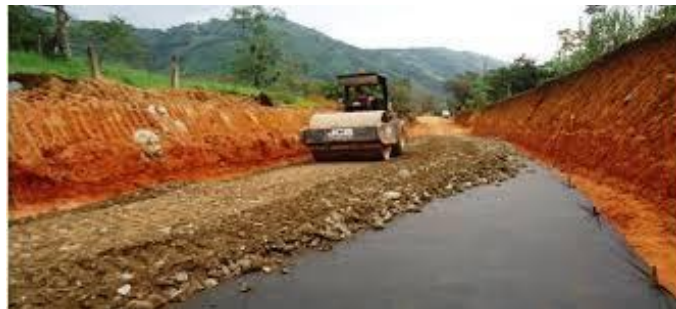
Figura 10. Imagen del afirmado de una sub base
Tomada de (Cardenas, Fundamentos de vias de comunicacion y Carreteras, 2014)

Para (Ibáñez, 2012) en su libro dice que es: Capa que forma parte de la estructura de un pavimento que se encuentra inmediatamente por debajo de la capa de base.

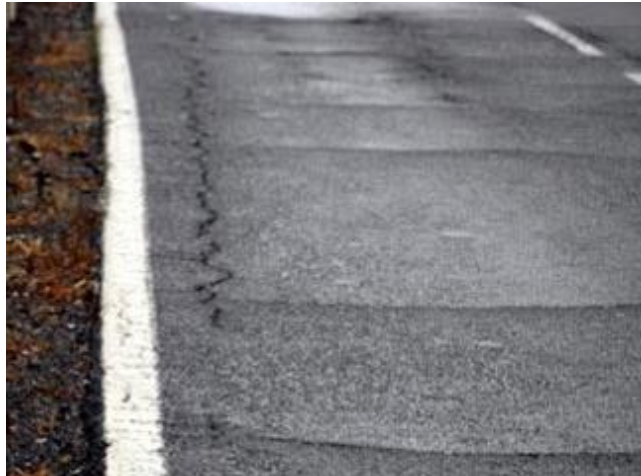
Figura 12. Corrugación
Tomado de "diseño de carreteras" curso virtual (2015) [digital]. Recuperado de <http://eduvirtual/viales.org/?/pág./111>.

Según expresado por (Ministerio de Transportes y Comunicaciones, 2007) es un conjunto de Series de pequeñas acanaladuras espaciadas a intervalos regulares, generalmente menores a 3 metros.

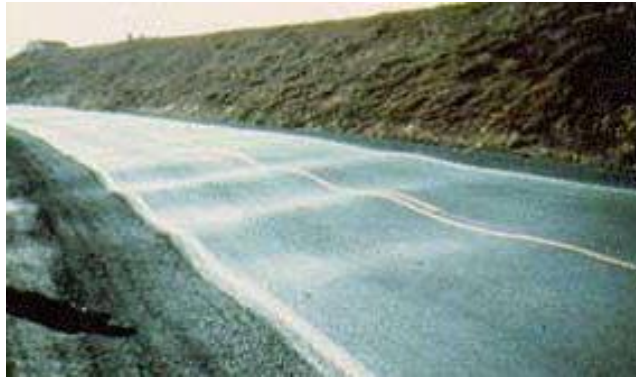
Figura 14. Imagen de Hinchamiento de un Pavimento
Tomado de "diseño de carreteras" curso virtual (2015) [digital]. Recuperado de <http://.eduvirtual/gnss/.org/?/pág./592>.

Según la establecido por la normatividad (Ministerio de Transportes y Comunicaciones, 2007) Bombeo hacia arriba en la superficie del pavimento (pág. 99).

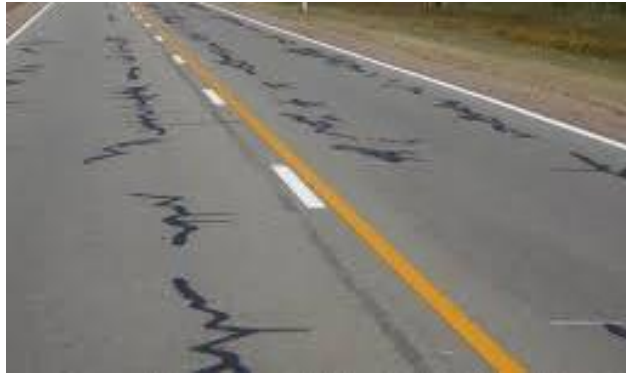
Figura 15. Imagen de Fisuramiento Longitudinal
Tomado de "diseño de carreteras" curso virtual (2015) [digital]. Recuperado de <http://eduvirtual/gnss/.org/?/pág./85>

Según lo expresado con las palabras de (Ibáñez, 2012) Fisuras longitudinales paralelas al eje de la carretera, debidas a fallas en la junta, contracción o endurecimiento del asfalto (pag.58).

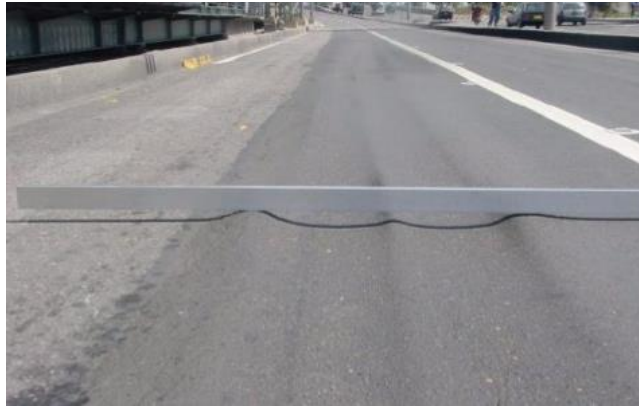
Figura 17. Imagen de depresión
Tomada de "diseño de carreteras "curso virtual (2015) [digital]. Recuperado de <http://.eduvirtual/viales/.org/? /pág./98>.

Según (Hernández, 2014) Zonas localizadas del pavimento con niveles inferiores a los de las zonas adyacentes (pág.66).

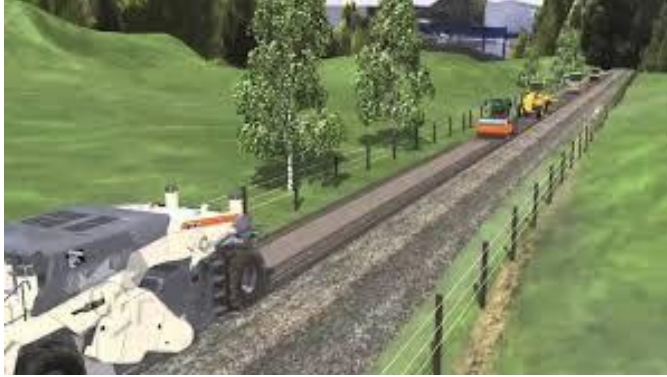
Figura 18. Estabilización del suelo
Tomado de “red vial del Perú” curso virtual (2015) [digital]. Recuperado de <http://.eduvirtual/gnss/.org/? /pág./448>

Reemplazo del suelo de cimentación, Estabilización con productos químicos, con el único fin que mejoran las propiedades del estrato de suelo”.
(pág.77)

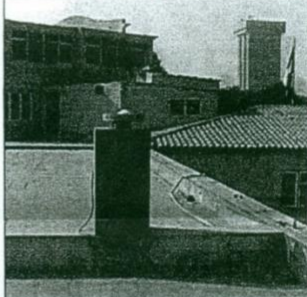
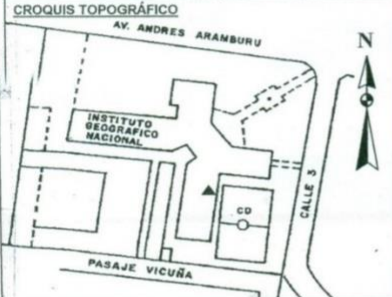
Figura 26 Data comprado al I.G.N
 Fuente de IGN-Perú

NOMBRE/ESTACIÓN		NUMERO	LOCALIDAD	ESTABLECIDA POR:	
ERP 1		ERP1	LIMA	INSTITUTO GEOGRÁFICO NACIONAL	
UBICACIÓN: Azotea de la Dirección de Geodesia				CARACTERÍSTICAS DE LA MARCA: Base de tribaquío	
LATTITUD (S)		LONGITUD (W)		ALTURA ELIPSOIDAL	ELEV. GEODAL (EGM-96)
12° 06' 10" 86883		77° 01' 0" 99283		157.610 m.	134.411 m.
NORTE (Y)		ESTE (X)		ZONA UTM	ORDEN
8'661,244.297		280,479.574		18	0
CROQUIS TOPOGRÁFICO

DESCRIPCIÓN: La Estación de Rastreo Permanente 1 (ERP 1), se encuentra localizada en las instalaciones del Instituto Geográfico Nacional, distrito Surquillo, provincia y departamento Lima, la marca está ubicada en la azotea de la Dirección de Geodesia, en la primera viga un total de 5 que sobresalen.					
MARCA DE ESTACIÓN: Es una base de tribaquío incrustada en un monumento de concreto, en el cual se encuentra instalada la antena GPS de forma permanente, la altura instrumental es 0.004 m. medida en forma vertical.

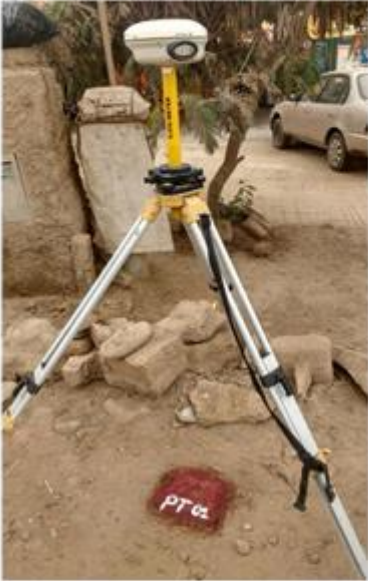
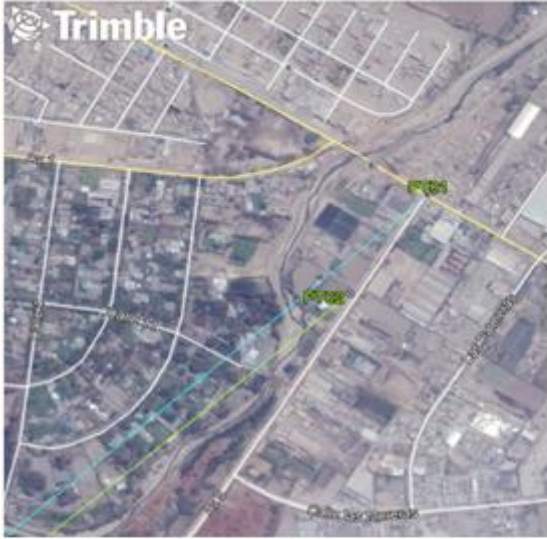
Figura 29 Ficha Geodésica de Campo – PT01
Fuente de IGN-Perú

Proyecto: "MEJORAMIENTO DE PISTAS Y VEREDAS EN LA AV. QUINTA AVENIDA, TRAMO AV. LAS TORRES – AV. LOS LAURELES Y EN LA AV. LOS LAURELES, TRAMO: AUTOPISTA RAMIRO PRIALE – RÍO HUAYCOLORO, DISTRITO DE LURIGANCHO, PROVINCIA DE LIMA - LIMA"			
Cod: <input type="text" value="TOP-01"/>	Contrato: <input type="text" value="PGRLM04"/>	C.R.U.O.: <input type="text" value="001"/>	Hoja: <input type="text" value="1"/> de <input type="text" value="4"/>
FICHA GEODESICA			
REV. 00			
NOMBRE: PT01	CODIGO: HUACHIPA	LOCALIDAD: S.J.L	CARACTERISTICAS DE LA MARCA: PINTADO CON PINTURA ESMALTE ROJO-BLANCO
UBICACION: Distrito: LURIGANCHO - Provincia: LIMA - Departamento: LIMA			LOCALIZACION: Berma izquierda aguas arriba, Av. Cisnes. Ref. Puente Huaycoloro
Coordenadas Geograficas		Coordenadas UTM - Datum WGS 84	
LATITUD (S) 8 12 00 "11.39333"	LONGITUD (W) W78 55 "04.60525"	NORTE (Y) 8,672,369.000	ESTE (X) 291,183.748
ALTURA ELIPSOIDAL 333.847	ELEV. GEODAL (EGM-98) 357.333	ZONA UTM 18	DAIUM WG 84

DESCRIPCION: <p>El punto Geodesico PT01 se encuentra localizado entre la Av 5 y Las Torres, distrito de San Juan de Lurigancho, provincia y departamento de Lima. Para llegar al punto Geodesico se debe partir de la ciudad de Lima por la Av Malecón checa hasta llegar como referencia en los cruces de dichas Av. El punto se encuentra localizado al costado de una caja de luz, El punto se encuentra pintado con la descripción PT01.</p>			
Elaborado por: Nombre / Función: D. Montes B.		Revisado por: Nombre / Función: Firma:	
D: SE: A:		D: SE: A:	
Aprobado por: Nombre / Función: Firma:		D: SE: A:

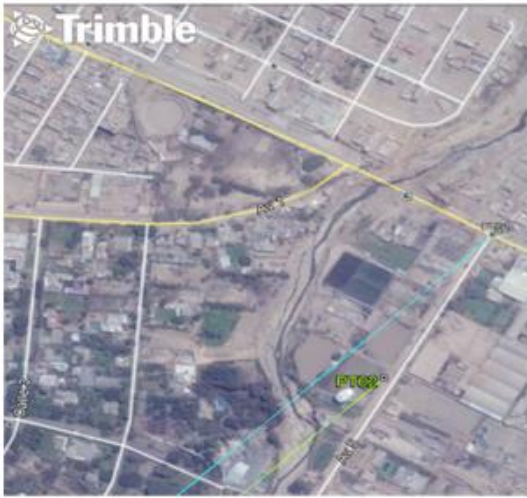
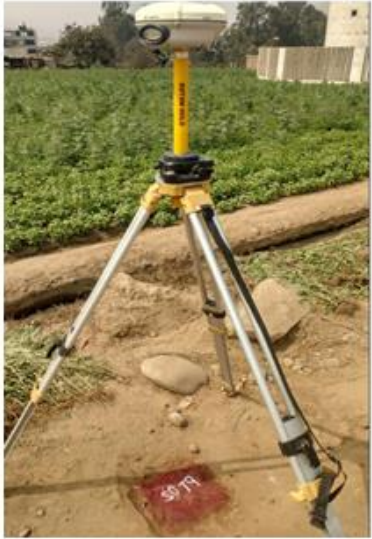
Proyecto: "MEJORAMIENTO DE PISTAS Y VEREDAS EN LA AV. QUINTA AVENIDA, TRAMO AV. LAS TORRES – AV. LOS LAURELES Y EN LA AV. LOS LAURELES, TRAMO: AUTOPISTA RAMIRO PRIALE – RÍO HUAYACOLORO, DISTRITO DE LURIGANCHO, PROVINCIA DE LIMA - LIMA"					
Cod: TOP-01	Contacto: PGRM04	C.R.U.O: 001	Hoja: de 1 a 4		
FICHA GEODESICA					
REV. 00					
NOMBRE: PT02	CODIGO: HUA CHIPA	LOCALIDAD: S.J.L	CARACTERÍSTICAS DE LA MARCA: PINTADO CON PINTURA ESMALTE ROJO-BLANCO		
UBICACION: Distrito: LURIGANCHO - Provincia : LIMA - Departamento : LIMA		LOCALIZACION : Berma izquierda aguas arriba, Av. Cines. Ref. Puente Huayacoloro			
Coordenadas Geograficas		Coordenadas UTM - Datum WGS 84			
LATITUD (S)	LONGITUD (W)	NORTE (Y)	ESTE (X)		
8 12°00'17.34282"	W 78°56'08.27306"	8,672,185.736	291,071.031		
ALTURA ELIPSOIDAL	ELEV. GEODAL (EGM-98)	ZONA UTM	DATUM

DESCRIPCION:					
<p>El punto Geodesico PT02 se encuentra localizado en la Av 5, distrito de San Juan de Lurigancho, provincia y departamento de Lima. Para llegar al punto Geodesico se debe partir de la ciudad de Lima por la Av Malecón checa hasta llegar como referencia 250 m antes de la Av Las Torres. El punto se encuentra localizado en la berma izquierda de la Av 5, lado izquierdo viniendo de Lima. El punto se encuentra pintado con la descripción PT02</p>					
Elaborado por:		Revisado por:		Aprobado por:	
Nombre/Función:	D:	Nombre/Función:	D:	Nombre/Función:	D:

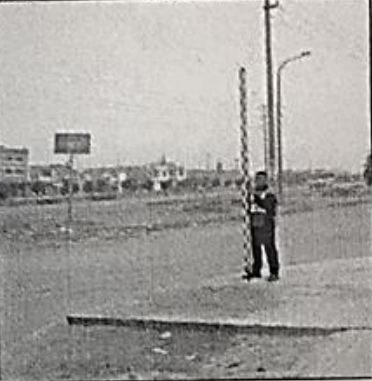
DESCRIPCION DE MARCA DE COTA FIJA (BM)			
DEPARTAMENTO: LIMA	CARACTERISTICAS: DISCO DE BRONCE DE 9 CM DE DIAMETRO	DESIGNACION: RP.CCH-5	
PROVINCIA: LIMA	ESTABLECIDA POR: INSTITUTO GEOGRAFICO NACIONAL	ELEVACION (M) 279.6132	
LÍNEA: LIMA - METROPOLITANA	CÓDIGO DE HOJA: Plano de Lima Esc. 1/25 000 Hoja N° 2	ORDEN: 1 er	
TRAMO: MALECON CHECA - RAMIRO PRALE	ESTAMPADO: RP.CCH-5- 2001	DATUM: S.N.M.M	
CROQUIS

DESCRIPCIÓN: A lo largo de la Av. Campoy, partiendo del BM CC-J-1 intersección de la Av. Malecón Checa con la Av. Próceres de la Independencia, la marca se encuentra al Este a 6.29 km. incrustada sobre una plataforma de concreto en la berma central de la avenida.			
MARCA DE COTA FIJA Es un disco de bronce de 9 cm de diámetro incrustada en una plataforma de concreto en la berma central de 7.30 m. de largo, por 4.40 m. de ancho.

REFERENCIAS: 1. Desde un poste de alumbrado público, con azimut magnético 302 esta a 4.80 m. 2. Desde un poste de alta tensión (generador), con azimut magnético 36° esta a 6.90 m.			
El terreno alrededor es plano .			
DESCRITA / RECUPERADA POR: FERNANDEZ / MONTENEGRO	JEFE PROYECTO: TTE J. SAENZ A.	REVISADO: TC J. BEDOYA B.	FECHA: AGO - 2001

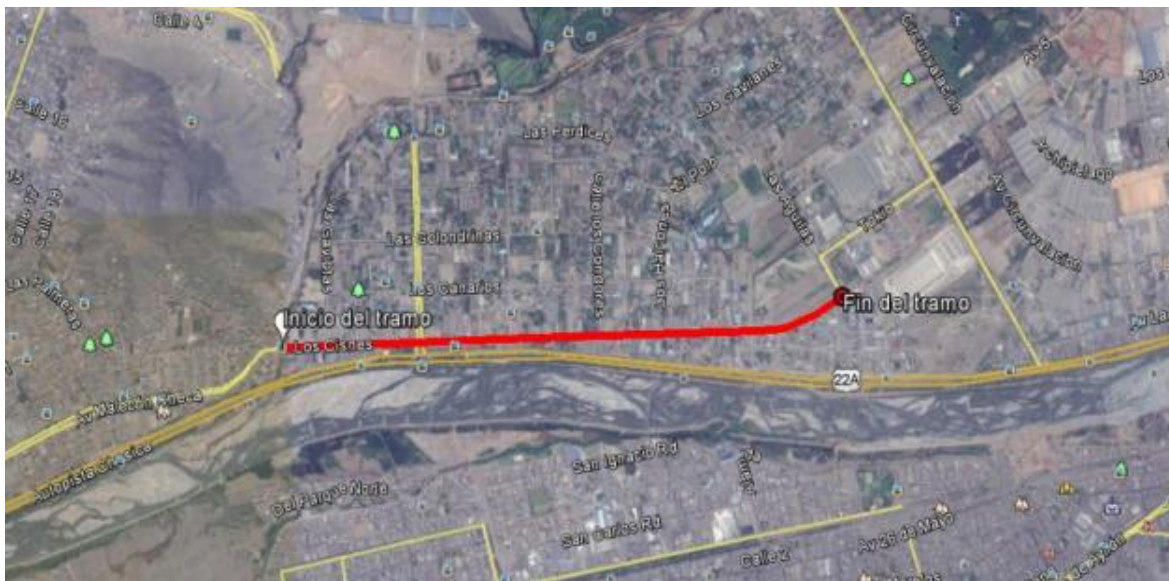
Figura 35 Ubicación del Proyecto para la extracción de las calicatas

Zona	Coordenada Este	Coordenada Norte
Puente los cisnes	18L	287481.66	8670578.47
Av. Los Cisnes y Av. Las Águilas	18L	289771.32	8670680.03

La vía se encuentra asfaltada con múltiples fallas superficiales en toda su extensión como se muestra en las siguientes imágenes de la visita de campo, asimismo no cuenta con señalización horizontal.

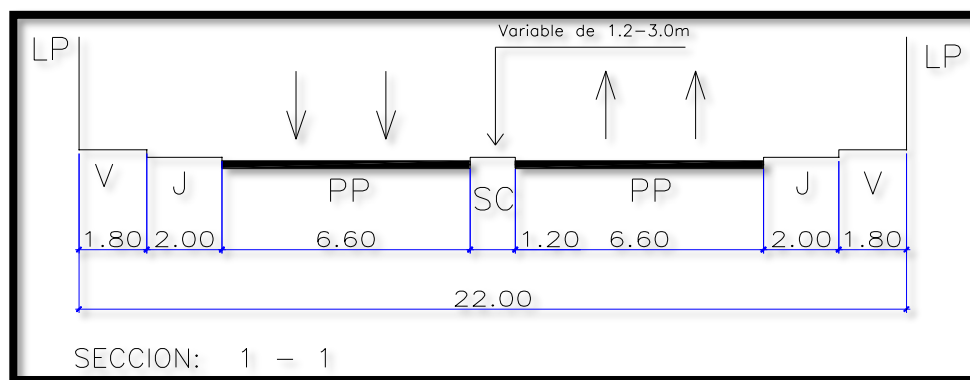
Figura 42 Propuesta para el diseño de la vía Av. Los Cisnes

- 1) **Av. Los Cisnes:** por su dimensionamiento pueden lograr un Nivel de Servicio adecuado, manteniendo sus actuales secciones, únicamente mejorando el pavimento y sus aceras peatonales. Las secciones viales propuestas tienen por objetivo mejorar el Nivel de Servicio actual y por ello hay que mejorar sus actuales condiciones; mediante la aplicación de las siguientes medidas:

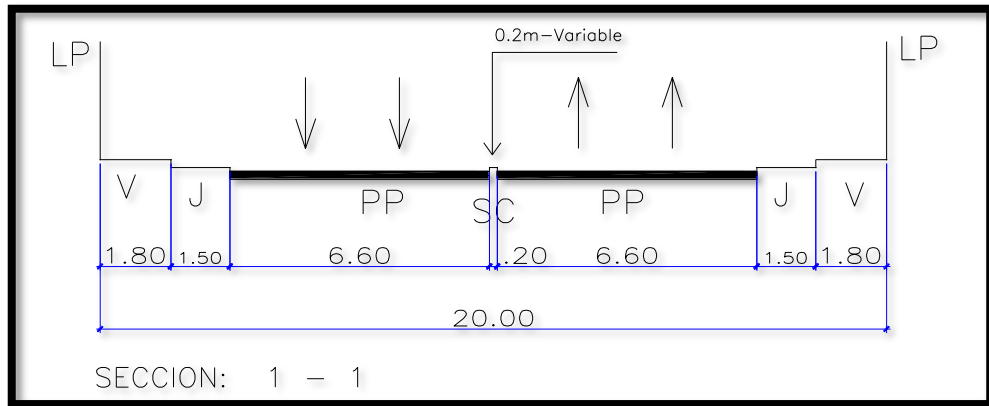
Figura 43 Propuesta para el diseño de la vía Av. Las Águilas

- 2) **Av. Las Águilas:** por su dimensionamiento pueden lograr un Nivel de Servicio adecuado, manteniendo sus actuales secciones, únicamente mejorando el pavimento y sus aceras peatonales. O también se podría equipar con las dimensiones que se muestran a continuación:

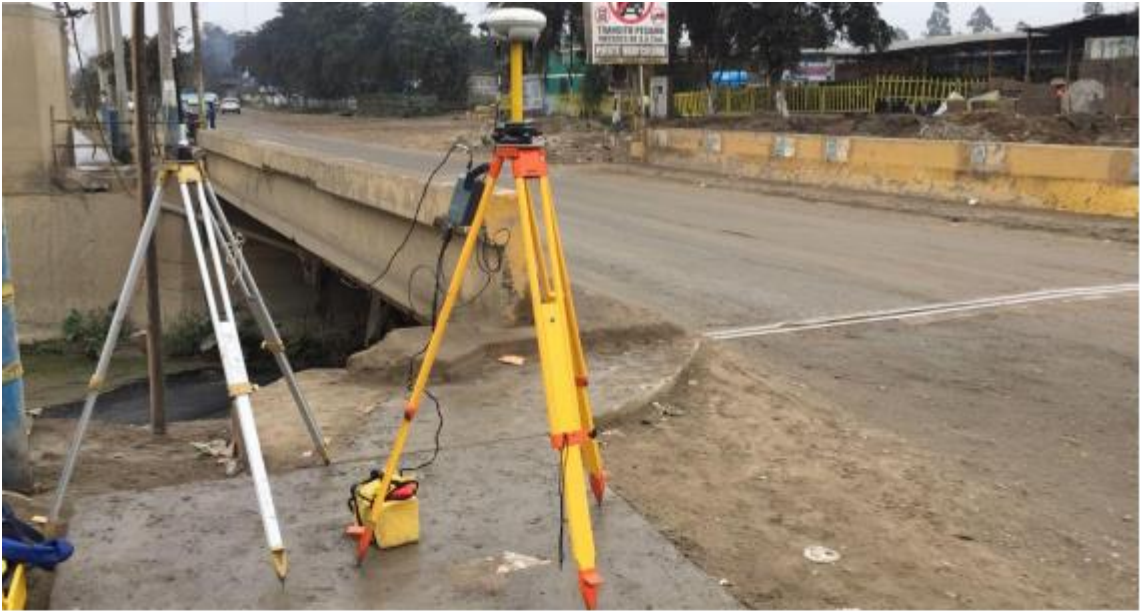
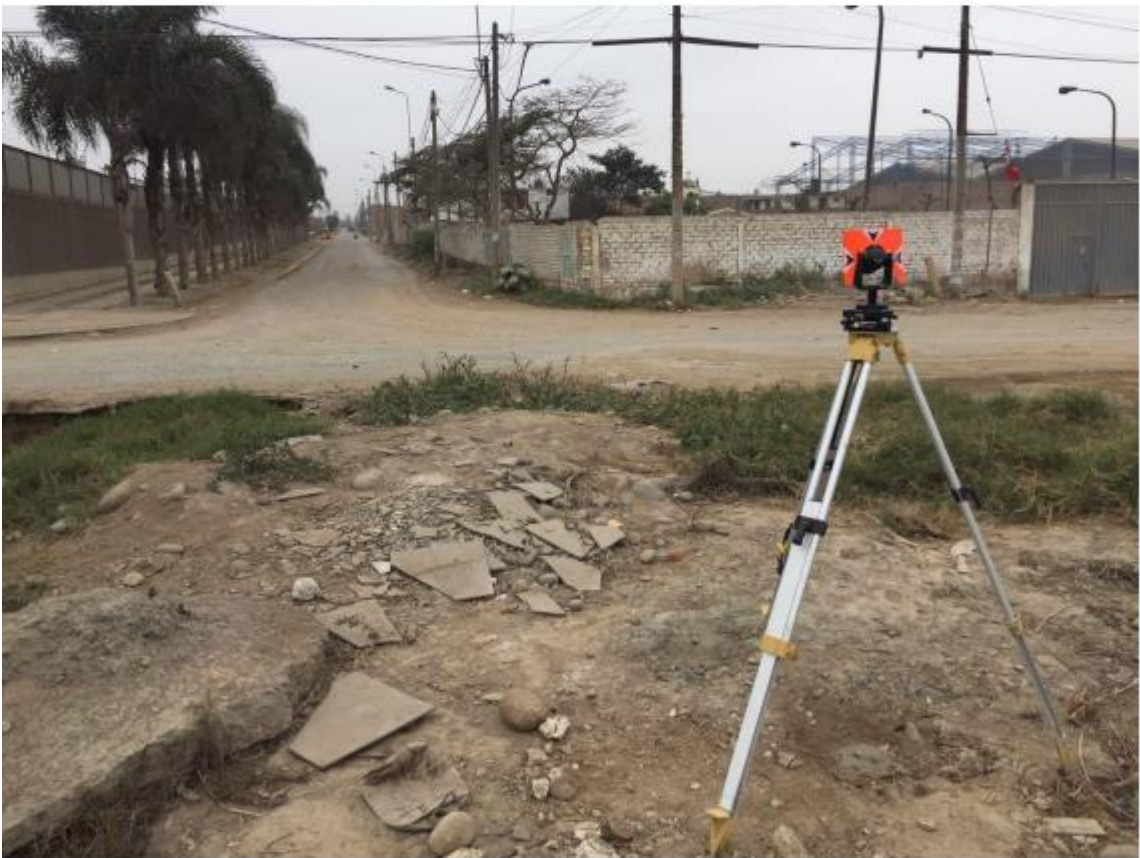
Foto N° 03 y 04.- Proceso de Levantamiento y cierre de Poligonal

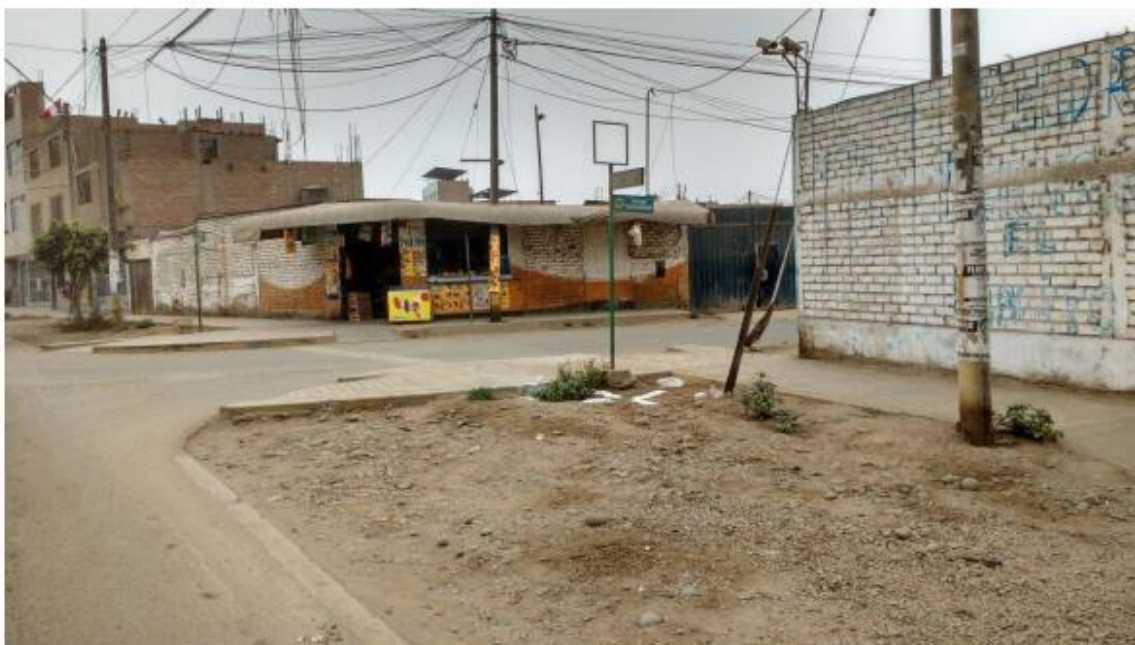
Foto N° 05.- Monumentación de los Puntos de Control

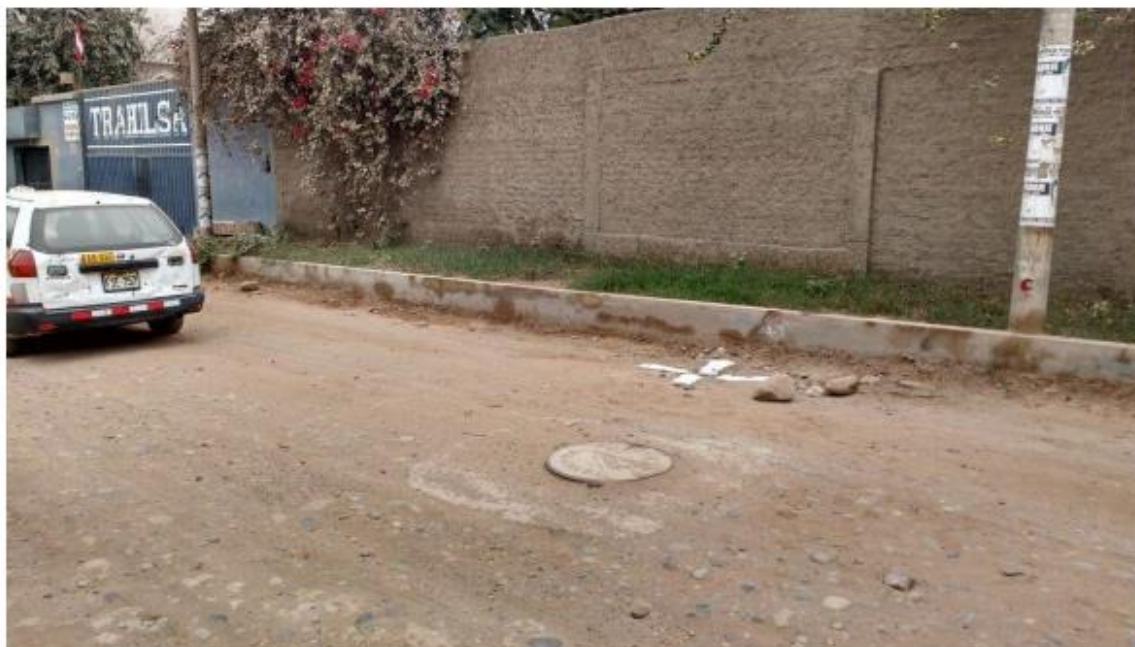
Foto N° 06.- Monumentación de los Puntos de Control

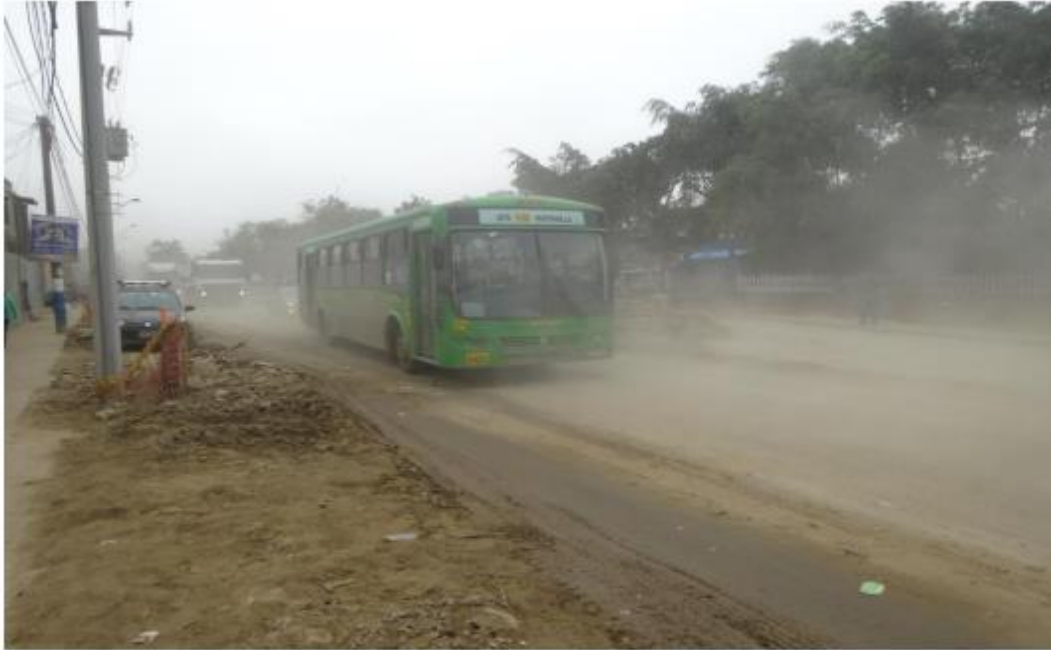
Foto N° 07.- Contaminación de la Vía en estudio

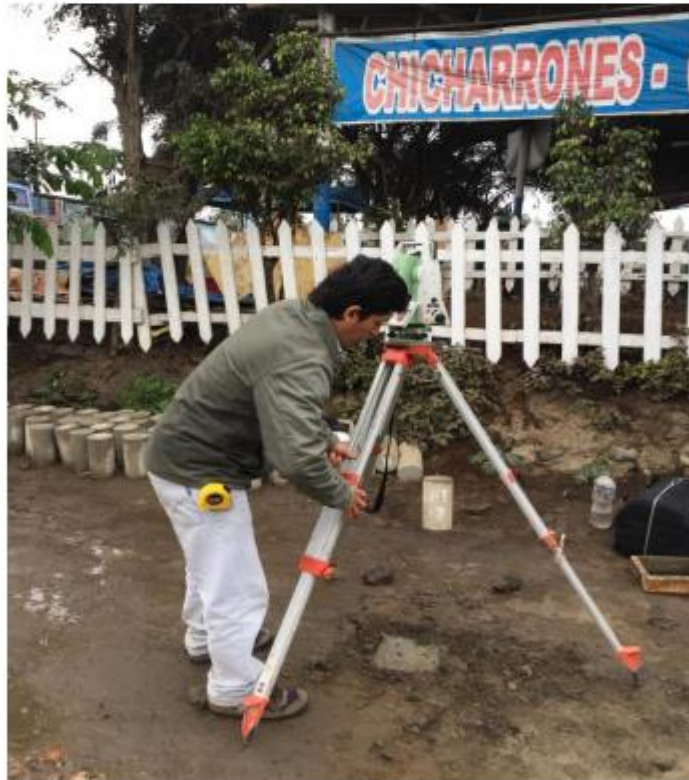
Foto N° 10.- Posicionamiento para la toma de datos con Estación Total

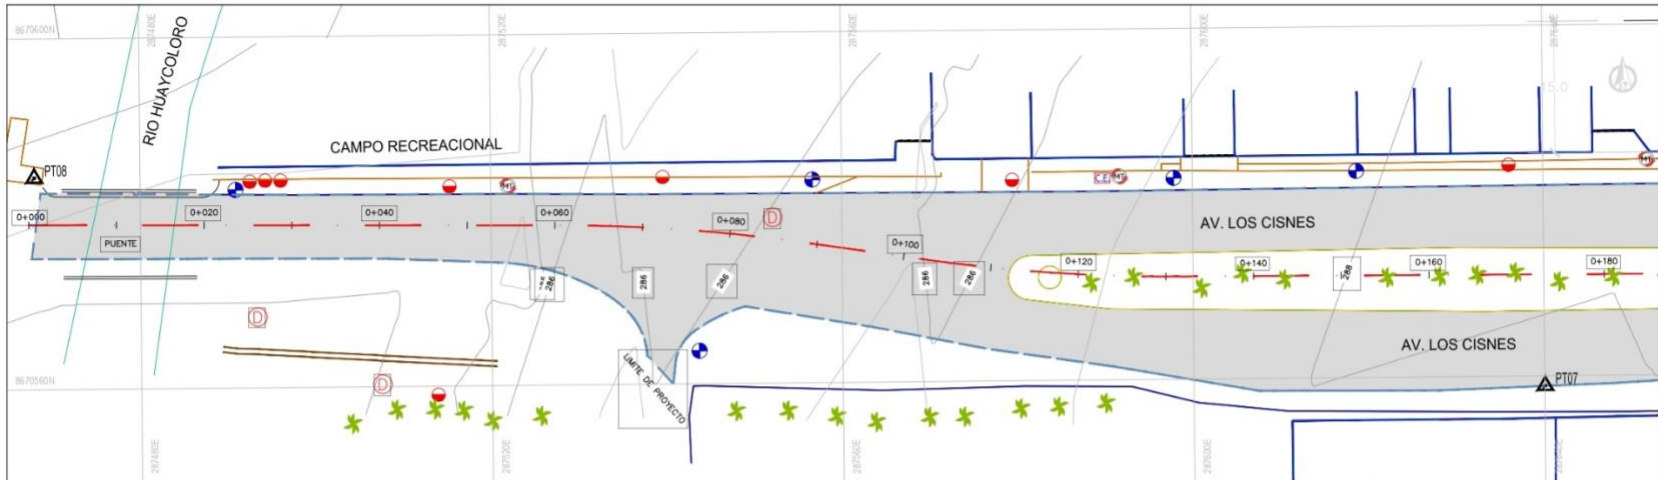
MUNICIPALIDAD METROPOLITANA DE LIMA	PROGRAMA DE GOBIERNO REGIONAL DE LIMA METROPOLITANA - PGR/LM	DESIGNADO	M. TORRES	PROYECTO	MEJORAMIENTO DE PISTAS Y VEREDAS DE LA AV. LOS CISNES, TRAMO: PUENTE LOS CISNES - AV. LAS AGUILAS, DISTRITO DE LURIGANCHO, PROVINCIA DE LIMA - LIMA	PLANO	FIGURA 1
		REVISADO	D. VELAZQUEZ	FECHA	11/08/2017	FECHA	11/08/2017
		APROBADO					PLANO N° 1
							TOPOGRÁFICO AV. LOS CISNES KM 0+320-0+640
							TOP-002
