UNIVERSIDAD PERUANA LOS ANDES
FACULTAD DE INGENIERIA
ESCUELA PROFESIONAL DE INGENIERIA CIVIL

TESIS

**“DETERMINACIÓN DE LA VULNERABILIDAD
SÍSMICA DE LAS EDIFICACIONES EN LA ZONA
MONUMENTAL DEL DISTRITO DE HUANCAYO –
2018”**

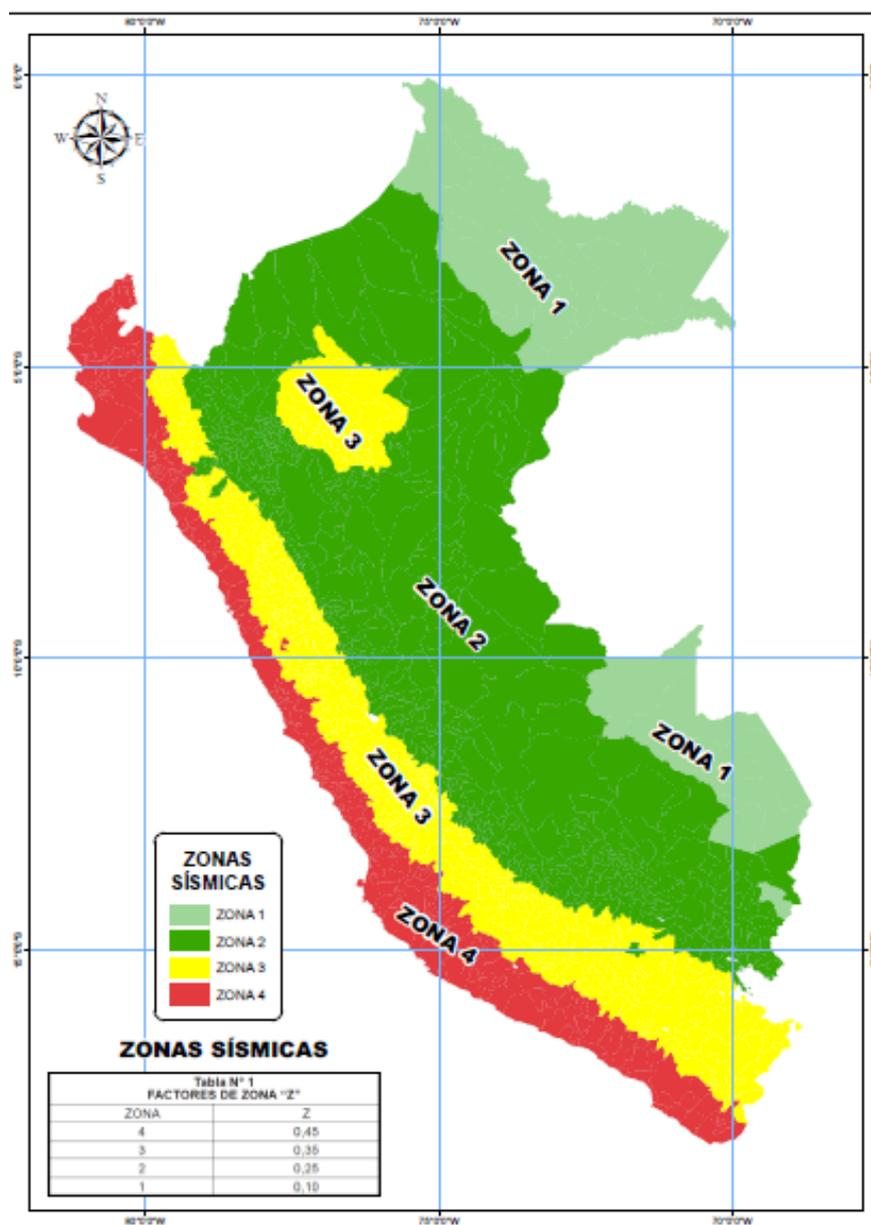
Figura 2. Zonas sísmicas en el Perú

Figura 2, de acuerdo al Decreto Supremo 003-2016-Vivienda, la zonificación se basa en la distribución en cuanto a la sismicidad observada, y los factores generales de las magnitudes sísmicas así como la mitigación de estos con el recorrido epicentral, así como la información neotectónica. De acuerdo a la zona ubicada se le asigna un cuantificador Z de acuerdo a la Tabla N°2, este cuantificador se describe como la aceleración a un punto máximo horizontal en suelo rígido con una probabilidad de 10% de ser excedida en 50 años. El factor Z se simboliza como una fracción de aceleración de la gravedad.

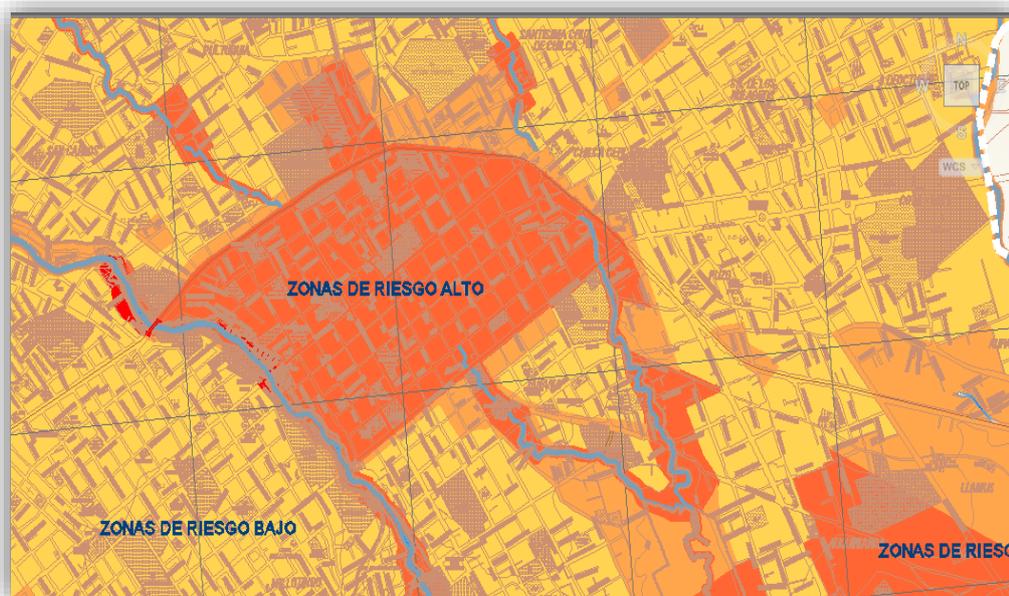
Figura 4. Zona de riesgo sísmico en el distrito de Huancayo

LLa zona de monumental del distrito de Huancayo, presenta Alta vulnerabilidad sísmica, además de una alta vulnerabilidad infecto contagiosa (por la cercanía al Río Shullcas).

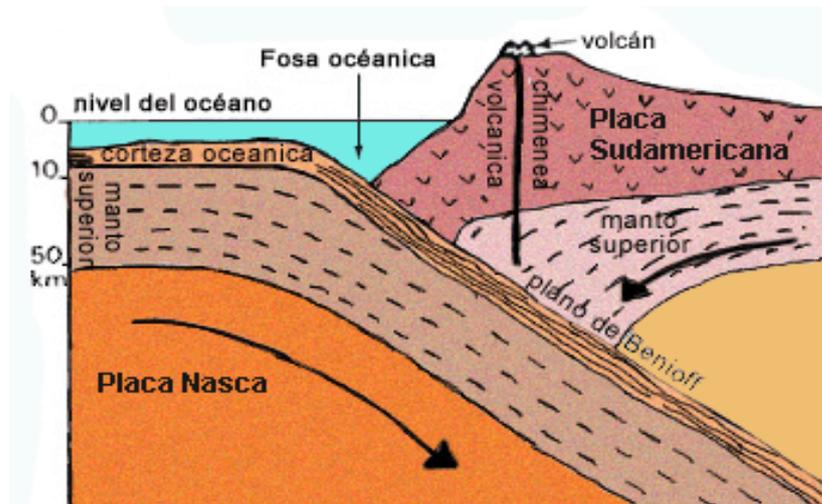
Figura 6. Proceso de subducción

Se produce por la coalición de la Placa Oceánica de Nazca y Sudamericana, estas al converger dan origen al proceso de subducción, y posteriormente genera un movimiento sísmico, a consecuencia de la colisión de las placas se generan fallas geológicas, una de ellas es la del Huaytapallana.

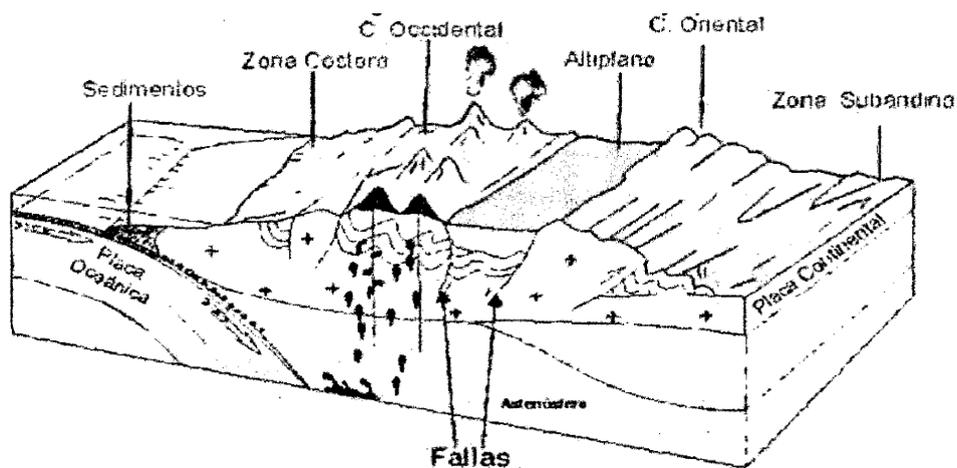
Figura 7. Falla del Huaytapallana

La falla de Huaytapallana se encuentra al pie de la cordillera del Huaytapallana. Esta se encuentra conformada por el área de la Cordillera Oriental que domina la cuenca de Huancayo. El rumbo general de la falla es de Norte Oeste hacia Sur Este, con un deslizamiento de 65m hacia el Norte Este. Esta falla ha resurgido en el sismo del año 1969, dando génesis a un movimiento del tipo Siniestral - Inverso.

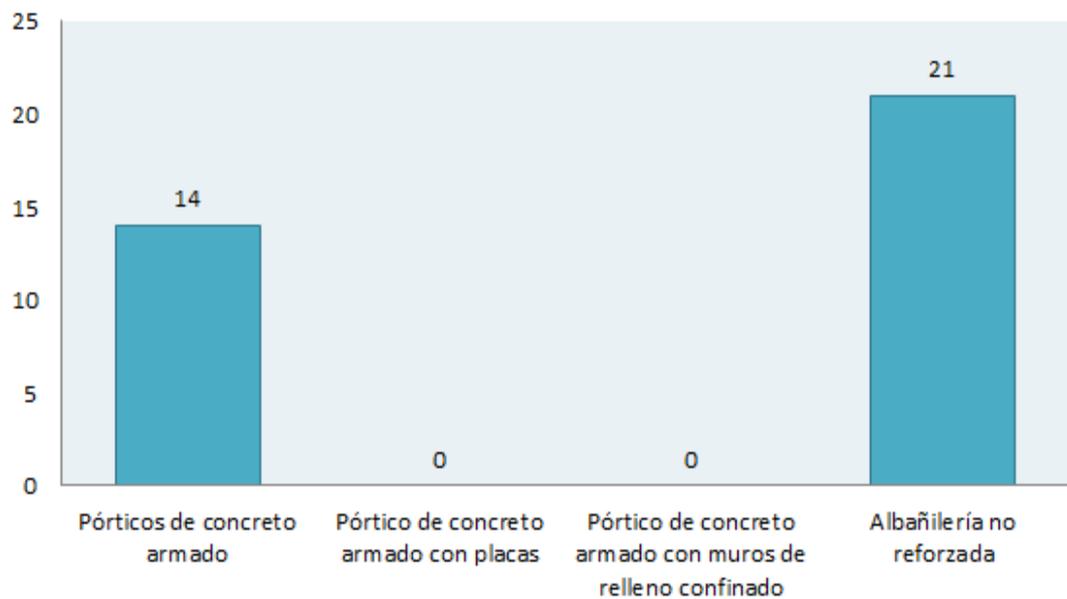
Figura 8. Sistema estructural

Sistemas Estructural	Frecuencia observada	Valor porcentual
Pórtico de Concreto Armado (C1)	14	40
Pórtico de Concreto Armado con placas (C2)	0	0
Pórtico de Concreto Armado con muros de relleno confinado (C3)	0	0
Albañilería no reforzada (ANR)	21	60
Total	35	100

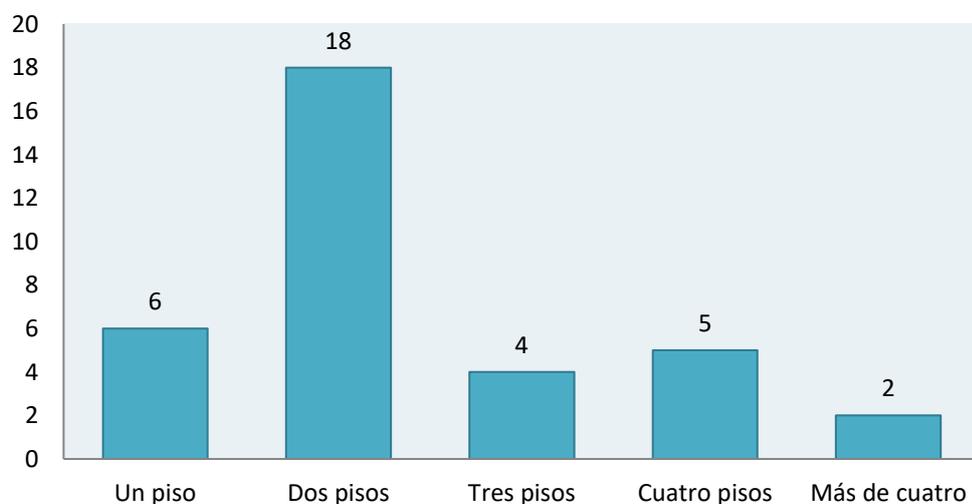
Figura 10. Número de pisos

Número de pisos	Frecuencia observada	Valor porcentual
Un piso	6	17
Dos pisos	18	51
Tres pisos	4	11
Cuatro pisos	5	14
Más de cuatro	2	6
Total	35	100

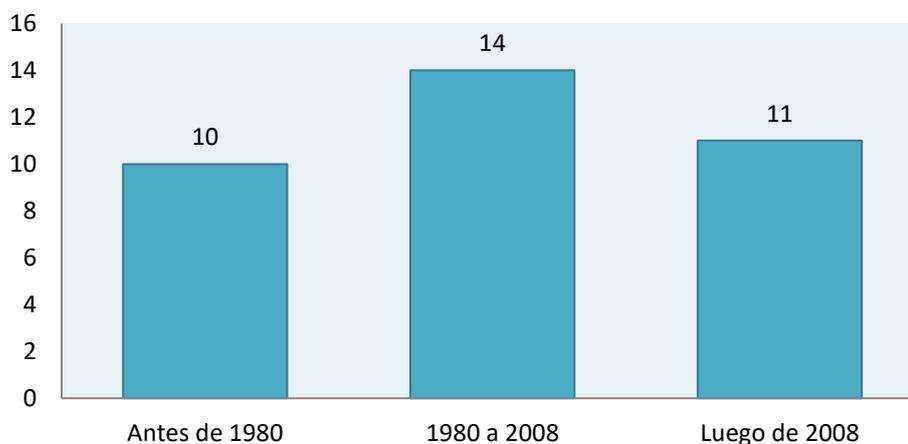
Figura 12. Antigüedad de las edificaciones

Antigüedad	Frecuencia observada	Valor porcentual
Antes de 1980	10	29
1980 a 2008	14	40
Luego de 2008	11	31
Total	35	100

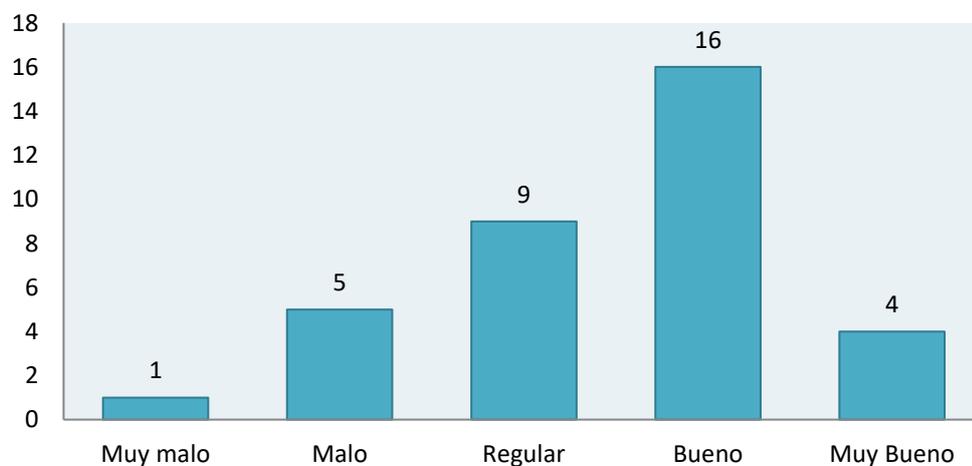
Figura 14. Estado de conservación de las edificaciones

Estado de conservación	Frecuencia observada	Valor porcentual
Muy malo	1	3
Malo	5	14
Regular	9	26
Bueno	16	46
Muy bueno	4	11
Total	35	100

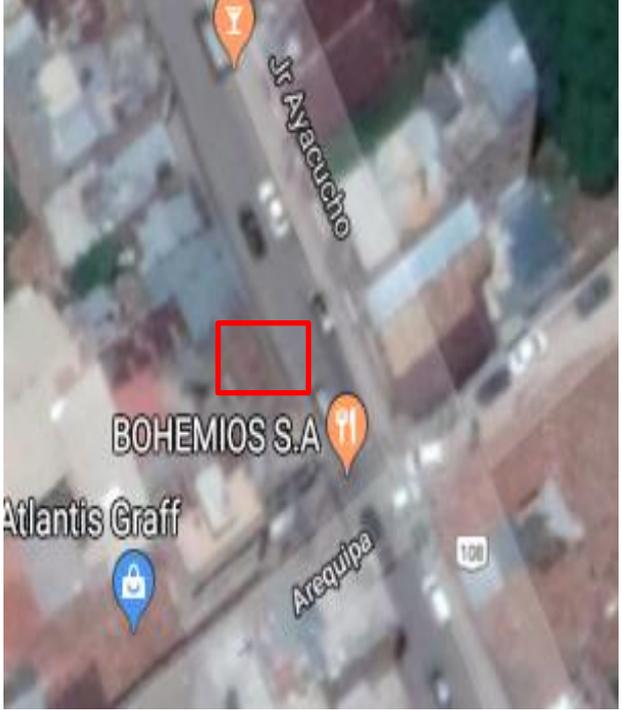
<p align="center">Fotografía del frontis</p>

MAPA DE UBICACIÓN	<p>Dirección: Jr. Ayacucho y Arequipa</p> <p>Edificio: N°511</p> <p>Año de construcción: 1998</p> <p>Área total piso en (m²): 100 m²</p> <p>Fecha de vista: 26/05/2019</p> <p>Uso actual: Vivienda</p> <p>Zona de importancia sísmica (Z): 0.35</p> <p>Realizado por: Bach. Luis Osoreo Zanabria</p>

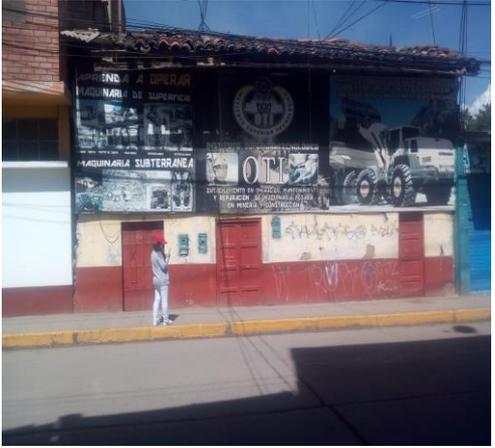
Parámetros		Clase K_i			W_i	$K_i W_i$
		A	B	C		
1	Organización del sistema resistente	0	6	12	1.00	12
2	Calidad del sistema resistente	0	6	12	0.50	3
3	Resistencia convencional	0	11	22	1.00	11
4	Posición del edificio y cimentación	0	2	4	0.50	0
5	Losas	0	3	6	1.00	3
6	Configuración en planta	0	3	6	0.50	0
7	Configuración en elevación	0	3	6	1.00	3
8	Conexión elementos críticos	0	3	6	0.75	4.5
9	Elementos de baja ductilidad	0	3	6	1.00	6
10	Elementos no estructurales	0	4	10	0.25	1
11	Estado de conservación	0	10	20	1.00	20
					IV	63.5

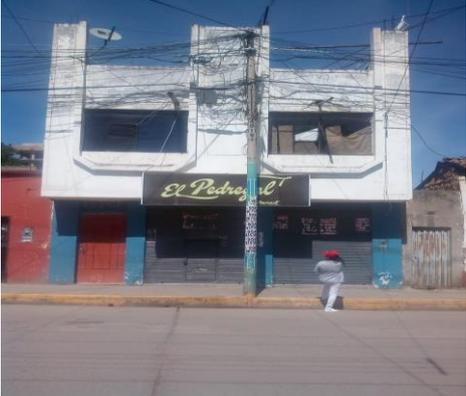
Edificación N°03

MAPA DE UBICACIÓN	<p>Dirección: Jr. Ayacucho y Arequipa</p> <p>Edificio: N°511</p> <p>Año de construcción: 1998</p> <p>Área total piso en (m²): 100 m²</p> <p>Fecha de vista: 26/05/2019</p> <p>Uso actual: Vivienda</p> <p>Zona de importancia sísmica (Z): 0.35</p> <p>Realizado por: Bach. Luis Osoreo Zanabria</p>

<p align="center">Fotografía del frontis</p>

Parámetros		Clase K_i			W_i	$K_i W_i$
		A	B	C		
1	Organización del sistema resistente	0	6	12	1.00	6
2	Calidad del sistema resistente	0	6	12	0.50	6
3	Resistencia convencional	0	11	22	1.00	11
4	Posición del edificio y cimentación	0	2	4	0.50	0
5	Losas	0	3	6	1.00	0
6	Configuración en planta	0	3	6	0.50	0
7	Configuración en elevación	0	3	6	1.00	0
8	Conexión elementos críticos	0	3	6	0.75	2.25
9	Elementos de baja ductilidad	0	3	6	1.00	0
10	Elementos no estructurales	0	4	10	0.25	0
11	Estado de conservación	0	10	20	1.00	20
					IV	45.25

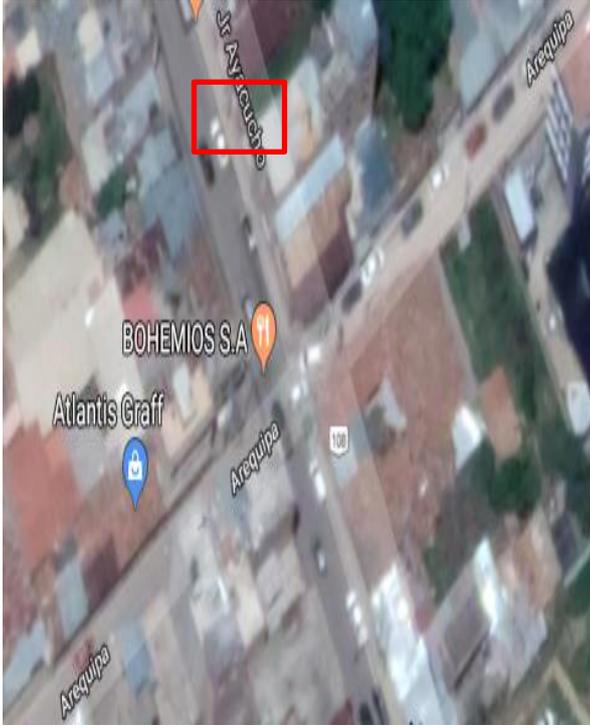
<p align="center">Fotografía del frontis</p>

MAPA DE UBICACIÓN	<p>Dirección: Jr. Ayacucho</p> <p>Edificio: N°550-548</p> <p>Año de construcción: 2002</p> <p>Área total piso en (m²): 150 m²</p> <p>Fecha de vista: 26/05/2019</p> <p>Uso actual: Vivienda</p> <p>Zona de importancia sísmica (Z): 0.35</p> <p>Realizado por: Bach. Luis Osoreo Zanabria</p>

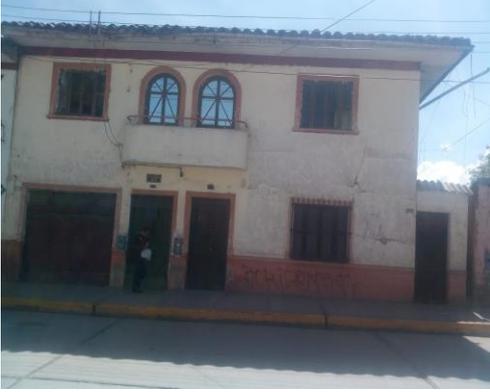
Parámetros		Clase K_i			W_i	$K_i W_i$
		A	B	C		
1	Organización del sistema resistente	0	6	12	1.00	12
2	Calidad del sistema resistente	0	6	12	0.50	3
3	Resistencia convencional	0	11	22	1.00	0
4	Posición del edificio y cimentación	0	2	4	0.50	0
5	Losas	0	3	6	1.00	3
6	Configuración en planta	0	3	6	0.50	1.5
7	Configuración en elevación	0	3	6	1.00	0
8	Conexión elementos críticos	0	3	6	0.75	2.25
9	Elementos de baja ductilidad	0	3	6	1.00	0
10	Elementos no estructurales	0	4	10	0.25	1
11	Estado de conservación	0	10	20	1.00	10
					IV	32.75

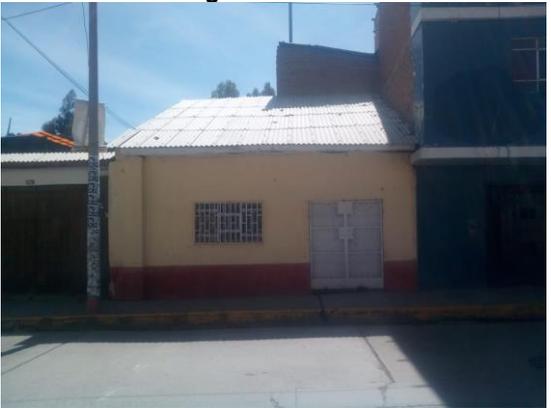
Edificación N°05

MAPA DE UBICACIÓN	<p>Dirección: Jr. Ayacucho</p> <p>Edificio: N°602</p> <p>Año de construcción: 2004</p> <p>Área total piso en (m²): 60 m²</p> <p>Fecha de vista: 26/05/2019</p> <p>Uso actual: Vivienda</p> <p>Zona de importancia sísmica (Z): 0.35</p> <p>Realizado por: Bach. Luis Osoreo Zanabria</p>

<p style="text-align: center;">Fotografía del frontis</p>

Parámetros		Clase K_i			W_i	$K_i W_i$
		A	B	C		
1	Organización del sistema resistente	0	6	12	1.00	12
2	Calidad del sistema resistente	0	6	12	0.50	3
3	Resistencia convencional	0	11	22	1.00	22
4	Posición del edificio y cimentación	0	2	4	0.50	0
5	Losas	0	3	6	1.00	3
6	Configuración en planta	0	3	6	0.50	0
7	Configuración en elevación	0	3	6	1.00	3
8	Conexión elementos críticos	0	3	6	0.75	2.25
9	Elementos de baja ductilidad	0	3	6	1.00	0
10	Elementos no estructurales	0	4	10	0.25	1
11	Estado de conservación	0	10	20	1.00	0
					IV	46.25

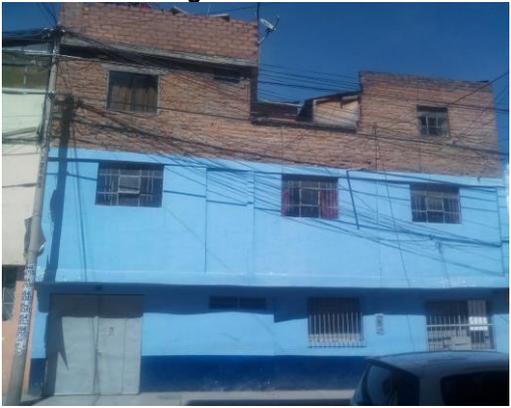
Edificación N°06

MAPA DE UBICACIÓN	<p>Dirección: Jr. Ayacucho</p> <p>Edificio: N°635</p> <p>Año de construcción: 2007</p> <p>Área total piso en (m²): 120 m²</p> <p>Fecha de vista: 26/05/2019</p> <p>Uso actual: Vivienda</p> <p>Zona de importancia sísmica (Z): 0.35</p> <p>Realizado por: Bach. Luis Osoreo Zanabria</p>

<p align="center">Fotografía del frontis</p>

Parámetros		Clase K_i			W_i	$K_i W_i$
		A	B	C		
1	Organización del sistema resistente	0	6	12	1.00	6
2	Calidad del sistema resistente	0	6	12	0.50	0
3	Resistencia convencional	0	11	22	1.00	11
4	Posición del edificio y cimentación	0	2	4	0.50	0
5	Losas	0	3	6	1.00	0
6	Configuración en planta	0	3	6	0.50	1.5
7	Configuración en elevación	0	3	6	1.00	6
8	Conexión elementos críticos	0	3	6	0.75	4.5
9	Elementos de baja ductilidad	0	3	6	1.00	0
10	Elementos no estructurales	0	4	10	0.25	0
11	Estado de conservación	0	10	20	1.00	20
					IV	49

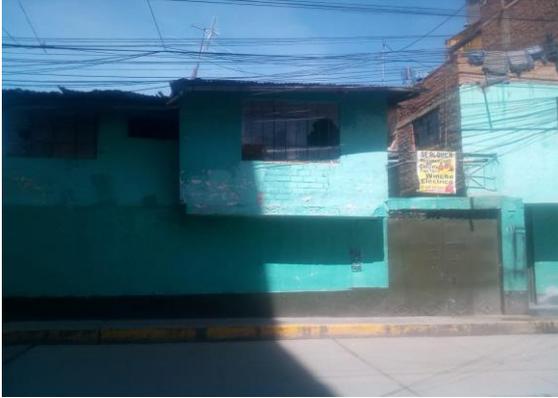
Edificación N° 07

MAPA DE UBICACIÓN	<p>Dirección: Jr. Ayacucho</p> <p>Edificio: N°671</p> <p>Año de construcción: 1990</p> <p>Área total piso en (m²): 180 m²</p> <p>Fecha de vista: 26/05/2019</p> <p>Uso actual: Vivienda</p> <p>Zona de importancia sísmica (Z): 0.35</p> <p>Realizado por: Bach. Luis Osoreo Zanabria</p>

<p style="text-align: center;">Fotografía del frontis</p>

Parámetros		Clase K _i			W _i	K _i W _i
		A	B	C		
1	Organización del sistema resistente	0	6	12	1.00	12
2	Calidad del sistema resistente	0	6	12	0.50	3
3	Resistencia convencional	0	11	22	1.00	11
4	Posición del edificio y cimentación	0	2	4	0.50	0
5	Losas	0	3	6	1.00	3
6	Configuración en planta	0	3	6	0.50	1.5
7	Configuración en elevación	0	3	6	1.00	6
8	Conexión elementos críticos	0	3	6	0.75	4.5
9	Elementos de baja ductilidad	0	3	6	1.00	0
10	Elementos no estructurales	0	4	10	0.25	1
11	Estado de conservación	0	10	20	1.00	20
					IV	62

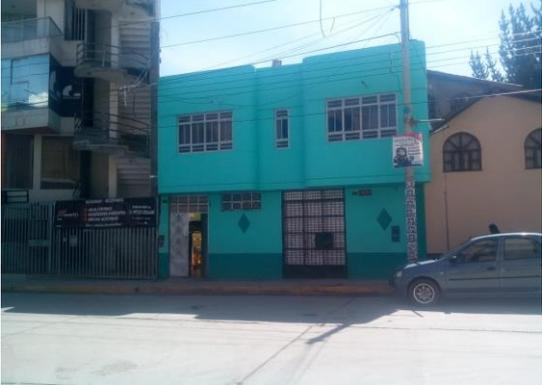
<p style="text-align: center;">Fotografía del frontis</p>

Parámetros		Clase K_i			W_i	$K_i W_i$
		A	B	C		
1	Organización del sistema resistente	0	6	12	1.00	6
2	Calidad del sistema resistente	0	6	12	0.50	0
3	Resistencia convencional	0	11	22	1.00	11
4	Posición del edificio y cimentación	0	2	4	0.50	1
5	Losas	0	3	6	1.00	0
6	Configuración en planta	0	3	6	0.50	1.5
7	Configuración en elevación	0	3	6	1.00	0
8	Conexión elementos críticos	0	3	6	0.75	4.5
9	Elementos de baja ductilidad	0	3	6	1.00	0
10	Elementos no estructurales	0	4	10	0.25	0
11	Estado de conservación	0	10	20	1.00	0
					IV	24

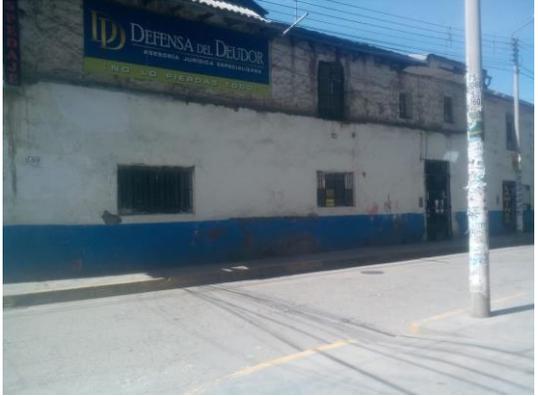
<p align="center">Fotografía del frontis</p>

Parámetros		Clase K_i			W_i	$K_i W_i$
		A	B	C		
1	Organización del sistema resistente	0	6	12	1.00	12
2	Calidad del sistema resistente	0	6	12	0.50	3
3	Resistencia convencional	0	11	22	1.00	22
4	Posición del edificio y cimentación	0	2	4	0.50	1
5	Losas	0	3	6	1.00	3
6	Configuración en planta	0	3	6	0.50	1.5
7	Configuración en elevación	0	3	6	1.00	0
8	Conexión elementos críticos	0	3	6	0.75	2.25
9	Elementos de baja ductilidad	0	3	6	1.00	0
10	Elementos no estructurales	0	4	10	0.25	2.5
11	Estado de conservación	0	10	20	1.00	20
					IV	67.25

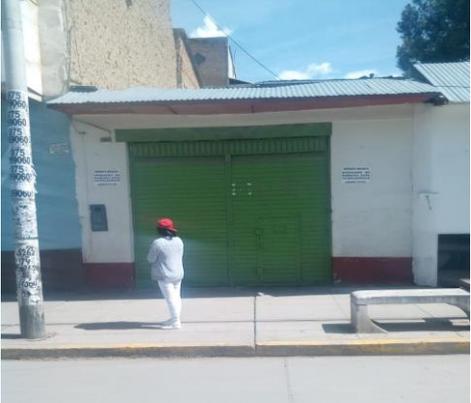
<p align="center">Fotografía del frontis</p>

Parámetros		Clase K_i			W_i	$K_i W_i$
		A	B	C		
1	Organización del sistema resistente	0	6	12	1.00	12
2	Calidad del sistema resistente	0	6	12	0.50	3
3	Resistencia convencional	0	11	22	1.00	22
4	Posición del edificio y cimentación	0	2	4	0.50	0
5	Losas	0	3	6	1.00	3
6	Configuración en planta	0	3	6	0.50	0
7	Configuración en elevación	0	3	6	1.00	3
8	Conexión elementos críticos	0	3	6	0.75	3
9	Elementos de baja ductilidad	0	3	6	1.00	0
10	Elementos no estructurales	0	4	10	0.25	1
11	Estado de conservación	0	10	20	1.00	10
					IV	57

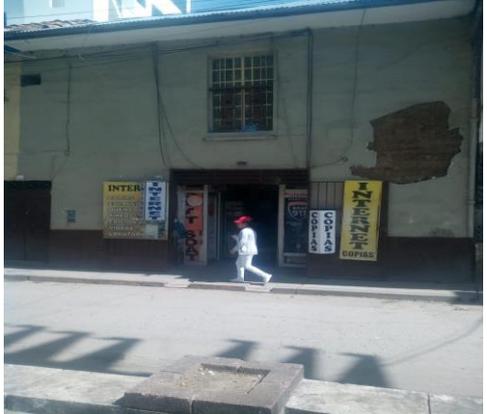
Edificación N°11

MAPA DE UBICACIÓN	<p>Dirección: Jr. Arequipa</p> <p>Edificio: N°419</p> <p>Año de construcción: 1973</p> <p>Área total piso en (m²): 120 m²</p> <p>Fecha de vista: 26/05/2019</p> <p>Uso actual: Cabinas de Internet</p> <p>Zona de importancia sísmica (Z): 0.35</p> <p>Realizado por: Bach. Luis Osoreo Zanabria</p>

<p>Fotografía del frontis</p>

Parámetros		Clase K_i			W_i	$K_i W_i$
		A	B	C		
1	Organización del sistema resistente	0	6	12	1.00	12
2	Calidad del sistema resistente	0	6	12	0.50	3
3	Resistencia convencional	0	11	22	1.00	22
4	Posición del edificio y cimentación	0	2	4	0.50	1
5	Losas	0	3	6	1.00	3
6	Configuración en planta	0	3	6	0.50	0
7	Configuración en elevación	0	3	6	1.00	0
8	Conexión elementos críticos	0	3	6	0.75	4.5
9	Elementos de baja ductilidad	0	3	6	1.00	0
10	Elementos no estructurales	0	4	10	0.25	1
11	Estado de conservación	0	10	20	1.00	20
					IV	66.5

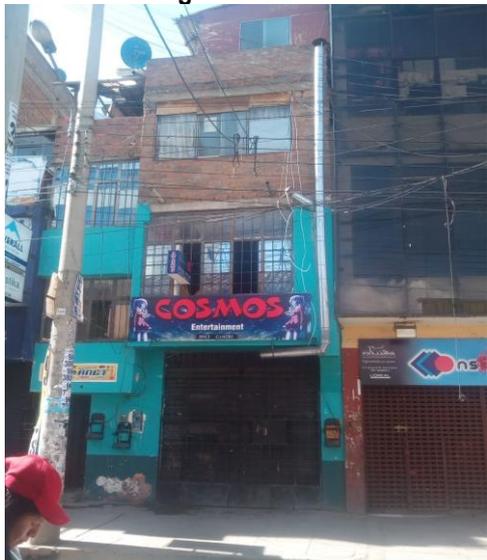
Edificación N°12

MAPA DE UBICACIÓN	<p>Dirección: Jr. Arequipa</p> <p>Edificio: N°440</p> <p>Año de construcción: 2012</p> <p>Área total piso en (m²): 75 m²</p> <p>Fecha de vista: 26/05/2019</p> <p>Uso actual: Cabinas de Internet</p> <p>Zona de importancia sísmica (Z): 0.35</p> <p>Realizado por: Bach. Luis Osores Zanabria</p>

<p>Fotografía del frontis</p>

Parámetros		Clase K_i			W_i	$K_i W_i$
		A	B	C		
1	Organización del sistema resistente	0	6	12	1.00	6
2	Calidad del sistema resistente	0	6	12	0.50	0
3	Resistencia convencional	0	11	22	1.00	0
4	Posición del edificio y cimentación	0	2	4	0.50	0
5	Losas	0	3	6	1.00	0
6	Configuración en planta	0	3	6	0.50	1.5
7	Configuración en elevación	0	3	6	1.00	0
8	Conexión elementos críticos	0	3	6	0.75	4.5
9	Elementos de baja ductilidad	0	3	6	1.00	0
10	Elementos no estructurales	0	4	10	0.25	0
11	Estado de conservación	0	10	20	1.00	20
					IV	32

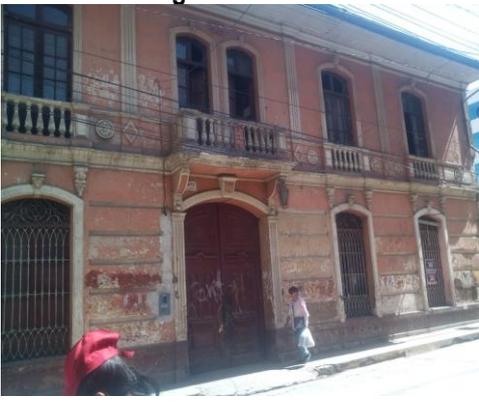
<p align="center">Fotografía del frontis</p>

Parámetros		Clase K _i			W _i	K _i W _i
		A	B	C		
1	Organización del sistema resistente	0	6	12	1.00	12
2	Calidad del sistema resistente	0	6	12	0.50	3
3	Resistencia convencional	0	11	22	1.00	22
4	Posición del edificio y cimentación	0	2	4	0.50	0
5	Losas	0	3	6	1.00	3
6	Configuración en planta	0	3	6	0.50	1.5
7	Configuración en elevación	0	3	6	1.00	0
8	Conexión elementos críticos	0	3	6	0.75	0
9	Elementos de baja ductilidad	0	3	6	1.00	0
10	Elementos no estructurales	0	4	10	0.25	2.5
11	Estado de conservación	0	10	20	1.00	0
					IV	44

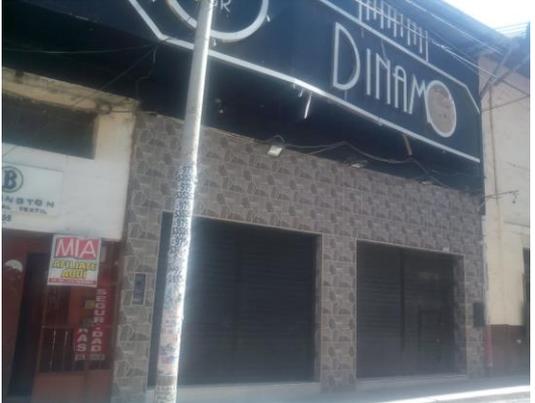
<p>Fotografía del frontis</p>

Parámetros		Clase K_i			W_i	$K_i W_i$
		A	B	C		
1	Organización del sistema resistente	0	6	12	1.00	6
2	Calidad del sistema resistente	0	6	12	0.50	0
3	Resistencia convencional	0	11	22	1.00	11
4	Posición del edificio y cimentación	0	2	4	0.50	0
5	Losas	0	3	6	1.00	0
6	Configuración en planta	0	3	6	0.50	0
7	Configuración en elevación	0	3	6	1.00	0
8	Conexión elementos críticos	0	3	6	0.75	0
9	Elementos de baja ductilidad	0	3	6	1.00	0
10	Elementos no estructurales	0	4	10	0.25	2.5
11	Estado de conservación	0	10	20	1.00	0
					IV	19.5

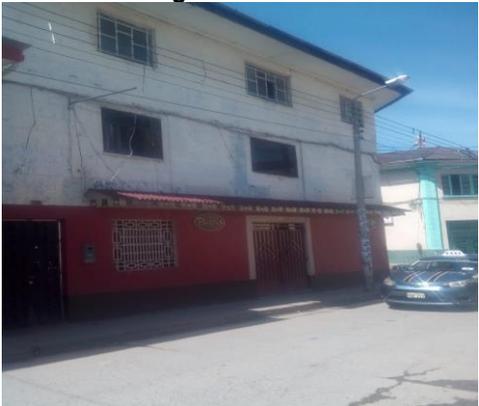
Edificación N°15

MAPA DE UBICACIÓN	<p>Dirección: Jr. Arequipa</p> <p>Edificio: N°585</p> <p>Año de construcción: 2004</p> <p>Área total piso en (m²): 150 m²</p> <p>Fecha de vista: 26/05/2019</p> <p>Uso actual: Panadería - Café</p> <p>Zona de importancia sísmica (Z): 0.35</p> <p>Realizado por: Bach. Luis Osoreo Zanabria</p>

<p align="center">Fotografía del frontis</p>

Parámetros		Clase K_i			W_i	$K_i W_i$
		A	B	C		
1	Organización del sistema resistente	0	6	12	1.00	12
2	Calidad del sistema resistente	0	6	12	0.50	0
3	Resistencia convencional	0	11	22	1.00	0
4	Posición del edificio y cimentación	0	2	4	0.50	0
5	Losas	0	3	6	1.00	3
6	Configuración en planta	0	3	6	0.50	1.5
7	Configuración en elevación	0	3	6	1.00	0
8	Conexión elementos críticos	0	3	6	0.75	0
9	Elementos de baja ductilidad	0	3	6	1.00	0
10	Elementos no estructurales	0	4	10	0.25	1
11	Estado de conservación	0	10	20	1.00	20
					IV	37.5

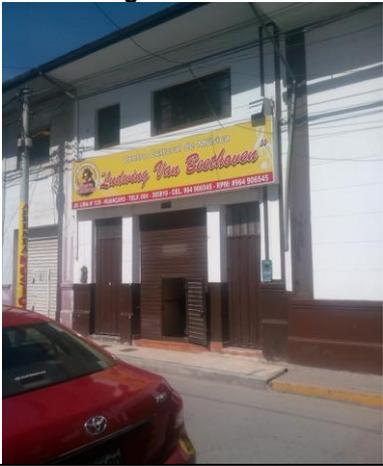
Edificación N°16

MAPA DE UBICACIÓN	<p>Dirección: Jr. Lima</p> <p>Edificio: N°539</p> <p>Año de construcción: 1977</p> <p>Área total piso en (m²): 250 m²</p> <p>Fecha de vista: 26/05/2019</p> <p>Uso actual: Academia de música</p> <p>Zona de importancia sísmica (Z): 0.35</p> <p>Realizado por: Bach. Luis Osoreo Zanabria</p>

<p align="center">Fotografía del frontis</p>

Parámetros		Clase K_i			W_i	$K_i W_i$
		A	B	C		
1	Organización del sistema resistente	0	6	12	1.00	12
2	Calidad del sistema resistente	0	6	12	0.50	3
3	Resistencia convencional	0	11	22	1.00	22
4	Posición del edificio y cimentación	0	2	4	0.50	1
5	Losas	0	3	6	1.00	3
6	Configuración en planta	0	3	6	0.50	3
7	Configuración en elevación	0	3	6	1.00	0
8	Conexión elementos críticos	0	3	6	0.75	0
9	Elementos de baja ductilidad	0	3	6	1.00	0
10	Elementos no estructurales	0	4	10	0.25	1
11	Estado de conservación	0	10	20	1.00	20
					IV	65

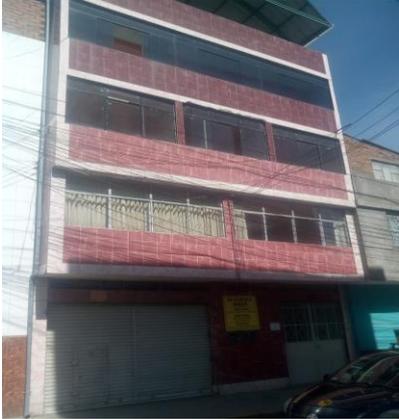
Edificación N°17

MAPA DE UBICACIÓN	<p>Dirección: Jr. Lima</p> <p>Edificio: N°587-589</p> <p>Año de construcción: 2015</p> <p>Área total piso en (m²): 150 m²</p> <p>Fecha de vista: 26/05/2019</p> <p>Uso actual: Tienda - oficina</p> <p>Zona de importancia sísmica (Z): 0.35</p> <p>Realizado por: Bach. Luis Osoreo Zanabria</p>

<p>Fotografía del frontis</p>

Parámetros		Clase K_i			W_i	$K_i W_i$
		A	B	C		
1	Organización del sistema resistente	0	6	12	1.00	6
2	Calidad del sistema resistente	0	6	12	0.50	0
3	Resistencia convencional	0	11	22	1.00	11
4	Posición del edificio y cimentación	0	2	4	0.50	0
5	Losas	0	3	6	1.00	0
6	Configuración en planta	0	3	6	0.50	0
7	Configuración en elevación	0	3	6	1.00	0
8	Conexión elementos críticos	0	3	6	0.75	0
9	Elementos de baja ductilidad	0	3	6	1.00	0
10	Elementos no estructurales	0	4	10	0.25	0
11	Estado de conservación	0	10	20	1.00	0
					IV	17

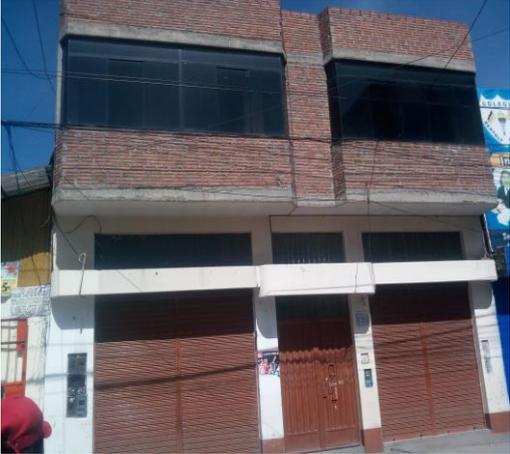
Edificación N°18

MAPA DE UBICACIÓN	<p>Dirección: Jr. Lima</p> <p>Edificio: N°615</p> <p>Año de construcción: 2014</p> <p>Área total piso en (m²): 180 m²</p> <p>Fecha de vista: 26/05/2019</p> <p>Uso actual: Tienda</p> <p>Zona de importancia sísmica (Z): 0.35</p> <p>Realizado por: Bach. Luis Osoreo Zanabria</p>

<p align="center">Fotografía del frontis</p>

Parámetros		Clase K_i			W_i	$K_i W_i$
		A	B	C		
1	Organización del sistema resistente	0	6	12	1.00	12
2	Calidad del sistema resistente	0	6	12	0.50	0
3	Resistencia convencional	0	11	22	1.00	0
4	Posición del edificio y cimentación	0	2	4	0.50	0
5	Losas	0	3	6	1.00	0
6	Configuración en planta	0	3	6	0.50	1.5
7	Configuración en elevación	0	3	6	1.00	0
8	Conexión elementos críticos	0	3	6	0.75	0
9	Elementos de baja ductilidad	0	3	6	1.00	0
10	Elementos no estructurales	0	4	10	0.25	0
11	Estado de conservación	0	10	20	1.00	0
					IV	13.5

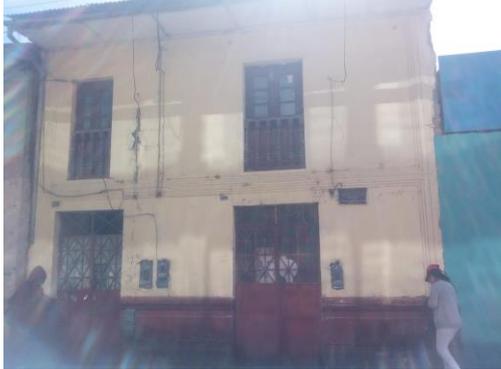
Edificación N°19

MAPA DE UBICACIÓN	<p>Dirección: Jr. Lima</p> <p>Edificio: N°680</p> <p>Año de construcción: 1968</p> <p>Área total piso en (m²): 120 m²</p> <p>Fecha de vista: 26/05/2019</p> <p>Uso actual: Vivienda</p> <p>Zona de importancia sísmica (Z): 0.35</p> <p>Realizado por: Bach. Luis Osoreo Zanabria</p>

<p style="text-align: center;">Fotografía del frontis</p>

Parámetros		Clase K _i			W _i	K _i W _i
		A	B	C		
1	Organización del sistema resistente	0	6	12	1.00	12
2	Calidad del sistema resistente	0	6	12	0.50	3
3	Resistencia convencional	0	11	22	1.00	11
4	Posición del edificio y cimentación	0	2	4	0.50	0
5	Losas	0	3	6	1.00	3
6	Configuración en planta	0	3	6	0.50	1.5
7	Configuración en elevación	0	3	6	1.00	6
8	Conexión elementos críticos	0	3	6	0.75	4.5
9	Elementos de baja ductilidad	0	3	6	1.00	0
10	Elementos no estructurales	0	4	10	0.25	2.5
11	Estado de conservación	0	10	20	1.00	20
					IV	63.5

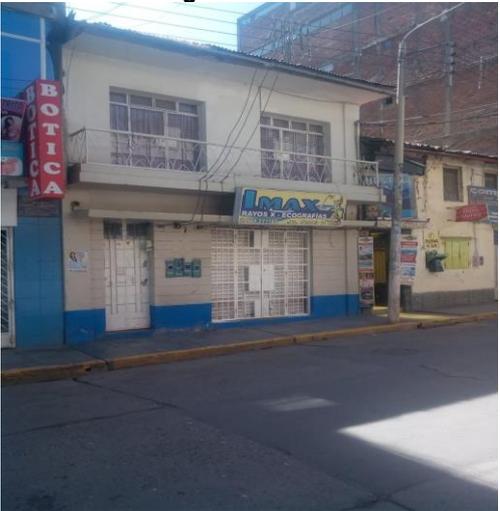
Edificación N°20

Parámetros		Clase K _i			W _i	K _i W _i
		A	B	C		
1	Organización del sistema resistente	0	6	12	1.00	12
2	Calidad del sistema resistente	0	6	12	0.50	3
3	Resistencia convencional	0	11	22	1.00	0
4	Posición del edificio y cimentación	0	2	4	0.50	0
5	Losas	0	3	6	1.00	3
6	Configuración en planta	0	3	6	0.50	0
7	Configuración en elevación	0	3	6	1.00	0
8	Conexión elementos críticos	0	3	6	0.75	4.5
9	Elementos de baja ductilidad	0	3	6	1.00	0
10	Elementos no estructurales	0	4	10	0.25	1
11	Estado de conservación	0	10	20	1.00	0
					IV	20.5

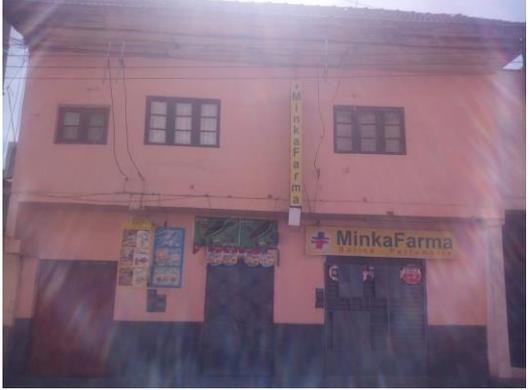
Edificación N°21

Edificio: N°818	
		Año de construcción: 2001	
		Área total piso en (m ²): 90 m ²	
		Fecha de vista: 26/05/2019	
		Uso actual: Farmacia	
		Zona de importancia sísmica (Z): 0.35	
		Realizado por: Bach. Luis Osoros Zanabria	
		Fotografía del frontis

Parámetros		Clase K_i			W_i	$K_i W_i$
		A	B	C		
1	Organización del sistema resistente	0	6	12	1.00	12
2	Calidad del sistema resistente	0	6	12	0.50	3
3	Resistencia convencional	0	11	22	1.00	0
4	Posición del edificio y cimentación	0	2	4	0.50	1
5	Losas	0	3	6	1.00	3
6	Configuración en planta	0	3	6	0.50	1.5
7	Configuración en elevación	0	3	6	1.00	6
8	Conexión elementos críticos	0	3	6	0.75	2.25
9	Elementos de baja ductilidad	0	3	6	1.00	0
10	Elementos no estructurales	0	4	10	0.25	1
11	Estado de conservación	0	10	20	1.00	10
					IV	39.75

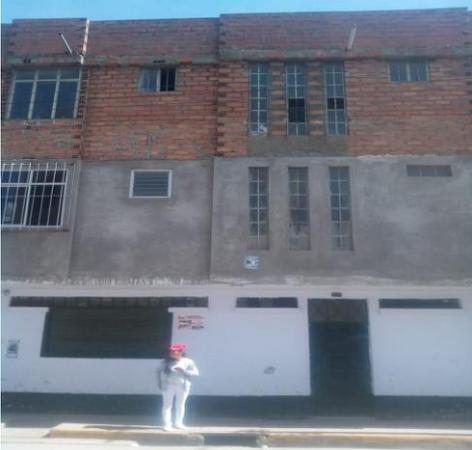
Edificación N°22

Edificio: N°295
	Año de construcción: 2013
	Área total piso en (m²): 190 m²
	Fecha de vista: 26/05/2019
	Uso actual: Vivienda
	Zona de importancia sísmica (Z): 0.35
	Realizado por: Bach. Luis Osoros Zanabria
	<p data-bbox="1034 595 1278 629" style="text-align: center;">Fotografía del frontis</p>

Parámetros		Clase K_i			W_i	$K_i W_i$
		A	B	C		
1	Organización del sistema resistente	0	6	12	1.00	12
2	Calidad del sistema resistente	0	6	12	0.50	6
3	Resistencia convencional	0	11	22	1.00	11
4	Posición del edificio y cimentación	0	2	4	0.50	2
5	Losas	0	3	6	1.00	0
6	Configuración en planta	0	3	6	0.50	1.5
7	Configuración en elevación	0	3	6	1.00	0
8	Conexión elementos críticos	0	3	6	0.75	2.25
9	Elementos de baja ductilidad	0	3	6	1.00	0
10	Elementos no estructurales	0	4	10	0.25	0
11	Estado de conservación	0	10	20	1.00	10
					IV	44.75

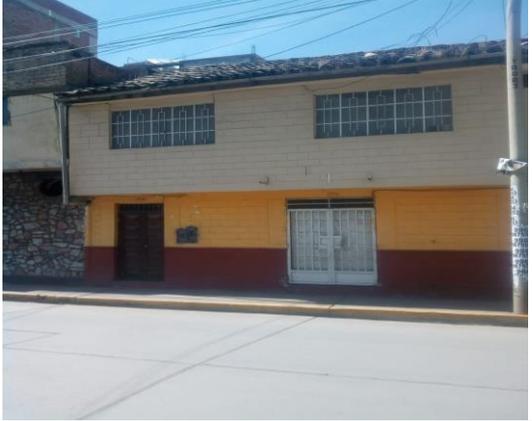
Edificación N°23

<p>Dirección: Jr. Libertad</p> <p>Edificio: N°254-258</p> <p>Año de construcción: 2007</p> <p>Área total piso en (m²): 80 m²</p> <p>Fecha de vista: 26/05/2019</p> <p>Uso actual: Vivienda</p> <p>Zona de importancia sísmica (Z): 0.35</p> <p>Realizado por: Bach. Luis Osoros Zanabria</p>
	<p align="center">Fotografía del frontis</p>

Parámetros		Clase K_i			W_i	$K_i W_i$
		A	B	C		
1	Organización del sistema resistente	0	6	12	1.00	12
2	Calidad del sistema resistente	0	6	12	0.50	3
3	Resistencia convencional	0	11	22	1.00	0
4	Posición del edificio y cimentación	0	2	4	0.50	0
5	Losas	0	3	6	1.00	6
6	Configuración en planta	0	3	6	0.50	1.5
7	Configuración en elevación	0	3	6	1.00	0
8	Conexión elementos críticos	0	3	6	0.75	2.25
9	Elementos de baja ductilidad	0	3	6	1.00	0
10	Elementos no estructurales	0	4	10	0.25	1
11	Estado de conservación	0	10	20	1.00	10
					IV	35.75

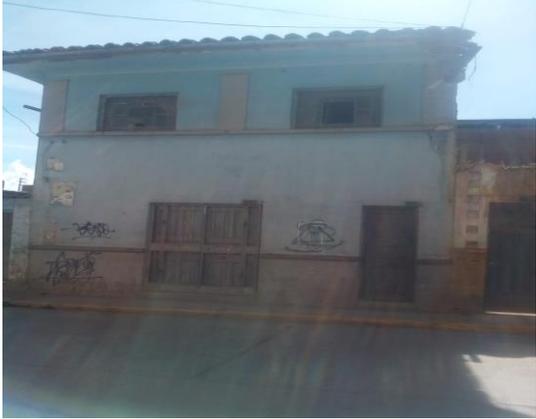
Edificación N°25

Parámetros		Clase K_i			W_i	$K_i W_i$
		A	B	C		
1	Organización del sistema resistente	0	6	12	1.00	12
2	Calidad del sistema resistente	0	6	12	0.50	3
3	Resistencia convencional	0	11	22	1.00	11
4	Posición del edificio y cimentación	0	2	4	0.50	1
5	Losas	0	3	6	1.00	3
6	Configuración en planta	0	3	6	0.50	0
7	Configuración en elevación	0	3	6	1.00	0
8	Conexión elementos críticos	0	3	6	0.75	2.25
9	Elementos de baja ductilidad	0	3	6	1.00	6
10	Elementos no estructurales	0	4	10	0.25	4
11	Estado de conservación	0	10	20	1.00	20
					IV	62.25

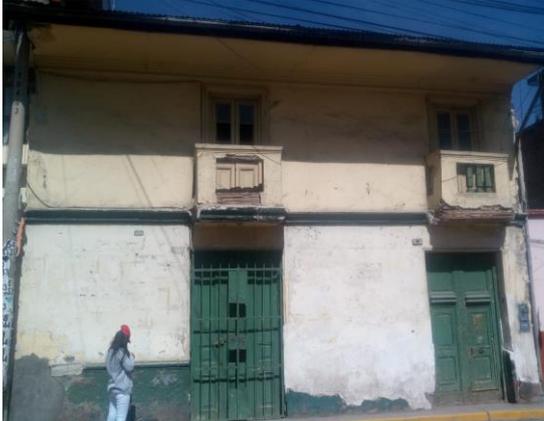
Edificación N°26

Parámetros		Clase K_i			W_i	$K_i W_i$
		A	B	C		
1	Organización del sistema resistente	0	6	12	1.00	12
2	Calidad del sistema resistente	0	6	12	0.50	6
3	Resistencia convencional	0	11	22	1.00	11
4	Posición del edificio y cimentación	0	2	4	0.50	0
5	Losas	0	3	6	1.00	3
6	Configuración en planta	0	3	6	0.50	1.5
7	Configuración en elevación	0	3	6	1.00	6
8	Conexión elementos críticos	0	3	6	0.75	2.25
9	Elementos de baja ductilidad	0	3	6	1.00	6
10	Elementos no estructurales	0	4	10	0.25	4
11	Estado de conservación	0	10	20	1.00	20
					IV	71.75

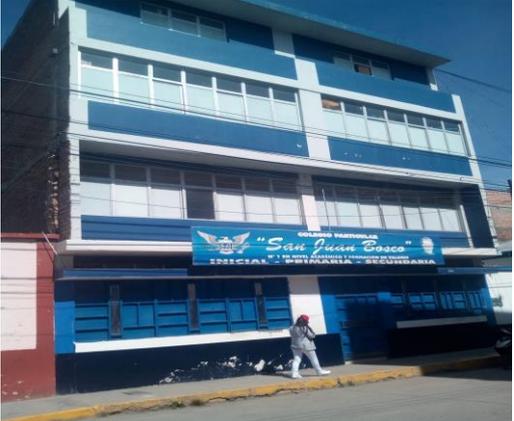
Edificación N°27

Edificio: N°779
	Año de construcción: 2000
	Área total piso en (m ²): 200 m ²
	Fecha de vista: 26/05/2019
	Uso actual: Colegio
	Zona de importancia sísmica (Z): 0.35
	Realizado por: Bach. Luis Osoros Zanabria
	<p data-bbox="1034 600 1278 633">Fotografía del frontis</p>

Parámetros		Clase K _i			W _i	K _i W _i
		A	B	C		
1	Organización del sistema resistente	0	6	12	1.00	12
2	Calidad del sistema resistente	0	6	12	0.50	0
3	Resistencia convencional	0	11	22	1.00	22
4	Posición del edificio y cimentación	0	2	4	0.50	0
5	Losas	0	3	6	1.00	0
6	Configuración en planta	0	3	6	0.50	1.5
7	Configuración en elevación	0	3	6	1.00	0
8	Conexión elementos críticos	0	3	6	0.75	2.25
9	Elementos de baja ductilidad	0	3	6	1.00	0
10	Elementos no estructurales	0	4	10	0.25	0
11	Estado de conservación	0	10	20	1.00	0
					IV	37.75

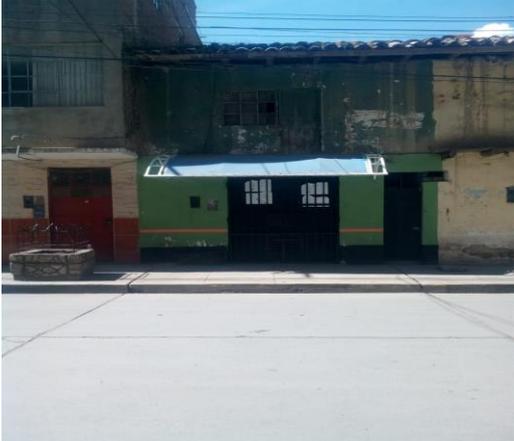
Edificación N°28

Parámetros		Clase K_i			W_i	$K_i W_i$
		A	B	C		
1	Organización del sistema resistente	0	6	12	1.00	12
2	Calidad del sistema resistente	0	6	12	0.50	6
3	Resistencia convencional	0	11	22	1.00	22
4	Posición del edificio y cimentación	0	2	4	0.50	1
5	Losas	0	3	6	1.00	3
6	Configuración en planta	0	3	6	0.50	1.5
7	Configuración en elevación	0	3	6	1.00	6
8	Conexión elementos críticos	0	3	6	0.75	0
9	Elementos de baja ductilidad	0	3	6	1.00	6
10	Elementos no estructurales	0	4	10	0.25	4
11	Estado de conservación	0	10	20	1.00	20
					IV	81.5

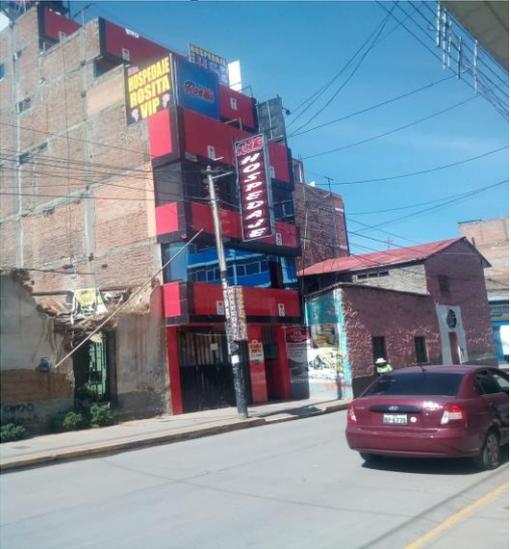
Edificación N°29

<p>Dirección: Jr. Junín</p> <p>Edificio: N°182</p> <p>Año de construcción: 2010</p> <p>Área total piso en (m²): 180 m²</p> <p>Fecha de vista: 26/05/2019</p> <p>Uso actual: Hotel</p> <p>Zona de importancia sísmica (Z): 0.35</p> <p>Realizado por: Bach. Luis Osoros Zanabria</p>
	<p align="center">Fotografía del frontis</p>

Parámetros		Clase K_i			W_i	$K_i W_i$
		A	B	C		
1	Organización del sistema resistente	0	6	12	1.00	6
2	Calidad del sistema resistente	0	6	12	0.50	0
3	Resistencia convencional	0	11	22	1.00	22
4	Posición del edificio y cimentación	0	2	4	0.50	0
5	Losas	0	3	6	1.00	0
6	Configuración en planta	0	3	6	0.50	1.5
7	Configuración en elevación	0	3	6	1.00	0
8	Conexión elementos críticos	0	3	6	0.75	2.25
9	Elementos de baja ductilidad	0	3	6	1.00	0
10	Elementos no estructurales	0	4	10	0.25	0
11	Estado de conservación	0	10	20	1.00	0
					IV	31.75

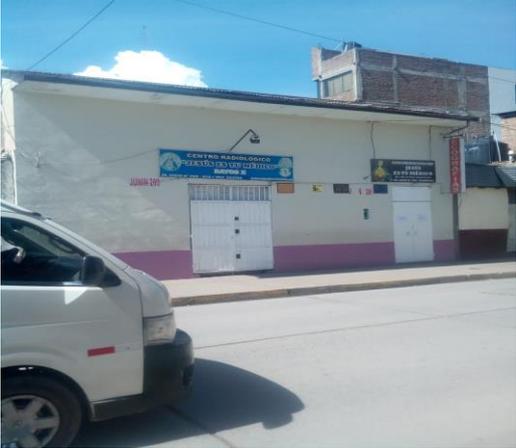
Edificación N°30

Parámetros		Clase K_i			W_i	$K_i W_i$
		A	B	C		
1	Organización del sistema resistente	0	6	12	1.00	6
2	Calidad del sistema resistente	0	6	12	0.50	0
3	Resistencia convencional	0	11	22	1.00	0
4	Posición del edificio y cimentación	0	2	4	0.50	0
5	Losas	0	3	6	1.00	3
6	Configuración en planta	0	3	6	0.50	1.5
7	Configuración en elevación	0	3	6	1.00	0
8	Conexión elementos críticos	0	3	6	0.75	0
9	Elementos de baja ductilidad	0	3	6	1.00	0
10	Elementos no estructurales	0	4	10	0.25	1
11	Estado de conservación	0	10	20	1.00	10
					IV	21.5

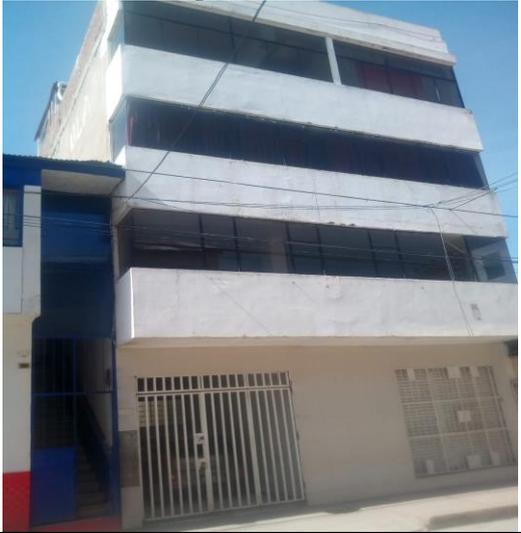
Edificación N°31

Edificio: N°322	
		Año de construcción: 2012	
		Área total piso en (m ²): 150 m ²	
		Fecha de vista: 26/05/2019	
		Uso actual: Vivienda - cochera	
		Zona de importancia sísmica (Z): 0.35	
		Realizado por: Bach. Luis Osoros Zanabria	
		Fotografía del frontis

Parámetros		Clase K _i			W _i	K _i W _i
		A	B	C		
1	Organización del sistema resistente	0	6	12	1.00	6
2	Calidad del sistema resistente	0	6	12	0.50	0
3	Resistencia convencional	0	11	22	1.00	0
4	Posición del edificio y cimentación	0	2	4	0.50	0
5	Losas	0	3	6	1.00	0
6	Configuración en planta	0	3	6	0.50	1.5
7	Configuración en elevación	0	3	6	1.00	0
8	Conexión elementos críticos	0	3	6	0.75	0
9	Elementos de baja ductilidad	0	3	6	1.00	0
10	Elementos no estructurales	0	4	10	0.25	0
11	Estado de conservación	0	10	20	1.00	10
					IV	17.5

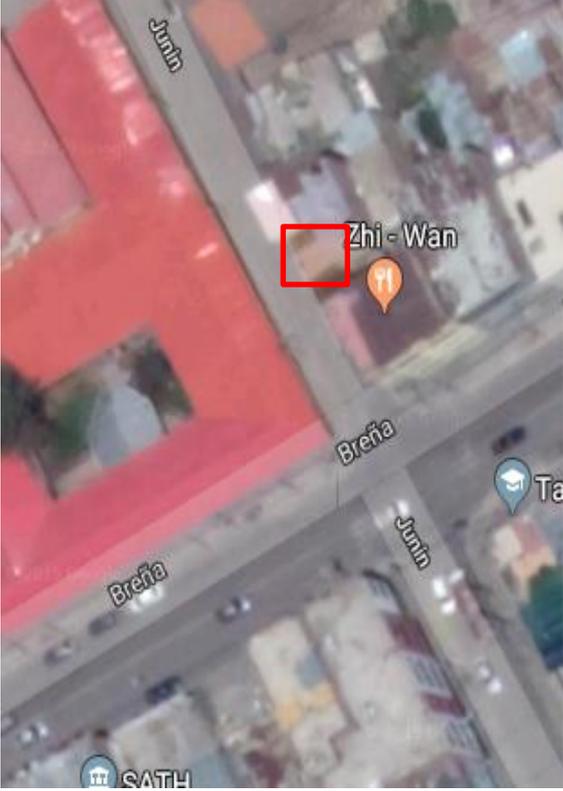
Dirección: Jr. Junín Edificio: N°350 Año de construcción: 1976 Área total piso en (m²): 60 m ² Fecha de vista: 26/05/2019 Uso actual: Vivienda Zona de importancia sísmica (Z): 0.35 Realizado por: Bach. Luis Osoros Zanabria
	<p align="center">Fotografía del frontis</p>

Parámetros		Clase K_i			W_i	$K_i W_i$
		A	B	C		
1	Organización del sistema resistente	0	6	12	1.00	12
2	Calidad del sistema resistente	0	6	12	0.50	6
3	Resistencia convencional	0	11	22	1.00	22
4	Posición del edificio y cimentación	0	2	4	0.50	1
5	Losas	0	3	6	1.00	3
6	Configuración en planta	0	3	6	0.50	0
7	Configuración en elevación	0	3	6	1.00	0
8	Conexión elementos críticos	0	3	6	0.75	2.25
9	Elementos de baja ductilidad	0	3	6	1.00	0
10	Elementos no estructurales	0	4	10	0.25	1
11	Estado de conservación	0	10	20	1.00	20
					IV	67.25

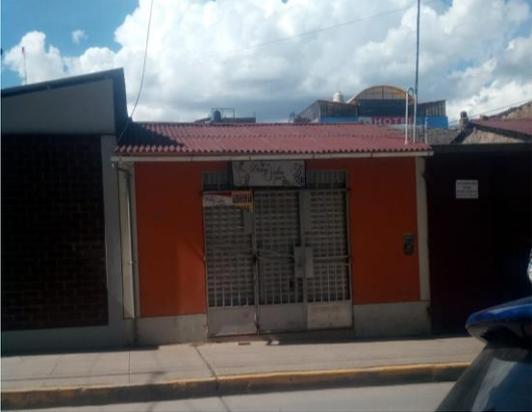
Edificación N°33

<p>Dirección: Jr. Junín</p> <p>Edificio: N°466</p> <p>Año de construcción: 2009</p> <p>Área total piso en (m²): 40 m²</p> <p>Fecha de vista: 26/05/2019</p> <p>Uso actual: Peluquería</p> <p>Zona de importancia sísmica (Z): 0.35</p> <p>Realizado por: Bach. Luis Osoreo Zanabria</p>
	<p align="center">Fotografía del frontis</p>

Parámetros		Clase K_i			W_i	$K_i W_i$
		A	B	C		
1	Organización del sistema resistente	0	6	12	1.00	12
2	Calidad del sistema resistente	0	6	12	0.50	3
3	Resistencia convencional	0	11	22	1.00	22
4	Posición del edificio y cimentación	0	2	4	0.50	0
5	Losas	0	3	6	1.00	3
6	Configuración en planta	0	3	6	0.50	0
7	Configuración en elevación	0	3	6	1.00	0
8	Conexión elementos críticos	0	3	6	0.75	2.25
9	Elementos de baja ductilidad	0	3	6	1.00	0
10	Elementos no estructurales	0	4	10	0.25	1
11	Estado de conservación	0	10	20	1.00	0
					IV	43.25

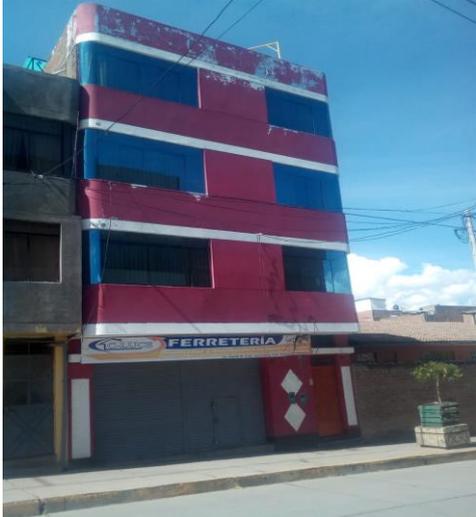
Edificación N°34

<p>Dirección: Jr. Junín</p> <p>Edificio: N°550</p> <p>Año de construcción: 2010</p> <p>Área total piso en (m²): 120 m²</p> <p>Fecha de vista: 26/05/2019</p> <p>Uso actual: Ferretería</p> <p>Zona de importancia sísmica (Z): 0.35</p> <p>Realizado por: Bach. Luis Osoros Zanabria</p>
	<p align="center">Fotografía del frontis</p>

Parámetros		Clase K_i			W_i	$K_i W_i$
		A	B	C		
1	Organización del sistema resistente	0	6	12	1.00	6
2	Calidad del sistema resistente	0	6	12	0.50	0
3	Resistencia convencional	0	11	22	1.00	0
4	Posición del edificio y cimentación	0	2	4	0.50	0
5	Losas	0	3	6	1.00	0
6	Configuración en planta	0	3	6	0.50	1.5
7	Configuración en elevación	0	3	6	1.00	0
8	Conexión elementos críticos	0	3	6	0.75	2.25
9	Elementos de baja ductilidad	0	3	6	1.00	0
10	Elementos no estructurales	0	4	10	0.25	0
11	Estado de conservación	0	10	20	1.00	0
					IV	9.75

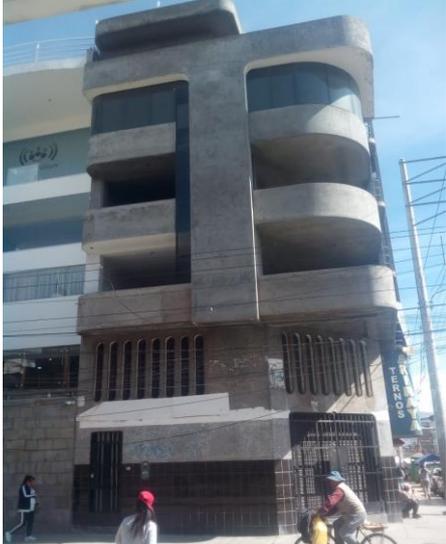
Edificación N°35

Edificio: N°805-807	
		Año de construcción: 2018	
		Área total piso en (m ²): 150 m ²	
		Fecha de vista: 26/05/2019	
		Uso actual: Tienda	
		Zona de importancia sísmica (Z): 0.35	
		Realizado por: Bach. Luis Osoros Zanabria	
		Fotografía del frontis

Parámetros		Clase K_i			W_i	$K_i W_i$
		A	B	C		
1	Organización del sistema resistente	0	6	12	1.00	0
2	Calidad del sistema resistente	0	6	12	0.50	0
3	Resistencia convencional	0	11	22	1.00	22
4	Posición del edificio y cimentación	0	2	4	0.50	0
5	Losas	0	3	6	1.00	0
6	Configuración en planta	0	3	6	0.50	0
7	Configuración en elevación	0	3	6	1.00	0
8	Conexión elementos críticos	0	3	6	0.75	4.5
9	Elementos de baja ductilidad	0	3	6	1.00	0
10	Elementos no estructurales	0	4	10	0.25	0
11	Estado de conservación	0	10	20	1.00	0
					IV	26.5

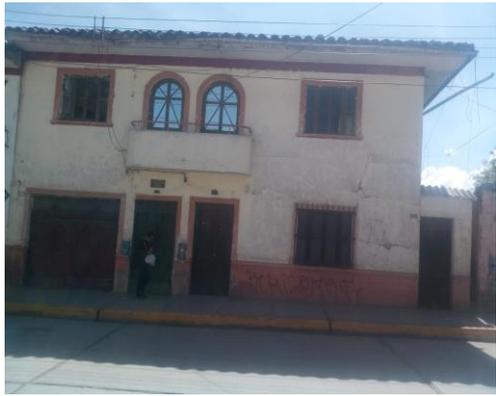
Edificación N°05		Piso 1	
Partida	Categoría /Valores unitarios		
Muros y columnas	D	207.17	
Techos	D	88.00	
Pisos	F	57.29	
Puertas y ventanas	E	59.33	
Revestimiento	E	108.86	
Baños	F	10.91	
Instalaciones eléctricas y sanitarias	F	29.34	
Total	S/. 560.90

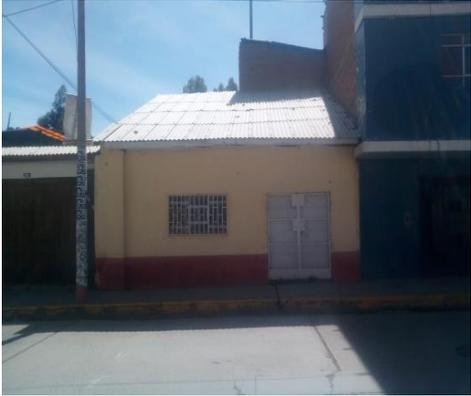
Edificación N°06	Piso 1		Piso 2		Piso 3	
Partida	Categoría /Valores unitarios		Categoría /Valores unitarios		Categoría /Valores unitarios	
Muros y columnas	C	224.29	C	224.29	D	207.17
Techos	C	129.99	C	129.99	D	88.00
Pisos	D	84.82	D	84.82	F	57.29
Puertas y ventanas	E	59.33	E	59.33	E	59.33
Revestimiento	C	171.07	C	171.07	E	108.86
Baños	E	10.91	E	10.91	E	10.91
Instalaciones eléctricas y sanitarias	E	45.14	E	45.14	E	45.14
Total	S/. 725.55		S/. 725.55		S/. 576.70

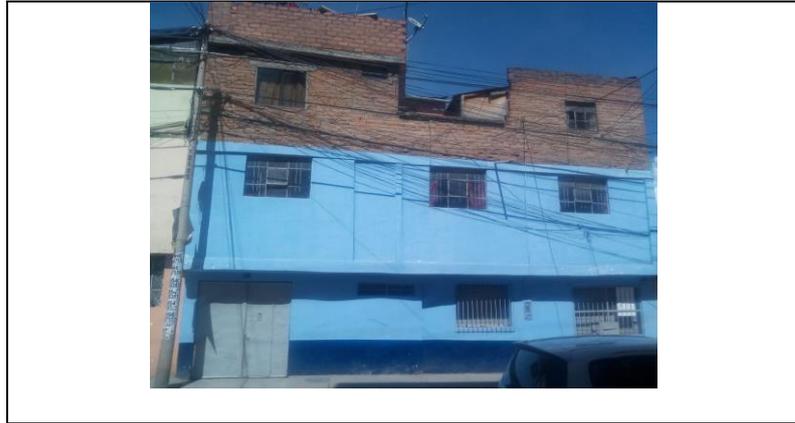
Edificación N°07	Piso 1		Piso 2	
Partida	Categoría /Valores unitarios		Categoría /Valores unitarios	
Muros y columnas	D	207.17	D	207.17
Techos	C	129.99	F	32.28
Pisos	H	23.15	H	23.15
Puertas y ventanas	E	59.33	E	59.33
Revestimiento	F	64.91	F	64.91
Baños	E	10.91	E	10.91
Instalaciones eléctricas y sanitarias	G	17.29	G	17.29
Total	S/. 512.75		S/. 415.04

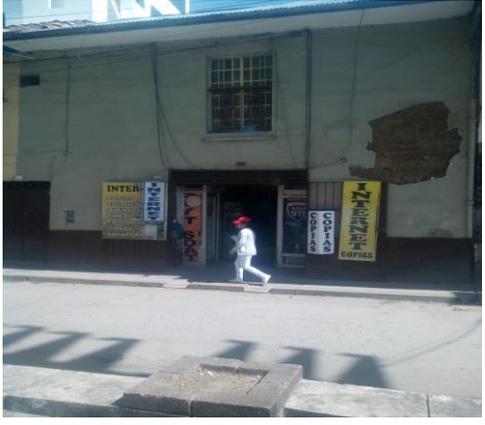
Edificación N°12	Piso 1		Piso 2		Piso 3	
Partida	Categoría /Valores unitarios		Categoría /Valores unitarios		Categoría /Valores unitarios	
Muros y columnas	C	224.29	C	224.29	D	207.17
Techos	C	129.99	C	129.99	D	88.00
Pisos	D	84.82	D	84.82	F	57.29
Puertas y ventanas	E	59.33	E	59.33	E	59.33
Revestimiento	C	171.07	C	171.07	E	108.86
Baños	E	10.91	E	10.91	E	10.91
Instalaciones eléctricas y sanitarias	E	45.14	E	45.14	E	45.14
Total	S/. 725.55		S/. 725.55		S/. 576.70

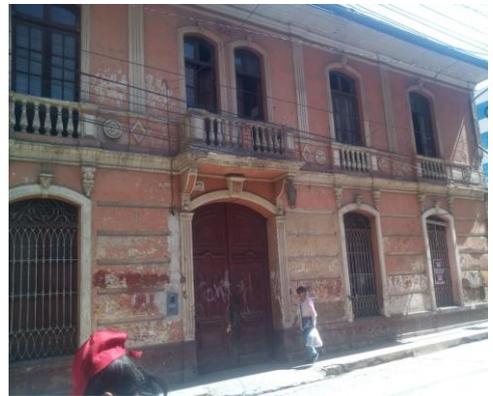
Edificación N°14	Piso 1		Piso 2	
Partida	Categoría /Valores unitarios		Categoría /Valores unitarios	
Muros y columnas	C	224.29	C	224.29
Techos	B	185.75	B	185.75
Pisos	B	159.86	B	159.86
Puertas y ventanas	B	181.48	B	181.48
Revestimiento	C	171.07	C	171.07
Baños	B	65.57	B	65.57
Instalaciones eléctricas y sanitarias	B	143.14	B	143.14
Total	S/. 1131.16		S/. 1131.16
