UNIVERSIDAD PERUANA LOS ANDES
FACULTAD DE INGENIERIA
ESCUELA PROFESIONAL DE INGENIERIA CIVIL

TESIS

**“DETERMINACIÓN DE LA VULNERABILIDAD
SÍSMICA DE LAS EDIFICACIONES EN LA ZONA
MONUMENTAL DEL DISTRITO DE HUANCAYO –
2018”**

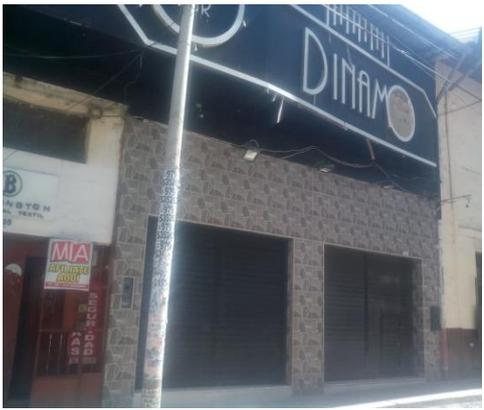
Edificación N°15	Piso 1		Piso 2		Piso 3	
Partida	Categoría /Valores unitarios		Categoría /Valores unitarios		Categoría /Valores unitarios	
Muros y columnas	E	162.64	E	162.64	E	162.64
Techos	F	32.28	F	32.28	F	32.28
Pisos	D	84.82	D	84.82	D	84.82
Puertas y ventanas	E	59.33	E	59.33	E	59.33
Revestimiento	D	130.85	G	48.22	G	48.22
Baños	E	10.91	F	7.50	G	00.00
Instalaciones eléctricas y sanitarias	D	81.11	H	00.00	H	00.00
Total	S/. 561.94		S/. 394.79		S/. 387.29

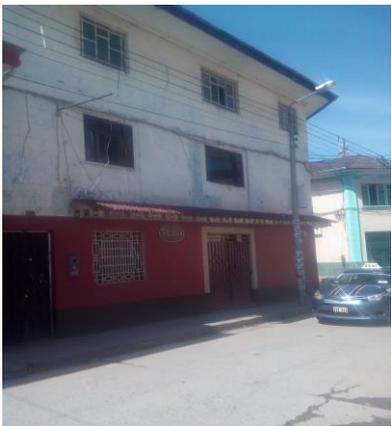
Edificación N°16	Piso 1		Piso 2	
Partida	Categoría /Valores unitarios		Categoría /Valores unitarios	
Muros y columnas	D	207.17	D	207.17
Techos	D	88.00	D	88.00

Pisos	C	103.44	C	103.44

Puertas y ventanas	D	77.66	D	77.66	
Revestimiento	E	108.86	E	108.86	
Baños	F	10.91	F	10.91	
Instalaciones eléctricas y sanitarias	F	29.34	F	29.34	
Total		S/. 625.38		S/. 625.38

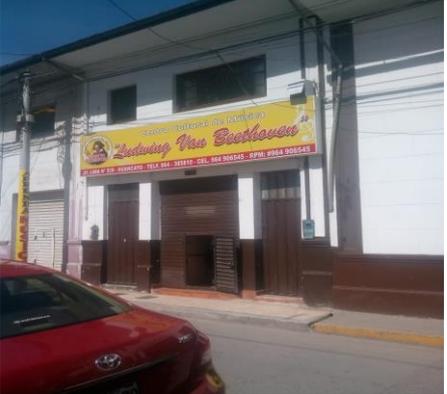
Edificación N°17	Piso 1		Piso 2		Piso 3		Piso 4	
Partida	Categoría /Valores unitarios		Categoría /Valores unitarios		Categoría /Valores unitarios		Categoría /Valores unitarios	
Muros y columnas	B	309.14	B	309.14	B	309.14	B	309.14
Techos	B	185.75	B	185.75	B	185.75	F	32.28
Pisos	B	159.86	B	159.86	B	159.86	D	84.82
Puertas y ventanas	C	132.41	C	132.41	C	132.41	C	132.41
Revestimiento	C	171.07	C	171.07	C	171.07	C	171.07
Baños	B	65.57	B	65.57	B	65.57	D	26.19
Instalaciones eléctricas y sanitarias	B	192.37	B	192.37	B	192.37	D	81.11
Total		S/. 1 216.17		S/. 1 216.17		S/. 1 216.17		S/. 837.02

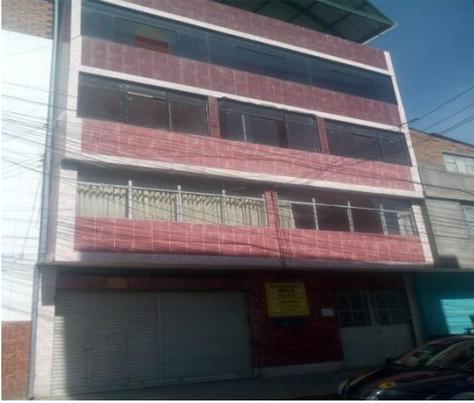
Edificación N°18	Piso 1	Piso 2	
-------------------------	---------------	---------------	--

Partida	Categoría /Valores unitarios		Categoría /Valores unitarios	
	B	309.14	B	309.14
Muros y columnas	B	309.14	B	309.14
Techos	C	129.99	G	00.00
Pisos	E	70.15	E	70.15
Puertas y ventanas	E	59.33	D	77.66
Revestimiento	E	108.86	E	108.86
Baños	E	12.84	E	12.84
Instalaciones eléctricas y sanitarias	E	45.14	E	45.14
Total		S/. 735.45		S/. 587.13

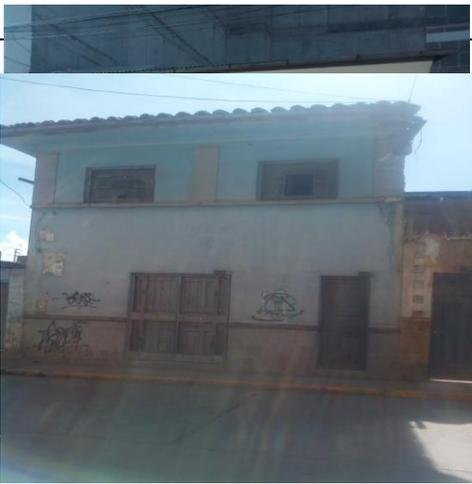
Edificación N°26	Piso 1		Piso 2	
Partida	Categoría		Categoría	
	/Valores unitarios		/Valores unitarios	
Muros y columnas	E	162.64	E	162.64
Techos	C	129.99	F	32.28
Pisos	H	23.15	H	23.15
Puertas y ventanas	F	45.88	F	45.88
Revestimiento	H	19.29	H	19.29
Baños	F	10.91	F	10.91
Instalaciones	G	17.29	G	17.29
eléctricas y sanitarias				
Total	S/. 409.15		S/. 311.44

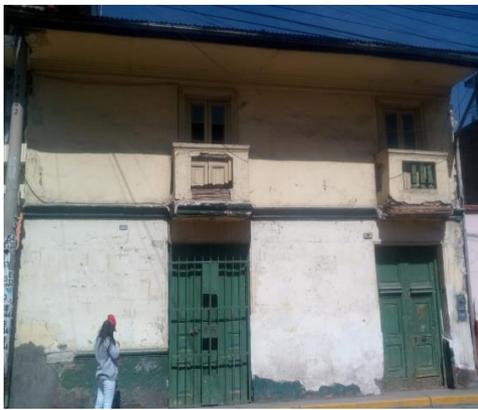
Edificación N°27	Piso 1		Piso 2		Piso 3		Piso 4	
Partida	Categoría /Valores unitarios							
Muros y columnas	B	309.14	B	309.14	B	309.14	B	309.14
Techos	B	185.75	B	185.75	B	185.75	F	32.28
Pisos	B	159.86	B	159.86	B	159.86	D	84.82
Puertas y ventanas	C	132.41	C	132.41	C	132.41	C	132.41
Revestimiento	C	171.07	C	171.07	C	171.07	C	171.07
Baños	B	65.57	B	65.57	B	65.57	D	26.19
Instalaciones eléctricas y sanitarias	B	192.37	B	192.37	B	192.37	D	81.11
Total	S/. 1 216.17		S/. 1 216.17		S/. 1 216.17		S/. 837.02

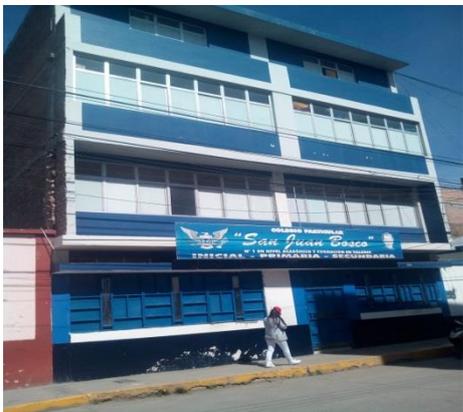
Edificación N°28	Piso 1		Piso 2	
Partida	Categoría /Valores unitarios		Categoría /Valores unitarios	
Muros y columnas	E	162.64	E	162.64
Techos	C	129.99	F	32.28
Pisos	H	23.15	H	23.15
Puertas y ventanas	H	13.51	H	13.51
Revestimiento	I	00.00	I	00.00
Baños	G	7.50	H	00.00
Instalaciones eléctricas y sanitarias	G	17.29	H	00.00
Total	S/. 354.08		S/. 231.58

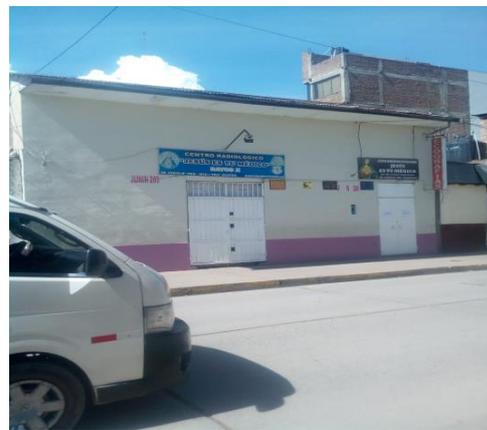
Edificación N°31	Piso 1	Piso 2	Piso 3	Piso 4
-------------------------	---------------	---------------	---------------	---------------

Partida	Categoría /Valores unitarios							
Muros y columnas	B	309.14	B	309.14	B	309.14	B	309.14
Techos	B	185.75	B	185.75	B	185.75	F	32.28
Pisos	B	159.86	B	159.86	B	159.86	D	84.82
Puertas y ventanas	C	132.41	C	132.41	C	132.41	C	132.41
Revestimiento	C	171.07	C	171.07	C	171.07	C	171.07
Baños	B	65.57	B	65.57	B	65.57	D	26.19
Instalaciones eléctricas y sanitarias	B	192.37	B	192.37	B	192.37	D	81.11
Total	S/. 1 216.17		S/. 1 216.17		S/. 1 216.17		S/. 837.02

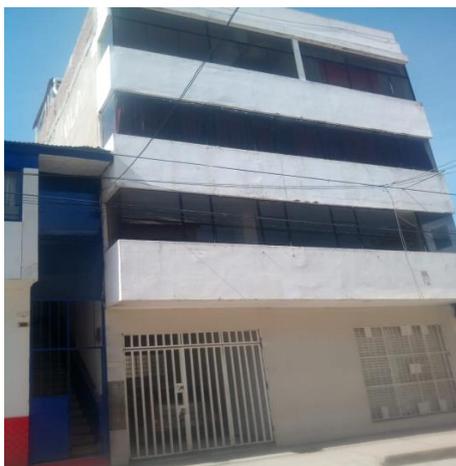
Edificación N°32		Piso 1	
Partida	Categoría /Valores unitarios		
Muros y columnas	E	162.64	
Techos	F	32.28	
Pisos	H	23.15	
Puertas y ventanas	G	27.03	
Revestimiento	H	19.29	
Baños	F	10.91	
Instalaciones eléctricas y sanitarias	G	17.29	
Total	S/. 292.59

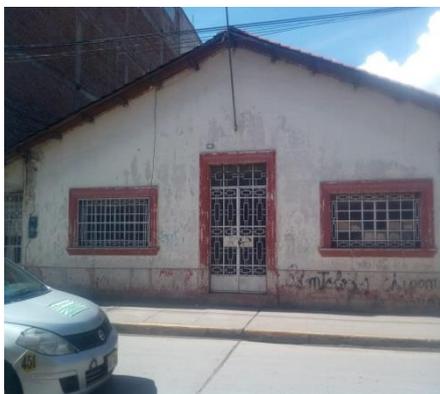
Edificación N°33	Piso 1	
Partida	Categoría /Valores unitarios	
Muros y columnas	C	224.29
Techos	D	88.00
Pisos	C	103.44
Puertas y ventanas	C	132.41
Revestimiento	D	130.85
Baños	E	12.84
Instalaciones eléctricas y sanitarias	E	45.14
Total	S/. 736.97

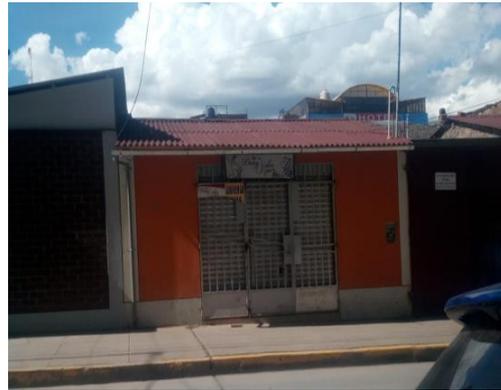
Edificación N°34	Piso 1		Piso 2		Piso 3		Piso 4	
Partida	Categoría /Valores unitarios							
Muros y columnas	B	309.14	B	309.14	B	309.14	B	309.14
Techos	B	185.75	B	185.75	B	185.75	F	32.28
Pisos	B	159.86	B	159.86	B	159.86	D	84.82
Puertas y ventanas	C	132.41	C	132.41	C	132.41	C	132.41
Revestimiento	C	171.07	C	171.07	C	171.07	C	171.07
Baños	B	65.57	B	65.57	B	65.57	D	26.19
Instalaciones eléctricas y sanitarias	B	192.37	B	192.37	B	192.37	D	81.11
Total	S/. 1 216.17		S/. 1 216.17		S/. 1 216.17		S/. 837.02

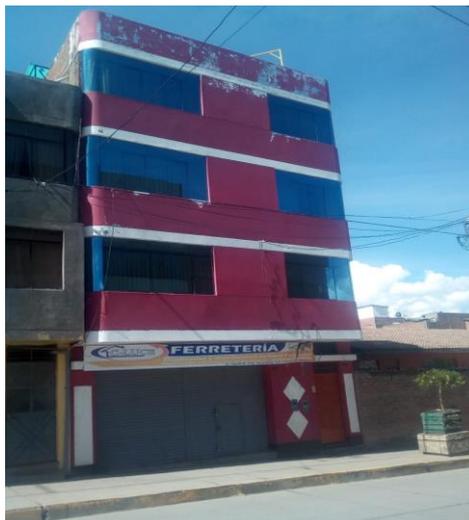
Edificación N°35	Piso 1		Piso 2		Piso 3		Piso 4	
Partida	Categoría /Valores unitarios							
Muros y columnas	A	519.62	A	519.62	A	519.62	A	519.62
Techos	A	270.19	A	270.19	A	270.19	A	270.19
Pisos	C	103.44	C	103.44	C	103.44	C	103.44
Puertas y ventanas	D	77.66	D	77.66	D	77.66	C	132.41
Revestimiento	C	171.07	C	171.07	C	171.07	C	171.07
Baños	B	65.57	B	65.57	B	65.57	B	65.57
Instalaciones eléctricas y sanitarias	B	192.37	B	192.37	B	192.37	B	192.37
Total	S/. 1 228.85		S/. 1 228.85		S/. 1 228.85		S/. 1 454.67
