**UNIVERSIDAD PERUANA LOS ANDES**

**TRABAJO DE SUFICIENCIA PROFESIONAL:**

**MEJORAMIENTO DEL SERVICIO DE TRANSITABILIDAD  
VEHICULAR Y PEATONAL EN LA AV. SALA VERRY,  
TRAMO: AV. MARISCAL CASTILLA – JR. CALLAO EN EL  
AA.HH. LA VICTORIA DEL DISTRITO DE EL TAMBO -  
HUANCAYO – JUNIN**

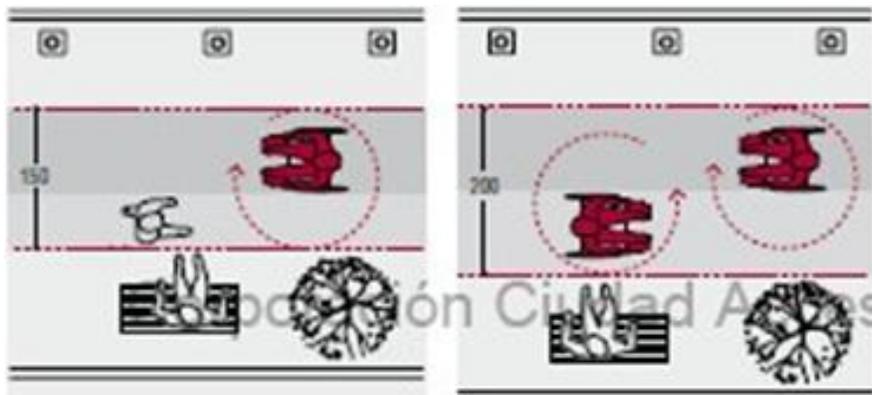
*FIGURA 1 ANCHOS MÍNIMOS DE VEREDA.*

**Pendientes Longitudinal:** Se recomienda pendientes superiores al 5% siendo obligatorias la construcción de sendas especiales para peatones, y pendiente inferiores al 8%. **Pendientes Transversal** Se establece mínimo 1% y máximo 2%.  
**Anchos mínimos:** Una vereda de 1.50 m de ancho permite la circulación de una silla de ruedas y de una persona a la vez, existiendo el espacio suficiente para girar en 360°. Una vereda de 2.00 m de ancho permite la circulación de

dos sillas de ruedas o coches de niños a la vez, existiendo el espacio suficiente para realizar giros.

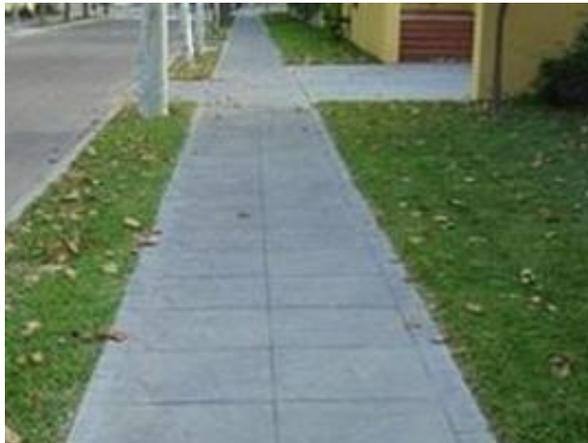
*FIGURA 2 VEREDA PULIDA.*  
*FUENTE: PISOS EN CONCRETO ARTICULOS*

Para **Beltrán L, Ospina A**; viene a ser la durabilidad mortero pulido es una superficie de piso altamente durable, que es hasta dos veces más fuerte que el concreto sin tratar. El brillo que sale del concreto pulido es la superficie del concreto, no una cera o alguna otra capa superficial.

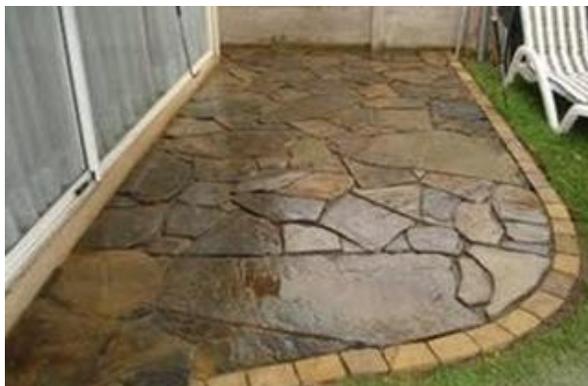
*FIGURA 3 VEREDA RUSTICA*  
*FUENTE CONSTRUCCIONES Y MÁS*

Para **Machado, A;** Este tipo de pisos es rustico y se utiliza generalmente en exteriores, está constituido por lajas de distintos tamaños y formas. La mezcla de asiento es similar a la de los mosaicos, las juntas se sellan con mortero de cemento.

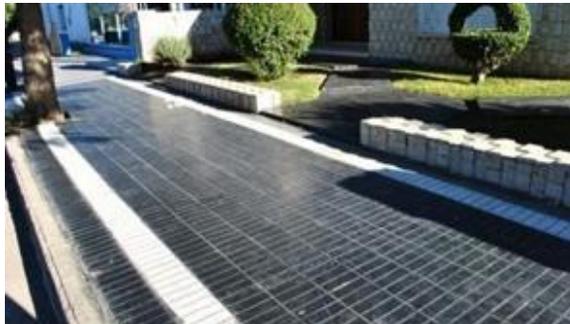
*FIGURA 4 VEREDA ARTESANAL (CALCÁREA)  
FUENTE: CATÁLOGOS Y ARTICULOS DE PISOS*

Para **Blaquino J**; Estas son las tradicionales veredas calcáreas, se llaman así porque son hechas de baldosas, así como losetas que tienen textura, su acabado es una superficie suave o liso.

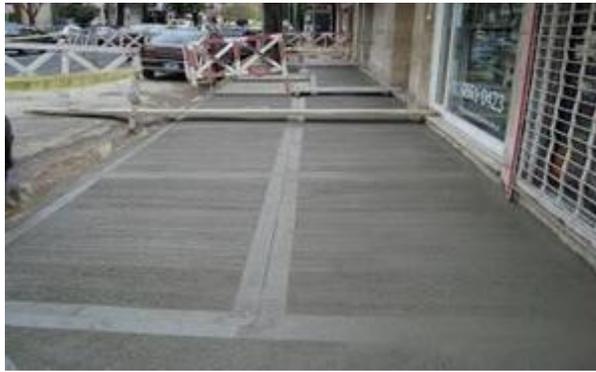
*FIGURA 5: VEREDA DE HORMIGÓN PEINADO.  
FUENTE: VEREDAS ADOQUINADAS Y OTRAS*

Para **Becar M**; Veredas peinadas son una buena elección para resaltar la entrada principal de una edificación con un buen diseño arquitectónico y obteniendo a su vez un solado de alta resistencia al tránsito industrial. Las veredas de hormigón peinadas se pueden realizar de varios colores y se pueden obtener también varios diseños de trazado.

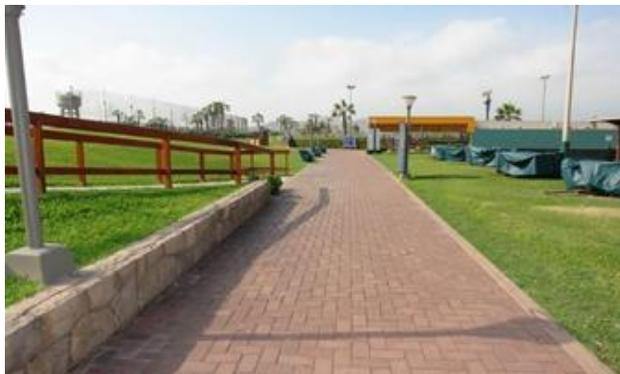
*FIGURA 5 VEREDAS ADOQUINADAS  
FUENTE: VEREDAS ADOQUINADAS Y OTRAS*

Para Becar M; Los adoquines, en reglas generales, forman parte de los pavimentos más usados en los últimos tiempos, pero en esta oportunidad hablaremos acerca del tema puntual de los adoquines para veredas, son fáciles de colocar, mantener, y resultan uno de los pavimentos más cómodos para transitar, los adoquines para veredas son pavimentos para alto tránsito.

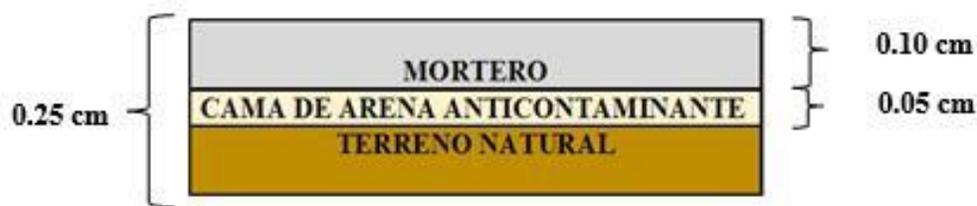
FIGURA 7: CAPAS DE VEREDA DE MORTERO RÍGIDO

**Cama de arena:** Según las especificaciones técnicas, Material seleccionado colocado en el fondo de la zanja que tiene por finalidad brindar soporte uniforme, que normalmente son 0.05cm de relleno sobre el terreno natural.

**Terreno natural:** Según el Reglamento Nacional de Edificaciones, Unidad inmobiliaria constituida por una superficie de terreno improductivo o no cultivado por falta de modificación practicada en él.

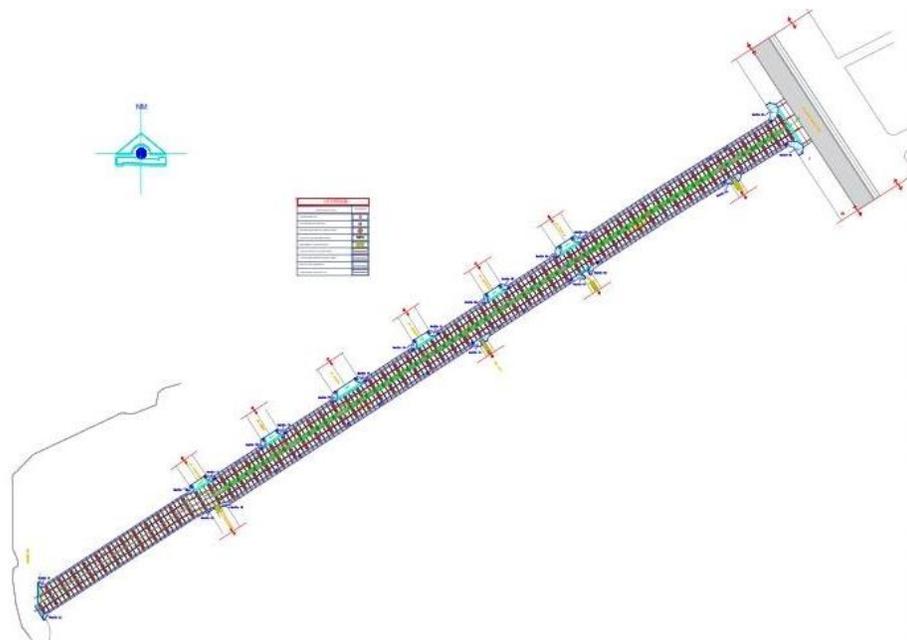
*FIGURA 8 DETALLE DE CURVAS DE NIVEL.  
FUENTE PROPIO*

Esta etapa se procesa tomando en cuenta los intervalos del nivel del terreno, una vez editado la Interpolación o triangulación se obtienen las curvas de nivel cuyos intervalos son:

- Curvas menores o secundarias: 1.00 metros.
- Curvas mayores o primarias: 5.00 metros
