UNIVERSIDAD PERUANA LOS ANDES
FACULTAD DE INGENIERÍA
ESCUELA PROFESIONAL DE INGENIERÍA CIVIL

**PROTOCOLOS DE LA CALIDAD EN EL PROCESO
CONSTRUCTIVO DE VIVIENDAS EN LOS CENTROS
POBLADOS RURALES DISTRITO DE TINTAY PUNCU -
HUANCAVELICA**

INGENIERO CIVIL

2021

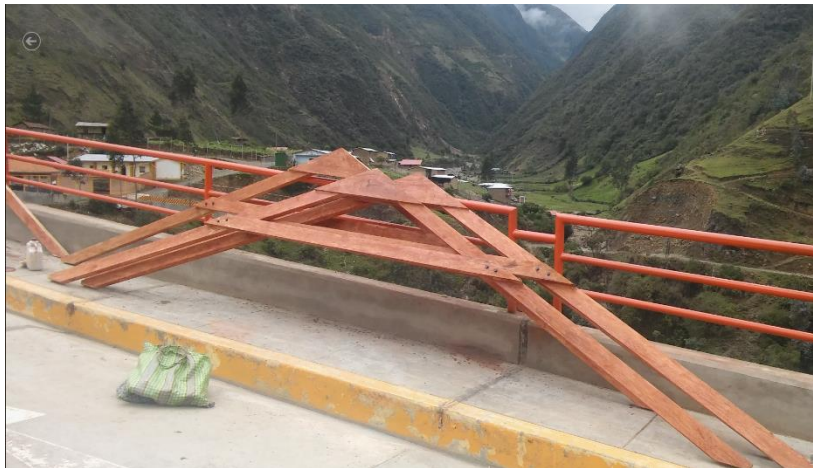
Figura 2: Elaboración de tijerales con las especificaciones técnicas. Fuente: Elaboración propia.

5. Realizar el cimiento corrido con las dimensiones indicadas en el plano. Se usará una mezcla 1:10 + 30% P.G. Se verifica la calidad de piedra.
6. Realizar el sobrecimiento con una mezcla de 1:8 + 25% P.M, se verifica la calidad de piedra.
7. Encofrado y desencofrado del sobrecimiento de H=030m, el desencofrado se realiza después de 24 horas y con un curado de 3 días.
8. Las estructuras de madera deben tener una densidad básica dentro del grupo A y B. Se utilizó una madera tipo tornillo. Humedad relativa entre 10 y 14%. Colocar las vigas de madera encima de los muros de adobe de 3" x 3", deben ser arriostradas con un alambre galvanizado de N° 18.

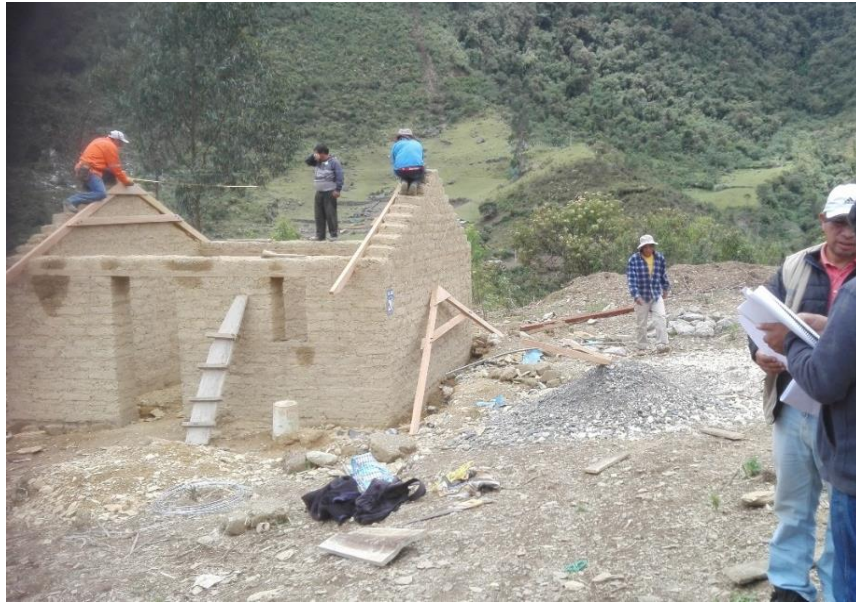
Figura 3: Instalación de tijerales. Fuente: Elaboración propia.

9. Colocación de los dinteles de madera tipo tornillo de 3" x 9" perfilados y nivelados en la parte superior de los vanos de la ventana y puertas.
10. Colocación de dinteles de madera tipo tornillo de 8" x 1.5" x 1.2M en la parte inferior del vano de las ventanas para el soporte del adobe y tijerales.
11. Acomodo de los tijerales de madera tipo tornillo de 2" x 4".

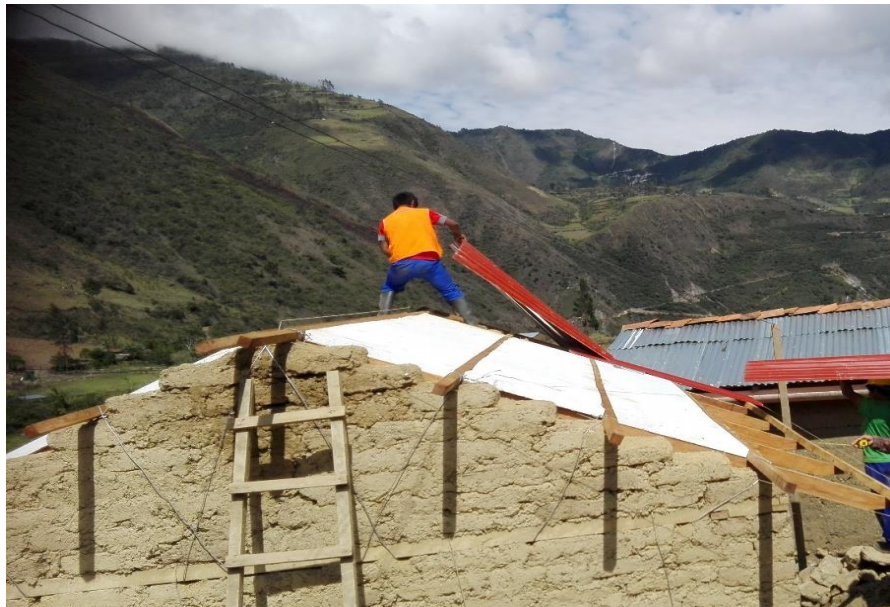
Figura 4: Verificando el proceso constructivo. Fuente: Elaboración propia.

12. Distribuir la correa de madera tipo tornillo de 2" x 2" para la estructura.
13. Fijar la cobertura calamina 0.30mm ,11 canales pintados con pintura epóxica, inclinados a doble vertiente.

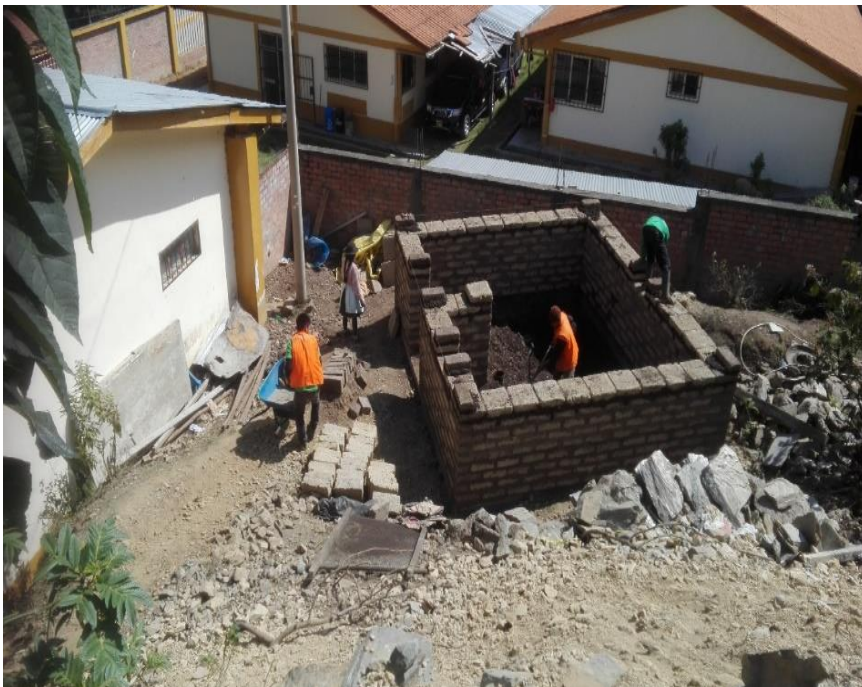
Figura 5: Asentado de muros de adobe. Fuente: Elaboración propia.

14. Fijación de la cumbrera galvanizada de 0.30mm debe tener las mismas características de las planchas de las coberturas.
15. Colocación de las canaletas de 5" de plancha galvanizada con una pendiente de 1%, para que discurra el agua de las lluvias.
16. Elaboración de muros de adobes de 0.38 x 0.38 x0.10, pruebas y ensayos para determinar la calidad del suelo según la Norma de Edificaciones E.080: la prueba de la botella, la prueba del enrollado y el método de la bolita.

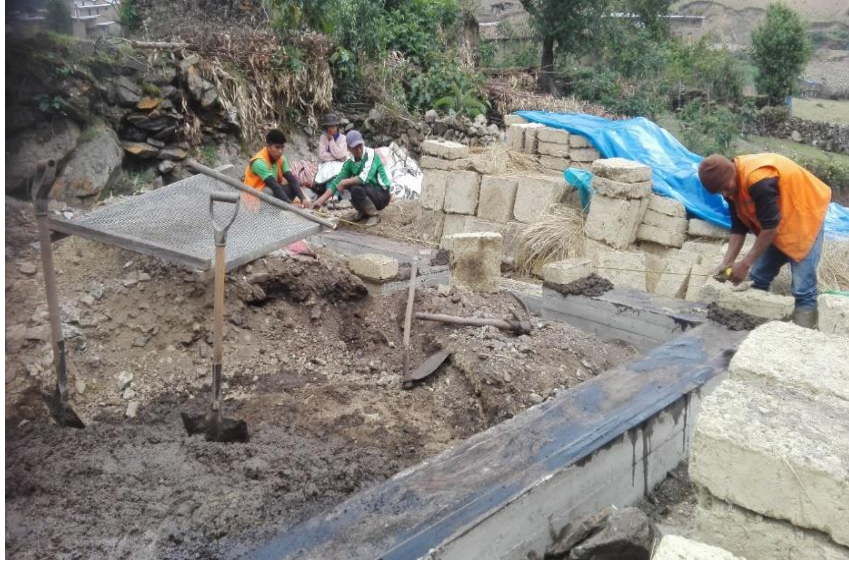
Figura 6: Colocado del aislante para evitar la capilaridad. Fuente: Elaboración propia.

17. Los muros de adobe de 0.40 m deben estar de acuerdo a la norma técnica E0.80, debe estar unidas con mortero de barro de 2cm. Entre el sobrecimiento y la primera hilada de adobe, debe colocarse una capa aislante entre el para evitar la permeabilidad con un asfalto liquido RC-250.

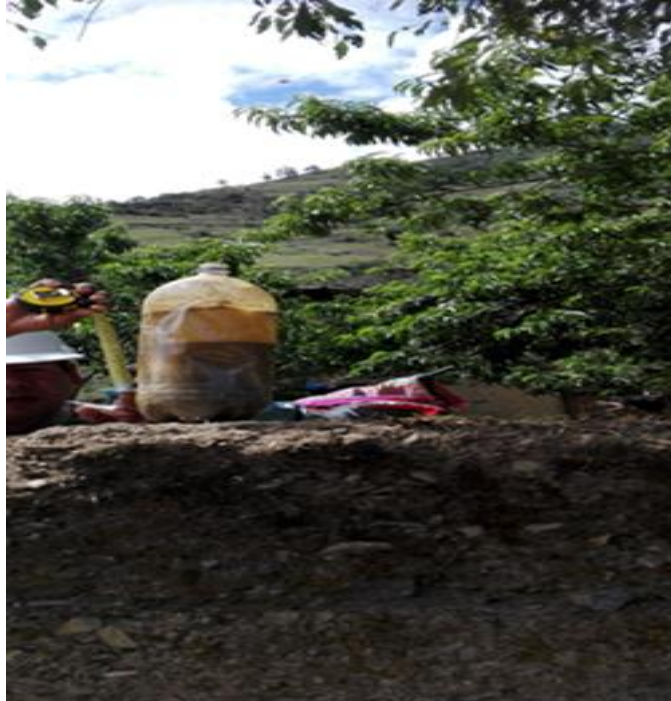
Se realizó la prueba de la botella de la cantera, el cual cumplió con los porcentajes de cantidad de limo, arcilla y arena.

Figura 7: Prueba de la botella, ver la gradación del suelo. Fuente: Elaboración propia.

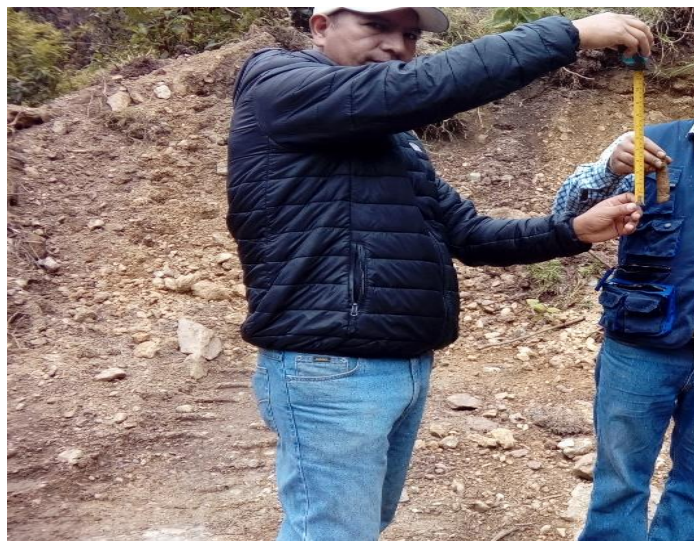
Se realizó la prueba de rollito en el cual haciendo la medición paso los 5 cm. al aire, de esta manera demostrando la resistencia del material.

Figura 8: Prueba del enrollado. Fuente: Elaboración propia.

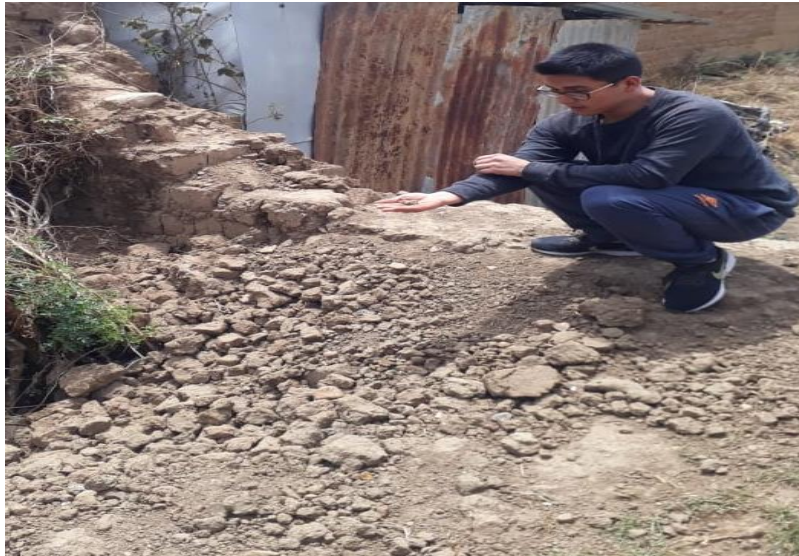
Se realizó la prueba de las bolitas, se realizó el secado por 48 horas y se procedió a aplicarle una fuerza, el cual soporto y paso las pruebas.

Figura 9: Prueba de la bolita. Fuente: Elaboración propia.

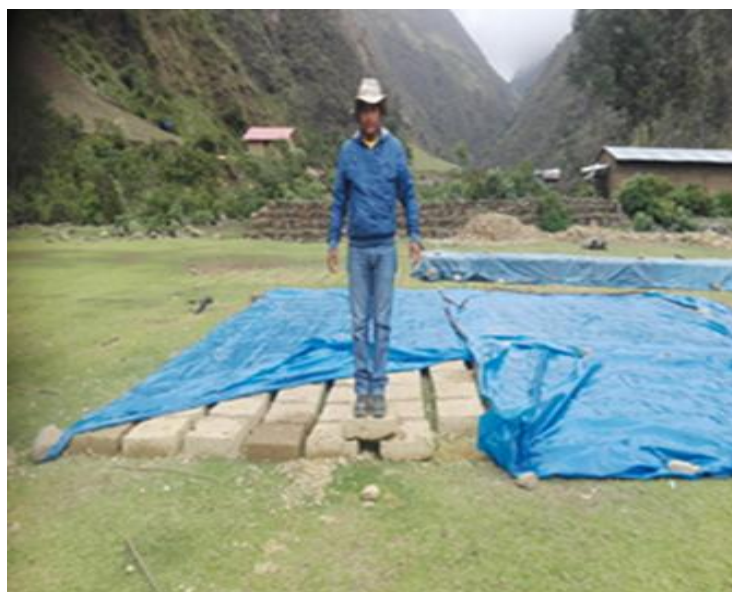
Se realizó las pruebas de adobe de las cuales cumplieron con las resistencias, según requiere en el expediente técnico.

Figura 10: Prueba de calidad del adobe. Fuente: Elaboración propia.

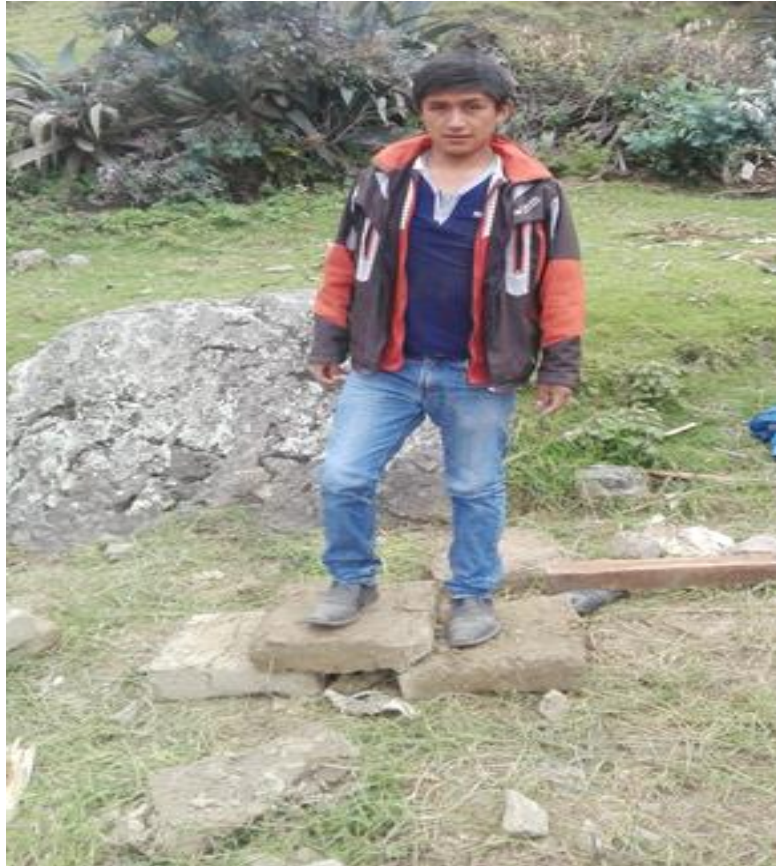
Se evidencia el secado de adobe y se verifico la resistencia del adobe en el cual cumple con las especificaciones técnicas.

Figura 11: Prueba de calidad del adobe. Fuente: Elaboración propia.

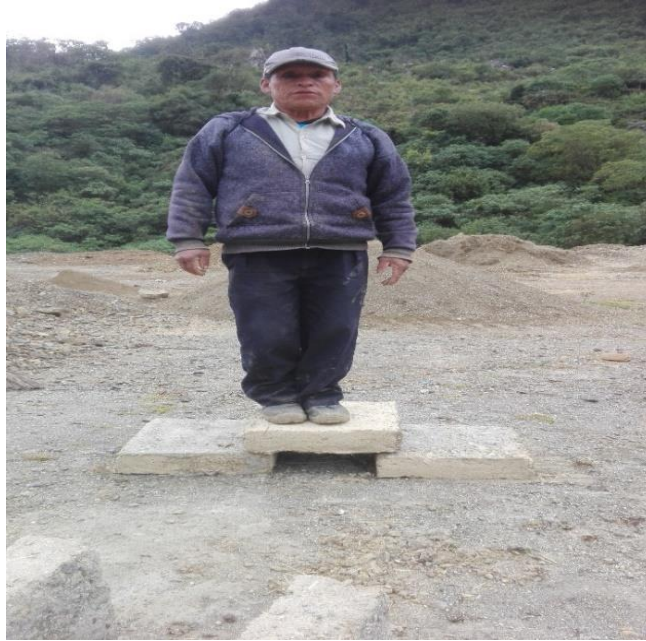
Se evidencia los adobes mellizos, la resistencia el cual cumple de las especificaciones.

Figura 12: Prueba de resistencia del adobe. Fuente: Elaboración propia.

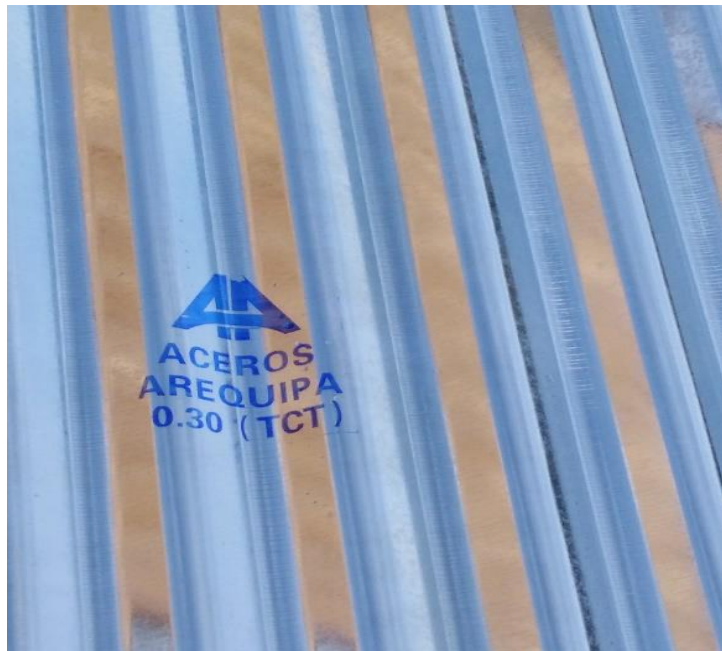
Se ha verificado el sello de fábrica que el de ACEROS AREQUIPA y el espesor es de 0.30mm y de las medidas 1.80mts x 0.80mts.

Figura 13: Verificación del sello en la calamina. Fuente: Elaboración propia.

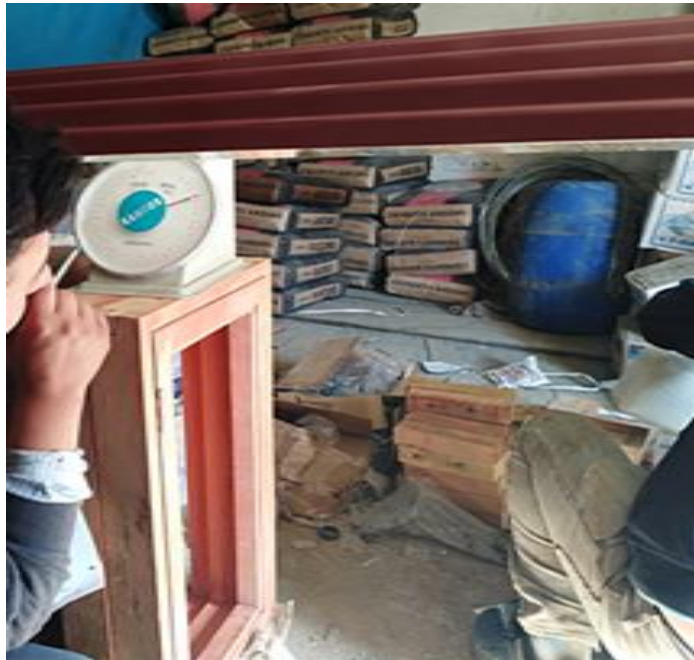
Verificando el peso de la calamina se verifico que es 2.54 kg por m² y de 0.30mm.

Figura 14: Verificación del peso de calamina. Fuente: Elaboración propia.

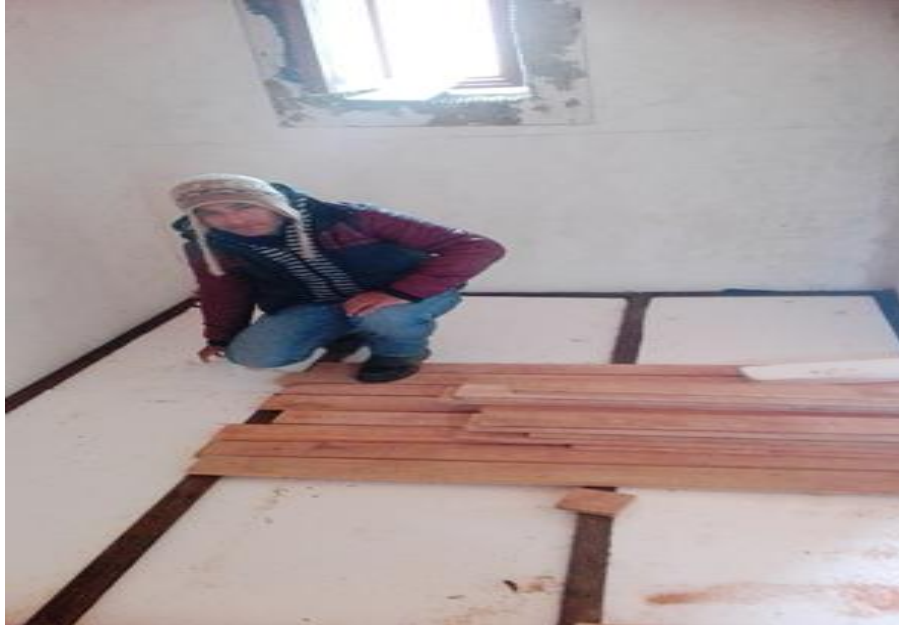
Se ha pesado la muestra de poliestireno de marca dipropor y se verifico el peso de 3.15kg con las medidas de largo 2.40 m, ancho 1.20 m, y $e= 0.05$ m; también se indica que de la muestra tenemos 20 unidades.

Figura 15: Verificación de las medidas del poliestireno. Fuente: Elaboración propia.

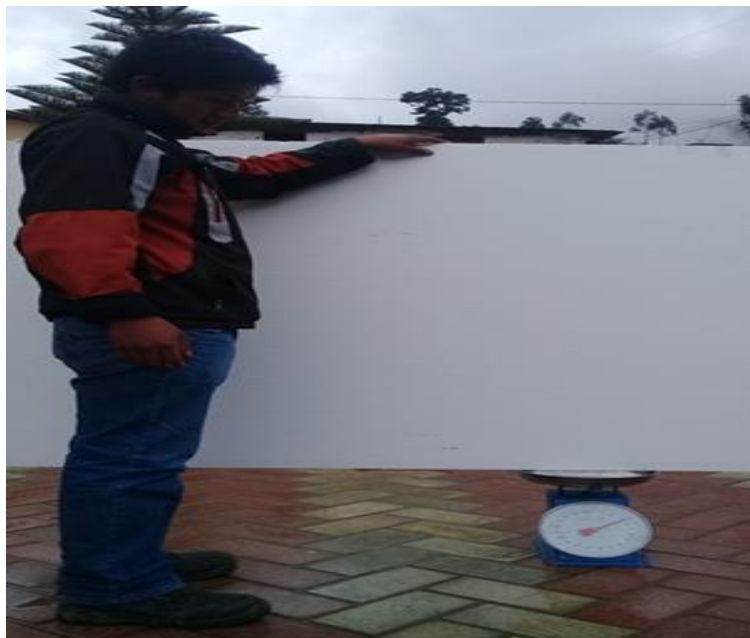
Se ha pesado la muestra de poliestireno de marca dipropor. Se verificó el peso de 3.10kg, con las medidas de largo 2.40 metros, ancho 1.20 metros y $e=0.05m$, se indica que tenemos 20 unidades.

Figura 16: Verificación del peso del poliestireno. Fuente: Elaboración propia

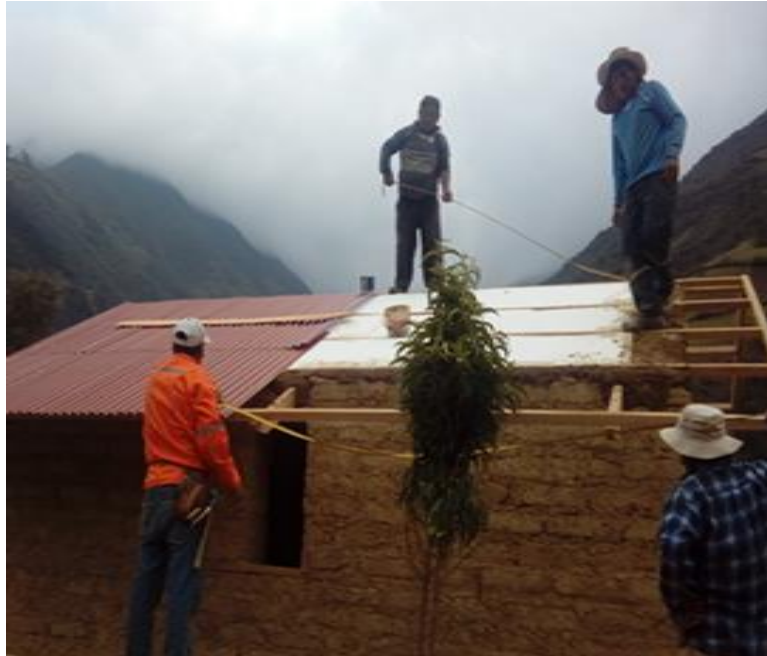
Luego de la verificación de medidas y masa se halló se procedió a hallar la densidad correspondiente es $d=20\text{kg/m}^3$.

Figura 17: Antes de la colocación del tecknopor se verifico la densidad $D=20\text{kg/m}^3$. Fuente: Elaboración propia.

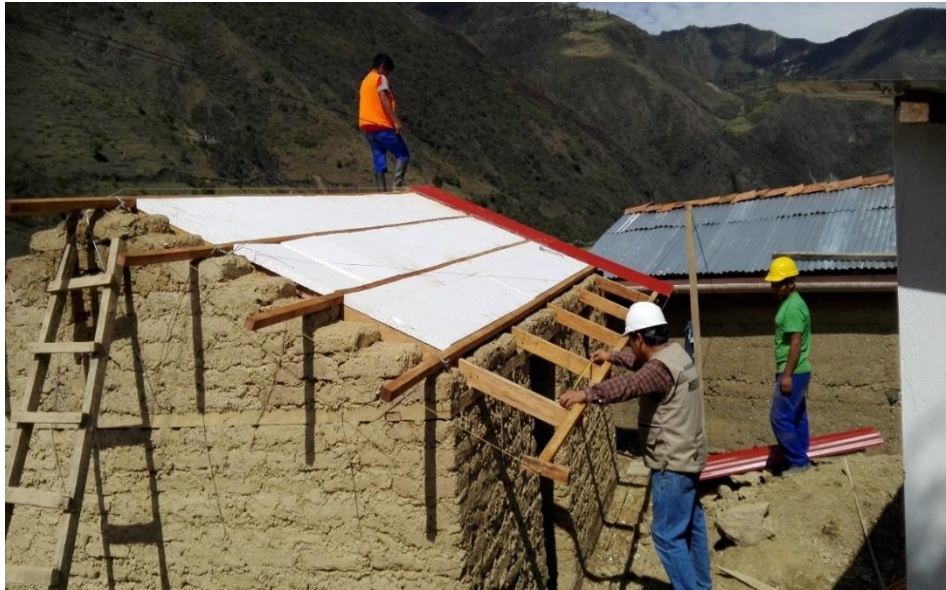
Elaboración de tijerales de madera tornillo de 2"x4". Con cartelas triangulares, de acuerdo a las especificaciones técnicas. La construcción de tijerales es de acuerdo al plano.

Figura 18: Tijerales de madera tornillo. Fuente: Elaboración propia.

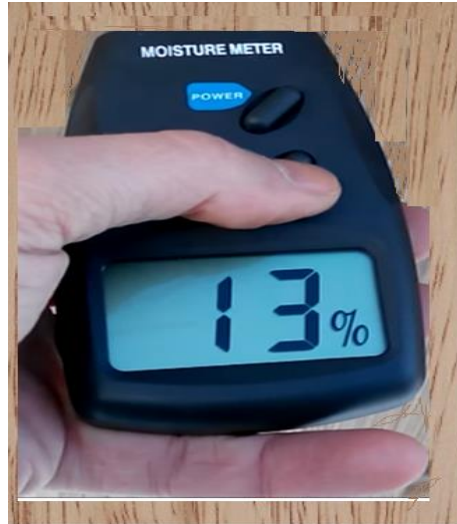
Figura 20: Aparato de medición de humedad para construcción y de la madera Fuente: Elaboración propia.

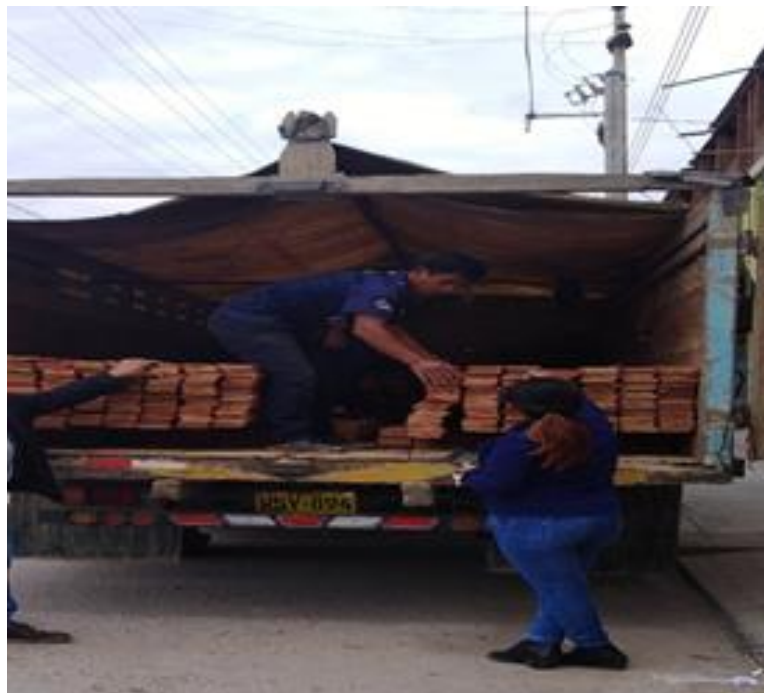
Ingreso de material para piso machihembrado de madera tornillo

De 4"x1" de 3.0mts y de 1.20mts.

Figura 21: Ingreso del material para el piso machihembrado de madera tipo tornillo. Fuente: Elaboración propia.

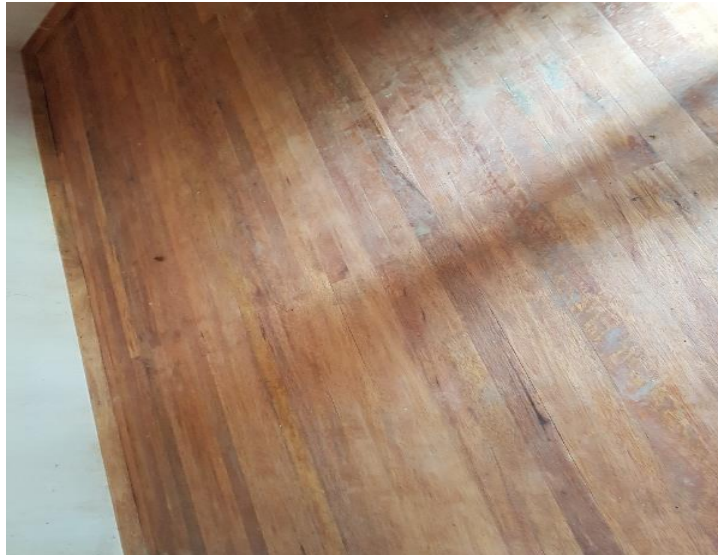
Figura 22: Piso machihembrado de madera tipo tornillo de 4"x1" de 3.0 metros y de 1.20 metros de acabado lijado. Fuente: Elaboración propia.

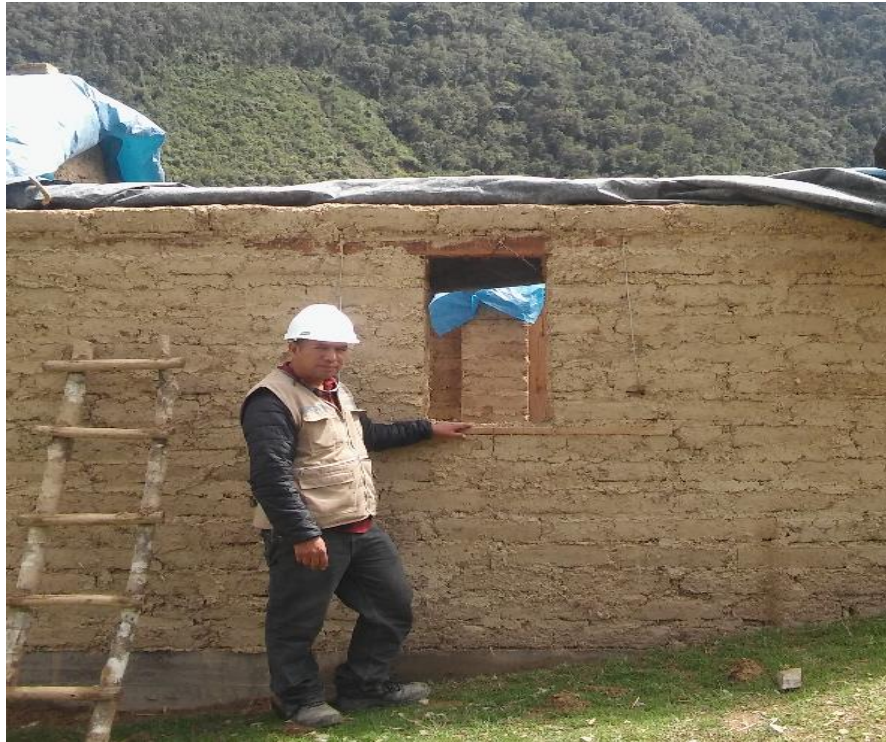
Y dinteles de madera copaiba de 3"x9" de 1.20 para la base superior e inferior de la ventana y 1.60mts para dinteles de puerta.

La medida es de acuerdo a las especificaciones técnicas.

Figura 24: Colocación de dinteles y viga collar de madera copaiba. Fuente: Elaboración propia.

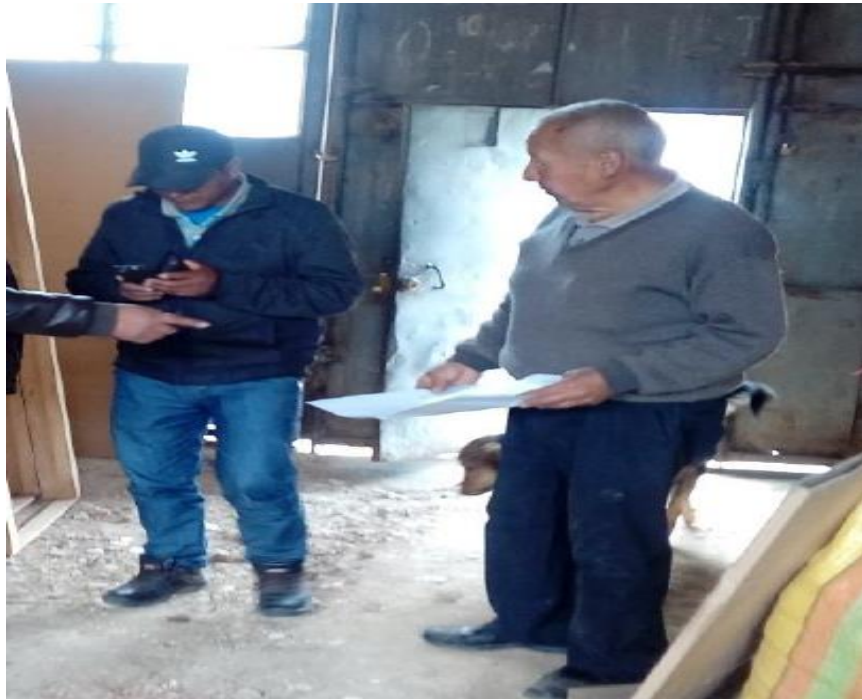
Madera tipo tornillo. Marco de madera 4"x2". La hoja, machihembrada de 1/2"x4" cara exterior e interior de triplay de 8mm.

Figura 26: Verificación de la puerta de madera tipo tornillo. Fuente: Elaboración propia.

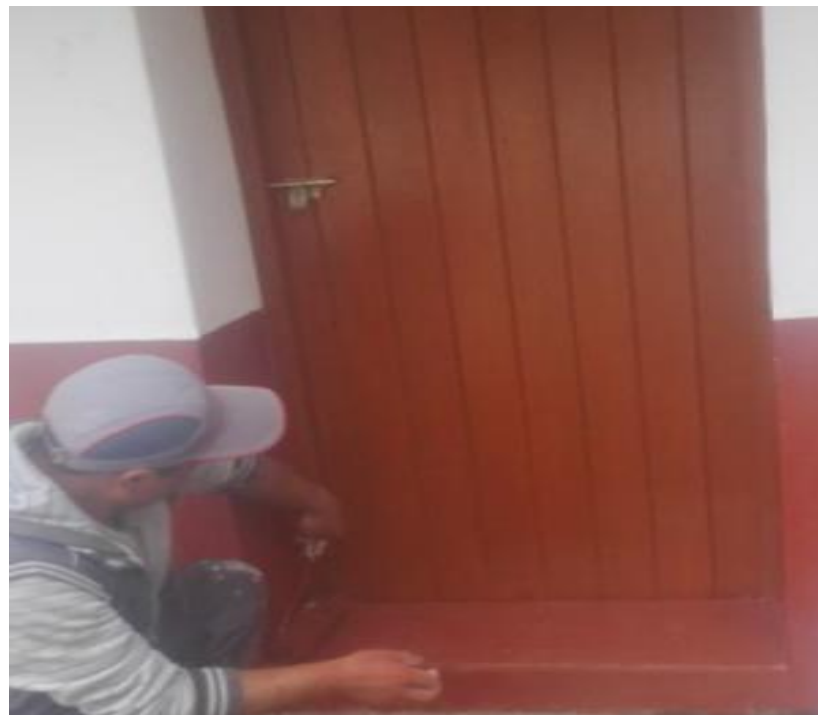
Figura 27: Puerta con acabado de esmalte sintético. Fuente: Elaboración propia

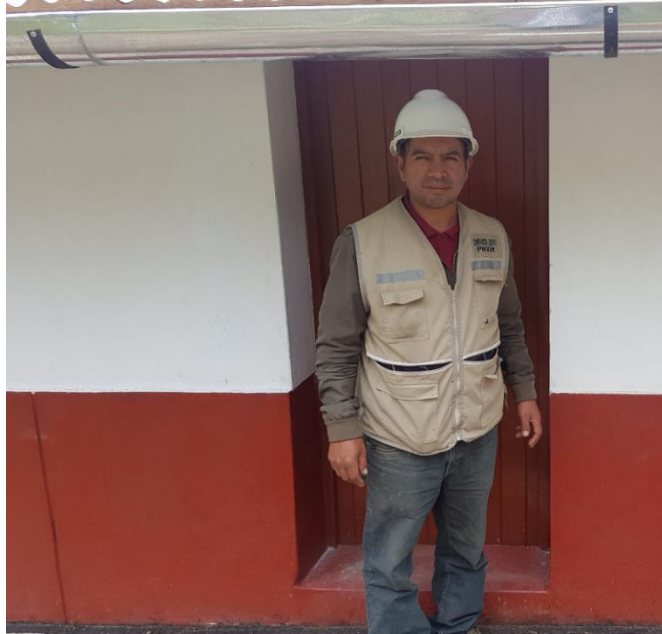
Madera de tipo tornillo. Marco de madera 4"x2". La hoja, machihembrada de 1/2"x4" cara exterior e interior de triplay de 8mm.

Acabado de esmalte sintético

Figura 29: Certificado de calidad de la madera con acabado de esmalte sintético. Fuente: Elaboración propia.

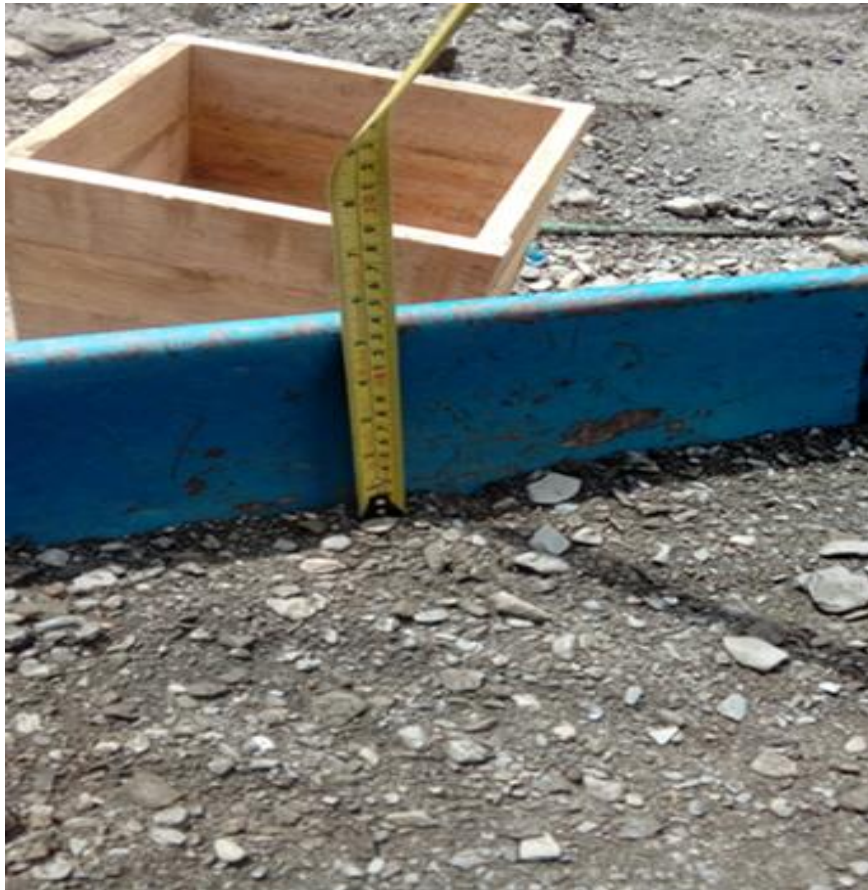
CUBO DE MADERA - GAVERA

Es = 1pie³=1bolsa de cemento=8 lampas.

Figura 31: Medición de la gavera de madera. Fuente: Elaboración propia.

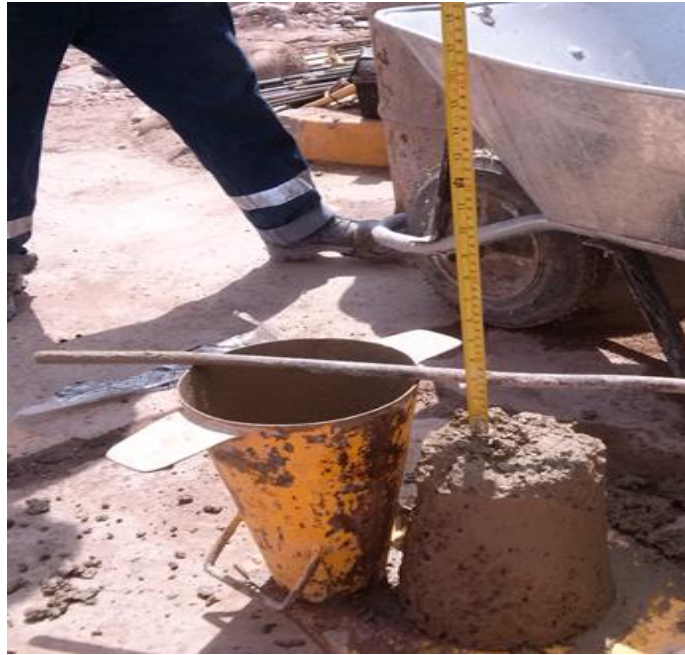
- **CIMIENTO CORRIDO, MEZCLA 1:10 + 30% PG (MANUAL).**

Se utilizó 1bolsa de cemento=1pie³, 10pies³ de hormigon, 30% PG=0.75pies³.

Agua=0.04m³. Slump=3”.

Figura 32: Medición del slump del concreto. Fuente: Elaboración propia.

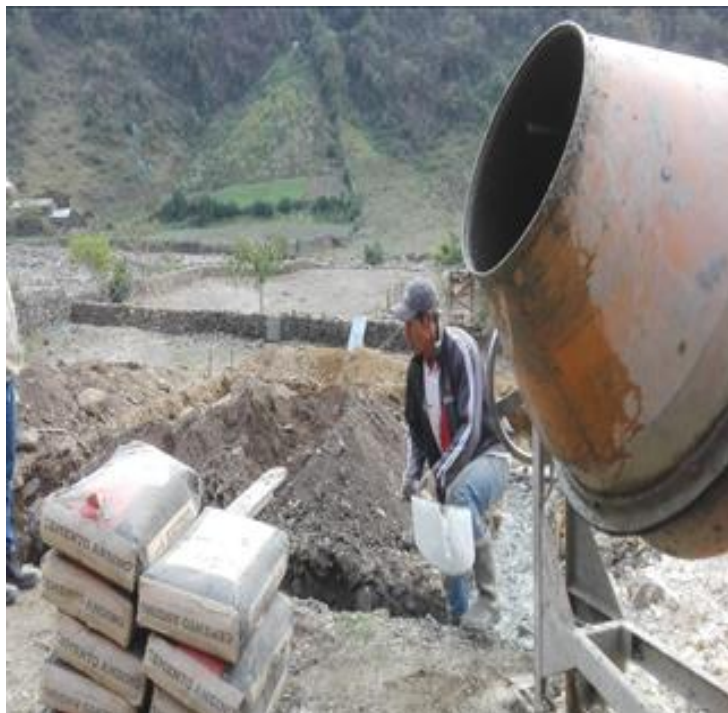
- **SOBRECIMIENTO, MEZCLA DE CONCRETO 1:8 + 25% PM.**

Se utilizó 1bolsa de cemento=1pie³,8pies³ de hormigón 25%PM=0.75pies³.

Agua=0.04m³.

Figura 33: Dosificación del concreto. Fuente: Elaboración propia.
