UNIVERSIDAD PERUANA LOS ANDES

TESIS

**EVALUACIÓN Y REFORZAMIENTO ESTRUCTURAL DEL
CENTRO MÉDICO MUNICIPAL MEDIANTE EL MÉTODO
DE ENCAMISADO, DISTRITO DE HUANCAYO - 2016**

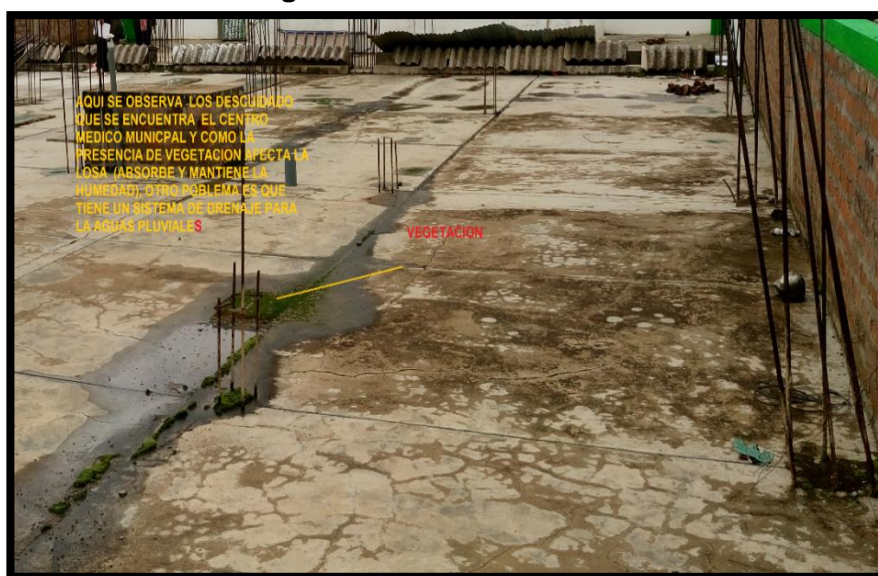
Figura N°13 Vista azotea

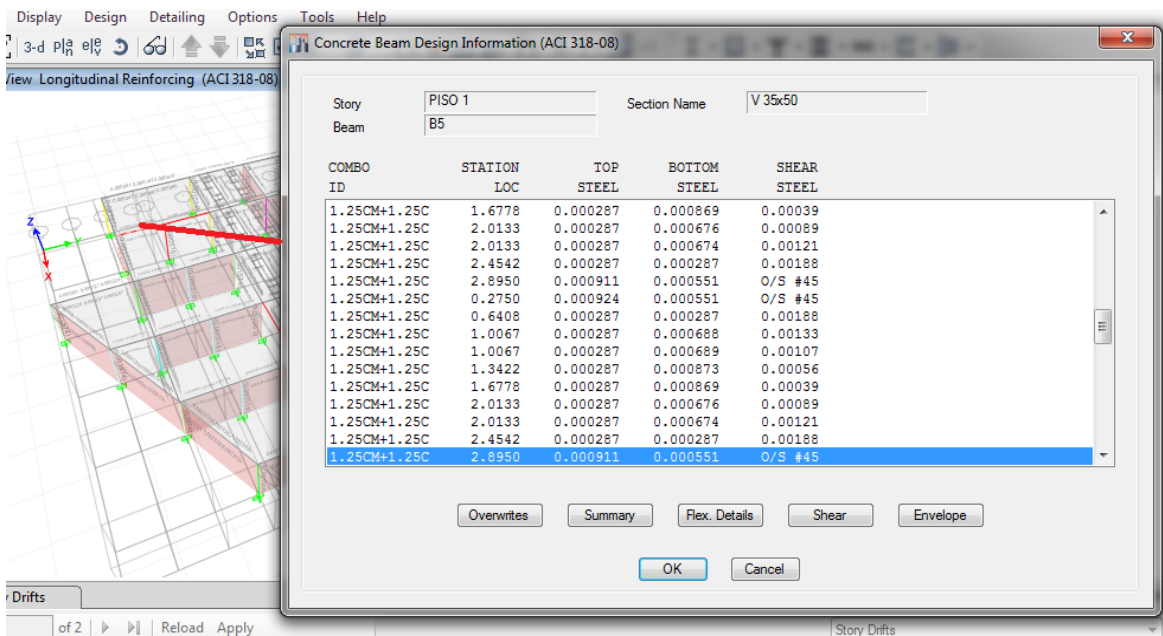
Figura N° 36. Evaluación de vigas N° 2

O/S #45 Shear stress due to shear force and torsion together exceeds maximum allowed

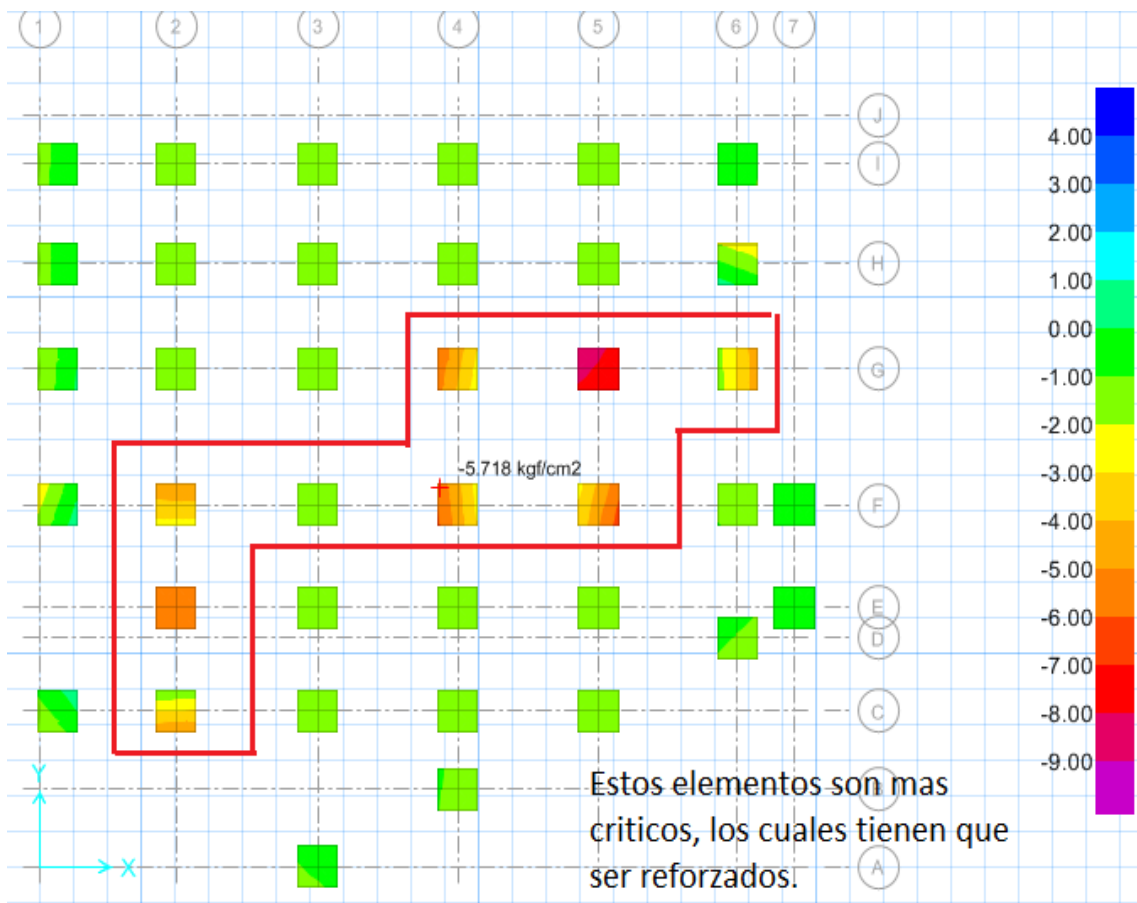
Figura N° 40. Diseño de la capacidad portante del suelo N° 3

Los colores que representan en amarillo, naranja representan secciones críticas de la zapata, a su vez se visualiza sus dimensiones reales de la zapata, las fallas de las zapatas se dan a que hay filtraciones de agua y la capacidad portante es más baja, por ellos fallan estos elementos ya que **FALTA SECCIONES** para controlar las presiones.

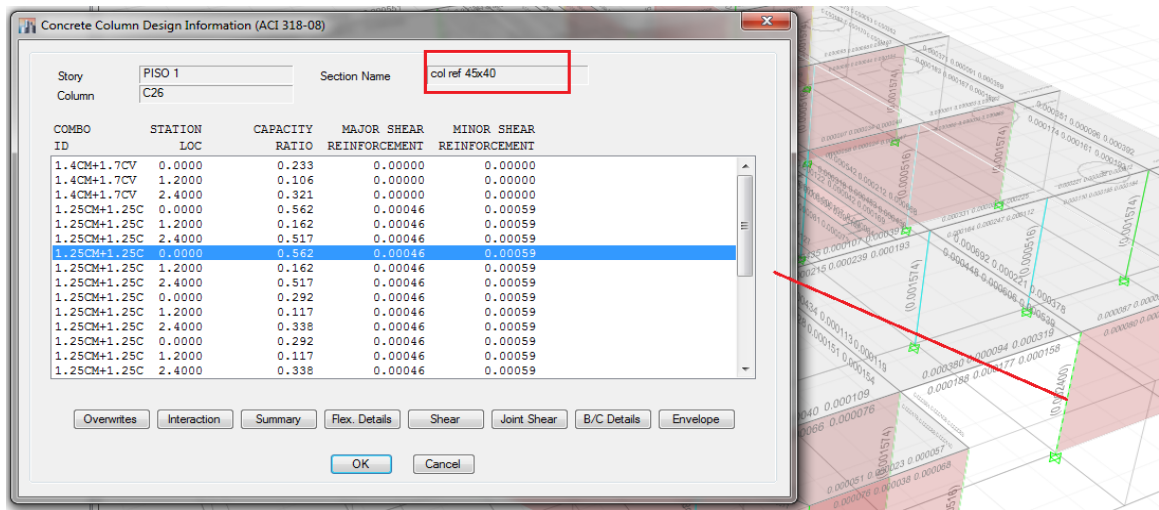
Figura N° 48. Reforzamiento de columnas

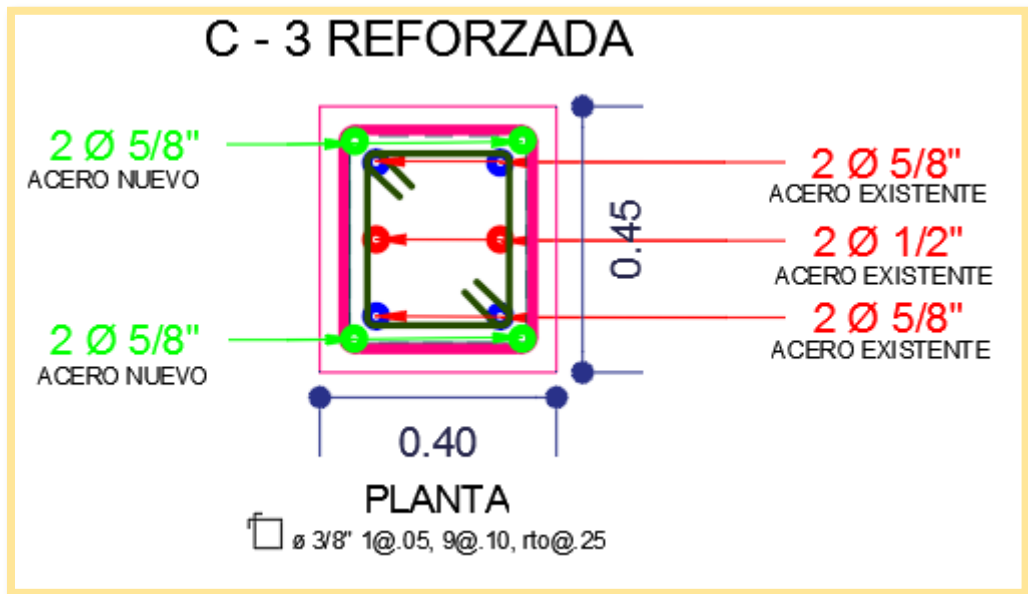
Figura N° 49. C-3 Reforzada

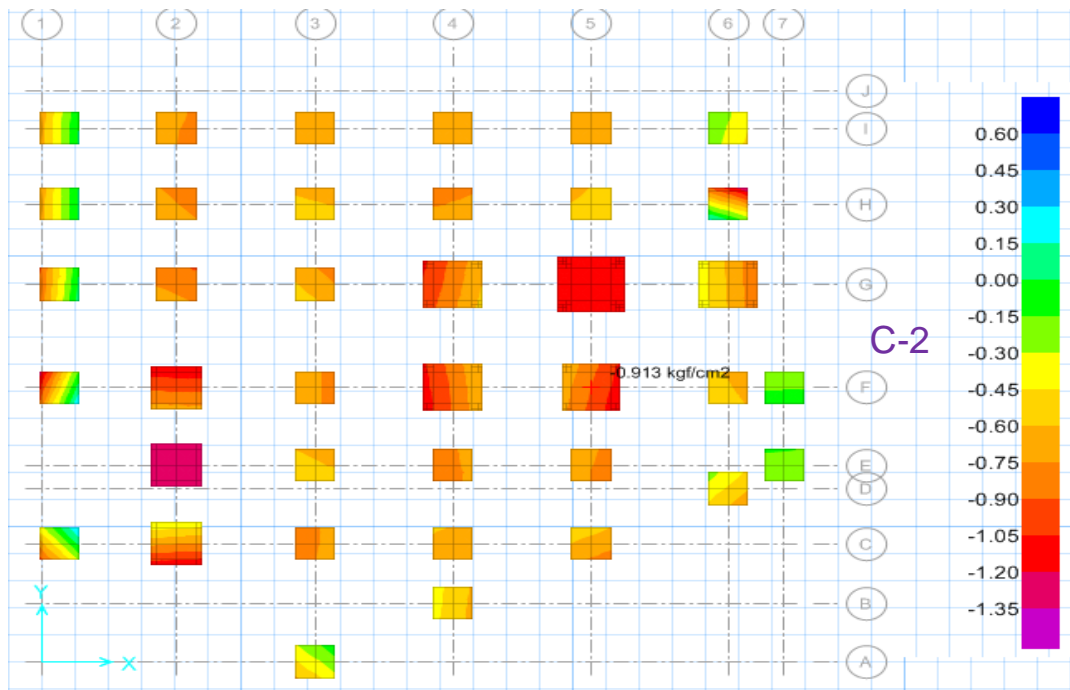
Figura N° 53. Diseño de capacidad portante del suelo N° 3

Se verifica la presión del suelo de la calicata **C2**, a $0.913 \text{ kg/cm}^2 < 1.23 \text{ kg/cm}^2$ CUMPLE!

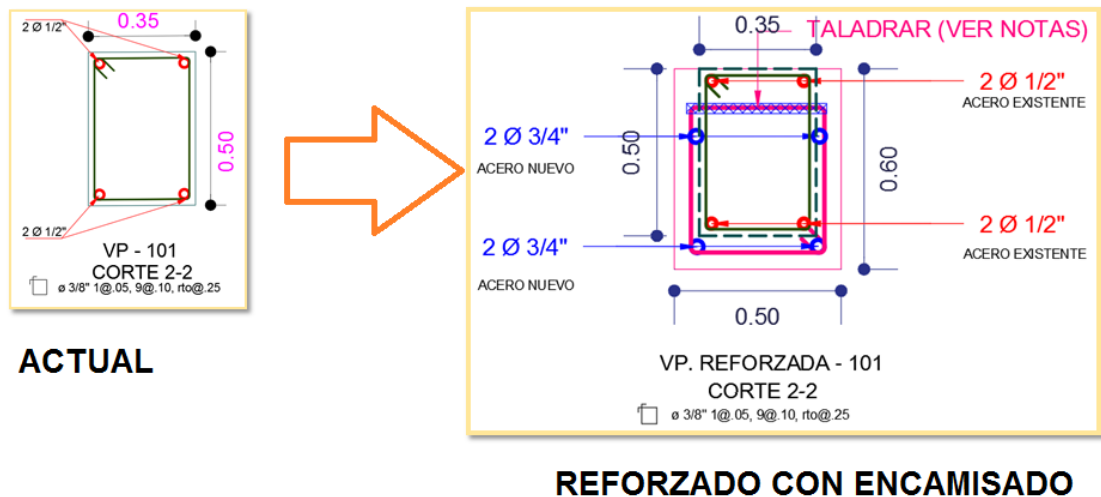
Figura N° 56. Antes y después del reforzamiento viga principal

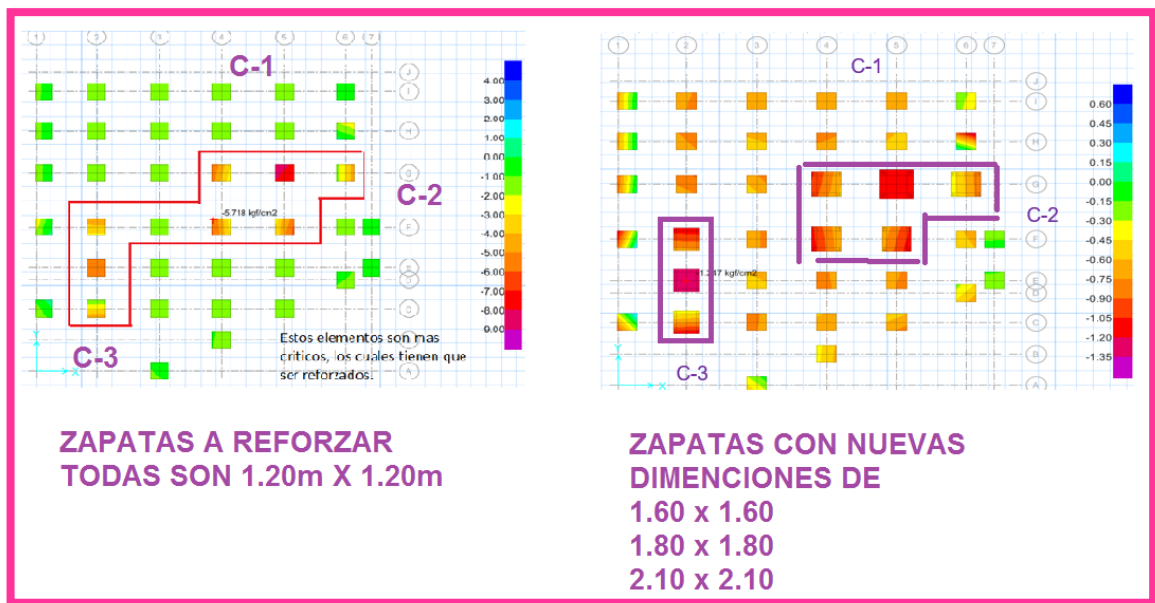
Figura N° 59. Antes y después del reforzamiento en Zapatas

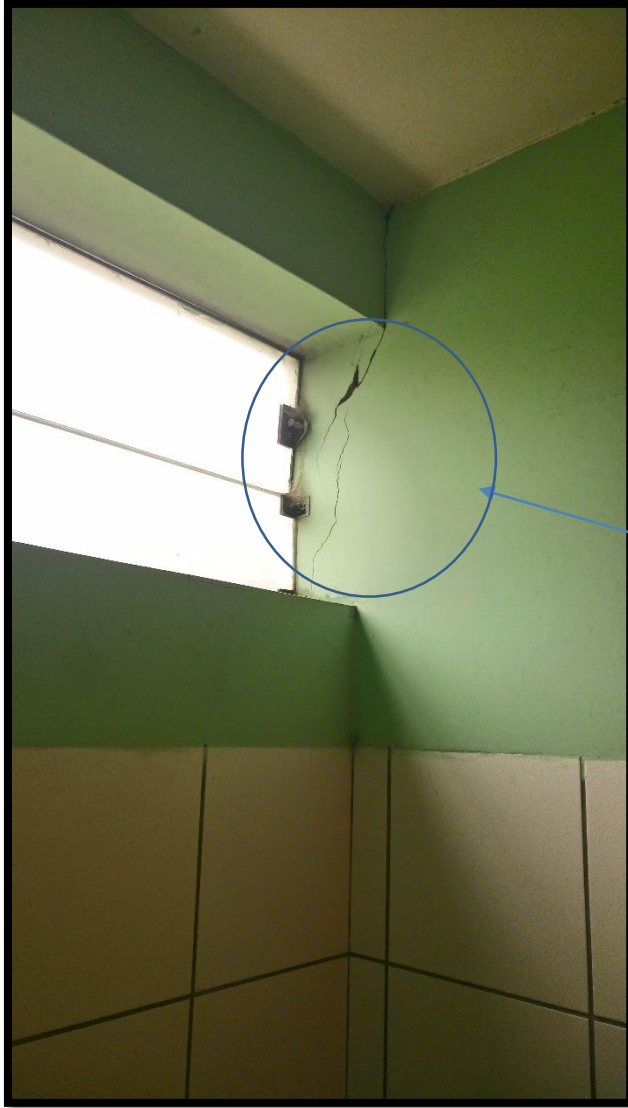
Desprendimiento del revoque en la viga secundaria. Más al fondo se observan fisuras en su continuidad

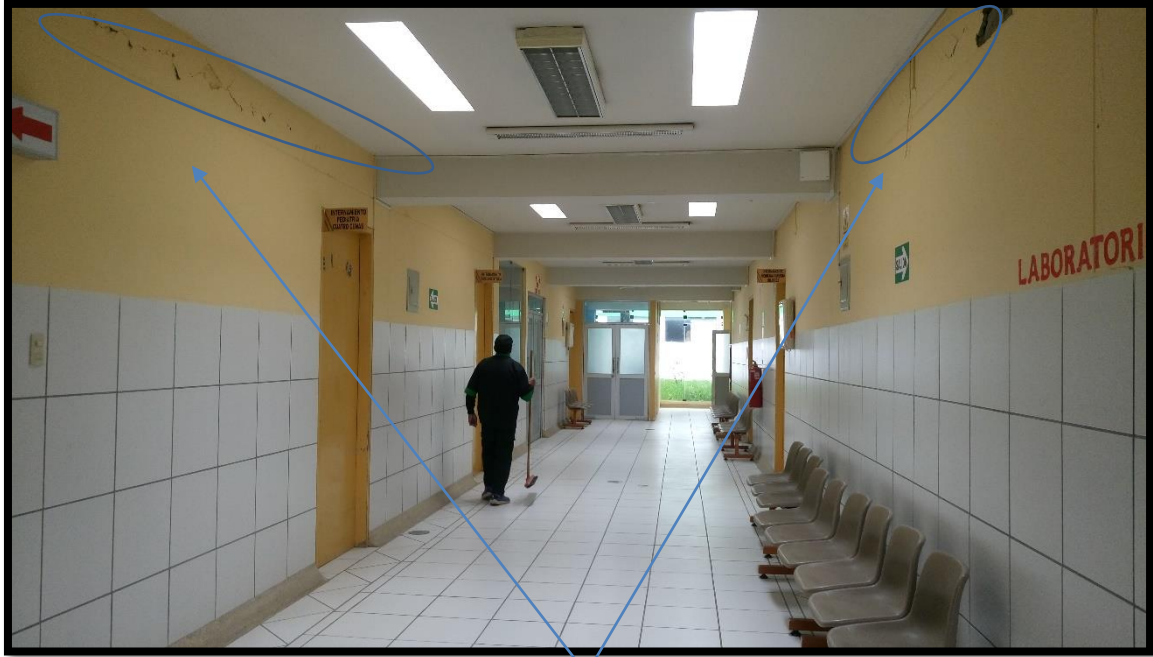
Las fisuras que se presentan en la viga secundaria determinaran el tipo de reforzamiento estructural.

En ambas vigas secundarias se observa las fisuras ocasionando esto que la estructura falle.

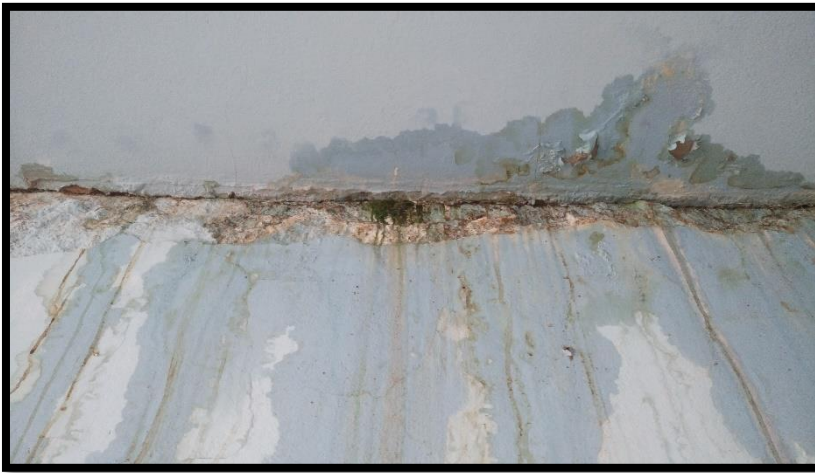
La humedad hace que se desprenda el revoque de la viga.

Problemas de filtraciones por la falla que presenta la viga principal.

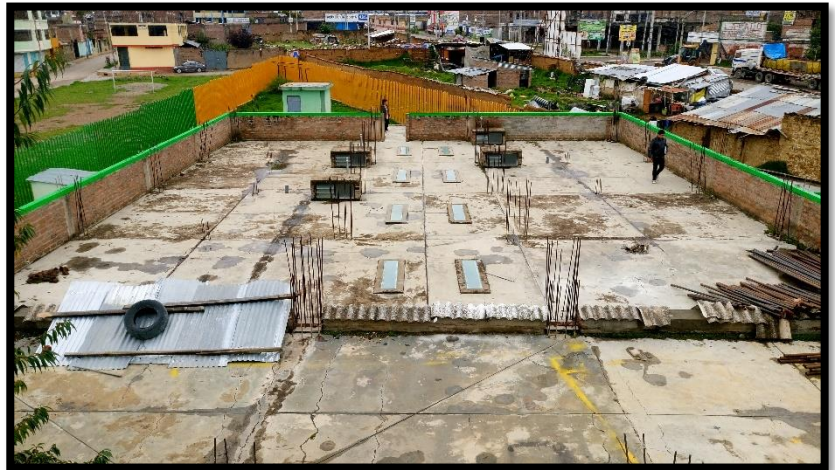
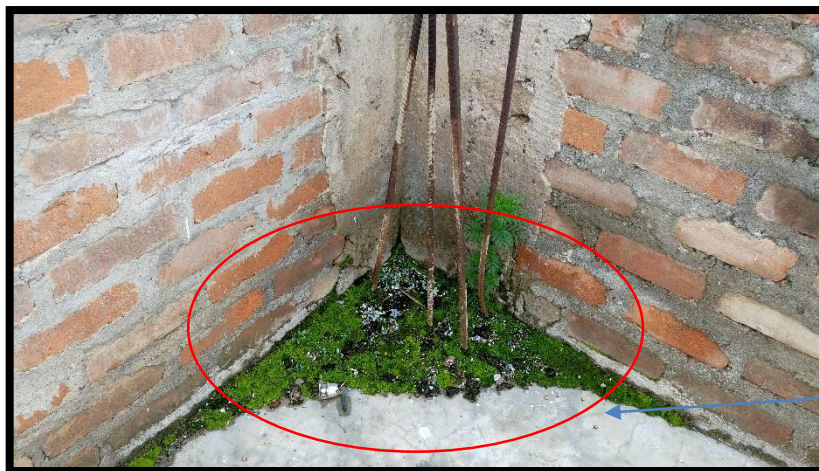
La vegetación que existen en la azotea, hace que la estructura tenga problemas de filtraciones por no tener un mantenimiento adecuado, deteriorando al concreto.

Se debería de limpiar, toda la vegetación de la azotea

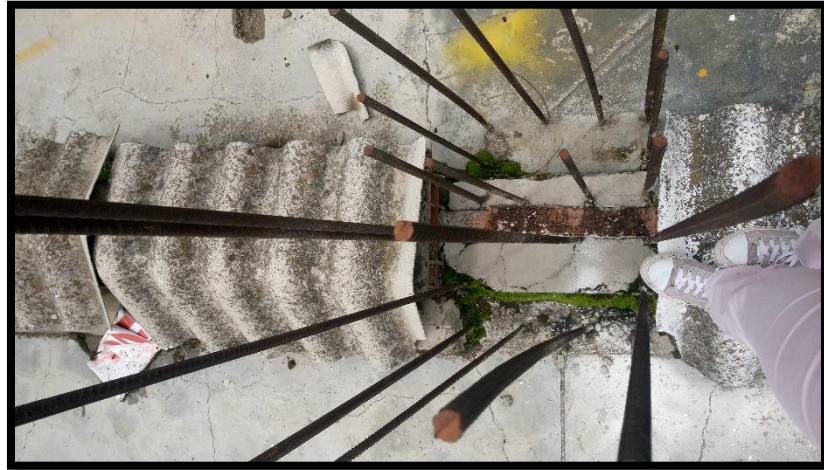
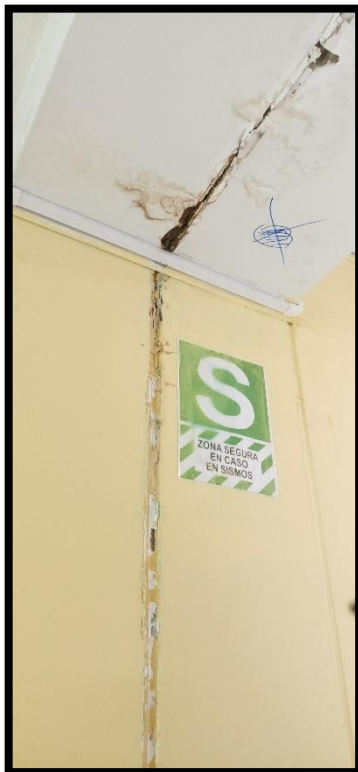
Los aceros (para traslape) se encuentran a la intemperie ocasionando oxidación y corrosión que su área de sección disminuya

LA JUNTA QUE EXISTE ENTRE LOS PABELLONES NO SON LOS ADECUADOS Y COMO SE OBSERVA EN LA FOTOGRAFÍA HAY FILTRACIONES DE AGUA QUE DETERIORA LA ESTRUCTURA
