UNIVERSIDAD PERUANA LOS ANDES
FACULTAD DE INGENIERÍA
ESCUELA PROFESIONAL DE INGENIERÍA CIVIL

**“CARACTERIZACIÓN DE LAS DISCONTINUIDADES Y
ANÁLISIS DE LA ESTABILIDAD DEL TALUD EN ROCA
EN EL ASENTAMIENTO HUMANO INTY LLACTA”**

INGENIERO CIVIL

2021

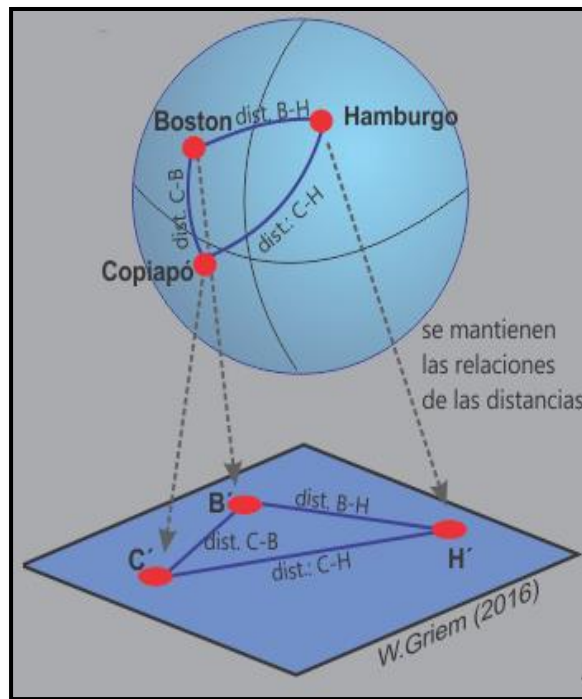
- **Equidistancial:** Es utilizada en la geología estructural debido a que se puede trabajar gran cantidad de datos, en este tipo de proyección las distancias son correctas y los ángulos son falsos, también se le denomina falsilla (o red) de Schmidt.

Figura 2.4:
Proyección Equidistancial.

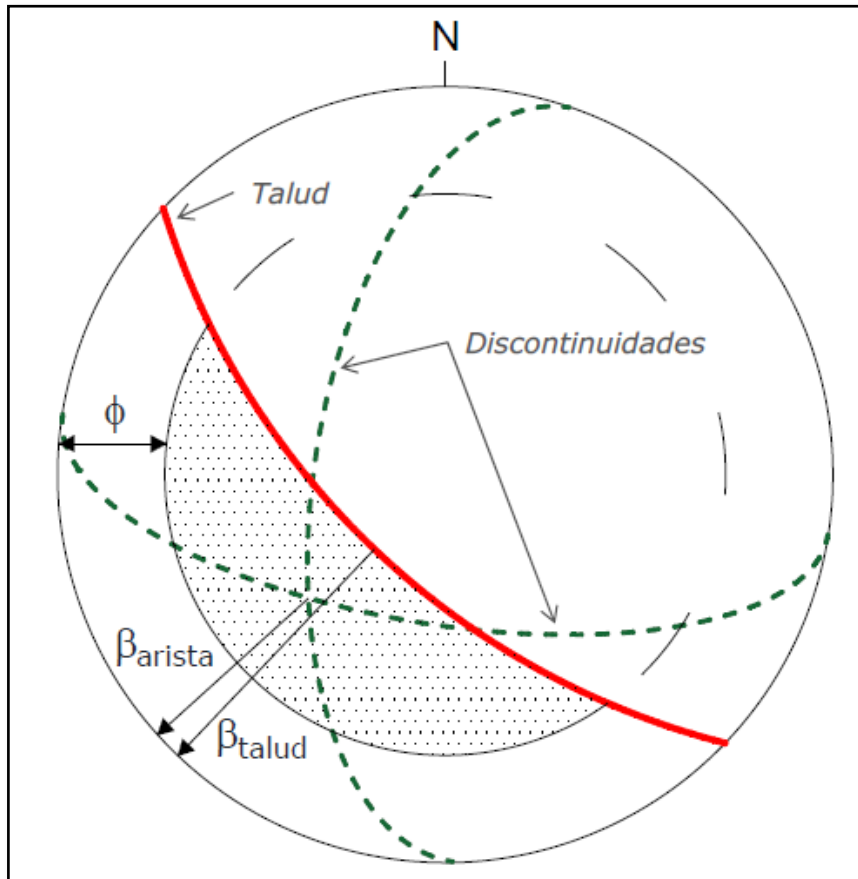
Figura 2.9:

Análisis cinemático por rotura en cuña.

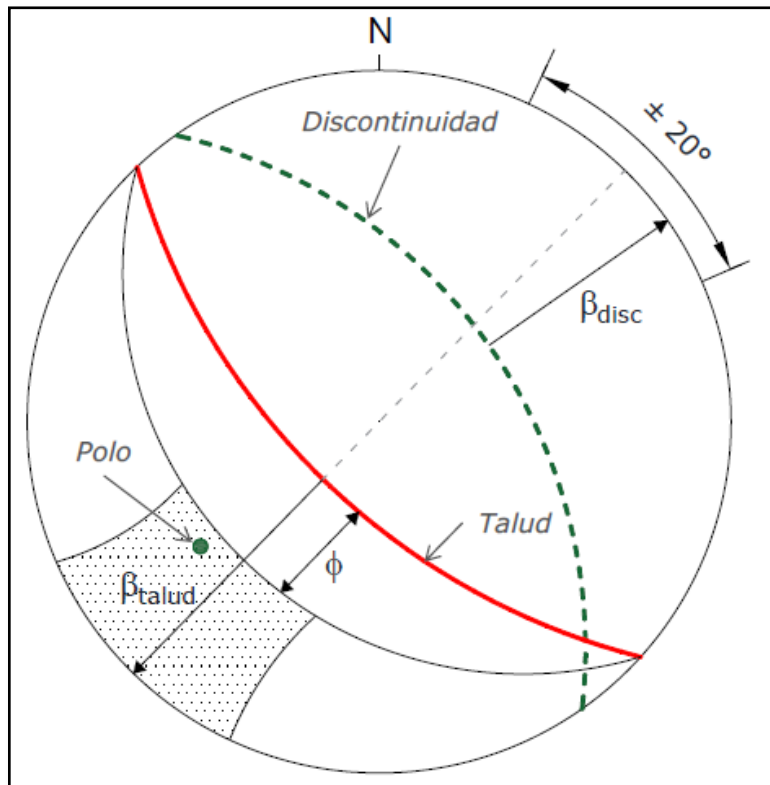
b) La dirección del buzamiento de la discontinuidad debe ser igual a la dirección de buzamiento del talud más o menos 180° y más o menos 30°, que es la tolerancia de la falla tipo vuelco.

Figura 2.11:
Análisis cinemático por rotura en vuelco.

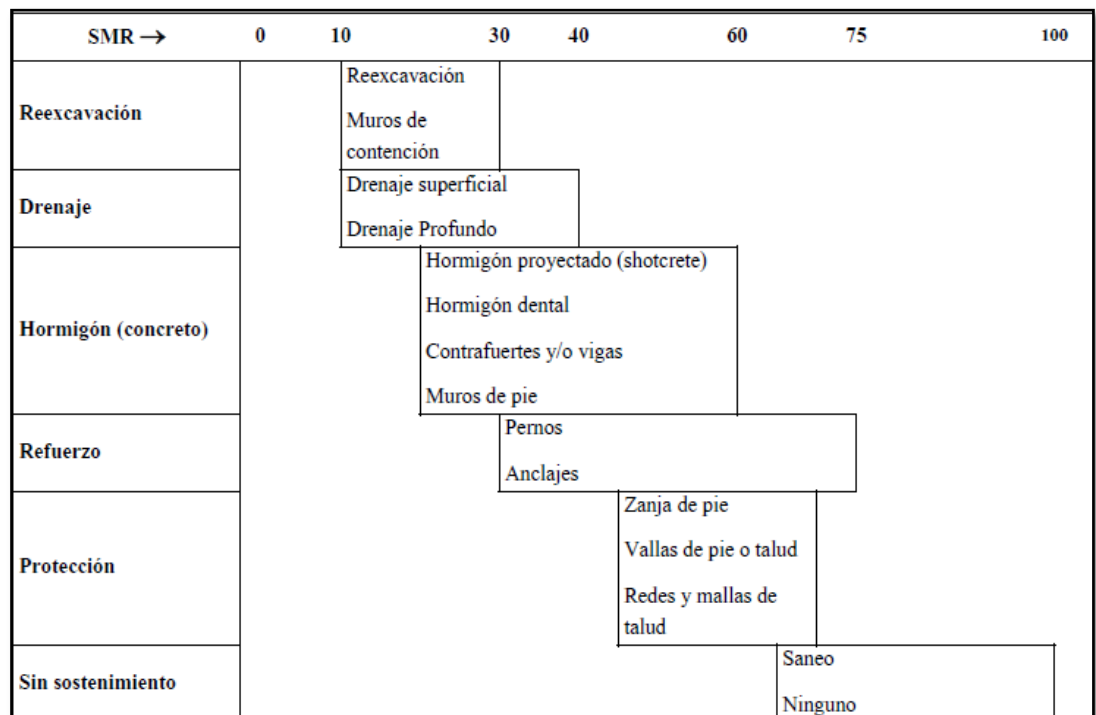
Medidas de corrección de taludes en función del Slope Mass Rating.

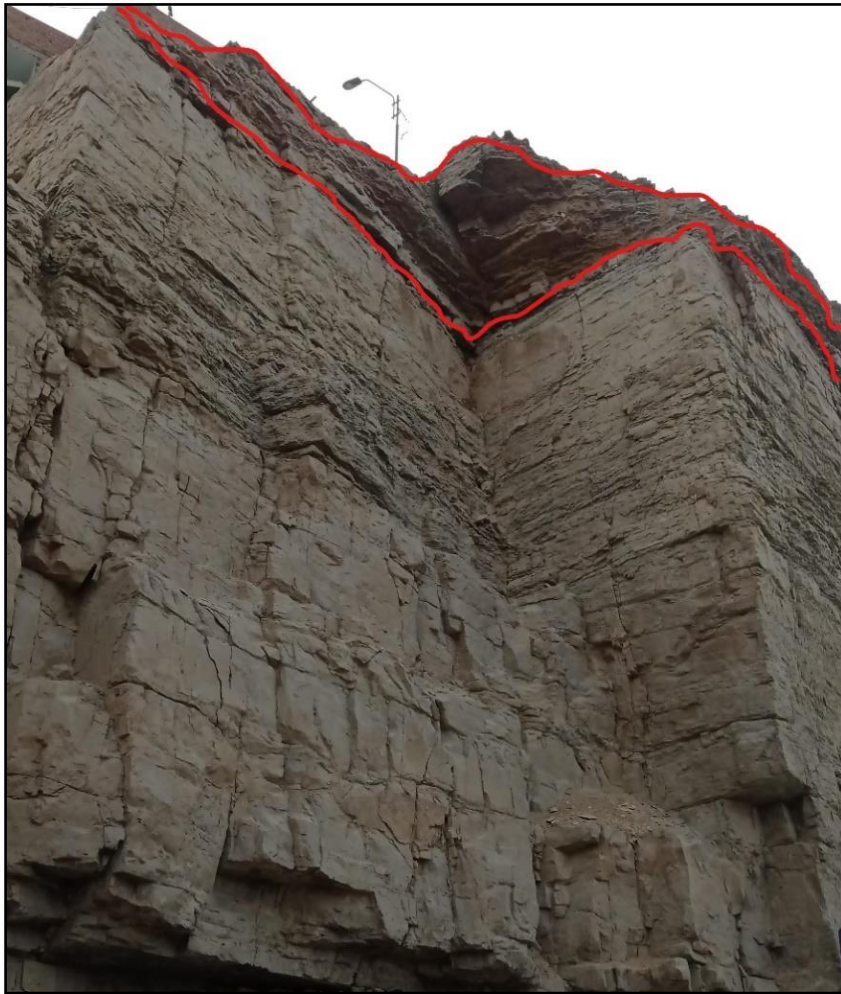
Contacto entre areniscas con intercalación de limolitas y lutitas.

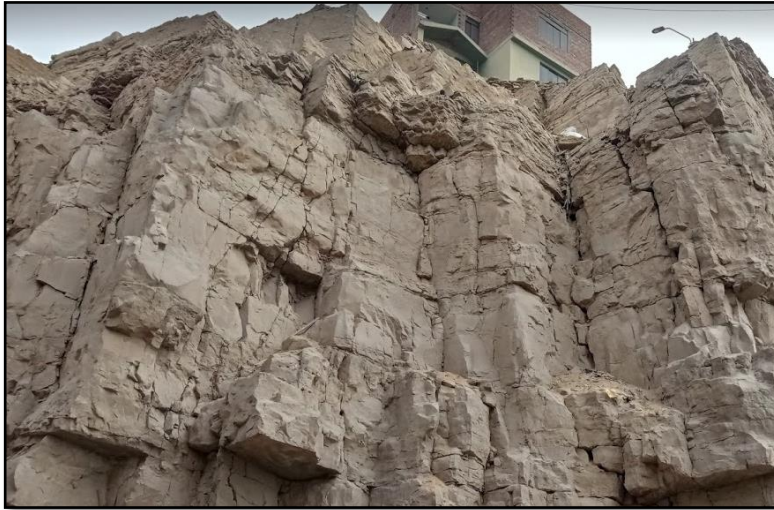
En el corte del talud se observa un macizo rocoso fracturado con presencia de bloques de rocas sueltos.

Macizo rocoso fracturado con bloques de roca sueltos.

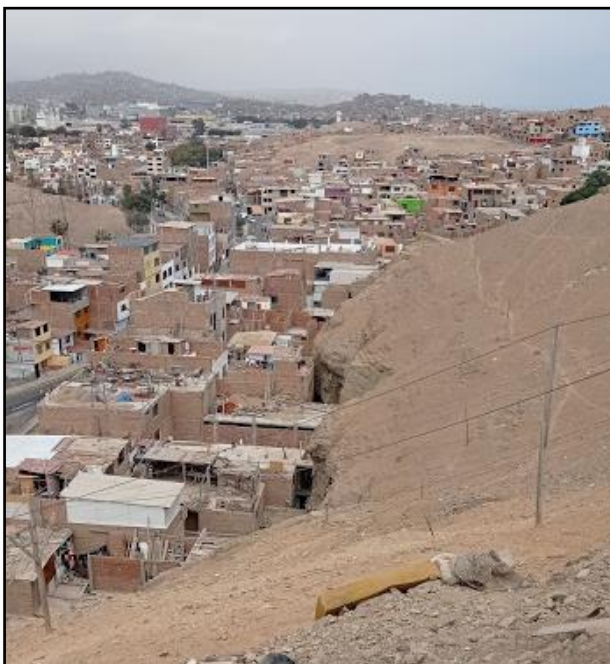
La ladera está cubierta por depósitos residuales producto de la meteorización de las rocas sedimentarias (areniscas, limolitas y lutitas).

Depósitos residuales.

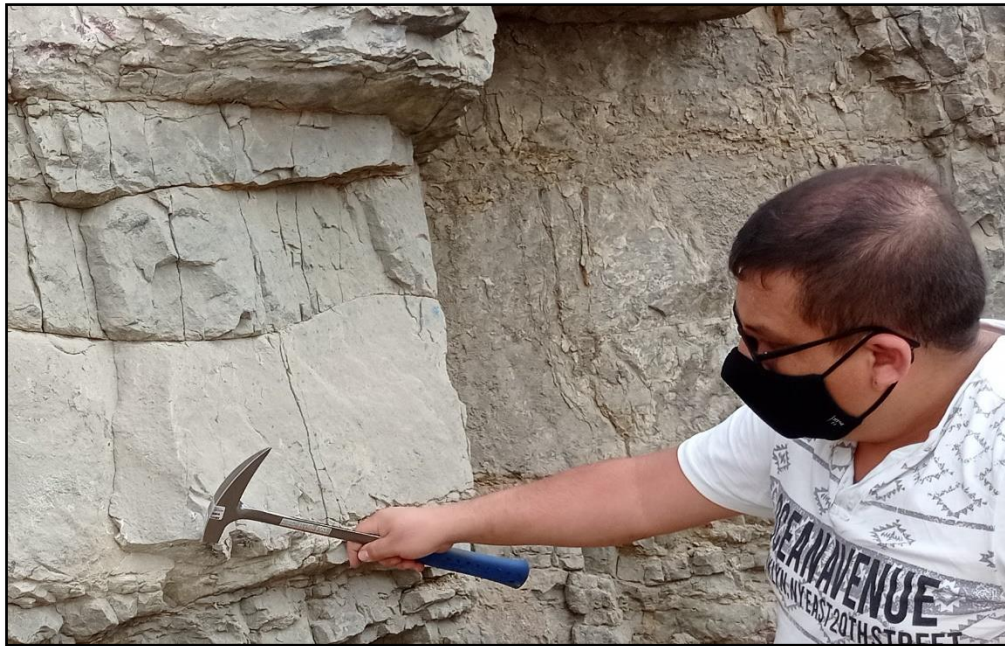
Estimación de la resistencia de la roca con la picota.

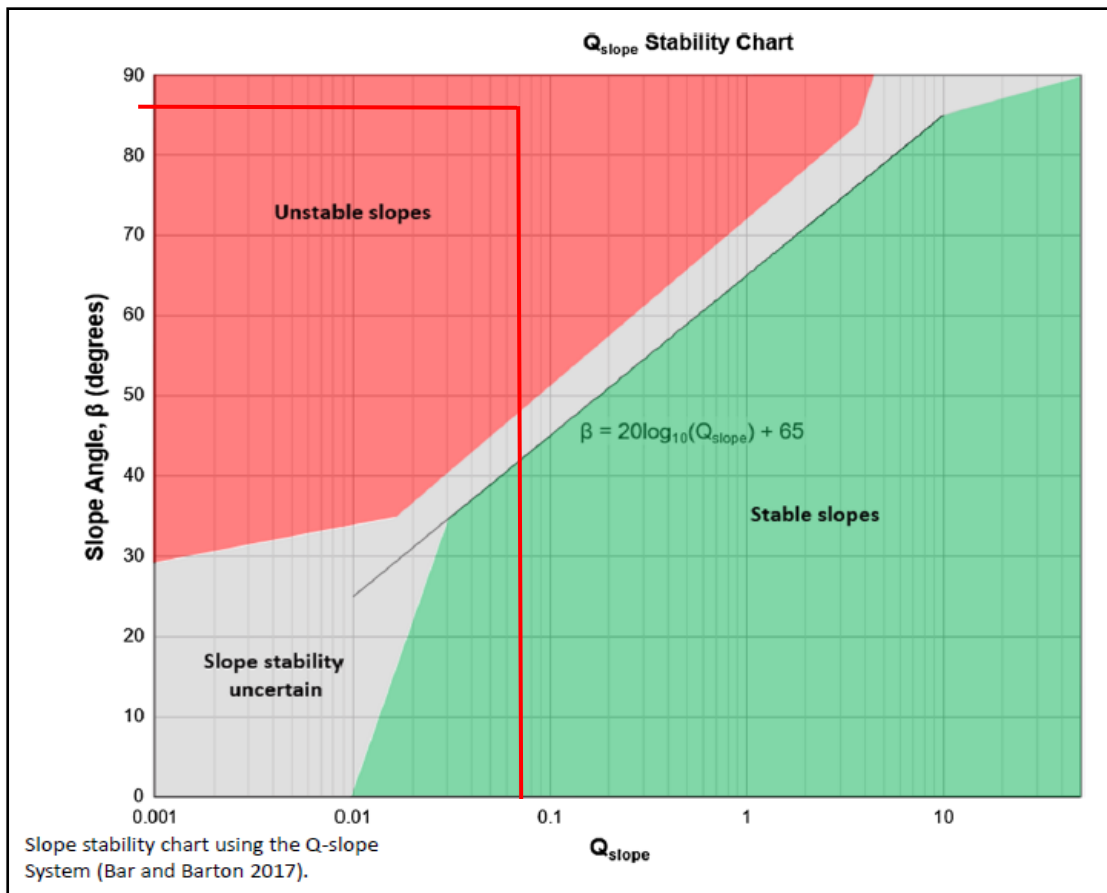
Qslope rotura en vuelco del talud en roca del asentamiento humano Inty Llacta.

De acuerdo a la figura 3.15, la estabilidad del talud para rotura en cuña es inestable.

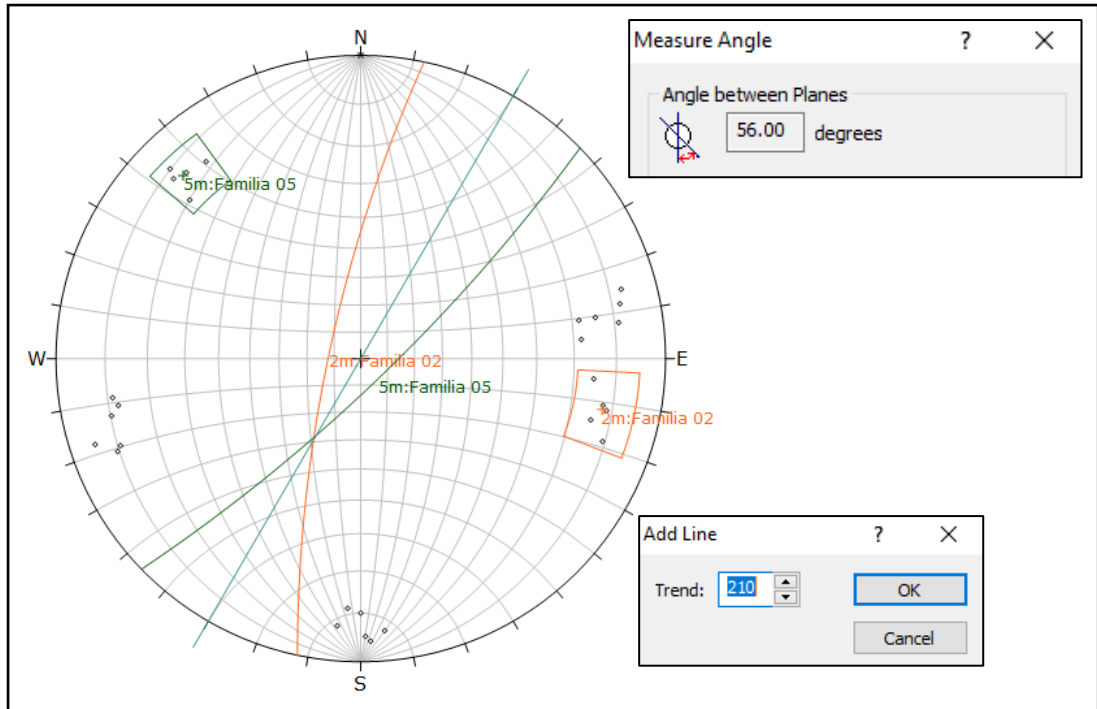
- Direccion de buzamiento y buzamiento de la intercepción de los planos de la familia 02 y 05.

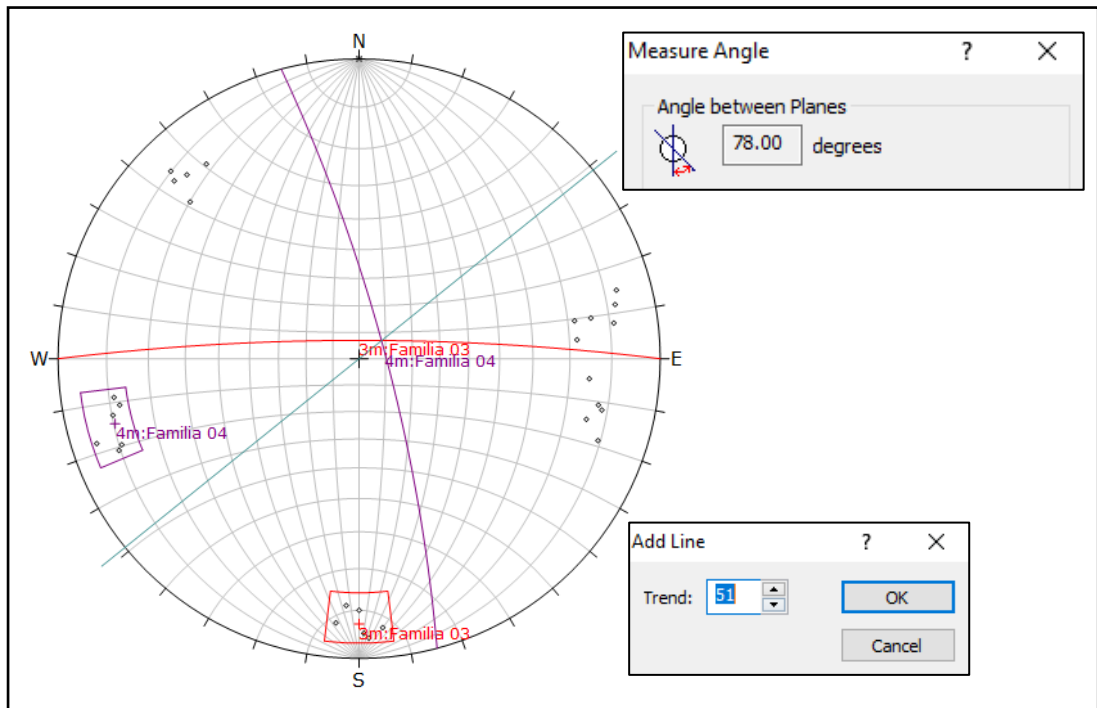
- Direccion de buzamiento y buzamiento de la intercepción de los planos de la familia 03 y 04.

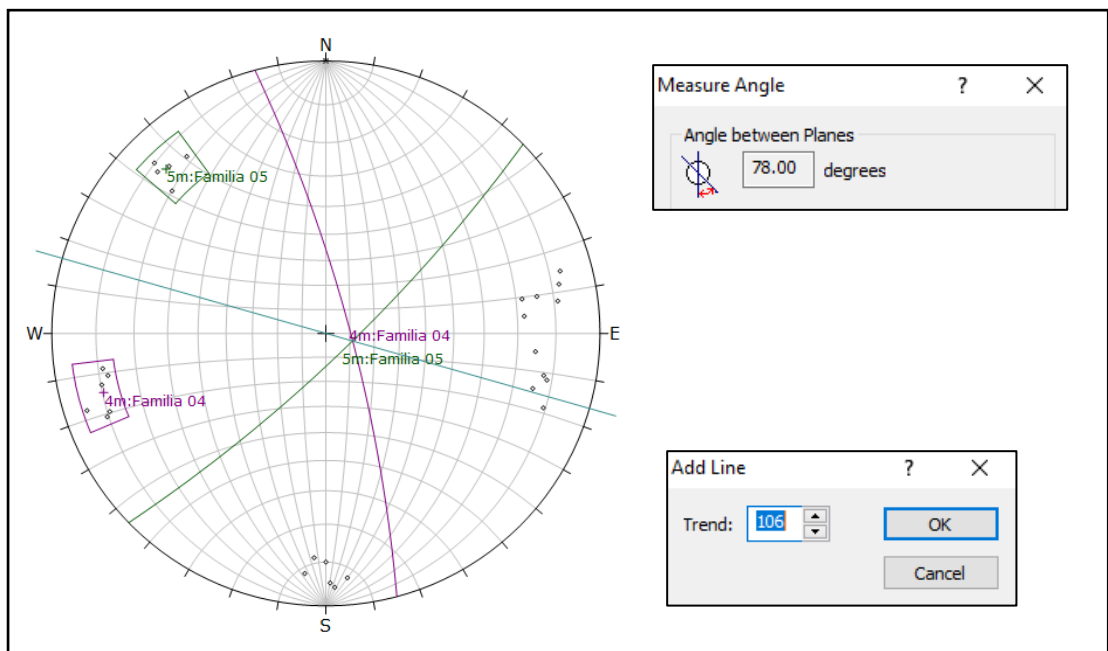
- Direccion de buzamiento y buzamiento de la intercepción de los planos de la familia 04 y 05.

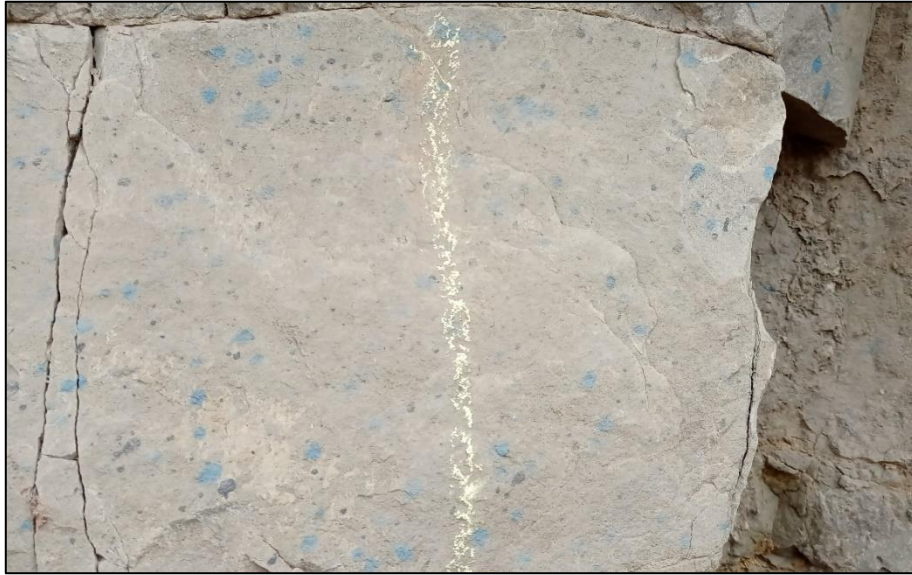
- Determinando la línea de máxima pendiente en un plano de discontinuidad.

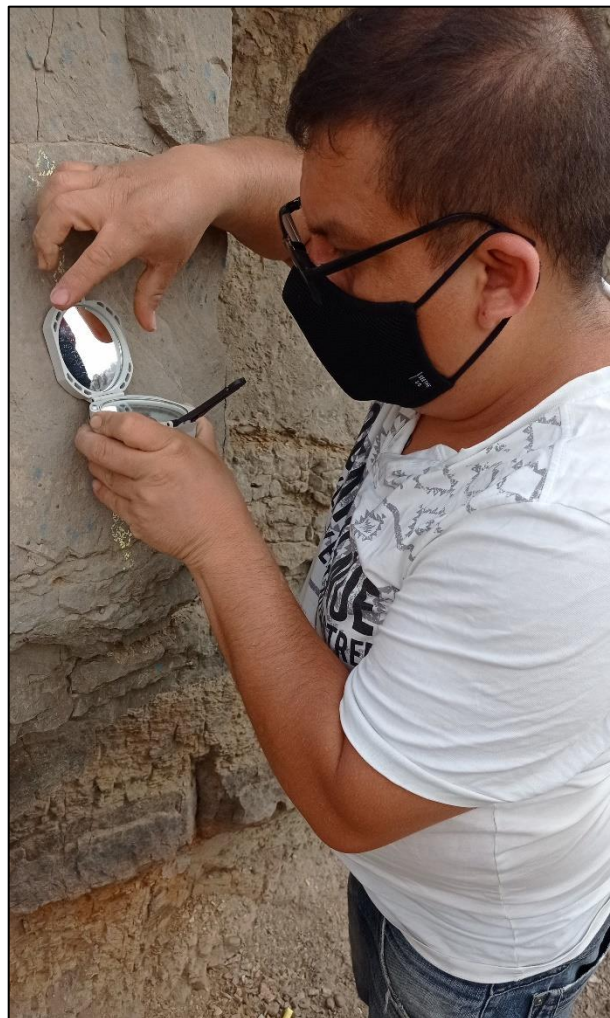
- Dirección de buzamiento de la discontinuidad (Dip Dirección).

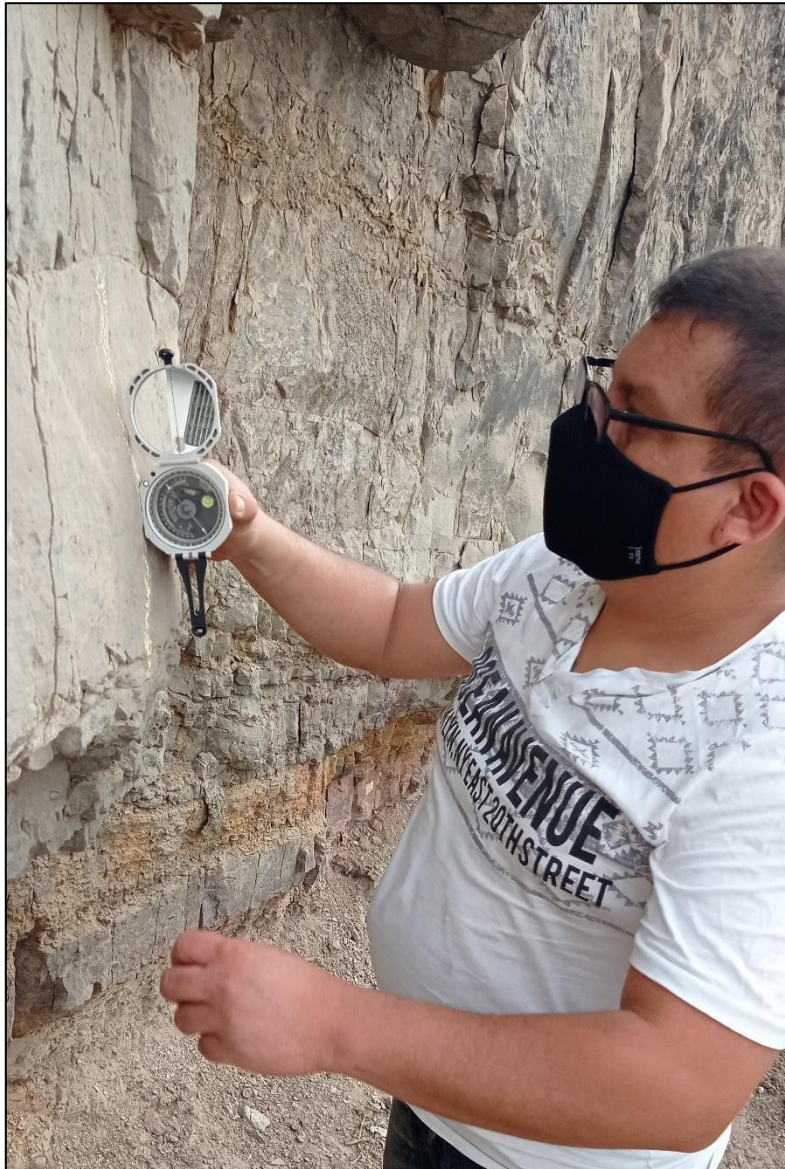
- Buzamiento de la discontinuidad (Dip).

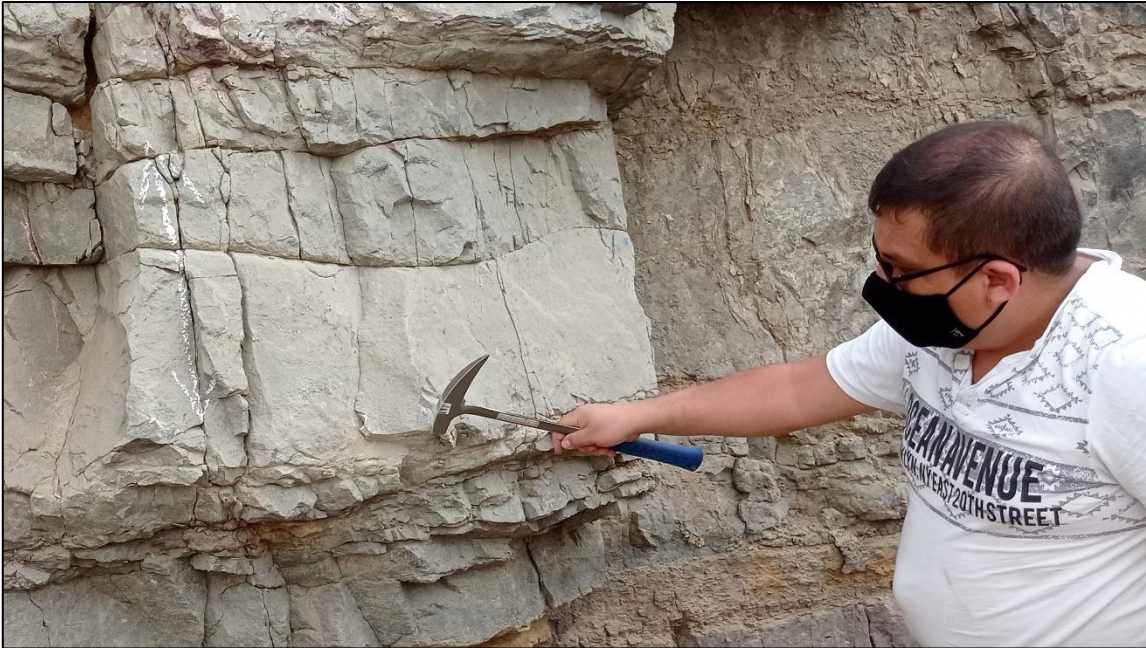
- Golpeando la roca con la picota de geólogo.

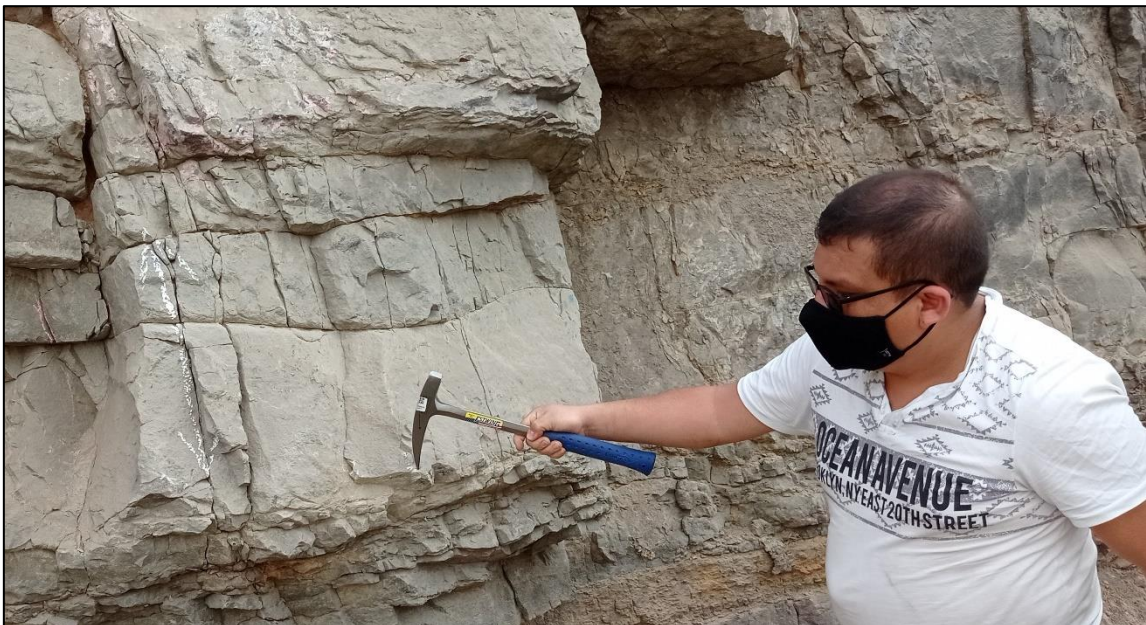
- La roca es fracturada con dos golpes de la picota de geólogo.

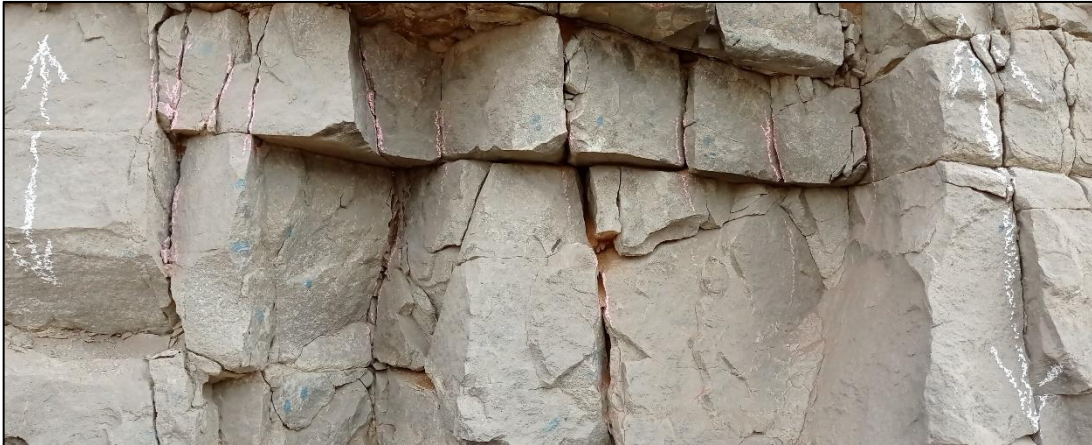
- Medición de un metro en el macizo rocoso.
