TRABAJO DE SUFICIENCIA PROFESIONAL

**ANÁLISIS DE EJECUCIÓN DE PAVIMENTO DEL
MEJORAMIENTO VIAL DEL JIRÓN SAN ISIDRO Y CALLES
ADYACENTES, DISTRITO DE EL TAMBO, HUANCAYO**

INGENIERA CIVIL

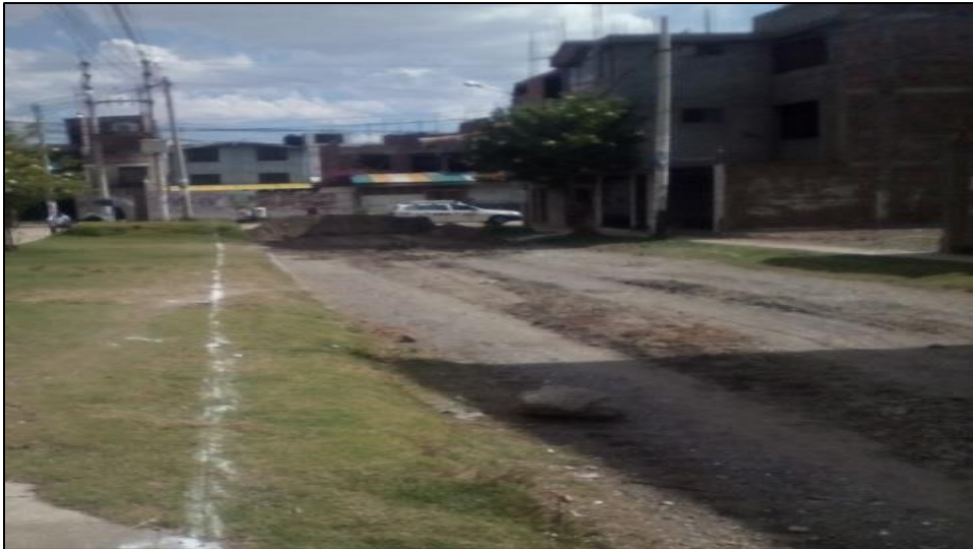
IMAGEN N° 07

TRAZO Y REPLANTEO DEL JR. HUAYNA CAPAC

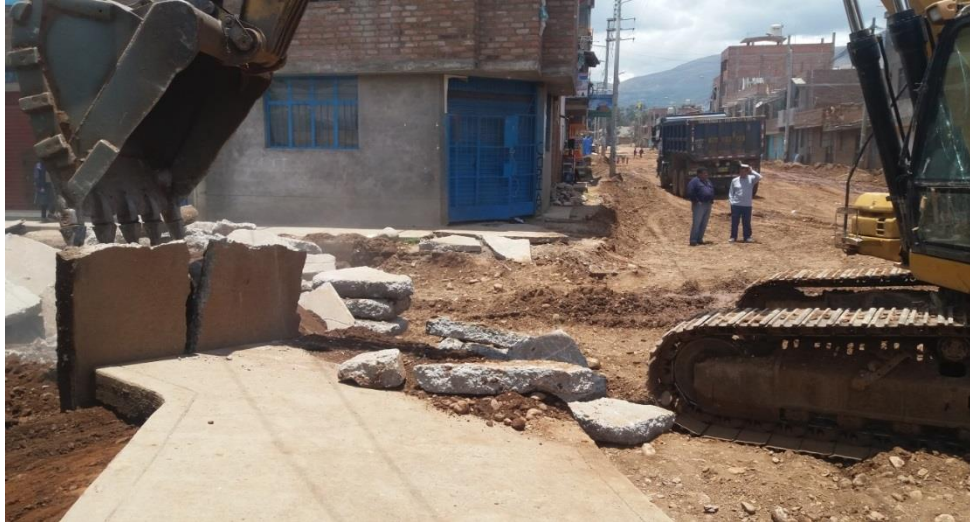
IMAGEN N° 08

ROTURA DE VEREDA EXISTENTE DEL JR. HUAYNA CAPAC

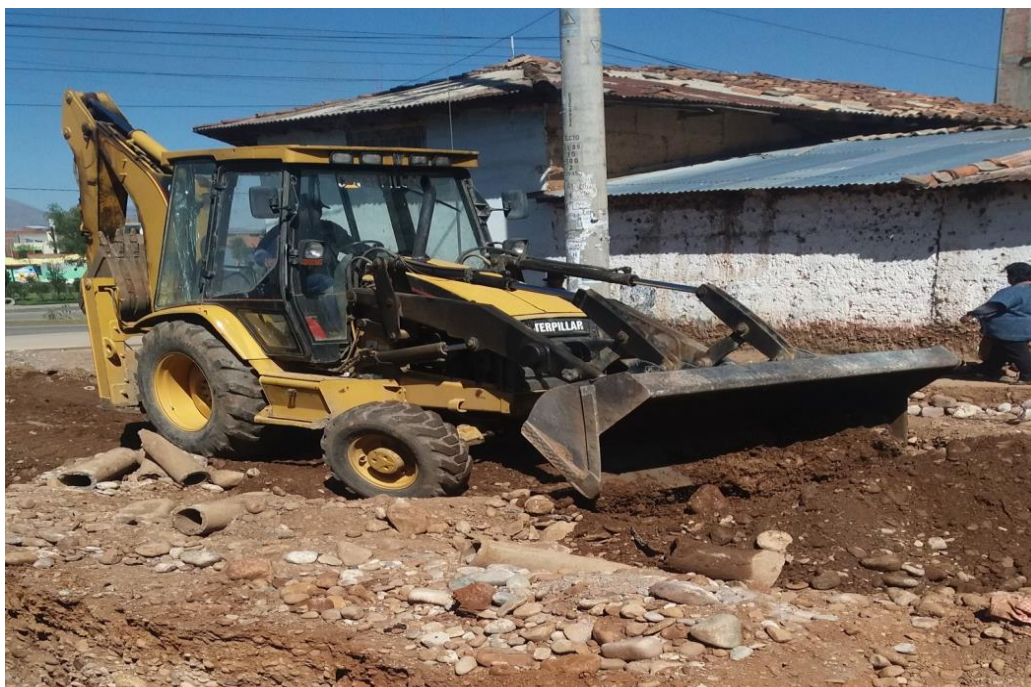
IMAGEN N° 09

Consiste en el corte y extracción en todo el ancho que corresponde a las explanaciones proyectadas. Incluirá volumen de elementos sueltos o dispersos que existieran o que fueran necesarios recoger dentro de los límites de la vía, según necesidades del trabajo. El corte se realizará a una cota levemente mayor al nivel de la subrasante existente para que al disponer y compactar la capa se pueda conseguir el nivel requerido y especificado según los planos.

CORTE DE TERRENO A NIVEL DE MEJORAMIENTO DE SUBRASANTE

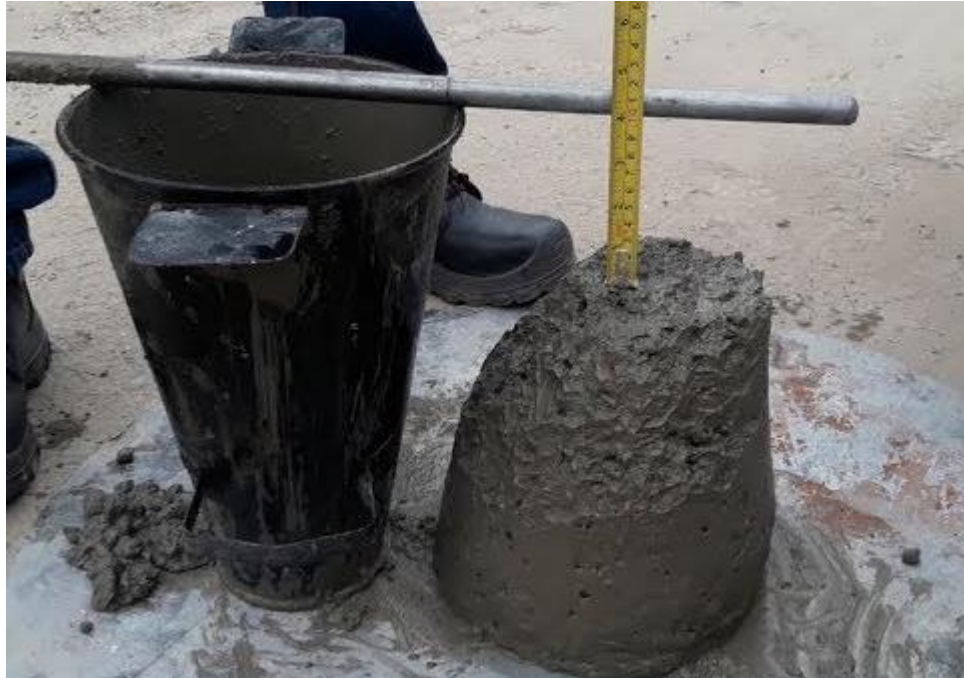
IMAGEN N° 10

A. Cono de Abrams: Este procedimiento establece el método para determinar la docilidad del concreto fresco, también “slump”, mediante el asentamiento del cono de Abrams.

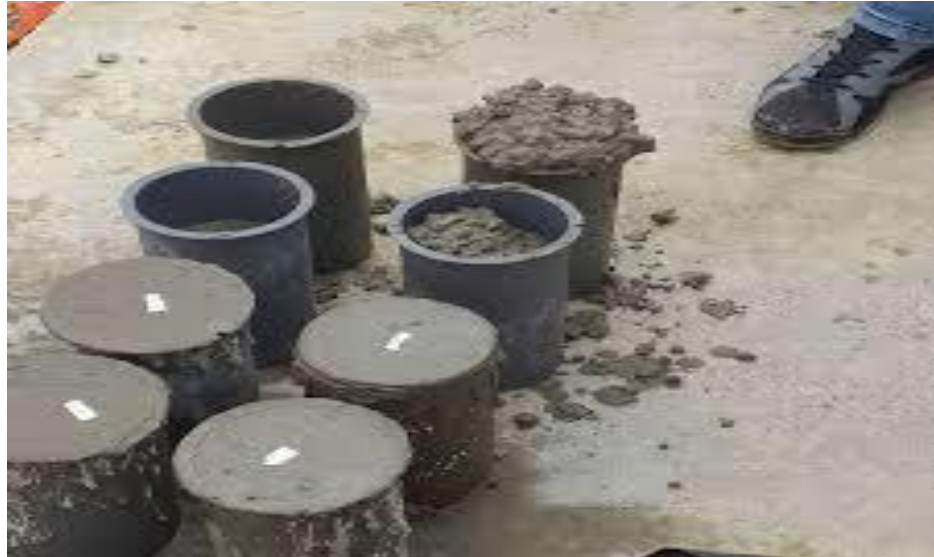
IMAGEN N° 11

B. Probetas de Concreto Fresco: Establece los procedimientos para confeccionar y curar en obras las probetas de concreto fresco que se destinan a ensayos de compresión y tracción por flexión o por hendimiento (simulando así los esfuerzos a los cuales será sometida la loza en vida real).

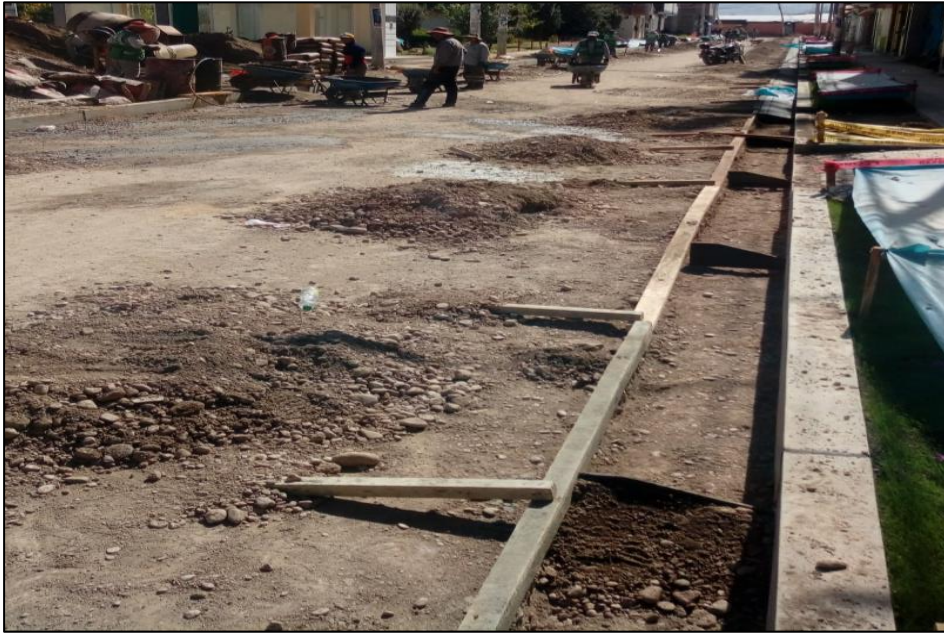
IMAGEN N° 12

La cuneta consistirá en el elemento de concreto simple preparado de cemento Portland Tipo I, arena gruesa y piedra chancada de 1/2" – 3/4" de río, con un concreto de resistencia a la compresión $F'c=210 \text{ kg/cm}^2$ sus dimensiones y formas dependen siempre de lo ya determinado en el plano de estructuras de acuerdo a las cuales se armarán los encofrados.

ENCOFRADO DE CUNETAS

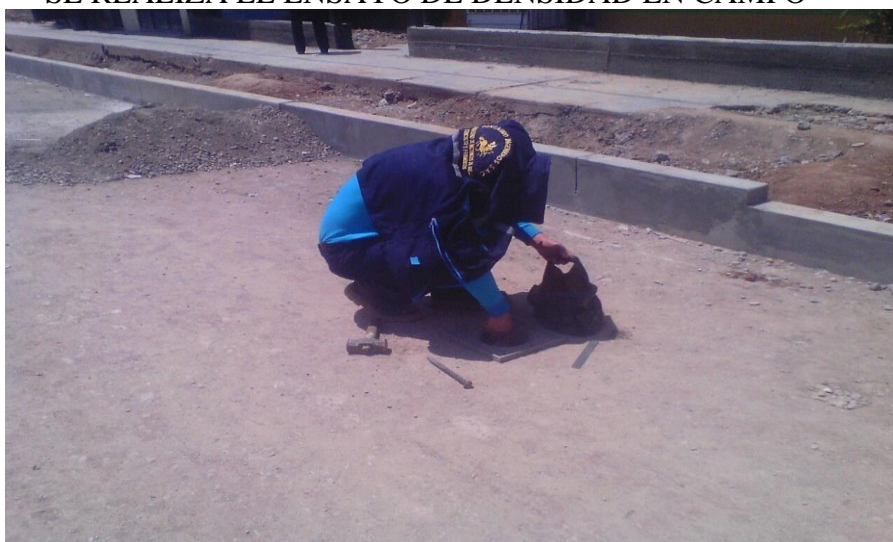
IMAGEN N° 13

- Se emplea equipo topográfico para realizar el replanteo de la obra y definir las secciones de la vía.
- Se desarrolló pruebas de densidad de campo in situ del Jr. Huayna Capac

SE REALIZA EL ENSAYO DE DENSIDAD EN CAMPO

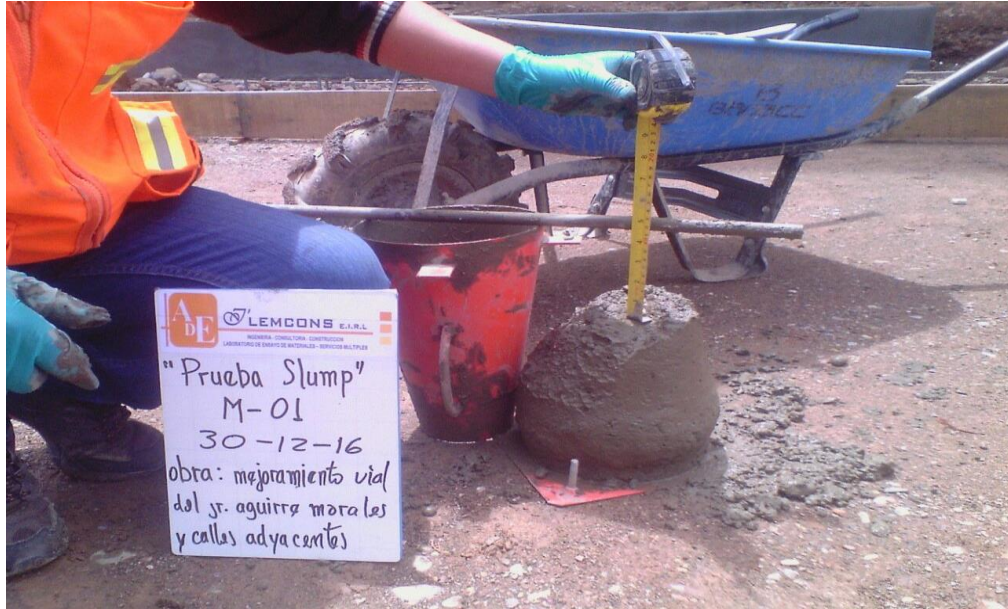
IMAGEN N° 14

- Se continua con el vaceado de losas y se realiza la prueba de slump.

SE REALIZA PRUEBA DE SLUMP

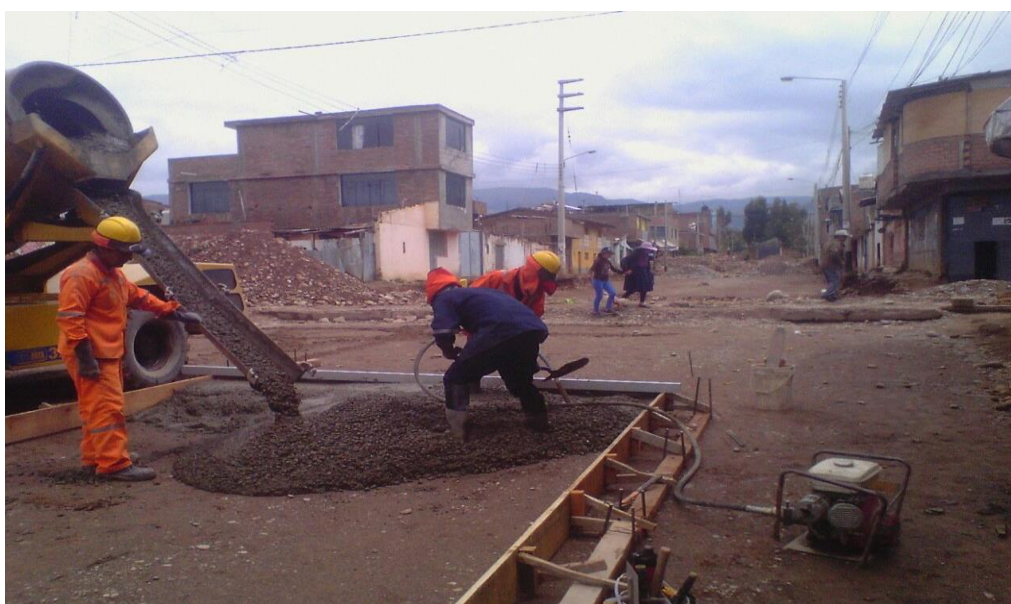
IMAGEN N° 15

- En obra se cumplen con las especificaciones técnicas indicadas en el expediente técnico en relación a las partidas ejecutadas con respecto al pavimento rígido.

SE REALIZA LA PARTIDA DE PAVIMENTO RIGIDO

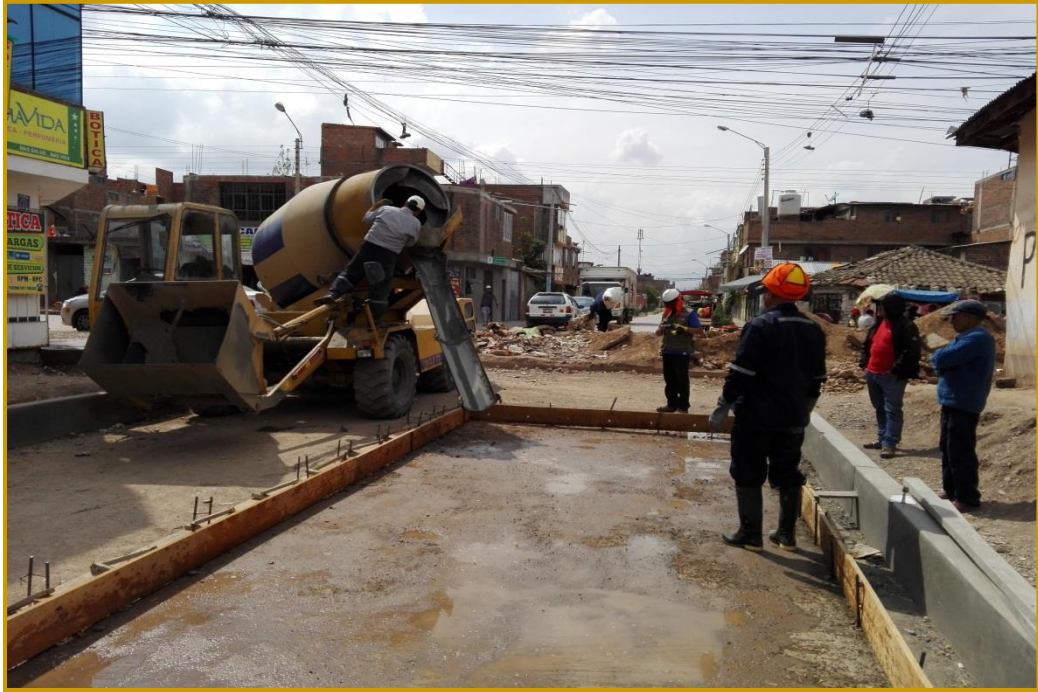
Trabajos de encofrados y desencofrados para los paños de la losa del pavimento, en la Av. Osvaldo Barreto y Av. Jorge Chávez

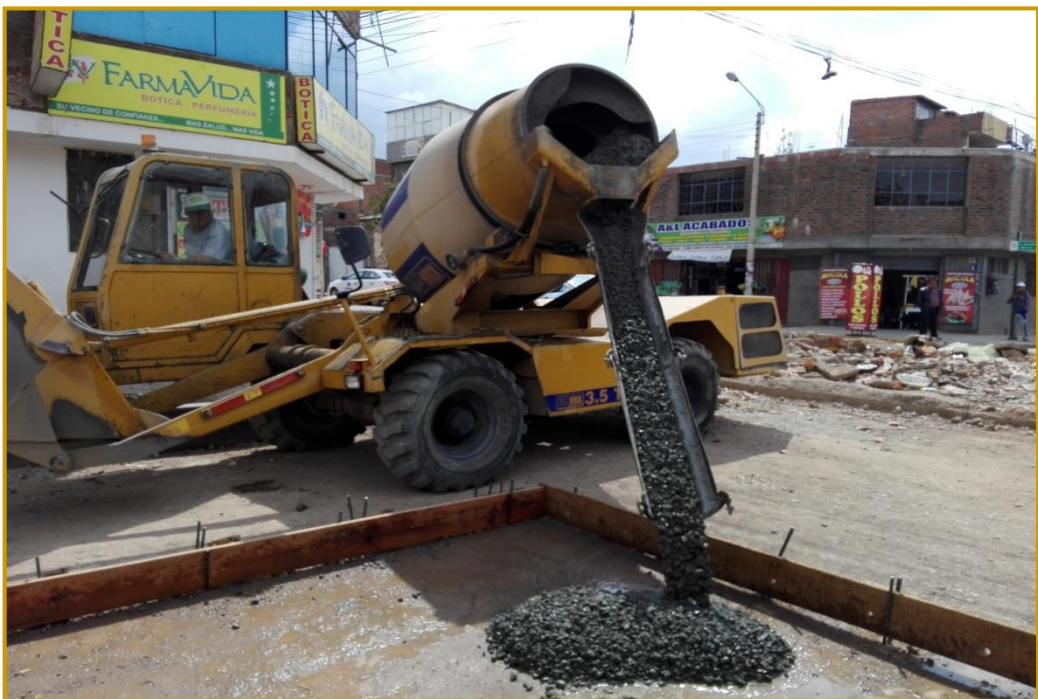
Trabajos de vaciado de concreto en los paños de la losa del pavimento, en la Av. Osvaldo Barreto y Av. Jorge Chávez

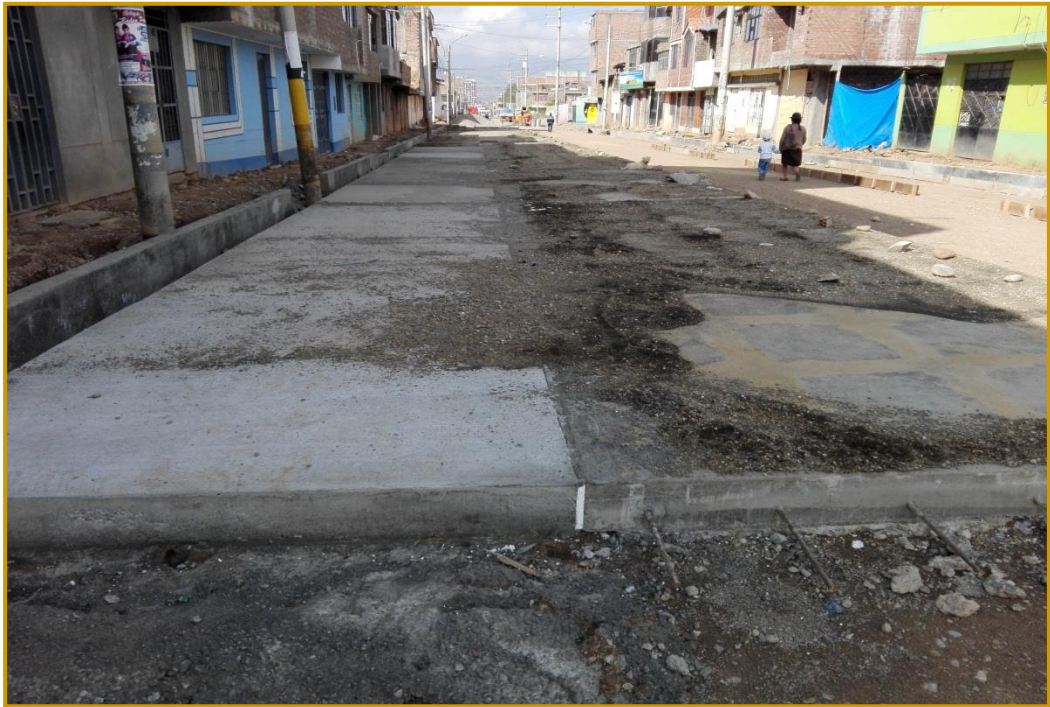
Vista de paños de la losa del pavimento terminado, en la Av. San Isidro
(De la Inca Ripac a la Av. Osvaldo Barreto)

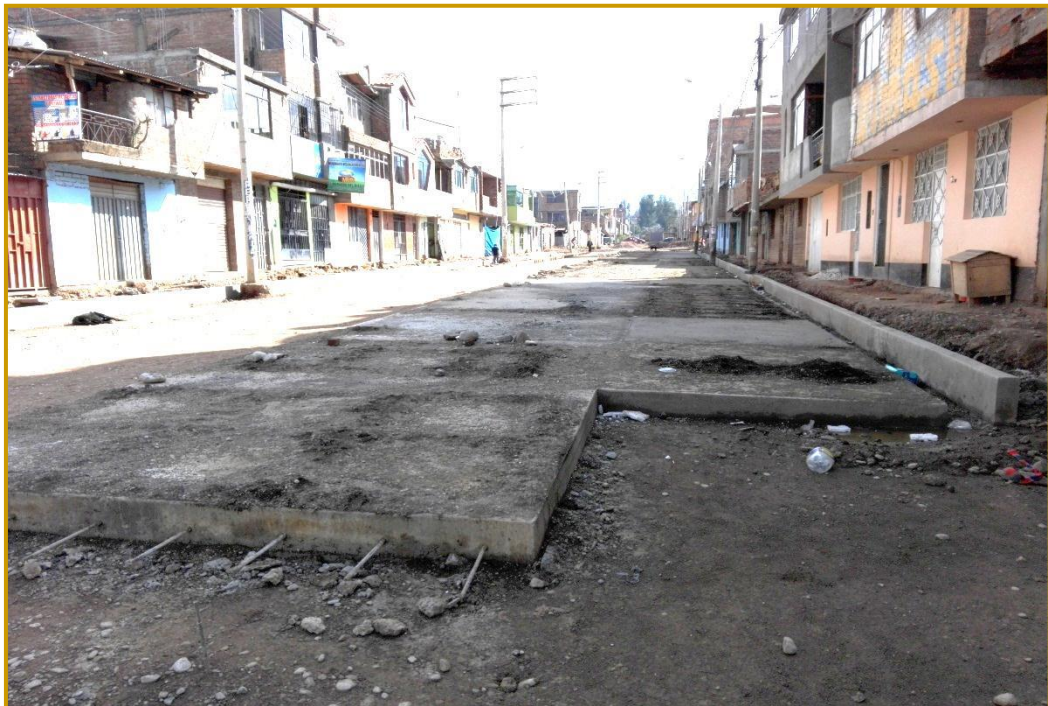
Vista de paños de la losa del pavimento terminado, en la Av. San Isidro
(De la Av. Osvaldo Barreto a la Av. Inca Ripac)

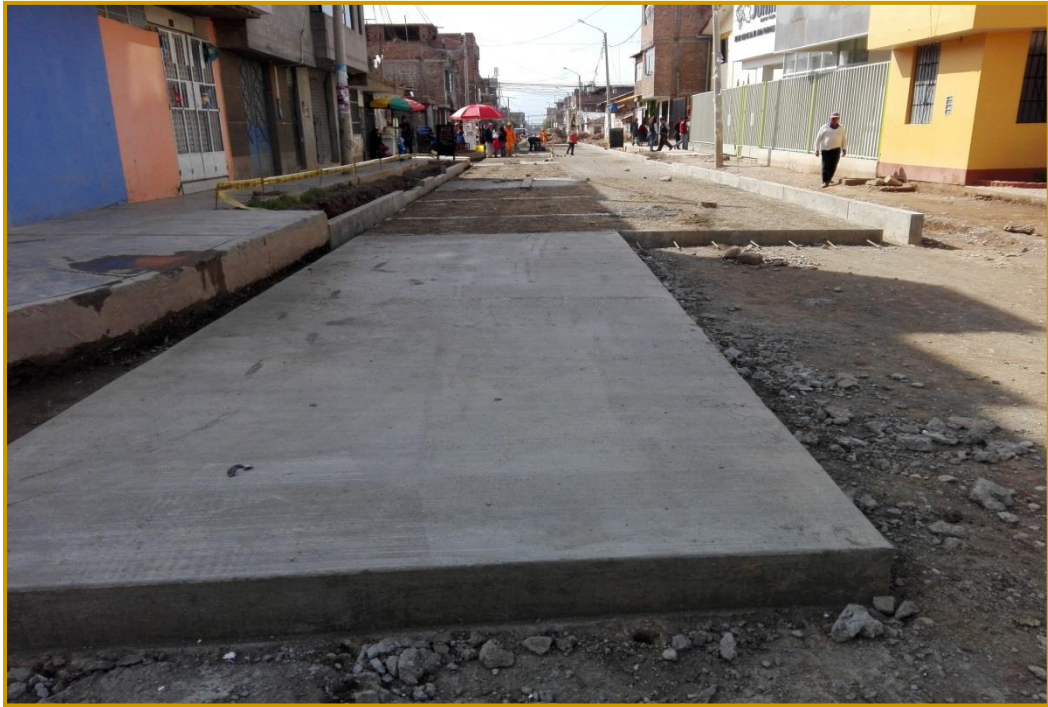
Vista de paños de la losa del pavimento terminado, en la Av. Osvaldo Barreto
(De la Av. Osvaldo Barreto a la Av. Jorge Chávez)

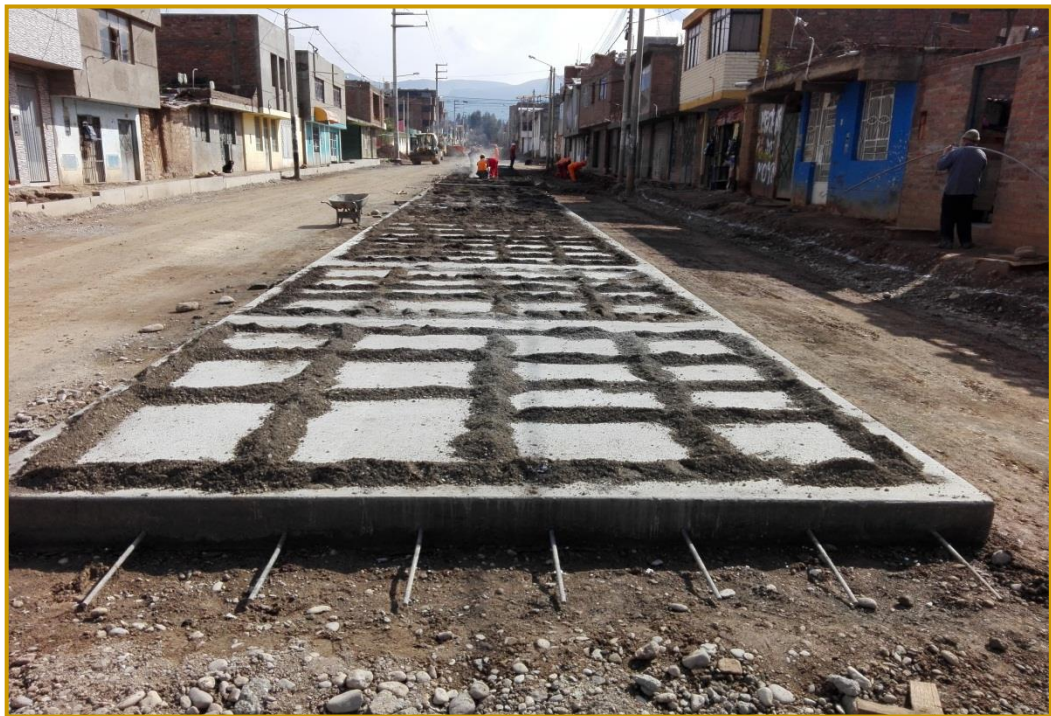
Vista de paños de la losa del pavimento terminado, en la Av. San Isidro
(De la Av. FF.CC a la Av. Jr. Huayna Capac)

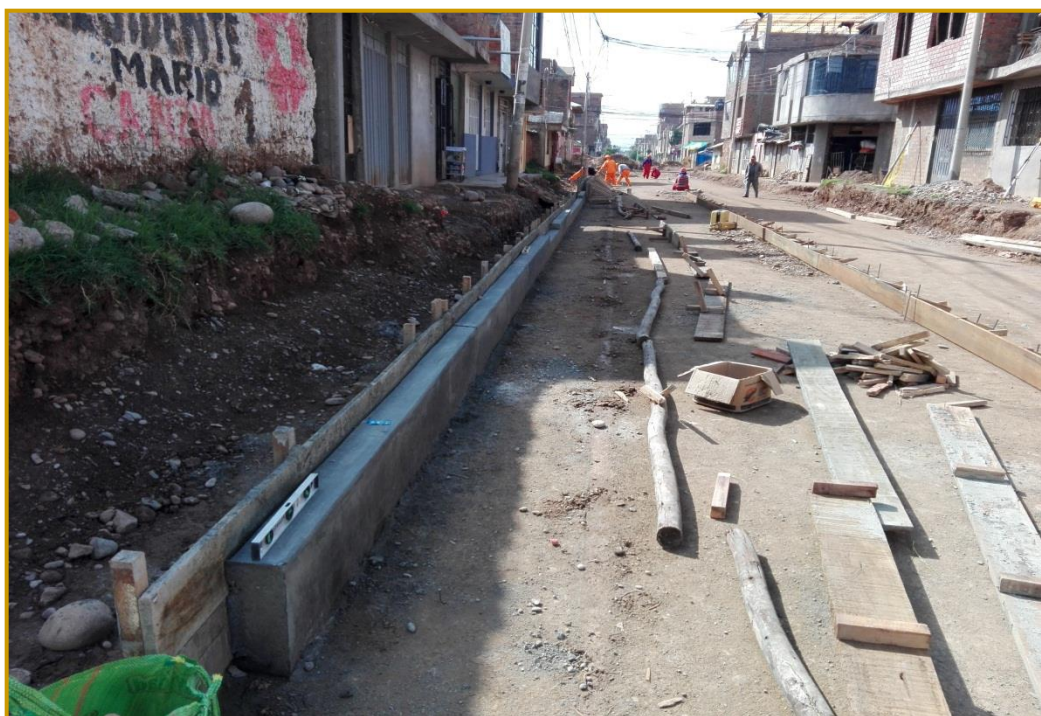
Vista de sardinel terminado y encofrado para los paños de la losa del pavimento,
(Del. Jr. Huayna Capac a Av. Jorge Chávez)

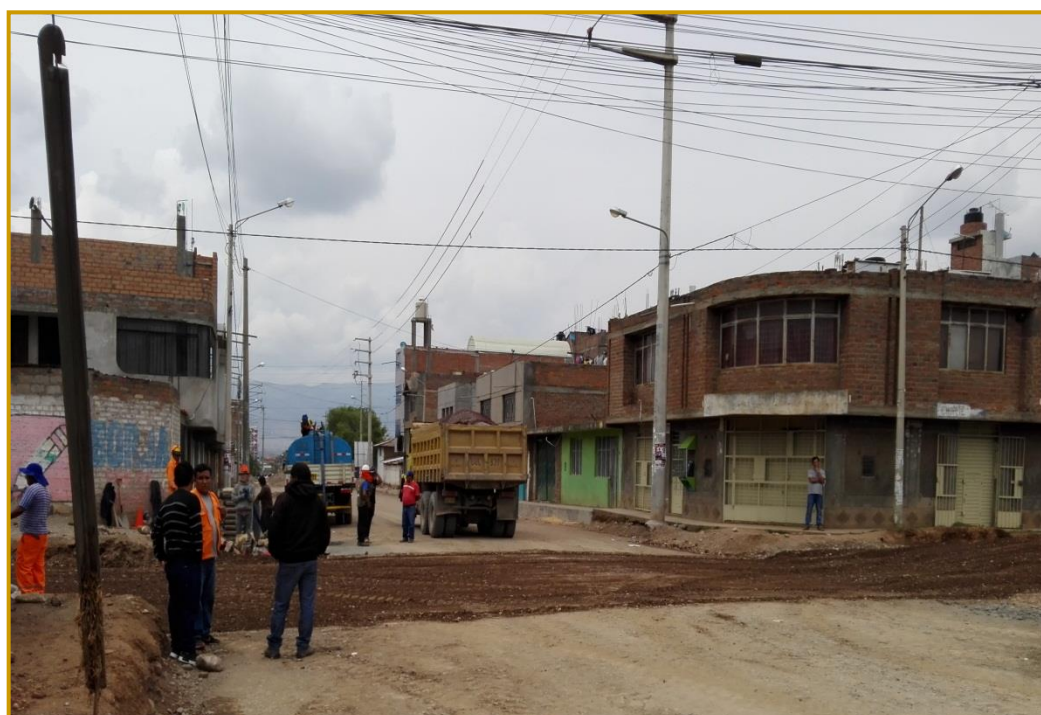
Vista de los trabajos de movimiento de tierras para la conformación de sur rasante en el
Jr. Huayna Capac

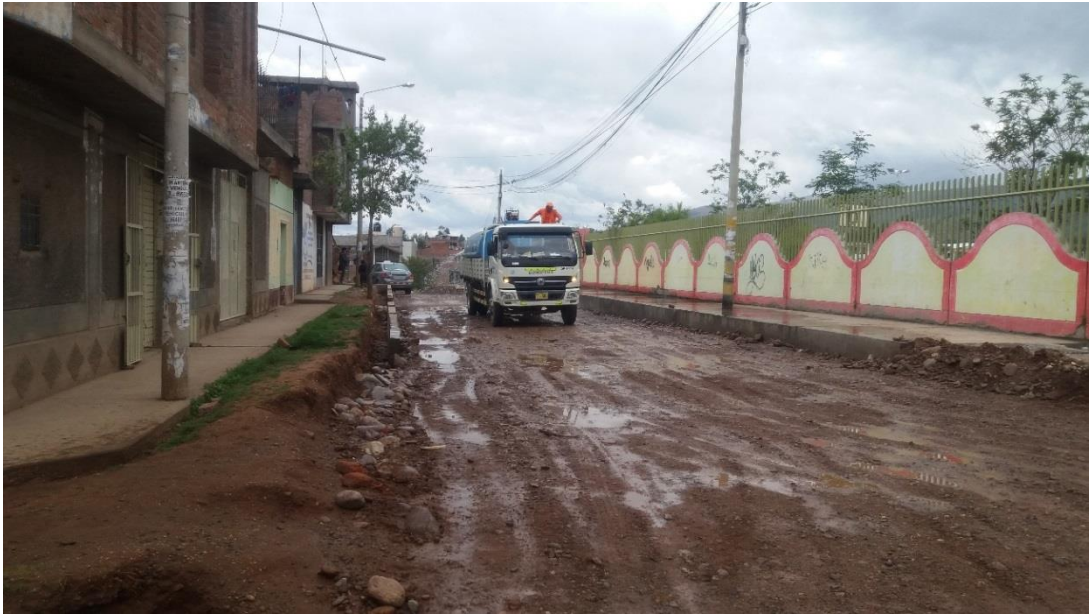
En la foto se observa el riego de la sub rasante, para la compactación y conformación del Jirón Huayna Capac (Polideportivo Juan Parra del Riego)

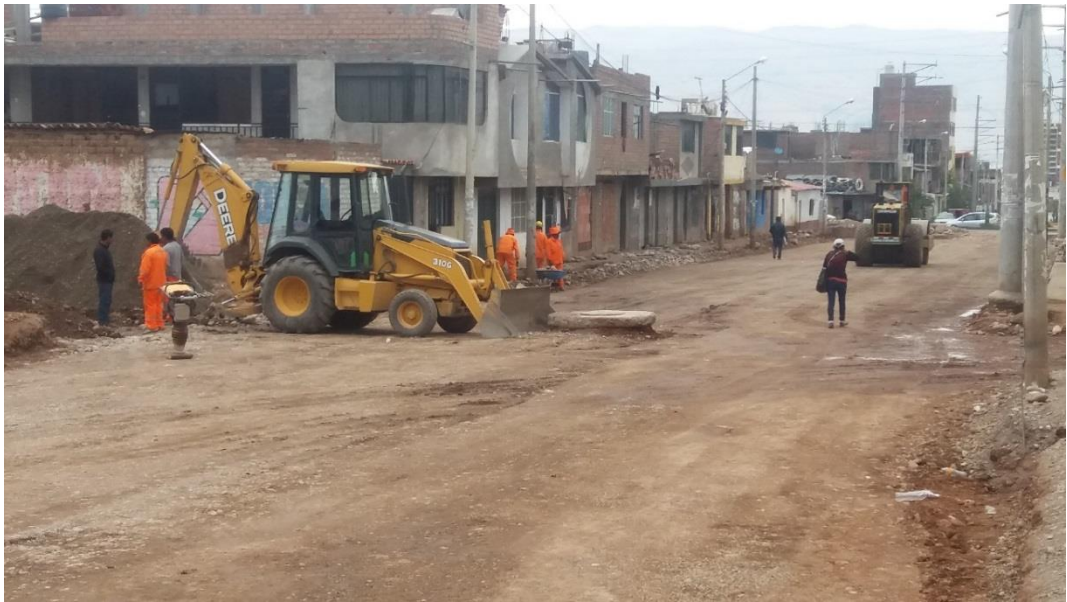
Observamos la compactación de la Sub Rasante de la Av. San Isidro.

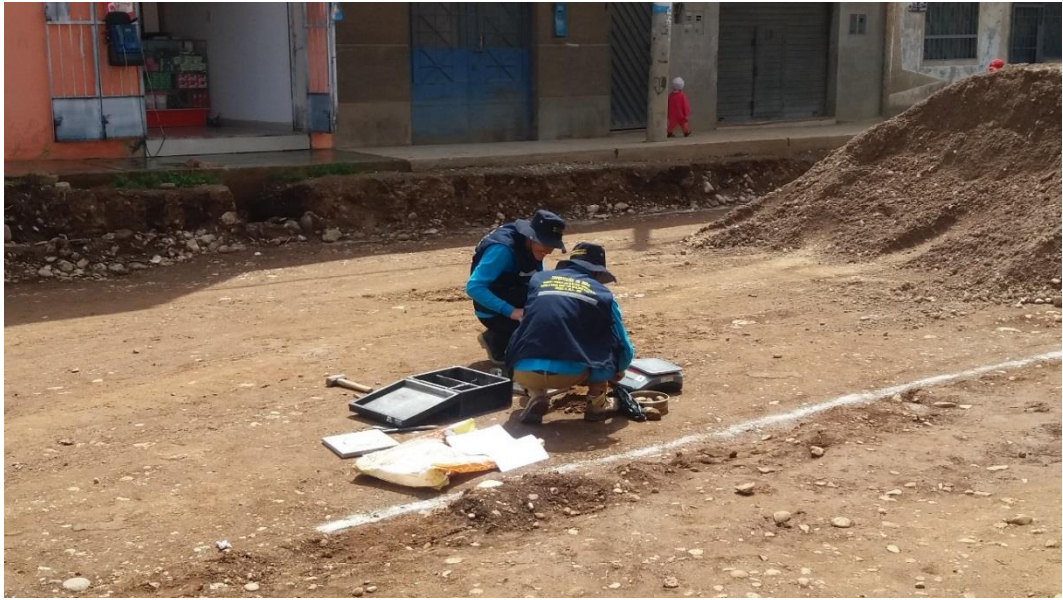
El personal técnico saca las pruebas de compactación en la Sub rasante de la Av. San Isidro (la empresa es Centauro SAC.)

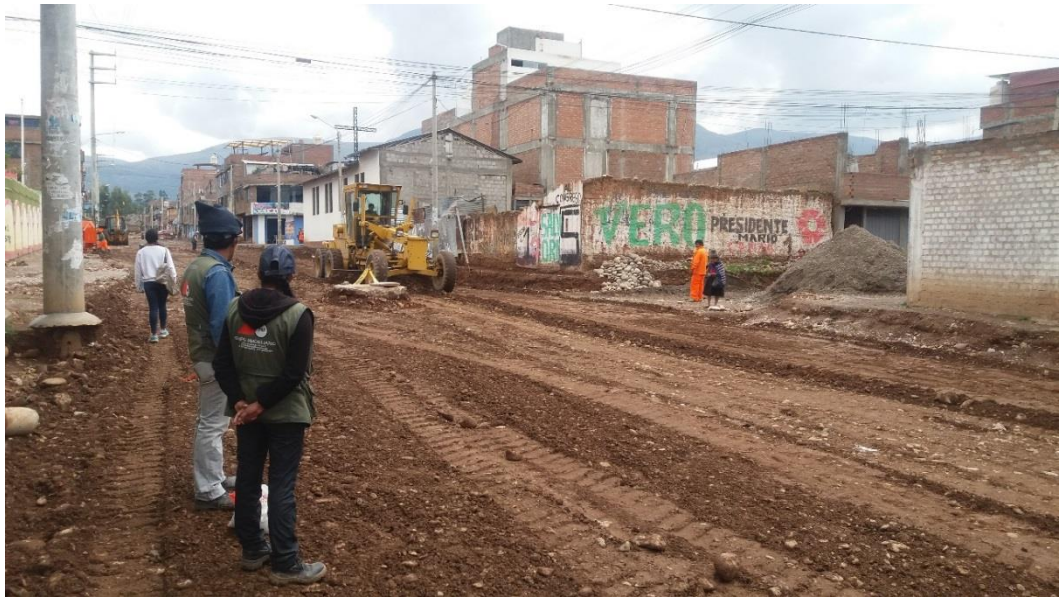
Descarificación de la Sub rasante en la Av. San Isidro (frontis del Polideportivo Juan Parra del Riego)

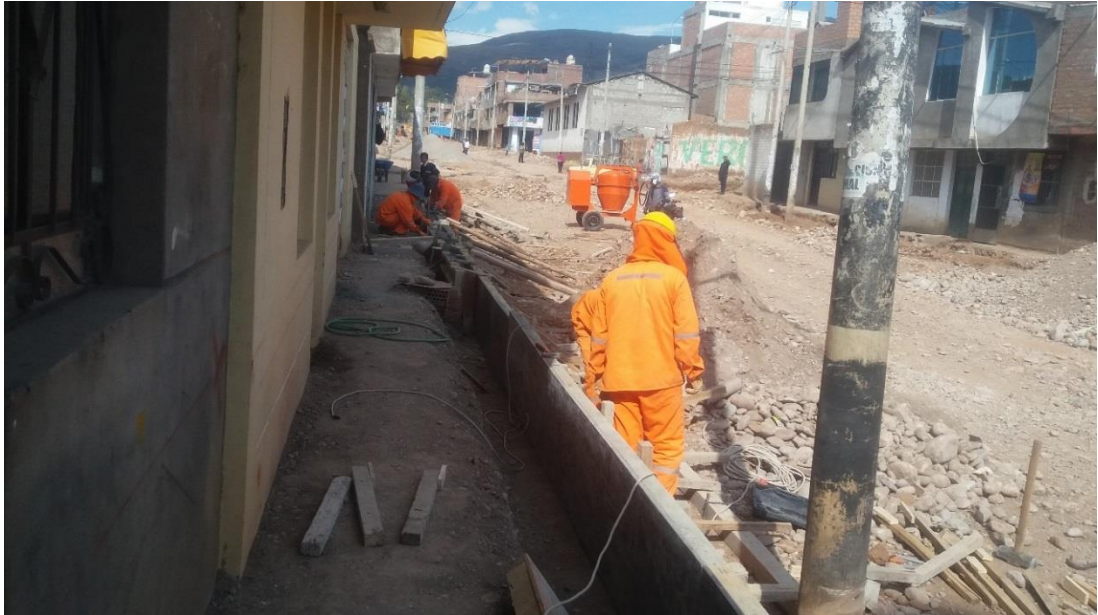
Encofrado de sardineles de la Av. San Isidro.

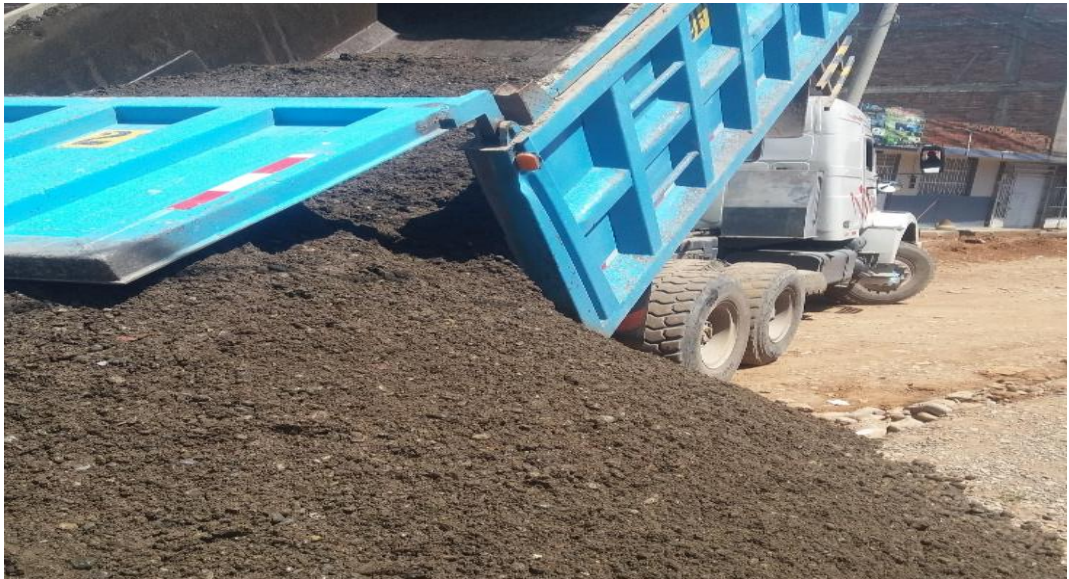
Descarga de material de préstamo para conformación de base en el Jr. Oswaldo Barreto

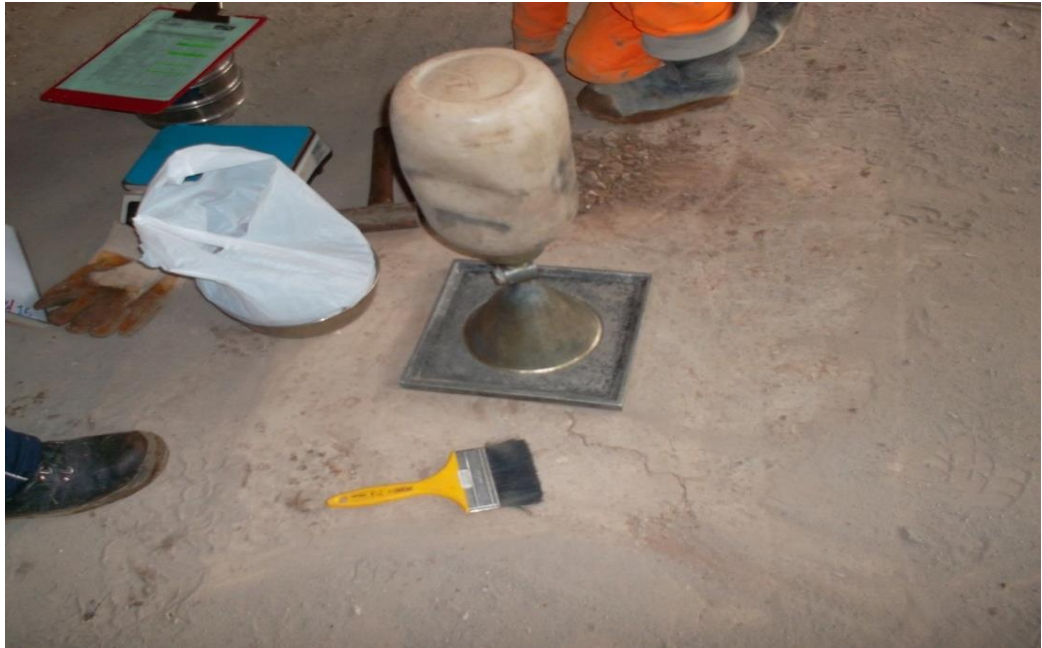
Ensayo de Cono de arena en el Jr. Aguirre Morales.
